# ΕΛΛΗΝΙΚΗ ΕΤΑΙΡΙΑ ΠΕΡΙΒΑΛΛΟΝΤΟΣ ΚΑΙ ΠΟΛΙΤΙΣΜΟΥ

Μελέτη Συντήρησης τοιχογραφιών, κονιαμάτων και λίθων του Καθολικού της Ι.  
Μονής των Αγ. Φανέντων και του παρακείμενου παρεκκλησίου Αγ. Νικολάου  
στη Σάμη Κεφαλληνίας

Μελετητές

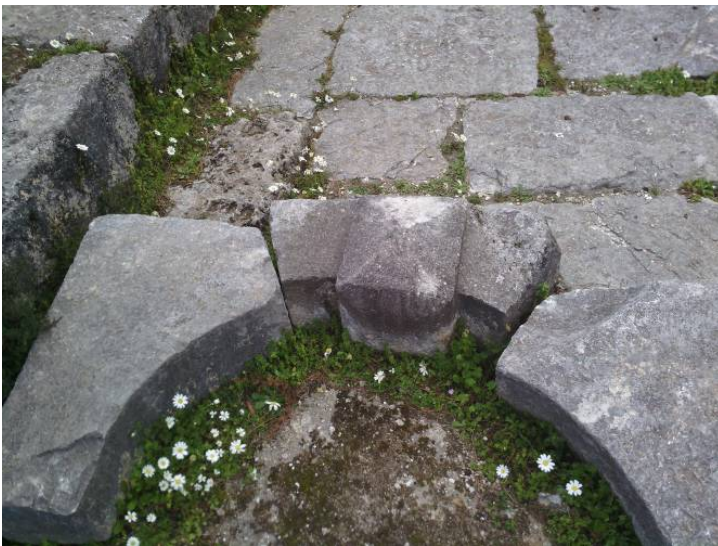
Εικ.31. Θραύση μονολιθικών αρχιτεκτονικών μελών

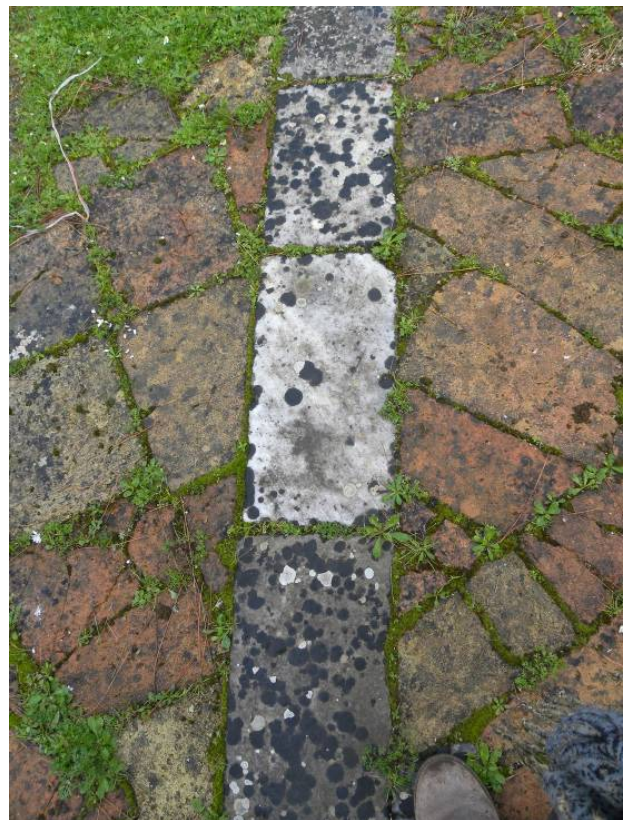
Εικ.32. τμήματα αρχιτεκτονικών από τα πλαίσια των ανοιγμάτων βρίσκονται στον περιβάλλοντα χώρο.

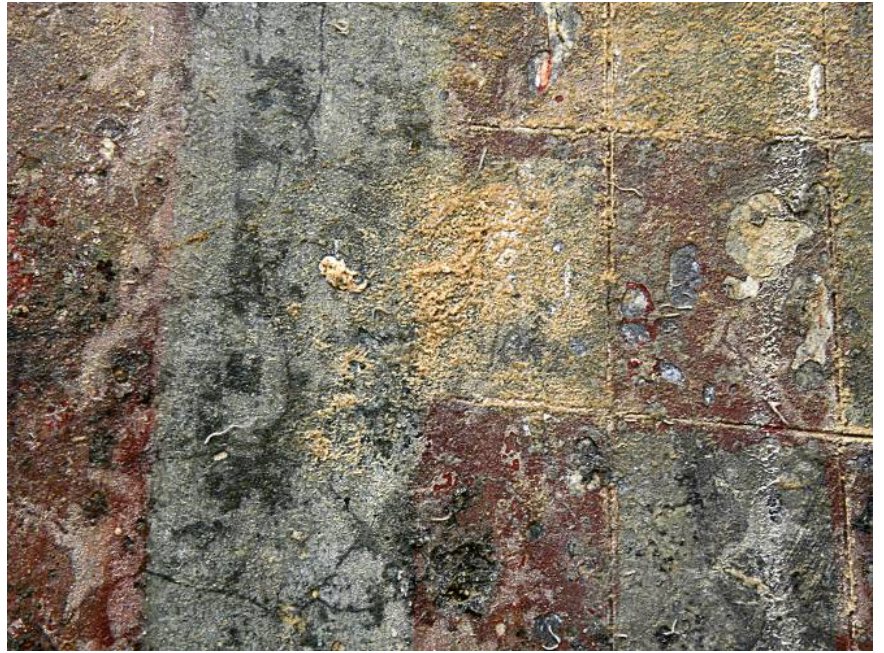
- Απώλεια του προστατευτικού στεγάστρου στο ανατολικό τμήμα του ναού.
- Τοπικά φαινόμενα απώλειας της λαμπρότητας των βαφών (εικ. 34),
- Κρούστες αλάτων (εικ. 35)
- Μικρο-απώλειες στα περιμετρικά προστατευτικά σφραγίσματα των επιχρισμάτων (εικ.36)
- Γήρανση των προστατευτικών υλικών (Facing) (εικ.37)
- Ανάπτυξη μικροοργανισμών σε οπές του επιχρίσματος και σε επιφάνειες που σφραγίστηκαν πρόσφατα κατά τις επεμβάσεις του 2006 (εικ. 38,39).

Εικ.34. Απόπλυση του γραπτού διακόσμου και απώλεια της λαμπρότητας των βαφών του διακόσμου.

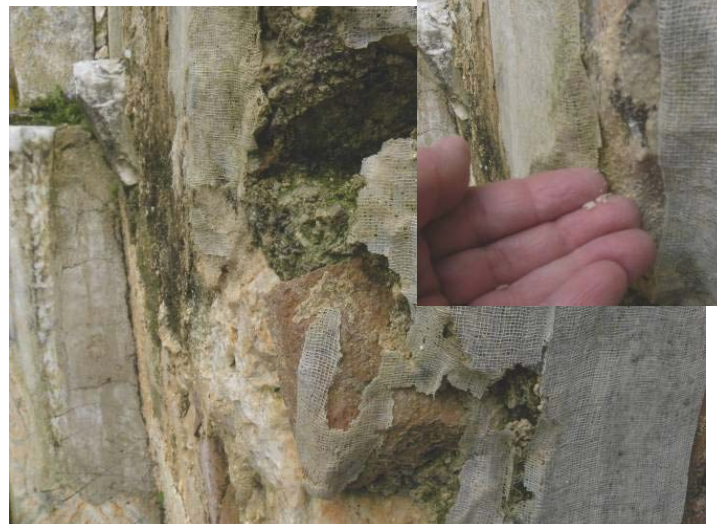
Εικ.36. Φθορές στις περιφερειακές προστατευτικές σφραγίσεις των επιχρισμάτων

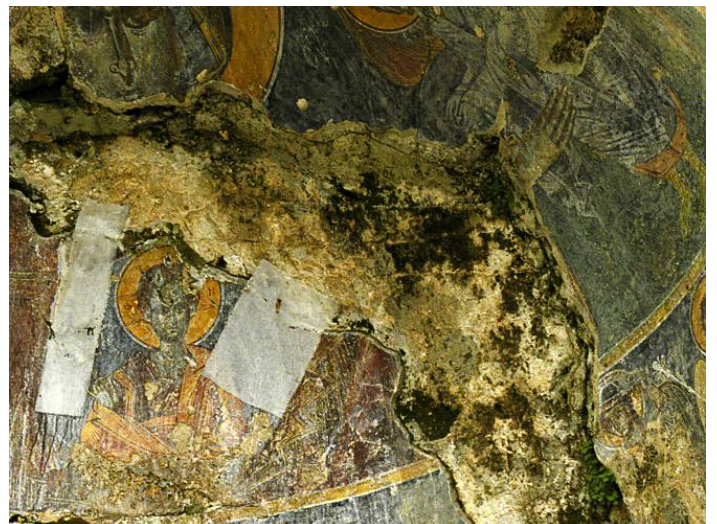
Η καταστροφή του προστατευτικού στεγάστρου που είχε τοποθετηθεί για την προστασία του διακόσμου έχει συντελέσει στην αύξηση του ρυθμού φθοράς του διακόσμου ο οποίος βρίσκεται σε κίνδυνο καθώς παρατηρείται ανάπτυξη μικροοργανισμών και απόπλυση των βαφών στις περιοχές που είναι περισσότερο εκτεθειμένες στη βροχή. Επίσης, τα προστατευτικά facing σταδιακά χάνουν τον ωφέλιμο χαρακτήρα τους καθώς γηράσκουν από την έκθεση τους στην UV ακτινοβολία (εικ. 37,37α)

Εικ.37,37α. Γήρανση των υλικών στερέωσης

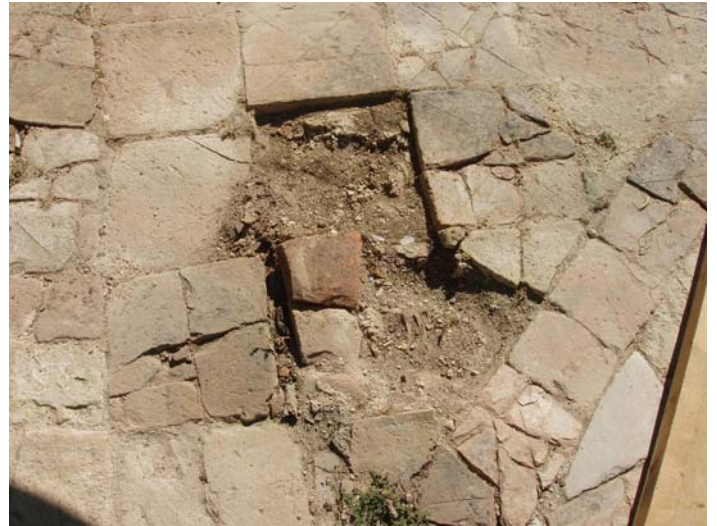
Στο δάπεδο του νάρθηκα του καθολικού, οι κεραμικές πλάκες είναι κατακερματισμένες (εικ.40) σε ποσοστό περίπου 50% της συνολικής έκτασης του δαπέδου ενώ στους αρμούς έχει αναπτυχθεί ποώδης βλάστηση. Το 2006 οι στερεωτικές/σωστικές επεμβάσεις που έγιναν στο μνημείο από την Αρχαιολογική Υπηρεσία περιέλαβαν την αφαίρεση ξυλώδους βλάστησης από το δάπεδο με αποτέλεσμα την διατάραξη των πλακών (εικ.41), καθαρισμούς και σφραγίσεις ρωγμών. Συμπληρώσεις με πλάκες ασβεστόλιθου η ακανόνιστης μορφής κεραμικά πλακίδια πιθανολογείται ότι έγιναν τόσο στην μεταφορά σπολίων<sup>7</sup> όσο και λόγω βλαβών. Στο δυτικό τμήμα παρατηρήθηκε ότι λιμνάζουν τα όμβρια (εικ.42) μετά από βροχόπτωση. Στην περιοχή του Ιερού όπου σώζεται ψηφιδωτό δάπεδο το οποίο έχει καλυφθεί με γεωϋφασμα και χαλίκι, παρατηρείται η αλλοίωση του προστατευτικού γεωϋφάσματος.

Εικ.40. Οι κεραμικές πλάκες του δαπέδου στο καθολικό είναι κατακερματισμένες σε ποσοστό 50% του συνόλου

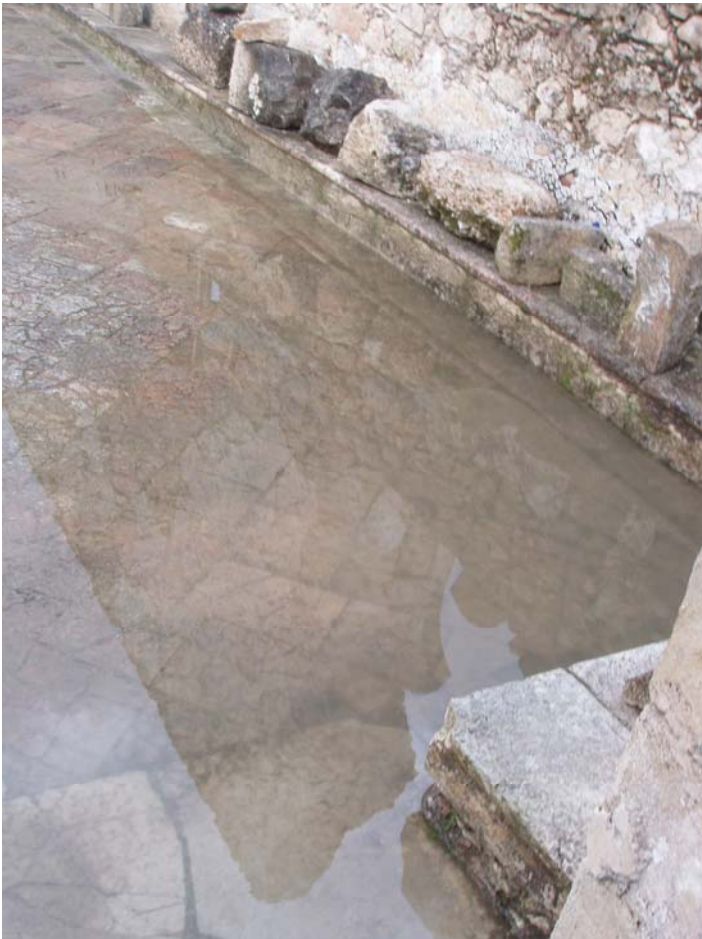
Εικ.41. Διατάραξη των πλακών του δαπέδου μετά την αφαίρεση ξυλώδους φυτού.

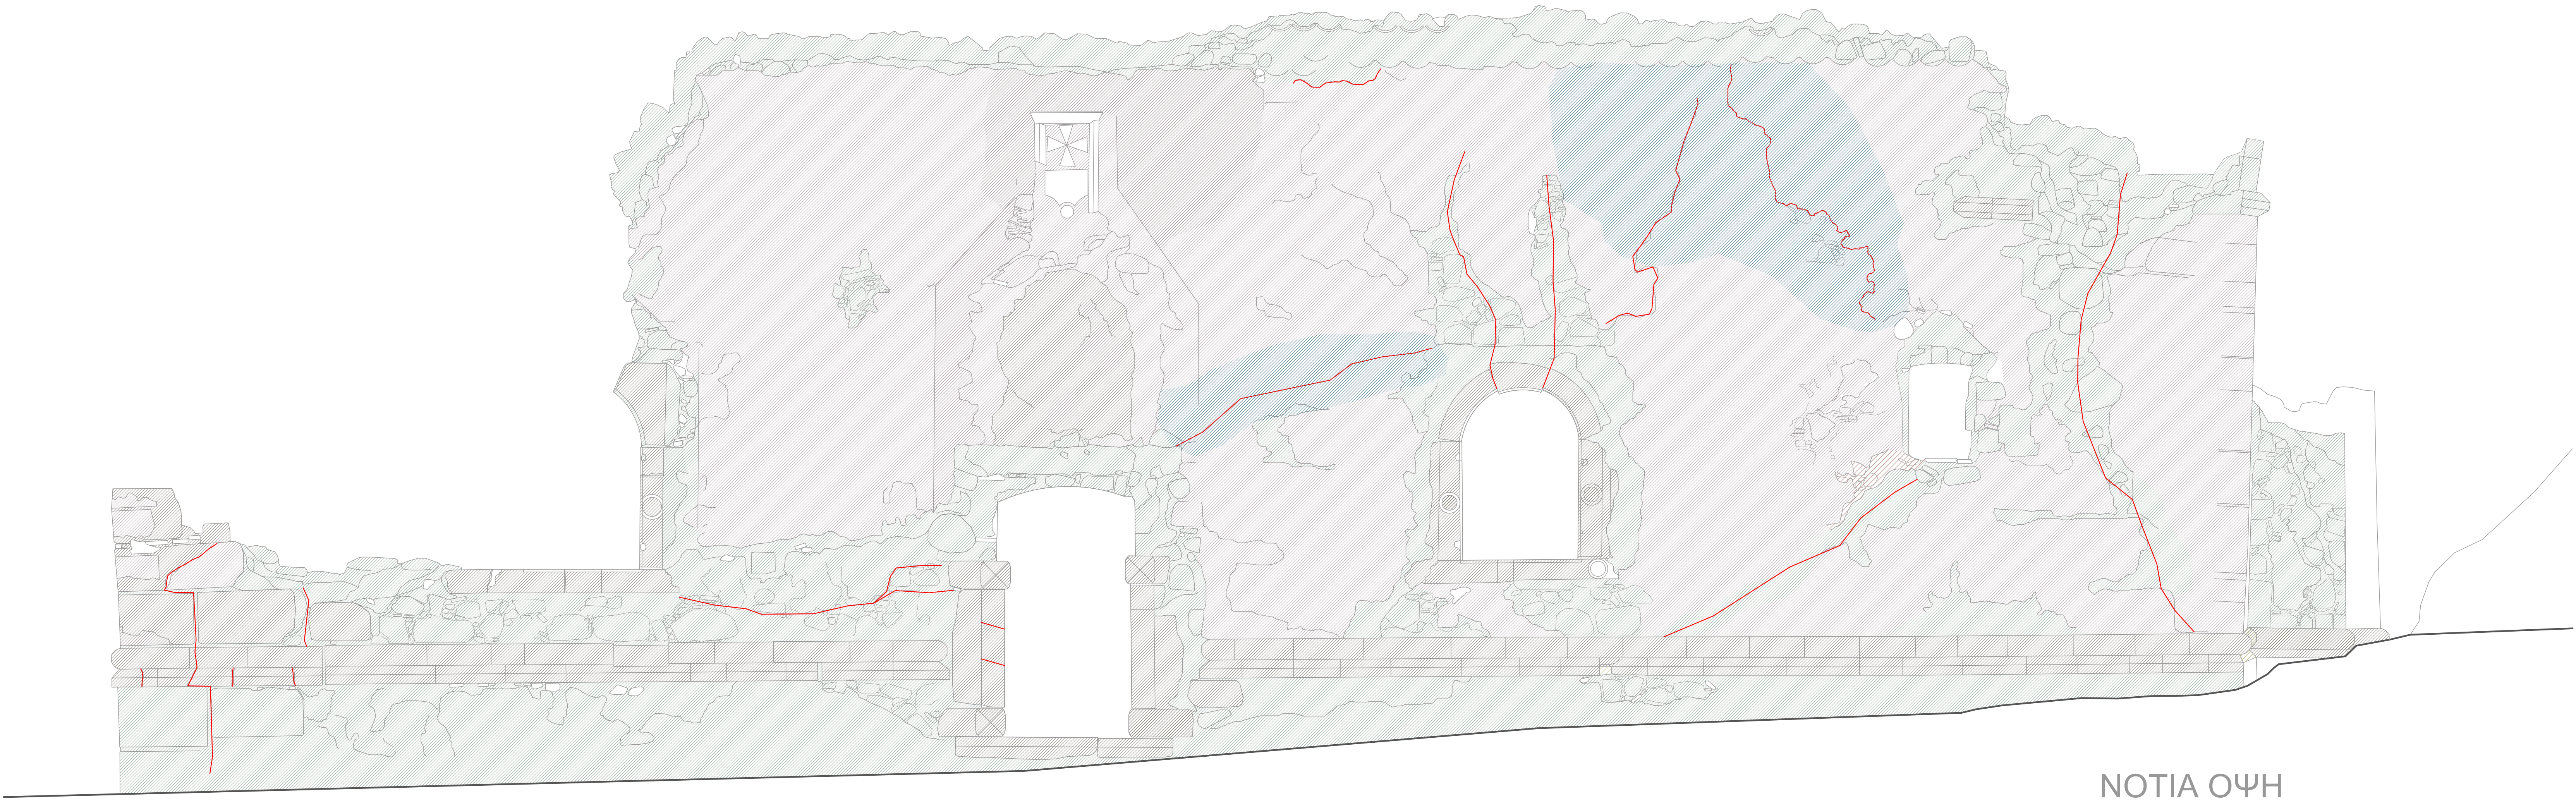
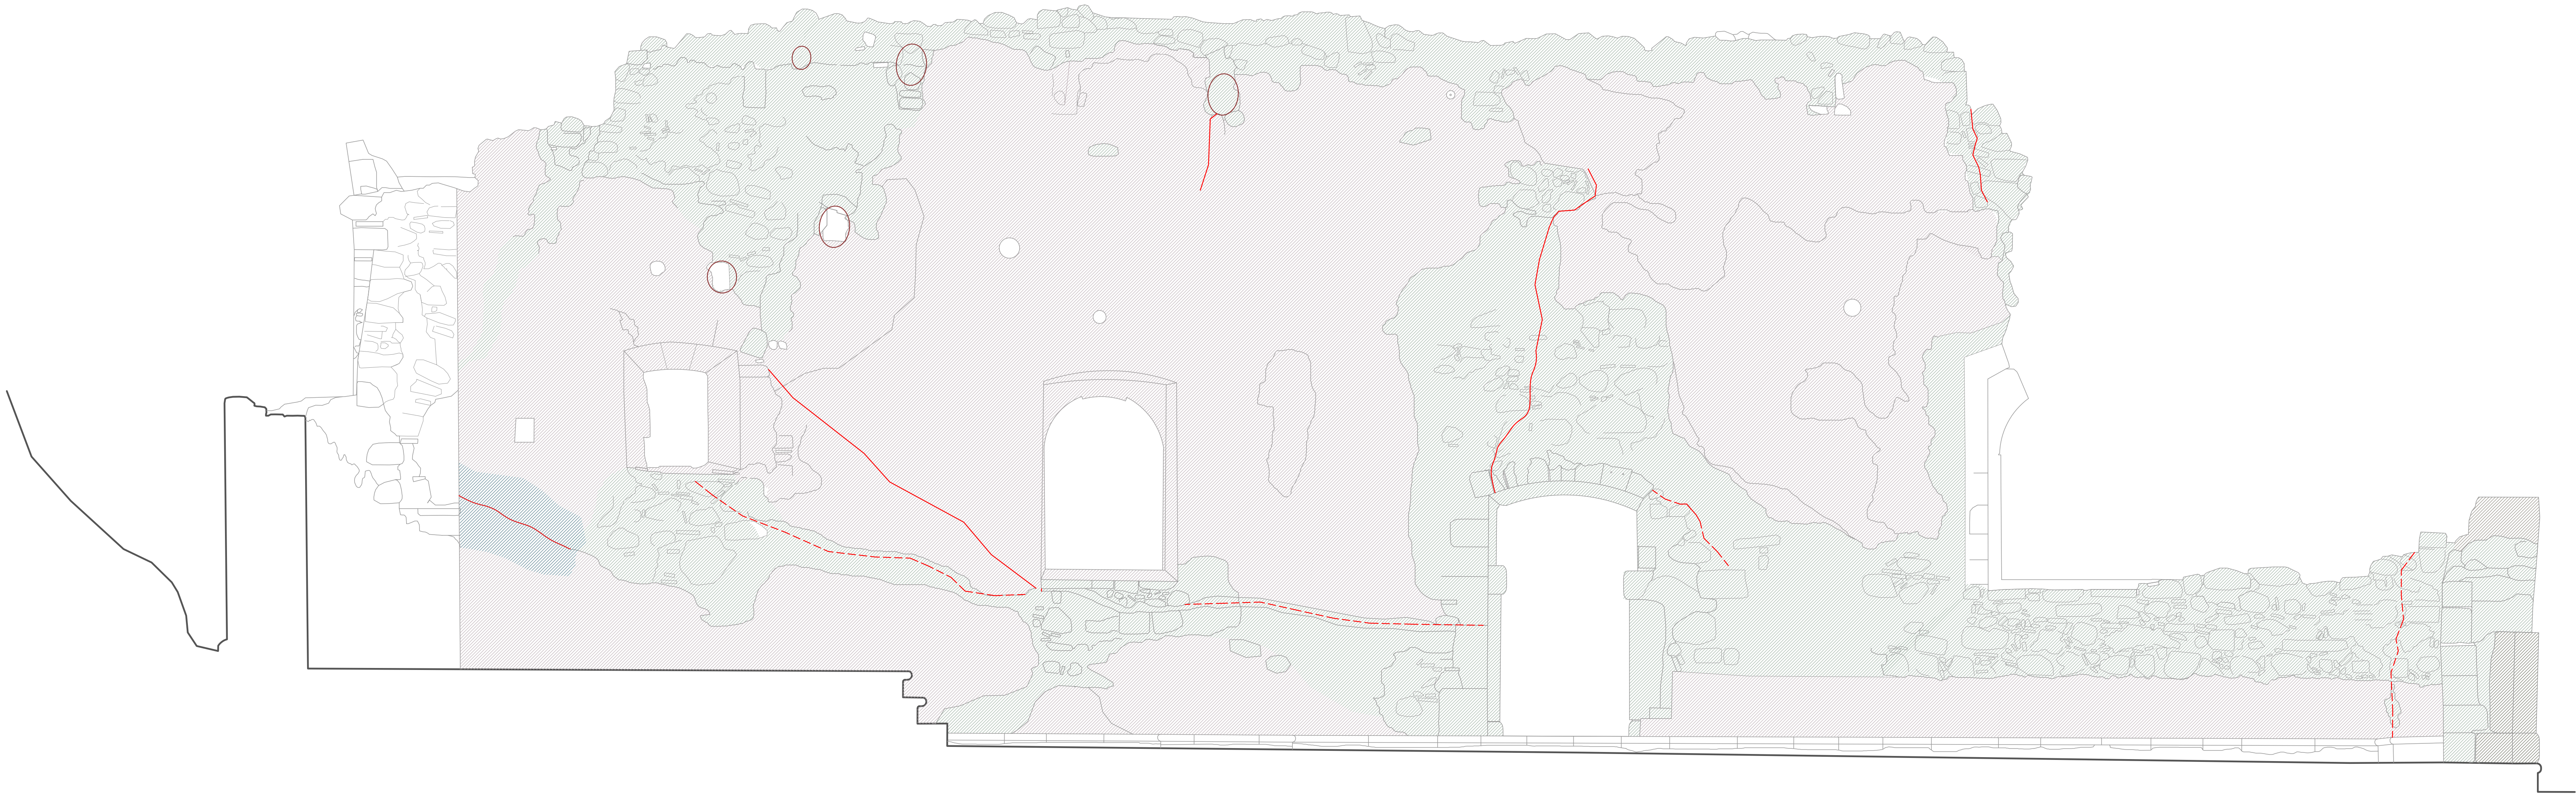
ΑΡ. ΣΧΕΔΙΟΥ: 8

Ρήγμα με τοπικές  
σφραγίσεις

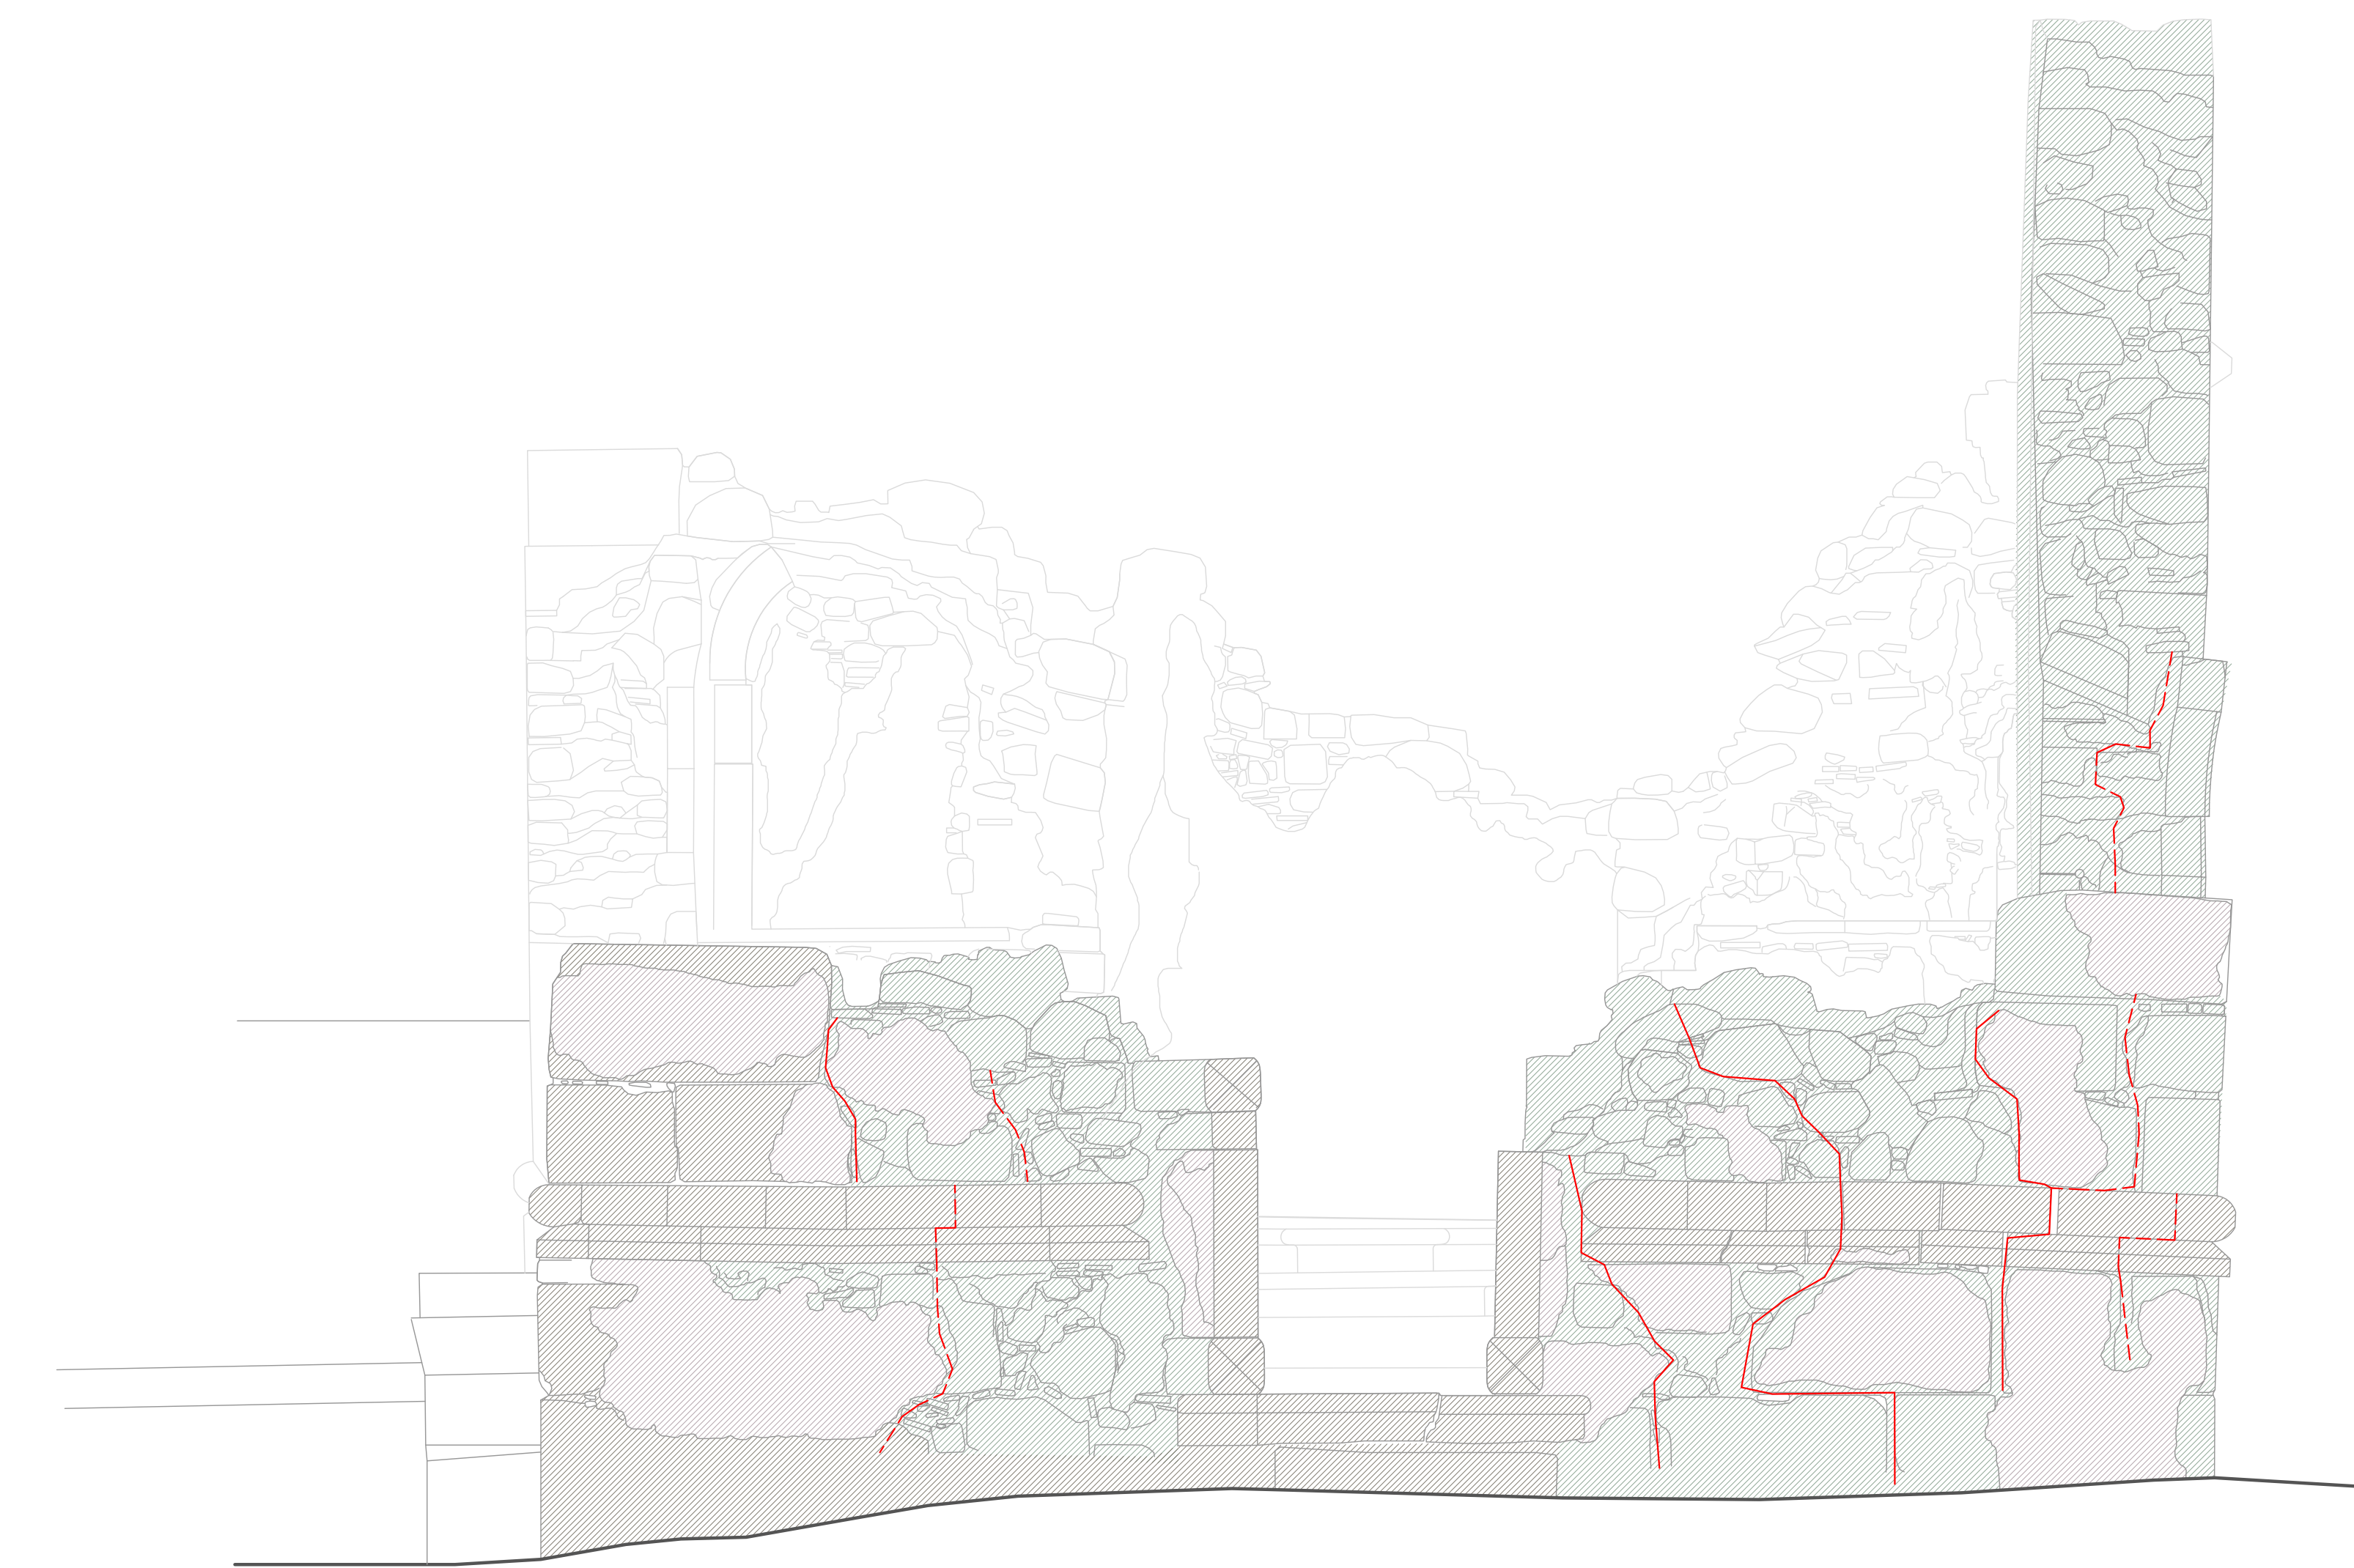
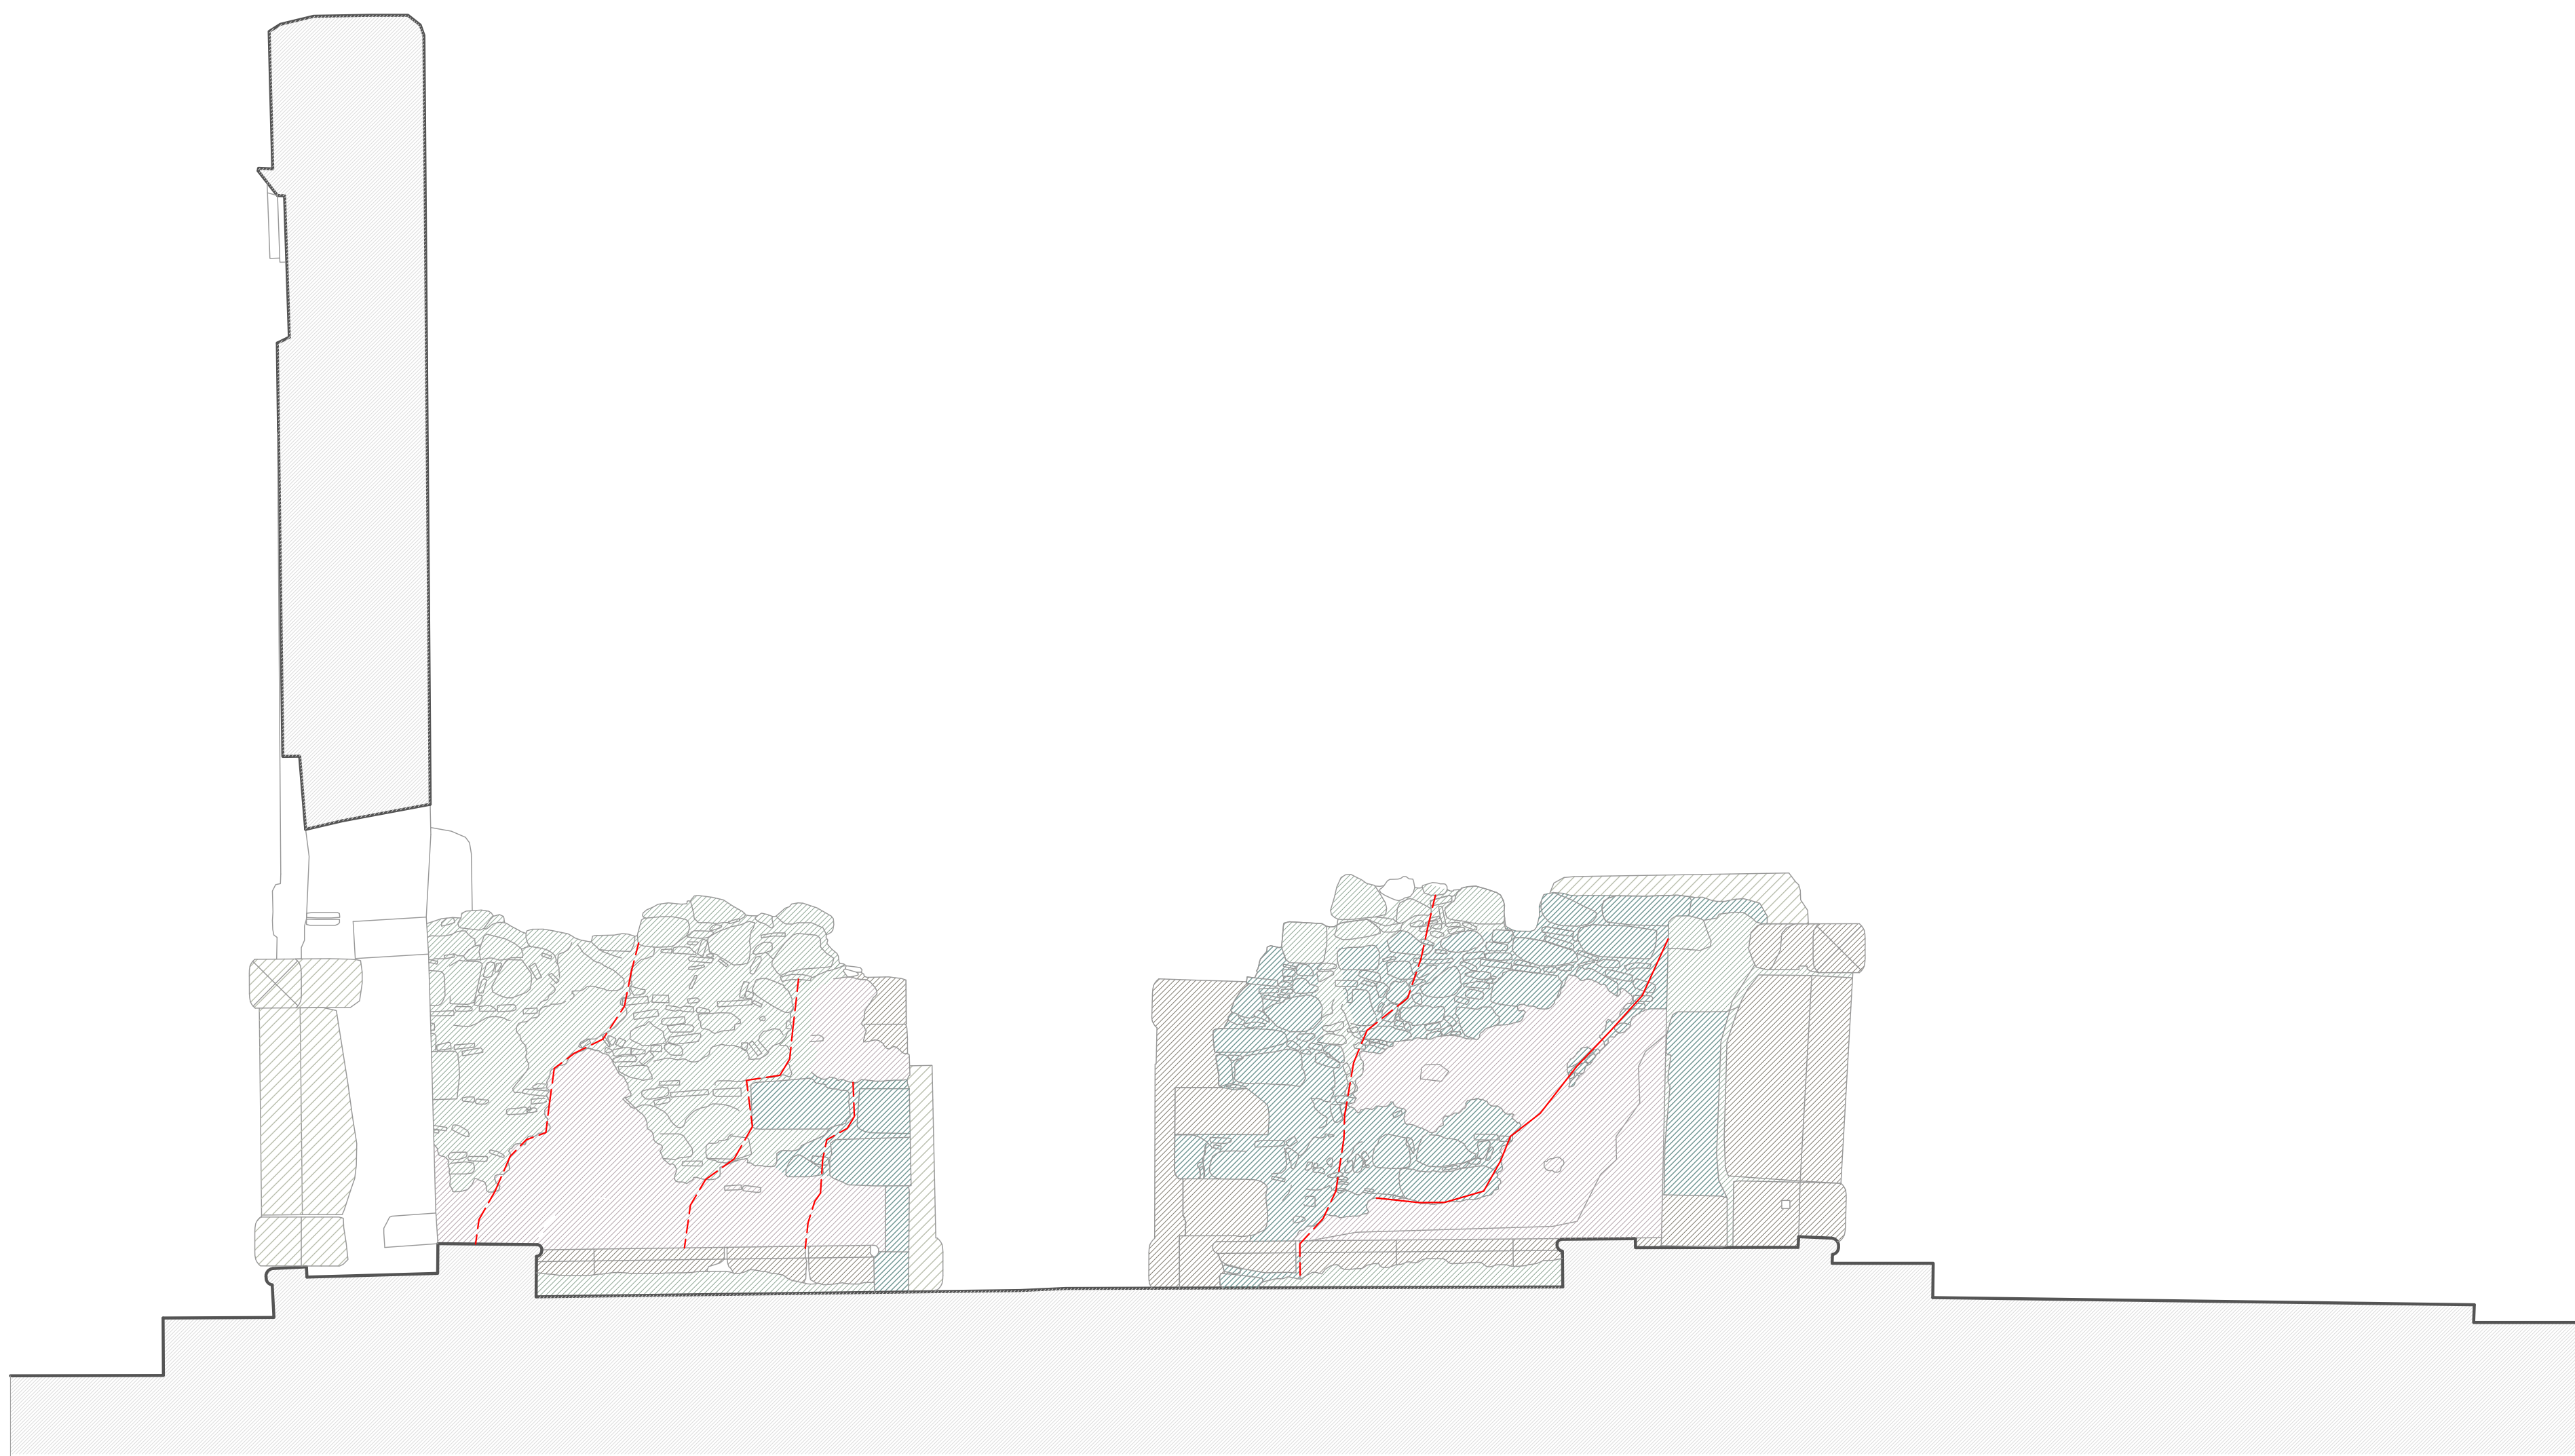
ΑΡ. ΣΧΕΔΙΟΥ: 10

Απόσπαση λίθινου  
πλαisiού
