## ΜΕΛΕΤΗ ΑΠΟΚΑΤΑΣΤΑΣΗΣ ΚΑΘΟΛΙΚΟΥ & ΠΑΡΕΚΚΛΗΣΙΟΥ ΑΓΙΟΥ ΝΙΚΟΛΑΟΥ ΜΟΝΗΣ ΑΓΙΩΝ ΦΑΝΕΝΤΩΝ ΚΕΦΑΛΟΝΙΑΣ

### ΠΡΟΜΕΛΕΤΗ ΤΕΧΝΙΚΗ ΕΚΘΕΣΗ

ΓΡΑΦΕΙΟ ΣΤΑΤΙΚΩΝ ΜΕΛΕΤΩΝ  
Π. ΠΑΝΑΓΙΩΤΟΠΟΥΛΟΣ & ΣΥΝΕΡΓΑΤΕΣ  
Πολιτικοί Μηχανικοί ΕΜΠ

ΜΑΙΟΣ 2015

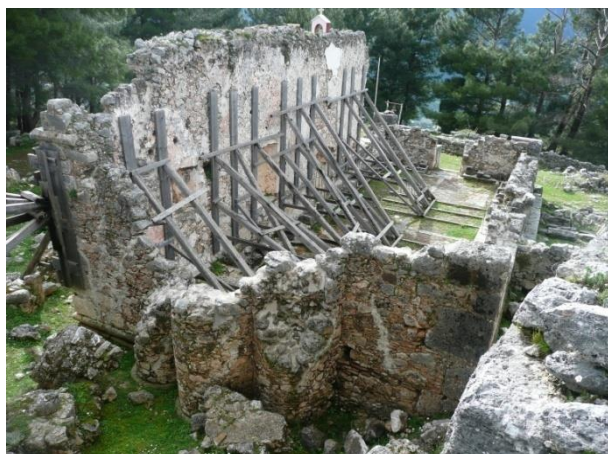
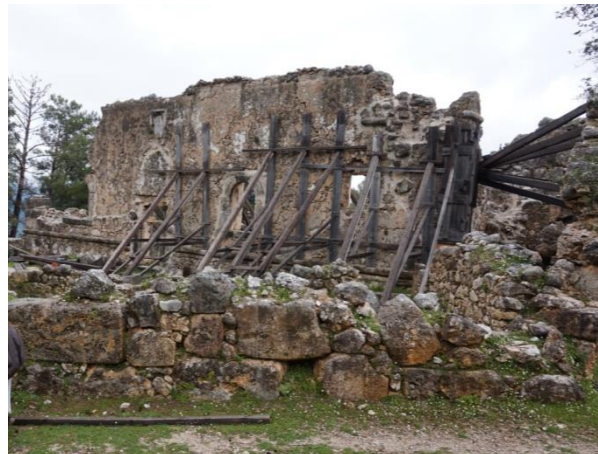
Εικ. 2.2,3 : Απόψεις του Καθολικού

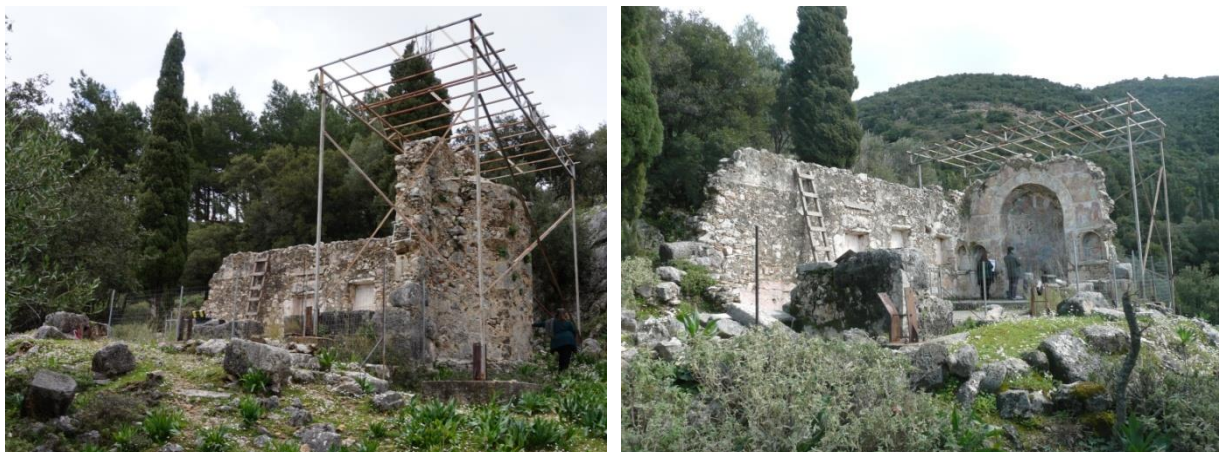
Εικ. 2.4,5 : Απόψεις του Παρεκκλησίου του Αγίου Νικολάου

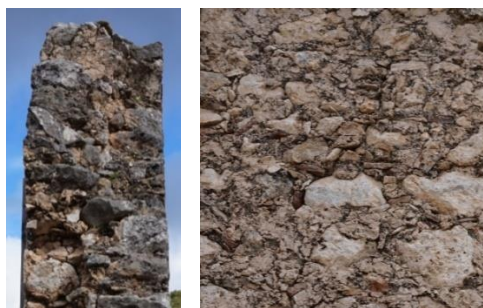
Εικ. 2.6,7 : Τοιχοποιία Καθολικού, δόμηση κατά το πάχος και κατά την όψη

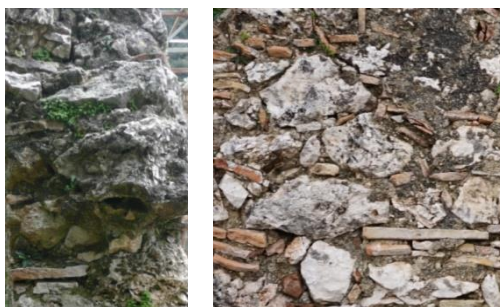
Εικ. 2.8,9 : Τοιχοποιία Παρεκκλησίου Αγίου Νικολάου, δόμηση κατά το πάχος και κατά την όψη

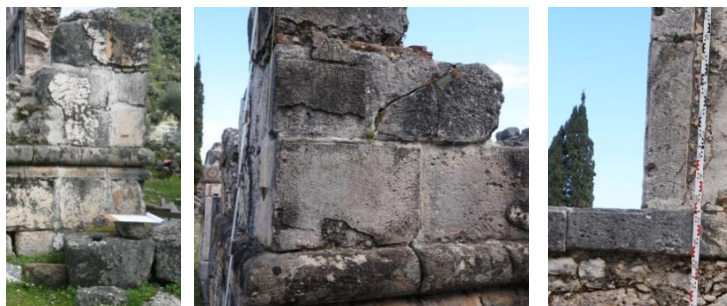
Εικ. 2.10,11 : Τοιχοποιία Καθολικού, λεπτομέρειες διαμόρφωσης γωνιών και θυρωμάτων

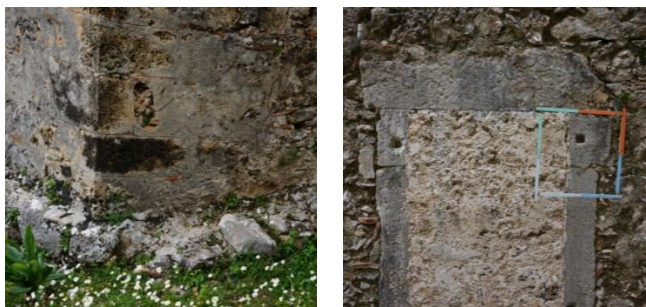
Εικ. 2.12,13 : Τοιχοποιία Παρεκκλησίου Αγίου Νικολάου, λεπτομέρειες διαμόρφωσης γωνιών και θυρωμάτων
