Τεχνική Έκθεση ελέγχου διερευνητικών τομών και  
προτάσεις για την περαιτέρω συνέχιση της μελέτης  
αποκατάστασης καθολικού Νέας Μονής Χίου

ΑΡΧΙΤΕΚΤΟΝΙΚΟ ΓΡΑΦΕΙΟ  
ΕΙΔΙΚΩΝ ΜΕΛΕΤΩΝ

ΣΕΠΤΕΜΒΡΙΟΣ 1997

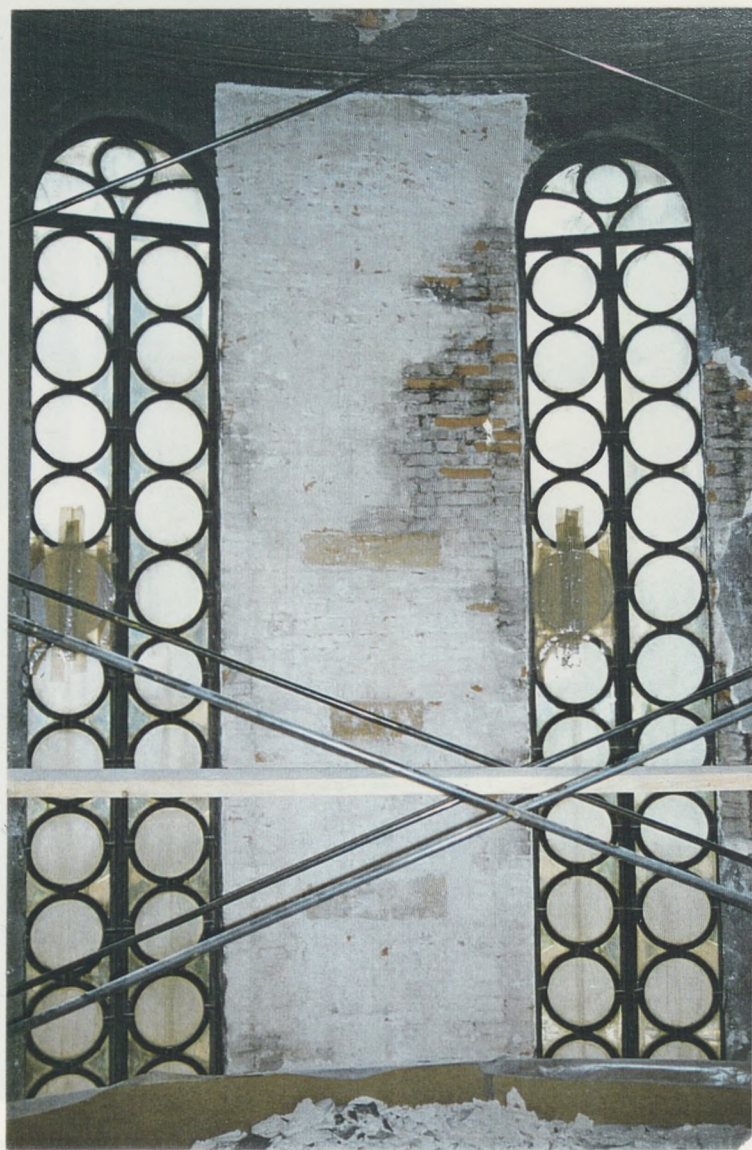
Φωτ. 1. Αποψη του τυμπάνου του τρούλου από το εσωτερικό.

- 3.6. Το κέλυφος του τρούλου, με εξαίρεση μερικές σειρές τούβλων στην περιοχή γενέσεώς του (Φωτ. 1,5), είναι όπως φαίνεται δομημένο με διάτρητους οπτόπλινθους.

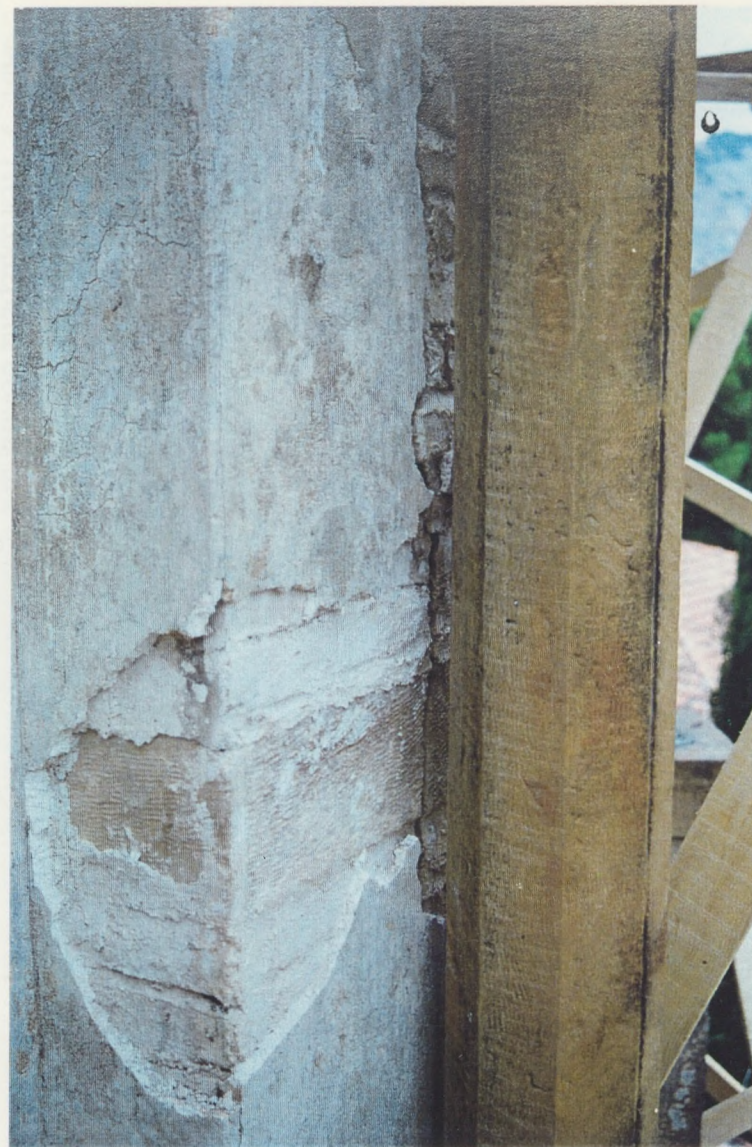
- 3.5. Η κατάσταση των οπτόπλινθων του τρούλου και του υποκειμένου τυμπάνου είναι καλή (Φωτ. 8), και της αντίστοιχης οπτοπλινθοδομής με μικρά και ελεγχόμενα προβλήματα (στους πεσσούς του τυμπάνου του τρούλου εμφανίζονται συστηματικά εξωτερικά κατακόρυφα ρήγματα (βλ. φωτ. 4).

Φωτ. 4. Λεπτομέρεια τυμπάνου του τρούλου. Διακρίνονται κατακόρυφες ρωγμές πίσω από τον κιονίσκο.

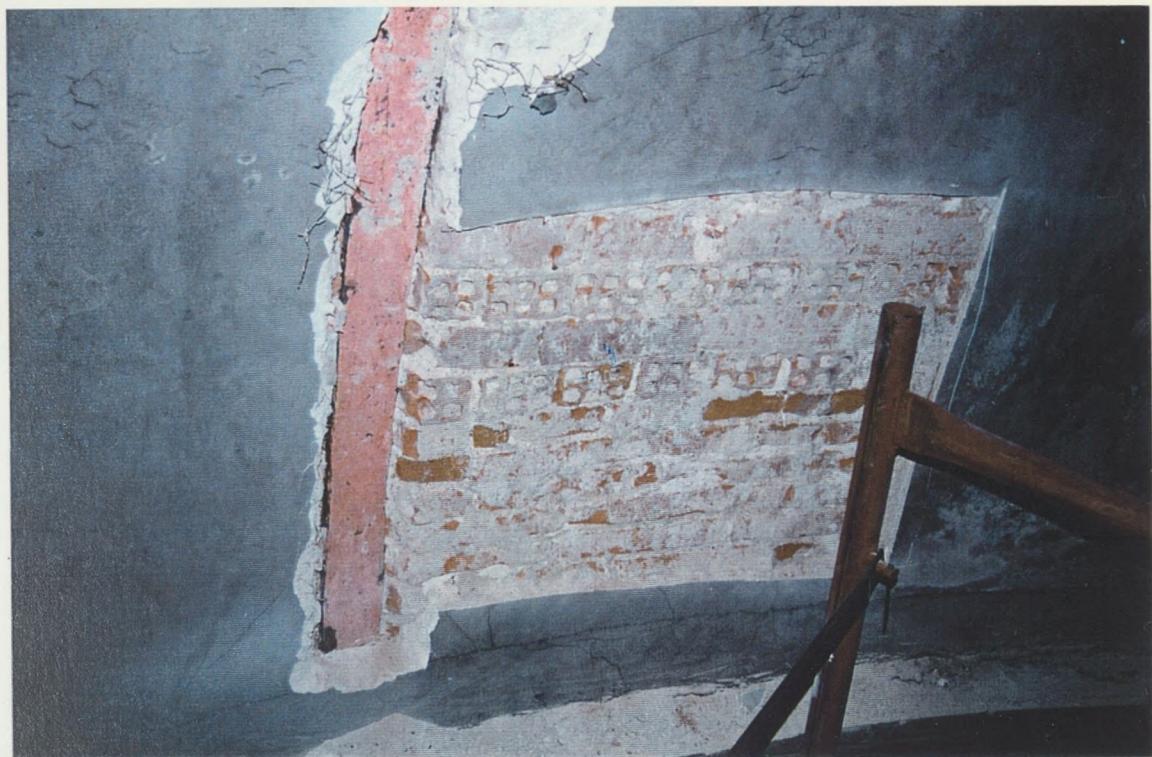
Φωτ. 5. Λεπτομέρεια θόλου του τρούλου. Διακρίνεται η μεικτή κατασκευή από συμπαγή και διάτρητα τούβλα.

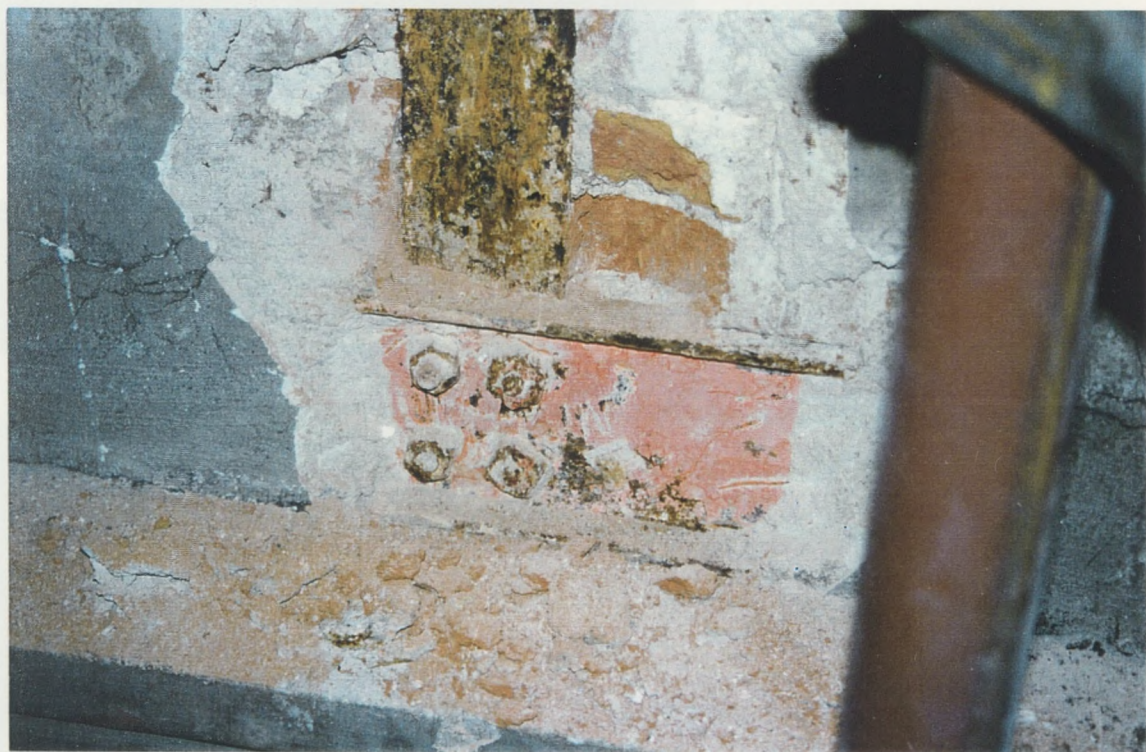
Φωτ. 6. Λεπτομέρεια μεταλλικού σκελετού τρούλου.

- 3.7. Οι σιδερένιες νευρώσεις του τρούλου είναι διαβρωμένες σε ενδιάμεσο στάδιο διάβρωσης : τέτοιο δηλαδή που μετά από συστηματική συντήρηση και προστασία μπορεί να έχουν υπόλοιπο ζωής τάξεως δεκαετίας ή δεκαετιών, δεν θα έχουν όμως διάρκεια ζωής την απαιτούμενη για τη μακροχρόνια διατήρηση του μνημείου σε καλή κατάσταση (Φωτ. 5-6-7).

4.2.2. Κρίνεται πως τα μεταλλικά στοιχεία του τρούλου έχουν υποστεί αλλοιώσεις (διαβρώσεις) σημαντικές και προτείνεται να επιχειρηθεί η αντικατάστασή τους με νέα ανοξείδωτα.

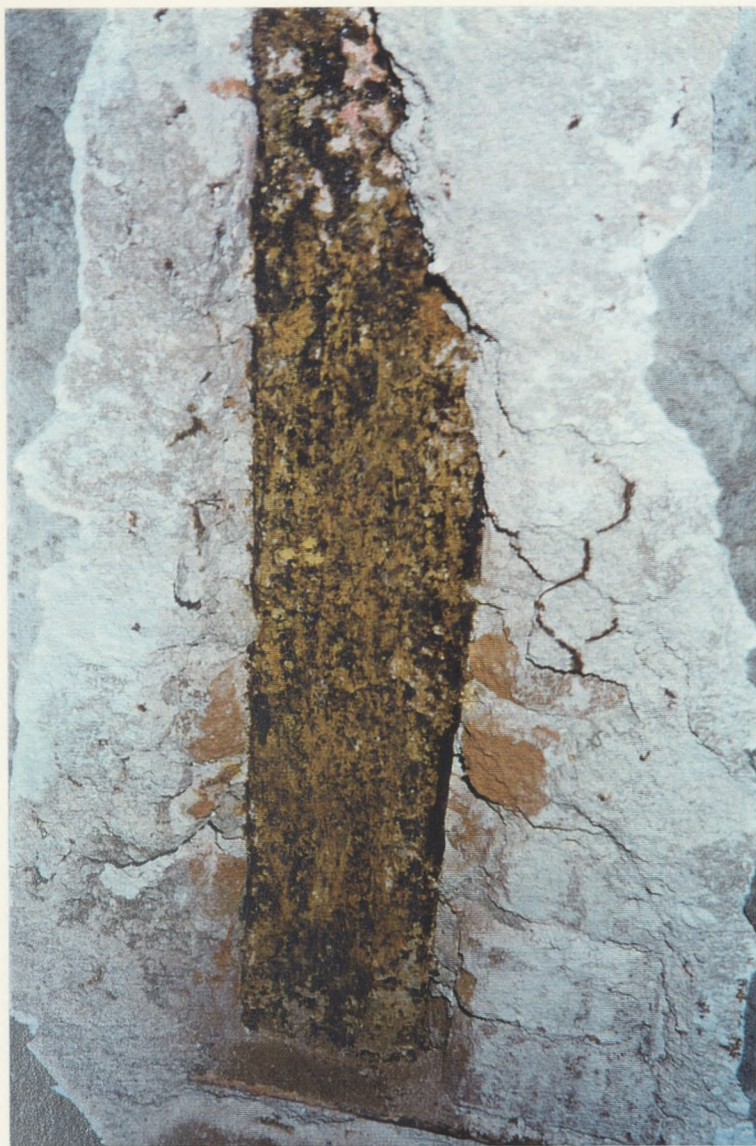
Φωτ. 7. Εικόνα κατάστασης  
μεταλλικών στοιχείων του  
τρούλου.

Διακρίνεται η τοπική ισχυρή  
τσιμεντοκονία και κοτετσόσυρμα.

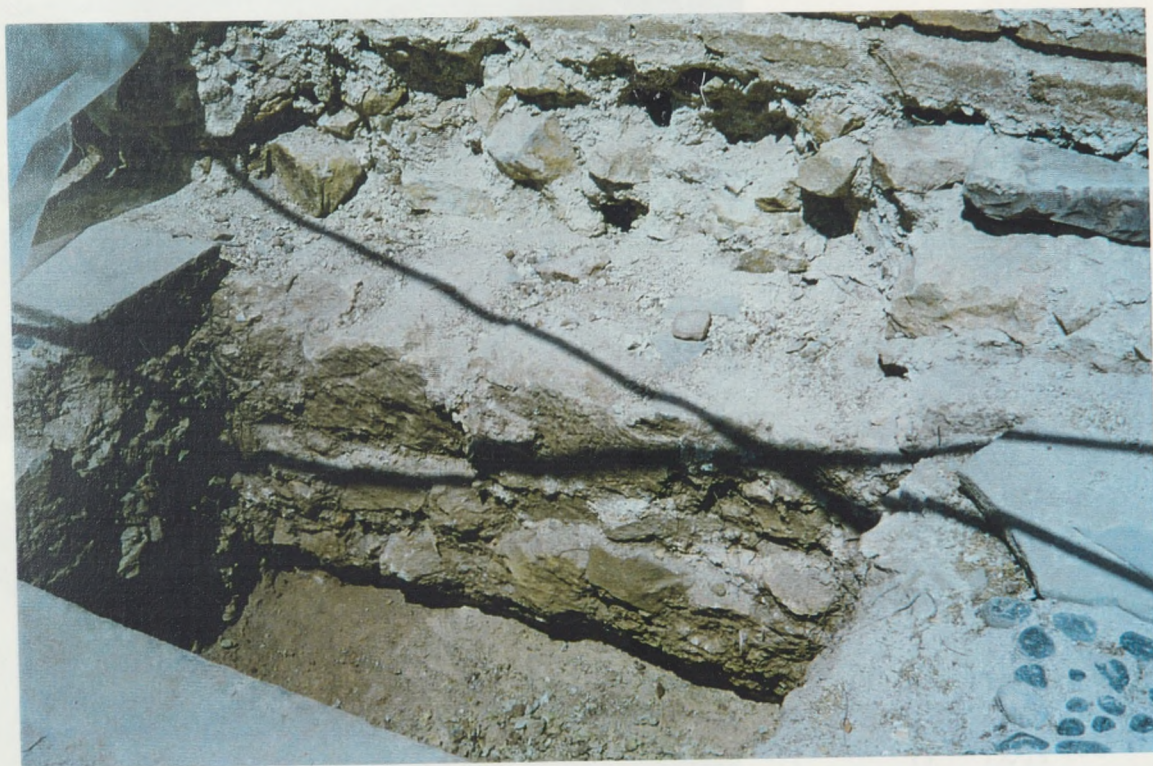
Φωτ. 10. Λεπτομέρεια θεμελίωσης τοίχου κυρίως ναού.

- 3.4. Το έδαφος θεμελίωσης είναι εν γένει συμπαγές - βραχώδες, με εξαίρεση τοπικά περιοχών όπου μεταξύ θεμελίου και βραχώδους υποστρώματος παρεμβάλλεται μικρό στρώμα εδαφικού συνεκτικού υλικού (Φωτ. 10-11). Τέτοια περιοχή ανιχνεύθηκε κατά την τρίτη σκαπτική τομή στη περιοχή της νότιας κεραίας του εξωνάρθηκα (φαίνεται δε ότι και οι δύο κεραίες έχουν παρόμοιες συνθήκες θεμελίωσης) (Φωτ. 12).

Από πλευράς θεμελίωσης φαίνεται να υπάρχουν κάποιες μικρές επιχώσεις για την επιπέδωση του βραχώδους υπεδάφους, οι οποίες κατ' αρχήν εντοπίζονται στις θέσεις των κεραιών, και οι οποίες δημιουργούν μian ανομοιομορφία συνθηκών θεμελίωσης των επιμέρους τμημάτων του έργου. Η ανομοιομορφία αυτή φαίνεται εξωτερικά να εκδηλώνεται με μικρή διαφορική καθίζηση των κεραιών και να σχετίζεται με τις παρατηρούμενες ρηγματώσεις τους. Στις θέσεις αυτές πιθανότατα θα πρέπει να γίνει τοπική υποθεμελίωση των τοιχοποιιών, με παρεμβολή πρόσθετης τοιχοποιίας στο πάχος του εδαφικού στρώματος.

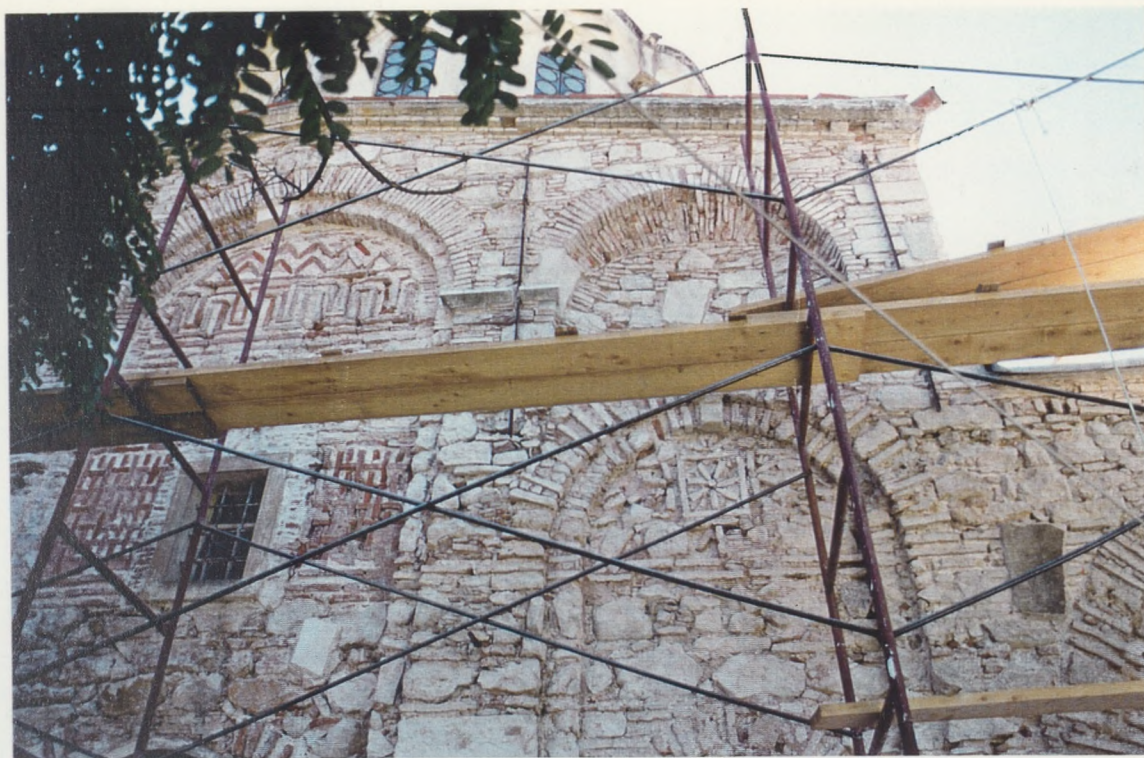
Φωτ. 15. Αποψη της βόρειας όψης μετά την καθαίρεση των επιχρισμάτων.

7.1. Η μορφή της τοιχοποιίας που αποκαλύφθηκε μετά την καθαίρεση αποτελείται από μεικτή κατασκευή λίθων και τούβλων (Φωτ. 15), τα οποία σε ορισμένα σημεία συντίθενται σε πολύ ενδιαφέροντα κεραμικά κοσμήματα (Φωτ. 16). Προκύπτει δε το συμπέρασμα ότι η αρχική επιφάνεια του μνημείου ήταν ανεπίχριστη ή τουλάχιστον εν μέρει επιχρισμένη στα κατώτερα και ανεπίχριστη στα ανώτερα σημεία.

- 7.5. Τέλος η κατάσταση των εξωτερικών όψεων επιτρέπει με ορισμένες παραδοχές την αποκατάσταση των απολήξεων προς τα πάνω των όψεων του κτηρίου (Φωτ. 15).

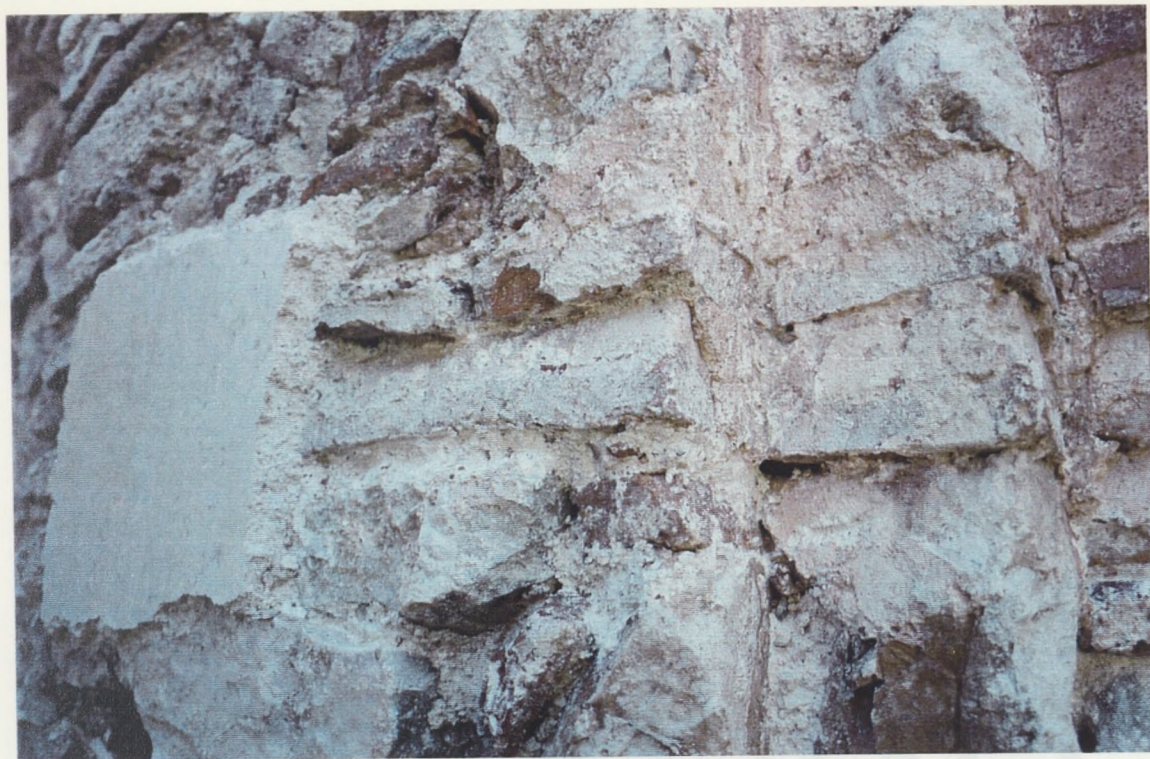
- 7.4. Ακόμα και στις επιφάνειες που κατασκευάστηκαν συγχρόνως εμφανίστηκαν αρμολογήματα που ανήκουν σε διαφορετικές περιόδους. Συγκεκριμένα διακρίνεται το αρχικό αρμολόγημα πατητό υπό γωνία με κύριο συστατικό τον ασβέστη και αδρανές ψηφίδα και σπασμένο τούβλο(φωτ. 19), ένα δεύτερο εξίσου παλαιό αρμολόγημα πάνω στο παλαιό με κουρασάνι περασιά με τα τούβλα (φωτ. 20), και τέλος το επίχρισμα. Η μορφή του μνημείου όπως διαμορφώνεται από τις εργασίες αυτές παρουσιάζει μεγάλο αισθητικό και επιστημονικό ενδιαφέρον και η απόφαση για τη μορφή της τελικής επιφάνειας πρέπει να προέλθει ως αποτέλεσμα της μελέτης.

Φωτ. 19. Λεπτομέρεια βόρειας όψης. Διακρίνεται αρμολόγημα με κύριο συστατικό τον ασβέστη.

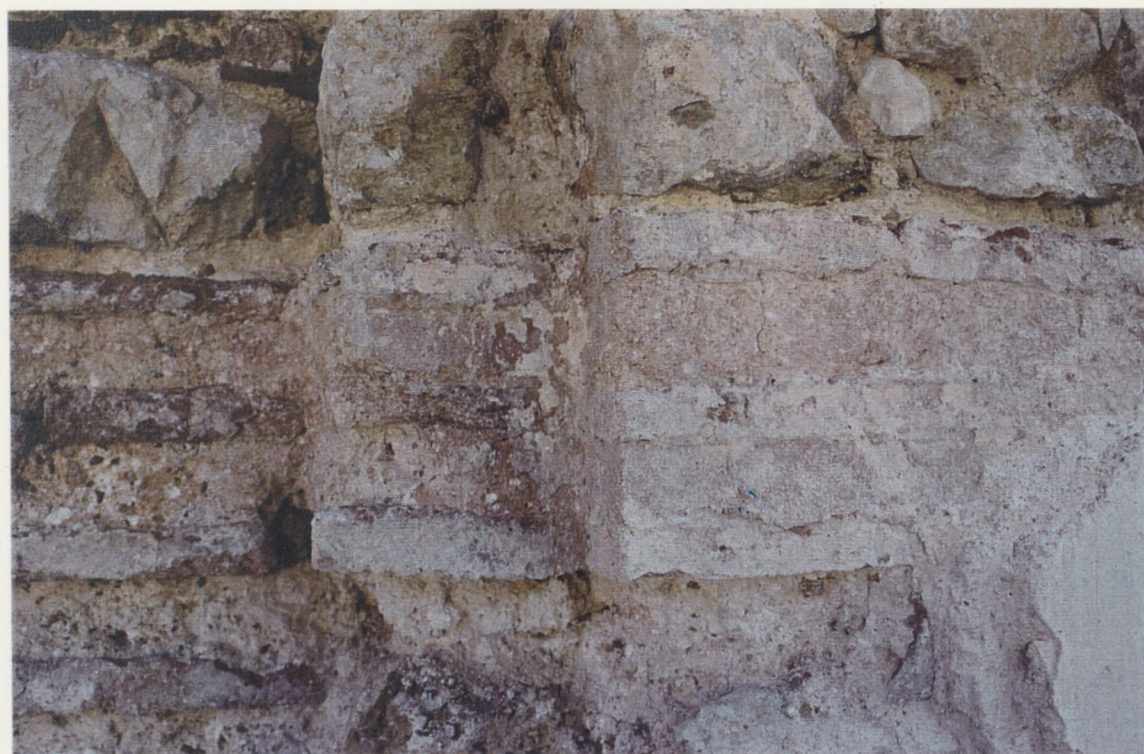
Φωτ. 20. Λεπτομέρεια βόρειας όψης. Διακρίνεται αρμολόγημα με κουρασάνι..
