**ΑΠΟΚΑΤΑΣΤΑΣΗ ΙΕΡΟΥ ΝΑΟΥ  
ΠΑΛΑΙΟΥ ΤΑΞΙΑΡΧΗ ΜΕΣΤΩΝ ΧΙΟΥ**

**ΤΕΧΝΙΚΗ ΕΚΘΕΣΗ ΥΦΙΣΤΑΜΕΝΗΣ ΚΑΤΑΣΤΑΣΗΣ**

**ΝΙΚΟΛΑΟΣ ΠΑΠΑΗΛΙΟΥ**

**ΙΟΥΝΙΟΣ 2016**

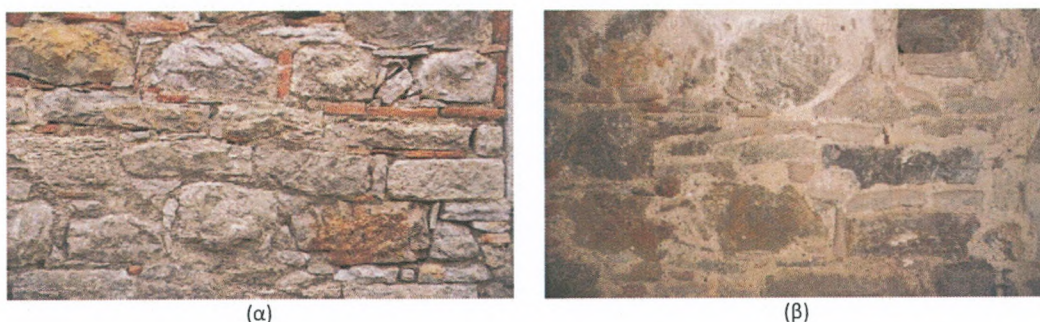
Ο κατακόρυφος φέρων οργανισμός του κτηρίου αποτελείται από λιθοδομή. Η εν λόγω λιθοδομή αποτελείται από αργούς λίθους με παρεμβολή οπτοπλίνθων πλακοειδούς μορφής. Διακρίνεται πως η δόμηση της εξωτερικής παρειάς είναι ελαφρώς πιο επιμελημένη από την εσωτερική, καθώς οι λίθοι εμφανίζουν μεγαλύτερες διαστάσεις. Η δόμηση κατά το πάχος περιλαμβάνει την έσω και έξω παρειά και ενδιάμεση ζώνη πλήρωσης (“τρίστρωτη” τοιχοποιία) ενώ δεν εκτιμάται πως απαντώνται διάτονοι λίθοι ούτε άλλου είδους εγκάρσια σύνδεση.

Εικ. 2.2: Δόμηση τοιχοποιίας: (α) εξωτερική και (β) εσωτερική παρειά.

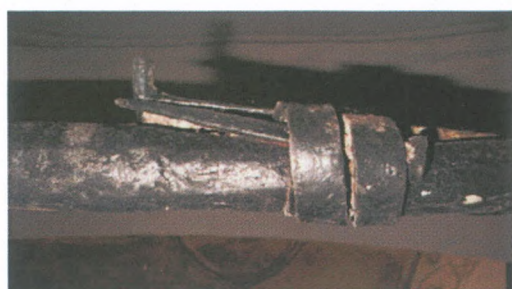
Οι ελκυστήρες αποτελούνται από ζεύγη ελασμάτων τα οποία έχουν καμπυλωθεί και συνδεθεί μέσω θέρμανσης και σφυρηλάτησης. Χρονολογούνται στη δεύτερη φάση του 1794 και συνιστούν σημαντικά τεκμήρια της οικοδομικής τεχνολογίας της εποχής.

Εικ. 2.3 : Σφυρήλατος ελκυστήρας ενίσχυσης: (α) θέση υπέρθεσης μέσω πρόσθετων ελασμάτων και (β) άκρο εξασφάλισης

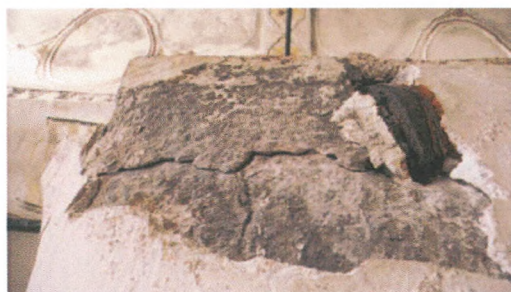
Το μείζον πρόβλημα του ναού συνιστά η κατάσταση του συνόλου των λίθινων κιόνων που εμφανίζουν γενικευμένες απολεπίσεις, ρηγματώσεις και θραύσεις λόγω ασθενούς εσωτερικής δομής. Οι ρωγμές δεν φάνηκε να είναι διαμπερείς, ωστόσο δεν είναι δυνατόν να αποκλειστεί η τυχόν επικοινωνία των επιπέδων ρηγμάτωσης και ο σχηματισμός όγκων υπό κίνδυνο αποκόλλησης.

Περαιτέρω θραύσεις εμφανίζονται σε θέσεις έμπηξης μεταλλικών στοιχείων σε λίθινα μέλη (κιγκλιδώματα - θυρώματα, άκρα ελκυστήρων - κιονόκρανα).

Εικ. 2.4 : Θραύσεις λίθινων κιόνων: (α) θέση οξειδωμένου άκρου ελκυστήρα και (β) θέση εσωτερικής αδυναμίας

Προκειμένου να αποφευχθεί γενική αστοχία των κιόνων λόγω της αναπόφευκτης επιδείνωσης του υλικού τους, προτείνεται η αποκατάσταση της συνέχειας τους μέσω συνδυασμού τεχνικών: συγκολλήσεων με μικροενέματα, τοπικών συρραφών με μεταλλικές ράβδους και περιδέσεων με μεταλλικά ελάσματα σε έκταση που θα πρέπει να προσδιοριστεί επί τόπου.

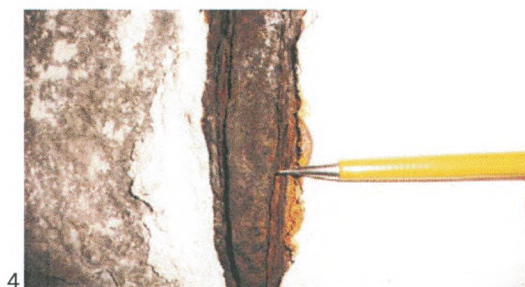
Εν αντιθέσει με τις θέσεις εγκιβωτισμού τους σε λίθους ή κονίαμα, κατά το ελεύθερο μήκος τους οι μεταλλικοί ελκυστήρες δεν εμφανίζουν οξειδώσεις. Τέλος, θραύση εμφανίζει ο ελκυστήρας του δευτέρου από τα δυτικά φατνώματος της διαμήκους κιονοστοιχίας. Η θραύση κρίνεται άσχετη με τη στατική λειτουργία του και αποδίδεται σε ανάρτηση υπερβολικού φορτίου.

Εικ. 2.5: Πάχος στρώσεων - προϊόντων οξείδωσης
