## ΜΕΛΕΤΗ ΑΠΟΚΑΤΑΣΤΑΣΗΣ ΚΑΙ ΑΝΑΔΕΙΞΗΣ ΤΟΥ ΣΥΓΚΡΟΤΗΜΑΤΟΣ ΤΟΥ ΠΑΛΑΙΟΥ ΝΕΡΟΜΥΛΟΥ ΤΗΣ ΞΑΝΘΗΣ

ΤΕΧΝΙΚΗ ΕΚΘΕΣΗ

ΜΑΡΤΙΟΣ 2022

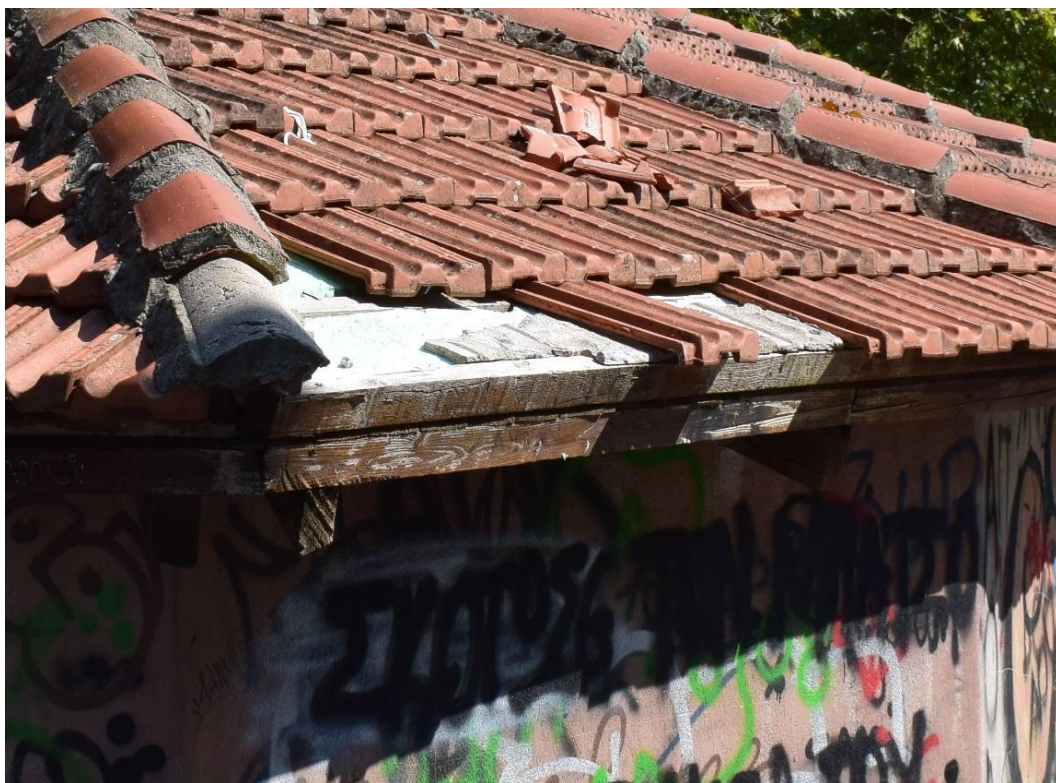
Φ18. Φθορές της στέγης.

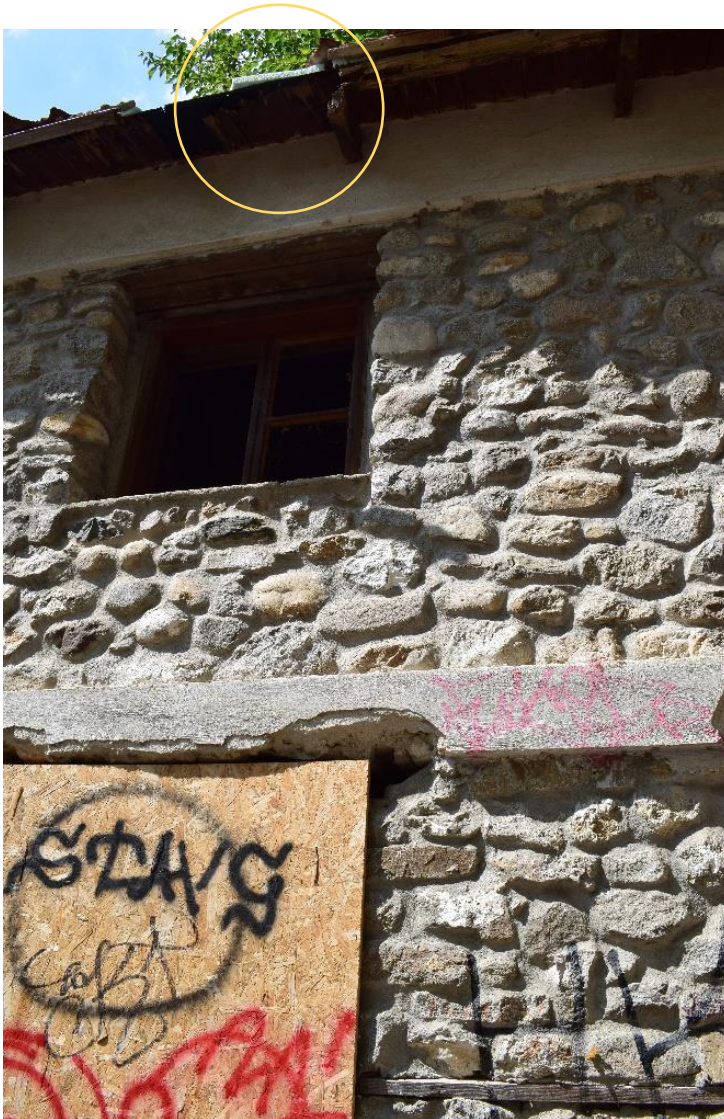
Φ20. Φωτογραφίες από την πρόσοψη του διώροφου κτίσματος. Τα προεξέχοντα τμήματα και κορνίζες της στέγης είναι σε πολλά σημεία καταστραμμένες.

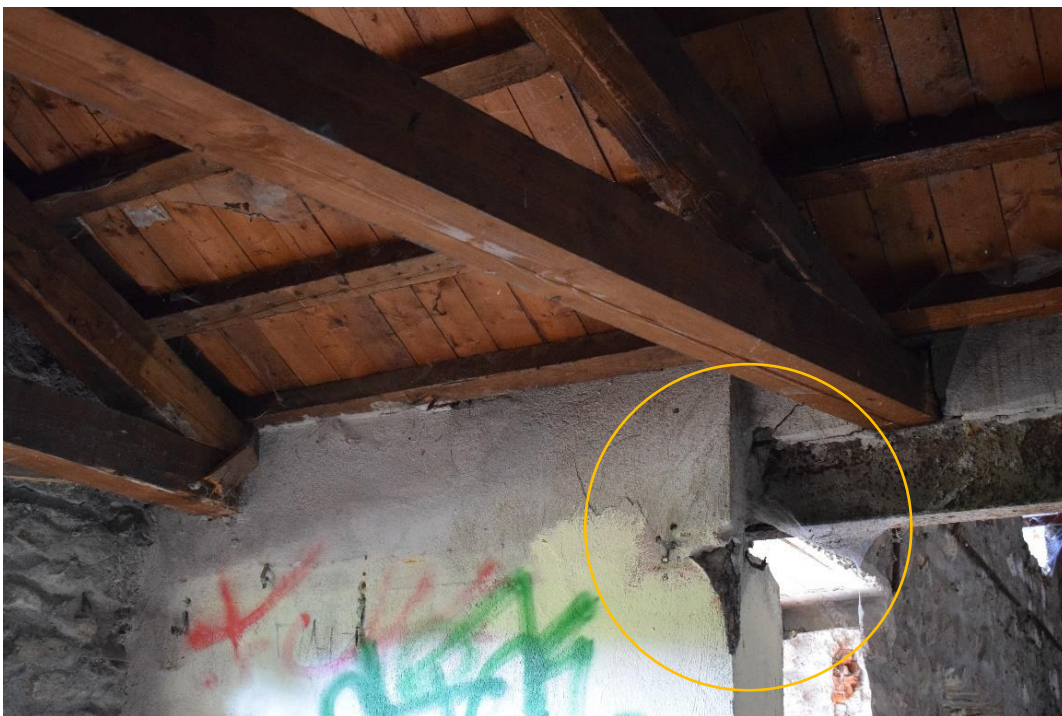
Φ27. Η έδραση της μεταλλικής δοκού, στην ένωση των δύο κτισμάτων, χρειάζεται ενίσχυση.

- Ενίσχυση της μεταλλικής δοκού που υποστηρίζει τον μεσότοιχο του διώροφου κτίσματος με το ισόγειο και τον φορέα της ξύλινης στέγης του ισόγειου.

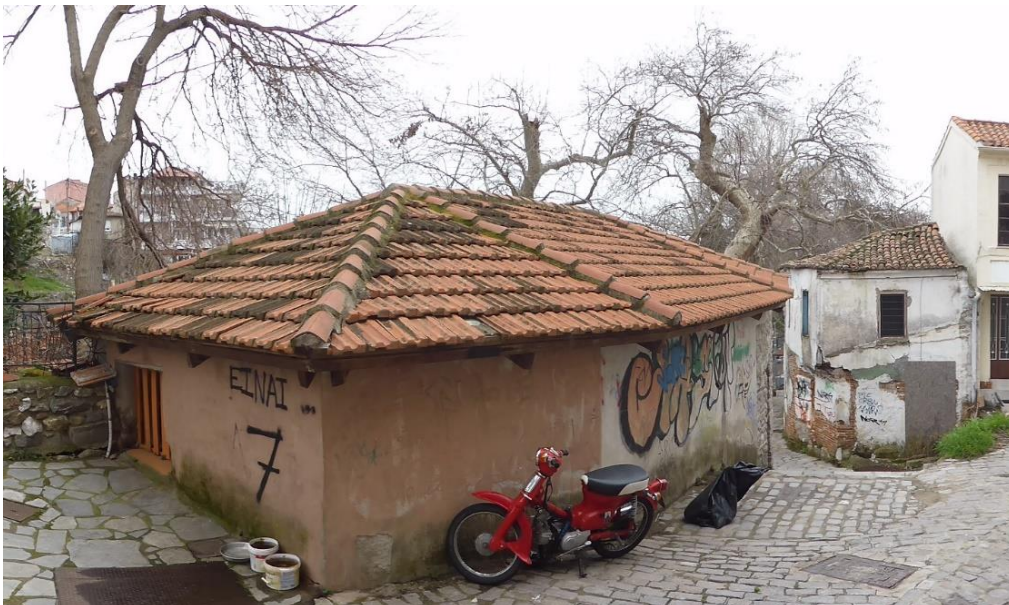
Φ29. Επιχρισμένες βορειοδυτικές πλευρές του διώροφου κτίσματος.

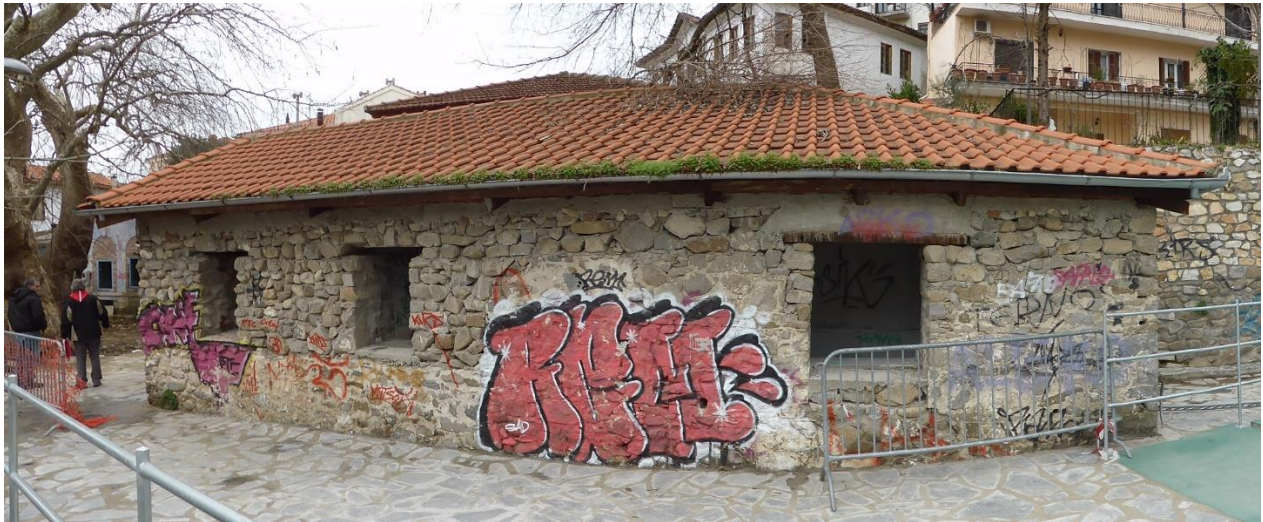
Φ44. (2016)  
Η διαμορφωμένη δυτική όψη του ισόγειου τμήματος.

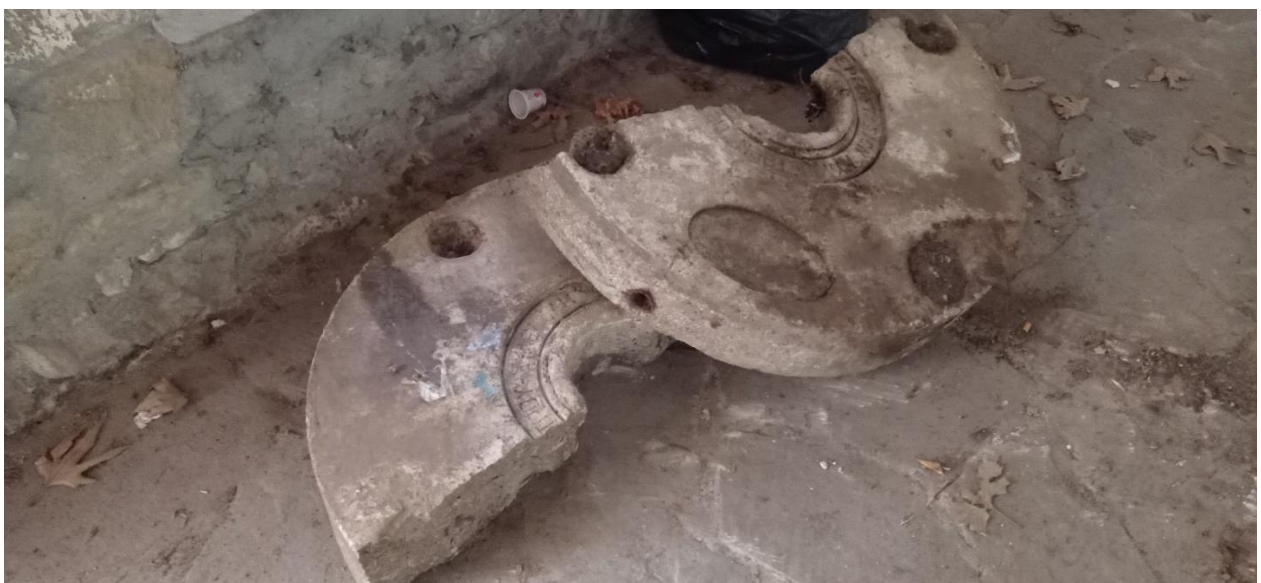
Φ55. (2021) Χρησιμοποιημένες σπασμένες μυλόπετρες.

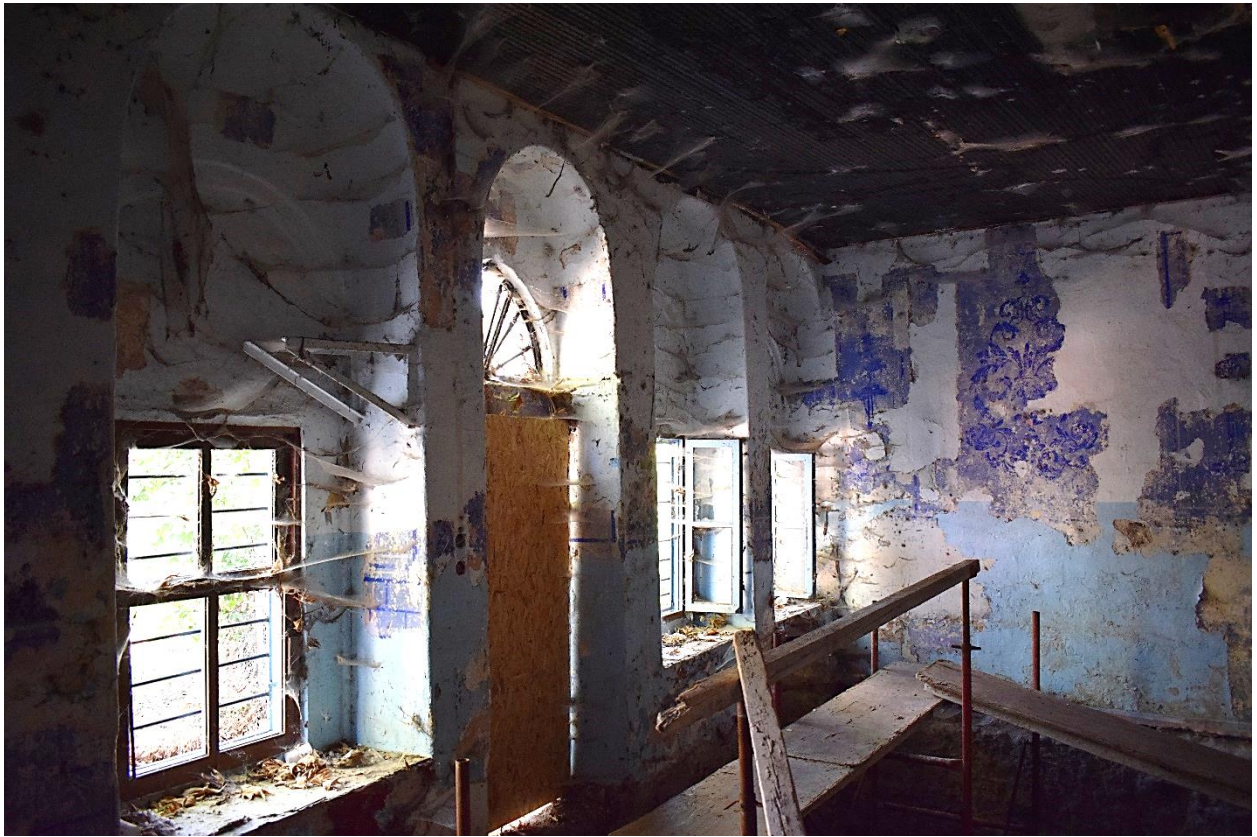
Φ71. (2021) Η πρόσοψη εσωτερικά. Όλη η πρόσοψη στηρίζεται σε πεσσούς με υπερυψωμένα τόξα, ψηλότερα των εξωτερικών τόξων των ανοιγμάτων. Το ύψος των τόξων είναι λίγο ψηλότερο του ύψους του φεγγίτη της εξώθυρας, στο μέσον.
