HAGIA KYRIAKI, APIRANTHOS, NAXOS, GRÈCE  
PROJET DE CONSERVATION ET DE RESTAURATION  
DU BÂTIMENT ET DE SON DÉCOR PEINT

RAPPORT N°1  
DÉCEMBRE 1997-AVRIL 1998

COMMISSION POUR LA RESTAURATION DE L'ÉGLISE DE HAGIA KYRIAKI  
ARCHITECTES-RESTAURATEURS YANNIS KIZIS ET COLLABORATEURS, ATHÈNES  
CONSERVATEURS-RESTAURATEURS ÉRIC-J. FAVRE-BULLE, ATELIER SAINT-DISMAS, LAUSANNE

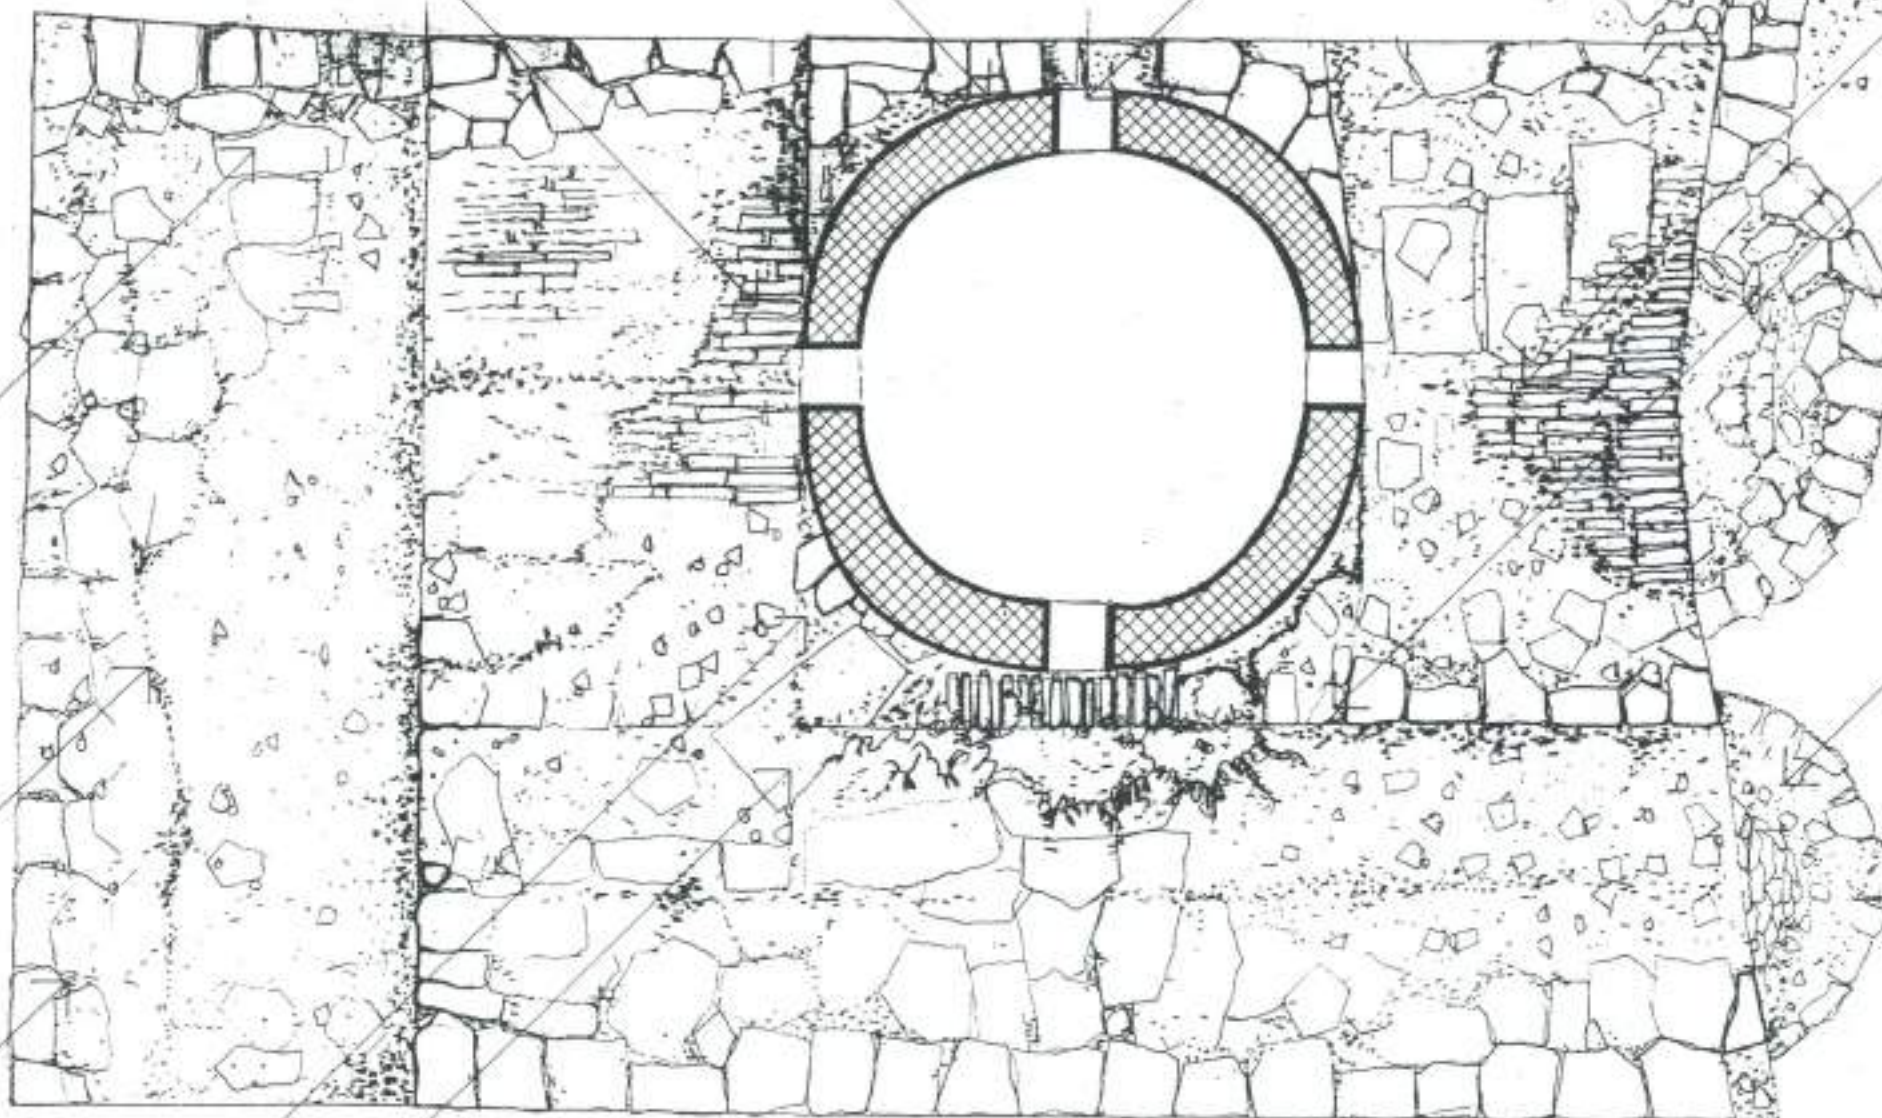
Διάνοιξη τόξου οφειλούμενη στην κατάρρευση του δυτικού τοίχου.  
Percement de l'arc causée par l'affaissement du mur ouest

Ρηγματώσεις τρούλλου.  
Fissuration de la maçonnerie de la coupole

Ρηγματώση και αποκόλληση επιχρισμάτων.  
Fissuration et décollement du crépisage

Έντονη φθορά και ρηγματώση τοιχοποιίας.  
Dégradation importante et fissuration de la maçonnerie

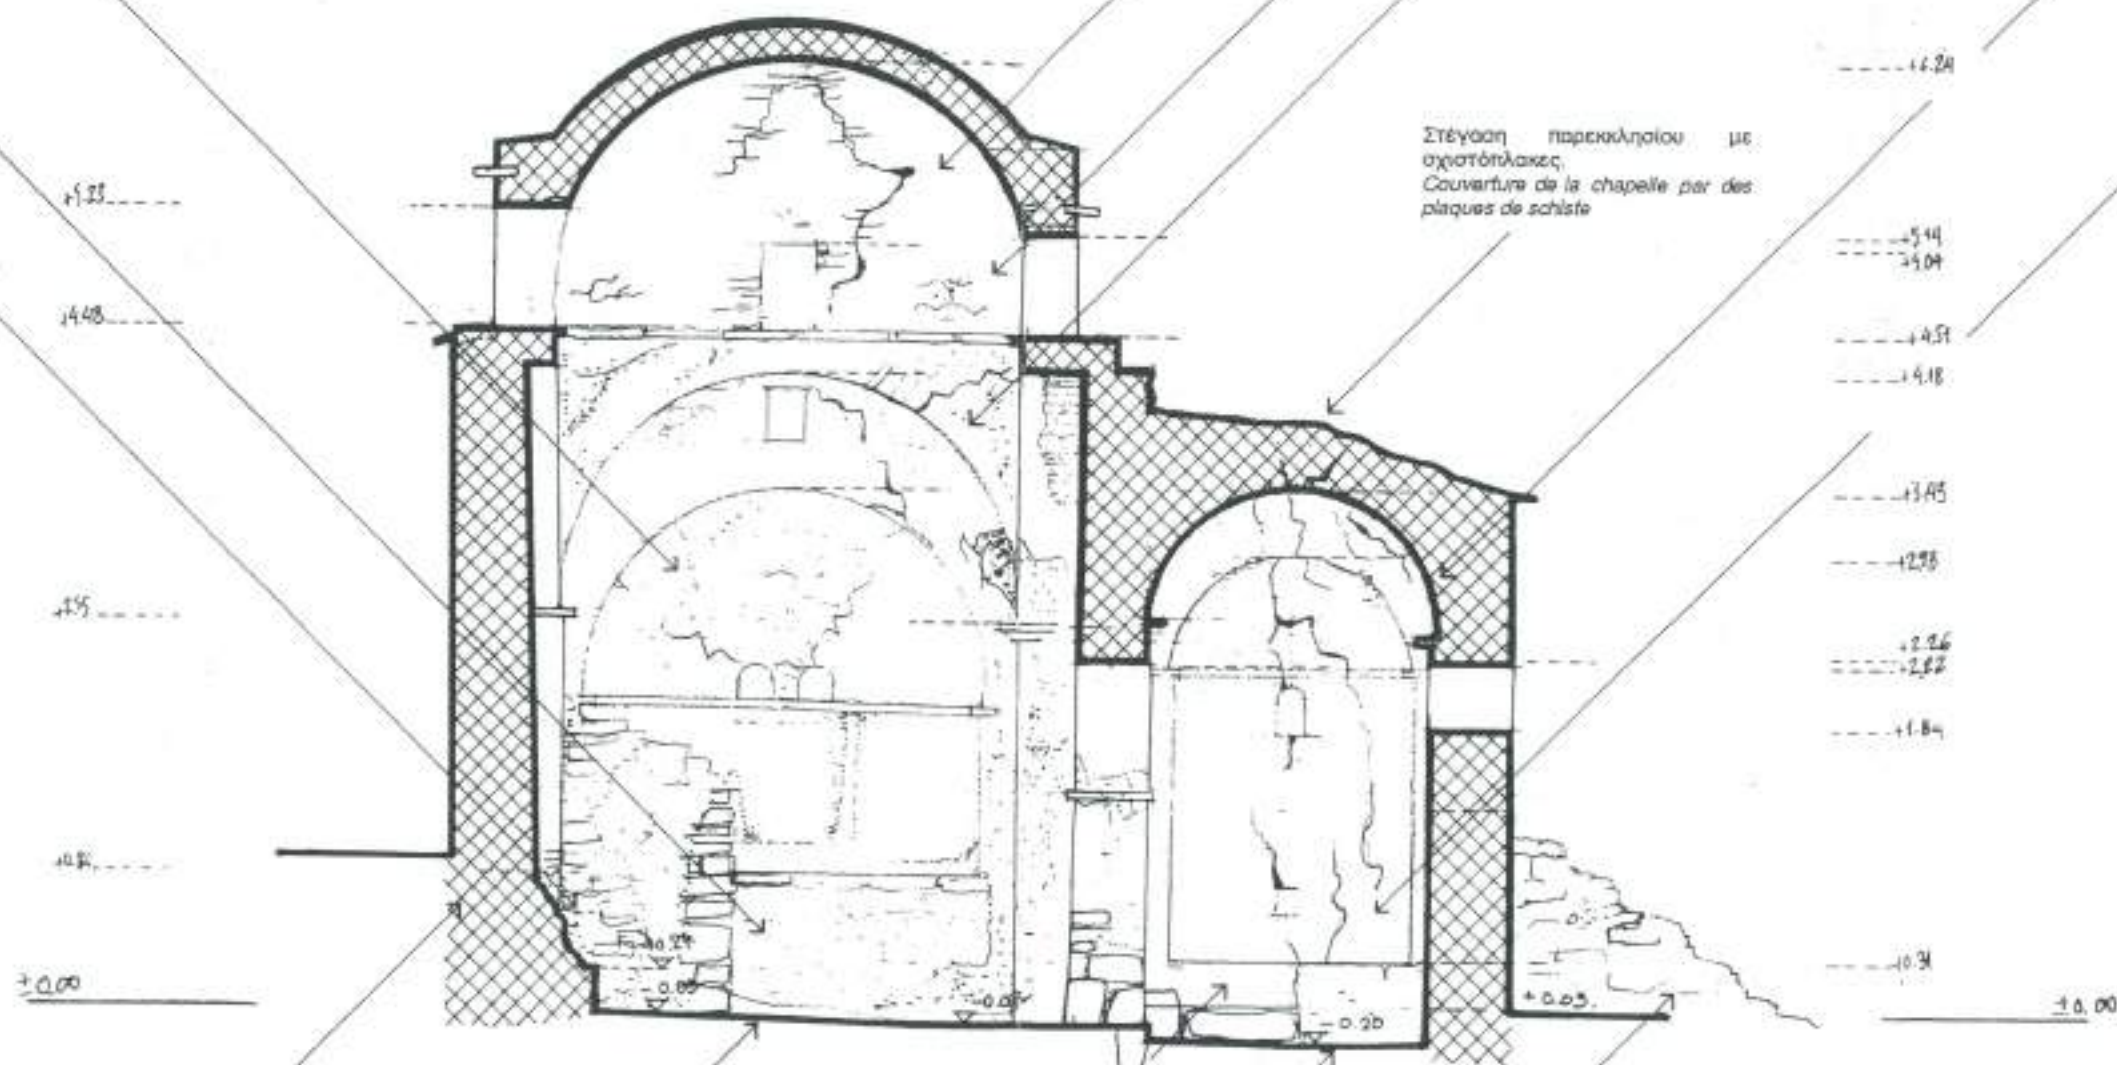
Σοβαρές ρηγματώσεις στην  
τοιχοποιία του ιερού λόγω  
καθίζησης νότιου τοίχου.  
Fissurations importantes de la  
maçonnerie du chevet dues à l'  
affaissement du mur sud

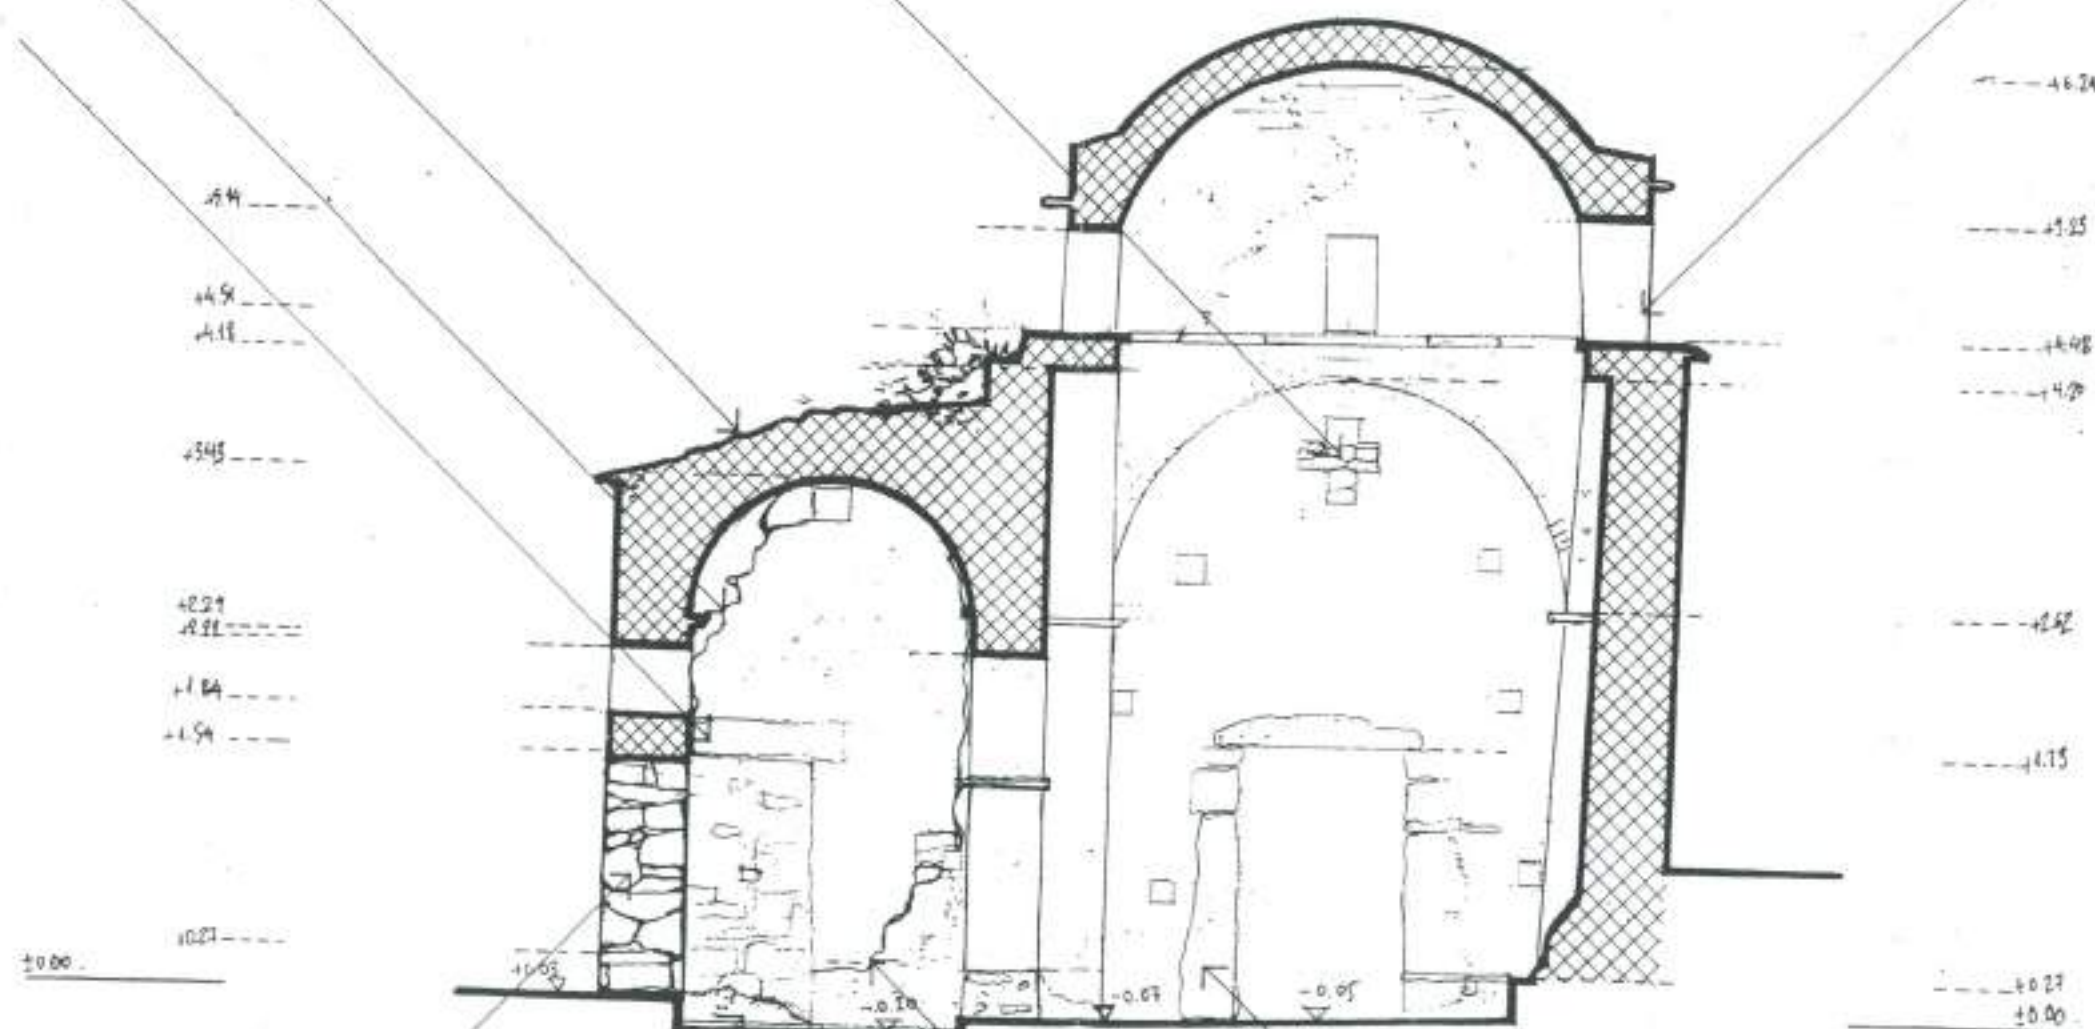
Ρηγμάτωση τοιχοποιίας  
οφειλόμενη στην καθίζηση του  
νότιου τοίχου.  
Fissuration de la maçonnerie  
causée pour l'affaissement du sol  
du mur sud

Les fissures des maçonneries seront colmatées une fois les causes du tassement supprimées. Les fentes des murs seront remplies par des injections de mortier traditionnel, compatible avec l'existant et moyennant contrôle de la profondeur de pénétration.

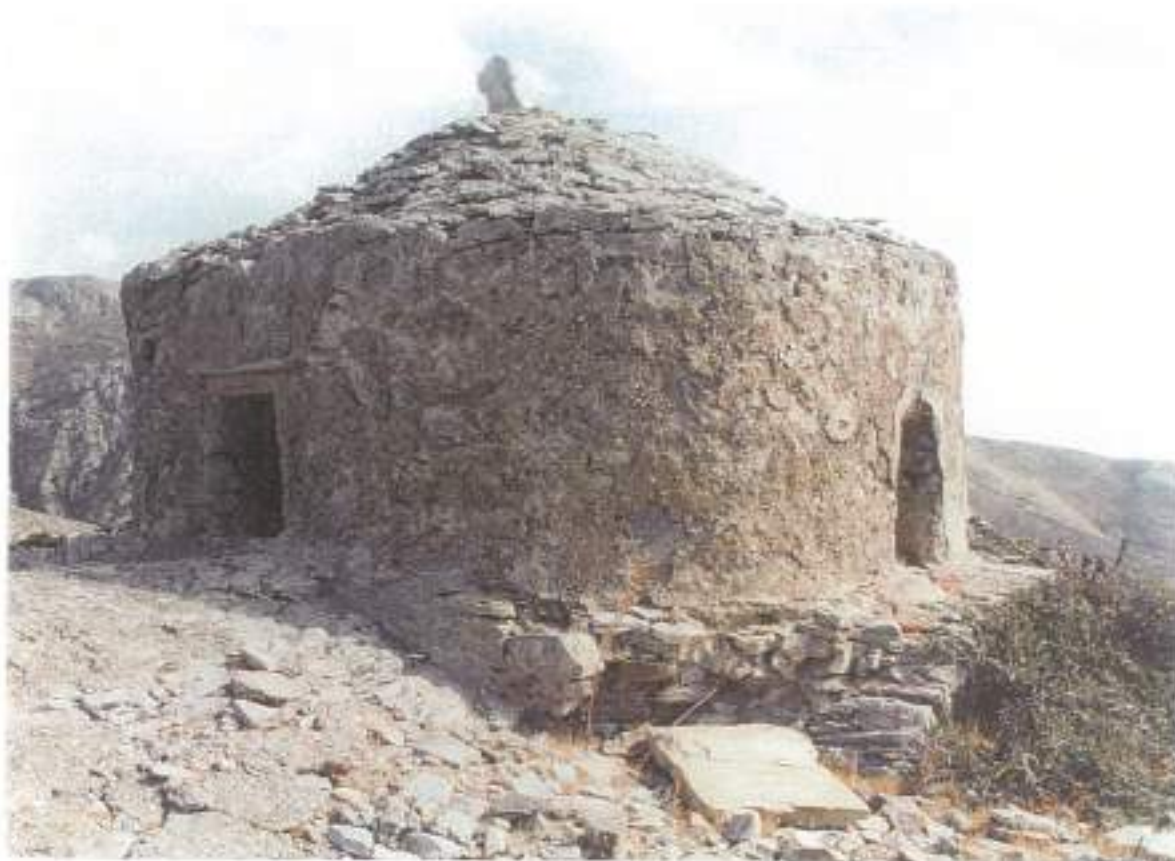
Άποψη του τρούλλου από τα νοτιοδυτικά. Η στέγασή του σε μεγάλο ποσοστό έχει καταστραφεί, όπως και αυτή των γειτονικών στεγών.

*Pl. 5 a* *Vue sud-ouest de la coupole. La couverture, ainsi que celle des voûtes voisines, est en grande partie dégradée.*

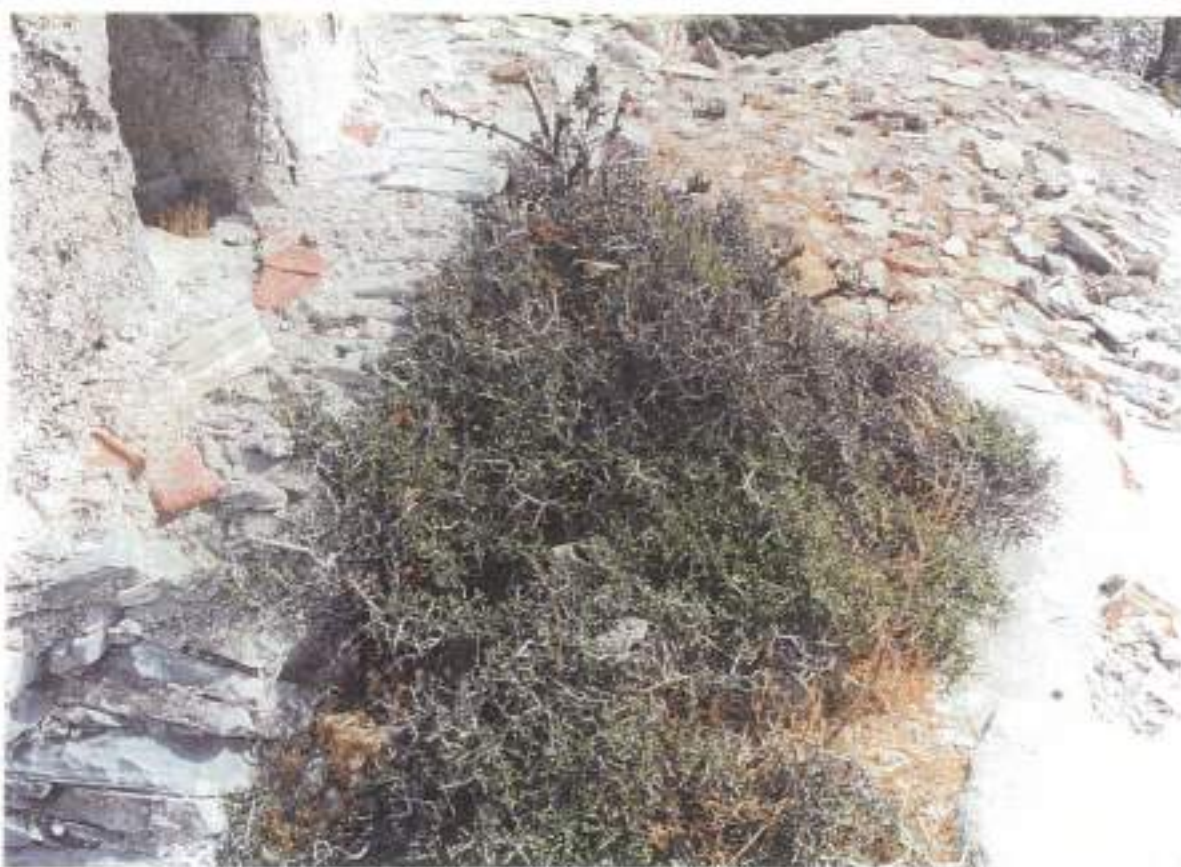
Στα αριστερά η έδραση του τρούλλου, στα δεξιά η στέγασή του παρεκκλησίου. Οι σχιστόλιθοι καλυψής της έχουν απωλεσθεί και τα κονιάματα σε πολλά σημεία έχουν αποπλυθεί, σε μερικά σημεία έχουν φυτρώσει επιβλαβή φυτά.

*Pl. 5 b* *A gauche, l'assise de la coupole, à droite la toiture de la chapelle. Les plaques de schiste de la couverture ont disparu et l'enduit est en partie délavé; la toiture est en partie couverte par des buissons.*

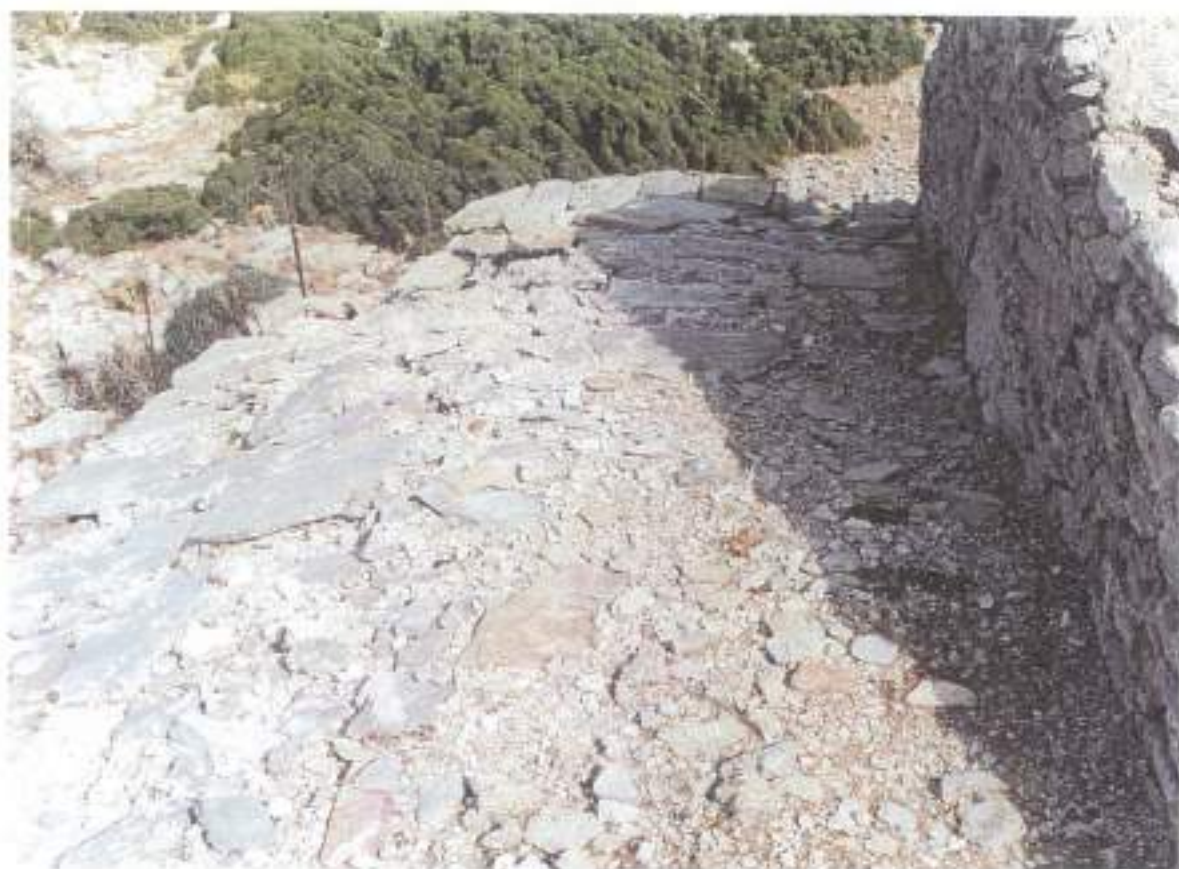
Ο νεώτερος θόλος που καλύπτει το νάρθηκα. Η επικάλυψη κατεστραμμένη.  
*Pl. 6 a La voûte tardive qui couvre le narthex. La couverture est détruite.*

La fissure longitudinale sera recollée et les vousseaux déchaussés remis en place. Le faux aplomb du mur ouest sera stabilisé. L'écartement de la voûte sera stoppé soit par des travaux en sous-cœuvre, soit au moyen de contreforts, soit par l'adjonction de tirants. Le choix de la technique sera l'objet de l'étude de la réalisation, après contrôle et calculs statiques.

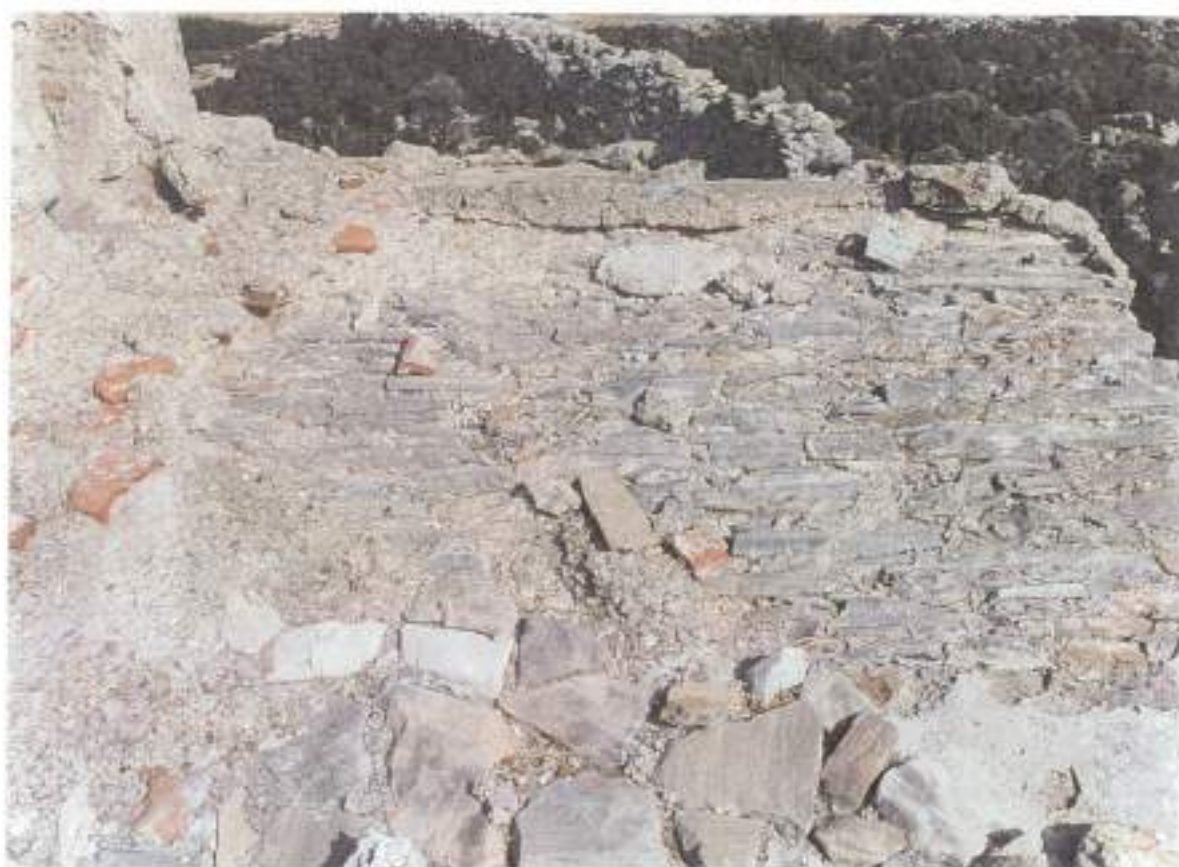
Η καμάρα που καλύπτει την περιοχή του ιερού. Η στέγαση έχει καταστραφεί και διακρίνεται το εξωράχιο με τους πλακοειδείς λίθους.

*Pl. 6 b La voûte du chevet. La couverture est abîmée. On distingue l'arc couvert par des plaques de schiste.*

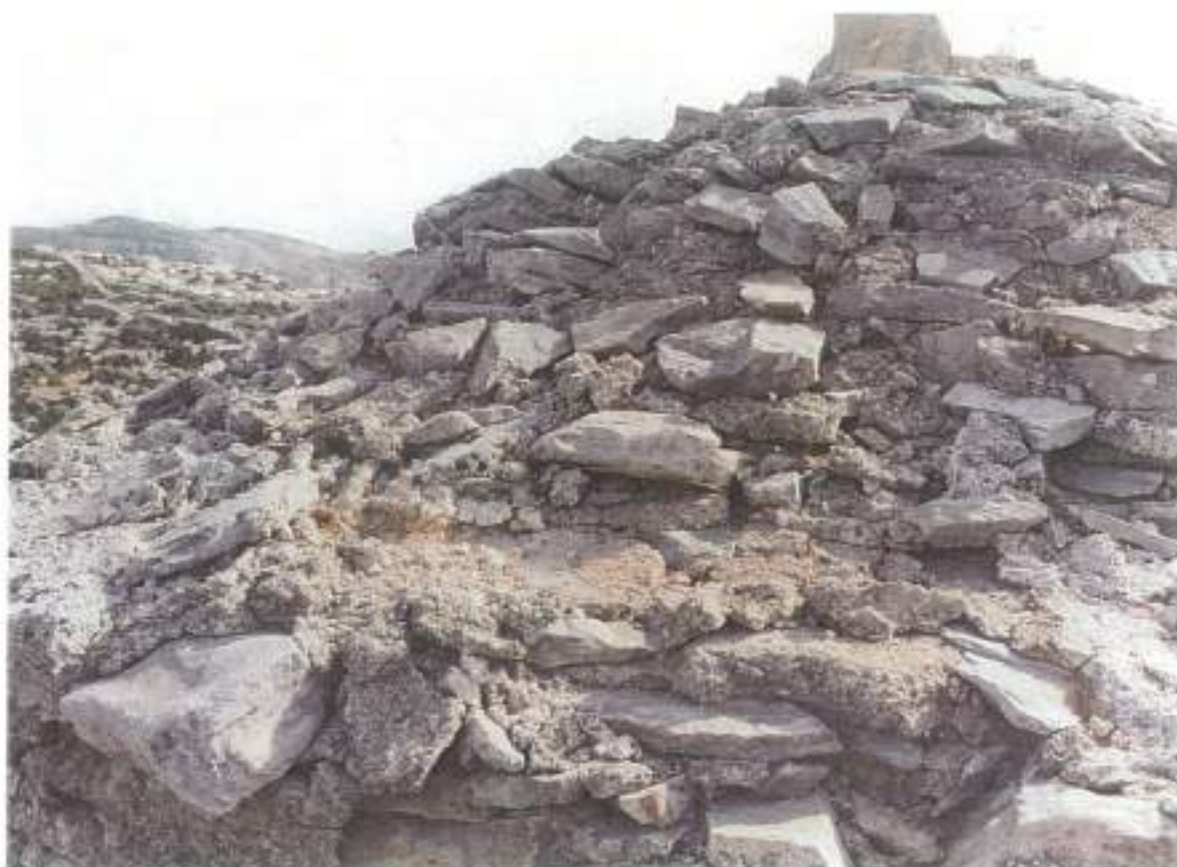
Η κατεστραμμένη επικάλυψη του τρούλλου. Στην κορυφή διακρίνεται το εναπομένον τμήμα του λίθινου σταυρού.

*Pl. 7 a La toiture détruite de la coupole. Au sommet, on voit les restes de la croix en pierre.*

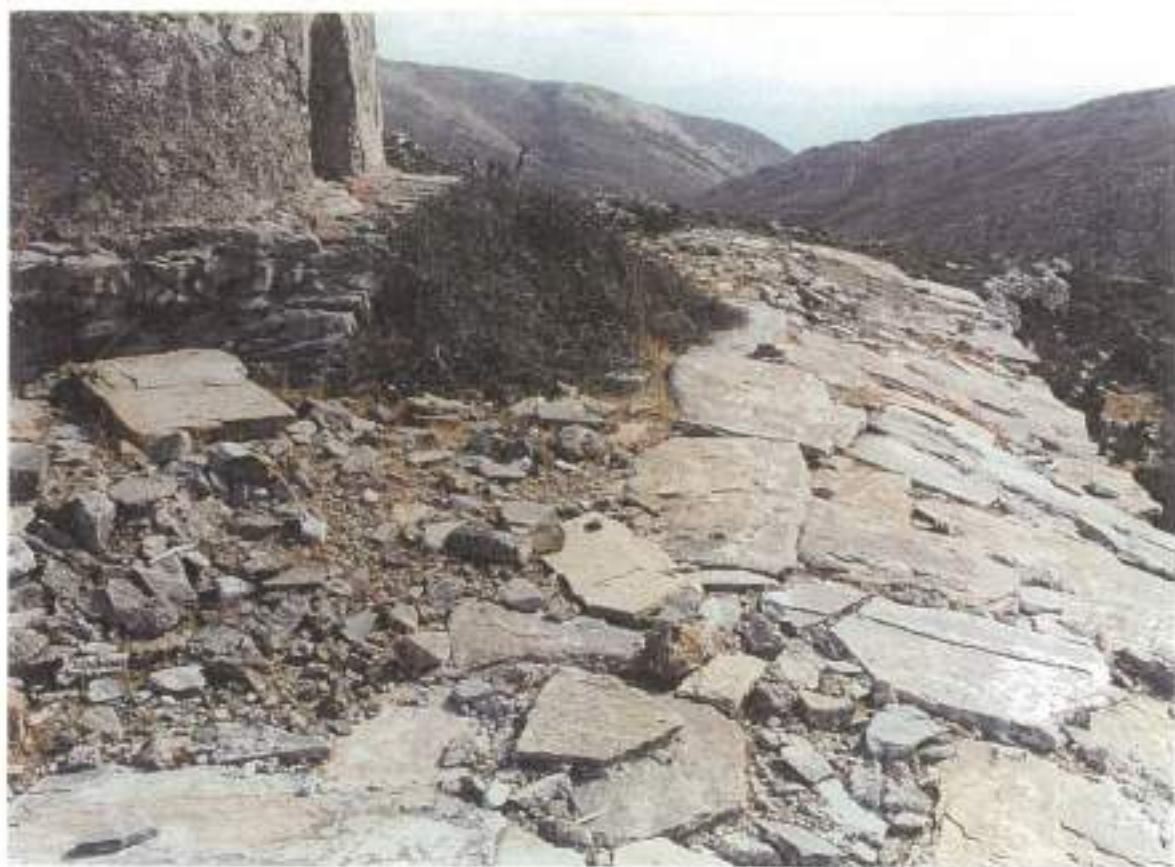
Ο θόλος που καλύπτει το παρεκκλήσιο. Η επικάλυψη είναι εντελώς κατεστραμμένη.

*Pl. 7 b La voûte qui couvre la chapelle. La couverture est complètement détruite.*

La voûte de la chapelle collatérale sera consolidée. La fissure longitudinale sera recollée. Le mur sud sera stabilisé.

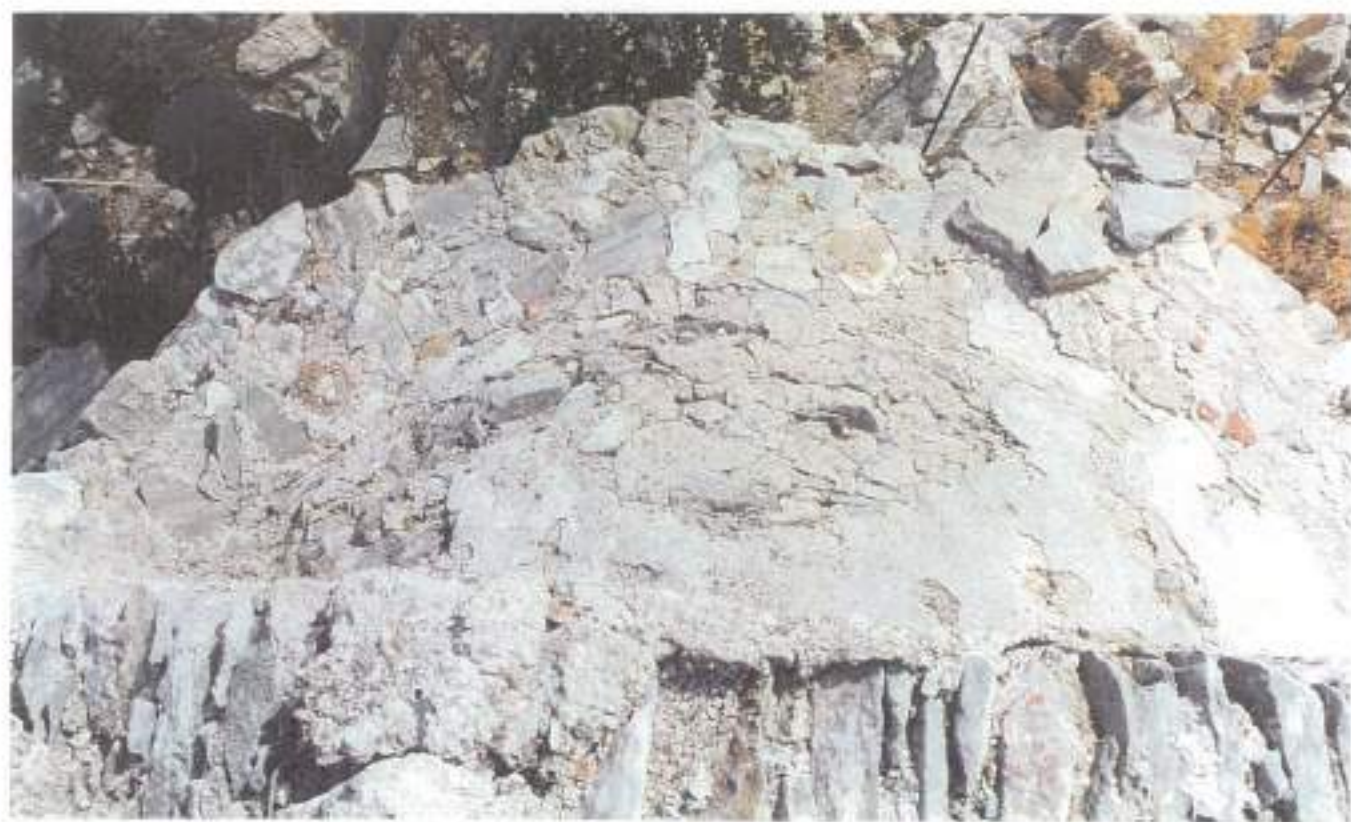
Η κατεστραμμένη ύστερη στέγαση της αψίδας του Ιερού Βήματος

*Pl. 8 b La toiture postérieure détruite de la voûte en cul-de-four de l'abside.*

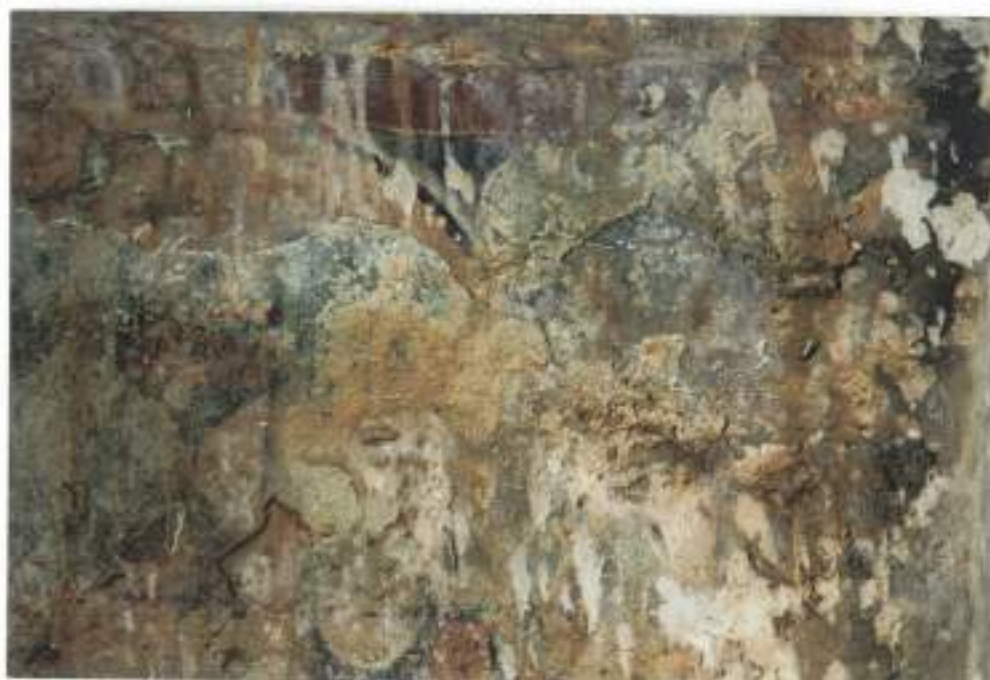
- Figure :** 60      **Date :** octobre 1996  
**Lieu :** Naxos / Hagia Kyriaki / intérieur
- Objet :** abside / paroi côté sud / détail
- Remarque :** Dans la partie supérieure, on distingue un fragment d'auréole de l'étape IV. Les lacunes de pellicule picturale, les giclures de l'étape V, et les concrétions calcaires offrent une image chaotique des décors peints.
- Εικόνα :** 60      **Ημερομηνία :** Οκτώβριος 1996  
**Τόπος :** Νάξος - Αγία Κυριακή - εσωτερικό
- Αντικείμενο :** αψίδα - πλευρά προς νότον - λεπτομέρεια
- Παρατήρηση :** Στο πάνω μέρος διακρίνεται ένα απόσπασμα φωτιστέφανου του σταδίου 4. Οι ελλείψεις του ζωγραφικού φλοιού, η πιτσιλιές του σταδίου 5 και τα ασβεστούχα συμπυκνώματα παρουσιάζουν μία χαώδη εικόνα των ζωγραφικών διακόσμων.

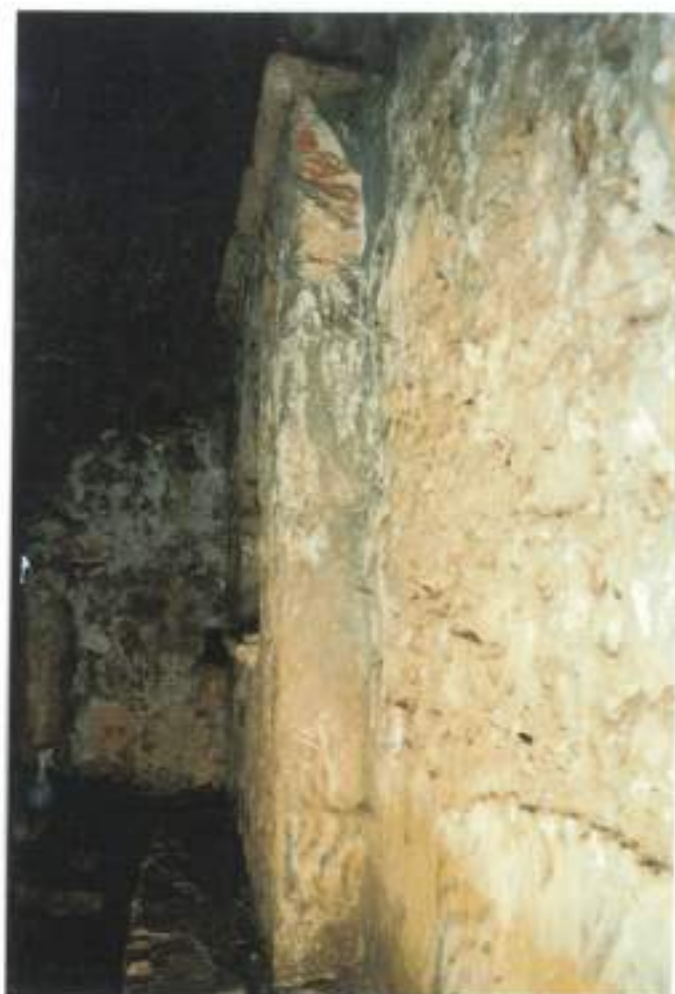
- Figure : 61      Date : octobre 1996  
Lieu : Naxos / Hagia Kyriaki / intérieur
- Objet : partie centrale / paroi ouest / côté nord
- Remarque : Dans la partie supérieure de cette paroi, on distingue des traces de micro-organismes dues à un ancien problème d'humidité.
- Εικόνα : 61      Ημερομηνία : Οκτώβριος 1996  
Τόπος : Νάξος - Αγία Κυριακή - εσωτερικό
- Αντικείμενο : Ναός - δυτική πλευρά - βόρειο τμήμα
- Παρατήρηση : Στο επάνω μέρος αυτού του τοίχου διακρίνονται ίχνη μικροοργανισμών που οφείλονται σε παλαιό πρόβλημα υγρασίας.
