ΕΡΓΟΔΟΤΗΣ : ΕΛΛΗΝΙΚΗ ΕΤΑΙΡΕΙΑ ΠΕΡΙΒΑΛΛΟΝΤΟΣ ΚΑΙ ΠΟΛΙΤΙΣΜΟΥ

ΕΡΓΟ : ΜΕΛΕΤΗ ΑΠΟΚΑΤΑΣΤΑΣΗΣ ΚΑΙ ΑΝΑΔΕΙΞΗΣ ΤΟΥ ΣΥΓΚΡΟΤΗΜΑΤΟΣ ΤΟΥ ΠΑΛΑΙΟΥ ΝΕΡΟΜΥΛΟΥ ΤΗΣ ΞΑΝΘΗΣ

## ΤΕΧΝΙΚΗ ΕΚΘΕΣΗ ΣΤΑΤΙΚΟΥ ΕΛΕΓΧΟΥ

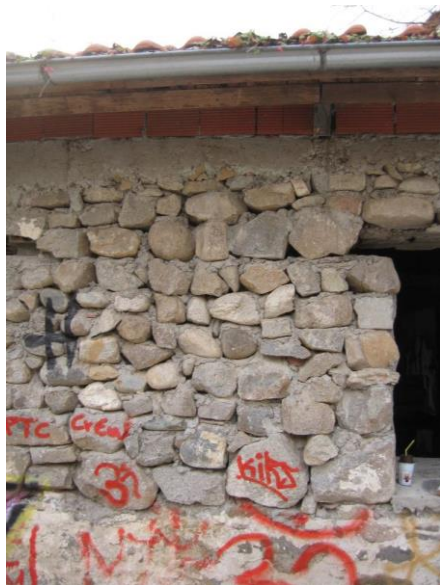
Φωτογραφία 1.1

Ο φέρων οργανισμός που αποτελείται από την περιμετρική τοιχοποιία, αν και πρόσφατα επανα-κατασκευασμένος, με λιθοδομή στην οποία παρατηρούνται ατέλειες στην αρμολόγηση και στα σενάζ των στεγών και πρέκια θυρών-παραθύρων. Η θεμελίωση δεν είναι εμφανής αλλά δεν εμφανίζει δείγματα αστοχίας ή υποχώρησης. Εξωτερικά έχει γίνει υποστήριξη στο δυτικό τμήμα της, λόγω κατασκευής της γειτνιάζουσας μεταλλικής πεζογέφυρας. (φωτ. 1.1)

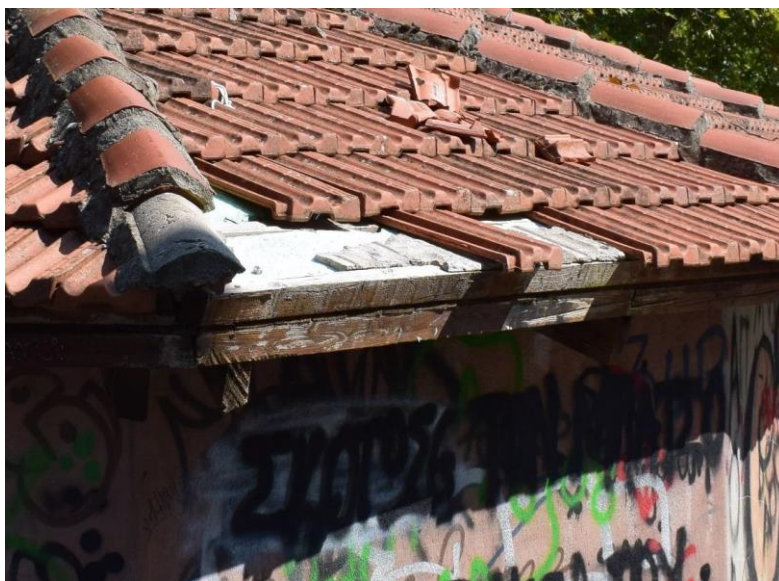
Φωτογραφία 1.2

Οι στέγες των δύο κτισμάτων είναι σε διαφορετικές στάθμες, είναι αυτοφερόμενες με ξύλινο σκελετό και εδράζονται κυρίως στη περιμετρική τοιχοποιία. Είναι σε πολύ καλή κατάσταση όσον αφορά το σκελετό, με στοιχεία ικανής διατομής τα οποία θα ελεγχθούν στατικά στην επόμενη φάση. Η επικεράμωση και το σανίδωμα παρουσιάζουν βλάβες σε αρκετά σημεία πιθανότατα και η υδατοστεγάνωση. (φωτ. 1.2)

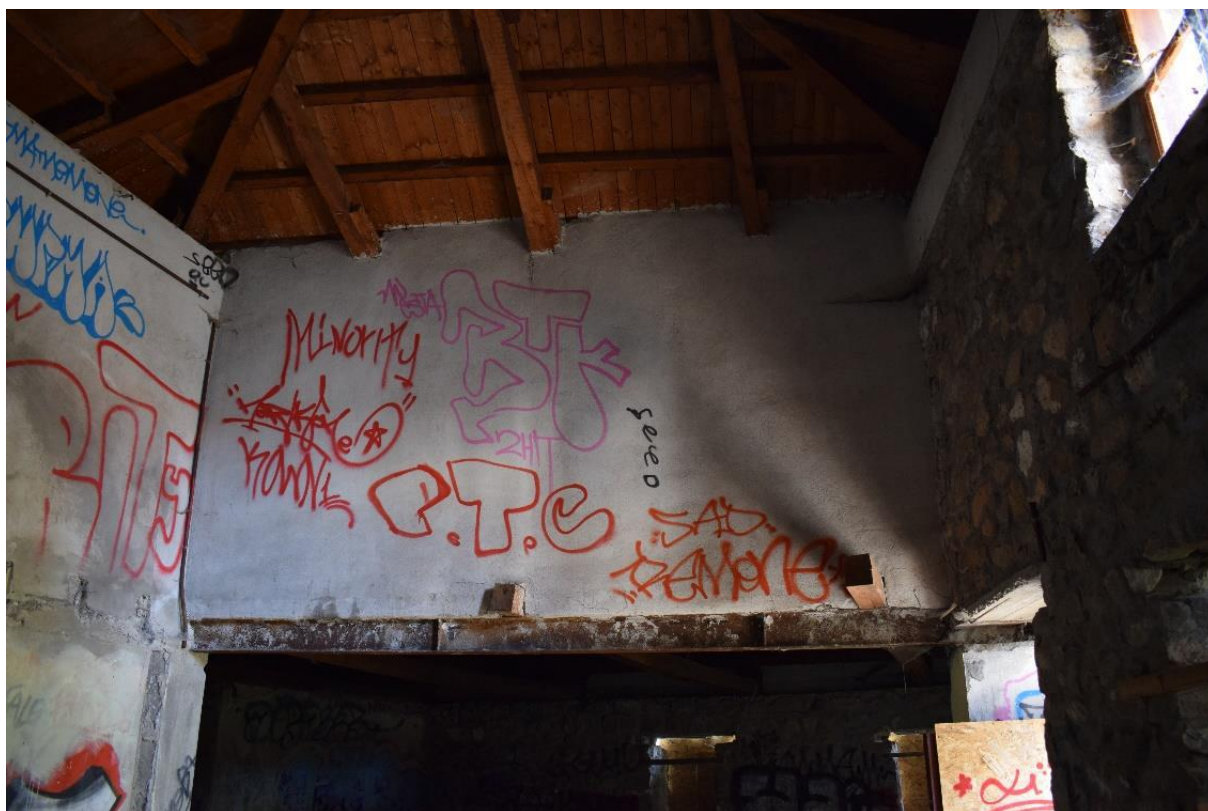
Φωτογραφία 1.3

Στο όριο επαφής των δύο κτισμάτων του Νερόμυλου υπάρχει διαχωριστικός τοίχος, ο οποίος εδράζεται σε μεταλλική δοκό διατομής 2Τ γεφυρώνει υψομετρικά τις δύο ανισόπεδες στέγες. Η στήριξη της δοκού κρίνεται πλημμελής όπως φαίνεται και στη σχετική φωτογραφία, καθώς φέρει τα φορτία μερικώς των δύο στεγών και του τοίχου που εδράζεται επάνω σ' αυτήν. (φωτ. 1.3)

Η τοιχοποιία διαχωρισμού των στεγών θα προτείνεται να καθαιρεθεί καθώς και η μεταλλική δοκός που την στηρίζει και να γίνει εκ νέου κατασκευή. Η νέα κατασκευή θα περιλαμβάνει δύο νέα υποστυλώματα στήριξης από οπλισμένο σκυρόδεμα, όπως αυτά φαίνονται στο προτεινόμενο σχέδιο και δύο μεταλλικές δοκού στην έδραση κάθε στέγης αντίστοιχα. Η κατασκευή της διαχωριστικής τοιχοποιίας θα γίνει εκ νέου με ελαφριά υλικά τύπου 'ytong'.

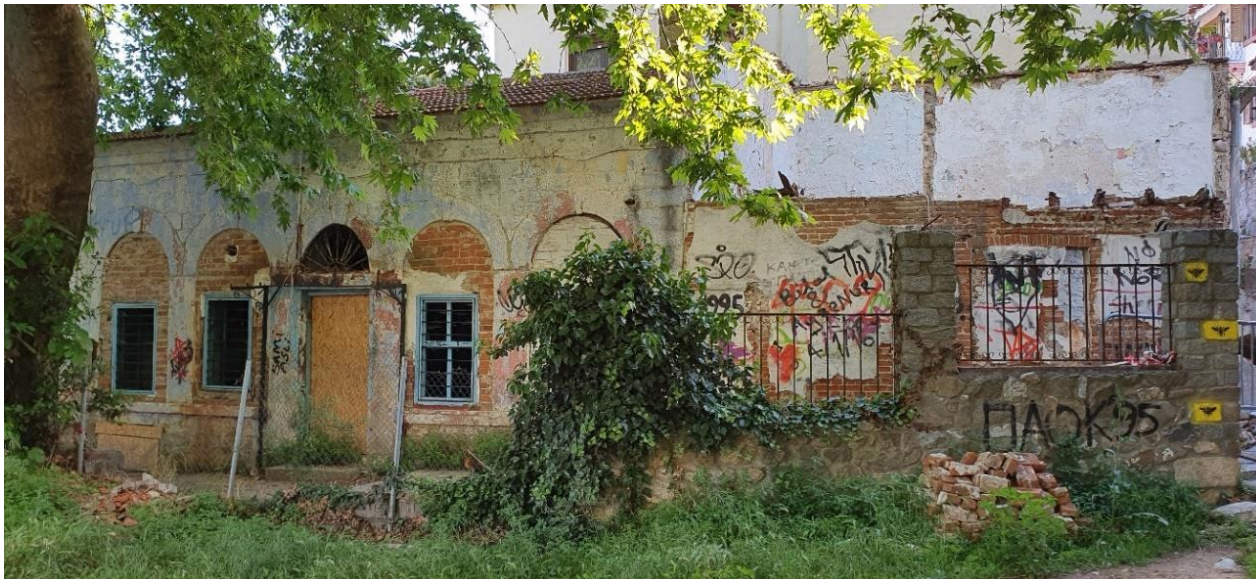
Φωτογραφία 2.1

Ισόγειο λιθόκτιστο κτίσμα με υπόγειο, μονόχωρο και με ανοίγματα μόνο στην πρόσοψή του, επί του πεζοδρόμου της Πινδάρου, και επικοινωνεί εσωτερικά με το γωνιακό διώροφο κτίσμα. Στο μπροστινό τμήμα του προς τον πεζόδρομο, υπάρχει υπόγειος χώρος. Το υπόγειο καλύπτει τμήμα της κάλυψης λίγο μεγαλύτερο από το μισό και γειτνιάζει με την οδό Πινδάρου. Εσωτερικά επικοινωνεί με διώροφο κτίσμα με το λειτουργικά αποτελούσαν ενιαίο κατάστημα. (φωτ. 2.1)

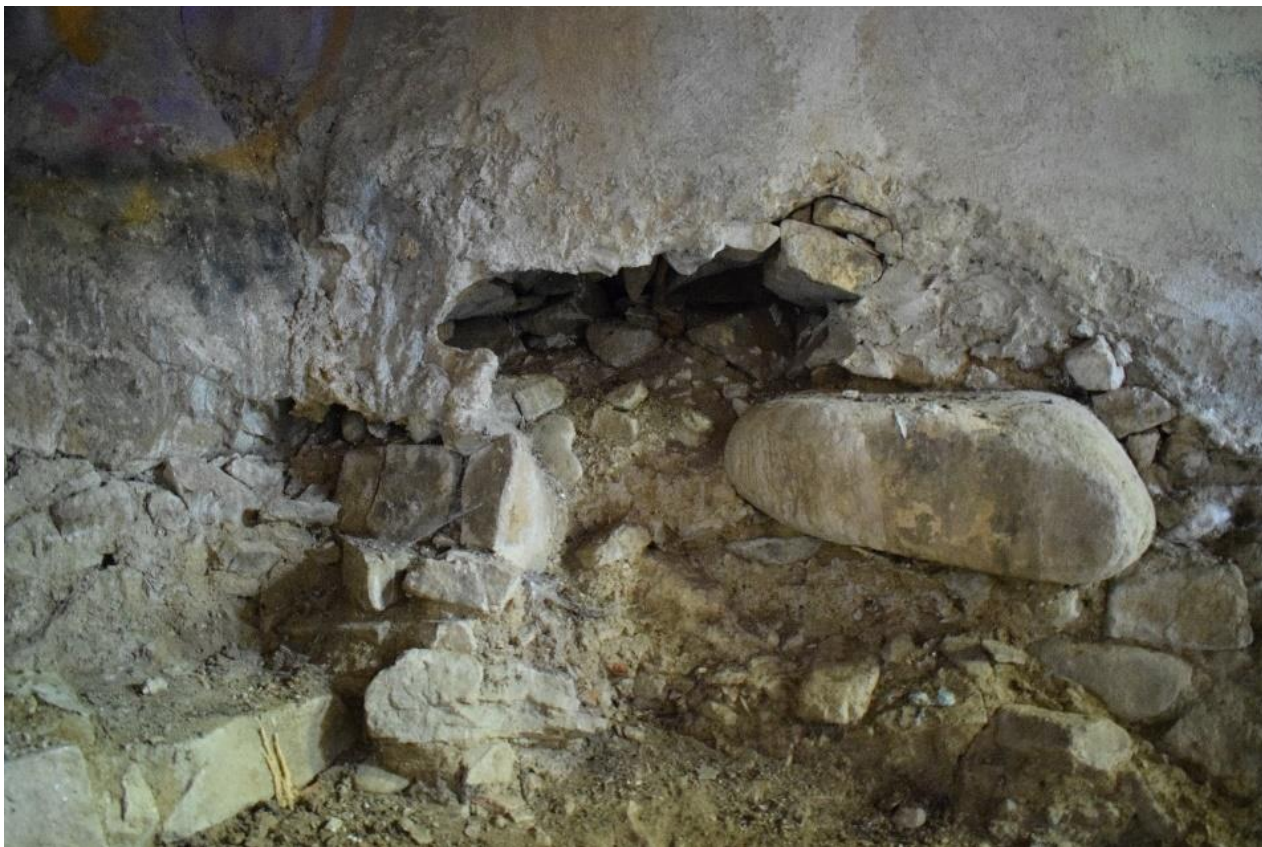
Φωτογραφία 2.2

Η φέρουσα πετρόκτιστη τοιχοποιία της πρόσοψης και της νότιας πλευράς είναι σε καλή κατάσταση, η δε τοιχοποιία της πρόσοψης διαμορφώνεται από λιθόκτιστους πεσσούς με υψίκορμα τοξωτά ανοίγματα σε πολύ καλή κατάσταση χωρίς σημάδια αστοχιών. Στη βόρεια και δυτική πλευρά υπάρχουν φθορές λόγω διαβρώσεων, μιας και το συνδετικό υλικό είναι χώμα. (φωτ. 2.2,2.3)

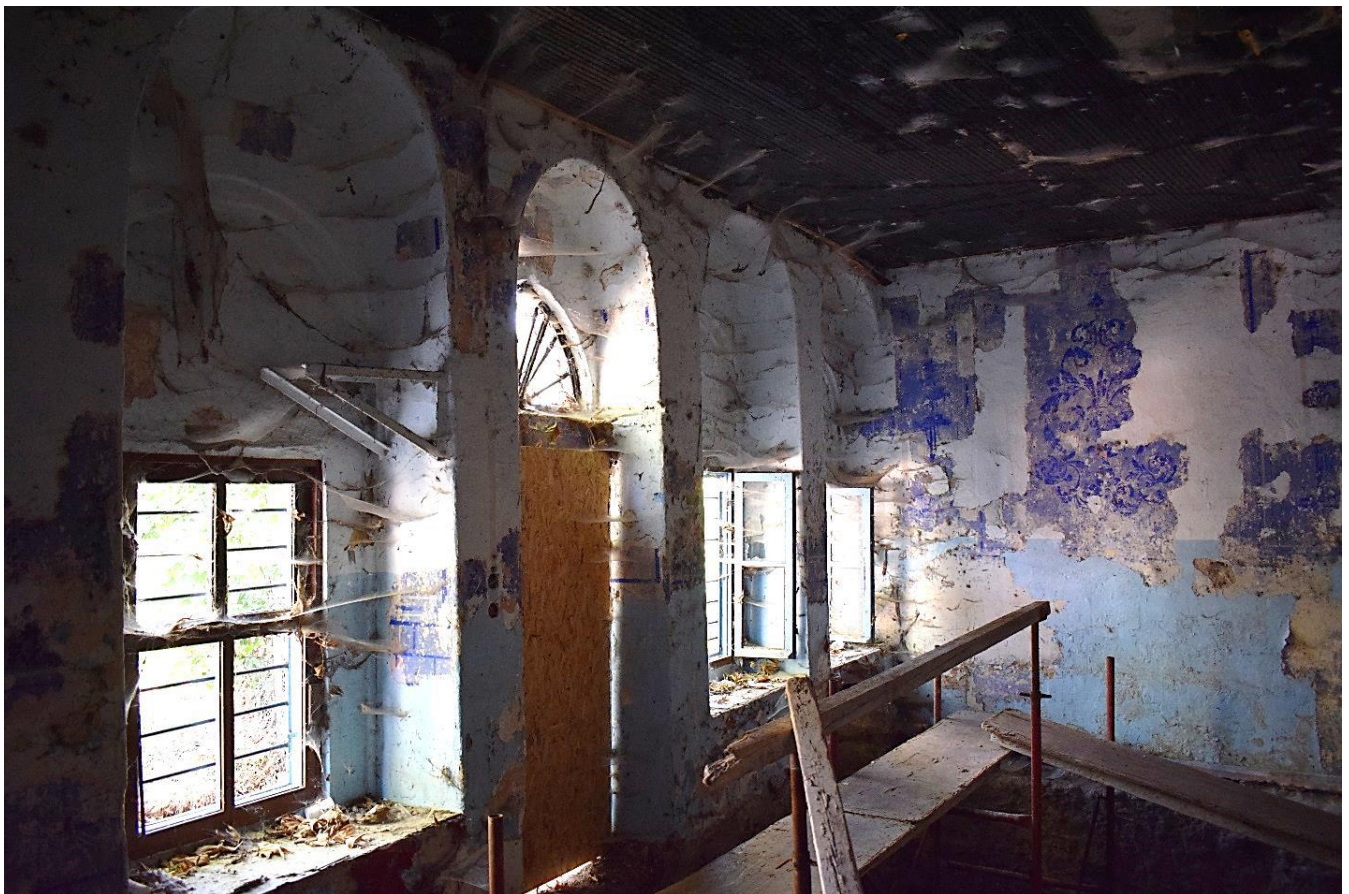
Φωτογραφία 2.4

Η στέγη στέκεται οριακά, έχοντας υποστεί φθορές από παλιά πυρκαγιά όπως φαίνεται καθαρά και στη αντίστοιχη φωτογραφία. (φωτ. 2.4)

Εσωτερικά θα κατασκευαστεί μεταλλικός σκελετός ως την οροφή-στέγη, όπως αυτός αποτυπώνεται στην αντίστοιχη κάτοψη, πάνω στον οποίο θα διαμορφωθεί το δάπεδο του ισογείου (οροφή υπογείου). Η στέγη θα γίνει εκ νέου και στηρίζεται στη μεταλλική κατασκευή και όχι στη λιθόκτιστη περιμετρική τοιχοποιία, στην οποία λόγω τοιχογραφιών δεν μπορούν να γίνουν εργασίες συντήρησης και ενίσχυσης, όπως είναι η αρμολόγηση.

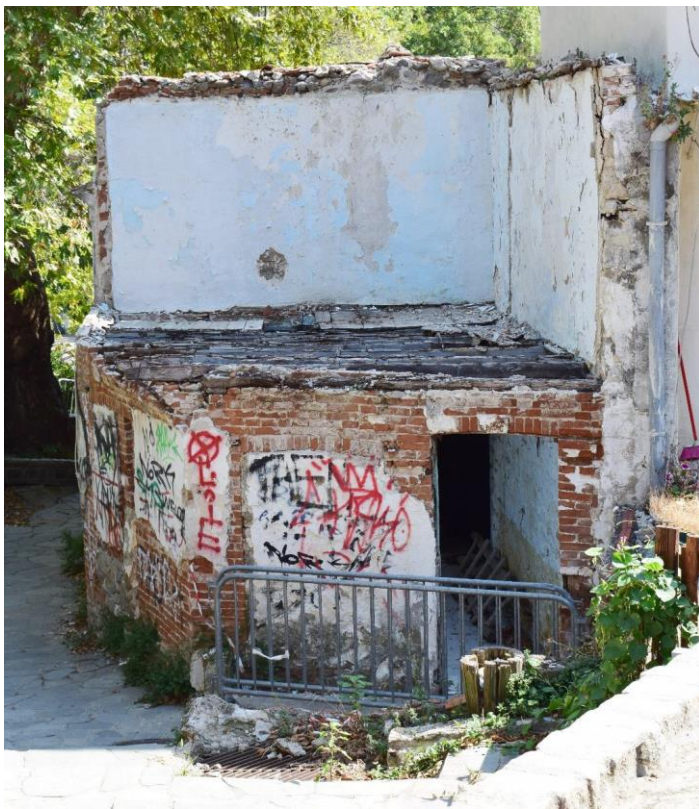
Φωτογραφία 2.5

Από το διώροφο κτίσμα υπάρχει μόνο η περιμετρική τοιχοποιία, η οποία παρουσιάζει εκτεταμένες φθορές. (φωτ. 2.5)

Το διώροφο κτίσμα το οποίο στατικά είναι ανεξάρτητο θα κατασκευασθεί εκ νέου με τοιχοποιία από πλινθοδομή, με οροφή ισογείου από πλάκα οπλισμένου σκυροδέματος και στη στέγη ξύλινος αυτοφερόμενος σκελετός με έδραση στο σενάζ της τοιχοποιίας.
