## ΝΕΡΟΜΥΛΟΣ ΞΑΝΘΗΣ

- ΑΡΧΙΚΗ ΑΞΙΟΛΟΓΗΣΗ
- ΠΡΟΤΕΙΝΟΜΕΝΕΣ ΕΠΕΜΒΑΣΕΙΣ
- ΠΡΟΕΚΤΙΜΗΣΗ ΚΟΣΤΟΥΣ ΑΠΟΚΑΤΑΣΤΑΣΗΣ

Ξάνθη 10-05-2004

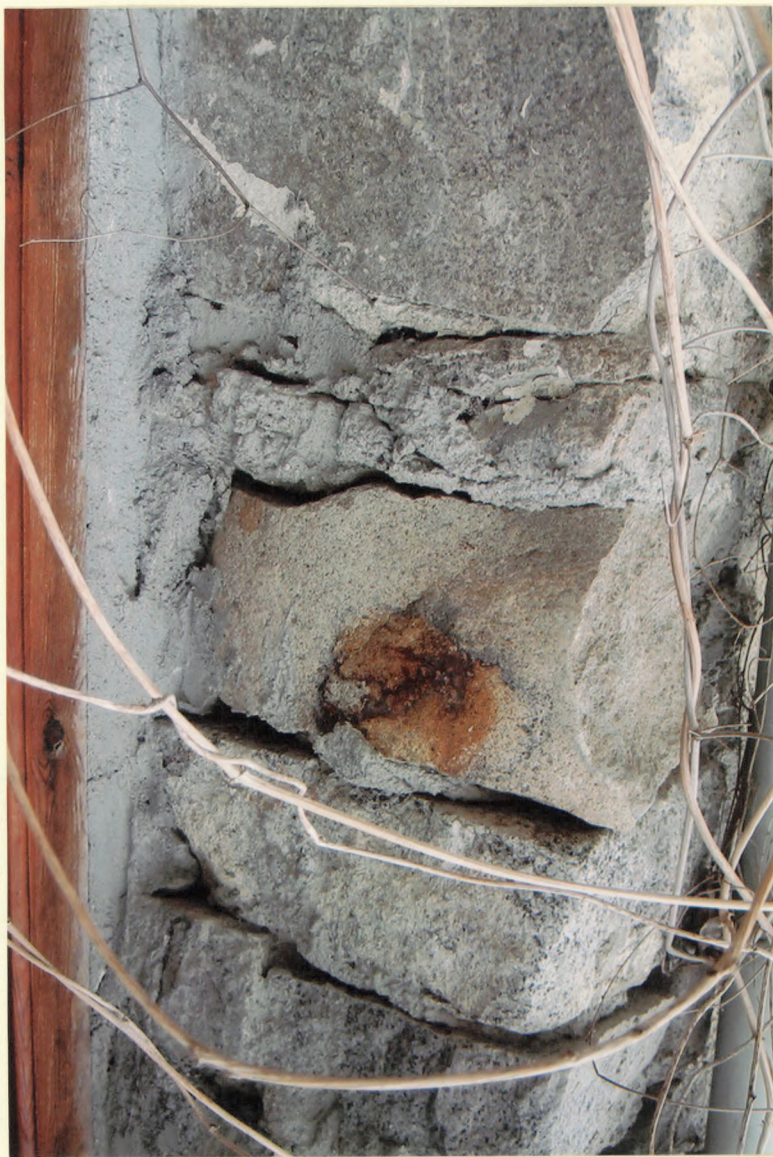
ΠΛΑΙΝΟ ΚΟΥΦΟΜΑΤΟΣ

Οι εξωτερικές μονόφυλλες πόρτες αφήνουν μεγάλα κενά πάνω και κάτω από το θυρόφυλλο έως και 5 εκ. Το επάνω μέρος όλων των ανοιγμάτων διαμορφώνεται με εμφανή ξύλα απροστάτευτα και ακατέργαστα ,(ξύλα σκαλωσιάς), ενώ το πρεβάζι των παραθύρων από ισιωμένο τσιμέντο στο οποίο δεν υπάρχει εξωτερική ποδιά. Στους πέτρινους ορθοστάτες των κουφωμάτων λείπουν αρμοί.

5. κατασκευή ταβανιού πάνω από τα WC
6. διερεύνηση δυνατότητας τελειώματος τζακιού
7. πέραςμα συντηρητικού σε όλα τα εμφανή ξύλα
8. αποκατάσταση – τελείωμα κουφωμάτων: σπανιολέτες, τζάμια, ρεγουλάρισμα, πλανιάρισμα, συντηρητικό, ντύσιμο το πάνω μέρος (πρέκι), πολυουρεθάνη στερέωσης, αρμοκάλυπτρα (όπου χρειάζεται), κλείσιμο κενών εφευρηματικά ανά περίπτωση, ποδιές εξωτερικά στα παράθυρα, ντύσιμο εσωτερικά τα πρεβαζια με ξύλο

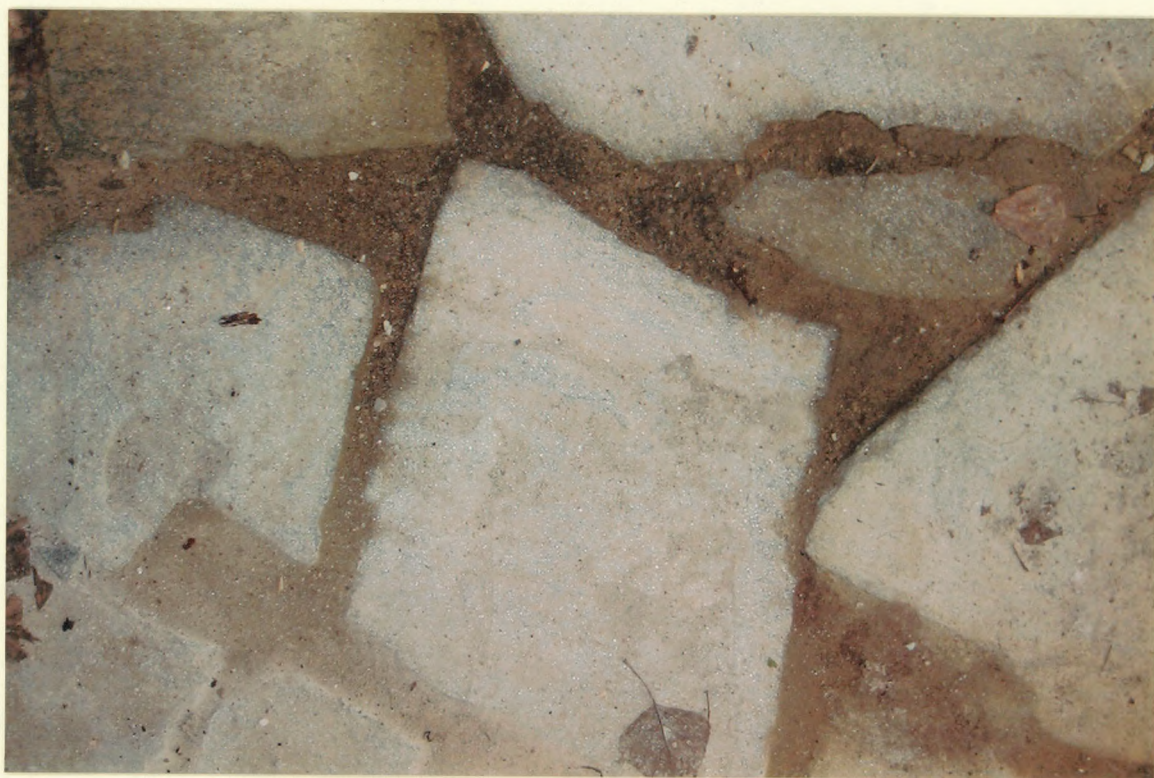
ΠΑΤΩΜΑ

**Το πάτωμα** είναι καλυμμένο με ακανόνιστες πλάκες Καρύστου με μεγάλους άτεχνους αρμούς. Τα 2 WC και ο διάδρομος έξω από αυτά είναι στρωμένα με μαρμάρινες πλάκες διαστάσεων 20x40εκ και οι τοίχοι του διαδρόμου με πλάκες μαρμάρου μέχρι το ύψος του ενός μέτρου .

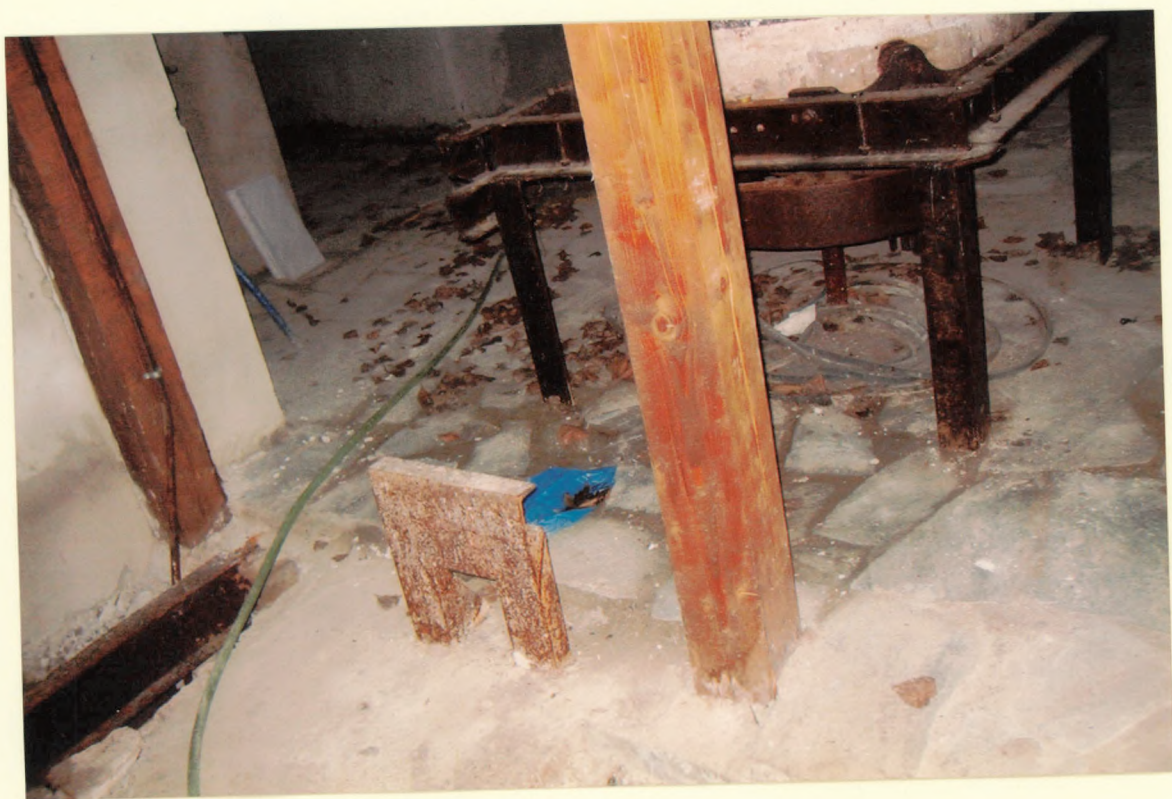
ΜΥΛΟΠΕΤΡΕΣ

Εσωτερικά στο χώρο υπάρχουν διάσπαρτα κομμάτια από τον  
εξοπλισμό της προηγούμενης χρήσης λείπει όμως μεγάλος  
αριθμός από αυτά και κυρίως ένα είδος γερανογέφυρας που  
ρύθμιζε την λειτουργία της μυλόπετρας.
