ΙΔΙΟΚΤΗΤΗΣ    ΙΕΡΑ ΜΟΝΗ ΠΑΝΑΓΙΑΣ ΑΡΧΑΓΓΕΛΙΩΤΙΣΣΑΣ ΞΑΝΘΗΣ  
ΕΡΓΟΔΟΤΗΣ    ΕΛΛΗΝΙΚΗ ΕΤΑΙΡΕΙΑ ΠΕΡΙΒΑΛΛΟΝΤΟΣ ΚΑΙ ΠΟΛΙΤΙΣΜΟΥ  
ΜΕΛΕΤΗΤΗΣ    ΑΓΓΕΛΑ ΓΕΩΡΓΑΝΤΑ, ΑΡΧΙΤΕΚΤΩΝ ΜΗΧΑΝΙΚΟΣ

ΜΕΛΕΤΗ ΑΠΟΚΑΤΑΣΤΑΣΗΣ ΚΑΙ ΑΝΑΔΕΙΞΗΣ ΤΟΥ ΣΥΓΚΡΟΤΗΜΑΤΟΣ  
ΤΟΥ ΠΑΛΑΙΟΥ ΝΕΡΟΜΥΛΟΥ ΤΗΣ ΞΑΝΘΗΣ

ΤΕΚΜΗΡΙΩΣΗ - ΑΙΤΙΟΛΟΓΙΚΗ ΈΚΘΕΣΗ

ΔΕΚΕΜΒΡΙΟΣ 2022

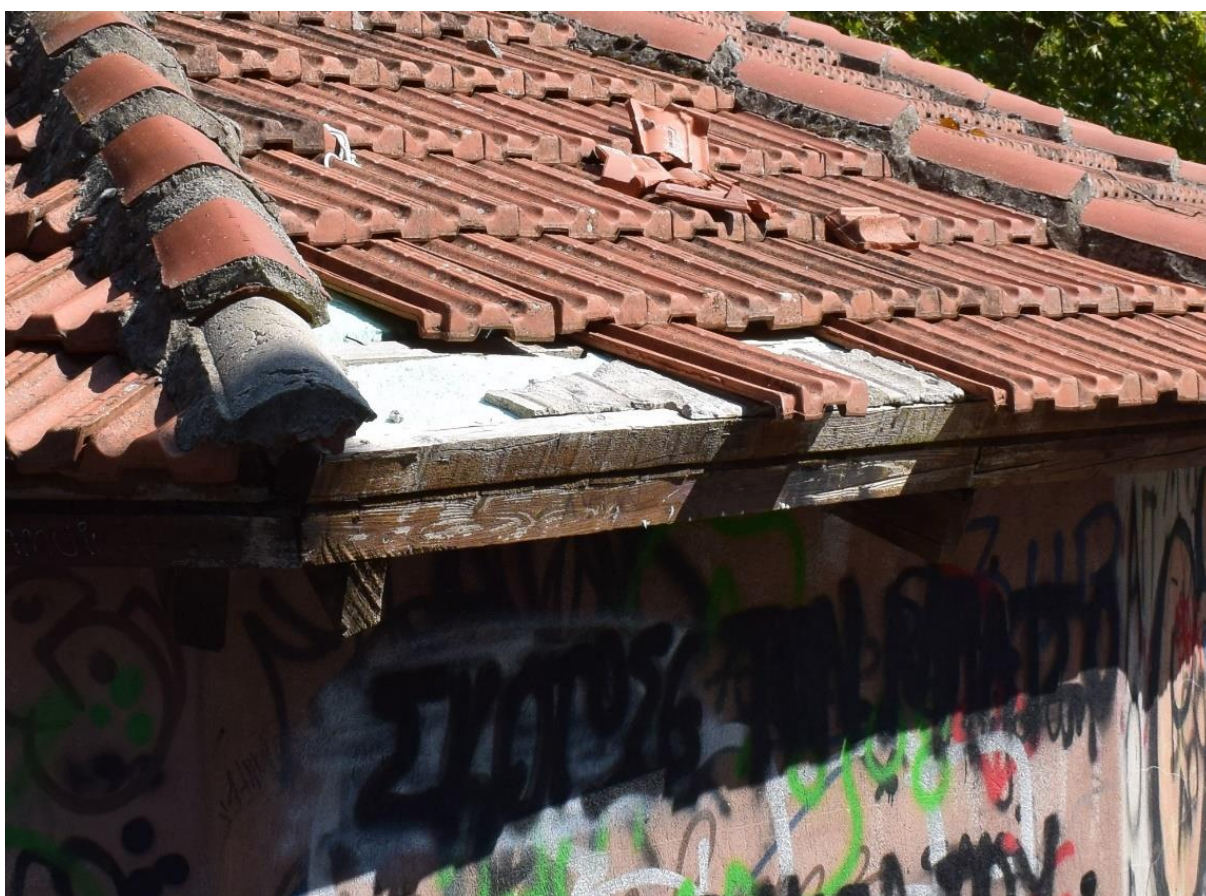
Φ18. (2021) Φθορές του συστήματος επικάλυψης της στέγης.

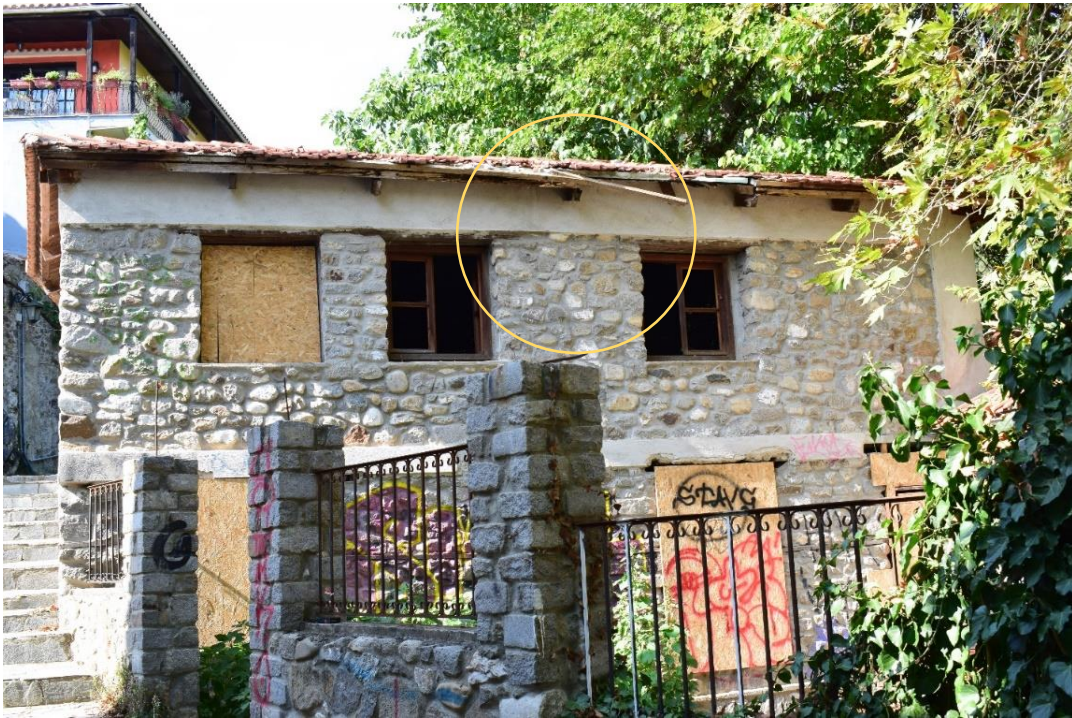
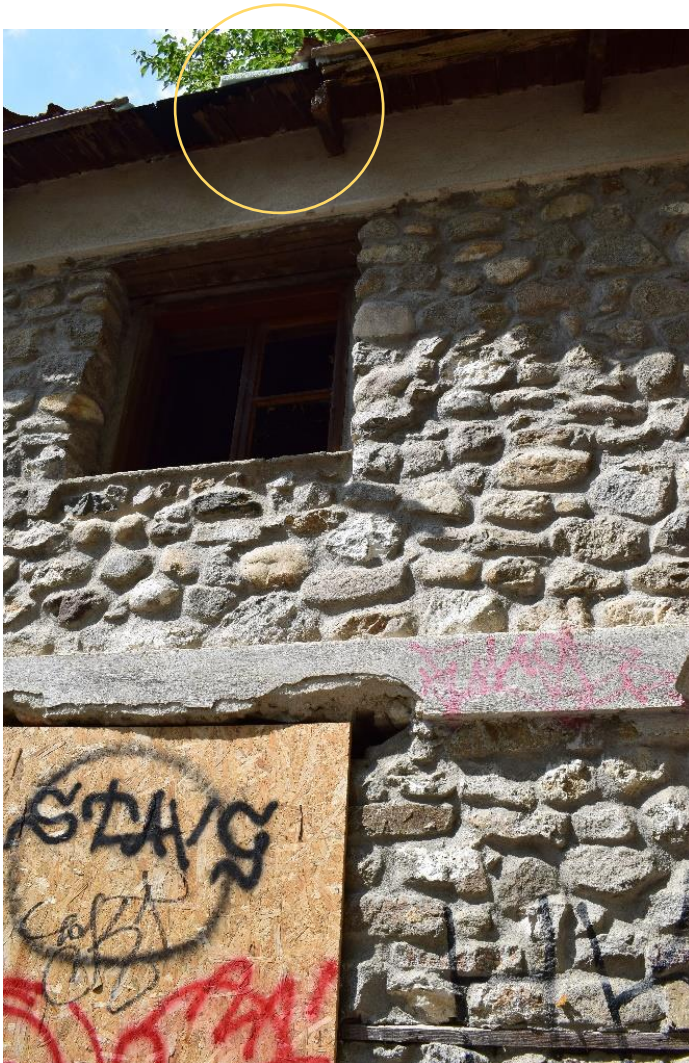
Φ19. (2021)

Φ20. Φωτογραφίες από την πρόσοψη του διώροφου κτίσματος. Τα προεξέχοντα τμήματα και οι κορνίζες της στέγης είναι σε πολλά σημεία καταστραμμένες.

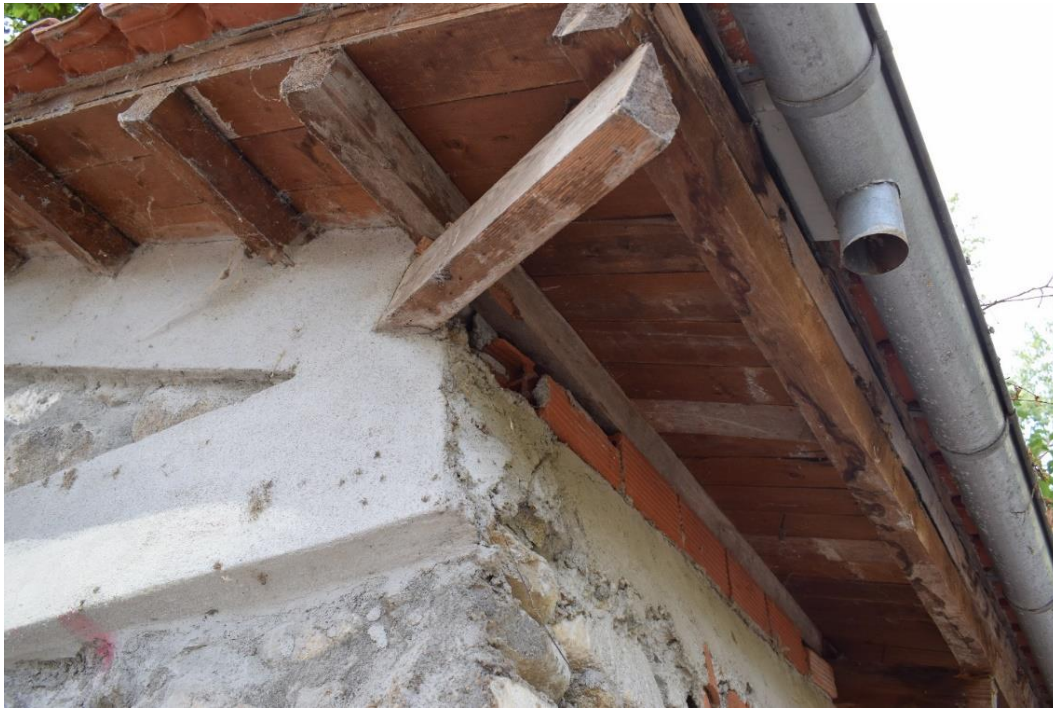
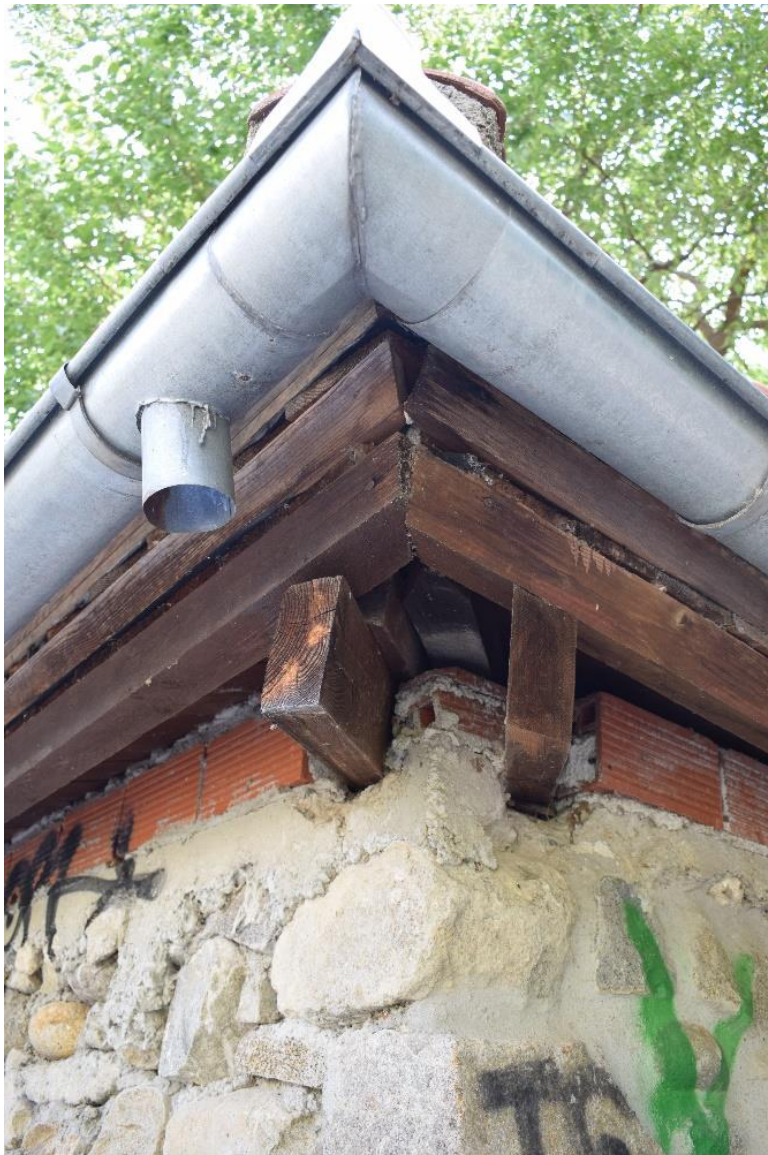
Φ21. (2021)

Λεπτομέρειες της προεξέχουσας στέγης, των κακοτεχνιών και των ημιτελών κατασκευών της στέψης του ισόγειου κτίσματος.

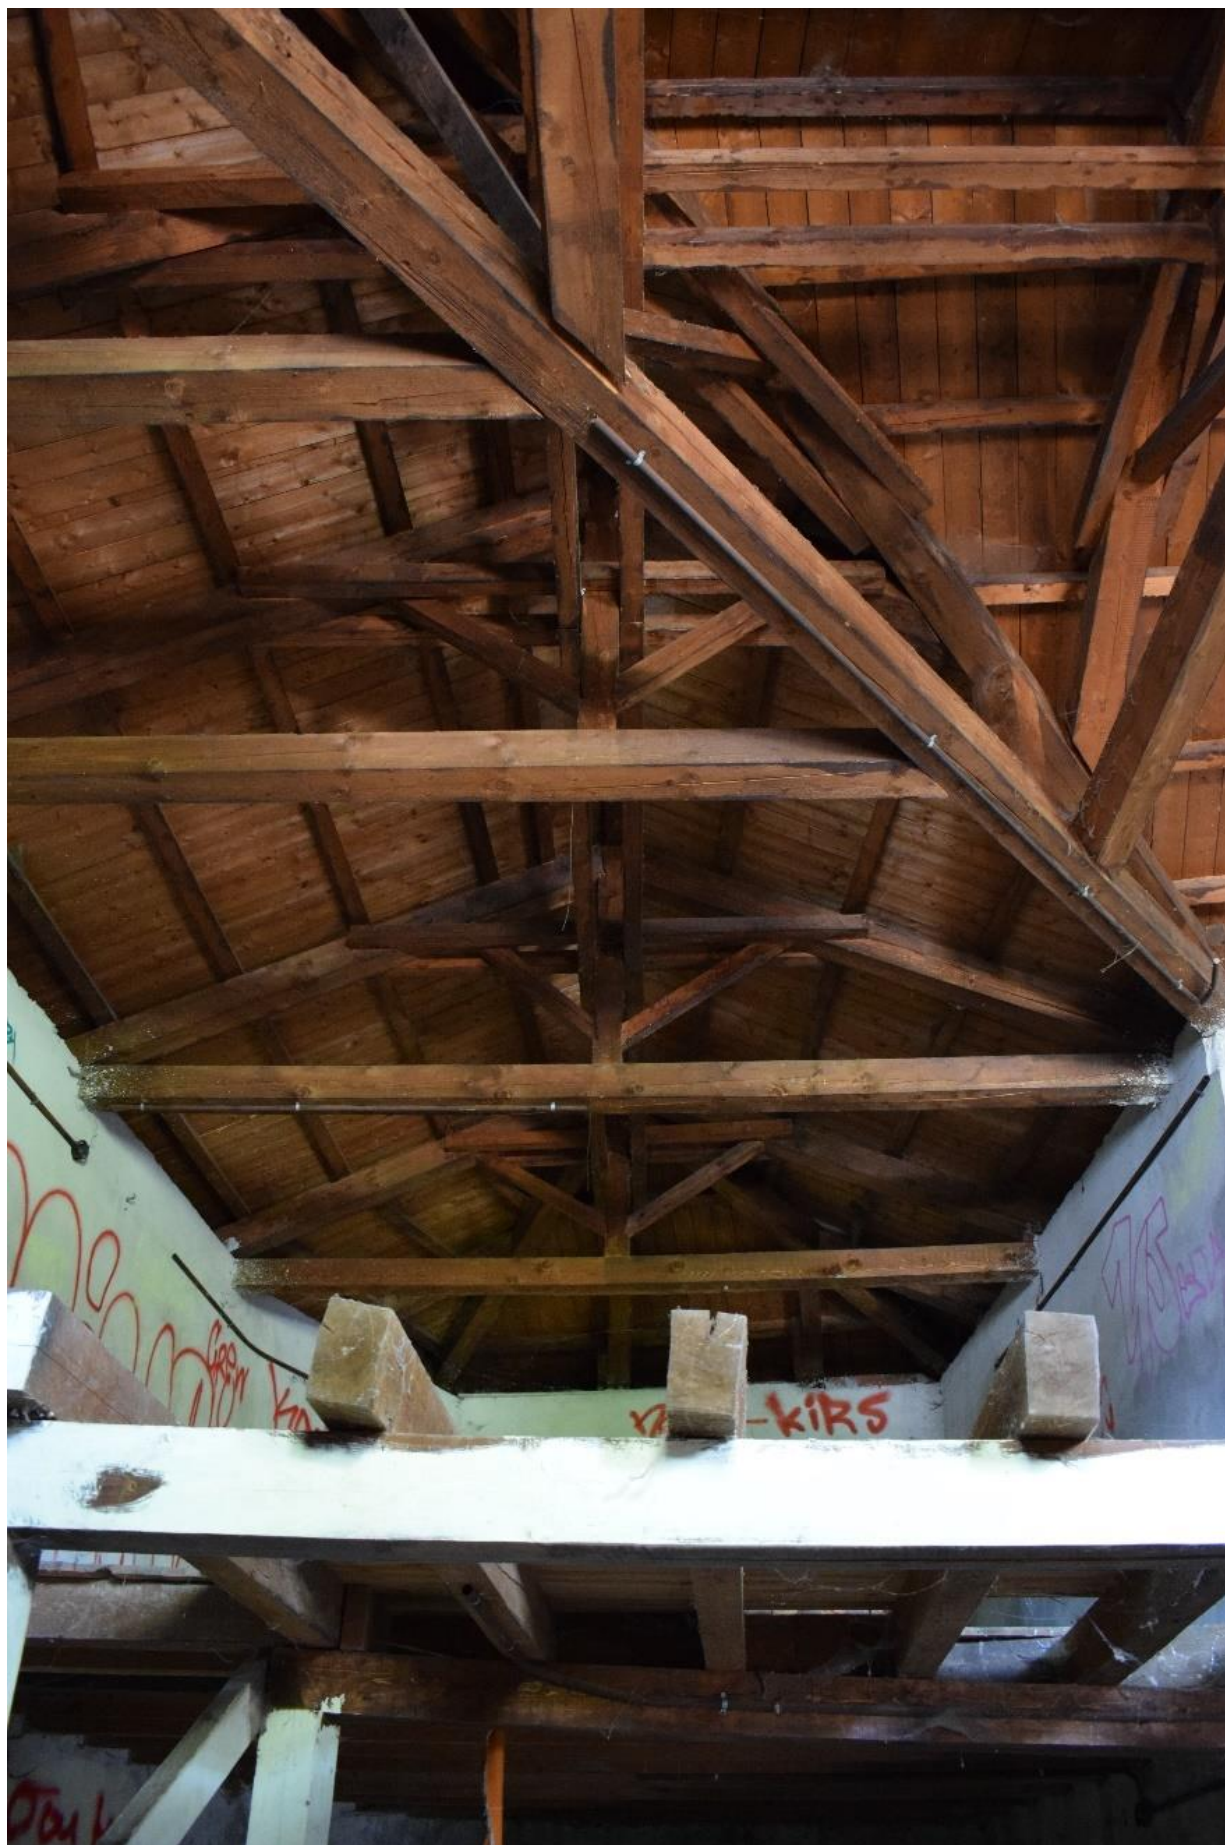
Φ23. Εσωτερική άποψη της στέγης του βόρειου σκέλους του διώροφου κτίσματος, πάνω από το πατάρι.

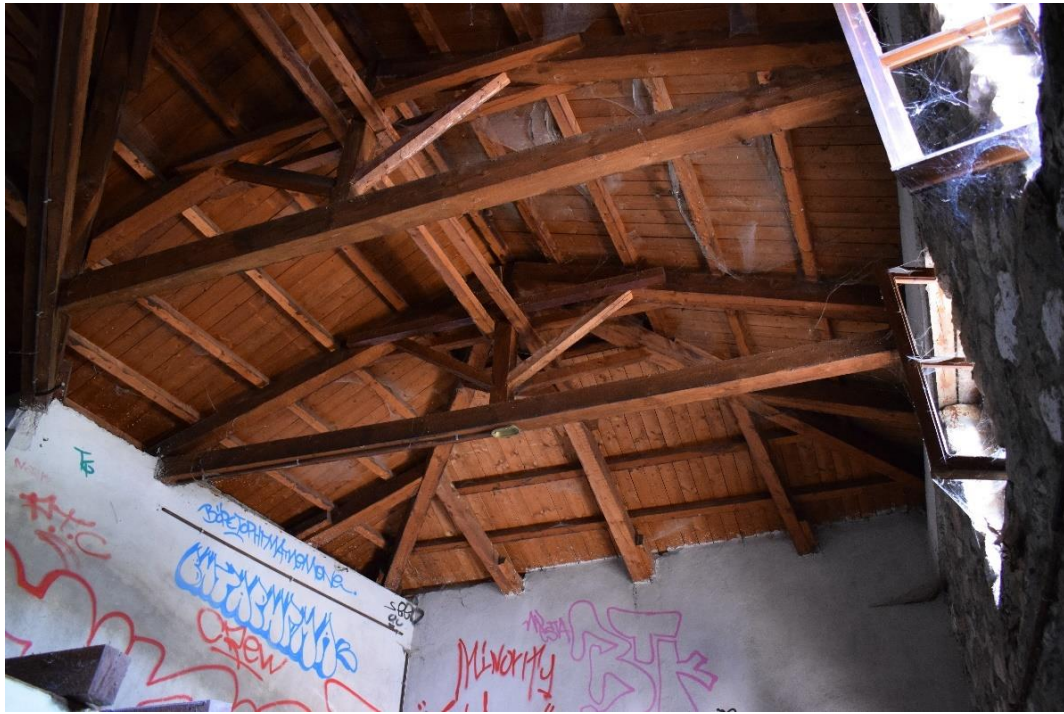
Φ24. Εσωτερική άποψη της στέγης του άλλου σκέλους του διώροφου κτίσματος.

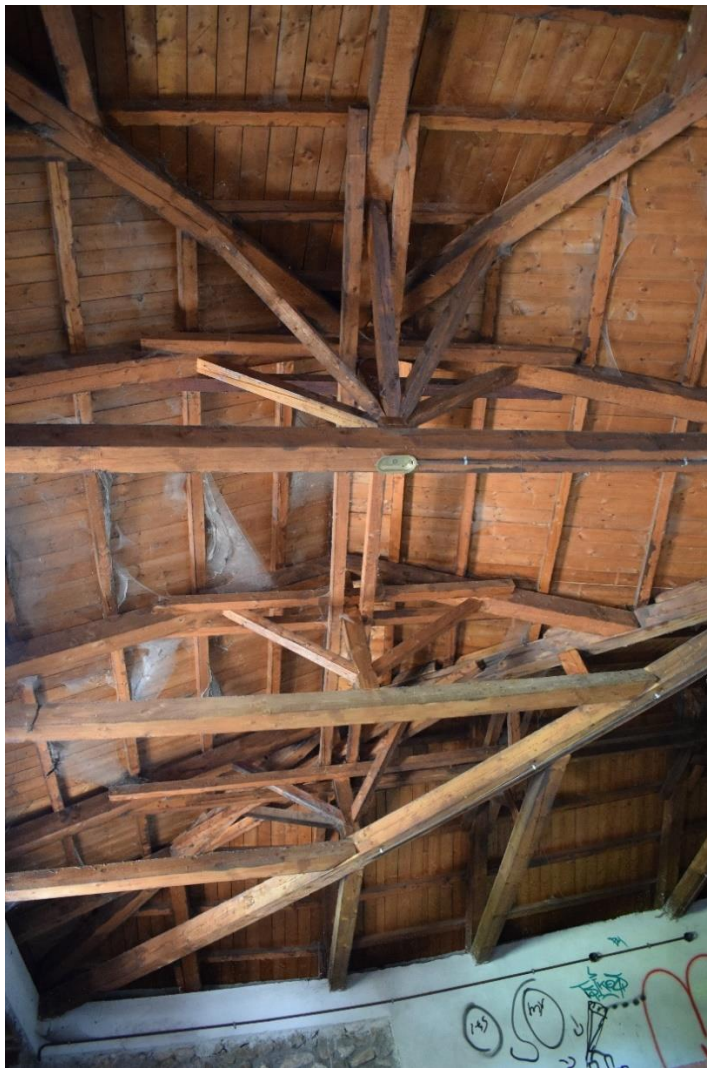
Φ25. Εσωτερική άποψη της στέγης στην ένωση των δύο σκελών του διώροφου κτίσματος.

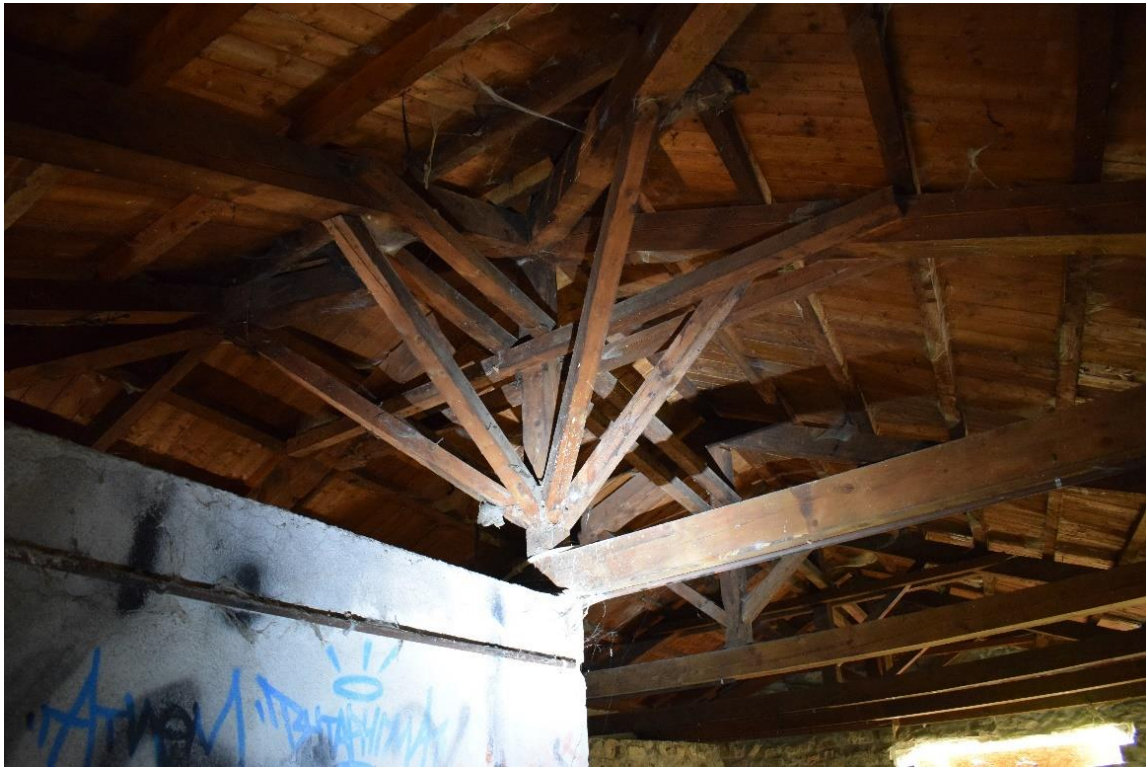
Φ26. Άποψη του ξύλινου φορέα της στέγης του ισόγειου κτίσματος. Ο τοίχος αριστερά είναι ο εσωτερικός των ημιτελών WC.

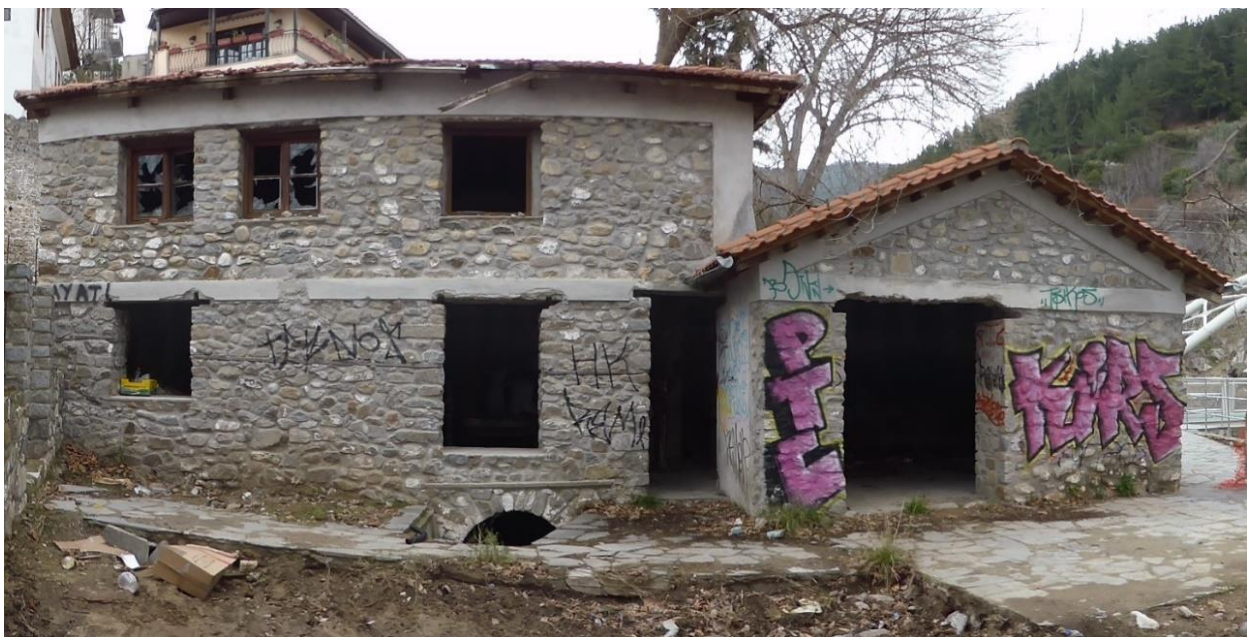
Φ40. (2016) Η πρόσοψη του ληλατημένου Νερόμυλου, ένα χρόνο μετά την κατασκευή της μεταλλικής πεζογέφυρας.

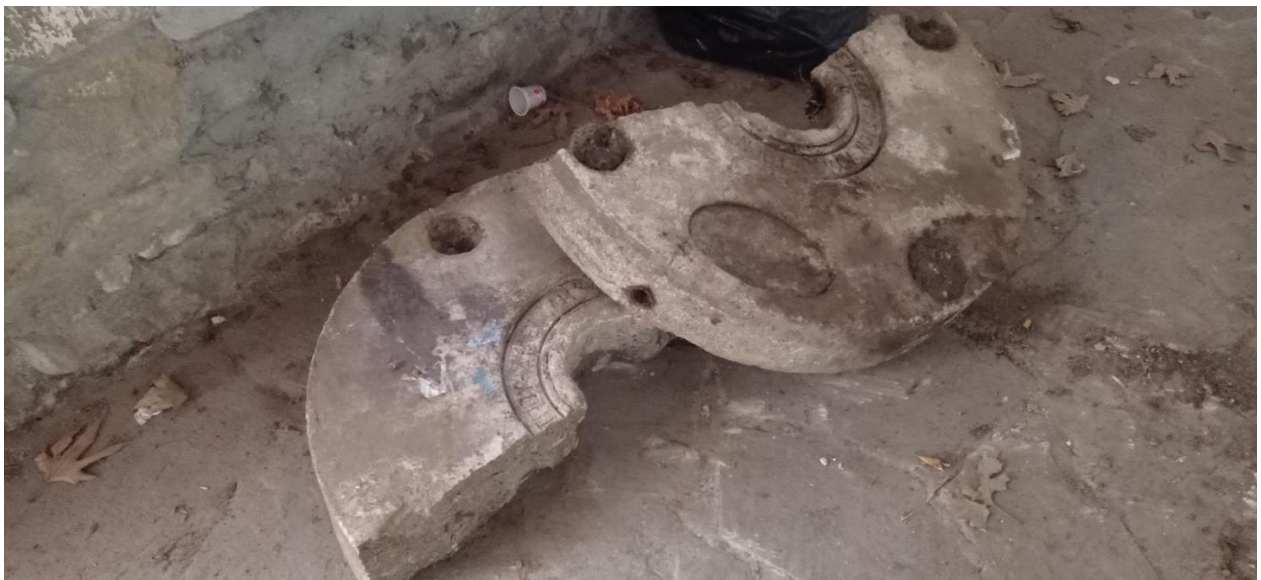
Φ55. (2021) Χρησιμοποιημένες σπασμένες μυλόπετρες.

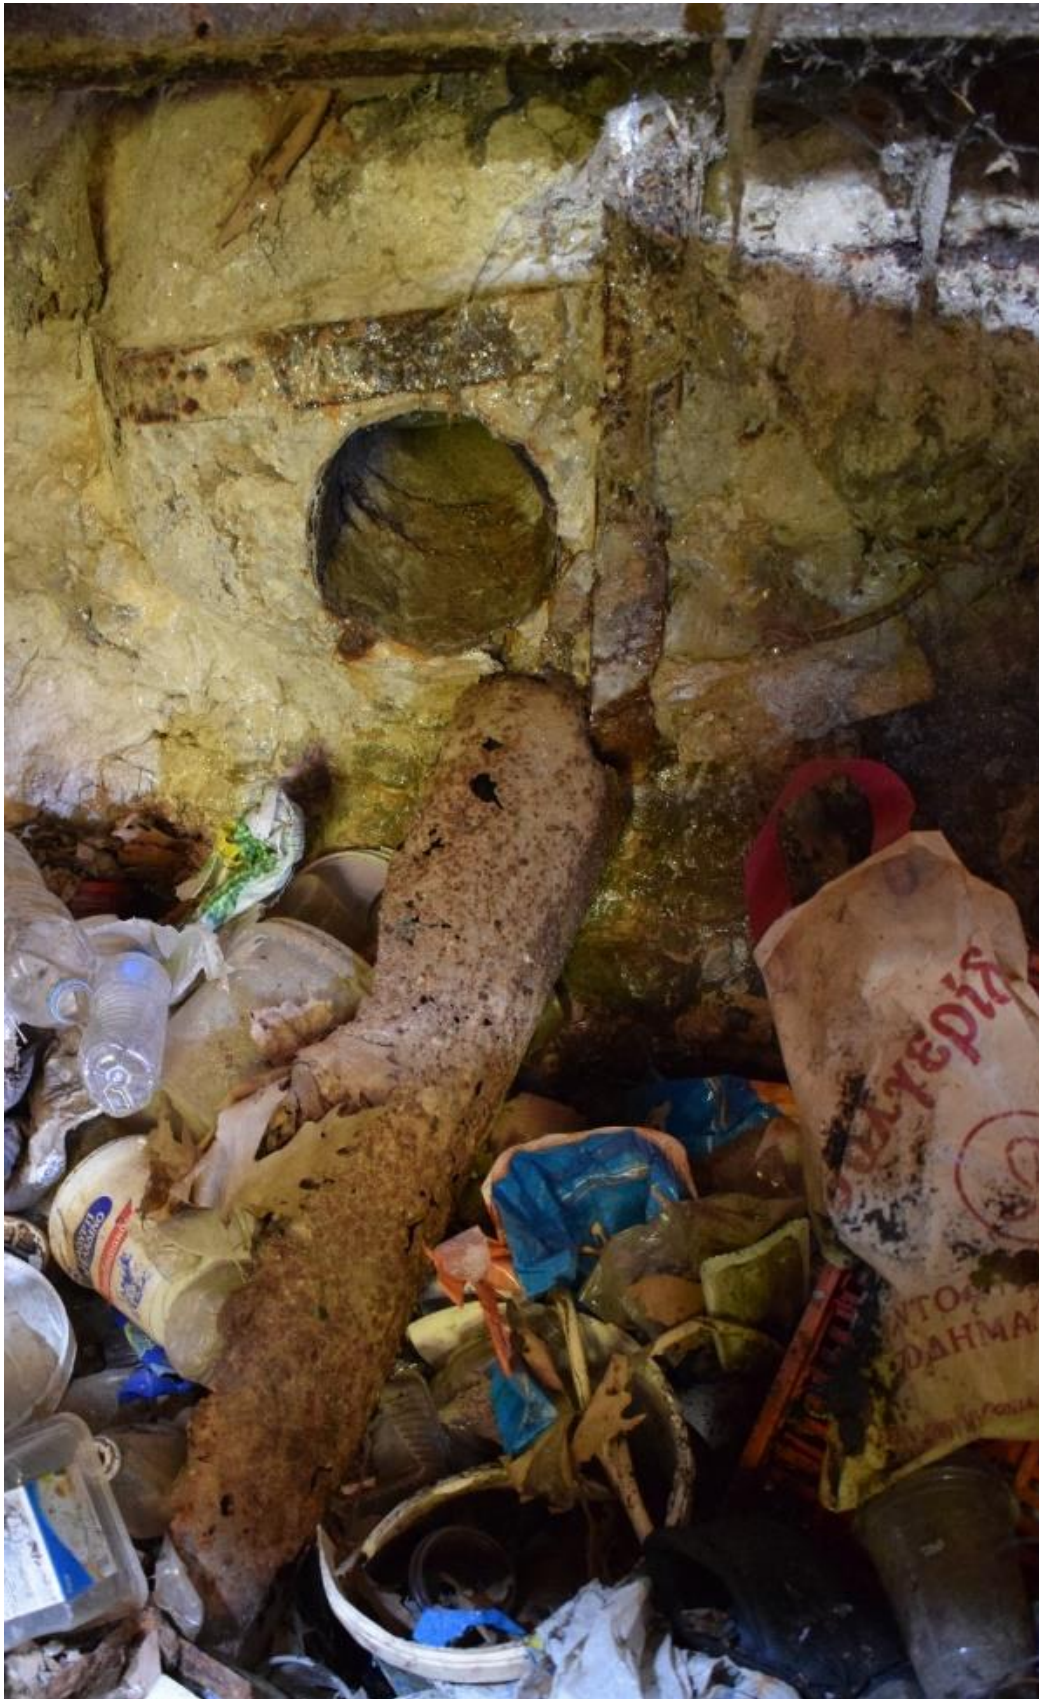
Φ57. (2021)

Στο άκρο του υδραγωγού, εσωτερικά στο ζουριό, ο μυλωνάς τοποθετούσε μεταλλικά ακροφύσια (σιφούνια), ποικίλων διατομών για να ρυθμίσει την ταχύτητα περιστροφής της φτερωτής. Στη φωτογραφία διακρίνεται η φραγή του υδραγωγού στον τοίχο και κομμάτι από παλιό σκουριασμένο σιφούνι, πεσμένο δίπλα στην οπή εξόδου του νερού.

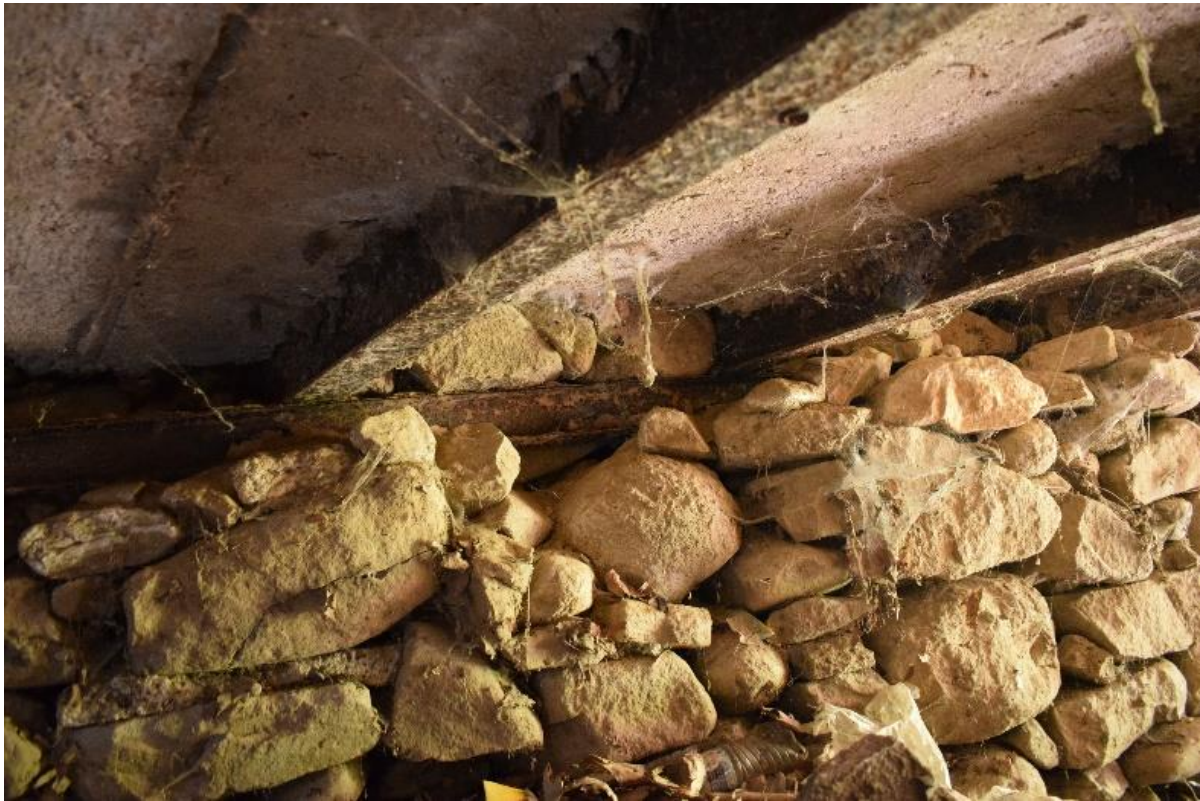
Φ59. (2021)

Η οροφή του ζουριού διαμορφώνεται με μεταλλικούς δοκούς πάνω στους οποίους στηρίζεται πλάκα από σκυρόδεμα. Δύο φατνώματα ανάμεσα στους δοκούς μένουν κενά και επιτρέπουν την πρόσβαση στο ζουριό (Φ58).

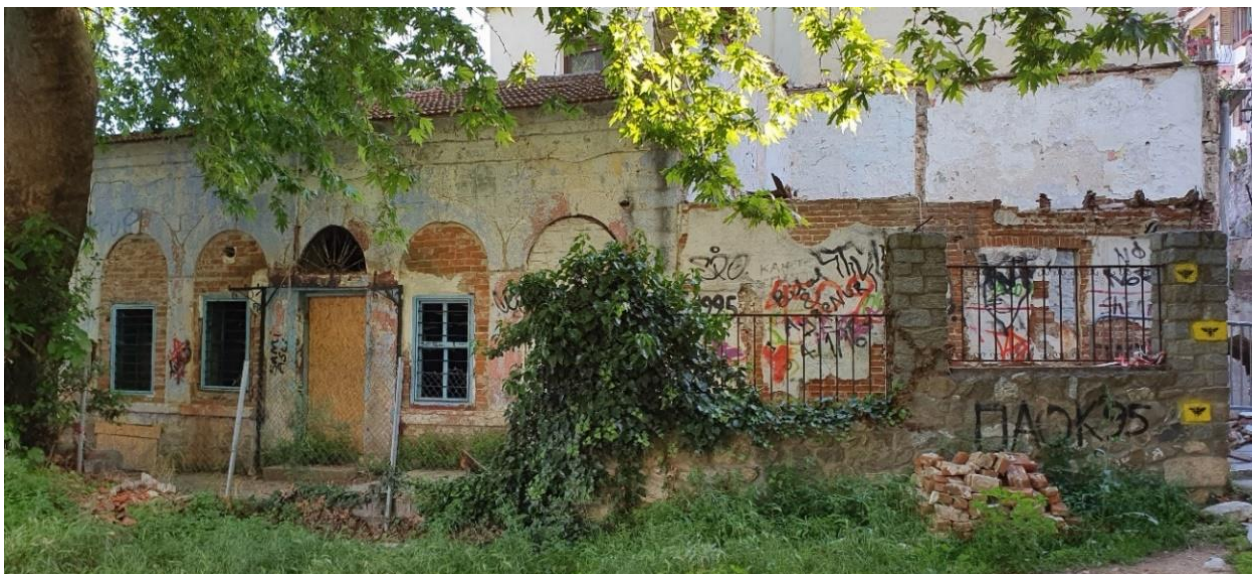
Φ64. (2021) Ο όροφος του γωνιακού κτίσματος, λόγω στατικών προβληματικών προβλημάτων, έχει πλέον κατεδαφιστεί.

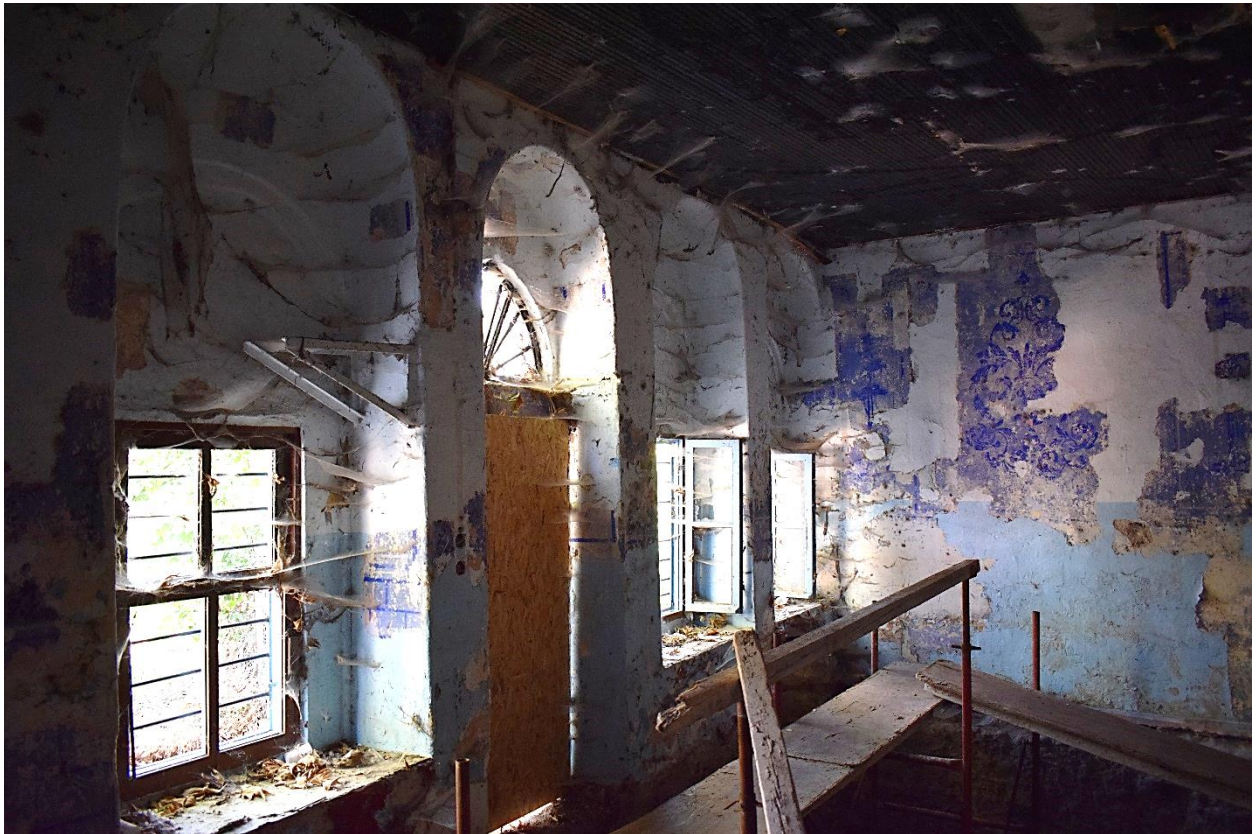
Φ71. (2021) Η εσωτερική πλευρά της πρόσοψης. Όλη η πρόσοψη στηρίζεται σε πεσσούς με υπερυψωμένα τόξα, ψηλότερα των εξωτερικών τόξων των ανοιγμάτων. Το ύψος των τόξων είναι λίγο ψηλότερο του ύψους του φεγγίτη της εξώθυρας, στο μέσον.

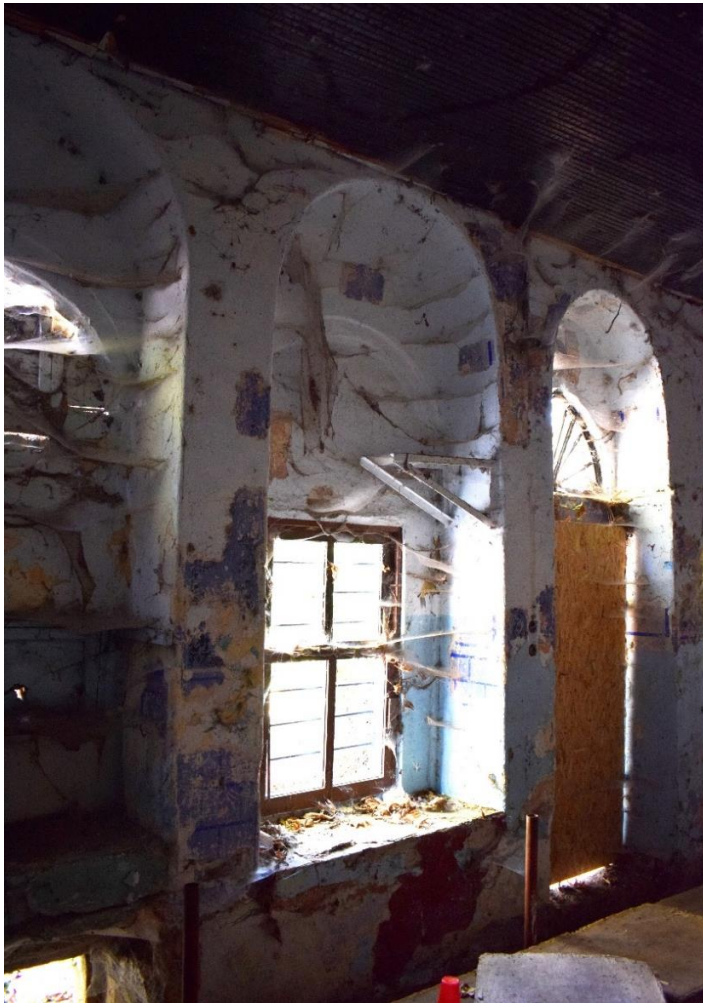
Φ79. (2021)

Αριστερά, χαμηλά διακρίνεται πρόχειρα σφραγισμένο το χαμηλό άνοιγμα/ φεγγίτης και δεξιά, διακρίνονται οι πολλαπλές στρώσεις χρωμάτων που καλύπτουν τη λιθοδομή.

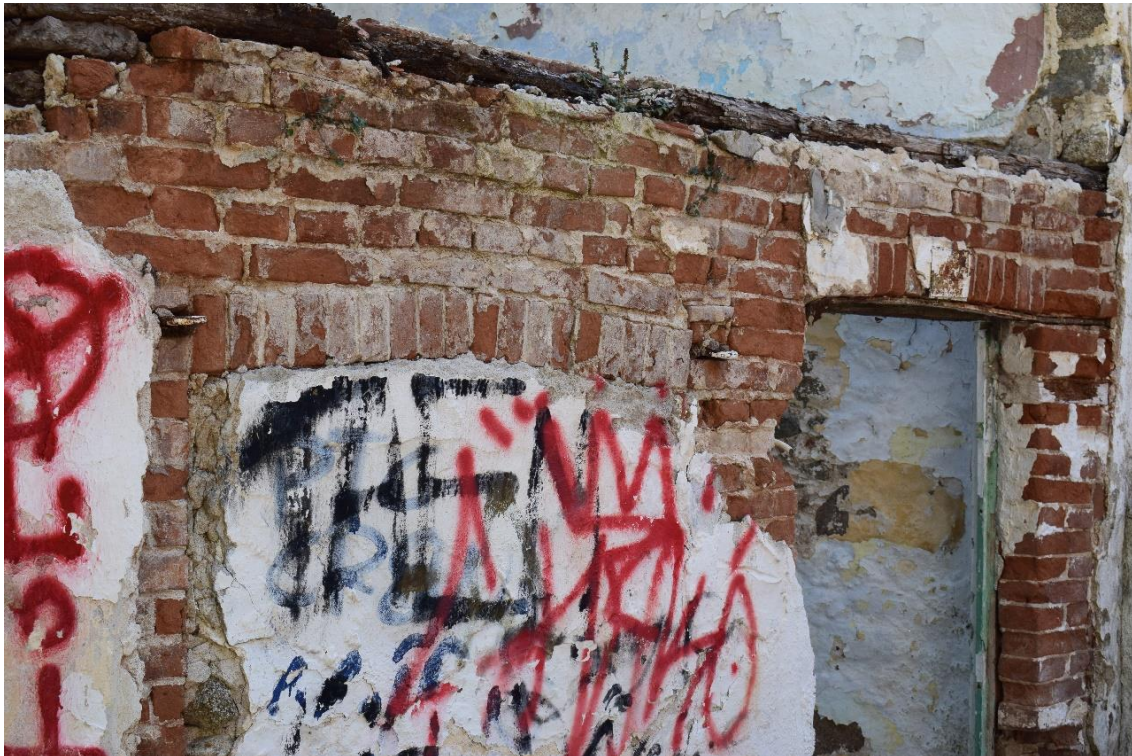
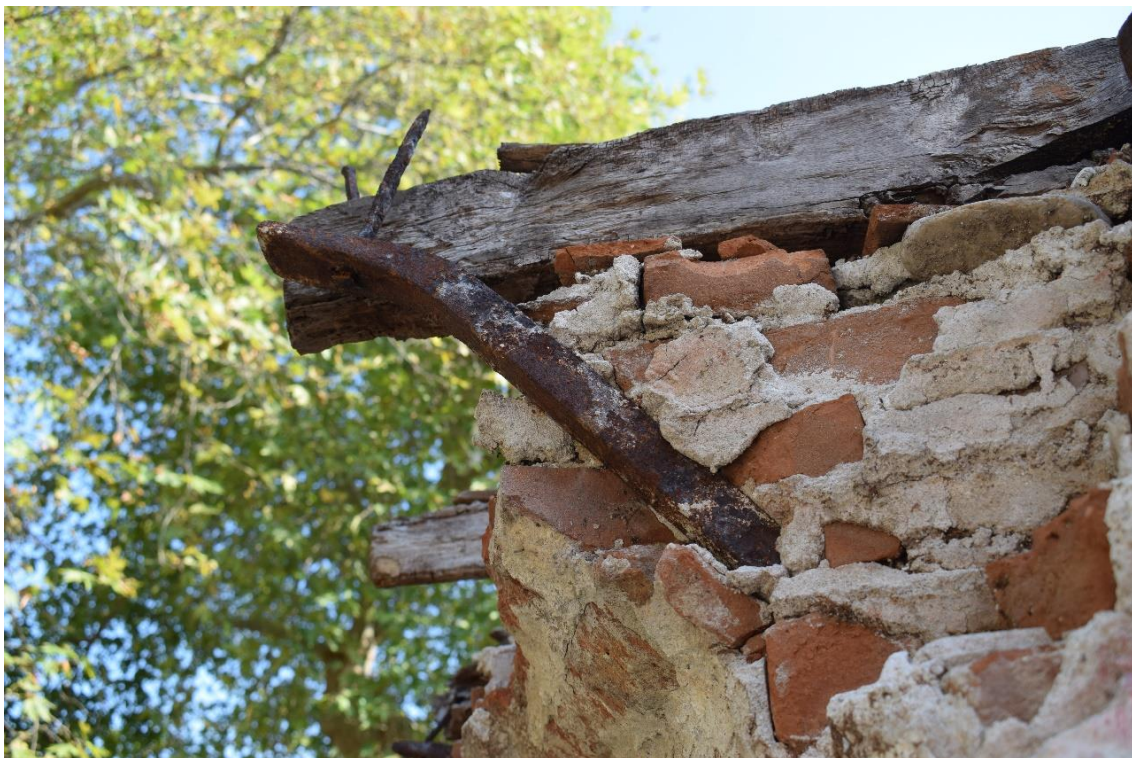
Φ85. Βορεινή όψη. Αριστερά το κλειστό παράθυρο και δεξιά η πόρτα.
