Ναός Παλαιού Ταξιάρχη στα Μεστά της Χίου  
Μελέτη Συντήρησης

Α. Γαλανού - Ι. Δογάνη - Κ. Ιεσσαί

ΑΘΗΝΑ  
2016

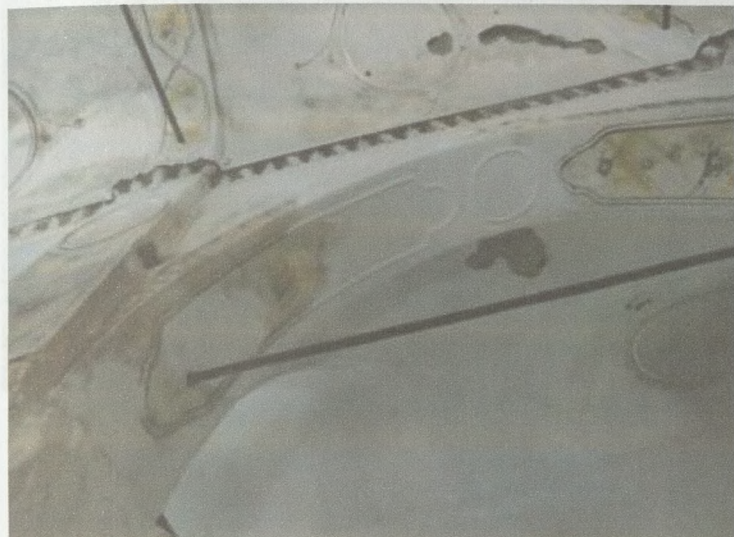
Τα προβλήματα που παρατηρούνται οφείλονται σε φαινόμενα εισροής υγρασίας στις τοιχοποιίες και της συνακόλουθης κινητοποίησης των διαλυτών αλάτων. Η εμφάνιση υγρασίας οφείλεται στην κατακρήμνιση των μετεωρικών υδάτων και σχετίζεται είτε με αστοχία της στεγανοποίησης στη στέγη και το δώμα, είτε με συσσώρευση όμβριων στα θεμέλια και εν συνεχεία άνοδο και εξάτμιση τους μέσω των τριχοειδών σε υψηλότερες στάθμες (εικ.30 α,β). Τα παραπάνω φαινόμενα εκδηλώνονται, τόσο στις εξωτερικές όψεις του ναού, όσο και στο εσωτερικό του. Εξωτερικά παρατηρείται τοπική διάβρωση των κονιαμάτων (εικ.31) και απώλεια τους, σποραδική διάβρωση των οπτοπλινθων καθώς και διάβρωση λίθων ψαμμικής σύστασης. Ιδιαίτερα ευπαθής εμφανίζεται ο κόκκινος λίθος των Θυμιανών (εικ.32) στον οποίο παρατηρούνται αποφλοιώσεις και εκτεταμένες απώλειες. Αξίζει να αναφερθεί ότι από φωτογραφία αρχείου<sup>6</sup> (εικ.33) διαπιστώνεται σημαντική απώλεια τμήματος του υπερθύρου στο θύρωμα της εισόδου που συνέβη μέσα στην τελευταία εικοσαετία.

Εικ.30 α,β, Η υγρασία προκαλεί εκτεταμένες φθορές στο εσωτερικό του ναού με αποτέλεσμα να καταστρέφονται τα επιχρίσματα και οι τοιχογραφίες.

-Κατασκευή συστήματος αποστράγγισης περιμετρικά του κτηρίου ώστε να περιοριστεί το φαινόμενο της ανερχόμενης υγρασίας.

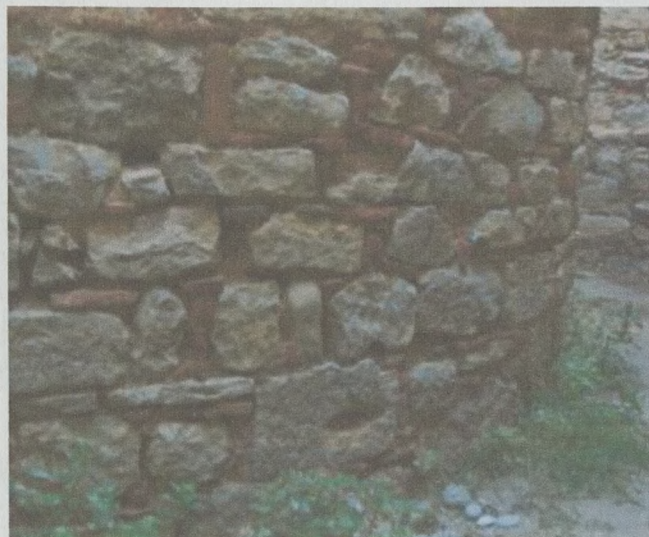
Εικ.31. Α. όψη Απώλεια κονιάματος στη κάτω ζώνη της τοιχοποιίας

- Διατήρηση και συντήρηση των αυθεντικών κονιαμάτων δομής-αρμολογημάτων με τοπικές επεμβάσεις μικροεπεμβάσεων από συνεργείο ειδικών συντηρητών.

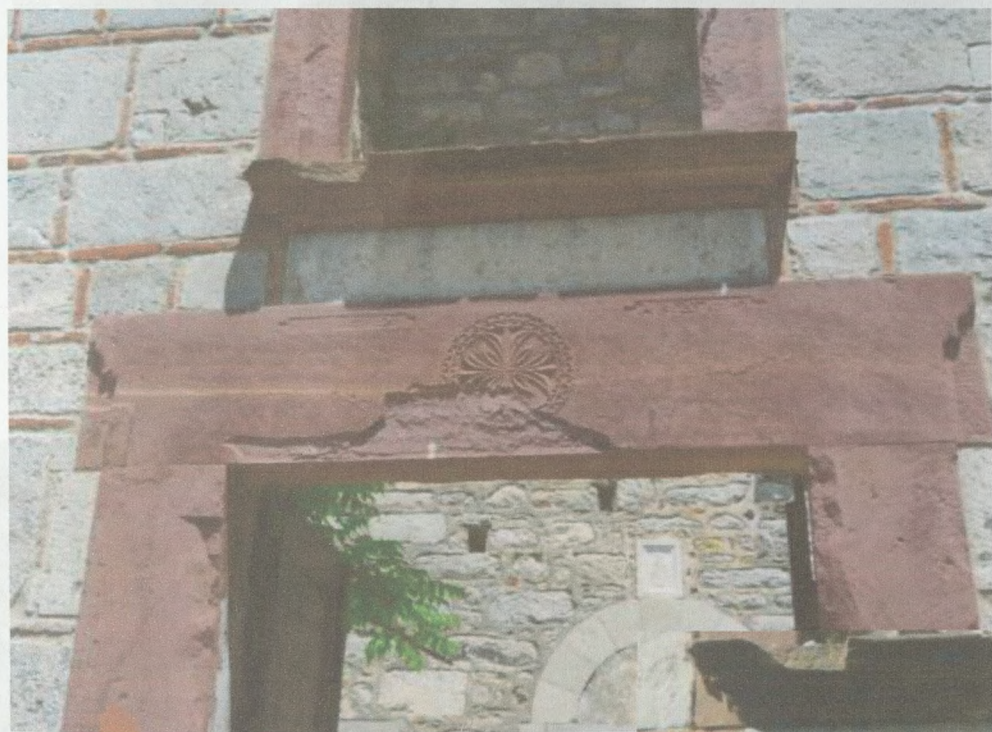
Εικ. 32. Πρότυλο. Ο ερυθρός λίθος των Θυμιανών παρουσιάζει φαινόμενα αποφλοιώσεων με κίνδυνο περαιτέρω βλαβών.

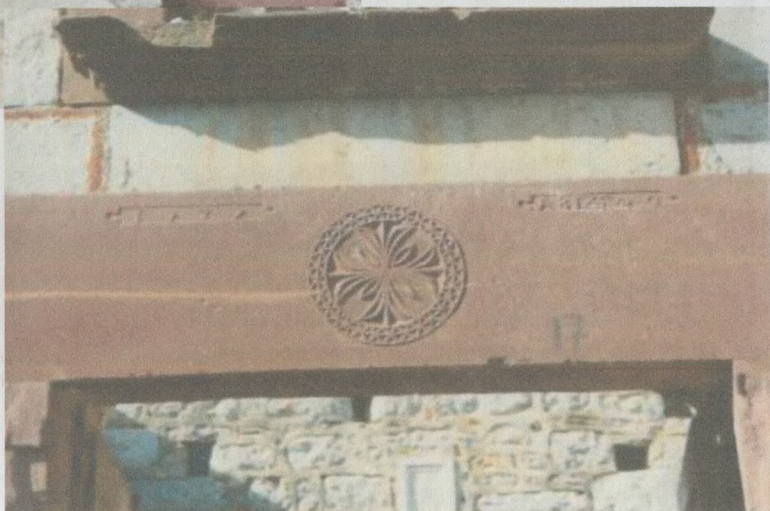
Εικ.33. Πρότυλο, φωτογραφίας της δεκαετίας 1990, Αρχείο Μ. Βουρνού. Πριν την απώλεια της αποφλοιώσης.

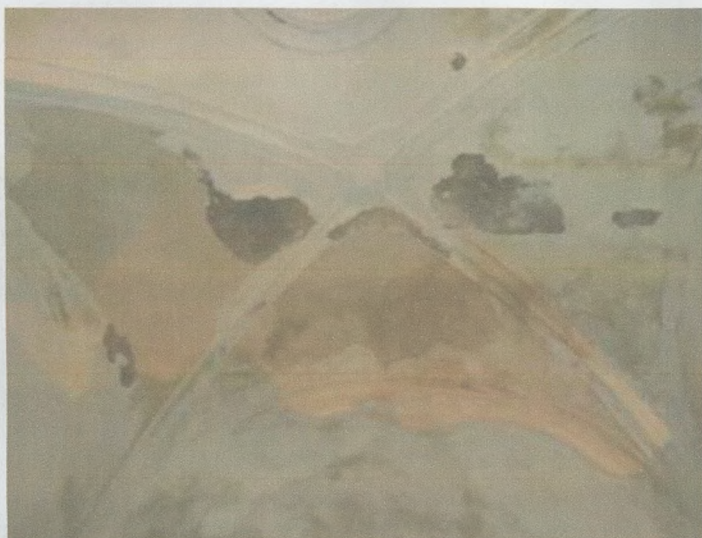
Εσωτερικά, παρατηρείται αποσάθρωση (εικ.34), απώλεια και εκτεταμένες σκουρόχρωμες κηλίδες στα επιχρίσματα (εικ.35), με συνακόλουθες βλάβες στο γραπτό διάκοσμο (εικ.36) και τα γύψινα διακοσμητικά στοιχεία. Στα επιχρίσματα παρατηρούνται επανειλημμένες επισκευές και

Εικ. 34, Αποσάθρωση επιχρισμάτων από την υγρασία και περιοχές με νέες επιχρίσεις.

-Επιλεκτική αντικατάσταση των νέων επιχρισμάτων όπου η κατάσταση τους είναι κακή.

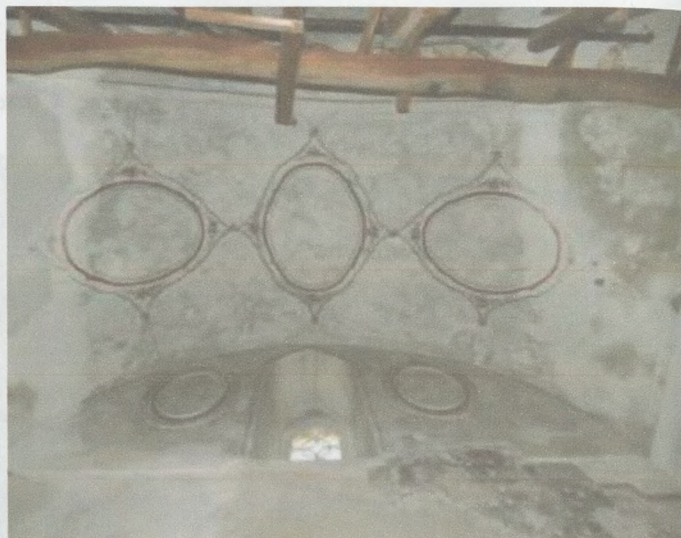
Εικ. 35, Άποψη από το εσωτερικό του ναού όπου εμφανίζονται σκούρες κηλίδες λόγω υγρασίας.

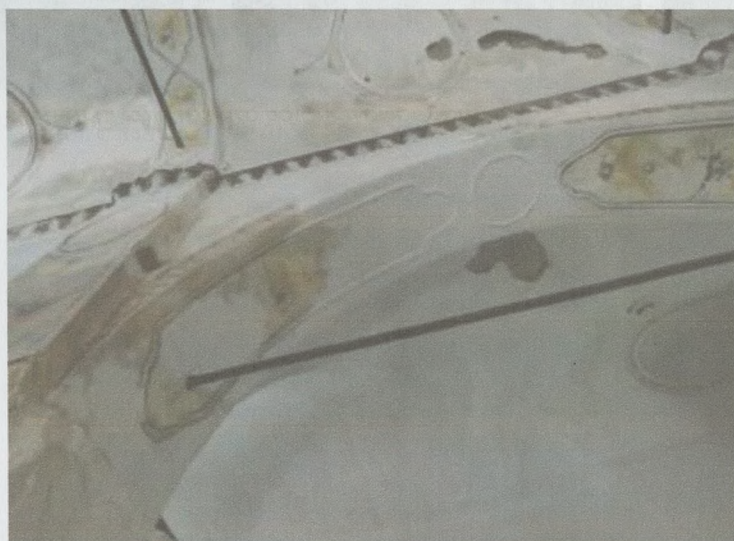
Εικ.36, Άποψη εσωτερικά του ναού όπου φαίνονται οι φθορές στο ζωγραφικό διάκοσμο και τα επιχρίσματα.

- Συντήρηση των αυθεντικών επιχρισμάτων β' φάσεις από συνεργείο ειδικών συντηρητών. Στις συντηρημένες τοιχογραφίες της α' φάσης δεν προτείνονται επεμβάσεις.

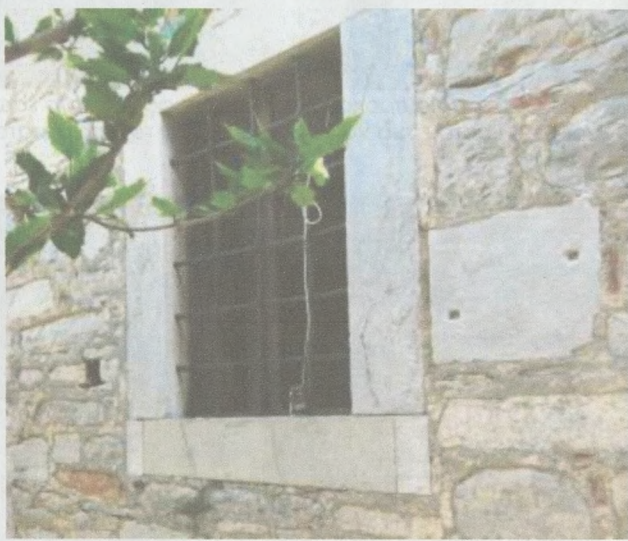
Η επιφανειακή οξείδωση των μεταλλικών κιγκλιδωμάτων στα ανοίγματα των παραθύρων ασφαλώς και οφείλεται στην έλλειψη κάθε προστασίας από την επίδραση του φυσικού περιβάλλοντος. Οι θραύσεις ωστόσο των αντίστοιχων λίθων που απαρτίζουν τα πλαίσια των παραθύρων πρέπει να αποδοθούν περισσότερο στις τάσεις που αναπτύσσονται λόγω της διαφορετικής συμπεριφοράς στις συστολο-διαστολές των δύο υλικών και παρά στη διόγκωση τους στις θέσεις πάκτωσης. Ειδικά στα νότια ανοίγματα παρατηρείται μία μόνιμη πλαστική παραμόρφωση – καμπύλωση προς τα μέσα στα κιγκλιδώματα (εικ.37). Θραύσεις παρατηρούνται και στο λίθινο πλαίσιο του δυτικού θυρώματος, στο οποίο κυρίως το υπέρθυρο, έχει κατακερματιστεί. Οι βλάβες πρέπει να σχετίζονται με ρήγματα που εκδηλώνονται στην Δυτική όψη του βόρειου κλίτους τόσο εσωτερικά όσο και εξωτερικά τα οποία οφείλονται σε δομικά προβλήματα του συνόλου της κατασκευής. Ωστόσο στο υπέρθυρο με αφορμή την άστοχη προσπάθεια ένταξης του αγωγού ηλεκτροδότησης (εικ.38) οι θραύσεις είναι πλέον εμφανείς.

Εικ. 37, Στα ανοίγματα του Ν. τοίχου παρατηρείται παραμόρφωση στα κιγκλιδώματα

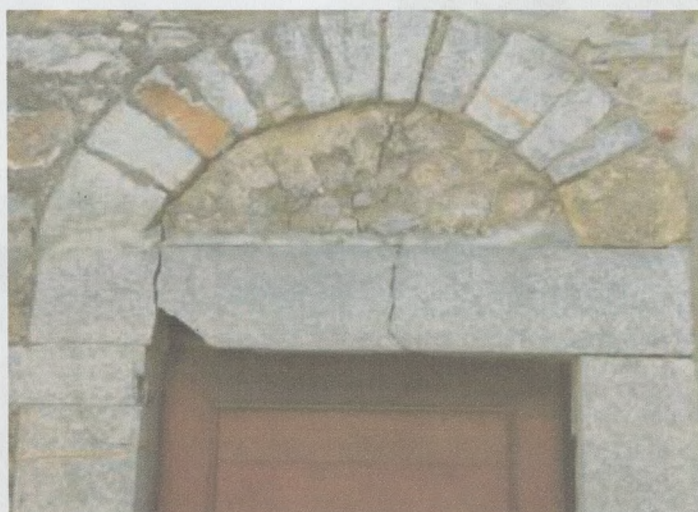
Εικ. 38, Οι θραύσεις στο υπέρθυρο της Νότιας όψης λόγω βλαβών στον τοίχο.

-Συρραφή των θραυσμένων λίθων στα πλαίσια των ανοιγμάτων.

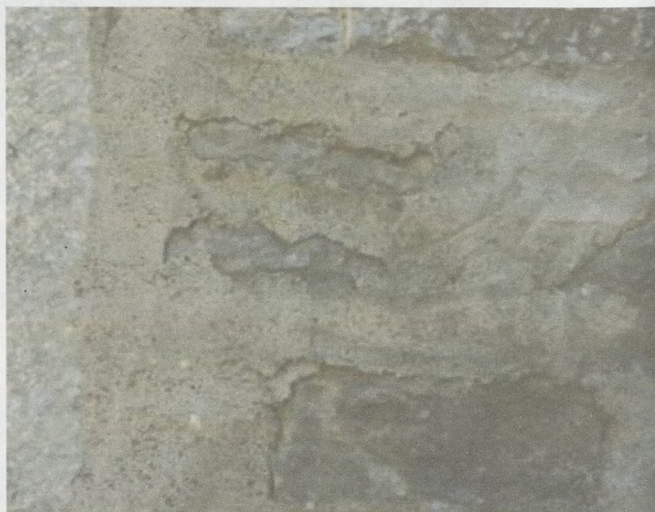
Πρέπει να αναφερθεί πως στη Δυτική όψη αλλά και σποραδικά στις υπόλοιπες όψεις παρατηρούνται άτεχνες επισκευές- αρμολογήματα με τσιμεντοκονίαμα (εικ.39). Με τσιμεντοκονίαμα έχει αρμολογηθεί και το τμήμα του περιβόλου που περιλαμβάνει το θύρωμα της εισόδου με αποτέλεσμα την απόκρυψη του αυθεντικού κονιάματος. Με τσιμεντοκονίαμα έχουν γίνει και οι σφραγίσεις των αρμών στη στέγη. Πρέπει να επισημανθεί πως τα τσιμεντοκονιάματα είναι

ιδιαίτερα βλαπτικά για τα πορώδη υλικά όπως οι οπτόπλινθοι, οι ψαμμίτες κ.α., καθώς ενοχοποιούνται για τη διασπορά διαλυτών αλάτων, ενώ αναπτύσσουν ισχυρές δυνάμεις συνάφειας, με αποτέλεσμα επειδή τα κονιάματα αυτά είναι εξαιρετικά ψαθυρά είτε να διαρρηγνύονται τα ίδια είτε να προκαλούν βλάβες στα αυθεντικά υλικά όταν συμβαίνουν μικρομετακινήσεις.

Εικ.39, Μεταγενέστερη επισκευή- αρμολόγημα με τσιμεντοκονίαμα

-Αφαίρεση όλων των αρμολογημάτων με τσιμεντοκονίαμα και αντικατάσταση τους με νέα ασβεστοκονιάματα συμβατά με τα αυθεντικά.

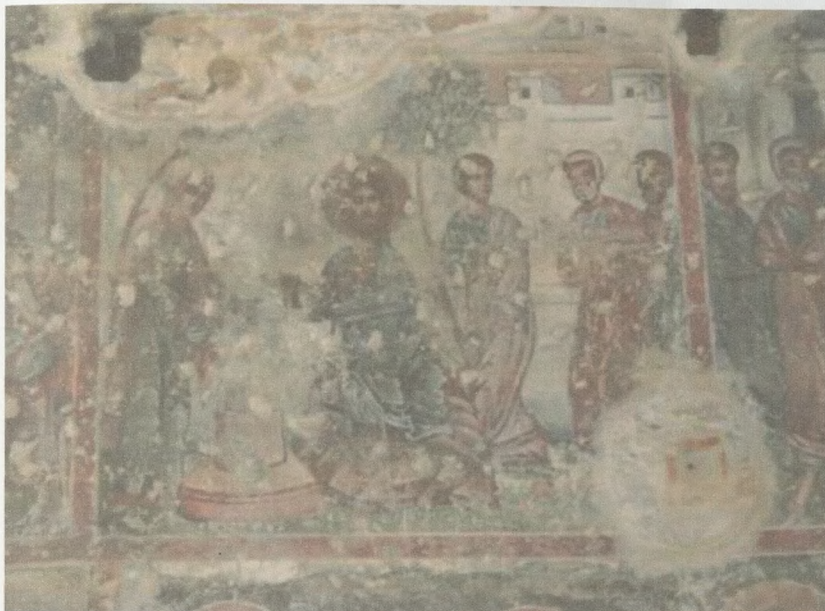
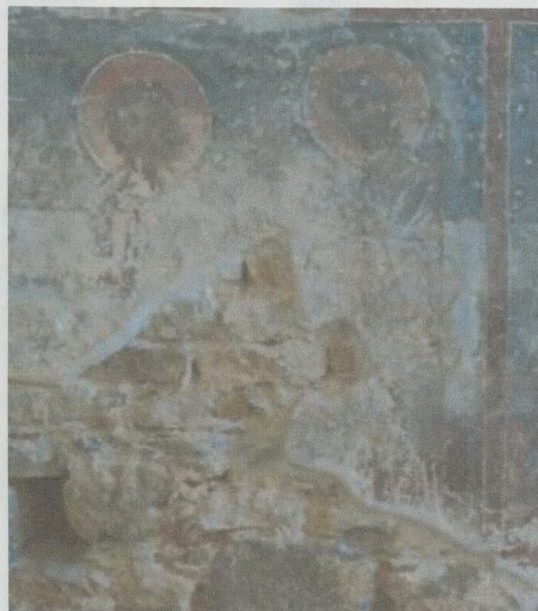
Στο εσωτερικό του ναού τα κατάλοιπα των αυθεντικών τοιχογραφιών στο νότιο τοίχο διατηρούνται σχετικά αμετάβλητα από την περίοδο που έγιναν οι επεμβάσεις στερέωσης από την αρχαιολογική υπηρεσία καθώς δεν παρατηρούνται περαιτέρω βλάβες και τα κονιάματα περιμετρικής σφράγισης διατηρούνται σε άριστη κατάσταση (εικ.40α,β). Αντίθετα εκτεταμένες βλάβες παρατηρούνται στα κατάλοιπα του νεότερου διακόσμου του 18<sup>ου</sup> αι. στα οποία παρατηρούνται φαινόμενα αποσάθρωσης, απόκρυψης από νεότερες μονόχρωμες βαφές κ.α.

Εικ. 40 α,β, Οι τοιχογραφίες στο νότιο τμήμα διατηρούνται σχεδόν αμετάβλητες από τότε που έγινε η στερέωσή τους, και τα κονιάματα περιμετρικής σφράγισης διατηρούνται σε καλή κατάσταση.

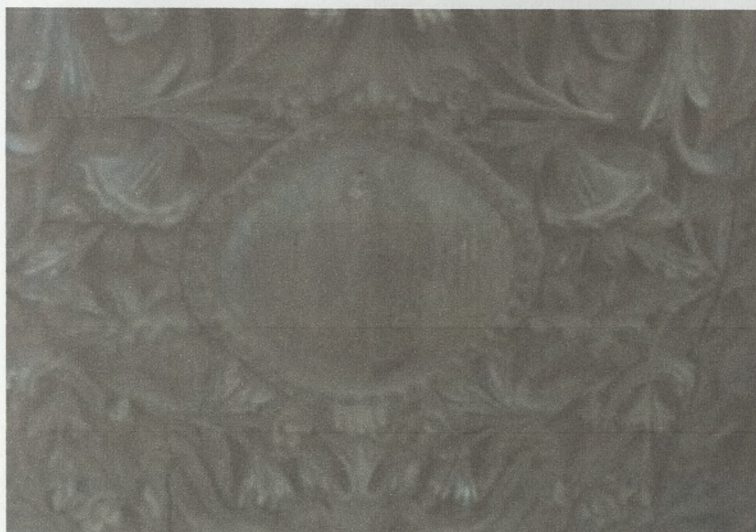
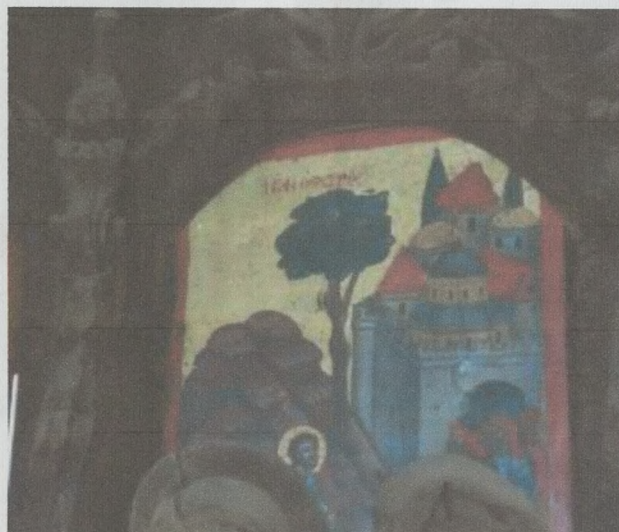
Το τέμπλο μολονότι διατηρείται σε άριστη κατάσταση καθώς οι ελλείψεις που παρατηρούνται είναι ελάχιστες, ωστόσο έχει προσβληθεί από ξυλοφάγα έντομα (εικ.41), γεγονός που αναγνωρίζεται από τις χαρακτηριστικές οπές τόσο σε επιφάνειες του, όσο και στις εικόνες του δωδεκάορτου (εικ.42). Τέλος, χαλαρές επικαθήσεις έχουν ενσωματωθεί με τα οξειδωμένα βερνίκια ενώ στις κατώτερες στάθμες του, παρατηρούνται αλλοιώσεις (εικ.43) από τις περιοδικές εργασίες καθαρισμού στα δάπεδα με νερό και απορρυπαντικά.

Εικ. 41, 42, Στο τέμπλο και τις εικόνες του δωδεκαόρτου παρατηρούνται οπές από ξυλοφάγα έντομα.

-Στο τέμπλο πρέπει να γίνει απεντόμωση να αφαιρεθούν οι χαλαρές επικαθίσεις και τα οξειδωμένα κατάλοιπα βερνικιών. Επίσης θα πρέπει να ελεγχθούν όλα τα συστήματα στήριξης και σύνδεσης των επιμέρους στοιχείων.

-Στο σύνολο των εικόνων πρέπει να γίνει απεντόμωση και να εξεταστούν τυχόν προβλήματα συντήρησης

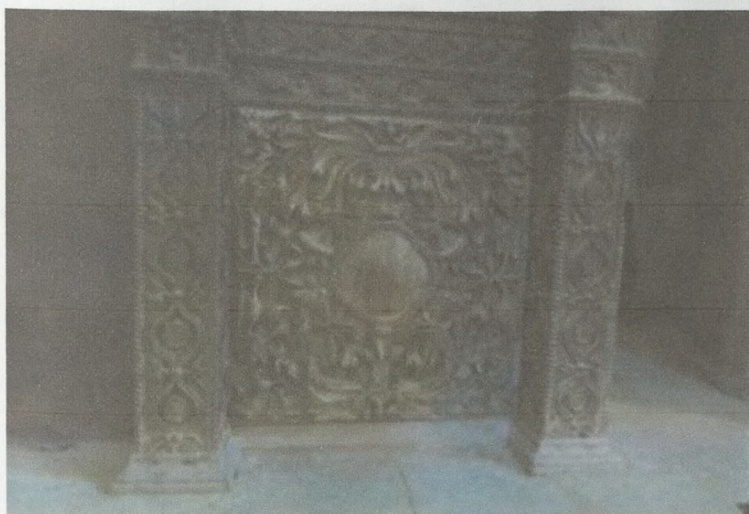
Εικ.43, Στις κατώτερες στάθμες του τέμπλου παρατηρούνται αλλοιώσεις από τις περιοδικές εργασίες καθαρισμού των δαπέδων.

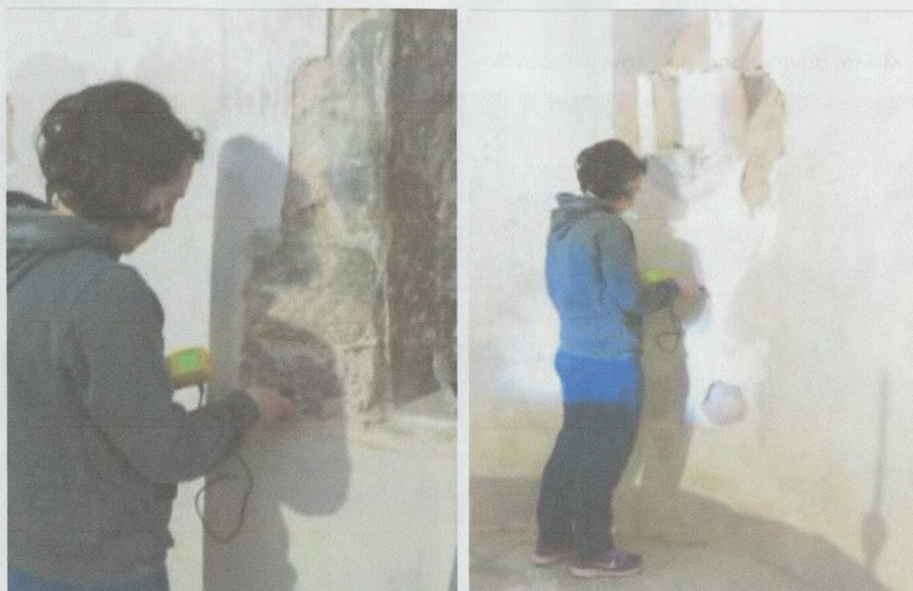
Κατά τη δεύτερη επίσκεψη στο κτήριο στις 18-20/5/16 έγιναν μετρήσεις της περιεχόμενης υγρασίας<sup>7</sup> στις τοιχοποιίες και τα επιχρίσματα (εικ.44) σε διάφορες στάθμες και μερικά από τα αποτελέσματα παρουσιάζονται στα Διαγρ. 1 και 2. Οι τιμές (από 1-100) που δίνει το όργανο είναι σχετικές και είναι συγκρίσιμες μόνο μεταξύ τους. Μολονότι δεν έχει ακόμα ολοκληρωθεί η επεξεργασία των αποτελεσμάτων, ωστόσο παρά το γεγονός ότι ήταν προχωρημένη άνοιξη όταν έγιναν οι μετρήσεις, σε αρκετές περιπτώσεις σημειώθηκαν υψηλές τιμές στο εσωτερικό του ναού ακόμα και σε ύψος 5 μ. από το έδαφος. Οι υψηλές τιμές υγρασίας σε μεγάλο ύψος, οφείλονται σε κατακράτηση υγρασίας, από διαρροές της στέγης, στο εσωτερικό των τοιχοποιιών, ενώ σε μικρό ύψος από το έδαφος οφείλονται σε ανερχόμενη υγρασία.

Εικ. 44 α,β, Μετρήσεις της υγρασίας σε διάφορες στάθμες στο εσωτερικό του ναού.

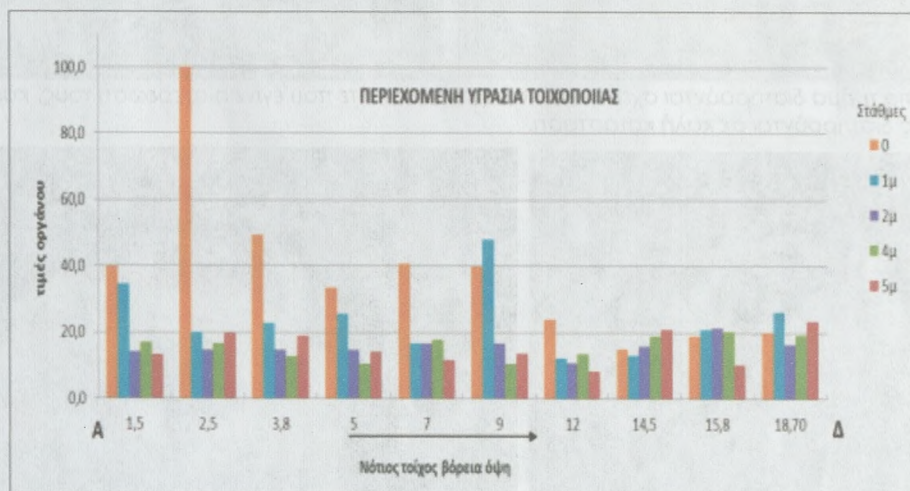
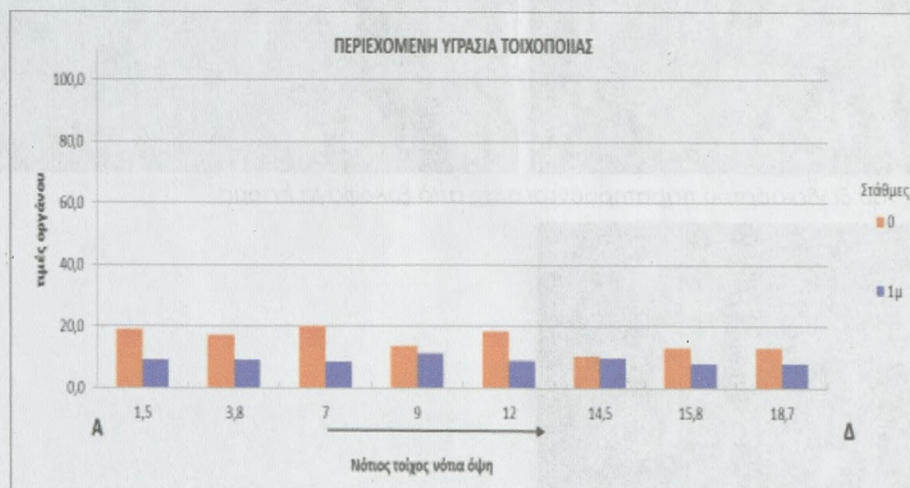
Διαγραμμα.1,2, Τιμές της περιεχόμενης υγρασίας εσωτερικά και εξωτερικά του Ν. τοίχου.
