**ΣΥΝΤΗΡΗΣΗ ΚΑΙ ΑΠΟΚΑΤΑΣΤΑΣΗ  
ΠΑΛΙΟΥ ΤΑΞΙΑΡΧΗ ΜΕΣΤΩΝ ΧΙΟΥ**

**ΤΕΧΝΙΚΗ ΕΚΘΕΣΗ & ΠΕΡΙΓΡΑΦΗ  
ΕΡΓΩΝ ΠΟΛΙΤΙΚΟΥ ΜΗΧΑΝΙΚΟΥ**

**ΝΙΚΟΛΑΟΣ ΠΑΠΑΝΗΛΙΟΥ**

**ΑΥΓΟΥΣΤΟΣ 2016**

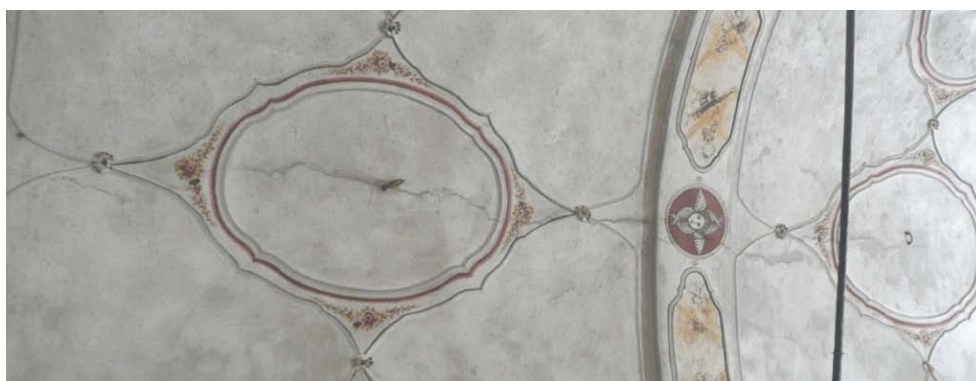
Διαμήκης ρωγμή εντοπίζεται στην κλείδα του διαμήκου θόλου του νοτίου κλίτους. Η ρωγμή εκτείνεται μεταξύ των σημείων ανάρτησης των πολυελαίων και σε μικρό μήκος πέραν αυτών.

Εικ. 3.3: Ρηγμάτωση στην κλείδα της θολοδομίας - νότιο κλίτος

Οι ρωγμές στον ημικυλινδρικό θόλο του νοτίου κλίτους αποδίδονται στο μεγάλο βάρος των αναρτημένων πολυελαίων (έχουν αφαιρεθεί) σε συνδυασμό με τις παραμορφώσεις των διαμήκων τοίχων εκ των οριζοντίων ωθήσεων της. Επιπλέον, ο θόλος επιβαρύνεται σημαντικά από τα αποτεθειμένα υλικά που διαμορφώνουν την οξυκόρυφη γεωμετρία της στέγης.

Το μέτρο κρίνεται απαραίτητο για τις θέσεις που εμφανίζουν ρηγματώσεις, όπως ο δυτικός τοίχος και ο ημικυλινδρικός θόλος.

Παρότι οι πολυέλαιοι που έχουν αφαιρεθεί δεν βρίσκονται στο μνημείο, είναι αναμενόμενο το βάρος τους να είναι σημαντικό όπως μαρτυρούν οι ρηγματώσεις του θόλου στις θέσεις ανάρτησης. Ως εκ τούτου, προτείνεται για λόγους ασφαλείας η μη επανατοποθέτηση.

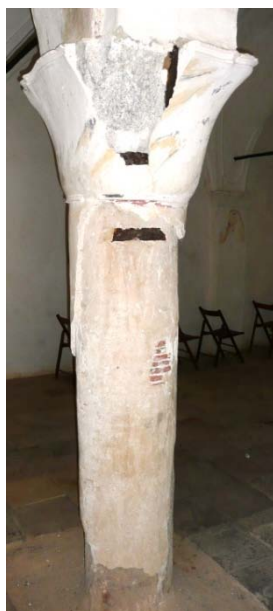
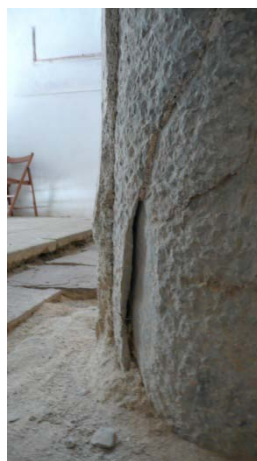
Ο κίονας Κ1 (αρίθμηση από Δ προς Α) παρουσιάζει συμπλήρωση με οπτοπλίνθους στο μέσον του ύψους του προς Ν σε έκταση που δεν είναι γνωστή λόγω της παρουσίας επιχρίσματος. Στη βάση του προς ΝΑ εμφανίζεται αποκόλληση τεμάχους σε μικρή έκταση και συγγενής ρηγμάτωση. Στην κορυφή του και στη βάση του κιονοκράνου διακρίνονται μεταλλικές περιδέσεις κάτωθεν του επιχρίσματος που αποδίδεται στην αρχική του φάση επέκτασης του ναού.

Εικ. 3.4 : Κίονας Κ1: (α) Ν όψη (β) Αποκολλημένη στρώση στη Ν όψη

Οι ρωγμές και αποφλοιώσεις στους κίονες σχετίζονται με μηχανικά αίτια - επιβαλλόμενες τάσεις οι οποίες, ωστόσο, δεν οδηγούν ασβεστολιθικούς κίονες ομοίων διαστάσεων και συνήθων αντοχών σε αντίστοιχη παθολογία. Κατά συνέπεια, η εμφανιζόμενη παθολογία αποδίδεται σε χαμηλές ιδιότητες του υλικού κατασκευής. Οι ρηγματώσεις και αποσπάσεις στις θέσεις εμπεπηγμένων μεταλλικών στοιχείων είναι αναμενόμενες ακόμη και για ισχυρούς λίθους και αποδίδονται στις σημαντικές επιβαλλόμενες παραμορφώσεις λόγω του αυξημένου όγκου των προϊόντων οξείδωσης. Δεν φαίνεται να υπάρχουν οξειδωμένα μεταλλικά παρεμβλήματα για την επιπεδότητα των εδράσεων, τα οποία θα μπορούσαν να έχουν συμβάλει στη ρηγμάτωση τόσο των κιονοκράνων όσο και των κίωνων.

Προκειμένου να αποφευχθεί ευρύτερη αστοχία των κιόνων λόγω τυχόν περαιτέρω εξέλιξης των ρηγματώσεων και των απωλειών μάζας, προτείνεται η αποκατάσταση της συνέχειας τους μέσω συνδυασμού τεχνικών: συγκολλήσεων με μικροενέματα, τοπικών συρραφών με μεταλλικές ράβδους και περιδέσεων με μεταλλικά ελάσματα.

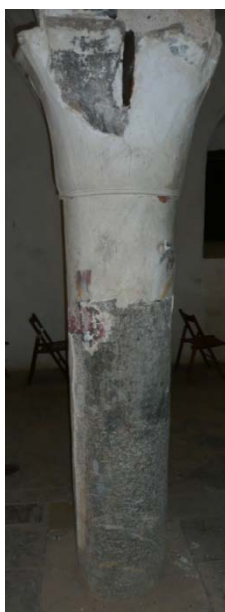
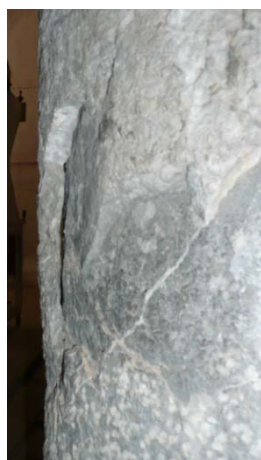
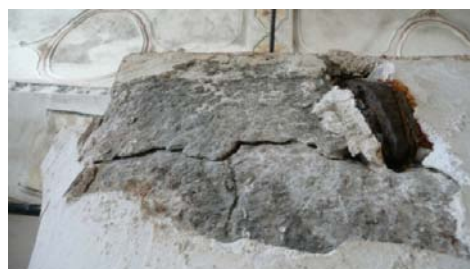
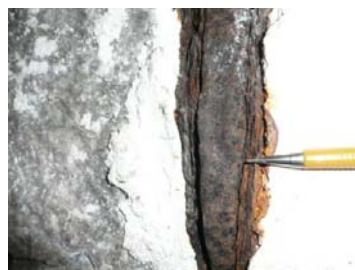
Ο κίονας Κ2 παρουσιάζει μικρής έκτασης απώλεια υλικού κατά τη Ν πλευρά καθώς επίσης και αποκολλημένη στρώση με κίνδυνο πλήρους απόσπασης. Κατά την ίδια όψη πλησίον του οξειδωμένου κλειδιού του σχετικού ελκυστήρα, το κιονόκρανο εμφανίζει έντονη ρηγμάτωση και μερική αποκόλληση τεμαχίων.

Εικ. 3.5 : Κίονας Κ2: (α) Ν όψη (β) Αποκολλημένη στρώση στη Ν όψη (γ) Ρηγμάτωση κιονοκράνου πλησίον μεταλλικού κλειδιού

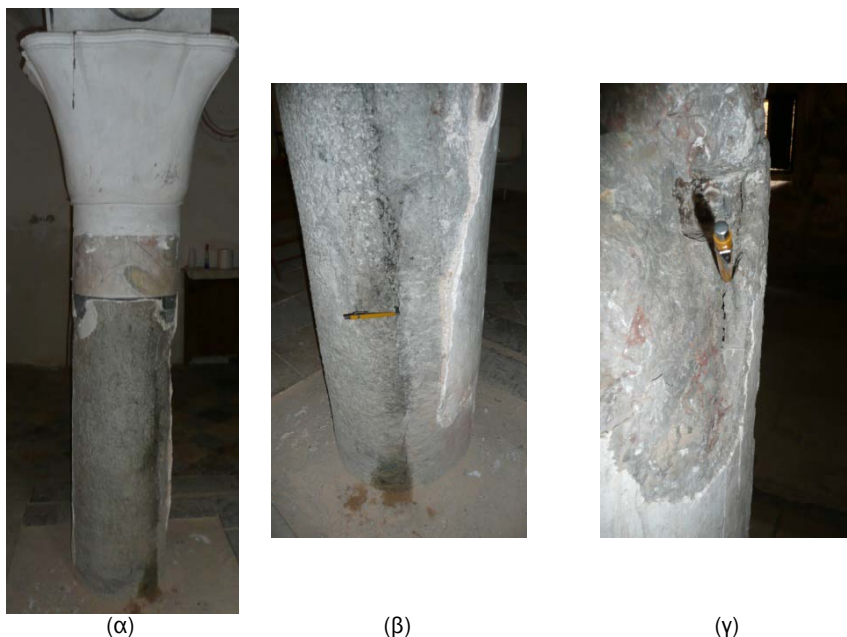
Εκτεταμένη απώλεια υλικού εμφανίζει ο κίονας Κ3 κατά τη ΝΑ όψη του καθ' όλο το ύψους του, με μεγαλύτερο βάθος στο μέσον του ύψους του. Κατά το όριο του απολεσθέντος τμήματος είναι εμφανής η ρηγμάτωση (1-3 mm) μεταξύ του υγιούς και του υπό αποκόλληση εναπομείναντος τμήματος του κίονα.

Εικ. 3.6 : Κίονας Κ3: (α) Ν όψη (β) & (γ) Απώλεια υλικού και ρηγμάτωση στη ΝΑ όψη

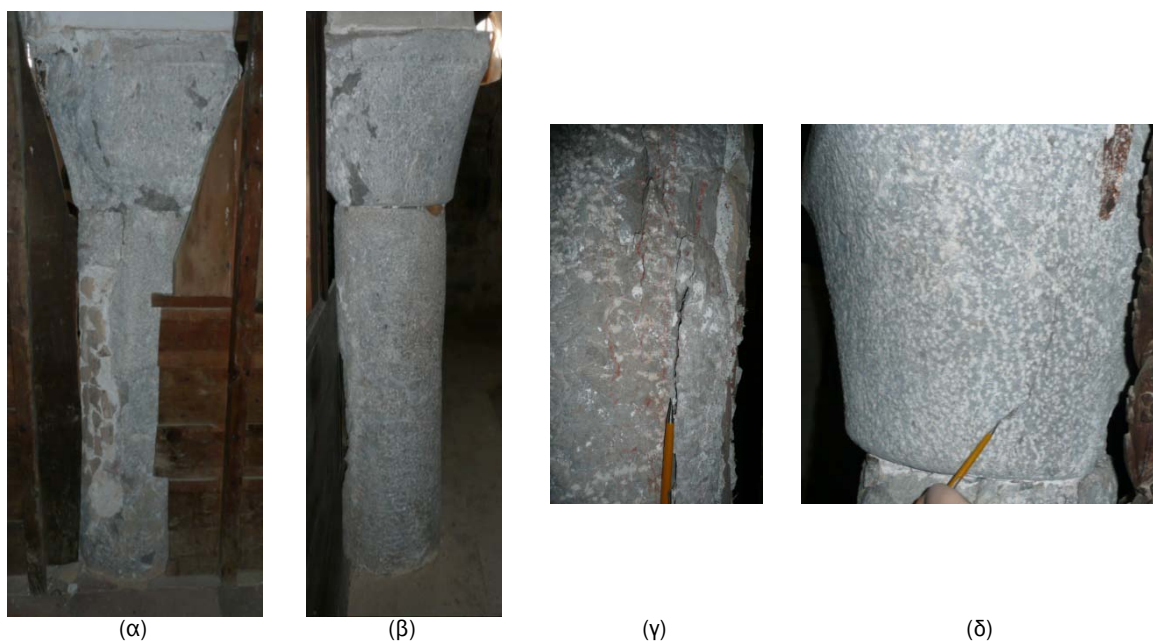
Ο κίονας Κ4 και το αντίστοιχο κιονόκρανο εμφανίζουν σημαντική απώλεια υλικού (έως και 5cm) καθ' όλον το ύψος τους στο τμήμα προς ΝΑ που εφάπτεται στο ξύλινο τέμπλο. Κατά το κεντρικό τμήμα του ύψους, ο κίονας εμφανίζει συμπλήρωση από ασβεστοκονίαμα και θραύσματα οπτοπλίνθων. Το κιονόκρανο εμφανίζει ρωγμή σε όλο το ύψος του κατά τη νότια όψη πλησίον του οξειδωμένου κλειδιού του ελκυστήρα η οποία, ωστόσο, δεν εμφανίζεται αντιδιαμετρικά η υπό κάποια άλλη γωνία. Απώλεια υλικού σε μικρότερη έκταση και βάθος εμφανίζεται και προς το ΒΑ τμήμα του κιονοκράνου.

Εικ. 3.7 : Κίονας Κ4: (α) Α όψη (β) Β όψη (γ) Απώλεια υλικού και ρηγμάτωση στη ΝΑ όψη (δ) Ρωγμή κιονοκράνου στη ΝΑ όψη

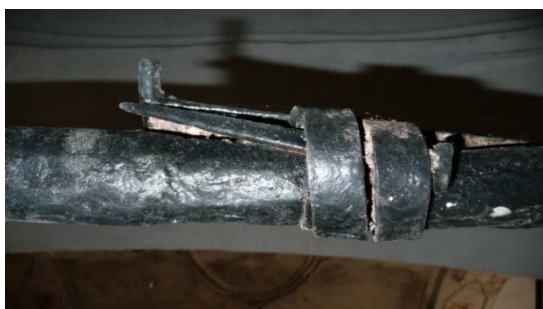
Ο ελκυστήρας Ε1 (πρώτο φάτνωμα από Δ κατά τη διαμήκη διεύθυνση) παρουσιάζει μικρή πλευρική παραμόρφωση ενώ ο αμέσως επόμενος ελκυστήρας Ε2 εμφανίζει πλευρική παραμόρφωση και καμπτικού αιτίου θραύση περί το μέσον του. Εν αντιθέσει με τις θέσεις εγκιβωτισμού τους σε λίθους ή κονίαμα, κατά το ελεύθερο μήκος τους οι μεταλλικοί ελκυστήρες δεν εμφανίζουν οξειδώσεις.

Εικ. 3.8 : Σφυρήλατος ελκυστήρας ενίσχυσης: (α) θέση υπέρθεσης μέσω πρόσθετων ελασμάτων και (β) άκρο εξασφάλισης

Η αστοχία του μεταλλικού ελκυστήρα αποδίδεται σε φόρτιση μη σχετιζόμενη με την κύρια δομική του λειτουργία, όπως ανάρτηση υπερβολικού φορτίου για λειτουργικούς ή άλλους λόγους.

Προκειμένου να διερευνηθεί η συγκολλησιμότητα του μετάλλου πρέπει να ελεγχθεί δείγμα του σε σχετικό εργαστήριο. Σε περίπτωση που αποδειχθεί δυνατό, η αποκατάσταση συνέχειας μπορεί να γίνει μέσω ελασμάτων ιδίου πάχους και ηλεκτροσυγκόλλησης. Διαφορετικά μπορεί να γίνει χρήση ανθρακοελασμάτων και ανθρακοϋφάσματος που θα συνδέσουν τα τμήματα με χρήση εποξειδικής ρητίνης.
