ΑΘΗΝΑ ΑΠΡΙΛΙΟΣ 2009

ΜΕΛΕΤΗ ΣΤΗΡΙΞΗΣ ΤΟΥ ΑΡΧΑΙΟΥ ΠΥΡΓΟΥ ΣΤΗΝ ΑΓΙΑ ΜΑΡΙΝΑ ΚΕΑΣ

# Μελέτη στήριξης του αρχαίου πύργου στην Αγία Μαρίνα Κέας.

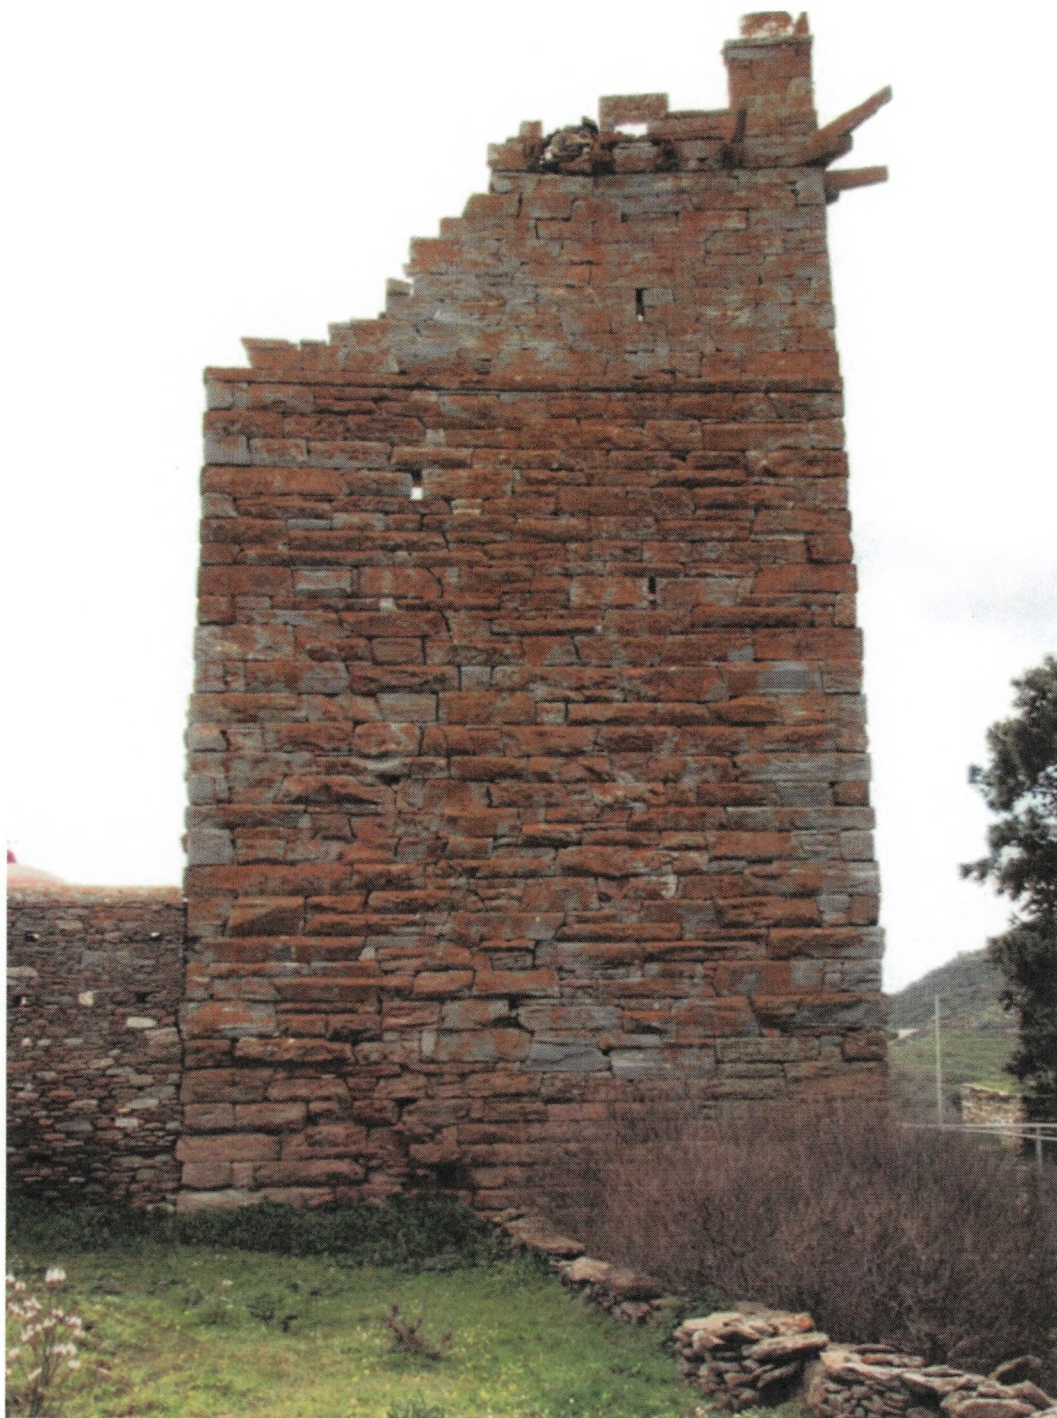
Εικ. 7. Άποψη του πύργου από Β. Η βόρεια πλευρά έχει τη μεγαλύτερη πληρότητα, αλλά και το σοβαρότερο πρόβλημα ετοιμορροπίας λόγω εκτροπής του τοίχου πάνω από τη στάθμη του γεισώματος με τους λίθους μικρού ύψους. Διακρίνονται οι τοξοθυρίδες, οι πρόβολοι της οροφής του Γ' ορόφου και ο γωνιακός πεσσός στην ανώτατη στάθμη.

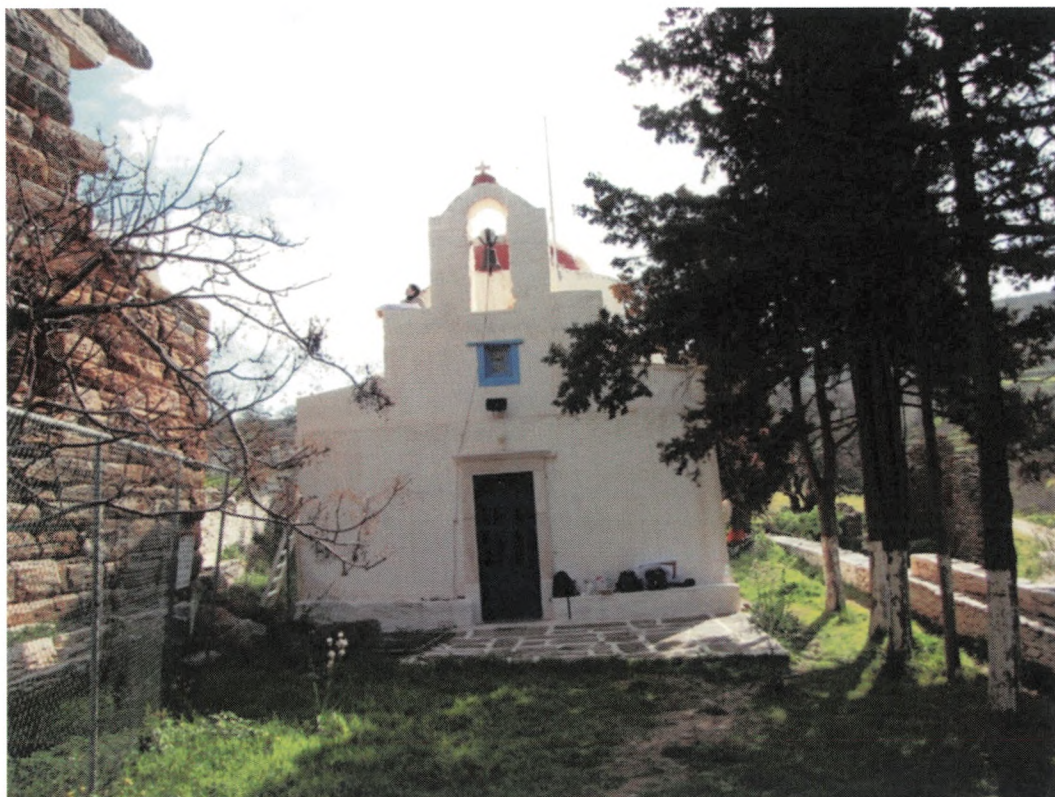
Εικ. 10. Ο ιερός ναός της αγίας Μαρίνας. Το καθολικό της ομώνυμης μονής. Μεταξύ του πύργου και της εκκλησίας διακρίνονται οι λίθοι που κατέπεσαν το 2005 από το νότιο τοίχο.

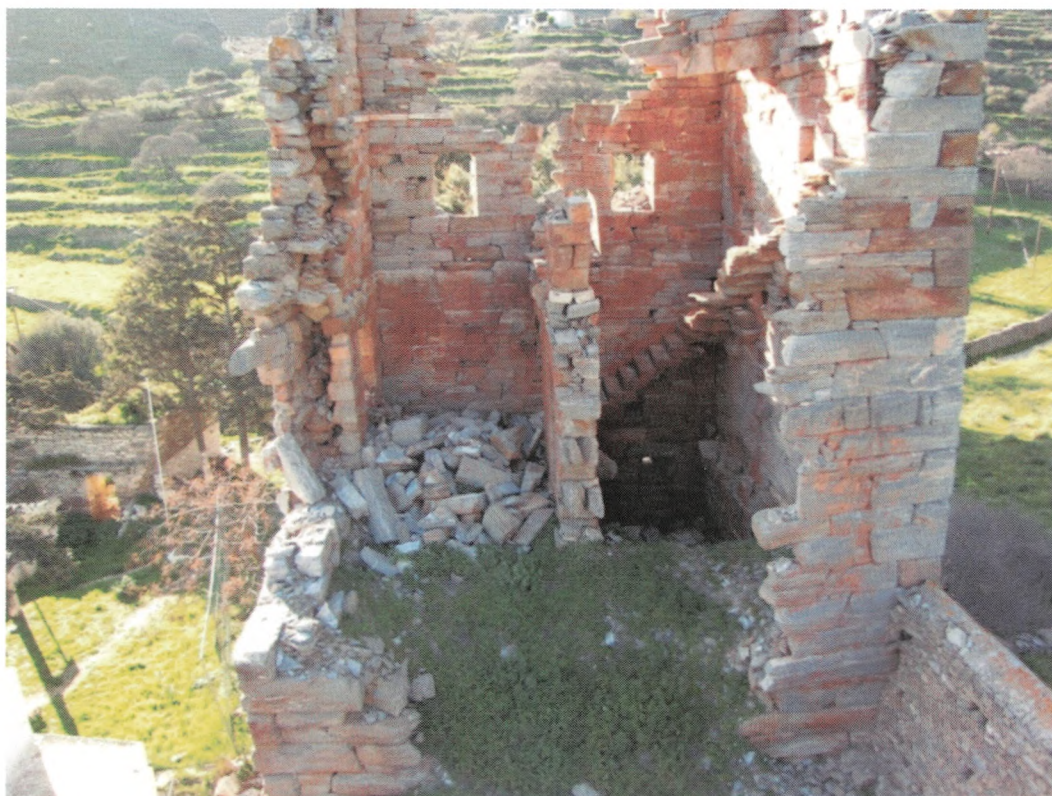
Εικ. 16. Άποψη του πύργου από Α. Διακρίνονται οι πεσμένοι λίθοι του μεσότοιχου του Β' ορόφου στο νότιο διαμέρισμα.

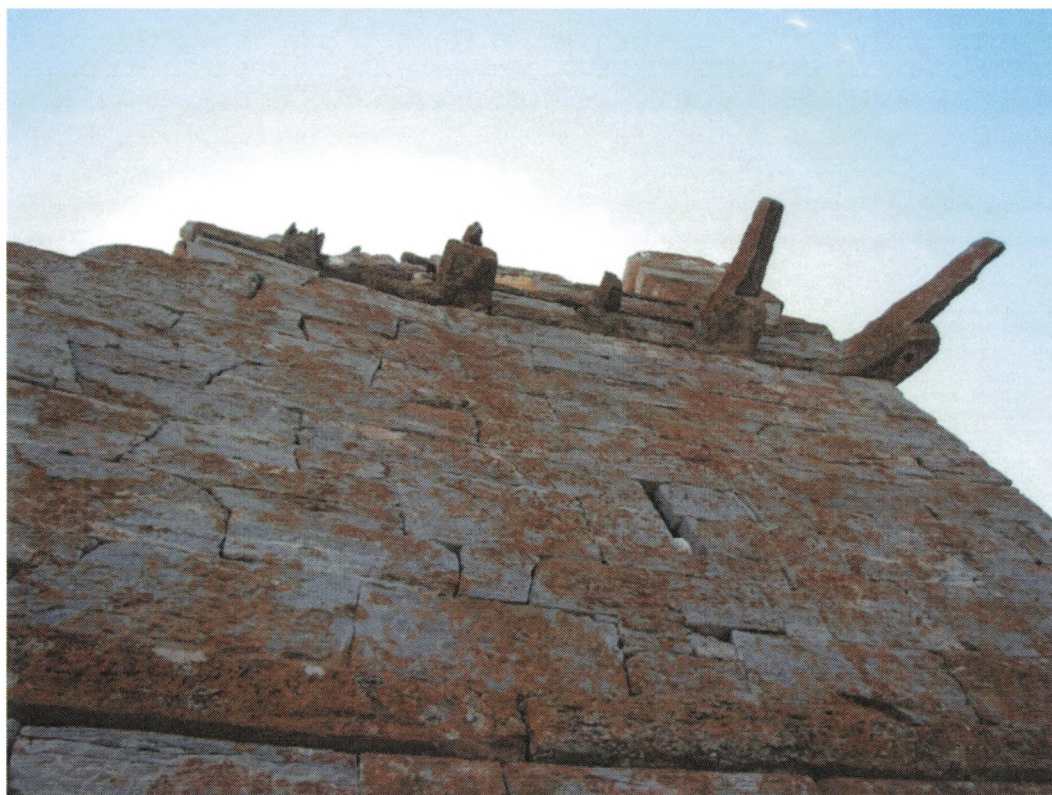
Εικ. 32. Το άνω τμήμα του βόρειου τοίχου με την μεγάλη παραμόρφωση – καμπύλωση της εξωτερικής παρειάς.

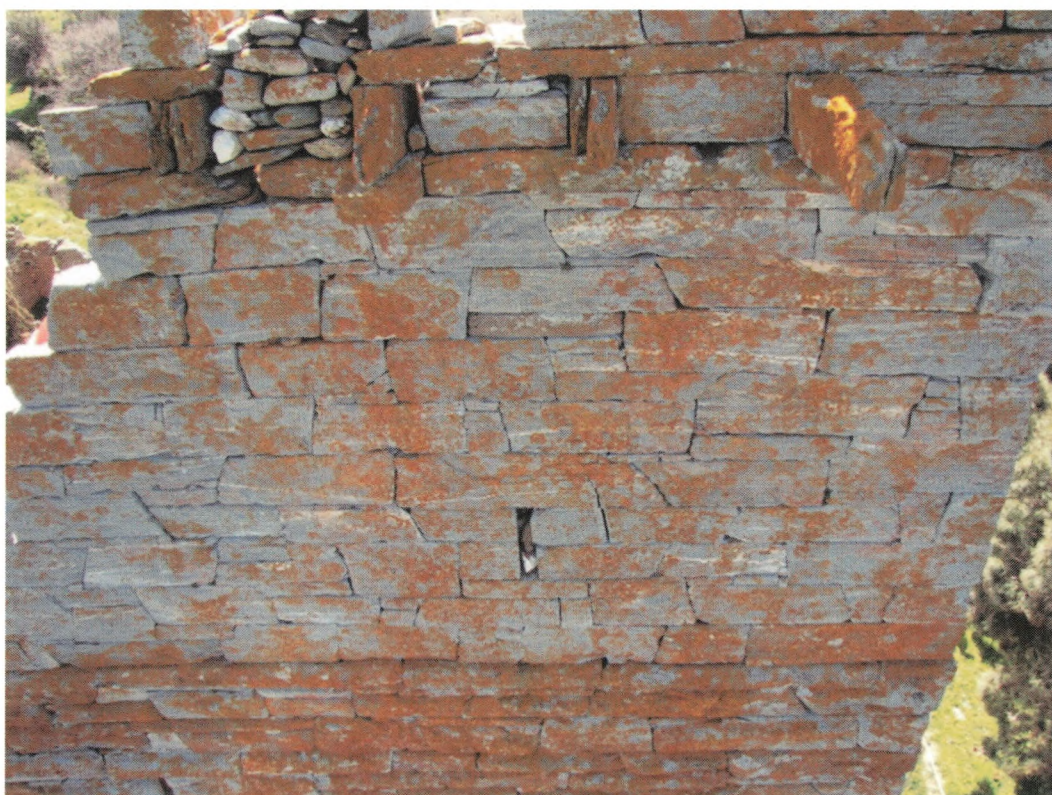
Εικ. 33. Η παραμόρφωση του βόρειου τοίχου εκ των άνω.

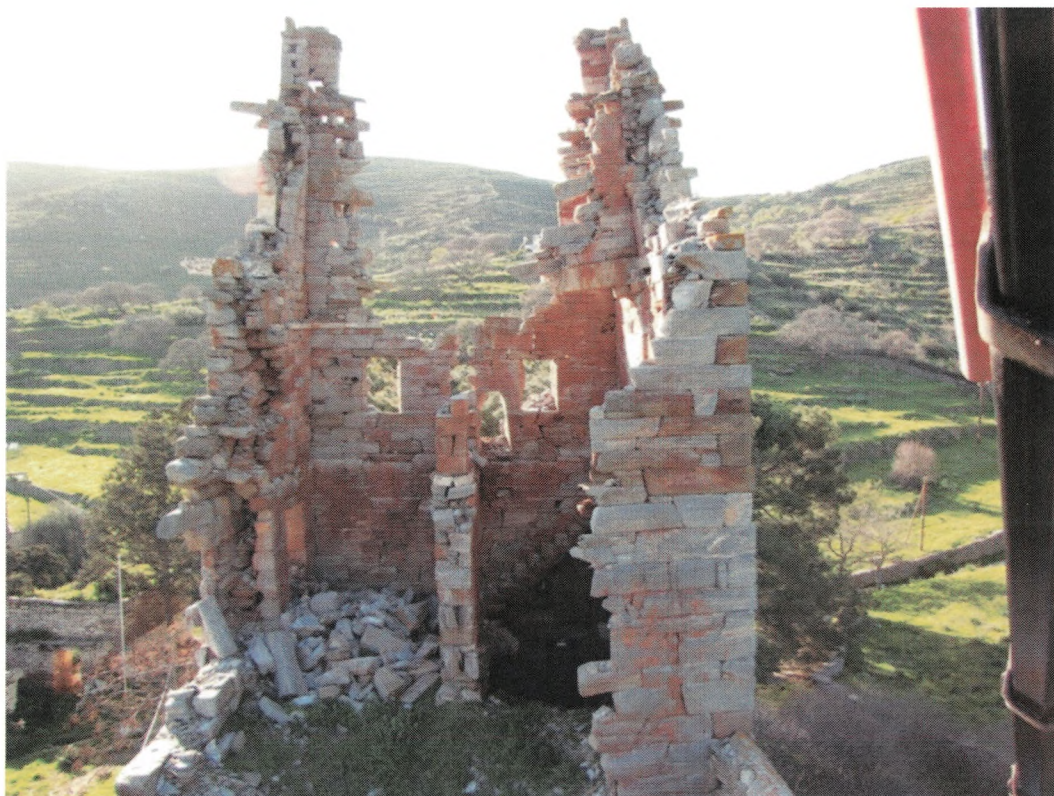
Εικ. 34. Η παραμόρφωση του άνω τμήματος του βόρειου τοίχου και η αντίστοιχη στροφή του κρεμάμενου ερειπωμένου μεσότοιχου του Γ' ορόφου προς το εσωτερικό του πύργου.

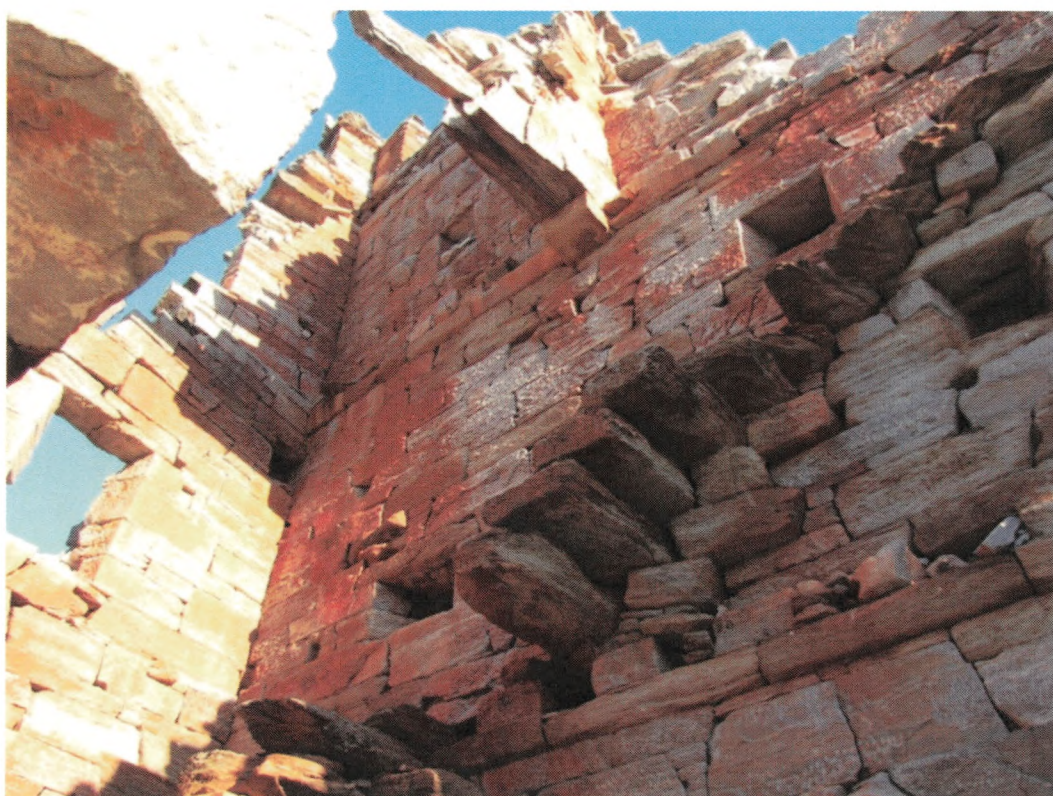
Εικ. 35. Το κρεμάμενο τμήμα του μεσότοιχου του Γ' ορόφου από κάτω.

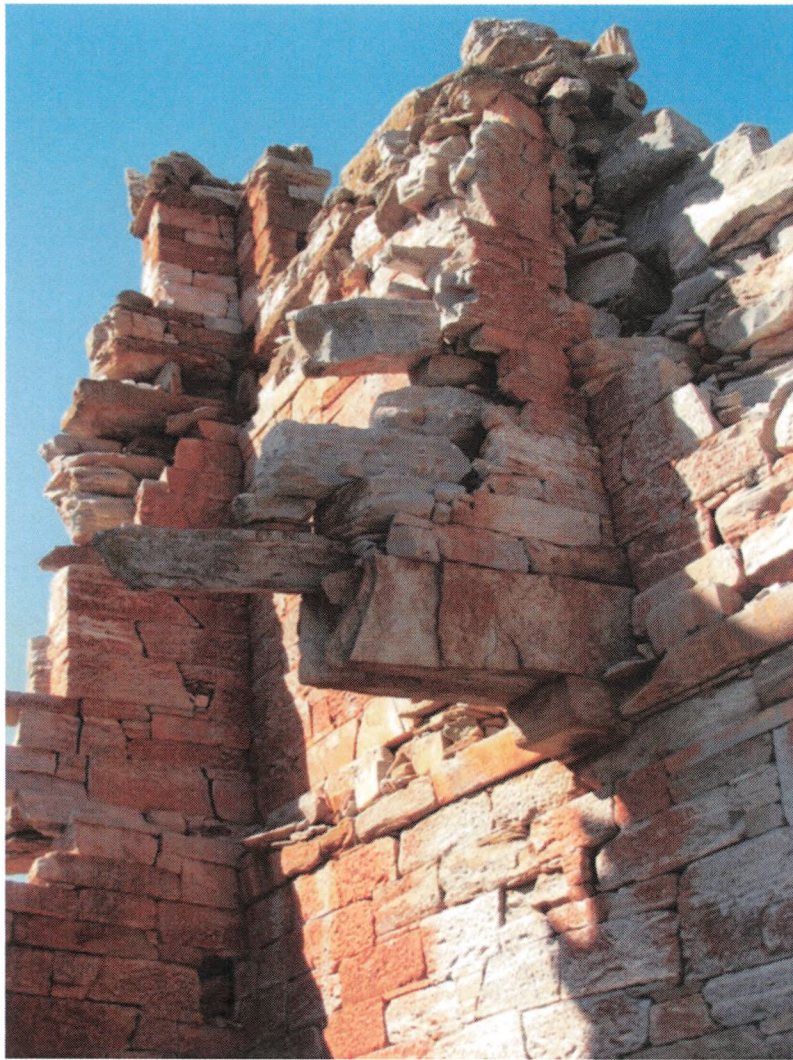
Εικ. 36. Ο μεσότοιχος του Γ' ορόφου, που παρασύρει το βόρειο τοίχο προς το εσωτερικό του πύργου.

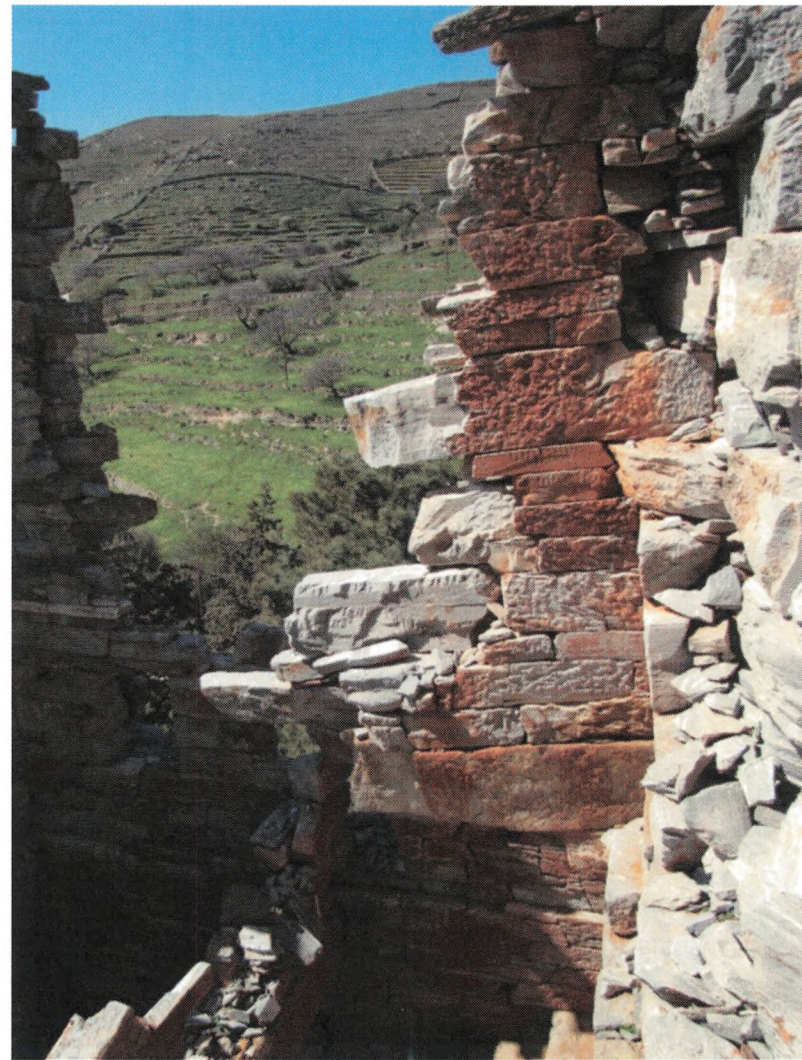
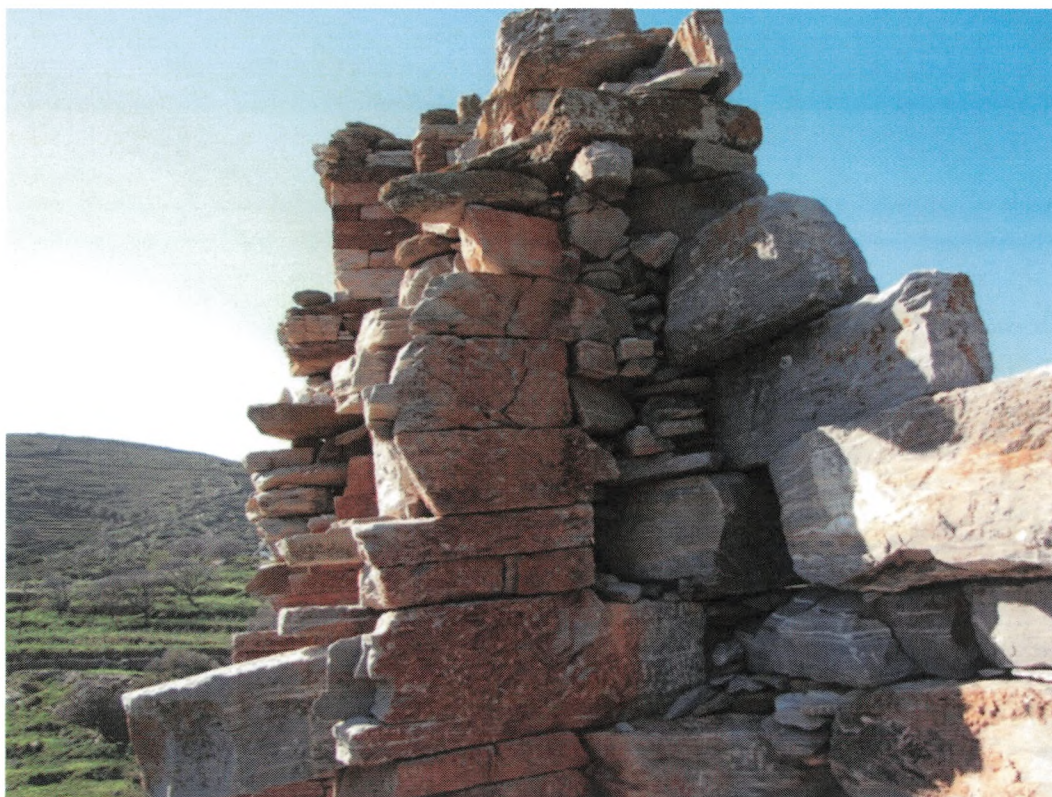
Εικ. 37. Λεπτομέρεια της αποκόλλησης του μεσότοιχου από το βόρειο τοίχο.

Εικ. 38. Λεπτομέρεια της αποκόλλησης του μεσότοιχου από το βόρειο τοίχο.

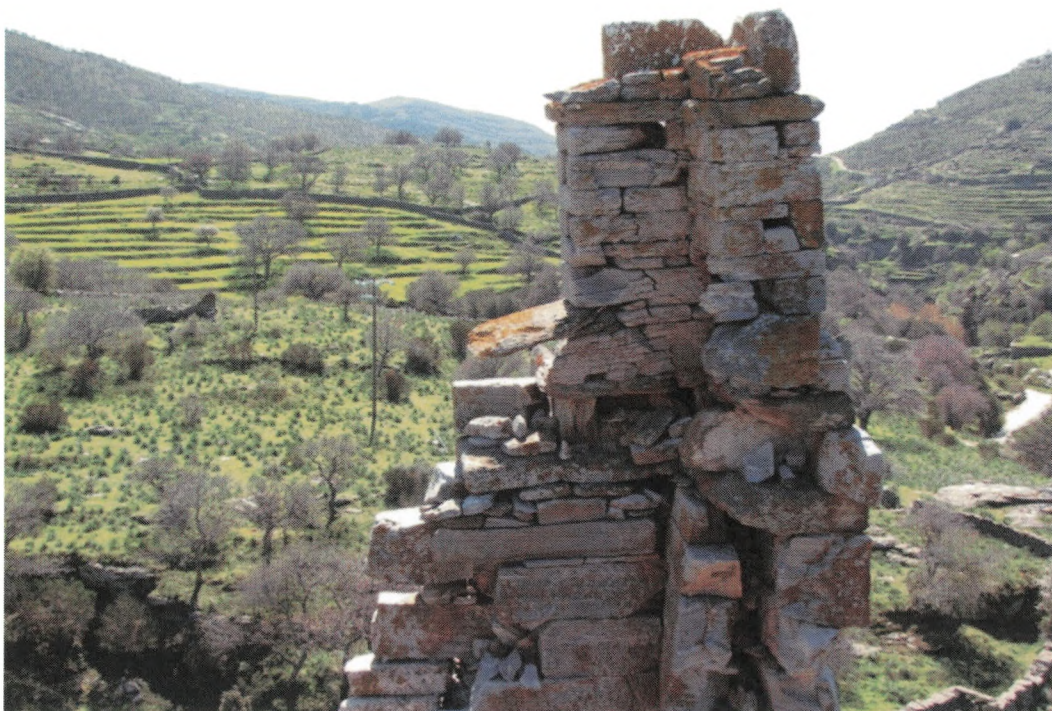
Εικ. 39. Η άνω ΝΔ γωνία του πύργου με την επισφαλή έδραση στις θέσεις των δοκοθηκών.

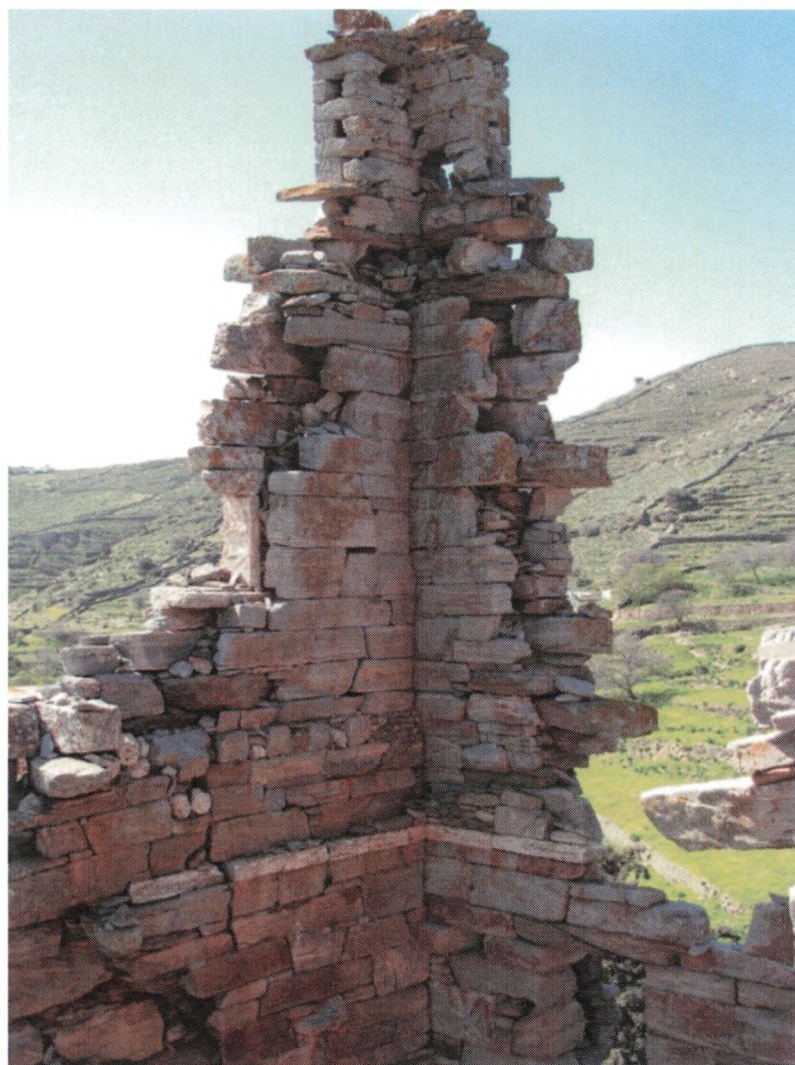
Εικ. 40. Η ΝΔ γωνία του πύργου. Στα όρια της ερείπωσης οι δυο πλευρές της τοιχοποιίας έχουν αποκολληθεί.

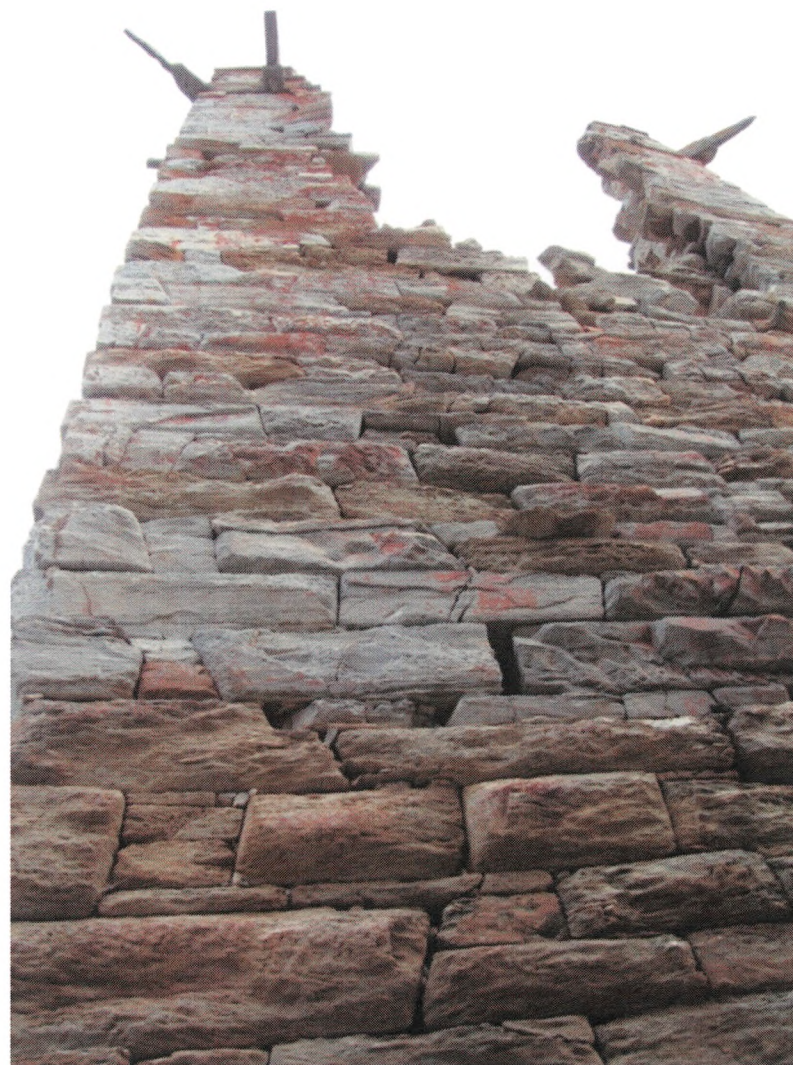
Εικ. 41. Ο δυτικός τοίχος του πύργου. Αποκόλληση των δυο πλευρών της τοιχοποιίας.

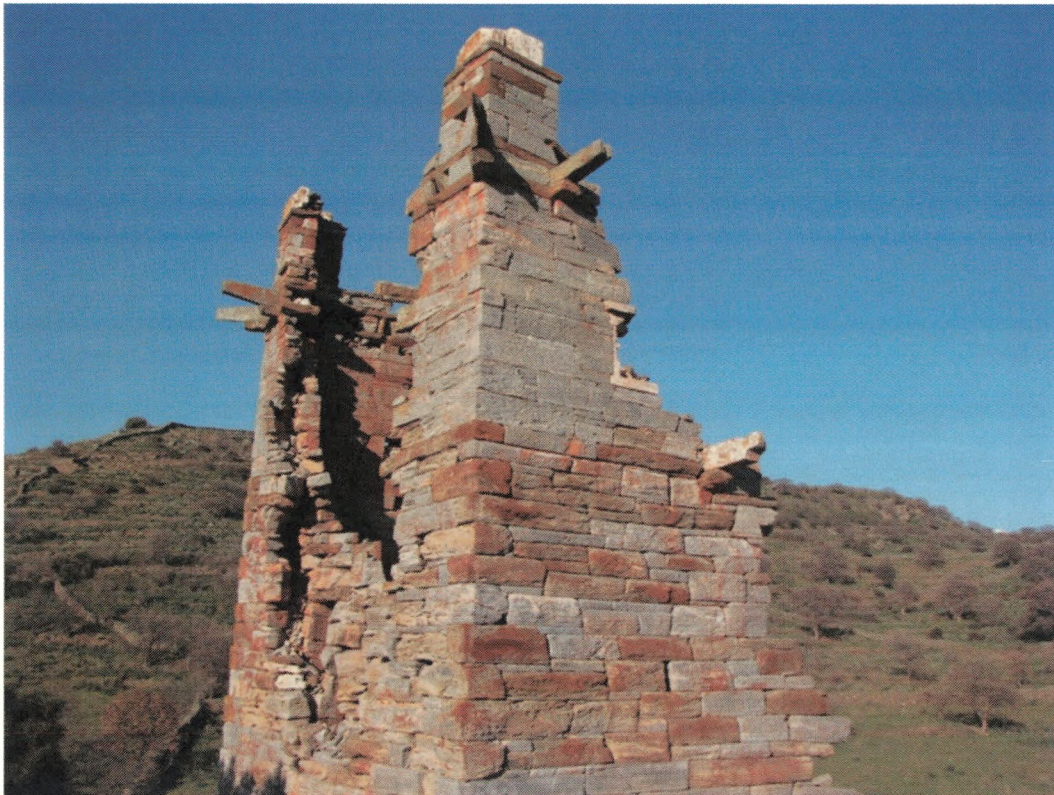
Εικ. 42. Άποψη από ΝΔ. Έντονη αποκόλληση των δυο πλευρών του δυτικού τοίχου στη ΒΔ γωνία.

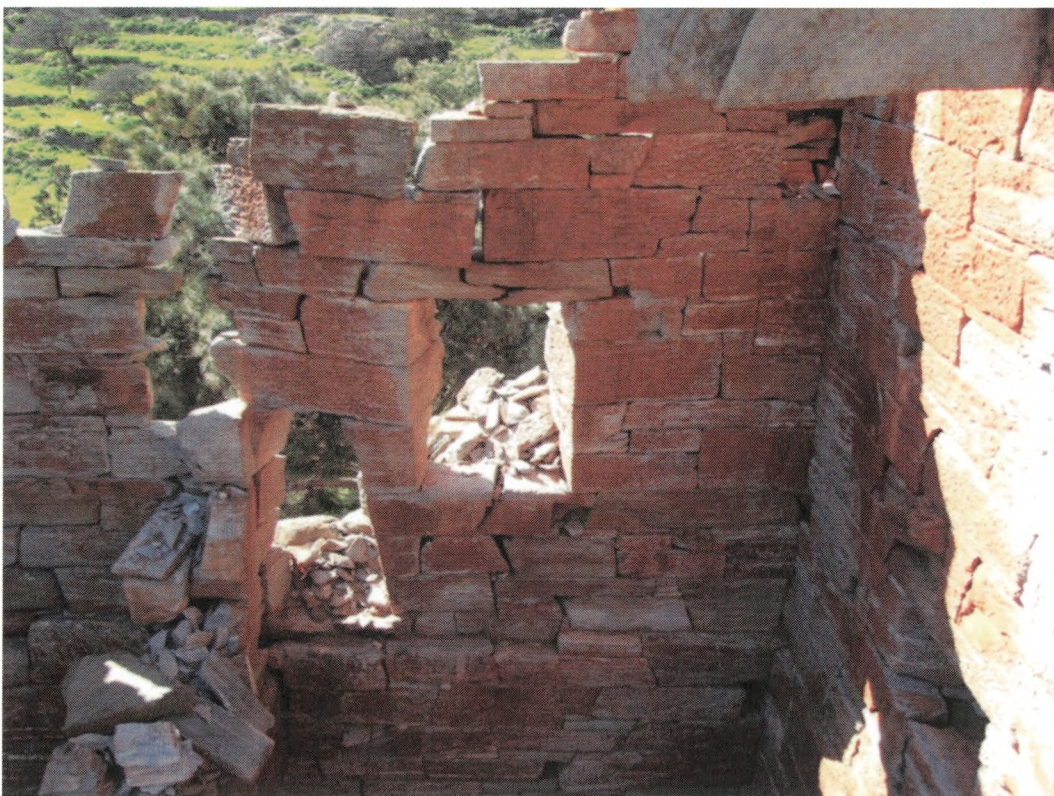
Εικ. 43. Εσωτερική πλευρά του δυτικού τοίχου. Κύρτωση προς το εσωτερικό.

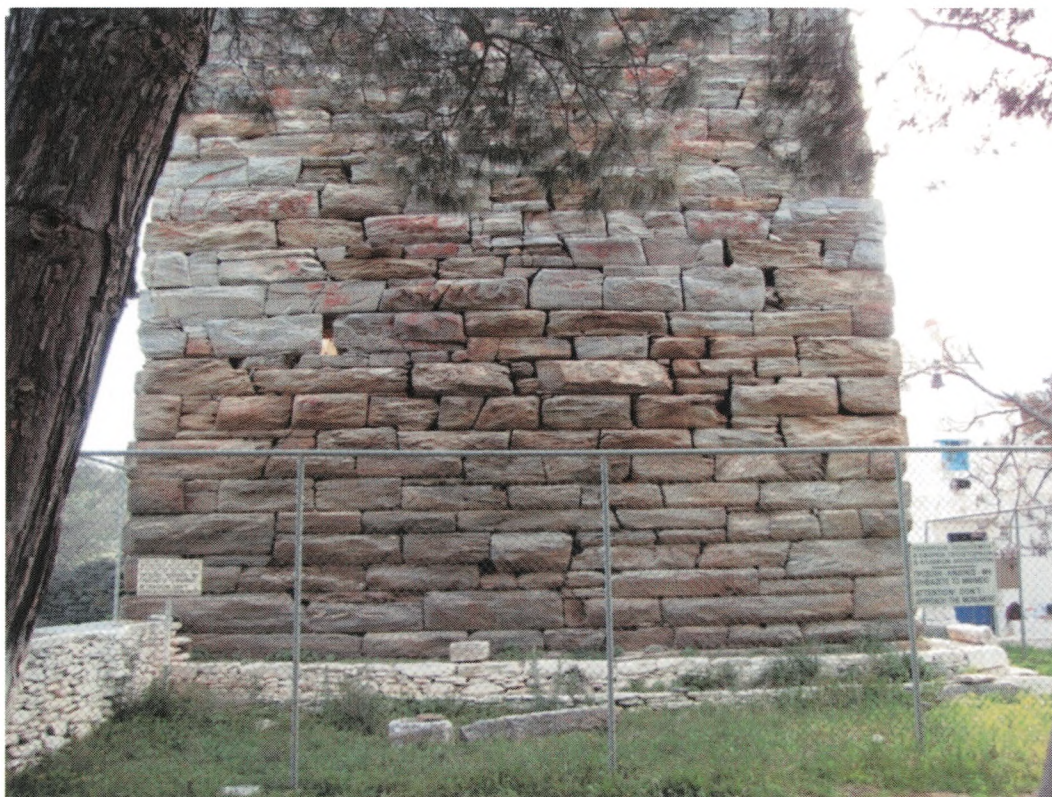
Εικ. 44. Το κάτω τμήμα του δυτικού τοίχου. Διάνοιξη όρθιων αρμών του τοίχου.

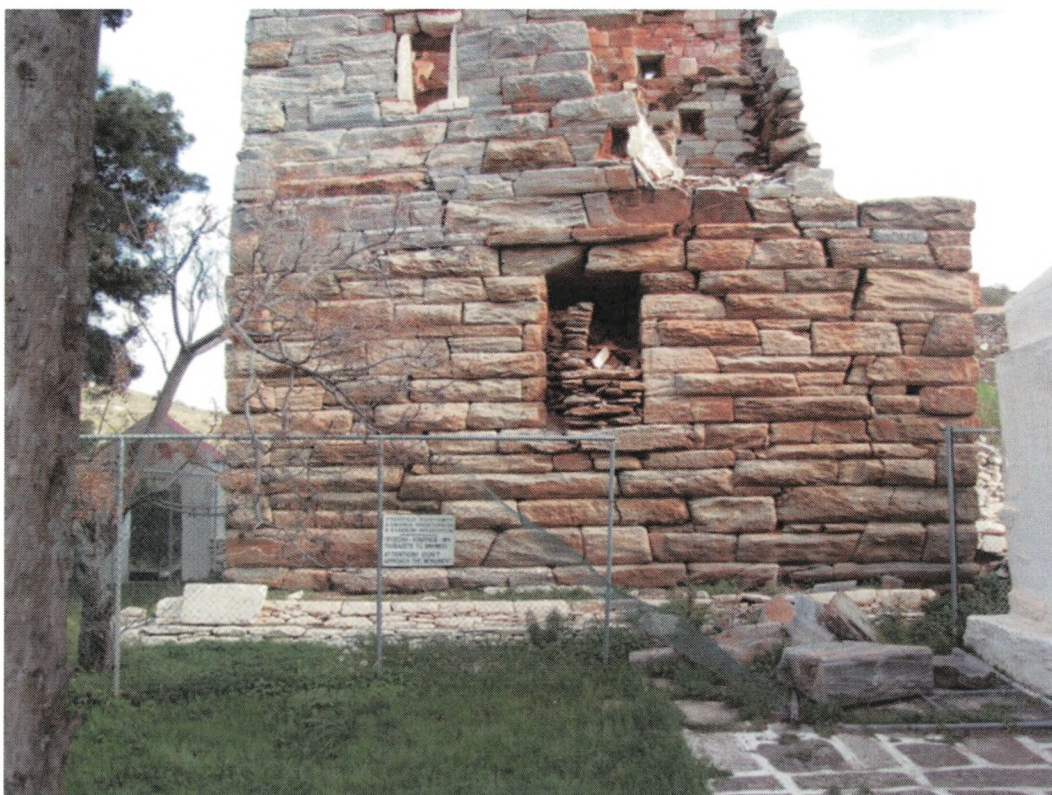
Εικ. 45. Το κάτω τμήμα του νότιου τοίχου. Διάνοιξη όρθιων αρμών του τοίχου και θραύση του ανωφλίου στο άνοιγμα της εισόδου.

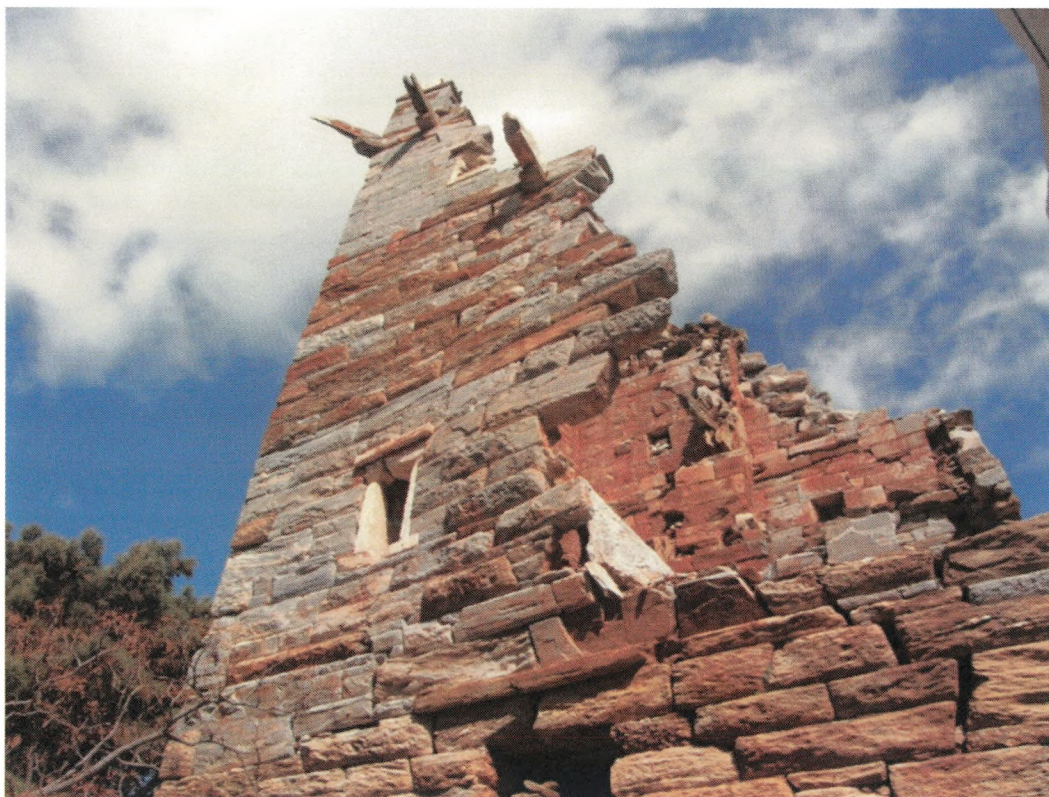
Εικ. 46. Άποψη του νότιου τοίχου από κάτω. Διακρίνεται η έντονη στροφή της εξωτερικής πλευράς προς τα έξω.

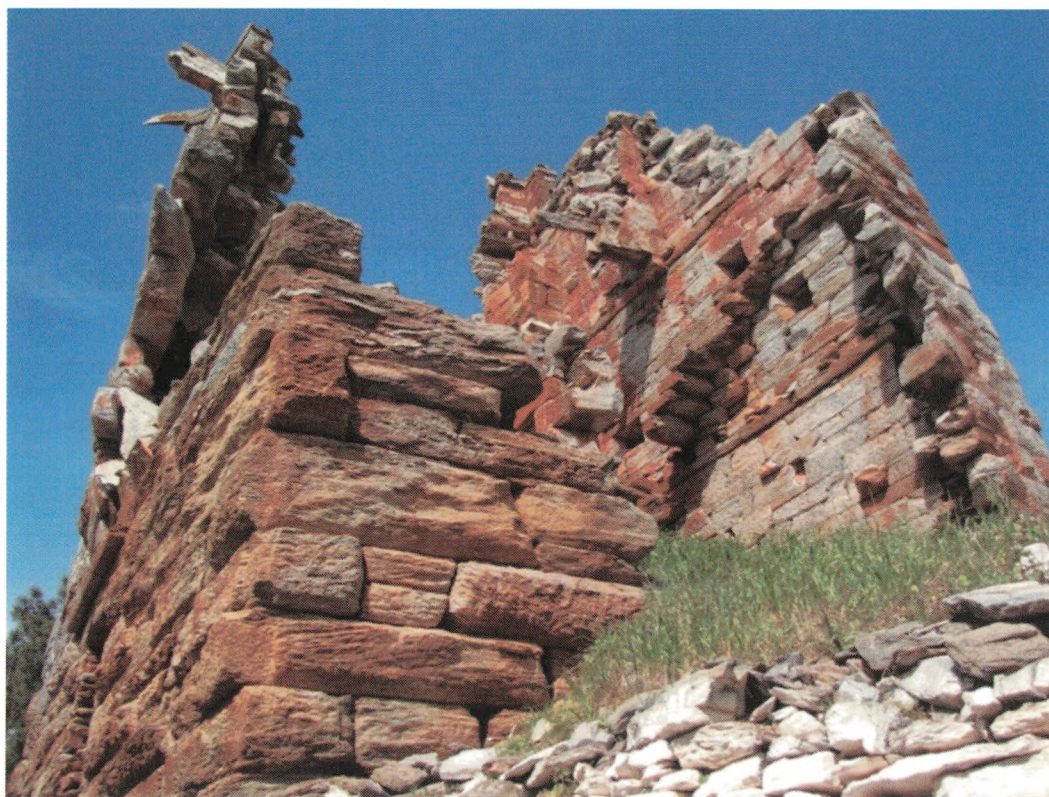
Εικ. 47. Άποψη του νότιου τοίχου από ΝΑ και κάτω. Διακρίνεται η έντονη στροφή της εξωτερικής πλευράς προς τα έξω.

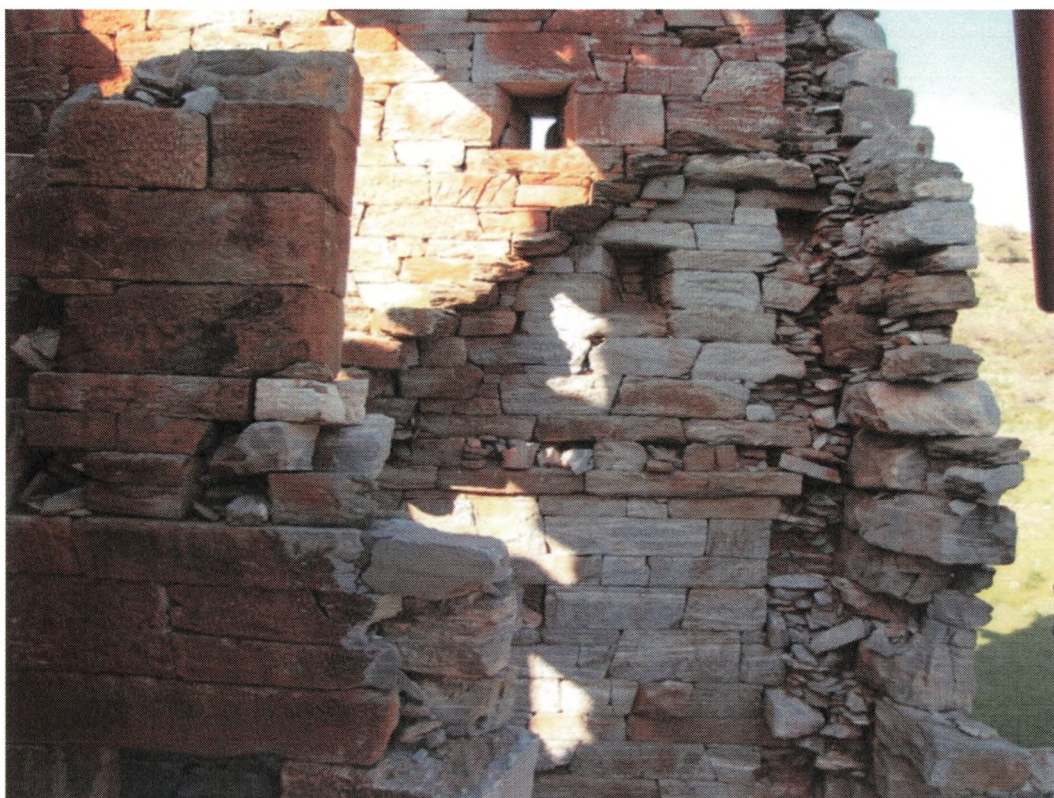
Εικ. 48. Στη ΒΑ γωνία του πύργου έχει καταρρεύσει πλήρως η εσωτερική πλευρά και διακρίνεται ο πυρήνας του τοίχου με τις λατύπες.

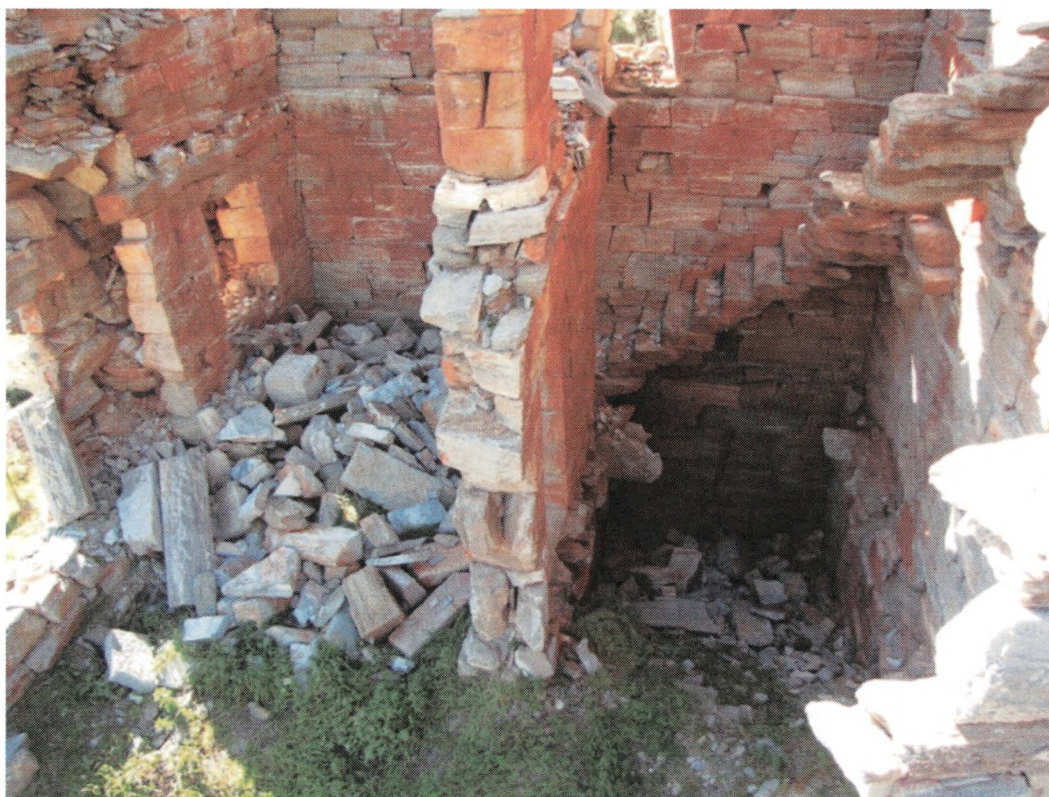
Εικ. 50. Ο ερειπωμένος μεσότοιχος και οι πεσμένοι λίθοι στο νότιο διαμέρισμα.

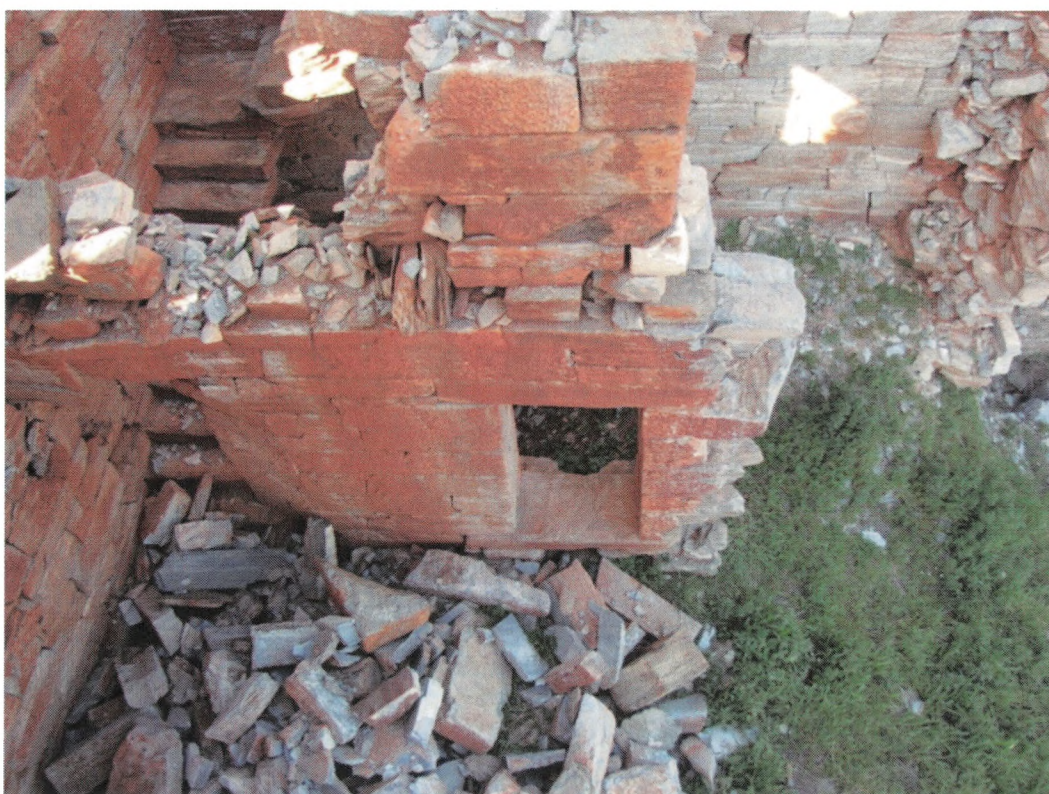
Εικ. 51. Ο ερειπωμένος μεσότοιχος από Ν. και οι πεσμένοι λίθοι στο νότιο διαμέρισμα.

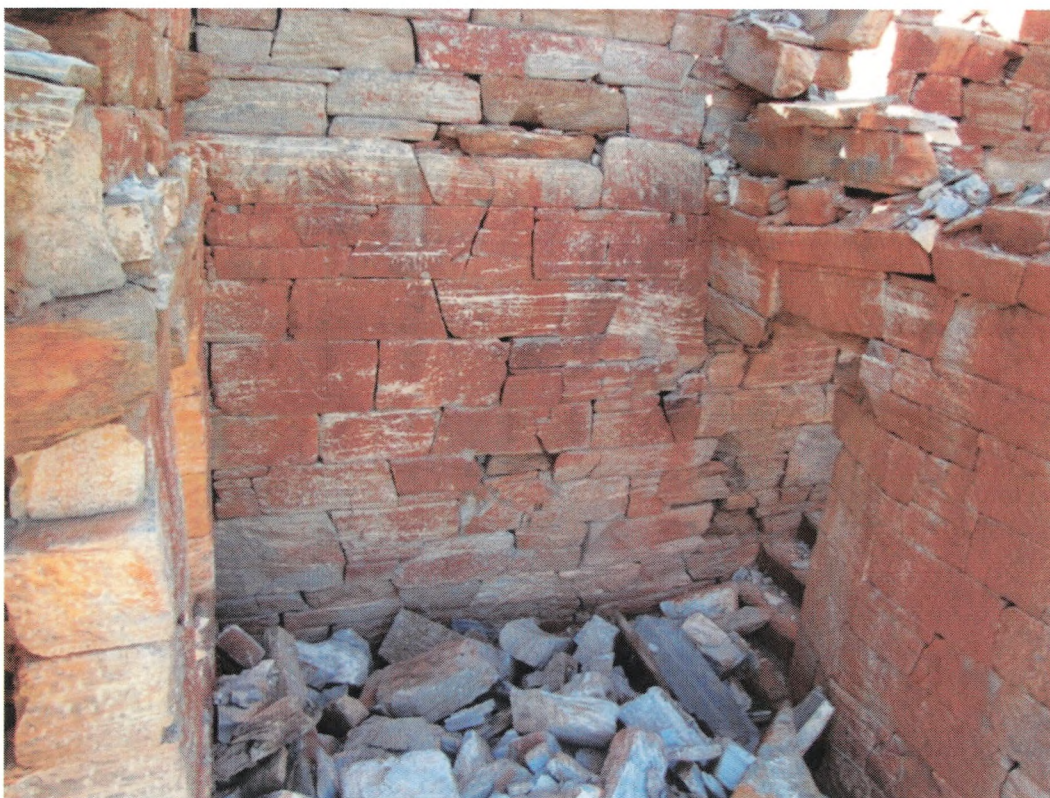
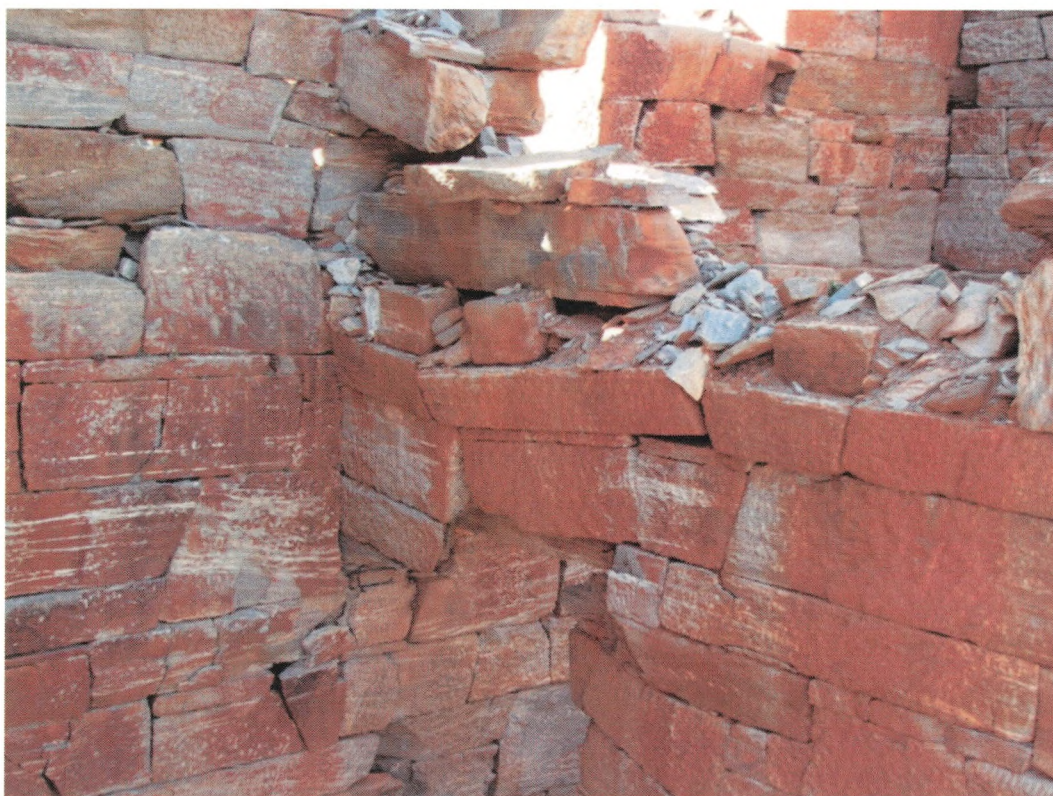
Εικ. 52. Το θραυσμένο και έντονα παραμορφωμένο ανώφλιο του προς Δ. ανοίγματος του μεσότοιχου.

Εικ. 53. Λεπτομέρεια του θραυσμένου και έντονα παραμορφωμένου ανωφλίου του προς Δ. ανοίγματος του μεσότοιχου.

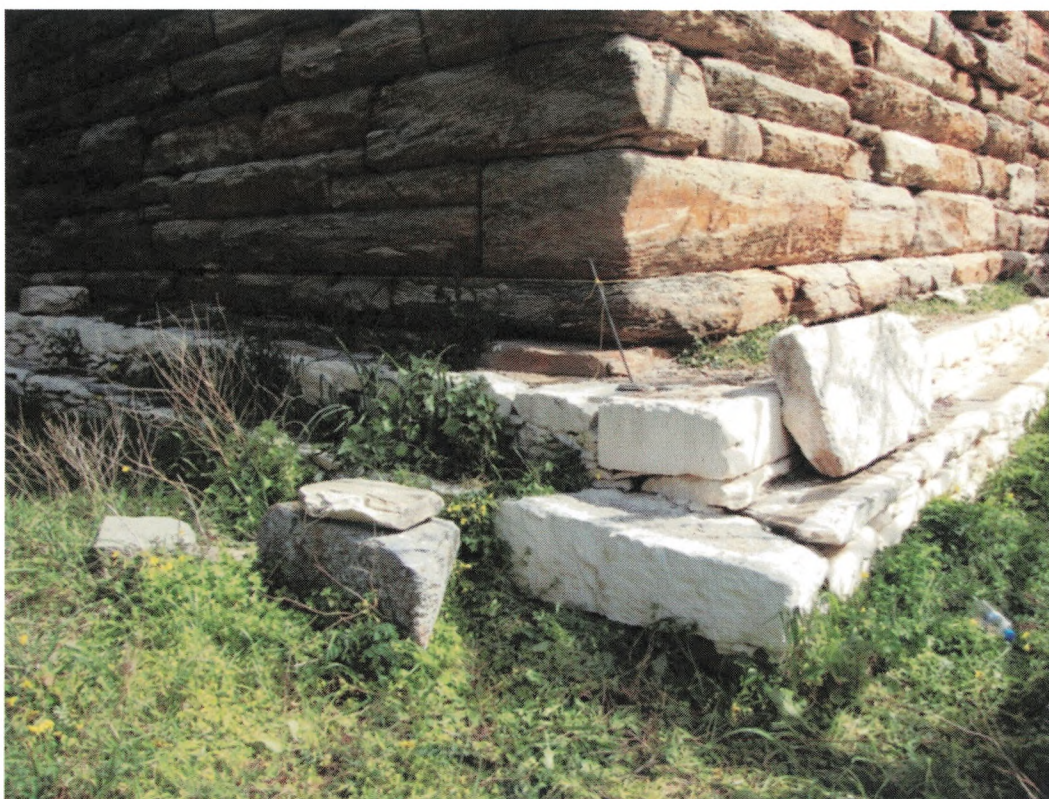
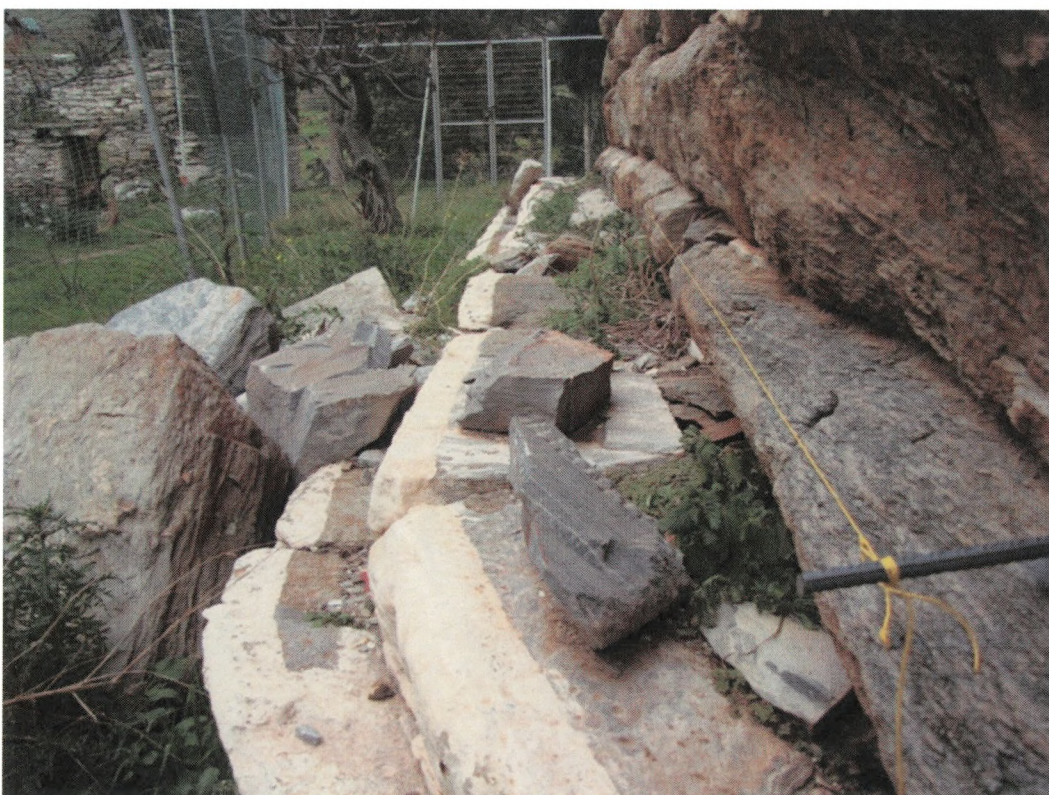
Από τις μετρήσεις μας το αντίστροφο βέλος στη νότια πλευρά είναι 4 cm και στη δυτική 27 mm, άρα οι θεωρητικές υποχωρήσεις στα μέσα των πλευρών αυτών από τη ΒΑ γωνία είναι 33 mm και 12 mm αντίστοιχα (βλ. έλεγχο παραμόρφωσης των πλευρών με ράμμα στις εικ. 54, 55 και ακόλουθο διάγραμμα).

Εικ. 54. Η ΝΔ γωνία της ευθυντηρίας. Έλεγχος με ράμμα της παραμόρφωσής της.

Εικ. 55. Έλεγχος με ράμμα της παραμόρφωσής της νότιας πλευράς της ευθυντηρίας.
