Ι. ΜΟΝΗ ΑΓΙΩΝ ΦΑΝΕΝΤΩΝ  
ΣΤΗΝ ΣΑΜΗ ΚΕΦΑΛΛΗΝΙΑΣ

ΜΕΛΕΤΗ ΑΠΟΚΑΤΑΣΤΑΣΗΣ ΤΟΥ ΚΑΘΟΛΙΚΟΥ  
ΚΑΙ ΤΟΥ ΠΑΡΕΚΚΛΗΣΙΟΥ ΑΓΙΟΥ ΝΙΚΟΛΑΟΥ

**ΠΡΟΜΕΛΕΤΗ**

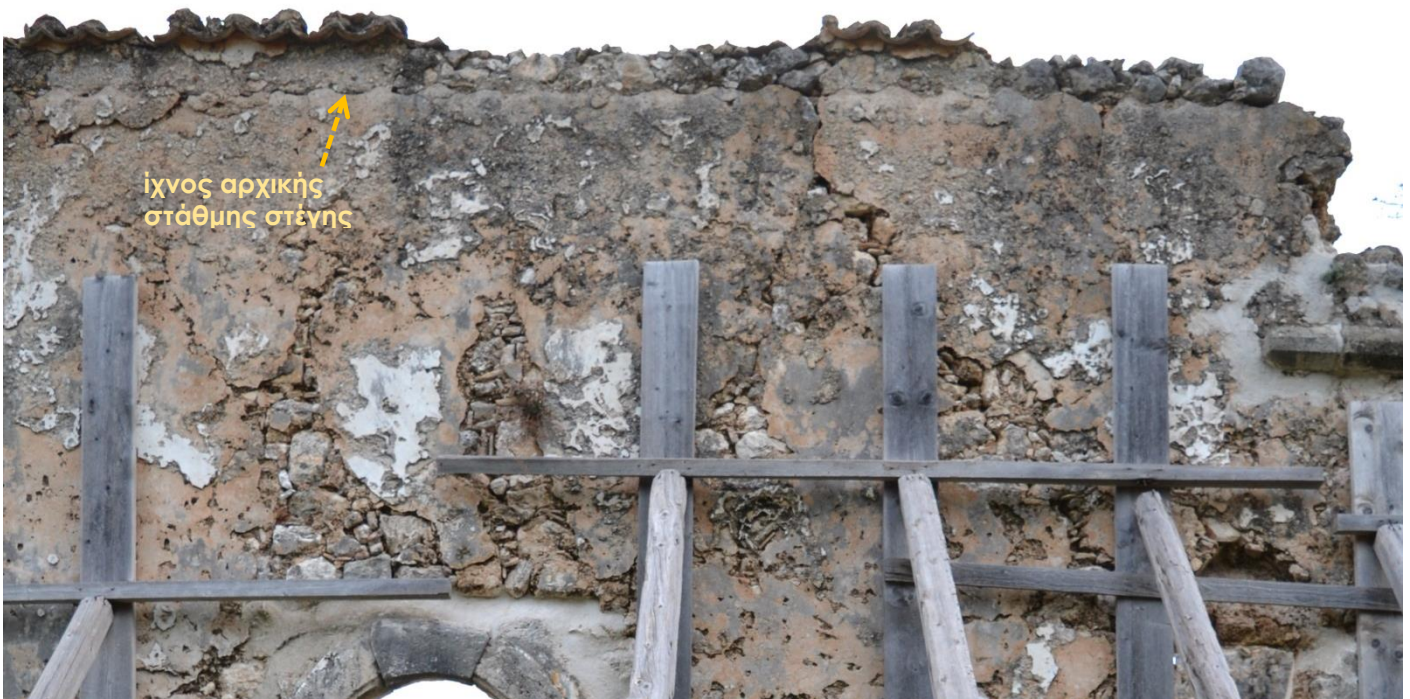
Εικ. 37 Απόληξη του νότιου τοίχου. Διακρίνονται τα σωζόμενα κεραμίδια αλλά και το ίχνος των κεραμιδιών της αρχικής στέγης.

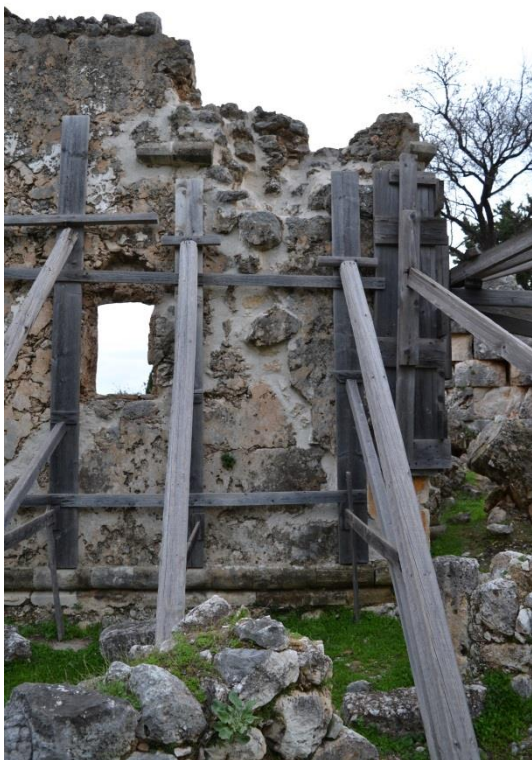
Εικ. 48 Το ανατολικό άκρο του νότιου τοίχου.

Τα σοβαρότερα προβλήματα εντοπίζονται στον νότιο τοίχο, που σώζεται σε όλο το ύψος του. Παρατηρούνται ρηγματώσεις και απόκλιση από την κατακόρυφο κυρίως των δύο ακραίων τμημάτων του (η μεγαλύτερη απόκλιση μετρήθηκε στην νοτιοανατολική γωνία 12εκ. προς τα νοτιοανατολικά). Οι μεγαλύτερες από τις ρωγμές έχουν επισκευαστεί κατά το διάστημα 2004-2006 με κονίαμα και ενσφήνωση λίθων και δεν φαίνεται να παρουσιάζουν περαιτέρω διεύρυνση. Η απόκλιση του ανατολικού τμήματος του τοίχου από την κατακόρυφο και ειδικότερα της νοτιοανατολικής γωνίας έχει αντιμετωπιστεί με ξύλινες διατάξεις αντιστήριξης, η λειτουργία των οποίων έχει αποδυναμωθεί λόγω της διάβρωσης του υλικού και της χαλάρωσης των συνδέσεων. Στις άλλες τρεις πλευρές του ναού που διατηρούνται σε ύψος 1,5 έως 2 μέτρων τα προβλήματα ρηγματώσεων είναι περιορισμένα και εντοπίζονται κυρίως στον δυτικό και ανατολικό τοίχο και εντονότερα στα νότια τμήματά τους.

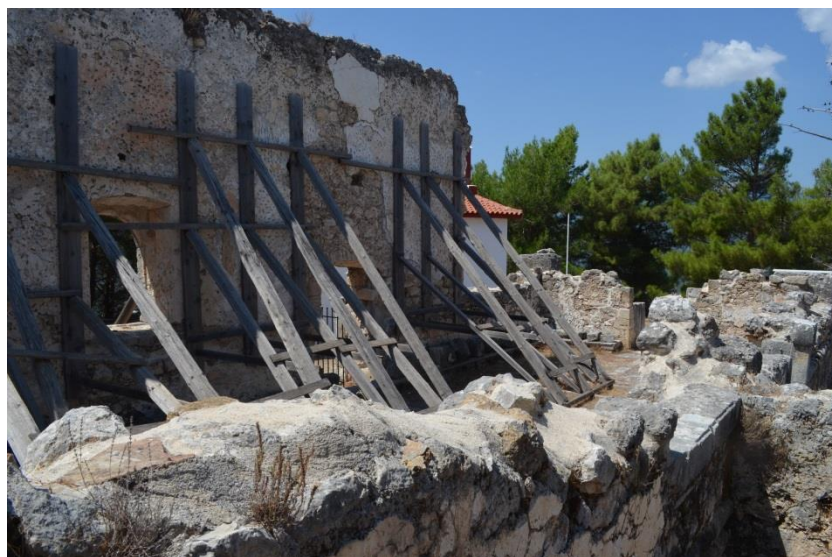
Στο πλαίσιο αυτού του προγράμματος πραγματοποιήθηκε σφράγιση των ρωγμών με κονίαμα και κατασκευάστηκε η αντιστήριξη του νότιου τοίχου. Στερεώθηκε με κονίαμα η άνω επιφάνεια των τοίχων και συντηρήθηκε το δάπεδο του ιερού βήματος το οποίο αποτυπώθηκε και στη συνέχεια καλύφθηκε με χαλίκι. Κατά τους καθαρισμούς στο εσωτερικό του καθολικού και στον άμεσο περιβάλλοντα χώρο του αποκαλύφθηκαν πολλά αρχιτεκτονικά μέλη που αριθμήθηκαν και τοποθετήθηκαν στην νότια και βόρεια πλευρά του καθολικού, πέριξ του νεώτερου ναού και σε μια περιοχή στα νότια του οικοδομικού συγκροτήματος.

Εικ. 50 Η αντιστήριξη του νότιου τοίχου στο εσωτερικό του ναού.

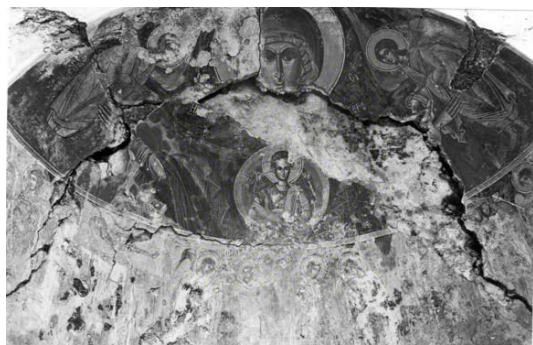
Εικ. 54 Ρωγμή στο τεταρτοσφαίριο της κόγχης του ιερού (1970-1980). Από το αρχείο του Κοργιαλενείου Ιδρύματος.

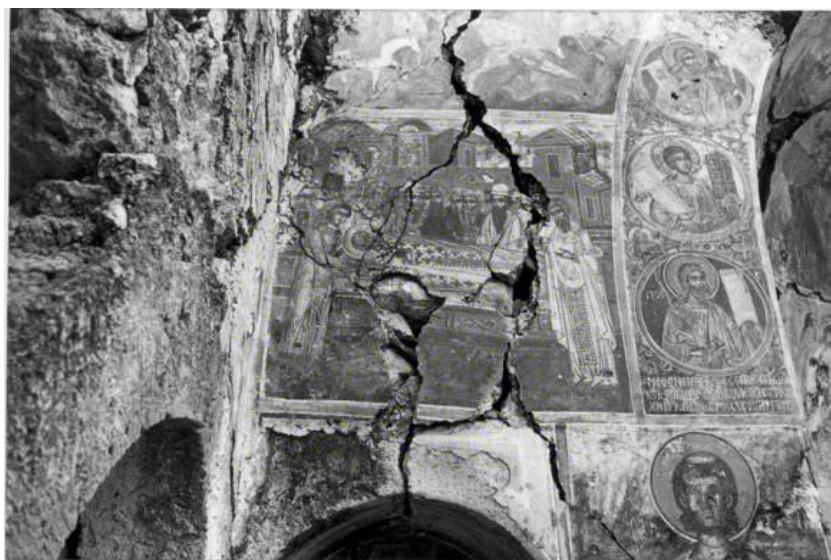
Εικ. 55 Ρωγμή πάνω από την κόγχη της πρόθεσης (1970-1980). Από το αρχείο του Κοργιαλενείου Ιδρύματος.

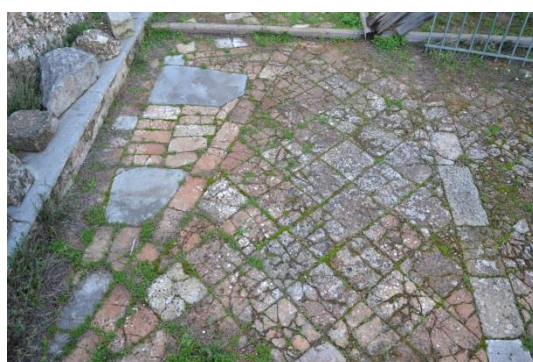
**Εικ. 63** Το βορειοδυτικό τμήμα του δαπέδου του κυρίως ναού.

Το δάπεδο του ιερού έχει συντηρηθεί και παραμένει καλυμμένο με χαλίκι. Στο δάπεδο του κυρίως ναού παρατηρείται διάβρωση του κονιάματος στους αρμούς και θραύσεις των κεραμικών πλακών. Το πρόβλημα είναι εντονότερο στο δυτικό τμήμα, όπου παρατηρείται κατακερματισμός και τοπικά απώλειες πλακών.

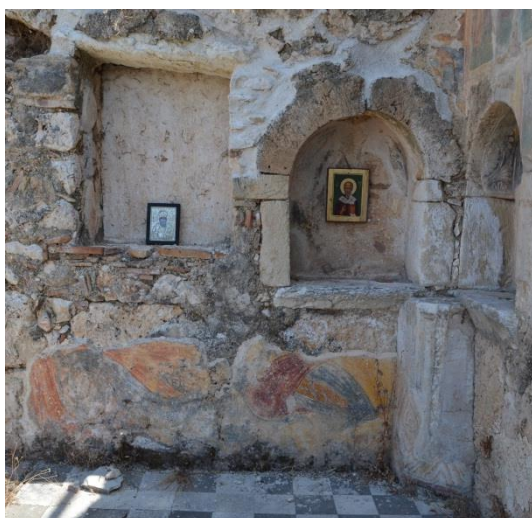
Εικ. 67 Η βόρεια κόγχη του ιερού και το ανατολικό παράθυρο του βόρειου τοίχου. Διακρίνονται τα κονιάματα επισκευής των ρωγμών.
