**ΓΟΡΤΥΣ ΗΡΑΚΛΕΙΟΥ ΚΡΗΤΗΣ – ΝΑΟΣ ΑΓΙΟΥ ΤΙΤΟΥ**

**ΜΕΛΕΤΗ ΣΥΝΤΗΡΗΣΗΣ, ΑΠΟΚΑΤΑΣΤΑΣΗΣ ΚΑΙ ΑΝΑΔΕΙΞΗΣ**

ΣΕΠΤΕΜΒΡΙΟΣ 2011

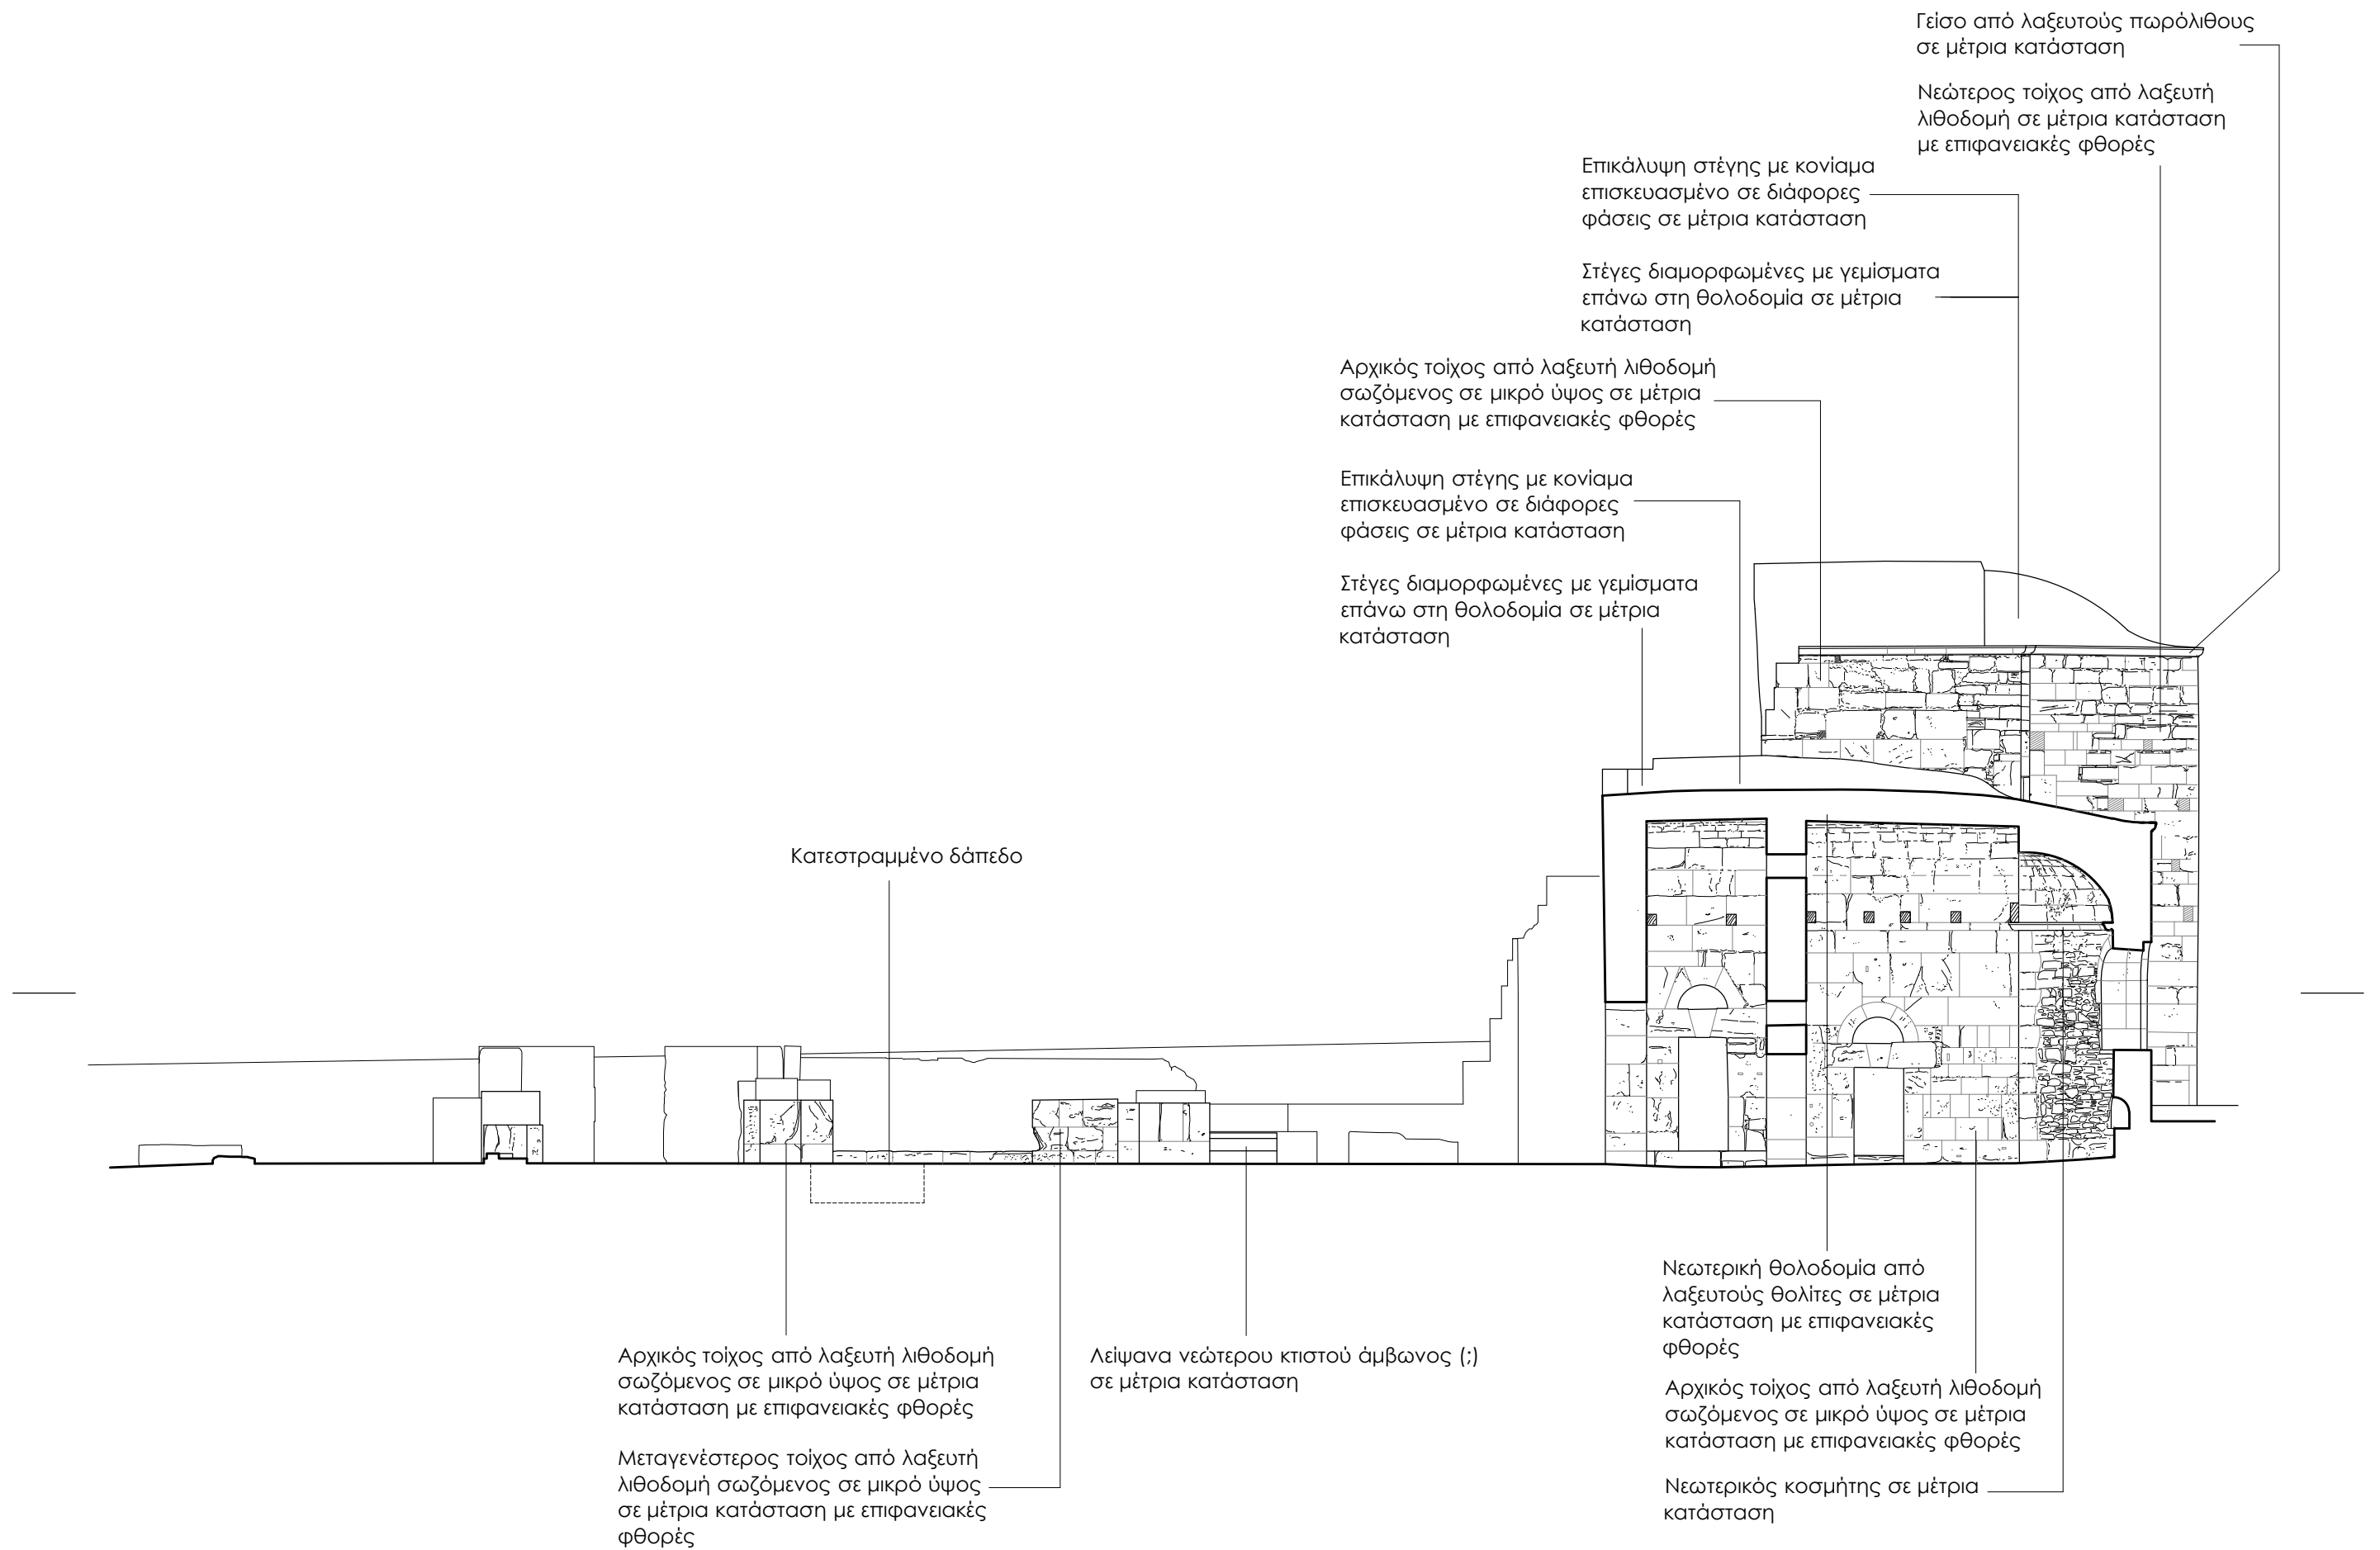
Νεώτερη θολοδομία από λαξευτούς θολίτες  
σε μέτρια κατάσταση με επιφανειακές φθορές

Λείψανα τριβήλου  
σε μέτρια κατάσταση

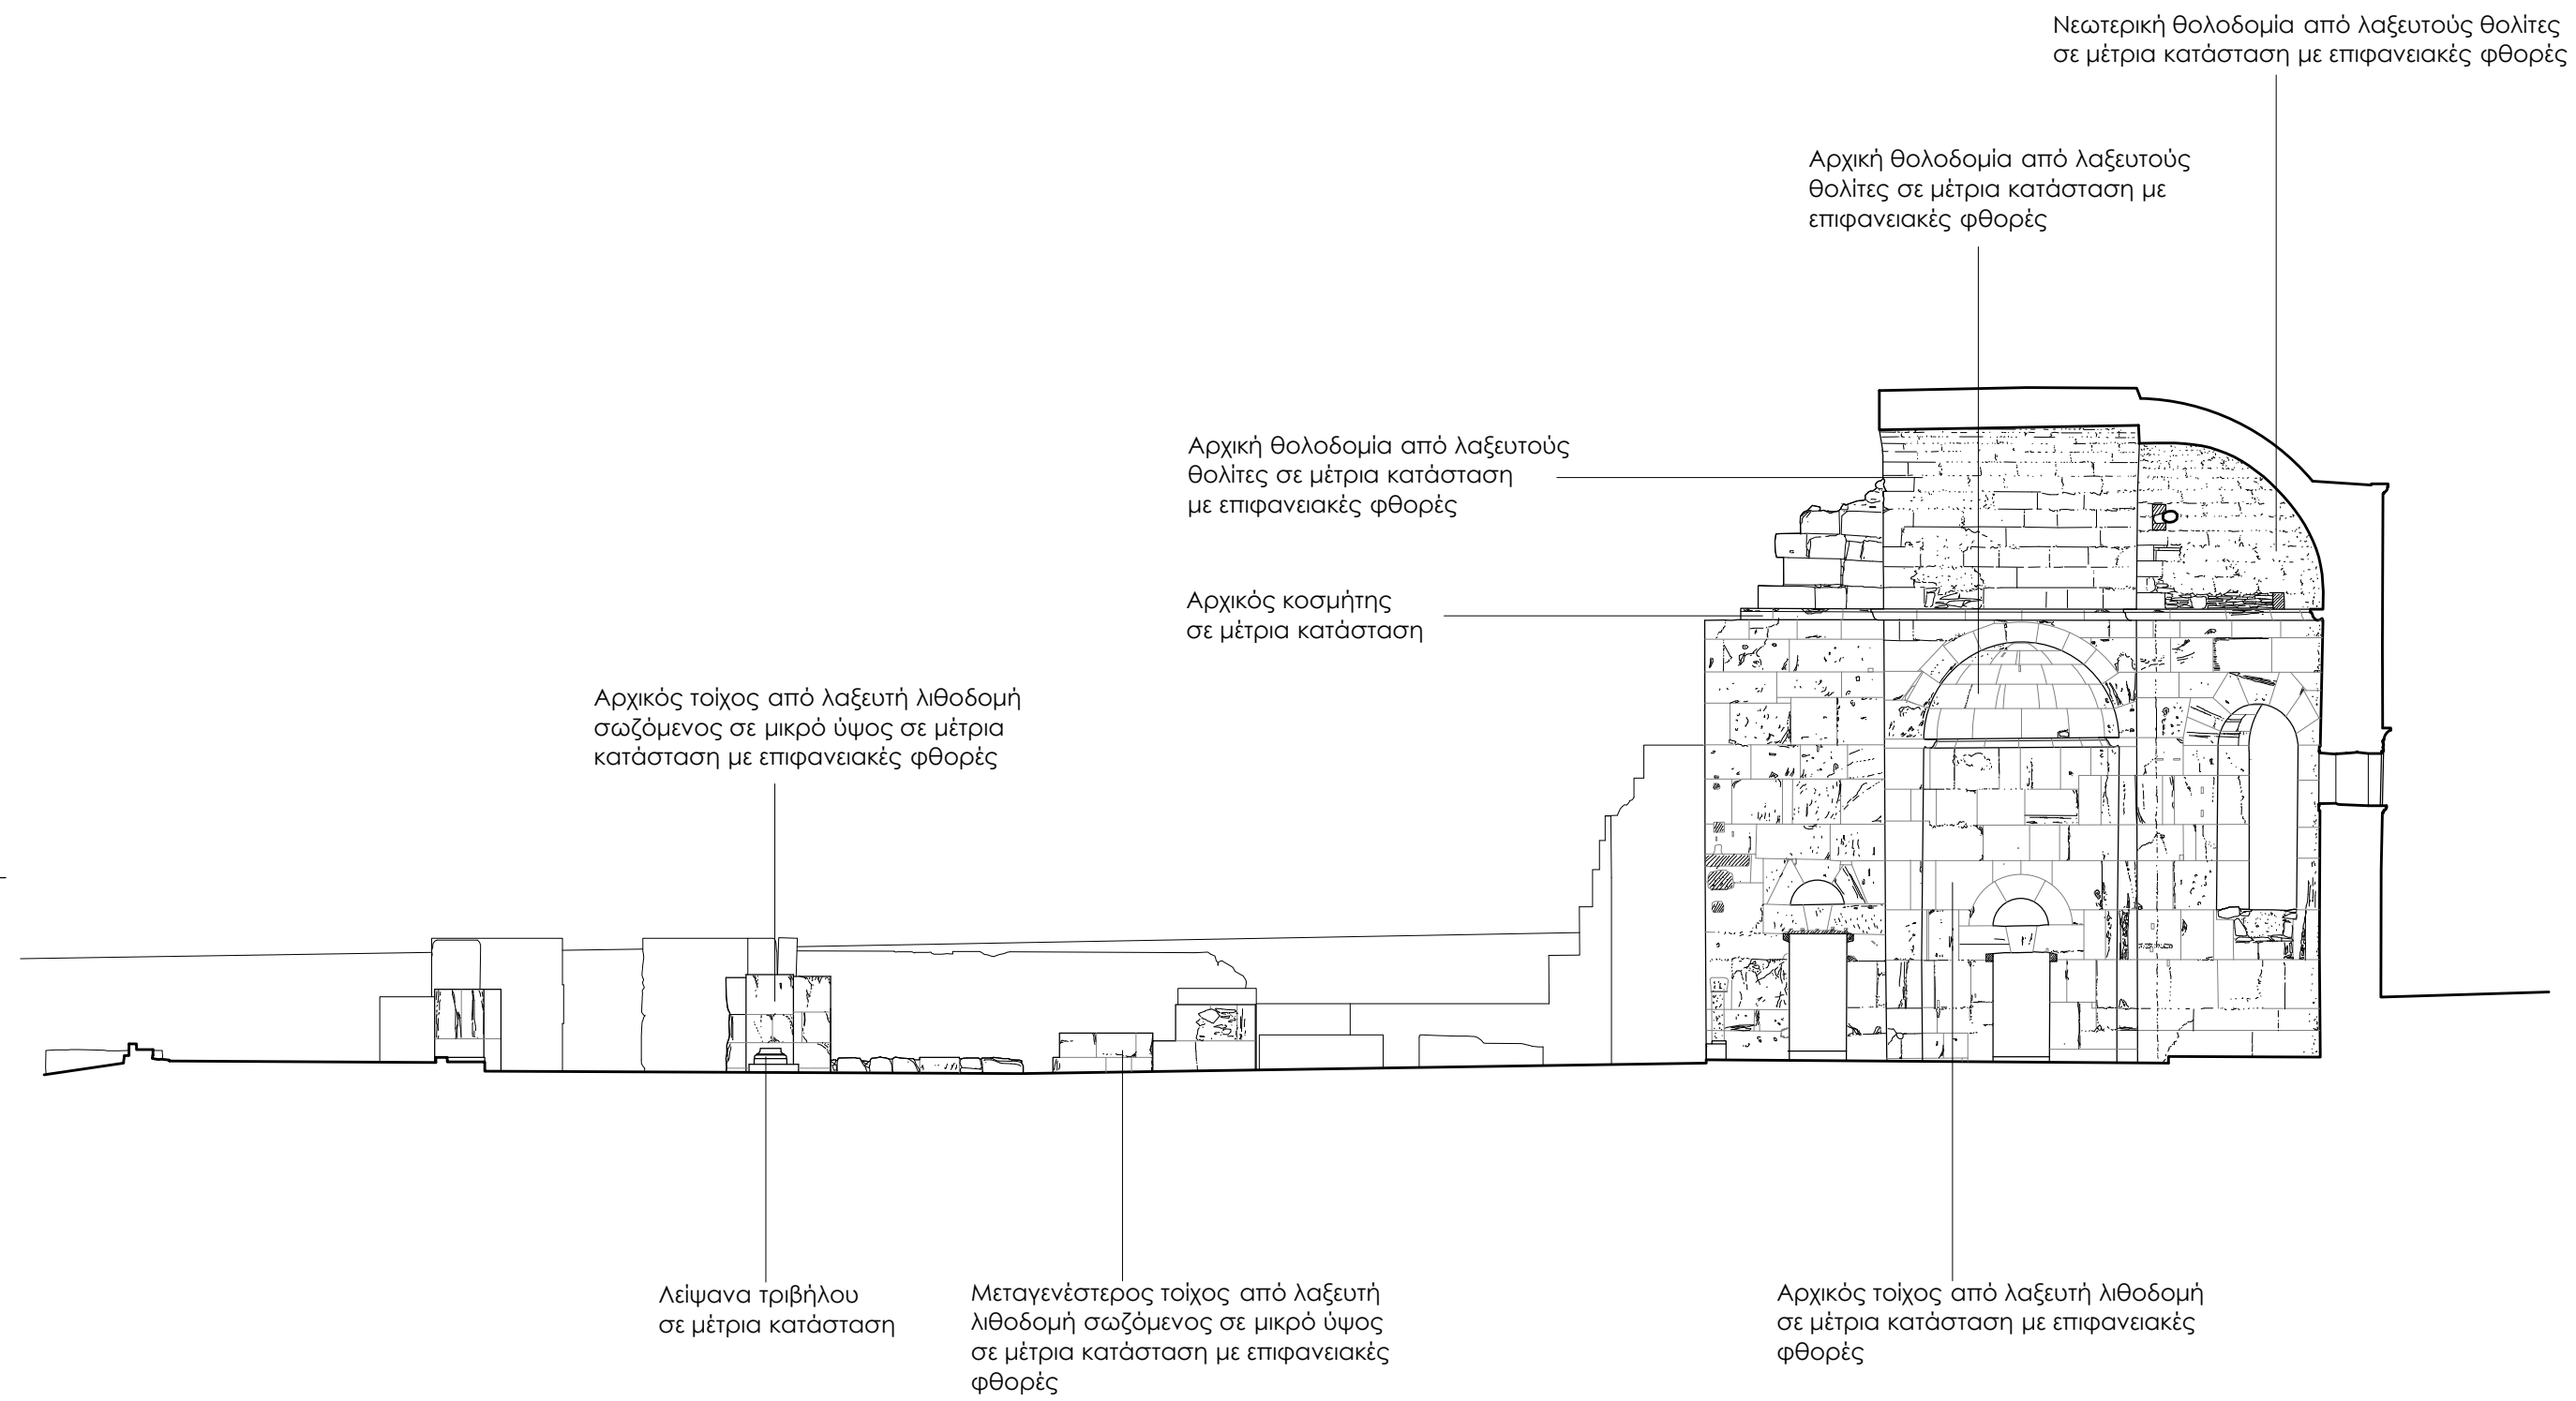
Γείσο από λαξευτούς πωρόλιθους  
σε μέτρια κατάσταση

Αρχικός τοίχος από λαξευτή λιθοδομή  
σε μέτρια κατάσταση με επιφανειακές φθορές

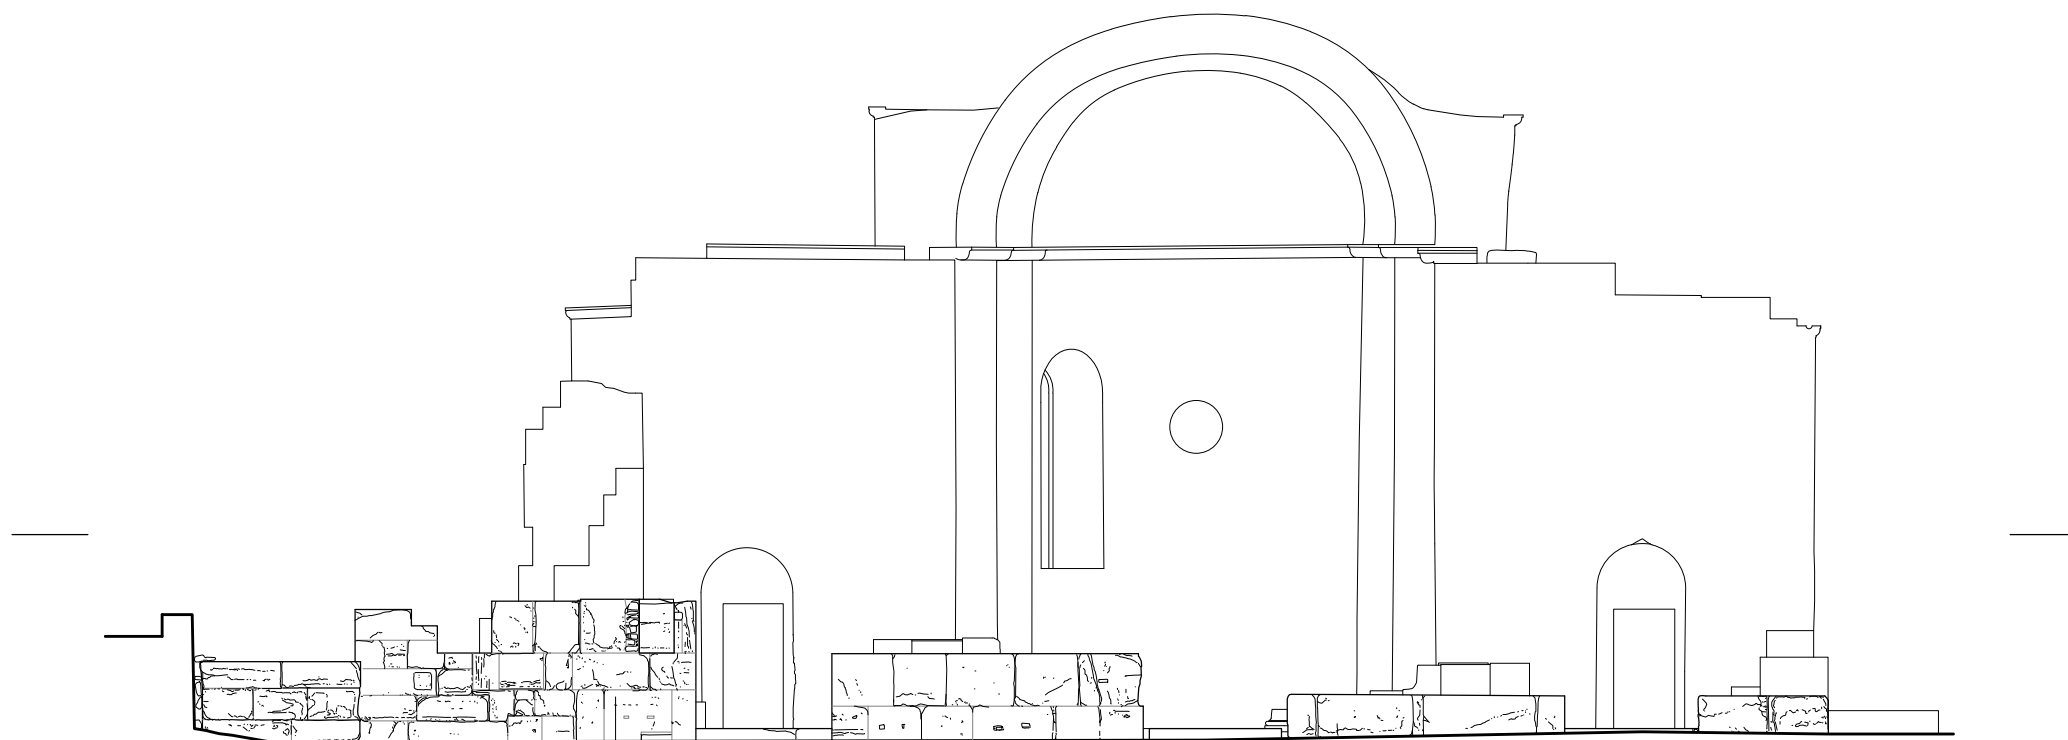
Αρχικός τοίχος από λαξευτή λιθοδομή  
σωζόμενος σε μικρό ύψος σε μέτρια  
κατάσταση με επιφανειακές φθορές

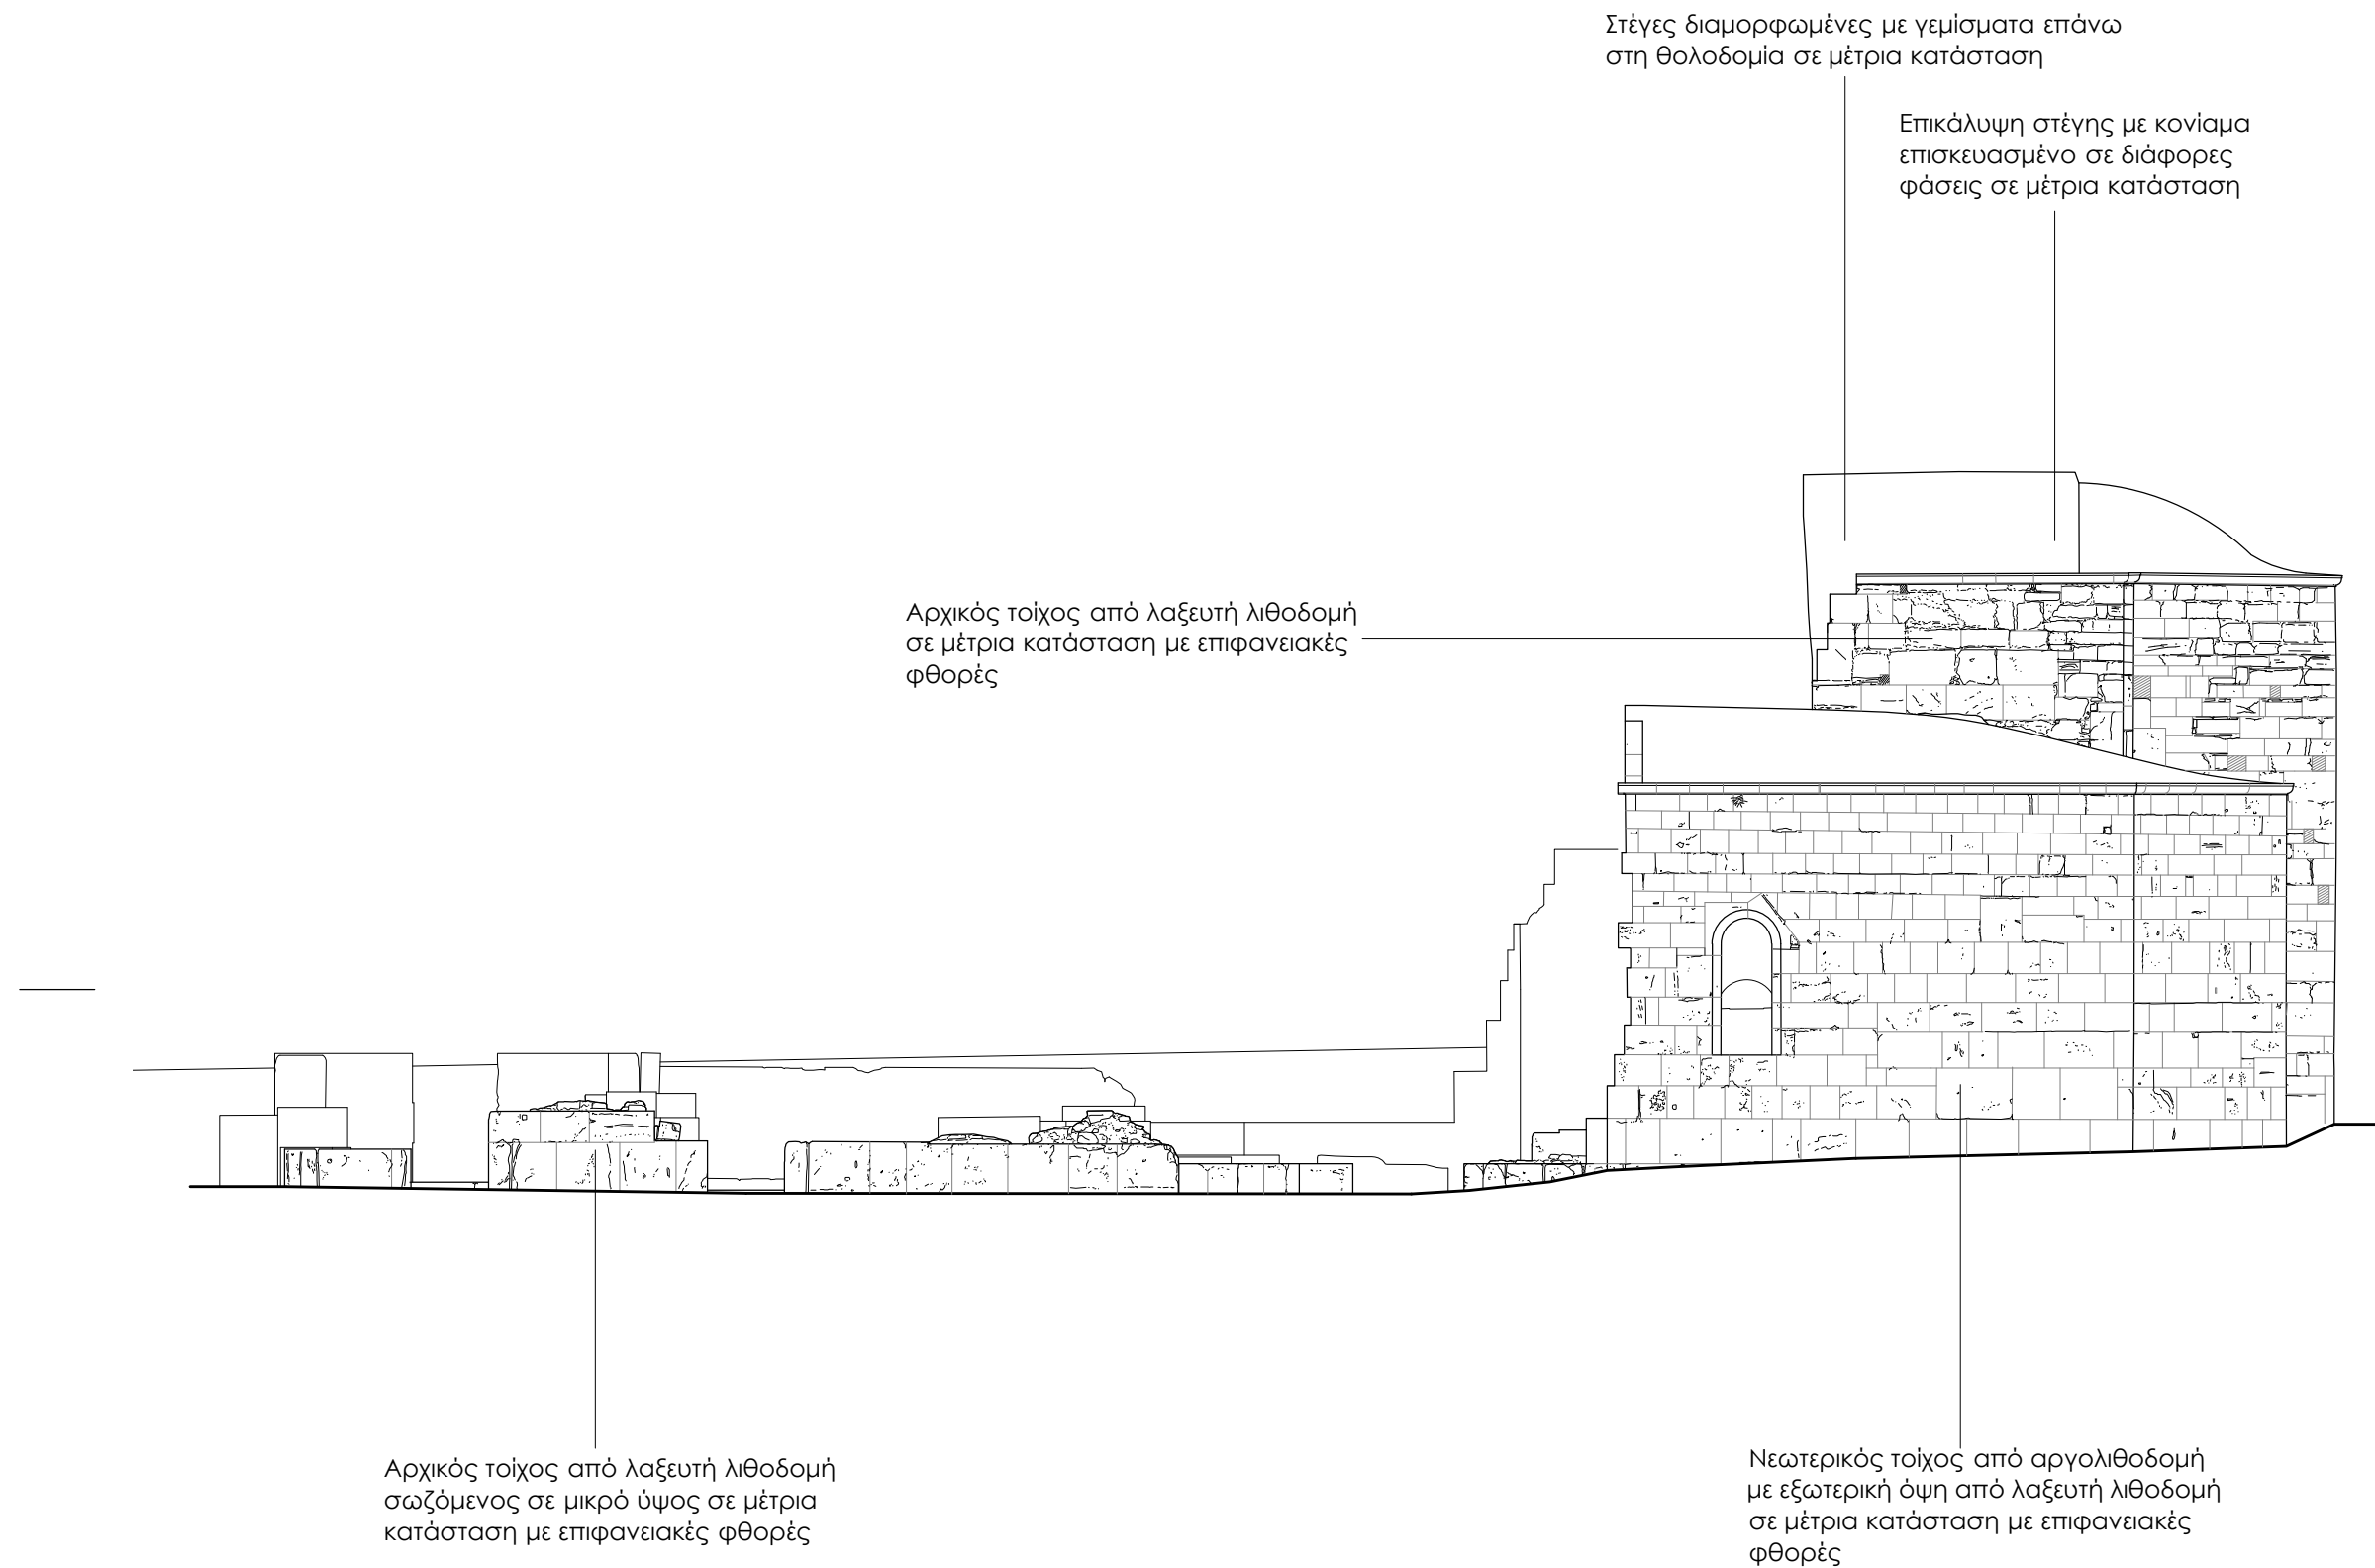
Αναλημματικός τοίχος  
από αργολιθοδομή  
σε καλή κατάσταση
