**ΣΤΑΤΙΚΗ ΠΡΟΜΕΛΕΤΗ**  
**ΤΟΥ ΕΡΓΟΥ : ΣΥΝΤΗΡΗΣΗ & ΑΠΟΚΑΤΑΣΤΑΣΗ ΤΗΣ**  
**ΟΙΚΙΑΣ ΒΑΛΛΙΑΝΟΥ ΣΤΙΣ ΚΕΡΑΜΕΙΕΣ ΚΕΦΑΛΛΗΝΙΑΣ**

ΑΘΗΝΑ, ΦΕΒΡΟΥΑΡΙΟΣ 2016

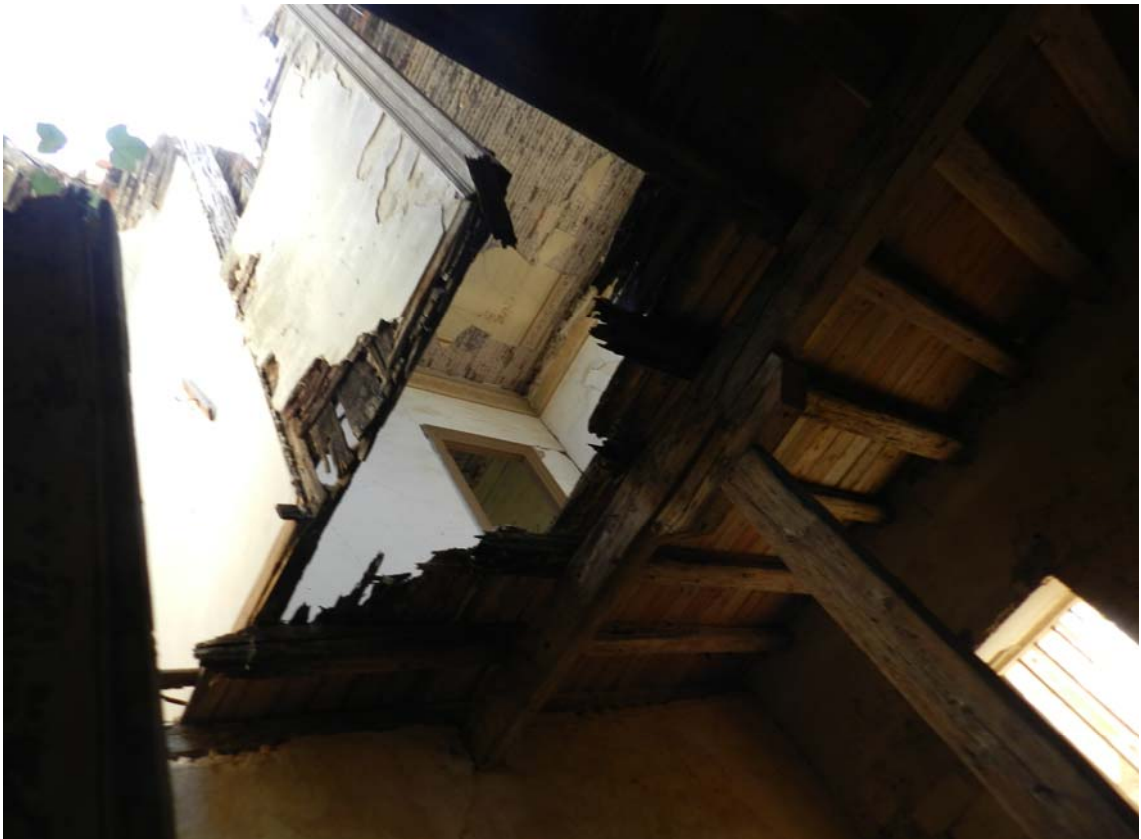
Οι βασικότερες δομικές βλάβες της οικίας καταγράφονται στα σχέδια της Παθολογίας και στις σχετικές εικόνες. Η σοβαρότερη κατηγορία βλαβών αφορά τις τοπικές καταρρεύσεις τμημάτων του κτηρίου, καθώς και τις απώλειες μάζας ή ετοιμορροπίες (εικ. 2-5). Ας σημειωθεί πως, η απώλεια ορισμένων στοιχείων του φέροντος οργανισμού δημιουργεί αυτομάτως συνθήκες ερειπώσεως, ετοιμορροπίας ή τουλάχιστον ελλιπούς εδράσεως για άλλα τμήματα της κατασκευής, φέροντα και μη. Χαρακτηριστικά παραδείγματα αποτελούν οι επισφαλώς κρεμάμενοι εσωτερικοί τοίχοι του ορόφου (εικ. 6) ή τμήματα της ασταθούς επιζωγραφισμένης οροφής (εικ. 7).

Εικ. 6. Επισφαλή και ετοιμόρροπα τμήματα στο εσωτερικό της οικίας: μετέωροι κρεμάμενοι εσωτερικοί τοίχοι του ορόφου (μοροφίντο), στέκουν στη θέση τους, ακόμη και μετά την καταστροφή μέρους του μεσοπατώματος.

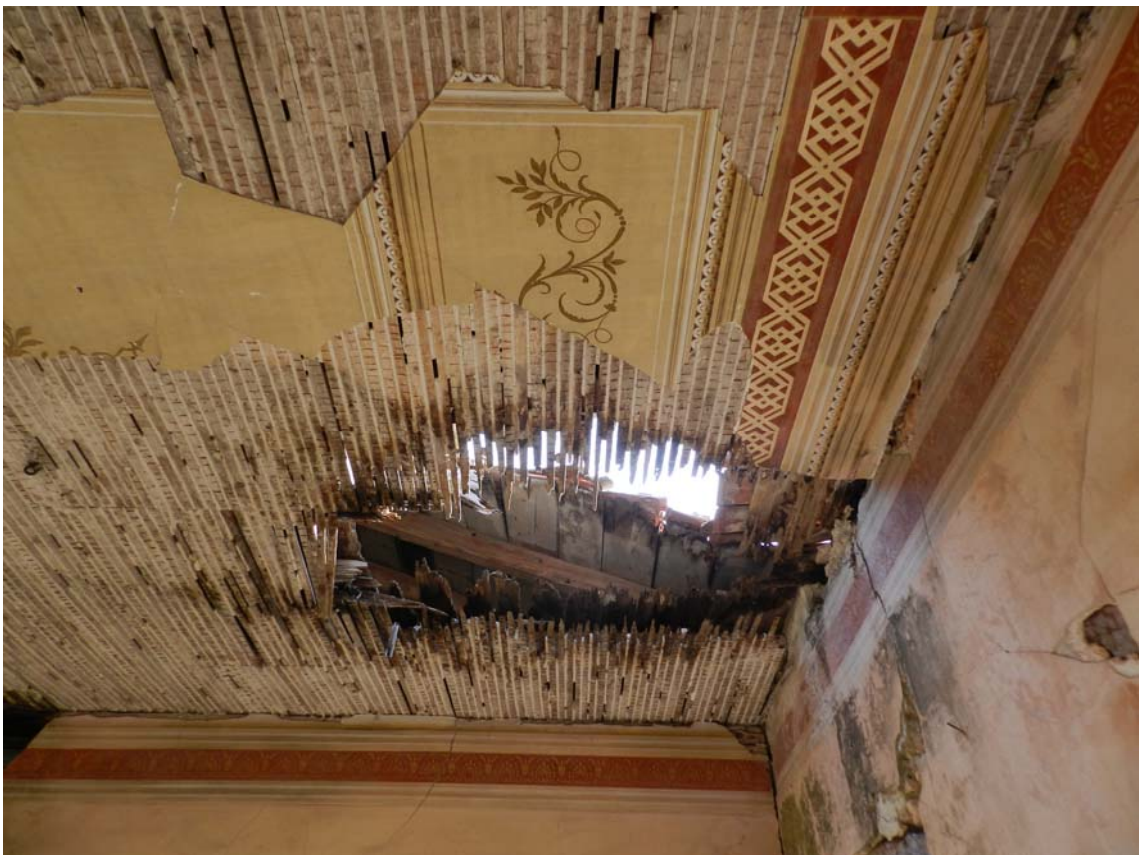
Εικ. 7. Επισφαλή και ετοιμόρροπα τμήματα στο εσωτερικό της οικίας: τμήματα της επιζωγραφισμένης οροφής.

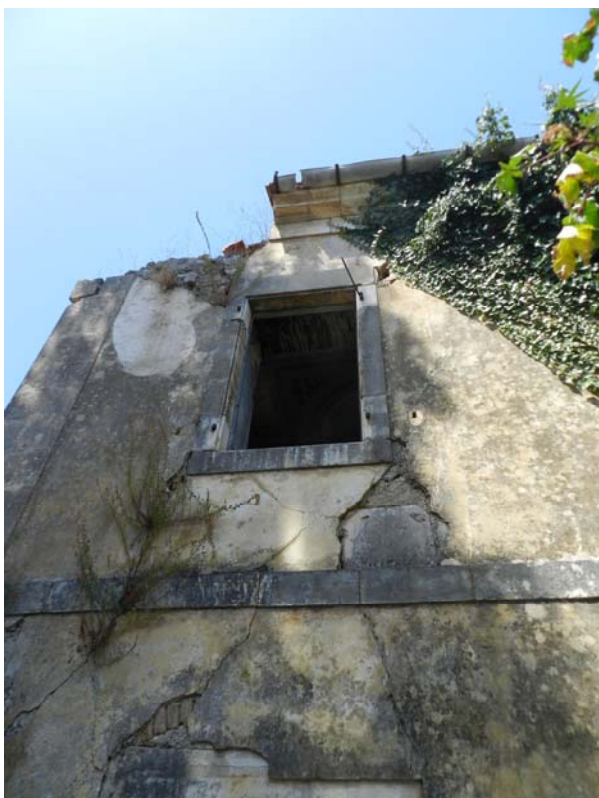
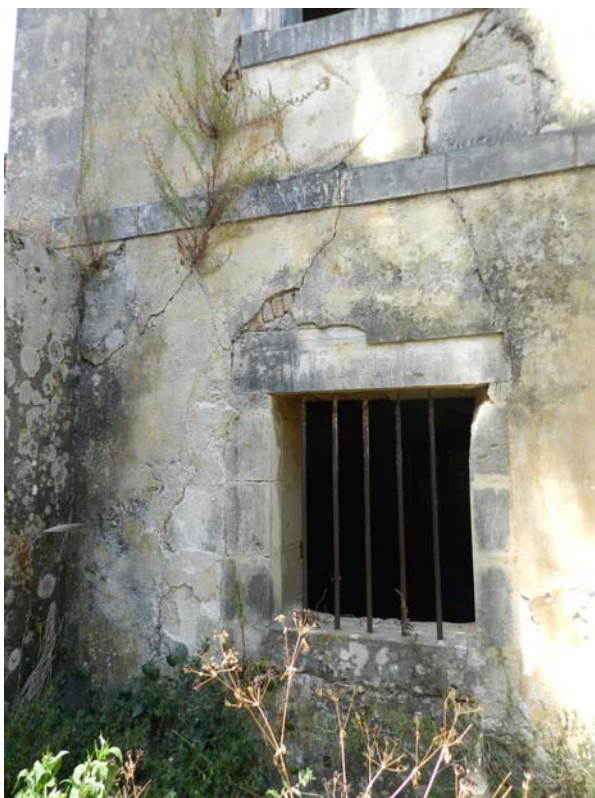
Εξωτερικά της οικίας διακρίνονται απώλειες μάζας και ρηγματώσεις στους λίθινους τοίχους, ιδίως στα γωνιαία και ανώτερα τμήματά τους (εικ. 8, 9). Αυτό το φαινόμενο συνιστά την ήπια έναρξη ενός μηχανισμού απεμπλοκής των συνεργαζόμενων δομικών μερών, που αν δεν αποσοβηθεί, μπορεί μακροπρόθεσμα να οδηγήσει ακόμη και σε ευρύτερη κατάρρευση (π.χ. ενός ολόκληρου ορόφου). Τα ρήγματα θραύσεως των λιθοδομών, συνήθη και αναμενόμενα, δηλώνουν τα ούτως ή άλλως χαμηλά όρια αναλήψεως από την τοιχοποιία των αναπτυσσόμενων εφελκυστικών τάσεων και ροπών κάμψεως των τοίχων, δεδομένου μάλιστα, πως οι λιθοδομές δεν αποτελούν ιδανικώς ελαστικά μέσα και συνεπώς διέπονται από παραμένουσες παραμορφώσεις.

Εικ. 8, 9. Ρηγματώση των εξωτερικών τοίχων (επιχρισμένων αργολιθοδομών) και τοπικές απώλειες υλικού άνω.

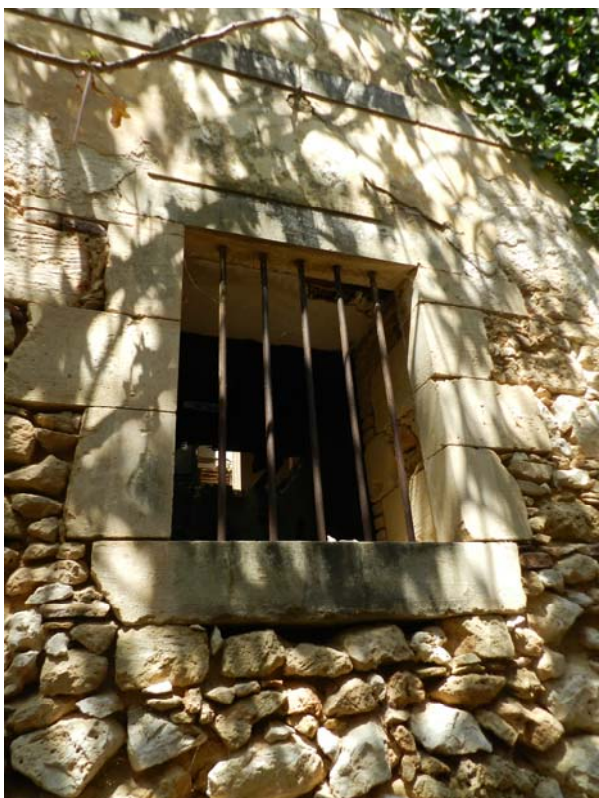
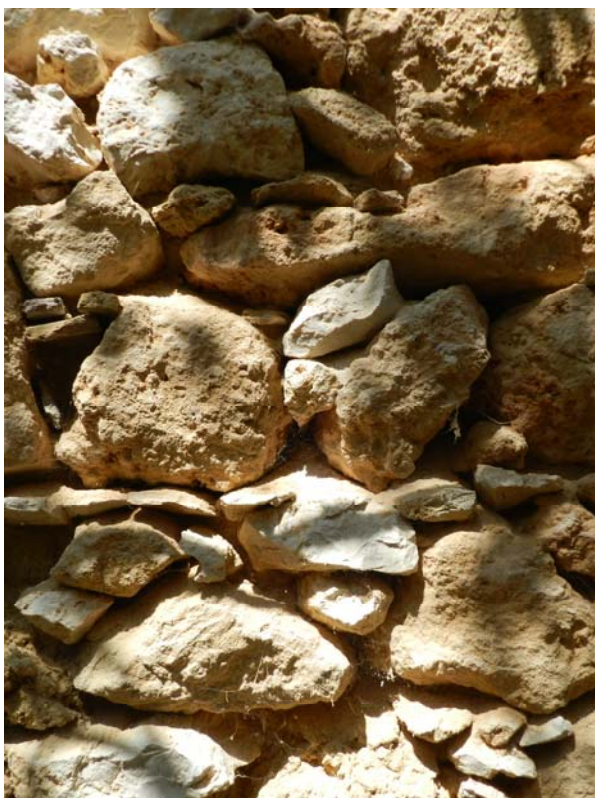
Σοβαρό ζήτημα σχετικό με την απομείωση των μηχανικών αντοχών της τοιχοποιίας αποτελεί η απόπλυση των συνδετικών κονιαμάτων, ιδίως στις πλέον προσβαλλόμενες από την υγρασία περιοχές. Η απόπτωση των εξωτερικών επιχρισμάτων διευκολύνει τη διείσδυση των υδάτων στα ακάλυπτα μέρη των τοίχων, με αποτέλεσμα τη σταδιακή αποδιοργάνωση του αρμολογήματος. Είναι χαρακτηριστική η εικόνα των αποπλυμένων σε βάθος κονιαμάτων του νότιου τοίχου της νότιας πτέρυγας, με τους προέχοντες σήμερα και ελλιπώς εδραζόμενους αργούς λίθους της εξωτερικής παρειάς (εικ. 10, 11).

Εικ. 10, 11. Απόπτωση των επιχρισμάτων και απόπλυση των συνδετικών κονιαμάτων. Λεπτομέρεια από το νότιο τοίχο της νότιας πτέρυγας.

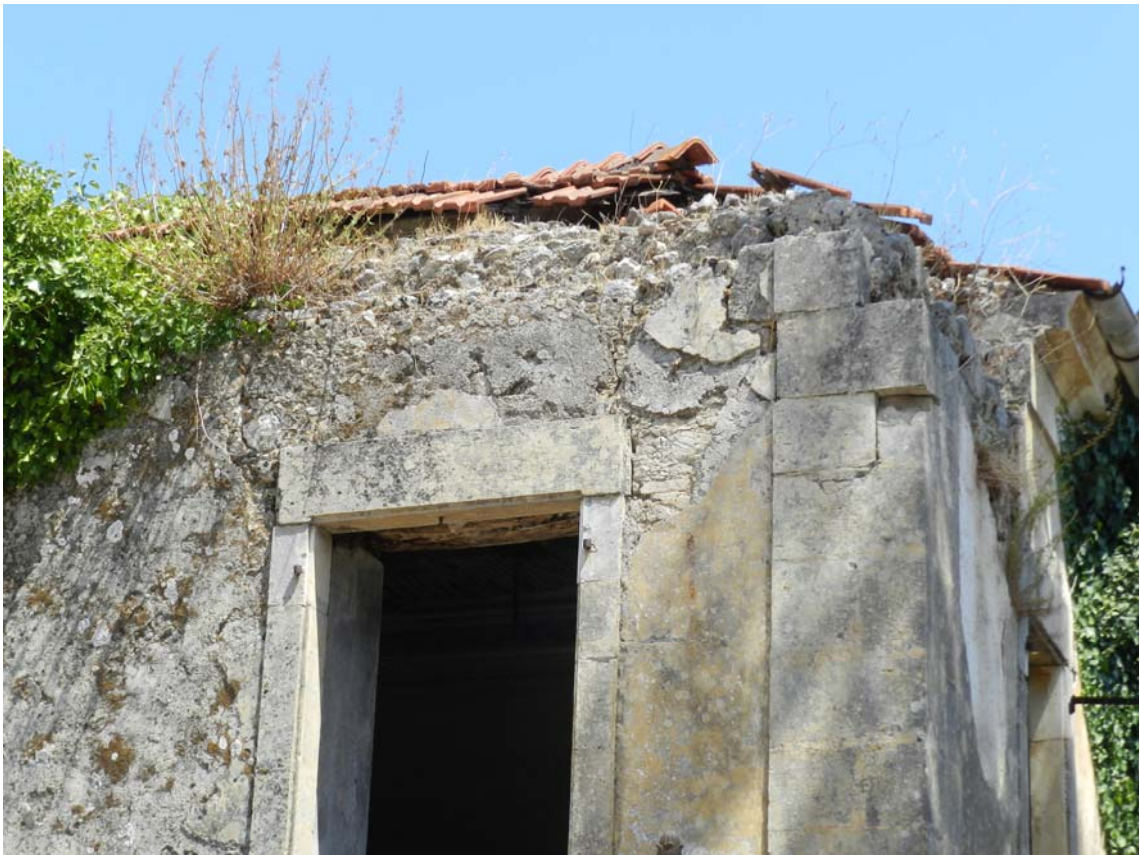
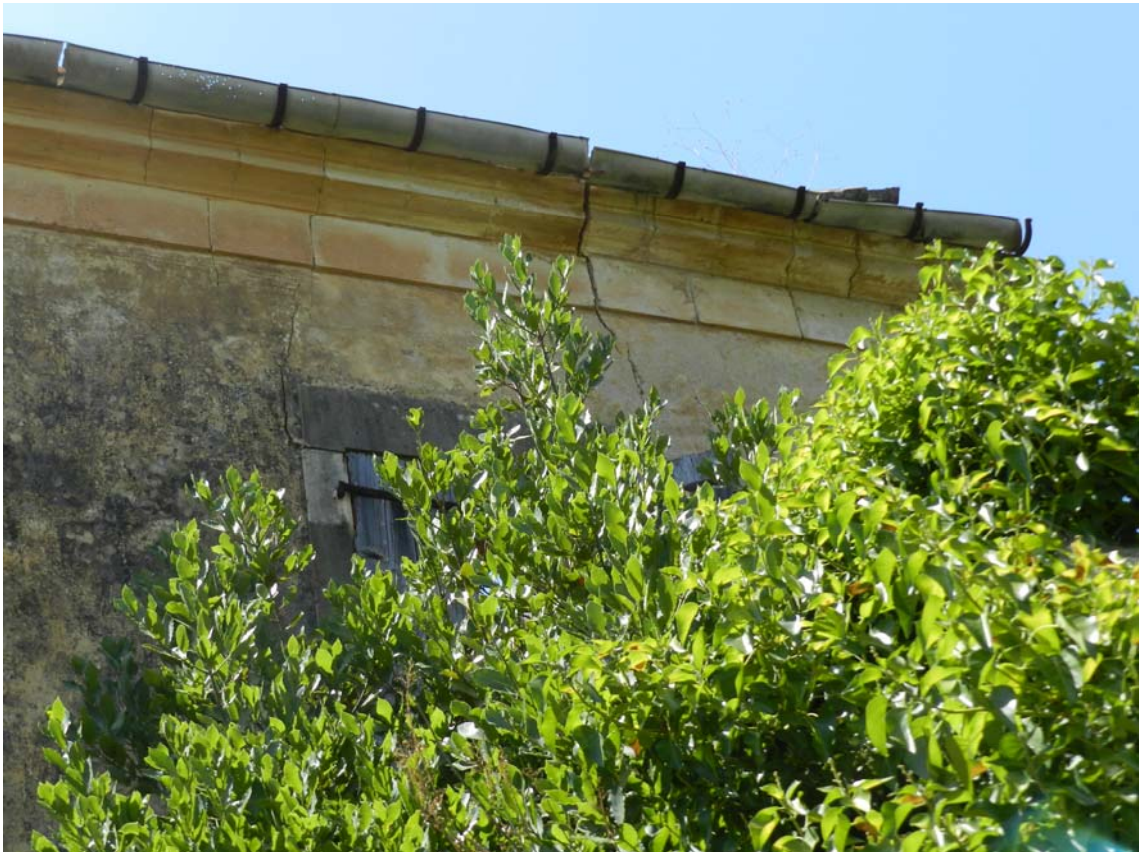
Η μετακίνηση, ετοιμορροπία ή απώλεια στοιχείων του λίθινου γεισώματος (εικ. 12, 13), είναι ένα ζήτημα άμεσης στατικής ανάγκης, καθώς η σημερινή κατάσταση αποτελεί στάδιο δομικής αποδιοργάνωσης στη στέψη της κατασκευής, μα ακόμη χειρότερα, εγκυμονεί κινδύνους ακόμη και για την ανθρώπινη ασφάλεια. Πολλά λίθινα μέλη του γείσου και της υποκείμενης φρίζας (ζωφόρου) έχουν απεμπλακεί και μετακινηθεί. Η αετωματική απόληξη (ατσούπι) της βόρειας πλευράς της ανατολικής πτέρυγας εμφανίζει απόκλιση (εικ. 5).

Εικ. 12, 13. Μετακίνηση, ετοιμορροπία έως και απώλεια των λίθινων λαξευτών στοιχείων του γεισώματος.

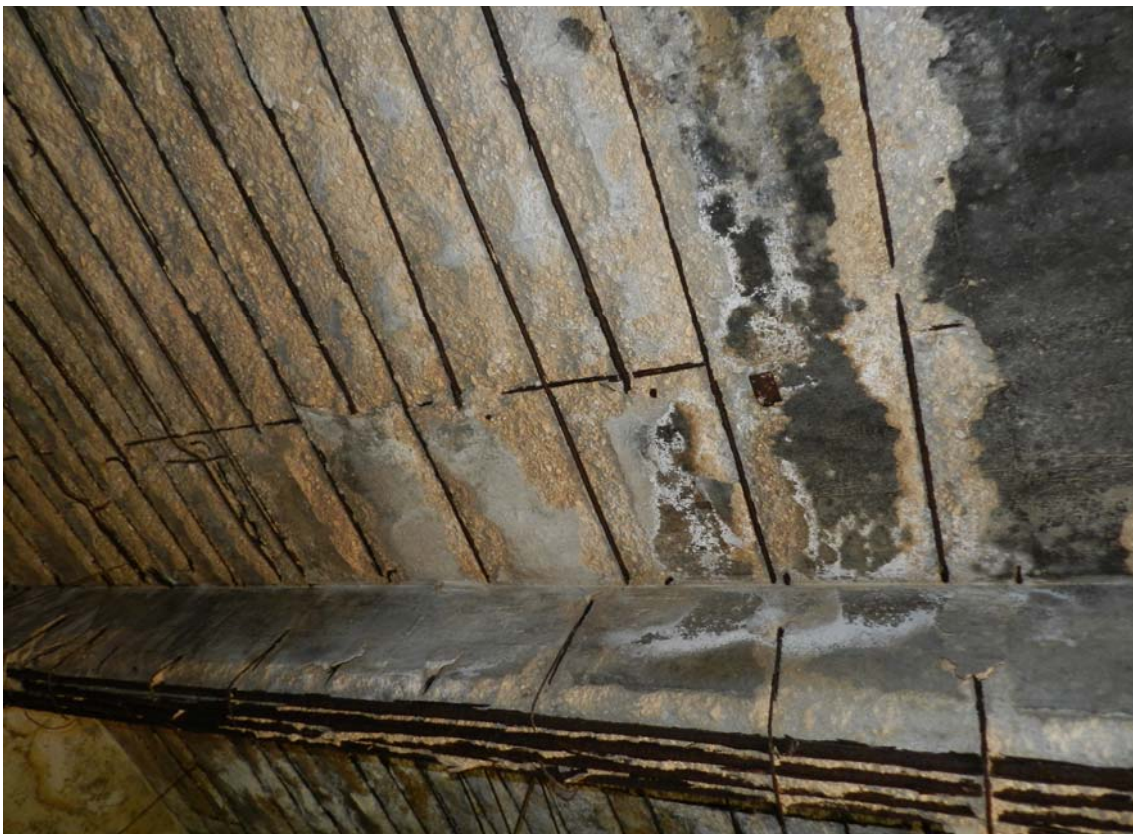
Ένα σημαντικό ζήτημα της παθολογίας είναι η κατάσταση διατήρησης των πατωμάτων του ισογείου από ωπλισμένο σκυρόδεμα. Φαινομενικώς, δίνεται η εντύπωση της πλήρους ευστάθειας, καθώς μάλιστα δεν εμφανίζονται αξιοσημείωτες απώλειες υλικού ή παραμορφώσεις (π.χ. βυθίσεις ή διαφορικές εξωθήσεις στις εδράσεις). Μολαταύτα, υπάρχει το πρόβλημα της φθοράς του υλικού, το οποίο

εκδηλώνεται κυρίως μέσω της οξειδωσης του σιδηροπλισμού και δευτερευόντως μέσω της ενανθράκωσης. Οι οξειδωμένοι οπλισμοί, ως γνωστόν διογκώνονται, διαρρηγνύοντας το περιβάλλον τους σκυρόδεμα, συνεπώς καθίστανται εμφανείς (εικ. 14), επιταχύνοντας έτσι την περαιτέρω διάβρωση τους. Το πρόβλημα είναι εντονότερο στις δοκούς Ω.Σ., όπου εκεί το πέλμα έχει εξαφανισθεί εντελώς, αφήνοντας ορατές τις ράβδους της κάτω ίνας. Επιπλέον, αποκαλύπτεται ένα ακόμη ζήτημα, αυτό της τρωτότητας έναντι σεισμού, λόγω ανεπαρκούς όπλισης. Τα χαμηλά γενικώς ποσοστά οπλισμού και ιδίως η ανεπάρκεια των συνδετήρων και των αγκυρώσεων, είναι τα βασικά σημεία του ζητήματος.

Εικ. 14. Οξείδωση και αποκάλυψη του σιδηροπλισμού κατόπιν απόπτωσης του σκυροδέματος επικάλυψης (κάτω ίνας) των πλακών και δοκών Ω.Σ.

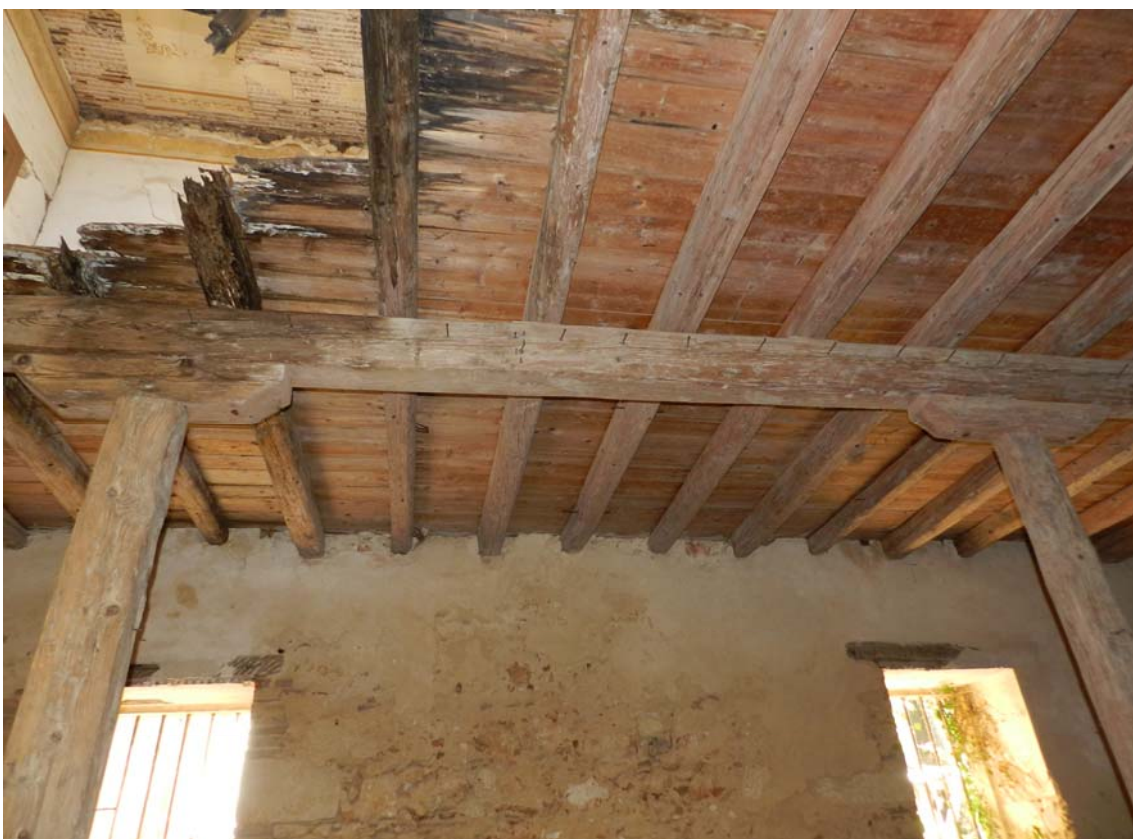
Η κατάσταση διατήρησης των ξύλινων πατωμάτων είναι γενικώς καλή. Με εξαίρεση την καταρρεύσασα οροφή του χώρου I<sub>4</sub> και τις τοπικές απώλειες υλικού στον χώρο I<sub>1</sub> (απώλεια ακραίων τμημάτων δοκών και σανίδων πατώματος, εικ. 15), όλα τα ακέραια ξύλινα στοιχεία, συγκεκριμένα οι στύλοι, τα στυλόκρανα και οι δοκοί (μαϊστρα και ακέραιες διαδοκίδες) είναι σε πολύ καλή κατάσταση διατήρησης και καλής εκτιμώμενης αντοχής. Προέχει όμως η καλή συνεργασία τους με τους τοίχους, άρα η ορθή σύνδεσή τους στους κόμβους των ακραίων εδράσεων.

Εικ. 15. Τοπικές βλάβες στα ξύλινα στοιχεία διαδοκίδωσης του μεσοπατώματος. Γενική κατάσταση διατήρησης της ξυλείας καλή, όπως επίσης και καλή η εκτιμώμενη αντοχή της.

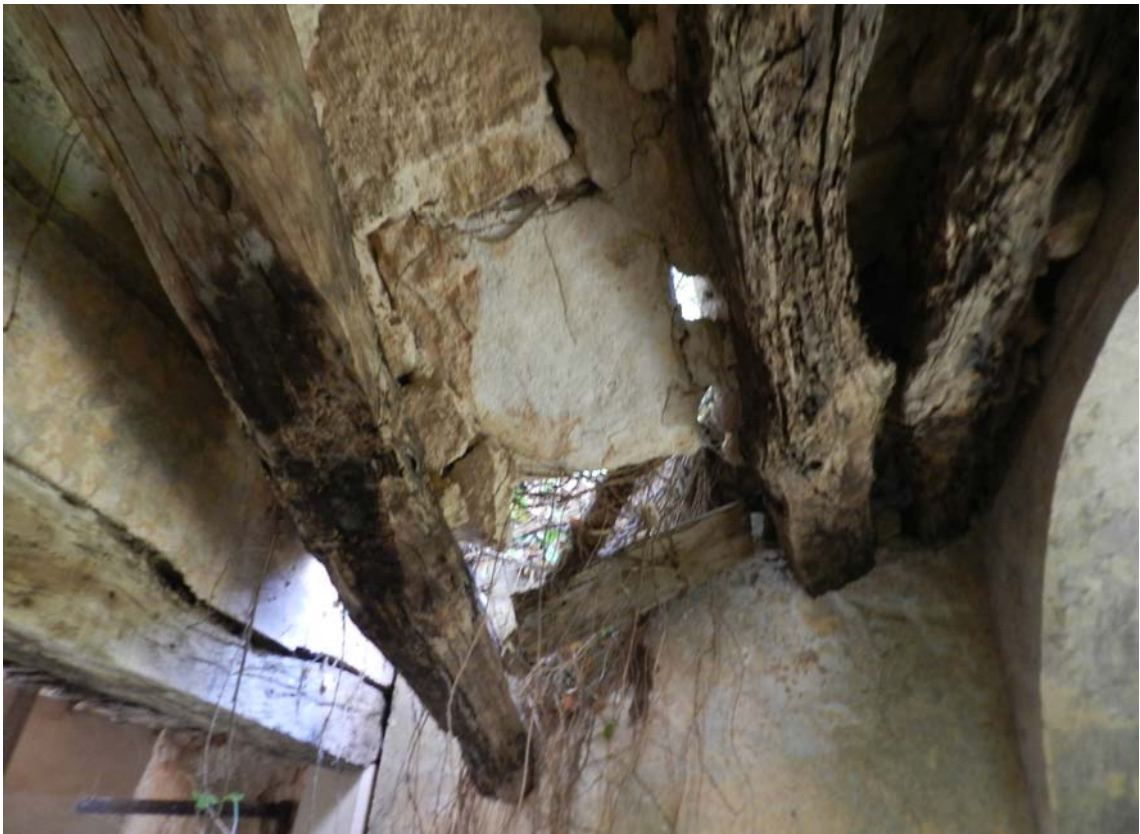
Εικ. 16. Κατάρρευση του πατώματος στέγασης του χώρου Ι4. Καταστροφή των ξύλινων δοκών και εξαιρετικά επισφαλής θέση των μετεωριζόμενων λίθινων πλακών πλήρωσης του πατώματος.

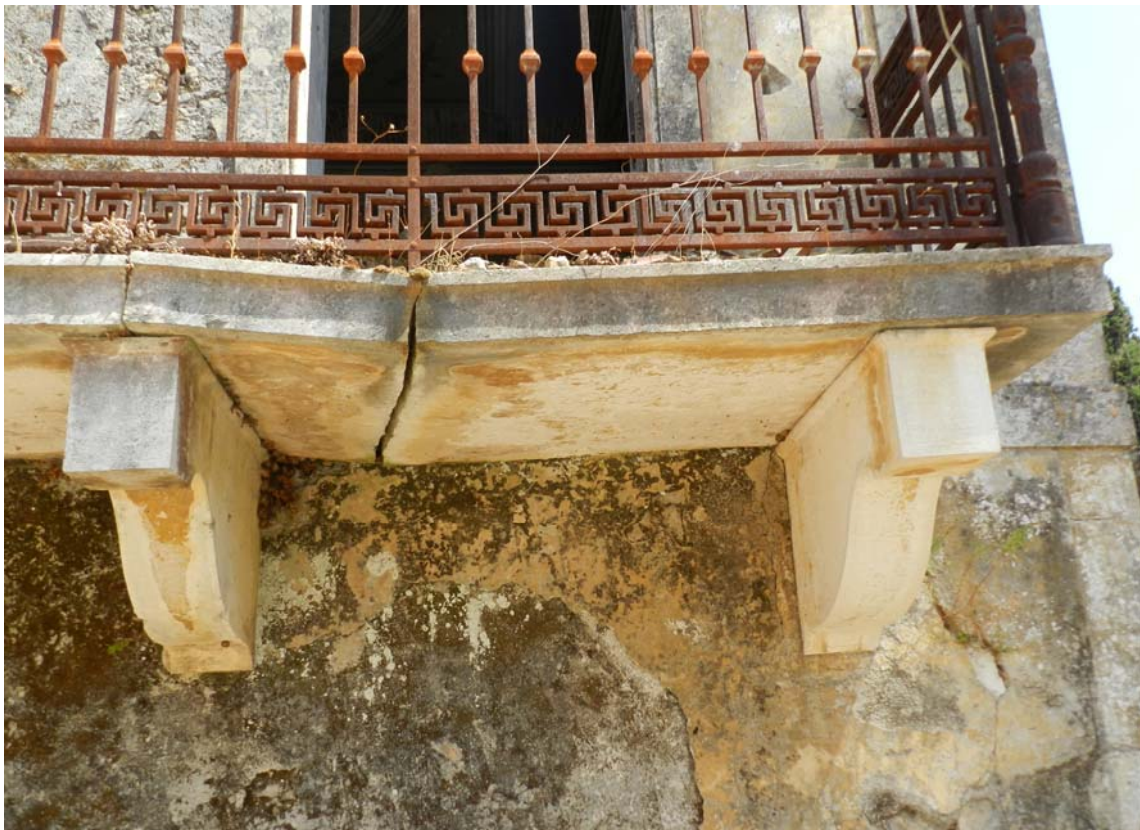
Προβλήματα εμφανίζονται και στους εξώστες του κτηρίου. Το πάτωμα στέγασης του χώρου I<sub>4</sub> έχει καταρρεύσει, καθώς οι ξύλινες δοκοί έχουν καταστραφεί, συμπαρασύροντας τις λίθινες πλάκες πληρώσεως (εικ. 16). Επιπλέον, η ακραία πλάκα του δυτικού εξώστη φέρει διαμπερές ρήγμα θραύσεως, με αποτέλεσμα να ευρίσκεται ετοιμόρροπη και παραμορφωμένη σήμερα στη θέση της, επί των λίθινων φουρουσιών της (εικ. 17).

Εικ. 17. Θραύση της λίθινης πλάκας (της εδραζόμενης στα λίθινα φουρούσια) του εξώστη της δυτικής πλευράς.
