ΜΕΛΕΤΗ ΣΥΝΤΗΡΗΣΗΣ  
ΤΩΝ ΤΟΙΧΟΓΡΑΦΙΩΝ  
ΤΗΣ ΕΚΚΛΗΣΙΑΣ ΤΟΥ ΑΓΙΟΥ ΑΝΔΡΕΑ  
ΣΤΗΝ ΑΡΧΑΙΑ ΓΟΡΤΥΝΑ, ΑΡΚΑΔΙΑΣ

Είδος Έργου: ΜΕΛΕΤΗ ΣΥΝΤΗΡΗΣΗΣ  
ΤΩΝ ΤΟΙΧΟΓΡΑΦΙΩΝ ΤΟΥ  
ΙΕΡΟΥ ΝΑΟΥ ΑΓΙΟΥ ΑΝΔΡΕΑ  
ΓΟΡΤΥΝΑΣ

Θέση: ΑΡΧΑΙΑ ΓΟΡΤΥΝΑ,  
ΓΟΡΤΥΝΙΑ, ΑΡΚΑΔΙΑΣ

Ημερομηνία: ΜΑΡΤΙΟΣ 2018

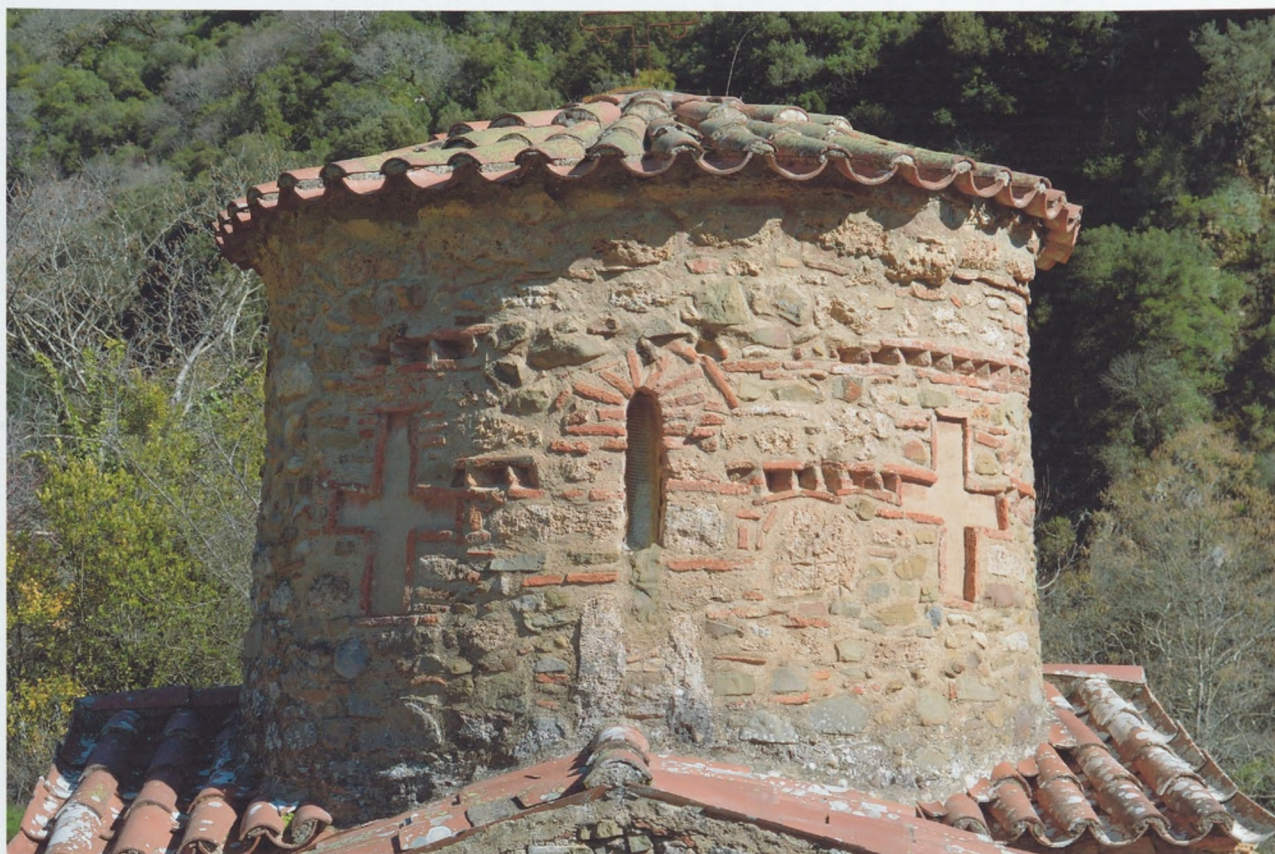
φωτ.10 Δυτική όψη του τρούλου με το άνοιγμα

σελ.18,  
φωτ.10,11

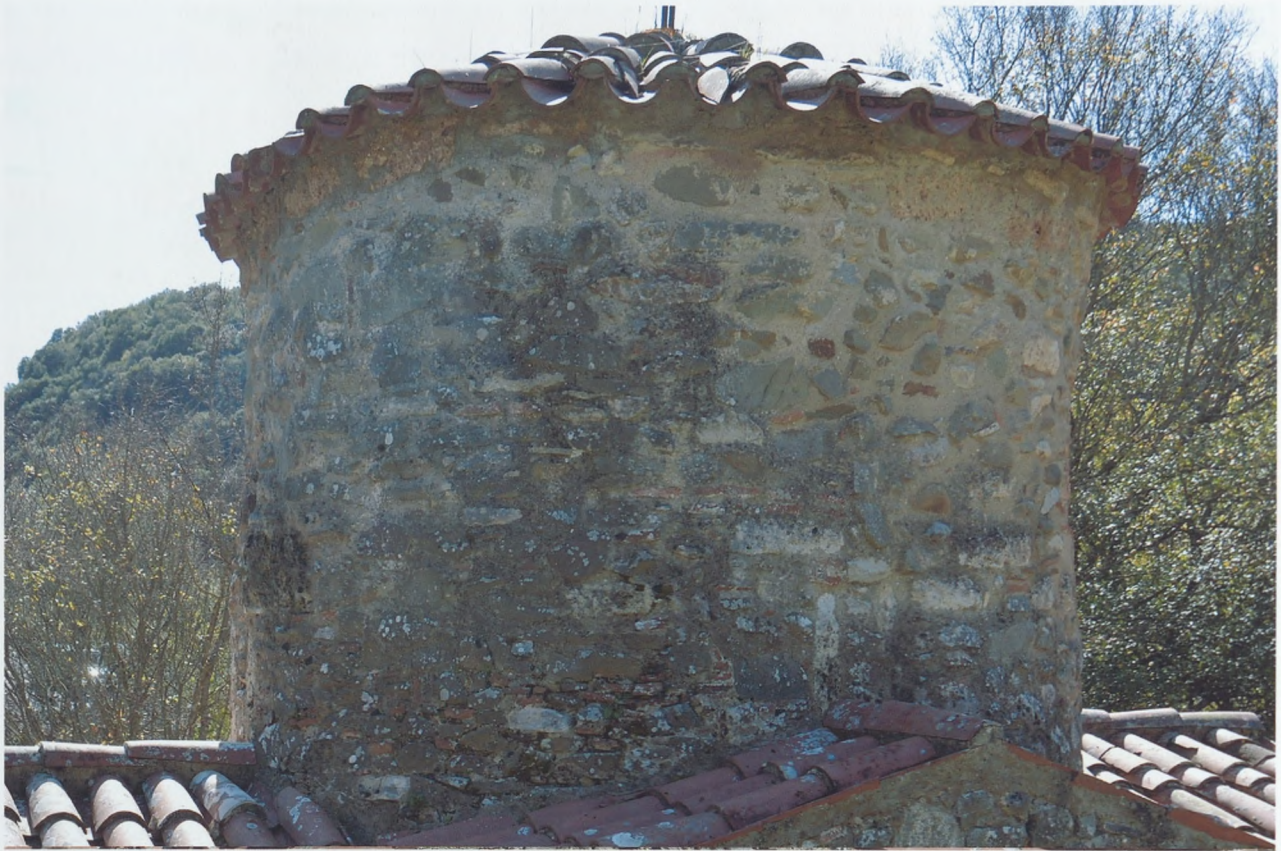
φωτ.12 Βόρεια όψη του τρούλου με το τυφλό παράθυρο

σελ.19,  
φωτ.12,13

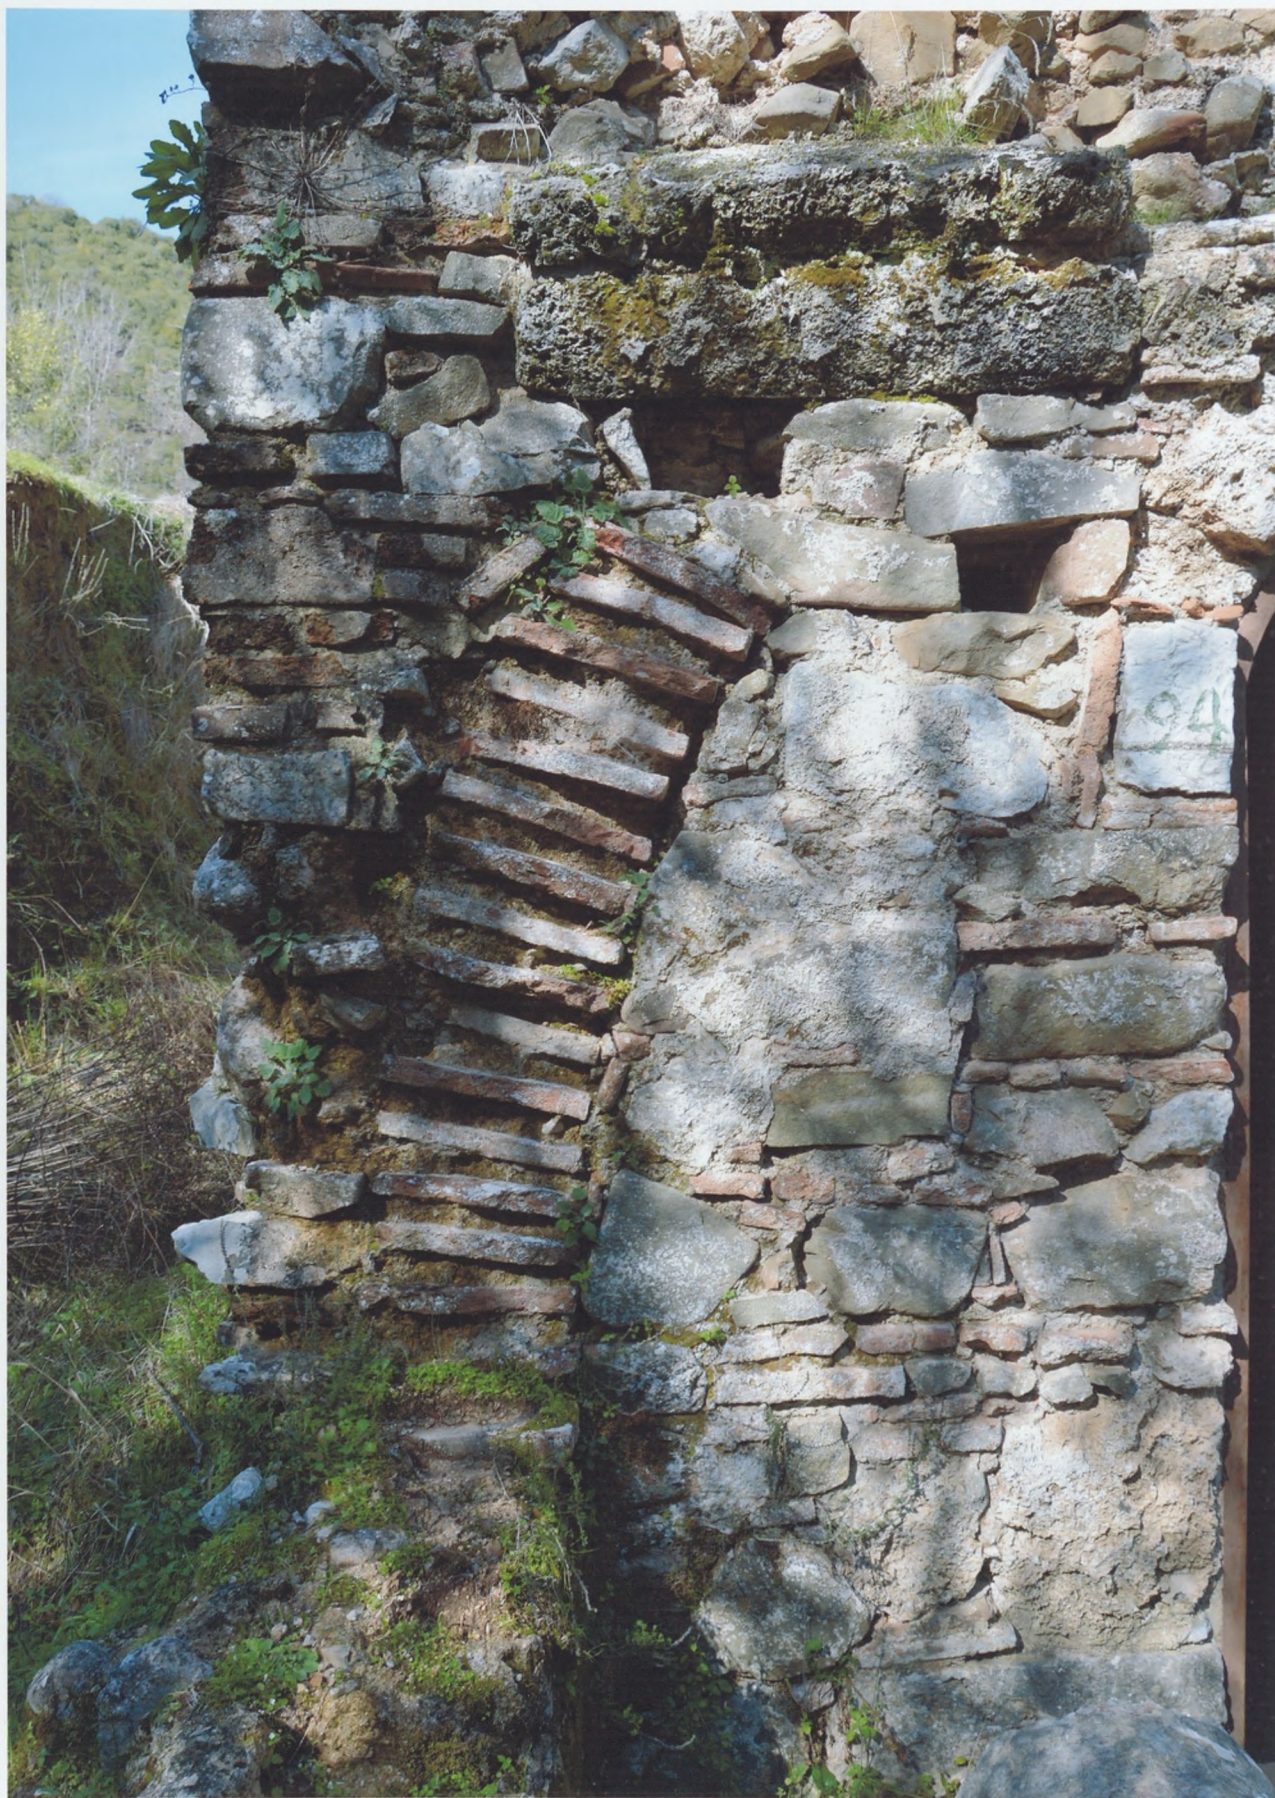
φωτ.14 Διαφορετικές κτιριολογικές φάσεις στη νότια πλευρά της εκκλησίας του Αγ. Ανδρέα

σελ.20,  
φωτ.14

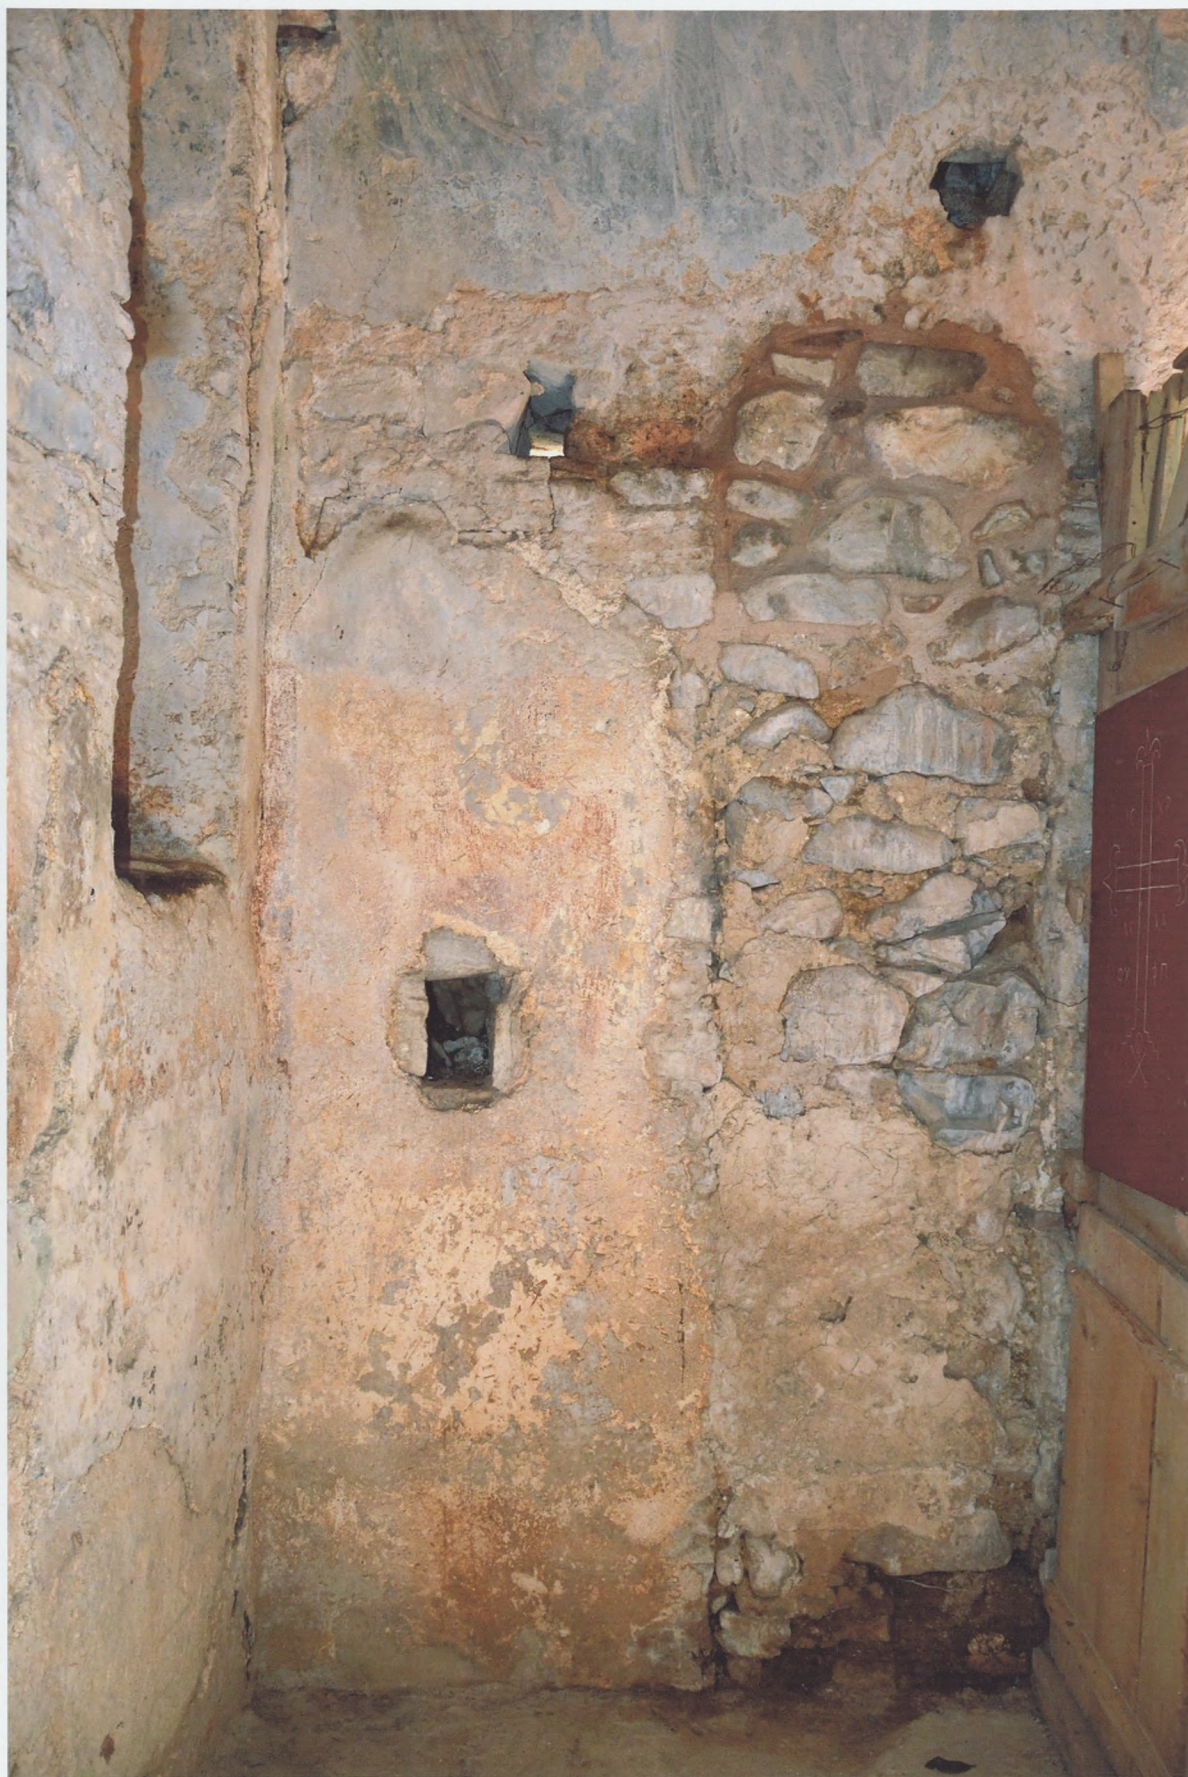
Οι φθορές που υπάρχουν στο νότιο τοίχο στο μεγαλύτερο ποσοστό προκλήθηκαν από την χρόνια παρουσία υγρασίας. Ο συνδυασμός εισροής βρόχινων νερών, αλλά και ανερχόμενης από το έδαφος διάβρωσαν τις τοιχογραφημένες επιφάνειες στις κατώτερες περιοχές. Η γειτνίαση της εκκλησίας με τον Λούσιο ποταμό αλλά και η θέση του μνημείου σε φυσικό περιβάλλον με έντονη παρουσία υγρασίας λειτούργησαν επιβαρυντικά για την διατήρηση του διακόσμου. Η ελλιπής στεγάνωση επέτρεψε σταδιακά την εισροή νερού με συνέπεια την τμηματική έκπλυση των τοιχογραφιών. Παράλληλα η ανερχόμενη υγρασία κατέστρεψε και αποσάθρωσε την κατώτερη ζώνη του τοίχου. Οι μεταβολές της θερμοκρασίας καθώς και η ποιότητα των δομικών υλικών σε συνδυασμό με τη μόνιμη παρουσία υγρασίας ευνόησε επίσης την περιορισμένη εμφάνιση αλάτων και ως επικάθιση δυσδιάλυτων και ως μερική εξάνθιση διαλυτών. Οι εκτεθειμένες παρυφές των τοιχογραφιών έχασαν την πρόσφυση με τους δόμους. Στα σημεία αυτά υπάρχει σταδιακή αποσάθρωση ενώ με την πάροδο των χρόνων παρουσιάζονταν ολικές απώλειες ζωγραφικής. Στοιχείο που αποδεικνύει τη σταδιακή απώλεια περιοχών ζωγραφικής είναι η ποικιλία των επίπεδων επικαθίσεων. Υπάρχουν επίσης άλλες φθορές, οι οποίες σχετίζονται απόλυτα με την κατάσταση διατήρησης του μνημείου και τις συνθήκες του περιβάλλοντός του.

φωτ.31 Νότιος τοίχος ανατολικό τμήμα του Ιερού Βήματος

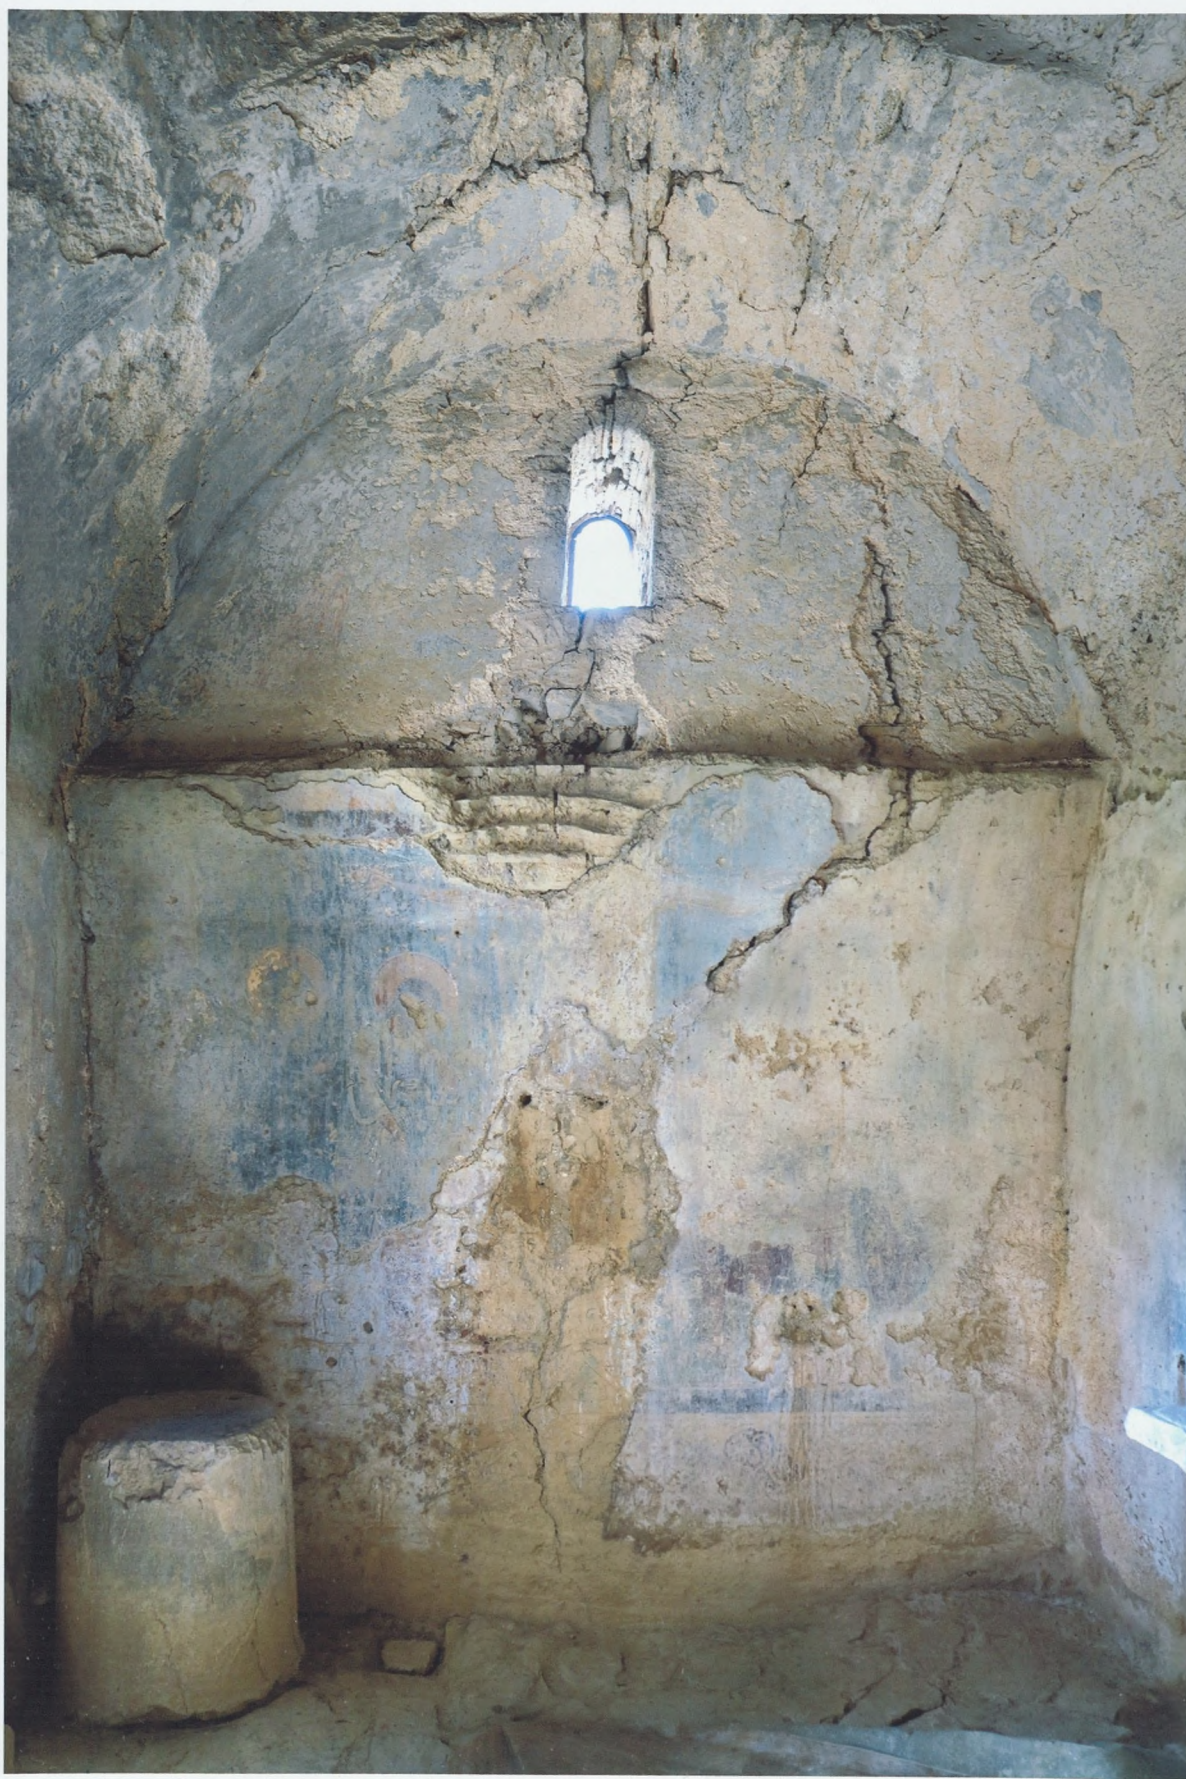
Οι φθορές που υπάρχουν στο δυτικό τοίχο είναι φθορές που προκλήθηκαν από τις μεταβολές της θερμοκρασίας καθώς και τη ποιότητα των δομικών υλικών σε συνδυασμό με τη μόνιμη παρουσία υγρασίας. Επίσης οι εκτεθειμένες παρυφές των τοιχογραφιών έχασαν την συνοχή με τους δόμους και έτσι εμφανίστηκε αποσάθρωση του κονιάματος ενώ σταδιακά παρουσιάστηκαν απώλειες της ζωγραφικής επιφάνειας που δεν υπήρχε δυνατότητα να συγκρατηθεί από το υποκείμενο κονίαμα. Οι πιθανές σεισμικές δονήσεις ή η σταδιακή υποχώρηση του εδάφους από τη δύναμη του ποταμού μπορεί να είναι σοβαρές αιτίες για τη δημιουργία της μεγάλης ρωγμής. Υπάρχουν επίσης άλλες φθορές, οι οποίες σχετίζονται απόλυτα με την κατάσταση διατήρησης του μνημείου και τις συνθήκες του περιβάλλοντός του. Οι περιστασιακές επεμβάσεις με νεότερα υλικά στις περισσότερες περιπτώσεις δημιούργησαν προβλήματα και φθορές χωρίς να περιορίσουν την σταδιακή απώλεια ή αλλοίωση των παλαιών επιφανειών.

φωτ.42 Όψη δυτικού τοίχου εκκλησίας Αγίου Ανδρέα

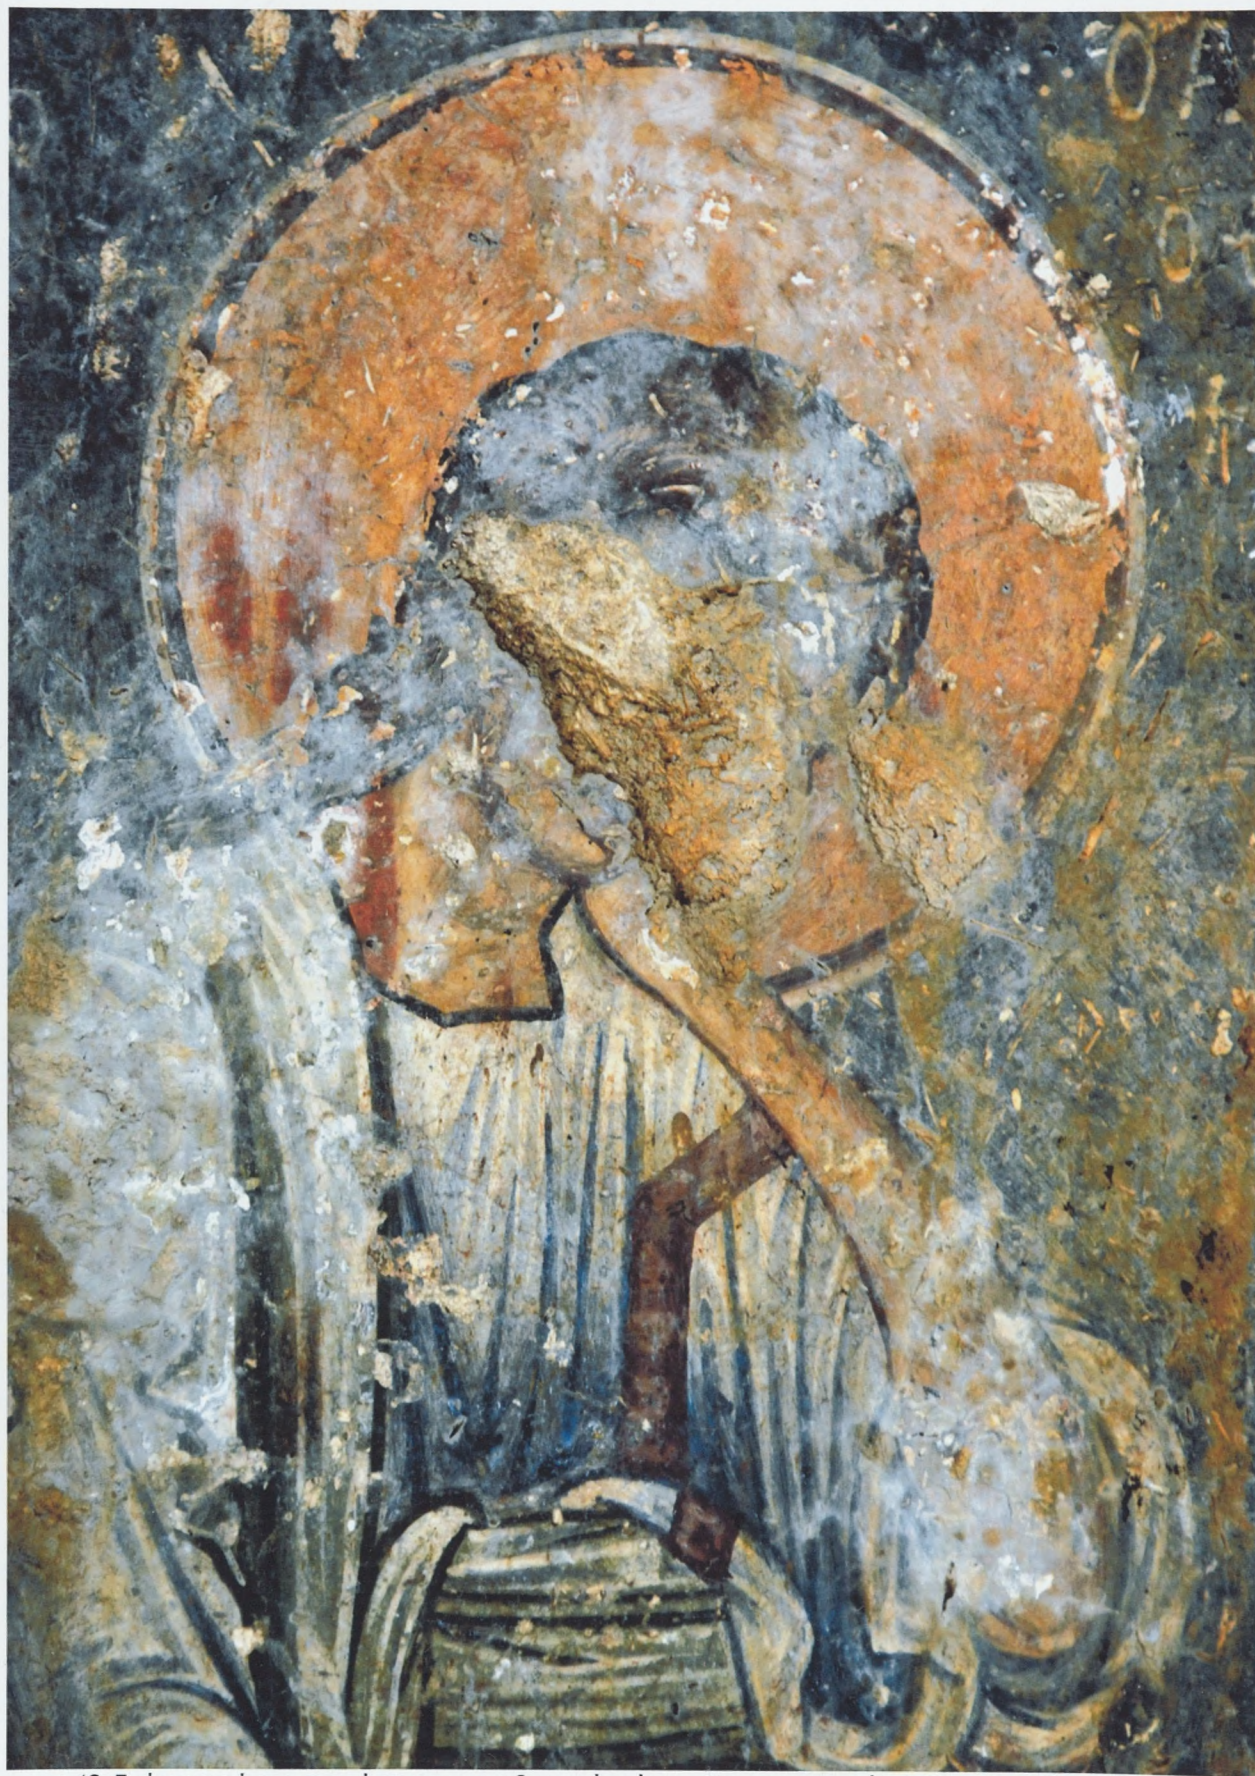
φωτ.48 Τμήμα από την παράσταση του δυτικού τοίχου. Εγινε ψεκασμός με απιονισμένο νερό και ψηφιακή επεξεργασία

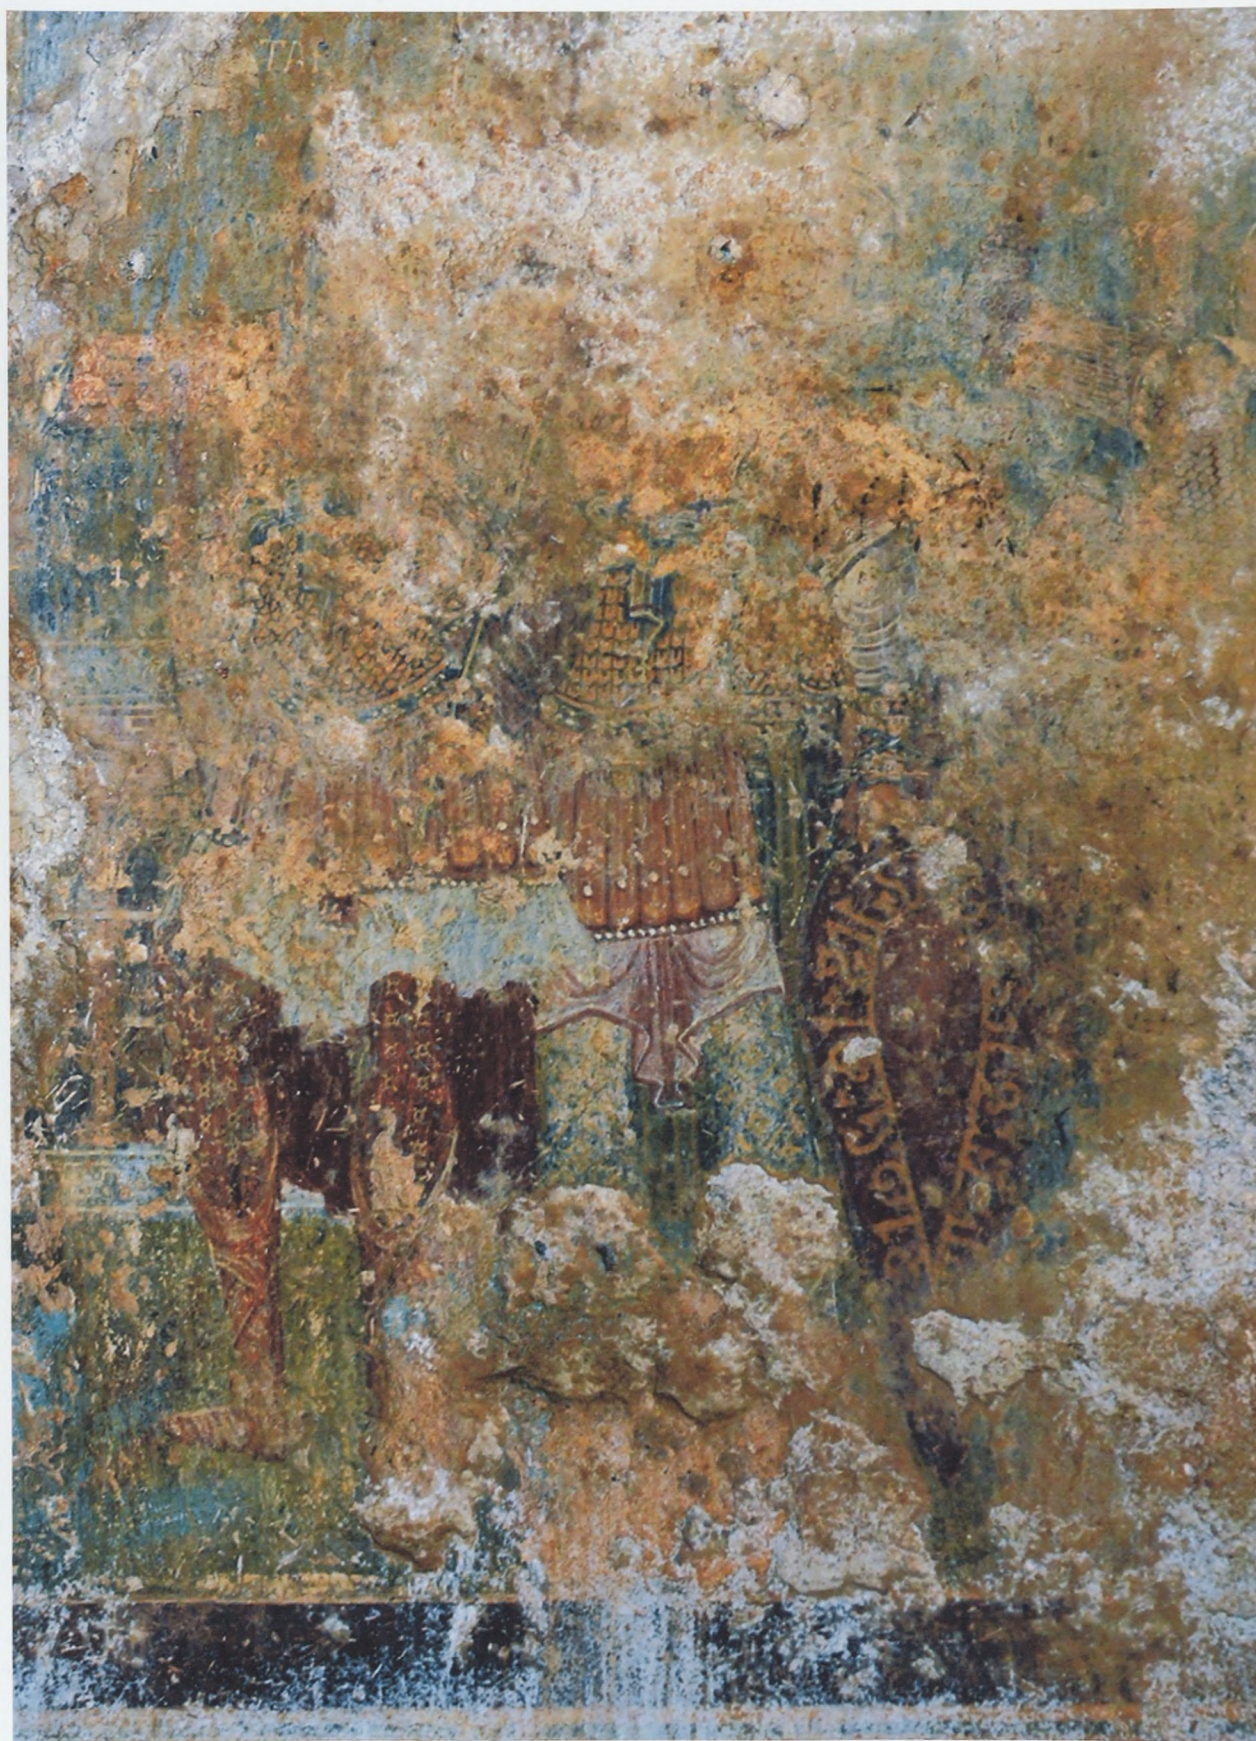
φωτ. 56 Βόρεια πλευρά δυτικού τοίχου με την παράσταση της Σταύρωσης  
Για τις ανάγκες της μελέτης έγινε επιφανειακός ψεκασμός με αποιονισμένο νερό και στη συνέχεια  
η φωτογραφία επεξεργάστηκε ψηφιακά

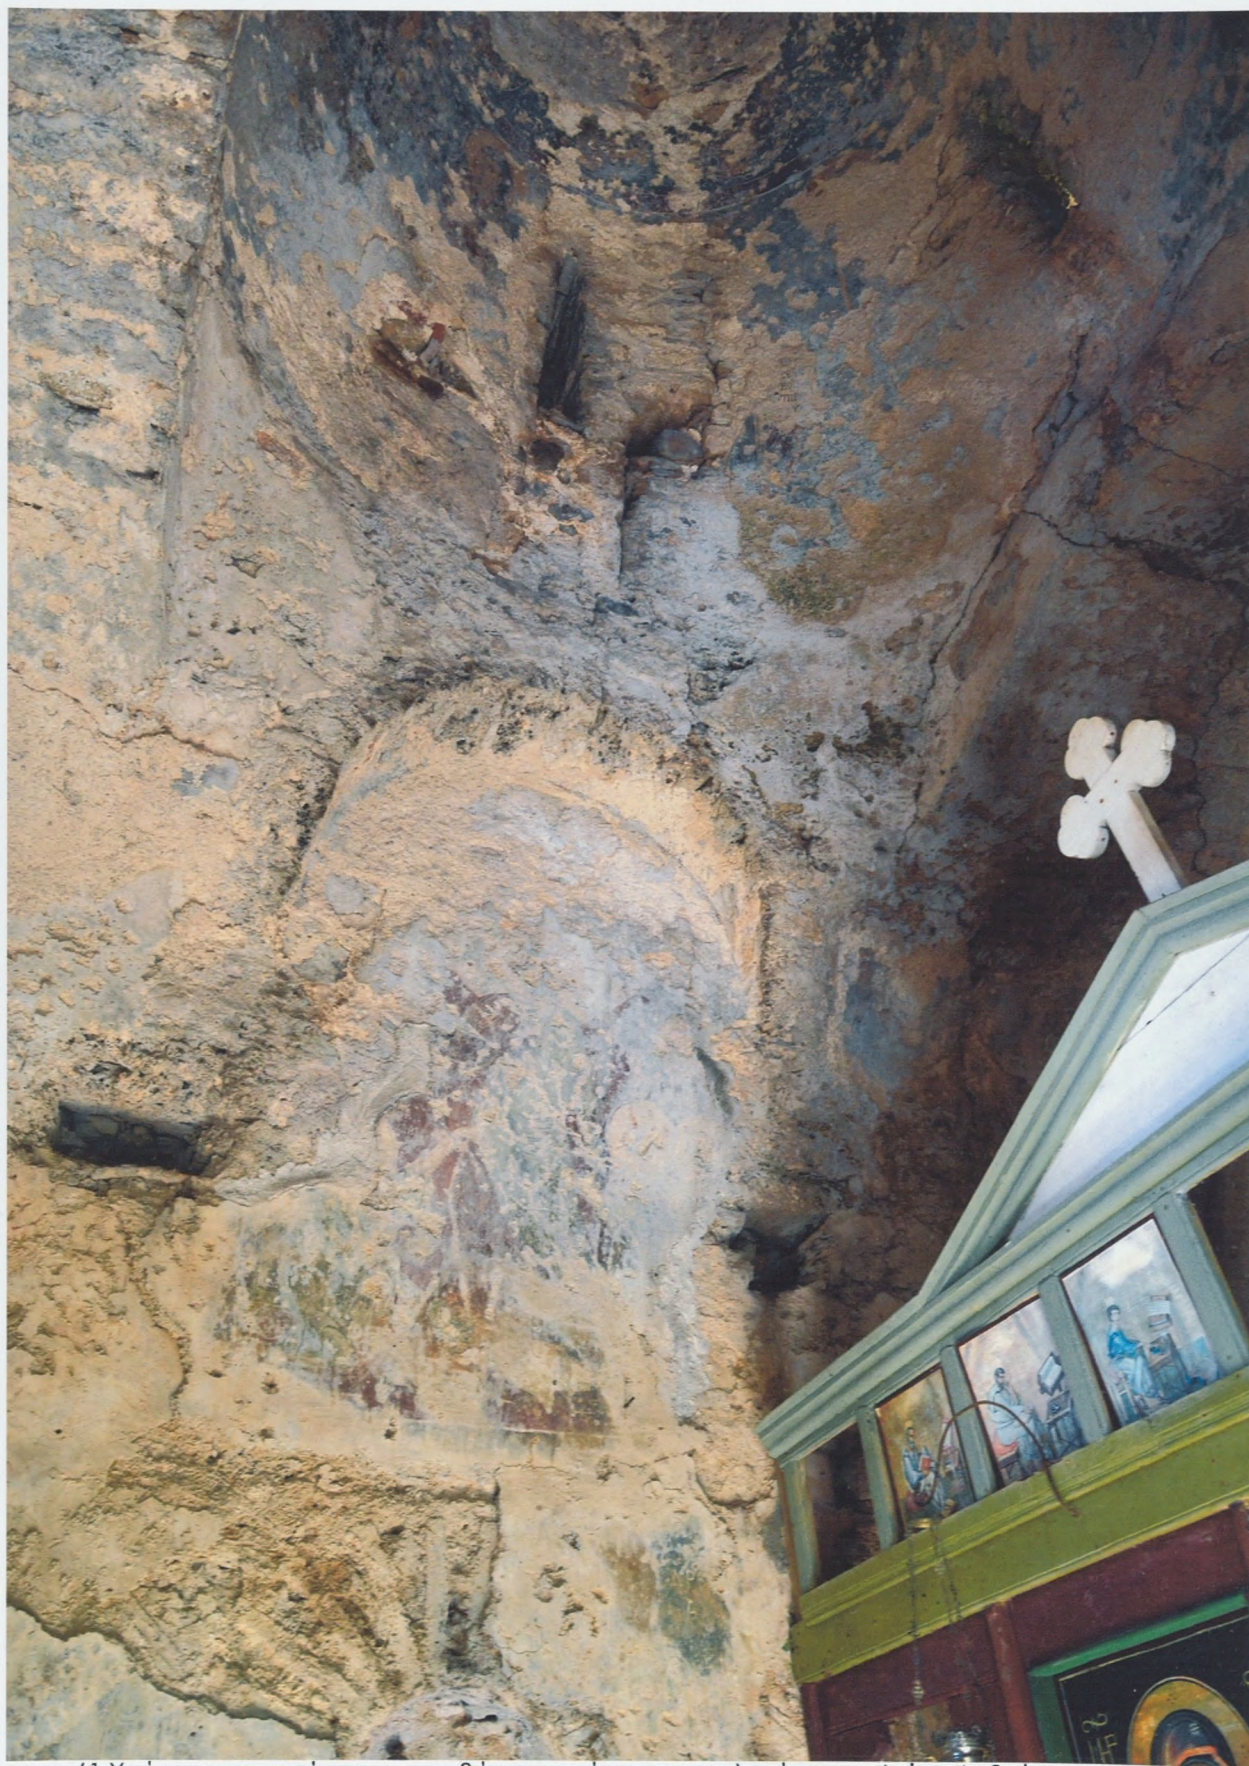
φωτ.61 Υπάρχουσα κατάσταση του βόρειου τοίχου της εκκλησίας του Αγίου Ανδρέα

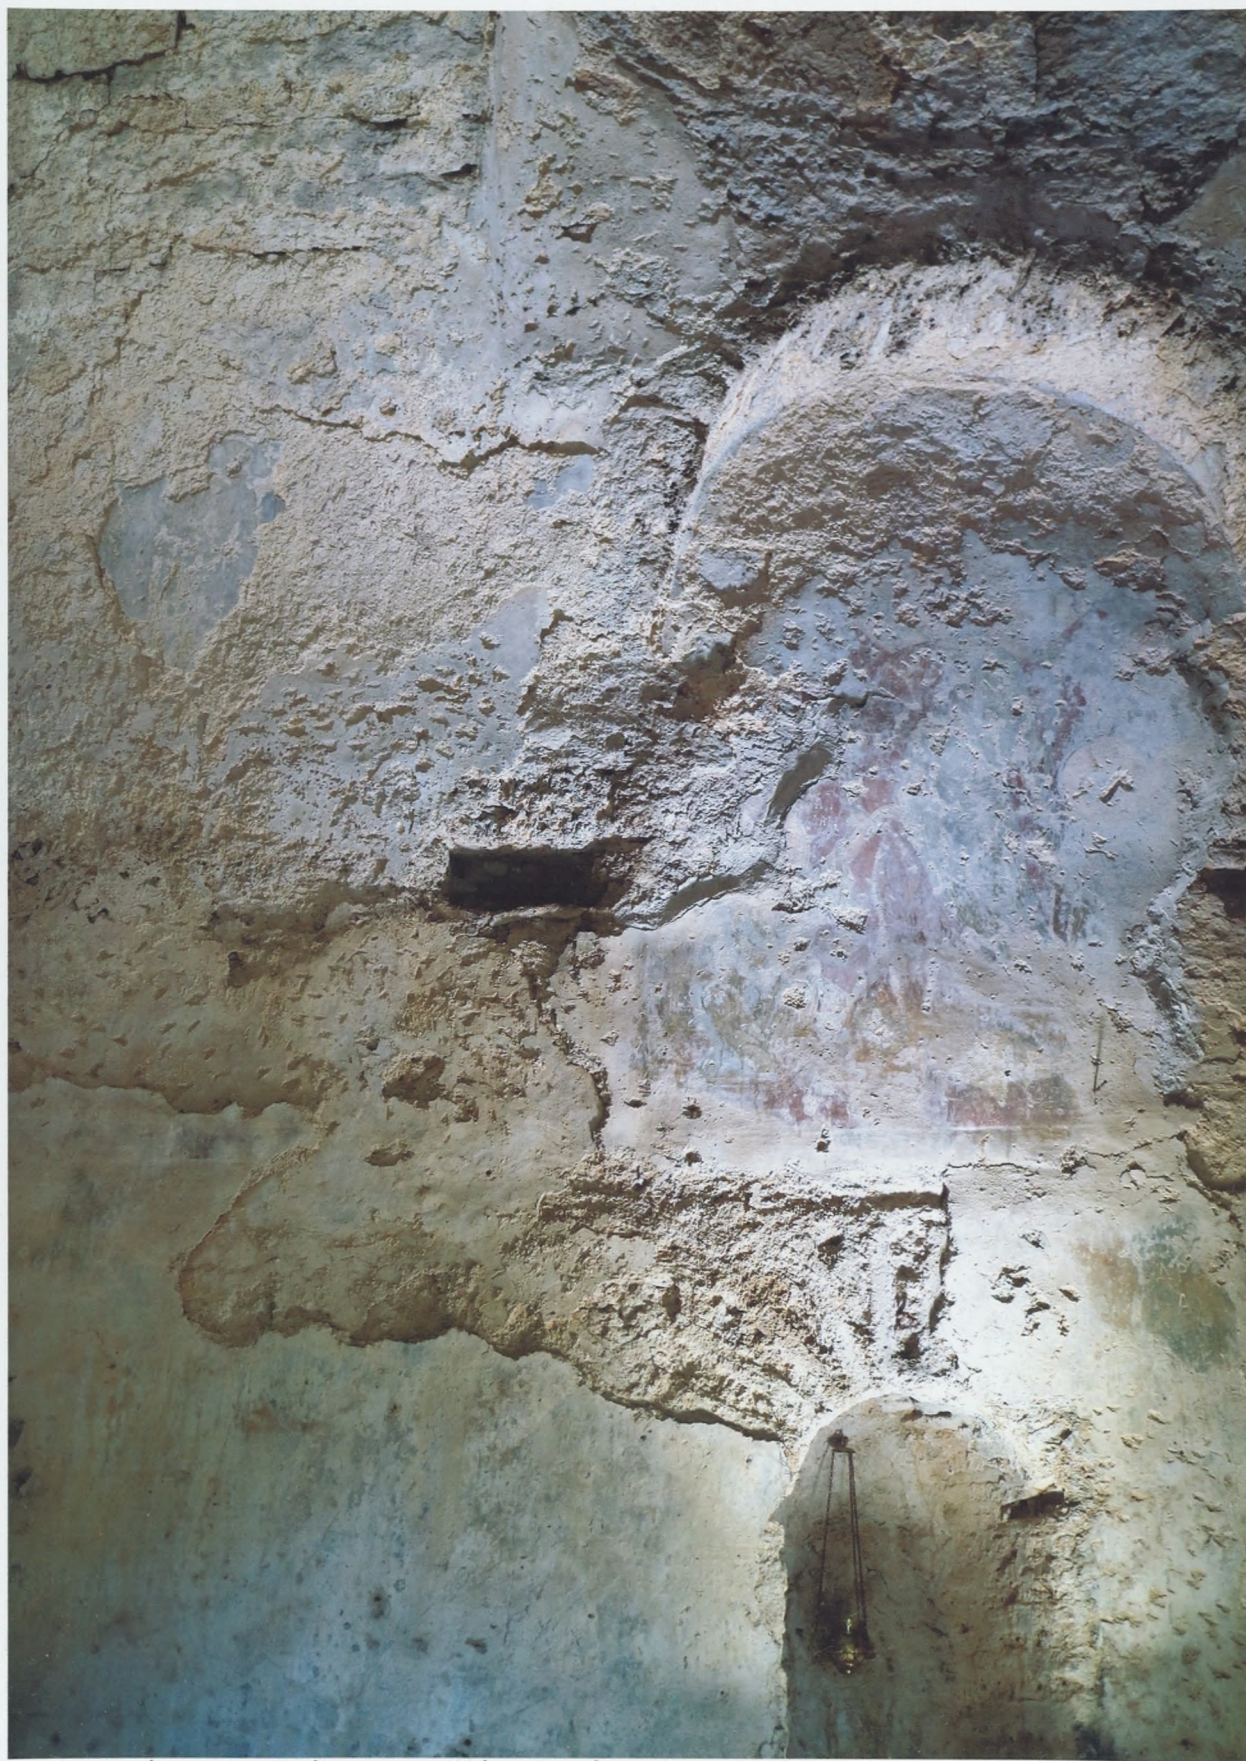
φωτ.62 Υπάρχουσα κατάσταση του βόρειου τοίχου της εκκλησίας του Αγίου Ανδρέα  
(φωτογράφιση με εφαπτομενικό φωτισμό)

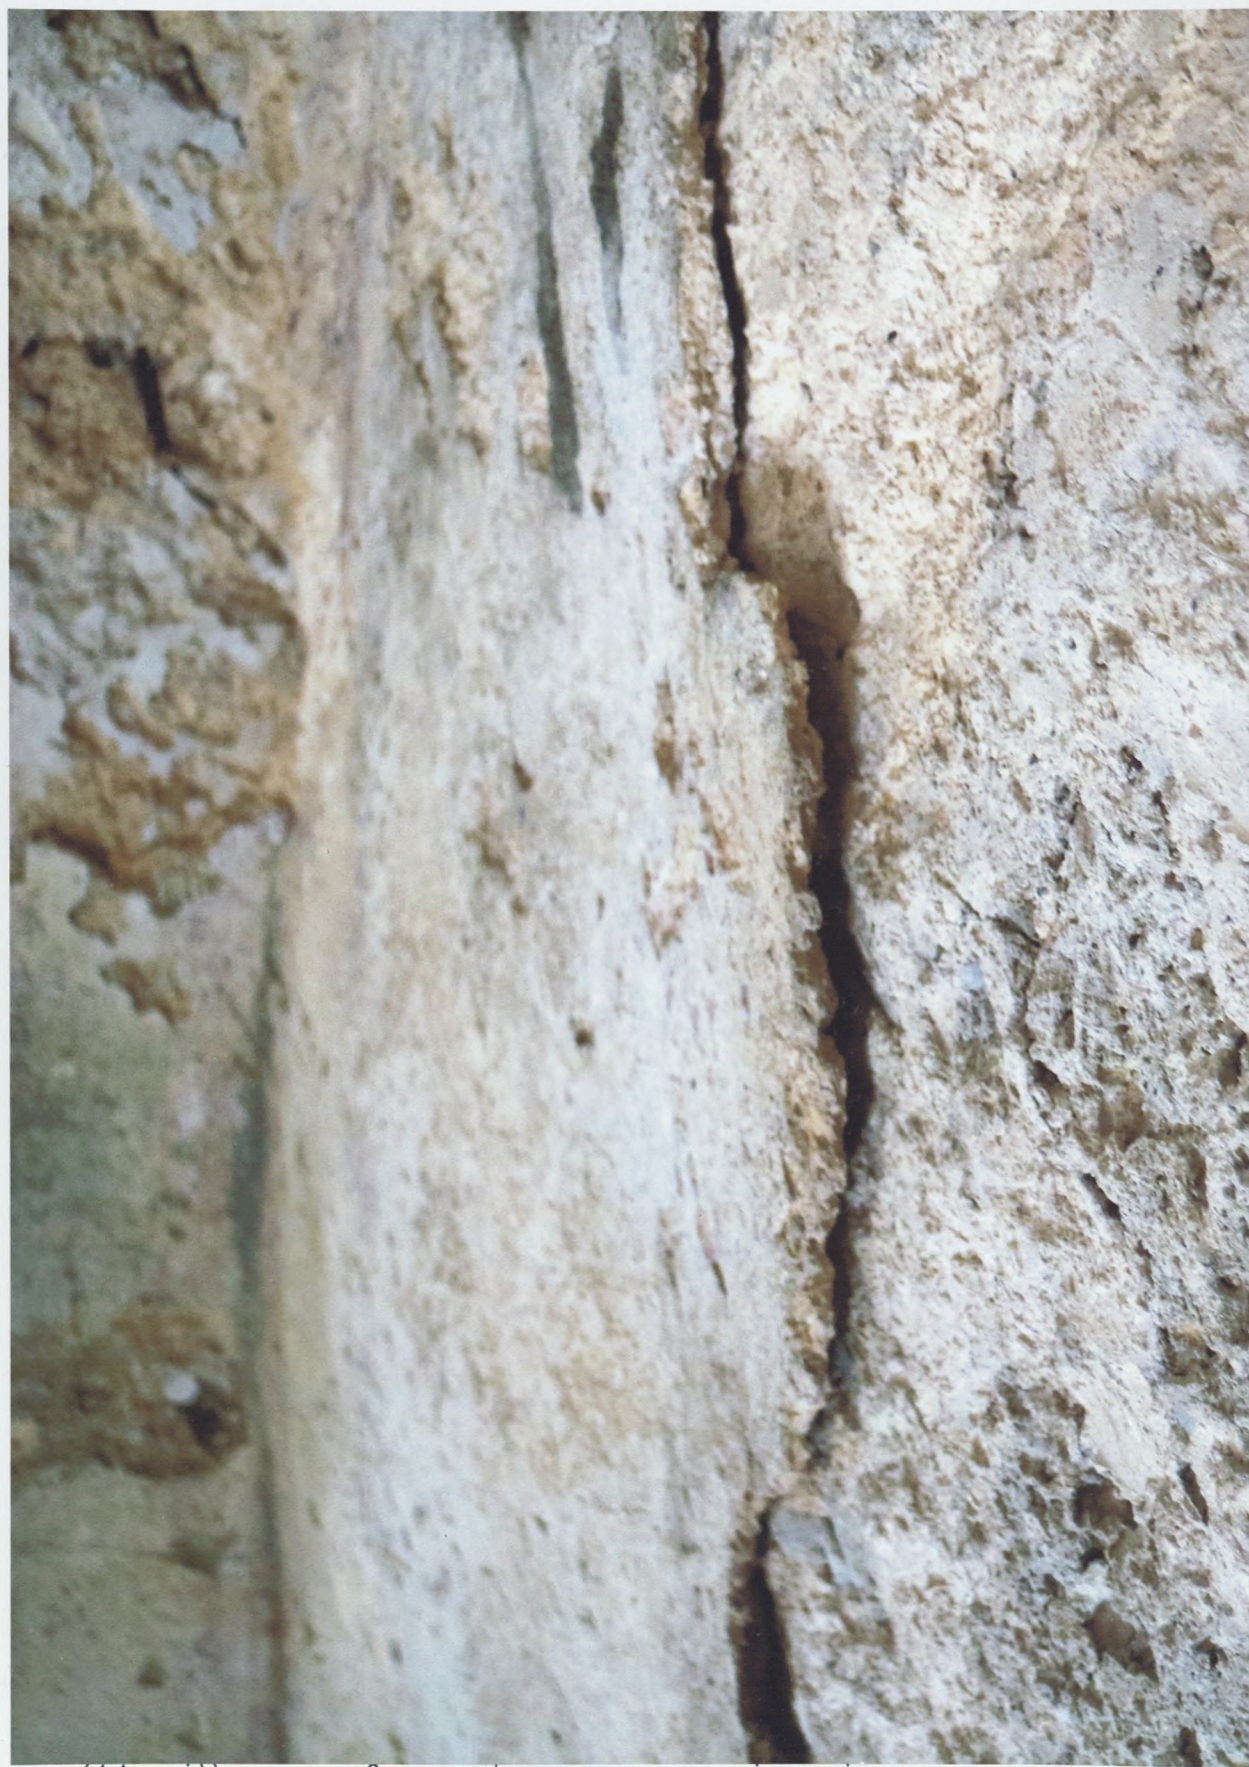
Οι φθορές που υπάρχουν στο βόρειο τοίχο στο μεγαλύτερο ποσοστό προκλήθηκαν από την εισροή βρόχινου νερού από τα κενά που υπήρχαν στην οροφή. Πιθανότατα η βορινή θέση του τοίχου ήταν η αιτία να προκληθούν ποικίλες φθορές σε ολόκληρη την επιφάνεια. Η ελλιπής εξωτερική στεγάνωση επέτρεψε σταδιακά την εισροή νερού με συνέπεια την τμηματική διάβρωση των τοιχογραφιών. Επίσης η ανερχόμενη υγρασία σε δομικά υλικά κακής ποιότητας, ευνόησε την εμφάνιση αλάτων ως επικάθιση δυσδιάλυτων και ως εξάνθιση διαλυτών. Φθορές δημιουργήθηκαν και από την κακή ποιότητα των υλικών που χρησιμοποιήθηκαν κατά τη διάρκεια των πολλών επισκευών. Υπάρχουν επίσης άλλες φθορές, οι οποίες σχετίζονται απόλυτα με την κατάσταση διατήρησης του μνημείου και του περιβάλλοντός του. Στην επιφάνεια των τοιχογραφιών παρατηρήθηκαν πολλοί ρύποι αιθάλης, ελαίων και στίγματα από κεριά.

φωτ.64 Αποκόλληση του ασβεστοκονιάματος της χρωματικής επιφάνειας
