ΜΕΛΕΤΗ ΚΑΙ ΠΡΟΤΑΣΗ ΕΠΙΣΚΕΥΗΣ ΔΙΑΤΗΡΗΤΕΟΥ ΚΤΗΡΙΟΥ  
ΣΤΗΝ ΟΔΟ ΑΓ. ΒΛΑΣΣΙΟΥ 25 (ΜΙΧΑΛΟΓΛΕΪΚΑ) – ΞΑΝΘΗ  
Ιδιοκτησίας Ευαγγέλου και Ασημένιας Λιάμπα.

## ΤΕΥΧΟΣ ΤΕΧΝΙΚΗΣ ΕΚΘΕΣΗΣ

### Εργασιών επισκευής του διατηρητέου κτηρίου επί της Αγ. Βλασίου 25 του οικοδομικού συγκροτήματος «Μιχαλογλεϊκα» στην πόλη της Ξάνθης.

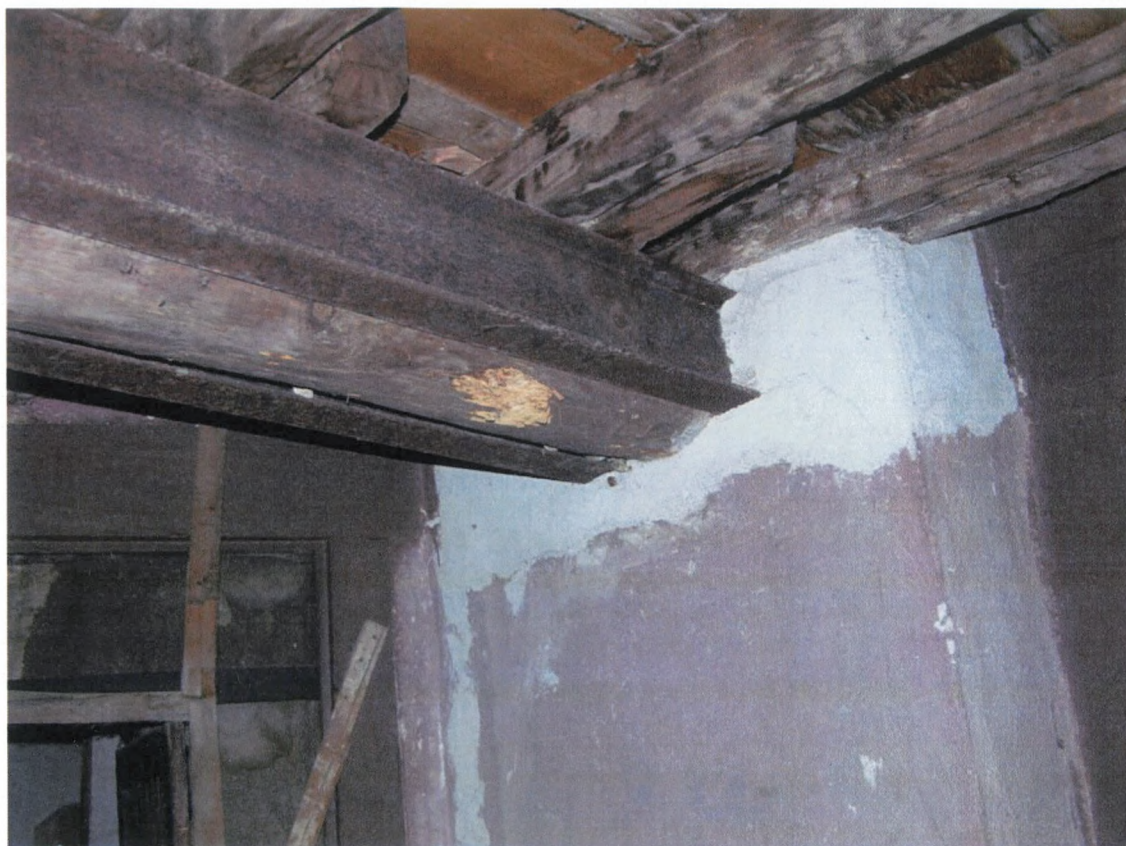
## 20 ΕΝΙΣΧΥΣΗ ΔΟΚΟΥ ΜΕ ΑΜΦΙΠΛΕΥΡΟΥΣ ΣΙΔΗΡΟΔΟΚΟΥΣ

Οι ξύλινες αυτές δοκοί που είναι από πεύκο έχουν ενισχυθεί αμφίπλευρα με μεταλλικά στοιχεία διατομής διπλού T που είναι τρυπημένα ώστε να μπορούν να περάσουν καρφιά και να επιτευχθεί έτσι η συνεργασία ξύλου - μετάλλου. (φωτ. 20).

Αυτή πρέπει να είναι μεταγενέστερη ενίσχυση που έγινε λόγω φθοράς των συγκεκριμένων δοκών (αναφέρθηκε προηγουμένως ότι είχαν γίνει εργασίες ενίσχυσης παλιότερα). Η κατάσταση των συγκεκριμένων δοκών σήμερα είναι πολύ μέτρια και χρήσουν ειδικής επιτόπου συντήρησης

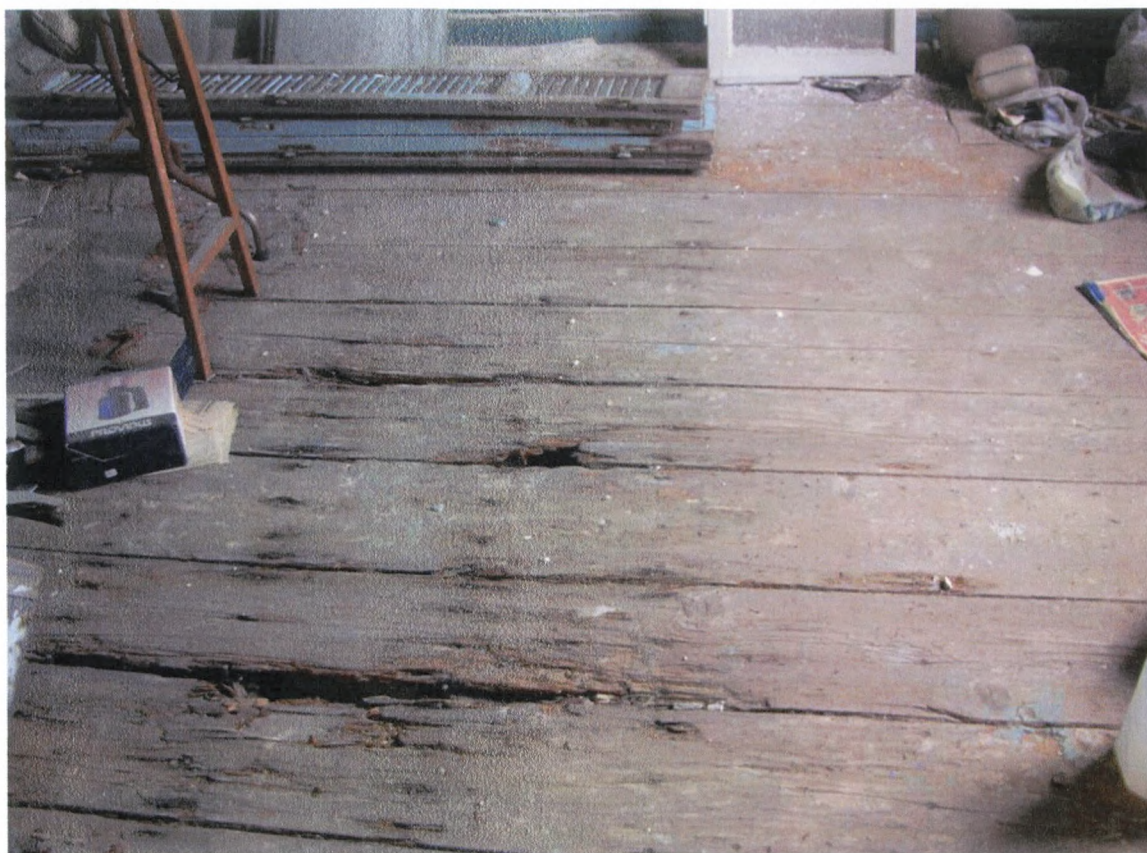
**22 ΦΘΟΡΕΣ ΣΤΟ ΞΥΛΙΝΟ ΔΑΠΕΔΟ ΤΟΥ ΙΣΟΓΕΙΟΥ**

Για μεγάλο χρονικό διάστημα ήταν καλυμμένα με πλαστικό και με πριονίδι από κάτω, γεγονός που τα προφύλαξε αλλά έκανε και μεγαλύτερες τις βλάβες όπου υπήρχε υγρασία.

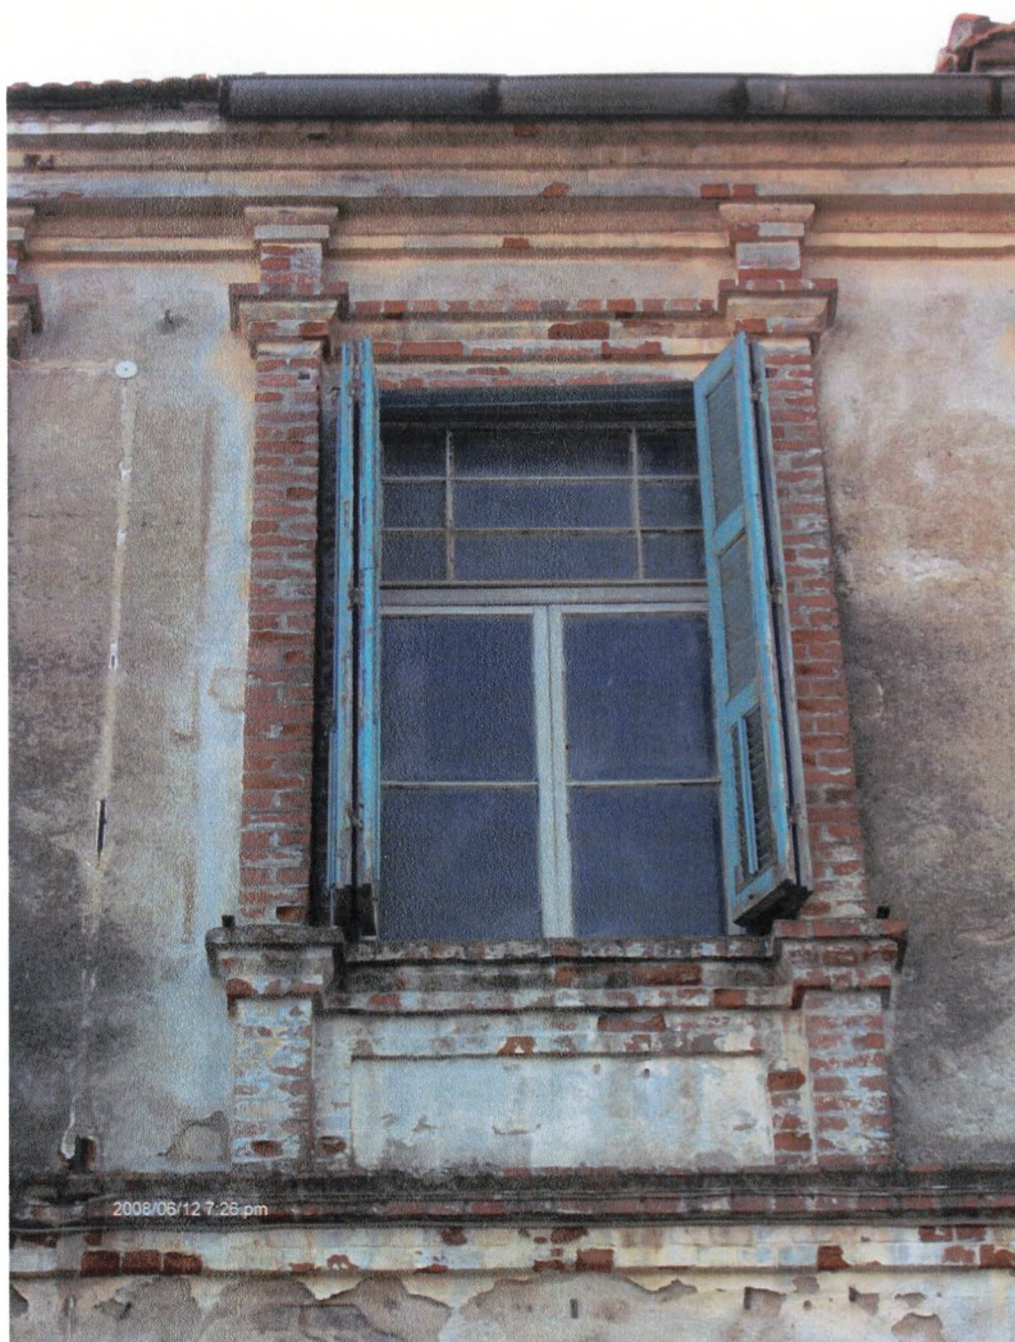
Τα παντζούρια είναι επίσης ιδιαίτερα διαβρωμένα (φωτ.:29).

Τα λούκια από τσιγγολαμαρίνα έχουν σαπίσει σε πολλά σημεία, έχουν παραμορφωθεί και δεν μπορούν να κρατηθούν (φωτ.:29).

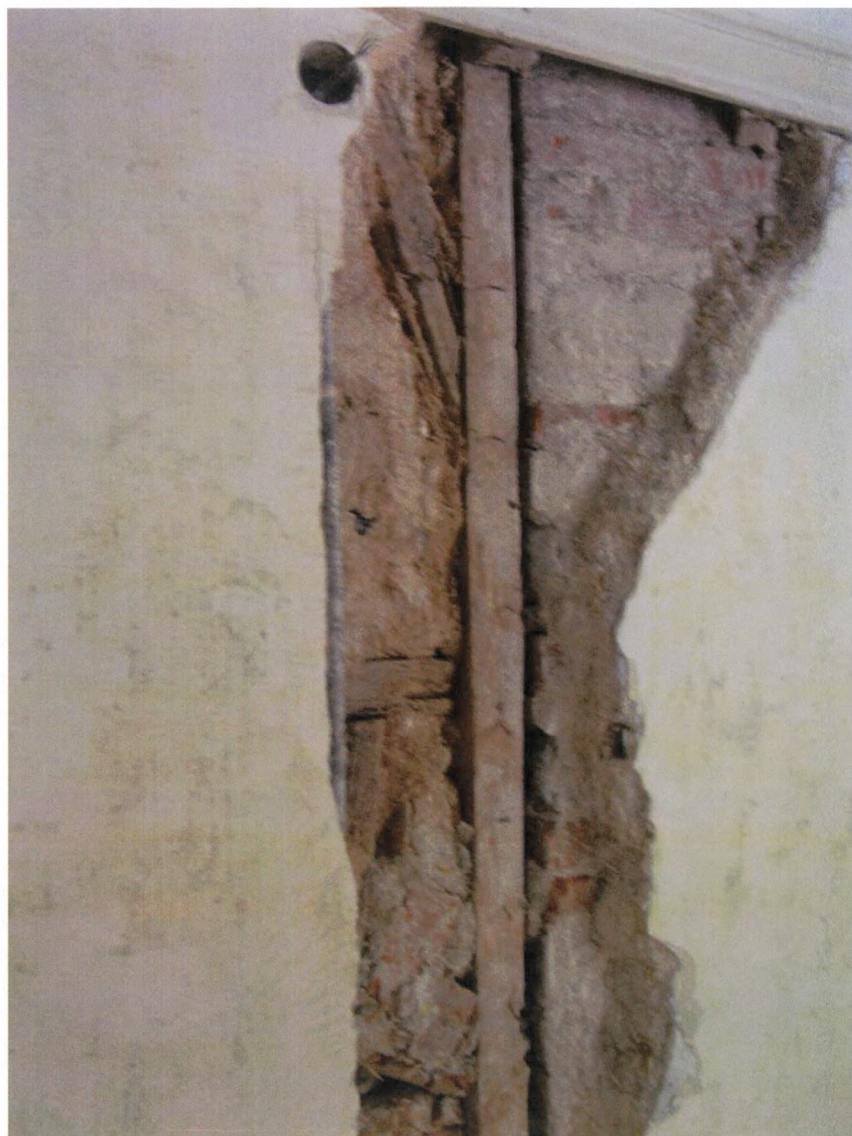
Μικρές ρωγμές παρατηρούνται σ' όλες τις επαφές των μεσότοιχων με τους εξωτερικούς τοίχους, γεγονός που οφείλεται σ' ένα ποσοστό στο διαφορετικό σύστημα κατασκευής τους (λιθοδομή - τσατμάδες) (Φωτ.34).

### 34 ΕΠΑΦΗ ΤΣΑΤΜΑ ΜΕ ΛΙΘΟΔΟΜΗ

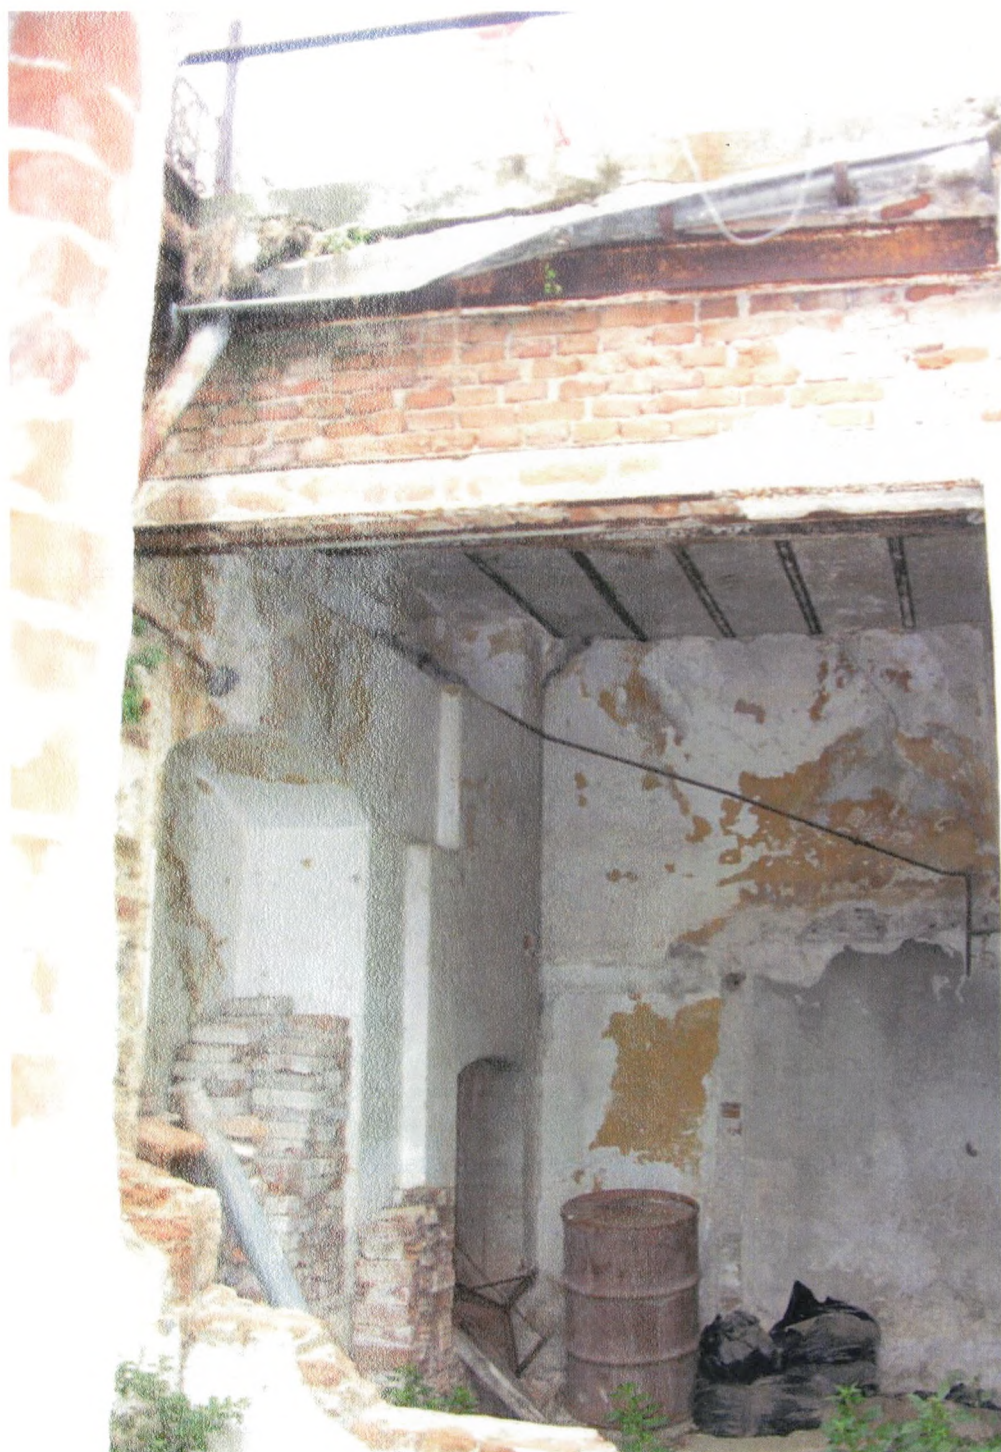
Η τοιχοποιία των βοηθητικών χώρων βρίσκεται σε κακή κατάσταση καθώς υπάρχουν εκτεταμένες ρωγμές, αποσπασμένα στοιχεία (τούβλα), και αποκολλήσεις επιχρισμάτων (φωτ.:35, 36).

35 ΚΑΤΑΣΤΑΣΗ ΒΟΗΘ. ΧΩΡΩΝ ΙΣΟΓΕΙΟΥ

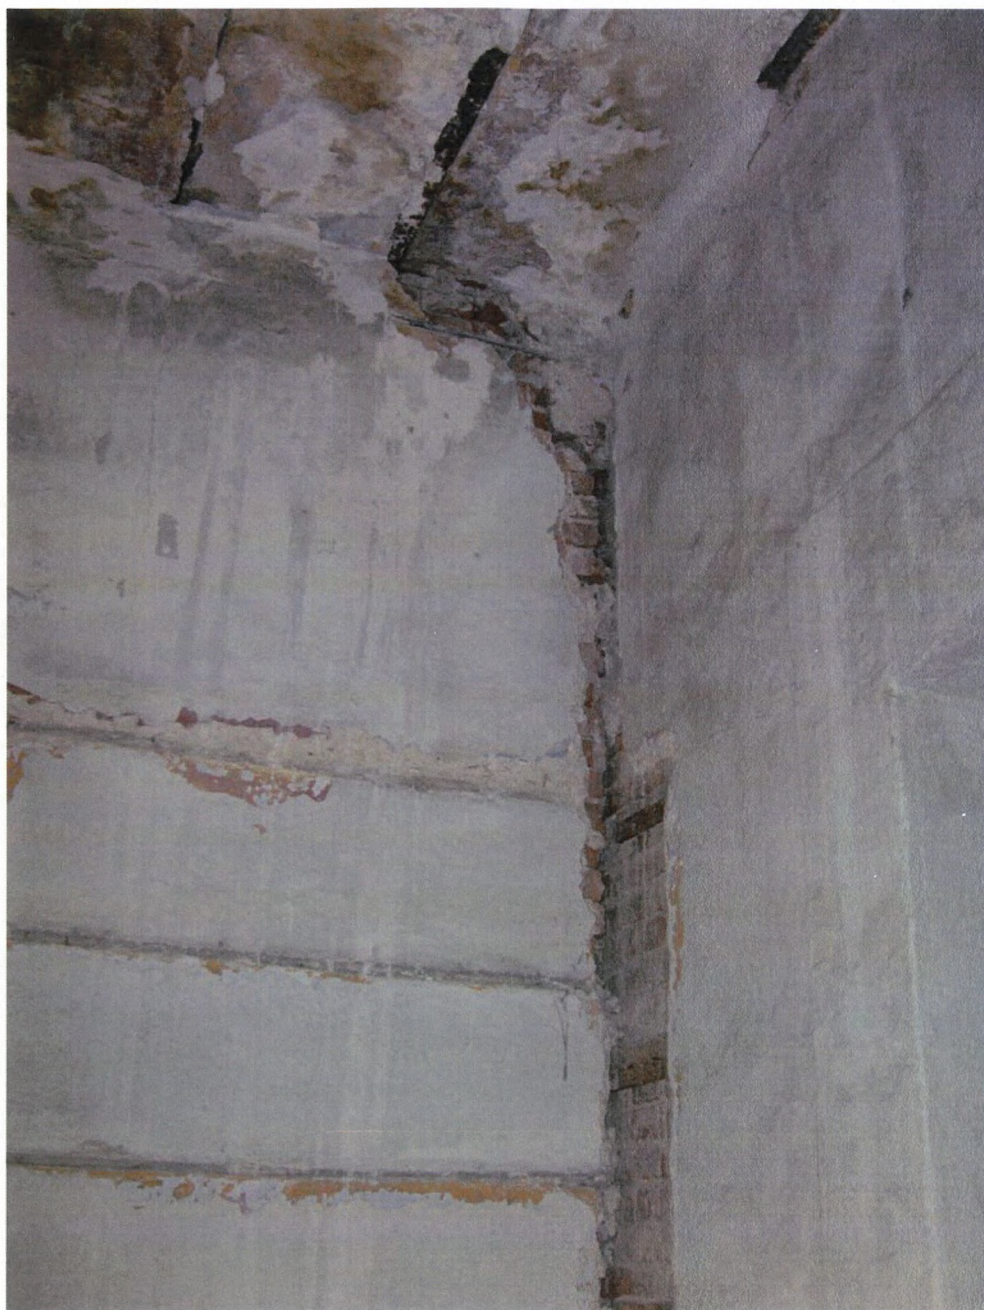
### 36 ΚΑΤΑΣΤΑΣΗ ΒΟΗΘ. ΧΩΡΩΝ ΙΣΟΓΕΙΟΥ

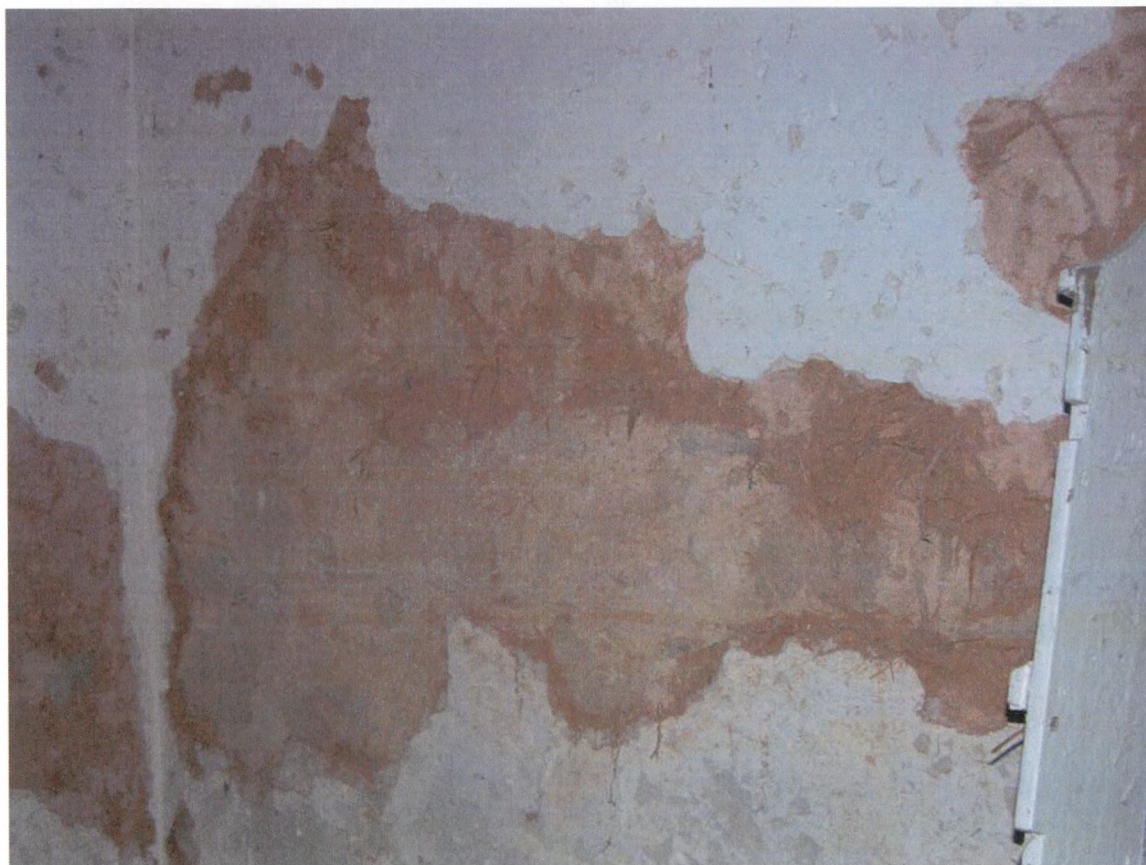
Τα εξωτερικά επιχρίσματα, γενικά είναι σε καλή κατάσταση, απαιτούν μόνο τοπικές επιδιορθώσεις . Τα πηλοκονιάματα και ασβεστοκονιάματα του υπογείου είναι σε μεγάλο βαθμό αποσαθρωμένα και είναι καλύτερα να καθαιρεθούν και να επανακατασκευασθούν (φωτ.:37)

**37** ΠΗΛΟΚΟΝΙΑΜΑΤΑ ΥΠΟΓΕΙΟΥ

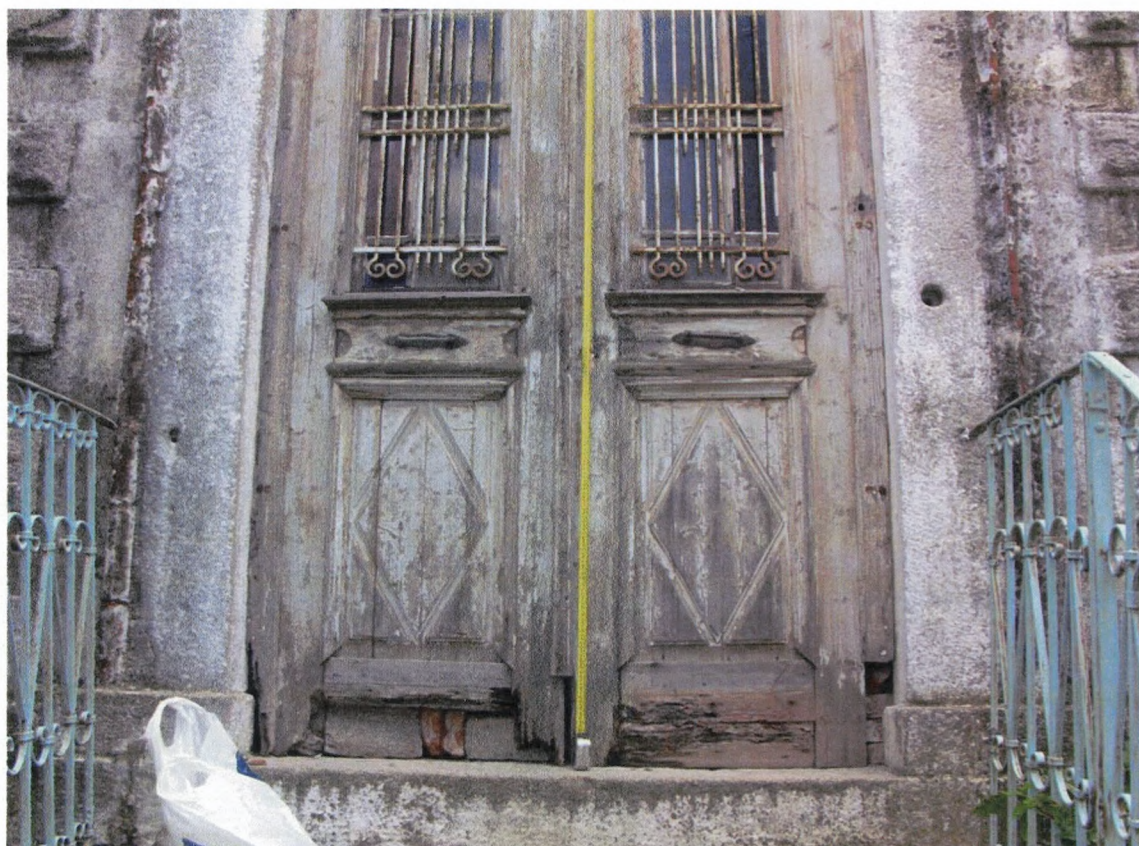
Τα εξωτερικά κουφώματα και η θύρα εισόδου και οι μπαλκονόπορτες στον όροφο είναι αρκετά διαβρωμένες και μπορούν οριακά να αποκατασταθούν. (φωτ.:38).

### 38 ΔΙΑΒΡΩΣΗ ΤΗΣ ΘΥΡΑΣ ΕΙΣΟΔΟΥ

Η επιδιόρθωση των υπάρχοντων κουφωμάτων θα απαιτήσει ιδιαίτερο υψηλό κόστος λόγω των φθορών. Σε κάθε περίπτωση η διατήρησή τους σε κατάσταση σχετικά καλής λειτουργίας θα είναι προβληματική και θα απαιτεί συχνές επισκευές.

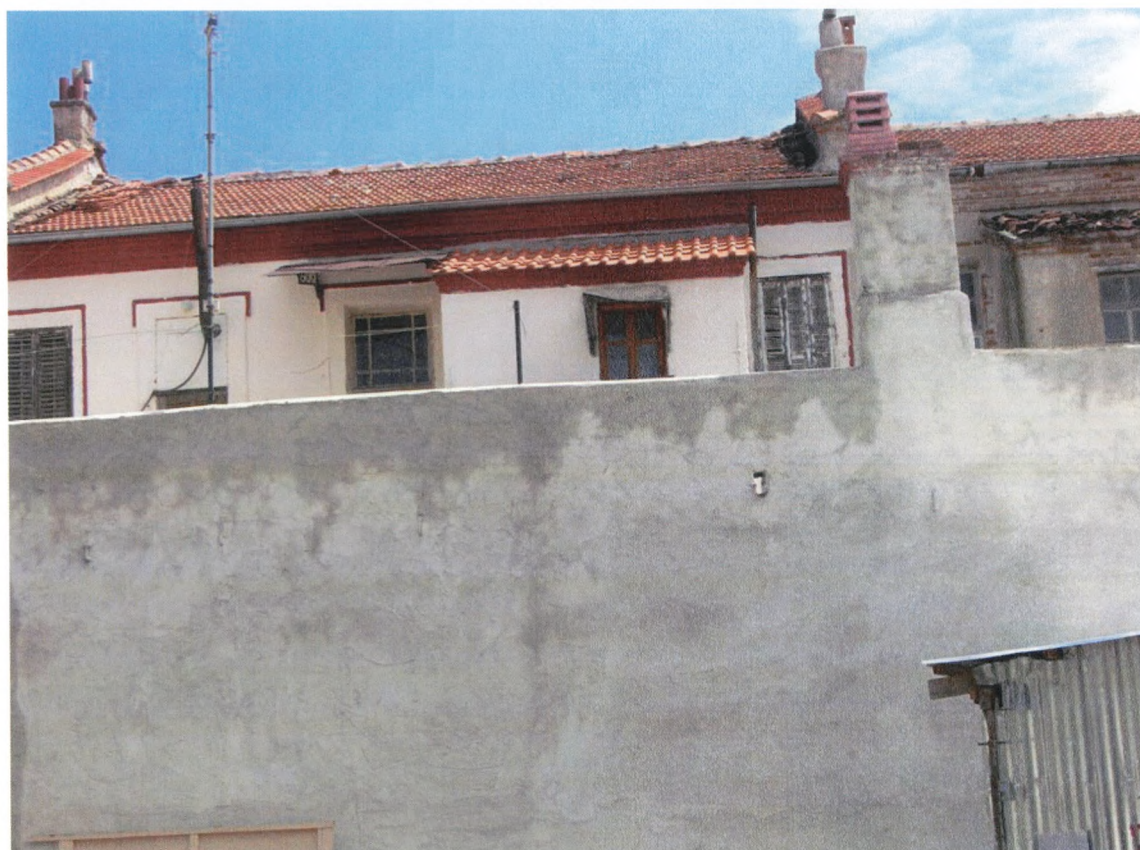
Επίσης διαρροές υπάρχουν στο σημείο επαφής των δυο σπιτιών όπου υπερυψώνεται πάνω από τη στέγη ο διαχωριστικός τοίχος (μεσότοιχος) εξαιτίας της κακής κατάστασης του σοβά, αποσάθρωσης κάποιων τούβλων κ.λ.π..

**39 ΜΕΣΟΤΟΙΧΟΙ ΣΤΕΓΗΣ**

Απαιτείται οπωσδήποτε ανάσυρση, υγραμόνωση και επισκευή των ευαίσθητων σημείων (καμινάδες, υπερύψωση μεσότοιχου) (φωτ.:39).

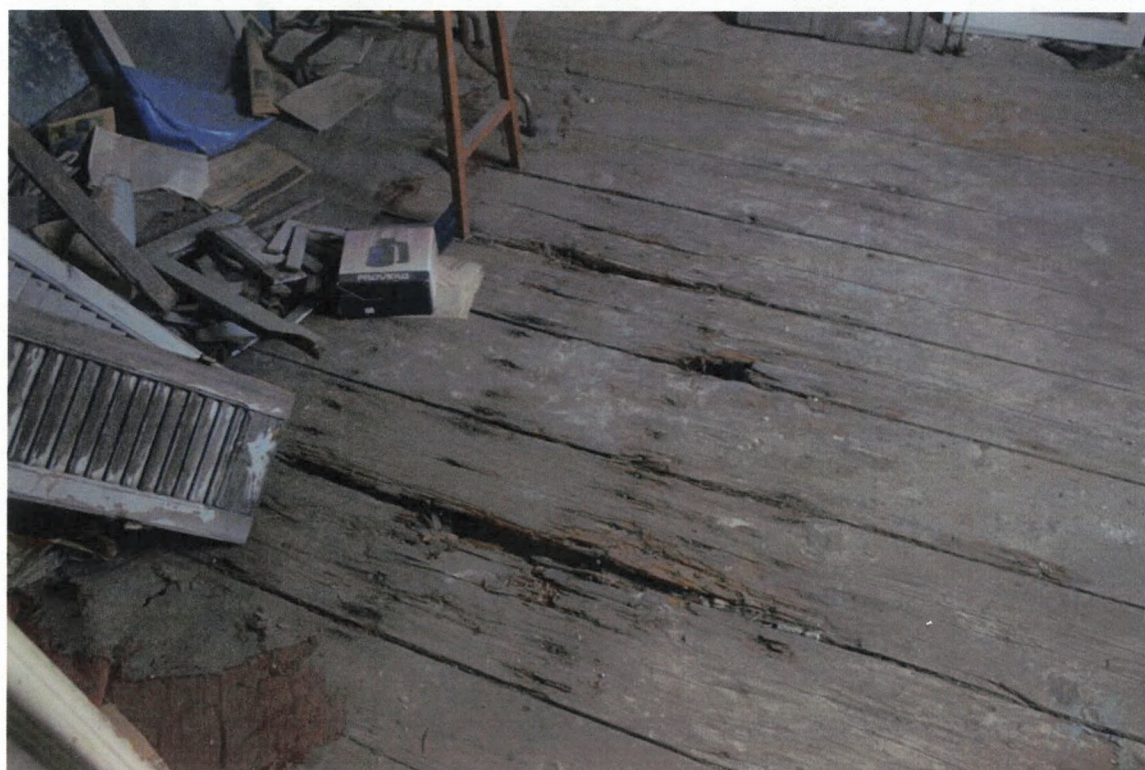
Οι οροφές και τα ξύλινα δάπεδα του κυρίως κτιρίου είναι σε καλή κατάσταση, εκτός των σημείων που υπήρχαν διαρροές νερού, δηλ. στα ΒΑ δωμάτια (φωτ.:40)

**40 ΔΙΑΒΡΩΣΗ ΠΑΤΩΜΑΤΩΝ ΛΟΓΩ ΔΙΑΡΡΟΗΣ ΤΗΣ ΣΤΕΓΗΣ**
