ΙΕΡΟΣ ΝΑΟΣ ΑΓΙΑΣ ΔΥΝΑΜΗΣ στην οδό Μητροπόλεως, Αθήνα  
ΜΕΛΕΤΗ ΣΥΝΤΗΡΗΣΗΣ ΚΑΙ ΑΠΟΚΑΤΑΣΤΑΣΗΣ

ΑΡΧΙΤΕΚΤΟΝΙΚΗ ΜΕΛΕΤΗ - Β' ΦΑΣΗ

Οκτώβριος 2015

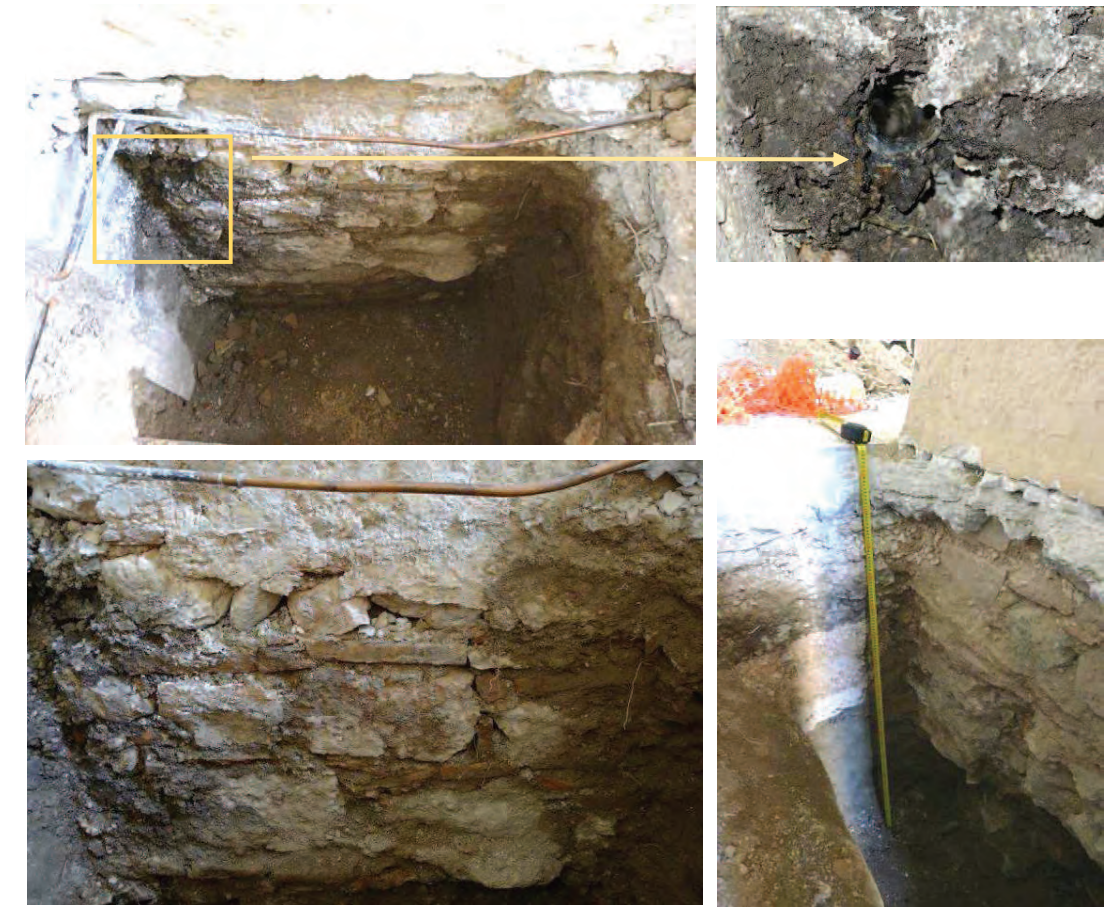
ναού, και 10 εκ δυτικά του υποστυλώματος, με αποτέλεσμα η περιοχή της τοιχοποιίας να έχει μόνιμο πρόβλημα υγρασίας (εικ 15)

Εικόνα 10 α-δ : Απόψεις της διερευνητικής τομής στα θεμέλια του βόρειου τοίχου.

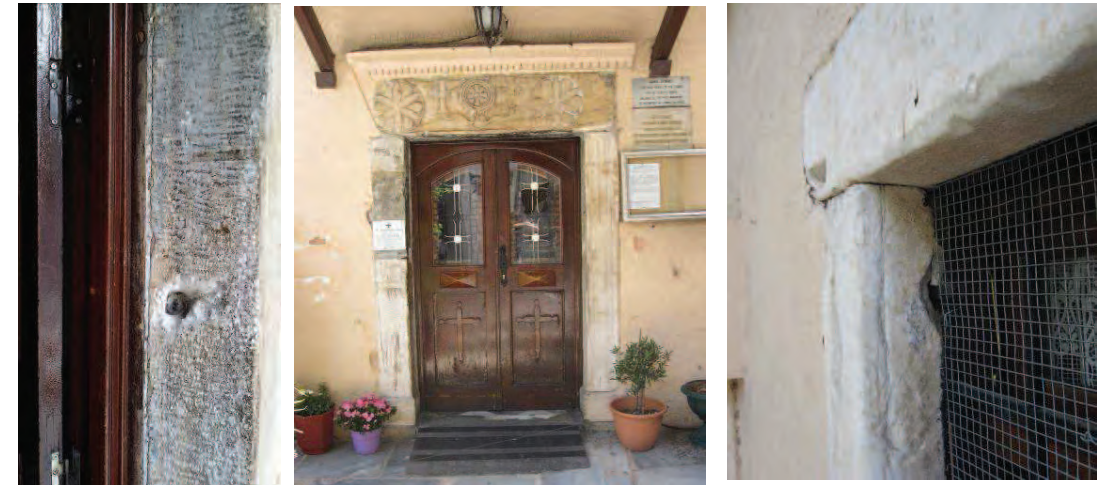
Τα ανοίγματα βρίσκονται γενικώς σε καλή κατάσταση διατήρησης. Ωστόσο, το μαρμάρινο πλαίσιο του δυτικού ανοίγματος παρουσιάζει εκτεταμένες επικαλύψεις με χρώματα και ρητίνες, καθώς και φθορά από πρόσφατη διάνοιξη οπής για την στήριξη μπάρας ασφαλείας (εικ 23). Το πλαίσιο του βόρειου παραθύρου παρουσιάζει θραύσεις λόγω της οξειδωσης του μεταλλικής σιδεριάς. Τα κουφώματα είναι νεότερα, σε μέτρια κατάσταση, αλλά ασύμβατης αισθητικής και ενίοτε πλημμελούς κατασκευής. (εικ 24).

Εικόνα 16 Δυτική θύρα και λεπτομέρεια μαρμάρινης παραστάδας

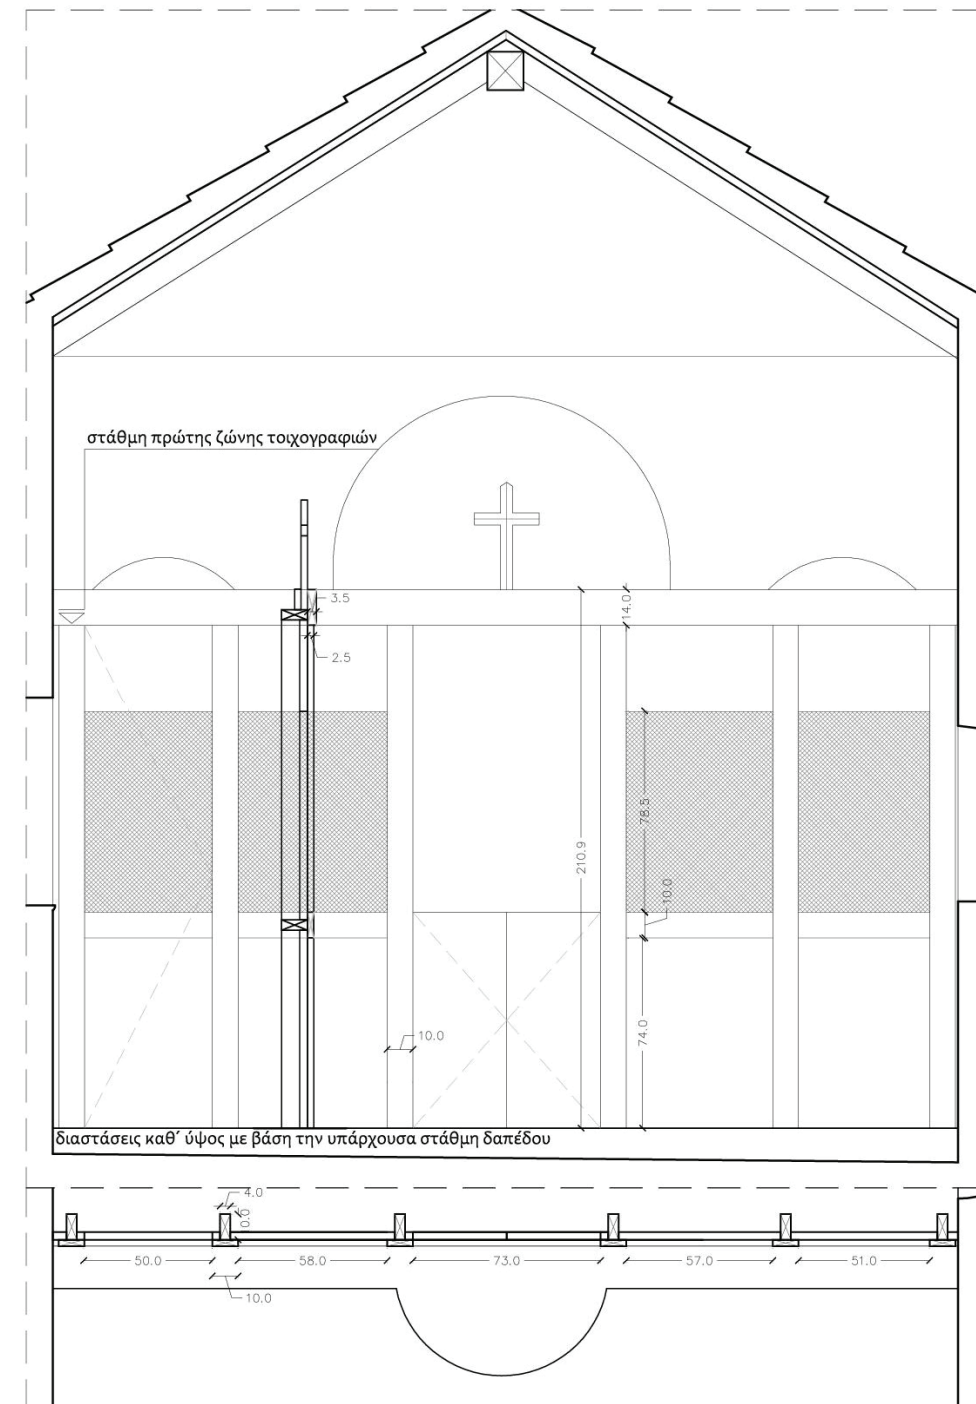
Εικόνα 17: πρόταση για νέο τέμπλο

Στην περίπτωση που προκύψουν νέα αρχαιολογικά στοιχεία και αποφασιστεί η πλήρης αναδιαμόρφωση του εσωτερικού, προτείνεται η κατασκευή νέου εσωτερικού εξοπλισμού απλής μορφής, με ενιαίο χαρακτήρα. Για το τέμπλο προτείνεται απλό, ξύλινο, με κορμό που θα φτάνει το ύψος της πρώτης ζώνης τοιχογραφιών.(εικ.17)
