**ΕΦΟΡΕΙΑ ΑΡΧΑΙΟΤΗΤΩΝ ΚΥΚΛΑΔΩΝ**

**ΣΤΕΡΕΩΣΗ ΚΑΙ ΑΠΟΚΑΤΑΣΤΑΣΗ  
ΝΑΟΥ ΕΠΙΣΚΟΠΗΣ ΣΙΚΙΝΟΥ**

**ΤΕΧΝΙΚΗ ΕΚΘΕΣΗ & ΠΕΡΙΓΡΑΦΗ**

ΑΠΡΙΛΙΟΣ 2016

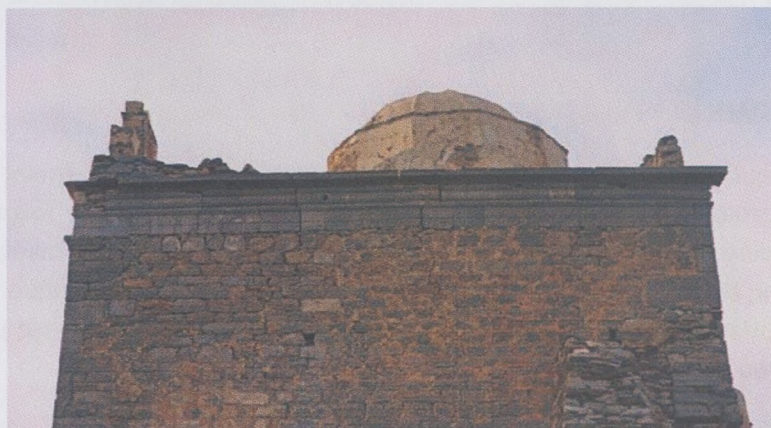
Όπως προανφέρθη, το σημαντικότερο πρόβλημα του ναού συναντάται στο νότιο τοίχο ο οποίος παρουσιάζει σημαντική απόκλιση από την κατακόρυφο, έως και 30cm στη στάθμη του κοσμήτη. Η εν λόγω στρόφη έχει αποτυπωθεί με όμοια μορφή και μέγεθος στα σχέδια του Τραυλού το 1969. Ως εκ τούτου, τεκμαίρεται πως η κατάσταση είναι παγιωμένη και δεν έχει εμφανίσει σημαντική επιδείνωση κατά τα τελευταία 50 έτη.

Η εξωτερική παρειά του τοίχου παρουσιάζει σύστημα σχεδόν κατακόρυφων ρηγματώσεων με εύρος έως και 30 mm, το οποίο βαίνει μειούμενο προς τα κάτω. Η μεγαλύτερη πυκνότητα ρωγμών εμφανίζεται στην περιοχή συμβολής του νοτίου με τον εσωτερικό εγκάρσιο τοίχο. Περί το μέσον της όψης διαπιστώθηκαν αρμολογήματα επισκευής σε μία εκτεταμένη επιφάνεια και μία κατακόρυφη διαμπερής ρωγμή εύρους 10 - 30 mm στη στάθμη του επιστυλίου.

Το σύστημα του επιστυλίου, της φρίζας και του γείσου, που διατρέχει όλη τη νότια όψη παρουσιάζει μικρομετακινήσεις και στρόφες περί κατακόρυφο άξονα. Θραύσεις διαπιστώθηκαν στο γείσο, ενώ στα υποκείμενα μέλη κατεγράφησαν διανοίξεις αρμών από 15 έως 30 mm.

Εικ. 3.5 : Νότια όψη.

### 4. Εξασφάλιση σύνδεσης μεταξύ νοτίου & εγκαρσίων τοίχων (εσωτερικού, δυτικού) μέσω μεταλλικών ελκυστήρων.

Στόχος της επέμβασης είναι η παροχή ευστάθειας στο νότιο τοίχο, αξιοποιώντας το βάρος και τη δυσκαμψία των εγκαρσίων, μέσω της σύνδεσης που εξασφαλίζουν διαμπερείς μεταλλικοί ελκυστήρες.

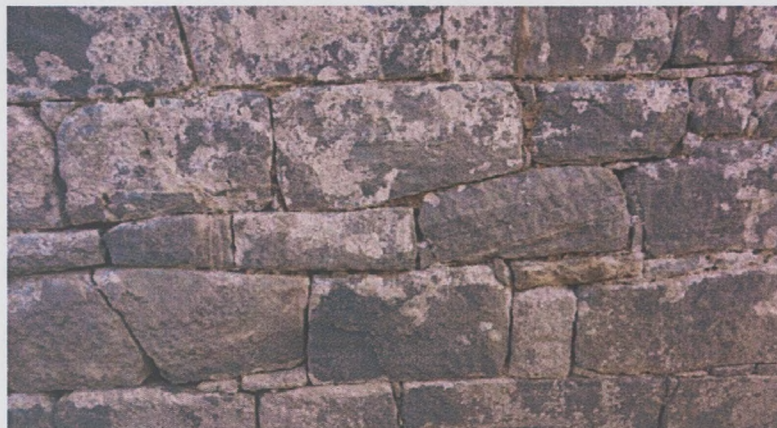
Ο βόρειος τοίχος είναι γενικώς σε καλή κατάσταση. Δεν παρατηρήθηκαν παραμορφώσεις, παρά μόνον ορισμένες θραύσεις λίθων, μικρομετακινήσεις και στρόφες εντός επιπέδου σε ορισμένα λιθοσώματα της εξωτερικής όψεως (Εικ. 3.6) Εικ. 3.6. Το σύστημα επιστύλιο - φρίζα - γείσο παρουσιάζει μικρές διανοίξεις αρμών έως 15 mm κυρίως στο ανατολικό και δυτικό άκρο του τοίχου, καθώς και στρόφες περί κατακόρυφο άξονα (Εικ. 3.7).

Εικ. 3.6: Βόρεια όψη - θραύσεις λίθων και στροφές εντός επιπέδου.

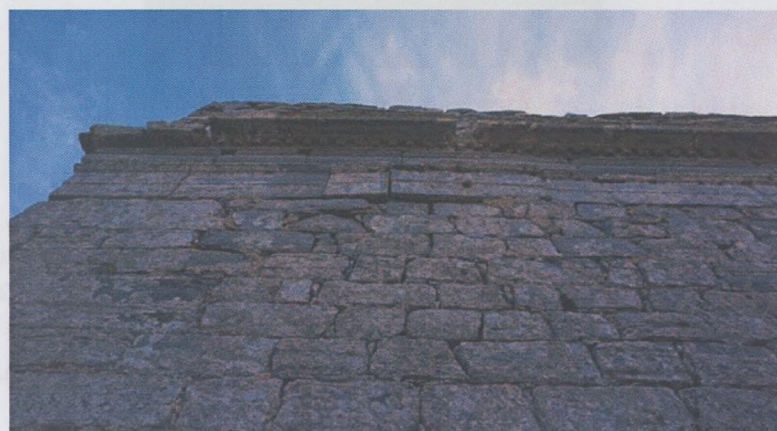
Εικ. 3.7: Βόρεια όψη - θραύσεις λίθων και στροφές εντός επιπέδου.

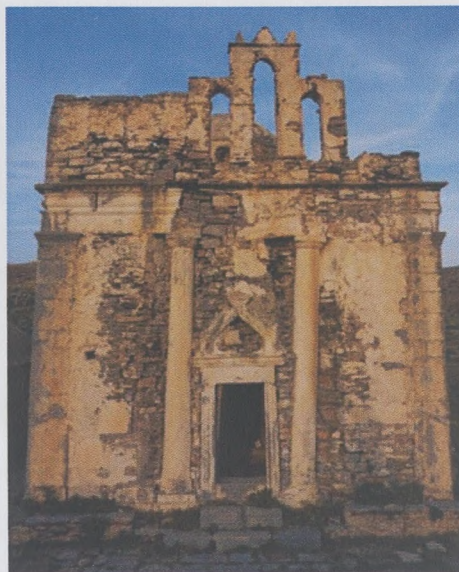
Ο δυτικός τοίχος του ναού δε συνδέεται με τους διαμήκεις και παρουσιάζει γενικώς πτωχή ποιότητα δόμησης, αποδιοργανωμένη σε σημαντικό βαθμό, ιδίως άνωθεν του θυρώματος. Οι δύο κίονες εμφανίζουν απόκλιση από την κατακόρυφο προς τα κατάντη, ήπια ο βόρειος και πολύ έντονη ο νότιος. Μάλιστα, ο νότιος παρουσιάζει διάνοιξη του αρμού στη βάση της τάξεως των 10 mm.

Η πολύ μεγάλη κλίση του νοτίου κίονα, σε συνδυασμό με την απώλεια της αρχικής ανωδομής του (αέτωμα και μεγάλο τμήμα του επιστυλίου) οδηγεί στην πιθανότητα να πρόκειται για κακότεχνη ανακατασκευή του. Δεν αποκλείεται, ωστόσο, η κατακόρυφη φόρτιση του κιονοκράνου από τις εδραζόμενες σε αυτό δίδυμες δοκούς του επιπέδου δώματος να το συγκράτησε έναντι οριστικής ανατροπής.

Όσον αφορά στη ανακατασκευασθείσα περιοχή άνωθεν του κιονοκράνου, παρατηρούνται διανοίξεις αρμών, ρηγματώσεις και ολισθήσεις - στροφές λίθων.

Το κωδωνοστάσιο εμφανίζει μικρή απόκλιση από την κατακόρυφο προς δυσμάς και σημαντική ρηγματώση της κλείδας του νότιου τόξου με εύρος 20 mm.

Εικ. 3.8: Δυτική όψη.

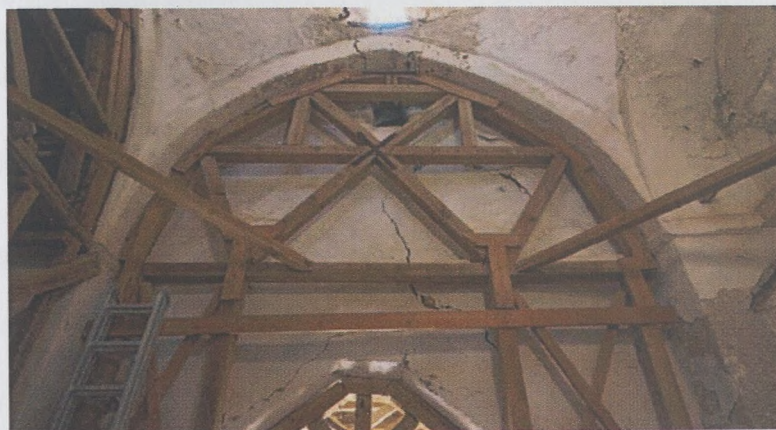
Σε υψηλότερη στάθμη, διαπιστώθηκαν ρωγμές, εμφανείς από την πλευρά του κυρίως ναού, με εύρος 10 - 30 mm. Η κλείδα και το τύμπανο του τόξου εμφανίζουν ρωγμές που διαπερνούν τον κοσμήτη και καταλήγουν στη γένεση του τόξου της θύρας. Επιπλέον, παρατηρήθηκαν αποκολλήσεις του εγκάρσιου τοίχου από τον ΝΔ και ΒΔ πεσσό, καθώς και του τυμπάνου του τόξου (Εικ. 3.9).

Εικ. 3.9 : Εγκάρσιος τοίχος - από τον κυρίως ναό.

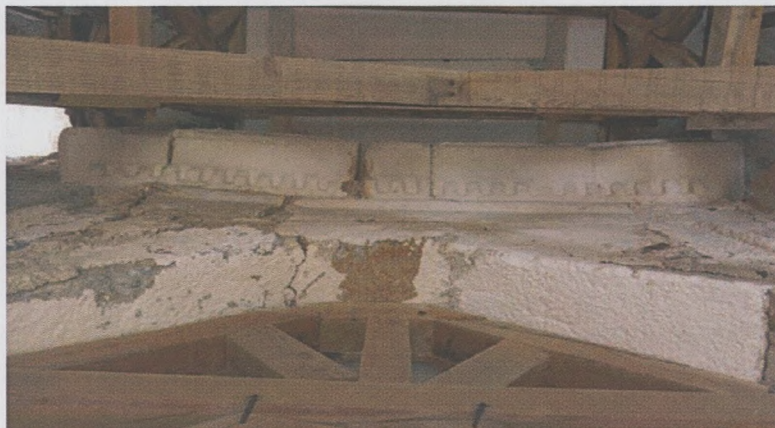
Από την πλευρά του προνάου παρατηρήθηκαν σημαντικές θραύσεις στο κεντρικό θύρωμα και το υπερκείμενο επιστύλιο, το οποίο εμφανίζει και στροφές περί κατακόρυφο άξονα (Εικ. 3.10).

Εικ. 3.10 : Εγκάρσιος τοίχος - από τον πρόναο.

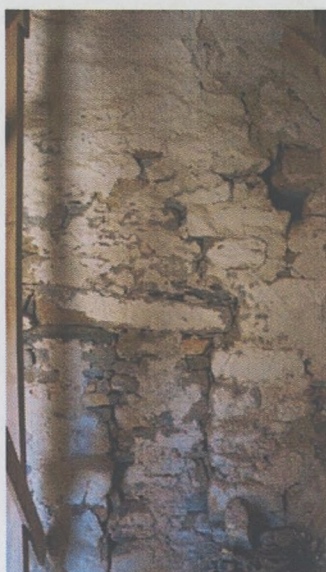
Ο εσωτερικός εγκάρσιος τοίχος, που χωρίζει τον πρόναο από τον κυρίως ναό, έχει πλήρη απώλεια σύνδεσης με το νότιο. Η απώλεια αυτή έχει οδηγήσει σε σημαντικές ρηγματώσεις και αποδιοργάνωση της περιοχής, με αύξηση του πάχους του τοίχου (φούσκωμα) πλησίον της βάσης του κατά περίπου 15 cm (Εικ. 3.11). Στην αντίστοιχη περιοχή συμβολής με το βόρειο τοίχο δεν εμφανίζεται καμία αποκόλληση, ωστόσο προκύπτει πως ακόμη και στην αρχική φάση υπήρχε μικρός βαθμός πλοκής. Τη συμπεριφορά του τοίχου είχε επιδεινώσει η κακότεχνη διάνοιξη θυρών εκατέρωθεν της κεντρικής. Παρότι ακολούθησε εκ νέου φραγή των ανοιγμάτων, η δομή του τοίχου, ιδίως κατά τη νότια πλευρά, παρέμεινε διαταραγμένη.

Εικ. 3.11 : Εγκάρσιος τοίχος - νότιο τμήμα.

Προκειμένου ο εγκάρσιος τοίχος να είναι συμπαγής και επαρκώς συνδεδεμένος με το νότιο, στον οποίο συμβάλλει, προτείνεται αποκατάσταση μέσω επισκευών όπως αυτές που προανέφερθαν, αλλά και μερική αναδόμηση. Η έκταση των εργασιών δε μπορεί παρά να καθοριστεί από τις επί τόπου συνθήκες, ωστόσο η γενική κατεύθυνση είναι αυτή της μικρότερης δυνατής παρέμβασης.

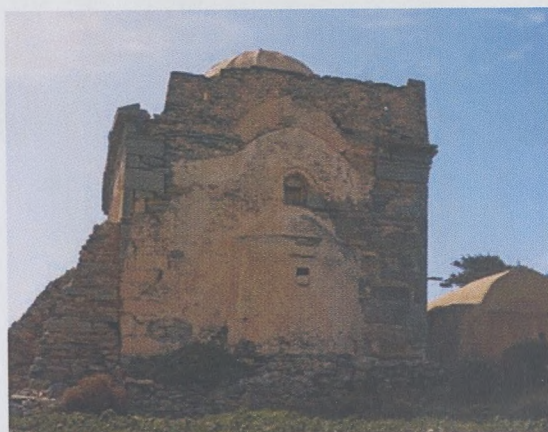
Ο ανατολικός τοίχος είναι κατασκευασμένος σε δύο κύριες φάσεις (παρεμβολή κόγχης ιερού) με μικρό βαθμό αλληλεμπλοκής μεταξύ τους. Η απουσία καλής πλοκής είναι ιδιαίτερα εμφανής στο νότιο τμήμα του καθώς υπάρχουν ρηγματώσεις με μεγάλο μήκος και εύρος από 5 έως 20 mm. Εμφανίζονται διαμπερείς ρωγμές στο τύμπανο του τόξου, την κόγχη του ιερού και τον τεταρτοσφαιρικό θόλο, με εύρος 5 - 10 mm. Στην εξωτερική όψη διαπιστώθηκαν σημαντικές ρηγματώσεις - αποκολλήσεις στο νότιο άκρο του τοίχου, οι οποίες σχετίζονται με την παραμόρφωση του νότιου τοίχου εκτός επιπέδου. Επιπλέον, ρωγμές έως 10 mm και διανοίξεις αρμών έως 30 mm παρατηρήθηκαν στο βόρειο άκρο του ανατολικού τοίχου (Εικ. 3.12).

Εικ. 3.12: Ανατολικός τοίχος.

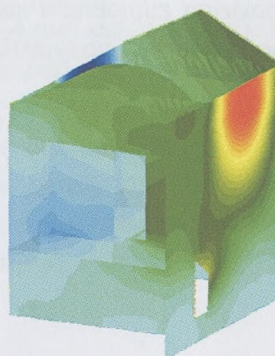
Από την ανάλυση υπό το ίδιο βάρος προκύπτει σαφώς (Εικ. 5.4) η τάση για εκτός επιπέδου στροφή των διαμήκων τοίχων εκτός επιπέδου. Οι διαμήκεις τοίχοι του σηκού, υπό τις ωθήσεις του υπερκείμενου θόλου και με την απουσία των αντηρίδων, είναι κατά πολύ μεγαλύτερες από αυτές του προνάου. Επιπλέον, όπως αναπτύσσεται ακολούθως, ο μηχανισμός ανατροπής του νότιου τοίχου ενεργοποιείται για σχετικά χαμηλή σεισμική επιτάχυνση.

Εικ. 5.4 : Εκτός επιπέδου μετατοπίσεις των τοίχων υπό το ίδιο βάρος
