**ΑΝΑΣΤΑΣΙΑ ΚΑΜΠΟΛΗ & ΣΥΝΕΡΓΑΤΕΣ**

**ΝΟΜΑΡΧΙΑΚΗ ΑΥΤΟΔΙΟΙΚΗΣΗ ΑΝΑΤΟΛΙΚΗΣ ΑΤΤΙΚΗΣ**

**ΜΕΛΕΤΗ ΑΠΟΚΑΤΑΣΤΑΣΗΣ ΚΑΙ ΑΝΑΔΕΙΞΗΣ ΔΙΑΔΡΟΜΗΣ ΠΡΟΣ  
ΛΙΜΝΗ "ΚΙΘΑΡΑ" ΣΤΟ Τ. ΒΑΣΙΛΙΚΟ ΚΤΗΜΑ ΤΑΤΟΪΟΥ**

ΙΑΝΟΥΑΡΙΟΣ 2011

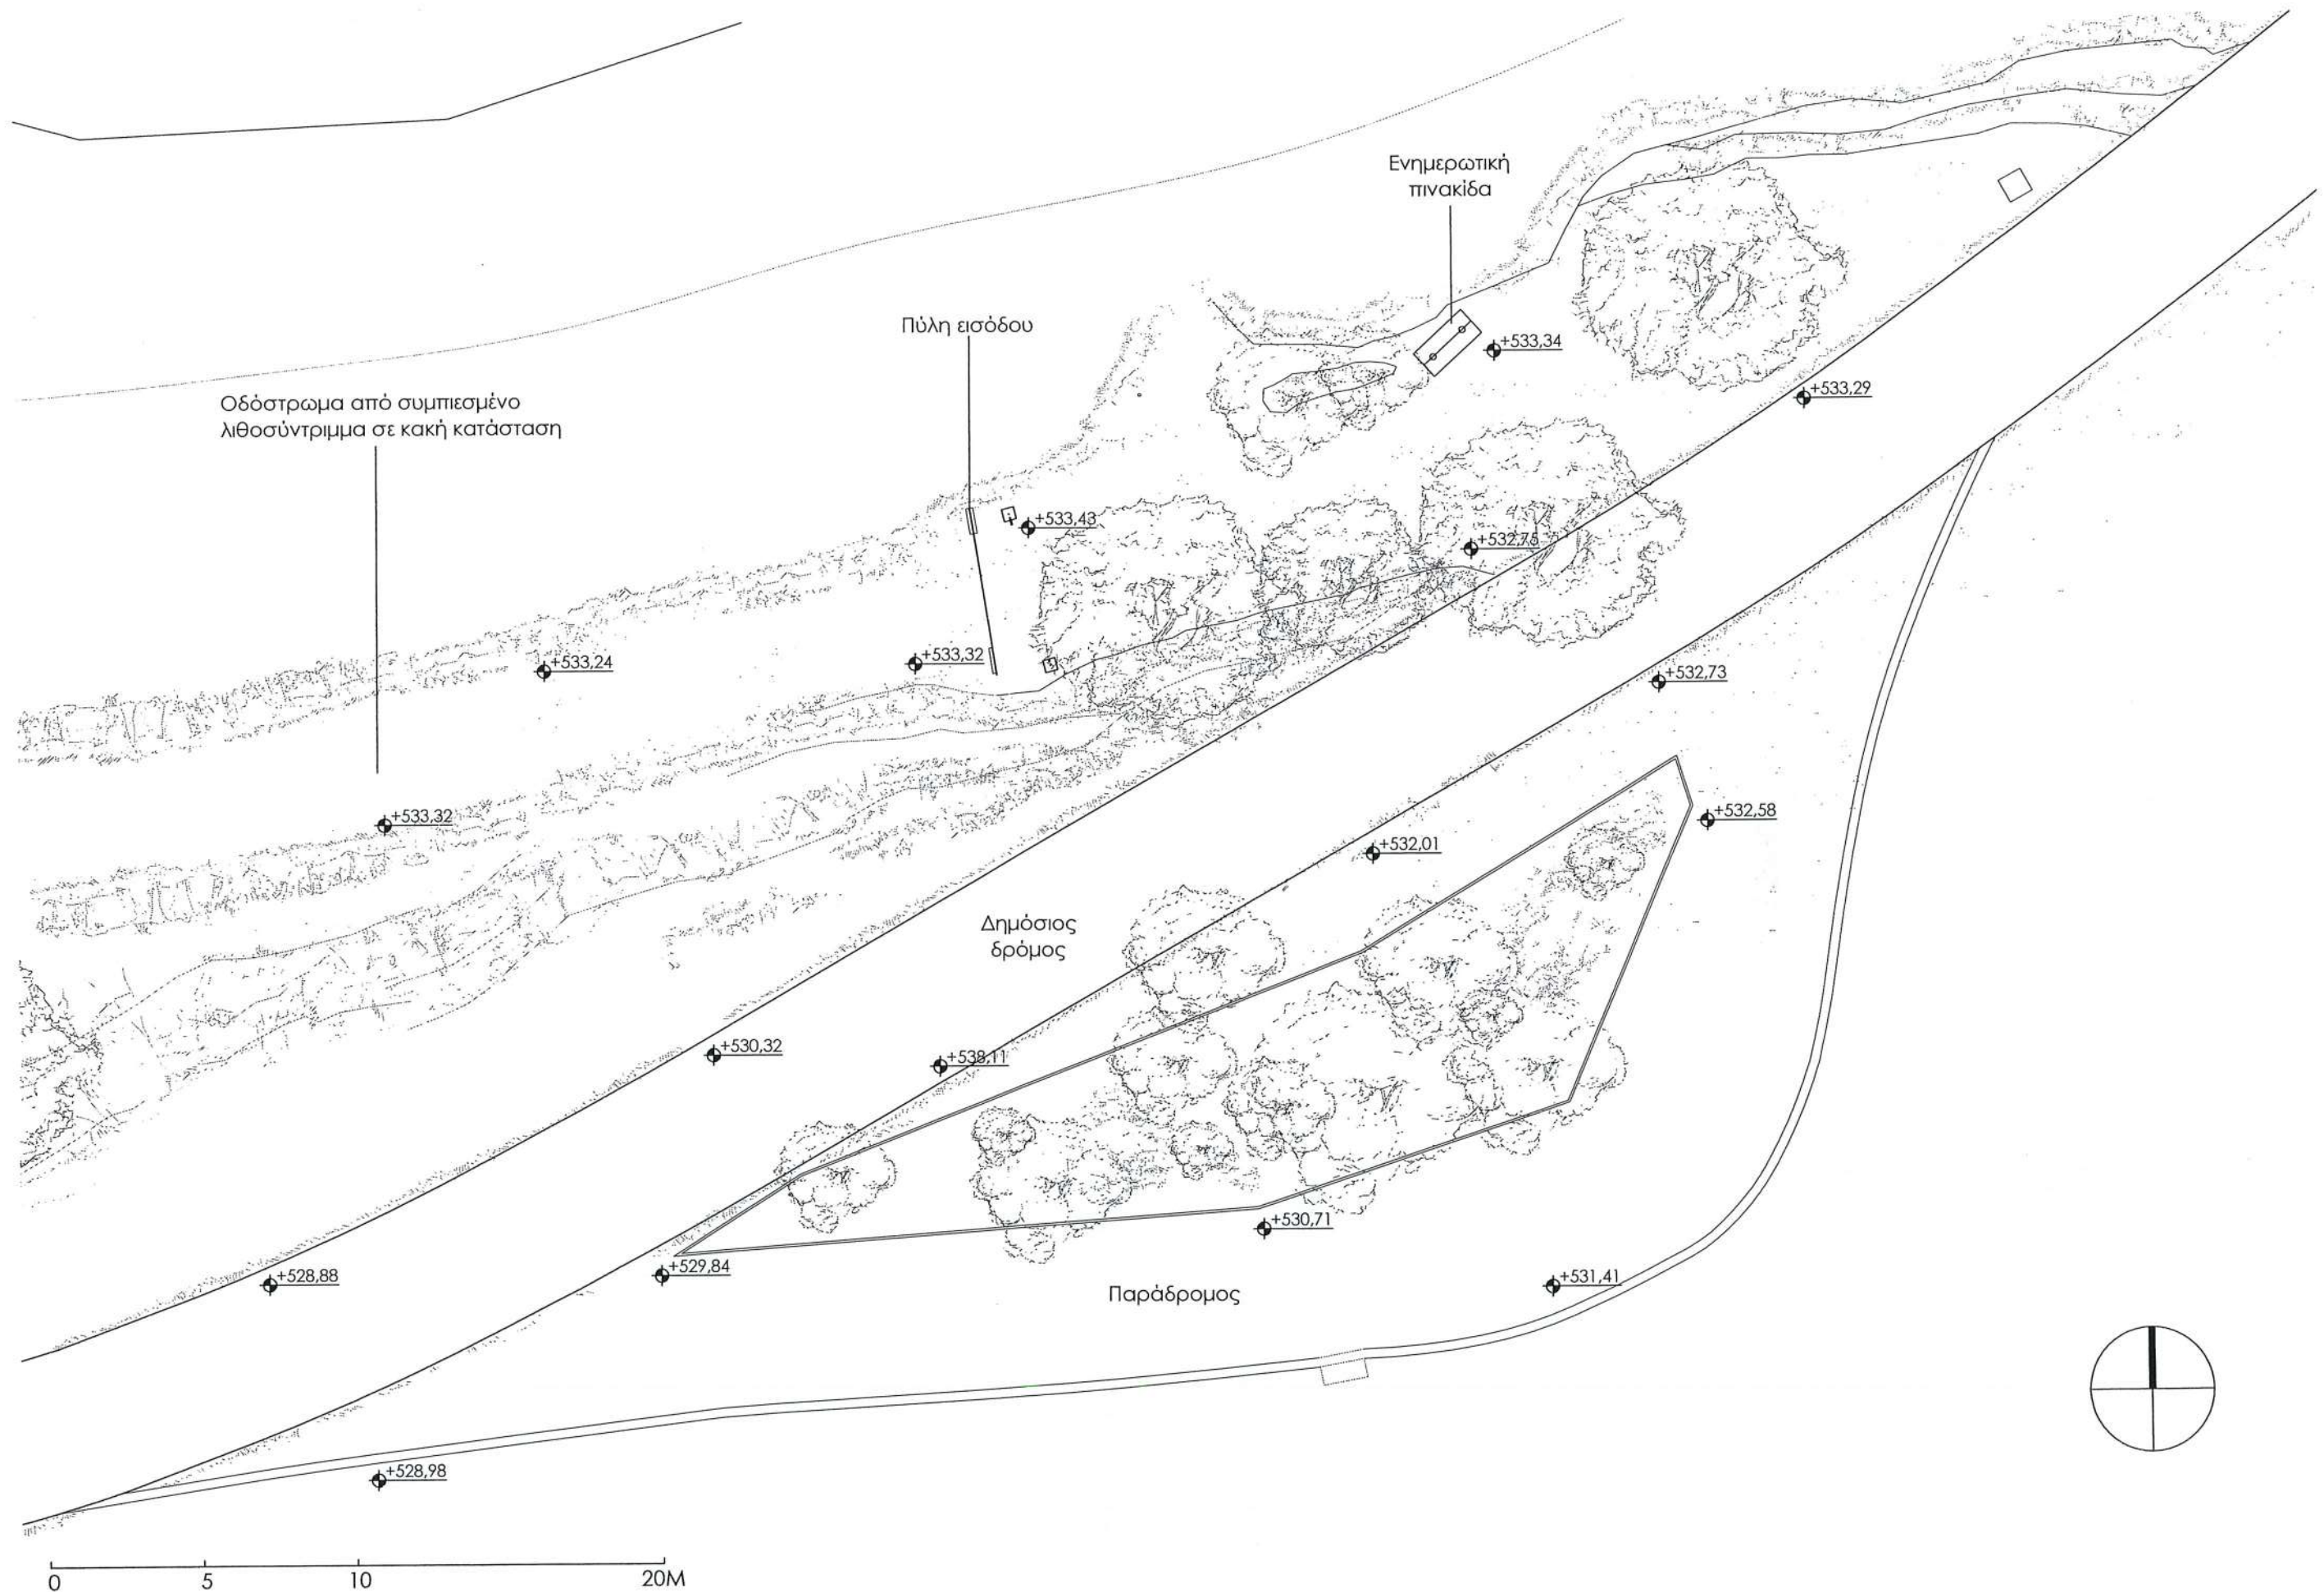
ΤΑΤΟΪ - Τ. ΒΑΣΙΛΙΚΟ ΚΤΗΜΑ - ΔΙΑΔΡΟΜΗ ΠΡΟΣ ΛΙΜΝΗ "ΚΙΘΑΡΑ" - ΜΕΛΕΤΗ ΑΠΟΚΑΤΑΣΤΑΣΗΣ ΚΑΙ ΑΝΑΔΕΙΞΗΣ - ΑΠΟΤΥΠΩΣΗ Σχ.Α.04 ΠΛΑΤΩΜΑ ΕΙΣΟΔΟΥ ΚΛ. 1:200

Πύλη με μαρμαρίνους πεσσούς σε καλή κατάσταση από τους οποίους έχουν αποσπασθεί τα επίκρανα που έφεραν δίφυλλο ανοιγόμενο σιδηρό θυρόφυλλο που έχει απομακρυνθεί

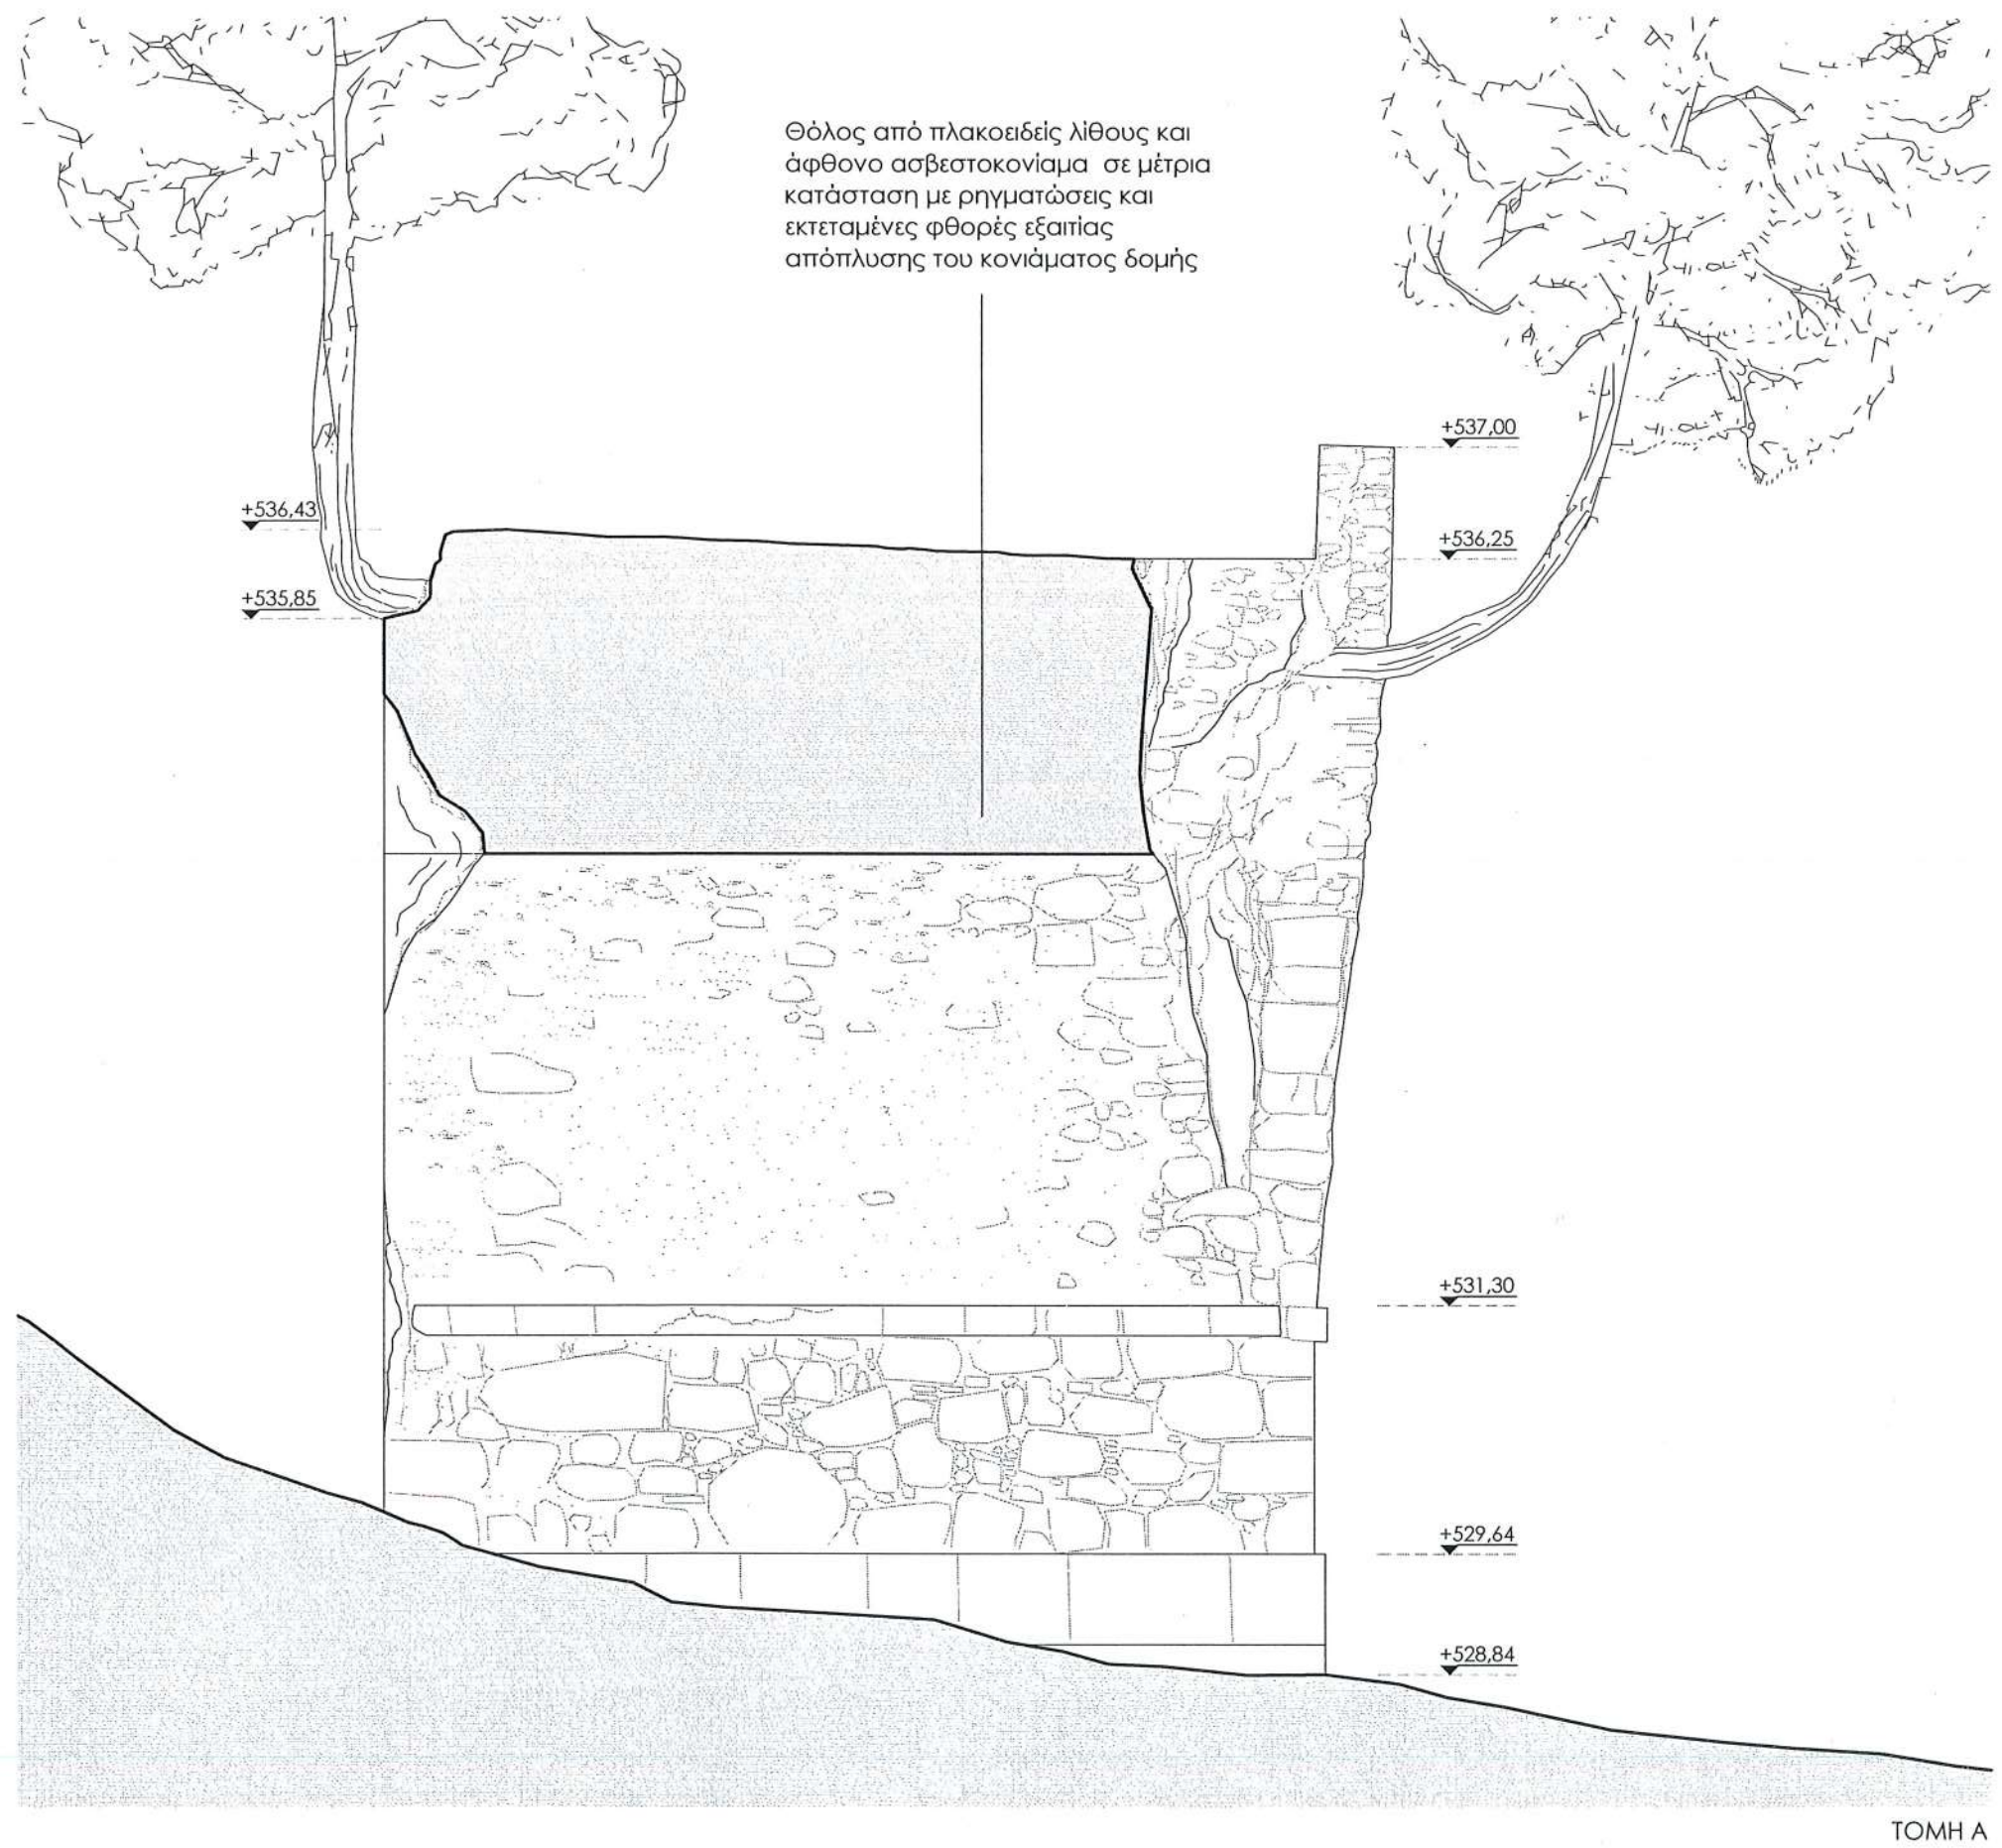
Αρχικό αρμολόγημα από  
ασθενές ασβεστοκονίαμα  
σε κακή κατάσταση με  
εκτεταμένες τοπικές φθορές

Κατεστραμμένο μέτωπο θόλου  
από λαξευτούς θολίτες με αδρά  
λαξευμένη επιφάνεια όψης (roustico)  
κτισμένους με ασθενές ασβεστοκονίαμα

Τα μέτωπα των θόλων από λαξευτούς θολίτες με αδρά λαξευμένη επιφάνεια όψης θα συντηρηθούν με τοπικές συμπληρώσεις των θολιτών από κονίαμα ή τεχνητό λίθο και κατασκευή νέων αρμολογημάτων. Τα τμήματα των μετώπων που έχουν καταστραφεί θα ανακατασκευαστούν με επαναχρησιμοποίηση των κατακείμενων και νέων όμοιων με αυτούς λίθων και ασβεστοτσιμεντοκονίαμα
