**ΓΟΡΤΥΣ ΗΡΑΚΛΕΙΟΥ ΚΡΗΤΗΣ – ΝΑΟΣ ΑΓΙΟΥ ΤΙΤΟΥ**

ΜΕΛΕΤΗ ΣΥΝΤΗΡΗΣΗΣ, ΑΠΟΚΑΤΑΣΤΑΣΗΣ ΚΑΙ ΑΝΑΔΕΙΞΗΣ

ΣΕΠΤΕΜΒΡΙΟΣ 2011

## **2.ΜΕΛΕΤΗ ΣΥΝΤΗΡΗΣΗΣ ΔΟΜΙΚΩΝ ΥΛΙΚΩΝ**

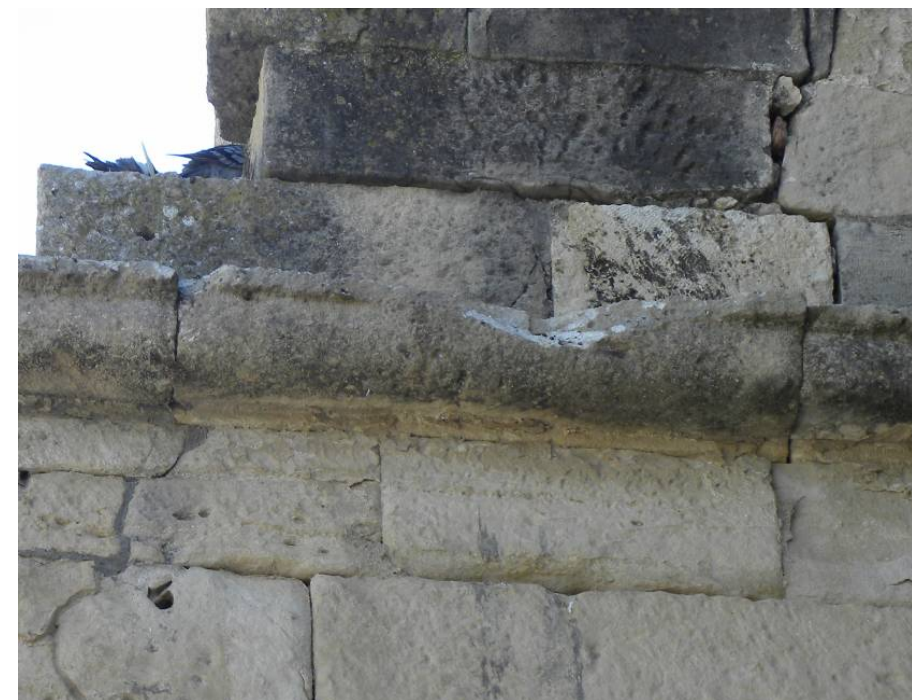
Εικ.5. Μεταλλικοί σύνδεσμοι εντοπίστηκαν στην στρώση του κοσμήτη

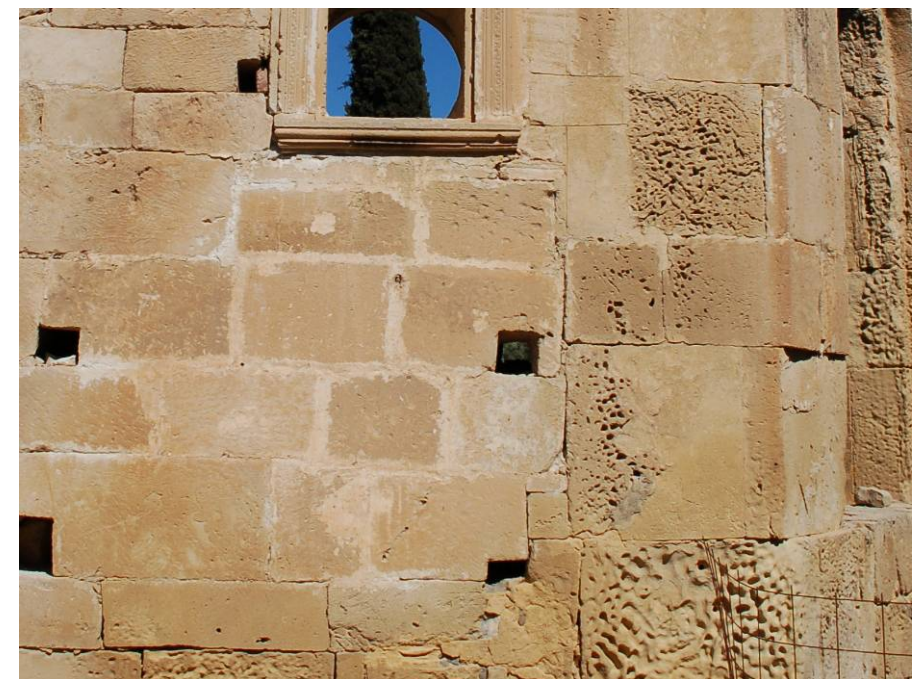
Εικ.6. Στις επεμβάσεις της τουρκοκρατίας οι αρμοί είναι ευρύτεροι με πλούσιο λευκό κονίαμα, που καλύπτει περιμετρικά το λίθο.

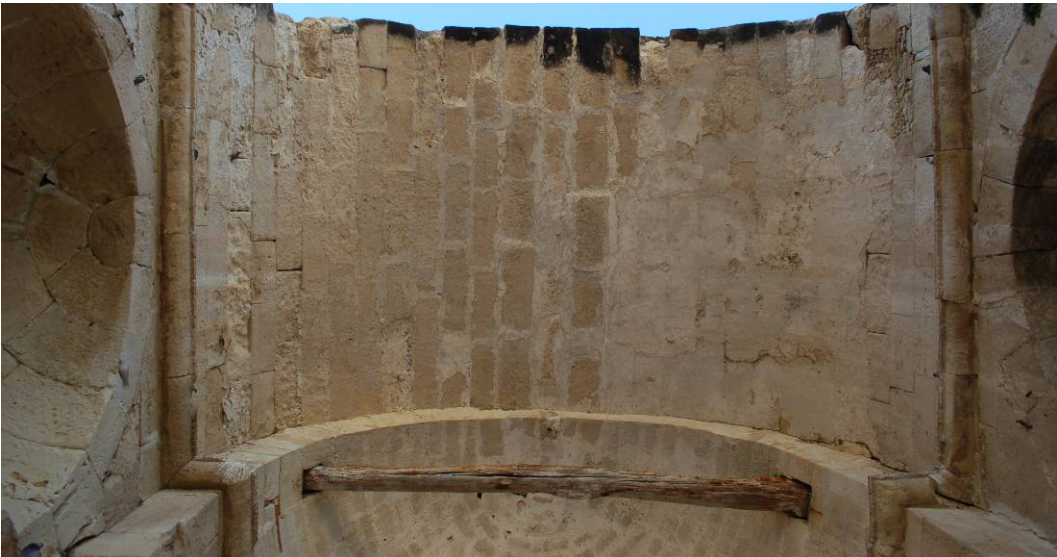
Εικ.9. Ο ημισφαιρικός θόλος του ιερού εικάζεται ότι κατασκευάστηκε επί τουρκοκρατίας, καθώς οι θολίτες είναι μικρότεροι από αντίστοιχους σε θόλους της αρχικής κατασκευής

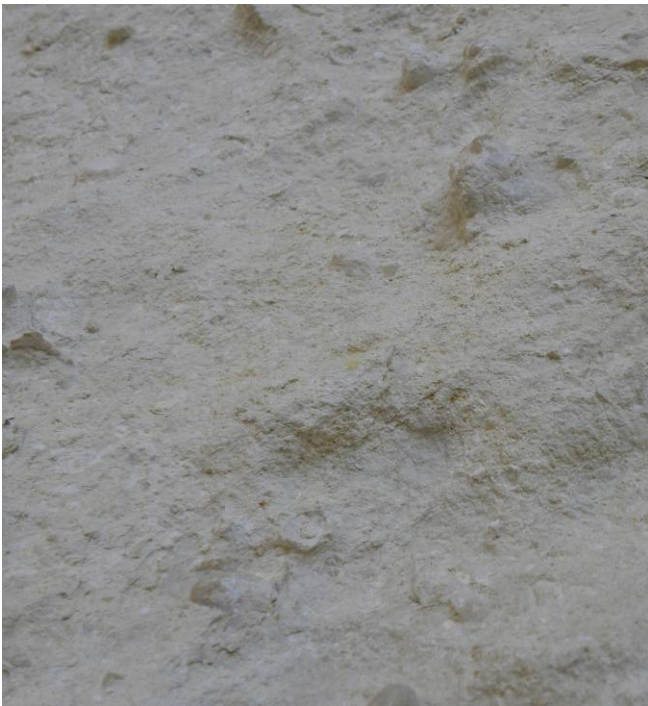
Εικ.11. Μακροφωτογράφιση της επιφάνειας του λευκού λίθου στην οποία διακρίνονται κατά τόπους κοχύλια και βότσαλα.

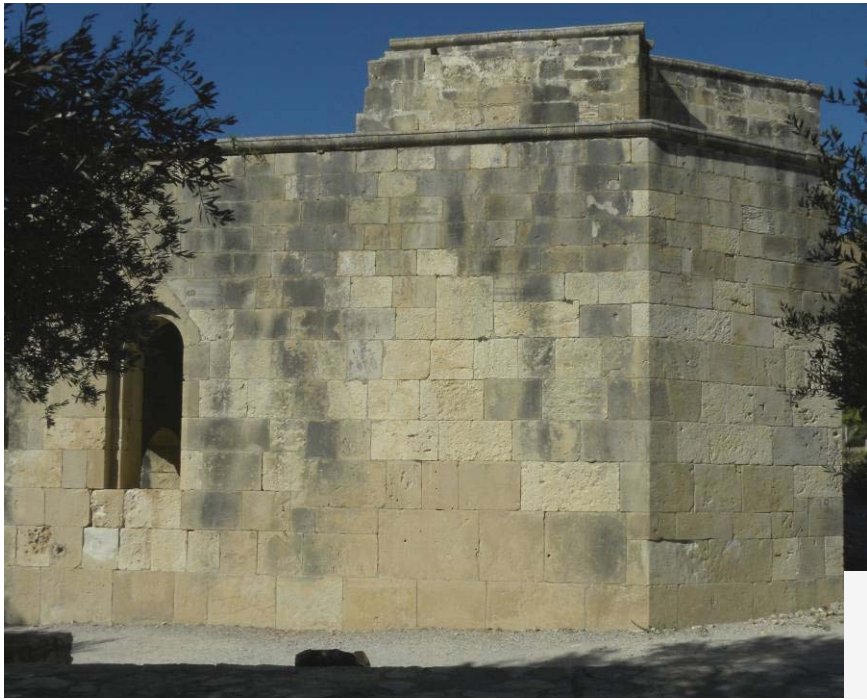
Εικ.12. Στο αναστηλωμένο νότιο παρεκκλήσιο έγινε μίμηση της ισόδομης αρχαιότερης τοιχοποιίας, με μικρότερους όμως λίθους.

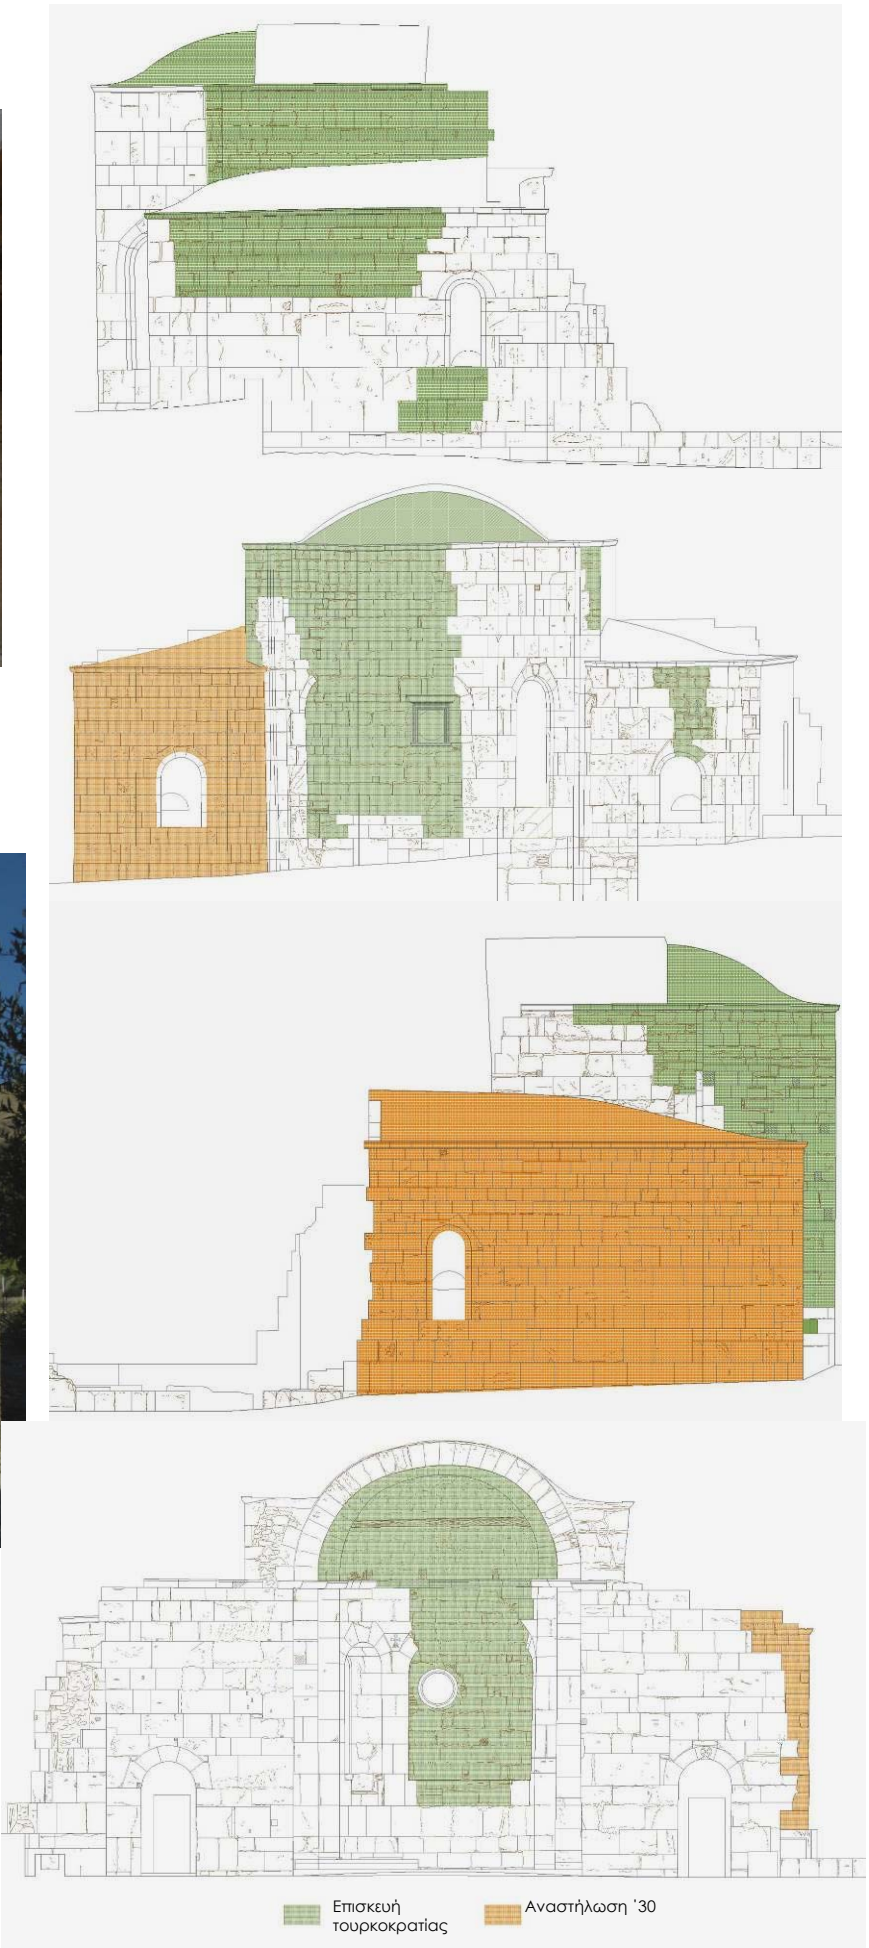
Σχ.1-4. Σχηματική παρουσίαση των κυριοτέρων όψεων με τις φάσεις των επεμβάσεων στο μνημείο.

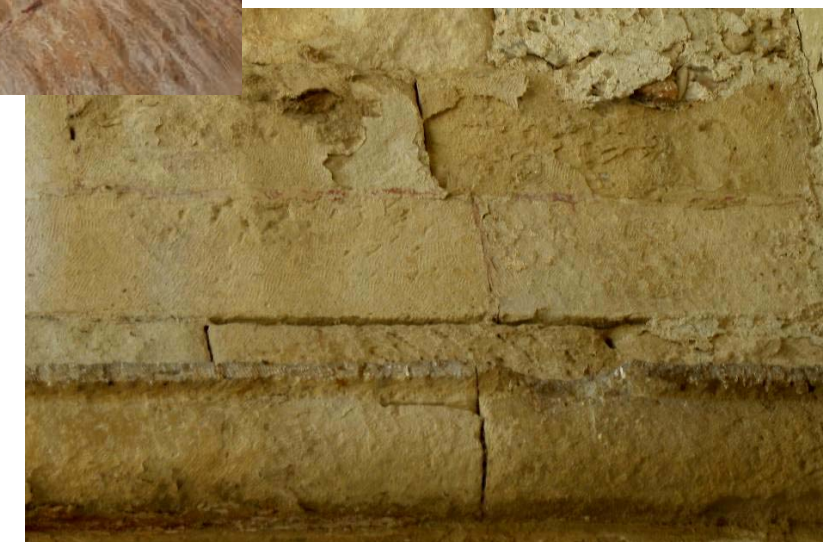
Εικ.16. Κεντρικό κλίτος, θόλος. Εντοπίστηκε ερυθρά χρωστική, περιμετρικά των αρμών.

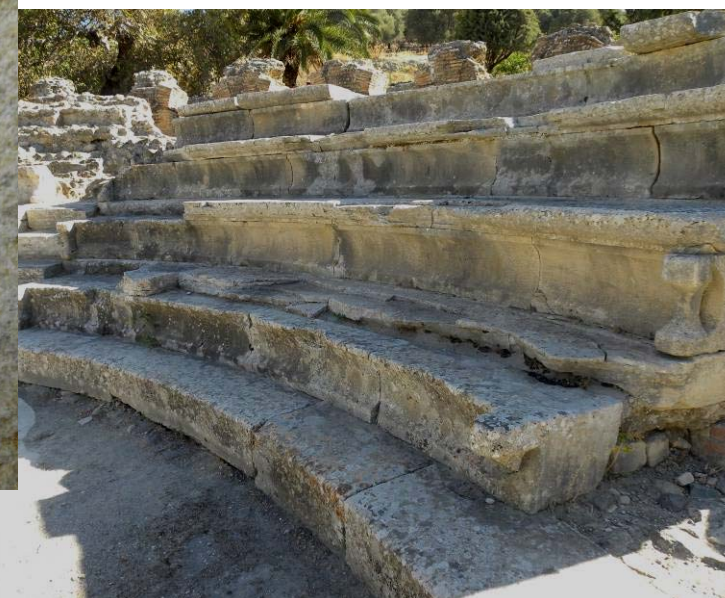
Εικ.18. Από τον ίδιο ψαμμίτη είναι κατασκευασμένο και το Ωδείο που βρίσκεται βόρεια του ναού.

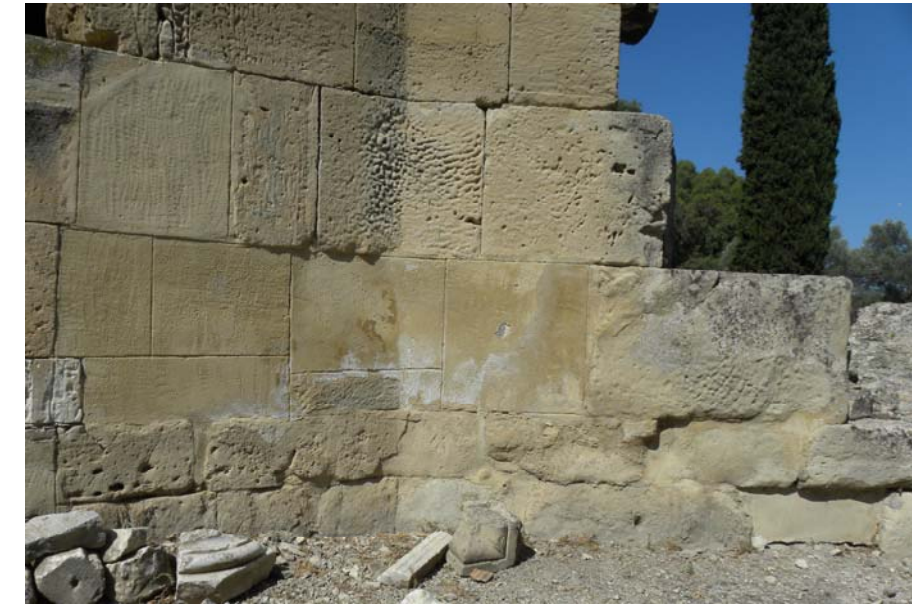
Εικ.22. Βόρειος τοίχος. Λεπτομέρεια συμπλήρωσης με κονίαμα, η οποία περιλαμβάνει περισσότερους από ένα λίθους, με τους αρμούς να υποδηλώνονται με ευθείες γραμμές σε υποθετικές θέσεις.

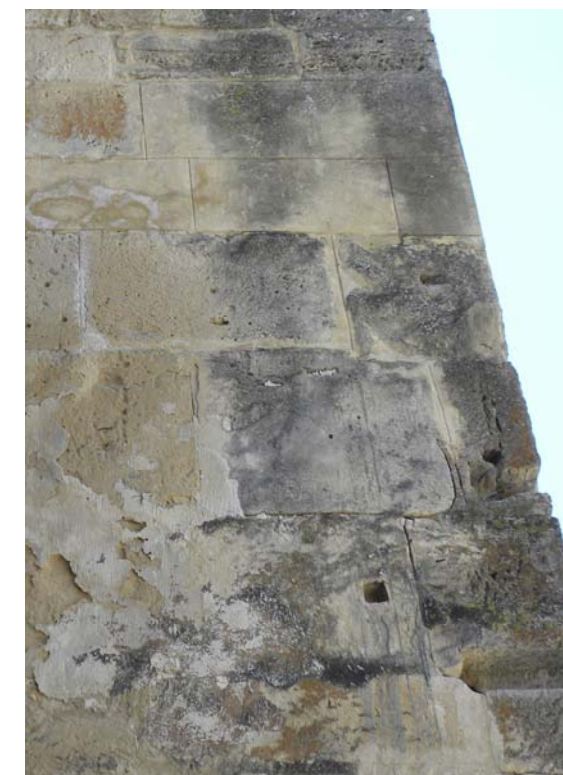
Εικ.24. Οι κηλίδες γκρίζου τσιμέντου στους τοίχους του ναού, υποδηλώνουν τη χρήση του ως ενισχυτικού υλικού στις στέγες.

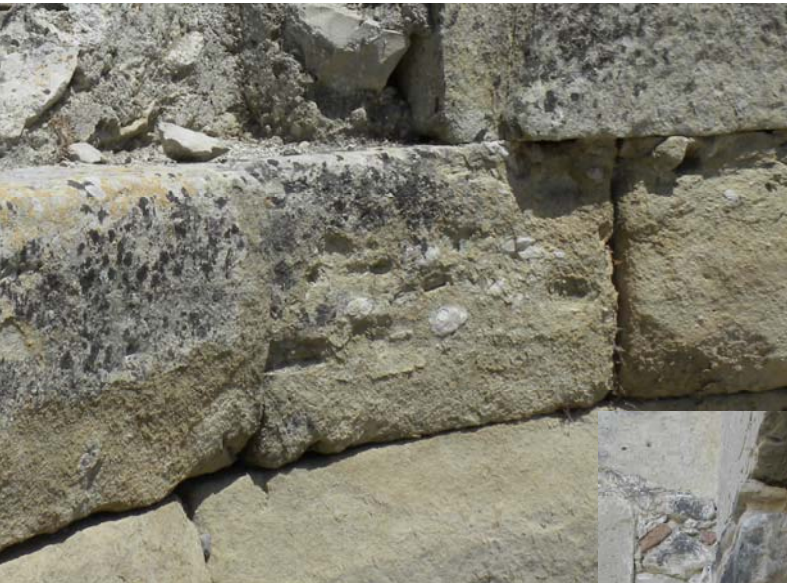
Εικ.25. Διακρίνεται η επιφανειακή αποσάθρωση, από την κονιορτοποίηση του πετρώματος στο κάτω μέρος των λίθων.

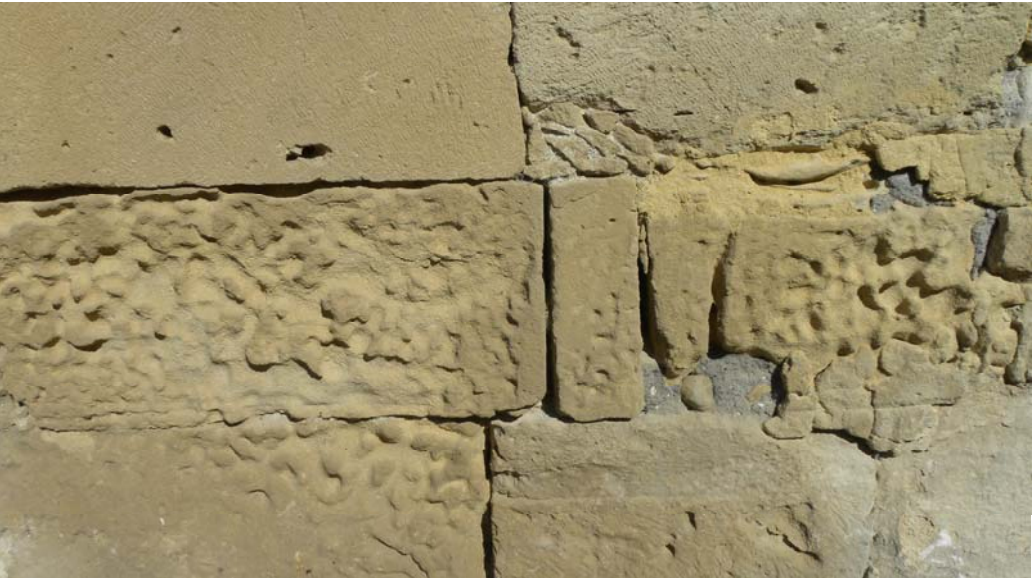
Εικ.27. Διακρίνεται η διαφορεική διάβρωση, από τη δημιουργία σπηλαιωδών σχηματισμών στην επιφάνεια.

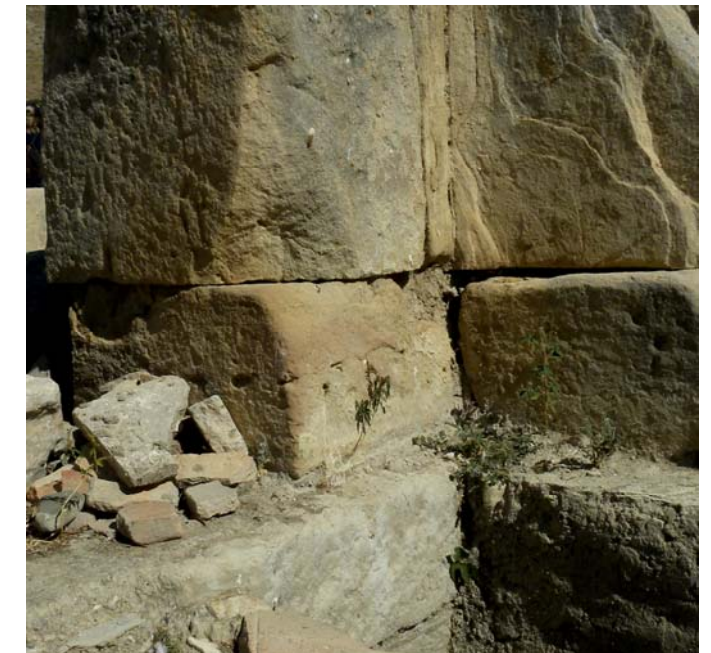
Εικ.30. Ο περιοχές που παλιότερα επλήγησαν από πυρκαγιά αναγνωρίζονται από την σφαιρική απομείωση των λίθων και την ερυθρωπή απόχρωσης.

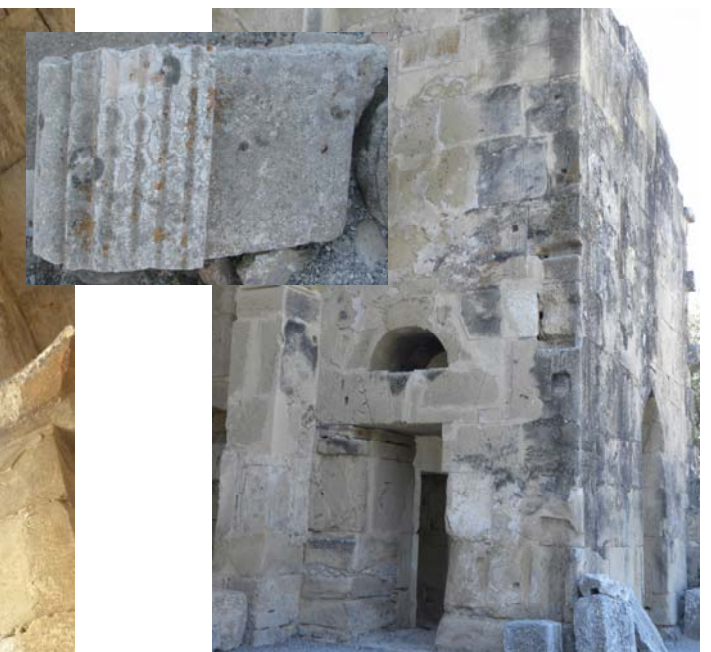
Εικ.33,34. Χρωματική αλλοίωση των λίθων προκαλούν οι βιογενείς κρούστες που σχηματίζονται από την εγκατάσταση μικροοργανισμών .

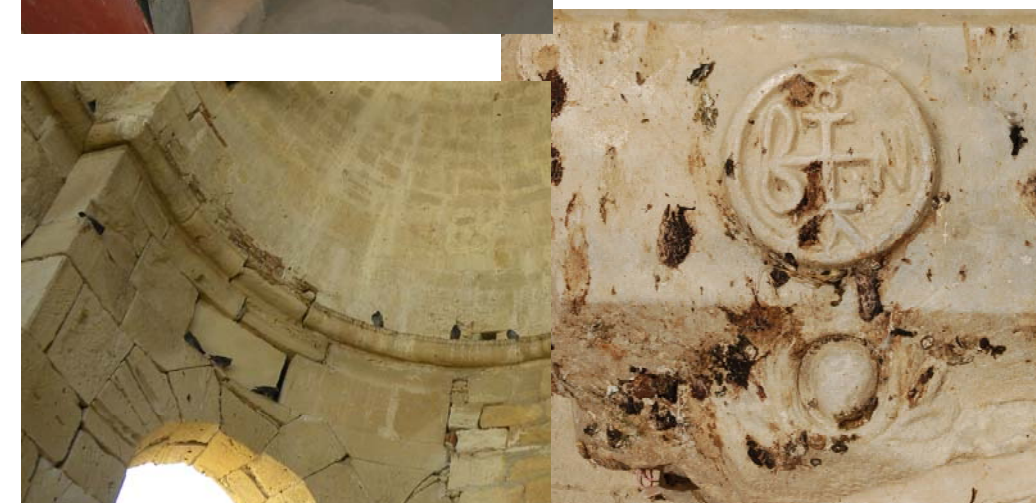
Εικ.37,38. Μείζον πρόβλημα για το μνημείο αποτελεί η εγκατάσταση μεγάλου αριθμού περιστερών.

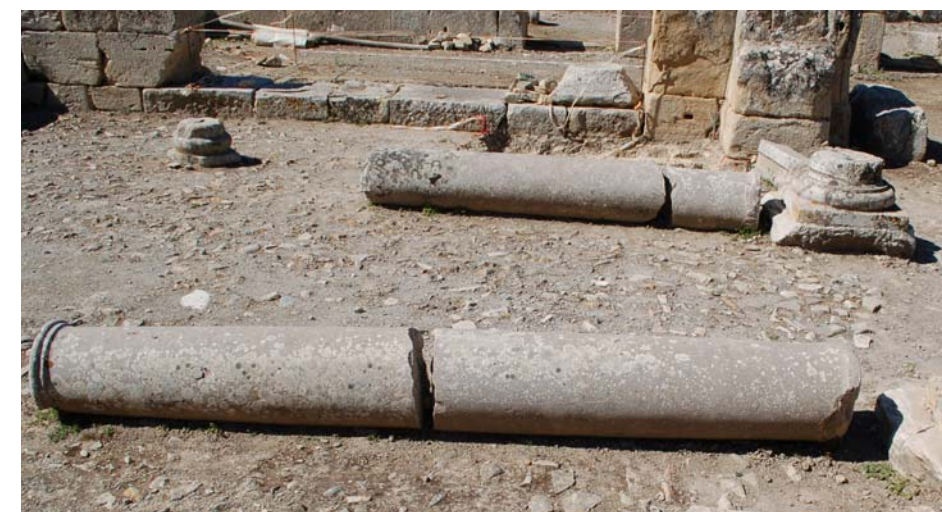
Εικ.39. Στα μαρμάρινα μέλη, παρατηρούνται βιολογικές κρούστες και θραύσεις.

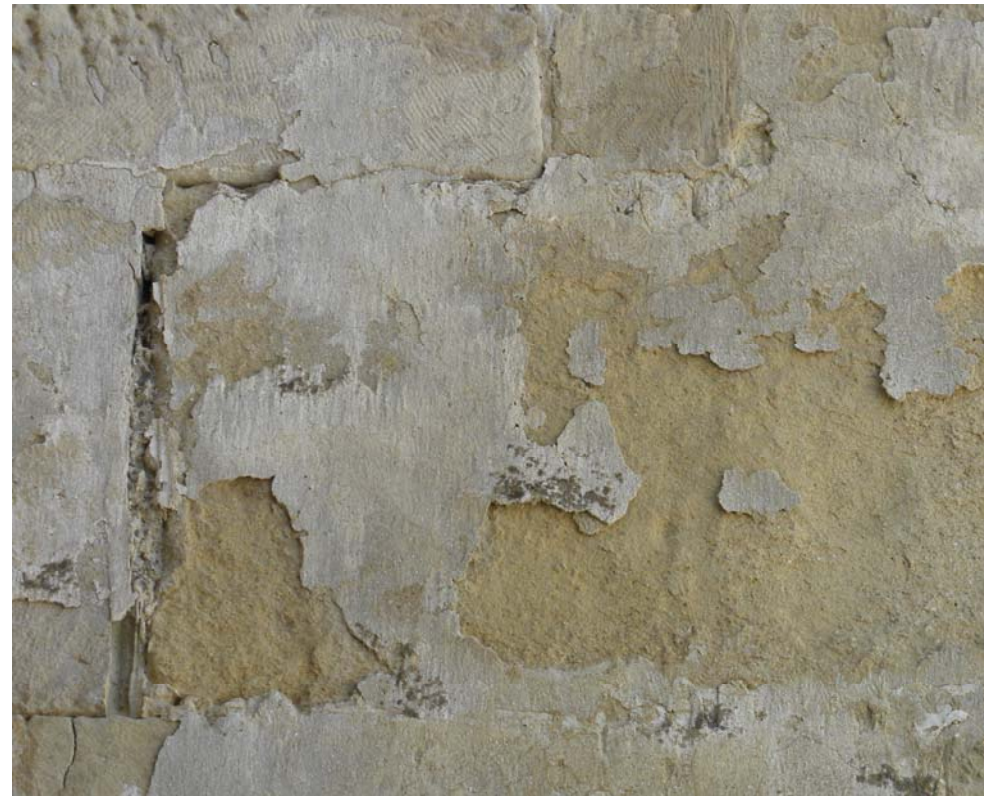
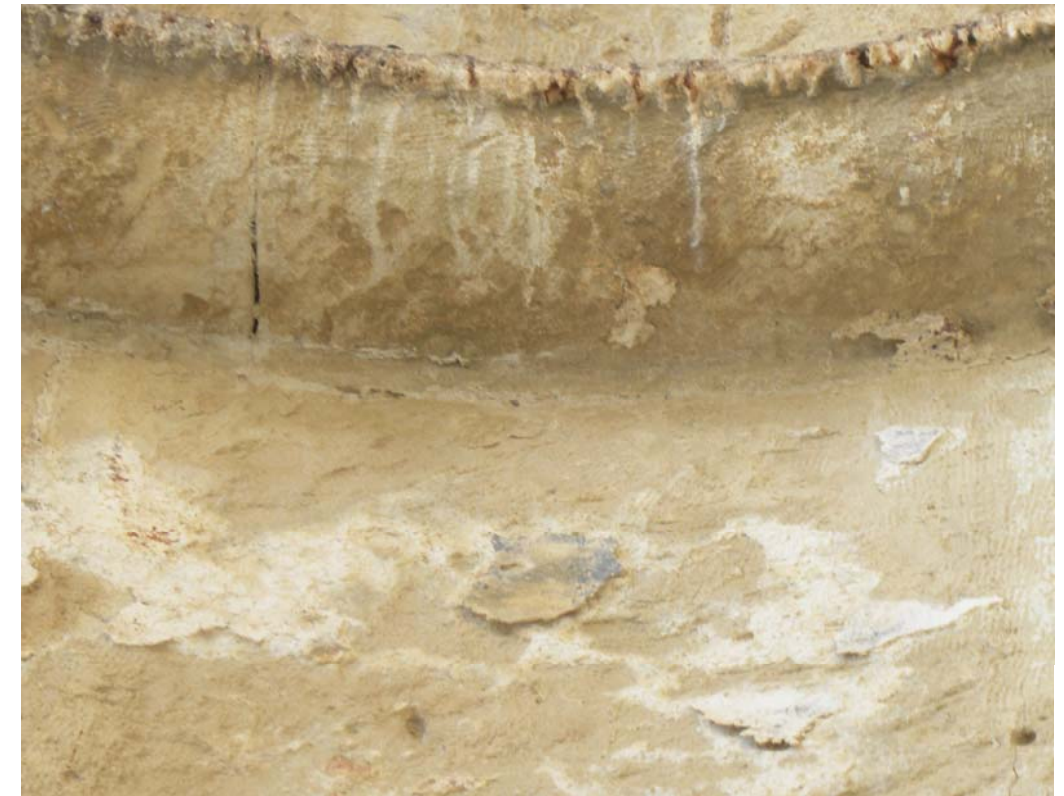
Εικ.40,41. Τα υπολείμματα των επιχρισμάτων είναι σε πολύ κακή κατάσταση και έχουν την τάση να αποχωρίζονται από την επιφάνεια, ενώ σε ελάχιστες περιπτώσεις διακρίνονται υπολείμματα από το γραπτό διάκοσμο.

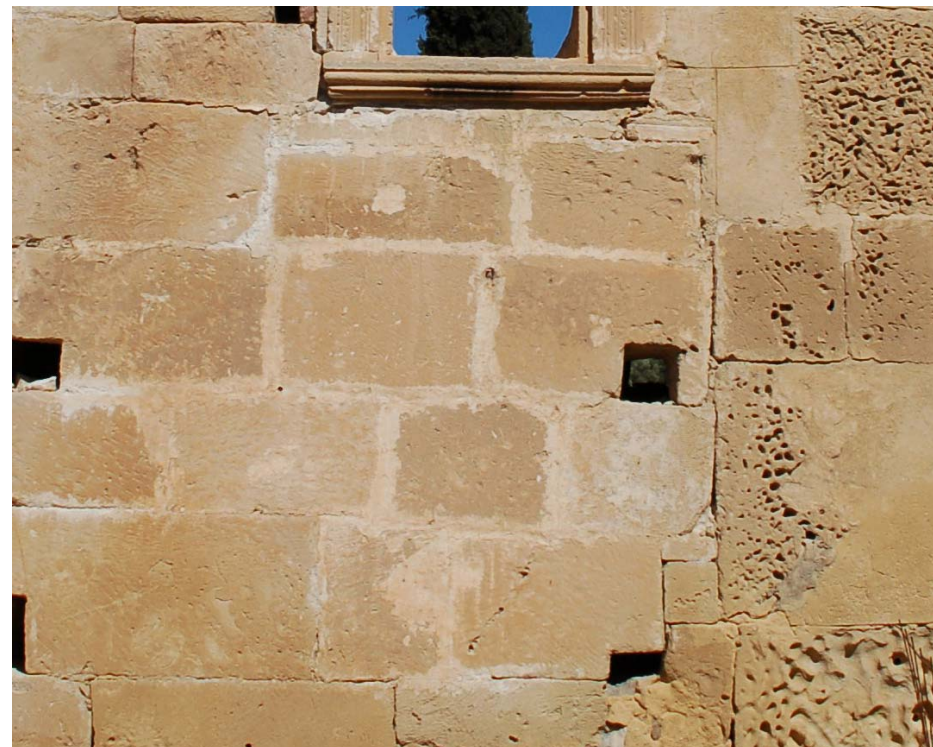
Εικ.42. Το κονίαμα της τουρκοκρατίας είναι ανθεκτικό και διατηρείται σε καλή κατάσταση.
