ΔΗΜΟΣ ΡΟΔΙΩΝ

Υστερα από την προφορική συνεννόηση, σας στέλνουμε περίληψη της μελέτης για την αποκατάσταση του τεμένους Ρετζέπ Πασά στην Μεσαιωνική Πόλη της Ρόδου με σκοπό τη διερεύνηση δυνατοτήτων χρηματοδότησης.

**ΜΕΛΕΤΗ ΑΠΟΚΑΤΑΣΤΑΣΗΣ ΤΕΜΕΝΟΥΣ  
ΡΕΤΖΕΠ ΠΑΣΑ**

**ΠΕΡΙΛΗΨΗ**

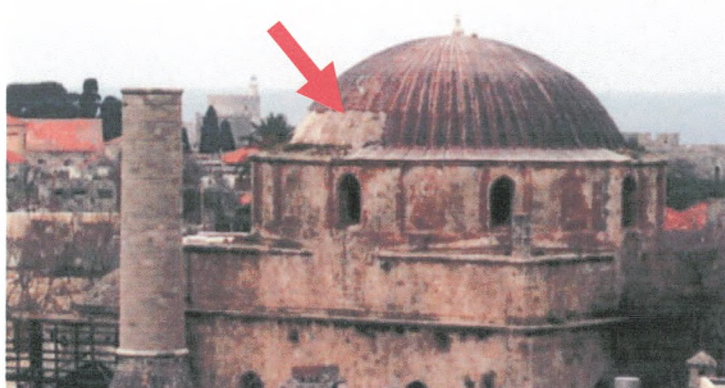
Η ανοδομή έχει υποστεί σημαντικές φθορές με αποτέλεσμα να έχει χάσει την στεγανότητά της και να επιτρέπει την είσοδο του νερού στο εσωτερικό του μνημείου. Στη βορειοδυτική πλευρά έχουν αποσπασθεί αρκετά φύλλα μολύβδου, ενώ από εσωτερικό είναι ορατή μία ρωγμή που διατρέχει την οροφή από το μέσον του τρούλλου έως τον τοίχο πάνω από το θύρωμα.

**Εικ.** Νότια όψη του κτιρίου. Σημειώνεται η απώλεια φύλλων μολύβδου από τη στέγη η οποία έχει ως αποτέλεσμα την είσοδο νερού στο εσωτερικό του μνημείου.

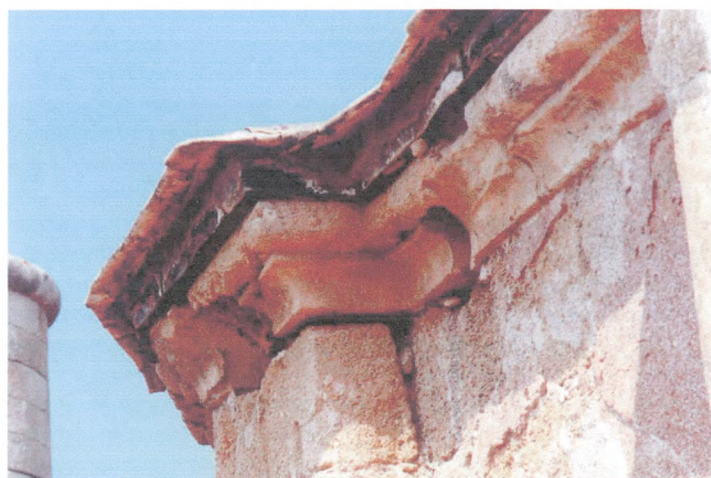
**Εικ.:** Λεπτομέρεια της στέγης. Φθορά των εξωτερικών επιχρισμάτων και είσοδος του νερού από τα φθαρμένα δομικά στοιχεία.

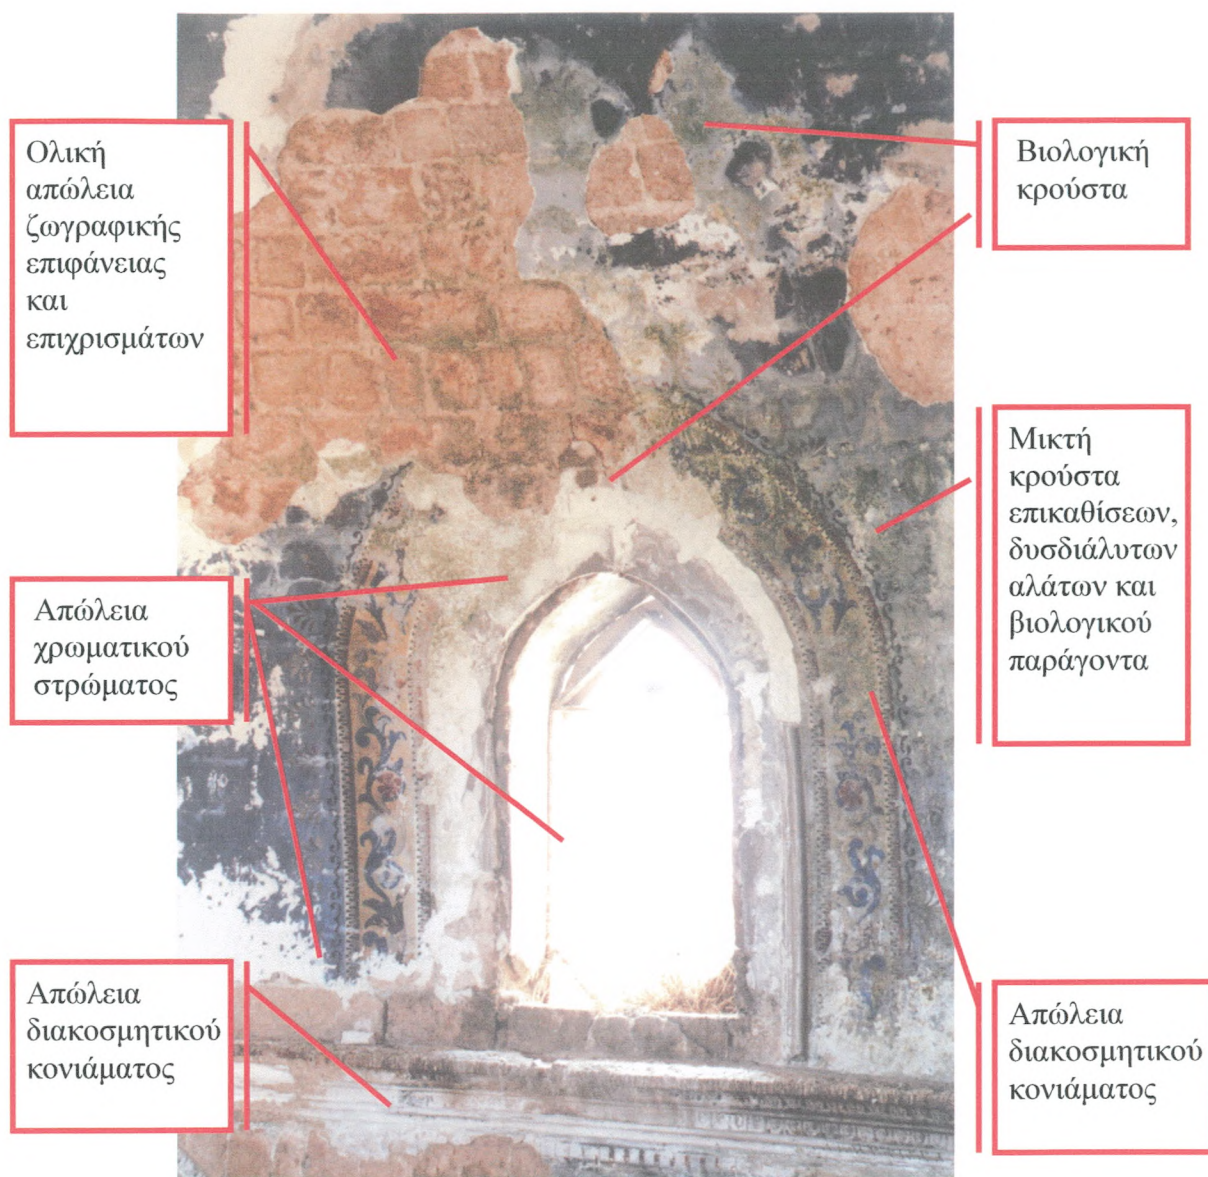
Εικ.: Χαρτογράφηση αντιπροσωπευτικών τύπων φθορών των διακοσμητικών επιφανειών. Η ένταση των φθορών διαφοροποιείται ανάλογα με τη θέση και τον προσανατολισμό του κτιρίου.
