ΜΕΛΕΤΗ ΑΠΟΚΑΤΑΣΤΑΣΗΣ ΚΑΘΟΛΙΚΟΥ  
ΝΕΑΣ ΜΟΝΗΣ ΣΤΗ Ν.ΧΙΟ

Τ Ε Χ Ν Ι Κ Η Ε Κ Θ Ε Σ Η

Μ Α Ρ Τ Ι Ο Σ 1 9 9 9

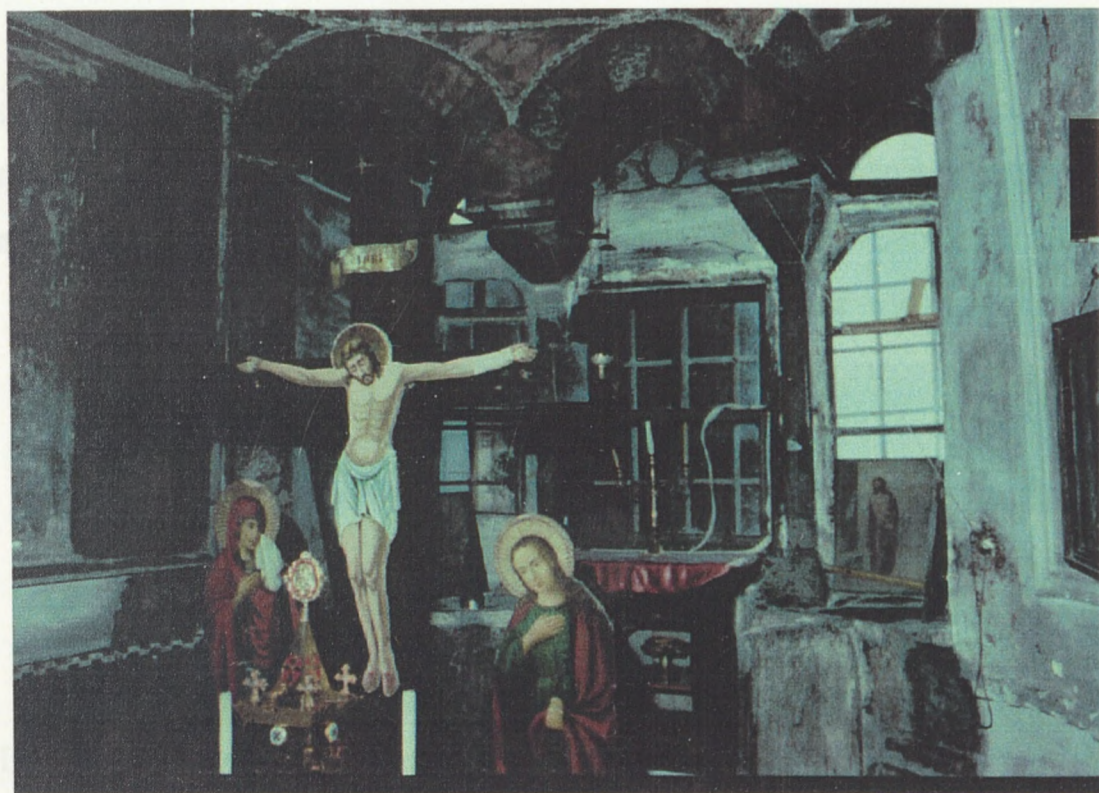
Εικ. 7. Αποψη της κεντρικής κόγχης του ιερού.

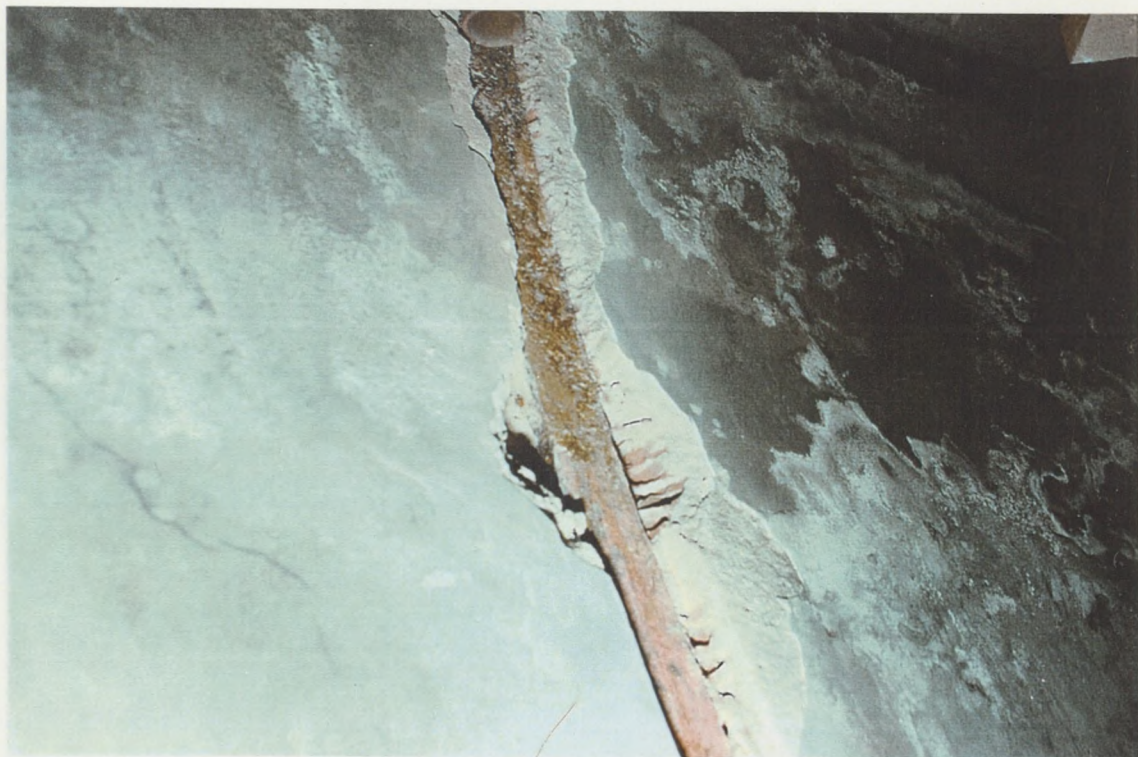
Εικ. 10. Λεπτομέρεια του μεταλλικού σκελετού του τρούλου.

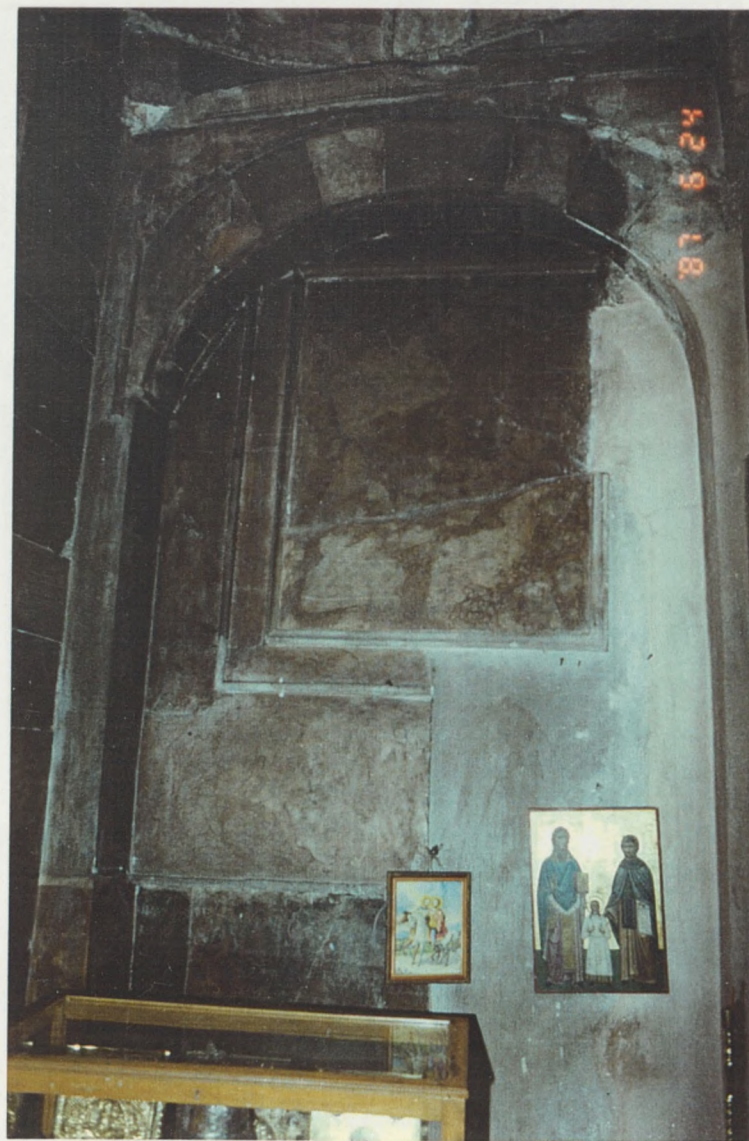
Εικ.12. Αποψη της κλεισμένης βορινής θύρας.

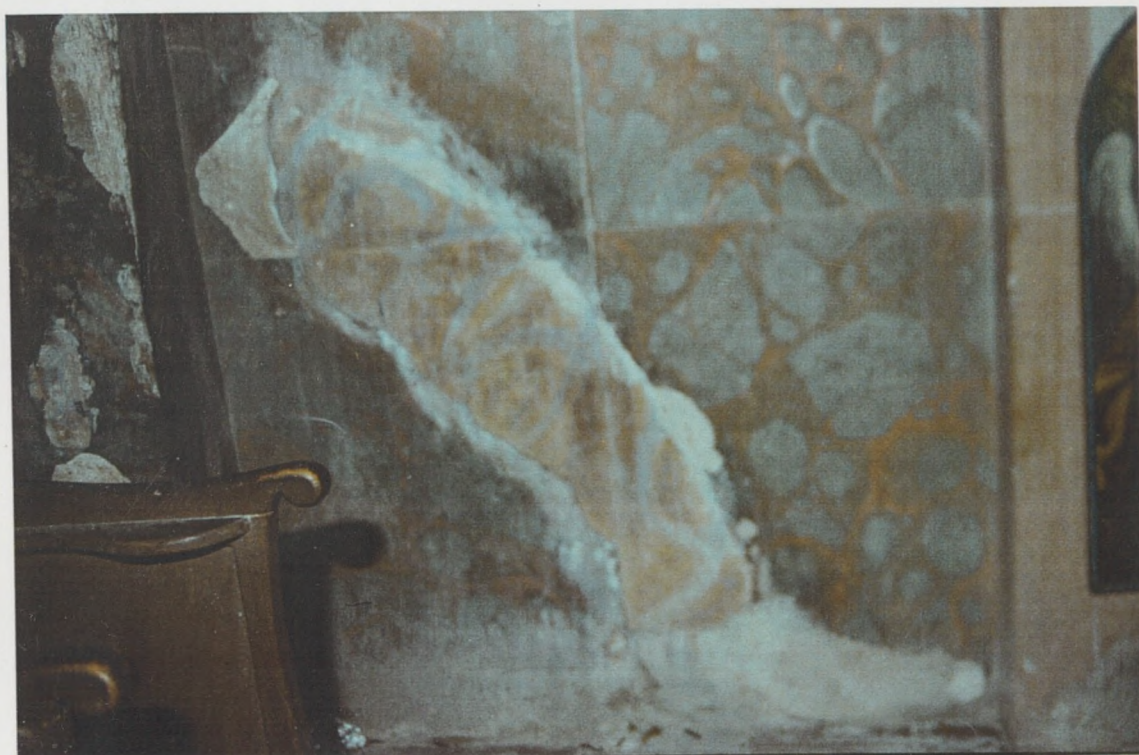
Εικ. 16. Λεπτομέρεια επισκευών στο επίχρισμα του εσωνάρθηκα.

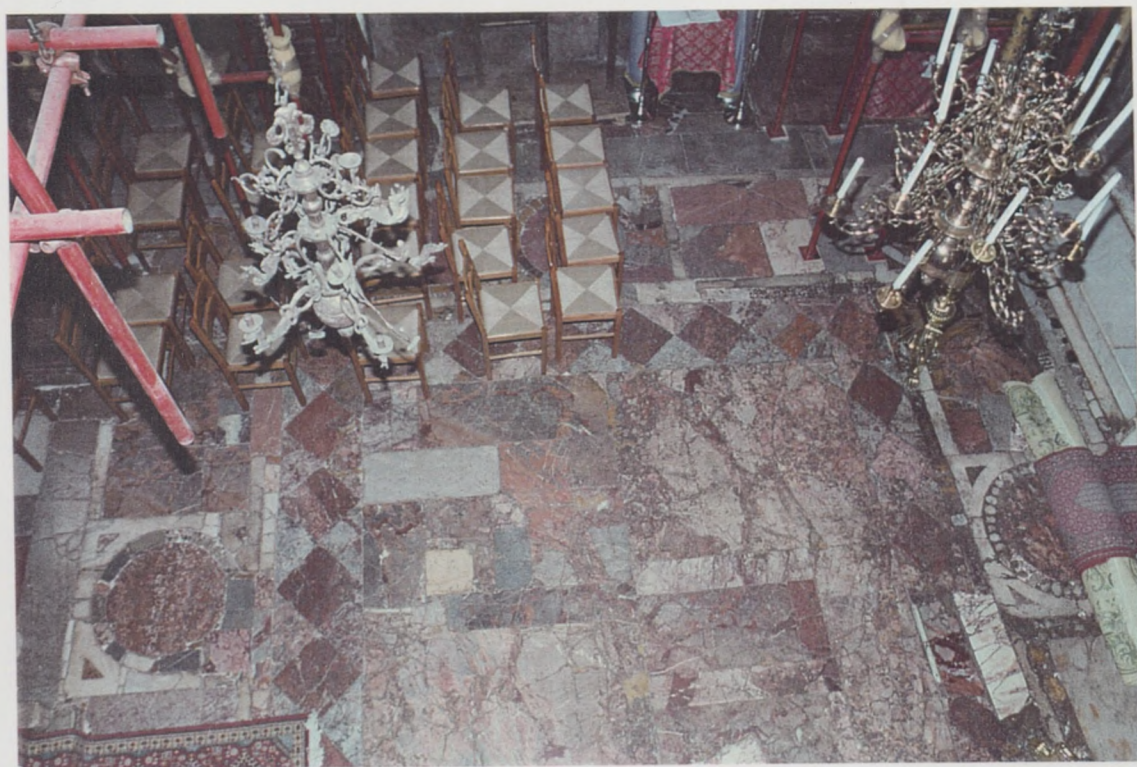
Εικ. 50. Αποψη του δαπέδου του κυρίως ναού.

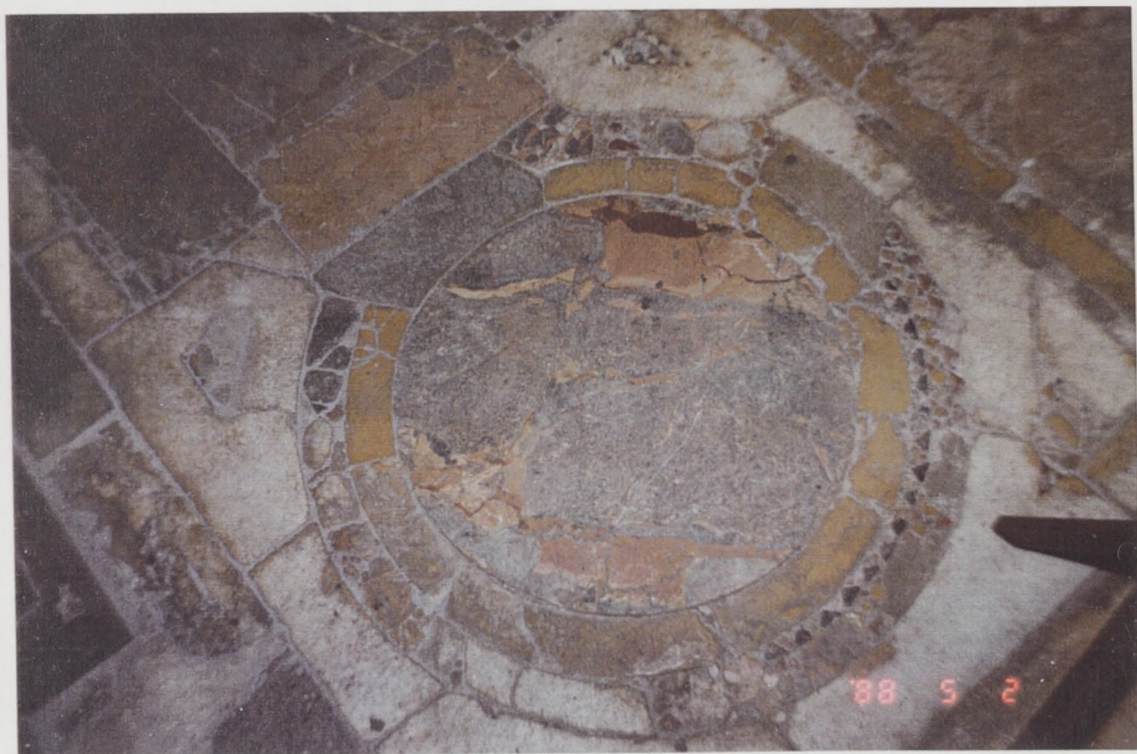
Εικ. 51. Λεπτομέρεια από το δάπεδο του κυρίως ναού.

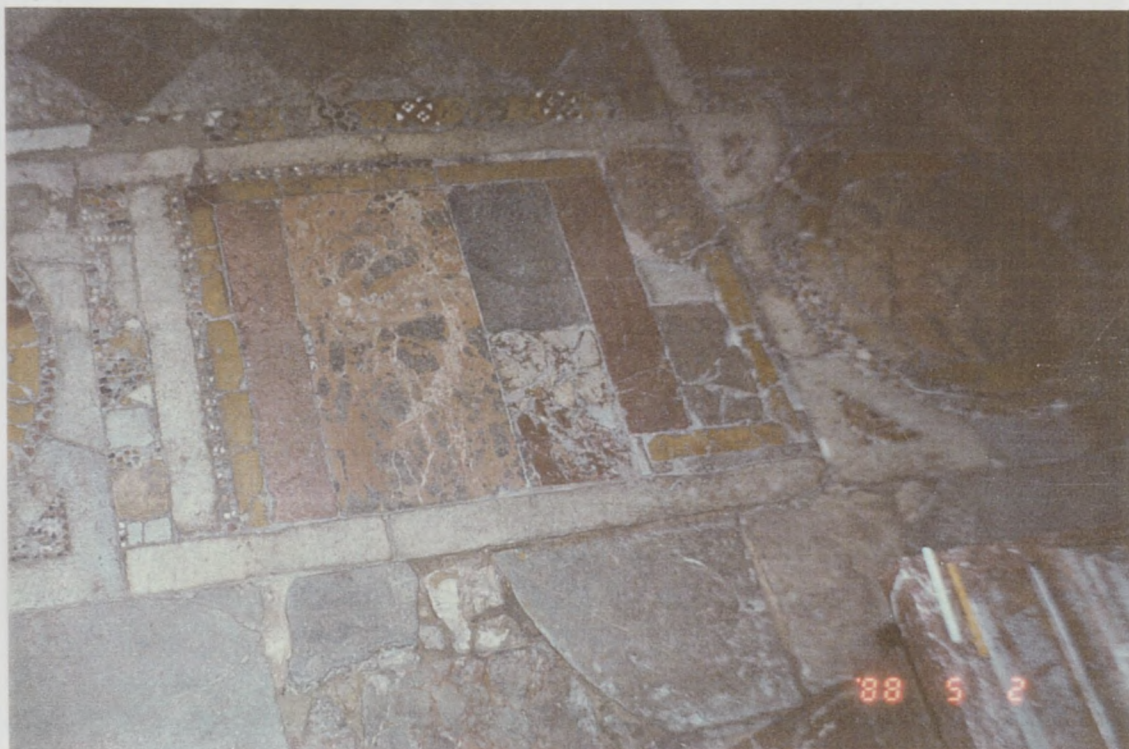
Εικ. 52. Λεπτομέρεια από το δάπεδο του κυρίως ναού.

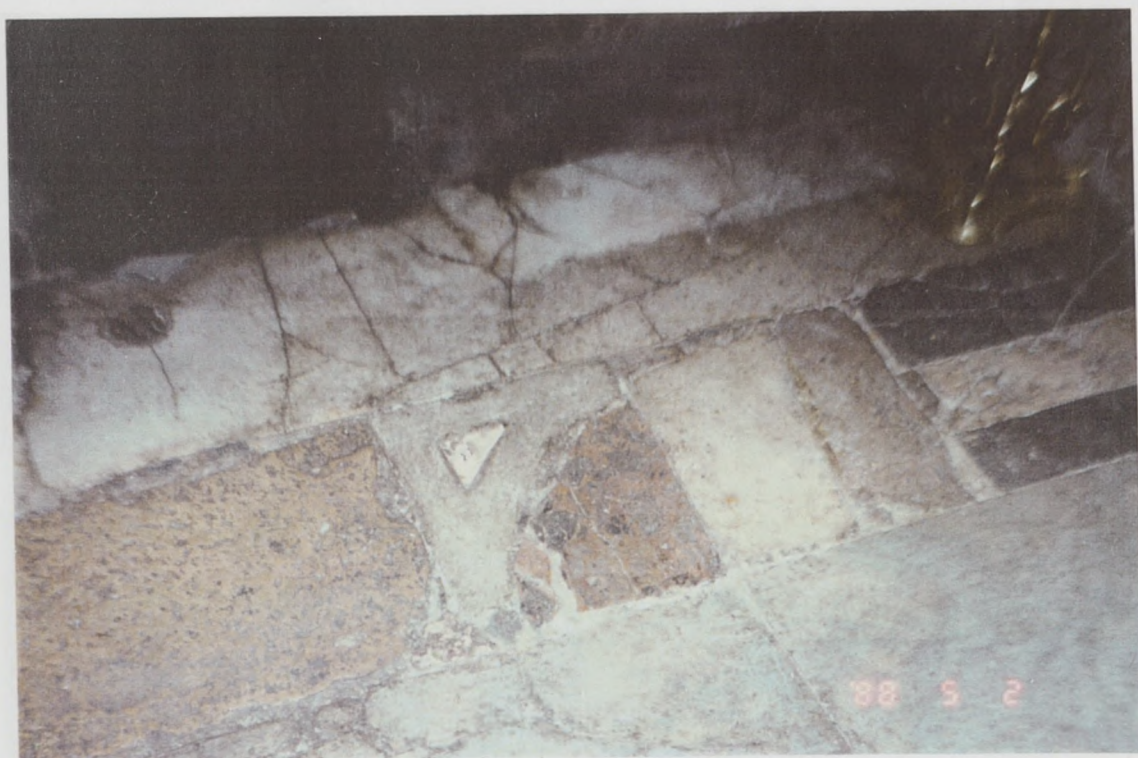
Εικ. 53. Λεπτομέρεια από το δάπεδο του εσωνάρθηκα.

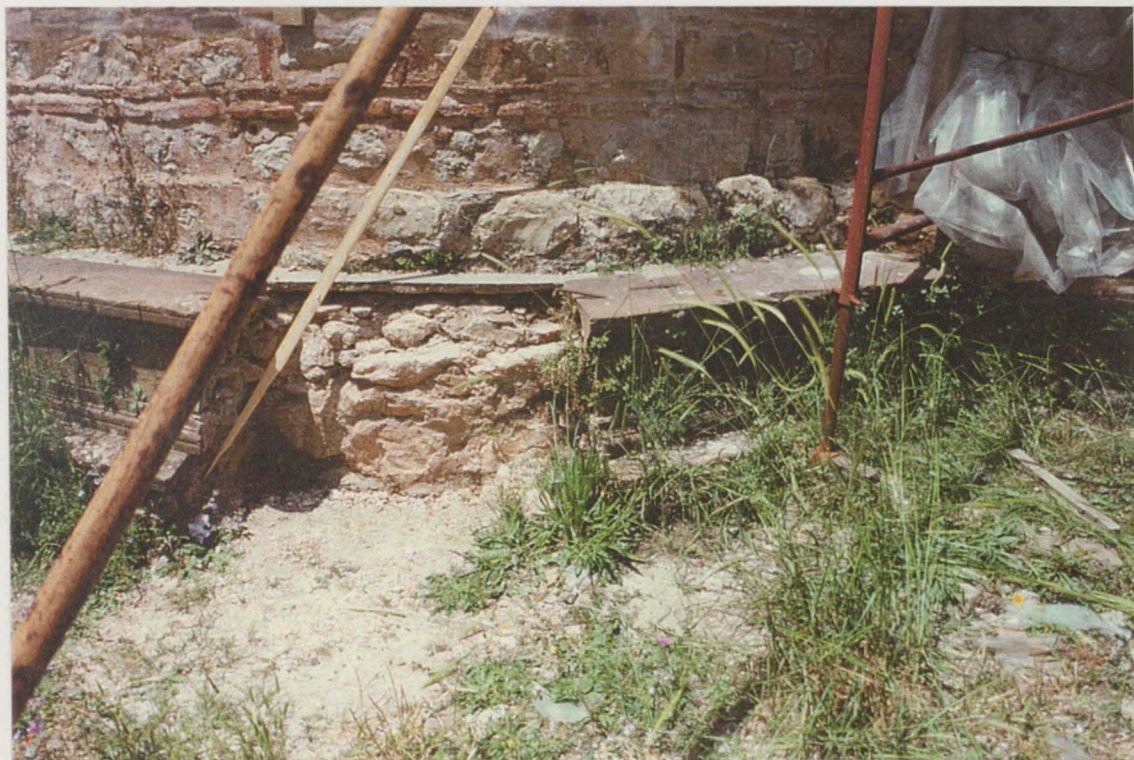
Εικ. 59. Διερευνητική τομή στο περιμετρικό θρανίο.
