Ι Δ Ρ Υ Μ Α « Λ Ε Ω Ν Λ Ε Μ Ο Σ »

ΜΕΛΕΤΗ ΑΠΟΚΑΤΑΣΤΑΣΗΣ ΚΑΘΟΛΙΚΟΥ  
ΝΕΑΣ ΜΟΝΗΣ ΣΤΗ Ν. ΧΙΟ

Ο Ρ Θ Ο Μ Α Ρ Μ Α Ρ Ω Σ Ε Ι Σ

Ν Ο Ε Μ Β Ρ Ι Ο Σ 1 9 9 8

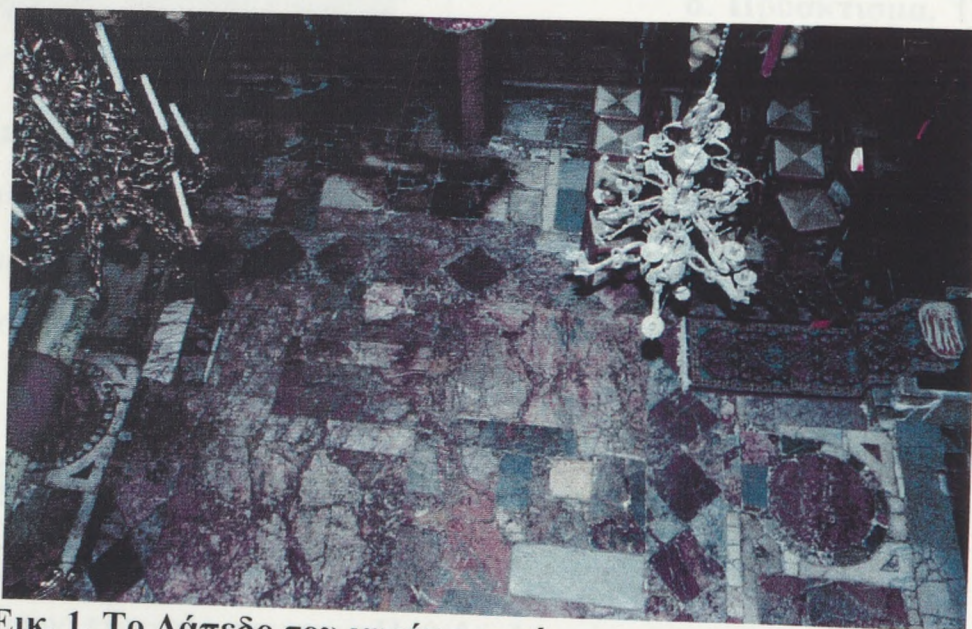
Εικ. 1. Το Δάπεδο του κυρίως ναού.

Το δάπεδο του κυρίως ναού είναι σε εξαιρετικά κακή κατάσταση. Μεγάλα τμήματά του κυρίως προς τη νότια πλευρά έχουν πλήρως καταστραφεί, αλλά και στα διατηρούμενα τμήματα τα μάρμαρα έχουν ρηγματωθεί, αποσαθρωθεί ή σώζονται α-

ποσπασματικά. Ορισμένα μέλη μάλιστα έχουν αφαιρεθεί και τοποθετηθεί στο δάπεδο του εσωνάρθηκα. Στο σχέδιο της Παθολογίας σημειώνονται τα αυθεντικά μάρμαρα. Ωστόσο το βασικό σχέδιο διακρίνεται καθαρά και είναι δυνατόν να αποκατασταθεί σε μεγάλο βαθμό.

**Γ.2.2. Κυρίως ναός.** Σώζεται μεγάλο τμήμα του αρχικού σχεδίου και είναι δυνατόν να αναπαραχθεί η μεγάλη τετράγωνη ταινία που χαρακτηρίζει το δάπεδο του κυρίως ναού. Περιμετρικά της ταινίας σώζεται το μεγαλύτερο μέρος του δαπέδου. Αντίθετα η εσωτερική ταινία έχει πλήρως αντικατασταθεί με τετράγωνες πλάκες τοποθετημένες διαγωνίως και δεν είναι δυνατόν να διαπιστωθεί η αρχικής της μορφή. Σώζεται ακόμα μια από τις τέσσερις κεντρικές μεγάλες πλάκες μαρμάρου και σπασμένα τμήματα των άλλων τριών.

Προτείνεται η στερέωση των αυθεντικών μαρμάρων. Η εργασία αυτή περιλαμβάνει την προσεκτική αφαίρεση ενός μετά το άλλο όσων από τα κομμάτια έχουν αποκολληθεί εξυγίανση της υπόβασής τους και επανατοποθέτησή τους στην ίδια θέση. Θα συγκολλούνται με λευκό τσιμέντο με πρόσμεικτο αδρανές για τον χρωματισμό. Στα σχέδια σημειώνονται οι περιοχές που θα γίνουν στερεώσεις των μαρμάρων. Ακόμα προτείνεται η αποκατάσταση τη ταινίας με τα ορθογώνια και κυκλικά διάχωρα. Στα σημεία αυτά θα κοπούν και θα αφαιρεθούν οι προσθήκες και θα συμπληρωθούν με νέα μάρμαρα. Θα χρησιμοποιηθούν τμήματα μαρμάρων με το ίδιο χρώμα ή παραπλήσιο και συγκεκριμένα:

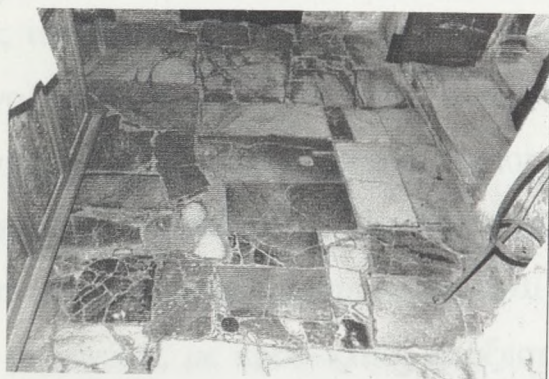
**γ. Εξωνάρθηκας.** Στο δάπεδο του εξωνάρθηκα σώζεται μεγάλο μέρος από το αρχικό σχέδιο που ήταν ένα πενταόμοφαλο. Το υπόλοιπο έχει καταστραφεί από δηώσεις και συμπληρωθεί με κομμάτια από την ορθομαρμάρωση ή άλλα μέλη.

Τα αυθεντικά μέλη εμφανίζονται στα σχέδια της Παθολογίας. Εύκολα μπορεί να αποκατασταθεί στην αρχική του μορφή.

**Γ.2.4. Εξωνάρθηκας.** Ενα από τα ομφάλια του πενταόμφαλου είναι κατεστραμμένο και θα αντικατασταθεί με νέο μάρμαρο. Επίσης τμήμα των ταινιών μπορεί να αποκατασταθεί. Θα χρησιμοποιηθούν:

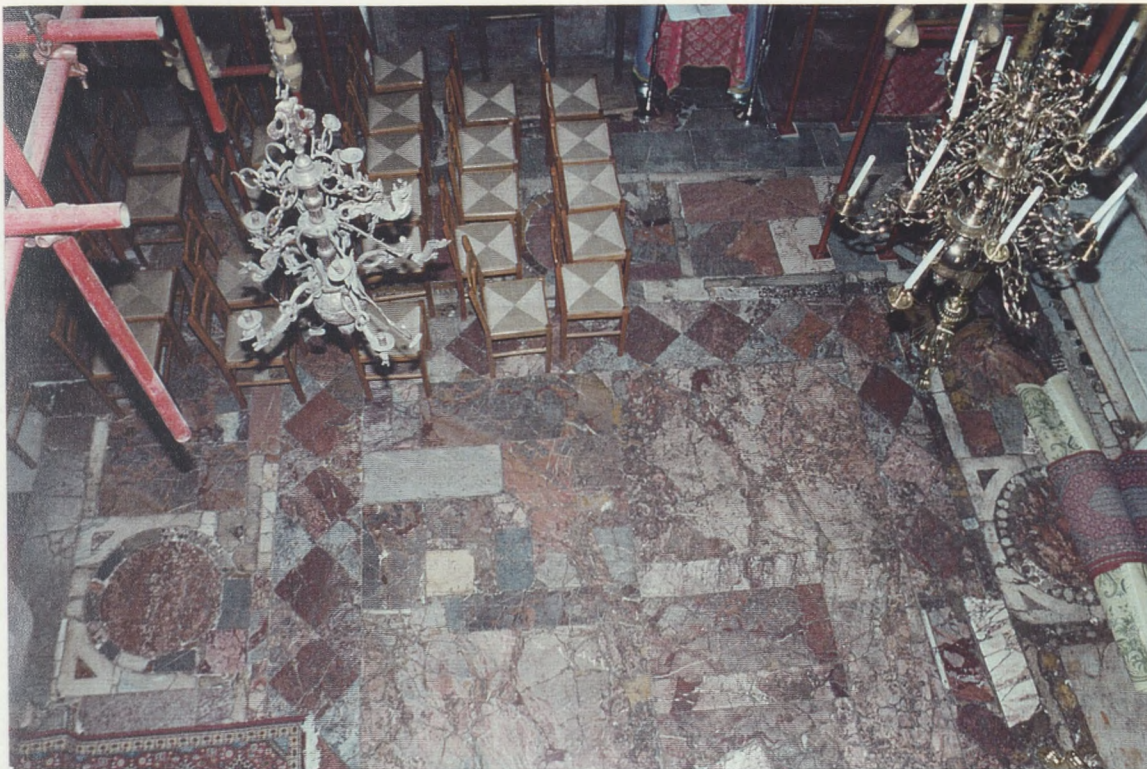
Εικ. 51. Λεπτομέρεια από το δάπεδο του κυρίως ναού.

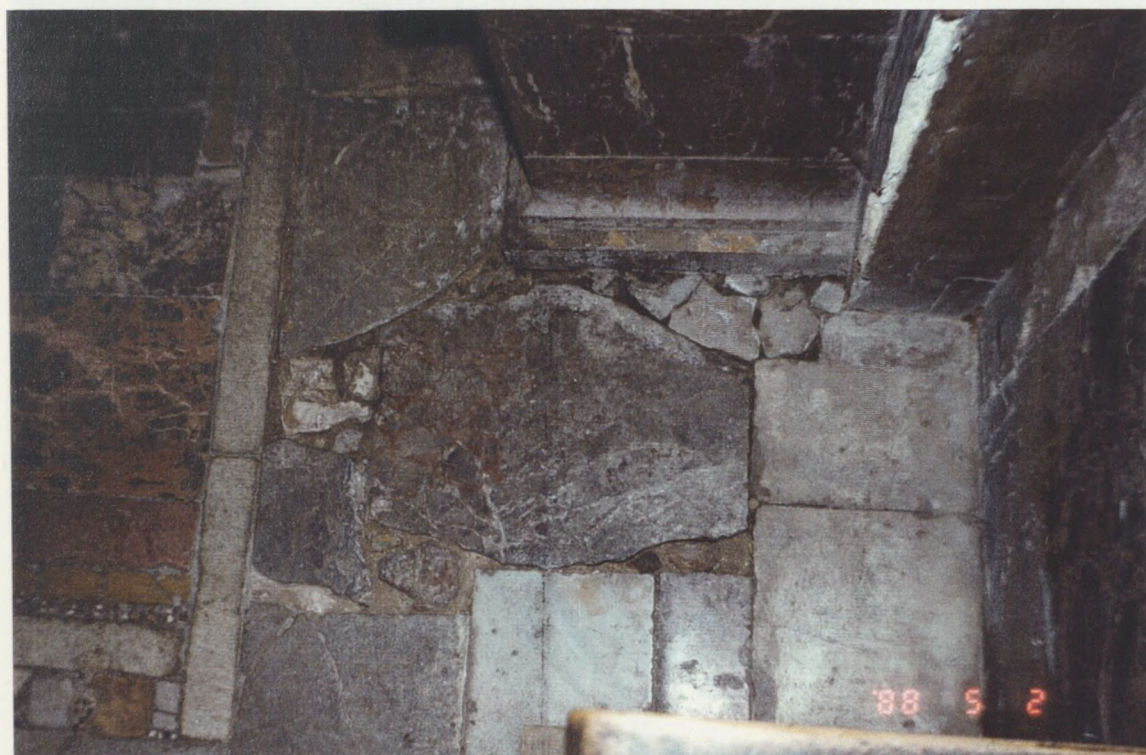
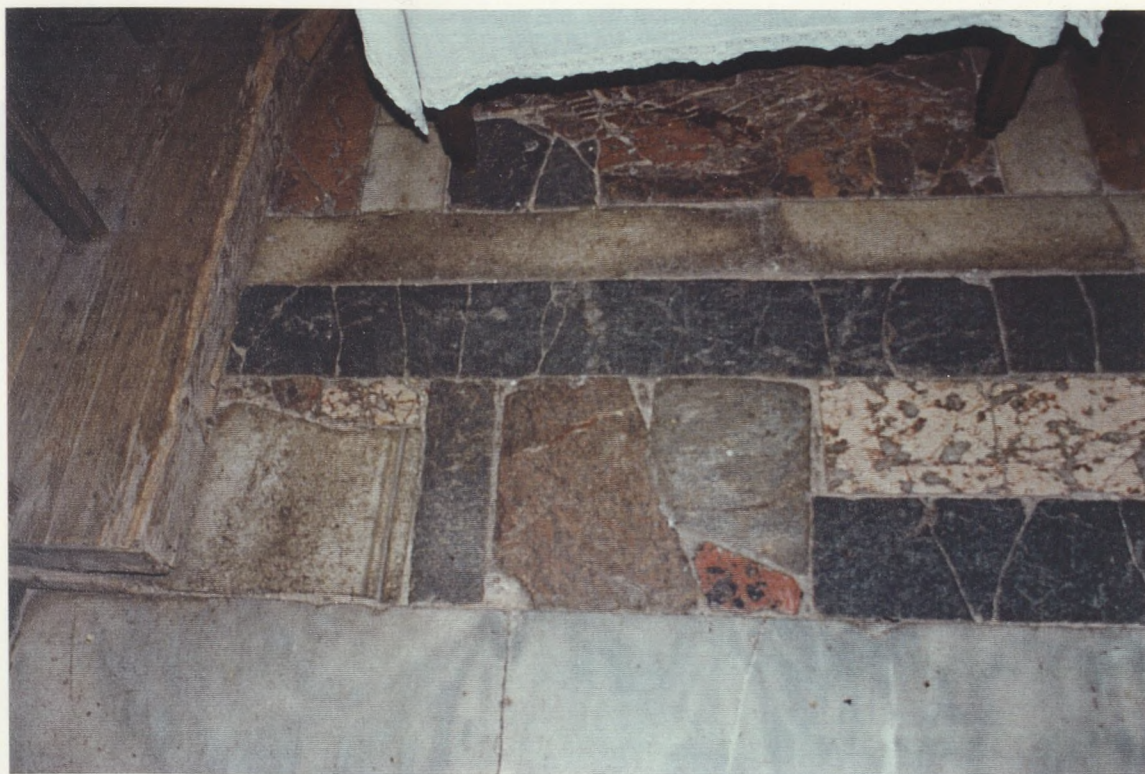
Εικ. 52.α. β. Λεπτομέρεια από το δάπεδο του κυρίως ναού.

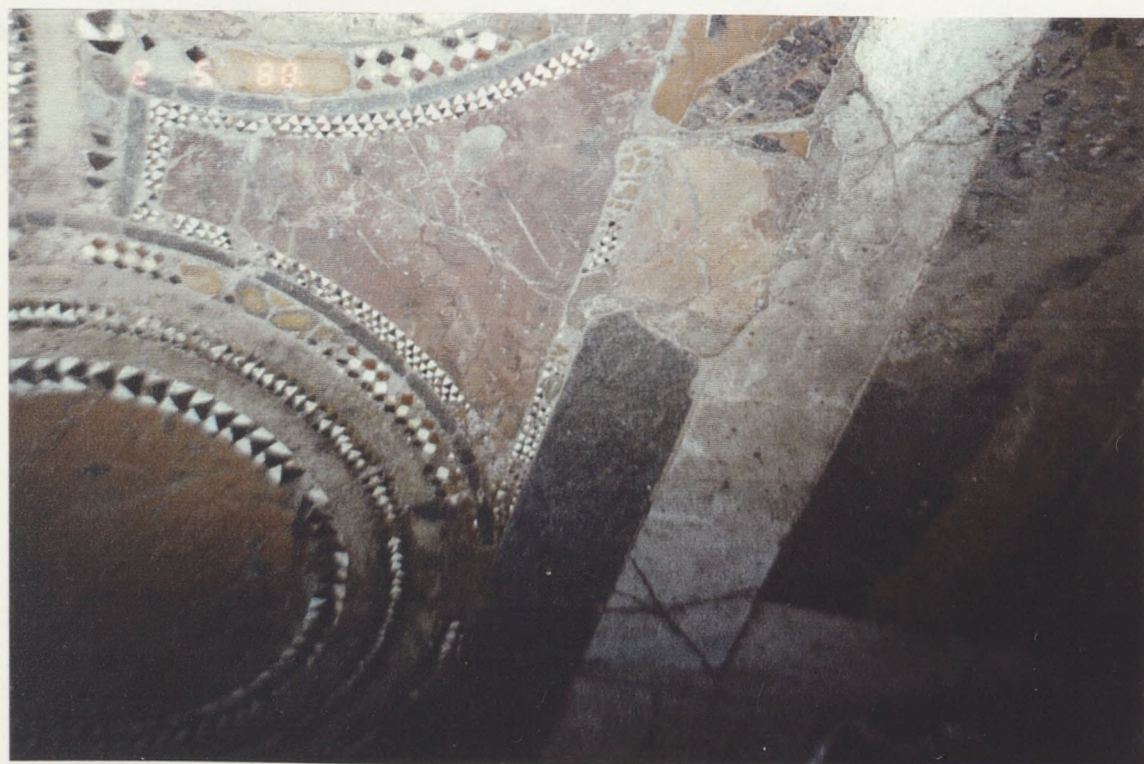
Εικ.53.α. Λεπτομέρεια από το δάπεδο του εσωνάρθηκα.

**Γ.2.3. Εσωνάρθηκας.** Το κόσμημα του κεντρικού διάχωρου έχει οριστικά χαθεί, συνεπώς δεν θα γίνει καμία επέμβαση στο κέντρο της σύνθεσης. Στο βόρειο διάχωρο έχει καταστραφεί τμήμα της μαρμαρίνης πλάκας και θα αντικατασταθεί καθώς και μικρό τμήμα μαρμαροθετήματος στα νότια. Θα χρησιμοποιηθούν:

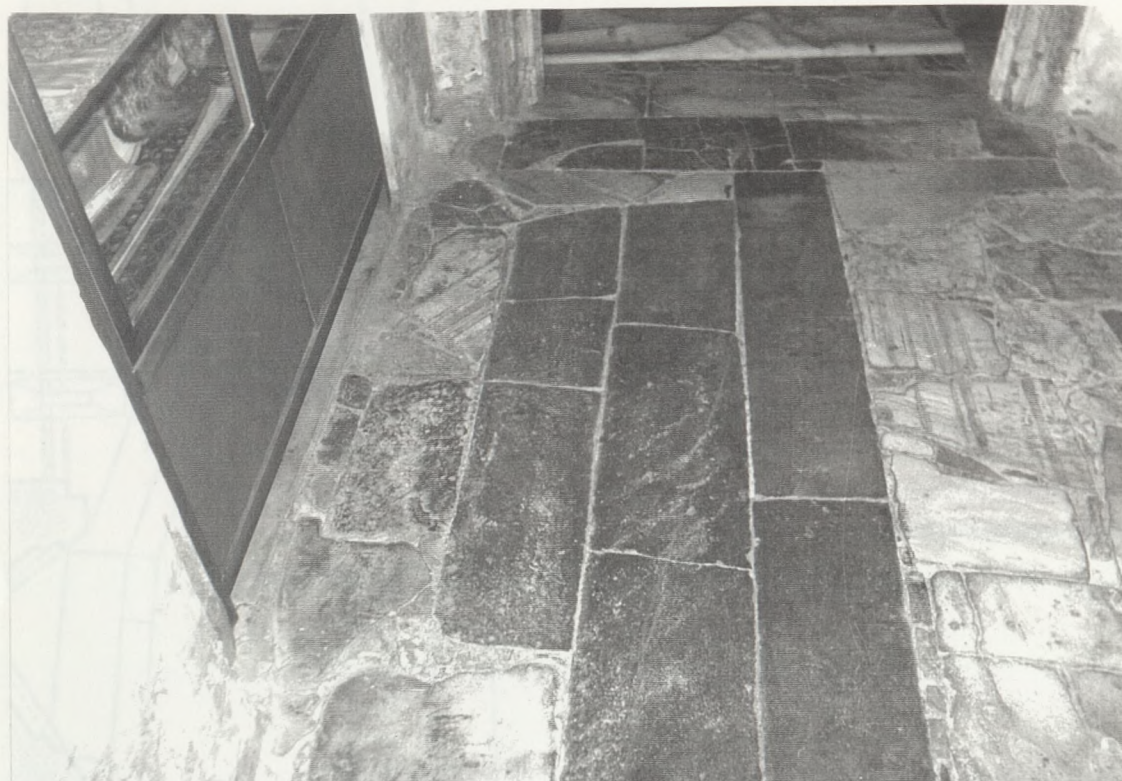
Εικ. 53.β. Λεπτομέρεια από το δάπεδο του εξωνάρθηκα.

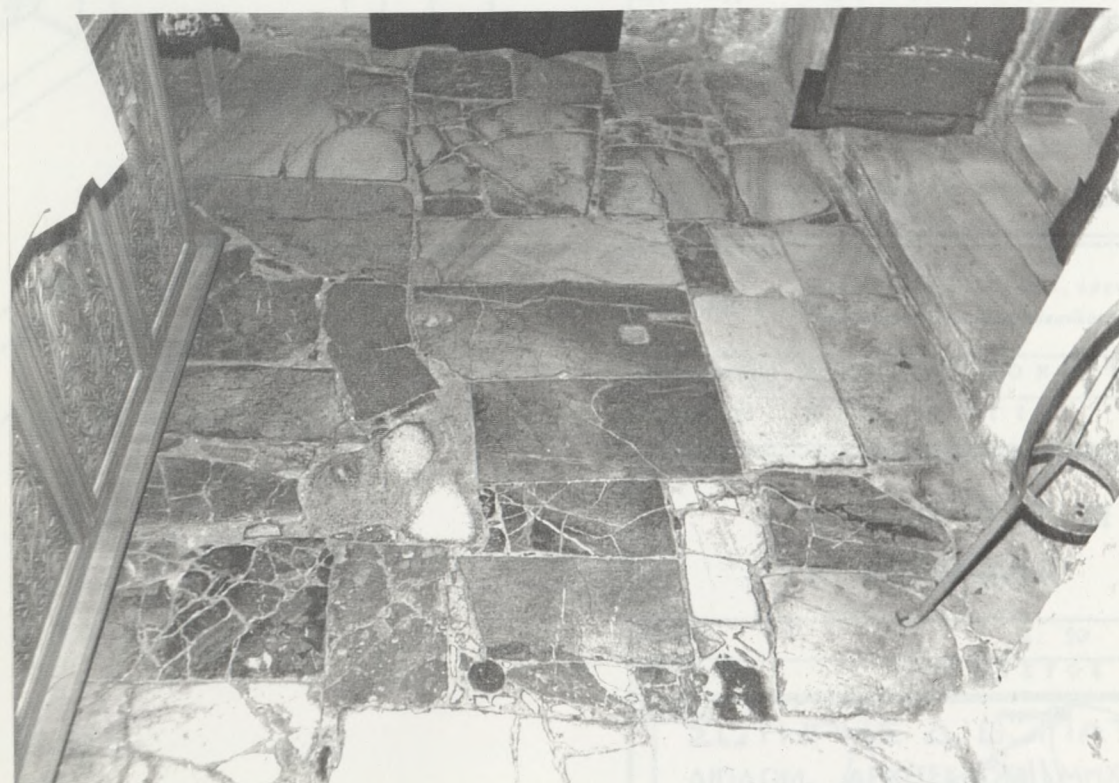
Εικ. 54.α-β. Λεπτομέρεια από το δάπεδο του προσκίςματος.

**Γ.2.5. Πρόσκτισμα.** Δεν θα γίνουν επεμβάσεις πέραν από τοπικές στερεώσεις στα σημεία που έχουν μετακινηθεί τα μαρμάρινα μέλη.
