## ΜΕΛΕΤΗ ΑΠΟΚΑΤΑΣΤΑΣΗΣ ΚΑΙ ΣΥΝΤΗΡΗΣΗΣ Ι.Ν. ΑΓΙΟΥ ΠΕΤΡΟΥ ΣΤΗΝ ΚΑΣΤΑΝΙΑ

ΤΕΥΧΟΣ ΜΕΛΕΤΗΣ

**ΜΕΛΕΤΗ ΑΠΟΚΑΤΑΣΤΑΣΗΣ ΚΑΙ ΣΥΝΤΗΡΗΣΗΣ  
ΙΕΡΟΥ ΝΑΟΥ ΑΓΙΟΥ ΠΕΤΡΟΥ ΣΤΗΝ ΚΑΣΤΑΝΙΑ**

Τ.Κ. ΚΑΣΤΑΝΙΑΣ, Δ.Ε. ΛΕΥΚΤΡΟΥ,  
Δ. Δ. ΔΥΤΙΚΗΣ ΜΑΝΗΣ, Ν. ΜΕΣΣΗΝΙΑΣ

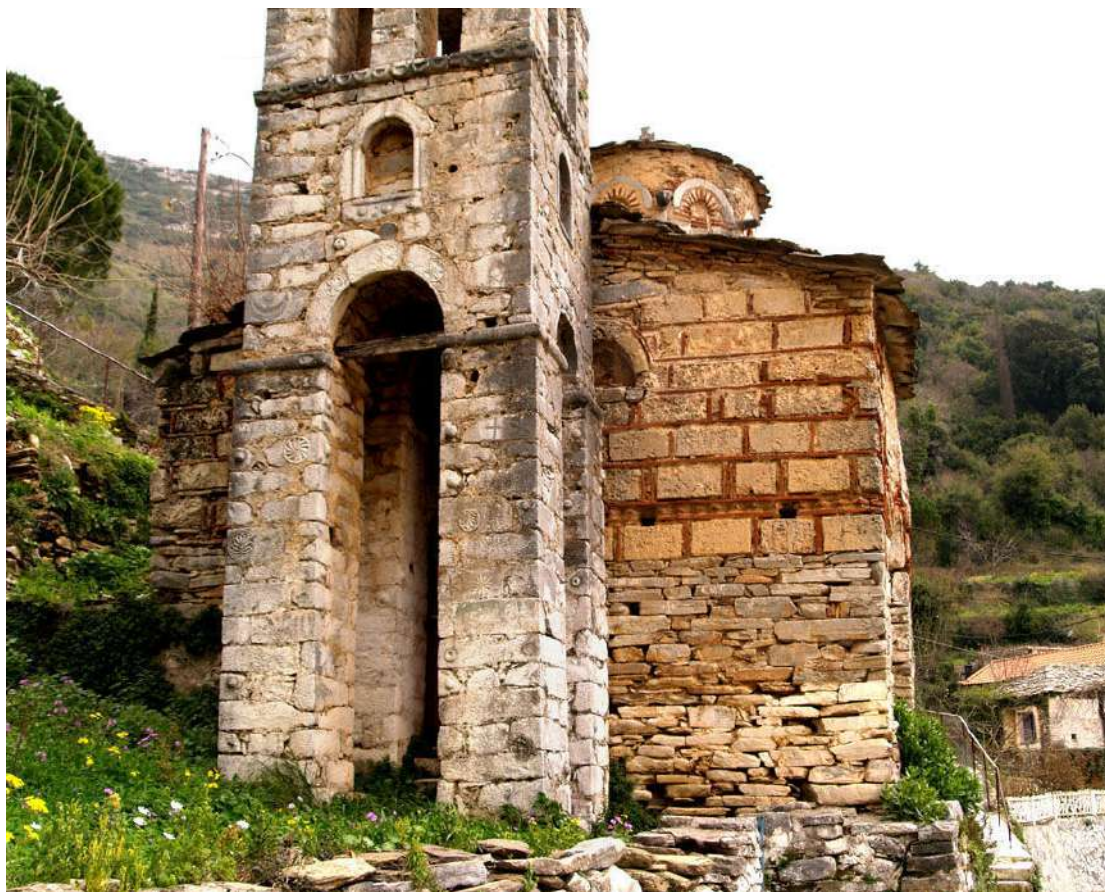
Εικ. 21. Άποψη της δυτικής πλευράς του νάρθηκα.

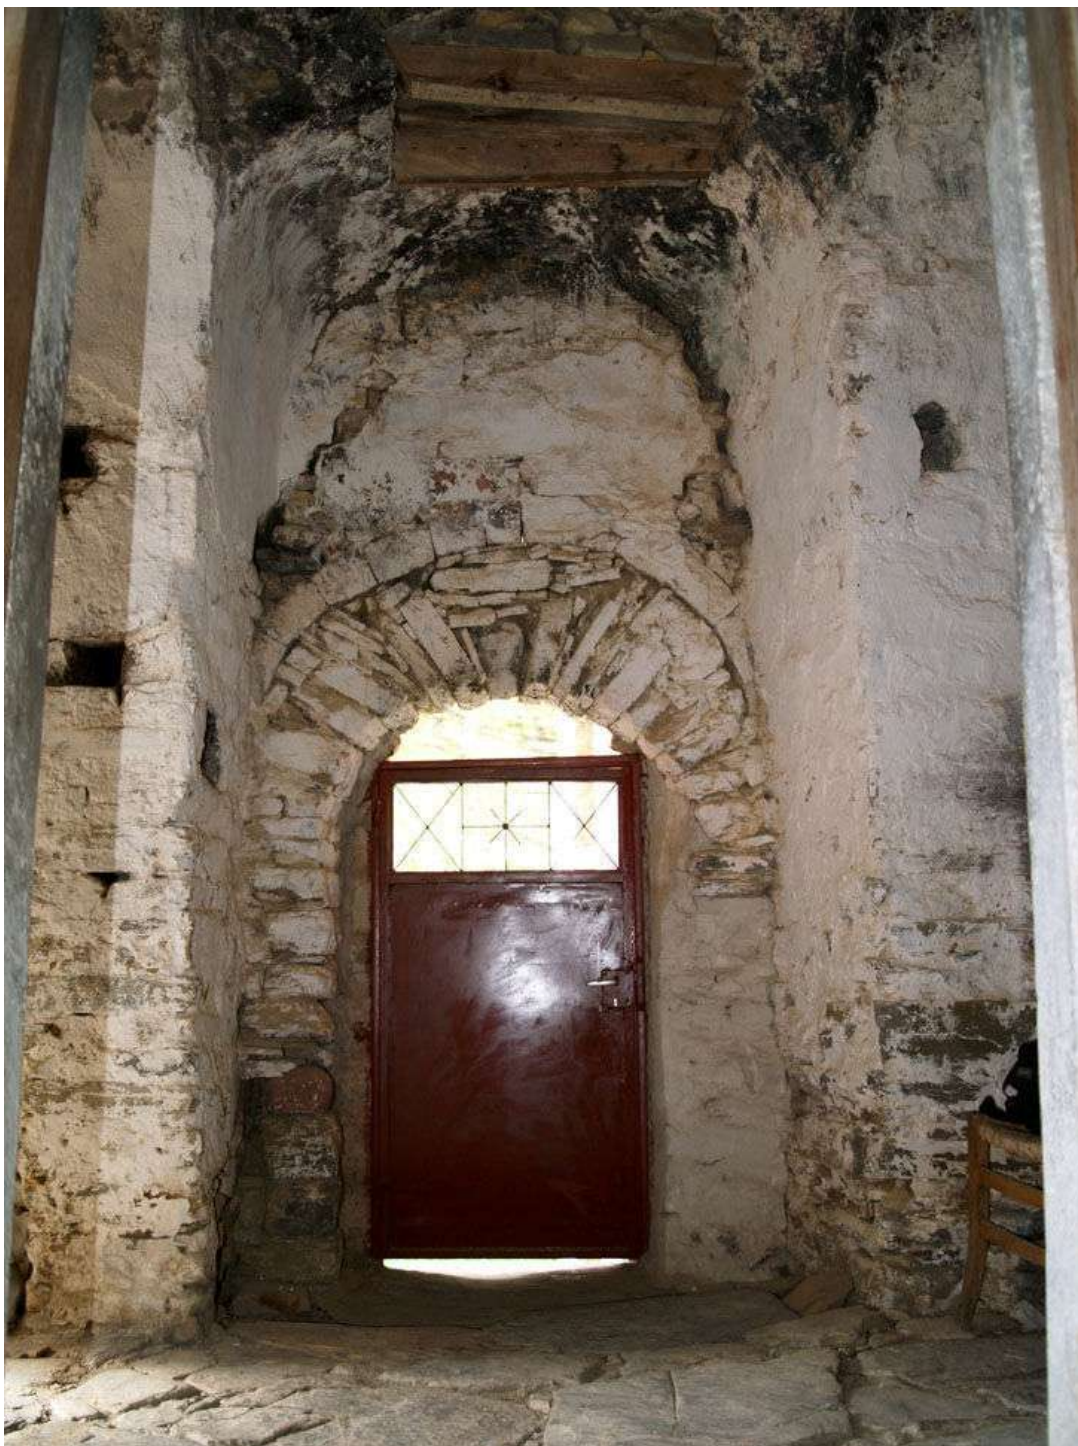
Εικ. 42. Εσωτερική άποψη του δυτικού θυραίου ανοίγματος του νάρθηκα.

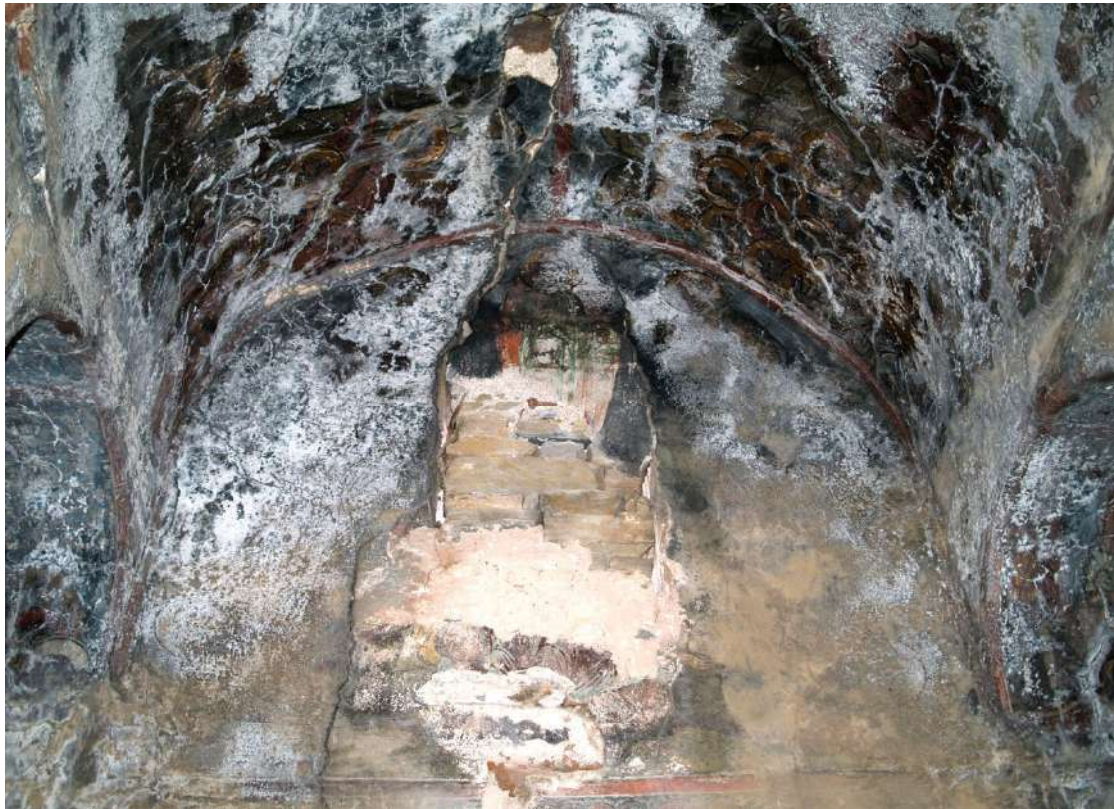
Εικ. 48. Εσωτερική άποψη του τυμπάνου του νότιου σταυρικού σκέλους.  
Διακρίνεται το τοιχισμένο δίλοβο παράθυρο.

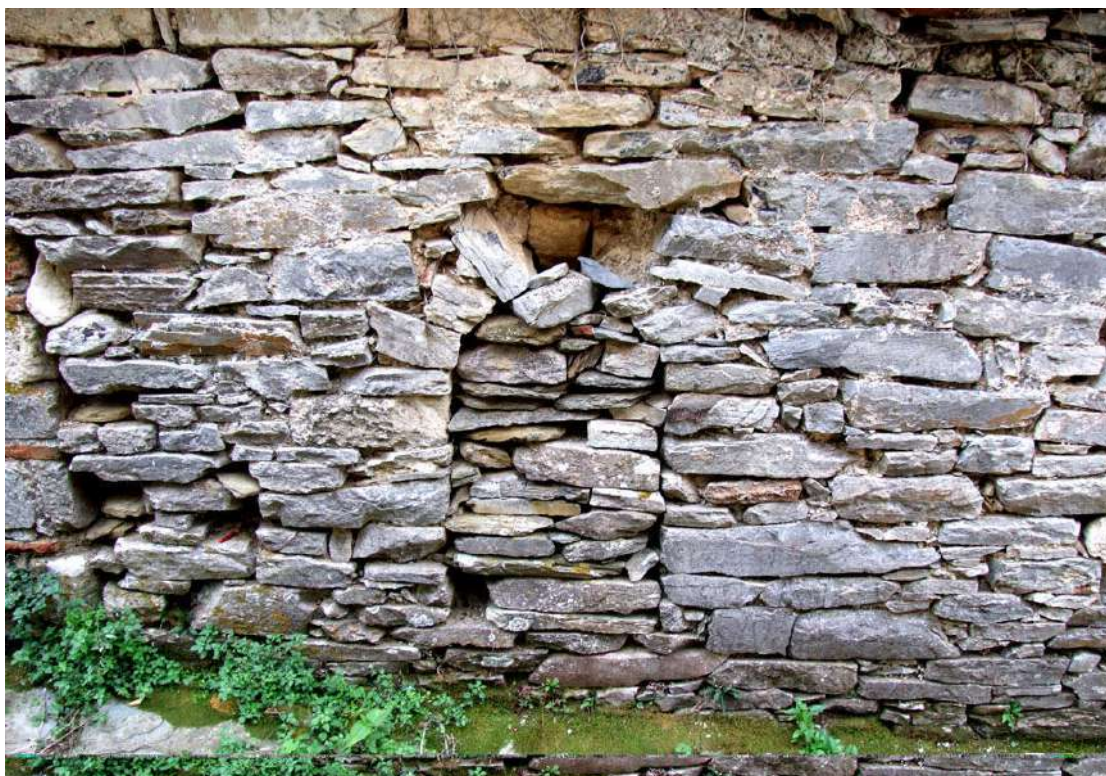
Εικ. 59. Άποψη της βόρειας πλευράς του νάρθηκα. Διακρίνεται το τοιχισμένο παράθυρο.
