ΜΕΛΕΤΗ ΑΠΟΚΑΤΑΣΤΑΣΕΩΣ ΚΑΙ ΣΥΝΤΗΡΗΣΕΩΣ  
ΤΟΥ ΝΑΟΥ ΤΟΥ ΠΑΛΙΟΥ ΤΑΞΙΑΡΧΗ ΜΕΣΤΩΝ ΧΙΟΥ

Α' ΣΤΑΔΙΟ ΜΕΛΕΤΗΣ:  
ΑΠΟΤΥΠΩΣΗ - ΤΕΧΝΙΚΗ ΕΚΘΕΣΗ - ΦΩΤΟΓΡΑΦΙΚΗ ΤΕΚΜΗΡΙΩΣΗ

ΜΑΪΟΣ 2016

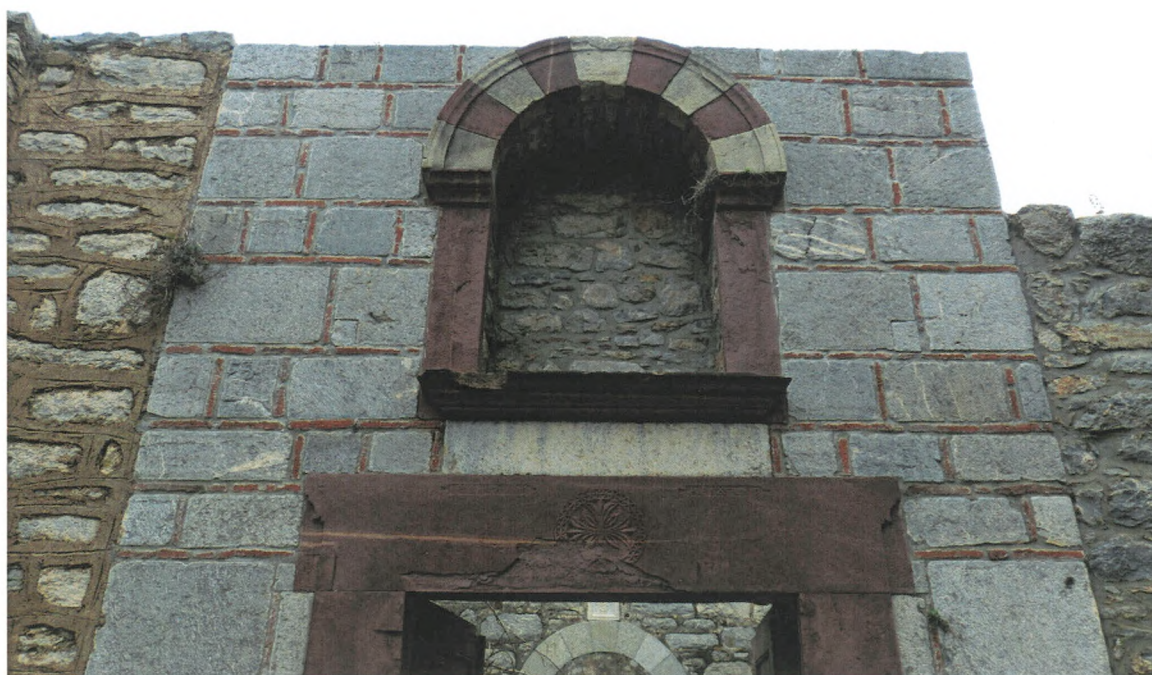
2. Το υπέρθυρο της νότιας θύρας του περιβόλου. Διακρίνεται η αρμολόγηση με τσιμεντοκονίαμα.

- β. στεγάνωση και συντήρηση της επικαλύψεως των στεγών
- γ. διατήρηση και συντήρηση των αυθεντικών αρμολογημάτων με τοπικές στερεώσεις των αυθεντικών, περιορισμένες συμπληρώσεις και αφαίρεση τσιμεντοκονιαμάτων

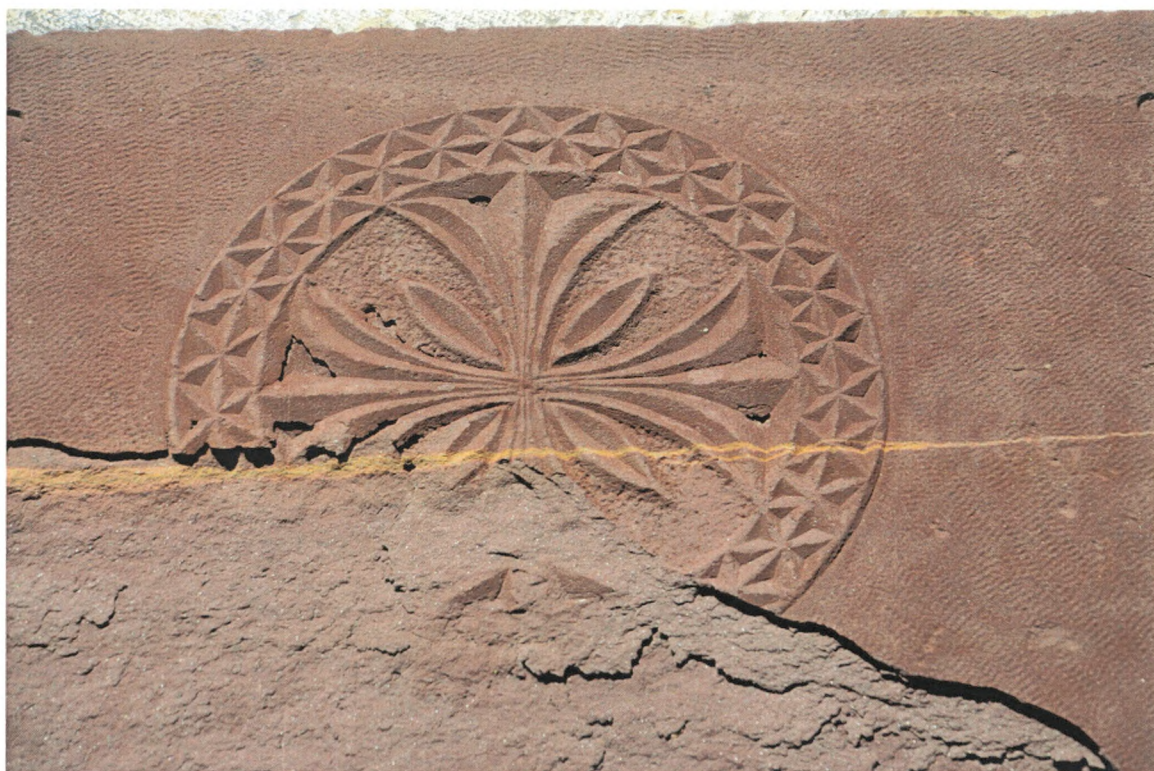
3. Η φθορά του αναγλύφου στη Θυμιανούσικη πέτρα, λόγω της χρήσης τσιμέντου στους γειτονικούς αρμούς

- ε. συντήρηση και αποκατάσταση του ανάγλυφου διακόσμου
- στ. ανακατασκευή των στασιδίων
- ζ. συντήρηση και αποκατάσταση του δαπέδου
- η. αποξήλωση των πρόχειρων ηλεκτρικών εγκαταστάσεων και κατασκευή ηλεκτρικής εγκατάστασης για το φωτισμό και τη θέρμανση (με πάνελ πίσω από τα στασίδια, χωρίς σωληνώσεις νερού ή άλλες εγκαταστάσεις και μηχανήματα), με τρόπο που δεν παρεμβάλλεται οπτικά

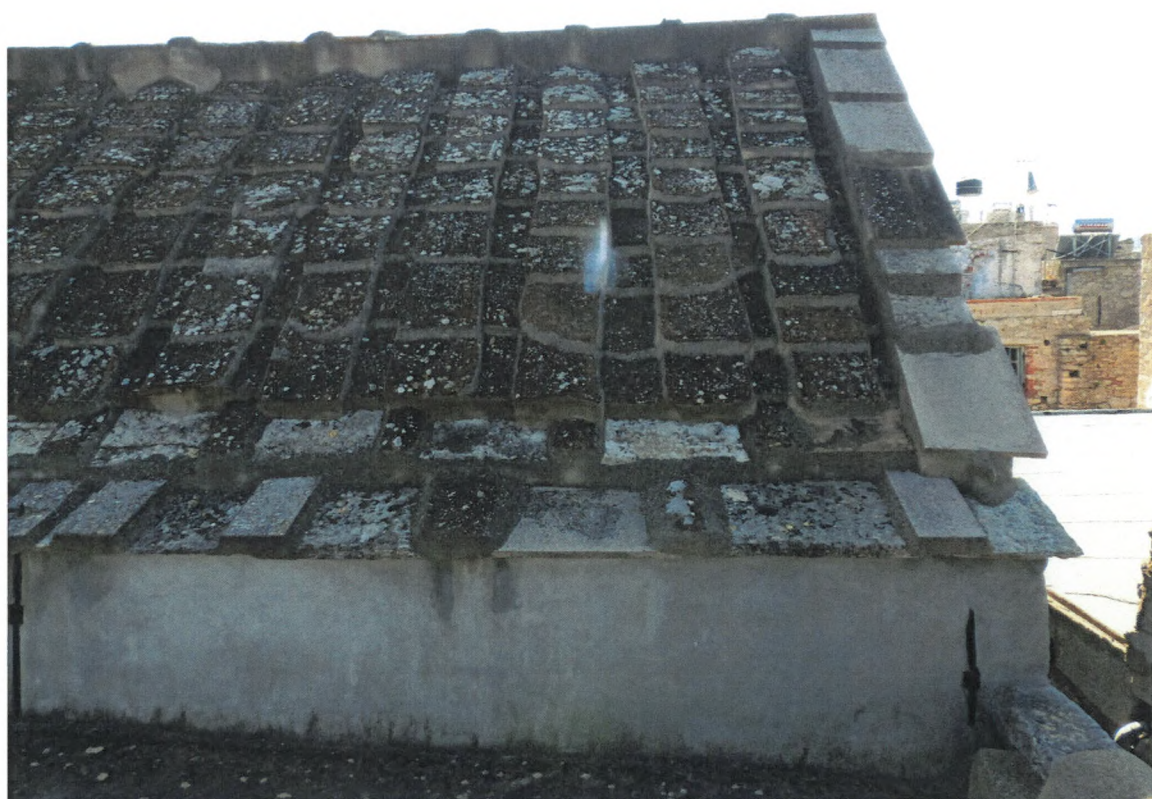
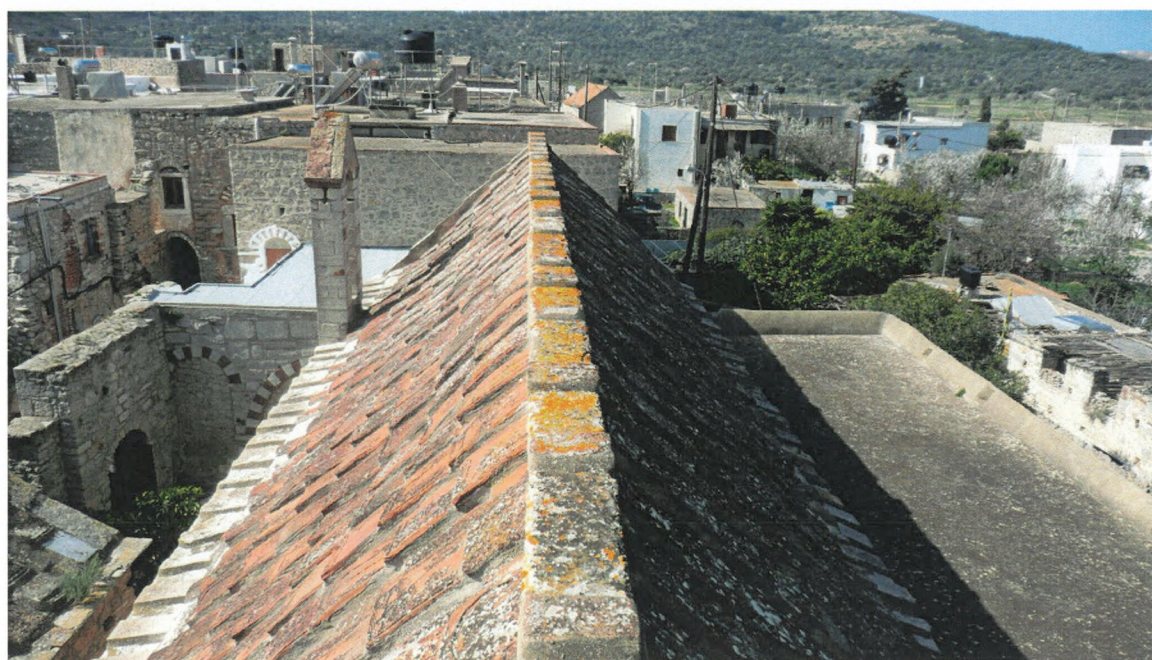
18, 19. Απόψεις των στεγών

Οι στέγες του ναού θα πρέπει να στεγανωθούν με αφαίρεση με προσοχή, εξυγίανση και στεγάνωση των εξωραχίων, και επανατοποθέτηση των κεραμιδιών. Παράλληλα, για την αντιμετώπιση της ανερχόμενης υγρασίας θα δημιουργηθεί αποστραγγιστική τάφρος πέριξ του ναού, με διάτρητο σωλήνα στο βάθος του, που θα οδηγεί τα ύδατα μακριά από το μνημείο.

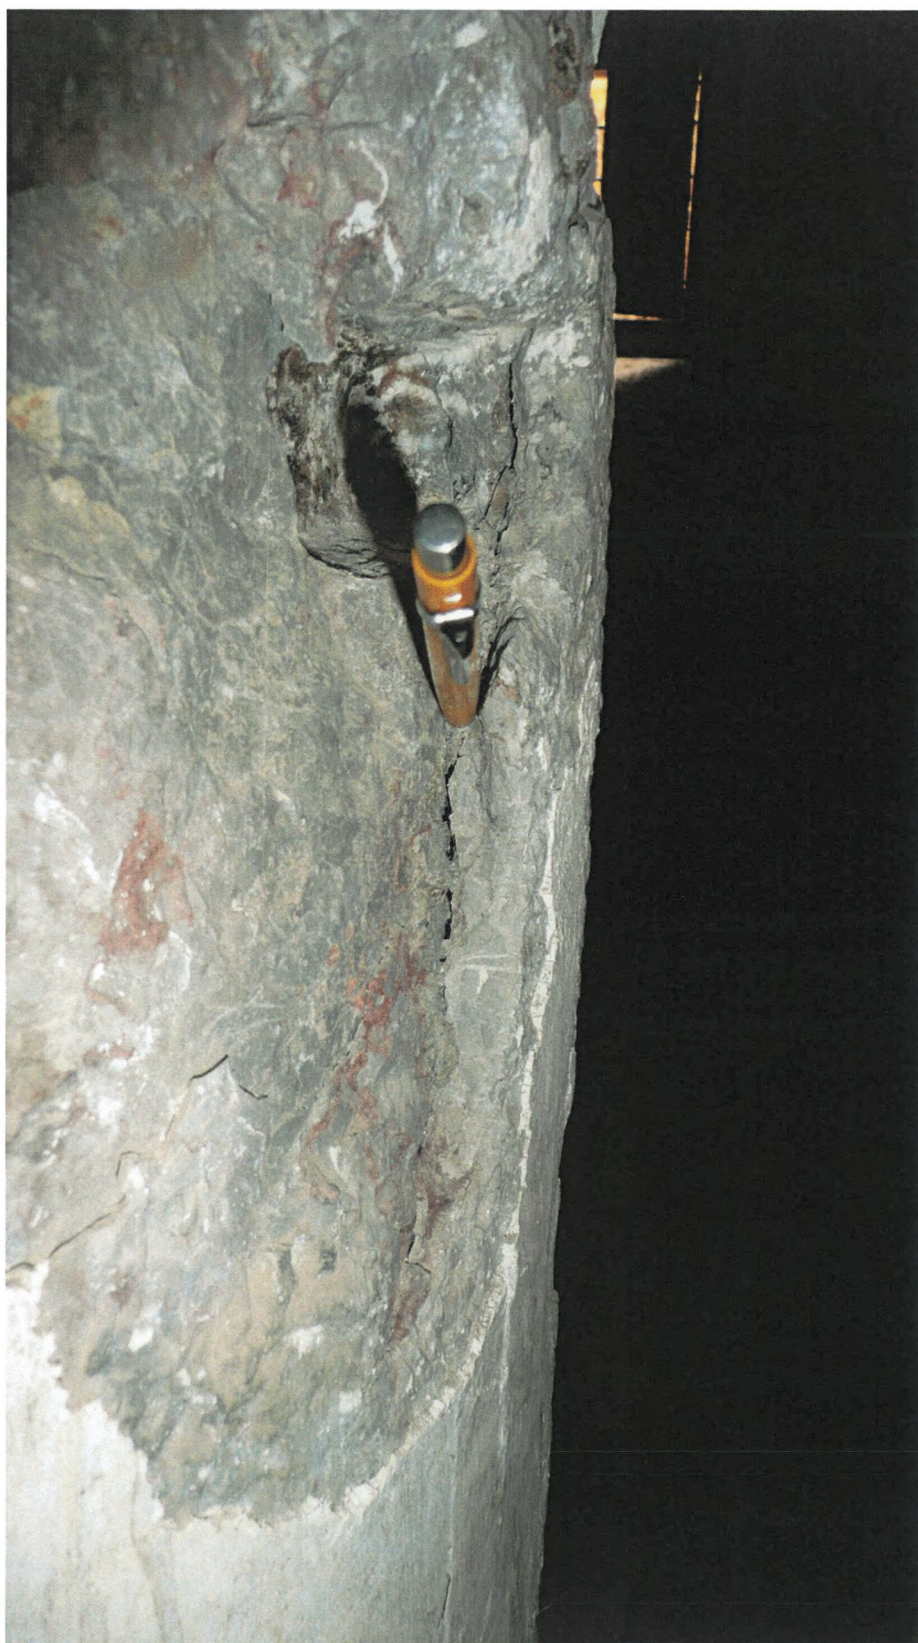
38. Φθορά του κίονος

- α. στερέωση και αποκατάσταση με περιορισμένης εκτάσεως επεμβάσεις στην τοιχοποιία, όπως επισκευή ρηγματώσεων με λίθινα κλειδιά, και δομική αποκατάσταση και στερέωση των κιόνων, με συγκολλήσεις, περιδέσεις και ενίσχυση της θεμελίωσης.

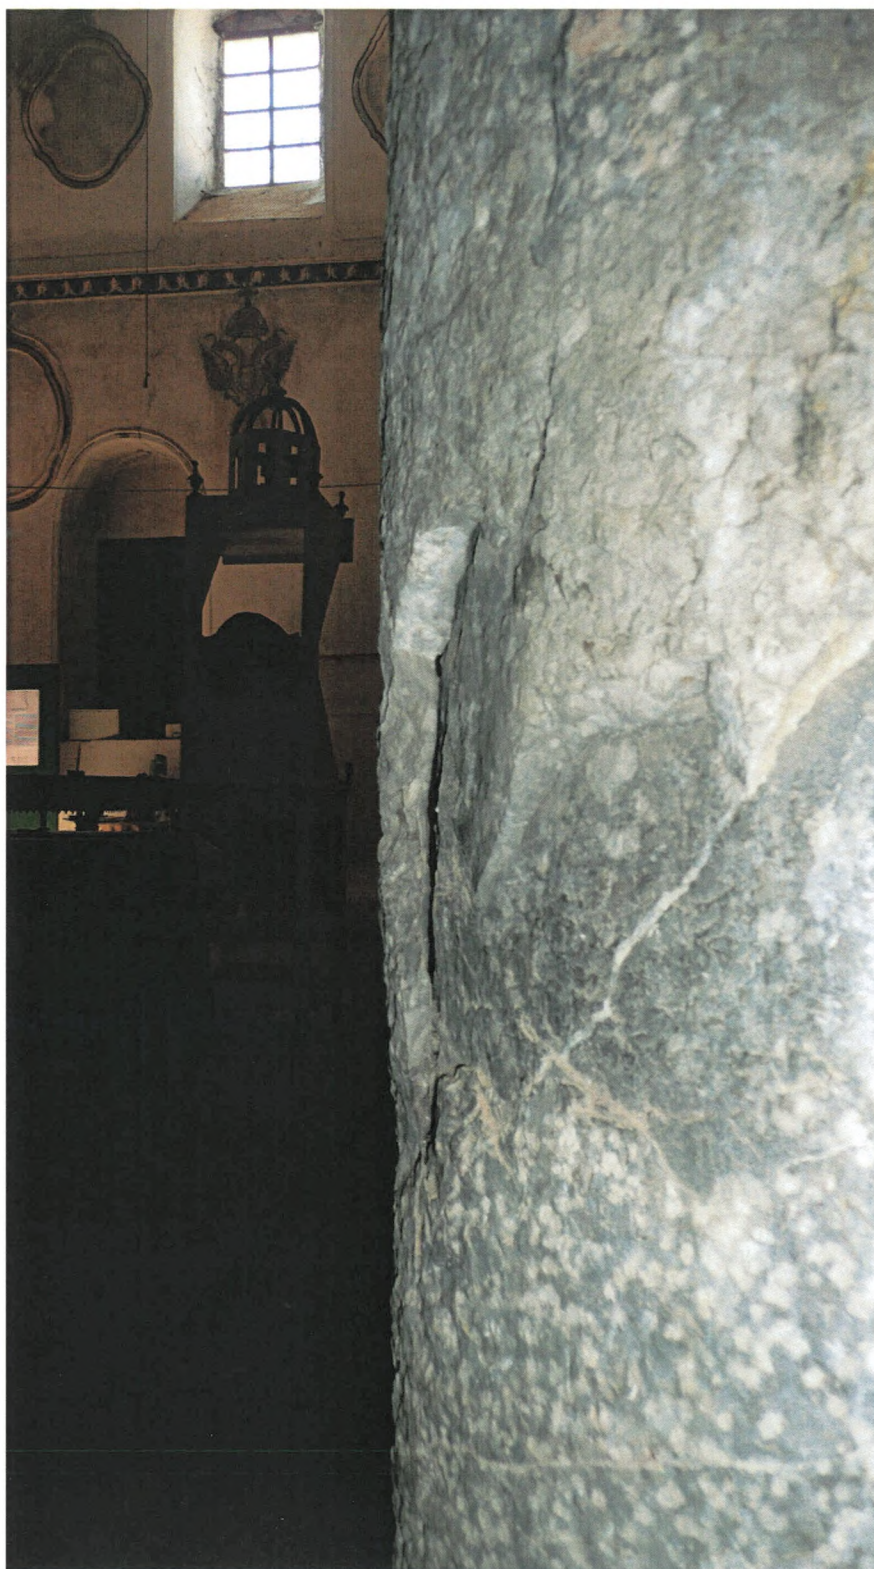
39. Φθορά του κίονος

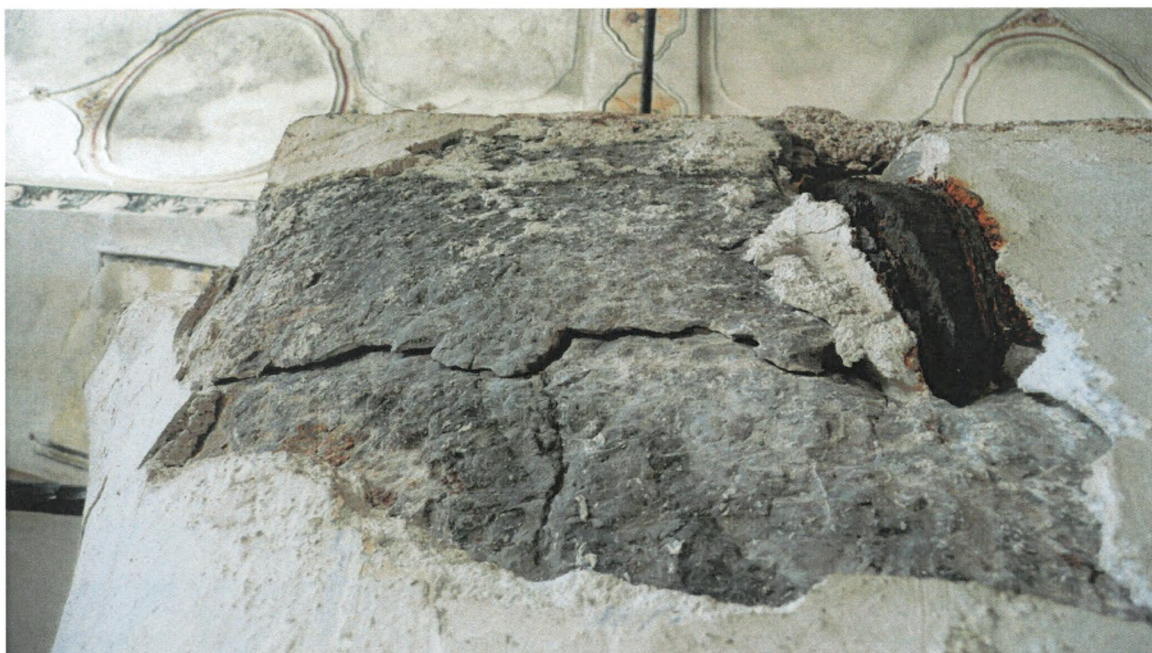
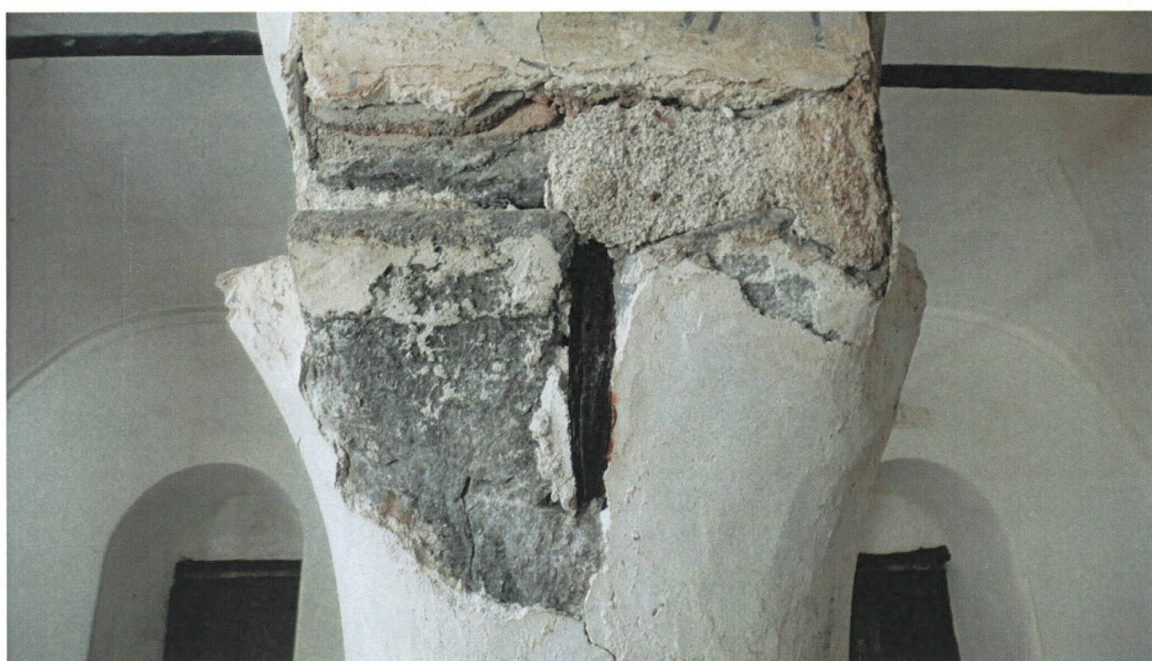
40, 41. Φθορές στα κιονόκρανα

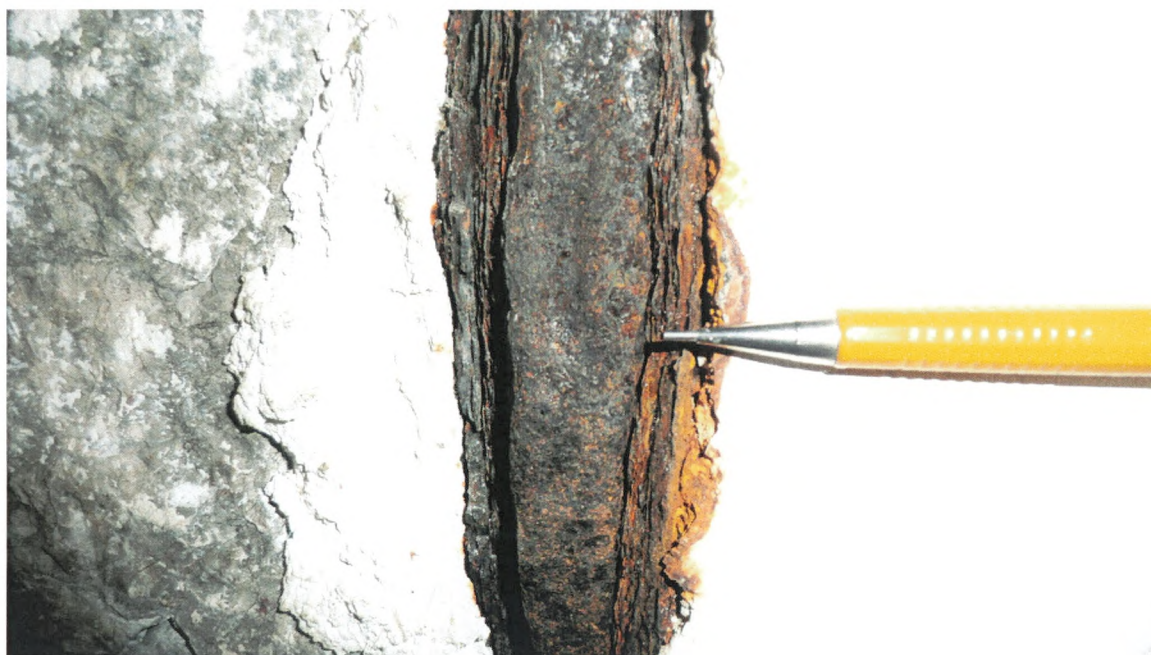
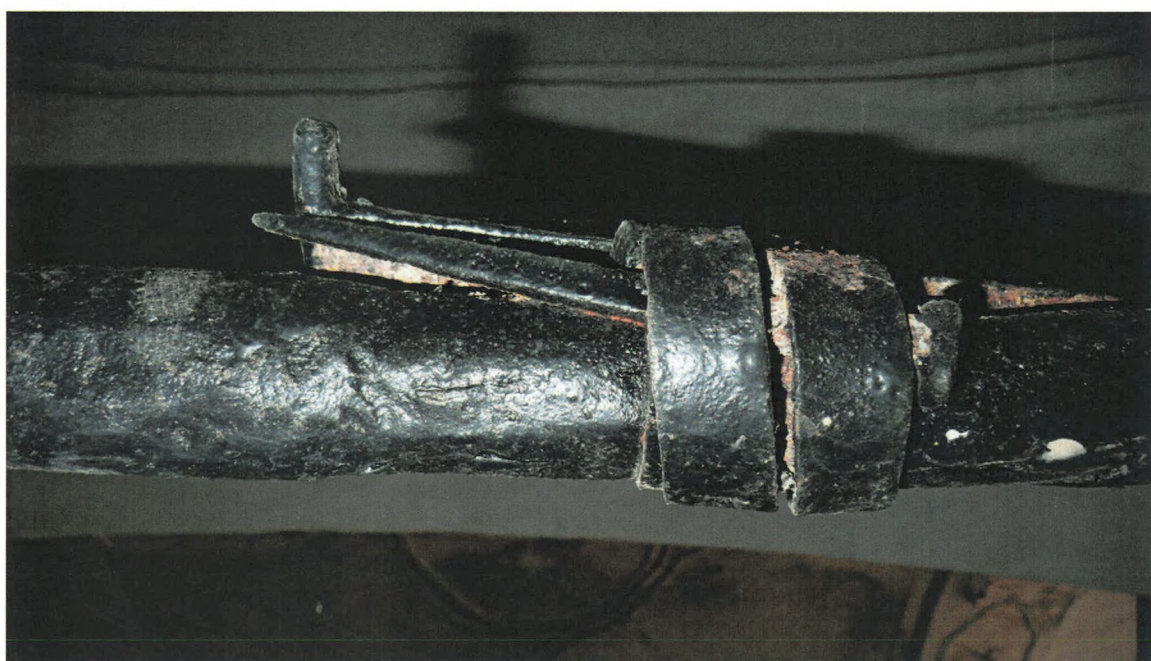
42, 43. Λεπτομέρειες των σιδηρών ελκυστήρων. Άνω, χαρακτηριστική εικόνα φθοράς του σφυρήλατου σιδήρου με αποφλοιώση της διατομής.

- θ. διατήρηση των παλαιών ελκυστήρων στη θέση τους και συντήρηση με τοπικές αντικαταστάσεις οξειδωμένων κλειδιών
- ι. μικρή εγκατάσταση ύδρευσης και χωνευτήρι για τις ανάγκες του ιερού
- ια. συντήρηση ή ανακατασκευή των κουφωμάτων
- ιβ. κατασκευή αποστράγγισης περιμετρικά του ναού
- ιγ. περιορισμένες διαμορφώσεις στον περιβάλλοντα χώρο, που αφορούν κυρίως στη διαμόρφωση του δαπέδου. Σημειώνεται ότι ο σπουδαίος πύργος του μεσαιωνικού τείχους που είναι σε επαφή με το μνημείο, αν και δεν αποτελεί αντικείμενο της μελέτης, πρέπει οπωσδήποτε επίσης να δεχθεί τοπικές συμπληρώσεις λίθων και κονιαμάτων διότι παρατηρούνται τοπικές αποπτώσεις και κίνδυνος για πιο εκτεταμένες καταρρεύσεις.

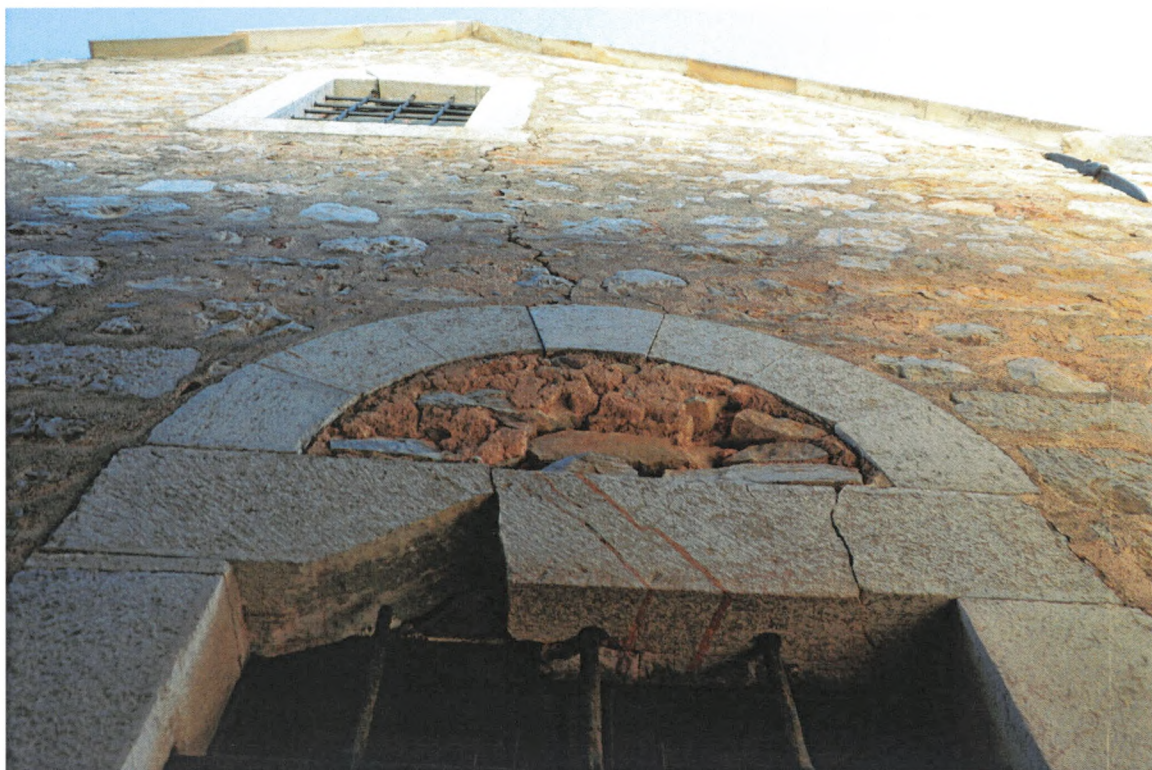
45. Ρήξη ανωφλίου και ρήγμα στο δυτικό τοίχο
