ΚΑΣΤΡΟ ΜΟΝΕΜΒΑΣΙΑΣ  
Ι.ΝΑΟΣ ΟΔΗΓΗΤΡΙΑΣ - ΑΓ. ΣΟΦΙΑΣ

ΜΕΛΕΤΗ ΑΠΟΚΑΤΑΣΤΑΣΗΣ

ΑΡΧΙΤΕΚΤΩΝ: ΧΑΡΙΤΩΜΕΝΗ ΜΙΧΑΗΛΙΔΟΥ ΚΑΛΛΙΓΑ

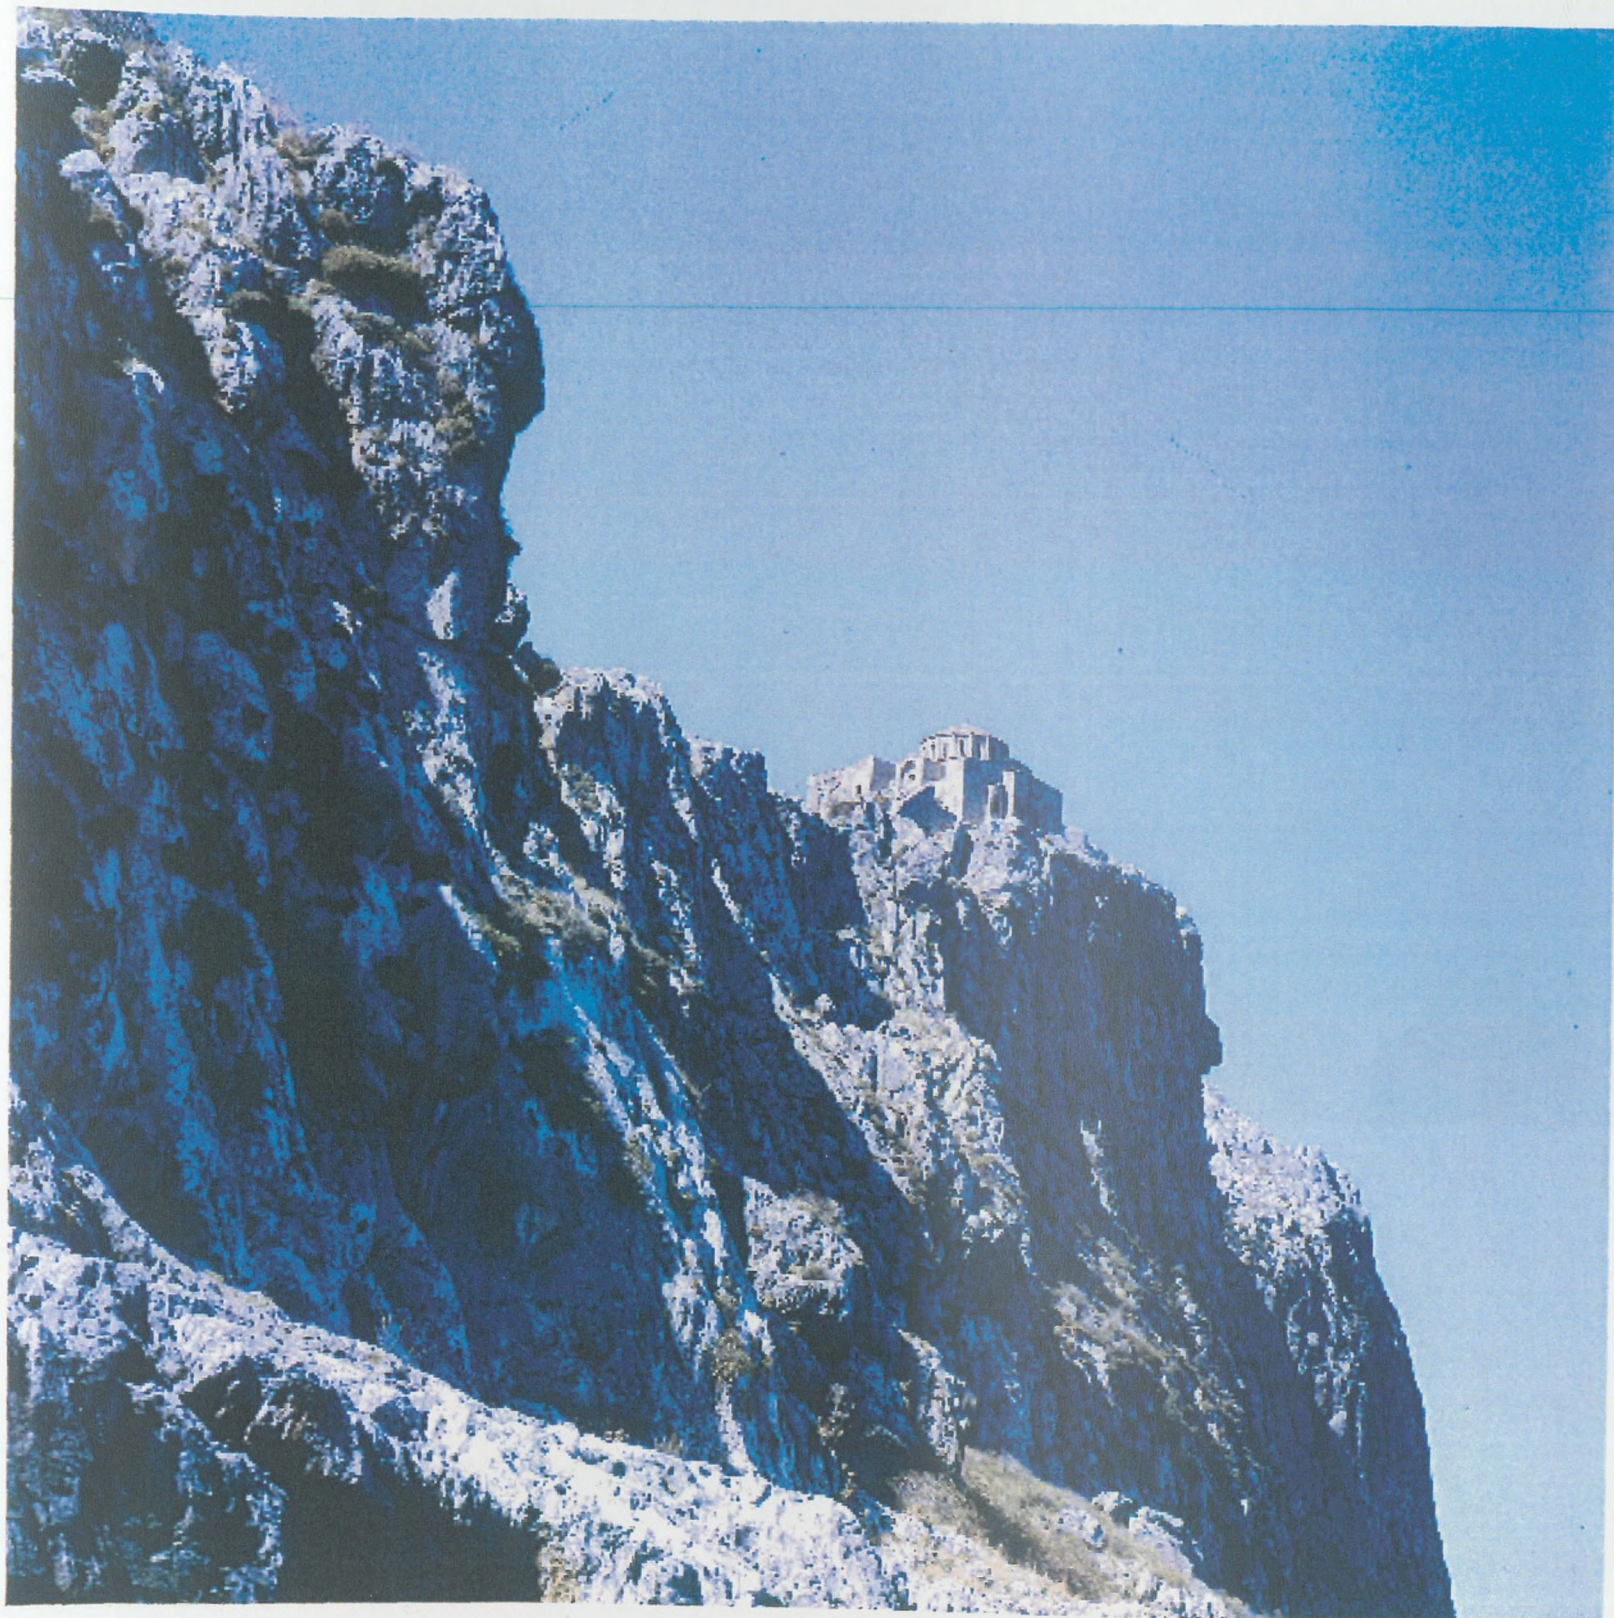
1

I. Ο ναός έχει ανεγερθεί τον ΙΒ΄ αιώνα στην ανατολική πλευρά του βράχου, πάνω από τον γκρεμό που περιβάλλει την Πάνω Πόλη της Μονεμβασίας. (εικ. 1) Η ανέγερση του μνημείου έχει συνδεθεί στην τοπική παράδοση με τον αυτοκράτορα Ανδρόνικο Β΄ Παλαιολόγο και αυτό οδήγησε πολλούς ερευνητές να χρονολογήσουν το μνημείο στον ΙΓ΄ αιώνα. Όλα όμως τα στοιχεία συνηγορούν στη χρονολόγησή του στα μέσα του ΙΒ΄ αιώνα και αυτό επιβεβαιώθηκε με την ταύτιση του ναού με τον ναό της Οδηγήτριας που βρισκόταν «εις τον γουλάν» της Μονεμβασίας και σύμφωνα με ένα Βραχύ Χρονικό χτίστηκε το 1150.

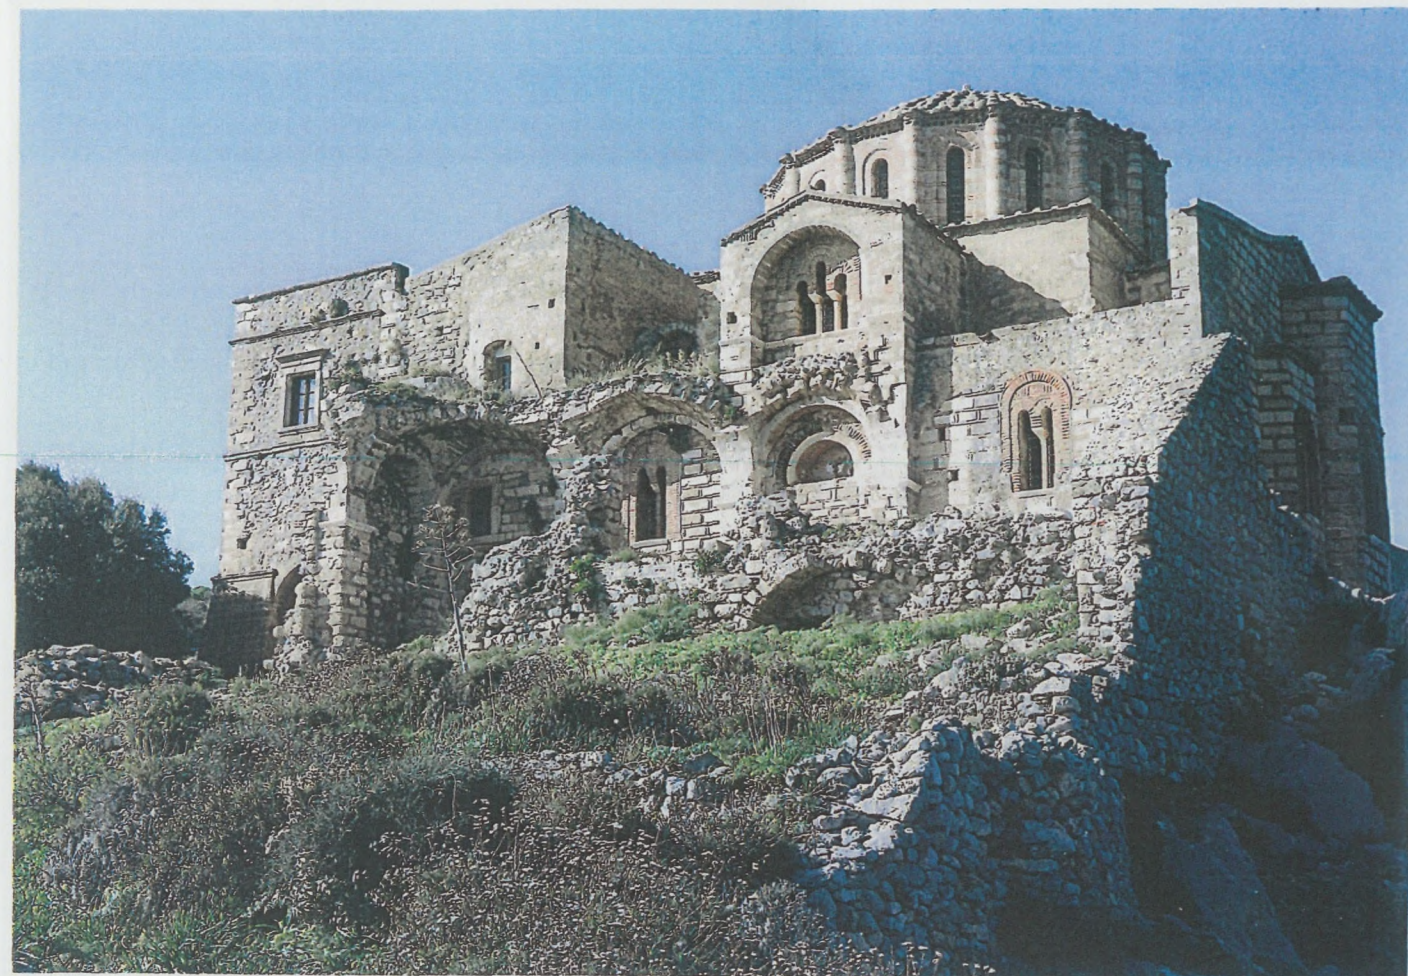
2

IV. Ο ναός είναι οκταγωνικού τύπου της ηπειρωτικής παραλλαγής, με όλα τα χαρακτηριστικά του τύπου.<sup>9</sup> (εικ. 2) Συγγενέστερο μνημείο είναι το καθολικό της μονής του Δαφνίου που έχει μεγαλύτερες διαστάσεις.<sup>10</sup> Η εξαιρετική ποιότητα της οικοδομικής κατασκευής επέτρεψε να φτάσει το μνημείο ως τις μέρες μας σε πολύ καλή στατική κατάσταση παρά τις επεμβάσεις που δέχθηκε.

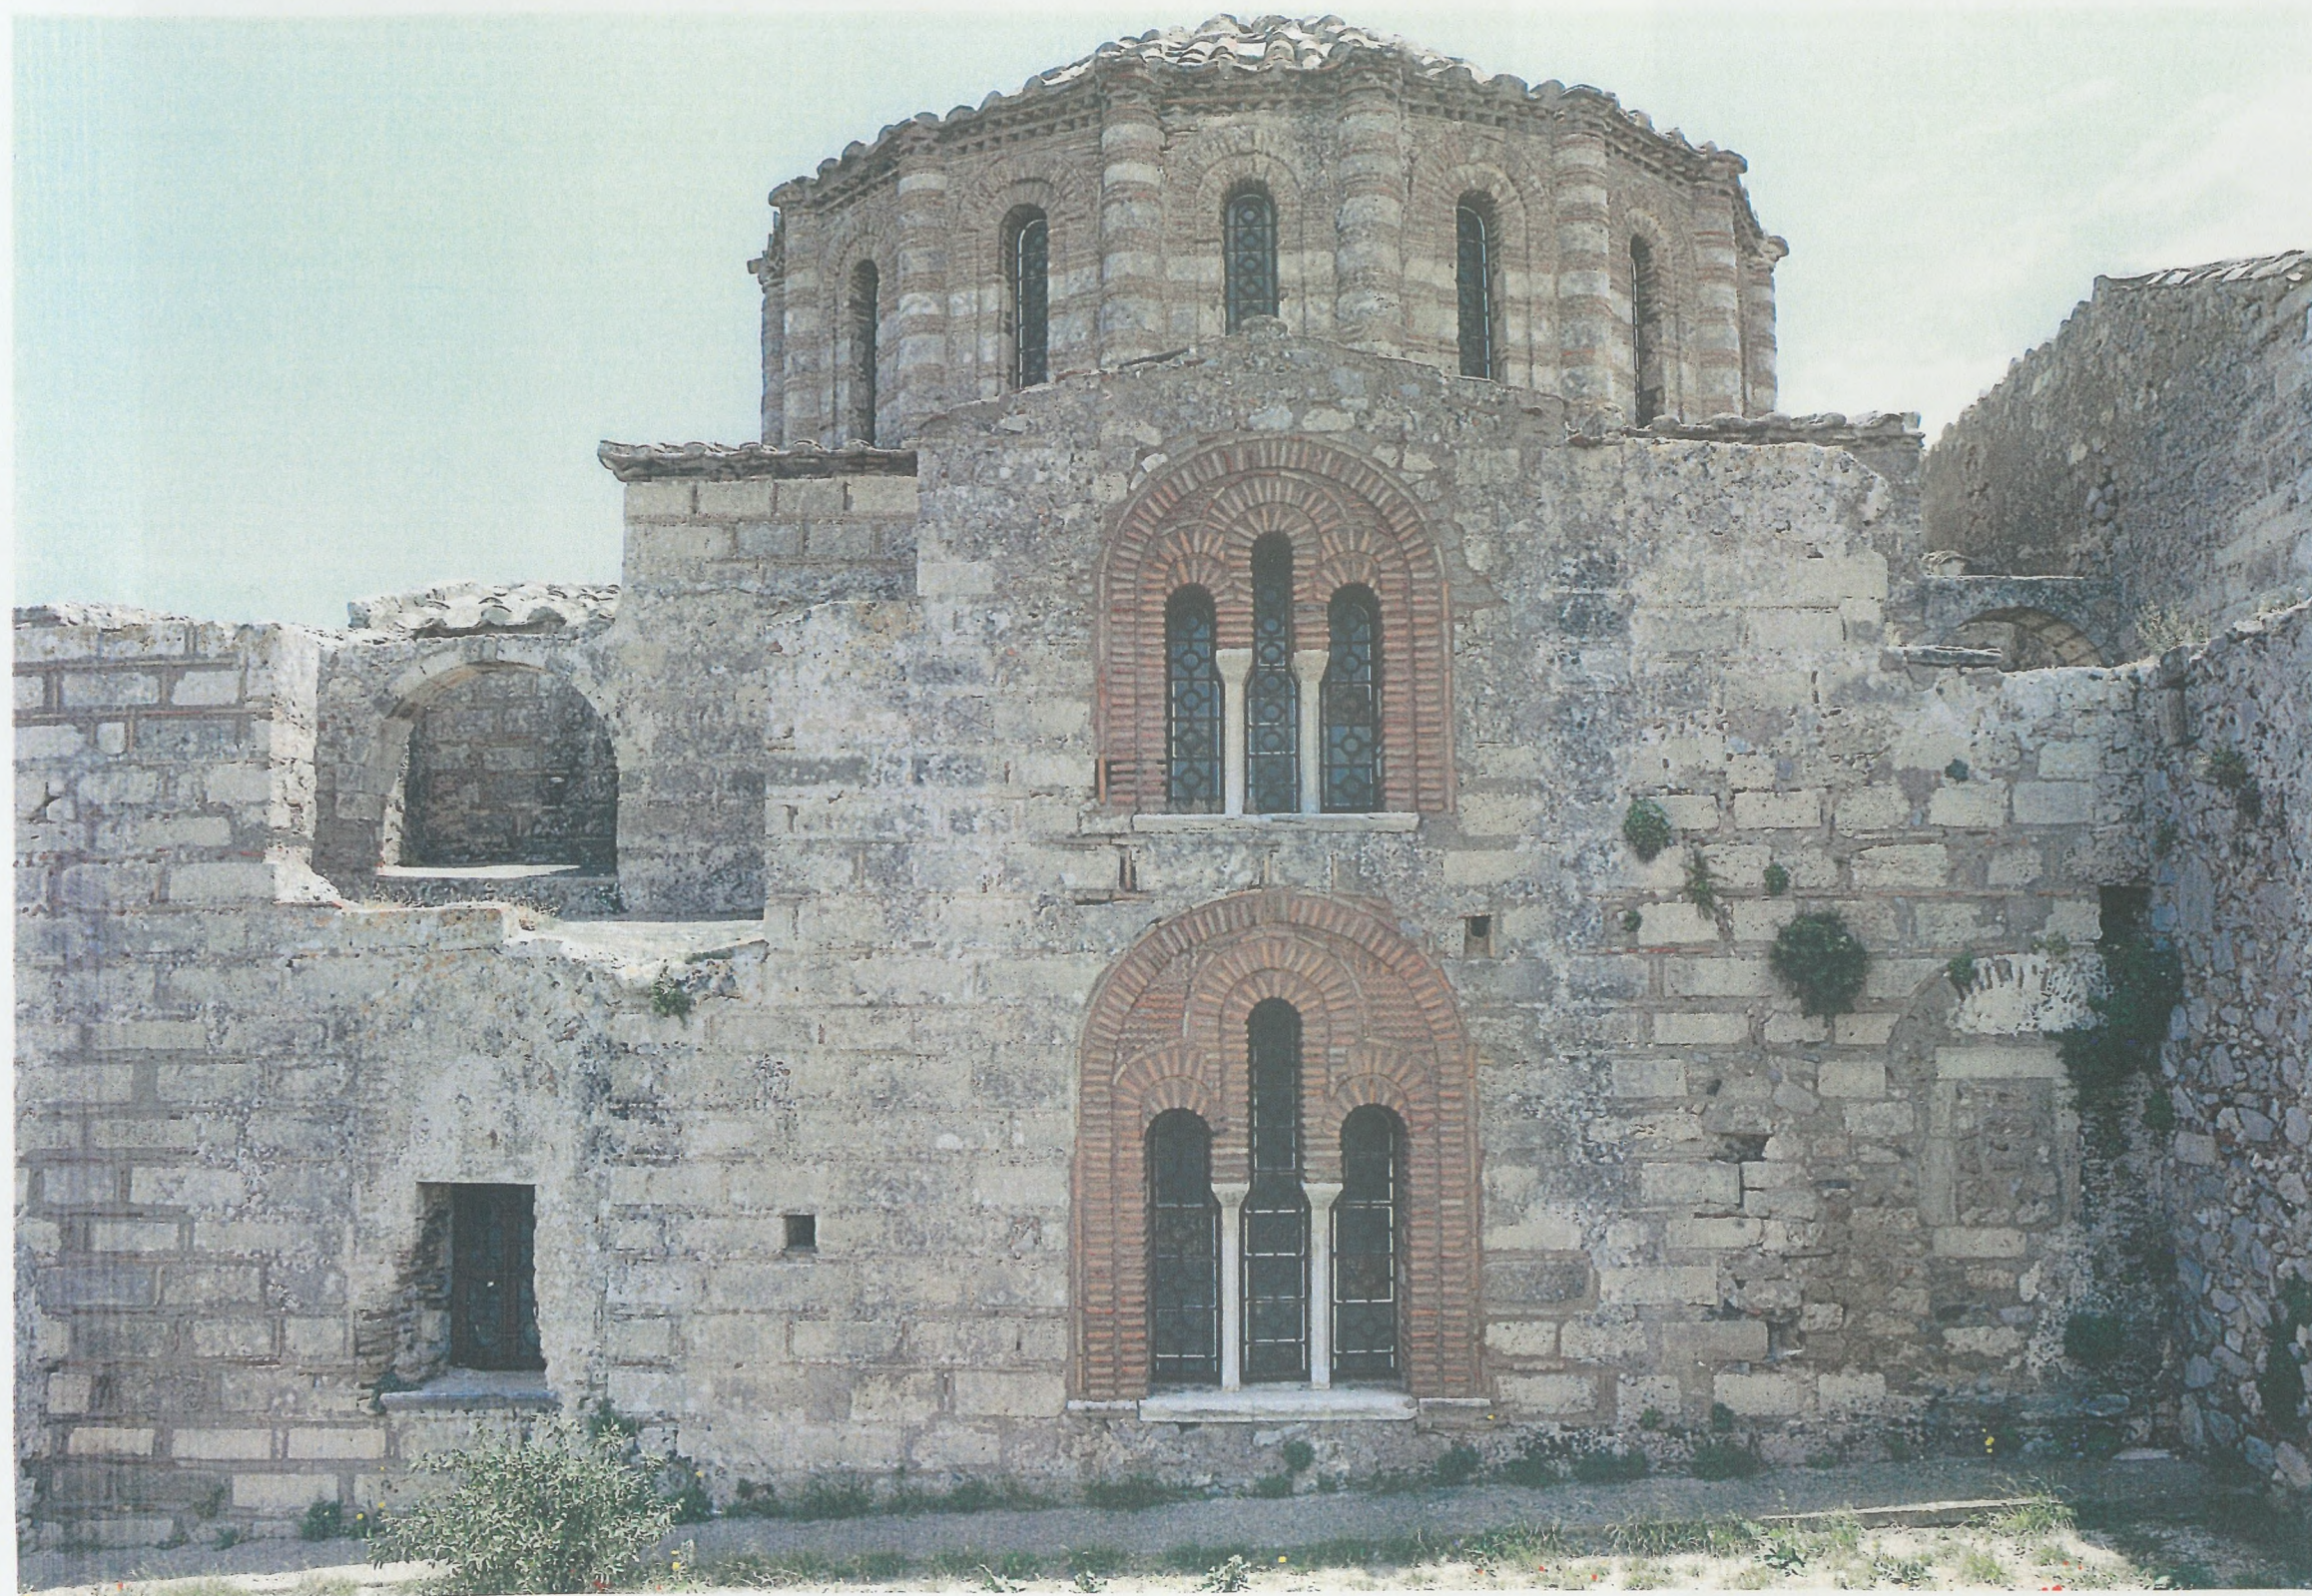
7

V. Ο τρούλλος έχει 16 μονόλοβα παράθυρα με τοξωτό υπέρθυρο και διπλά πλαίσια πλίνθων, που εναλλάσσονται με ημικίονες που αποτελούνται από ζώνες παρολίθων που εναλλάσσονται με ζώνες δύο πλίνθων. Η επίστεψή του γίνεται με διπλή οδοντωτή ταινία. (εικ. 7)

Ο τρούλλος, οι κεραίες, τα ημιπρίσματα και ο νάρθηκας καλύπτονταν από κεραμίδια.<sup>18</sup> (εικ. 7)

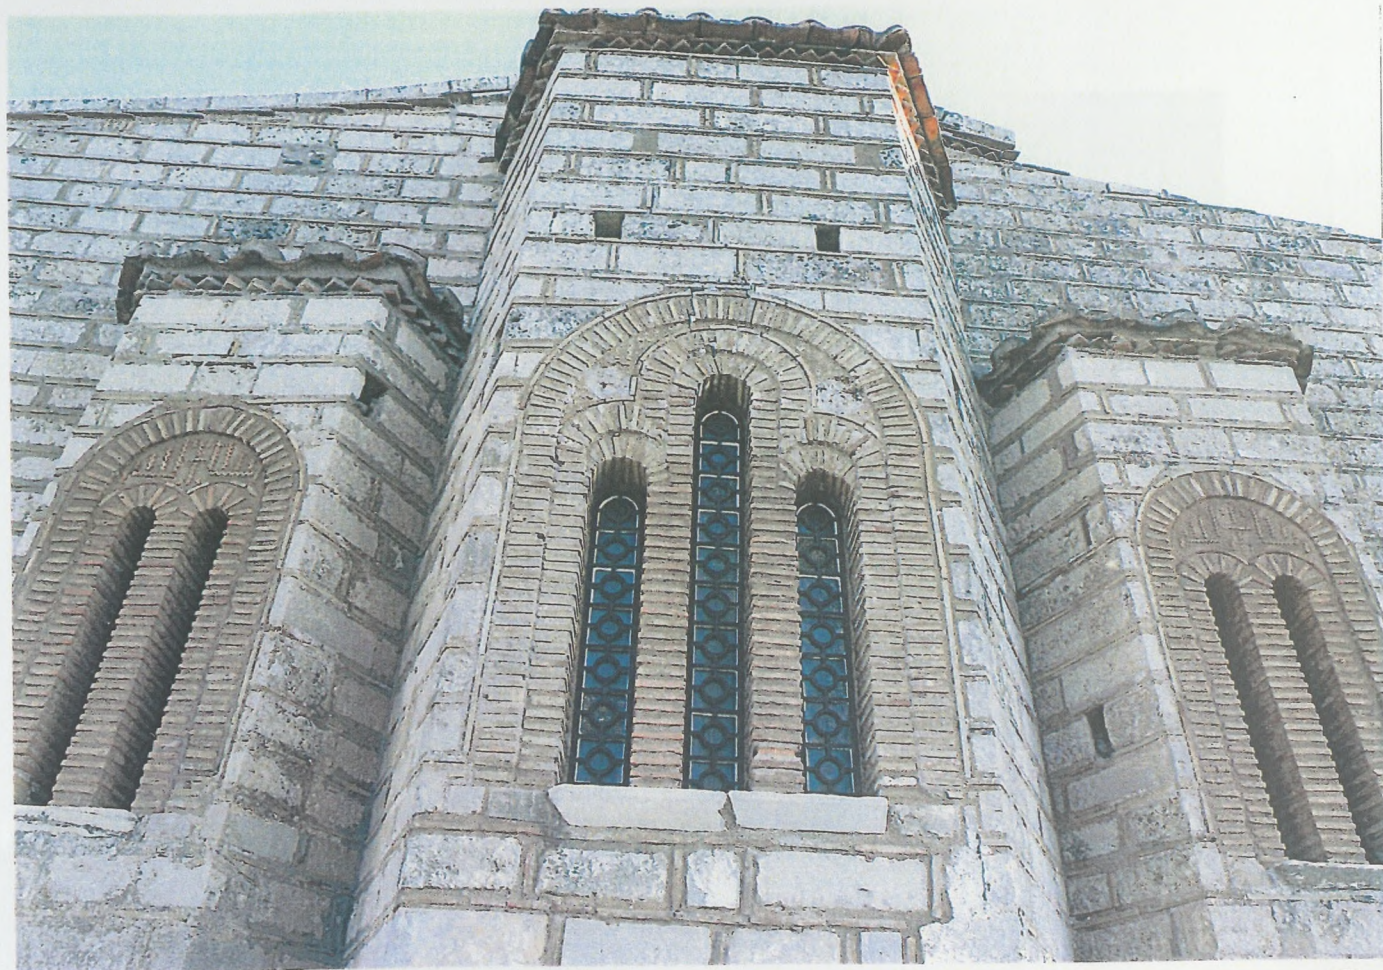
9

Οι κόγχες ήσαν ημιεξαγωνικές. (εικ. 9) Η κεντρική είχε τρίλοβο παράθυρο και οι άλλες δύο δίλοβα. Τα τέσσερα παρεκκλήσια είχαν από ένα δίλοβο παράθυρο είτε προς Βορράν είτε προς Νότον. Το βορειοανατολικό παρεκκλήσιο διασώζει και ένα μονόλοβο άνοιγμα ανατολικά, ενώ για το νοτιοανατολικό δεν είναι γνωστό τι υπήρχε, γιατί η γωνία κατέρρευσε τον ΙΘ' αιώνα και έχει ξαναχτιστεί.

τη βόρεια γωνία, διατήρησε εν τούτοις την οδοντωτή ταινία μόνο στην ανατολική κεραία, το παλαιότερο τμήμα. (εικ. 9, 12)

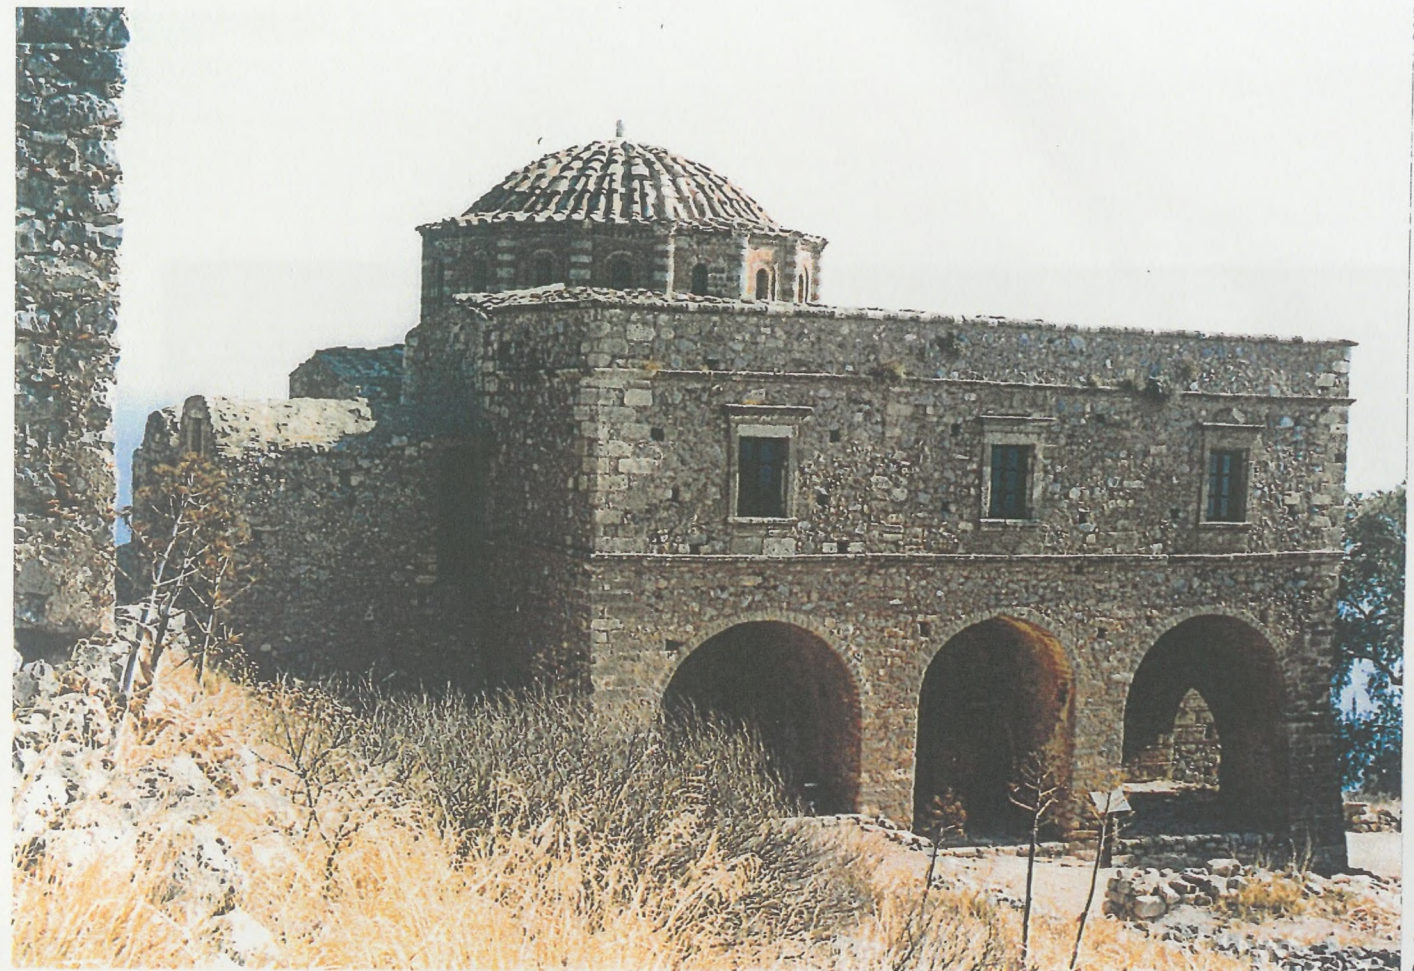
24

πάνω από παλαιότερα υπολείμματα. (εικ. 24) Ίσως να έγιναν και άλλες αλλαγές ακόμη.

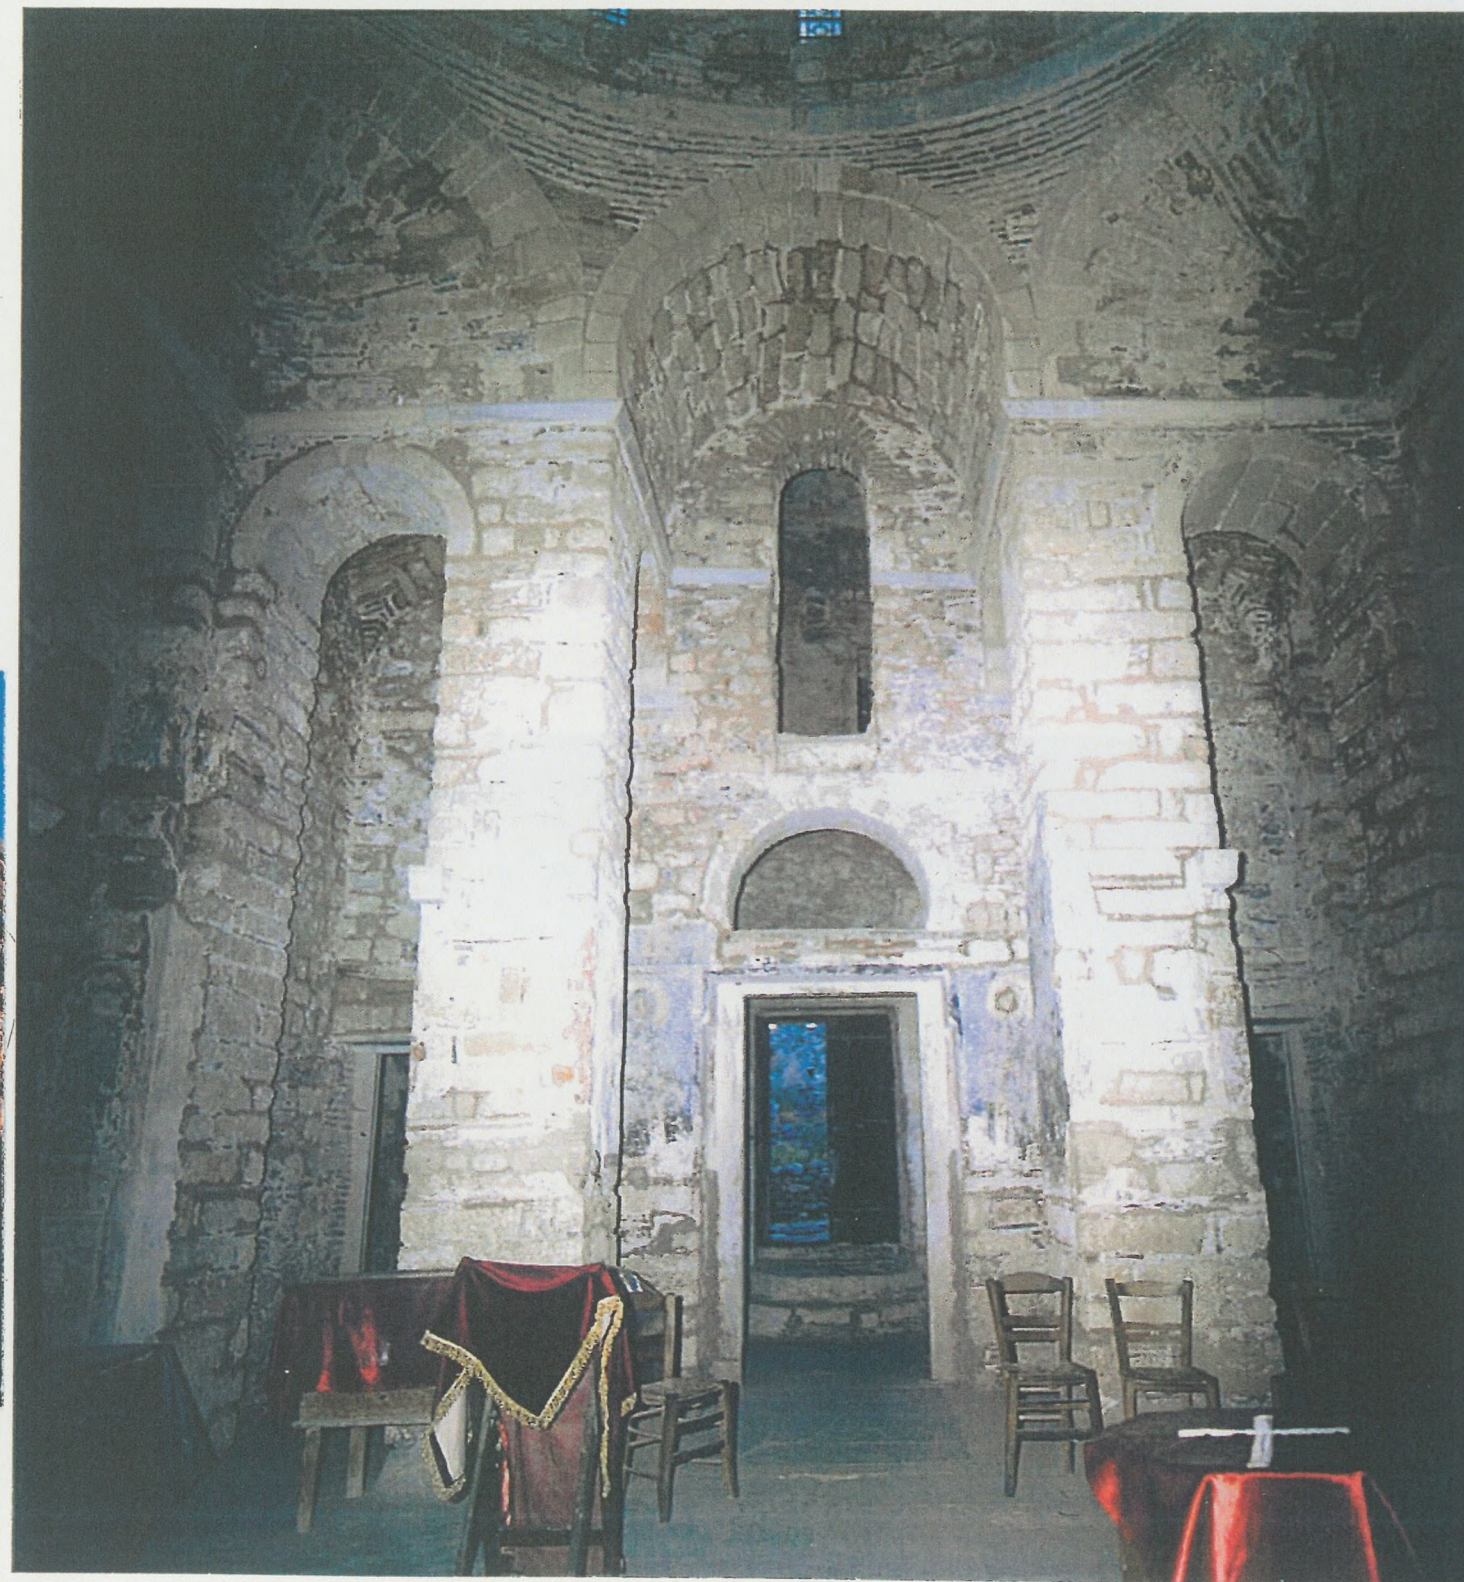
30

Οι εξωτερικοί τοίχοι του ναού είναι κατασκευασμένοι με μεικτή κατασκευή: από παρόλιθους με πλινθοπερίκλειστο σύστημα με μονή πλίνθο εξωτερικά και αργολιθοδομή εσωτερικά. (εικ. 7, 16) Οι εσωτερικοί τοίχοι είναι είτε από αργολιθοδομή όπου αναμειγνύονται και παρόλιθοι, είτε σε ορισμένα τμήματα όπως στους οκτώ πεσσούς από παρόλιθους. (εικ. 17, 30)
