**ΣΥΜΒΟΥΛΙΟ ΑΡΧΙΤΕΚΤΟΝΙΚΗΣ ΚΛΗΡΟΝΟΜΙΑΣ  
ΕΛΛΗΝΙΚΗ ΕΤΑΙΡΕΙΑ ΠΕΡΙΒΑΛΛΟΝΤΟΣ ΚΑΙ ΠΟΛΙΤΙΣΜΟΥ**

**ΠΡΩΤΟΒΟΥΛΙΑ ΓΙΑ ΤΗΝ ΑΠΟΚΑΤΑΣΤΑΣΗ  
ΜΝΗΜΕΙΩΝ ΤΗΣ ΚΕΦΑΛΟΝΙΑΣ**

*ΑΓΙΟΣ ΣΠΥΡΙΔΩΝ στον οικισμό Κάστρο Αγίου Γεωργίου &  
ΑΡΧΟΝΤΙΚΟ ΒΑΛΛΙΑΝΟΥ στις Κεραμειές*

**ΑΘΗΝΑ 2015**

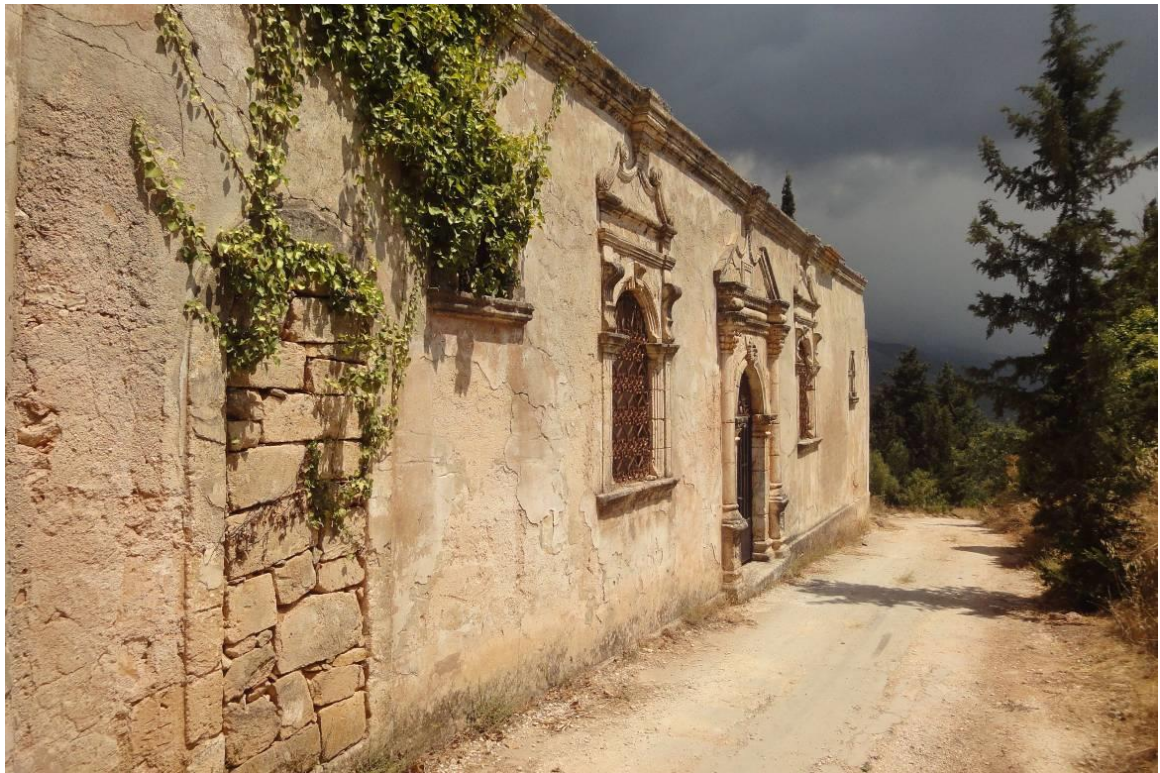
**Εικ. 2.** Η νότιος πλευρά του ναού (2012).

Εκατέρωθεν του κεντρικού θυρώματος και συμμετρικά τοποθετημένα ως προς αυτό υπάρχουν δύο τοξωτά παράθυρα με περίτεχνο πλαίσιο. Η ελεύθερη παραλλαγή στο θύρωμα των δύο παραθύρων της διακόσμησης του θυρώματος της εισόδου προσδίδει στην όψη ζωντάνια και κίνηση, χωρίς να διαταράσσεται η αρμονία και η ισορροπία του συνόλου. Η διάρθρωση της νοτίου όψεως συμπληρώνεται με δύο ακόμα μικρά τοξωτά παράθυρα για τον φωτισμό του ιερού και του γυναικωνίτη. Μία ακόμα θύρα στο δυτικό άκρο, μέσω της οποίας γινόταν η πρόσβαση στον γυναικωνίτη, είχε φραχθεί σε προγενέστερο στάδιο. Η πλευρά επιστέφεται από περίτεχνο λίθινο γείσο.

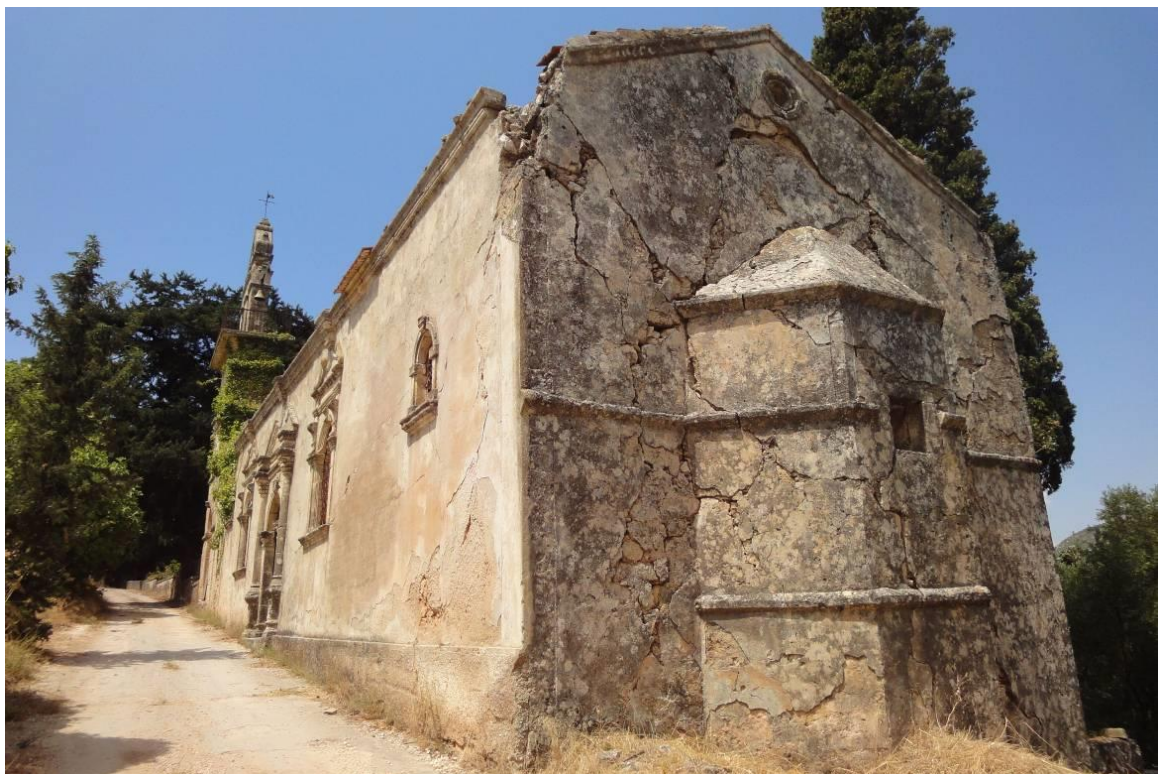
**Εικ. 3.** Η ανατολική και η νότιος πλευρά του ναού. Στο άκρο του νοτίου τοίχου διακρίνεται η πλάγια όψη του κωδωνοστασίου (2012).

Στην ανατολική πλευρά του ναού προεξέχει η κόγχη του ιερού βήματος. Τα μόνα ανοίγματα της πλευράς αυτής είναι ένα μικρό ορθογώνιο άνοιγμα στην κόγχη του ιερού και ένας στρογγυλός φεγγίτης στο τύμπανο της δίριχτης στέγης. Τρεις οριζόντιες ταινίες και το γείσο της στέγης ολοκληρώνουν την διάρθρωση αυτής της πλευράς του ναού.

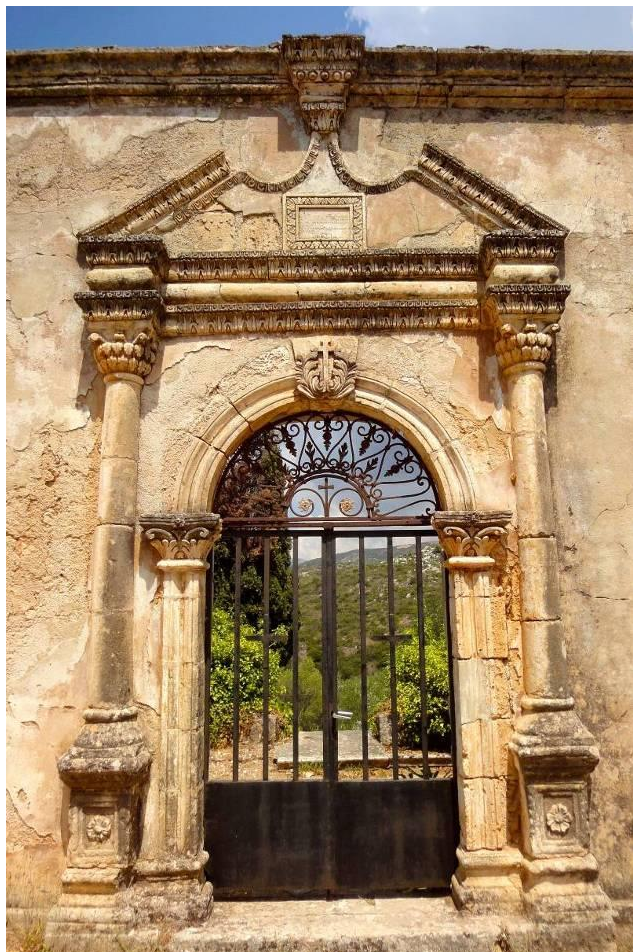
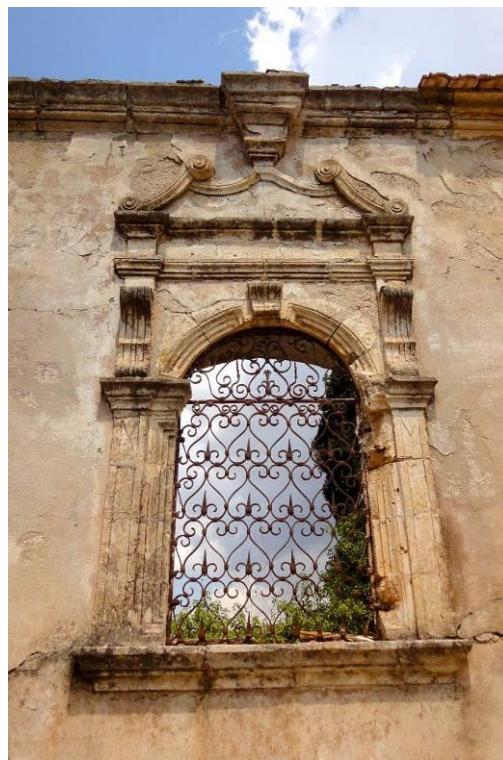
Στο μέσον περίπου της νοτίου πλευράς υπάρχει περίτεχνο μπαρόκ θύρωμα, παρόμοιο με το κεντρικό θύρωμα της Ευαγγελιστριάς στο Κάστρο. Στο κέντρο του τυμπάνου της αετωματικής επίστεψης του θυρώματος, μέσα σε διακοσμημένο ορθογώνιο πλαίσιο, υπάρχει επιγραφή με χρονολογία 1744.

**Εικ. 4.** Το κεντρικό θύρωμα της νοτίου όψεως του ναού και παρακείμενο παράθυρο (2012).

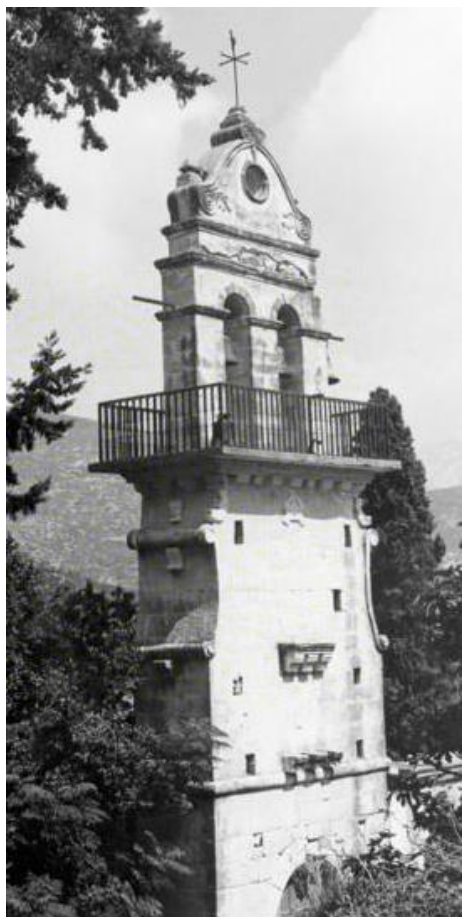
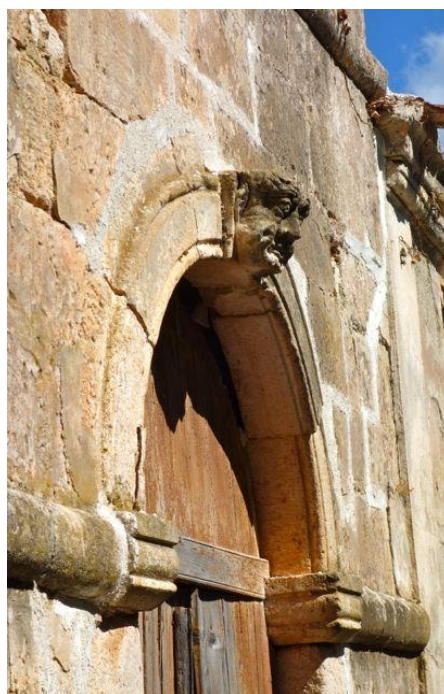
Το εντυπωσιακό καμπαναριό, κατασκευασμένο με λαξευτή τοιχοποιία, εφάπτεται στον νότιο τοίχο του ναού, με αποτέλεσμα να δίδεται η εντύπωση ότι αποτελεί συνέχειά του. Λόγω του ύψους του διαιρείται σε τέσσερις – αντί τριών, όπως είναι το σύνηθες – ζώνες, ενώ στο μέσο της κατώτερης ζώνης υπάρχει τοξωτό άνοιγμα (εικ. 6) που οδηγεί στο προαύλιο του ναού.

**Εικ. 5.** Αριστερά: Άποψη του κωδωνοστασίου από ΝΔ.(αρχείο Φωκά-Κοσμετάτου, 1962). Δεξιά: Ο πυλώνας του κωδωνοστασίου (2014). Στην κλείδα του τόξου διακρίνεται ο «μώρος» – ανθρωπόμορφη κεφαλή με αποτροπαϊκό χαρακτήρα.

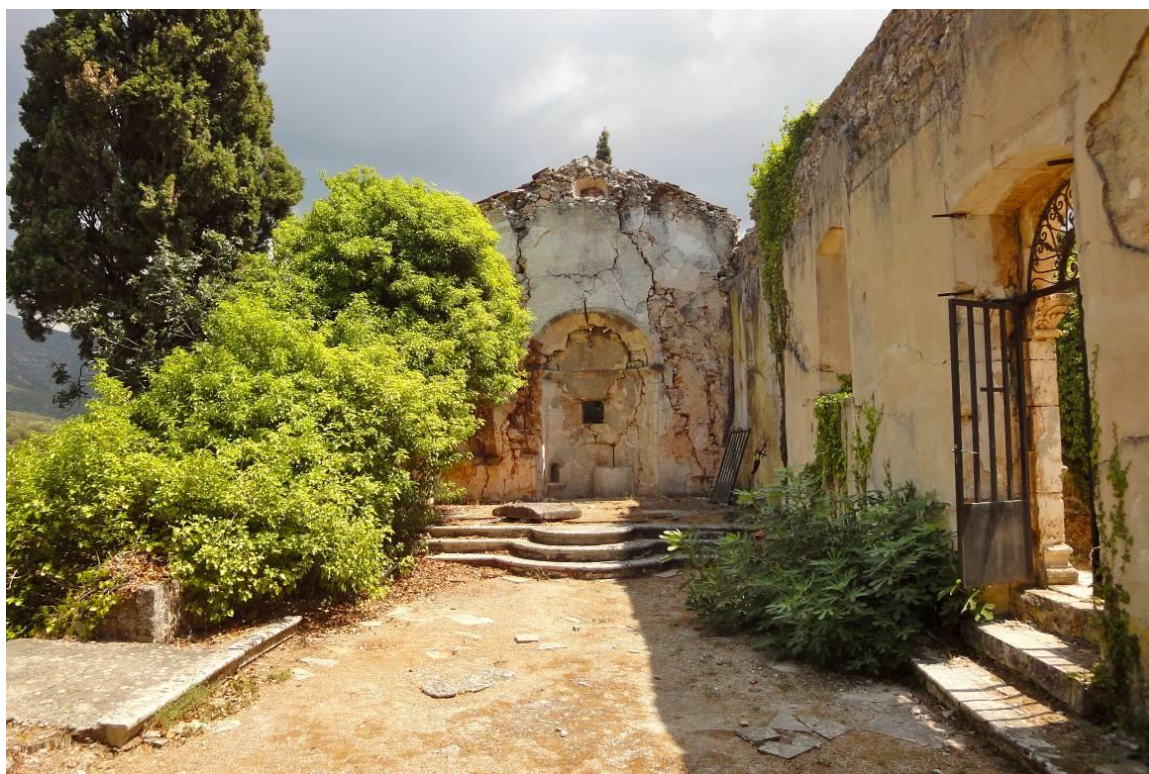
Αναφερόμενοι ειδικά στο ζήτημα της δομικής κατάστασης του ναού, θα πρέπει να επισημάνουμε την κρισιμότητά της, η οποία οφείλεται στις εκτενείς δομικές βλάβες. Οι σημαντικότερες βλάβες του φέροντος οργανισμού, δηλαδή ολόκληρου του κελύφους πρακτικά, εντοπίζονται στις καταρρεύσεις της στέγης και των τοίχων του, συγκεκριμένα του βόρειου και του δυτικού. Οι κατά χώραν ιστάμενοι τοίχοι του, ο νότιος και ο ανατολικός, ναί μεν δεν έχουν καταρρεύσει έως σήμερα, όμως εμφανίζουν μεγάλη τρωτότητα ως προς αυτήν την κατεύθυνση. Τούτο εξηγείται αφενός από την κατάλυση των εγκαρσίων δεσμεύσεων με στοιχεία ακαμψίας (που εδώ ήταν οι απολεσθέντες τοίχοι), αφετέρου από τις ρωγμές που διατρέχουν τις επιφάνειες της λιθοδομής. Θα ήταν κοινός τόπος να αναφερθεί η εξαιρετικά μεγάλη σεισμική επικινδυνότητα της περιοχής, που αφορά ούτως ή άλλως όλα τα μνημεία της Κεφαλονιάς, εφόσον το νησί κατατάσσεται στη ζώνη ΙΙΙ σεισμικής επικινδυνότητας κατά τον Αντισεισμικό Κανονισμό. Εάν στα ανωτέρω προστεθούν οι κίνδυνοι που μπορεί να προέλθουν από τη δράση και άλλων φθοροποιών παραγόντων (ισχυρών ανεμοφορτίσεων, κεραυνοπληξιών, λιθοθηρίας, υγρασίας, φθοράς των υλικών, ανεξέλεγκτης βλάστησης κλπ.), σκιαγραφείται εντονότερα η πραγματική κατάσταση επικινδυνότητας.

Εικ. 6. Το εσωτερικό του ναού (2013).

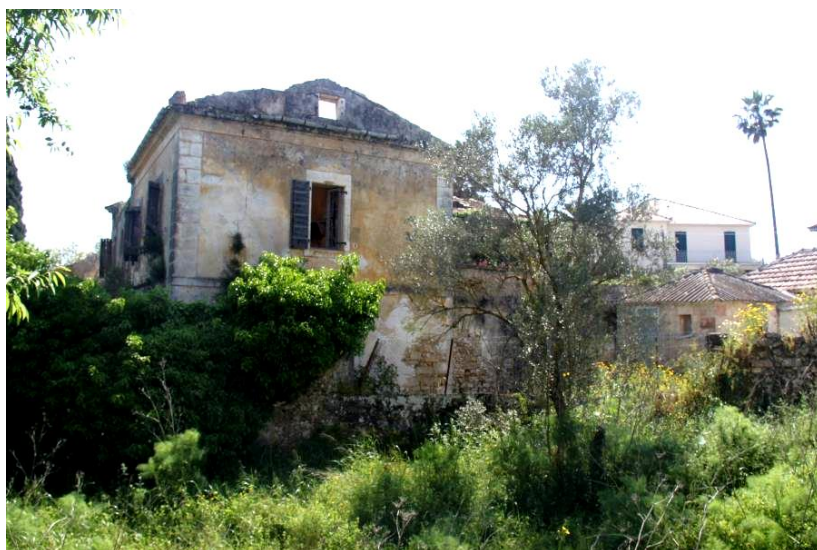
**Εικ. 8.** Ανατολική όψη της οικίας, σημερινή κατάσταση.

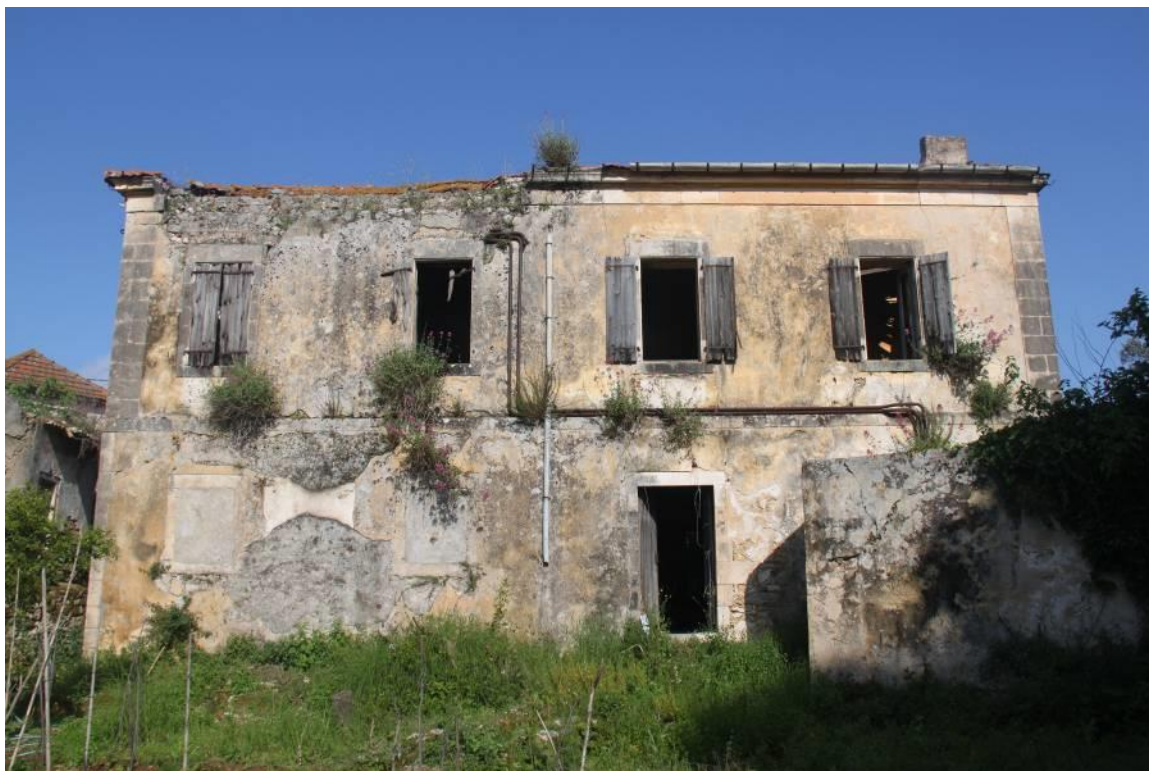
**Εικ. 9.** Βόρεια όψη της οικίας, σημερινή κατάσταση.

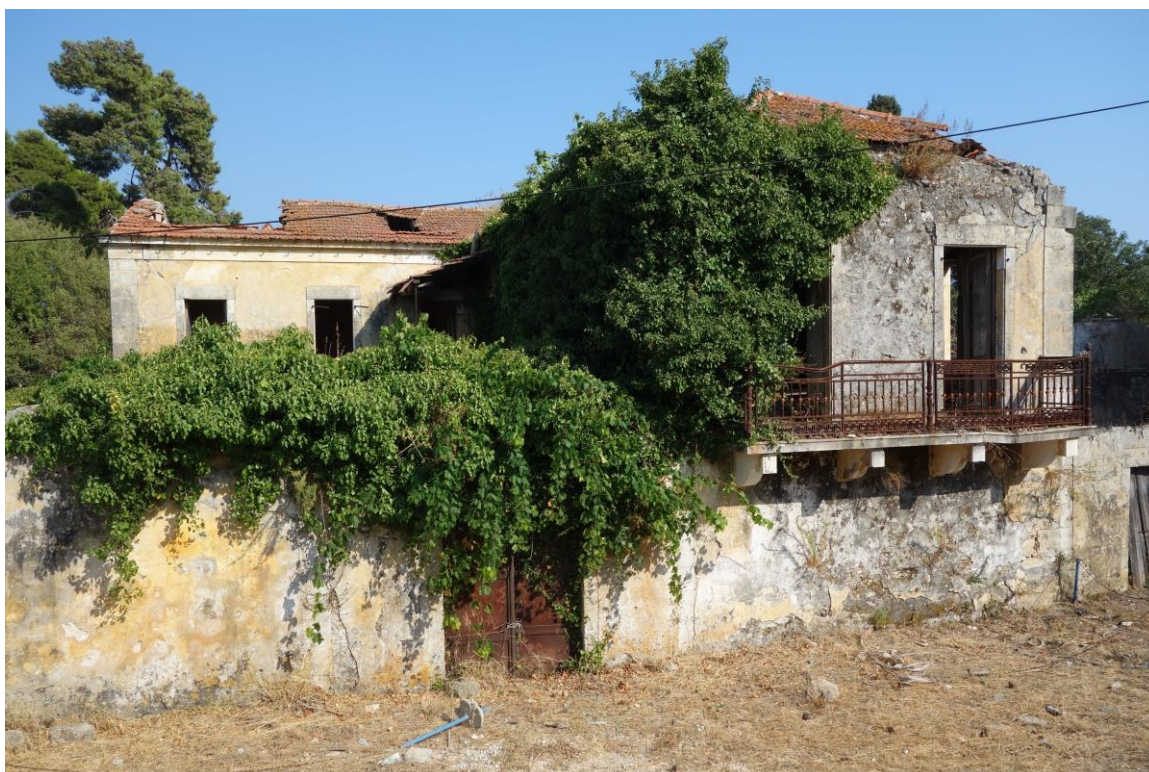
**Εικ. 10.** Δυτική όψη της οικίας, σημερινή κατάσταση.
