ΜΕΛΕΤΗ ΑΠΟΚΑΤΑΣΤΑΣΗΣ ΚΑΘΟΛΙΚΟΥ  
ΝΕΑΣ ΜΟΝΗΣ ΣΤΗ Ν.ΧΙΟ

ΕΚΘΕΣΗ ΣΥΜΠΛΗΡΩΣΗΣ ΨΗΦΙΔΩΤΩΝ

ΑΡΧΙΤΕΚΤΟΝΙΚΟ ΓΡΑΦΕΙΟ | Σωτήρης Βογιατζής & Συνεργάτες  
ΕΙΔΙΚΩΝ ΜΕΛΕΤΩΝ | Λεμεσού 29 Παπάγου 156 69 Τ/φ 01-6523823 Fax 01-6519843

Ν Ο Ε Μ Β Ρ Ι Ο Σ 1 9 9 8

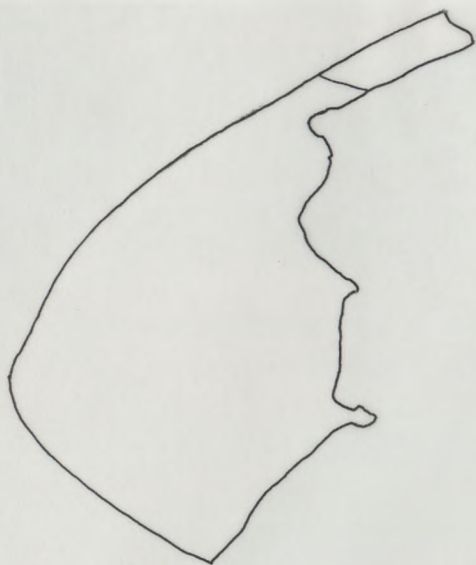
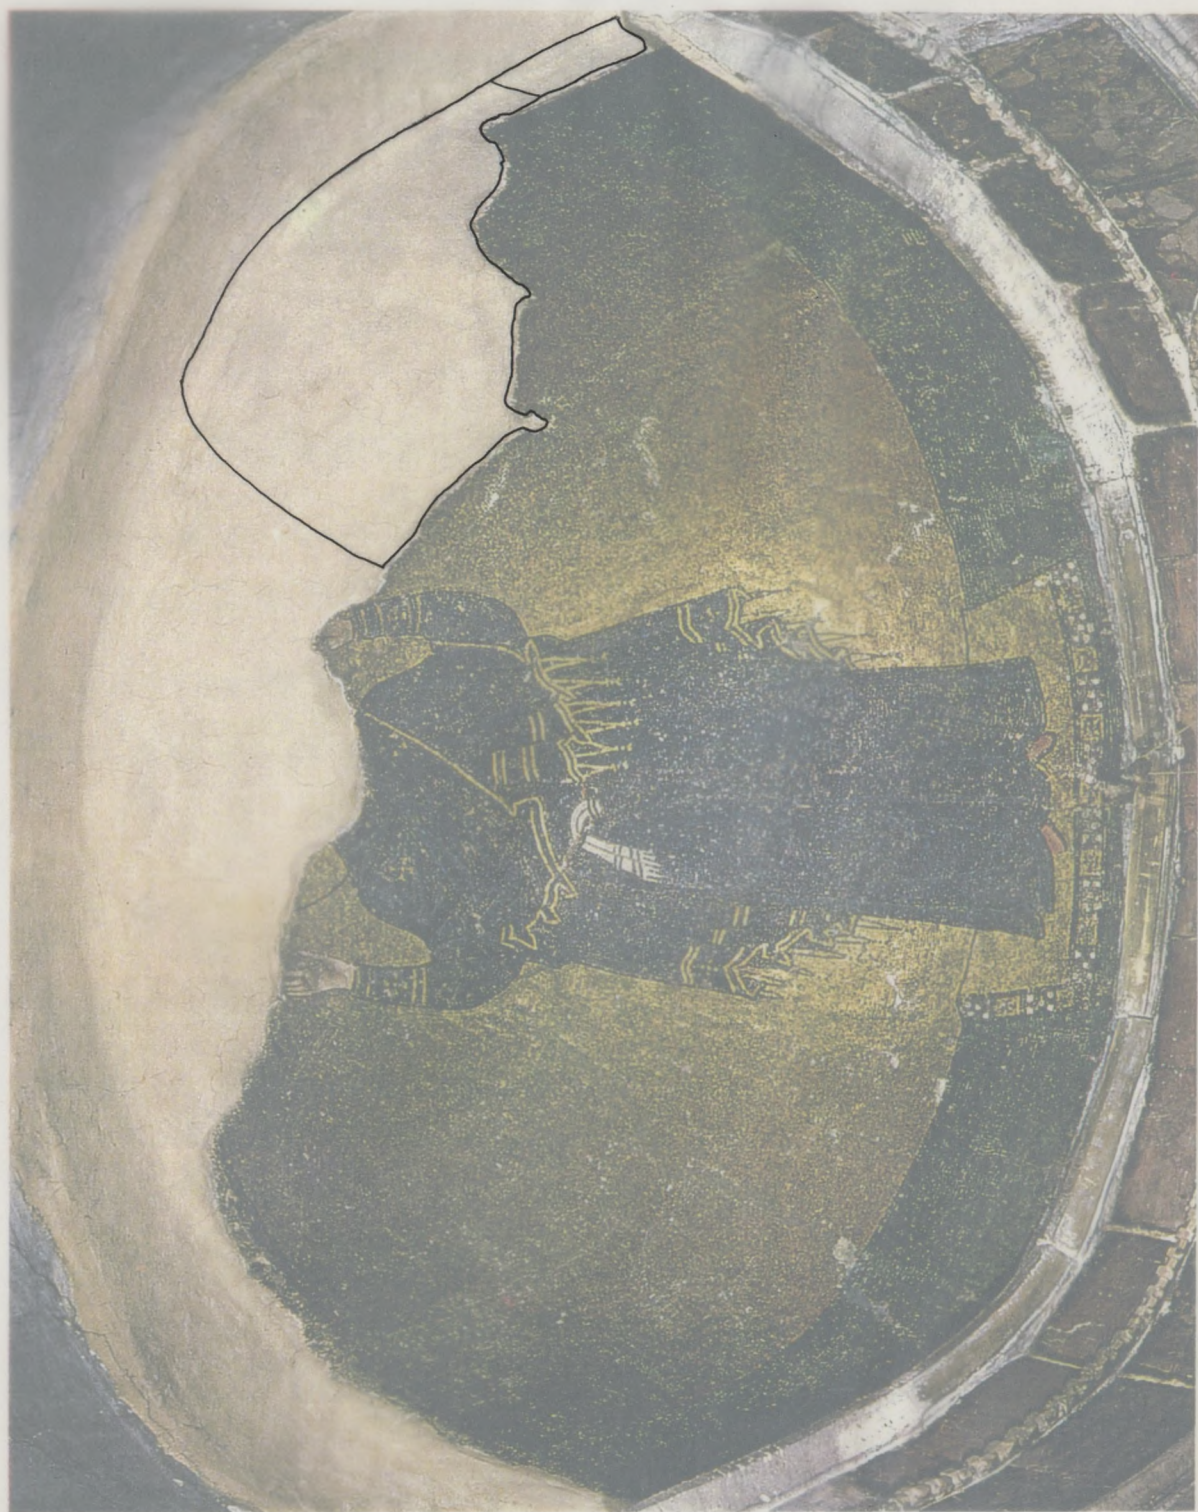
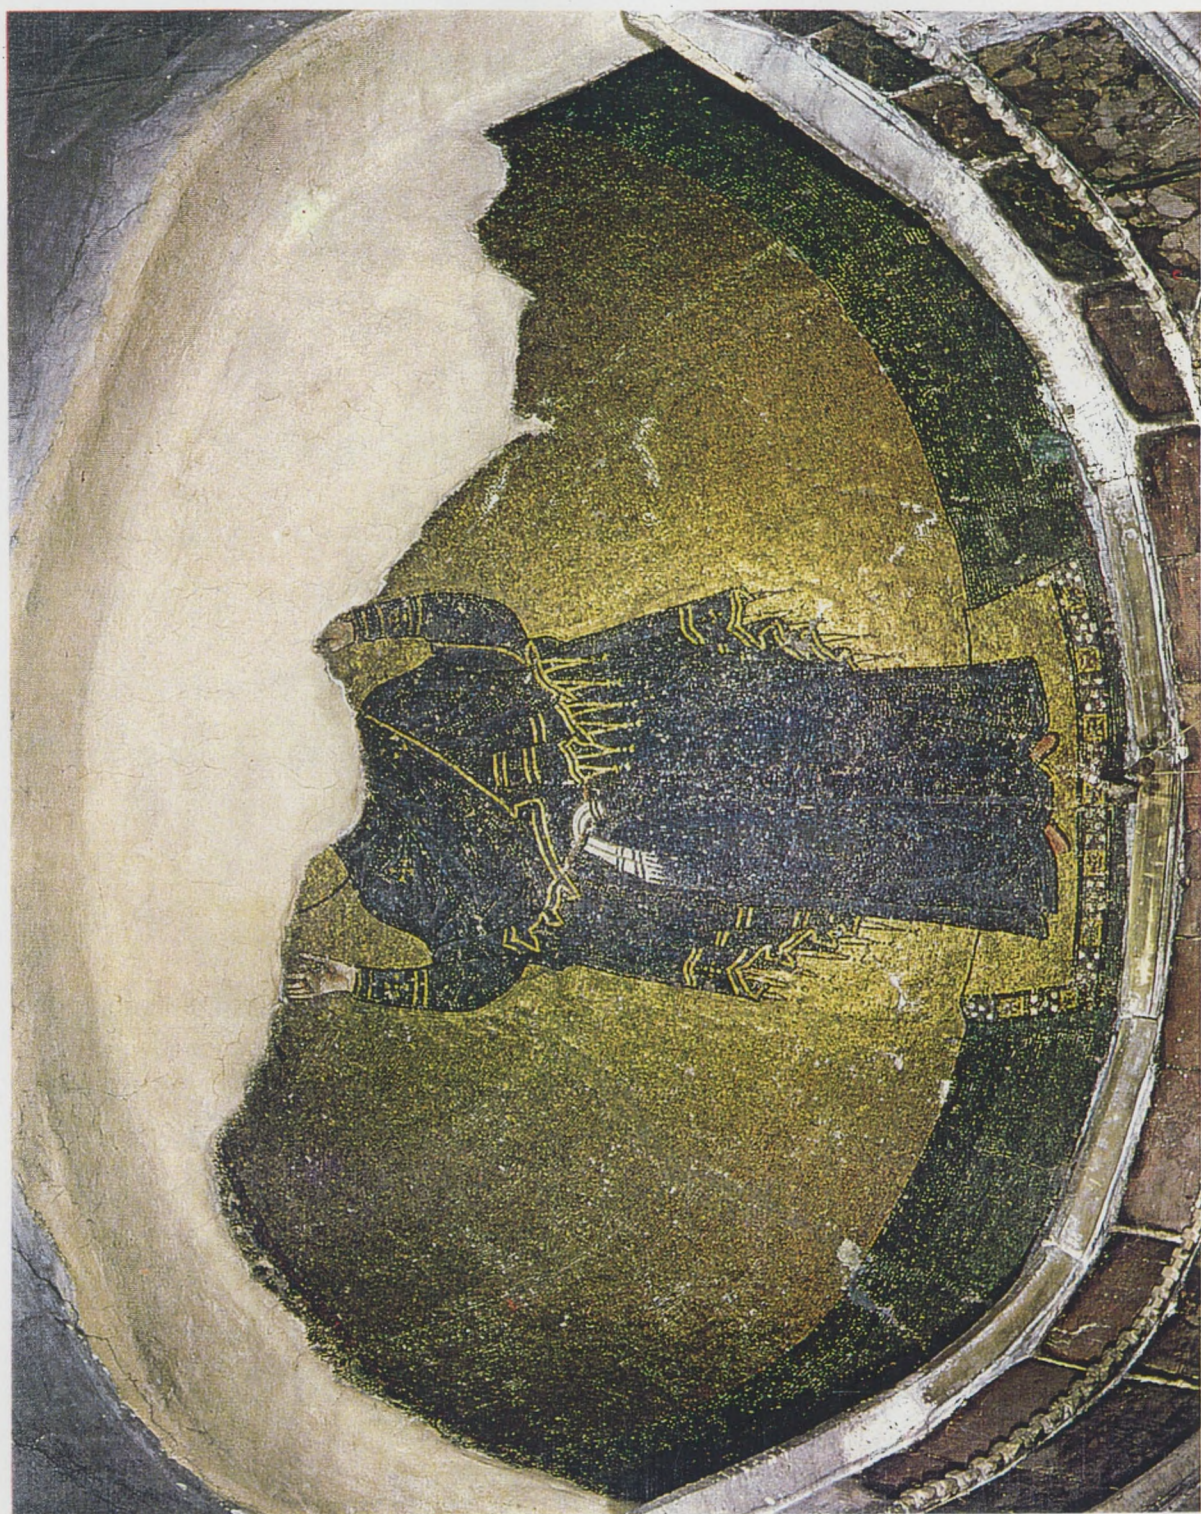
Ιερό Βήμα  
Η Παναγία

**1. Η Παναγία.** Στην Κεντρική ασίδα του Ιερού δεσπόζει η μορφή της Παναγίας της οποίας λείπει το κεφάλι ο λαιμός και τα δάχτυλα του αριστερού χεριού. Προτείνεται η συμπλήρωση του χρυσού κάμπου στα δεξιά καθώς και του εδάφους με τρεις τόνους πρασίνων ψηφίδων. Το κόσμημα που περιβάλλει την παράσταση δεν σώζεται σε ικανοποιητικό βαθμό για να συμπληρωθεί.

Απαιτούμενες ψηφίδες: Χρυσές, τρεις τόνοι πράσινου.

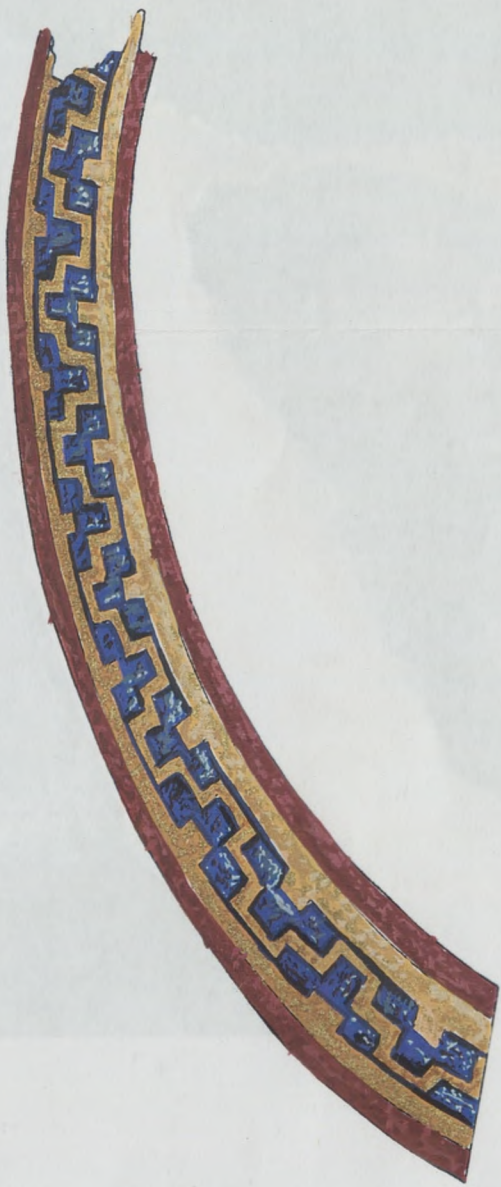
Ο Αρχάγγελος Μιχαήλ

**2. Ο αρχάγγελος Μιχαήλ.** Βρίσκεται στο τεταρτοσφαίριο της Πρόθεσης και σώζεται σε σχετικά καλή κατάσταση. Τον περιβάλλει κόσμημα που βρίσκεται στο μέτωπο του τόξου της κόγχης που απομιμείται επάλξεις. Προτείνεται η συμπλή-

ρωση ελάχιστου μέρους του χρυσού κάμπου στη ρωγμή πλάι στο πρόσωπο και του περιγράμματος του φωτοστέφανου που αποτελείται από βαθυγάλαζες ψηφίδες. Επίσης είναι δυνατή η αποκατάσταση του κοσμήματος του τόξου με ψηφίδες χρυσές, βαθυγάλαζες, πράσινες και μαύρες.

Απαιτούμενες ψηφίδες: χρυσές, βαθυγάλαζες, πράσινες, μαύρες.

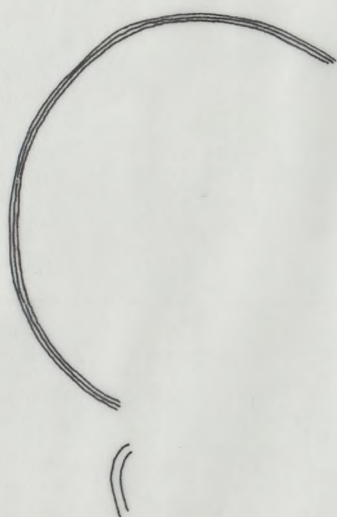
Ο Αρχάγγελος Γαβριήλ

**3. Ο αρχάγγελος Γαβριήλ.** Στο τεταρτοσφαίριο του Διακονικού. Δεν σώζεται σε καλή κατάσταση και για το λόγο αυτό δεν είναι δυνατόν να γίνουν σημαντικές συμπληρώσεις. Ελάχιστο τμήμα του χρυσού κάμπου μέχρι το σημείο που θα ξεκινούσε το αριστερό φτερό μπορεί να συμπληρωθεί καθώς και το περίγραμμα του φωτοστέφανου με κόκκινες και βαθυγάλαζες ψηφίδες.

Απαιτούμενες ψηφίδες: χρυσές, λίγες κόκκινες και βαθυγάλαζες.

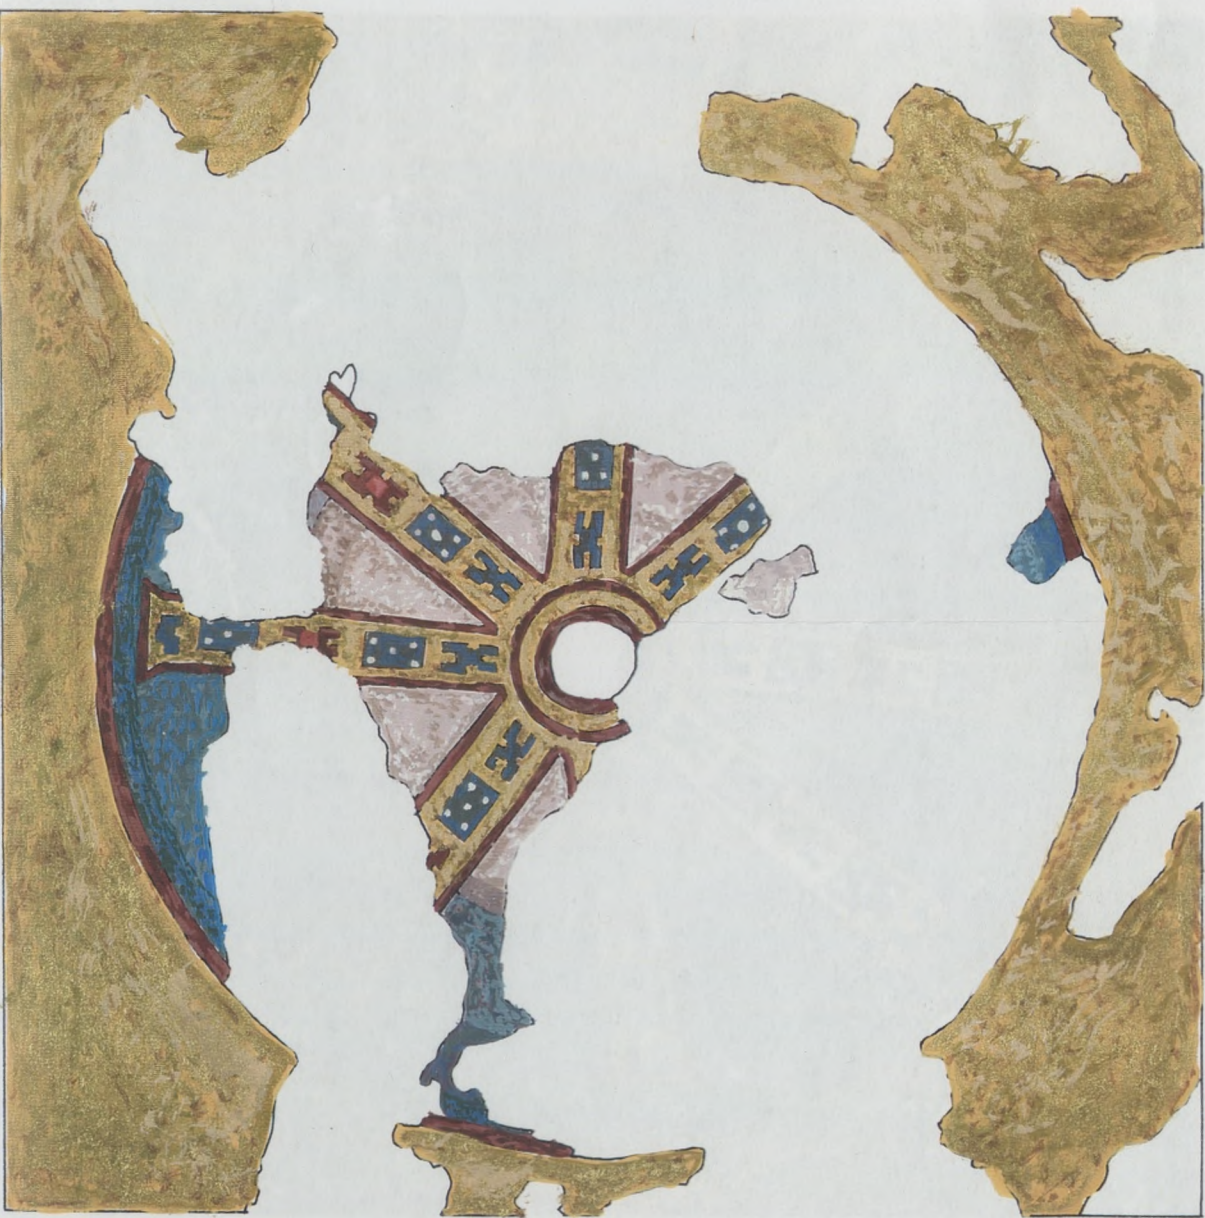
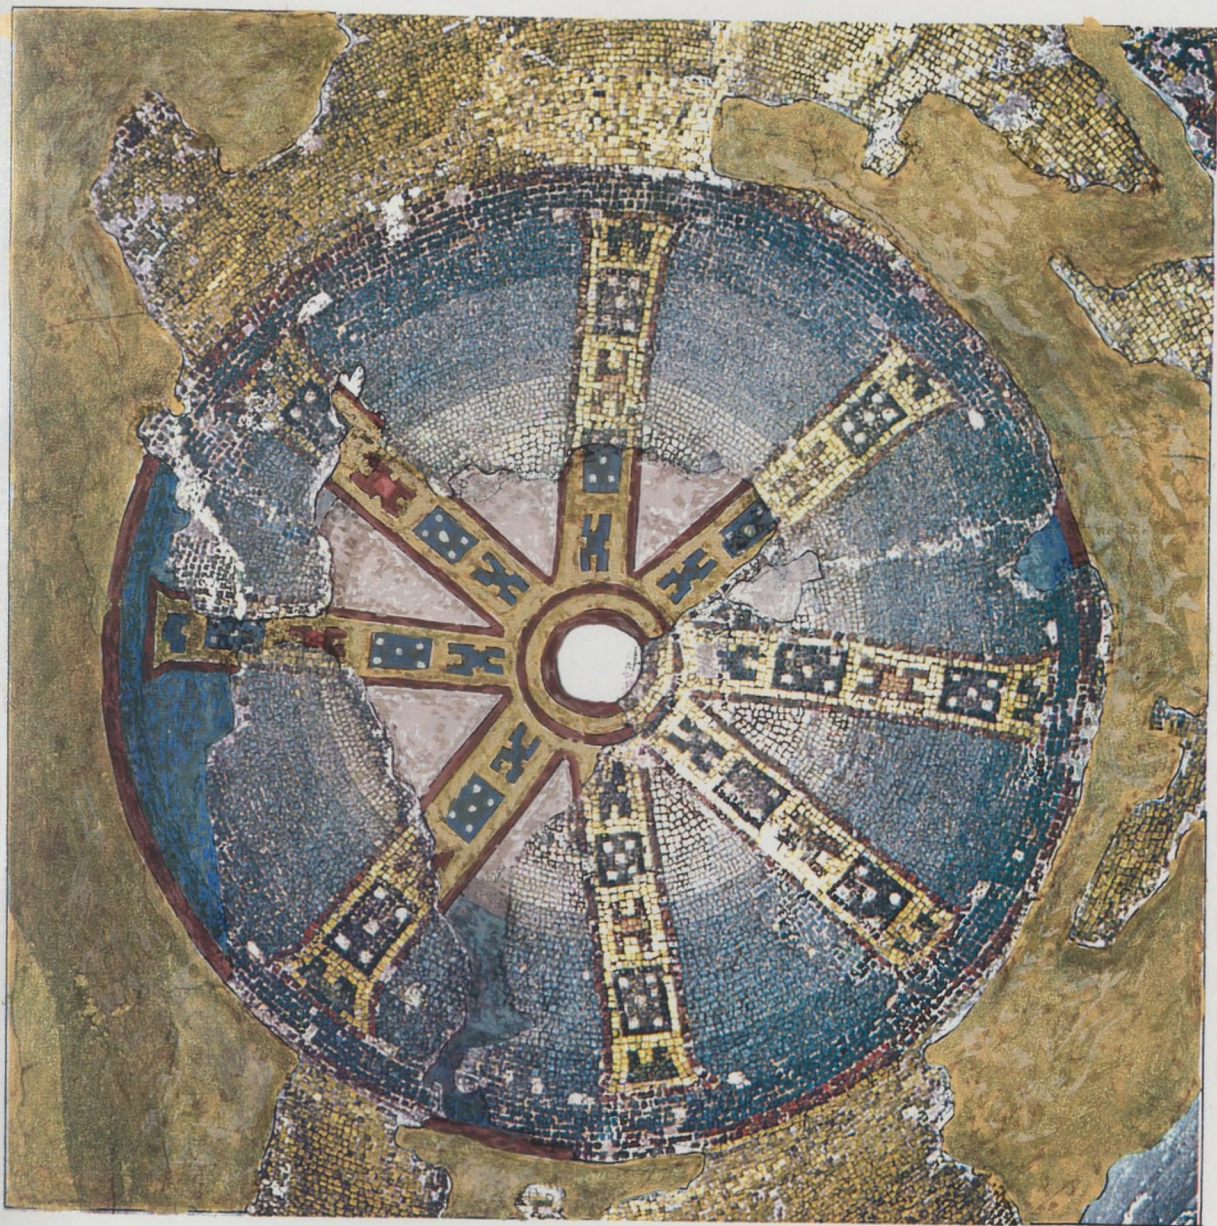
Ιερό Βήμα  
Ανεικονικός Διάκοσμος

**Ανεικονικός διάκοσμος.** Οκτάκτινος σταυρός που προβάλλεται σε κυκλική δόξα κοσμεί τον αβαθή θόλο του διακονικού. Η συμπλήρωσή του είναι θεμιτή αφού σώζονται όλα τα στοιχεία του.

Απαιτούμενες ψηφίδες: χρυσές, άσπρος ασβεστόλιθος, προκονήσιο μάρμαρο, τέσσερις τόνοι γκριζογάλανο γυαλί, βαθυγάλαζες, κόκκινες.

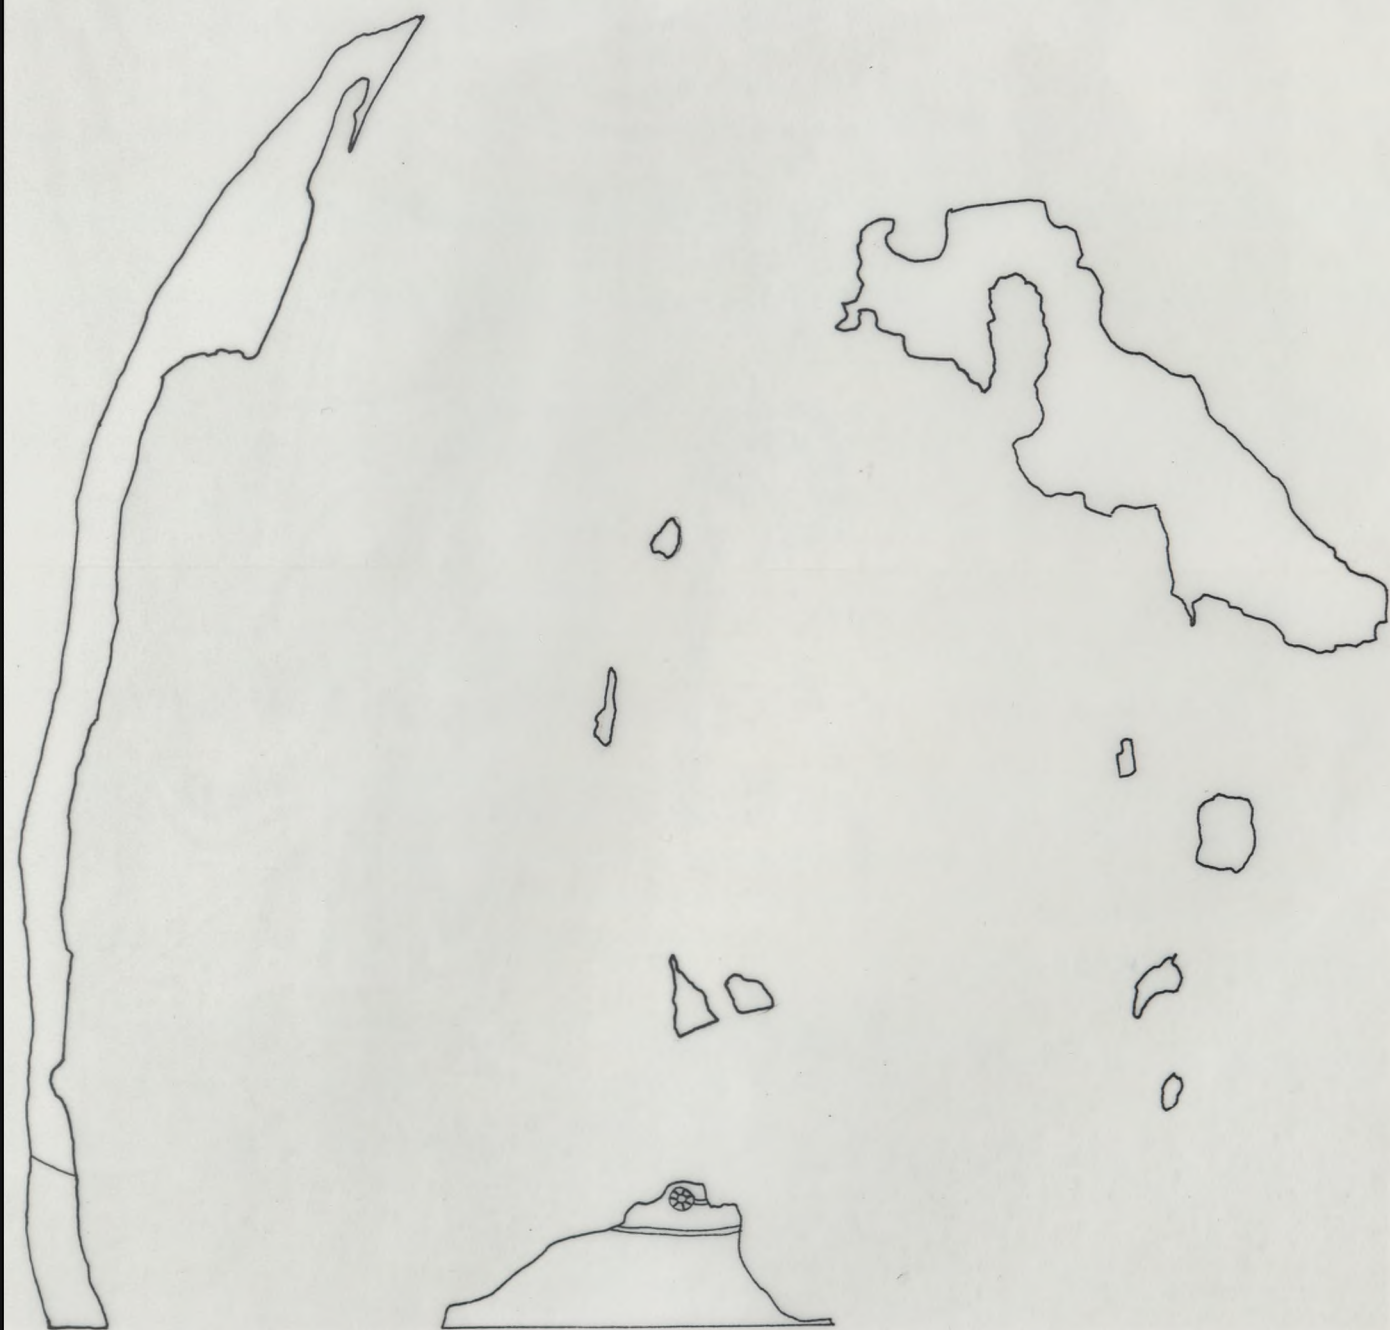
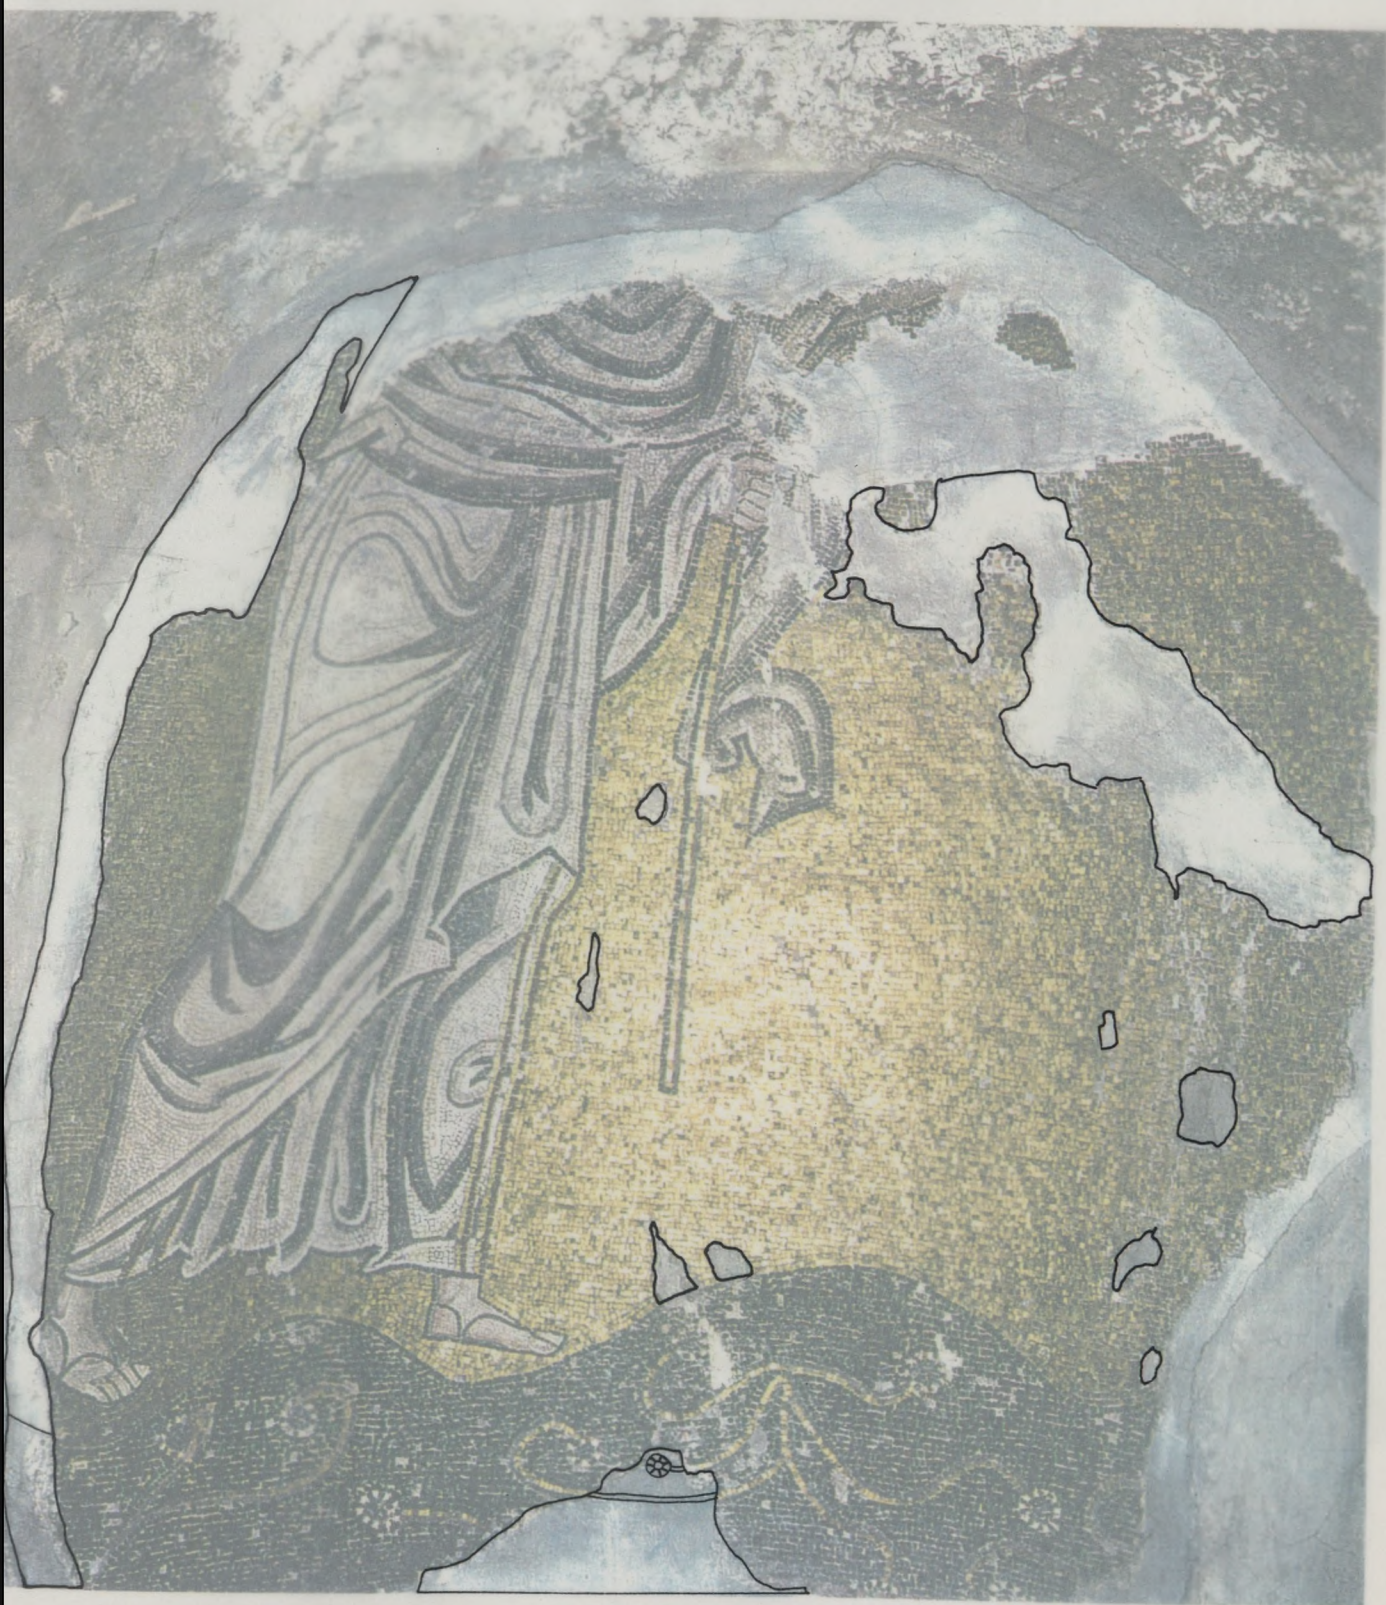
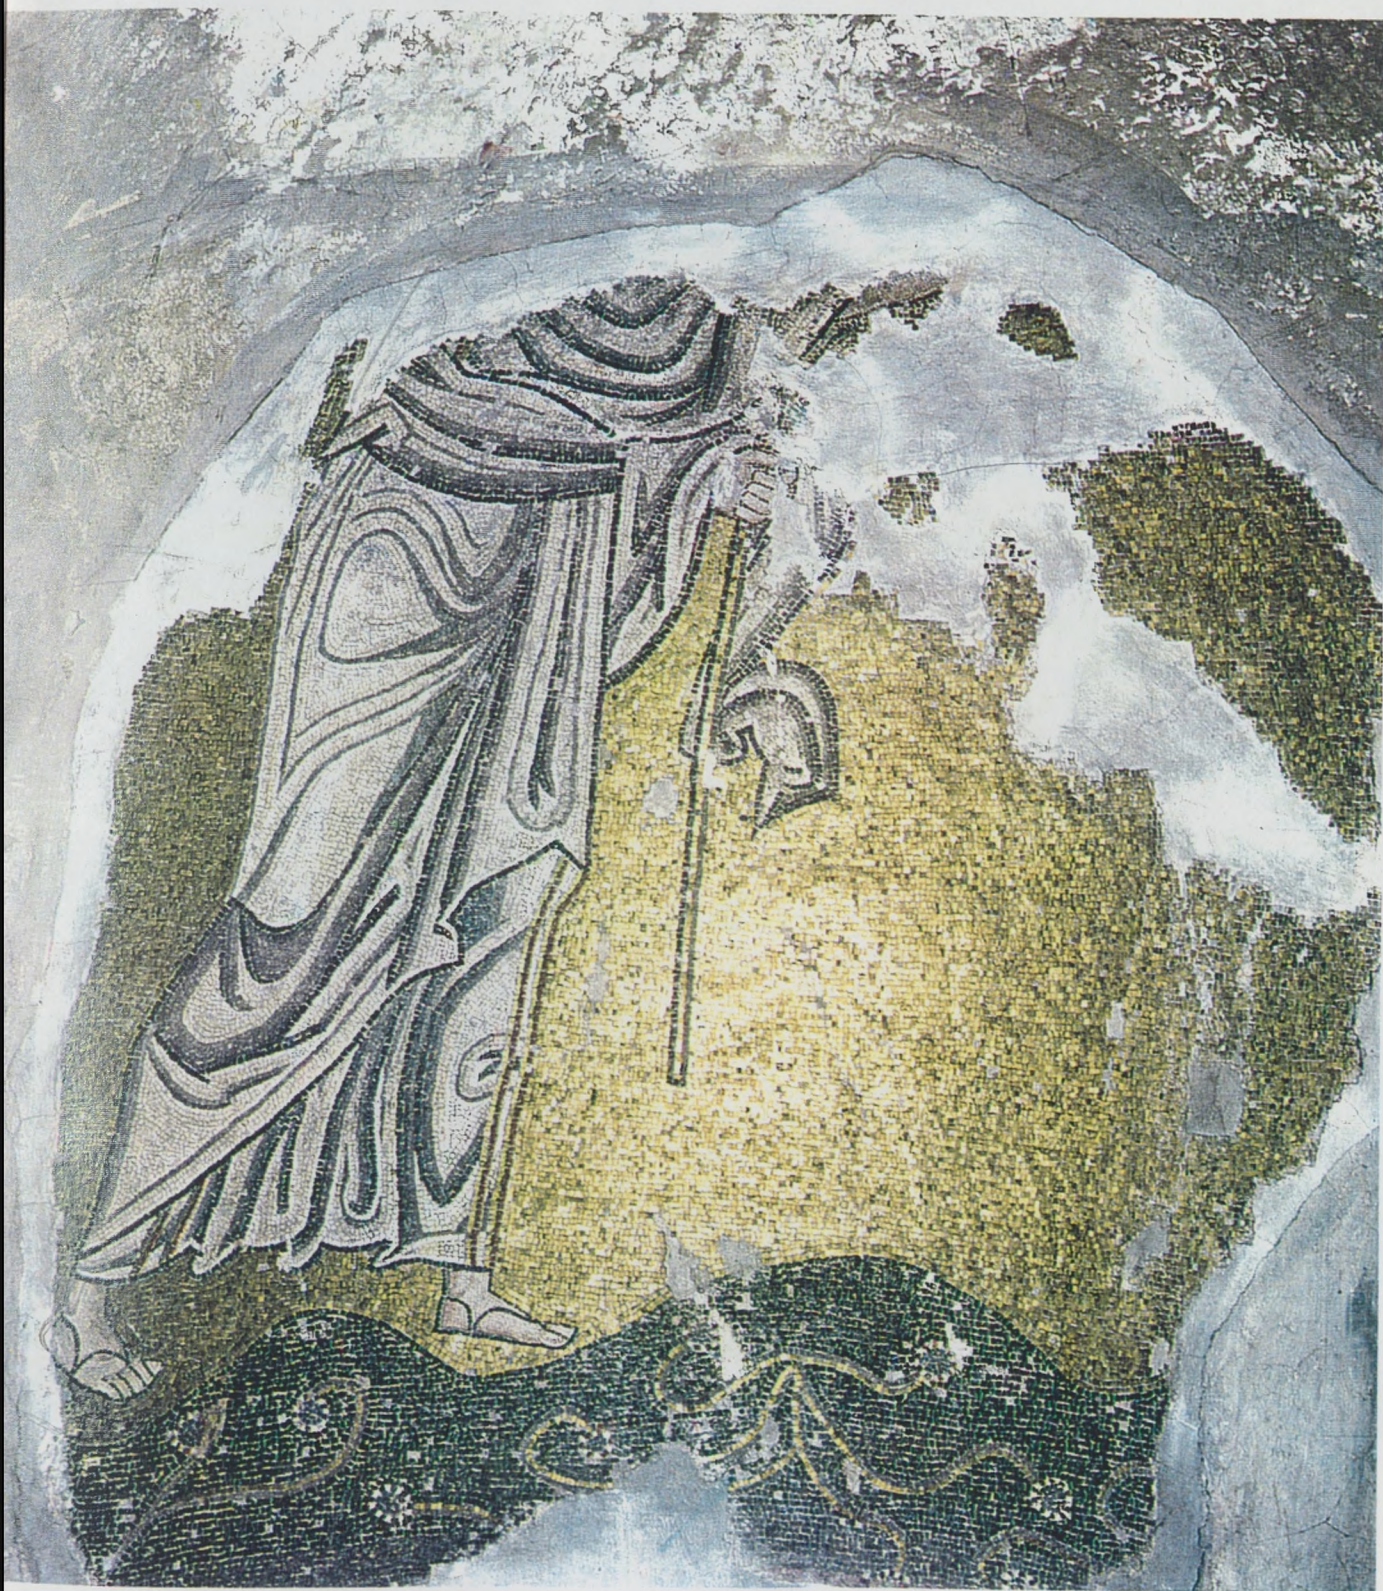
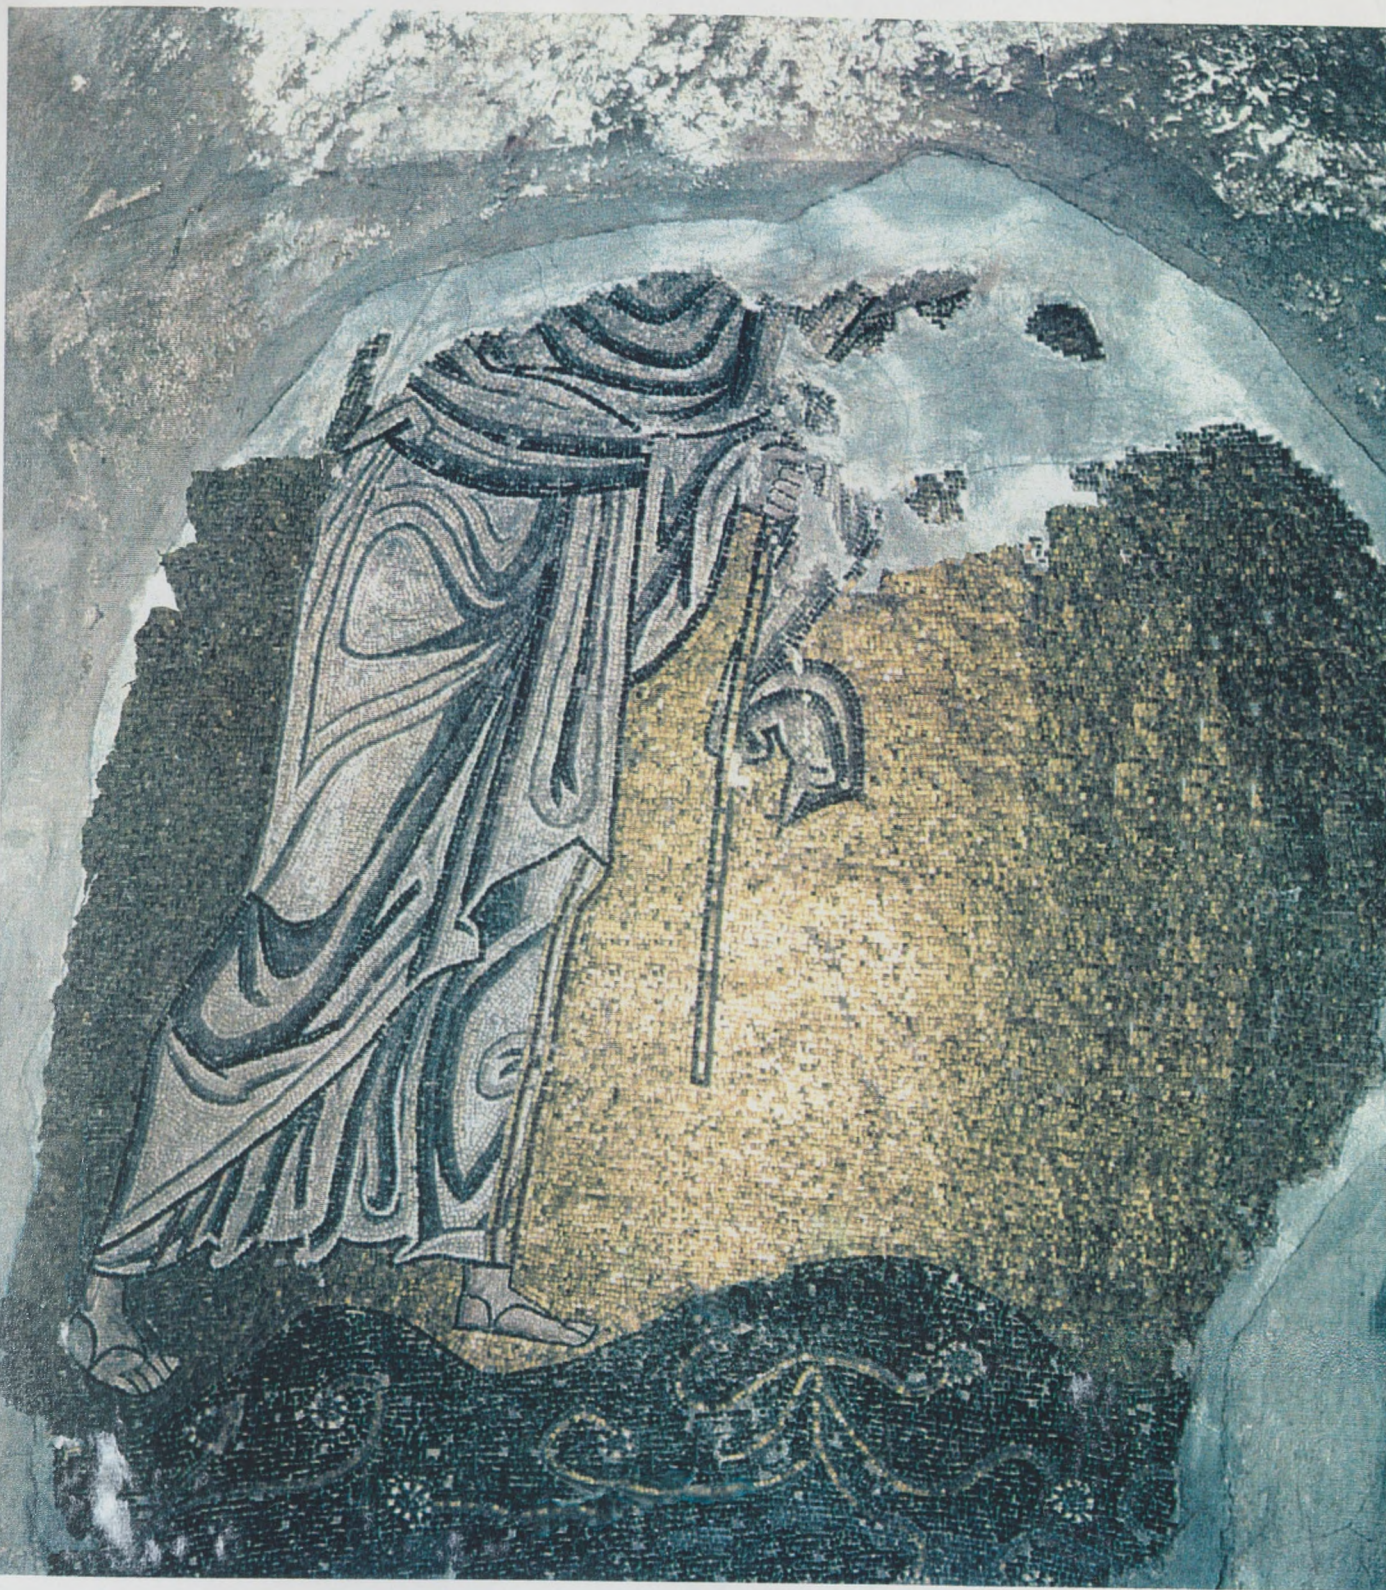
1

**1. Ο Ευαγγελισμός.** Βρίσκεται στην βορειοανατολική κόγχη του κυρίως ναού και σώζεται σε κακή κατάσταση μόνο η μορφή του αρχάγγελου Γαβριήλ. Για το λόγο αυτό προτείνονται ελάχιστες μόνο συμπληρώσεις στο χρυσό φόντο και στο πράσινο δάπεδο της παράστασης.

Απαιτούμενες ψηφίδες: χρυσές, πράσινο σε τρεις τόνους, λίγες κεραμικές ψηφίδες.
