ΜΕΛΕΤΗ ΑΠΟΚΑΤΑΣΤΑΣΗΣ ΚΑΘΟΛΙΚΟΥ  
ΝΕΑΣ ΜΟΝΗΣ ΣΤΗ Ν.ΧΙΟ

ΕΚΘΕΣΗ ΣΥΜΠΛΗΡΩΣΗΣ ΨΗΦΙΔΩΤΩΝ

ΑΡΧΙΤΕΚΤΟΝΙΚΟ ΓΡΑΦΕΙΟ | Σωτήρης Βογιατζής & Συνεργάτες  
ΕΙΔΙΚΩΝ ΜΕΛΕΤΩΝ | Λεμεσού 29 Παπάγου 156 69 Τ/φ 01-6523823 Fax 01-6519843

Ν Ο Ε Μ Β Ρ Ι Ο Σ 1 9 9 8

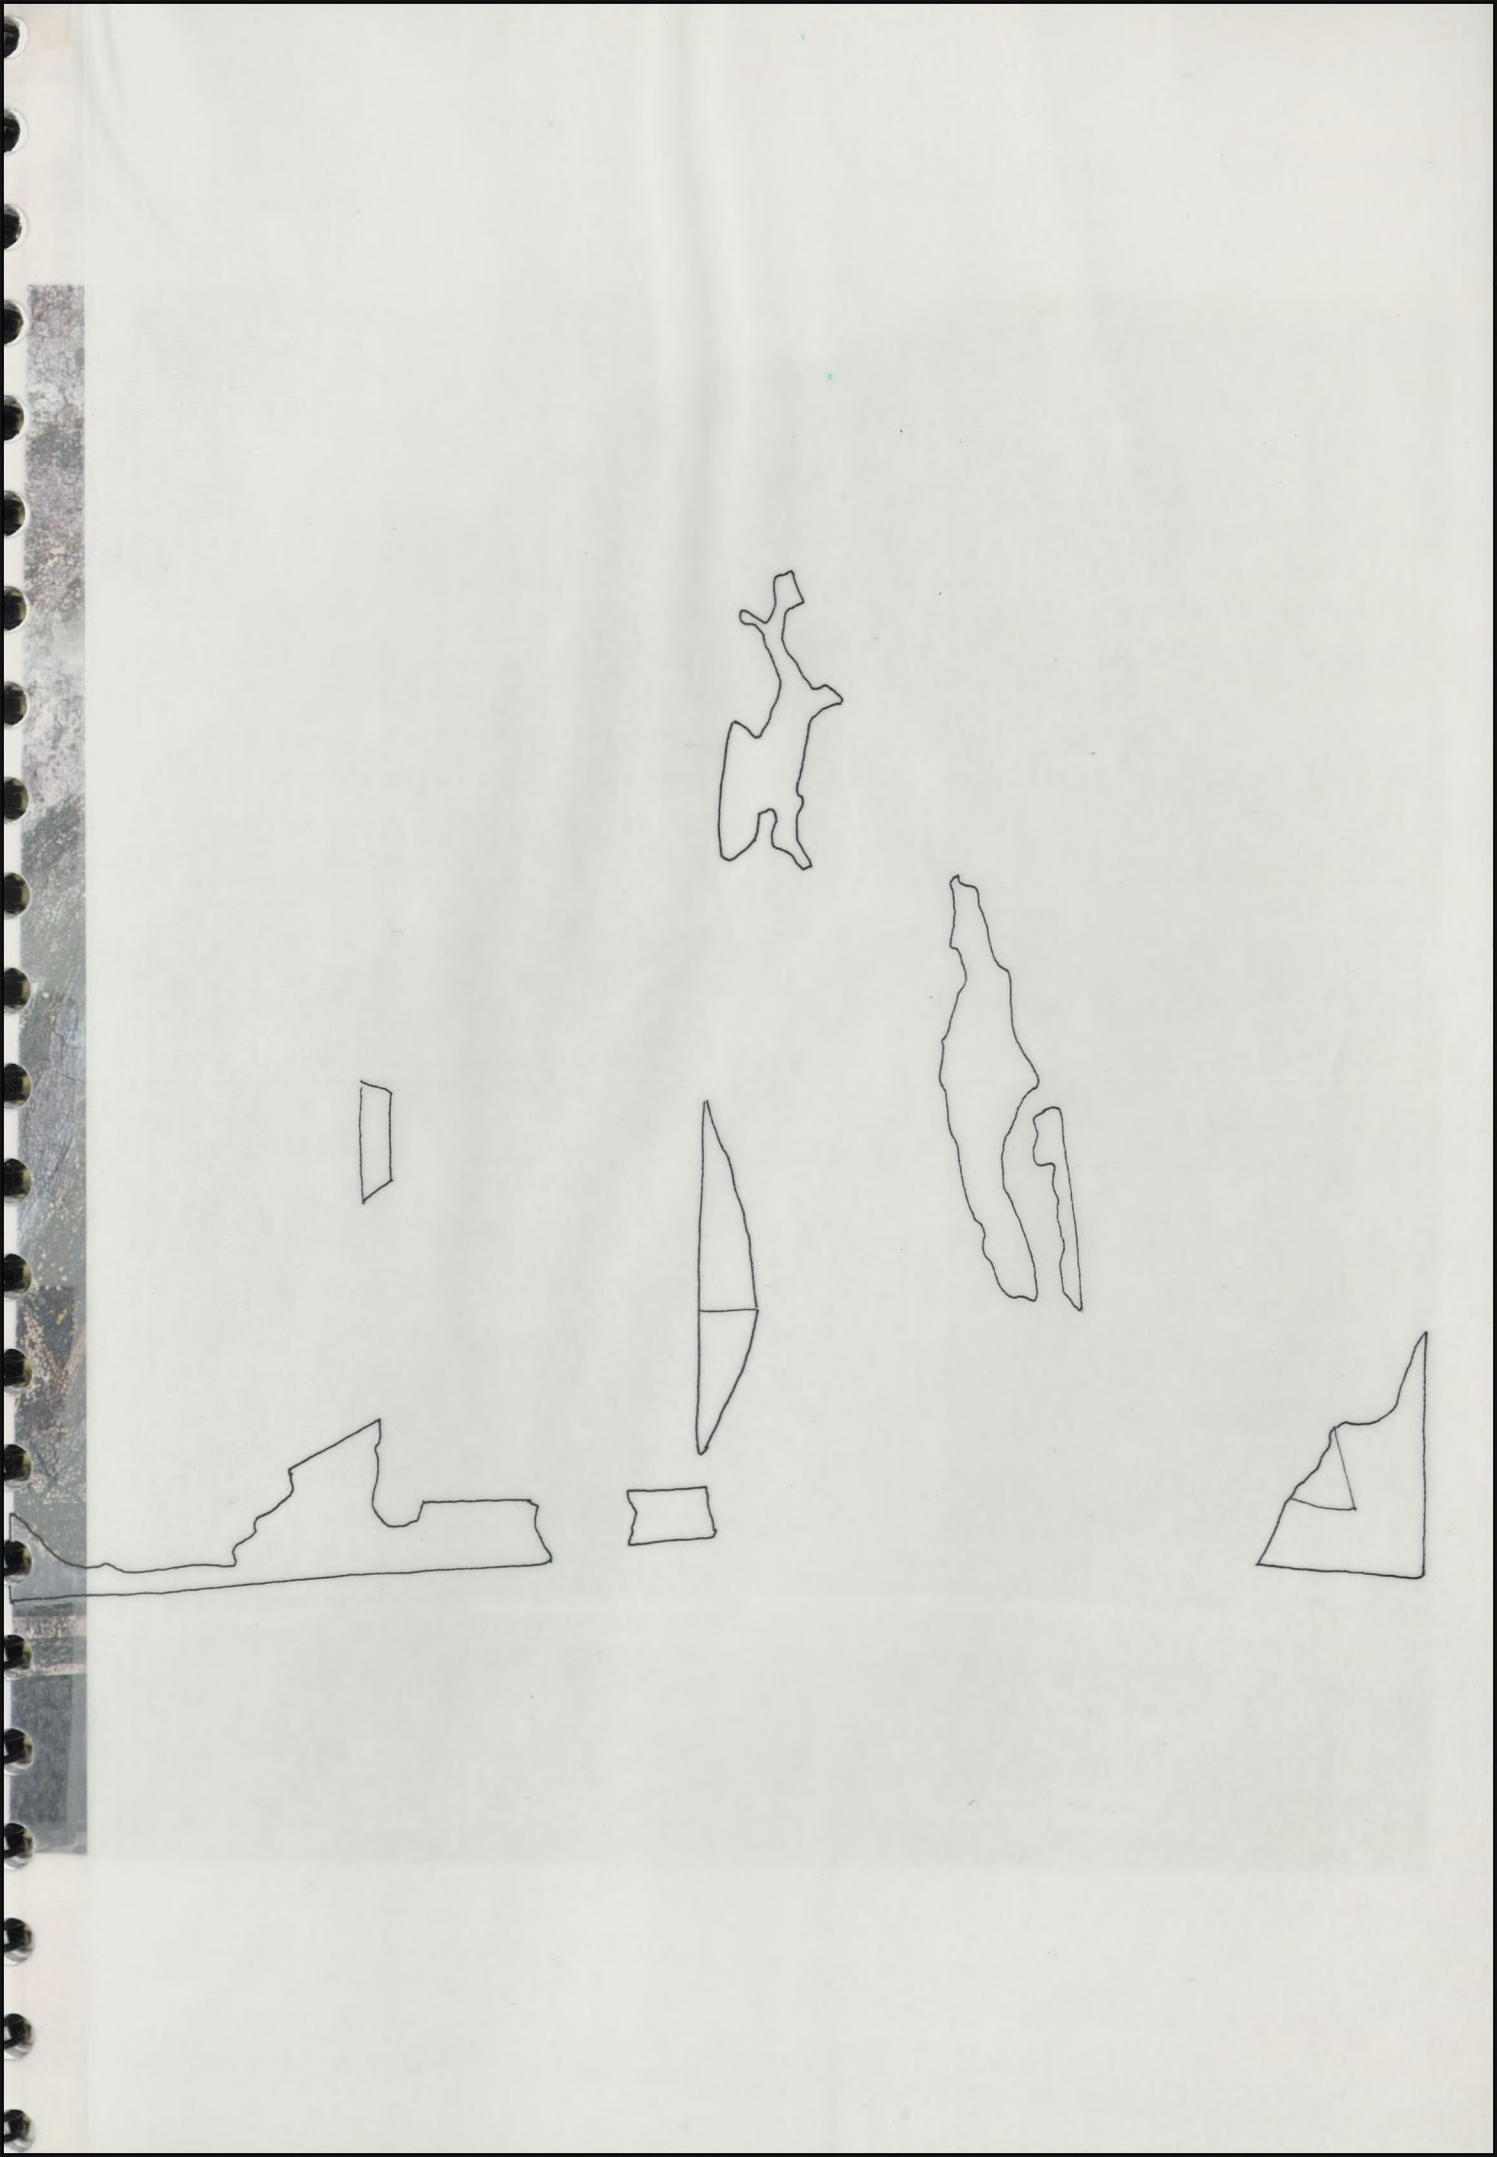
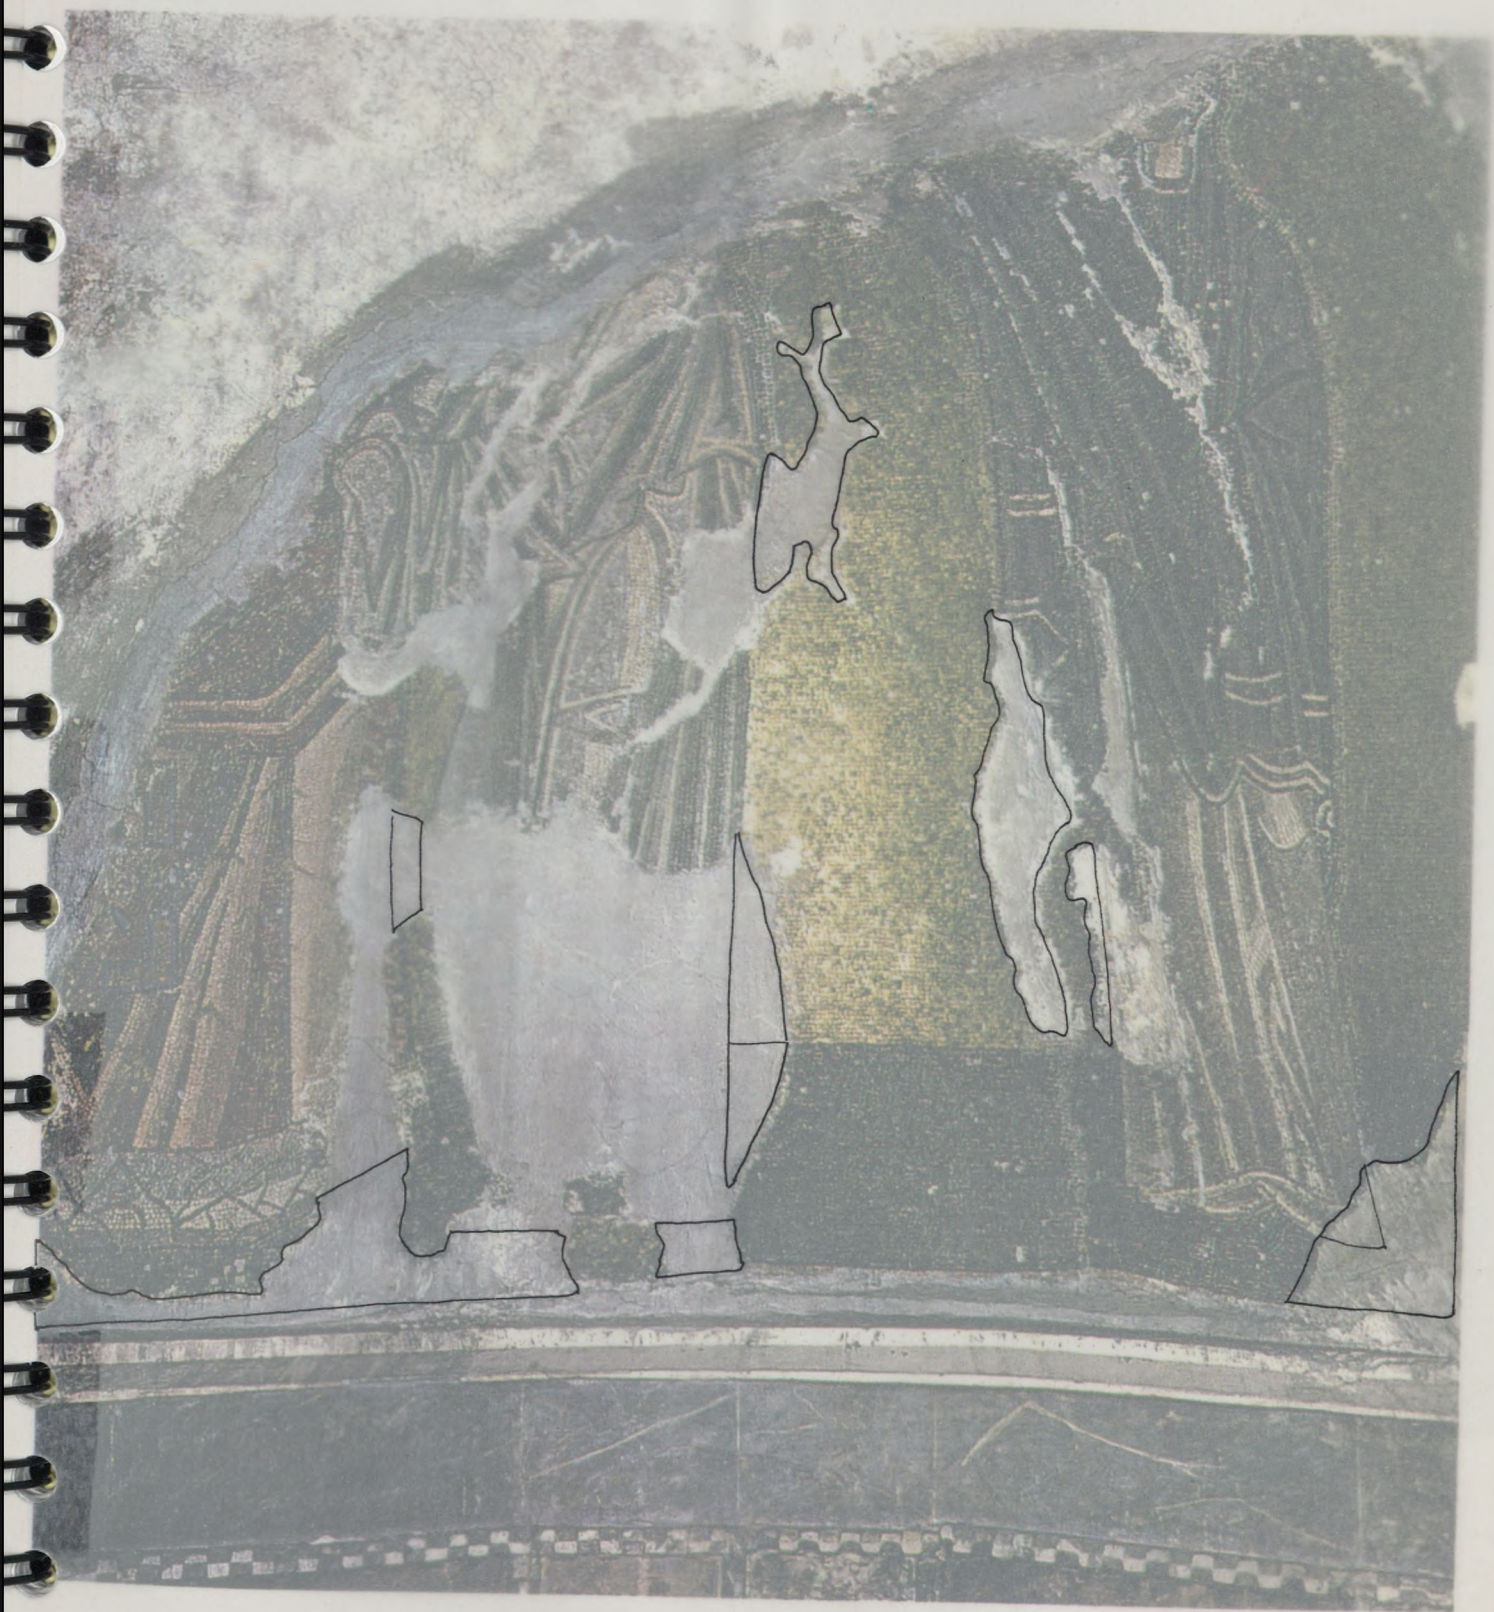
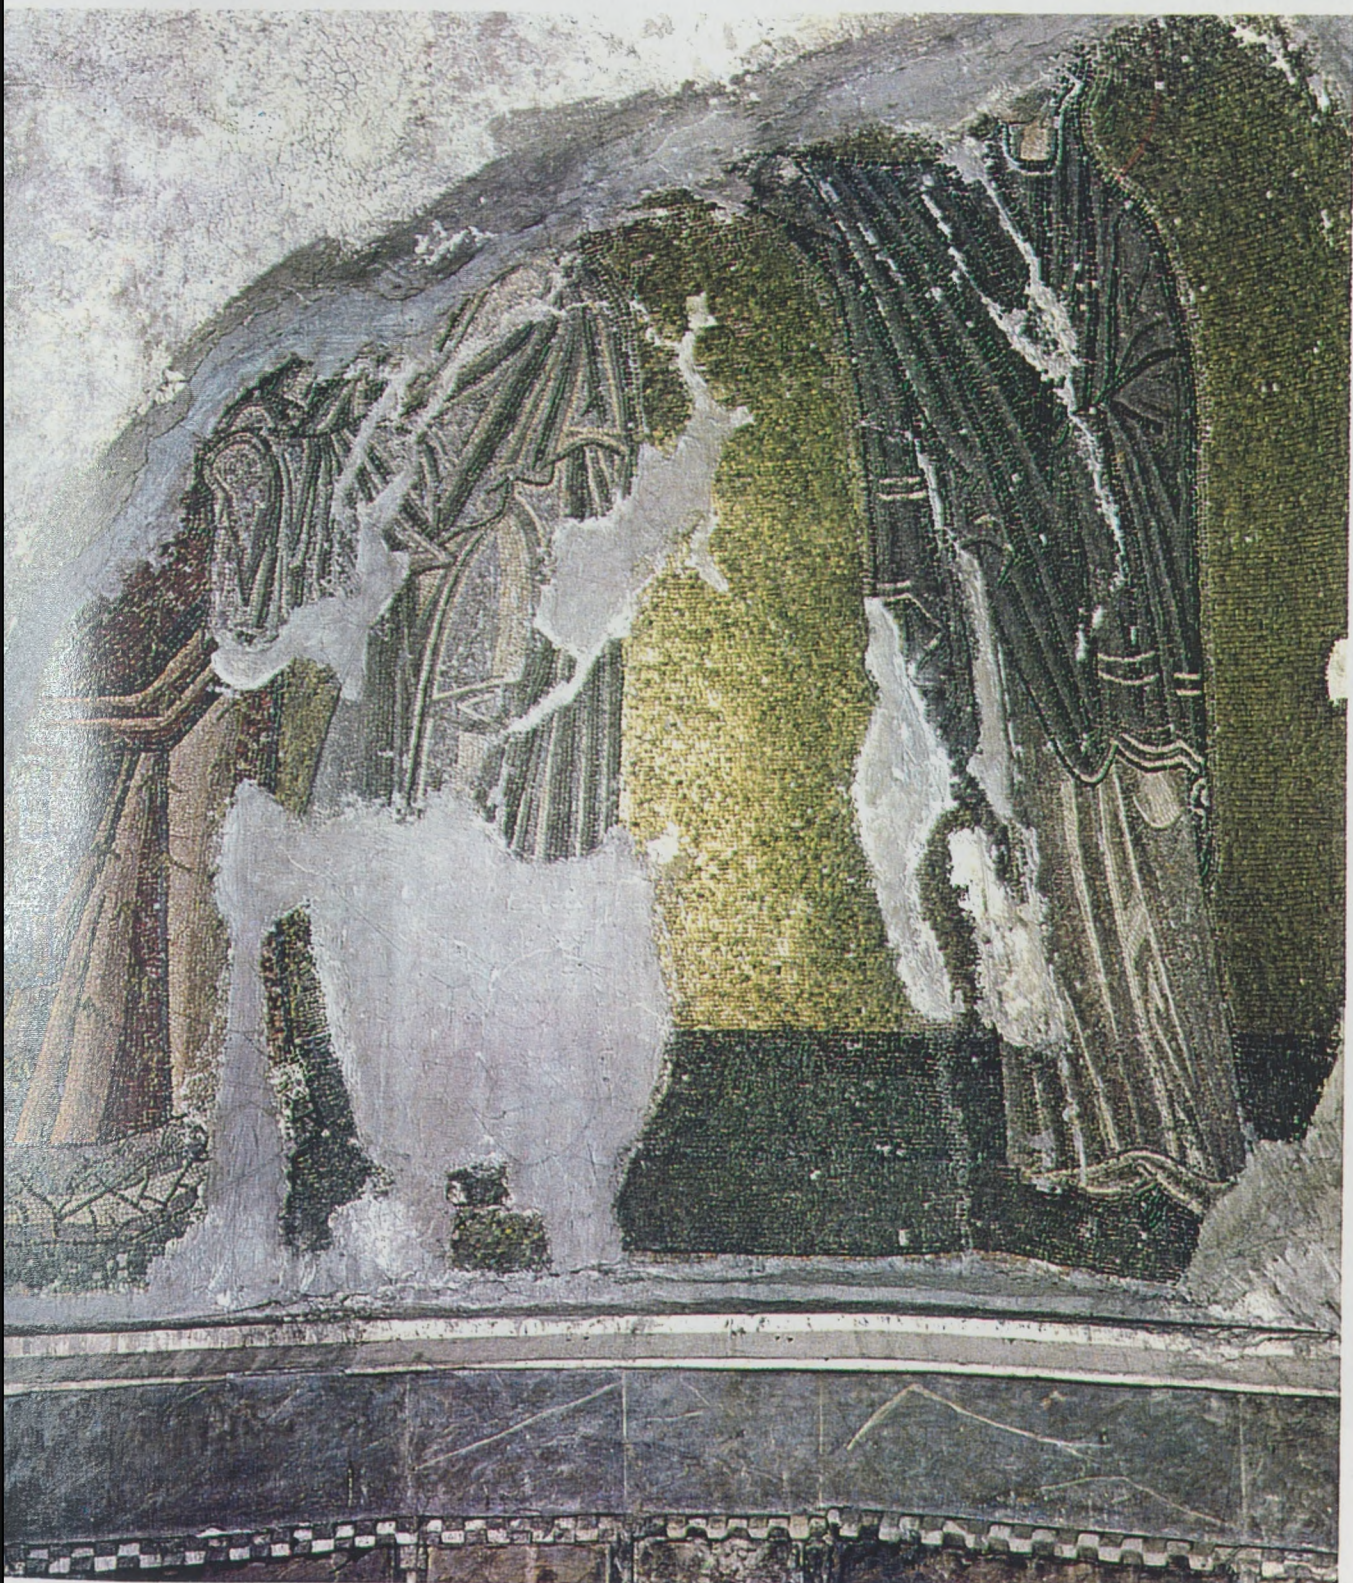
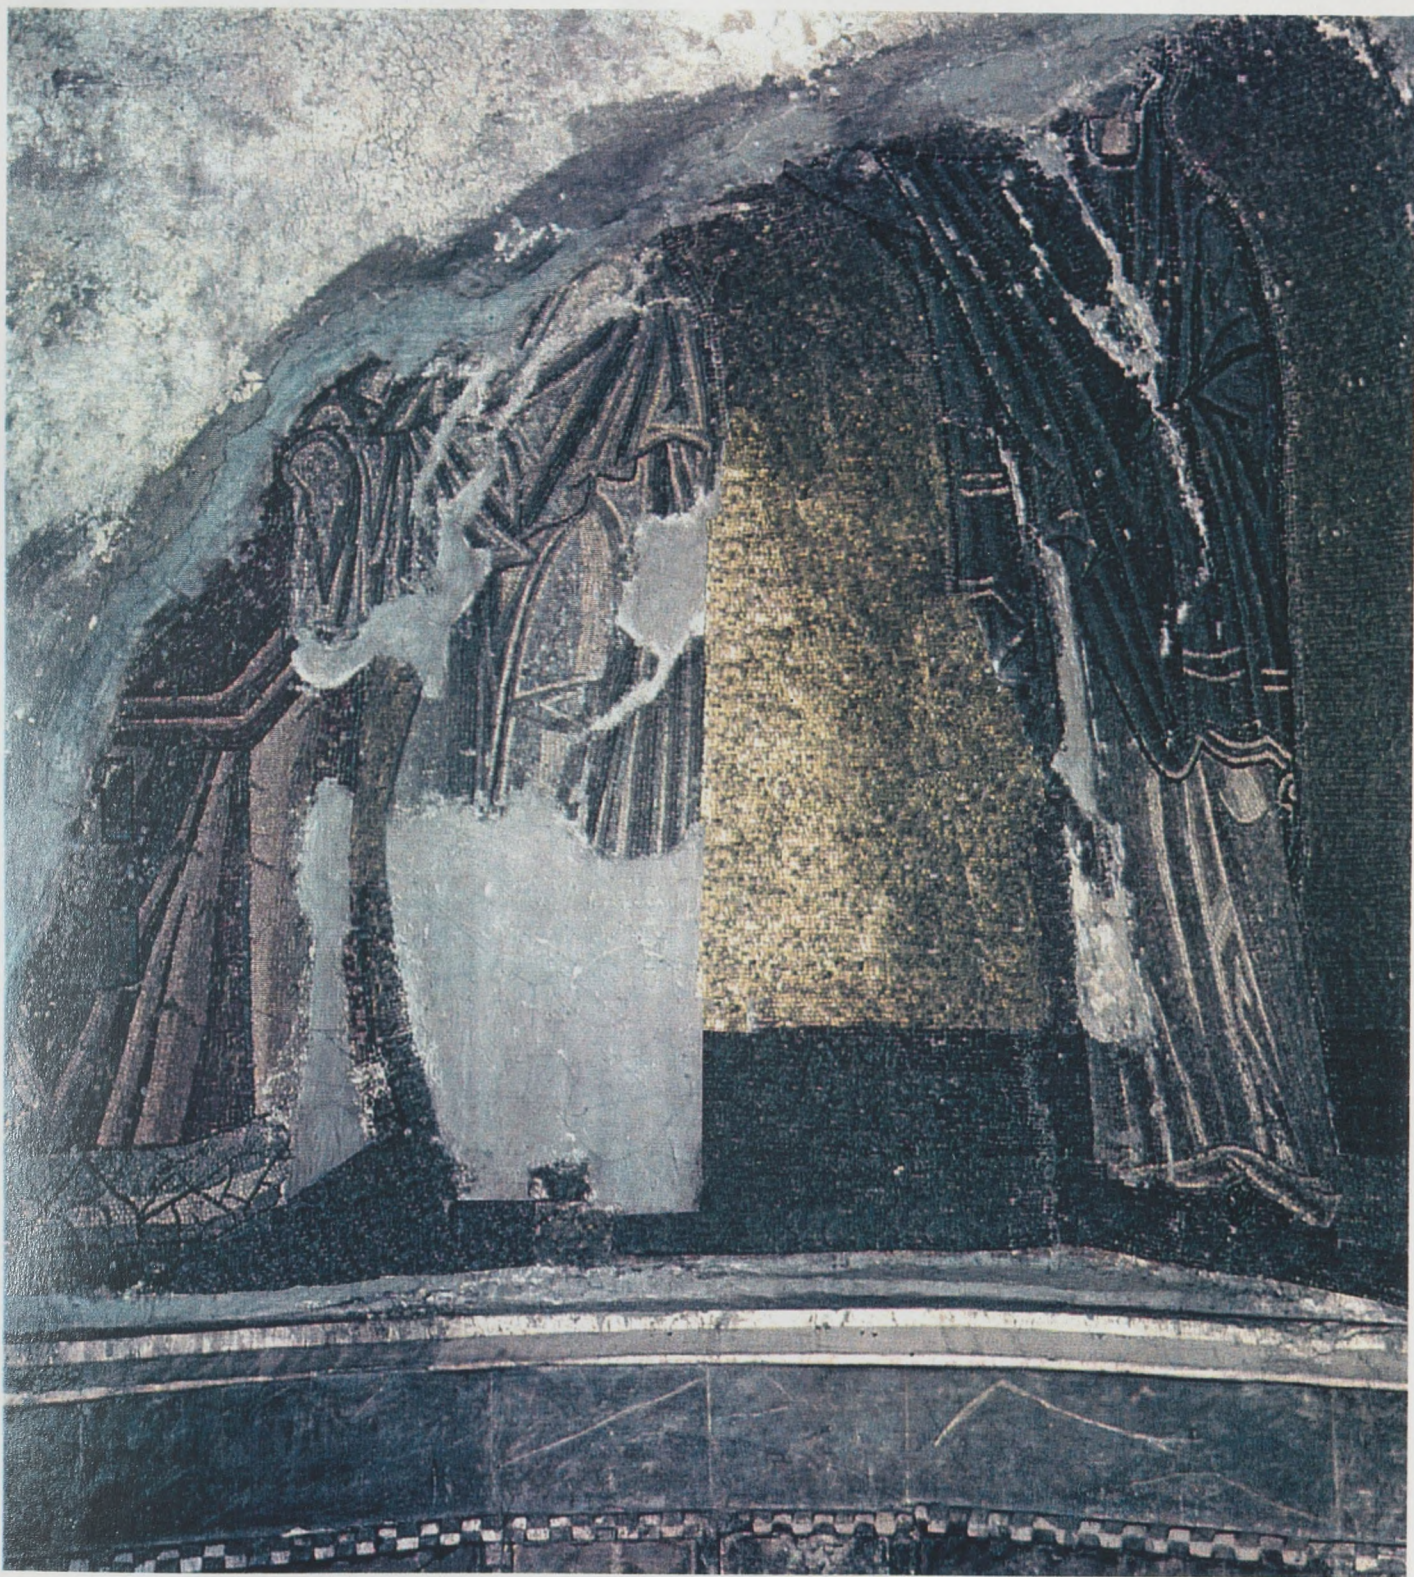
2

**2. Η Υπαπαντή.** Στην νοτιοανατολική κόγχη του κυρίως ναού. Βρίσκεται σε κακή κατάσταση παρόμοια με αυτή της προηγούμενης σκηνής. Σώζονται μόνο οι ακέφαλες μορφές του Συμεών και της Αννας καθώς και μέρος του βωμού του θυσιαστηρίου. Ελάχιστες μόνο συμπληρώσεις μπορούν να γίνουν στο χρυσό κάμπο και στο πράσινο δάπεδο της σκηνής.

Απαιτούμενες ψηφίδες: χρυσές, πράσινο σε τρεις τόνους, λίγες κεραμικές ψηφίδες για την ταινία στο κάτω μέρος.

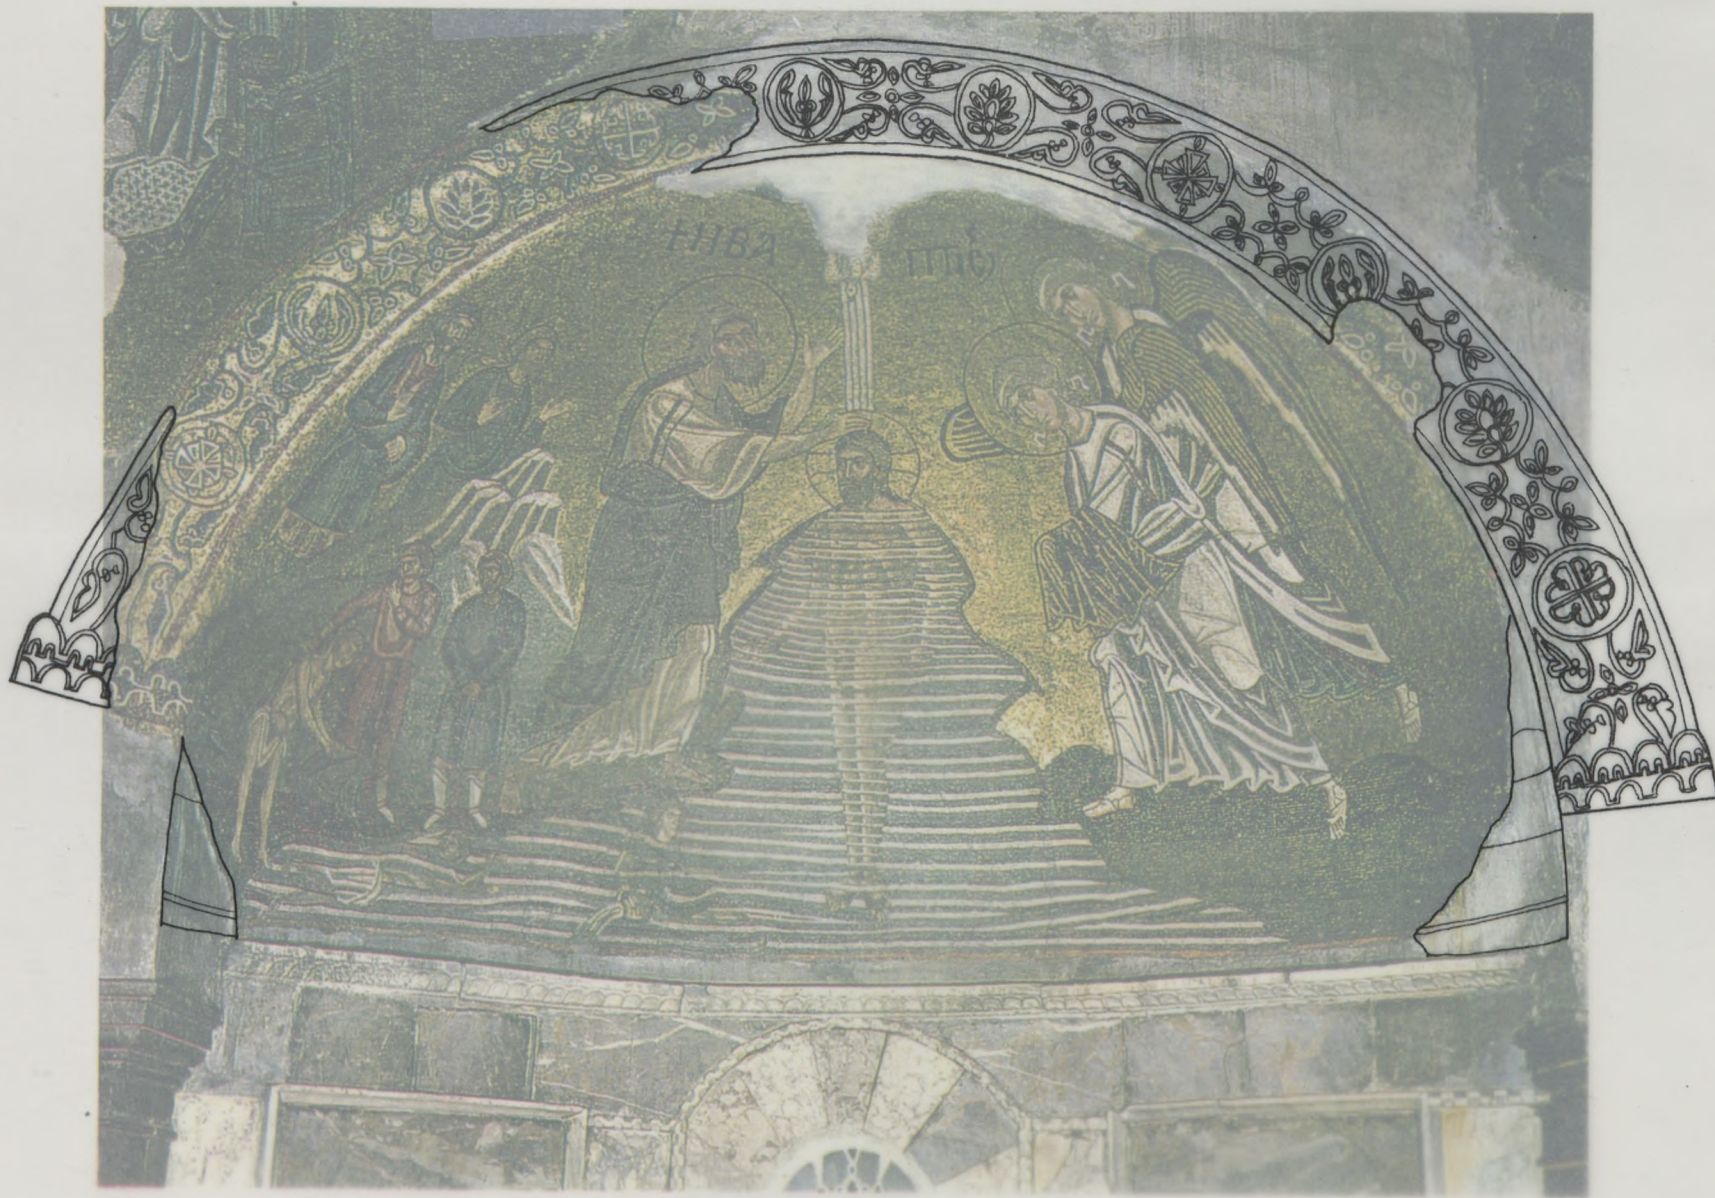
3

**3. Η Βάπτιση.** Βρίσκεται στην κεντρική κόγχη της νότιας πλευράς. Είναι σε πολύ καλή κατάσταση εκτός από τμήμα του ουρανού που σώζεται ελάχιστα. Αντίθετα από το περιμετρικό κόσμημα είναι κατεστραμμένο το ανατολικό του μισό. Αποτελείται από διπλό βλαστό με μίσχους σε δύο τόνους του βαθυγάλαζου που περικλείει σε κύκλους σταυρούς, στεφάνια και φυλλωτά μοτίβα. Προτείνεται η αποκατάσταση του συνόλου του κοσμήματος, για τη μορφή του οποίου μπορούμε να είμαστε απολύτως σίγουροι. Ακόμα είναι δυνατή η συμπλήρωση του εδάφους, που έχει καταστραφεί στις κατώτερες άκρες της σύνθεσης.

Απαιτούμενες ψηφίδες: χρυσές, πράσινες, βαθυγάλαζες, καστανές, κόκκινες και πράσινες σε τρεις τόνους για το δάπεδο.

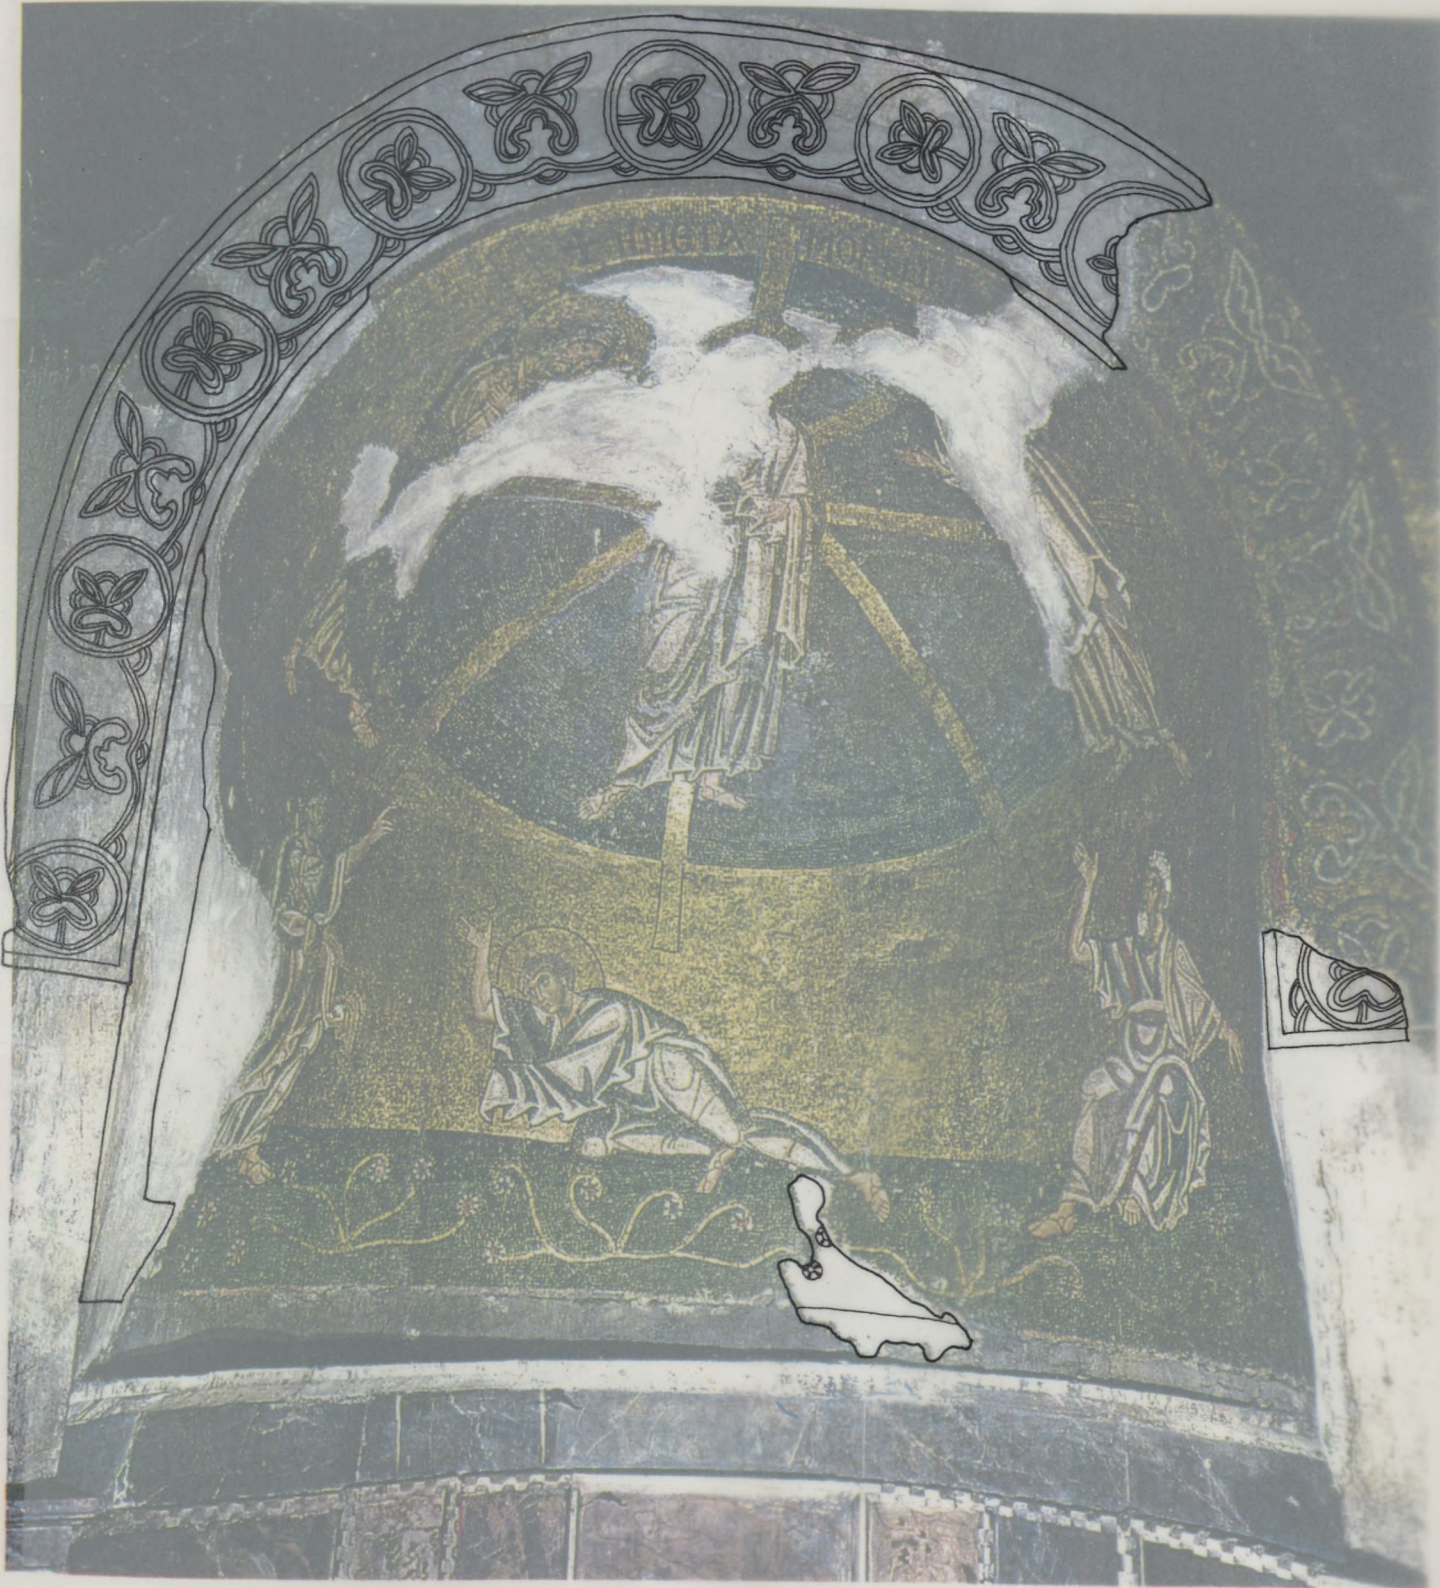
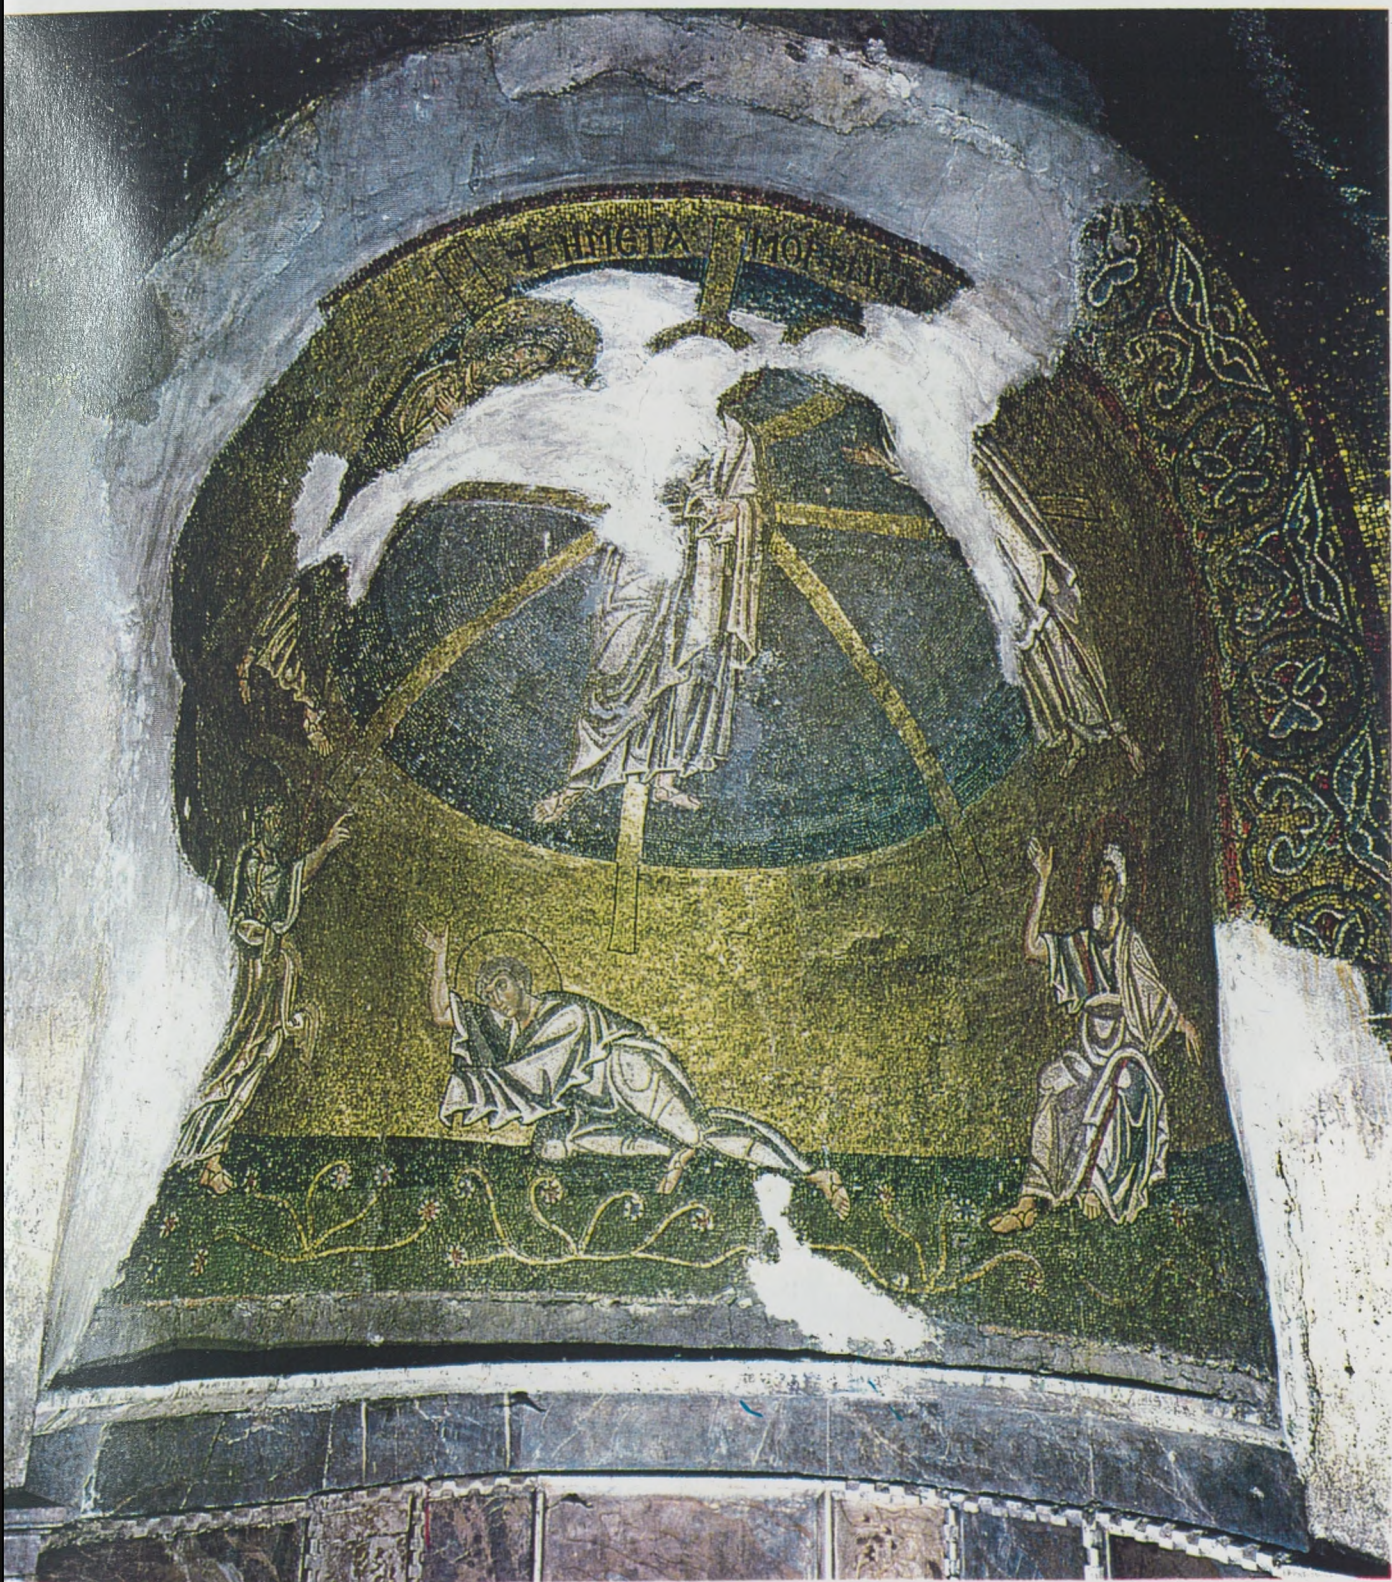
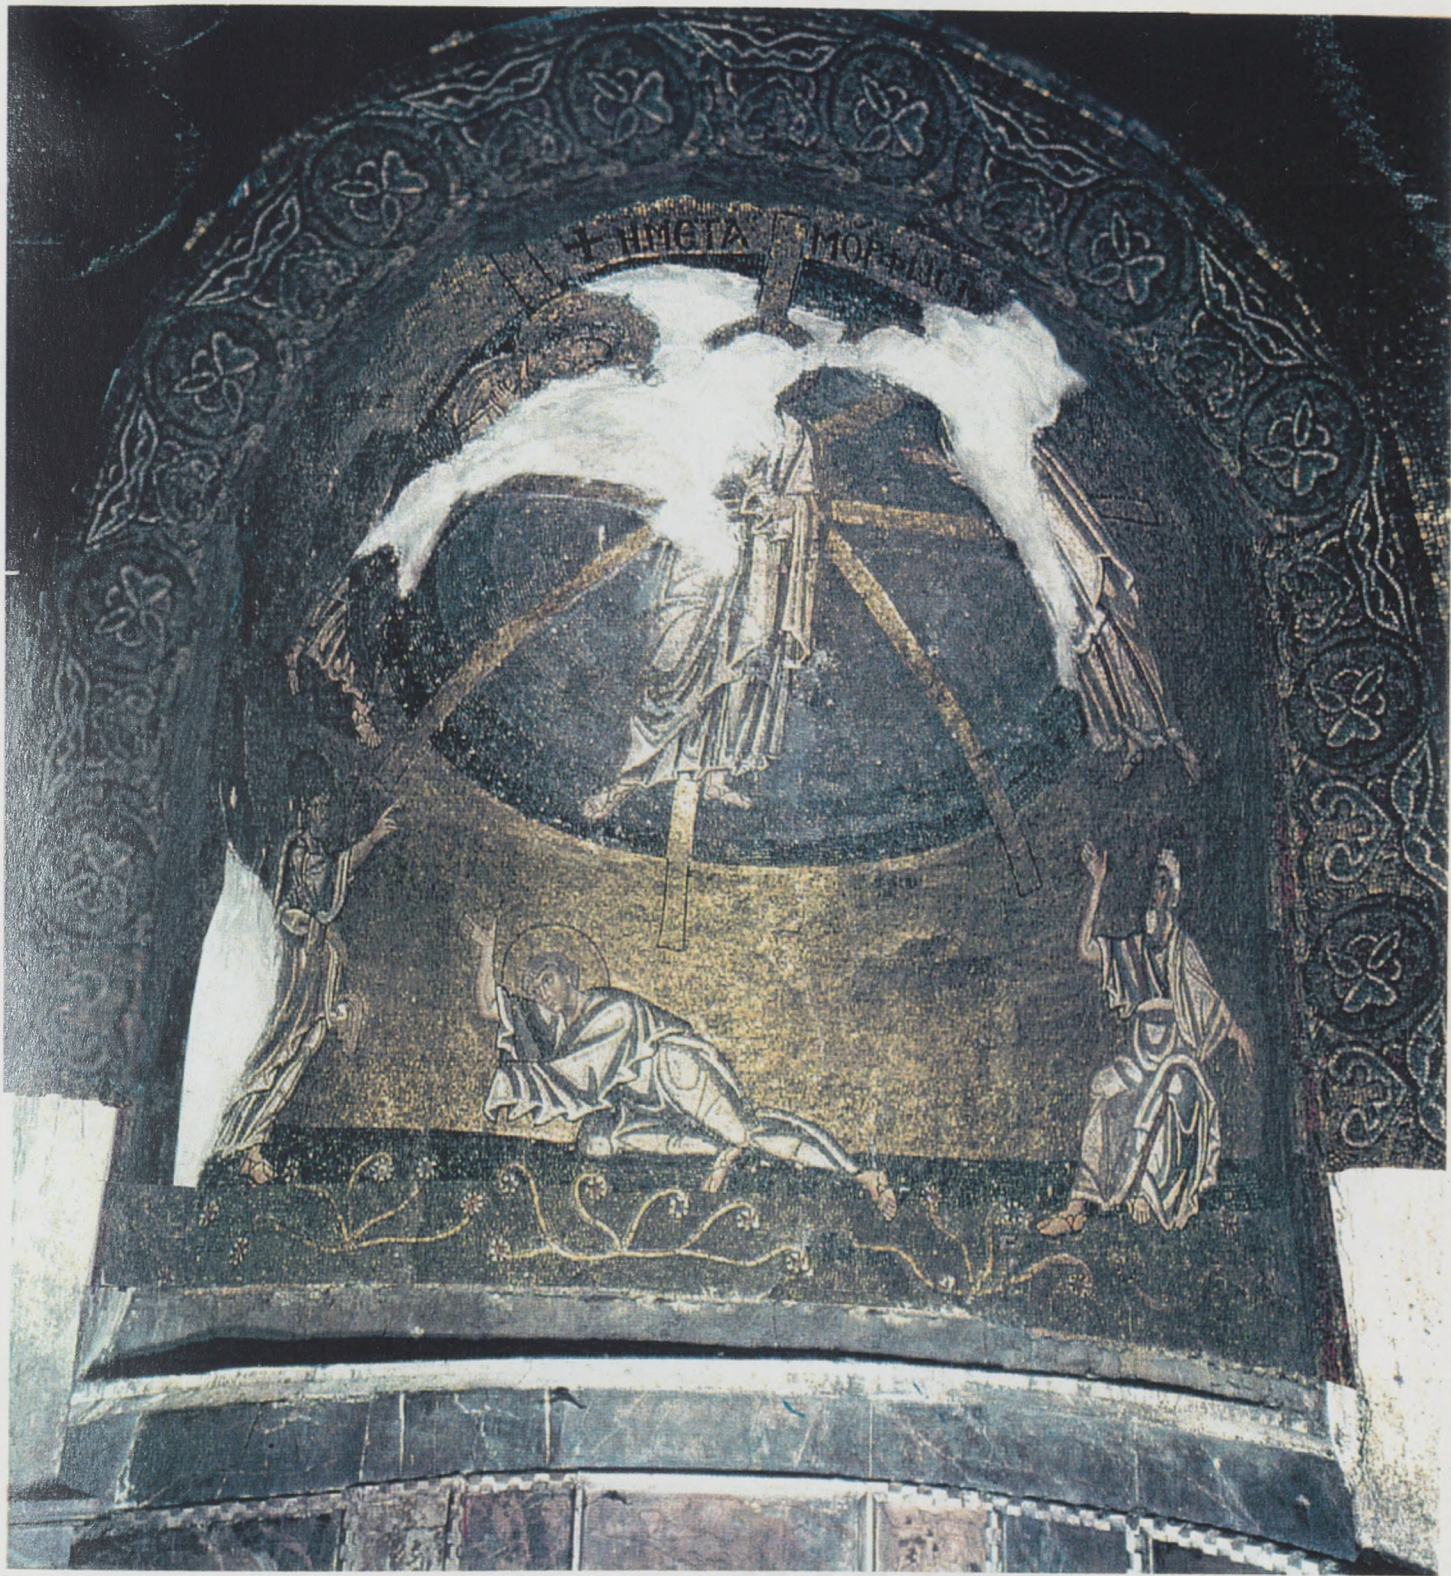
Κυρίως Ναός  
Η Μεταμόρφωση

**4. Η Μεταμόρφωση.** Κοσμεί την νοτιοδυτική κόγχη του κυρίως ναού. Οι μορφές του Χριστού και του Μωυσή καθώς και του Ηλία και του Πέτρου έχουν υποστεί ανεπανόρθωτη φθορά. Επίσης φθορά έχουν και ορισμένα τμήματα της δόξας και του δαπέδου. Κατεστραμμένο είναι το μεγαλύτερο μέρος του περιμετρικού κοσμήματος, που αποτελείται από συνεχή βλαστό από πράσινο γυαλί που περιβάλλει φυλλωτά μοτίβα από βαθυγάλαζο, πράσινο και κόκκινο γυαλί. Προτείνεται η ολοκλήρωση του κοσμήματος στο σύνολο του μετώπου της κόγχης. Επίσης είναι δυνατή η αποκατάσταση του δαπέδου στο σημείο που είναι φθαρμένο.

Απαιτούμενες ψηφίδες: χρυσές, πράσινο, βαθυγάλαζο, κόκκινο για το κόσμημα και πράσινο σε τρεις τόνους και λίγες χρυσές για το δάπεδο.
