ΜΕΛΕΤΗ ΑΠΟΚΑΤΑΣΤΑΣΗΣ ΚΑΘΟΛΙΚΟΥ  
ΝΕΑΣ ΜΟΝΗΣ ΣΤΗ Ν.ΧΙΟ

ΕΚΘΕΣΗ ΣΥΜΠΛΗΡΩΣΗΣ ΨΗΦΙΔΩΤΩΝ

ΑΡΧΙΤΕΚΤΟΝΙΚΟ ΓΡΑΦΕΙΟ | Σωτήρης Βογιατζής & Συνεργάτες  
ΕΙΔΙΚΩΝ ΜΕΛΕΤΩΝ | Λεμεσού 29 Παπάγου 156 69 Τ/φ 01-6523823 Fax 01-6519843

Ν Ο Ε Μ Β Ρ Ι Ο Σ 1 9 9 8

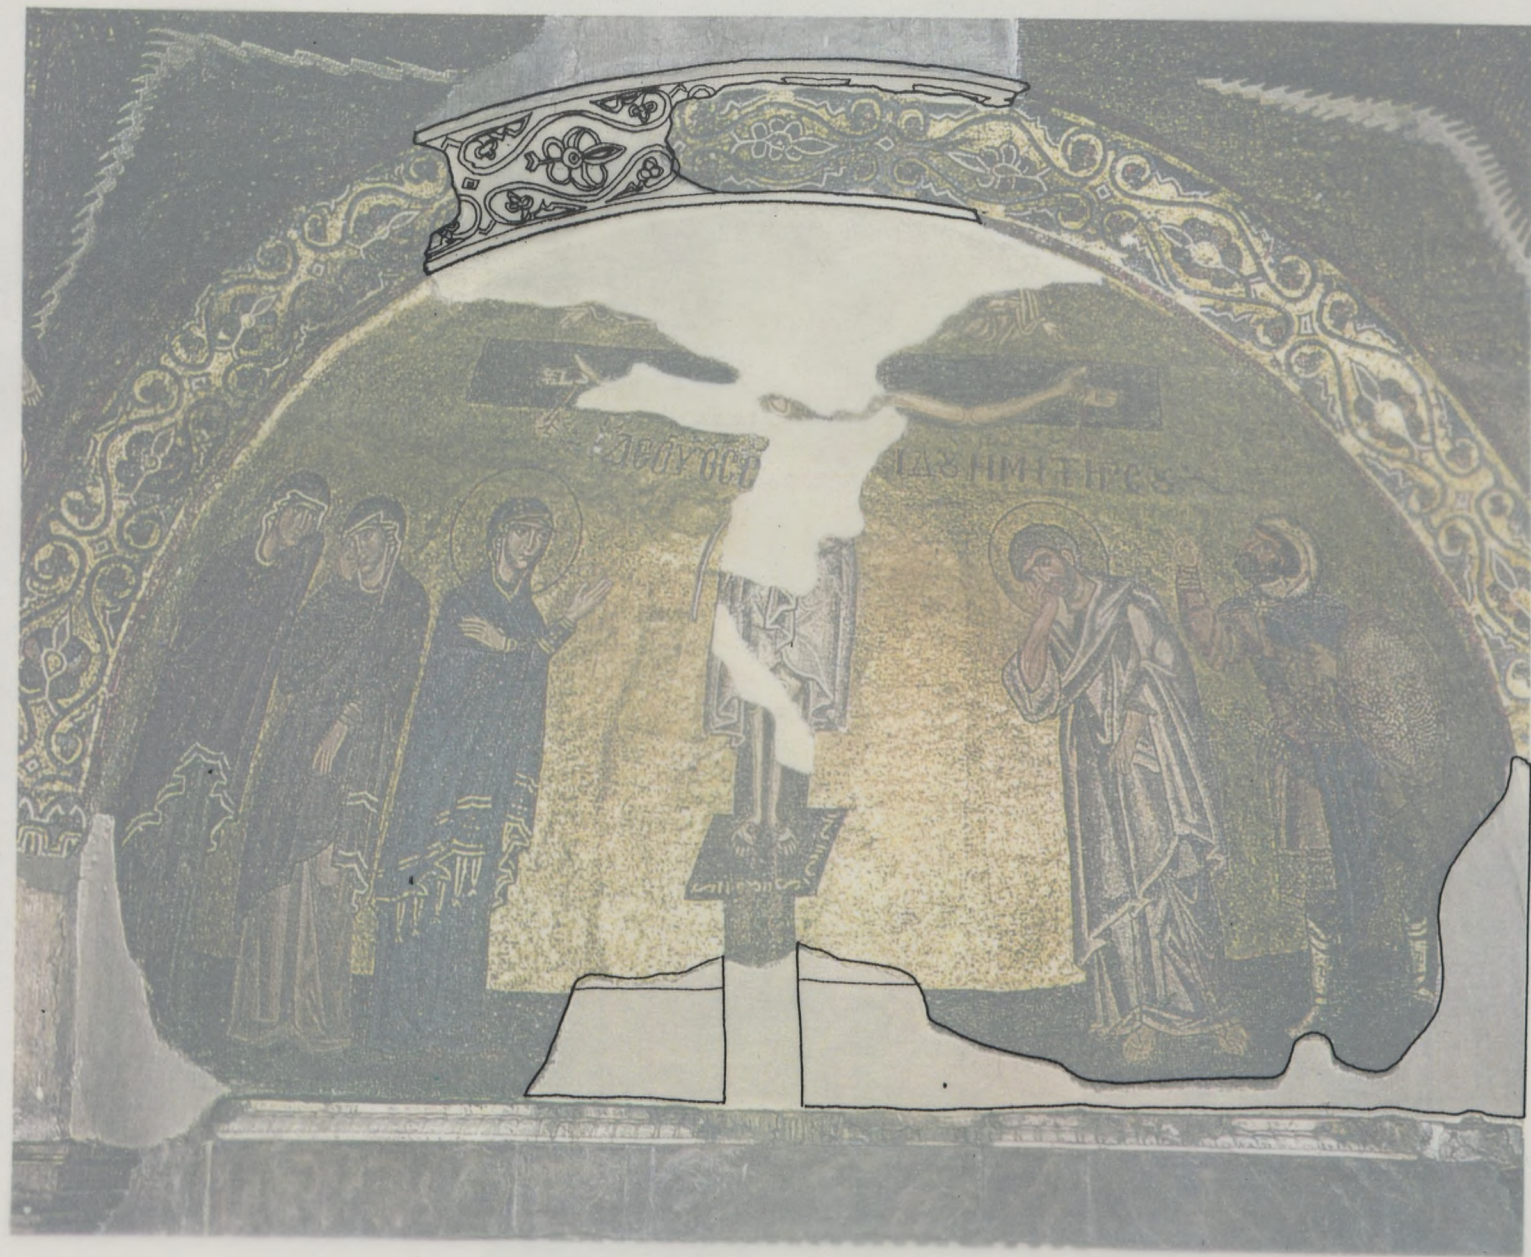
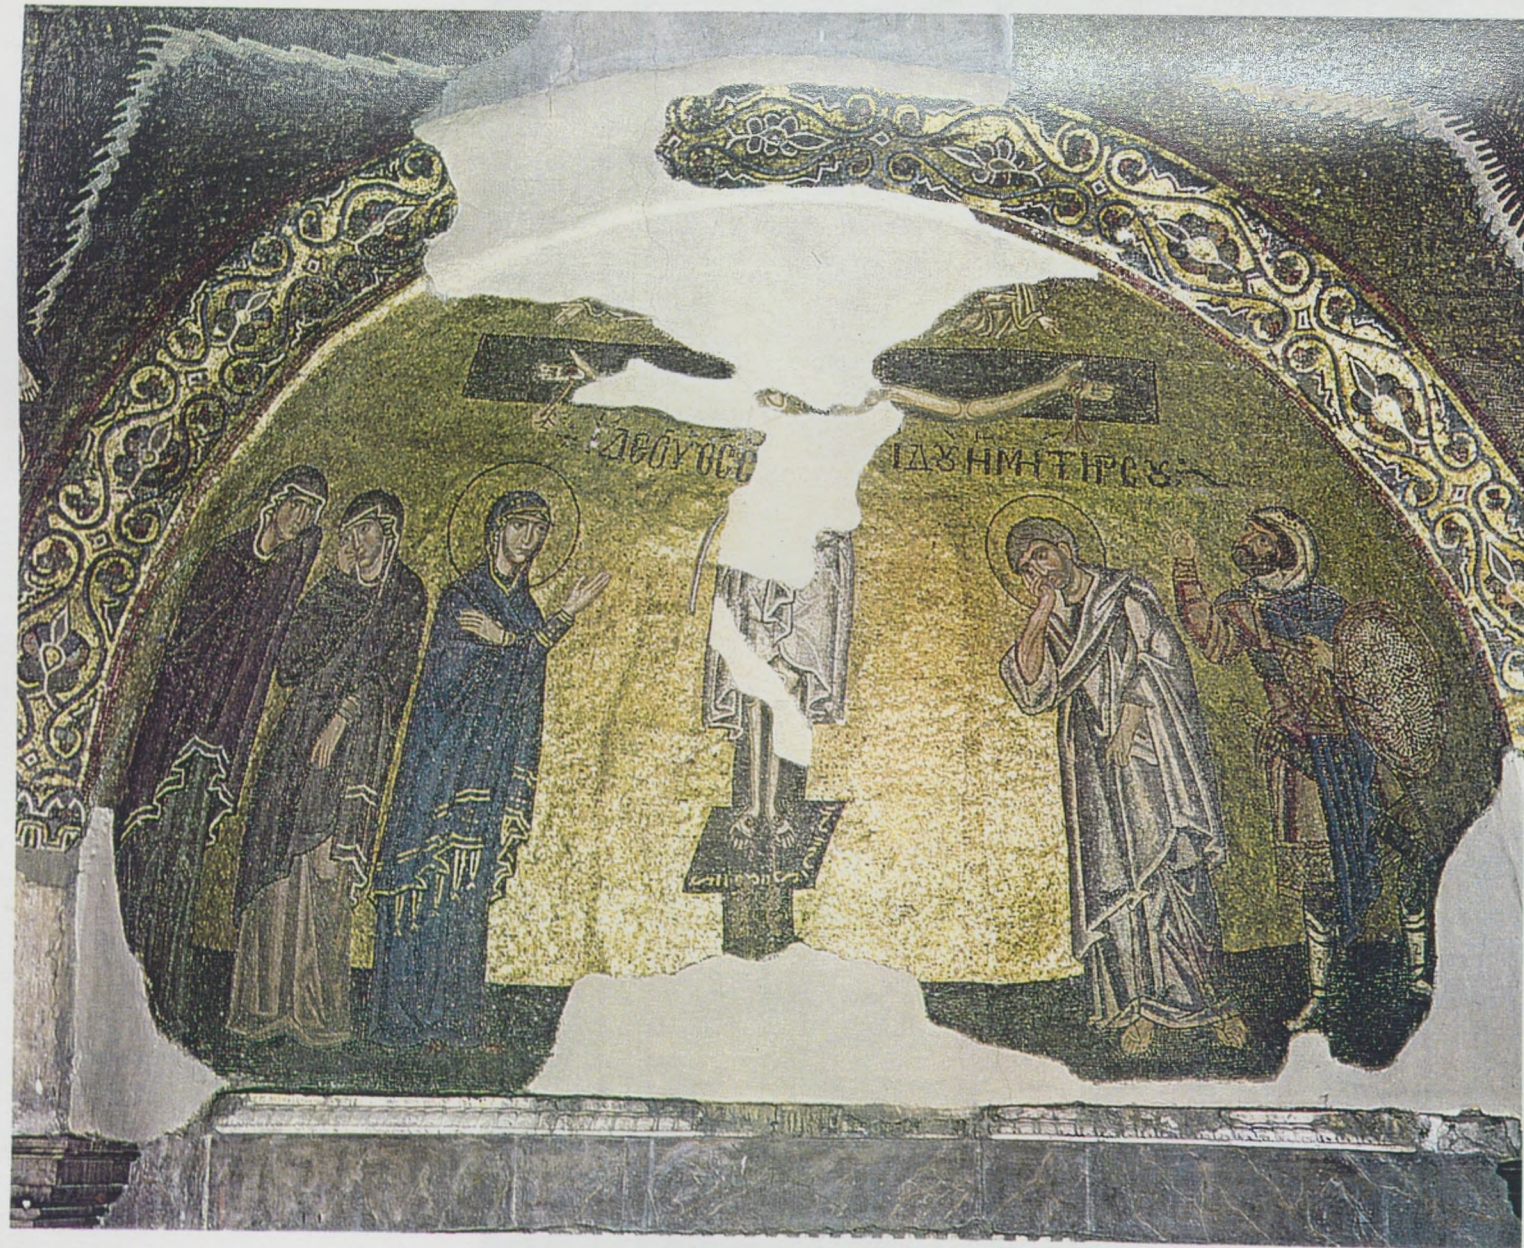
5

**5. Η Σταύρωση.** Βρίσκεται στην κεντρική κόγχη του δυτικού τοίχου του κυρίως ναού και είναι η πιο κακοπαθημένη, αφού φαίνεται ότι υπήρχε σημαντική ρωγμή κατά τον άξονα ανατολής-δύσης κατά τους σεισμούς του 1881. Η μορφή του Χριστού είναι τελείως κατεστραμμένη ενώ σώζονται οι υπόλοιπες μορφές σε καλύτερη κατάσταση. Επίσης κατεστραμμένο είναι μεγάλο τμήμα του δαπέδου καθώς και ο κάμπος στις άκρες της σύνθεσης. Μικρό σχετικά μέρος του περιμετρικού κοσμήματος έχει παραμείνει ασυμπλήρωτο από παλιότερες επεμβάσεις<sup>6</sup>. Προτείνεται η αποκατάσταση του δαπέδου, εκτός από τη βάση του σταυρού, καθώς και η συμπλήρωση του κοσμήματος στο τμήμα που λείπει. Ακόμα είναι δυνατή η συμπλήρωση στις άκρες της σύνθεσης με προσοχή ώστε να μην επηρεαστούν οι μορφές.

Απαιτούμενες ψηφίδες: χρυσές, πράσινες, βαθυγάλαζες, καστανές, κόκκινες και πράσινες σε τρεις τόνους για το δάπεδο.

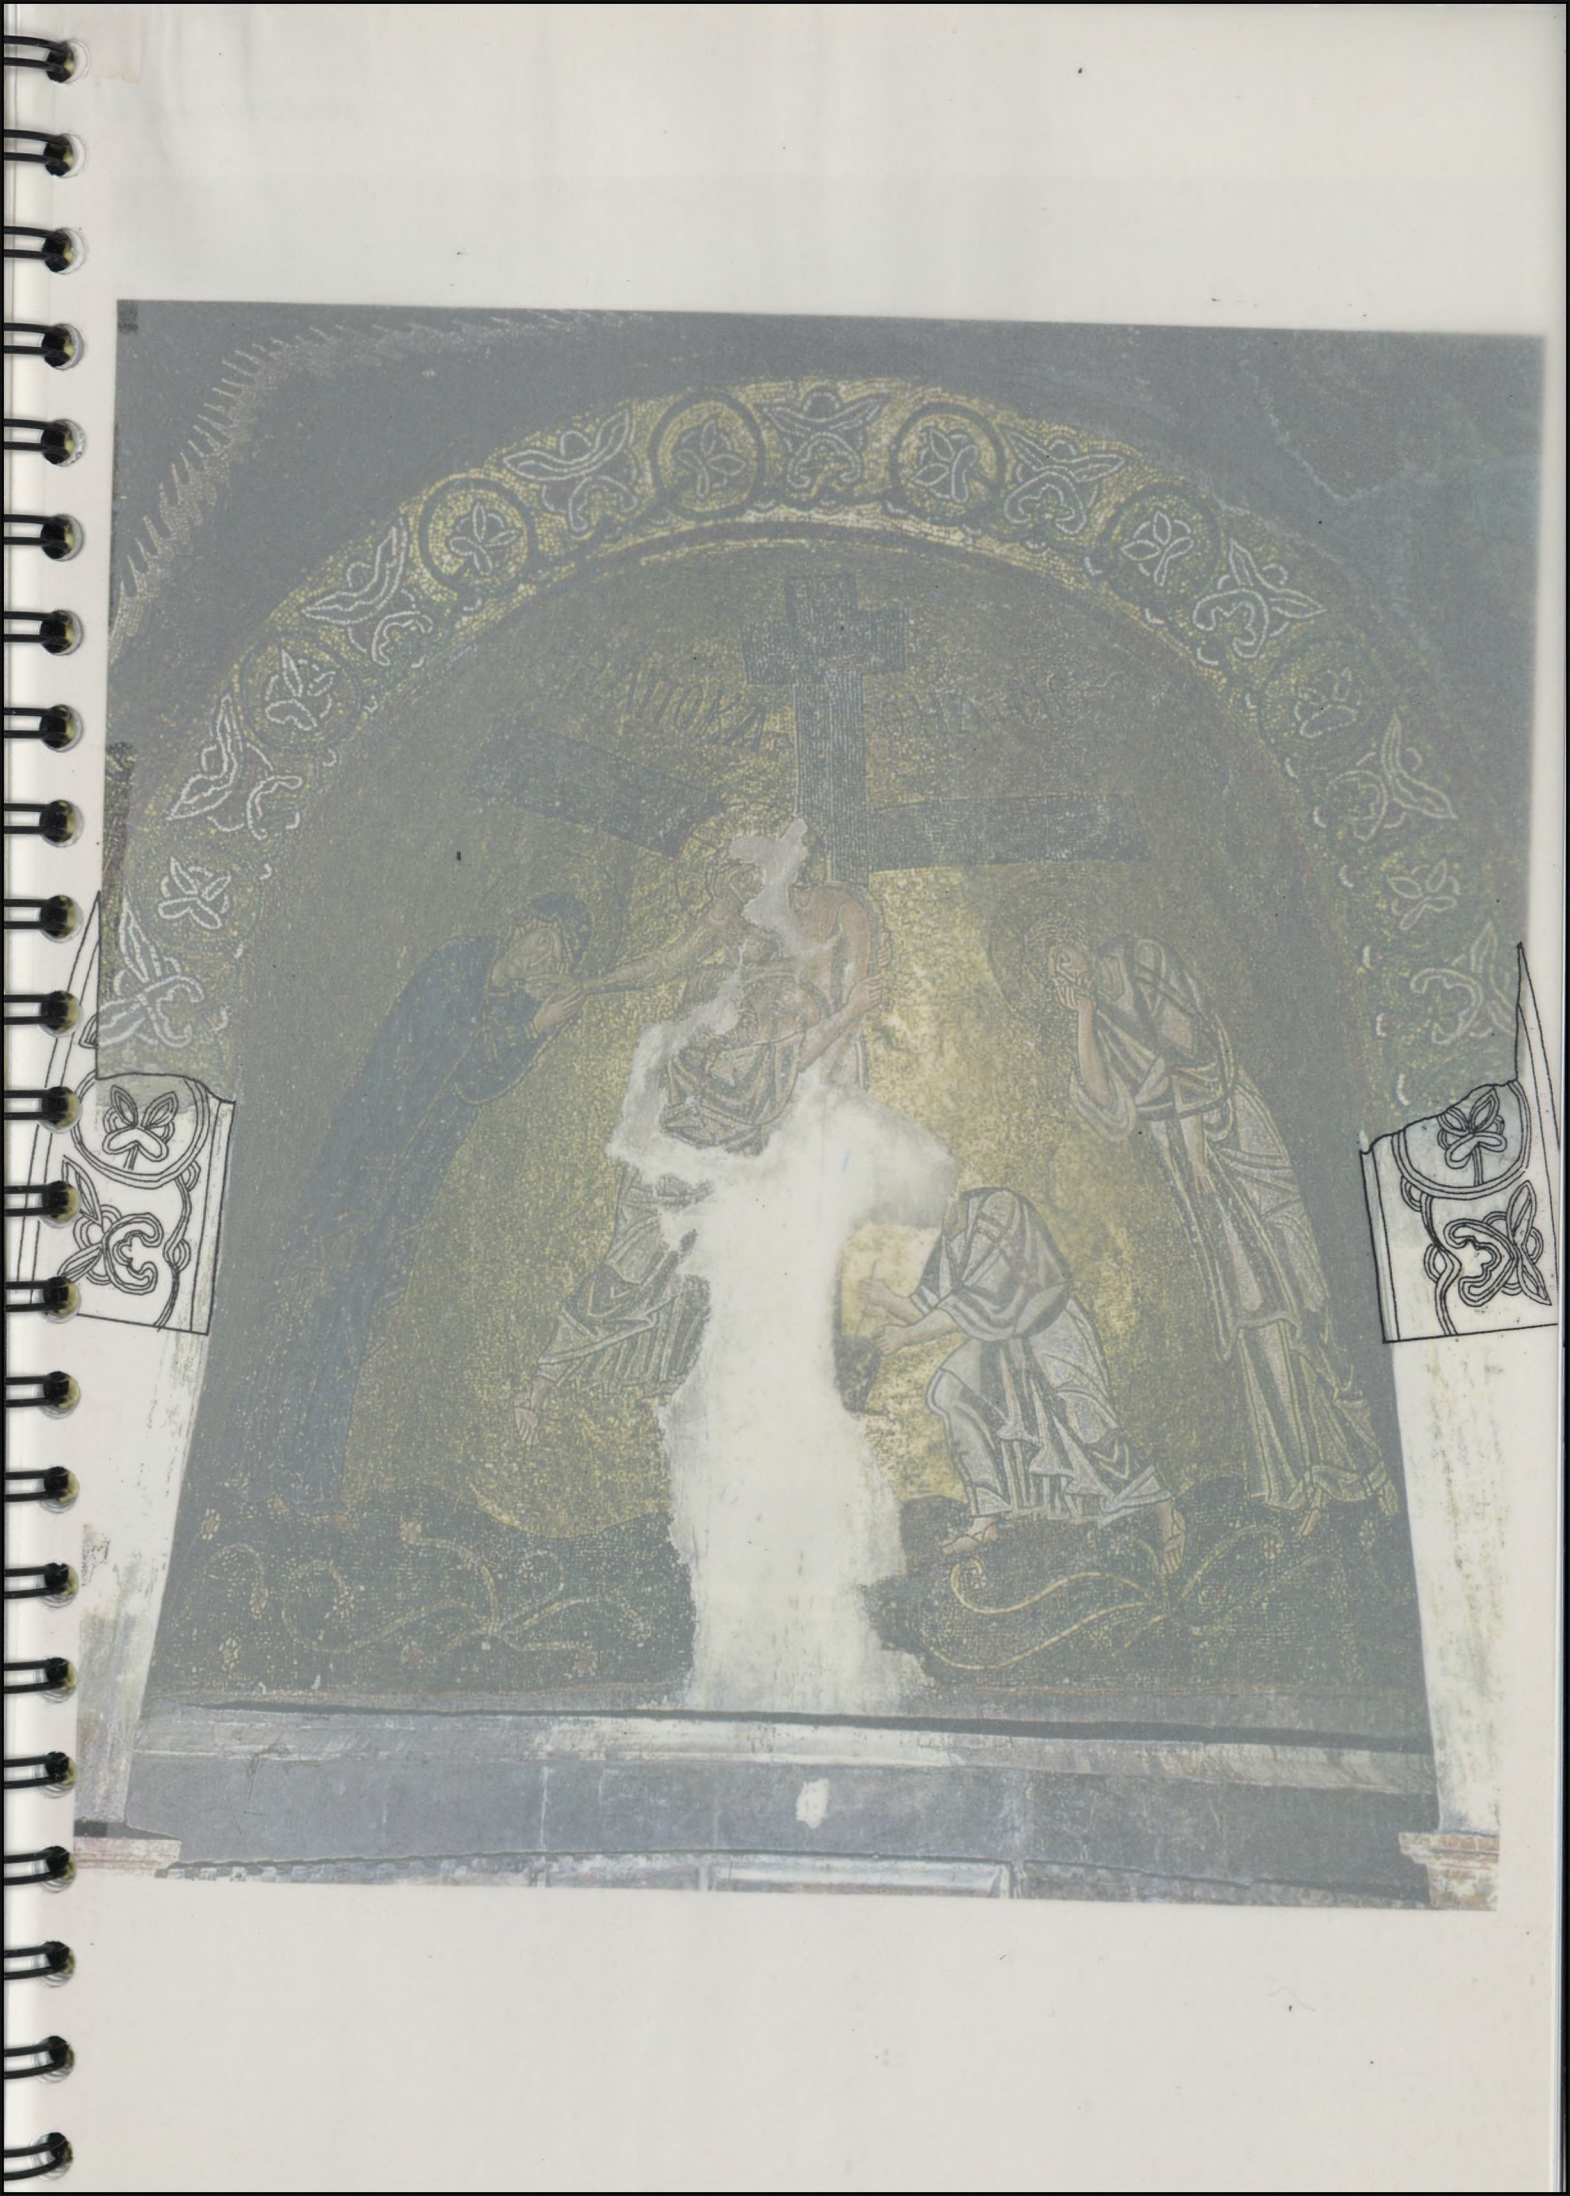
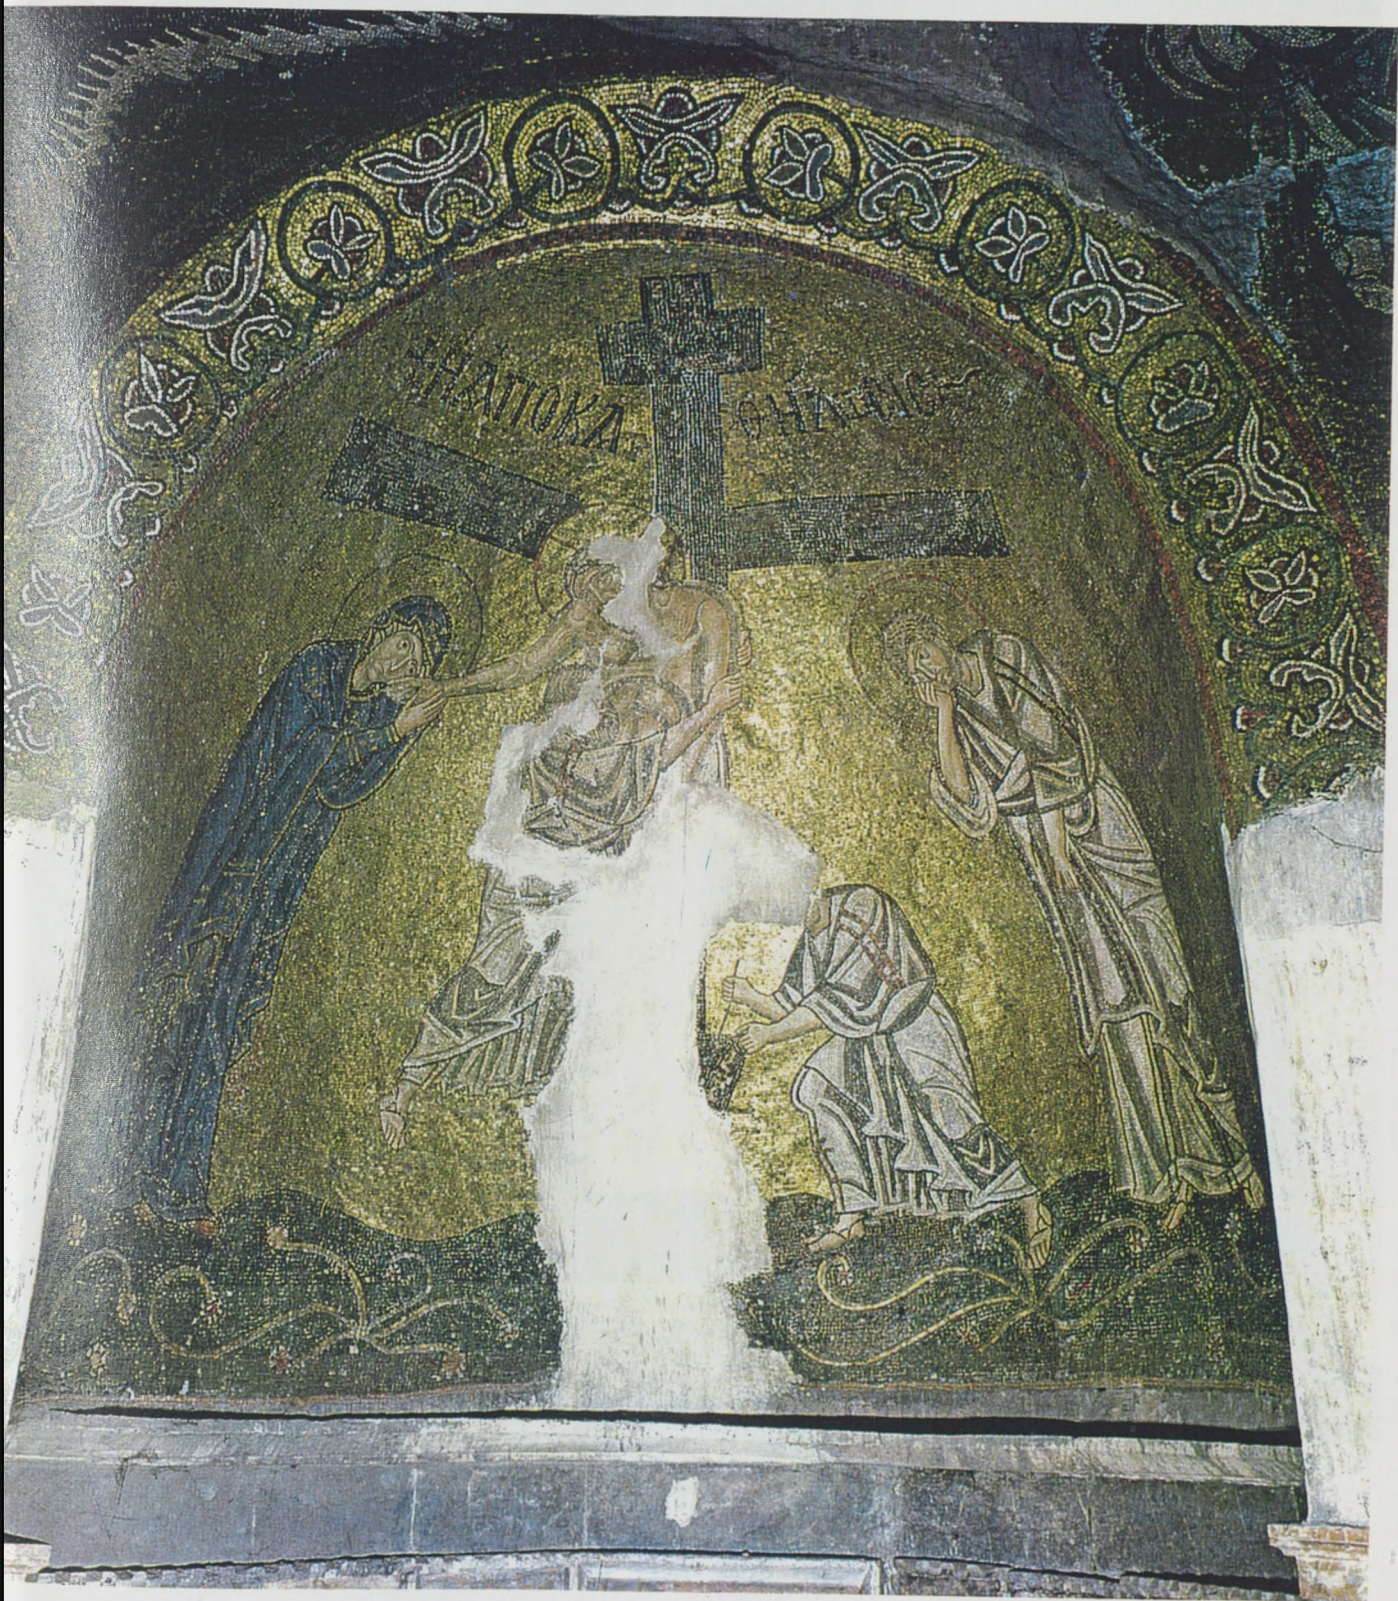
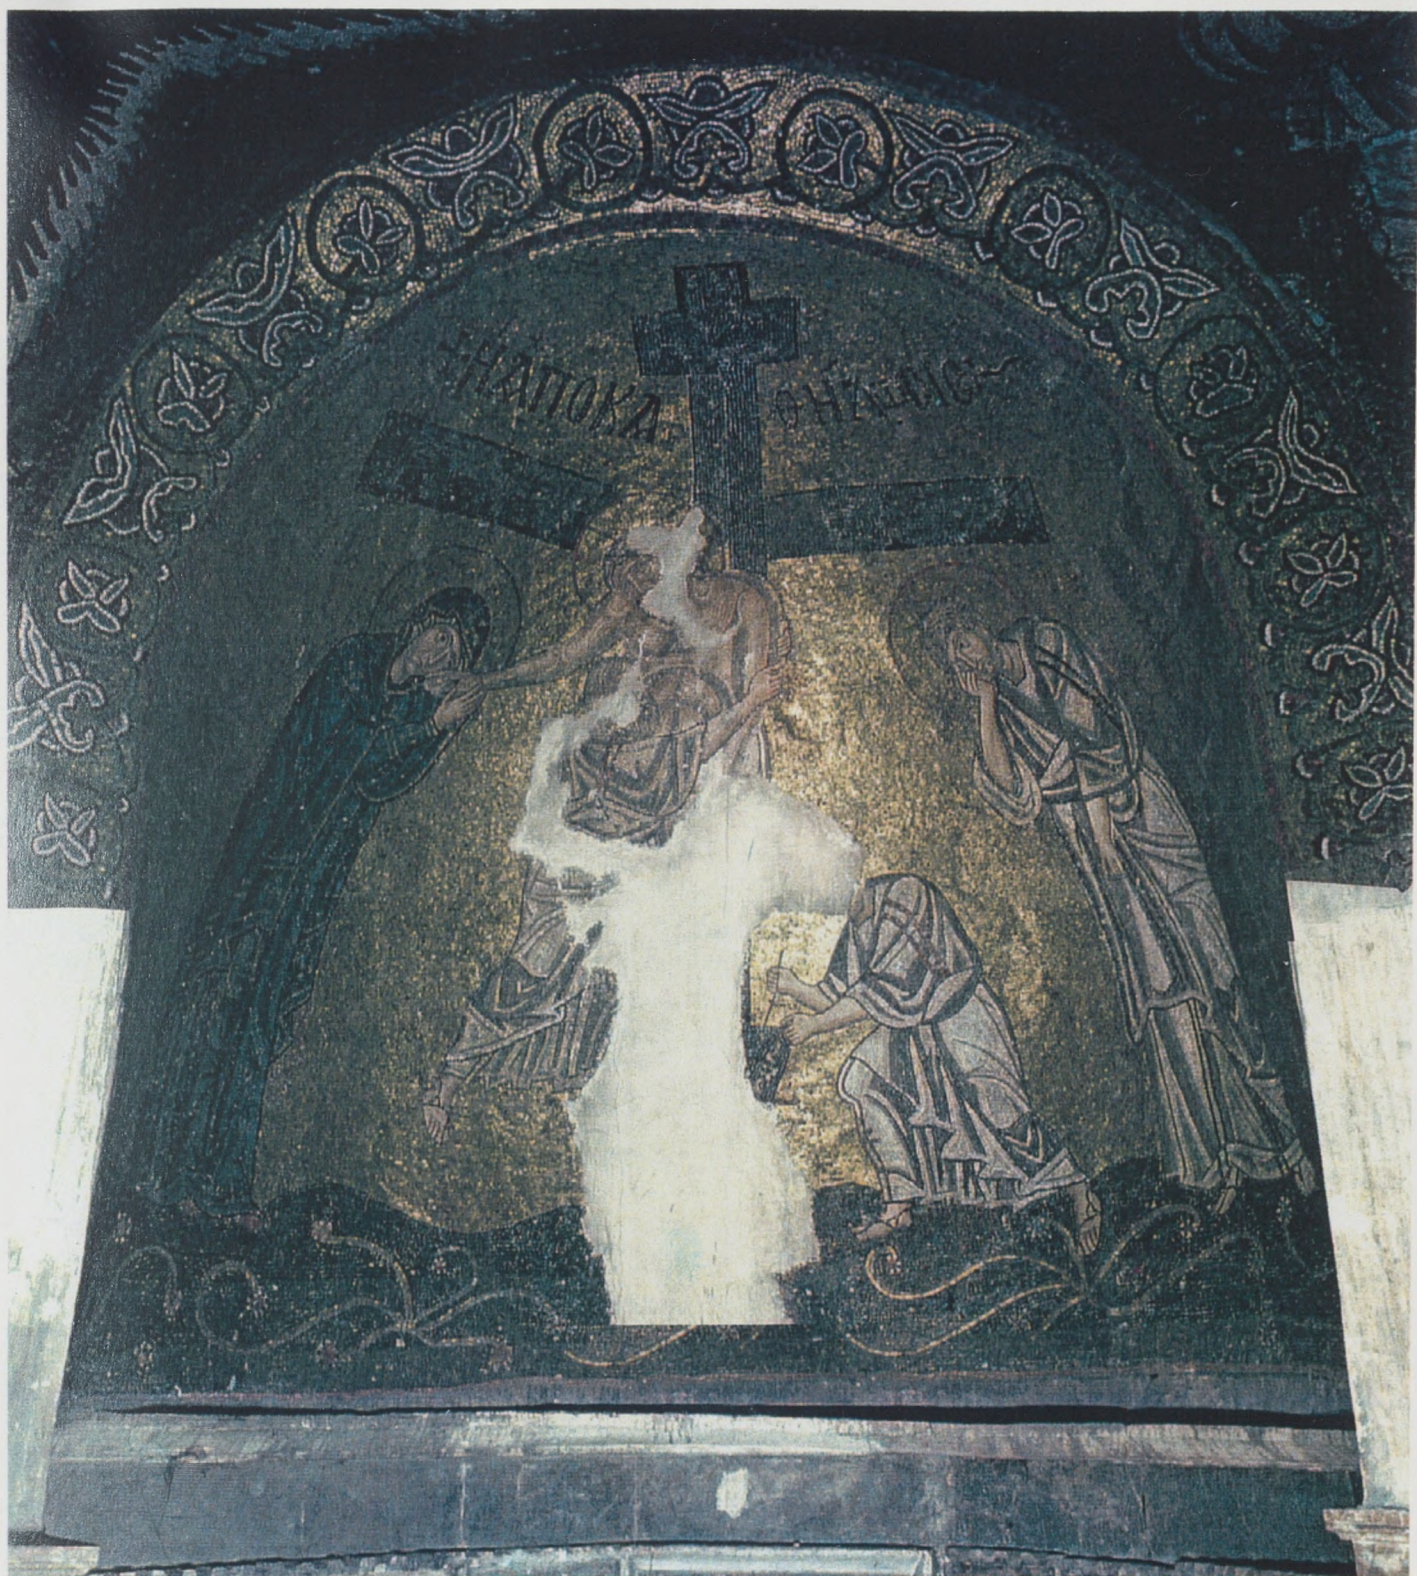
Κυρίως Ναός  
Η Αποκαθήλωση

**6. Η Αποκαθήλωση.** Στην βορειοδυτική κόγχη και σε κακή κατάσταση διατήρησης βρίσκεται ειδικά στο κεντρικό τμήμα που δεσπόζει η μορφή του Χριστού. Σε καλή κατάσταση διατηρείται το περιμετρικό κόσμημα στο τόξο μετώπου της

κόγχης. Ελάχιστες συμπληρώσεις μπορούν γίνουν στο κόσμημα και στο δάπεδο αλλά σε πολύ χαμηλή στάθμη.

Απαιτούμενες ψηφίδες: χρυσές, πράσινες, βαθυγάλαζες, καστανές, κόκκινες και πράσινες σε τρεις τόνους για το δάπεδο.

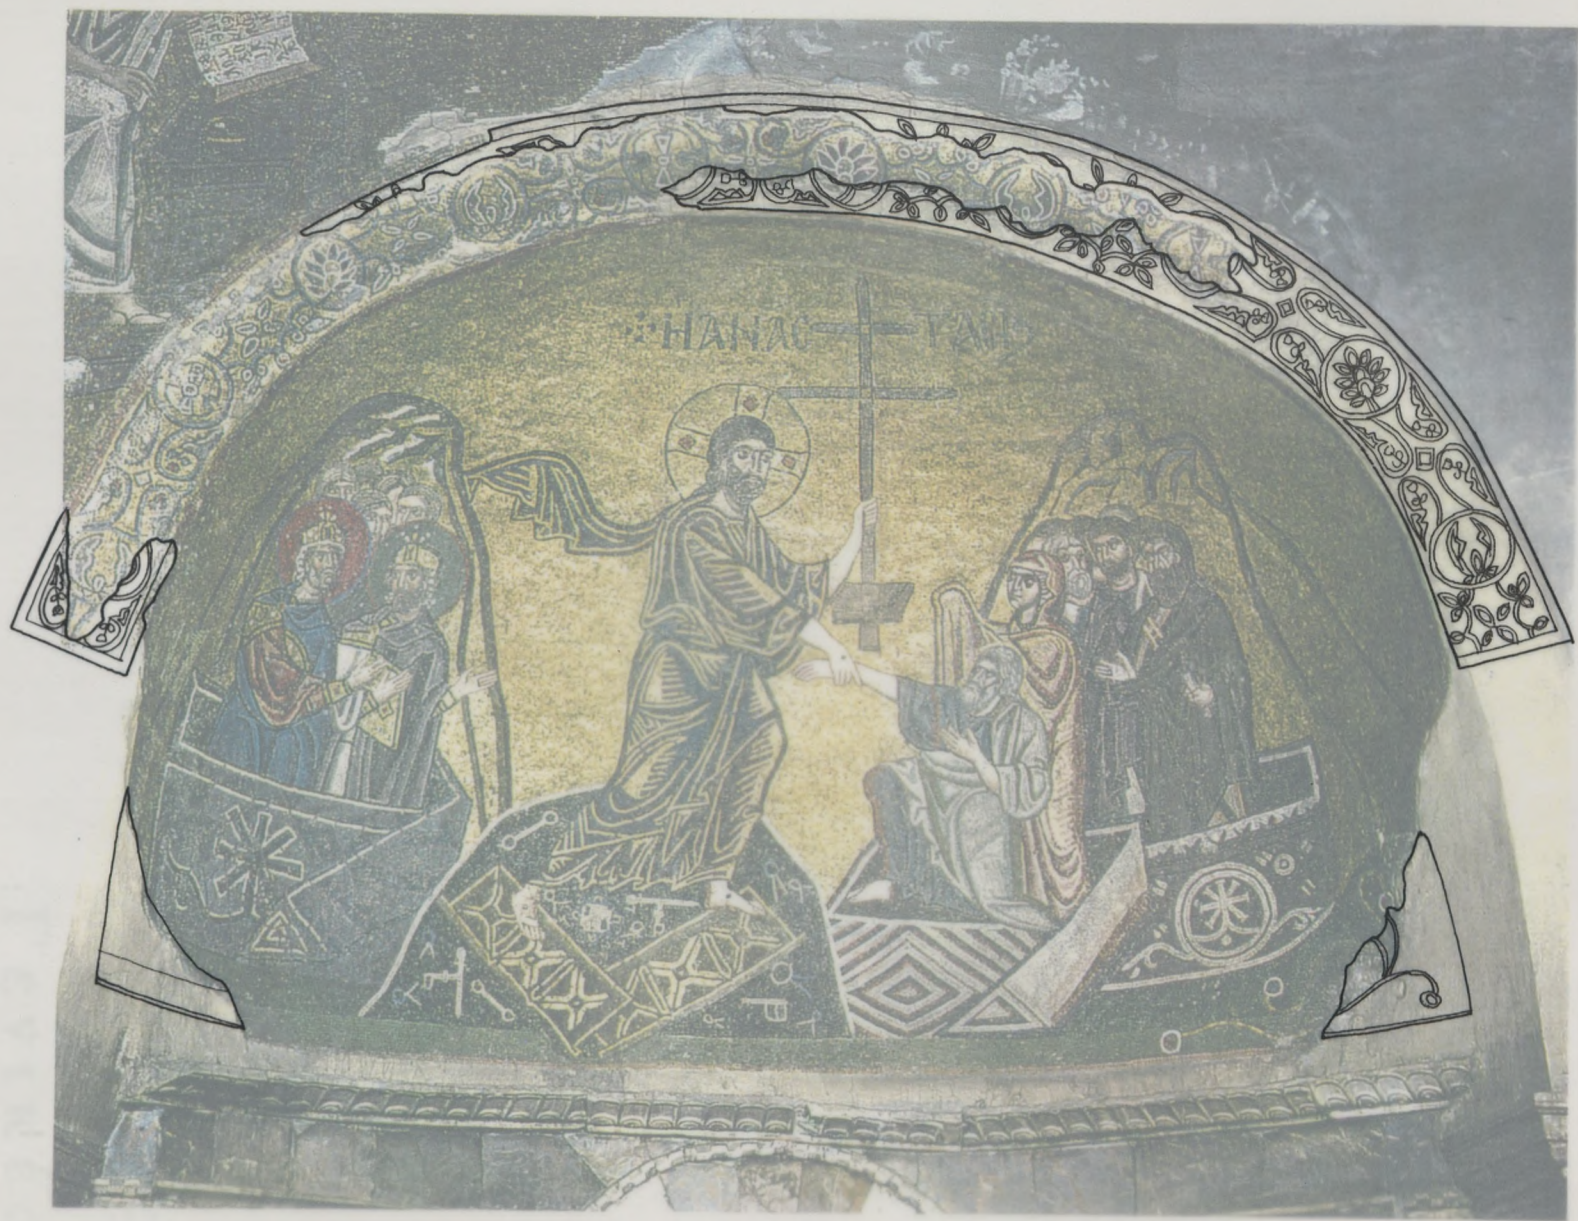
7

**7. Η Εις Αδου Κάθοδος.** Η σκηνή βρίσκεται στην κεντρική κόγχη της βόρειας πλευράς και διατηρείται σε καλή κατάσταση. Μικρή φθορά παρουσιάζεται στα κάτω άκρα της σύνθεσης. Αρκετά φθαρμένο είναι και το περιμετρικό κόσμημα το οποίο είναι το ίδιο με αυτό της συμμετρικής κόγχης. Προτείνεται η αποκατάσταση του περιμετρικού κοσμήματος του οποίου η μορφή είναι απολύτως αναγνωρίσιμη καθώς και τμήματος του δαπέδου.

Απαιτούμενες ψηφίδες: χρυσές, πράσινες, βαθυγάλαζες, καστανές, κόκκινες και πράσινες σε τρεις τόνους καθώς και λίγες κεραμικές για το δάπεδο.

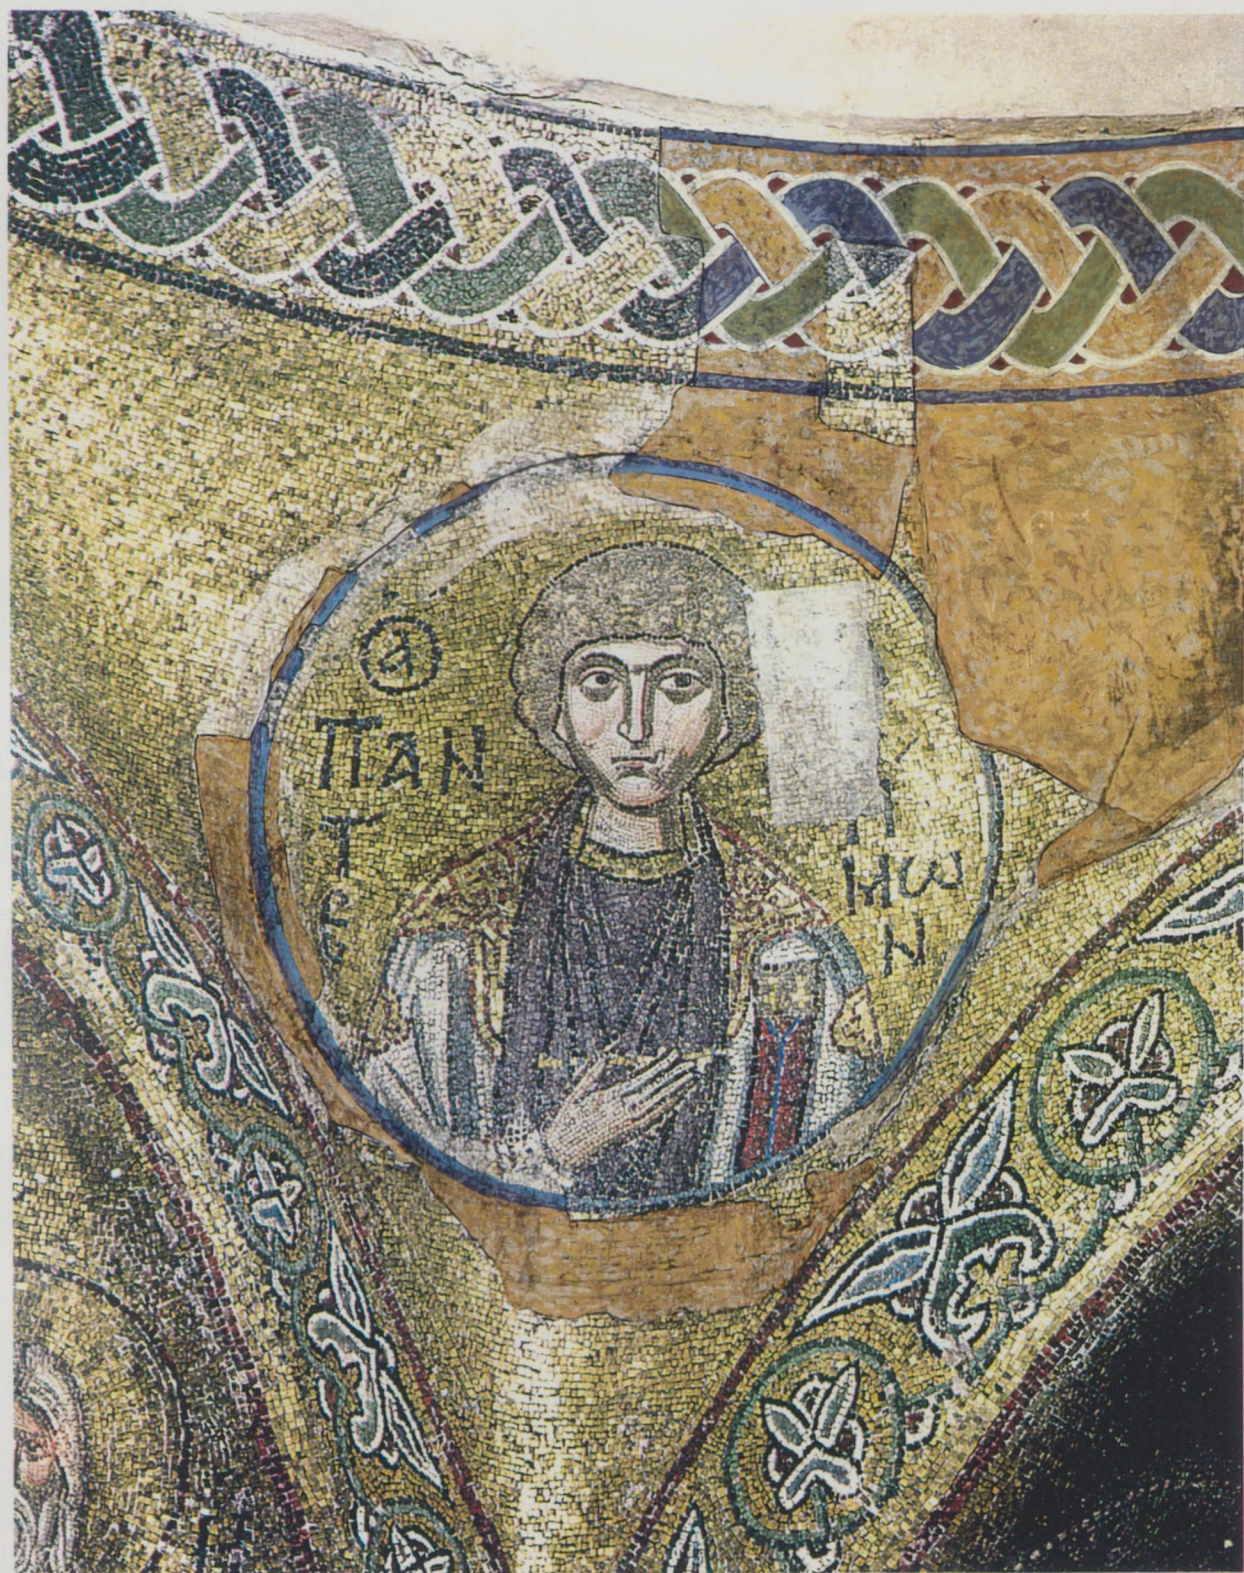
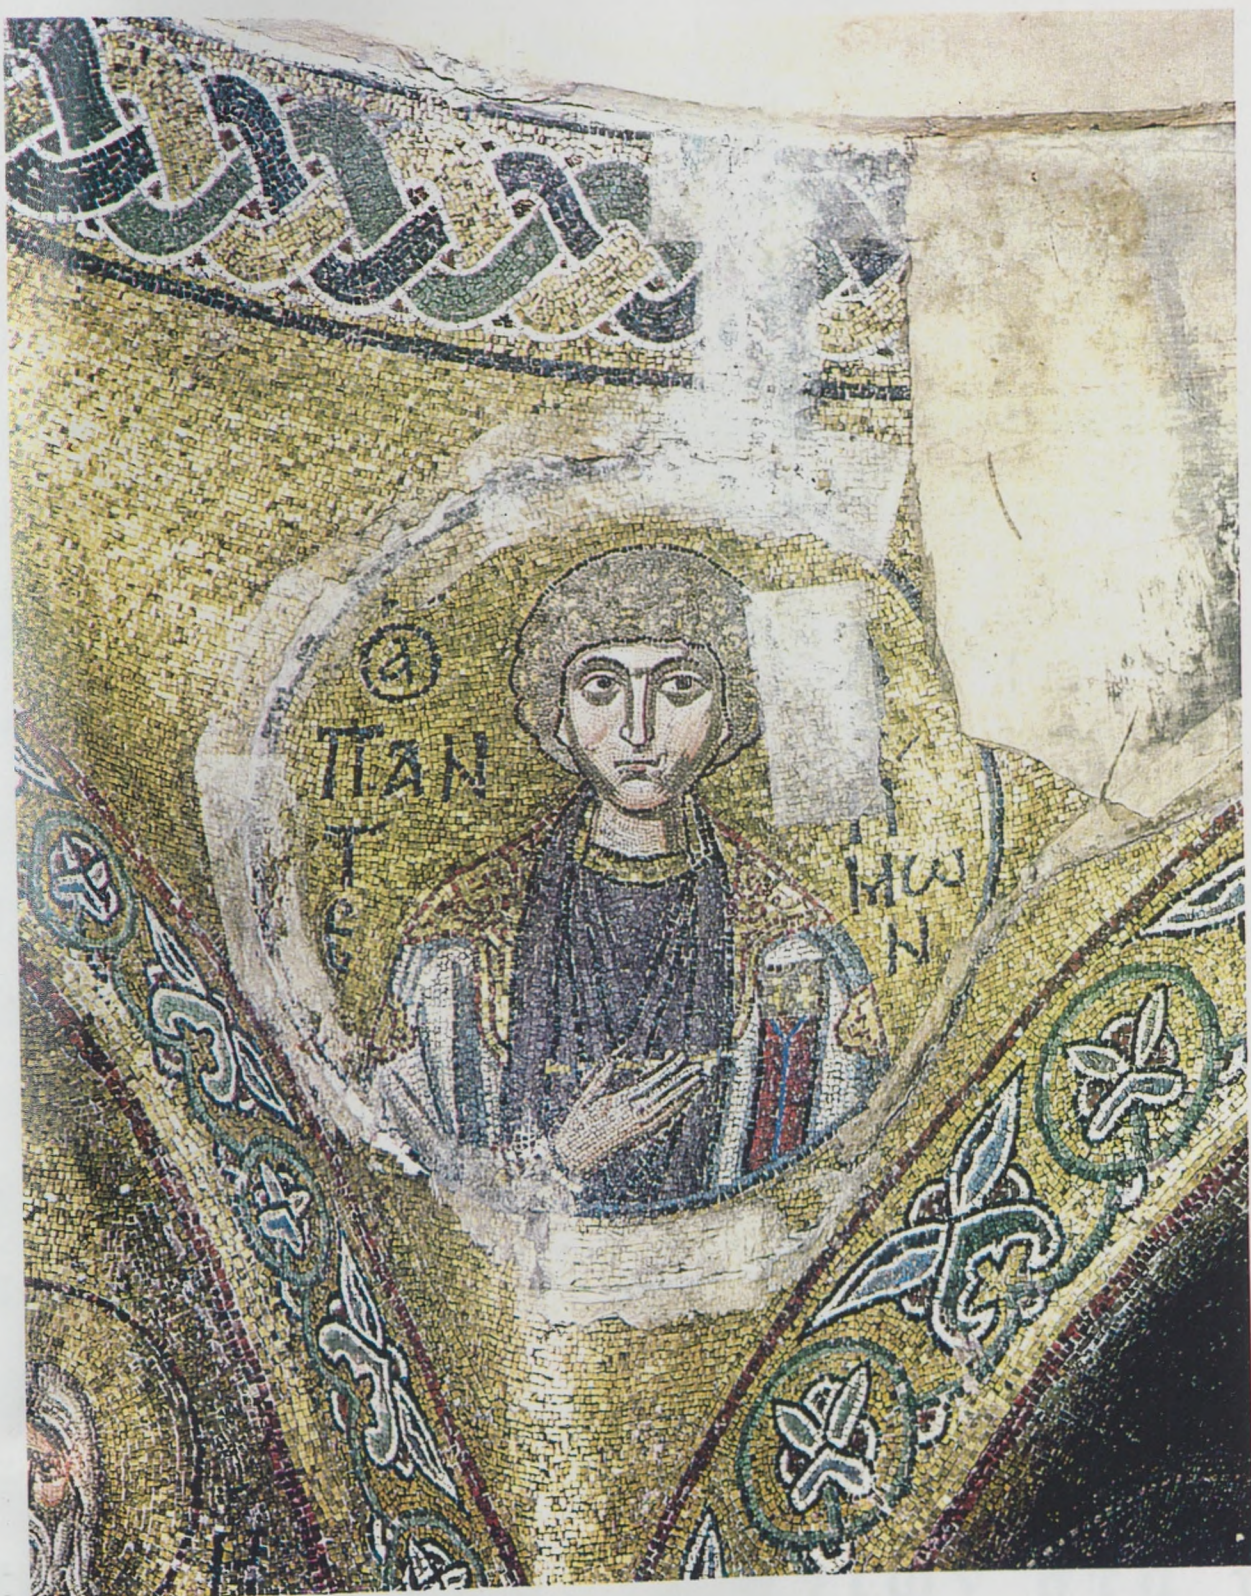
Ο Άγιος Παντελεήμων.

**4. Ο Άγιος Παντελεήμων.** Η μορφή διατηρείται πολύ καλά. Λείπουν μερικές ψηφίδες από το κυκλικό πλαίσιο που τον περιβάλλει και ο χρυσός κάμπος στα δεξιά είναι κατεστραμμένος και προτείνεται συμπλήρωση του.

Απαιτούμενες ψηφίδες: χρυσές, βαθυγάλαζες.

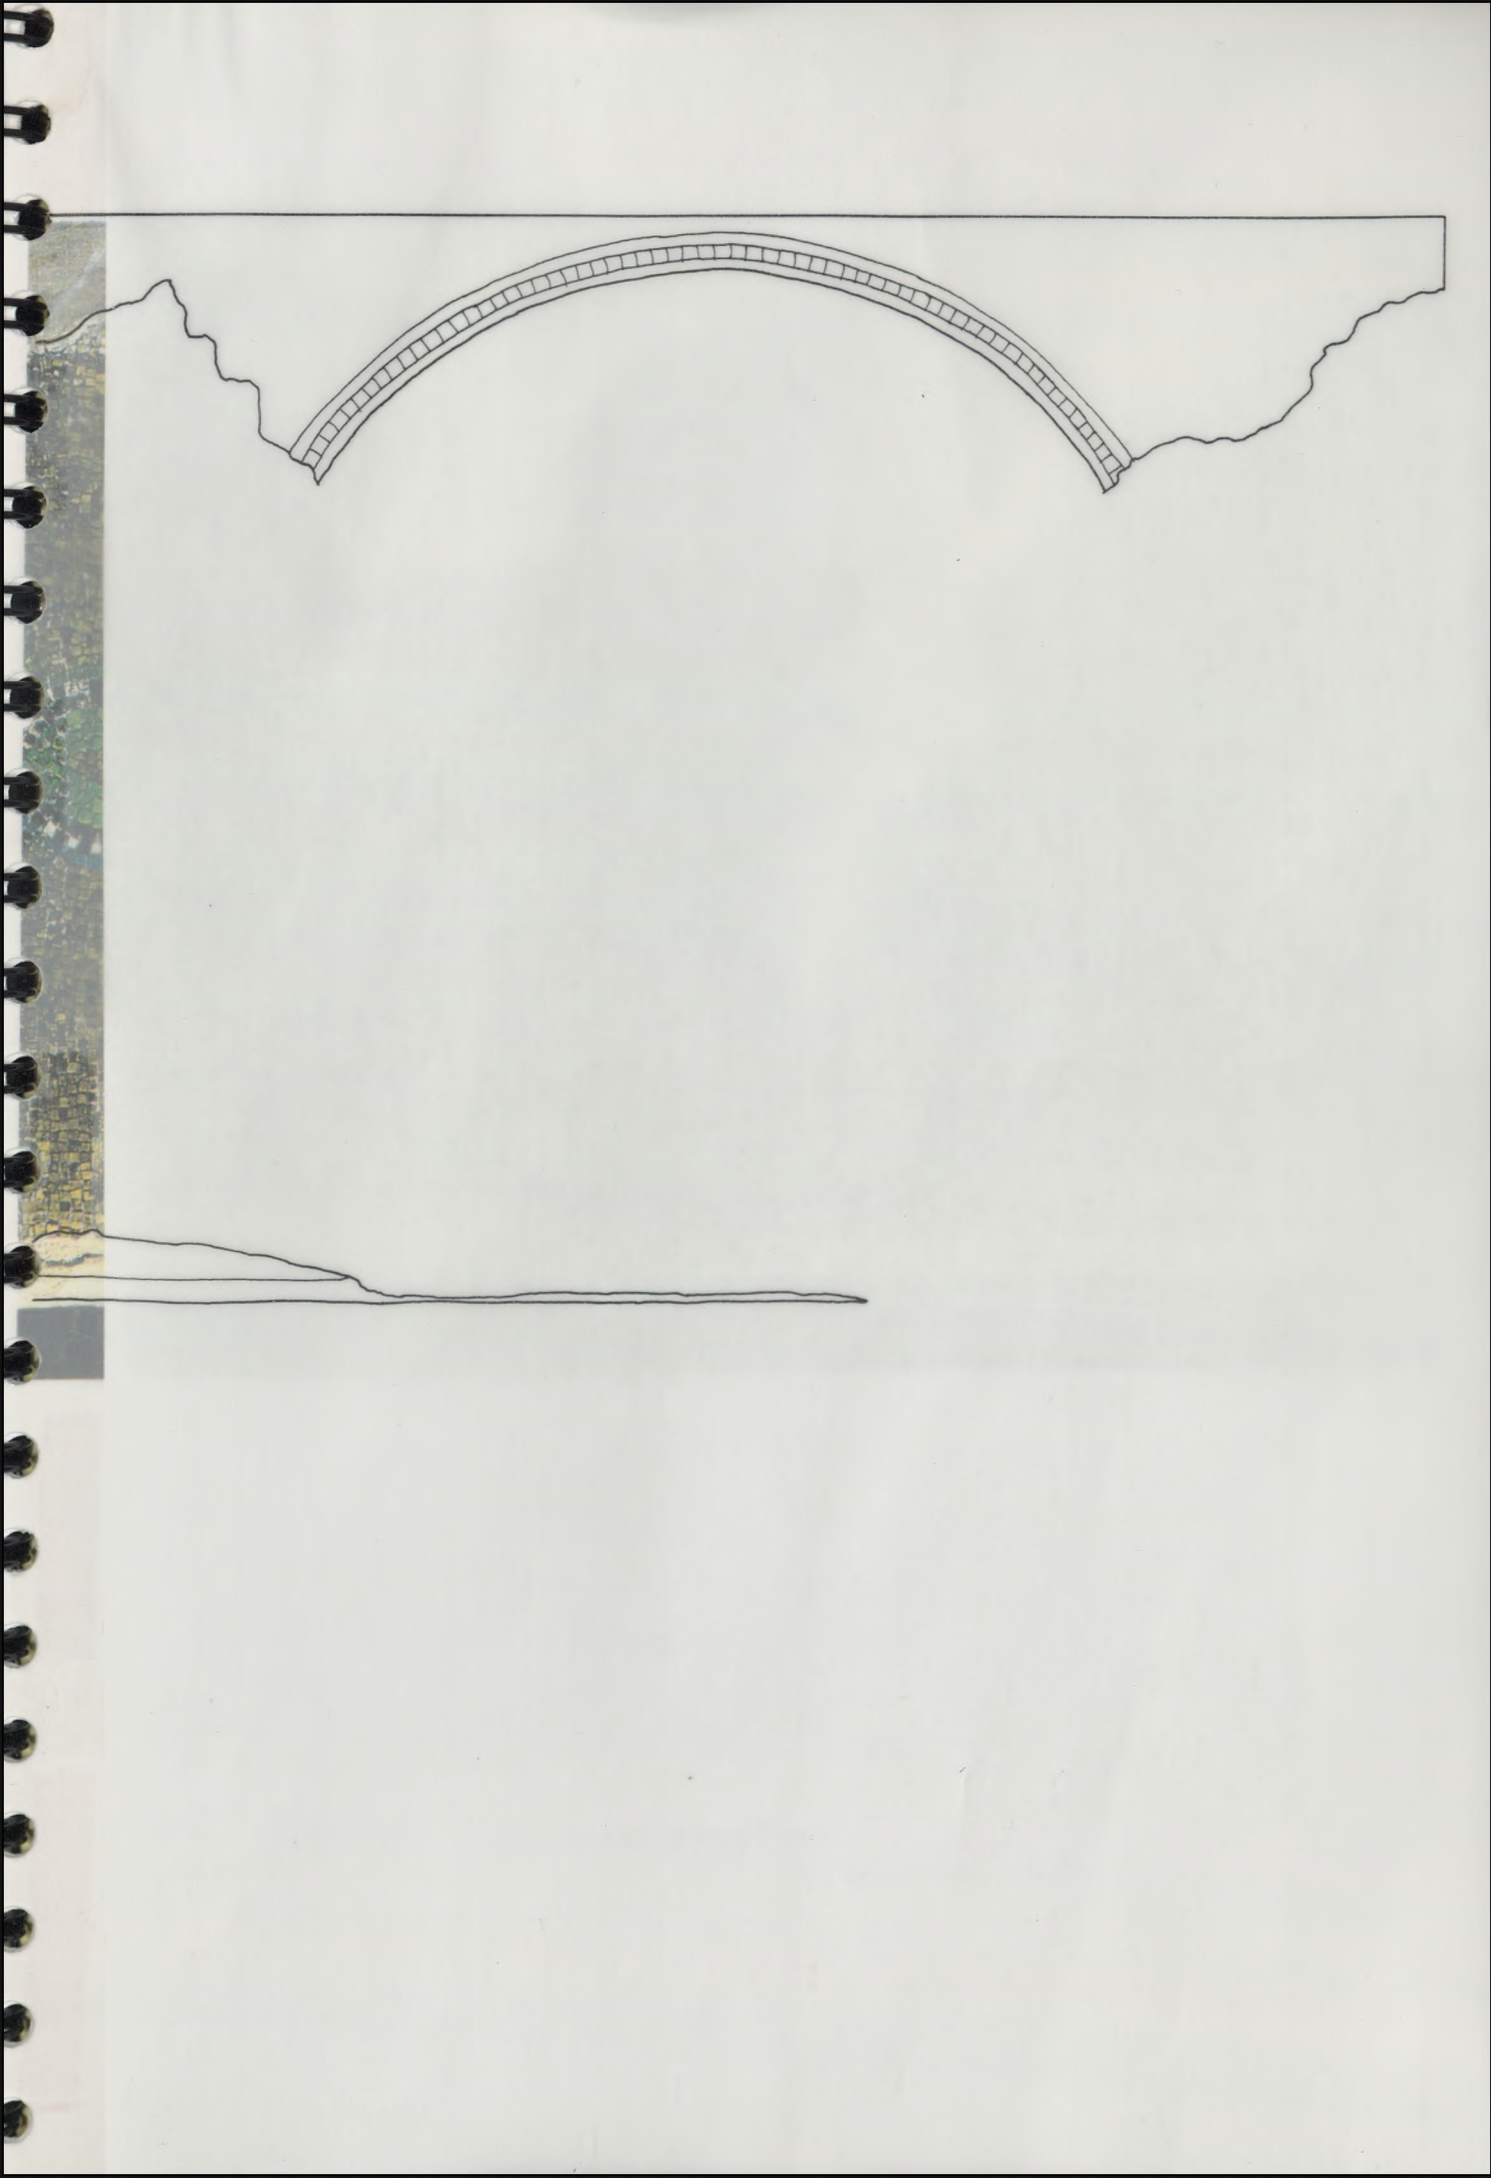
75 Ὁ ἅγιος Θεόδωρος ὁ Στουδίτης

**1. Ο Άγιος Θεόδωρος ο Στουδίτης.** Παρουσιάζει φθορά στο κάτω τμήμα με αποτέλεσμα να λείπουν το ευαγγέλιο, το αριστερό του χέρι, καθώς και το αντίστοιχο τμήμα του περιγράμματος. Προτείνεται η συμπλήρωση μόνο του περιγράμματος.

Απαιτούμενες ψηφίδες: χρυσές, γαλάζιο και βαθυγάλαζο, πράσινο και πρασινοκίτρινο, λίγες από άσπρο ασβεστόλιθο και μαύρο γυαλί. Επίσης κόκκινες για τον κύκλο.
