ΜΕΛΕΤΗ ΑΠΟΚΑΤΑΣΤΑΣΗΣ ΚΑΘΟΛΙΚΟΥ  
ΝΕΑΣ ΜΟΝΗΣ ΣΤΗ Ν.ΧΙΟ

ΕΚΘΕΣΗ ΣΥΜΠΛΗΡΩΣΗΣ ΨΗΦΙΔΩΤΩΝ

ΑΡΧΙΤΕΚΤΟΝΙΚΟ ΓΡΑΦΕΙΟ | Σωτήρης Βογιατζής & Συνεργάτες  
ΕΙΔΙΚΩΝ ΜΕΛΕΤΩΝ | Λεμεσού 29 Παπάγου 156 69 Τ/φ 01-6523823 Fax 01-6519843

Ν Ο Ε Μ Β Ρ Ι Ο Σ 1 9 9 8

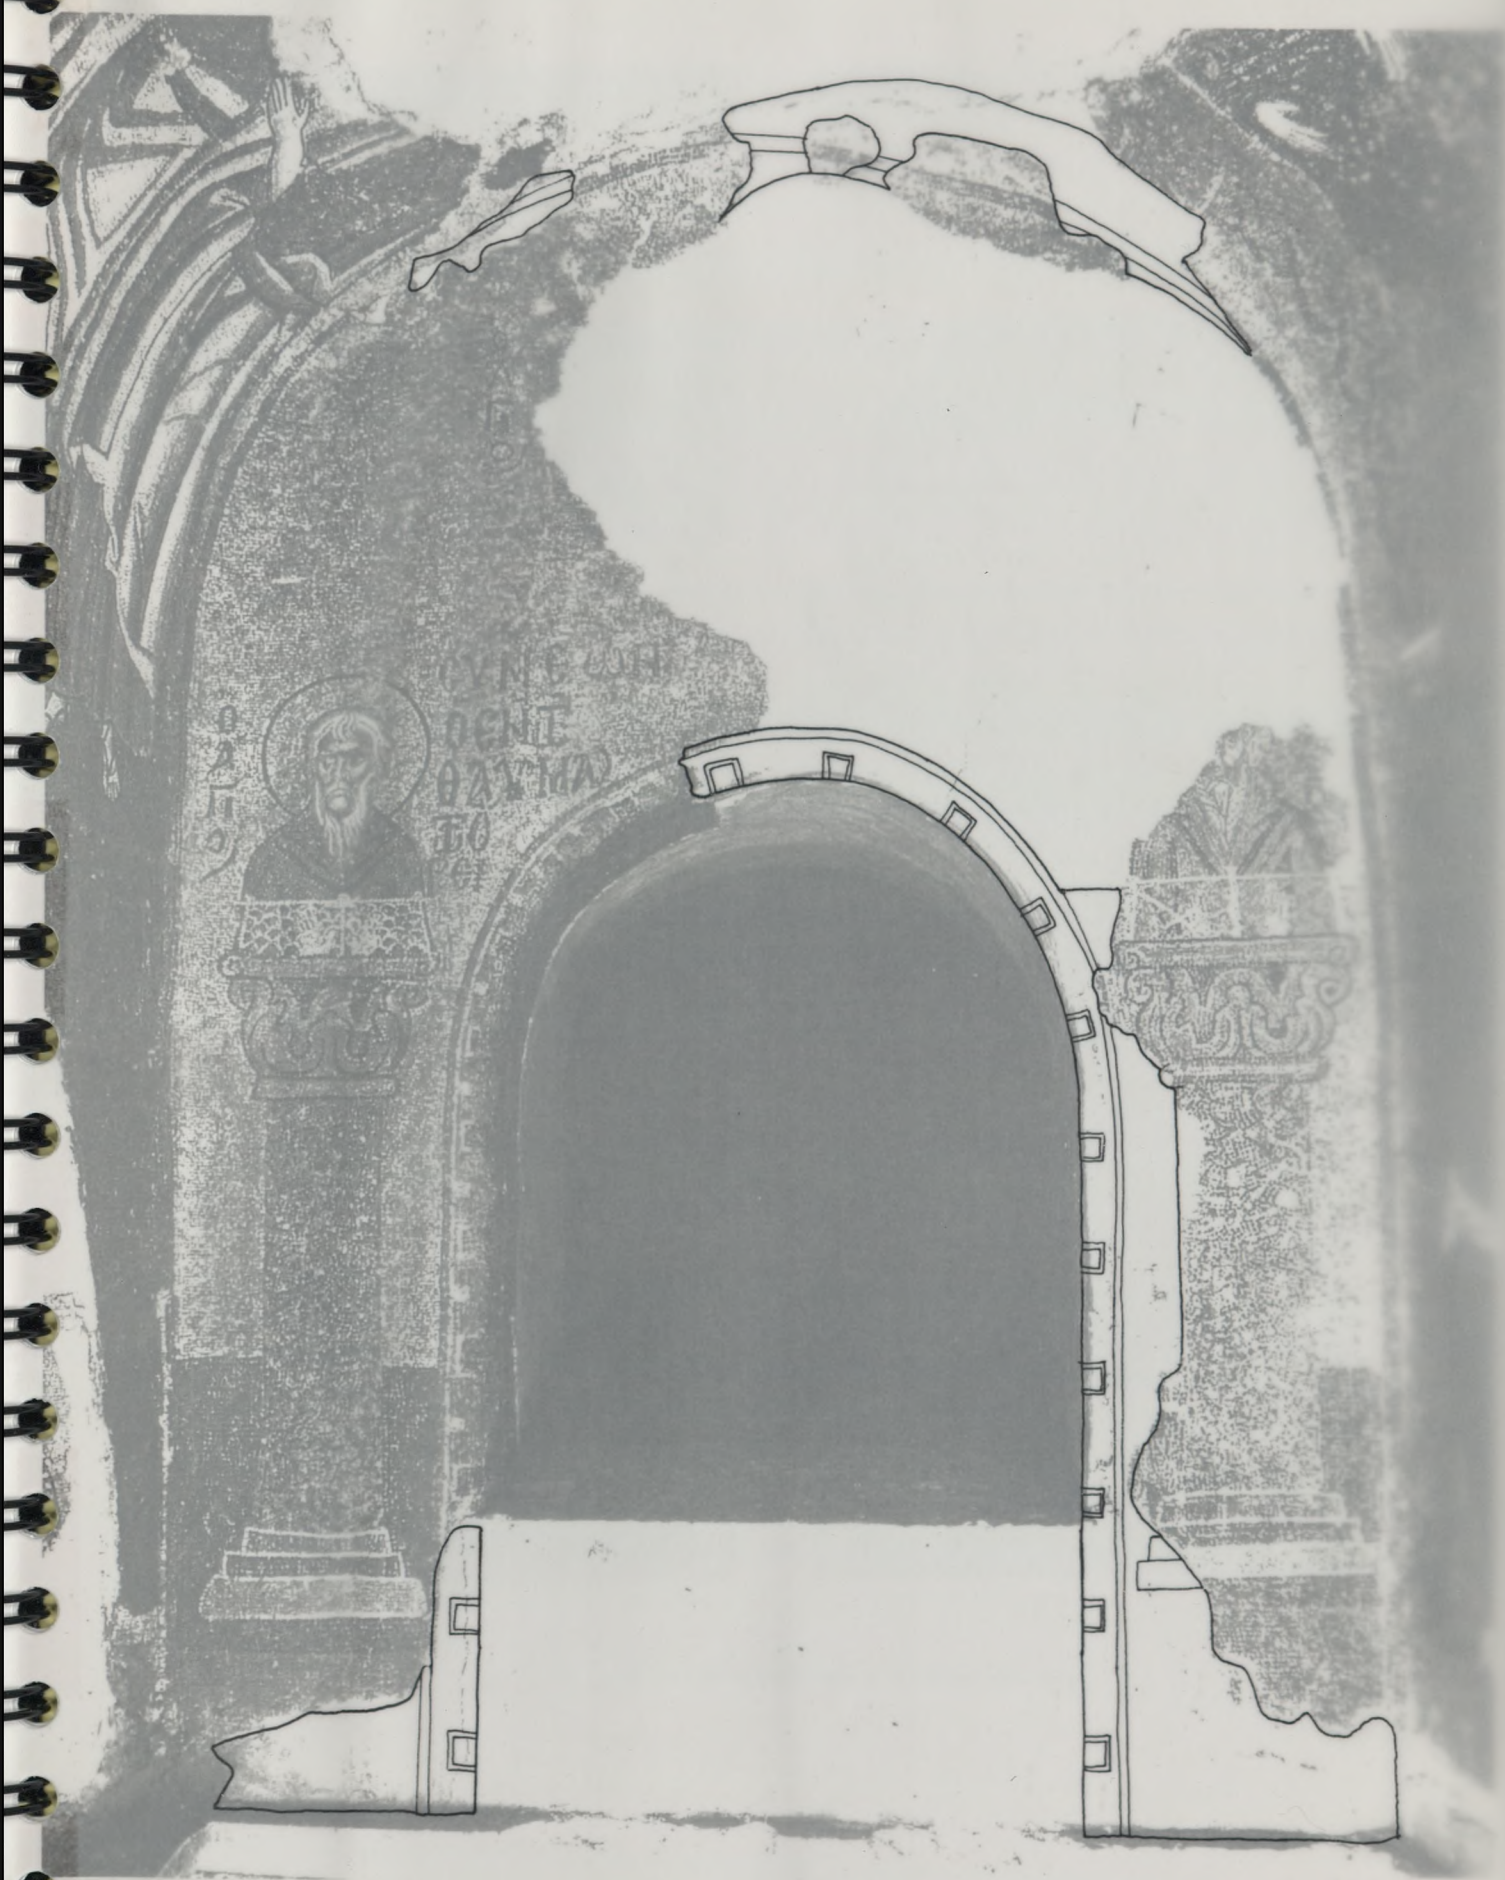
Εσωνάρθηκας. Βόρειο τμήμα. Οψη προς τα δυτικά.

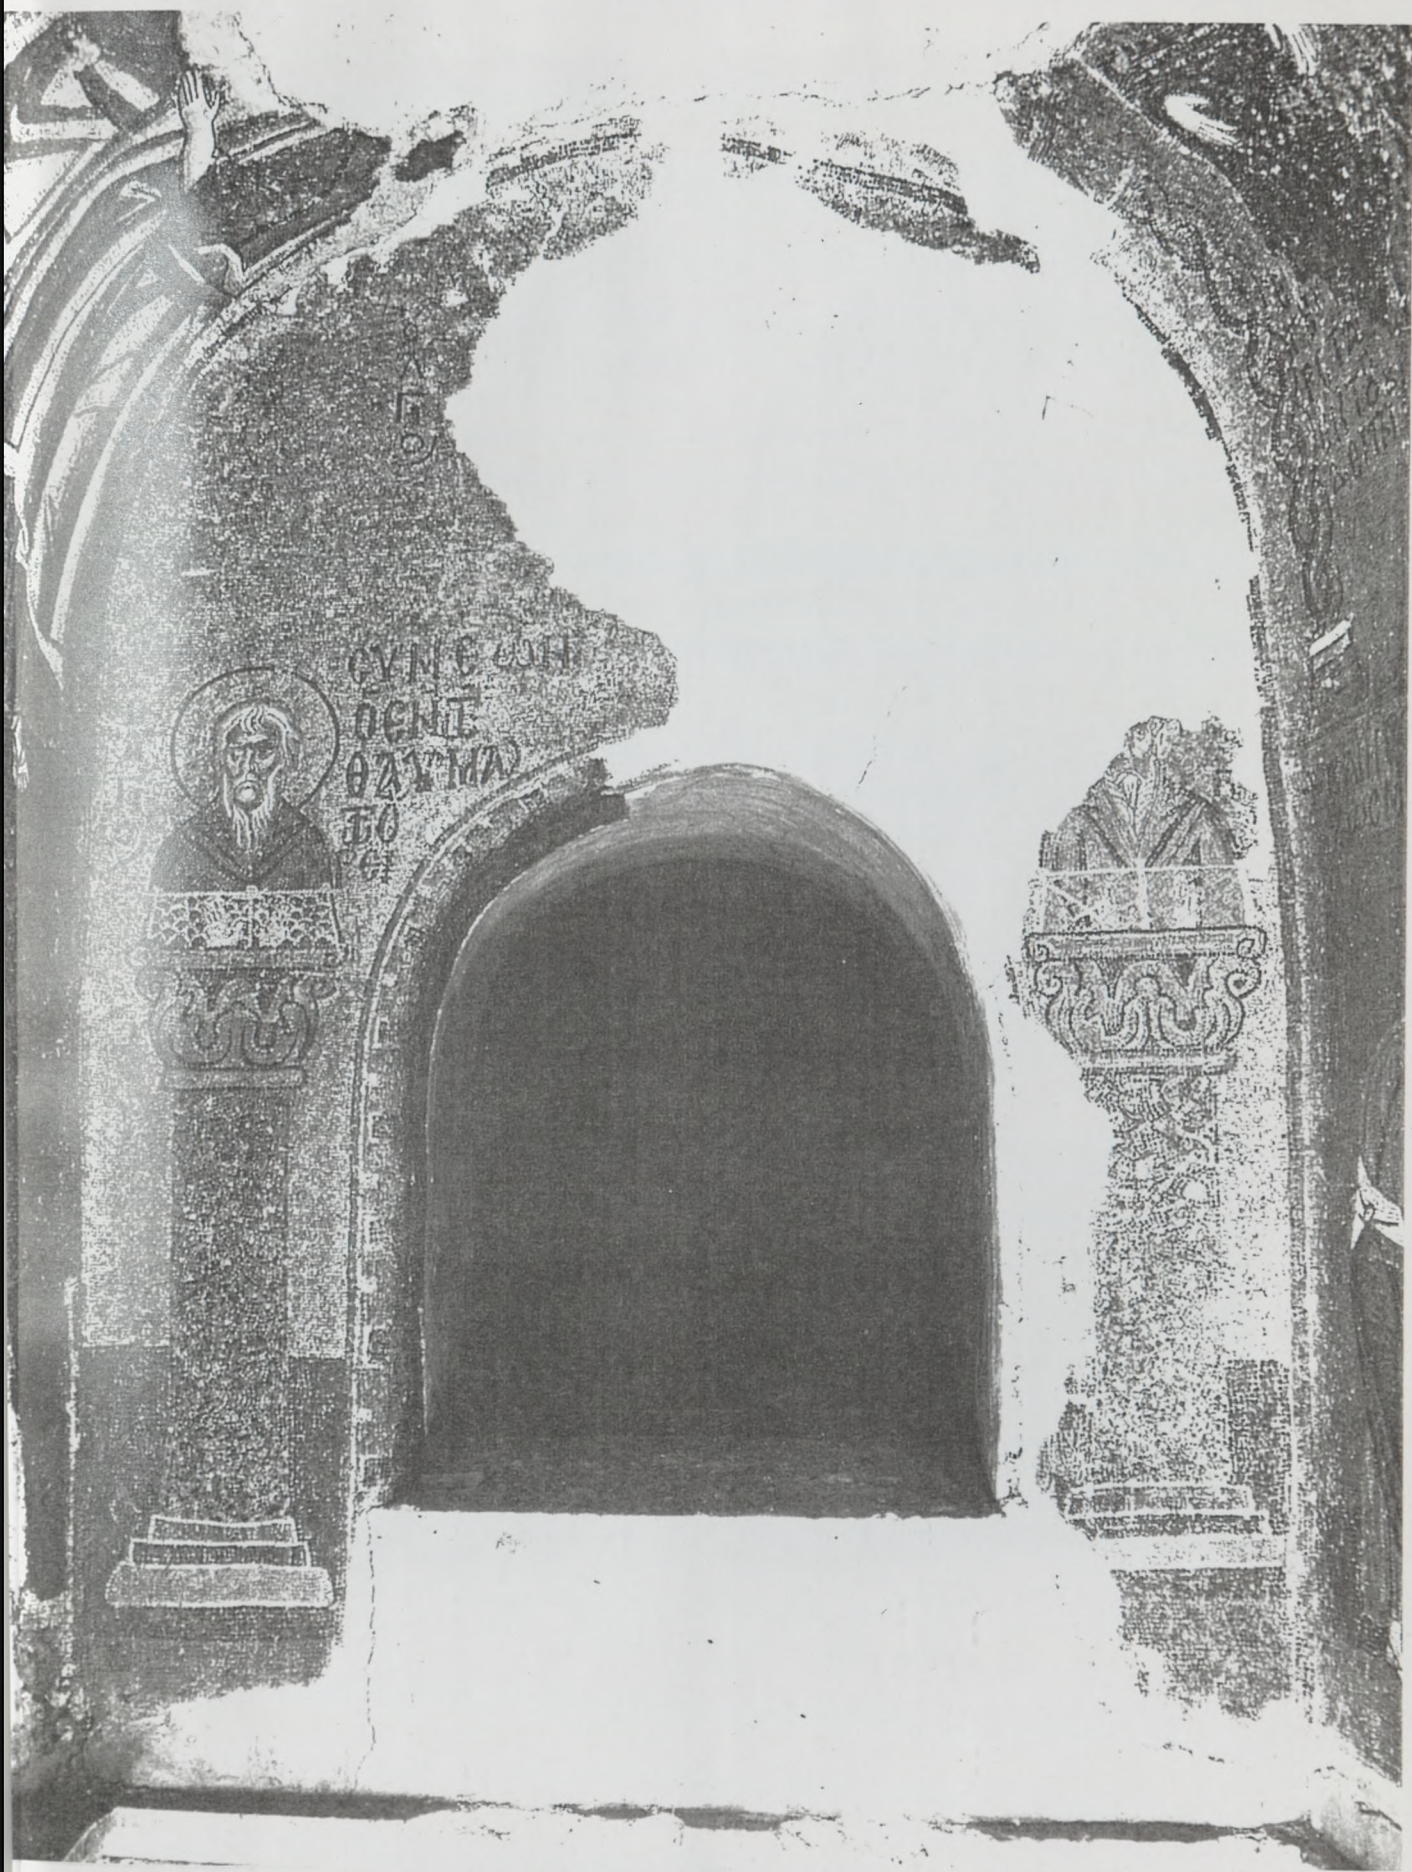
Εσωνάρθηκας. Βόρειο τμήμα. Οψη προς τα δυτικά.

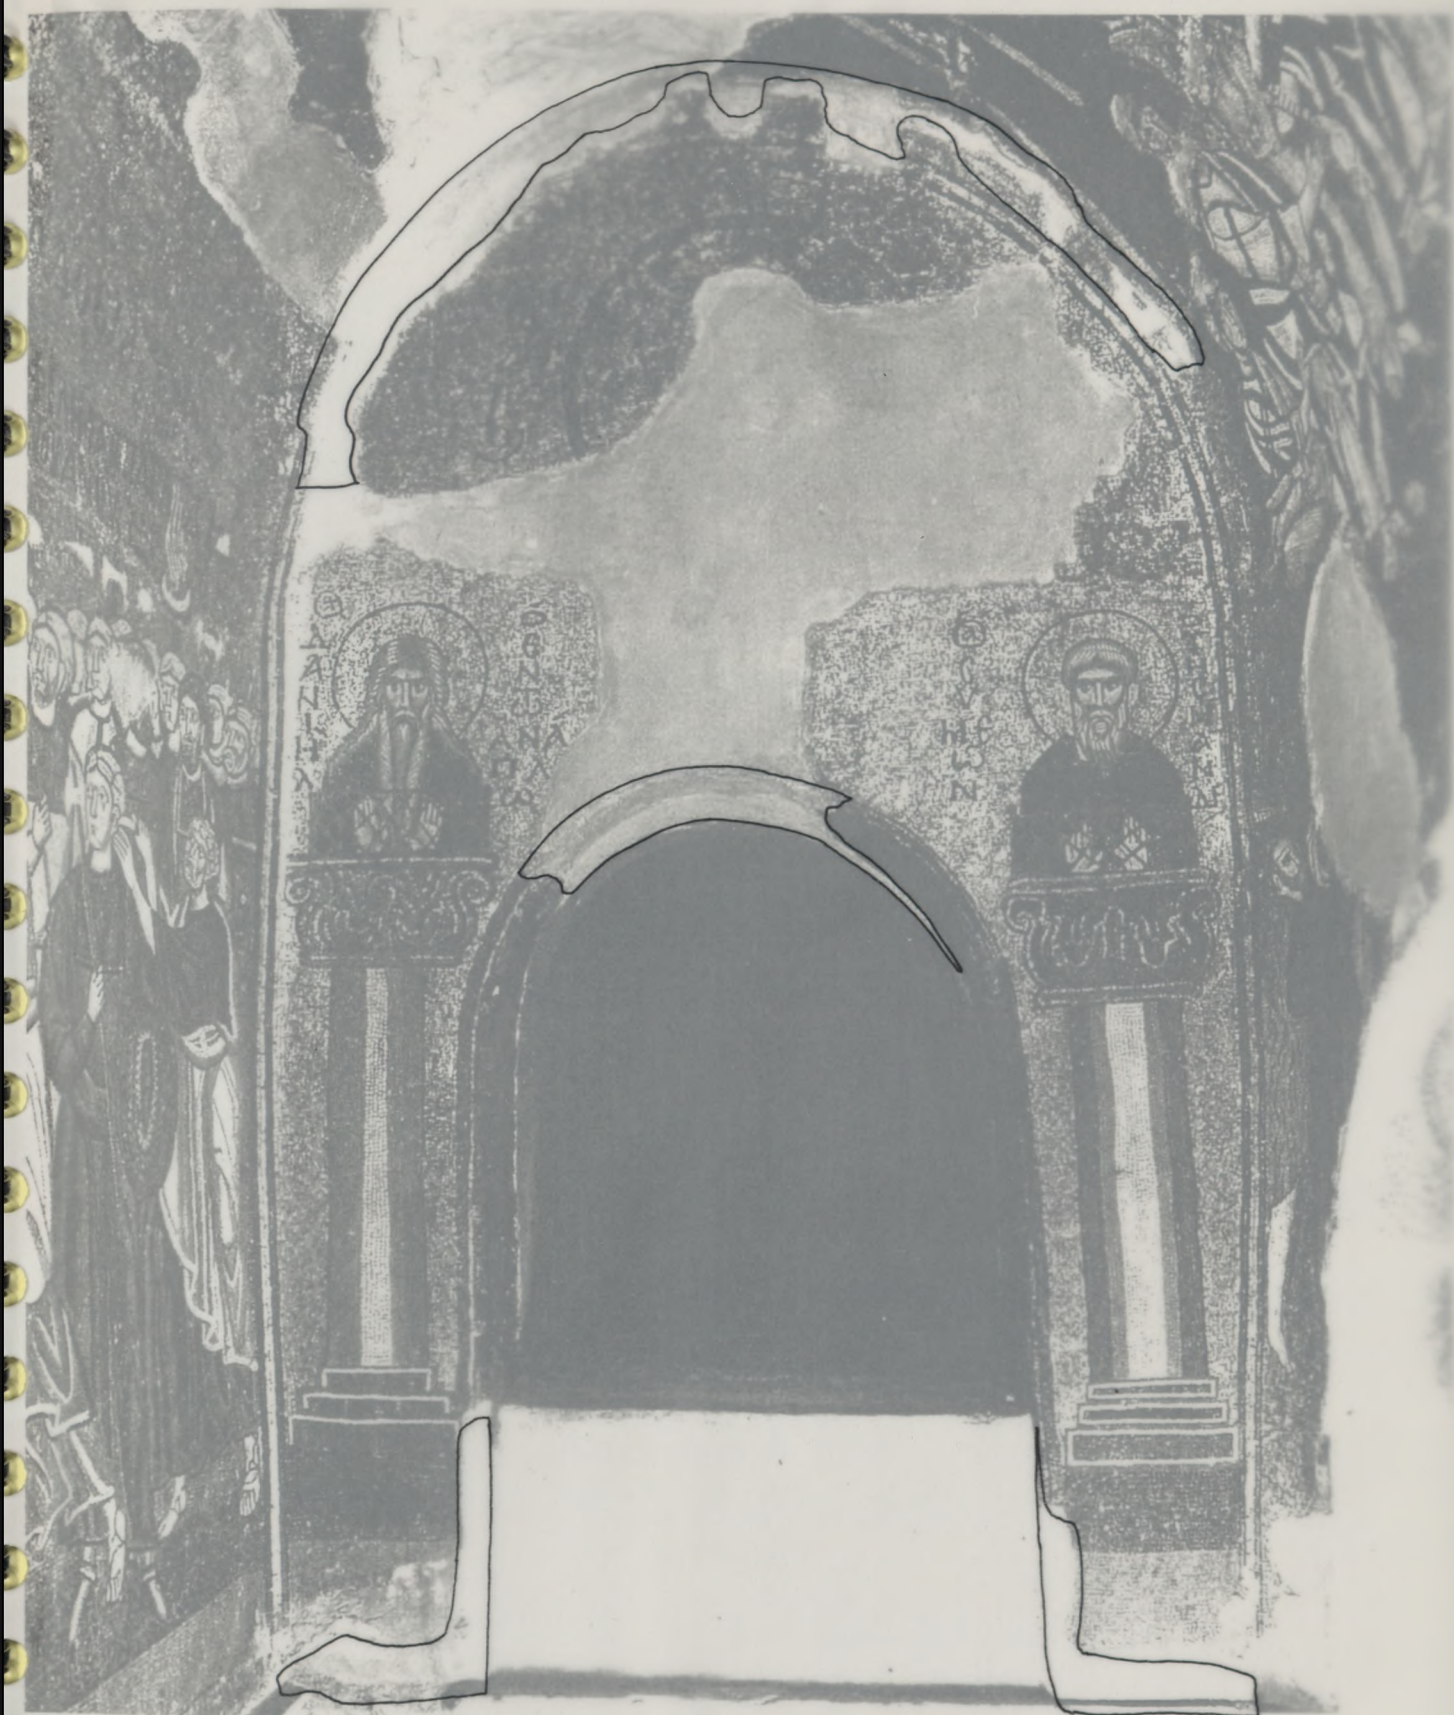
Εσωνάρθηκας. Νότιο τμήμα. Οψη προς τα δυτικά.

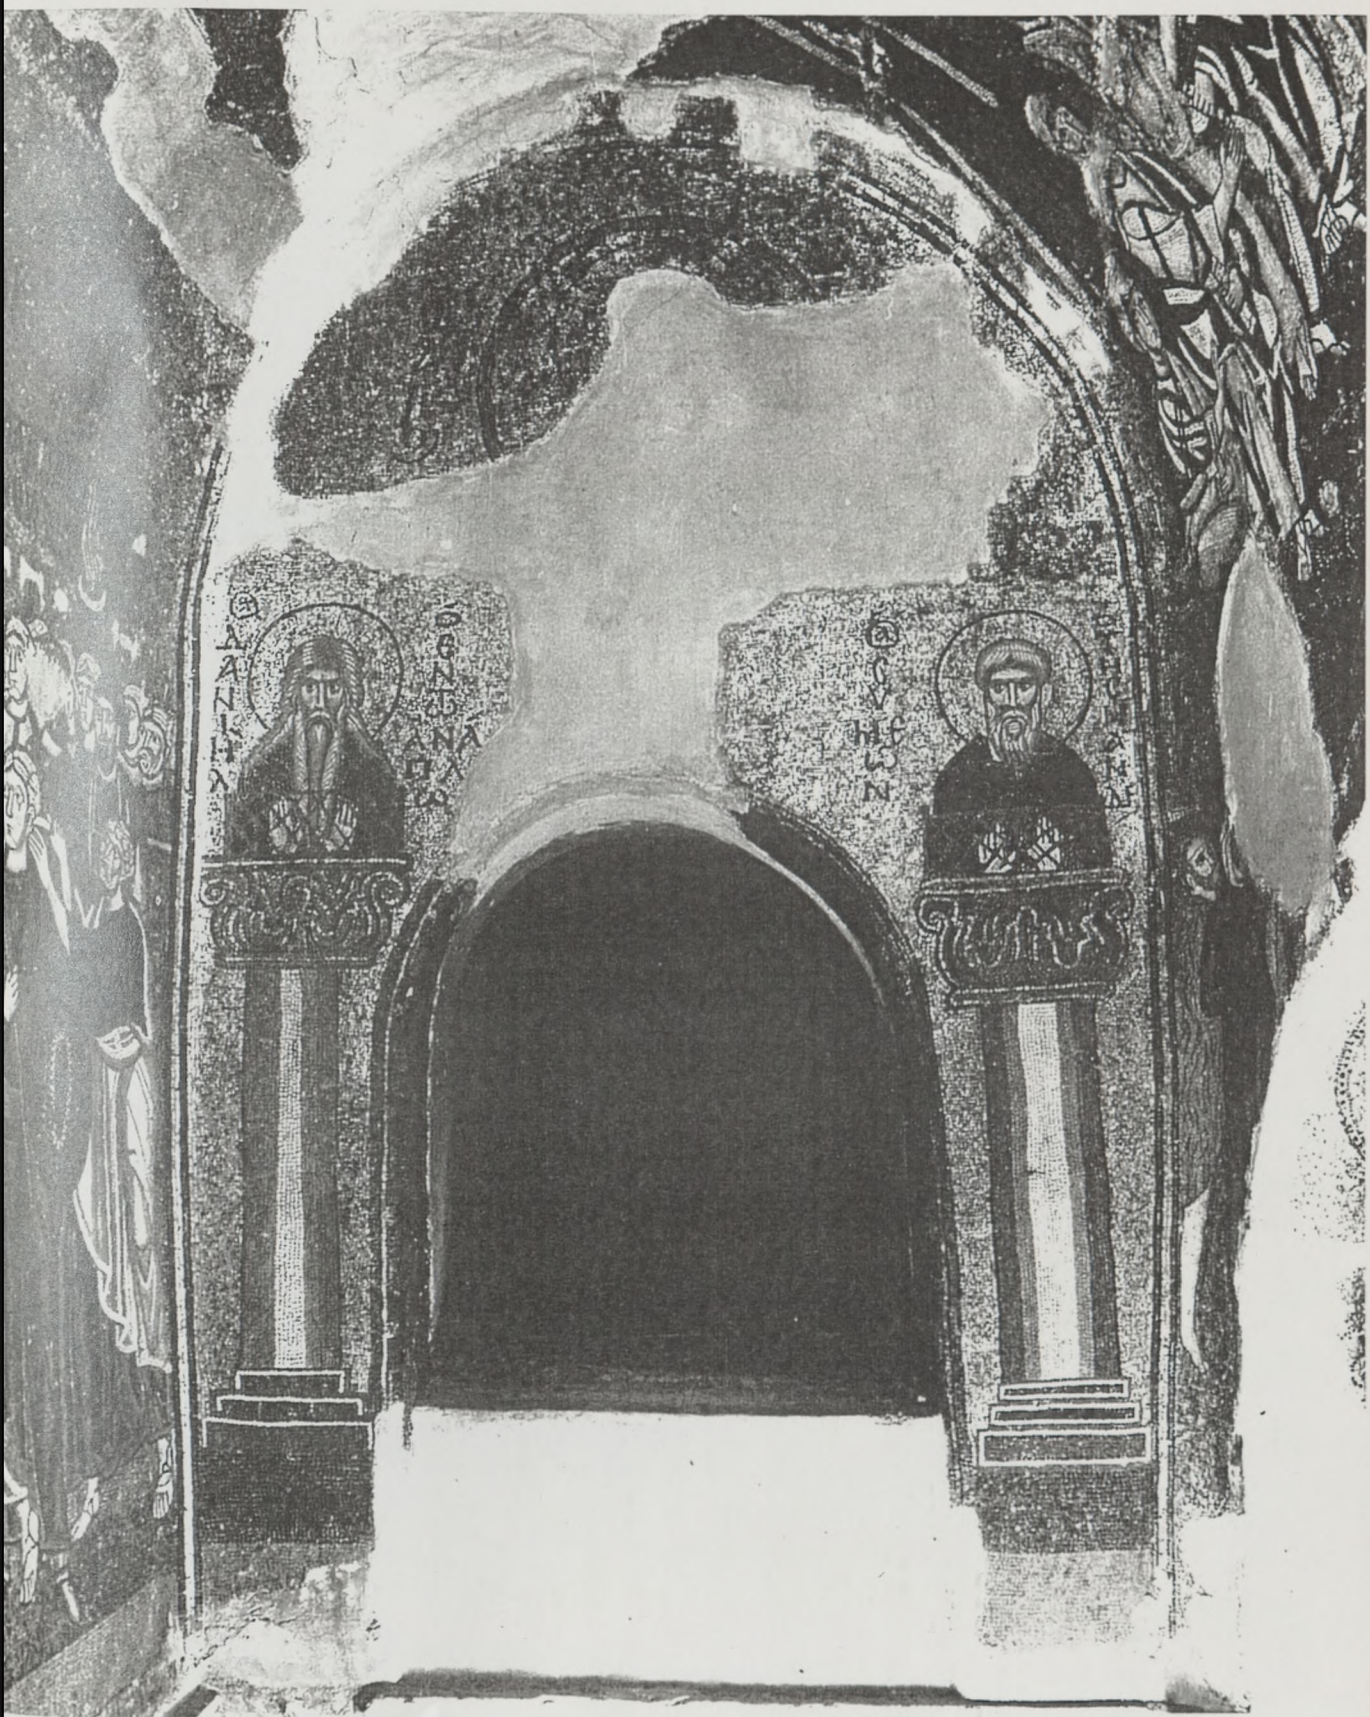
Εσωνάρθηκας. Νότιο τμήμα. Οψη προς τα δυτικά.
