*Το κάστρο της Ωριάς στην Κύθνο*

## Πρωτοβουλία διάσωσης Ναού Αγίας Τριάδας και πλευρικών παρεκκλησίων

Σύλλογος Φίλων Αρχαιολογικού Μουσείου Νήσου Κύθνου

Ιανουάριος 2018

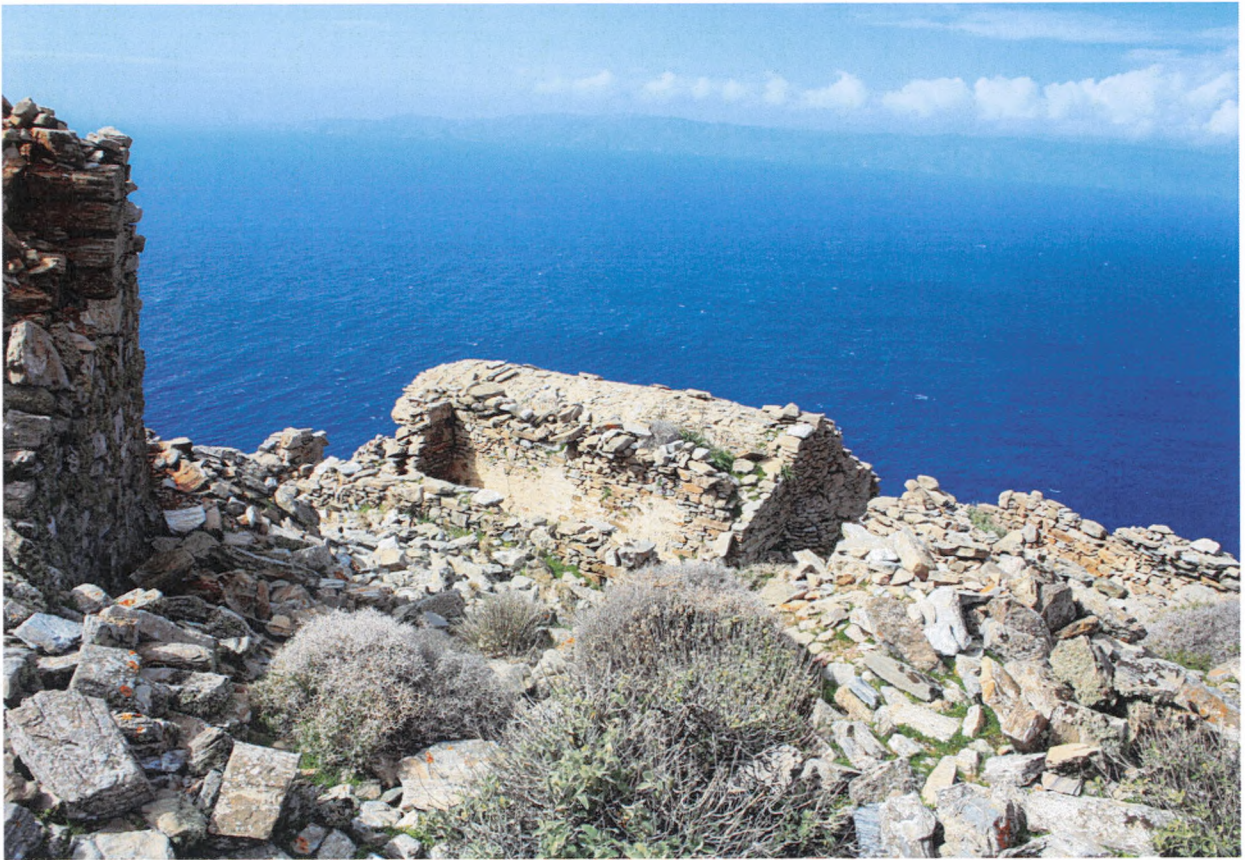
εικ. 4: Αγ. Τριάδα, άποψη από τα ΝΑ\_ φωτογραφία Χ. Βελουδάκη, 2013

Σήμερα ο ναός βρίσκεται σε κακή κατάσταση, καθώς η κατάρρευση έχει ήδη ξεκινήσει. Ο δυτικός τοίχος και τμήμα του υπερκείμενου θόλου έχουν καταπέσει, ενώ σε πλήρη αποδιοργάνωση βρίσκεται και η λιθοδομή στο ανώτερο σημείο της κόγχης του ιερού.

Όσον αφορά στα παρεκκλήσια η κατάρρευση έχει προχωρήσει σε πολύ μεγαλύτερο βαθμό.

Λαμβάνοντας υπόψη τα παραπάνω θεωρείται επιτακτική η ανάγκη διάσωσης και αποκατάστασης του συγκροτήματος της Αγίας Τριάδας, δεδομένου ότι αποτελεί ένα σημαντικό τμήμα του κάστρου της Ωριάς αλλά και της μεσαιωνικής ιστορίας της Κύθνου εν γένει.

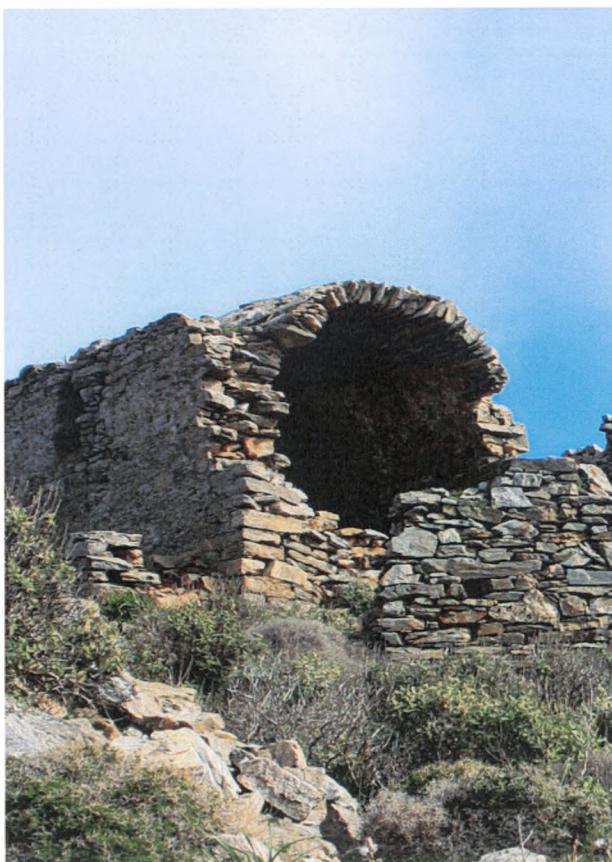
εικ. 5: Αγ. Τριάδα, δυτική όψη\_ φωτογραφία Χ. Βελουδάκη, 2013

Η είσοδος γινόταν από κεντρική θύρα, στη δυτική πλευρά. Ο χώρος του ιερού χωρίζεται σήμερα από τον υπόλοιπο ναό με πρόχειρα δομημένη ξερολιθιά που φαίνεται να είναι προσθήκη των τελευταίων ετών. Η Αγία Τράπεζα, μία λίθινη, ορθογώνια πλάκα πάνω σε ημικυκλική βάση, σώζεται ακόμα στη θέση της. Εξωτερικά η κόγχη του ιερού προβάλλει με τη μορφή ημικυκλίου. Ενδιαφέρον έχει η διαμόρφωση ενός μικρού ανοίγματος, το οποίο είναι ένα από τα ελάχιστα σωζόμενα ανοίγματα στον οικισμό που μάλιστα διατηρεί ακέραια τα διακοσμητικά στοιχεία του. Ο ναός διατηρεί και τμήμα του εξωτερικού επιχρίσματος.

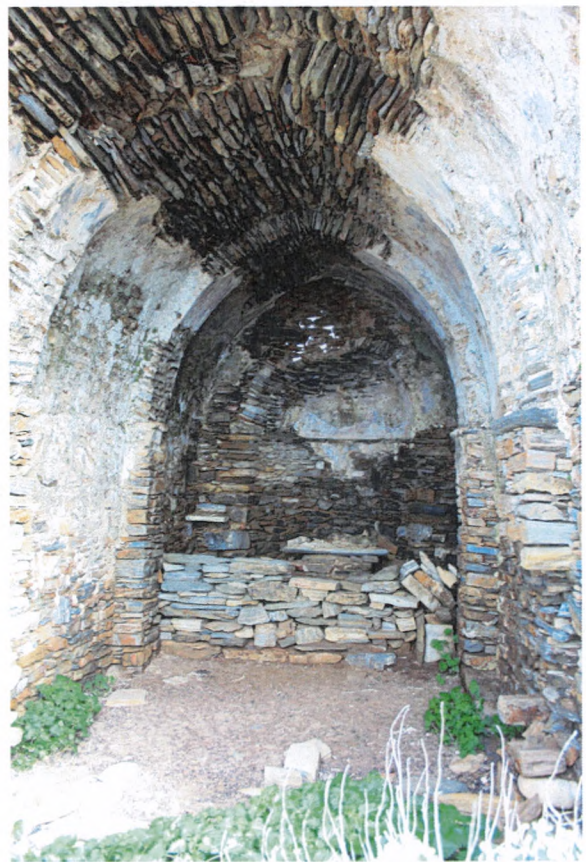
εικ. 6: Αγ. Τριάδα, εσωτερικό\_ φωτογραφία Χ. Βελουδάκη, 2013

Η Αγία Τριάδα είναι από τα λίγα κτίσματα στο κάστρο που διατηρείται μέχρι τη στέγη του και διασώζει σημαντικά μορφολογικά και τυπολογικά στοιχεία των εκκλησιών της περιόδου. Ο ναός είναι μονόχωρος, με εσωτερικές διαστάσεις 7,12 x 3,20 μ. και καλύπτεται με οξυκόρυφο θόλο, ο οποίος εδράζεται πάνω σε δύο τόξα.

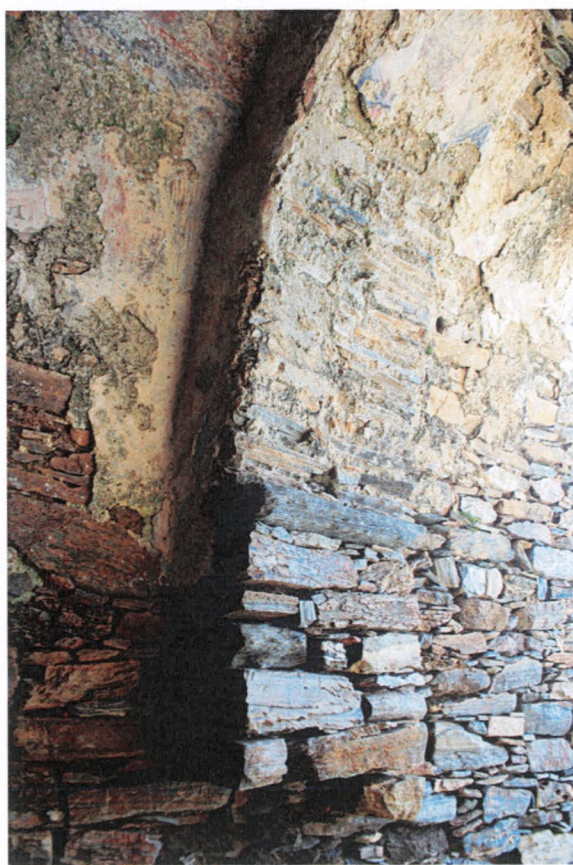
εικ. 8: Αγ. Τριάδα, τοιχογραφίες\_ φωτογραφία Χ. Βελουδάκη, 2013

Το πλέον ενδιαφέρον όμως στοιχείο της Αγίας Τριάδας είναι οι τοιχογραφίες που σώζει στο εσωτερικό της. Αν και σήμερα, λόγω της έλλειψης συντήρησης, έχουν αποκολληθεί στο μεγαλύτερο μέρος τους, φαίνεται ότι ο ναός ήταν κατάκοσμος από τοιχογραφίες βυζαντινής τεχνοτροπίας. Όσες από αυτές σώζονται έχουν ξεθωριάσει με αποτέλεσμα οι παραστάσεις να μη διακρίνονται εύκολα.
