ΑΠΟΤΥΠΩΣΗ ΚΑΙ ΠΡΟΤΑΣΗ ΑΝΑΔΕΙΞΗΣ ΟΙΚΟΔΟΜΙΚΩΝ ΛΕΙΨΑΝΩΝ  
ΝΟΤΙΑΣ ΠΛΕΥΡΑΣ ΚΑΘΟΛΙΚΟΥ ΑΓ.ΚΥΡΙΑΚΗΣ  
ΠΑΛΑΙΟΧΩΡΑ ΑΙΓΙΝΑΣ

**ΤΕΧΝΙΚΗ ΕΚΘΕΣΗ**  
**ΜΕΛΕΤΗΣ ΑΝΑΔΕΙΞΗΣ ΟΙΚΟΔΟΜΙΚΩΝ ΛΕΙΨΑΝΩΝ**  
**ΝΟΤΙΟΥ ΤΟΙΧΟΥ ΚΑΘΟΛΙΚΟΥ ΑΓΙΑΣ ΚΥΡΙΑΚΗΣ**  
**ΣΤΗΝ ΠΑΛΑΙΟΧΩΡΑ ΤΗΣ ΑΙΓΙΝΑΣ**

ΕΡΓΟ: ΜΕΛΕΤΗ ΑΝΑΔΕΙΞΗΣ ΟΙΚΟΔΟΜΙΚΩΝ  
ΛΕΙΨΑΝΩΝ ΝΟΤΙΟΥ ΤΟΙΧΟΥ  
ΚΑΘΟΛΙΚΟΥ Ι. ΜΟΝΗΣ ΑΓ. ΚΥΡΙΑΚΗΣ

ΜΕΛΕΤΗ ΤΕΚΜΗΡΙΩΣΗΣ

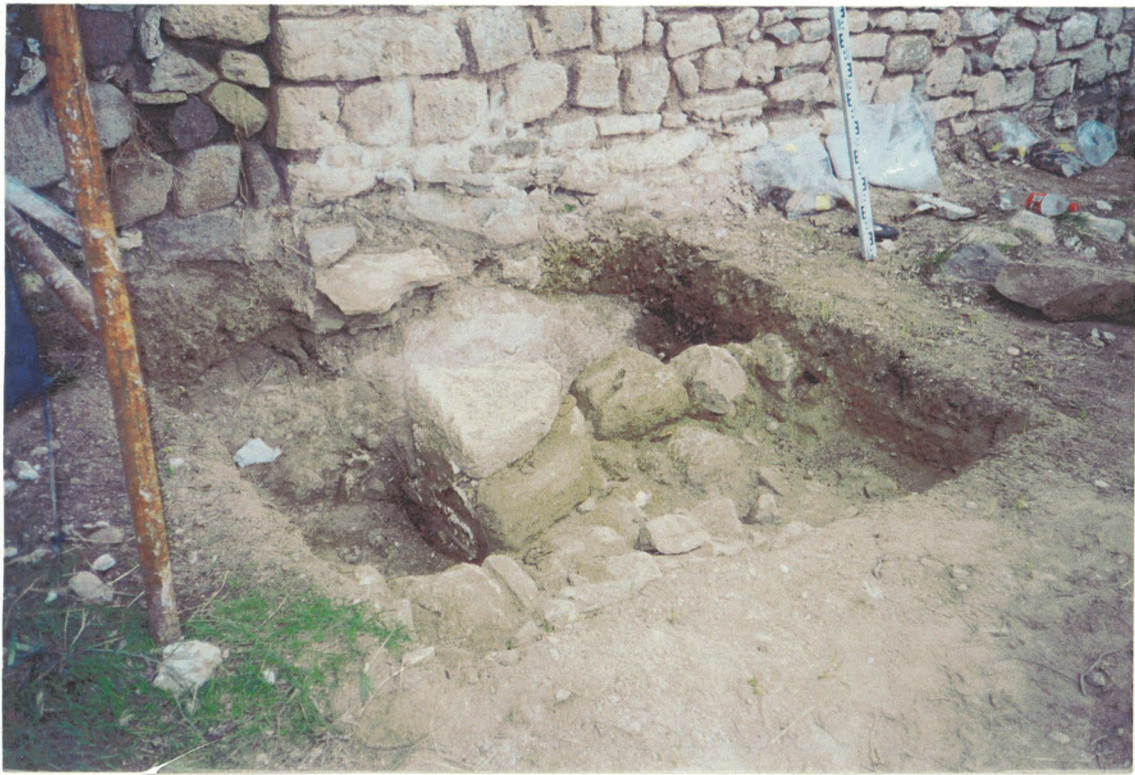
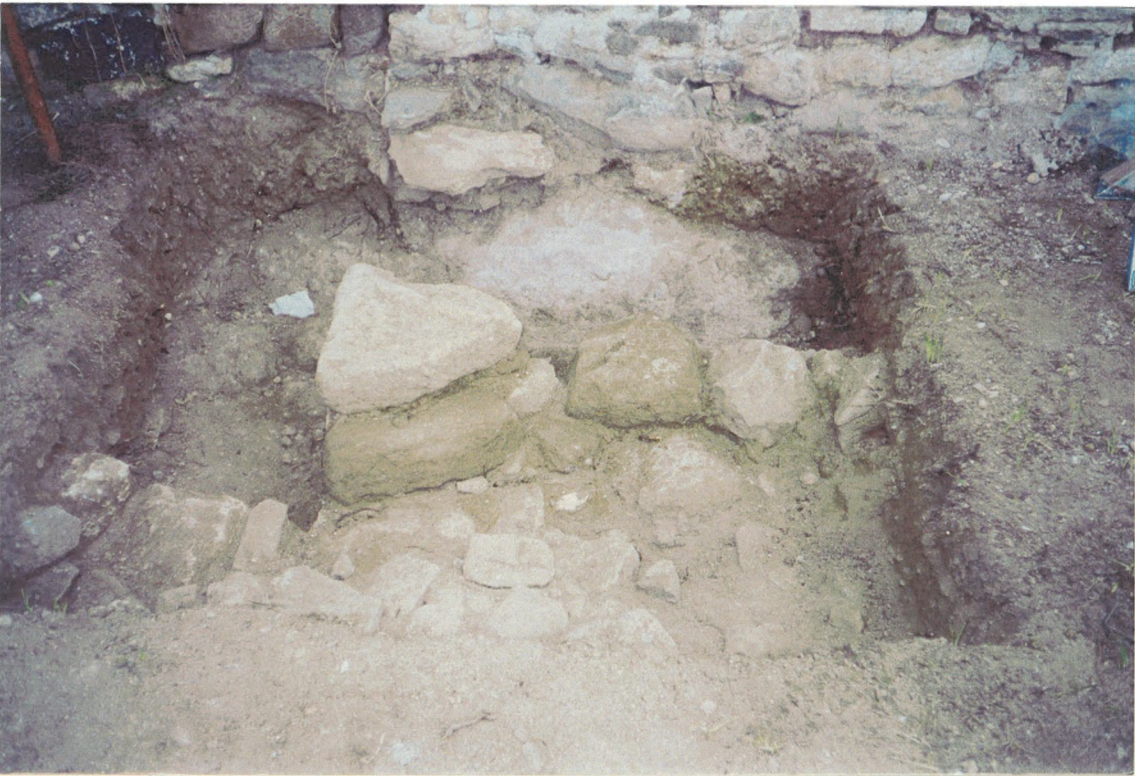
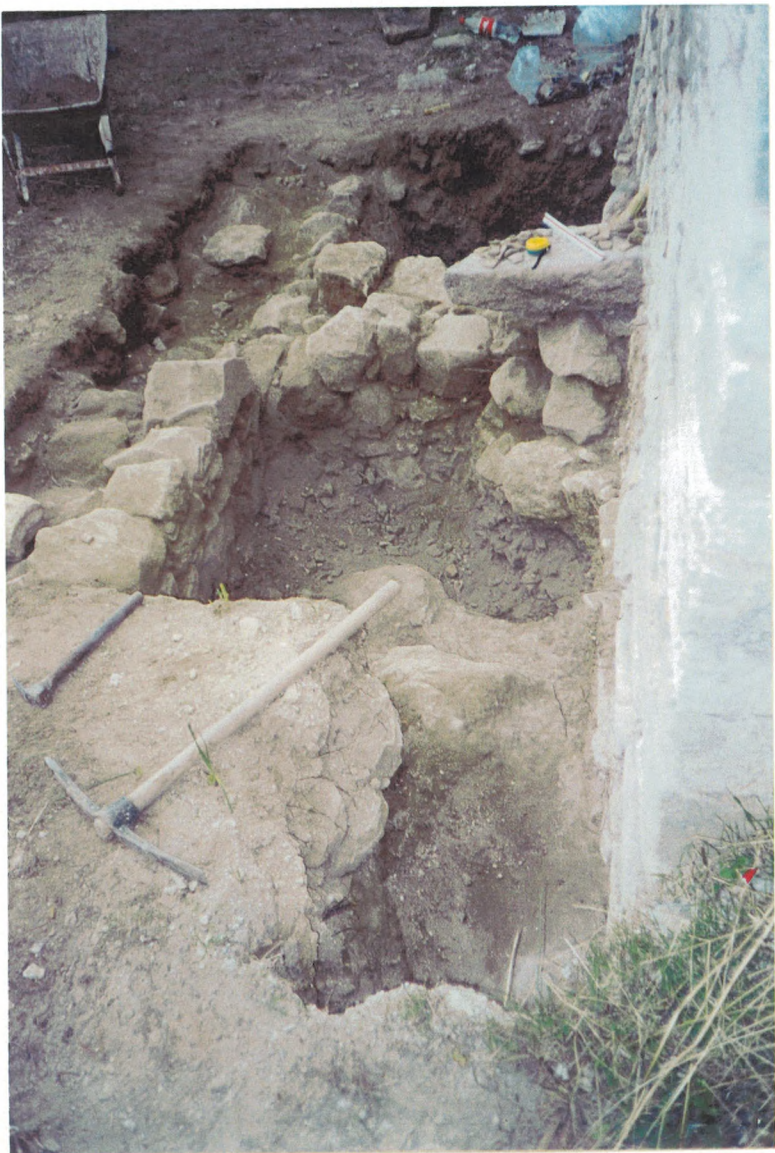
ΠΙΝΑΚΑΣ 5  
(18-9-03)

- ΠΙΝ. 4** (26.11.03): Λεπτομέρειες νότιου τοίχου μετά τις εργασίες καθαρισμού
- ΠΙΝ. 5** (18.9.03): Λεπτομέρειες σύνδεσης σωζόμενου τοίχου τρίτου κλίτους με κλίτος Αγίας Κυριακής

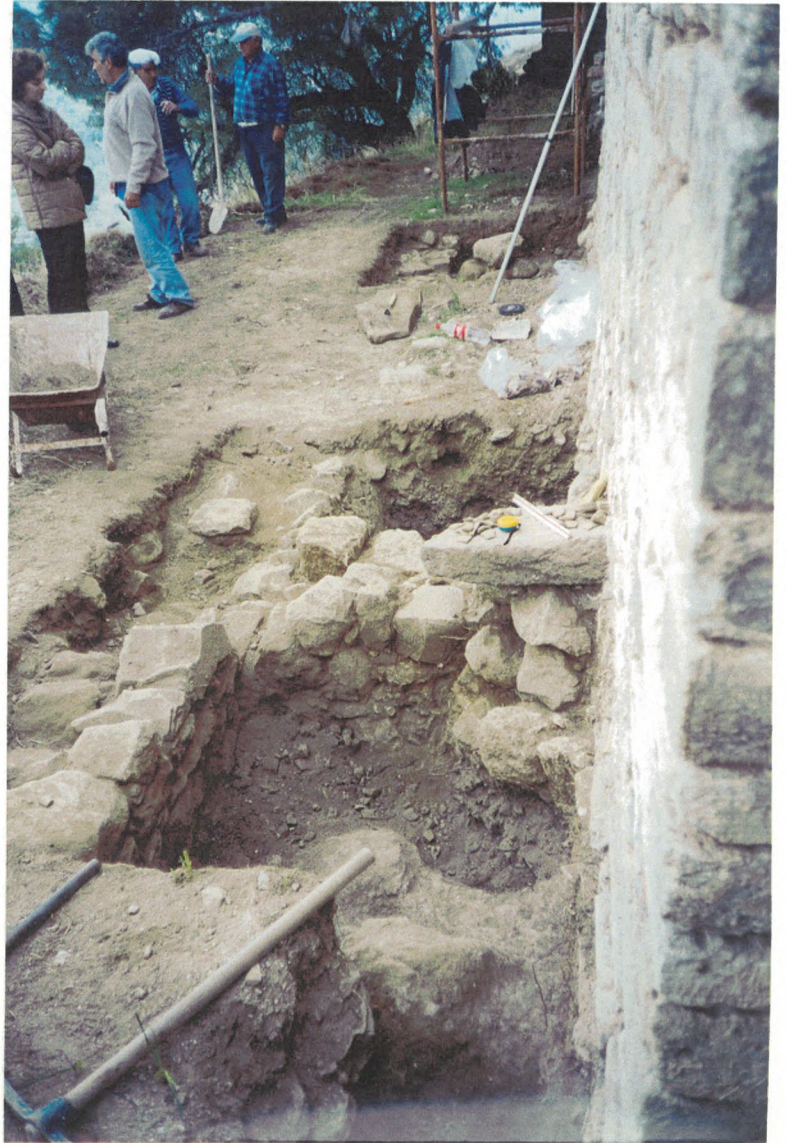
ΠΙΝΑΚΑΣ 6  
(26-11-03)

- ΠΙΝ. 6** (8.10.03): Δοκιμαστικές τομές στη βάση του νότιου τοίχου  
(26.11.03): α' φάση αρχαιολογικών τομών κατά μήκος του νότιου τοίχου
- ΠΙΝ. 7** (26.11.03): Λεπτομέρειες αρχαιολογικών τομών κατά μήκος του νότιου τοίχου

Οι διερευνητικές τομές του εδάφους στη βάση του νότιου τοίχου ολοκληρώθηκαν στις αρχές του Οκτωβρίου. Διαπιστώθηκε ότι ο πρόσθετος νότιος τοίχος αντιστήριξης είναι πλημμελώς θεμελιωμένος πάνω σε βραχώδες υπόστρωμα, σε βάθος 40-80εκ., συνεπώς δεν τίθεται θέμα καθίζησής του, αλλά ολίσθησης, λόγω ανομοιογενούς θεμελίωσης. Εκτιμήθηκε επίσης (με βάση την έντονη κλίση του εδάφους στο οποίο έχει κτισθεί ο δίδυμος ναός) ότι η ανερχόμενη υγρασία στο εσωτερικό του νότιου τοίχου οφείλεται εν μέρει σε κατακράτηση υγρασίας από το υπόστρωμα χώματος, κάτω από τις λίθινες πλάκες του δαπέδου του ναού (ανάντι υγρασία) και μειωμένη δυνατότητα εξαερισμού λόγω του διπλού πάχους του τοίχου, που φθάνει το 1,20μ. Η συναρμογή του τοίχου αντιστήριξης με την νότια τοιχοποιία της Αγ. Κυριακής, καλυμμένη μεταγενέστερα με τσιμεντοκονία, αποτελεί επίσης σημαντική πηγή προβλημάτων από την υγρασία.

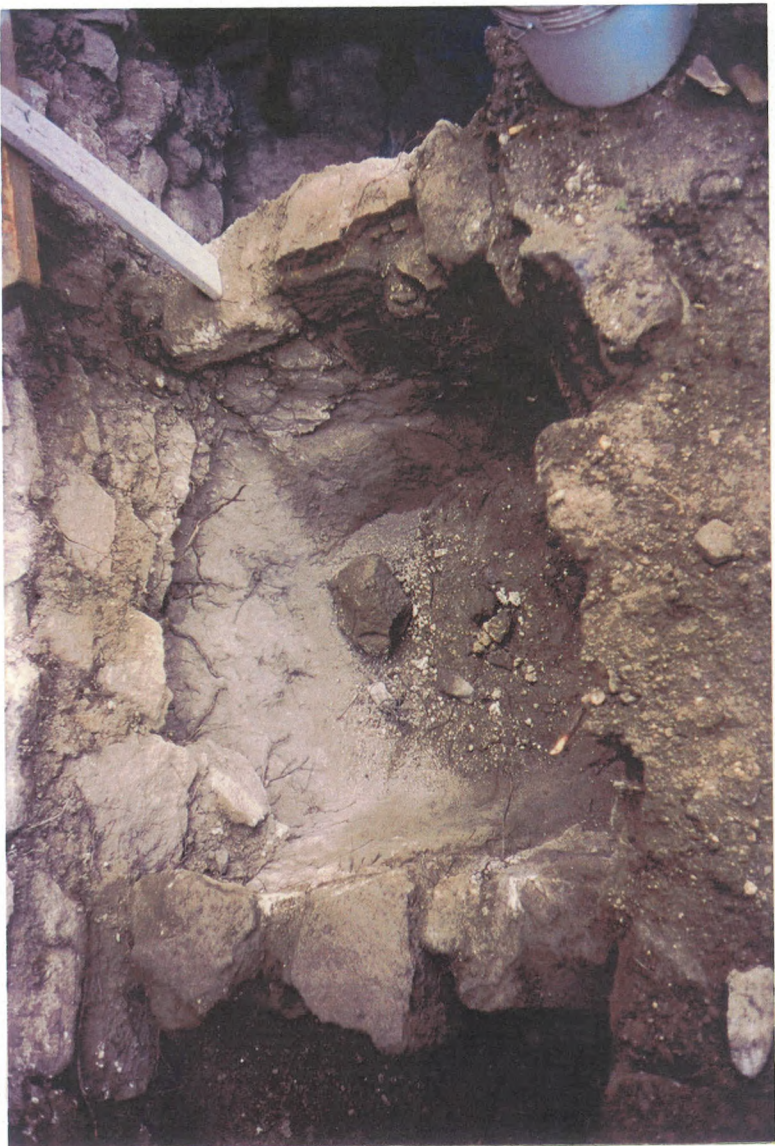
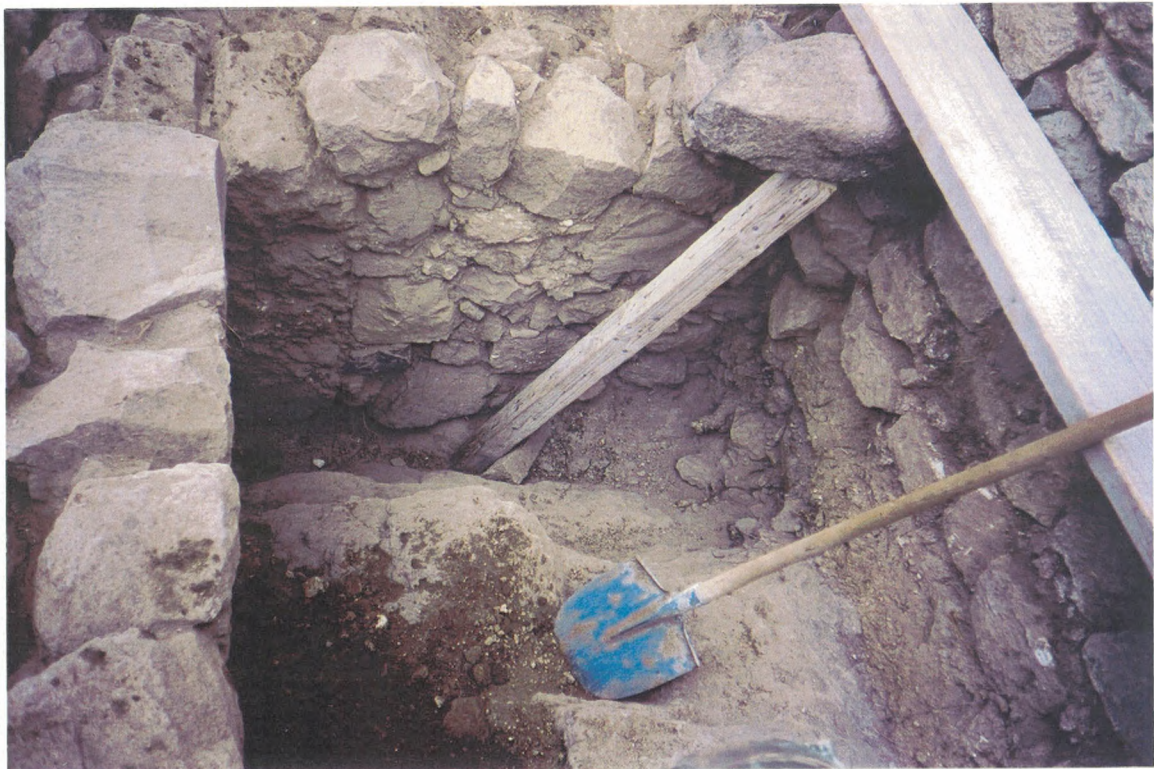
ΠΙΝΑΚΑΣ 8  
(12-12-03)

- ΠΙΝ. 8** (12.12.03): β' φάση αρχαιολογικών τομών κατά μήκος του νότιου τοίχου
- ΠΙΝ. 9** (12.12.03): Λεπτομέρειες β' φάσης αρχαιολογικών τομών κατά μήκος του νότιου τοίχου του κλίτους της Αγίας Κυριακής

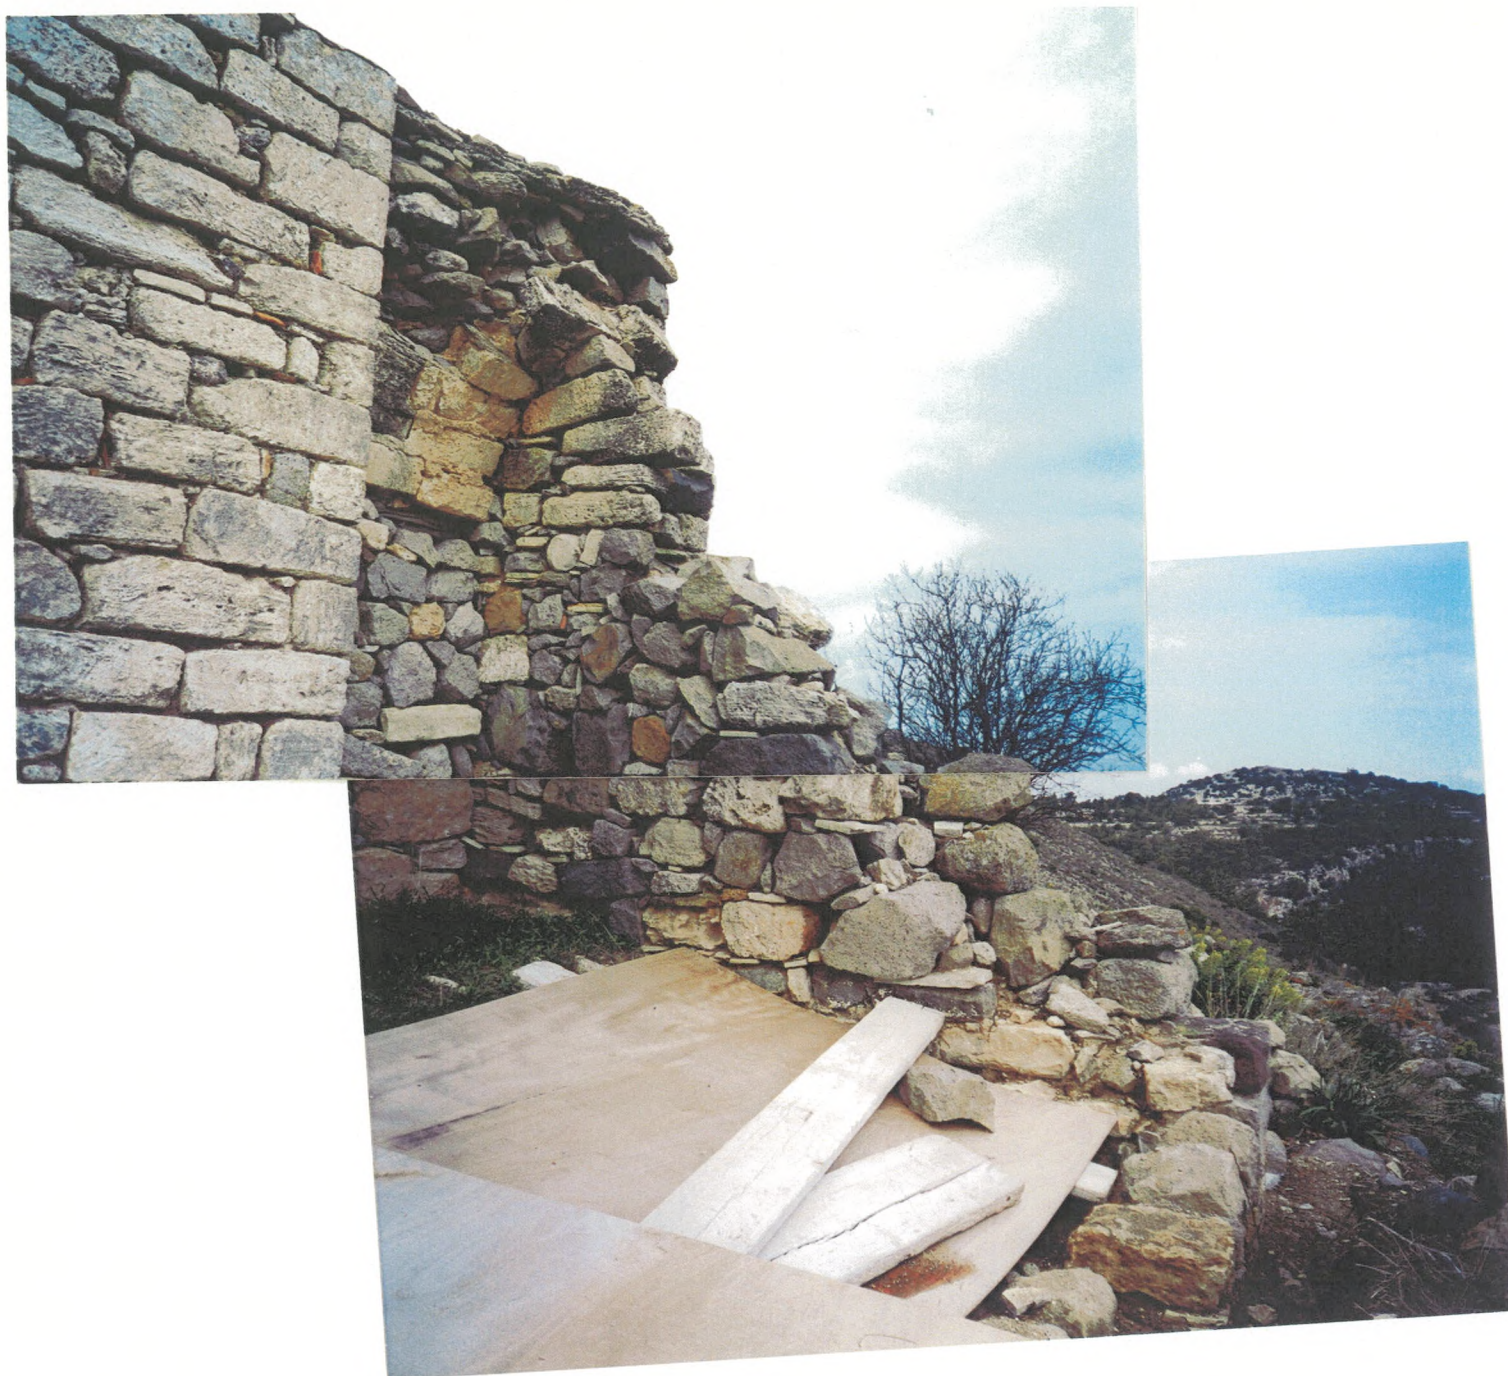
ΠΙΝΑΚΑΣ 15  
(16-1-04)

- ΠΙΝ. 15** (16.1.04): Σωζόμενος τοίχος τρίτου κλίτους, νοτιοανατολική γωνία Αγίας Κυριακής
- ΠΙΝ. 16** (16.1.04): Εσωτερικές τομές κατά μήκος του νότιου τοίχου

Το τρίτο κλίτος καλύπτονταν από θόλο, η γένεση του οποίου διασώζεται στο νοτιοανατολικό άκρο της Αγίας Κυριακής. Φαίνεται να υπήρχε μια τουλάχιστον πρόσβαση από τη βόρεια πλευρά, στο ίδιο περίπου επίπεδο με τον υπαίθριο χώρο, πλάτους 80εκ. περ. και ύψους 1,75μ. από την υπάρχουσα στάθμη του εδάφους -1,05 (στάθμη πρεκιού +0,70 από το εσωτερικό δάπεδο της Αγίας Κυριακής).

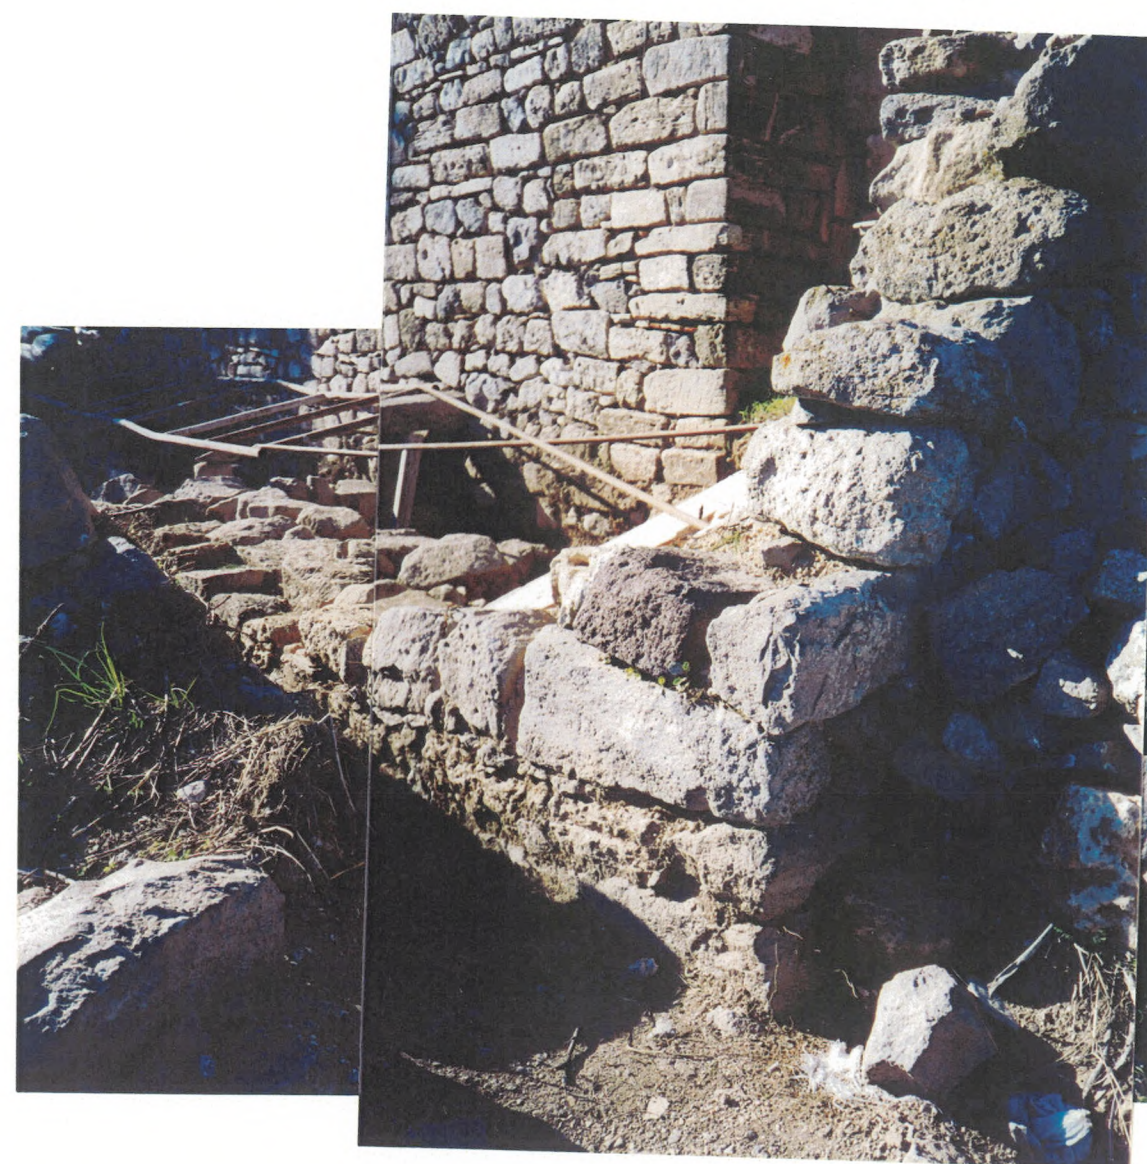
ΠΙΝΑΚΑΣ 16  
(16-1-04)

της Αγίας Κυριακής

Οι διερευνητικές τομές κατά μήκος του νότιου τοίχου, από την εσωτερική πλευρά του (κλίτος της Αγίας Κυριακής) αποκάλυψαν παράλληλα την ύπαρξη θεμελίου σε προεξοχή 30εκ. από τη βάση του τοίχου (συνολικό πάχος μετρούμενο από την εξωτερική παρειά 90εκ.) που ξεκινά σε βάθος 60-70εκ. από τη στάθμη του δαπέδου (στάθμη +0,00). Οι τομές συνάντησαν το βραχώδες υπόστρωμα σε βάθος -1,50 και -1,60.
