ΔΗΛΟΣ  
ΝΑΟΣ ΑΠΟΛΛΩΝΟΣ

Αρχιτεκτονική προμελέτη  
μερικής αποκατάστασης και αναστήλωσης του μνημείου

Μελέτη α' φάσης εργασιών

ΕΦΟΡΕΙΑ ΑΡΧΑΙΟΤΗΤΩΝ ΚΥΚΛΑΔΩΝ

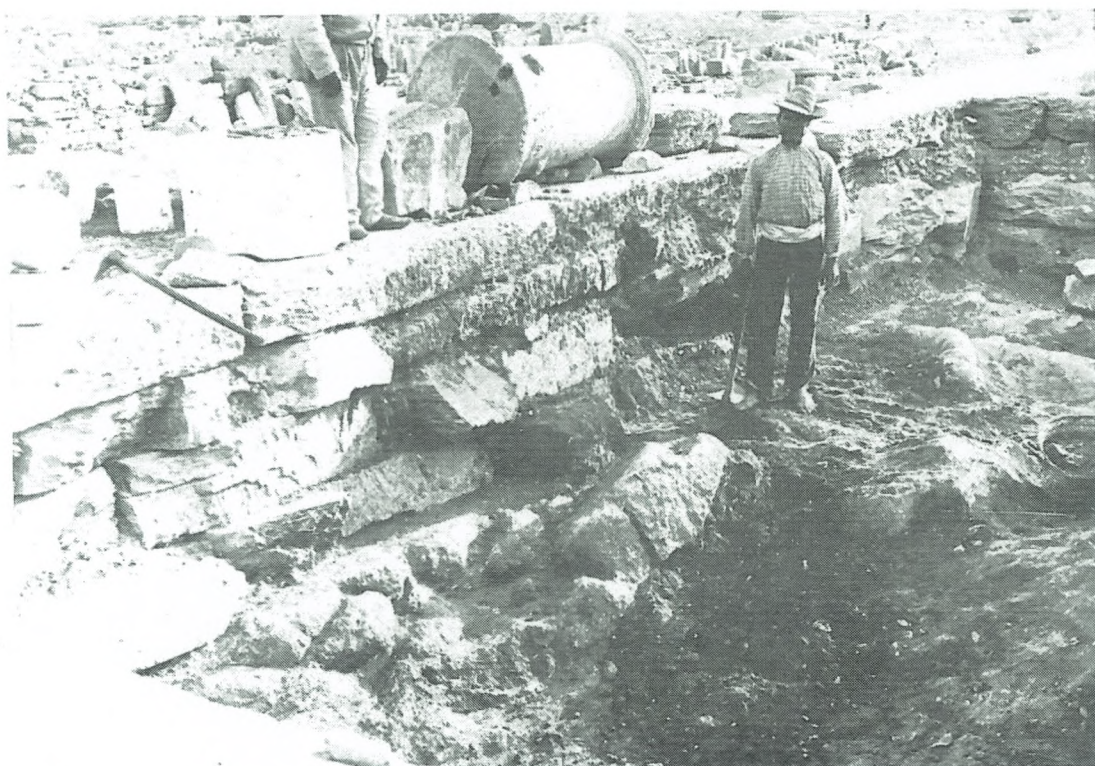
**εικ. 14.** Άποψη του εσωτερικού του θεμελίου, φωτογραφία την εποχή της ανασκαφής (EAD 12, εικ. 4)

**Θεμέλιο:** Το θεμέλιο (εικ. 14), είναι με επιμέλεια κατασκευασμένο πάνω στον σχετικά επίπεδο γρανιτικό βράχο, σε ύψη που ποικίλουν από 0,50μ. ως 1,30μ. ανάλογα με τις στάθμες του εδάφους, από στρώσεις λιθοπλίνθων γνευσίου, σε ποικίλο αριθμό δόμων, διαφορετικού πάχους ανάλογα με το ανάγλυφο του. Το θεμέλιο είναι άθικτο, αλλά από την ανωδομή σώζονται κατά χώραν πολύ λίγα στοιχεία.

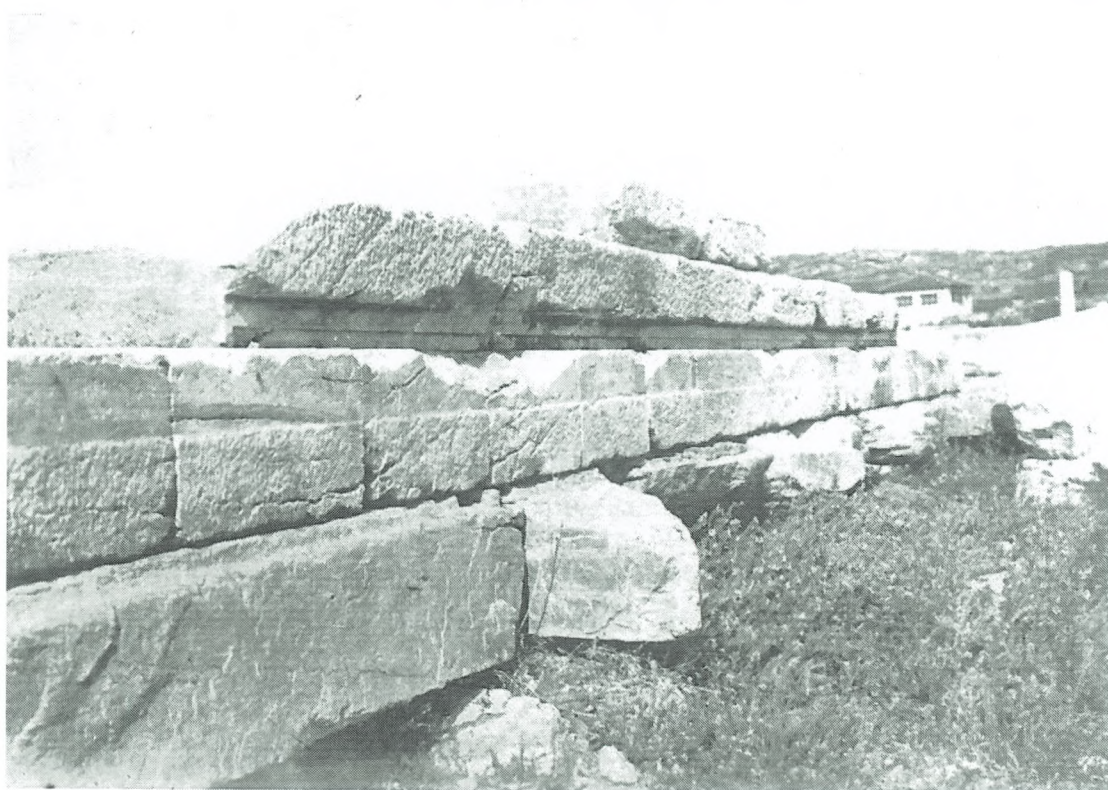
**εικ. 15.** Άποψη τμήματος της κρηπίδας από τα νότια, φωτογραφία την εποχή της ανασκαφής (EAD 12, εικ. 8)

**Κρηπίδα:** Η κρηπίδα (εικ.15) αποτελείται από τρεις δόμους: την ευθυντηρία και δύο αναβαθμούς, α'βαθμίδα και β'βαθμίδα. Η κρηπίδα ήταν κατασκευασμένη από μάρμαρο, κατά το ισόδομο σύστημα. Η ευθυντηρία και ο πρώτος αναβαθμός έχουν εξισωτικό ρόλο. Τα μέτωπα των αναβαθμών φέρουν στο κάτω μέρος δύο οριζόντιες επάλληλες εισέχουσες ταινίες (υποτομές) εκ των οποίων η ανώτερη είναι συνεχής ενώ η κατώτερη διακόπτεται, παρά τους δύο κατακόρυφους αρμούς, από κατακόρυφο κυμάτιο (εικ. 16, 16<sup>αγ</sup>, 17, 18).

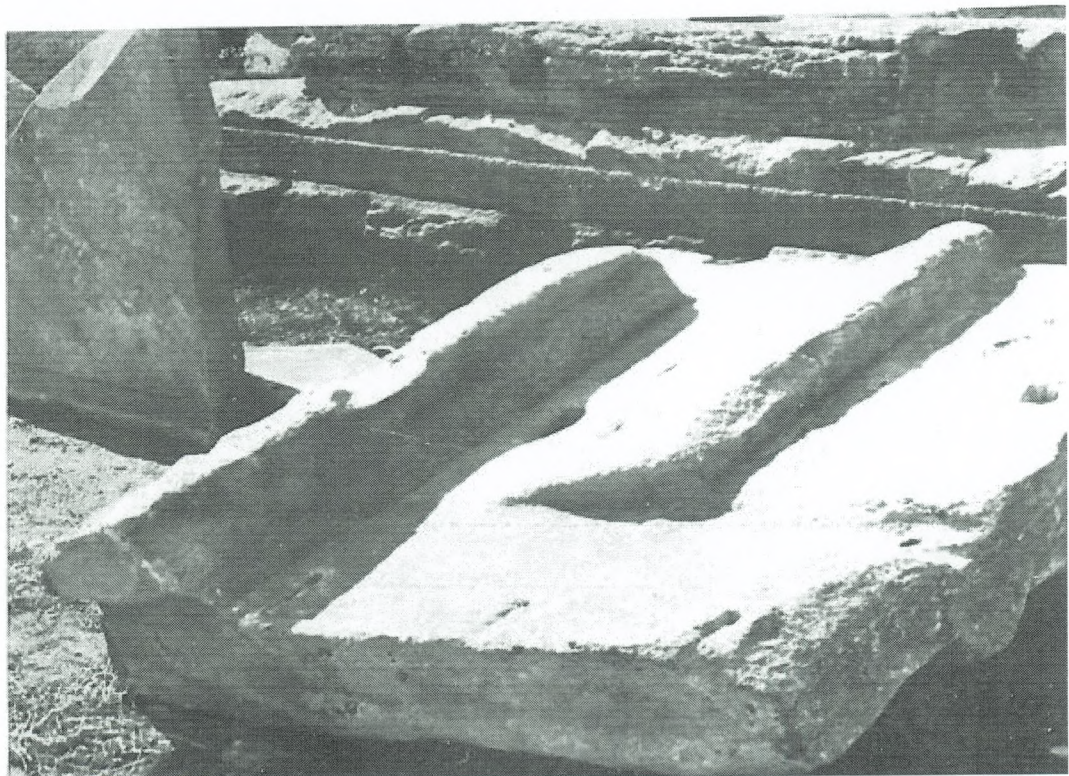
εικ. 39. Γωνιαία μαρμαρόπλινθος του νότιου άκρου του ανατολικού γείσου, φωτογραφία από εποχή της ανασκαφής (EAD 12, εικ. 43)

Τα δύο γωνιαία τμήματα του ανατολικού γείσου, τα οποία παρουσιάζουν ορισμένες ιδιαιτερότητες, φέρουν την γέννηση του τύμπανου του αετώματος με το καταέτιο γείσο (εικ. 39, 40, 41, 42).

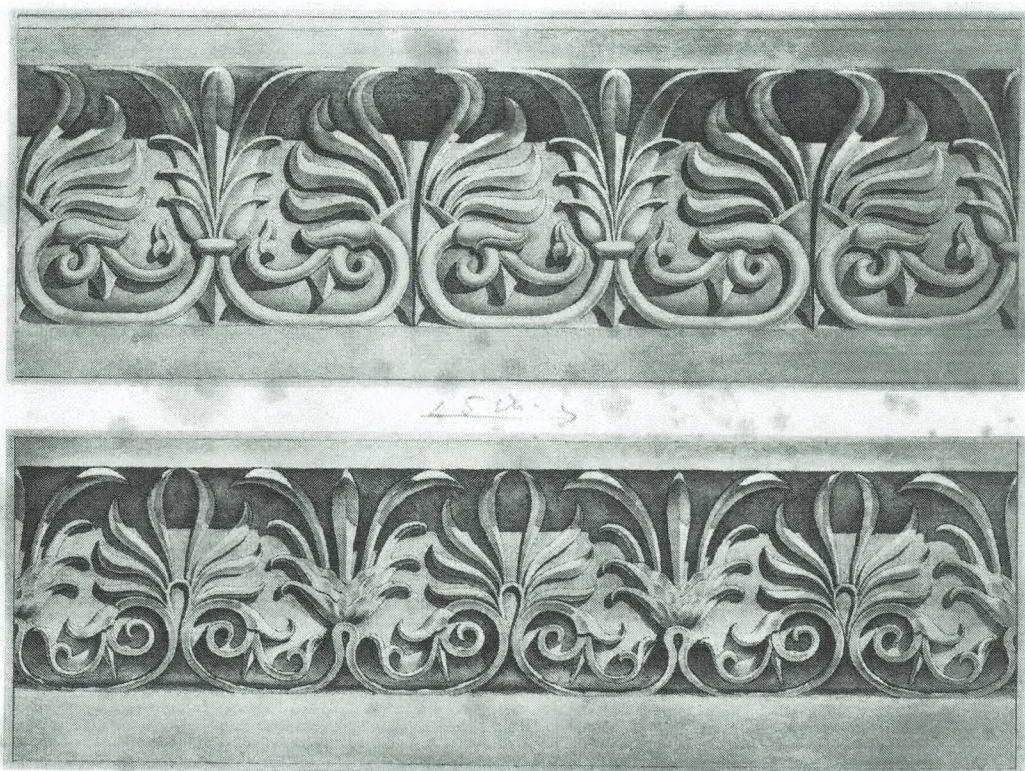
εικ. 50. Υποθετική σχεδιαστική - ζωγραφική αναπαράσταση σίμης (EAD 12, PL. XXVI A)

**Σίμη με υδρορρόες:** Η σίμη αποτελούνταν από τμήματα πλάτους 1,125μ. ως 1,152μ. κατά μέσο όρο. Είχε καμπύλη κατατομή και περιέτρεχε όλο το κτήριο. Κάθε τμήμα έφερε στο μέσον του άνω κοντά στην πίσω πλευρά μία συμφυή καλυπτήρια κεραμίδα. Στην όψη, ανάγλυφη διακόσμηση με ανθέμια η οποία διακόπτεται σε τακτά διαστήματα στον άξονα των μετοπών από υδρορρόες σε σχήμα λεοντοκεφαλής (εικ. 45, 46, 47, 47α). Τα τμήματα της σίμης στις γωνίες φέρουν μια μεγάλη εγκοπή που εφάρμοζε στην τριγωνική προεξοχή στα γωνιαία τμήματα του γείσου. Σώζεται επίσης το κορυφαίο τμήμα που επέστεφε το δυτικό αέτωμα. Η κορυφή φέρει την βάση ενός ακρωτηρίου (εικ. 48, 49, 50, 50<sup>α-β</sup>)

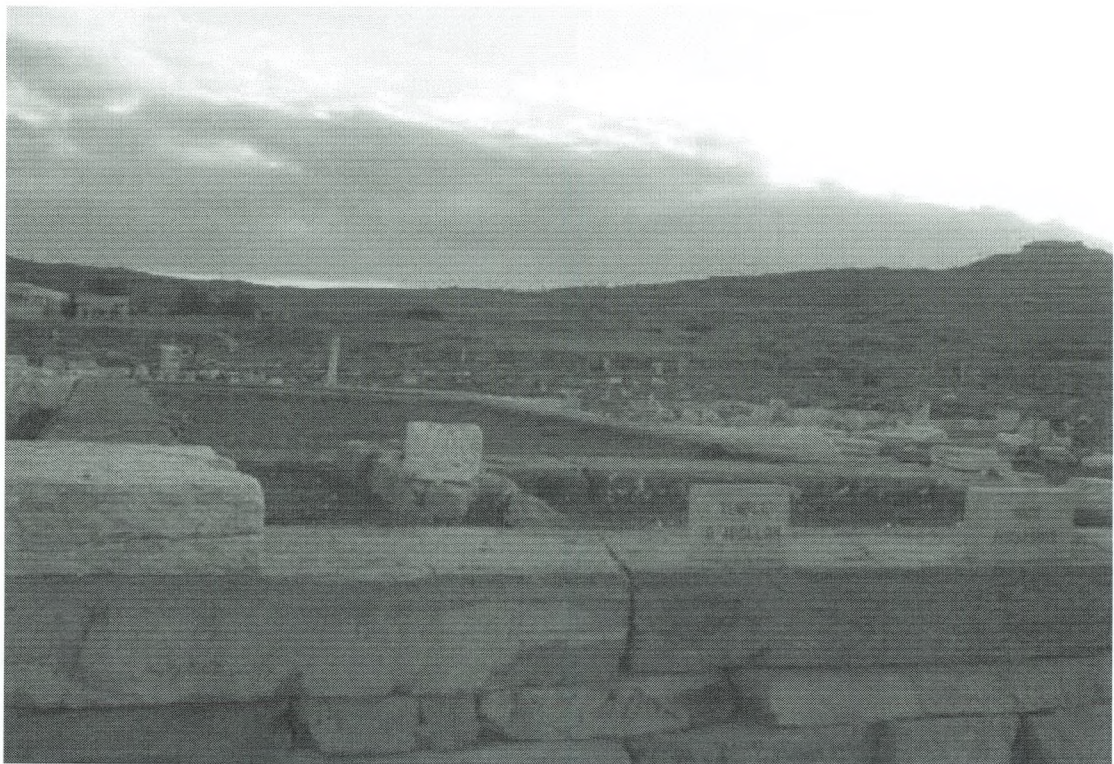
εικ. 58. Άποψη της θεμελίωσης του κυρίως ναού – πρόναος όπου διακρίνεται αριστερά η κατώτερη μαρμάρινη πλίνθος του τοιχοβάτη

**Τοίχοι:** Ο τοιχοβάτης έχει όπως προαναφέρθηκε ίδιο πλάτος με τον στυλοβάτη. Κατά χώραν σώζεται μία πλίνθος του, στην ΒΔ πλευρά (εικ. 58, 59). Οι τοίχοι απολήγουν
