Ι. ΙΕΡΑ ΜΟΝΗ ΤΙΜΙΟΥ ΠΡΟΔΡΟΜΟΥ  
ΑΓΙΑΣ ΛΑΡΙΣΗΣ

ΣΥΝΟΠΤΙΚΗ ΕΚΘΕΣΗ  
ΤΟΥ ΜΝΗΜΕΙΟΥ, ΤΗΣ ΚΑΤΑΣΤΑΣΗΣ ΔΙΑΤΗΡΗΣΗΣ  
ΚΑΙ ΤΩΝ ΠΡΟΤΕΙΝΟΜΕΝΩΝ ΜΕΛΕΤΩΝ

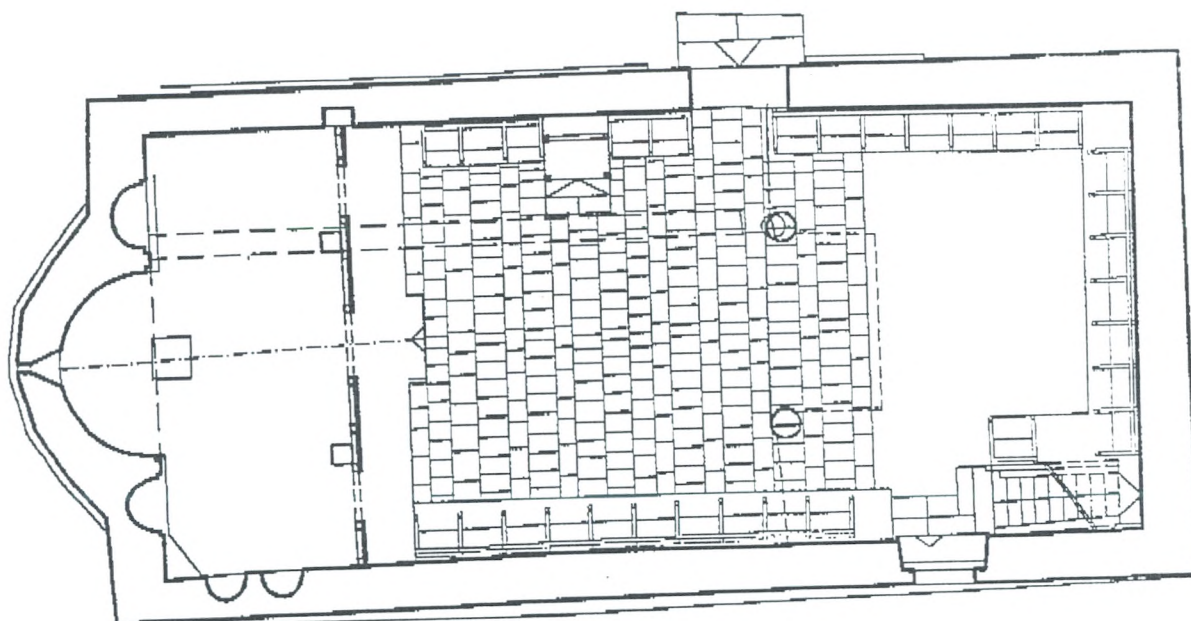
ΚΑΤΟΨΗ ΤΟΥ ΚΑΘΟΛΙΚΟΥ

Το καθολικό της Μονής είναι μία τρίκλιτη ξυλόστεγη βασιλική γενικών διαστάσεων 7X14,3μ, με πόσχημο γυναικωνίτη σε όροφο πάνω από τον νάρθηκα.

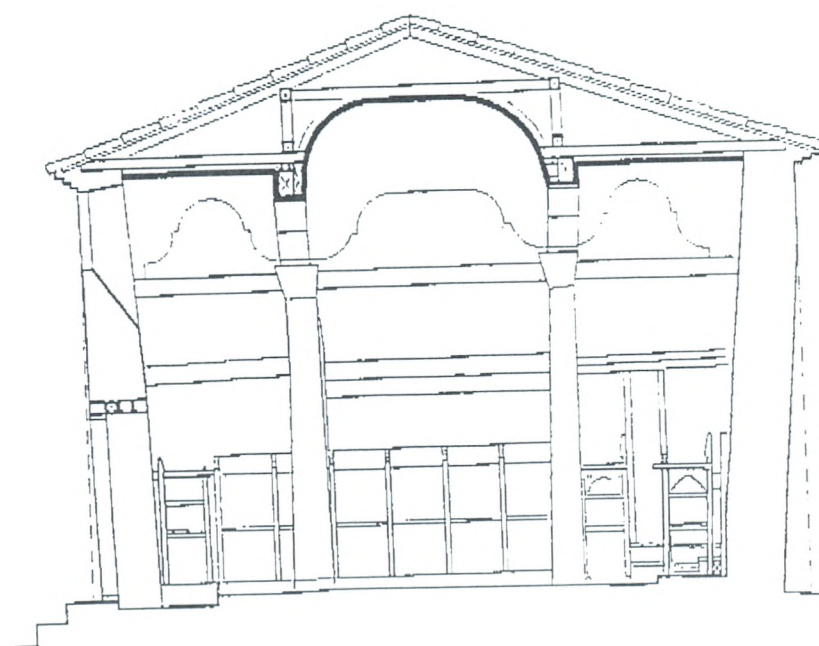
ΤΟΜΗ ΚΑΤΑ ΠΛΑΤΟΣ ΣΤΟ ΚΑΘΟΛΙΚΟ

Η κατάσταση του καθολικού κρίνεται επικίνδυνη από στατική άποψη, και για τον λόγο αυτό έχει αποτραπεί εδώ και κάποια χρόνια η είσοδος κοινού. Εκτός αυτού ο από καιρό υποστυλωμένος βόρειος τοίχος, με την έντονη προς βορά απόκλιση, εμφάνισε πρόσφατα νέα επιδείνωση, ενώ η κακή κατάσταση της ξύλινης στέγης επιτρέπει την είσοδο ομβρίων και την συνεχή φθορά τοιχογραφιών και οροφών.

Η μελέτη του καθολικού προβλέπει οριστική στερέωση και συντήρηση του κτιρίου, συμπεριλαμβανομένης της αποκατάστασης οροφών και κουφωμάτων. (Δεν
