### Ἀμφισσα. Μεταμόρφωση τοῦ Σωτήρος

Περί :  
Μεσολάβησης του Ιδρύματος  
για τη σωτηρία ιστορικού  
βυζαντινού Μνημείου 11<sup>ου</sup> αι.  
από καταστροφή

1. Εικόνα του περικαλλούς Ναού
2. Απόσπασμα μελέτης  
Ε. Βαρουτά-Φλώρου κλπ.  
μηχανικών αναστηλωτών  
για στερεωτικές κλπ. εργασίες  
στο Ναό
3. Δημοσίευμα στον τοπικό Τύπο  
για το πρόβλημα και τον κατεπεί-  
γοντα χαρακτήρα αντιμετώπισής  
του

**ΘΕΜΑ:** Έγκριση μελέτης και εκτέλεσης  
εργασιών στερέωσης-  
αποκατάστασης Ι. Ναού  
Μεταμόρφωσης Σωτήρος  
στην Άμφισσα.

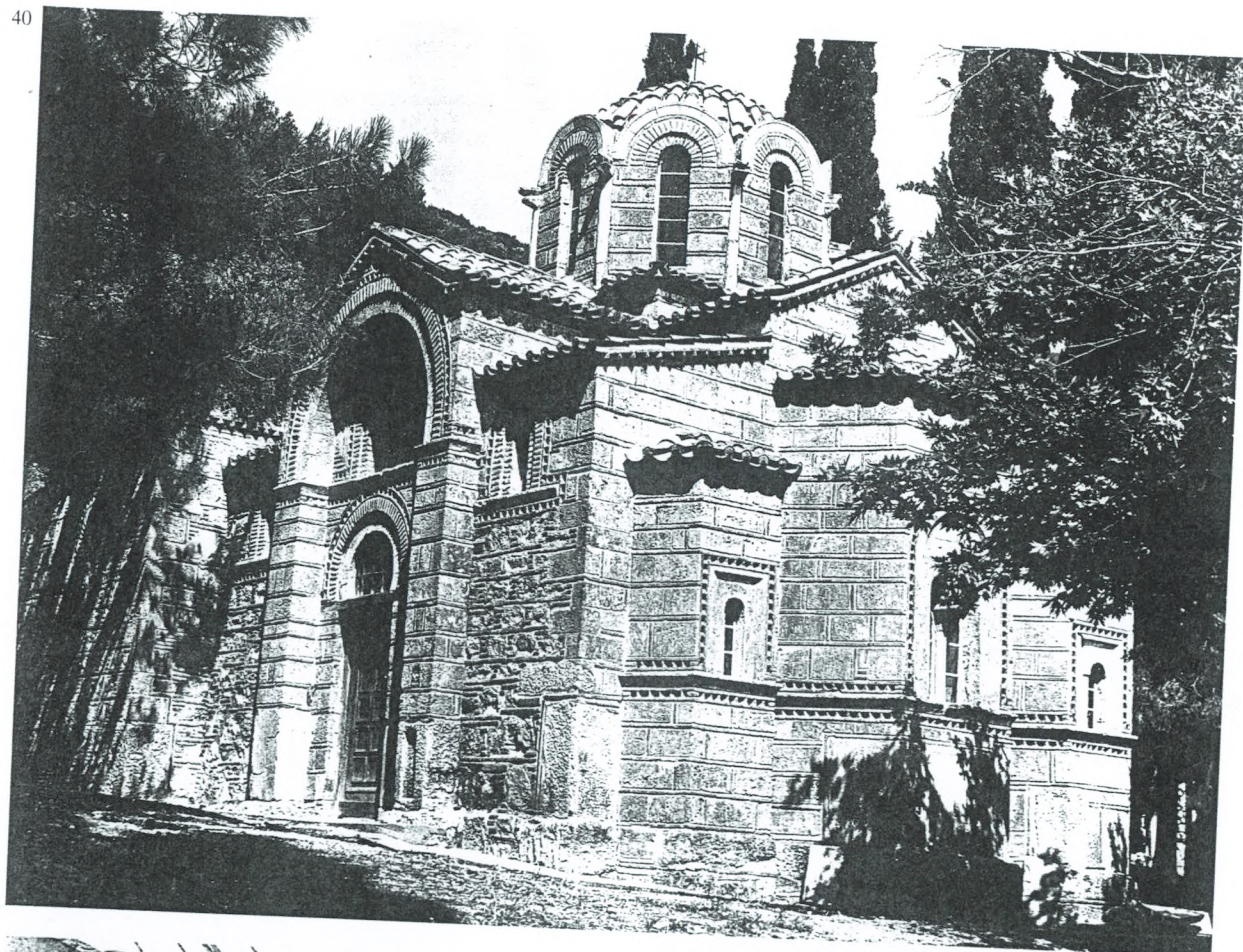
40

40. Άποψη τοῦ ναοῦ τῆς Μεταμορφώσεως τοῦ Σωτῆρος στήν Ἀμφίσσα ἀπό τὰ νοτιοανατολικά.  
 41, 42. Λεπτομέρεια τοῦ «ἀθηναῖζου» τρούλλου καί τό δῦλοβο παράθυρο τῆς κόγχης τοῦ ἱεροῦ.

Ὁ τύπος τοῦ ναοῦ εἶναι κοινός γιά τή μεσοβυζαντινὴ Ἑλλάδα: εἶναι ἕνας σταυροειδὴς ἐγγεγραμμένος δικιόνιος ναός μέ τρουλλο (εἰκ. 391). Μόνον ἡ φροντίδα γιά τή διαμόρφωση τριῶν ταφικῶν μνημείων στὸν εὐρύχωρο νάρθηκα παρουσιάζει ἴσως κάποιο ἐνδιαφέρον ἀπὸ πλευρᾶς χρήσεων. Ἀντιθέτως, τό μορφολογικὸ μέρος εἶναι ἰδιαίτερα σημαντικό, γεγονός πού ὀφείλεται στήν ἐξαιρετικὴ φροντίδα καί στήν καλαισθησία τῶν κατασκευαστῶν τοῦ ναοῦ (εἰκ. 40-42, 421, 456, 457, 463, 498).

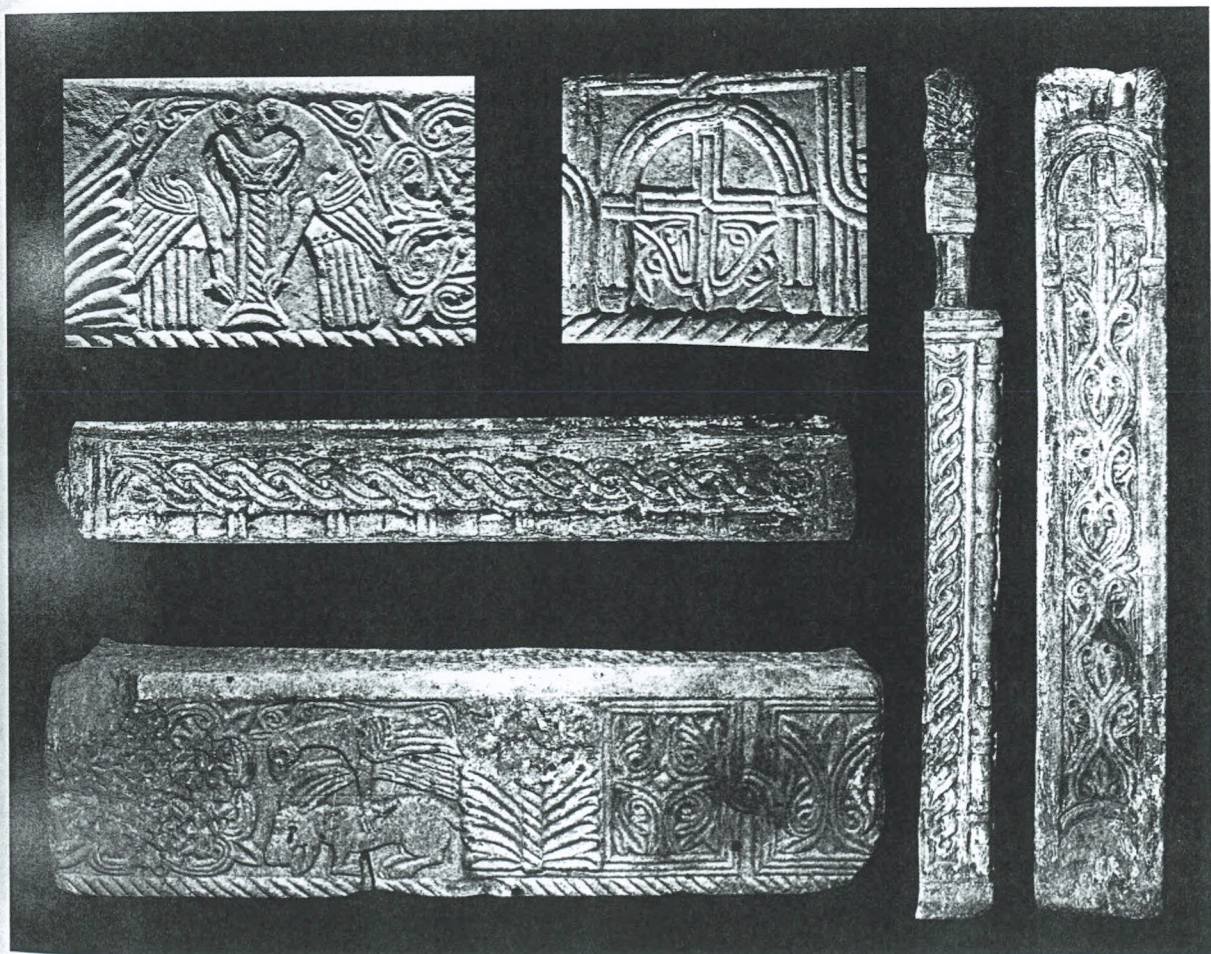
43

43. Λεπτομέρειες ἀπό τό ἐπιστύλιο τοῦ τέμπλου καί θραύσματα ἀπό τό μαρμάρινο τέμπλο τοῦ ναοῦ τῆς Μεταμορφώσεως τοῦ Σωτῆρος.

Μεγάλὴ σημασία ἔχουν, τέλος, τὰ γλυπτά ἀρχιτεκτονικά μέλη, διάσπαρτα δυστυχῶς σήμερα καί ἀτελέστατα δημοσιευμένα (εἰκ. 43, 549δ). Δέν ἔχουν βρεθεῖ οἱ πλάκες πού διαμόρφωναν τίς σαρκοφάγους στὸν νάρθηκα, ἡ μελέτη ὅμως τοῦ κατακείμενου μαρμάρινου ὑλικοῦ θά μπορούσε ἀφ' ἐνός νά ἐπιβεβαιώσει τὴ χρονολόγηση καί ἀφ' ἐτέρου νά ὀδηγήσει σέ ἐνδιαφέρουσες ἀναπαραστάσεις<sup>2</sup>.

15. Να αφαιρεθεί το ξύλινο νεώτερο τέμπλο και στη θέση του να τοποθετηθεί το παλαιό μαρμάρινο τέμπλο του ναού με τις απαραίτητες συμπληρώσεις, σύμφωνα με την μελέτη της κ. Πινάτση.
