**ΣΥΜΒΟΥΛΙΟ ΑΡΧΙΤΕΚΤΟΝΙΚΗΣ ΚΛΗΡΟΝΟΜΙΑΣ  
ΕΛΛΗΝΙΚΗ ΕΤΑΙΡΕΙΑ ΠΕΡΙΒΑΛΛΟΝΤΟΣ ΚΑΙ ΠΟΛΙΤΙΣΜΟΥ**

**Πρόταση Αποκατάστασης Ι. Μονής Αγίων Φανέντων,  
Σάμη Κεφαλληνίας**

**ΑΘΗΝΑ 2013**

## I. Μονή Αγίων Φανέντων, Σάμη

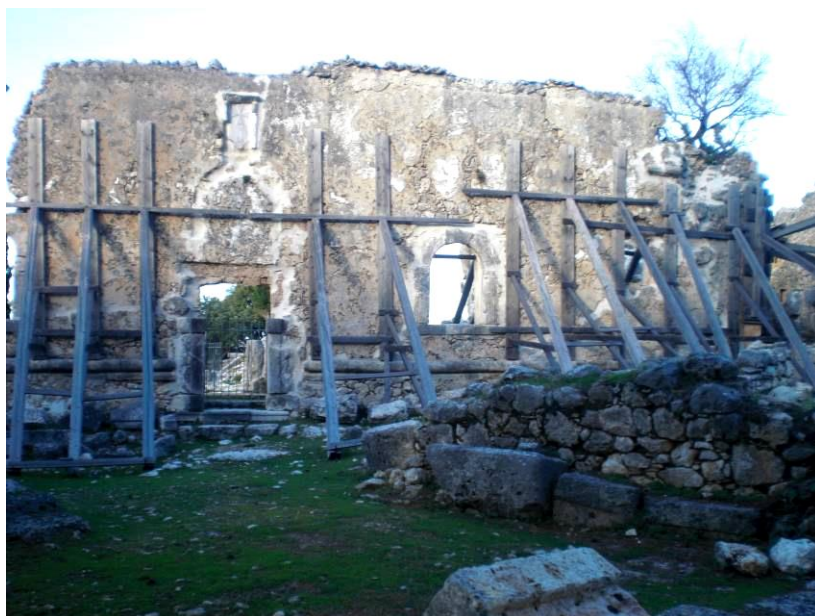
**Εικ. 2.** Καθολικό Μονής – Νότιος όψη

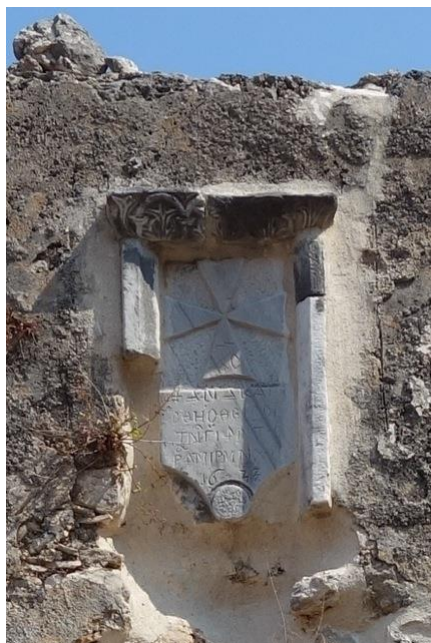
**Εικ. 3.** Καθολικό Μονής – Εντοιχισμένη πλάκα επάνω από την θύρα του Ν. τοίχου με τον σταυρό των Ιπποτών της Μάλτας και χρονολογία 1633.

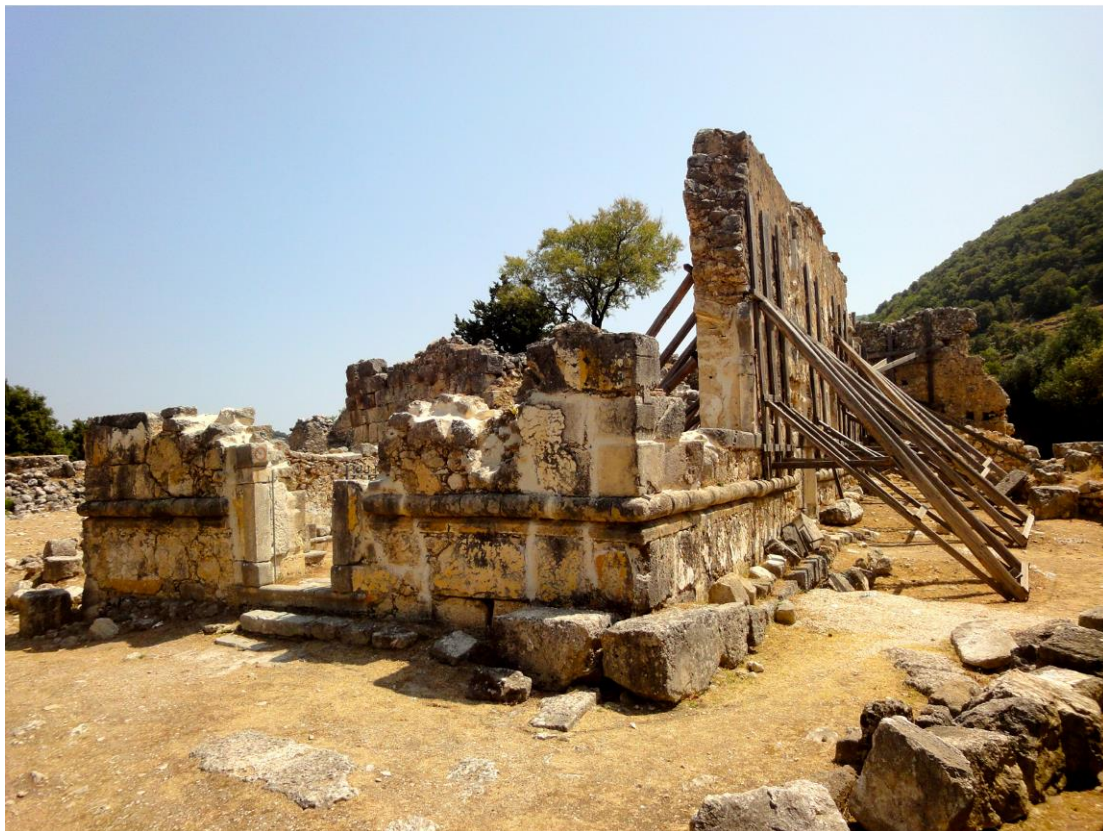
**Εικ. 4.** Καθολικό Μονής – Δυτική και Νότια όψη.

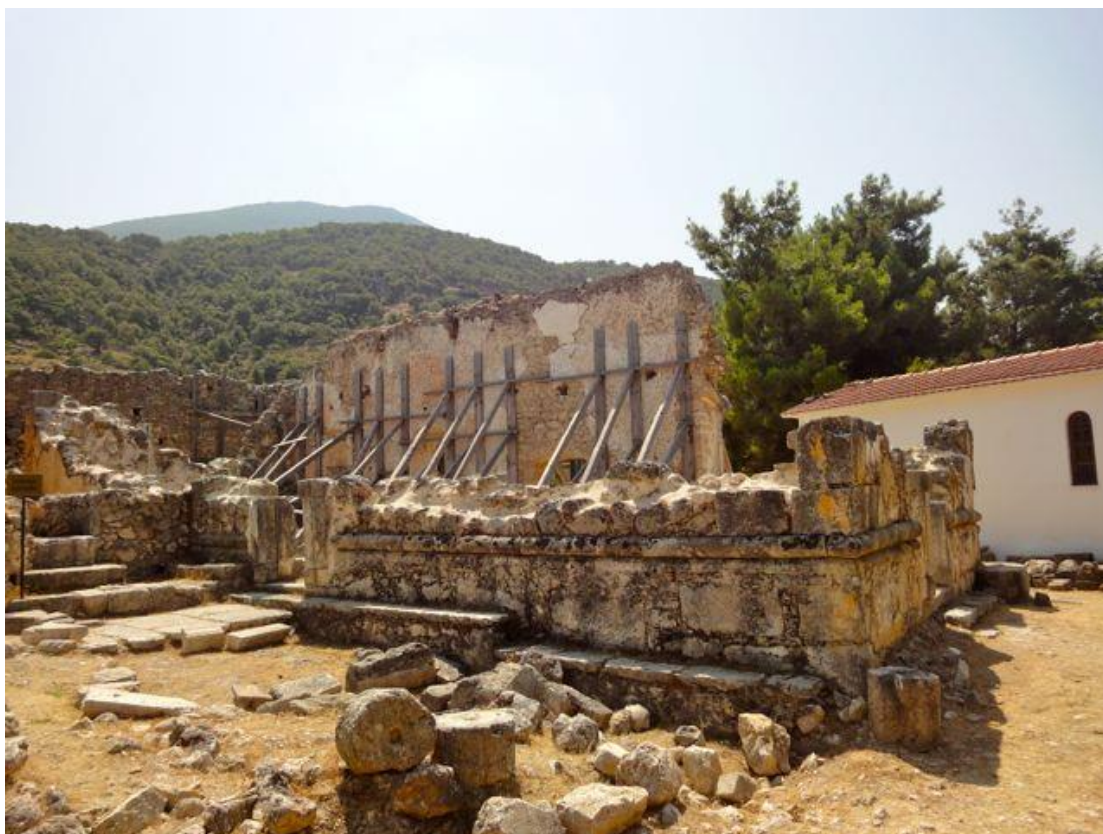
Πρόσφατα πραγματοποιήθηκαν εργασίες στερέωσης των ερειπίων και τοποθετήθηκαν ξύλινα υποστηρίγματα, τα οποία ούτε επαρκή προστασία του μνημείου προσφέρουν, ούτε αναδεικνύουν τις αισθητικές του αξίες.

**Εικ. 5.** Καθολικό Μονής – Βόρεια και Δυτική όψη. Διακρίνεται, επίσης, υποστυλωμένη η εσωτερική πλευρά του Νοτίου τοίχου, καθώς και η μετασεισμική εκκλησία του Αγίου Νικολάου.

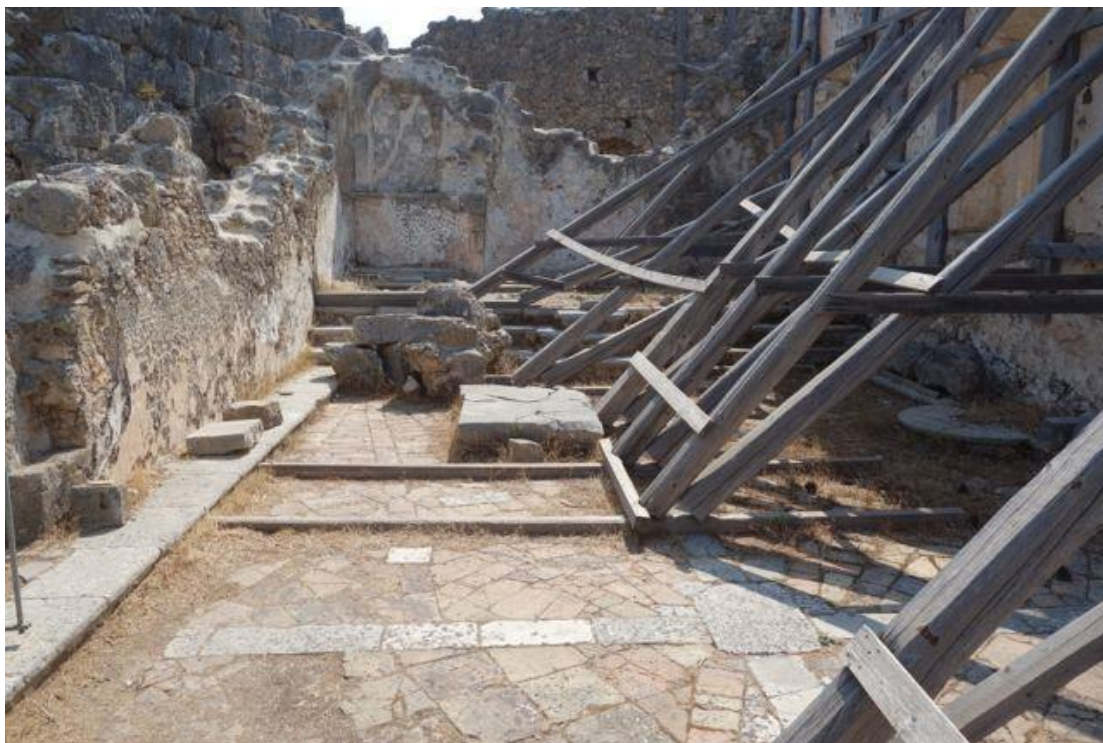
Το σύνολο των κτηρίων της Μονής ευρίσκεται σε ερειπιώδη κατάσταση. Από το καθολικό της Μονής σώζεται μέχρι το ύψος της στέγης μεγάλο τμήμα του βόρειου τοίχου, καθώς και το κατώτερο τμήμα των τριών άλλων τοίχων. Μεγάλο ενδιαφέρον παρουσιάζει και το δάπεδο του ναού, το οποίο διατηρείται σε καλή κατάσταση.

*Εικ. 6.* Καθολικό – εσωτερικό (άποψη από Δ.).

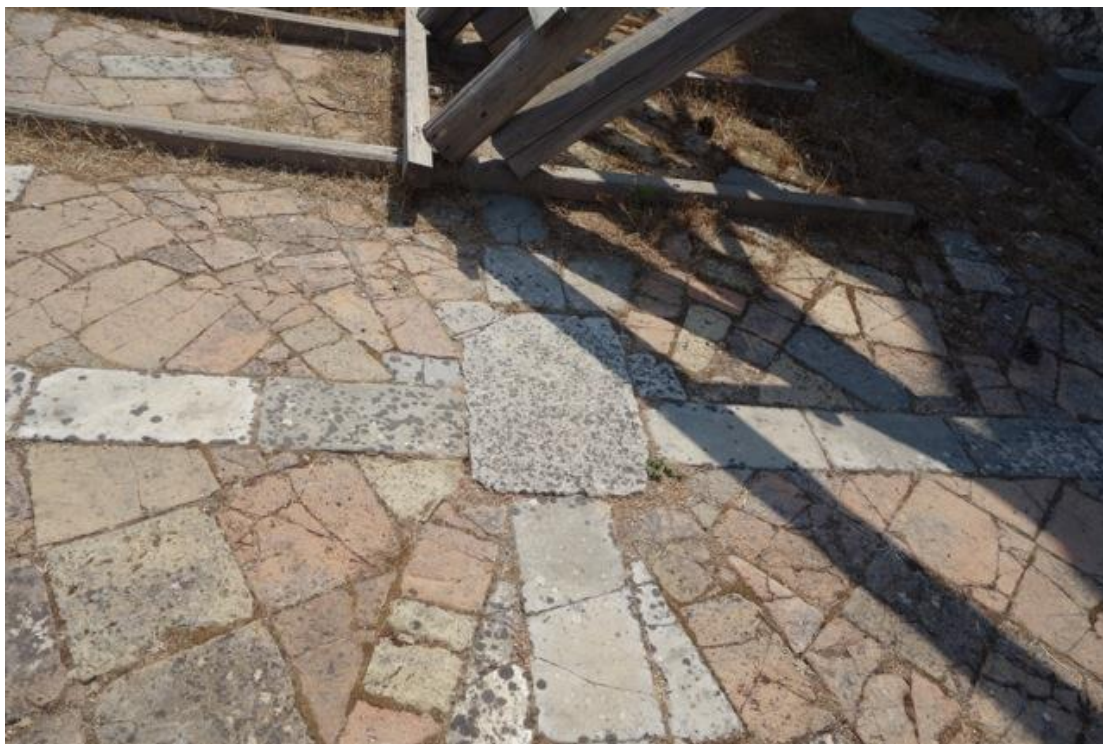
*Εικ. 7.* Λεπτομέρεια του δαπέδου.

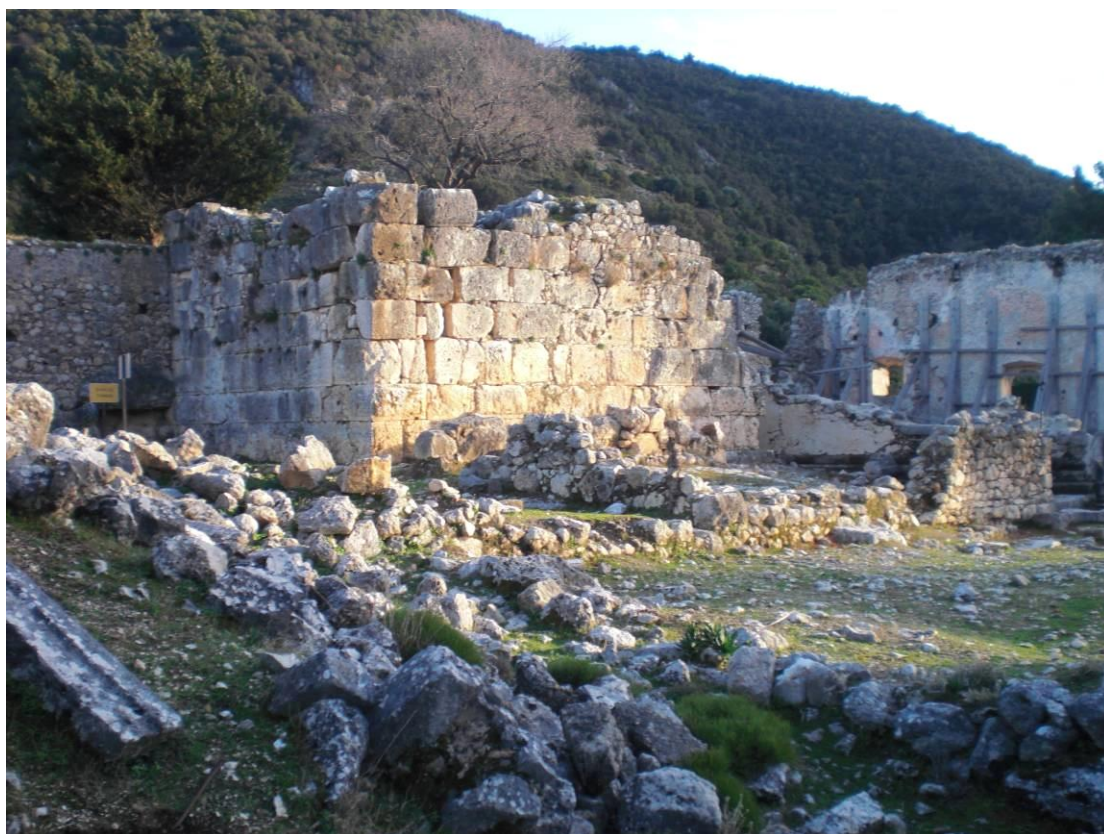
**Εικ. 8.** Βάση αρχαίου πύργου, επάνω στον οποίον εδραζόταν μεσαιωνικός πύργος, στο εσωτερικό της Μονής. Δεξιά διακρίνεται ο ναός των Αγίων Φανέντων.

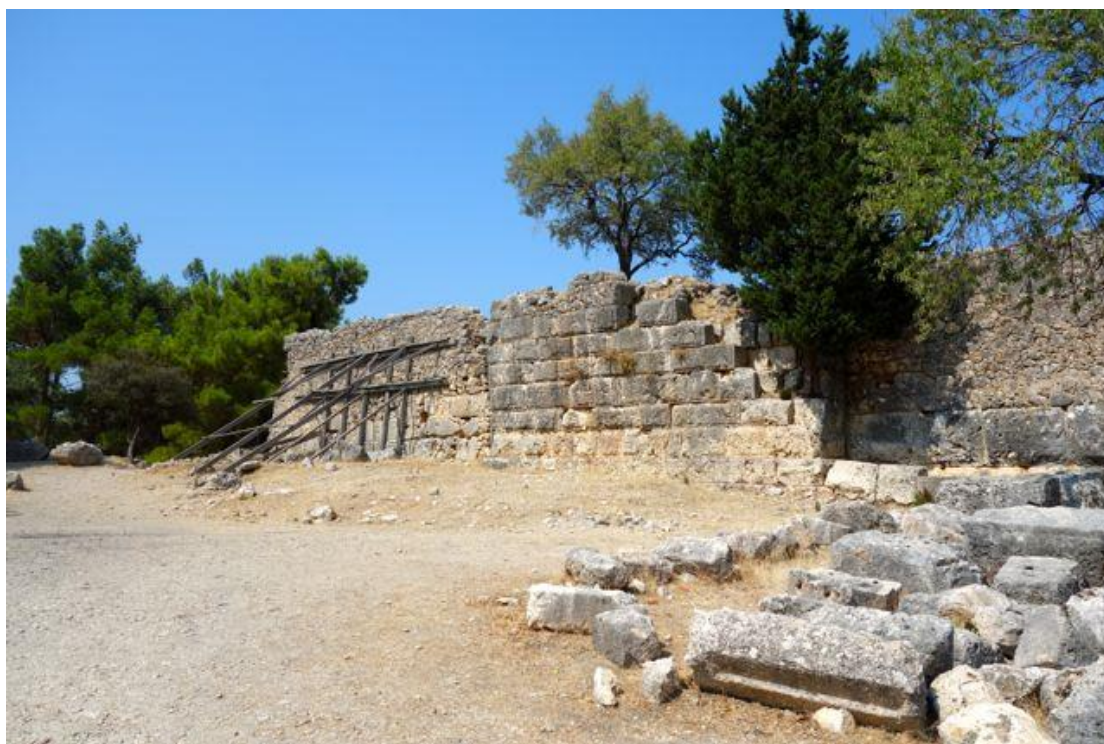
Τέλος, σε καλή σχετικά κατάσταση σώζεται μέρος του περιβόλου της Μονής, ο οποίος ενσωματώνει τμήματα των τειχών της κλασικής ακρόπολης.

**Εικ. 9.** Διακρίνονται τμήματα των κλασικών τειχών ενσωματωμένα στον περίβολο της Μονής.

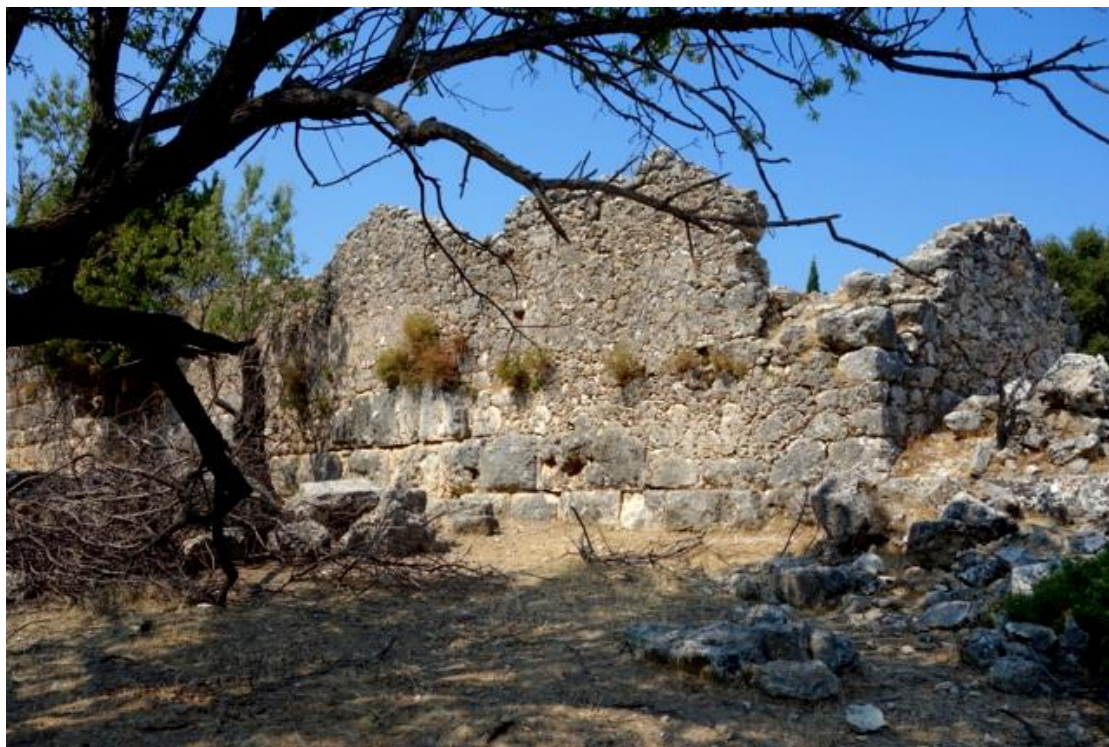
*Εικ. 10.* Άποψη του εξωτερικού περιβόλου της Μονής, ο οποίος εδράζεται στα αρχαία τείχη.

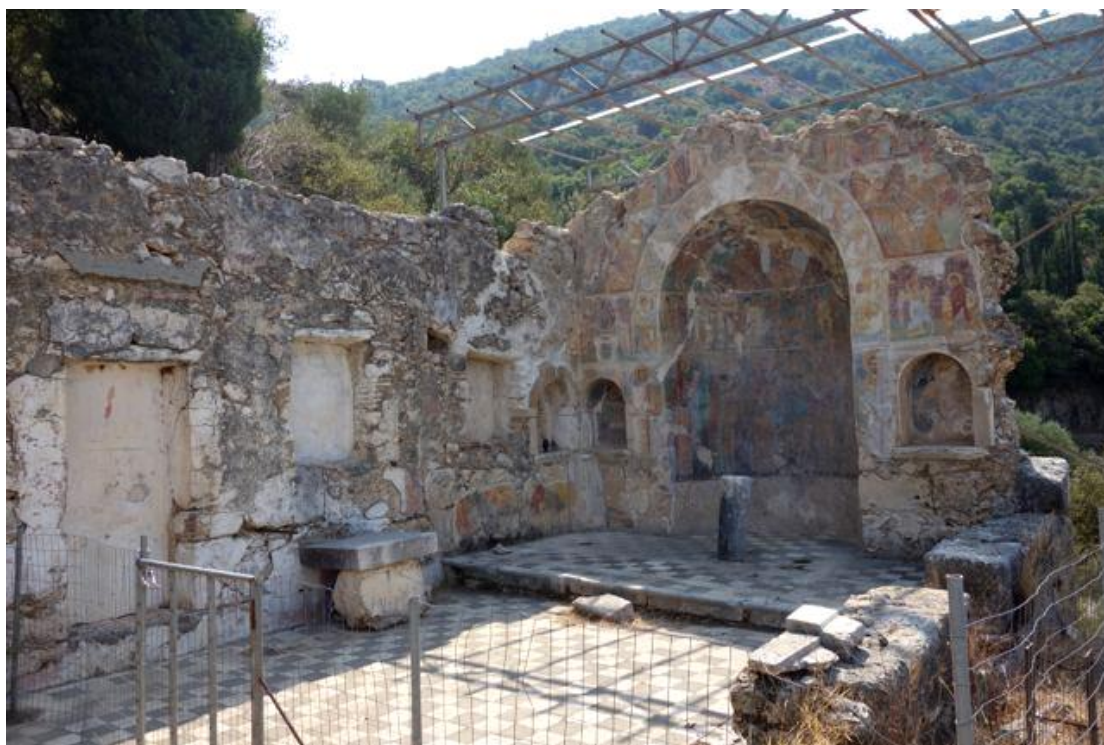
Κατά τους σεισμούς του 1953 καταστράφηκε η Νότια και η Δυτικά πλευρά του ναού, διασώθηκαν όμως οι άλλες δύο σε μεγάλο ύψος. Τα υφιστάμενα μέτρα προστασίας (τοπικές στερεωτικές εργασίες λιθοδομής και τοιχογραφιών, στέγαστρο) κρίνονται ανεπαρκή για την αποτελεσματική προστασία του μνημείου, λαμβάνοντας υπ' όψιν την ιδιαιτέρως επιβαρυνμένη κατάσταση του μνημείου, την υψηλή σεισμικότητα της περιοχής και την ανεπάρκεια του στεγάστρου να προστατεύσει έστω και στοιχειωδώς τις τοιχογραφίες.

*Εικ. 11.* Παρεκκλήσιο Αγίου Νικολάου – Βόρειος τοίχος και ανγίδα Ι. Βήματος.

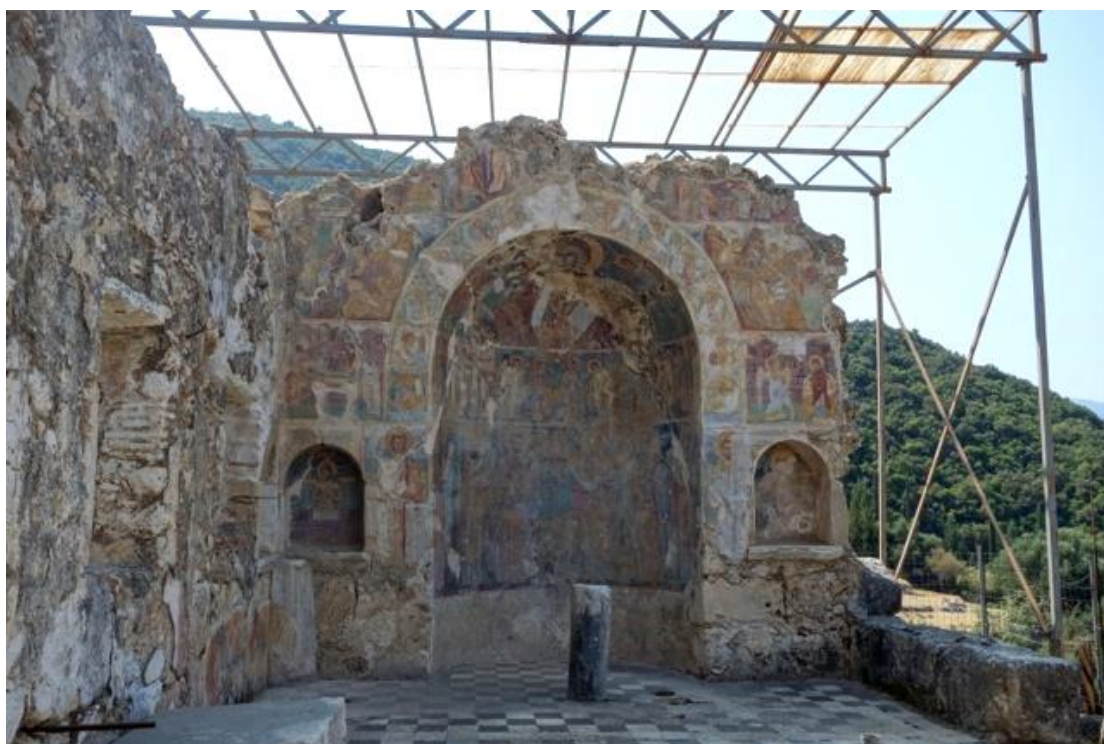
*Εικ 12.* Παρεκκλήσιο Αγίου Νικολάου – Κόγχη Ι. Βήματος.

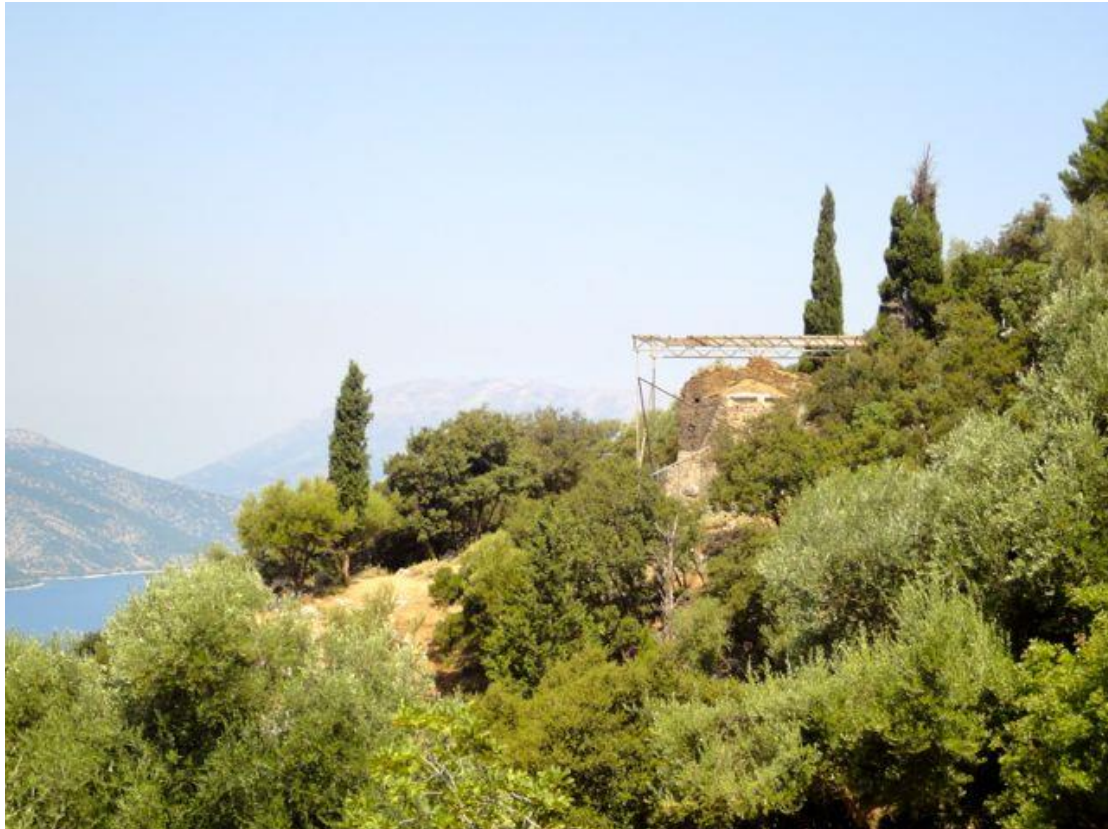
**Εικ. 13.** Παρεκκλήσιο Αγίου Νικολάου – Άποψη από Ανατολικά.
