## Ιστορικό Ι. Ν. Αγίου Αθανασίου Αγίου Γεωργίου Νηλείας (Πηλίου)

Ι. ΝΑΟΣ ΑΓ. ΑΘΑΝΑΣΙΟΥ ΝΗΛΕΙΑΣ

Φάσεις

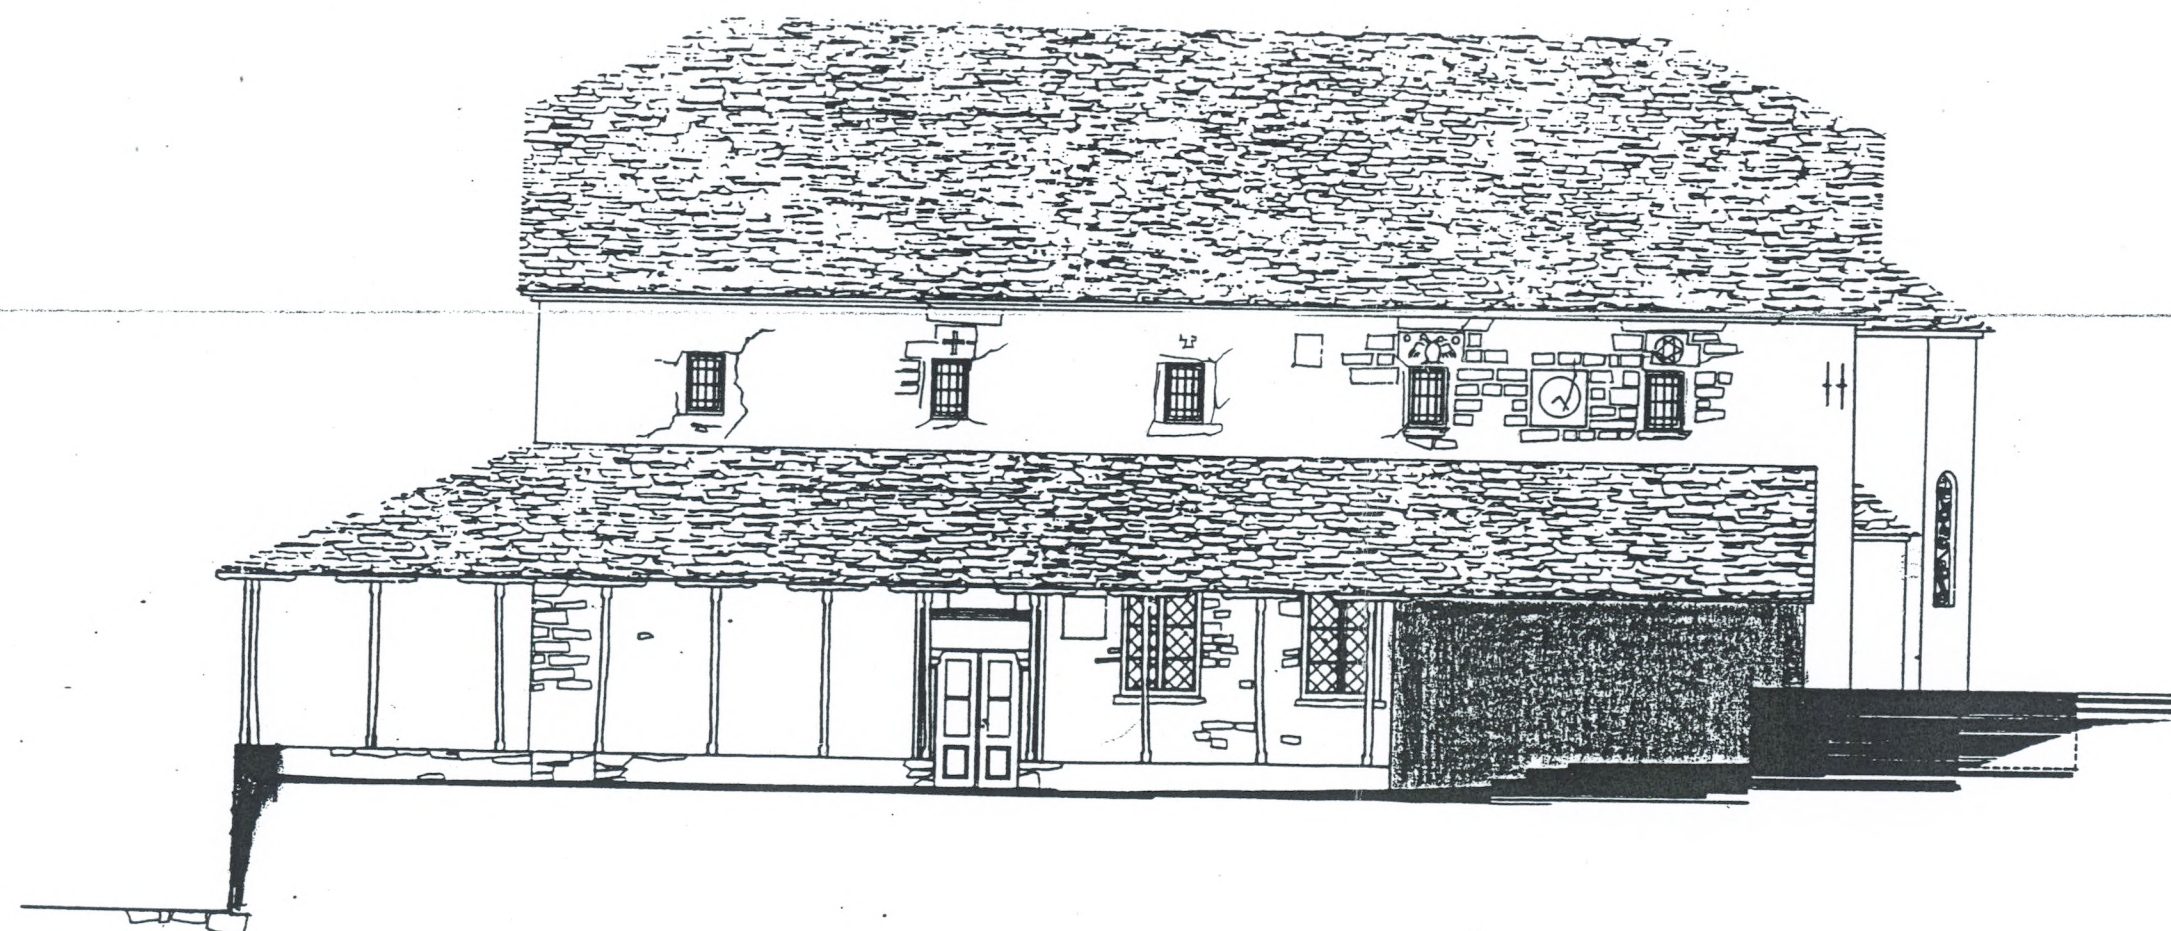
νότια όψη

ΑΡΧΙΚΗ (1795)

ΠΑΡΕΚΚΛΗΣΙΟ (1840)

ΕΠΕΚΤΑΣΗ ΑΥΛΕΙΟΥ ΧΩΡΟΥ  
(1840; )

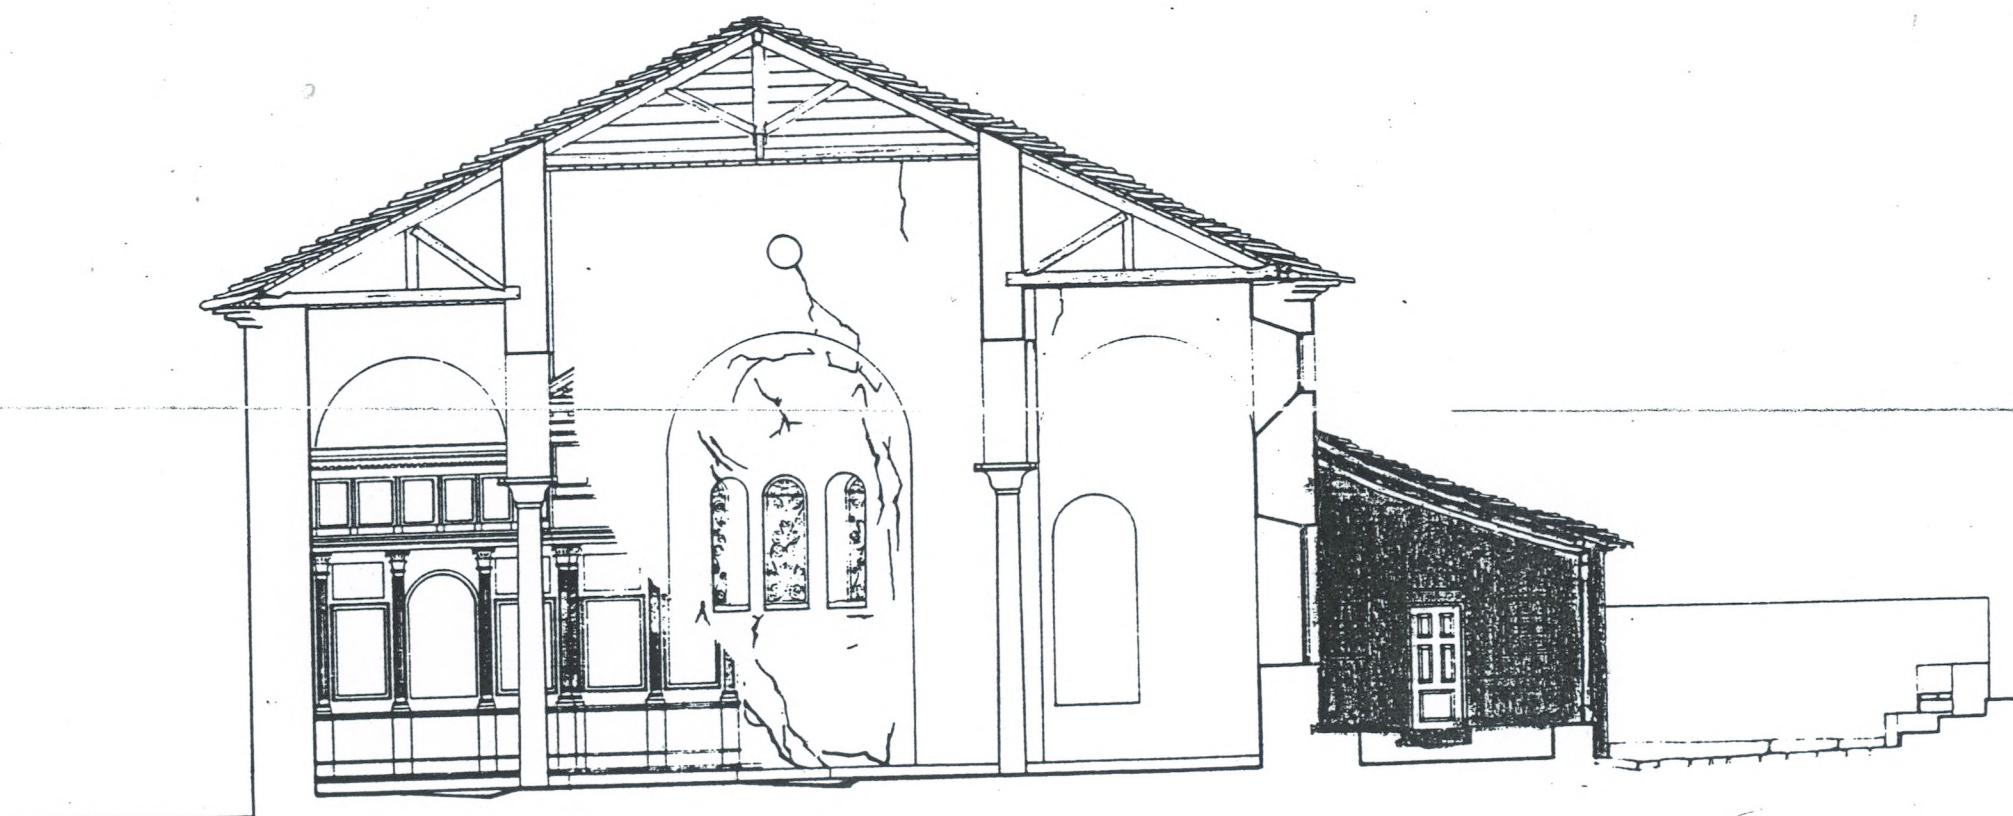
εγκάρσια τομή  
(όψη προς το Ιερό)

ΑΡΧΙΚΗ (1795)

ΠΑΡΕΚΚΛΗΣΙΟ (1840)

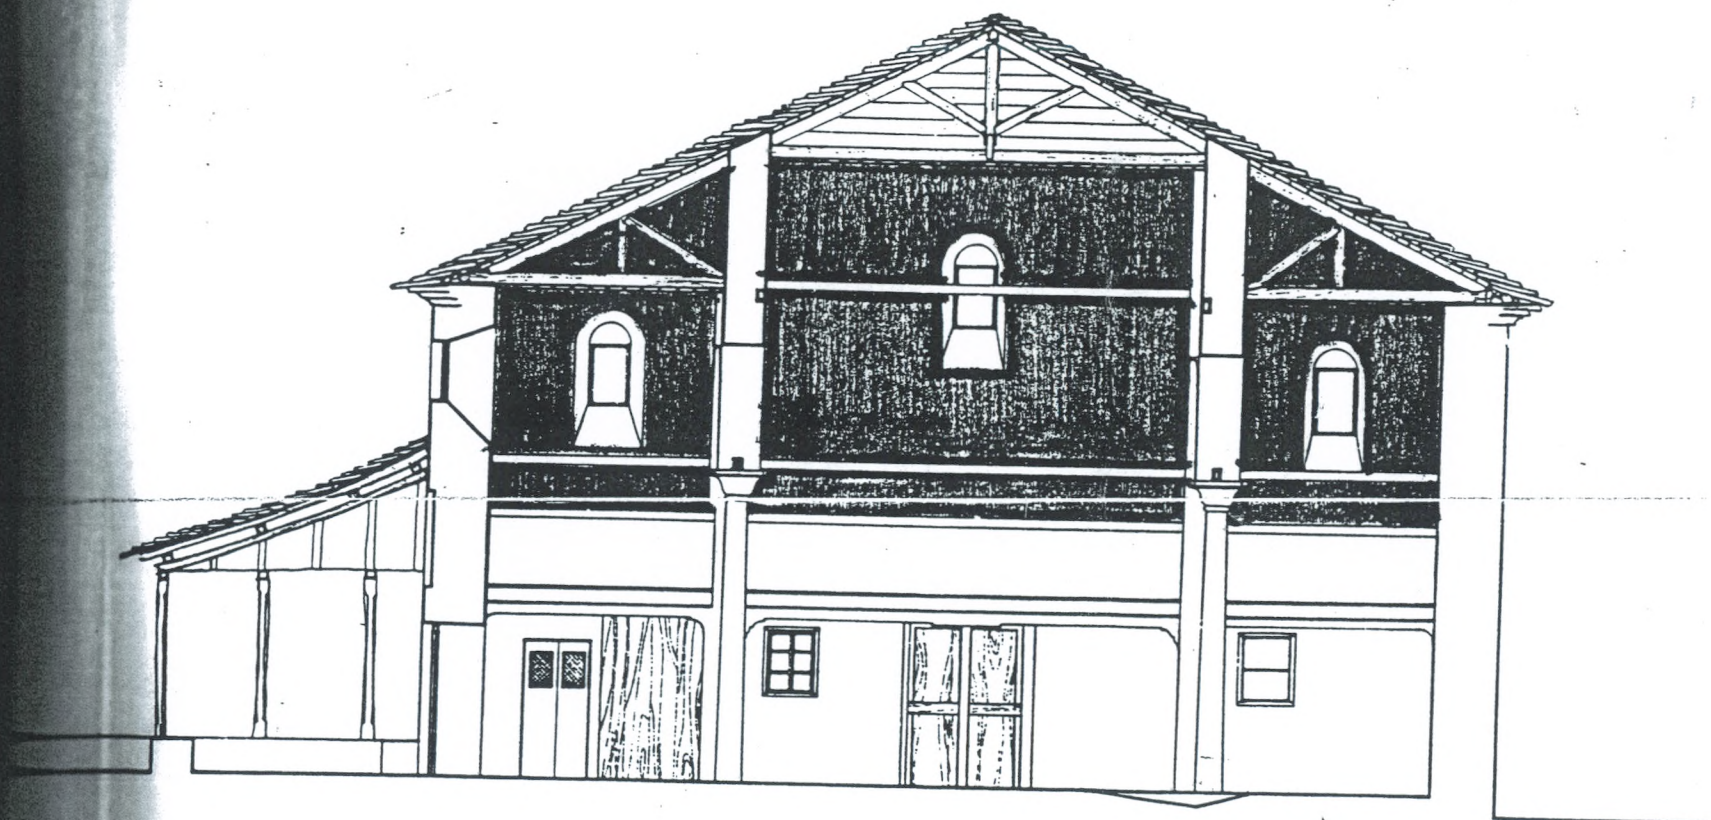
εγκάρσια τομή  
(όψη προς γυναικωνίτη) κλίμακ 1 : 100

ΑΡΧΙΚΗ (1795)

1980

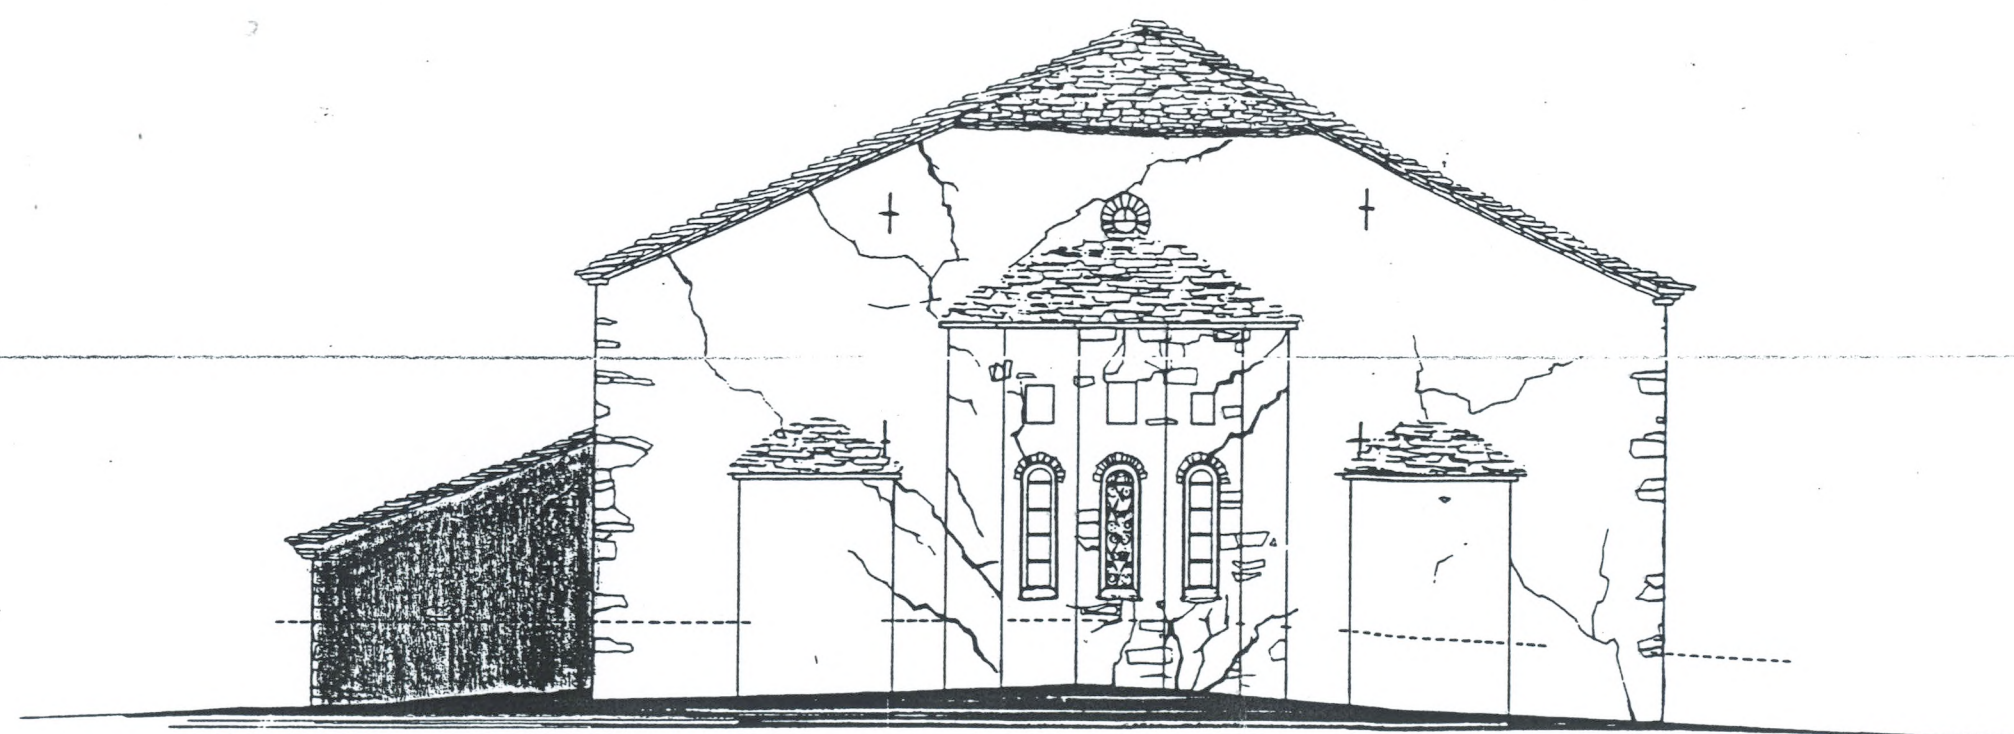
ανατολική όψη

ΑΡΧΙΚΗ (1795)

ΠΑΡΕΚΚΛΗΣΙΟ (1840)

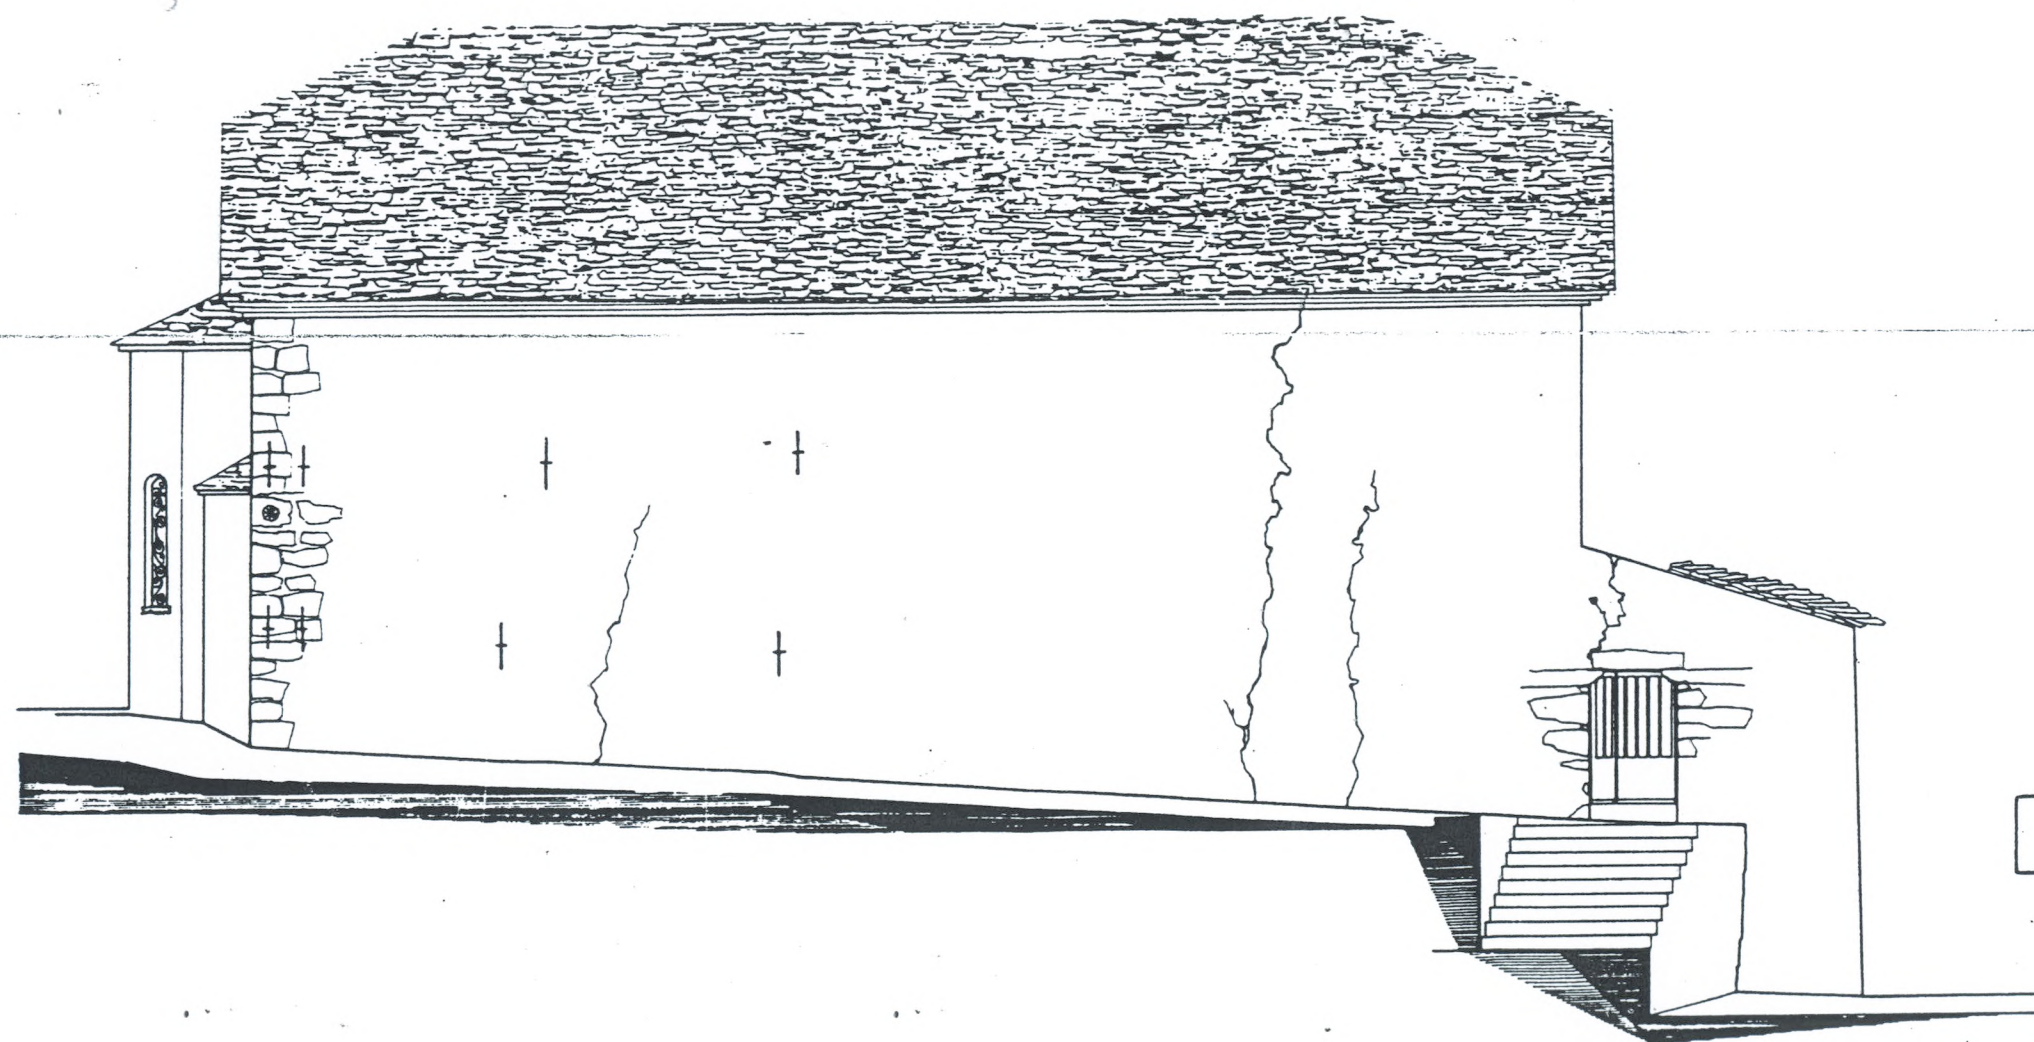
βόρεια όψη

ΑΡΧΙΚΗ (1795)

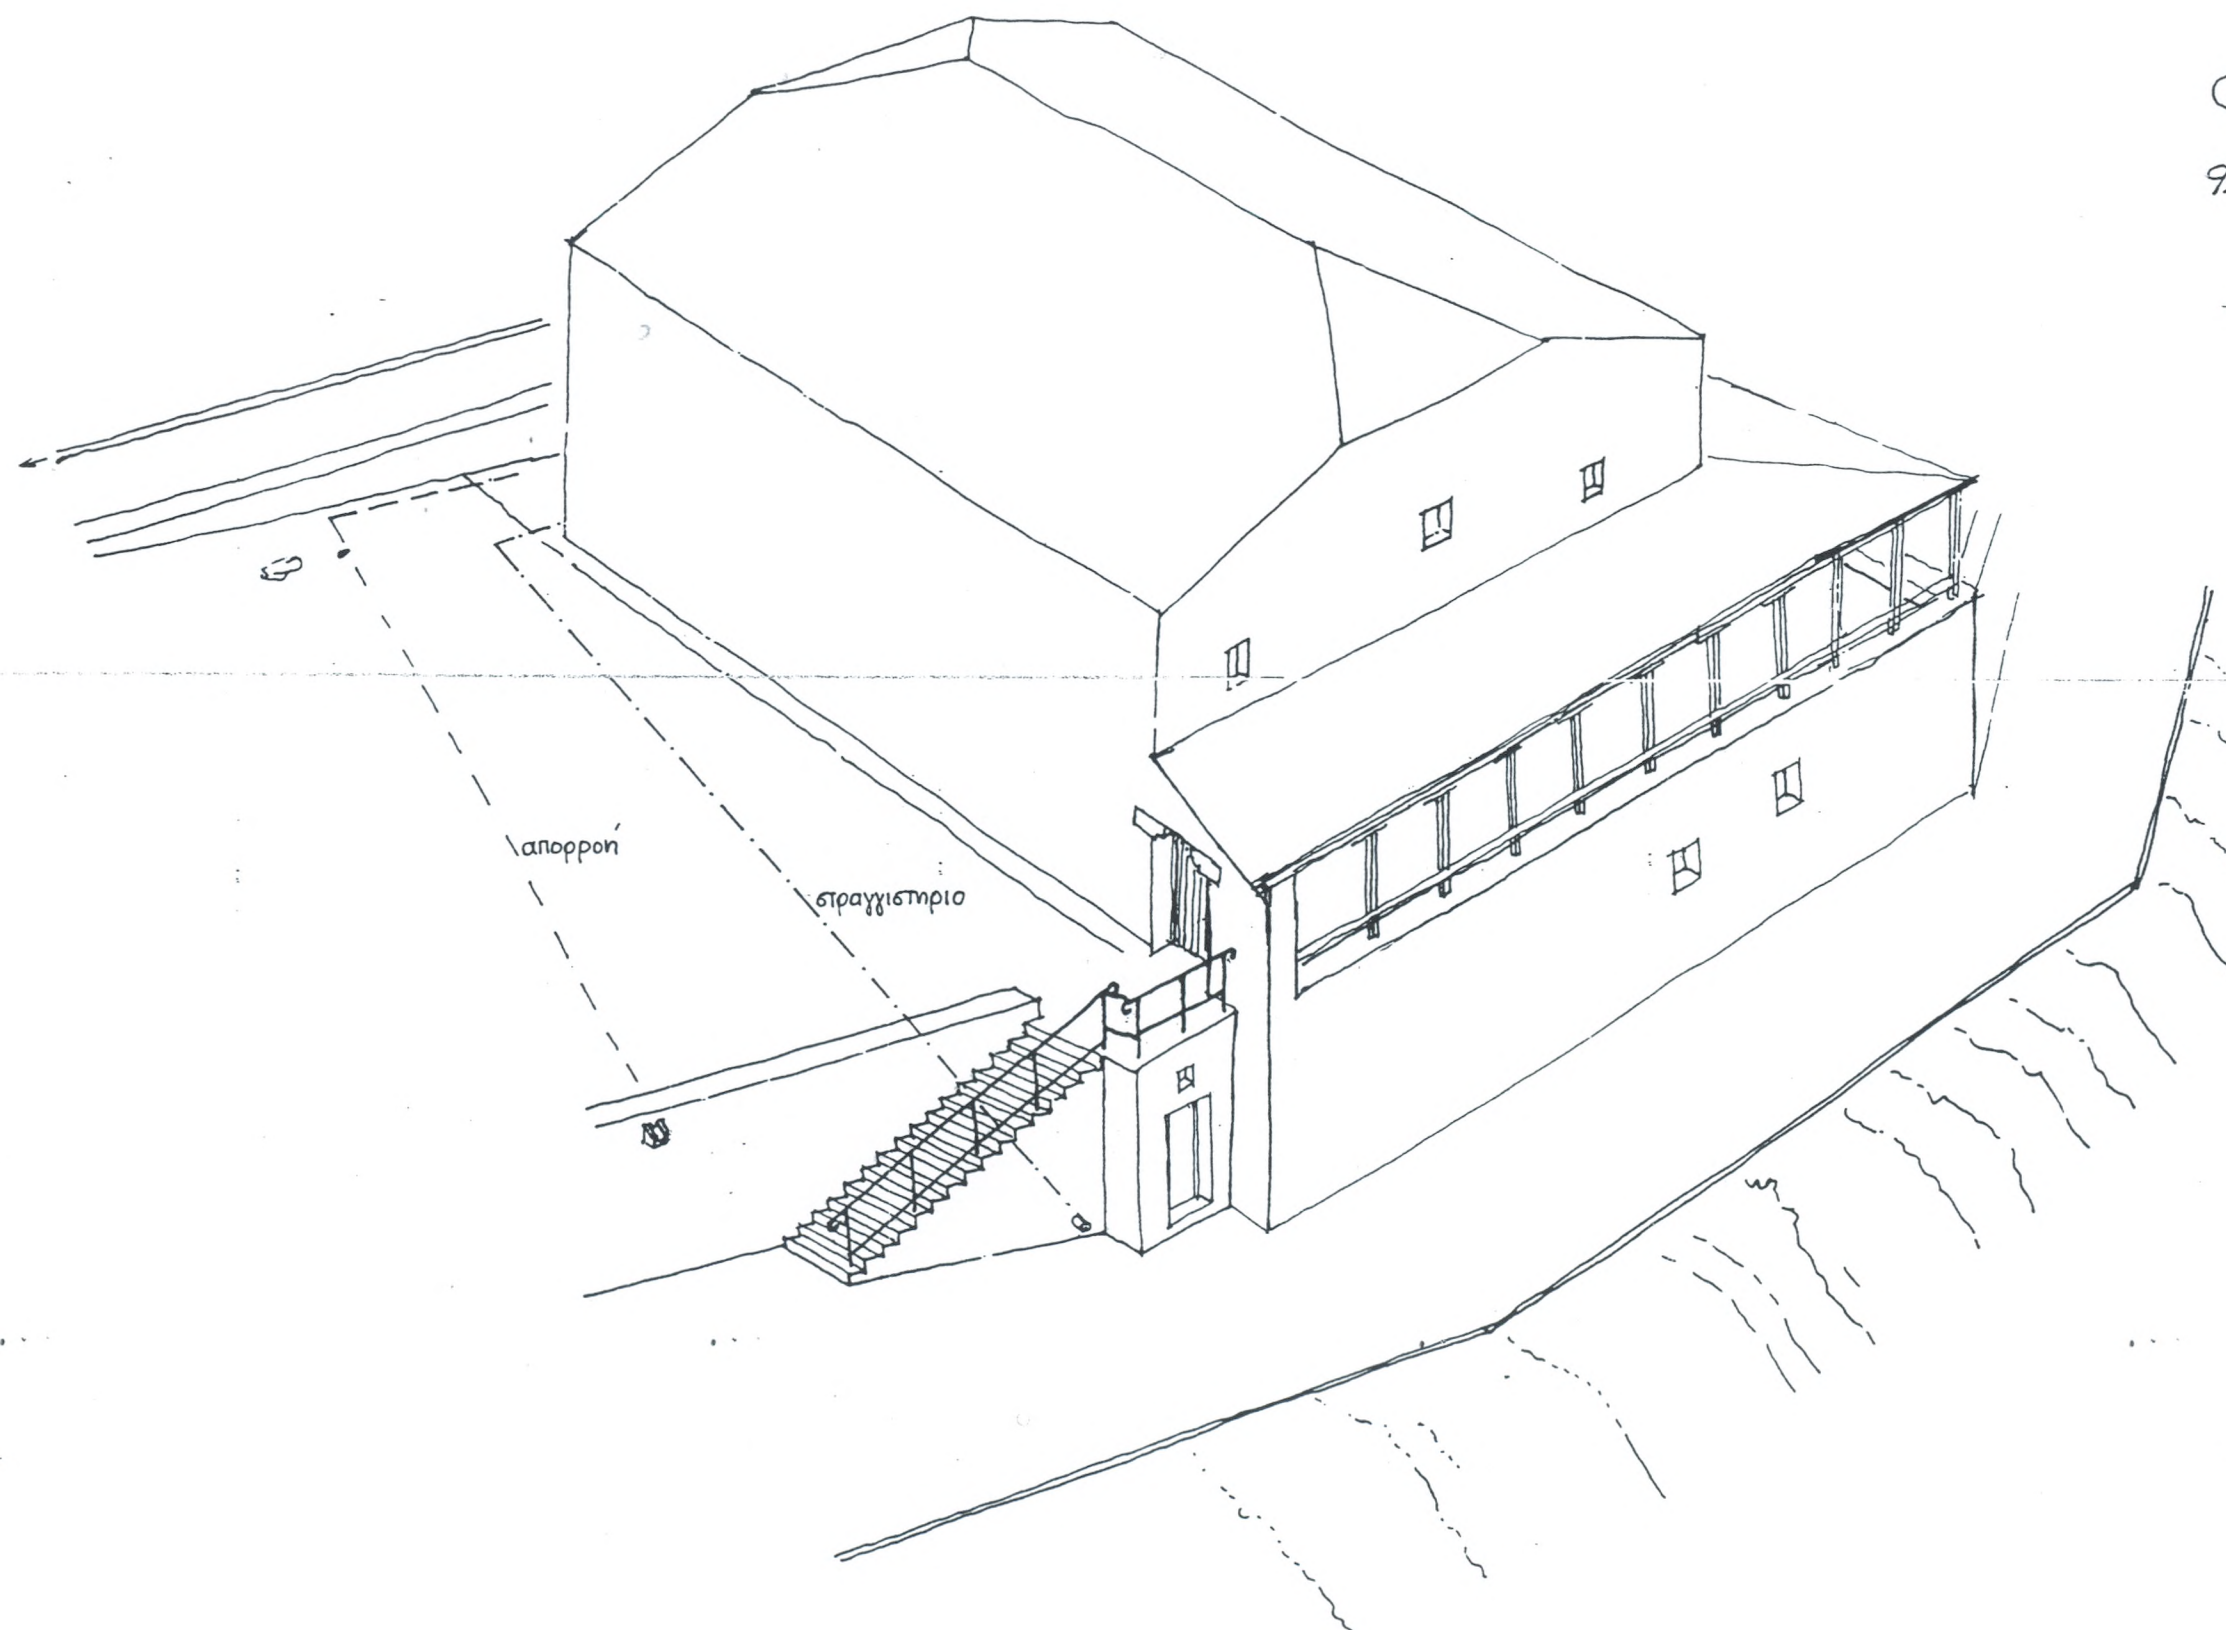
### Φαβείς επεμβάσεις.

9. - Κατασκευάζεται το στέγαστρο της δυτικής στοάς.
- Ελέγχεται το κτίριο για πιθανές ρωγμές μετά την αφαίρεση της ξυλινής υποστήλωσης.
  - Εξωτερικά διαμορφώνονται οι κλίσεις του δρόμου της Ανατολικής πλευράς και ανακατασκευάζεται ο μικρός αναλημματικός τοίχος. Διαμορφώνονται οι κλίσεις του εδάφους για την απορροή των επιφανειακών υδάτων.
  - Προηγούμενως κατασκευάζεται αποστράγγιση, αν εν τω μεταξύ έχει επιβραχίσει η ανάγκη της.
  - Εξωτερικά συνεχίζονται οι εργασίες επιχρισμάτων, πλακοστρώσεων, γυναικωνίτη κλπ.

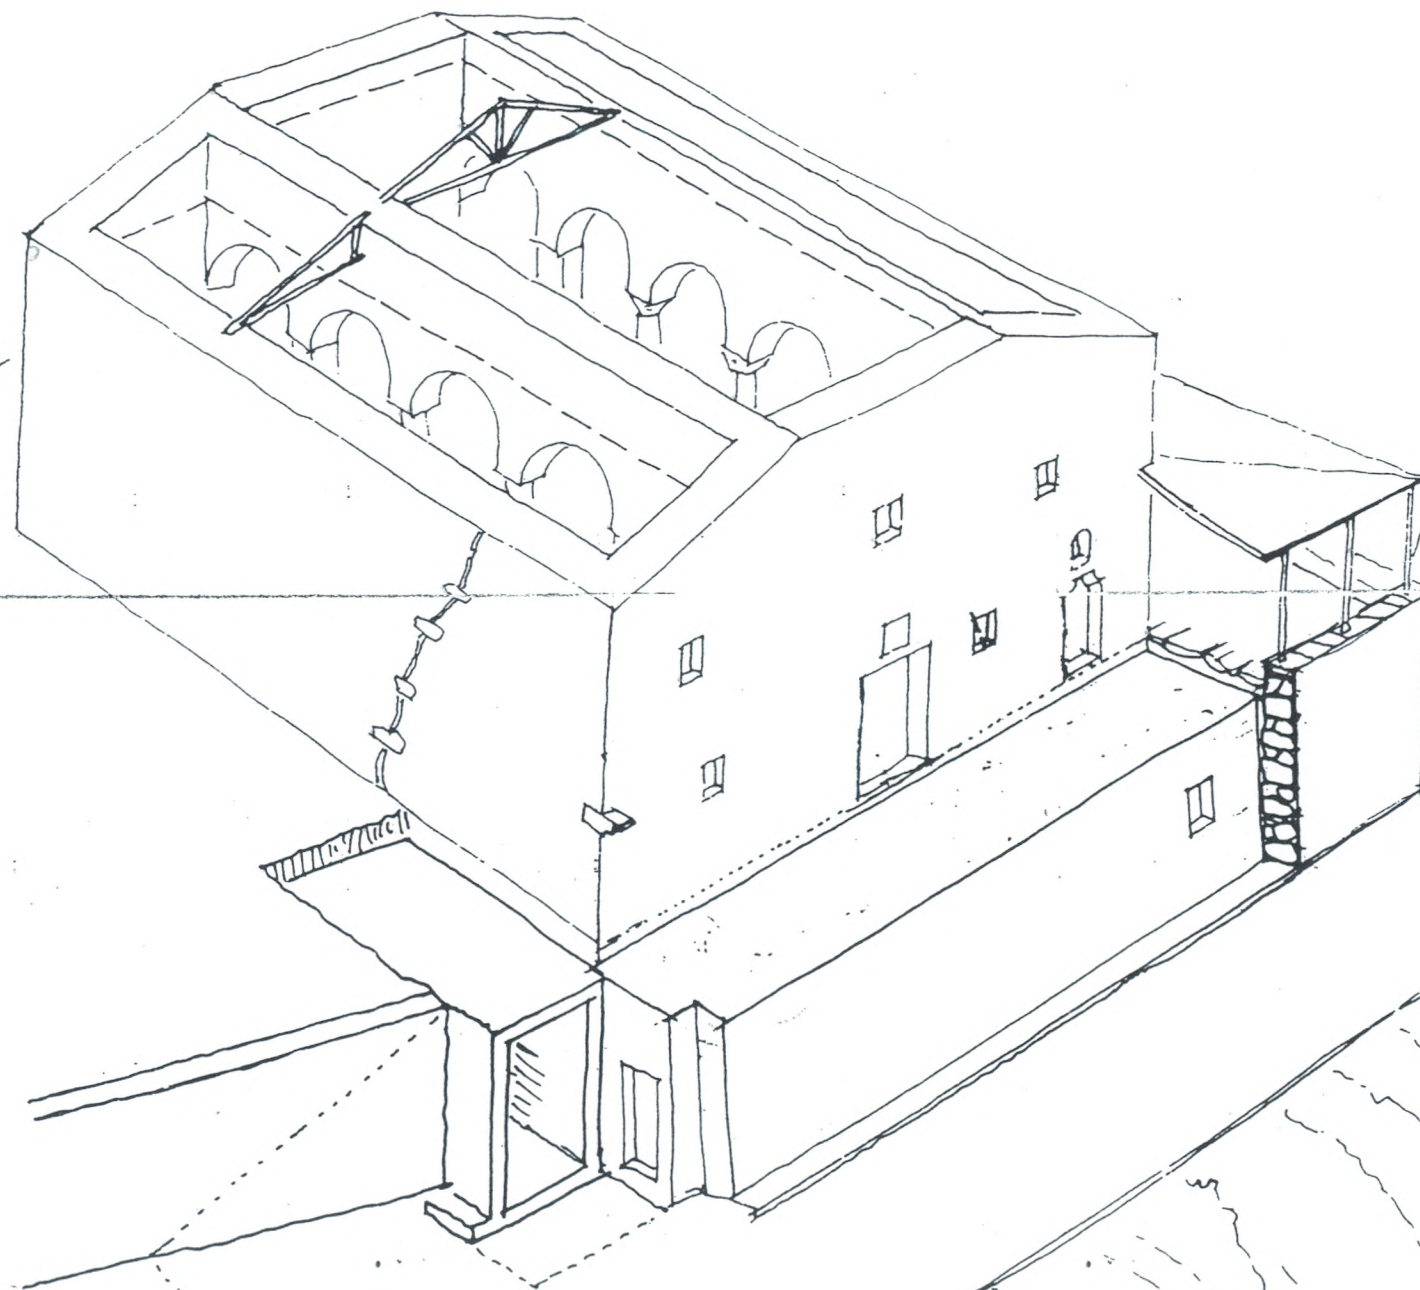
### Φαβες επεμβαώς.

7.- Αποβυτίνονται οι βαθμίδες της εξωτερικής σκάλας (με επιβήματα των λιδιών), και κατεδαφίζεται.

Κατασκευάζεται η υποστήριξη της Β.Δ. γωνίας (βλ. μελέτη).

Ακολουθώς υποδεμνώνονται οι κίονες και ενισχύονται οι βάσεις των πεσσών με περιβολή.

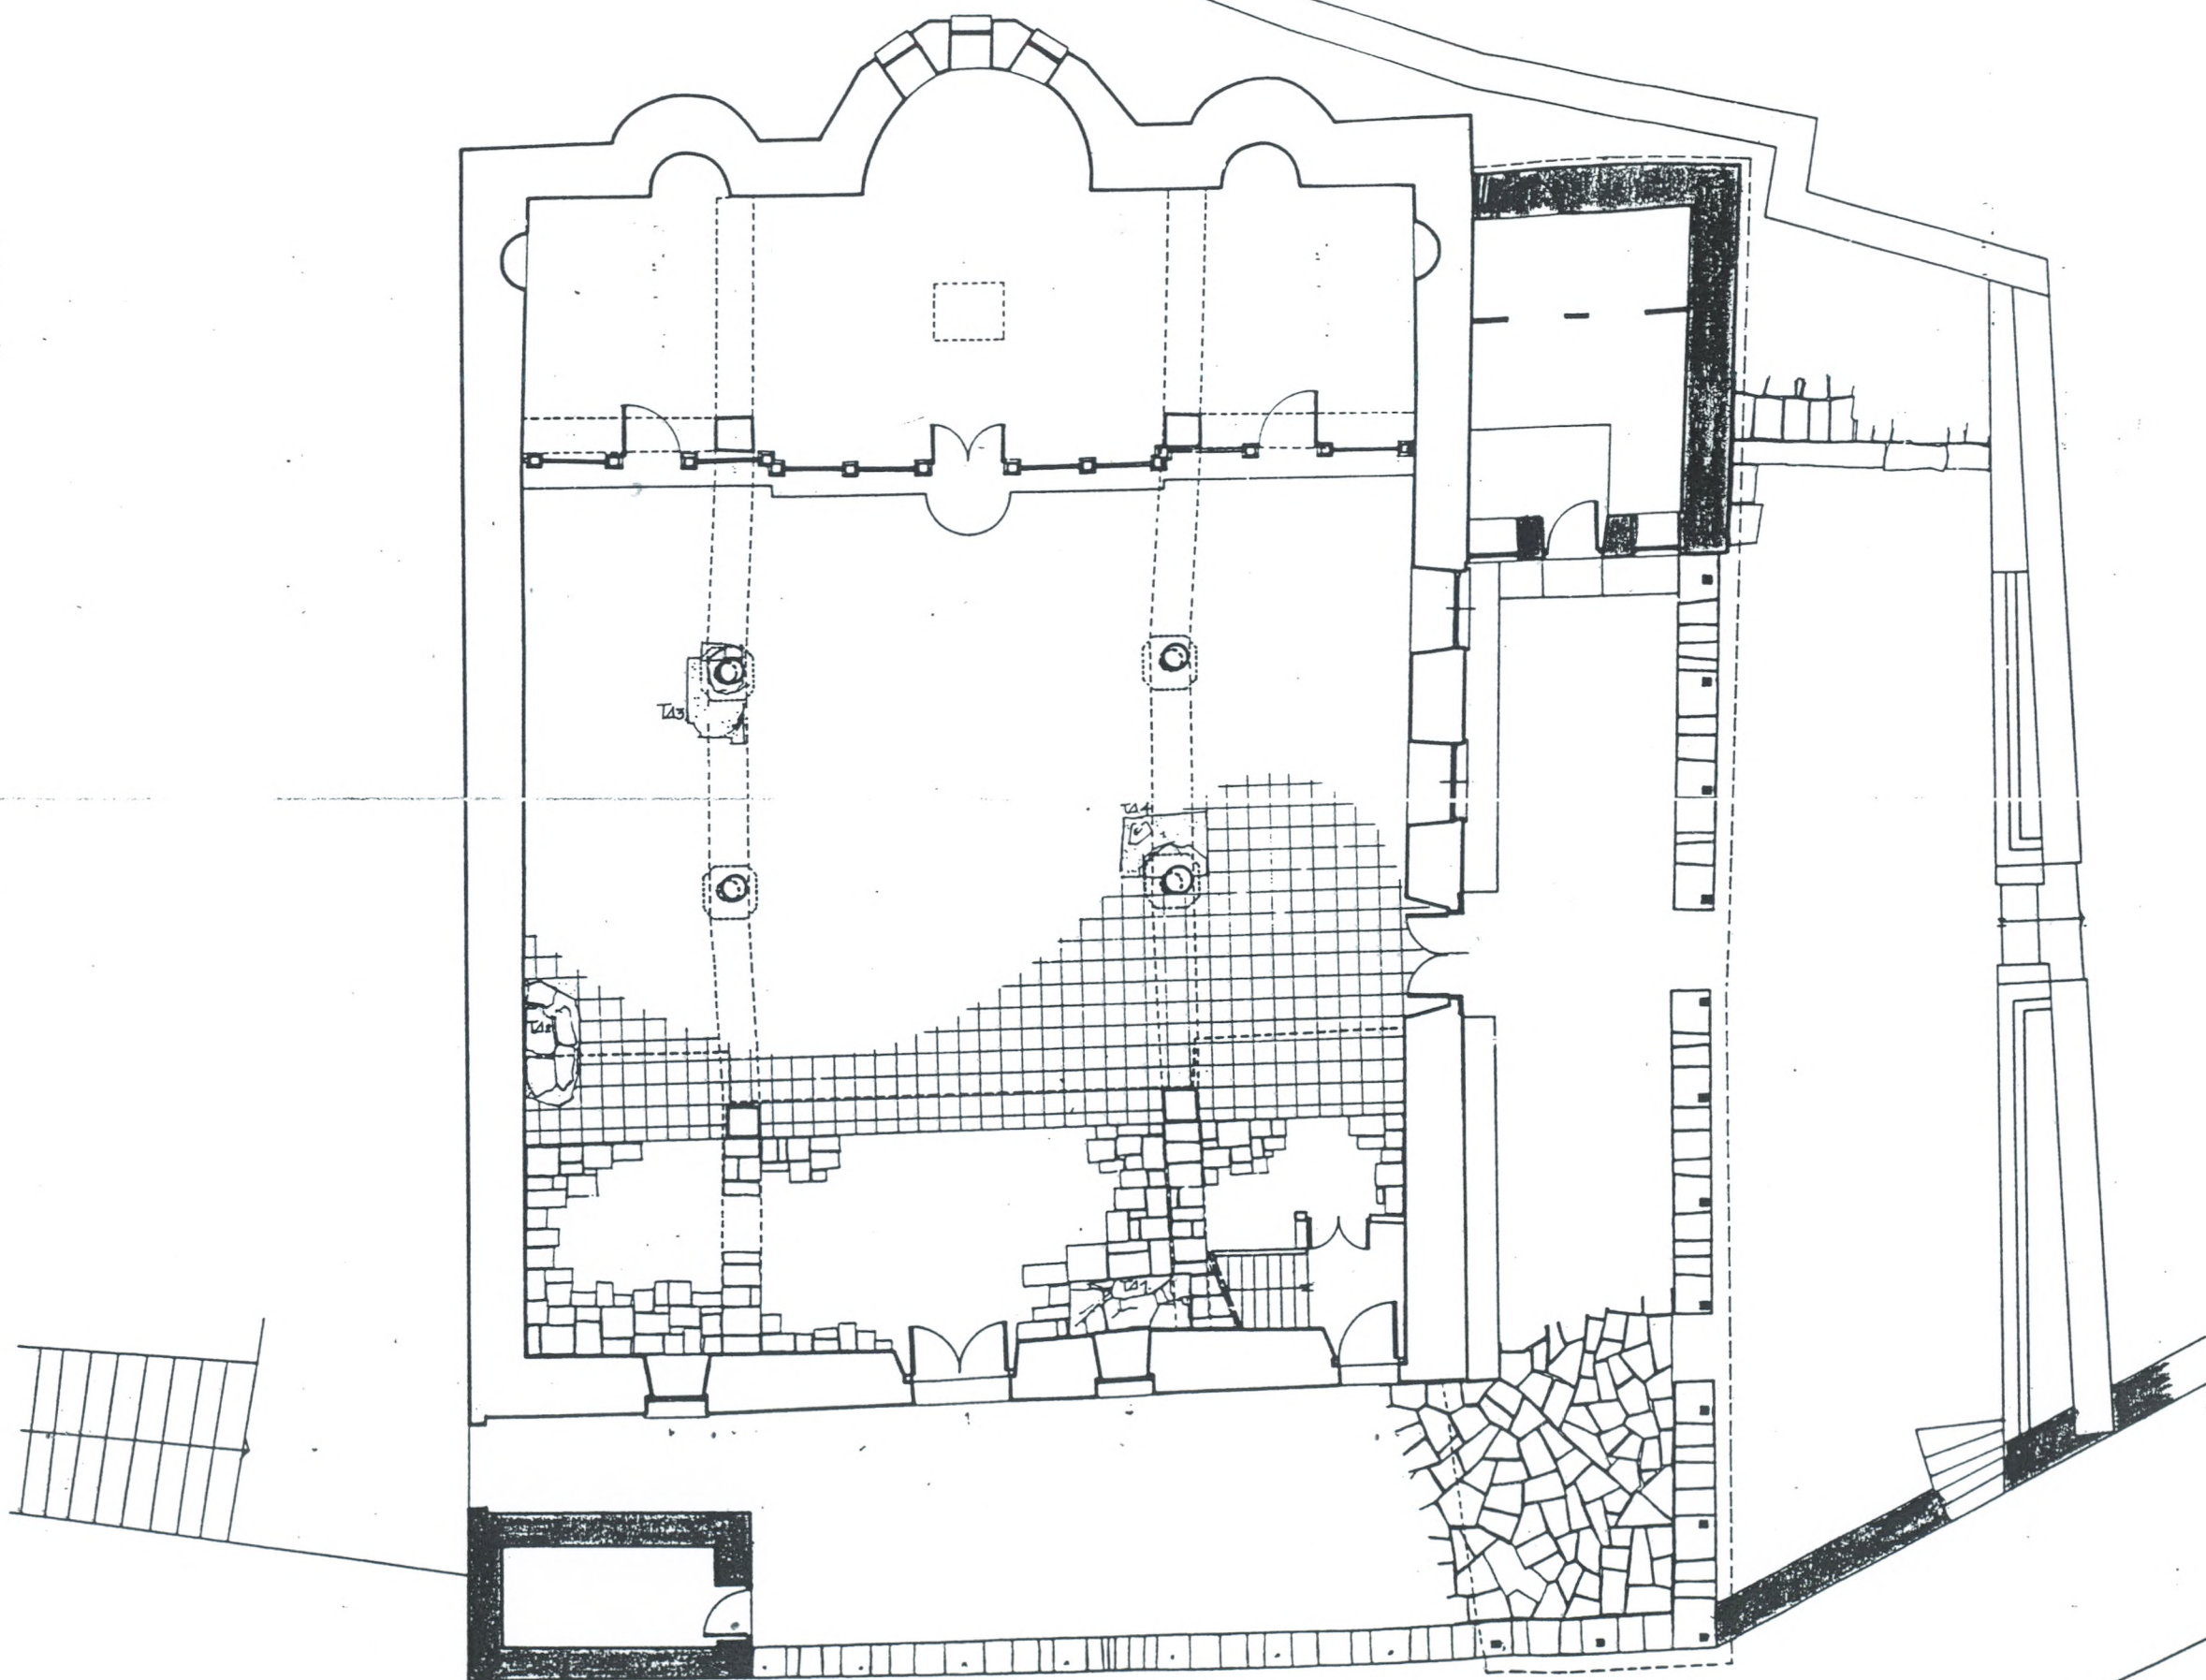
κάτοψη δαπέδου

ΑΡΧΙΚΗ (1795)

ΠΑΡΕΚΚΛΗΣΙΟ (1840)

ΕΠΕΚΤΑΣΗ ΑΥΛΕΙΟΥ ΧΩΡΟΥ (1840j)

ΑΠΟΘΗΚΗ (1980)
