**ΤΕΧΝΙΚΗ ΕΚΘΕΣΗ ΔΕΙΓΜΑΤΩΝ ΑΠΟΚΑΛΥΨΗΣ ΑΠΟ**

**ΟΛΟΥΣ ΤΟΥΣ ΧΩΡΟΥΣ ΤΟΥ ΚΤΙΡΙΟΥ**

**ΕΠΙ ΤΗΣ ΑΓ. ΒΛΑΣΣΙΟΥ 25 ΤΟΥ ΟΙΚΟΔΟΜΙΚΟΥ**

**ΣΥΓΚΡΟΤΗΜΑΤΟΣ «ΜΙΧΑΛΟΓΛΕΪΚΑ» ΣΤΗΝ ΠΟΛΗ ΤΗΣ**

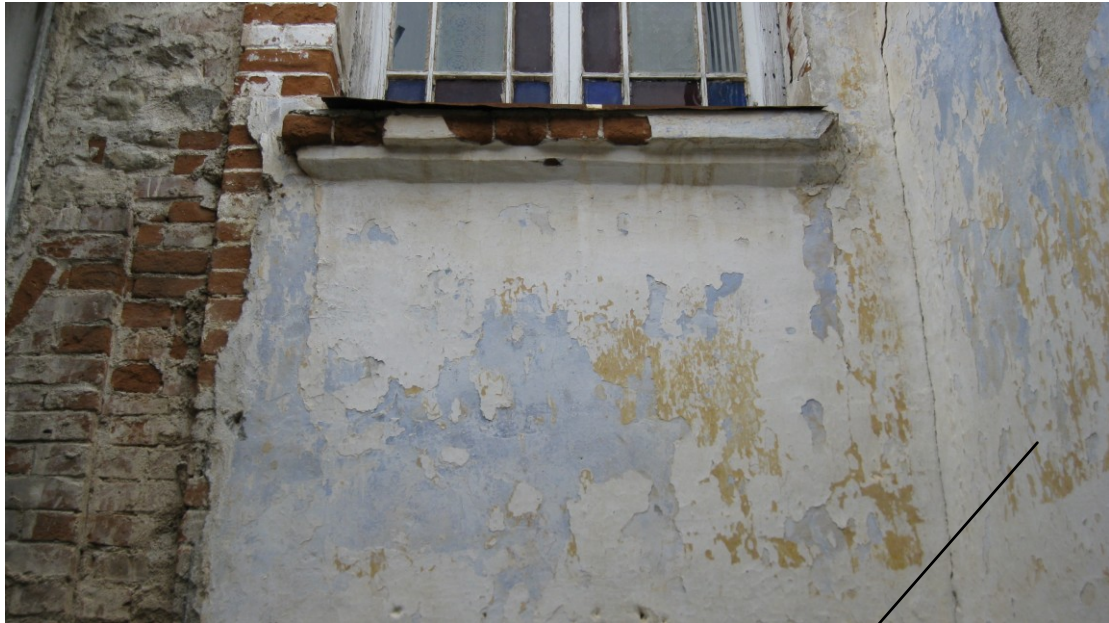
Εξωτερικά το χρώμα (ασβέστης) έχει σχεδόν εξαφανιστεί. Στην πίσω όψη του κτιρίου, όπου βρίσκονται οι βοηθητικοί χώροι υπάρχουν τμήματα του εξωτερικού τοίχου όπου σώζονται τα χρωματικά επίπεδα.

**Εικόνα 1** Άποψη της πίσω όψης του κτιρίου.

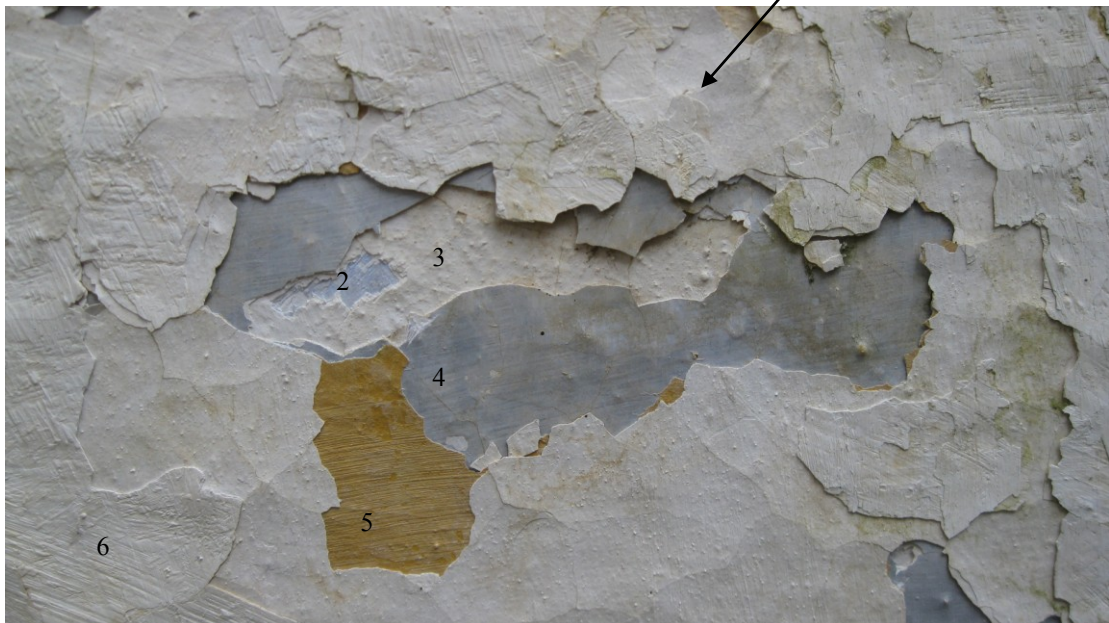
**Εικόνα 2** Δείγμα από το δυτικό τοίχο (εξωτερικός τοίχος της κουζίνας).

Διαπιστώνονται τα εξής χρωματικά επίπεδα:

1. Λευκός σοβάς
2. Γαλάζιο χρωματικό επίπεδο
3. Λευκό χρωματικό επίπεδο
4. Γκρι χρωματικό επίπεδο
5. Κίτρινο χρωματικό επίπεδο
6. Τελική επίστρωση λευκού χρώματος

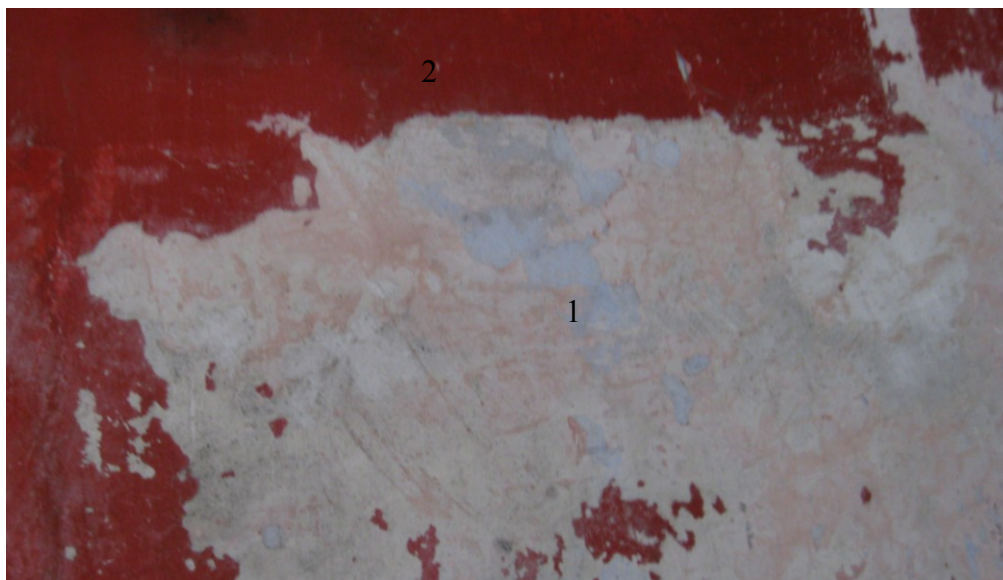
**Εικόνα 3** Δείγμα από το ΝΔ τοίχο του προθαλάμου.

Διαπιστώνονται δύο χρωματικά στρώματα:

1. Στρώμα ασβεστοκονιάματος χρωματισμένο με γαλάζιο χρώμα
2. Επικάλυψη του γαλάζιου στρώματος με στρώμα έντονου κόκκινου υδροχρώματος.

Η ίδια κατάσταση παρατηρείται σε όλους τους τοίχους και την οροφή του προθαλάμου.

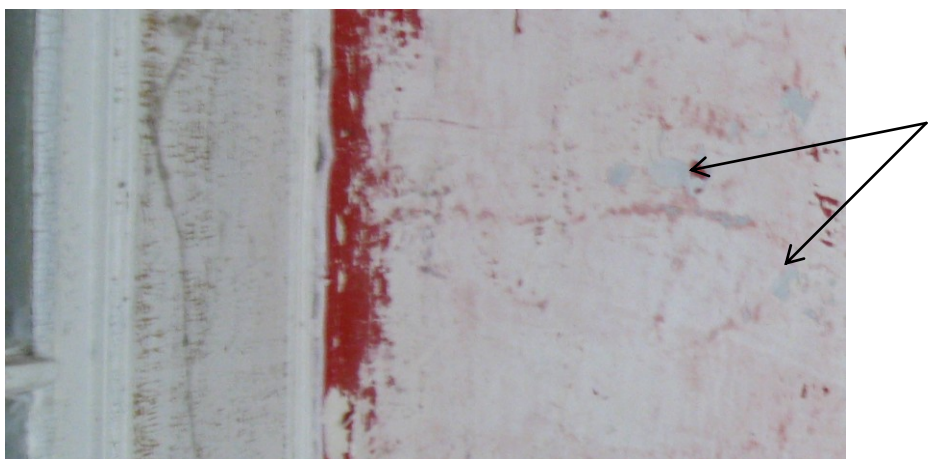
**Εικόνα 4** Δείγμα από την οροφή του προθαλάμου.

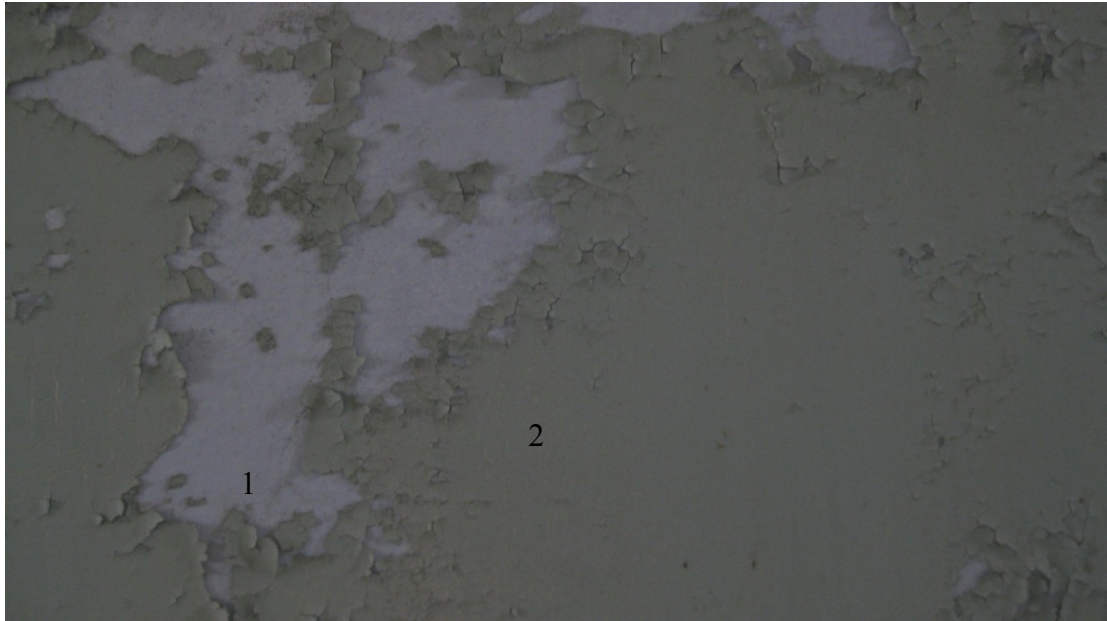
**Εικόνα 5** Δείγμα από το ΝΔ τοίχο της σάλας.

Διαπιστώνονται δύο χρωματικά στρώματα:

1. Στρώμα ασβεστοκονιάματος χρωματισμένο με γαλάζιο χρώμα.
2. Επικάλυψη του πρώτου στρώματος με πλαστικό πράσινο ανοιχτό χρώμα (εικόνα 5).

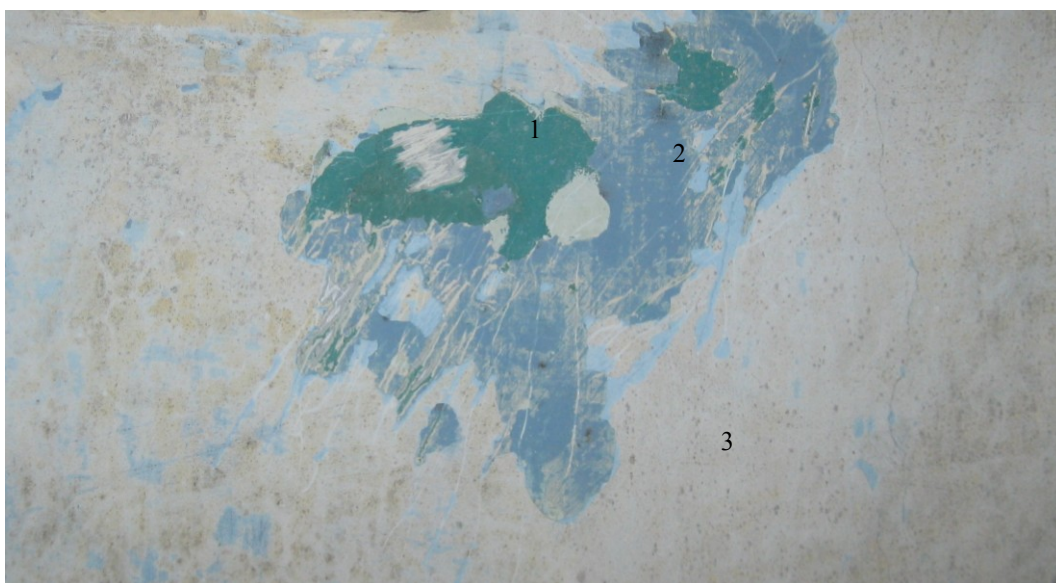
Στο δωμάτιο αυτό σώζονται τοιχογραφίες για τις οποίες έχει γίνει εκτενής αναφορά στην αντίστοιχη τεχνική έκθεση από το συντηρητή Χ. Χαϊτά. Οι περιοχές των τοίχων που δεν καλύπτονται από τοιχογραφίες είναι μονόχρωμες περασμένες αρχικά με υδατοχρώματα και στην συνέχεια με πλαστικά. Συγκεκριμένα διαπιστώνονται τα εξής χρωματικά επίπεδα:

1. Πράσινο σκούρο χρωματικό επίπεδο επάνω στον αρχικό σοβά (λευκός).
2. Γαλάζιο
3. Ωχροκίτρινο πλαστικό χρώμα (τελικό).

**Εικόνα 7** Δείγμα από το νότιο τοίχο του δωματίου 102.

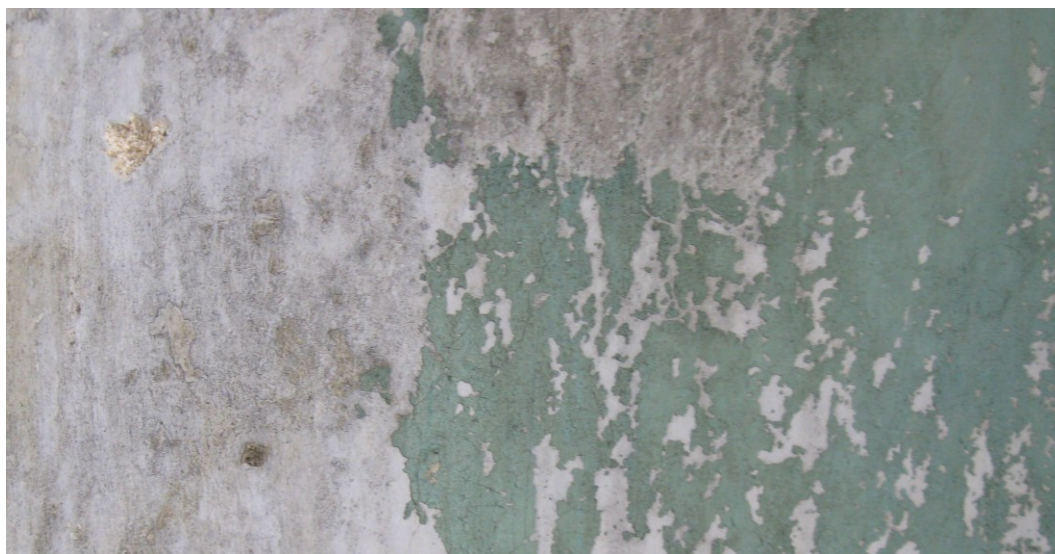
Στο δωμάτιο αυτό σώζονται τοιχογραφίες που εντάσσονται σε ανάγλυφο φυτικό διάκοσμο, για τις οποίες έχει γίνει επίσης εκτενής αναφορά σε αντίστοιχη τεχνική έκθεση από το συντηρητή Χ. Χαϊτά. Οι περιοχές των τοίχων που δεν καλύπτονται από τοιχογραφίες είναι μονόχρωμες. Διαπιστώνεται η ύπαρξη πράσινου σκούρου χρώματος πάνω στον αρχικό σοβά. Οι τοιχογραφίες που σώζονται έχουν γίνει πάνω σε αυτό το τελευταίο στρώμα.

**Εικόνα 9** Δείγμα από το νότιο τοίχο του δωματίου 104.

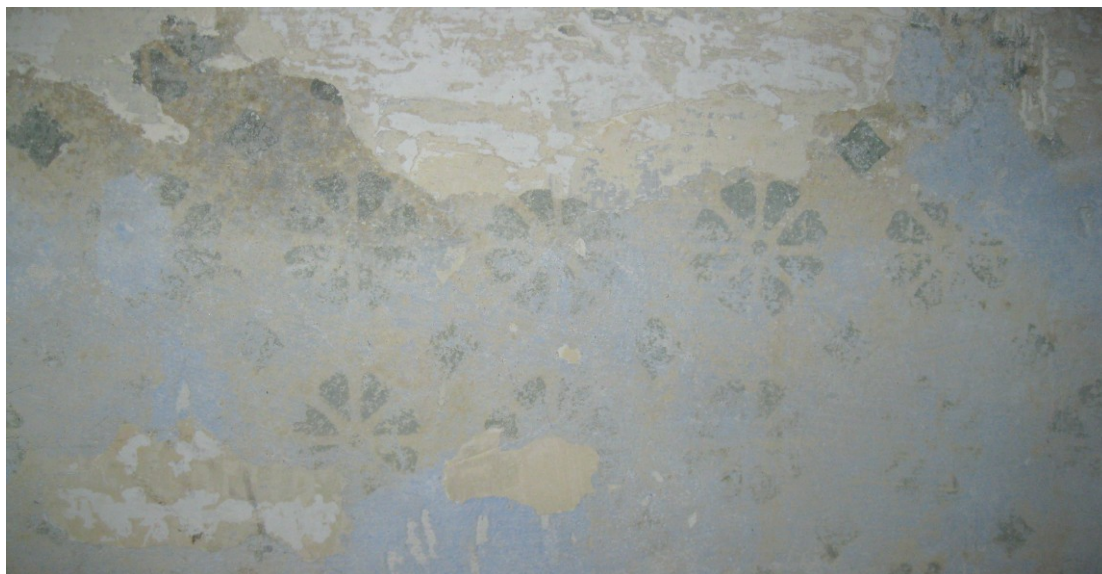
**Εικόνα 11** Δείγμα από το βόρειο τοίχο του ΒΑ δωματίου.

Διαπιστώνονται δύο χρωματικά στρώματα:

1. Στρώμα ασβεστοκονιάματος, πάνω στο λευκό σοβά, χρωματισμένο με γαλάζιο χρώμα που φέρει σταμπωτά διακοσμητικά λουλούδια σκούρου πράσινου χρώματος σε κακή κατάσταση διατήρησης (ιδιαίτερα αλλοιωμένα χρώματα).
2. Επικάλυψη του πρώτου στρώματος με πλαστικό ωχροκίτρινο χρώμα.

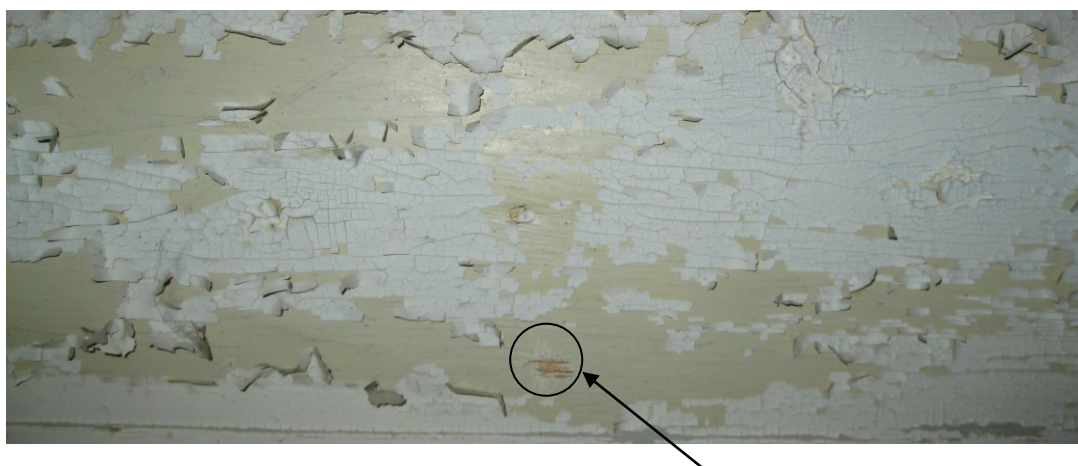
Η οροφή φέρει δύο στρώματα ελαιοχρώματος διαφορετικής απόχρωσης. Το πρώτο στρώμα ήταν ανοιχτό πράσινο, ενώ η τελική επικάλυψη είναι ανοιχτού χρώματος. Δε βρέθηκαν στοιχεία διακόσμησης πέραν του χρώματος.

**Εικόνα 12** Δείγμα από την οροφή του ΒΑ δωματίου.

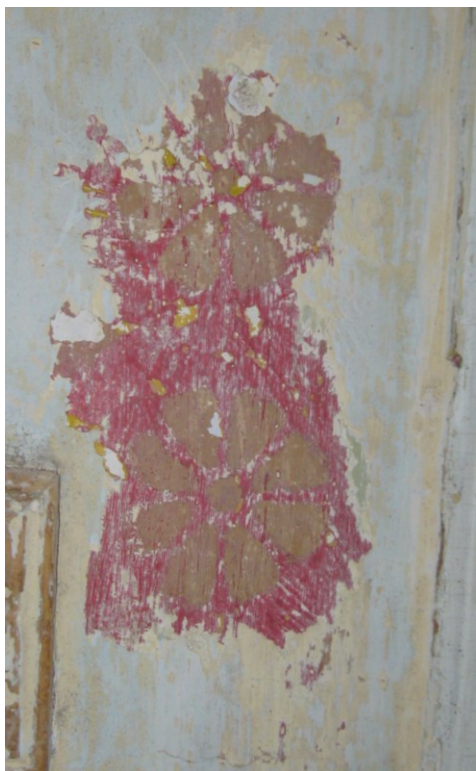
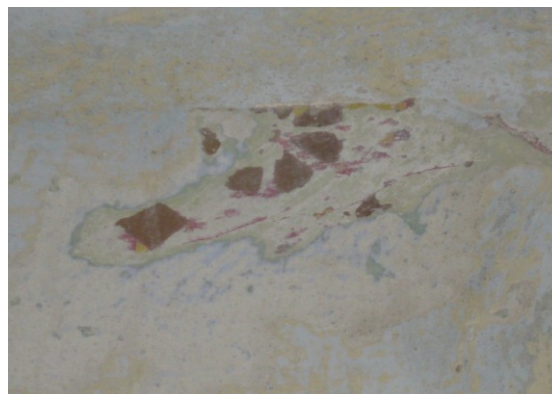
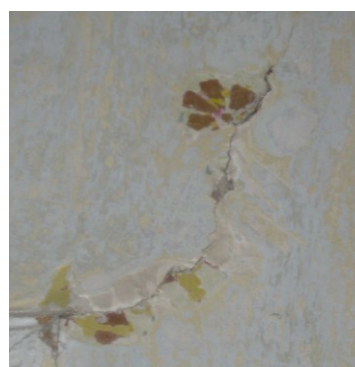
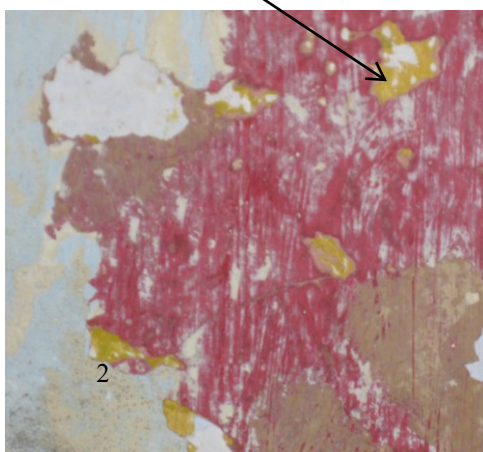
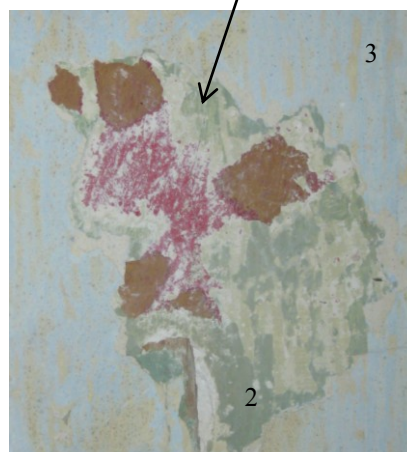
Εικόνα 13 Δείγματα από τοίχους του προθαλάμου της κουζίνας.

Στο δωμάτιο που οδηγεί στην κουζίνα, κάτω από το κλιμακοστάσιο, διαπιστώθηκε η ύπαρξη σταμπωτών διακοσμητικών λουλουδιών σε αρχικό στρώμα (αλλοιωμένα χρώματα και τμηματική διατήρηση). Συγκεκριμένα διαπιστώθηκαν τα εξής χρωματικά επίπεδα:

1. Χρυσάφι σταμπωτά λουλούδια σε κόκκινο (μπορντό) φόντο πάνω στον αρχικό σοβά.
2. Στρώμα ασβεστοκονιάματος σε δυο χρωματικά επίπεδα πράσινο και από πάνω ώχρα.
3. Γαλάζιο πλαστικό χρώμα ως τελικό στρώμα.

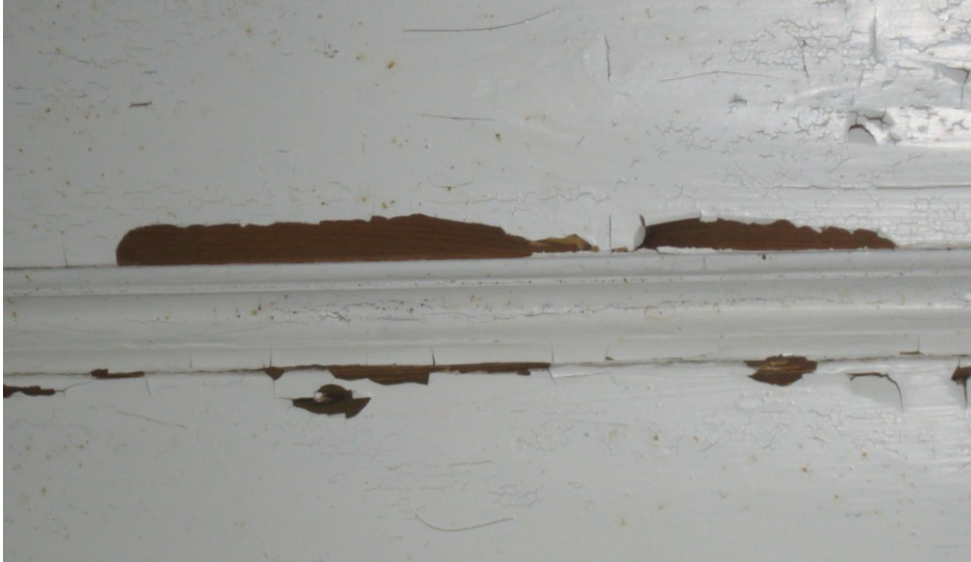
Η οροφή και το κάτω μέρος της σκάλας είναι βαμμένα με ελαιόχρωμα λευκού χρώματος και κατά τη μελέτη δε βρέθηκαν στοιχεία διακόσμησης πέραν του χρώματος.

**Εικόνα 14** Δείγμα από την οροφή του προθαλάμου της κουζίνας.

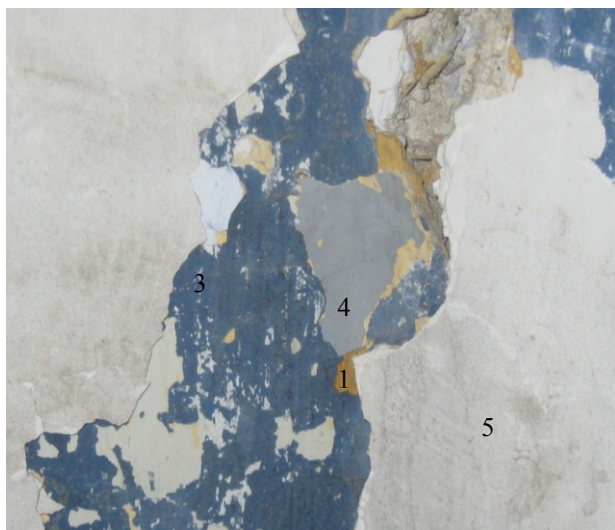
1. Στρώμα ασβεστοκονιάματος με κίτρινο-ώχρα χρώμα πάνω στον αρχικό λευκό σοβά.
2. Κόκκινο χρωματικό επίπεδο.
3. Μπλε χρωματικό επίπεδο που φαίνεται να υπάρχει σε ζώνες πάνω από το κόκκινο, δημιουργώντας επάλληλες ζώνες κόκκινου και μπλε χρώματος (εικ.16).
4. Γκρι χρωματικό επίπεδο (εικ. 15).
5. Τελικό στρώμα λευκού πλαστικού χρώματος.

**Εικόνα 15** Δείγμα από το νότιο τοίχο της κουζίνας.

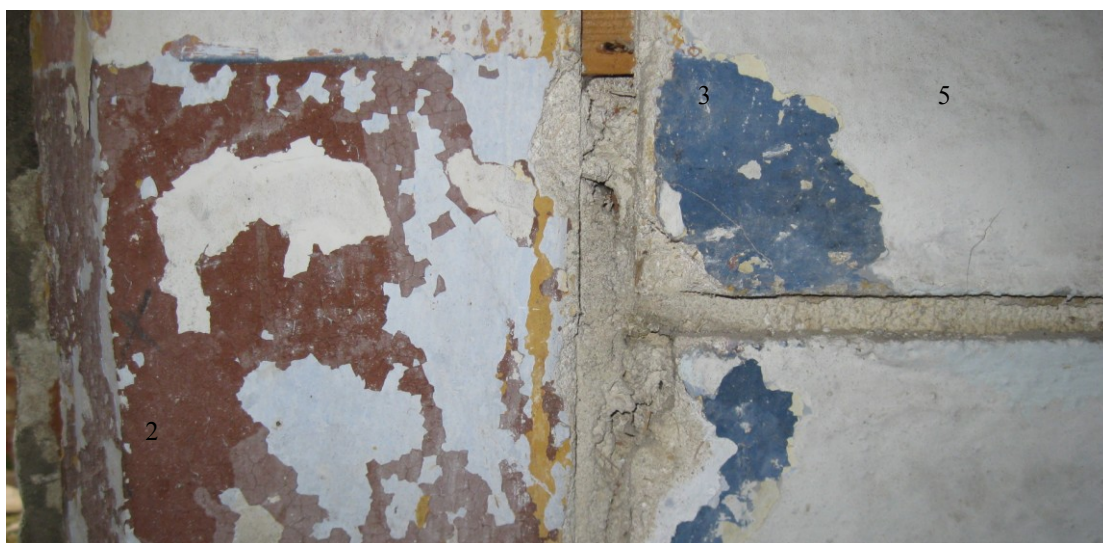
**Εικόνα 16** Δείγμα από τον ανατολικό τοίχο της κουζίνας.

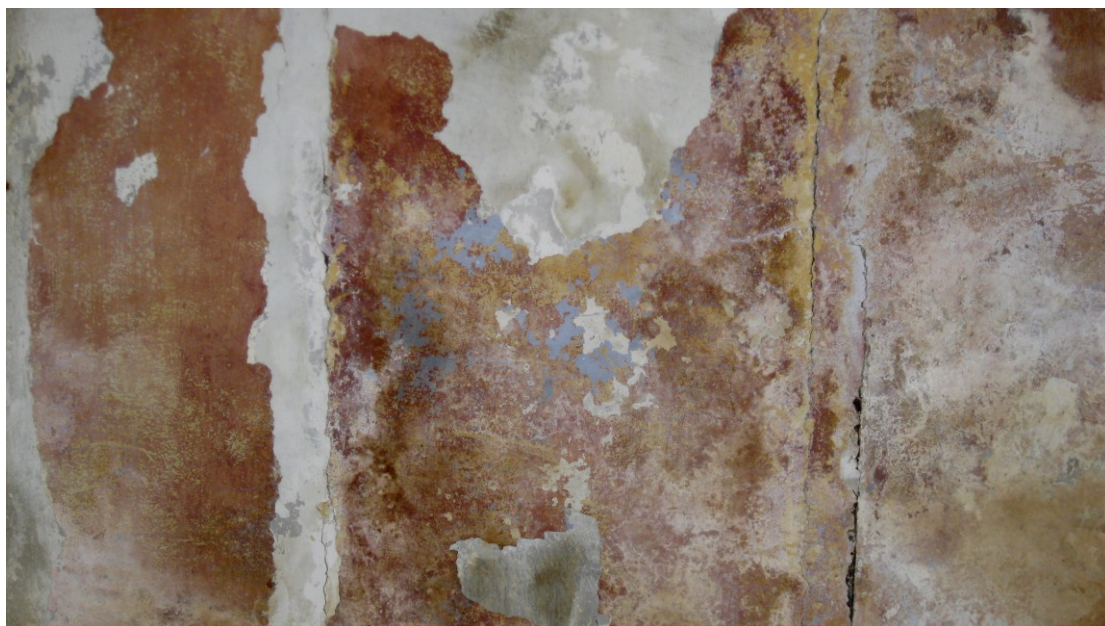
Τα ίδια χρωματικά επίπεδα παρατηρούνται και στην οροφή. Δε βρέθηκαν στοιχεία διακόσμησης πέραν του χρώματος.

**Εικόνα 17** Δείγμα από την οροφή της κουζίνας.

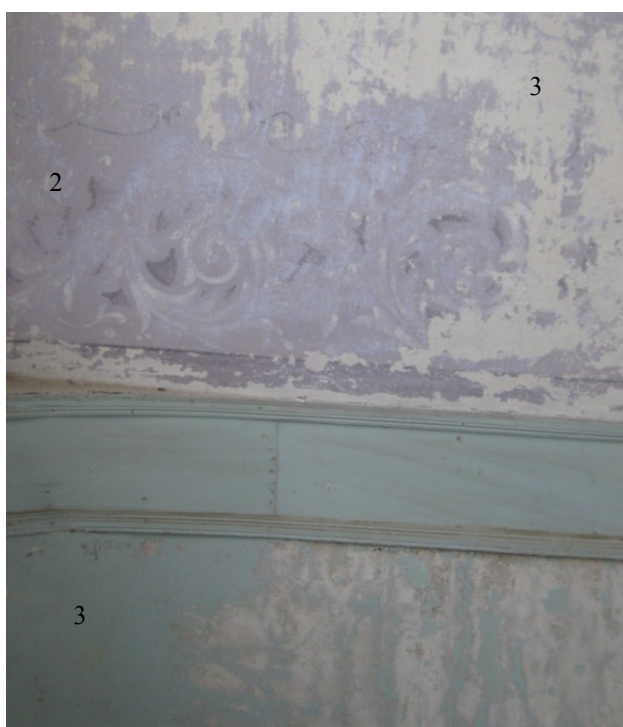
1. Στρώμα ασβεστοκονιάματος με γαλάζιο χρώμα πάνω στο λευκό σοβά.
2. Μοβ χρωματικό επίπεδο που στο επίπεδο του ισογείου διατηρείται μονόχρωμο, ενώ στον όροφο φέρει τοιχογραφίες φυτικού διακοσμητικού θέματος ανοιχτής απόχρωσης (εικ.18). Σώζονται τμηματικά και τα χρώματα είναι αρκετά αλλοιωμένα.
3. Στρώμα πράσινου χρώματος στο επίπεδο ισογείου και λευκοκίτρινου στο επίπεδο του ορόφου (εικ.18).

**Εικόνα 18** Δείγμα από τον τοίχο του κλιμακοστασίου.

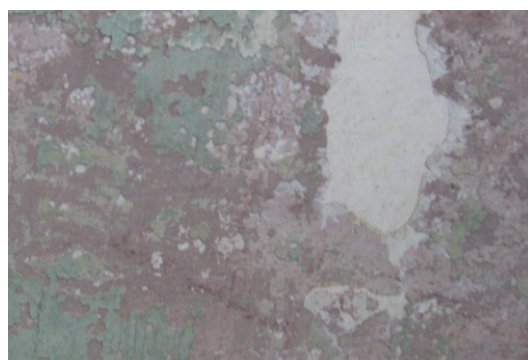
**Εικόνα 19** Δείγμα του ίδιου τοίχου στο επίπεδο ισογείου.

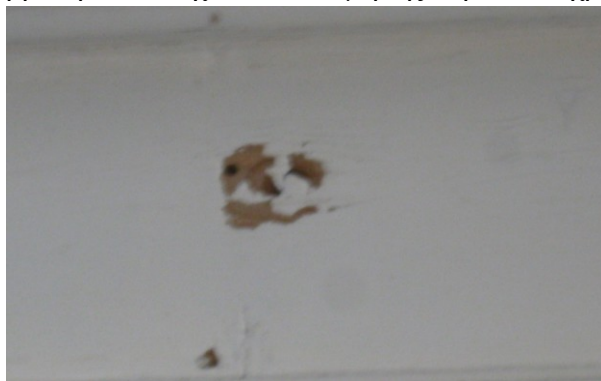
Η οροφή είναι βαμμένη με ελαιόχρωμα λευκού χρώματος και κατά τη μελέτη δε βρέθηκαν στοιχεία διακόσμησης πέραν του χρώματος.

**Εικόνα 20** Δείγμα από την οροφή του χώρου του κλιμακοστασίου.

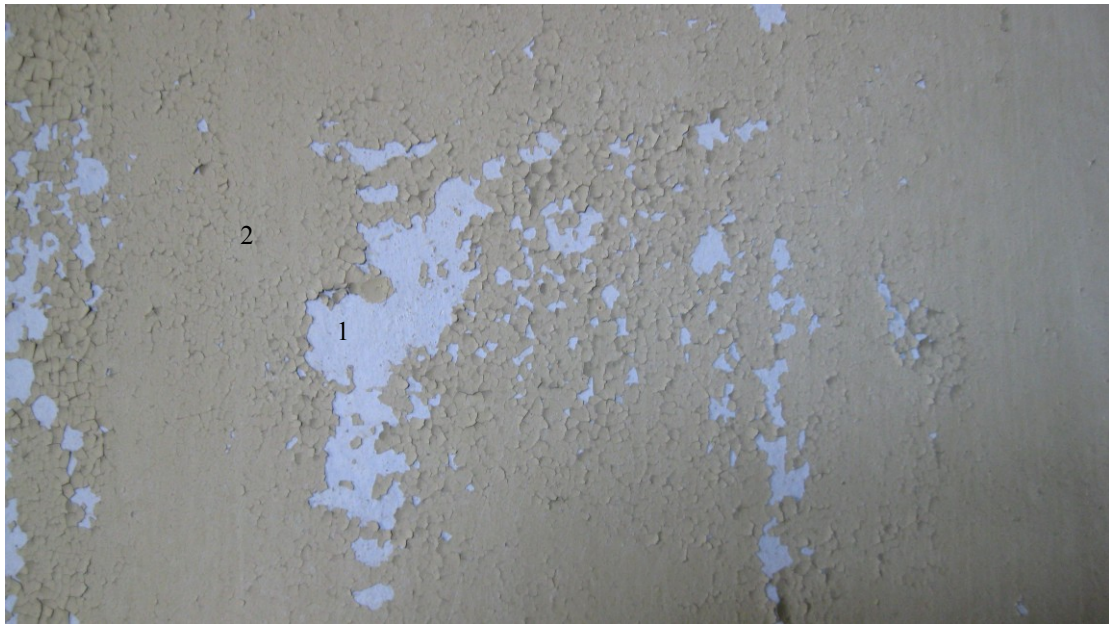
Διαπιστώνονται δύο χρωματικά στρώματα:

1. Γαλάζιο ανοιχτό χρωματικό στρώμα
2. Καφέ ανοιχτό χρωματικό στρώμα.

**Εικόνα 21** Δείγμα από τον τοίχο της σάλας ορόφου.

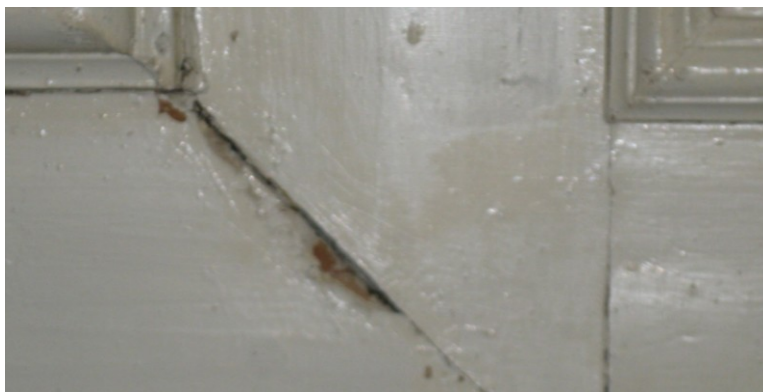
Η οροφή είναι βαμμένη με ελαιόχρωμα λευκού χρώματος και κατά τη μελέτη δε βρέθηκαν στοιχεία διακόσμησης πέραν του χρώματος.

**Εικόνα 22** Δείγμα από την οροφή της σάλας ορόφου.

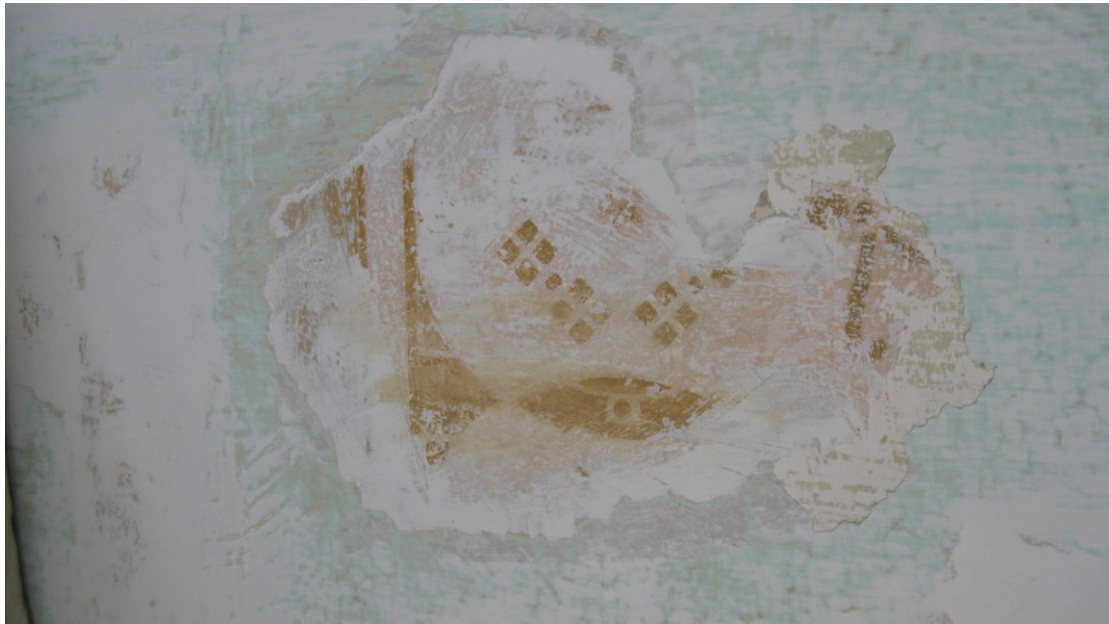
1. Το πρώτο στρώμα σπατουλαρίσματος φέρει διακοσμήσεις με σταμπωτά χρώματος ώχρα και ανοιχτού καφέ. Σώζονται τμηματικά και τα χρώματα είναι αλλοιωμένα σε κάποια σημεία.
2. Κάλυψη του πρώτου στρώματος από ένα πράσινο χρωματικό επίπεδο.
3. Λευκό πλαστικό χρώμα

**Εικόνα 23** Δείγμα από το βόρειο τοίχο του ΒΑ δωματίου.

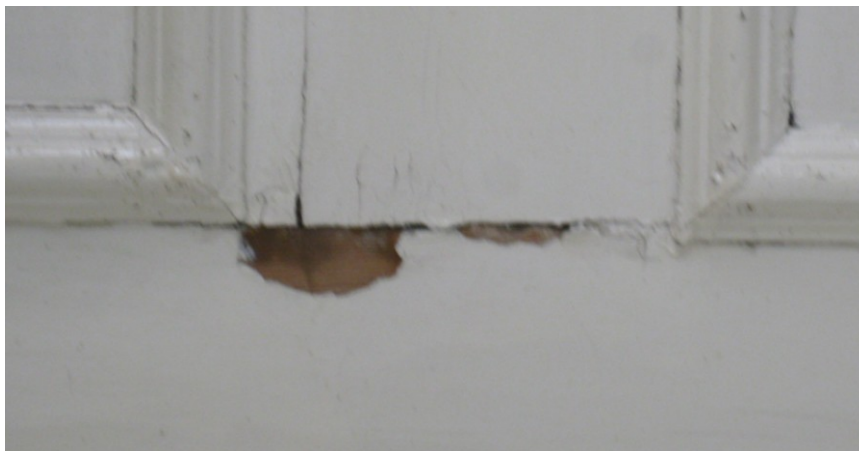
Η οροφή είναι βαμμένη με ελαιόχρωμα λευκού χρώματος και κατά τη μελέτη δε βρέθηκαν στοιχεία διακόσμησης πέραν του χρώματος.

**Εικόνα 24** Δείγμα από την οροφή του ΒΑ δωματίου.

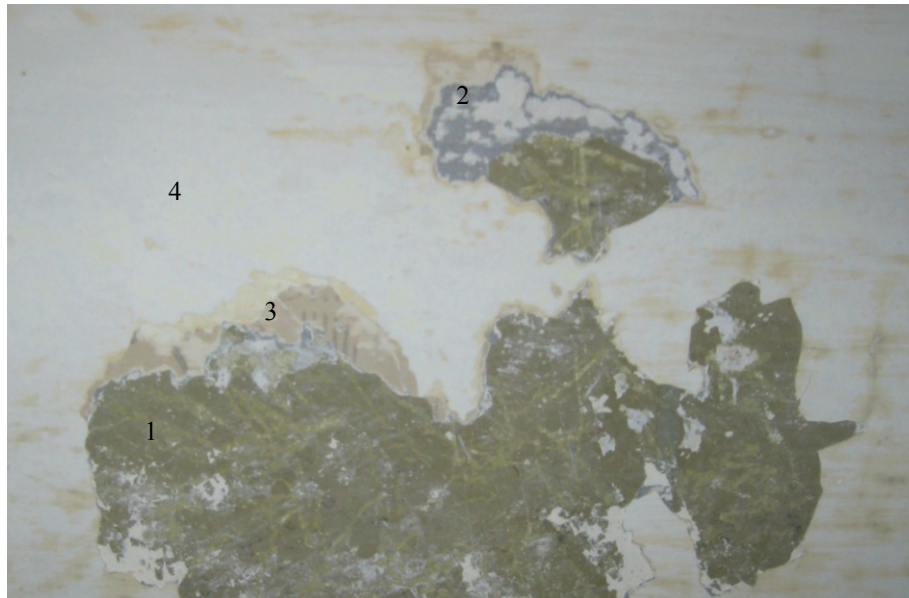
1. Το αρχικό στρώμα είναι χρώματος λαδί-πράσινο, που στο τμήμα των τοίχων που βρίσκεται πάνω από την ταινία που περιζώνει το δωμάτιο είναι πιο ανοιχτό.
2. Σταμπωτά σκούρου μπλε-μοβ χρώματος πάνω σε γαλάζιο βάθος (κακή κατάσταση διατήρησης).
3. Σταμπωτά καφέ χρώματος σε ανοιχτό καφέ βάθος κακή κατάσταση διατήρησης).
4. Στρώμα λευκού πλαστικού χρώματος.

**Εικόνα 25** Δείγμα από το νότιο τοίχο του ΝΑ δωματίου.

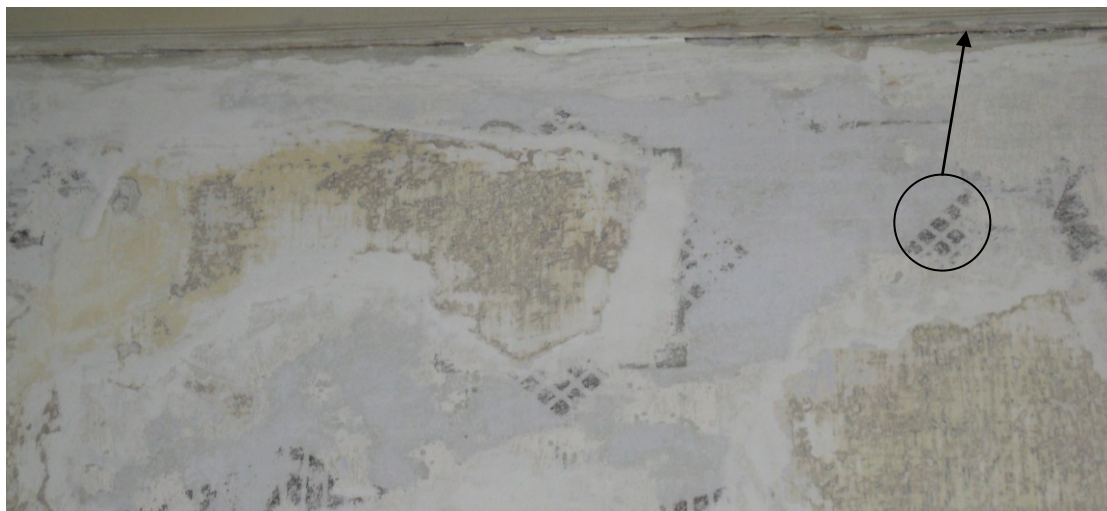
Σταμπωτά μπλε (1<sup>η</sup> τοιχογραφία)

**Εικόνα 26** Δείγμα από τον ανατολικό τοίχο του ΝΑ δωματίου.

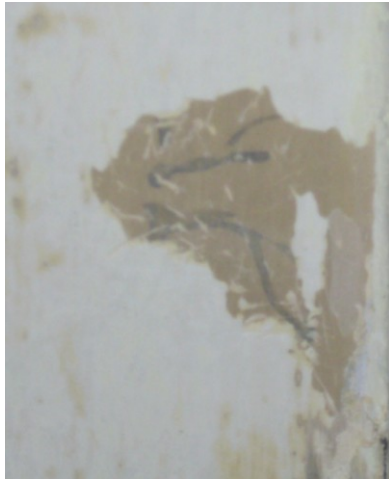
**Εικόνα 27** Δείγμα από το νότιο τοίχο του ΝΑ δωματίου.  
Λεπτομέρεια από τη 2<sup>η</sup> τοιχογραφία: Σταμπωτά καφέ χρώματος  
σε ανοιχτό καφέ βάθος.

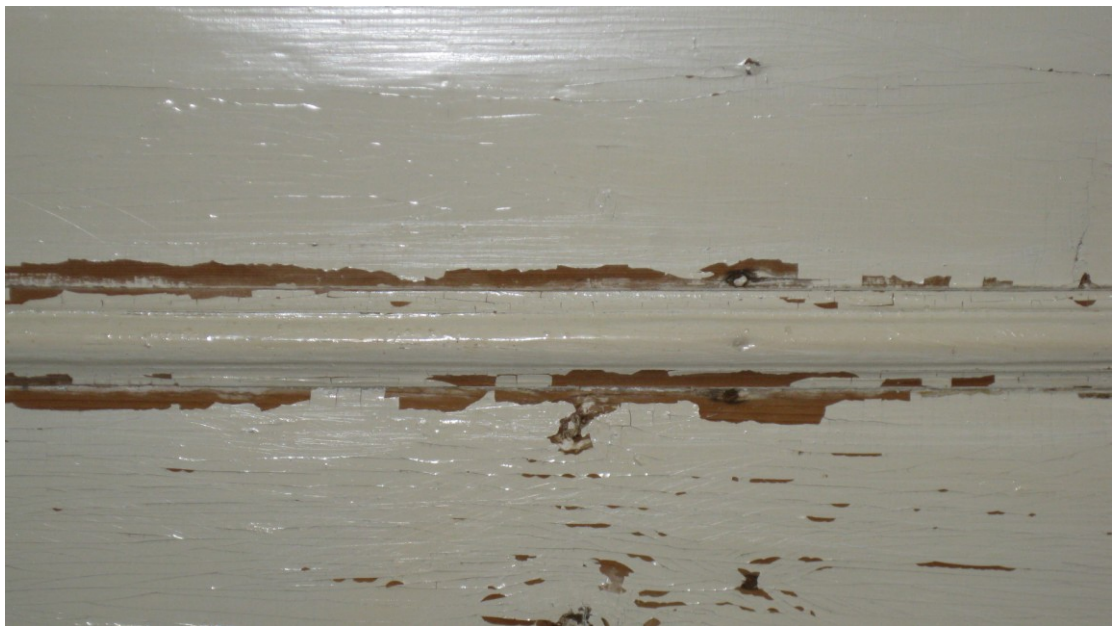
Η οροφή είναι βαμμένη με ελαιόχρωμα λευκού χρώματος και κατά τη μελέτη δε βρέθηκαν στοιχεία διακόσμησης πέραν του χρώματος.

**Εικόνα 28** Δείγμα από την οροφή του ΝΑ δωματίου.

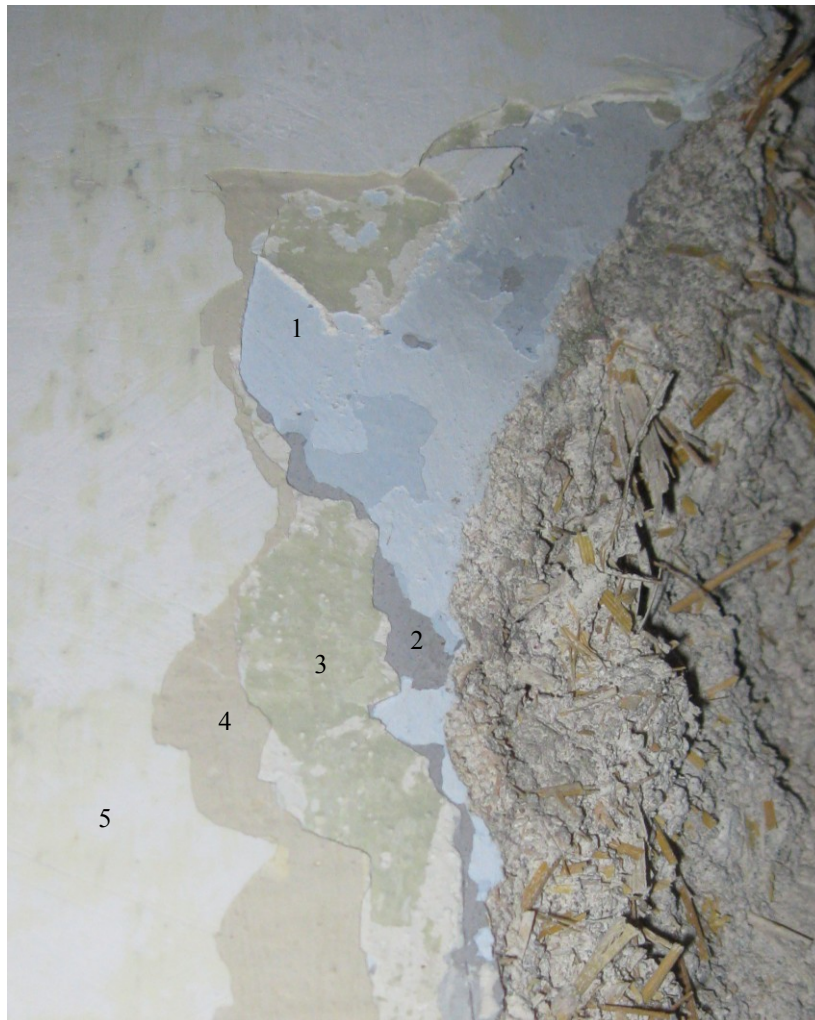
1. Στρώμα ασβεστοκονιάματος χρωματισμένο με γαλάζιο χρώμα.
2. Μοβ-γκρι χρωματικό επίπεδο
3. Πράσινο ανοιχτό χρωματικό επίπεδο
4. Καφέ ανοιχτό χρωματικό στρώμα που φέρει σταμπωτές διακοσμήσεις.  
Σώζονται μόνο γραμμές σκούρου πράσινου-μπλε χρώματος (αλλοιωμένα χρώματα).
5. Στρώμα λευκού πλαστικού χρώματος.

**Εικόνα 29** Δείγμα από το βόρειο τοίχο του ΝΔ δωματίου.

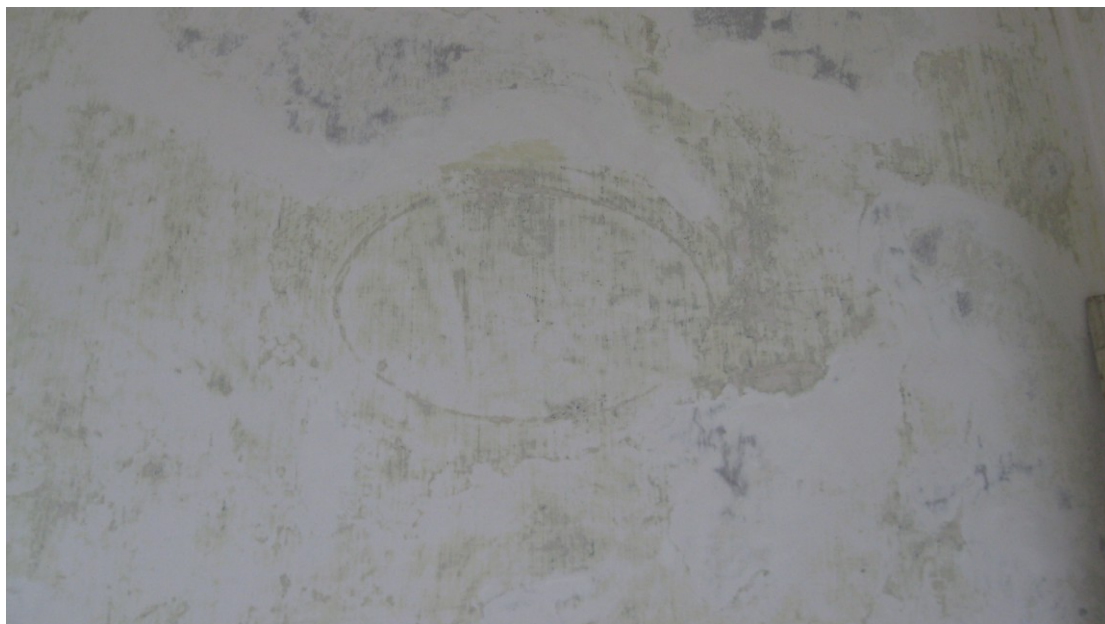
**Εικόνα 30** Δείγμα από τον ανατολικό τοίχο του ΝΔ δωματίου, όπου φαίνεται το περίγραμμα της τοιχογραφίας, όπως σώζεται κάτω από το τελικό λευκό χρωματικό στρώμα.

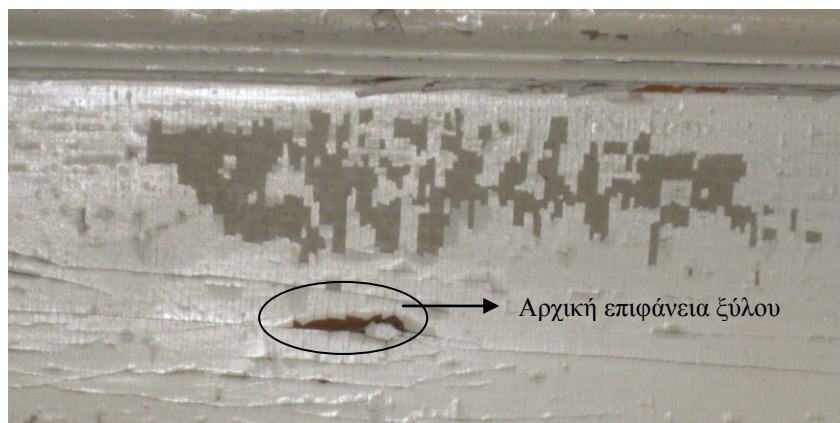
Η οροφή φέρει δύο στρώματα ελαιοχρώματος διαφορετικής απόχρωσης. Το πρώτο στρώμα ήταν ανοιχτό πράσινο (χακί), ενώ η τελική επικάλυψη είναι ανοιχτού χρώματος. Δε βρέθηκαν στοιχεία διακόσμησης πέραν του χρώματος.

**Εικόνα 31** Δείγμα από την οροφή του ΝΔ δωματίου.

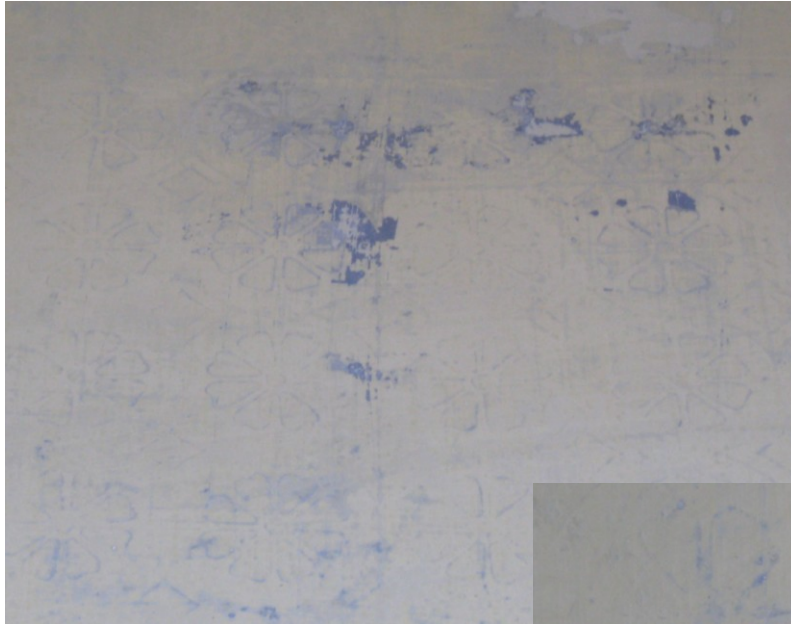
1. Στρώμα ασβεστοκονιάματος χρωματισμένο με γαλάζιο χρώμα.
2. Μπλε χρωματικό επίπεδο που φέρει σταμπωτές διακοσμήσεις.
3. Στρώμα λευκού πλαστικού χρώματος.

**Εικόνα 32** Δείγμα από το δυτικό τοίχο του ΒΔ δωματίου.

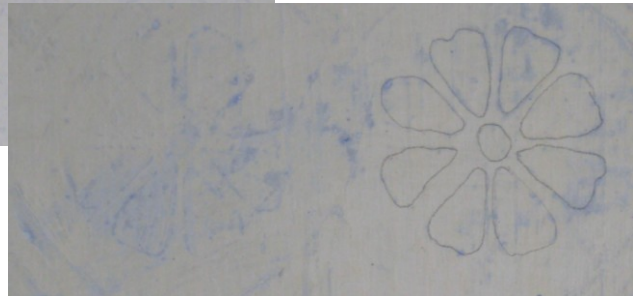
**Εικόνα 33** Λεπτομέρεια της εικόνας 32

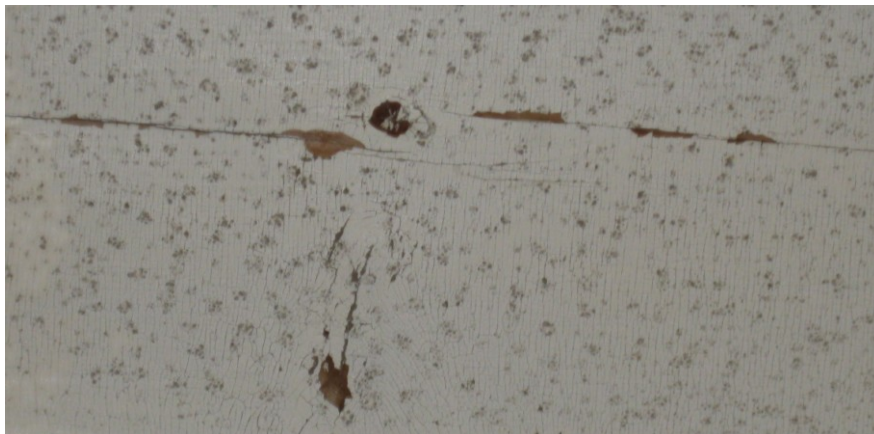
Η οροφή είναι βαμμένη με ελαιόχρωμα λευκού χρώματος και κατά τη μελέτη δε βρέθηκαν στοιχεία διακόσμησης πέραν του χρώματος.

**Εικόνα 34** Δείγμα από την οροφή του ΒΔ δωματίου.
