**ΣΥΜΒΟΥΛΙΟ ΑΡΧΙΤΕΚΤΟΝΙΚΗΣ ΚΛΗΡΟΝΟΜΙΑΣ  
ΕΛΛΗΝΙΚΗ ΕΤΑΙΡΕΙΑ ΠΕΡΙΒΑΛΛΟΝΤΟΣ ΚΑΙ ΠΟΛΙΤΙΣΜΟΥ**

**ΠΡΩΤΟΒΟΥΛΙΑ ΔΙΑΣΩΣΗΣ ΜΝΗΜΕΙΩΝ  
ΤΗΣ ΚΕΦΑΛΟΝΙΑΣ**

*Καθολικό Ι. Μονής Κοιμήσεως της Θεοτόκου στα Σίσια,  
Άγιος Σπυρίδων στον οικισμό Κάστρο Αγίου Γεωργίου*

**ΑΘΗΝΑ 2013**

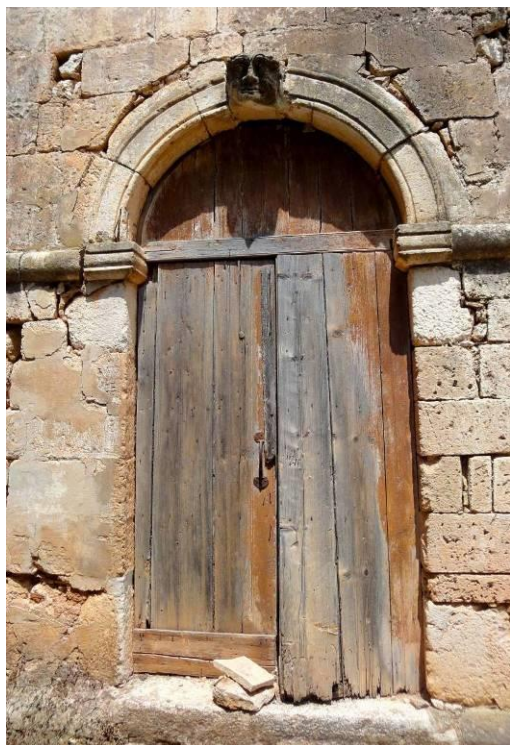
**Εικ. 1.** Ο πυλώνας του κωδωνοστασίου του Αγίου Σπυρίδωνος στο Κάστρο. Στην κλείδα του τόξου διακρίνεται ο «μώρος» – ανθρωπόμορφη κεφαλή με αποτροπαϊκό χαρακτήρα.

Το εντυπωσιακό καμπαναριό, κατασκευασμένο με λαξευτή τοιχοποιία, εφάπτεται στον νότιο τοίχο του ναού, με αποτέλεσμα να δίδεται η εντύπωση ότι αποτελεί συνέχειά του. Λόγω του ύψους του διαιρείται σε τέσσερις – αντί τριών που είναι το σύνηθες – ζώνες, ενώ στο μέσο της κατώτερης ζώνης υπάρχει τοξωτό άνοιγμα (εικ. 1) που οδηγεί στο προαύλιο του ναού.

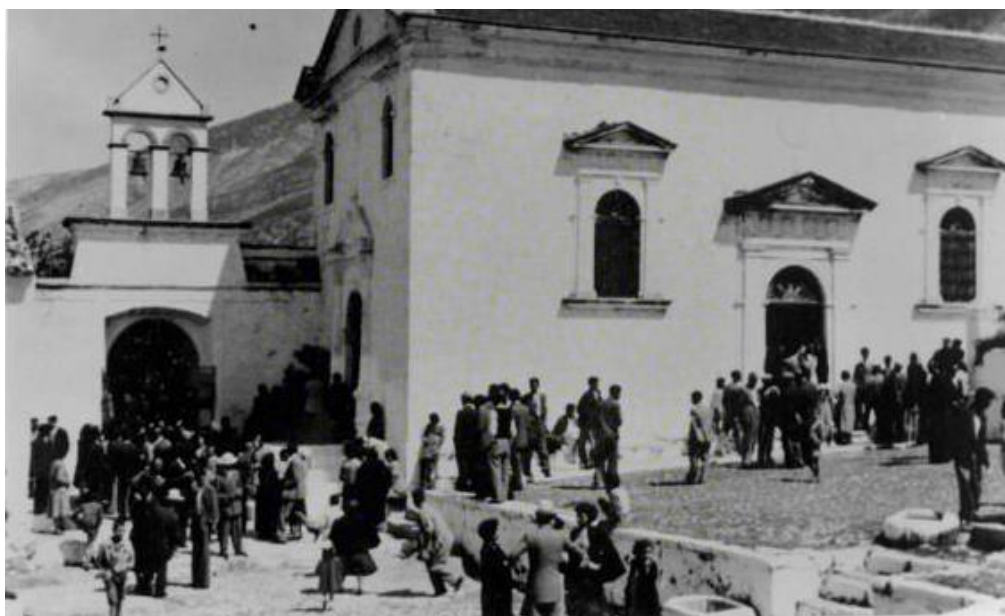
**Εικ. 3.** Φωτογραφία προσεισμικού καθολικού. Διακρίνεται η σωζόμενη ΝΑ και η ΝΔ. όψη, η οποία έχει καταστραφεί (αρχείο Φωκά-Κοσμετάτου).

Ο ναός ακολουθεί μορφολογικά πρότυπα της Ιταλικής Αναγέννησης και του Μπαρόκ, ενώ διατηρεί στοιχεία και γοτθικής αρχιτεκτονικής. Η ΝΔ. στενή όψη του μνημείου έχει καταστραφεί, μπορεί όμως να αποκατασταθεί βάσει παλαιών φωτογραφιών. Στο μέσον υπήρχε τοξωτό θύρωμα, παρόμοιο με αυτό της Ευαγγελιστρίας και του Αγίου Σπυρίδωνα στο Κάστρο (εικ. 16). Σε μεγαλύτερο ύψος ήταν συμμετρικά τοποθετημένα δύο τοξωτά παράθυρα, ενώ στο τύμπανο του αετώματος της στέγης υπήρχε κυκλικός φεγγίτης.

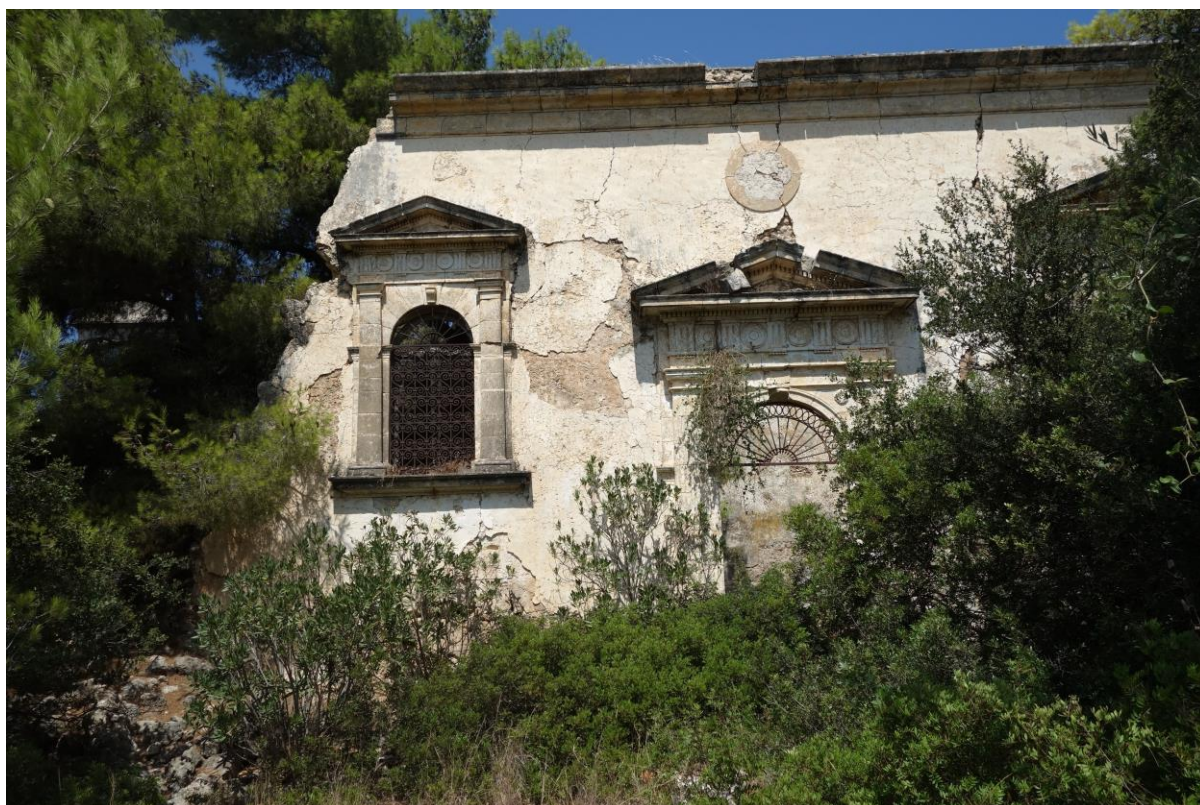
**Εικ. 4.** *Η ΝΑ. όψη του ναού (2012).*

Οι δύο πλάγιες όψεις αποτελούν μία συνθετική ενότητα και ακολουθούν αναγεννησιακά πρότυπα (θύρα και παράθυρα), αν και επιβιώνουν σε αυτές στοιχεία γοτθικής αρχιτεκτονικής (φεγγίτες). Η ΝΑ. όψη διαρθρώνεται από δύο συμμετρικά τοποθετημένα τοξωτά παράθυρα και ένα επιβλητικό κεντρικό θύρωμα ανάμεσα τους, από λαξευτούς λίθους. Επάνω από το θύρωμα υπάρχει εξάφυλλος ρόδακας, ενώ ο τοίχος επιστέφεται με λίθινο γείσο. Η ΒΔ. όψη διαρθρώνεται από δύο παράθυρα, όμοιου σχεδίου και αναλογιών με τα παράθυρα της ΝΑ. όψης. Στην ανώτερη ζώνη της υπάρχουν τρεις εξάφυλλοι ρόδακες, ενώ επιστέφεται με γείσο ανάλογο με αυτό της ΝΑ. πλευράς. Η διάρθρωση κάθε μίας από τις δύο πλάγιες όψεις συμπληρώνεται με ένα μικρό τοξωτό παράθυρο για τον φωτισμό του ιερού (Μπιρμπίλη 1991: 188-193).

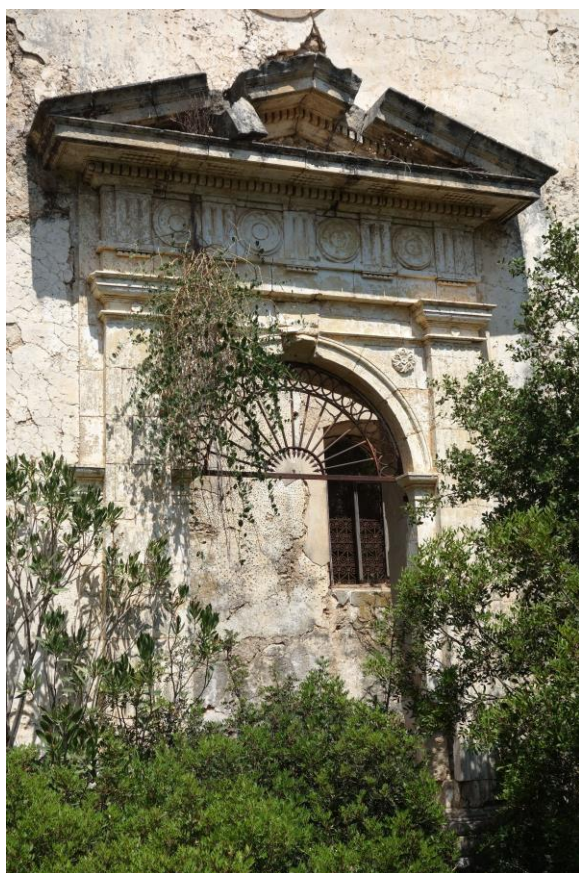
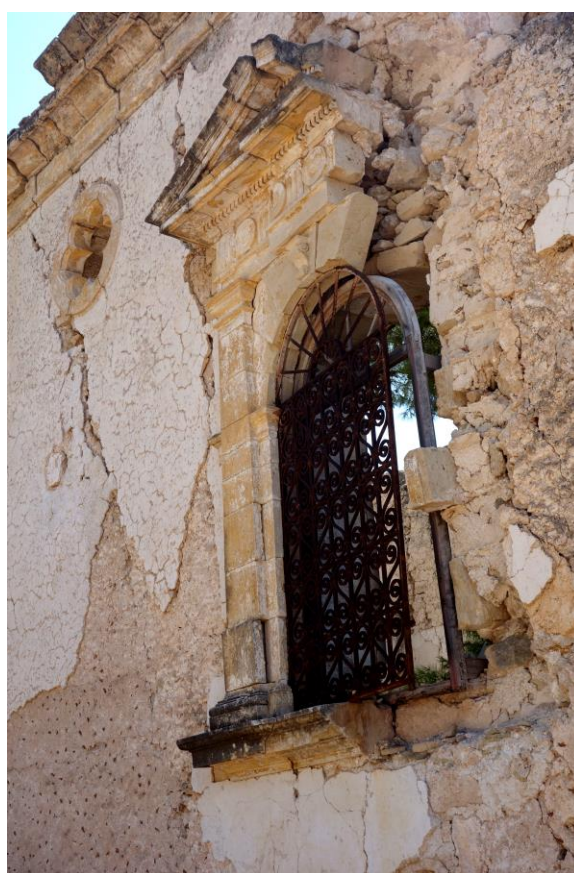
**Εικ. 5.** *Η ΝΑ. είσοδος (αριστερά) και παράθυρο της ΒΔ. όψης (δεξιά), του οποίου είναι εμφανής η επιβαρυνμένη κατάσταση (2012).*

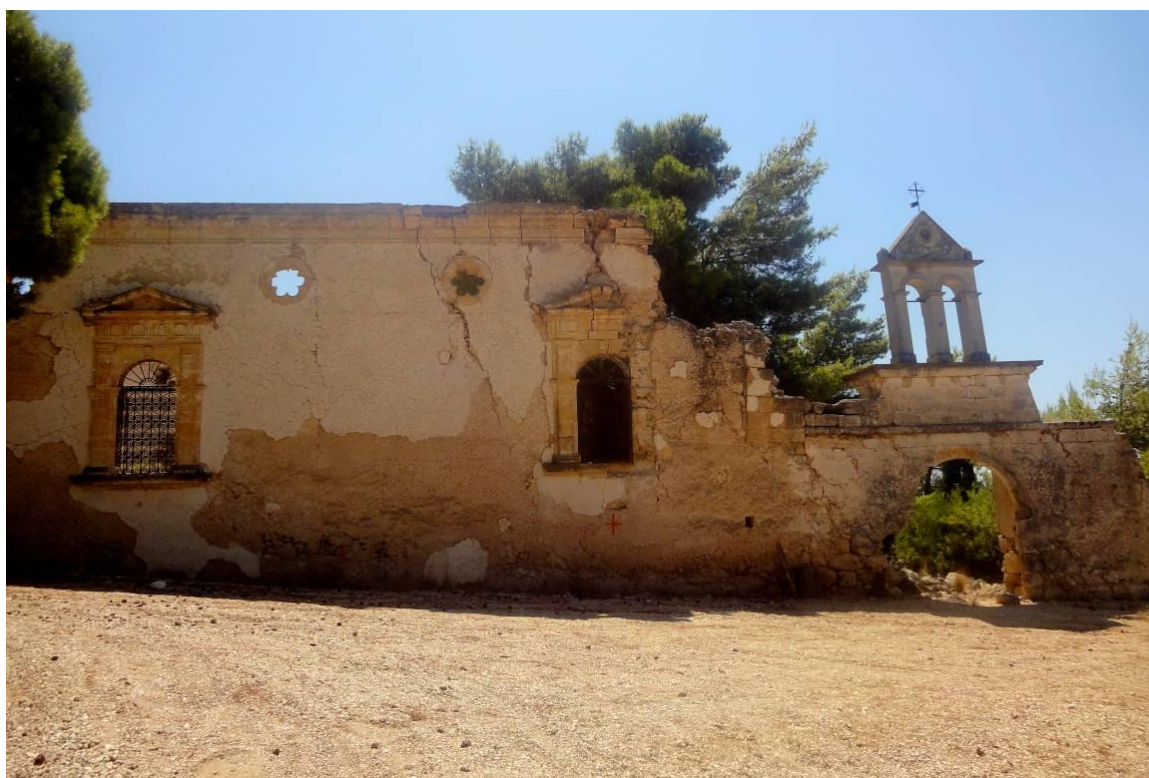
**Εικ. 6.** Η ΒΔ. όψη του ναού, στην οποία εφάπτεται ο πυλώνας-κωδωνοστάσιο της μονής (2012).

Στον ΒΔ. τοίχο του ναού εφάπτεται και ο πυλώνας-κωδωνοστάσιο της μονής. Αποτελείται από μία απλή τοξωτή πύλη, επάνω στην οποία εδράζεται η βάση του κωδωνοστασίου. Ο κορμός του αρχικού κωδωνοστασίου είχε καταστραφεί πριν το 1953 και είχε αντικατασταθεί με κατασκευή από σκυρόδεμα, που μάλλον μιμνείτο σε γενικές γραμμές την αρχική κατασκευή.

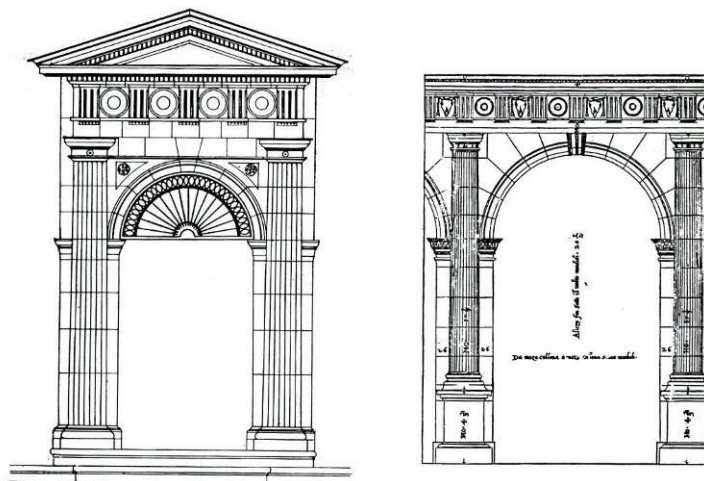
**Εικ. 7.** Θύρωμα ΝΑ.. όψη του καθολικού της Μονής Σισίων και τοσκανικός-δωρικός ρυθμός κατά Α. Palladio (Μπιρμπίλη 1991: 209, εικ. 14).

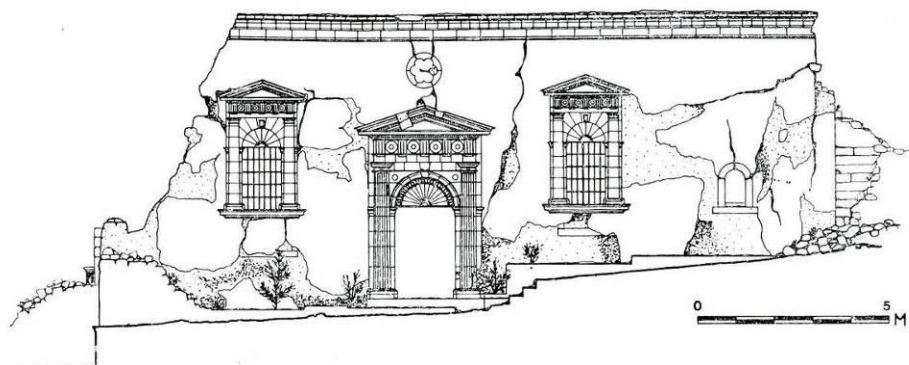
**Εικ. 8.** ΝΑ.. όψη του καθολικού της Μονής Σισίων, σχέδιο αποτύπωσης (Μπιρμπίλη 1991: 208, εικ. 12).

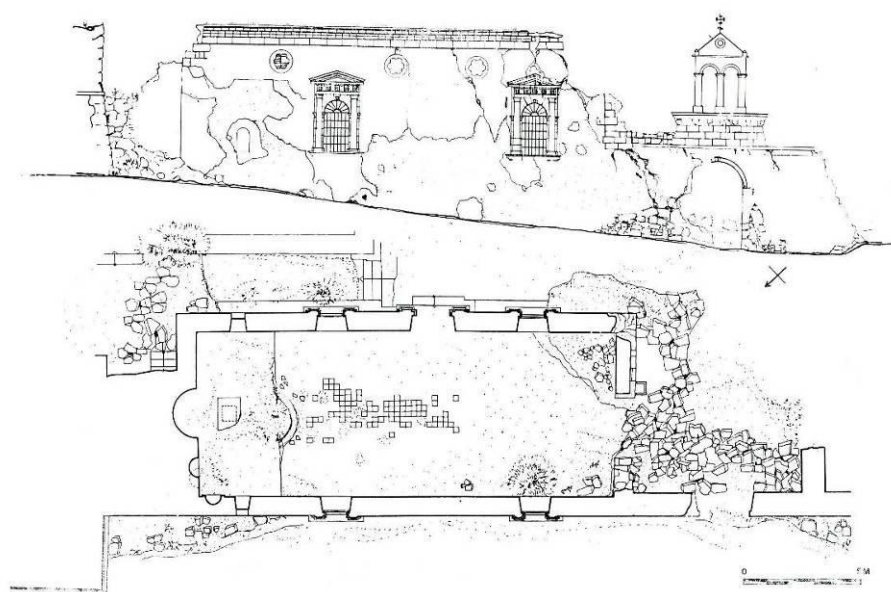
**Εικ. 9.** ΒΔ. όψη του καθολικού της Μονής Σισίων (άνω) και κάτοψη (κάτω), σχέδια αποτύπωσης (Μπιρμπίλη 1991:204, εικ. 3).

Ο ναός ανήκει στον τύπο της μονόκλιτης ξυλόστεγης βασιλικής, που ήταν ευρύτατα διαδεδομένος στα Ιόνια Νησιά. Οι εσωτερικές τους διαστάσεις είναι 6,92 x 17,73 μ., δηλ. έχει αναλογίες περίπου 1:2,5, ενώ το ύψος του μέχρι την στάθμη της στέγης είναι περίπου 7,5 μ. Ο χώρος του ιερού απολήγει σε ημικυκλική κόγχη στα ΒΑ., ενώ στην ΝΔ. στενή πλευρά ο ναός διέθετε γυναικωνίτη, ο οποίος έχει καταστραφεί. Ο προσανατολισμός του οικοδομήματος ΒΑ.-ΝΔ. οφείλεται στην διαμόρφωση του εδάφους.

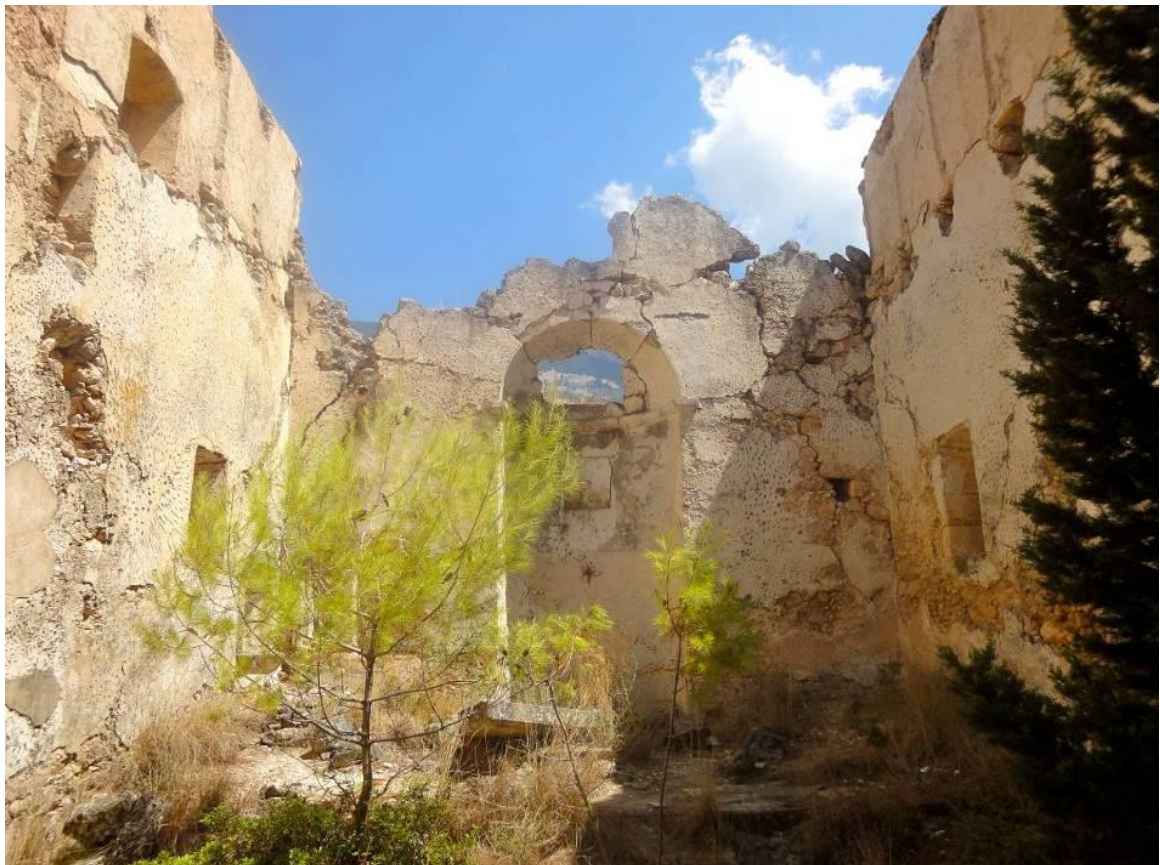
Εξετάζοντας την υφιστάμενη κατάσταση του ναού, διαπιστώνουμε τα εξής. Η στέγη, η οποία είχε ξύλινο φορέα (ζευκτά) και κεράμωση, έχει εξολοκλήρου απολεσθεί. Η κατάρπτωση των τμημάτων της έχει συμπαράσχει αρκετά τμήματα της επίστεψης των τοίχων, καθώς και αρκετά από τα επιμελώς λαξευμένα αρχιτεκτονικά μέλη, που αντιστοιχούσαν σε κυματιοφόρα γείσα. Η απώλεια της στέγης και των τοίχων είναι σοβαρή, δεδομένου ότι δεν αρκεί να καταλογισθεί ως μια συνήθης βλάβη, αλλά πρέπει να συνεκτιμηθεί ως παράγων κατάργησης των συνθηκών δεσμού στην κορυφή των τοίχων. Με την απώλεια της στέγης οι τοίχοι δε φέρουν το απαραίτητο στοιχείο μίας έστω και στοιχειώδους διαφραγματικής λειτουργίας στην απόληξή τους. Το γεγονός ότι σημειώνονται ρηγματώσεις σε πολλά καίρια σημεία και αποκολλήσεις των εγκάρσιων τοίχων αποτελεί, επίσης, πρόβλημα δομικής ανεπάρκειας. Οι τοίχοι προσεγγίζουν τη λειτουργία ελεύθερα ιστάμενου προβόλου επί εδάφους, με όλα τα χαρακτηριστικά τρωτότητας σε εγκάρσια φόρτιση, π.χ. σε σεισμό.

Τα κυριότερα ζητήματα απωλειών μάζας εντοπίζονται στην ΝΔ. πλευρά του μνημείου, η οποία έχει καταρρεύσει ολοσχερώς. Οι καταρρεύσεις των τοίχων και οι ετοιμορροπίες των επισφαλώς κρεμάμενων λίθων ή τμημάτων δεν αφήνουν περιθώρια χρονοτριβής, δεδομένου ότι πολλά μνημεία παρόμοιας κατάστασης χάνονται ακαριαία, δίχως άλλη προειδοποίηση, πέραν της υπάρχουσας (χαρακτηριστικό παράδειγμα η πρόσφατη κατάρρευση του τρούλου του ναού Αγίου Γεωργίου Τροπαιοφόρου στον Ελαιώνα Μεγάρων). Εκτός από τις σημαντικότερες δομικές βλάβες, δεν πρέπει να υποτιμηθεί ο ρόλος του δικτύου των μικρότερων ρωγμών σε τοίχους, θύρες και παράθυρα, οι αποπλύσεις των κονιαμάτων και οι παραμορφώσεις των διαφόρων τμημάτων, που εισάγουν πρόσθετη ένταση στους τοίχους λόγω εκκεντρότητας.

**Εικ. 10.** Η κόγχη του ιερού. Διακρίνονται ρηγματώσεις, καθώς και δένδρα στο εσωτερικό του ναού (2012).

Επείγει η προσωρινή υποστήλωση και αντιστήριξη των ετοιμορροπων τμημάτων, καθώς και η αντιμετώπιση της ανεξέλεγκτης βλάστησης στο εσωτερικό του ναού, χωρίς,

όμως, να αποτελέσει αυτό τροχοπέδη στην ταχεία ανάληψη δράσης για τη σύνταξη μελέτης συντήρησης και αποκατάστασης, καθώς και για την εκτέλεση των εργασιών αποκατάστασης (στέγη, ενέματα, ελκυστήρες, κλπ.).

Η κατάσταση του μνημείου επιβαρύνθηκε ακόμα περισσότερο μετά τους πρόσφατους σεισμούς (2014), και για τον λόγο αυτό το ΥΠΠΟ έλαβε προσωρινά μέτρα προστασίας (ξύλινα υποστυλώματα).

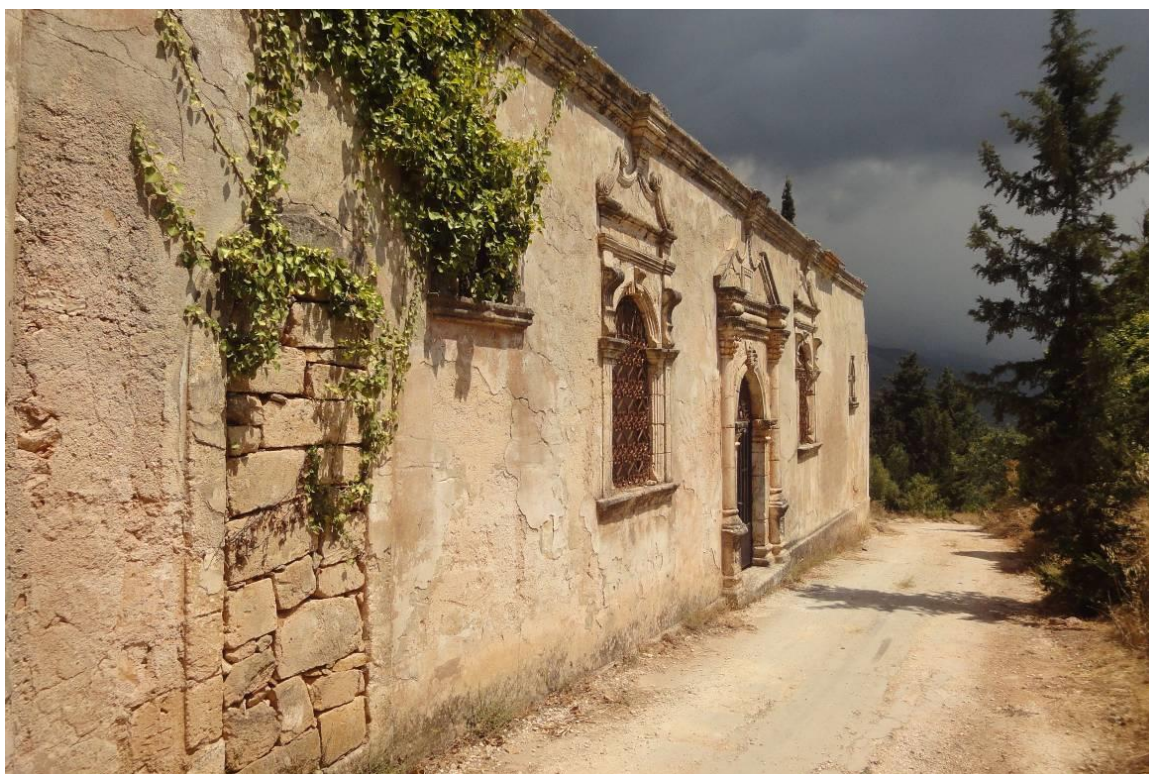
**Εικ. 12.** *Η νότιος πλευρά του ναού (2012).*

Στο μέσον περίπου της νοτίου πλευράς υπάρχει περίτεχνο θύρωμα μπαρόκ θύρωμα παρόμοιο με το κεντρικό θύρωμα της Ευαγγελιστριάς στο Κάστρο, της Αγίας Μαρίνας στους Σουλλάρους Παλικής και ενδεχομένως με το κατεστραμμένο ΝΔ. θύρωμα του καθολικού της Μονής Σισίων. Στο κέντρο του τυμπάνου της αετωματικής επίστεψης του θυρώματος, μέσα σε διακοσμημένο ορθογώνιο πλαίσιο, υπάρχει επιγραφή με χρονολογία 1744.

Εκατέρωθεν του κεντρικού θυρώματος και συμμετρικά τοποθετημένα ως προς αυτό υπάρχουν δύο τοξωτά παράθυρα με περίτεχνο πλαίσιο. Η ελεύθερη παραλλαγή στο θύρωμα των δύο παραθύρων της διακόσμησης του θυρώματος της εισόδου προσδίδει στην όψη ζωντάνια και κίνηση, χωρίς να διαταράσσεται η αρμονία και η ισορροπία του συνόλου. Η διάρθρωση της νοτίου όψεως συμπληρώνεται με δύο ακόμα μικρά τοξωτά παράθυρα για τον φωτισμό του ιερού και του γυναικωνίτη. Μία ακόμα θύρα στο δυτικό άκρο, μέσω της οποίας γινόταν η πρόσβαση στον γυναικωνίτη, είχε φραχθεί σε προγενέστερο στάδιο. Η πλευρά επιστέφεται από περίτεχνο κυματοφόρο λίθινο γείσο.

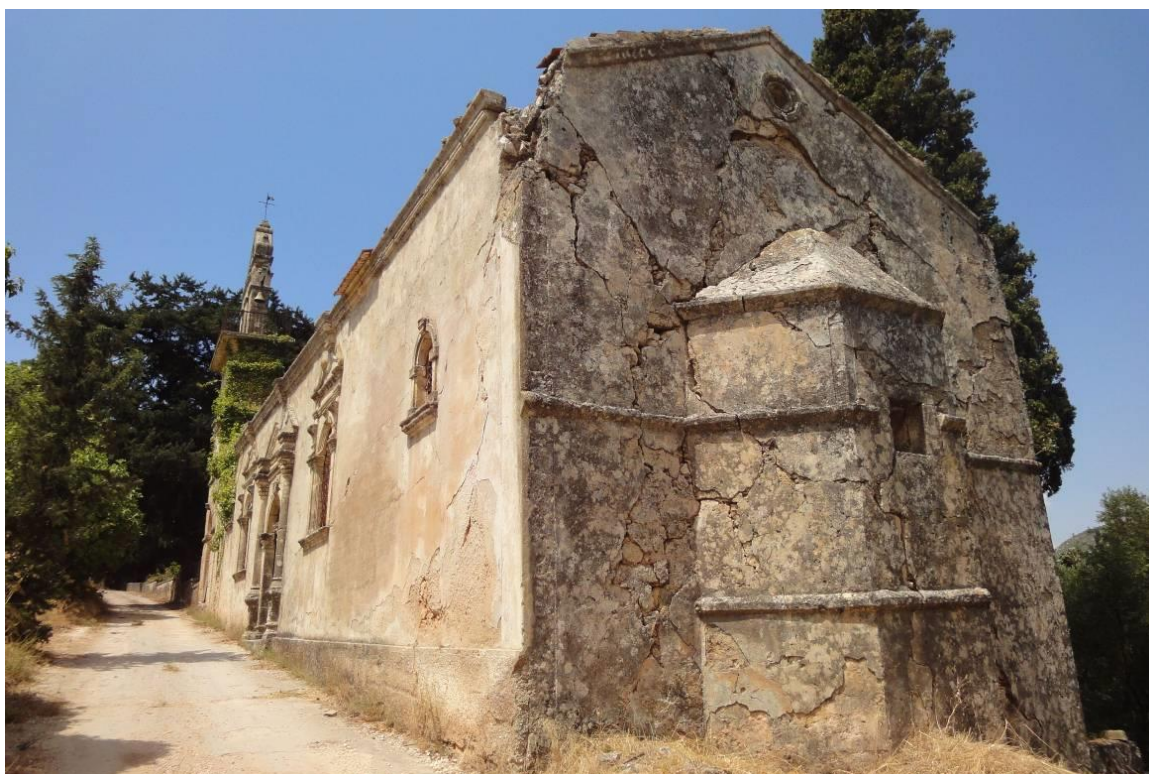
**Εικ. 13.** *Η ανατολική και η νότιος πλευρά του ναού. Στο άκρο του νοτίου τοίχου διακρίνεται η πλάγια όψη του κωδωνοστασίου (2012).*

Στην ανατολική πλευρά του ναού προεξέχει η κόγχη του ιερού βήματος ημιεξαγωνική εξωτερικά, ημικυκλική εσωτερικά. Τα μόνα ανοίγματα της πλευράς αυτής είναι ένα μικρό ορθογώνιο άνοιγμα στην κόγχη του ιερού και ένας στρογγυλός φεγγίτης στο τύμπανο της δίρριχτης στέγης. Τρεις οριζόντιες ταινίες και το γείσο της στέγης ολοκληρώνουν την διάρθρωση αυτής της πλευράς του ναού.

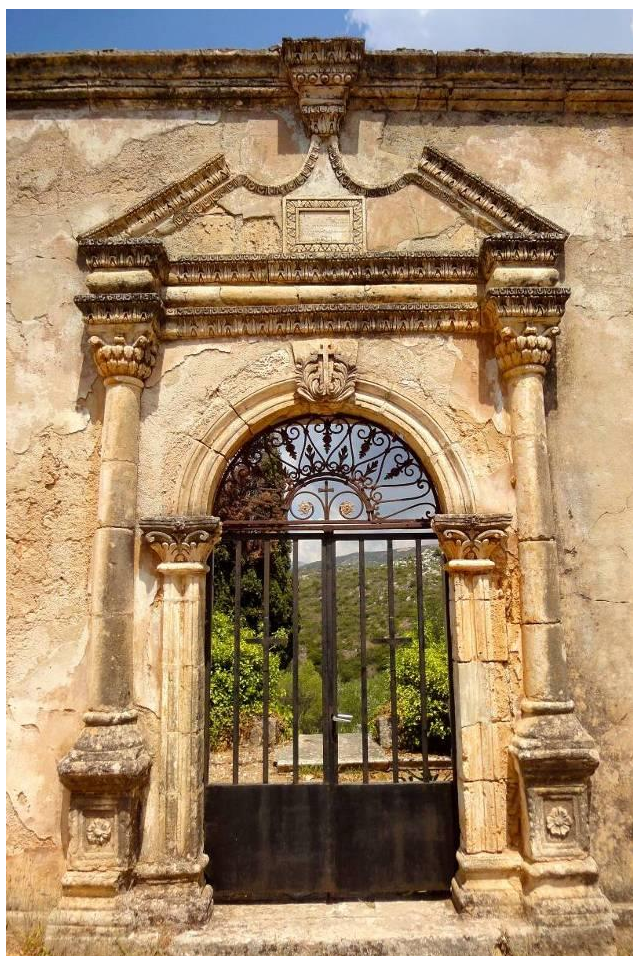
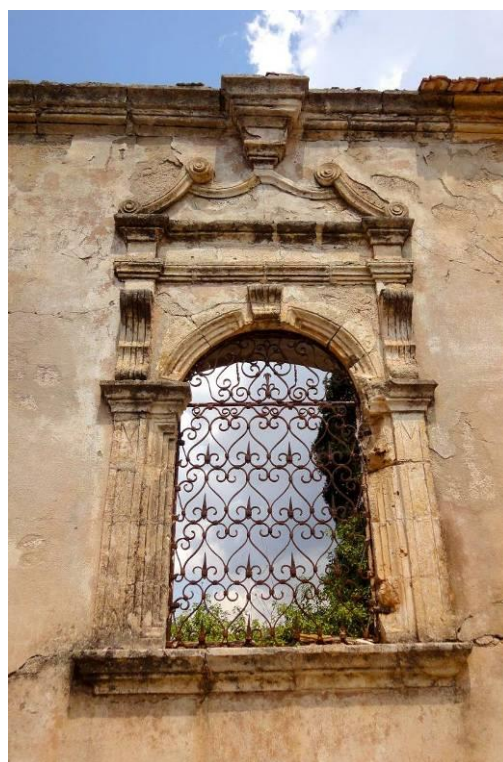
**Εικ. 14.** Το κεντρικό θύρωμα της νοτίου όψεως του ναού και παρακείμενο παράθυρο (2012).

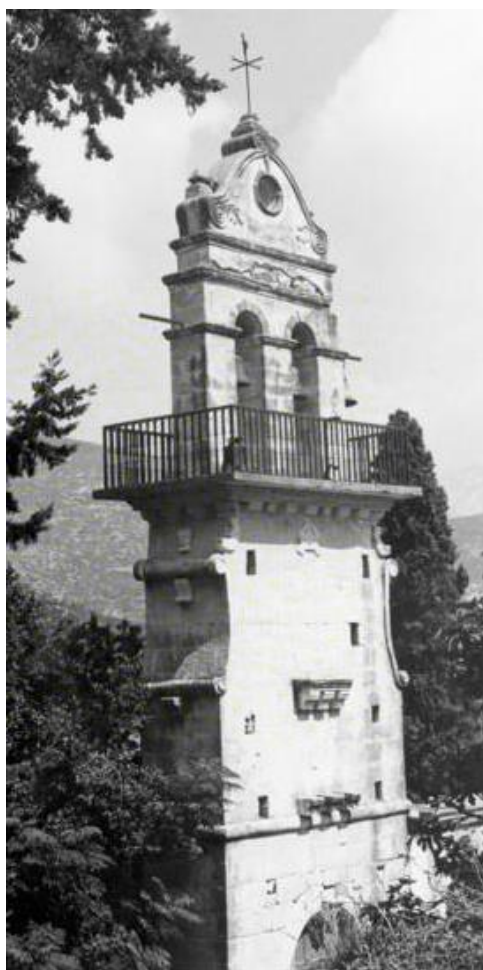
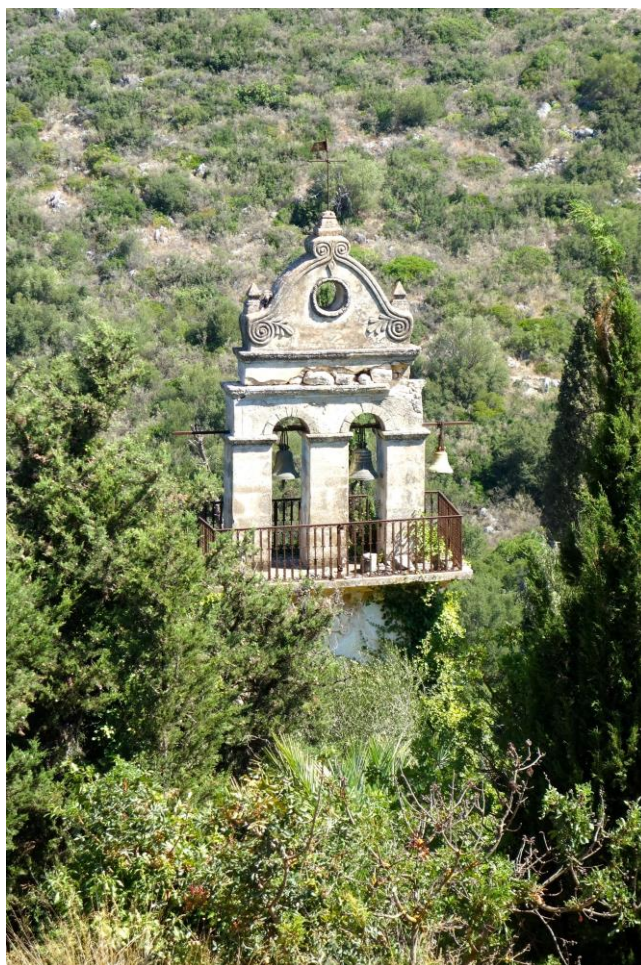
**Εικ. 15.** Απόψεις του κωδωνοστασίου από ΝΑ.(αριστερά, αρχείο Φωκά-Κοσμετάτου) και από ΝΑ (δεξιά, 2012).

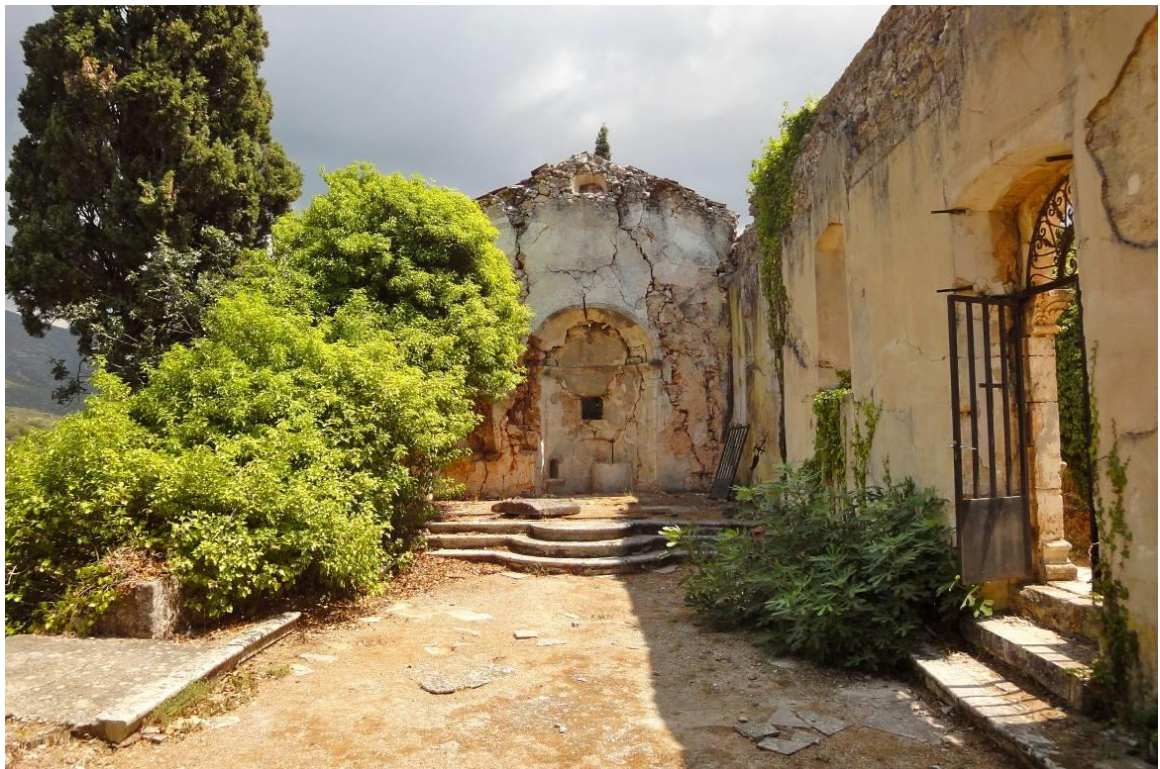
**Εικ. 16.** Το εσωτερικό του ναού (2012).

Αναφερόμενοι ειδικά στο ζήτημα της δομικής κατάστασης του ναού, θα πρέπει κατ' αρχάς να επισημάνουμε την κρισιμότητά της, η οποία οφείλεται στις εκτενείς δομικές βλάβες. Οι σημαντικότερες βλάβες του φέροντος οργανισμού, δηλαδή ολόκληρου του κελύφους πρακτικά, εντοπίζονται στις καταρρεύσεις της στέγης και των τοίχων του, συγκεκριμένα του βόρειου και του δυτικού. Οι κατά χώραν ιστάμενοι τοίχοι του, ο νότιος και ο ανατολικός, ναι μεν δεν έχουν καταρρεύσει έως σήμερα, όμως εμφανίζουν μεγάλη τρωτότητα ως προς αυτήν την κατεύθυνση. Τούτο εξηγείται αφενός από την κατάλυση των εγκαρσίων δεσμεύσεων με στοιχεία ακαμψίας (που εδώ ήταν οι απολεσθέντες τοίχοι), αφετέρου από τις ρωγμές που διατρέχουν τις επιφάνειες της λιθοδομής. Θα ήταν κοινός τόπος να αναφερθεί η εξαιρετικά μεγάλη σεισμική επικινδυνότητα της περιοχής, που αφορά ούτως ή άλλως όλα τα μνημεία της Κεφαλονιάς, εφόσον το νησί κατατάσσεται στη ζώνη ΙΙΙ σεισμικής επικινδυνότητας κατά τον Αντισεισμικό Κανονισμό. Εάν στα ανωτέρω προστεθούν οι κίνδυνοι που μπορεί να προέλθουν από τη δράση και άλλων φθοροποιών παραγόντων (ισχυρών ανεμοφορτίσεων, κεραυνοπληξιών, λιθοθηρίας, υγρασίας, φθοράς των υλικών, ανεξέλεγκτης βλάστησης κλπ), σκιαγραφείται εντονότερα η πραγματική κατάσταση επικινδυνότητας.

Θα ήταν σκόπιμο αρχικά να υποστυλωθούν και να αντιστηριχθούν (παθητικά) τα ετοιμόρροπα στοιχεία του ναού, μέχρι να αναληφθεί δράση για την αποκατάστασή του. Η κατάσταση του μνημείου επιβαρύνθηκε ακόμα περισσότερο μετά τους πρόσφατους σεισμούς (2014), και για τον λόγο αυτό το ΥΠΠΟ έλαβε προσωρινά μέτρα προστασίας του.
