## **ΜΝΗΜΕΙΟΤΕΧΝΙΚΗ ΕΠΕ**

### **ΠΟΡΕΙΑ ΕΡΓΑΣΙΩΝ ΑΠΟΚΑΤΑΣΤΑΣΕΩΣ ΙΕΡΟΥ ΝΑΟΥ ΑΓΙΟΥ ΠΕΤΡΟΥ ΚΑΣΤΑΝΙΑΣ ΜΑΝΗΣ**

**ΑΠΡΙΛΙΟΣ – ΜΑΙΟΣ  
2014**

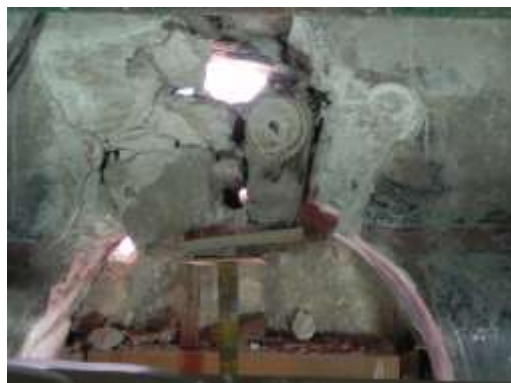
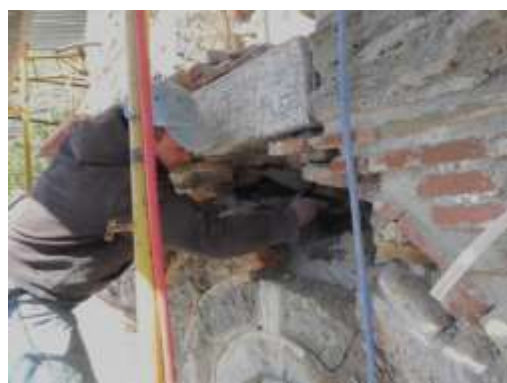
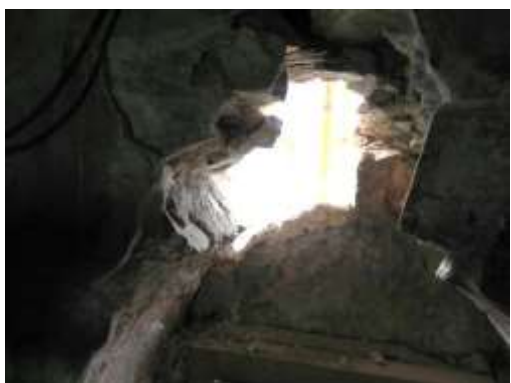
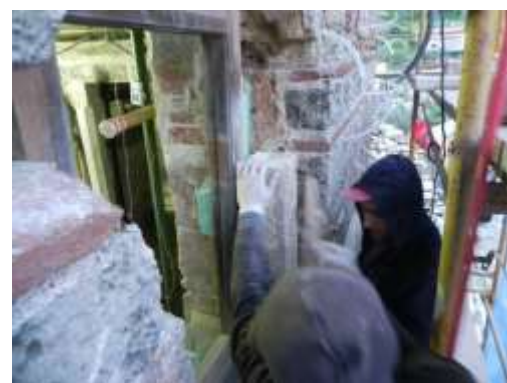
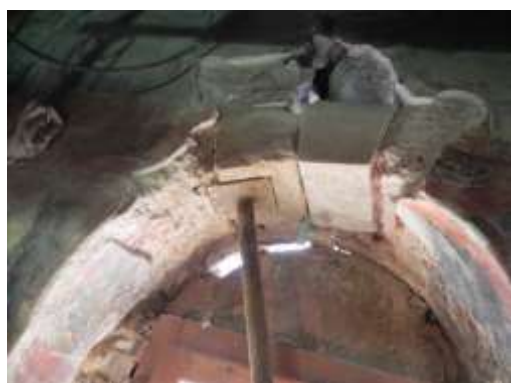
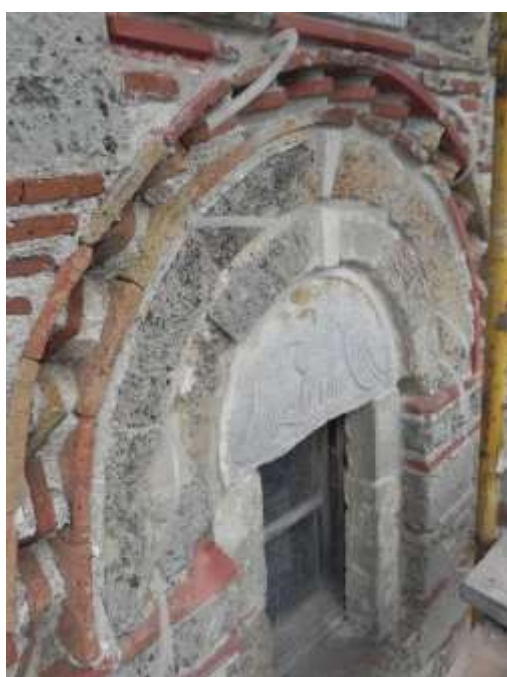
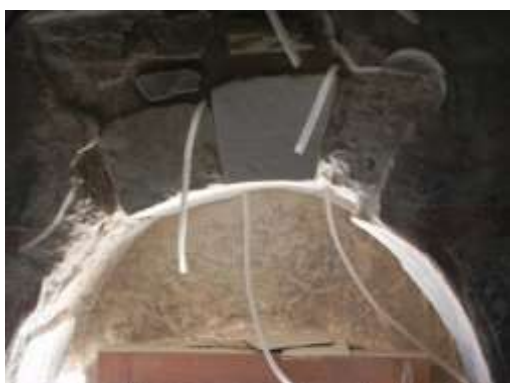
Επισκευή και μερική ανακατασκευή του νότιου παραθύρου.

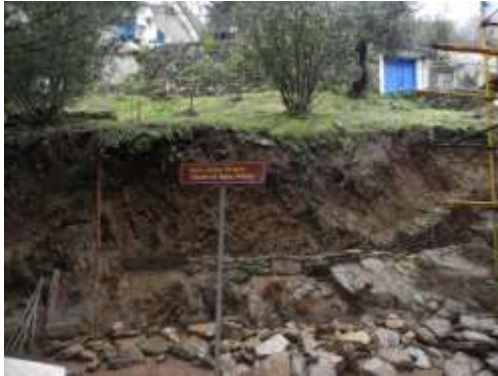
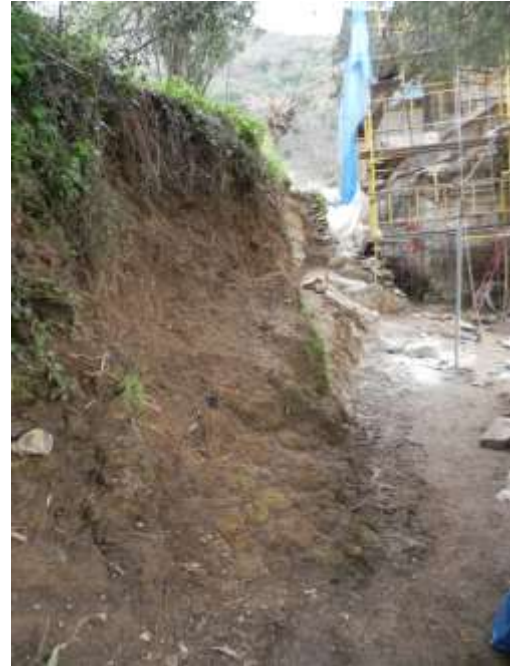
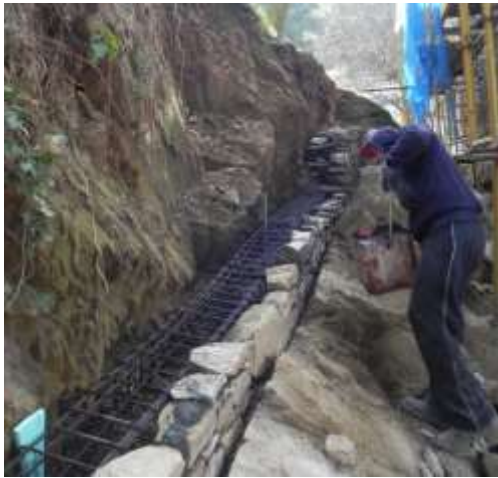
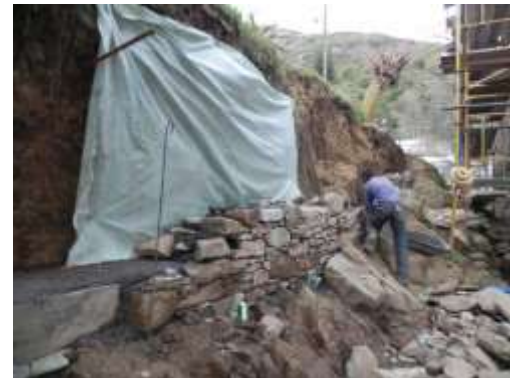
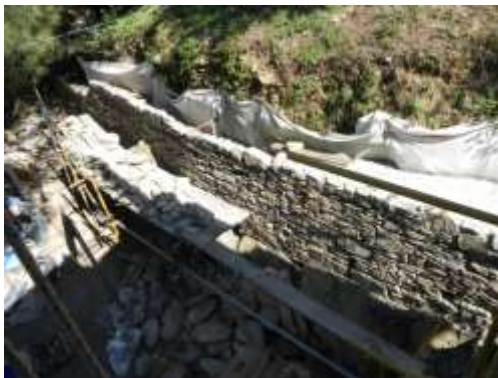
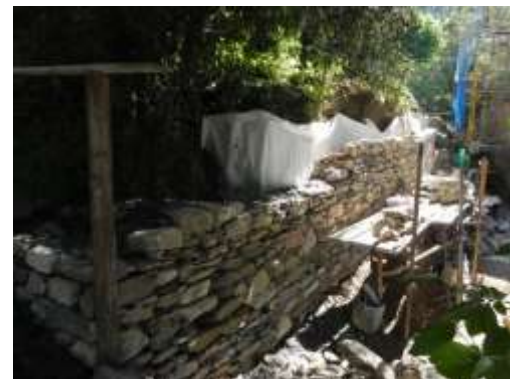
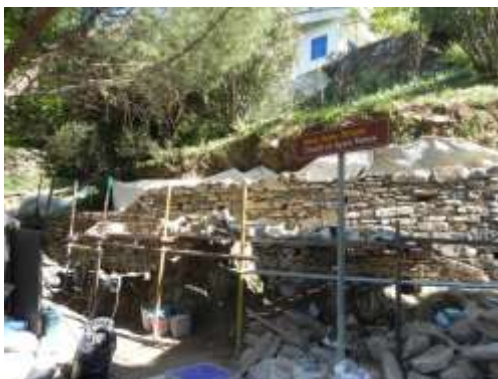
Στάδια κατασκευής Βόρειου αναλημματικού τοίχου.

Ο Βόρειος αναλημματικός τοίχος είχε προγραμματιστεί να εκτείνεται μόνο κατά μήκος του ιερού ναού αλλά κρίθηκε από τους επιβλέποντες ότι θα πρέπει να επεκταθεί στο σύνολο του πρανούς που εκτείνεται στο όριο του οικοπέδου.

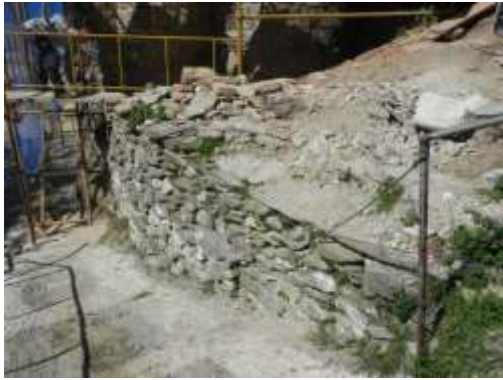
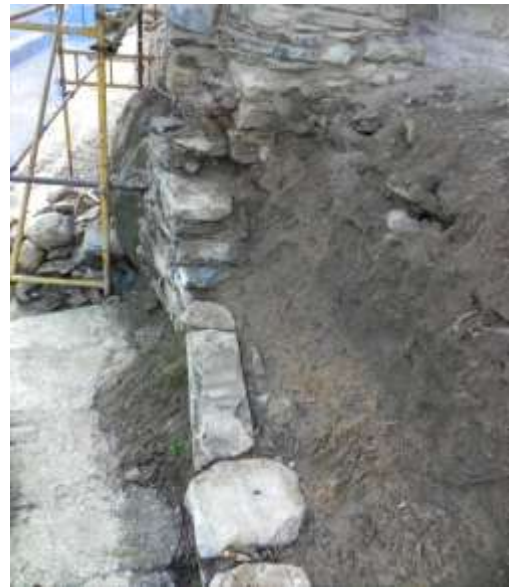
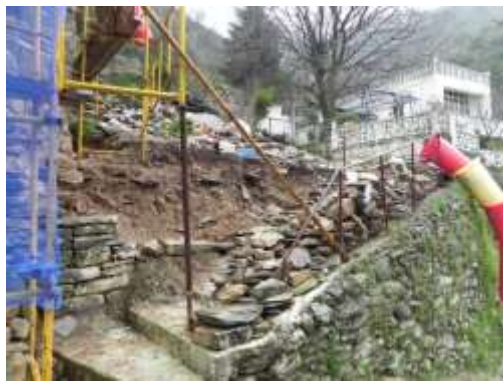
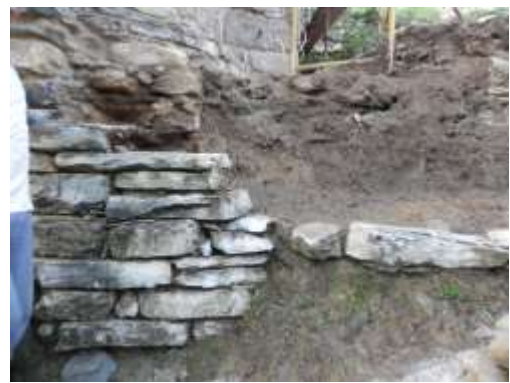
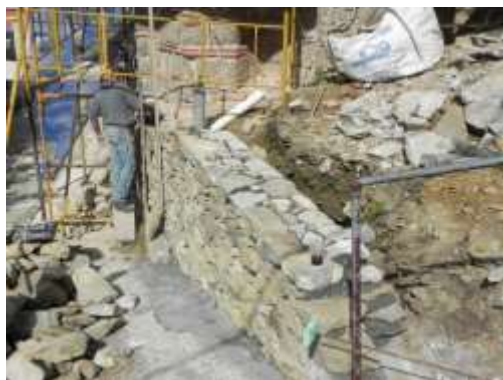
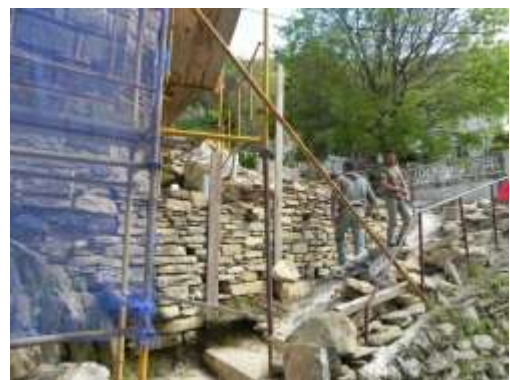
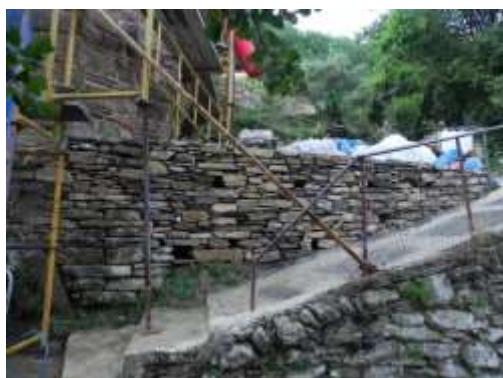
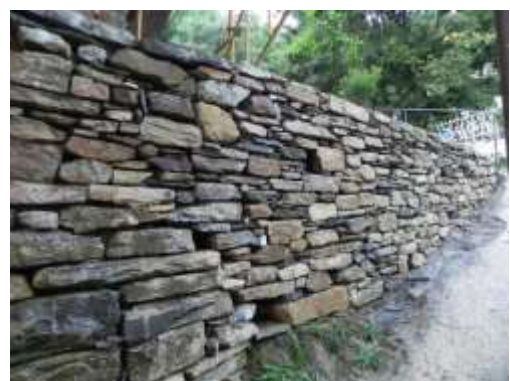
Ο ανατολικός αναλημματικός τοίχος ανακατασκευάστηκε και τοποθετήθηκε αναμονή για το σύστημα αποστράγγισης.

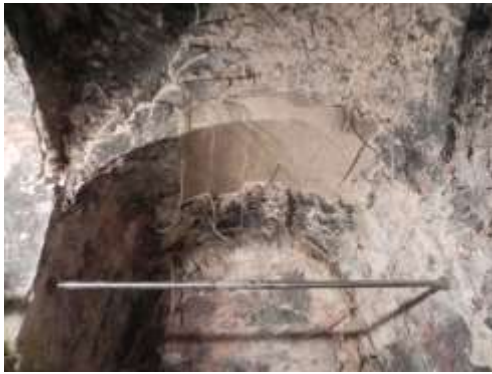
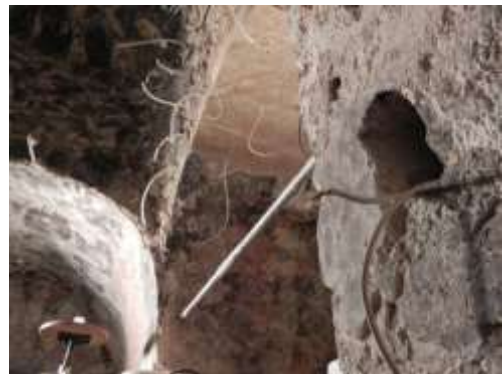
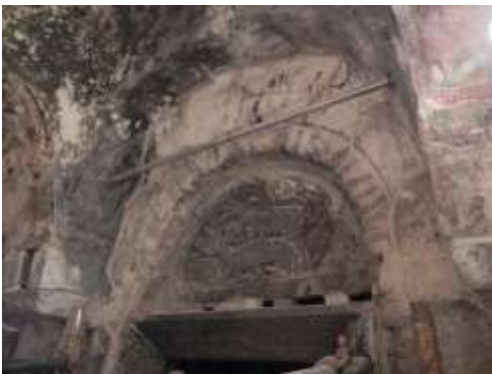
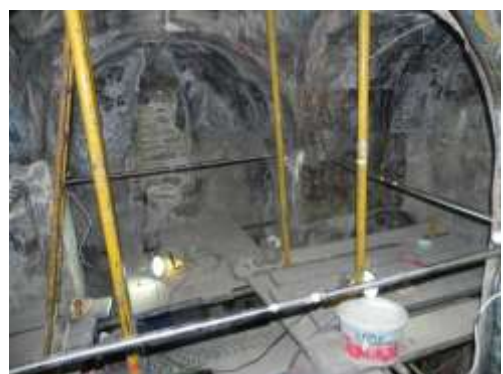
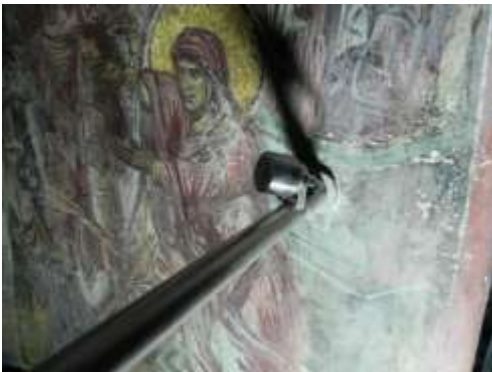
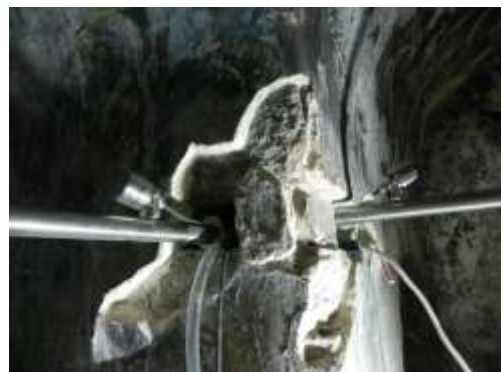
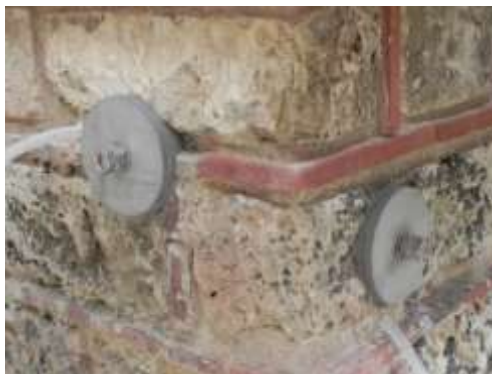
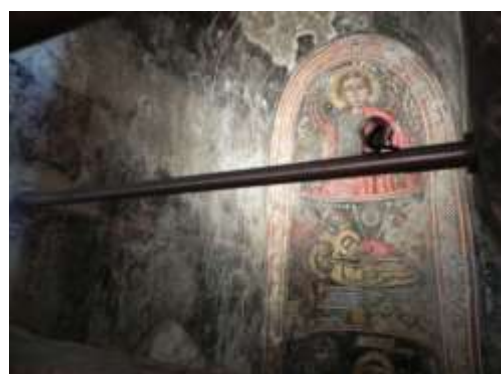
Σύστημα ενίσχυσης με ανοξείδωτους ελκυστήρες.

Στις παραπάνω φωτογραφίες παρουσιάζονται οι ελκυστήρες με τα περιβλήματά τους τοποθετημένα, καθώς και τα LED φωτιστικά του ναού που εδράζονται πάνω τους.

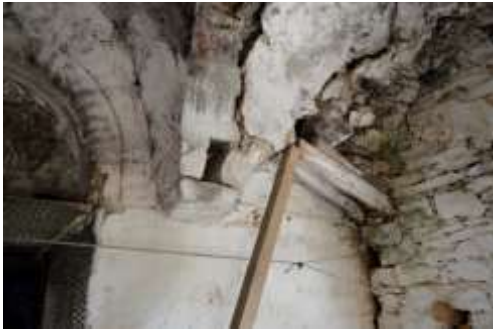
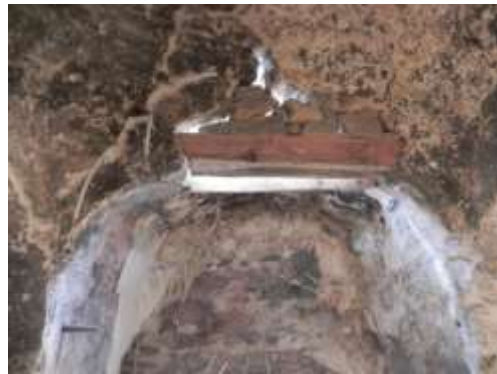
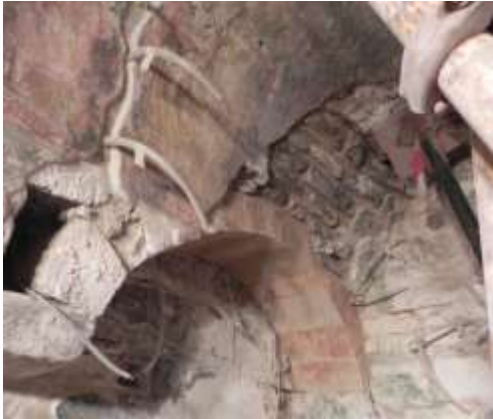
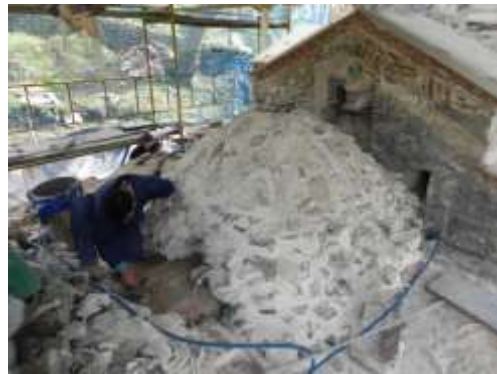
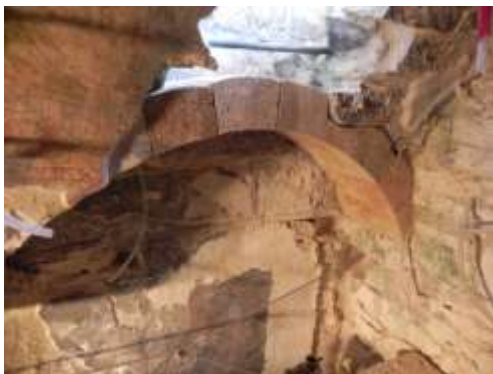
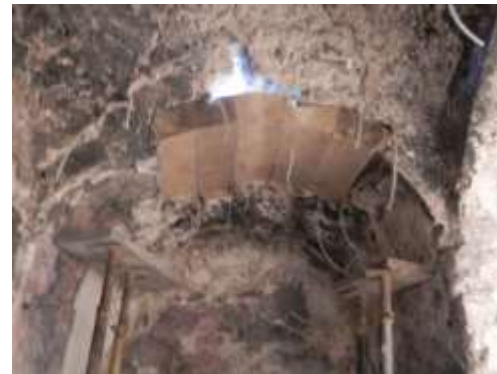
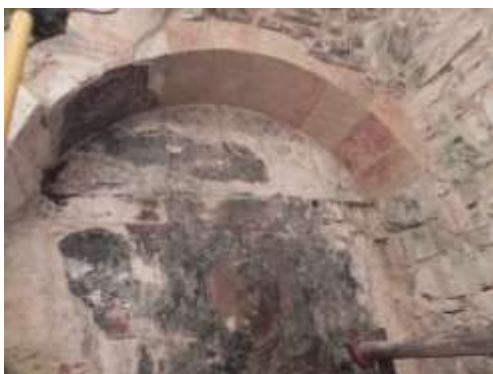
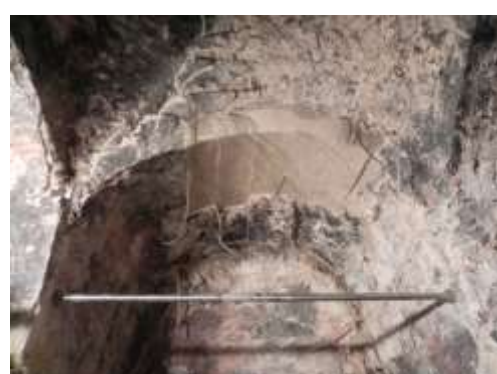
Αποκατάσταση τόξων του νάρθηκα.

Στο νάρθηκα τα δύο τόξα που είχαν αστογήσει αποκαταστάθηκαν με νέους πωρόλιθους. Αποκαταστάθηκε επίσης η κατεστραμμένη θολοδομία που εδραζόταν σε αυτούς.

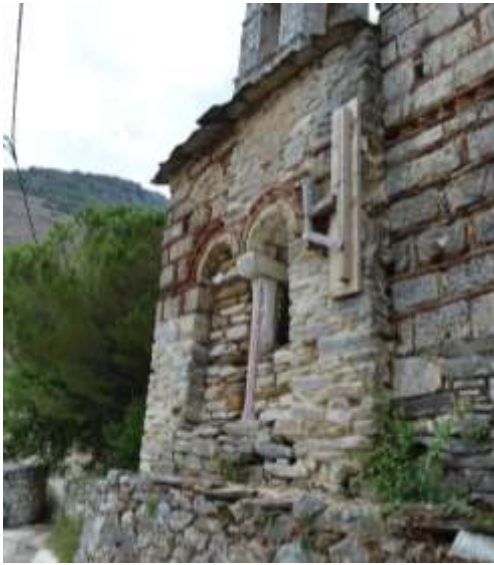
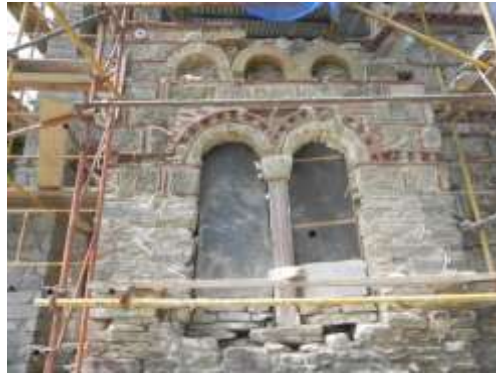
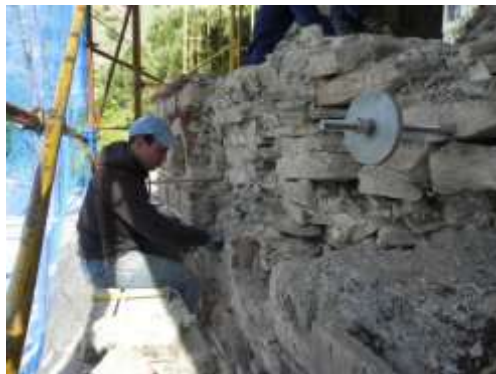
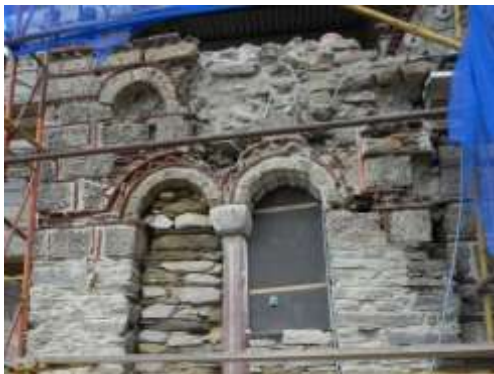
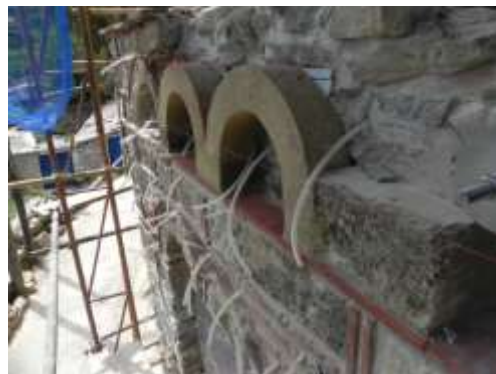
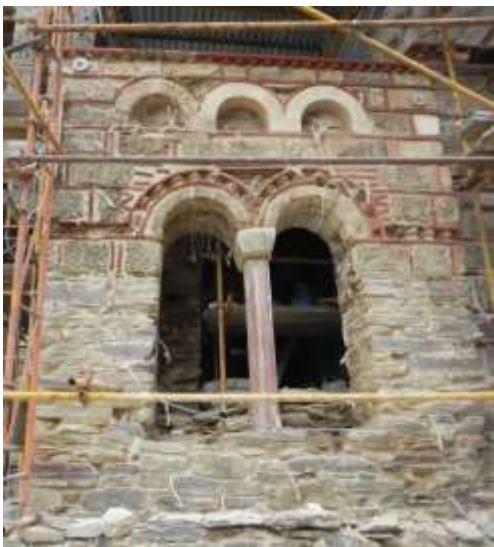
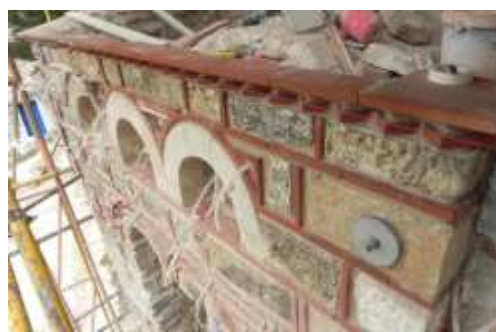
Αποκατάσταση τοιχοποιίας και κεραμοπλαστικού διακόσμου Νοτίου τοίχου νάρθηκα.

Στο Νότιο τοίχο του νάρθηκα αποφασίσθηκε από τους επιβλέποντες να καθαιρεθούν οι νεώτερες επισκευές και να αποκατασταθεί η μορφή της όψης του καθώς και ο κεραμοπλαστικός του διάκοσμος.

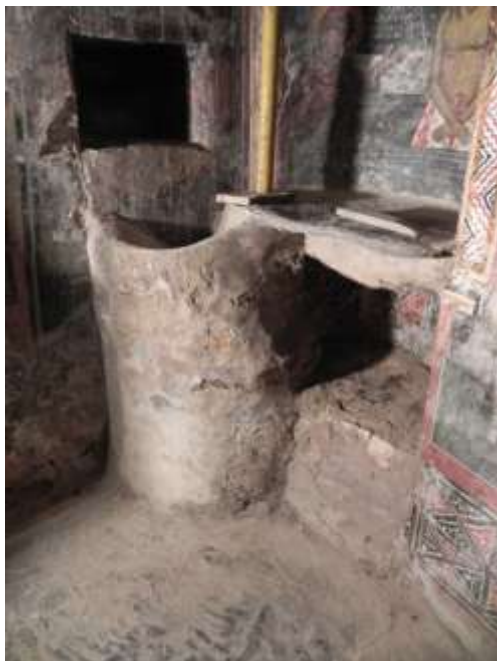
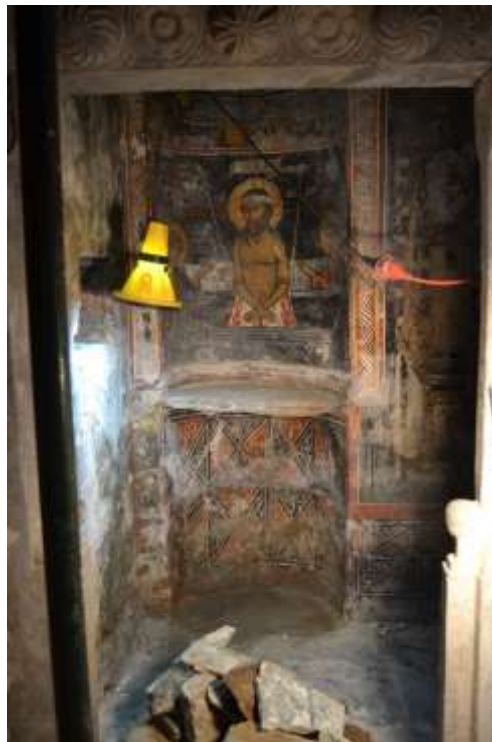
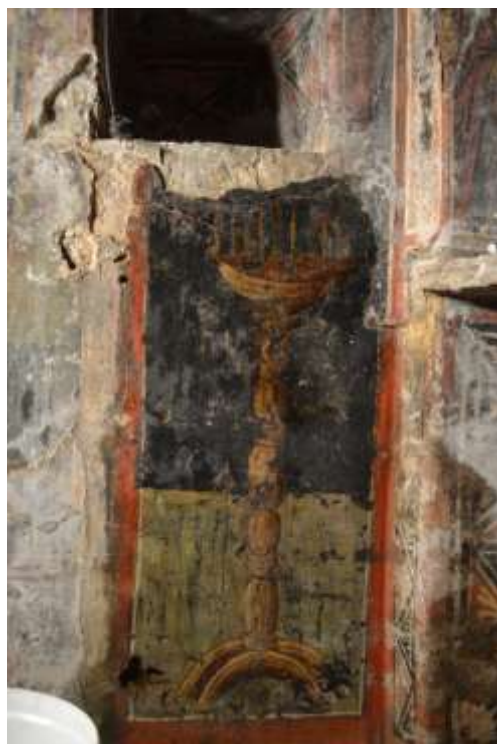
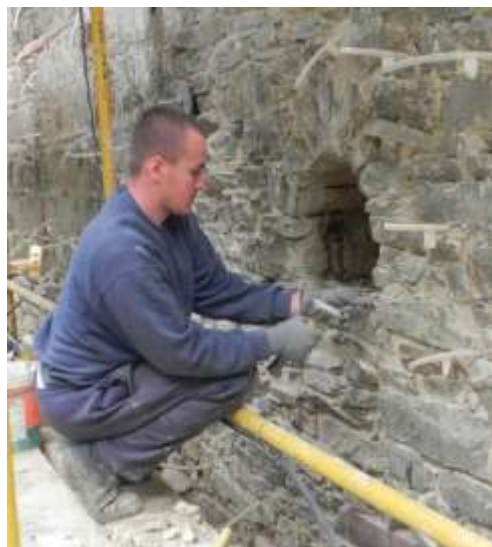
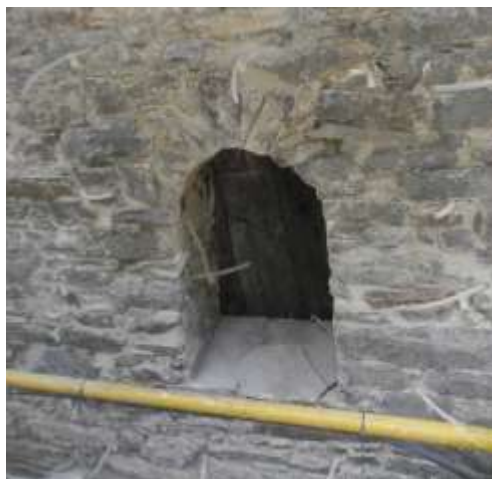
Αποκατάσταση Βόρειου παραθύρου νάρθηκα και αφαίρεση χωνευτηρίου Ιερού.

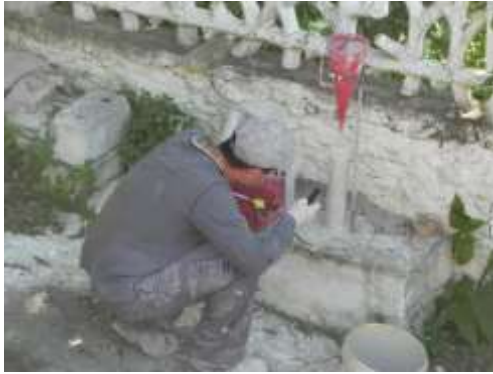
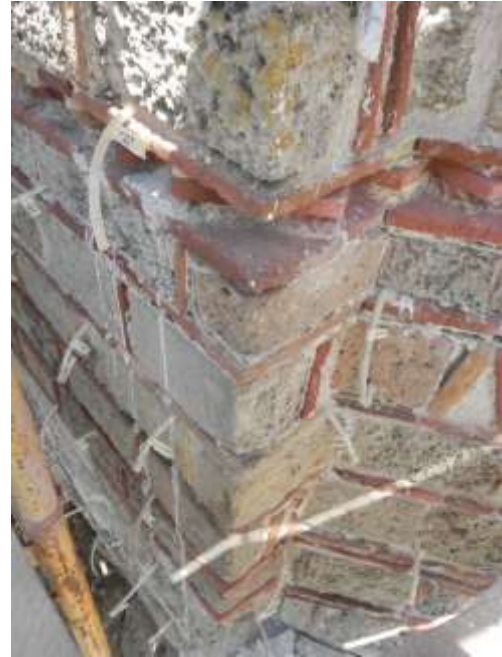
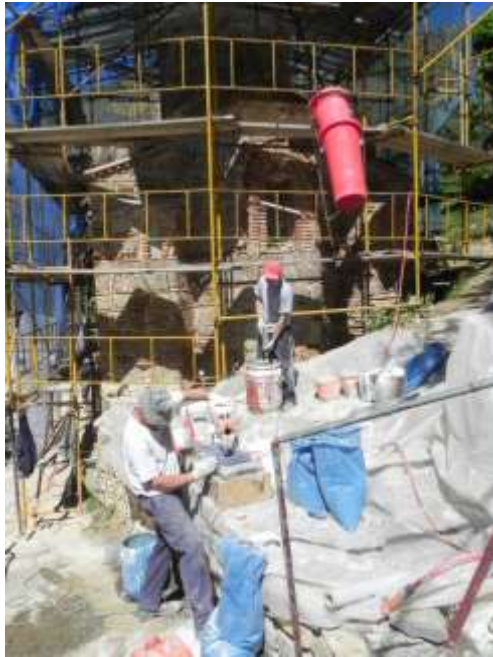
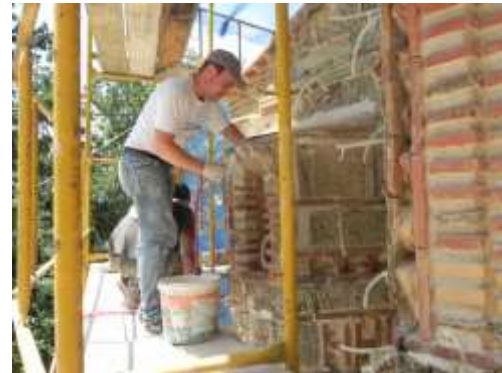
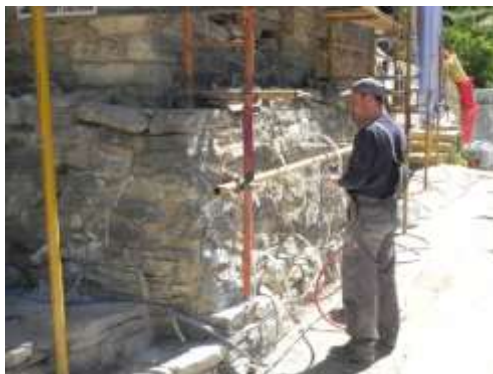
## Εργασίες Ενεμάτων.

Παρασκευή ενέματος από υδραυλικό ασβέστη, με έλεγχο ρευστότητας (κώνος Marsh) και εξίδρωσης κατά την παρασκευή του. Εφαρμογή των ενεμάτων και καταγραφή της κυκλοφορίας του ενέματος στην τοιχοποιία μέσω των αριθμημένων σωληνίσκων.
