### ΕΚΘΕΣΗ ΑΥΤΟΨΙΑΣ ΣΤΗΝ ΙΕΡΑ ΜΟΝΗ ΑΓΙΟΥ ΑΠΟΣΤΟΛΟΥ ΑΝΔΡΕΑ ΚΑΡΠΑΣΙΑΣ ΚΥΠΡΟΥ

**ΤΕΧΝΙΚΗ ΕΚΘΕΣΗ ΓΙΑ ΤΗΝ ΑΝΑΓΚΑΙΟΤΗΤΑ  
ΤΩΝ ΠΡΟΤΕΙΝΟΜΕΝΩΝ, ΑΠΟ ΤΗ ΜΕΛΕΤΗ G. CROCI, ΚΑΘΑΙΡΕΣΕΩΝ  
ΣΤΗΝ ΙΕΡΑ ΜΟΝΗ ΑΠΟΣΤΟΛΟΥ ΑΝΔΡΕΑ ΚΑΡΠΑΣΙΑΣ ΚΥΠΡΟΥ**

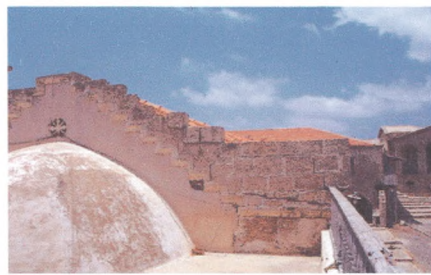
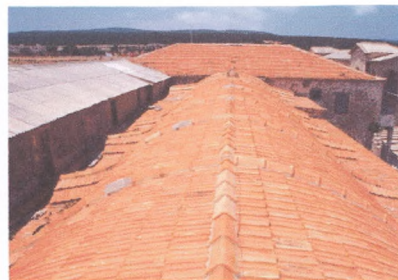
Εικ. 1. Άποψη του κωδωνοστασίου από ΒΑ που παρουσιάζει ορισμένα δομικά και οικοδομικά προβλήματα.  
Εικ. 2-3. Απόψεις της αψίδας του ιερού και της επικάλυψης της στέγης του ναού του 19<sup>ου</sup> αιώνα εξωτερικά, προς τα δυτικά (Εικ. 3). Παρατηρήθηκαν μόνον τα συνήθη οικοδομικά προβλήματα.

τωπιστούν αποτελεσματικά με λιγότερο δραστικές και καταστροφικές μεθόδους. Διευκρινίζεται ότι οι υπόλοιπες τοιχοποιίες όπως και η ανωδομή του ναού βρίσκονται γενικά σε ικανοποιητική κατάσταση και δεν υφίσταται άμεσος κίνδυνος για αυτά (Εικ. 1-3).

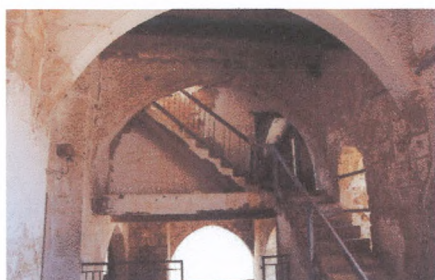
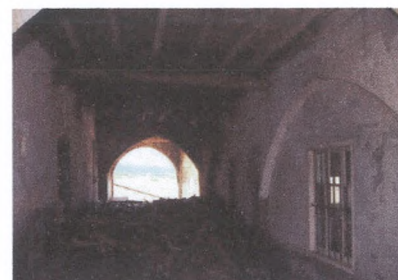
Εικ. 4-6. Οι στοές (νότια, ανατολική και δυτική) γύρω από τον κεντρικό ναό του 19<sup>ου</sup> αιώνα. Από αυτές κατεδαφιστές θα πρέπει να θεωρηθούν μόνον οι οριζόντιες πλάκες από οπλισμένο σκυρόδεμα (βλ. Εικ..5).

3. Οφείλουμε ακόμη να επισημάνουμε τη λειτουργική αξία των προσθηκών που επίσης αγνοήθηκε από την παραπάνω μελέτη. Λόγου χάριν προτείνεται η καθαίρεση της ανατολικής προσθήκης που είναι βέβαιο ότι κτίστηκε για να προστατεύσει το συγκρότημα και ιδιαιτέρως την ανατολική όψη του νεότερου ναού από τα έντονα φαινόμενα προσβολής από το θαλασσινό περιβάλλον (Εικ.9). Ανάλογη προστασία στο ναό προσέφεραν οι προς τα νότια προσθήκες που επίσης προτάθηκαν για μερική κατεδάφιση. Η τοιχοποιία του κωδωνοστασίου που, αντίθετα με το ναό, εκτίθεται συνεχώς στα καιρικά φαινόμενα παρουσιάζει σοβαρή διάβρωση της επιφανείας της.

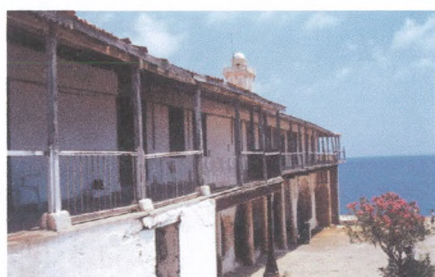
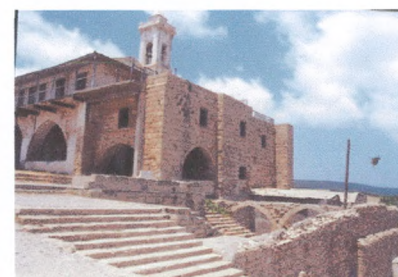
Εικ. 7-9. Απόψεις της νότιας στοάς, του υπερκείμενου ορόφου των κελιών και της ανατολικής στοάς που απυχώς έχουν προταθεί από την υφιστάμενη μελέτη G. Croci για κατεδάφιση και μερική ανακατασκευή ώστε να είναι δυνατή η υλοποίηση συγκεκριμένων εκτεταμένων δομικών ενισχύσεων στον κεντρικό ναό του 19<sup>ου</sup> αιώνα.

4. Οφείλει κανείς να είναι σκεπτικός και στην πρόταση για κατεδάφιση μεν αλλά στη συνέχεια εκ βάθρων ανακατασκευή της νότιας στοάς -που βρίσκεται υπό συζήτηση- δεδομένου ότι η αυθεντικότητα της μορφής και των υλικών, οι πρωτότυπες τεχνικές κατασκευής και η πάτινα του χρόνου δεν είναι δυνατόν να αναπαραχθούν (Εικ. 4, 10). Πρέπει επίσης να διευκρινιστεί ότι ο όροφος των κελιών -που ατυχώς προτάθηκε για κατεδάφιση- δεν βρίσκεται πάνω στη στέγη του ναού αλλά αναπύχθηκε κατά μήκος του νότιου τοίχου του.
