ΥΠΟΥΡΓΕΙΟ ΠΟΛΙΤΙΣΜΟΥ ΚΑΙ ΑΘΛΗΤΙΣΜΟΥ  
26<sup>η</sup> ΕΦΟΡΕΙΑ ΒΥΖΑΝΤΙΝΩΝ ΑΡΧΑΙΟΤΗΤΩΝ  
Ι.Ν. Αγίου Πέτρου Καστανιάς Μανής

Τεχνική Εκθεση  
Συντήρησης και Αποκατάστασης  
του Γλύπτου Διακόσμου

**Ι.Ν. ΑΓΙΟΥ ΠΕΤΡΟΥ ΚΑΣΤΑΝΙΑΣ ΜΑΝΗΣ**  
**ΤΕΧΝΙΚΗ ΕΚΘΕΣΗ**  
**ΣΥΝΤΗΡΗΣΗΣ ΚΑΙ ΑΠΟΚΑΤΑΣΤΑΣΗΣ**  
**ΤΟΥ ΓΛΥΠΤΟΥ ΔΙΑΚΟΣΜΟΥ**

Αθήνα Αύγουστος 2014

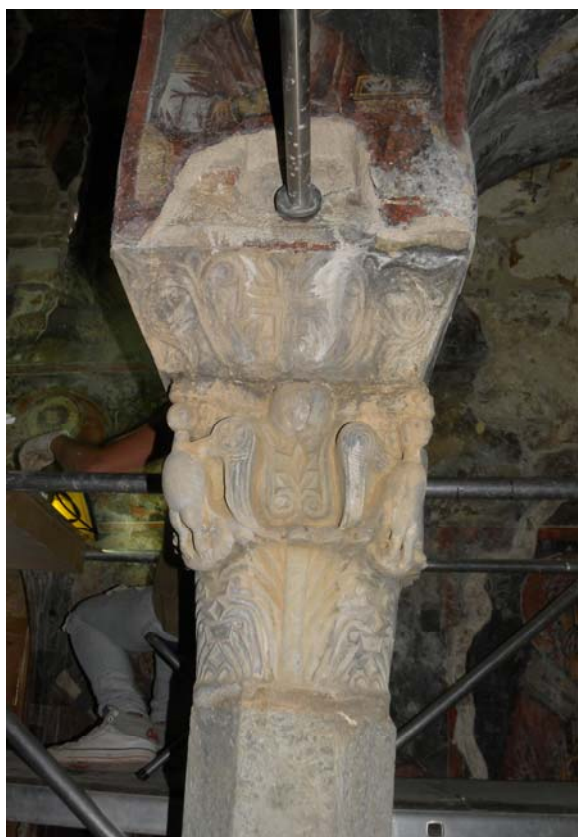
Εικ.1. Κιονόκρανο ΝΑ κίονα

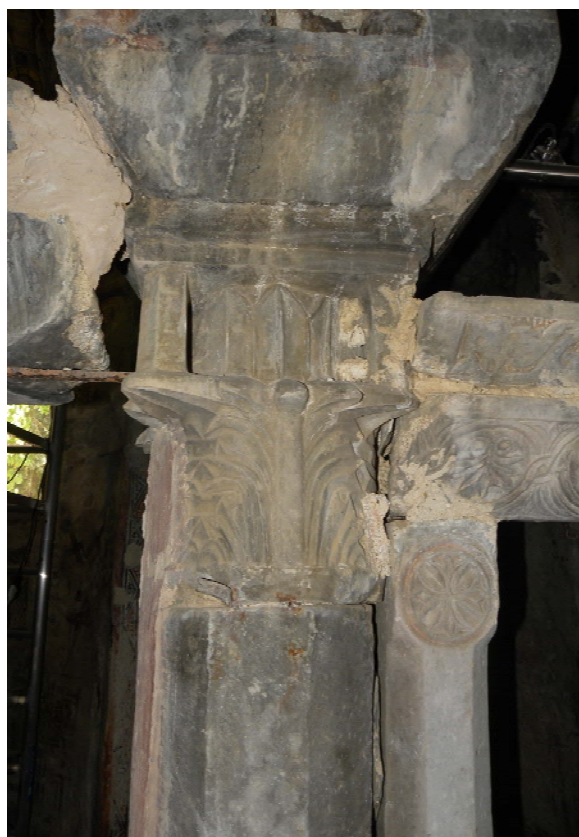
Εικ.2. Κιονόκρανο ΝΑ κίονα.

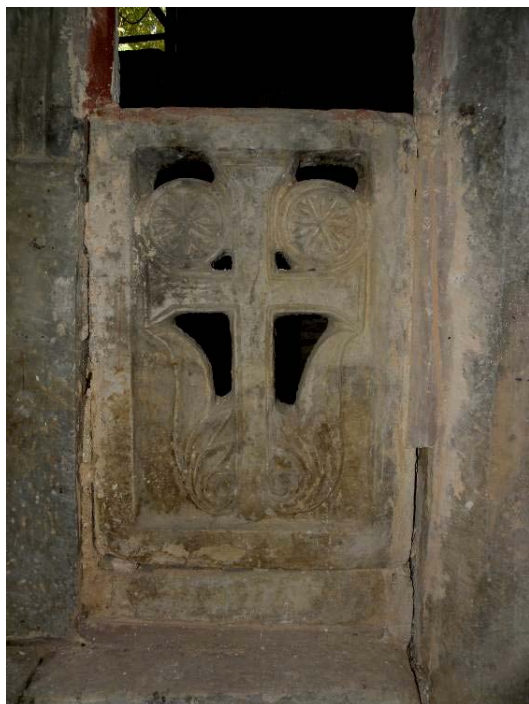
Εικ.3. Το σωζόμενο θωράκιο του τέμπλου

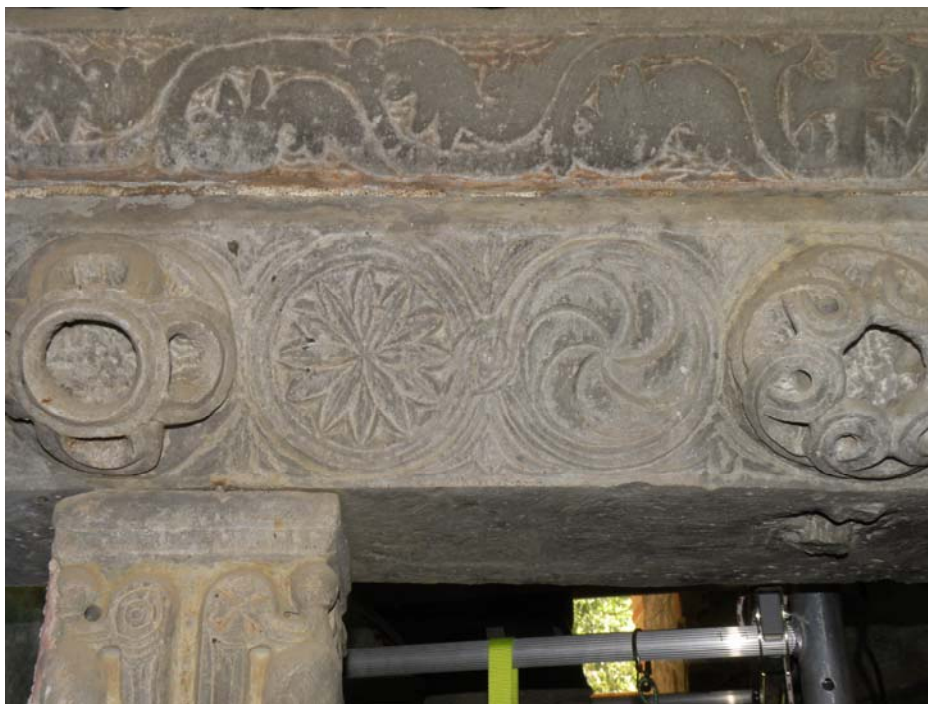
Εικ.4. Λεπτομέρεια του τέμπλου με τα δύο διάτρητα κομβία.

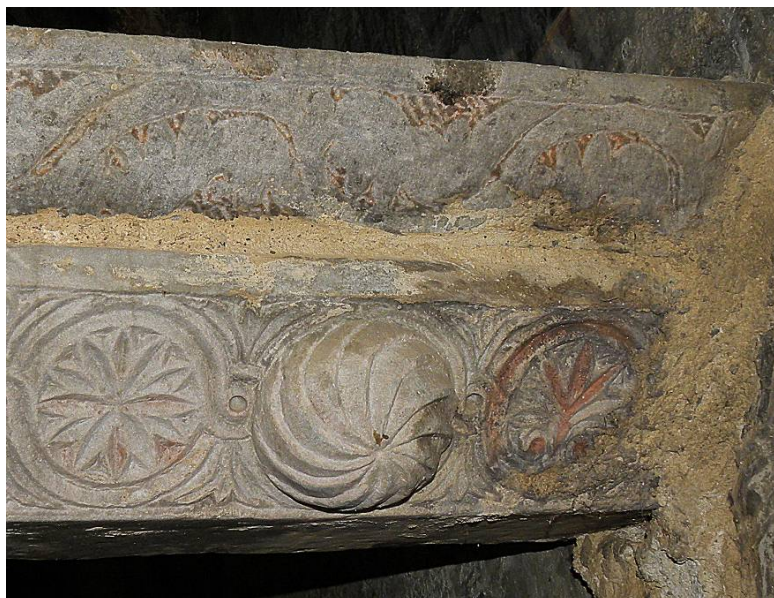
Τόσο στα επιστήλια όσο και στα γείσα στο εσωτερικό των ανάγλυφων λεπτομερειών διακρίνονται υπολείμματα ερυθρωπής βαφής (εικ.5) πιθανώς κιννάβαρι (θειούχος υδράργυρος HgS). Το κιννάβαρι, που ήταν γνωστό στην Ελλάδα από τον 6<sup>ο</sup> αιώνα π.Χ., το έβρισκαν είτε ως βασικό ορυκτό του υδραργύρου, είτε το παρασκεύαζαν με θέρμανση και επεξεργασία μείγματος υδραργύρου και θειοφιδίου<sup>4</sup>. Ως συνδετικό πιθανώς χρησιμοποιούσαν το κερί της μέλισσας. Στο παρελθόν, κατά την εξέταση παρόμοιων βαφών στο μικροσκόπιο<sup>5</sup>, παρατηρήθηκε ότι οι κόκκοι της χρωστικής, βρίσκονται εγκλωβισμένοι μέσα σε μία ημιδιαφανή μάζα (εικ. 6). Πιθανολογείται πως πρόκειται για την επιβίωση μίας τεχνικής της ζωγραφικής, με βάση την οποία παράγονταν σπουδαία έργα τέχνης κατά την Ελληνορωμαϊκή περίοδο, την λεγόμενη εγκαυστική. Συνοπτικά αναφέρεται ότι, από τις τεχνικές πληροφορίες για τις μεθόδους, που δίνονται από τον Πλίνιο<sup>6</sup>, πρόκειται για κερί μέλισσας το οποίο έχει υποστεί, σαπωνοποίηση, επεξεργασία με θαλασσινό νερό και διττανθρακικό νάτριο – *nitrum* (cerra rumice-κερί της Καρχηδόνας). Σύμφωνα με αυτή την τεχνική, η χρωστική αναμιγνύονταν με το σαπωνοποιημένο κερί, και παρασκευάζονταν η κηρόχυτη βαφή, που την εφαρμόζαν στην επιφάνεια σαν τέμπερα που εν συνεχεία θέρμαιναν για να σταθεροποιηθεί. Κατά μία άλλη εκδοχή, ρευστοποιούσαν το κερί και το αναμείγνυαν με κάποια φυτική ρητίνη (τερεβινθέλαιο, ρετσίνι κ.α. τερπενικές ενώσεις) παράγοντας την ζώπισσα την οποία εν συνεχεία αναμείγνυαν με τις χρωστικές.

Εικ.5. Λεπτομέρεια από το Ν. τμήμα του τέμπλου όπου διακρίνονται κατάλοιπα της αυθεντικής βαφής στο βάθος του ανάγλυφου..

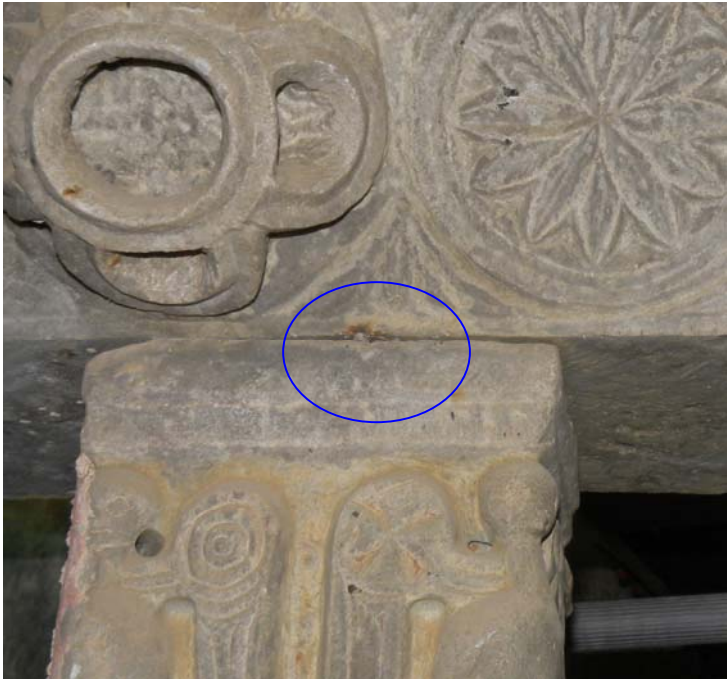
Εικ. 7. Ενσφηνωμένα μεταλλικά στοιχεία στους αρμούς μεταξύ των αρχιτεκτονικών μελών.

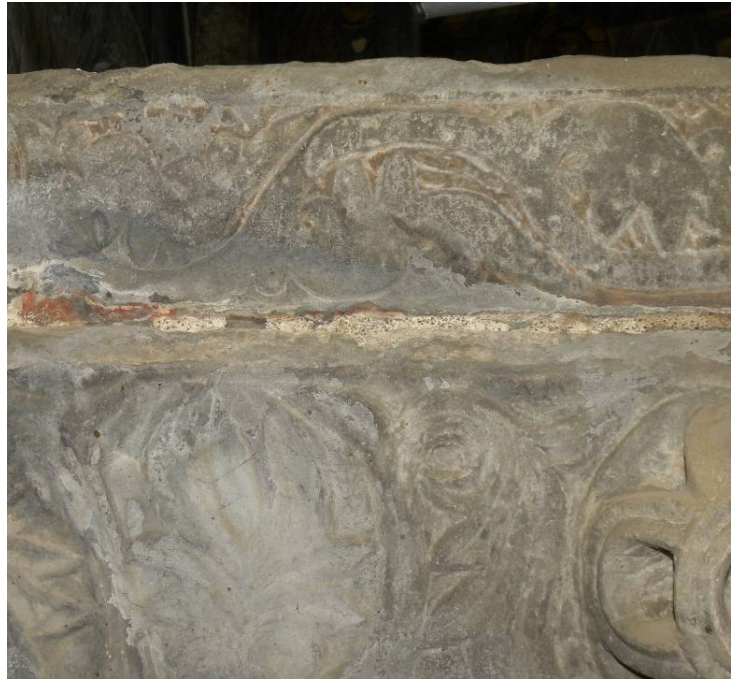
Εικ. 8. Στο αρμό διακρίνεται κονίαμα παρόμοιο με το κονίαμα δομής που βρέθηκε στην κατασκευή των τοιχοποιιών.

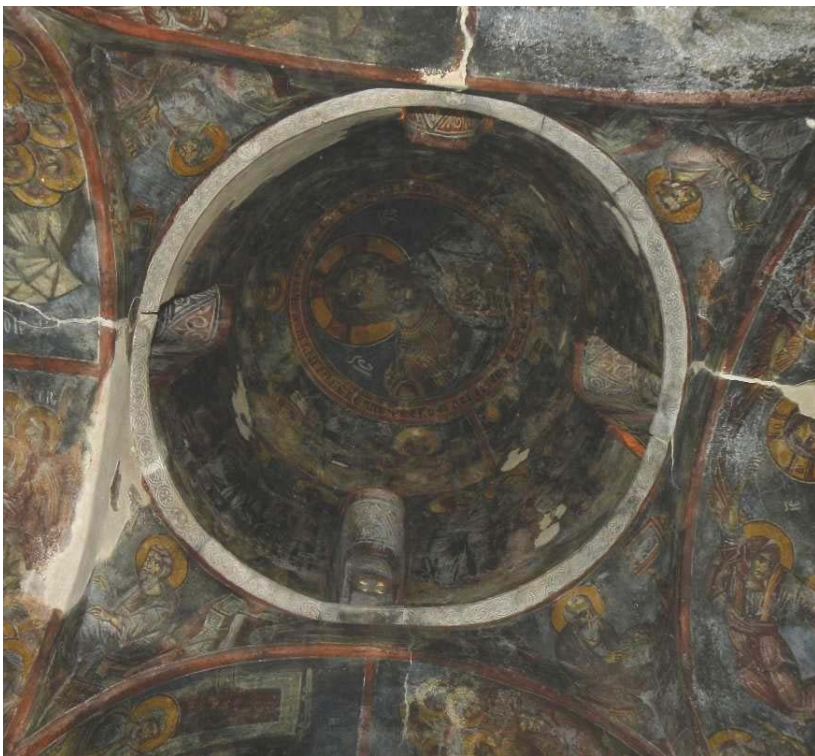
Ο κοσμήτης βρίσκεται στη βάση του τρούλου, στη συμβολή του κυλίνδρου με τα σφαιρικά τρίγωνα (εικ. 9). Αποτελείται από τέσσερα τμήματα μαρμάρων, τα οποία φέρουν συνεχόμενο διάκοσμο από ανάγλυφους ροδάκες που συνδέονται μεταξύ τους με κόμβους ενώ ανά διαστήματα, των πέντε ως επτά ροδάκων, σχηματίζονται κομβία, μερικά εκ των οποίων είναι διάτρητα.

Εικ. 9. Στη βάση του τρούλου διακρίνεται ο μαρμάρινος κοσμήτης.

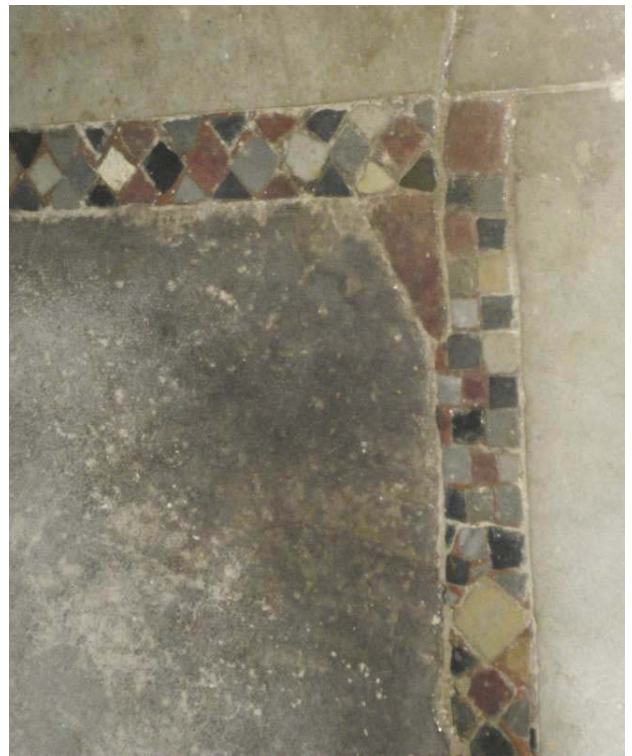
Εικ. 10. Λεπτομέρεια από το δάπεδο που είναι διακοσμημένο με έγχρωμες ψηφίδες .

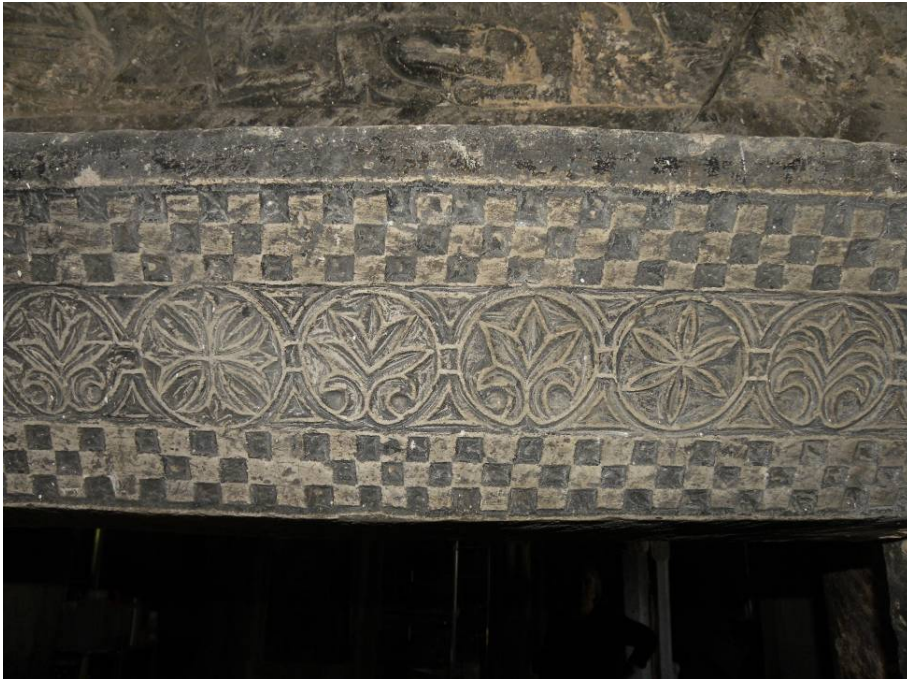
Στο πλαίσιο του δυτικού θυρώματος, που κοσμείται με αβαθές ανάγλυφο, σχηματίζεται περιμετρικά ταινία από συνεχόμενους ρόδακες (εικ.11), με εγγεγραμμένα διάφορα θέματα, που πλαισιώνεται από αβακωτή ταινία. Το τόξο, πάνω από το θύρωμα, φράσσεται από ημικυκλική πλάκα, που επίσης κοσμείται με αβαθές ανάγλυφο που απεικονίζει σκηνή κυνηγίου και πτηνά. Την παράσταση πλαισιώνει συστρεφόμενος βλαστός με φύλα ακάνθου.

Εικ.11. Λεπτομέρεια από το πλαίσιο του Δ. θυρώματος.

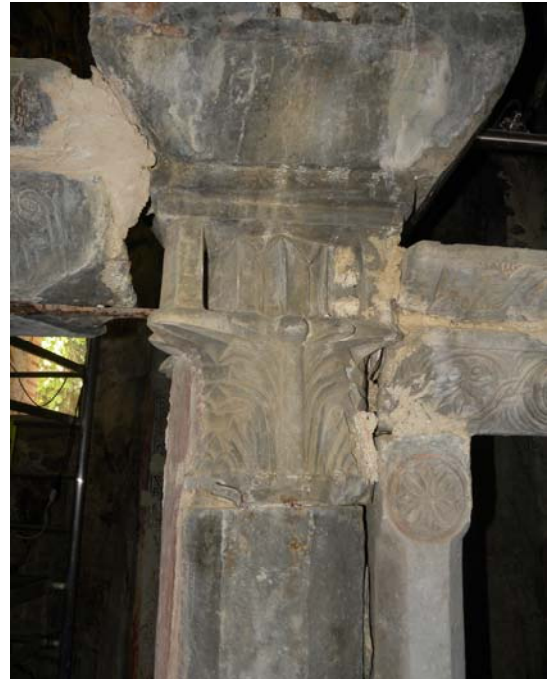
Εικ.12. Λεπτομέρεια από τον ΝΑ κίονα στον οποίο διακρίνονται οι επικαθήσεις

Καθαρισμός των επιφανειών από επικαθήσεις αιθάλης, λιπαρές ουσίες και κρούστες αλάτων. Σφράγιση των ανοικτών αρμών και ρωγμών.

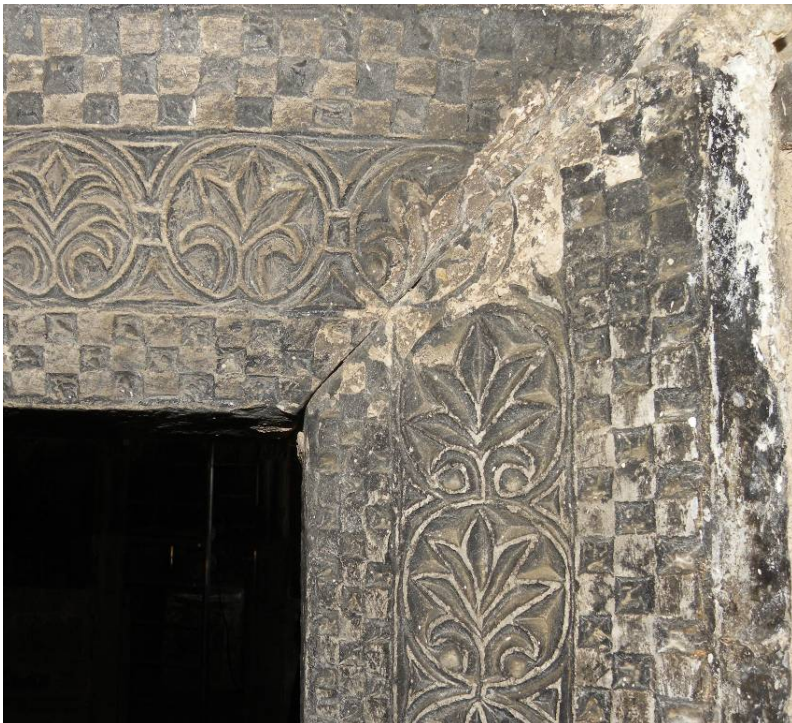
Εικ.13. Λεπτομέρεια από το θύρωμα της Δ. εισόδου διακρίνονται οξειδωμένες λιπαρές ουσίες, που έχουν αναμειχθεί με την αιθάλη.

Καθαρισμός από επικαθήσεις αιθάλης και λιπαρές ουσίες. Αρμολόγημα και βελτίωση της στήριξης των επιμέρους αρχιτεκτονικών μελών.

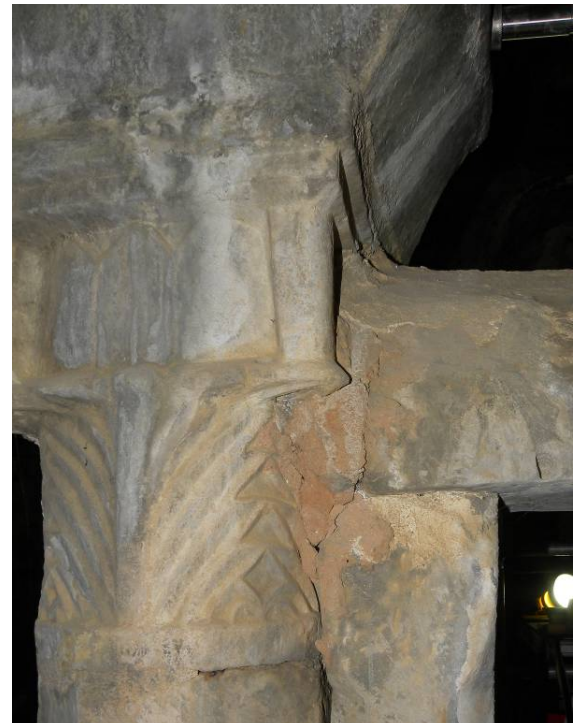
Εικ.14. Λεπτομέρεια από την εσωτερική όψη του ΒΑ κιονοκράνου διακρίνονται αποθέσεις αλάτων που έχουν σχηματίσει κρούστες.

Σε ορισμένα επίσης στοιχεία έχουν σχηματιστεί κρούστες – αποθέσεις αλάτων (εικ.14), λόγω της εισροής όμβριων, είτε από τα παράθυρα του τρούλου είτε από ρωγμές στην τοιχοποιία. Παρόμοιες αποθέσεις παρατηρούνται άλλωστε και σε αρκετή έκταση, στον τοιχογραφημένο διάκοσμο.

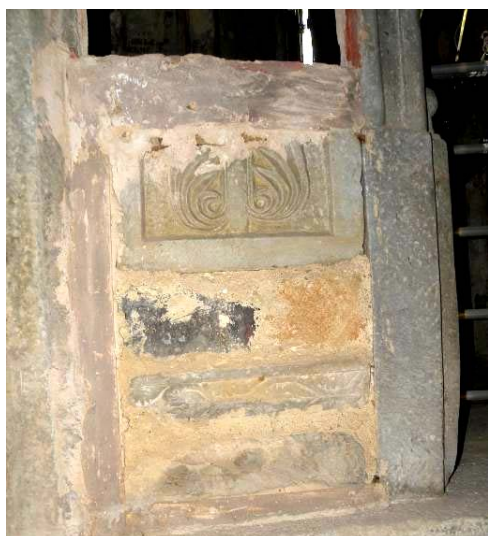
Στο τέμπλο τα μεγαλύτερα προβλήματα, εντοπίζονται στα δύο διαφράγματα με τα θωράκια. Το βόρειο έχει τοιχιστεί, (εικ.15) σε μεταγενέστερη εποχή και στην κατασκευή του έχει χρησιμοποιηθεί θραύσμα από το κάτω τμήμα του αρχικού θωρακίου, ενώ διακρίνεται και τμήμα από τον κοσμήτη που επέστεφε το ίδιο θωράκιο. Τα υπόλοιπα μαρμάρινα μέλη που διακρίνονται στην κατασκευή, δεν είναι δυνατόν να εξακριβωθεί στην παρούσα φάση, εάν ανήκουν στο αρχικό διάφραγμα. Ο κοσμήτης του νότιου θωρακίου που επίσης λείπει, φυλάσσεται συντηρημένος στις αποθήκες της 25<sup>ης</sup> Εφορείας.<sup>10</sup>

Εικ.15. Λεπτομέρεια από το τοιχισμένο τμήμα του τέμπλου που περιέχει τμήματα του θωρακίου

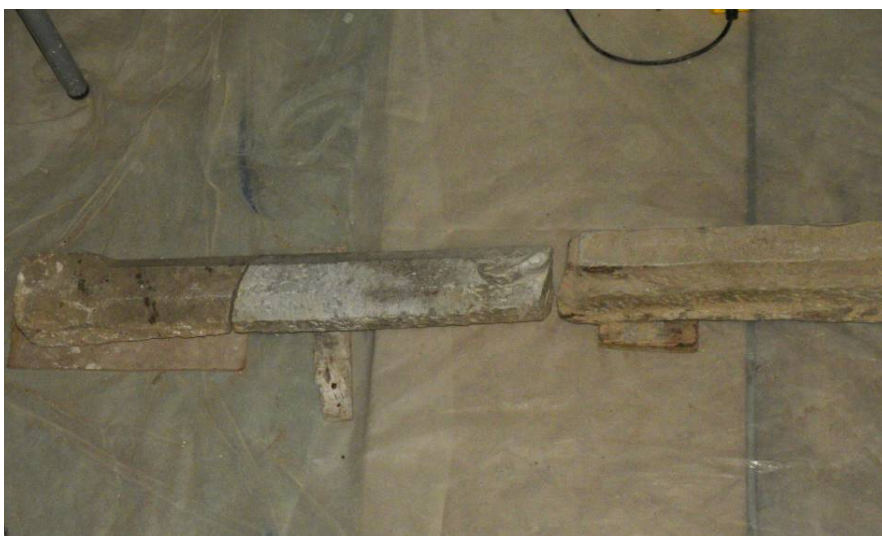
Ο νότιος πεσσίσκος του διακονικού έχει αποκολληθεί από την θέση του και φυλάσσεται σε τρία θραύσματα στο εσωτερικό του ναού (εικ.16). Προφανώς, η απόσπαση ή η πτώση του κιονίσκου, συνδέεται με τις θραύσεις που παρατηρούνται στο αντίστοιχο γείσο και στο επιστήλιο (εικ.17), καθώς πρέπει μετά την πτώση τους να επανατοποθετήθηκαν χωρίς ωστόσο να τοποθετήθηκε και ο κιονίσκος.

Εικ.16. Ο Ν. περυσίσκος του διακονικού έχει αποκολληθεί από την θέση του και φυλάσσεται σε τρία θραύσματα στο εσωτερικό του ναού.

1. Αποκατάσταση στην αρχική του θέση του κιονίσκου του νότιου ανοίγματος του διακονικού.
2. Συγκόλληση του σπασμένου κοσμήτη που επιστέφει το νότιο άνοιγμα του διακονικού.
3. Αποκατάσταση του τοιχισμένου βόρειου διαφράγματος:
  - 3.1 με συμπλήρωση του ελλείποντος τμήματος του θωρακίου με νέο μάρμαρο.
  - 3.2 με τοποθέτηση του εντοιχισμένου κοσμήτη στην αρχική του θέση.
  - 3.3 με τοποθέτηση του φυλασσόμενου κοσμήτη στην αρχική του θέση ή την αντικατάστασή του με νέο αντίγραφο από μάρμαρο.
4. Αφαίρεση των νεώτερων κονιαμάτων.
5. Καθαρισμός των επιφανειών από τις επικαθήσεις αιθάλης, λιπαρών ουσιών, τις κρούστες αλάτων και τις κηλίδες από τα οξειδωμένα σιδηρά στοιχεία τα οποία επίσης θα πρέπει να αφαιρεθούν.
6. Σφράγιση των ανοικτών αρμών και βελτίωση της στήριξης των επιμέρους αρχιτεκτονικών μελών.

Η στήριξη του κιονίσκου στο άνοιγμα του διακονικού, θα γίνει στην αρχική του θέση, με αφαίρεση των κονιαμάτων από τον τοίχο και στην αντίστοιχη εντορμία στο στυλοβάτη. Για την εξασφάλιση της στήριξης του, καθώς η απλή ενσφήνωσή του στο άνω μέρος δεν κρίνεται ασφαλής, προτείνεται η τοποθέτηση ενός πλάγιου στηρίγματος, το οποίο θα μπορεί να τοποθετηθεί στις περιοχές που υπάρχουν οι θραύσεις. Οπότε θα πρέπει πριν την συγκόλληση του κιονίσκου, να εξεταστούν επί τόπου, όλα τα ενδεχόμενα της επιπλέον στήριξης του. Ενδέχεται επίσης, να απαιτηθεί κατά την επανατοποθέτηση του κιονίσκου, η αποξήλωση του επιστηλίου και του κοσμήτη, ο οποίος επίσης θα πρέπει να συγκολληθεί.

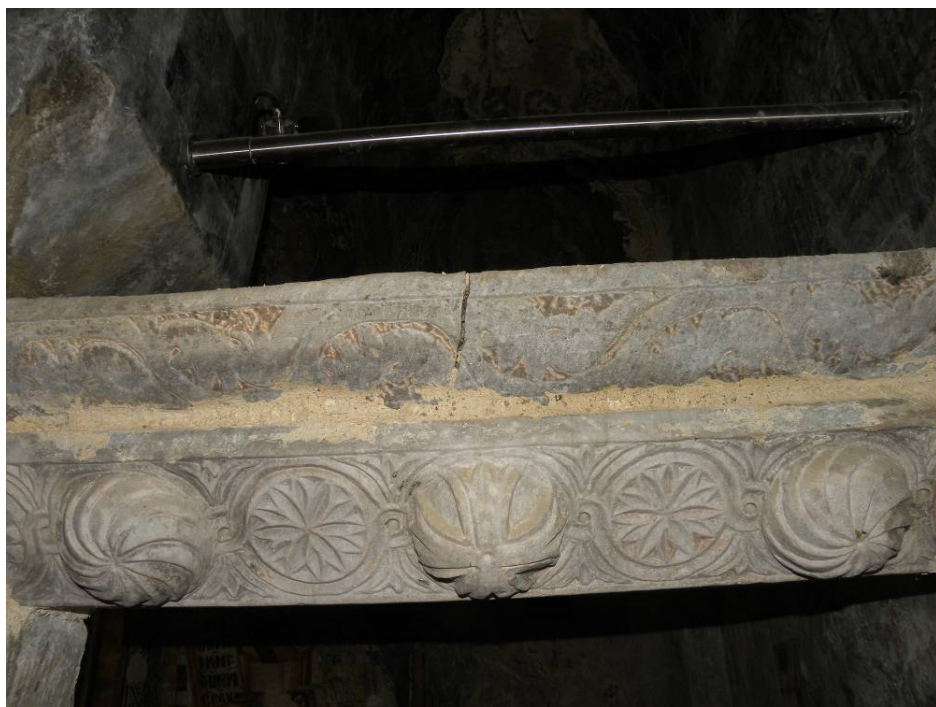
Εικ.17. Λεπτομέρεια του Ν. τμήματος του επιστήλιου και του γείσου του τέμπλου, διακρίνεται η θραύση του γείσου.

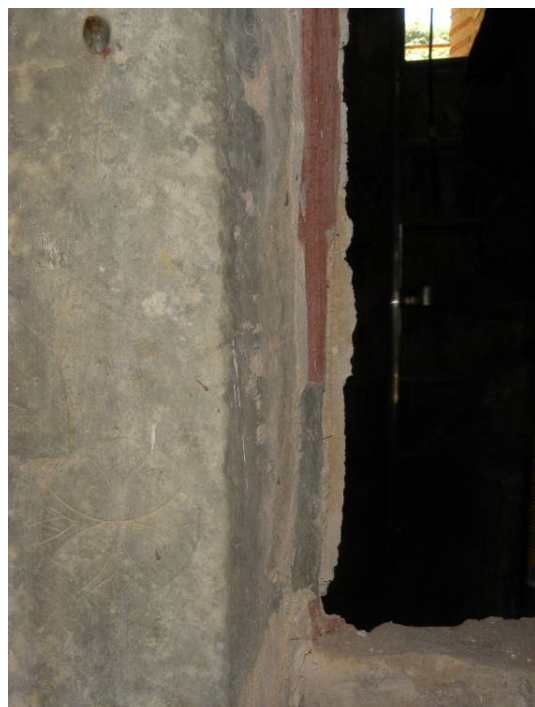
Πάνω από τα θωράκια, βρίσκονταν «εντοιχισμένες» οι Δεσποτικές εικόνες, ενσφηνωμένες με αρκετή ποσότητα κονιάματος, το οποίο διατηρείται ως σήμερα με κόκκινη βαφή στην εξωτερική του επιφάνεια (εικ.18). Σε διάφορες θέσεις του τέμπλου, βρίσκονται επίσης ενσφηνωμένα τμήματα ξύλων, οξειδωμένες μεταλλικές σφήνες και βέργες (εικ.19) στο περιβάλλον μάρμαρο των οποίων παρατηρούνται κηλίδες από τα κατάλοιπα των προϊόντων οξείδωσης.

Εικ.18. Λεπτομέρεια από το τέμπλο, διακρίνονται τα κατάλοιπα του κονιάματος με το οποίο είχαν εντοιχιστεί οι Δεσποτικές εικόνες.

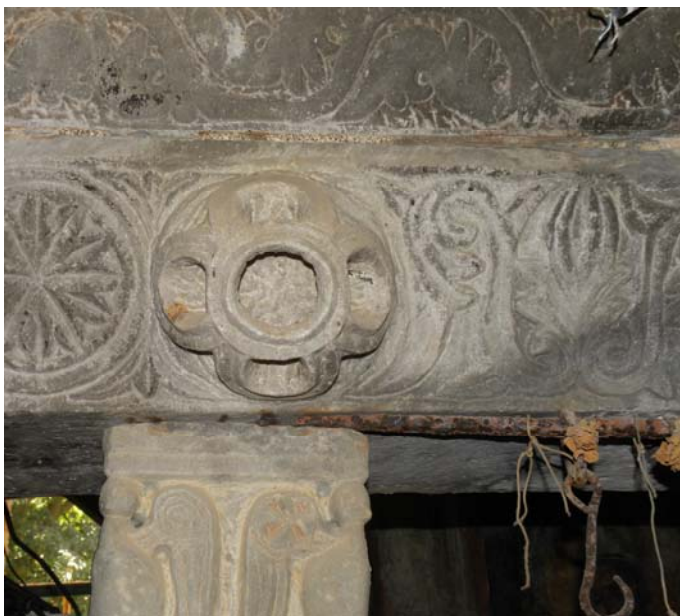
Εικ.19. Λεπτομέρεια του τέμπλου, τα ενσφηνωμένα μεταλλικά στοιχεία έχουν οξειδωθεί σχηματίζοντας κηλίδες στα μαρμάρινα μέλη.

Η αφαίρεση των κηλίδων από οξείδια σιδήρου γίνεται, με γέλη μεθυλοκυτταρίνης και εξουδετερωμένου θειογλυκολικού οξέως, το οποίο εφαρμόζεται με συνεχόμενες επαναλήψεις τοπικά ως την πλήρη αφαίρεση των κηλίδων (εικ.30)

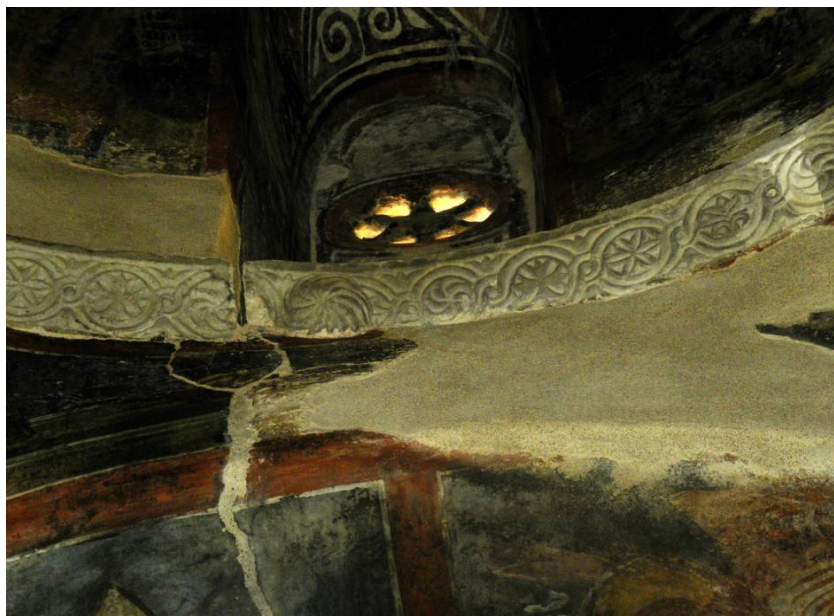
διακόσμου, στα οποία παρατηρούνται αποκρούσεις, όπως στους ανάγλυφους αετούς που έχει αποκρουστεί μέρος του ράμφους τους, και στα φύλλα των καλάμων όπου έχουν αποκρουστεί οι απολήξεις τους. Στο κοσμήτη που βρίσκεται στη βάση του τρούλου, παρατηρούνται ρωγμές - θραύσεις που σχετίζονται με τις ευρύτερες γεωμετρικές μεταβολές, που έχει υποστεί η κατασκευή λόγω των καταπονήσεων (εικ.20).

Εικ.20. Στον κοσμήτη έχουν προκληθεί θραύσεις που σχετίζονται με τις ευρύτερες γεωμετρικές μεταβολές, που έχει υποστεί η κατασκευή λόγω των καταπονήσεων.

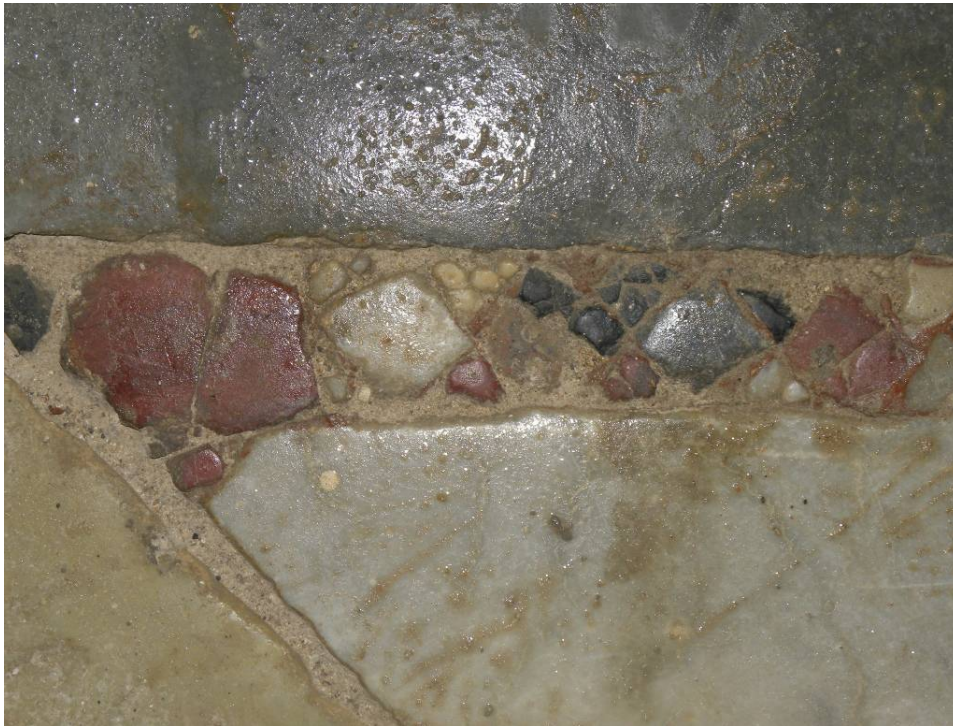
Το δάπεδο, διατηρείται σε άρτια κατάσταση. Στα μαρμαροθετήματα ωστόσο παρατηρούνται κάποιες ελλείψεις και θραύσεις σε ορισμένες από τις έγχρωμες ψηφίδες (εικ.21). Ελλείψεις παρατηρούνται και στο κονίαμα σφράγισης των αρμών στα μαρμαροθετήματα, που είναι ερυθρωπό, εξαιρετικά σταθερό, συμπαγές και από τη χρήση του δαπέδου, έχει γίνει λείο (εικ.22). Το κονίαμα αυτό περιέχει ασβέστη και θραυστό κεραμικό υλικό (εικ.23), πρόκειται για ένα κουρασάνι πολύ καλής ποιότητας. Στην παρούσα φάση τα έδρανα που είχαν τοποθετηθεί στο παρελθόν έχουν απομακρυνθεί και σύμφωνα με απόφαση των επιβλεπόντων του έργου δεν πρόκειται να επανατοποθετηθούν.

Εικ.21. Λεπτομέρεια από το δάπεδο, στα μαρμαροθετήματα παρατηρούνται κάποιες ελλείψεις και θραύσεις σε ορισμένες από τις έγχρωμες ψηφίδες.

Αφαίρεση καταλοίπων από νεώτερα κονιάματα, κηλίδες από βαφές, κ.α. υλικά. Σφράγιση των ανοικτών αρμών με δύο διαφορετικές ποιότητες κονιαμάτων. Συμπλήρωση των πλακών- με σχιστολιθικές πλάκες, στην περίμετρο του χώρου στο τμήμα που καλύπτονταν από το έδρανο. Αφαίρεση των βυθισμένων πλακών στην περιοχή του διακονικού και επανατοποθέτηση στη στάθμη του δαπέδου του ιερού.

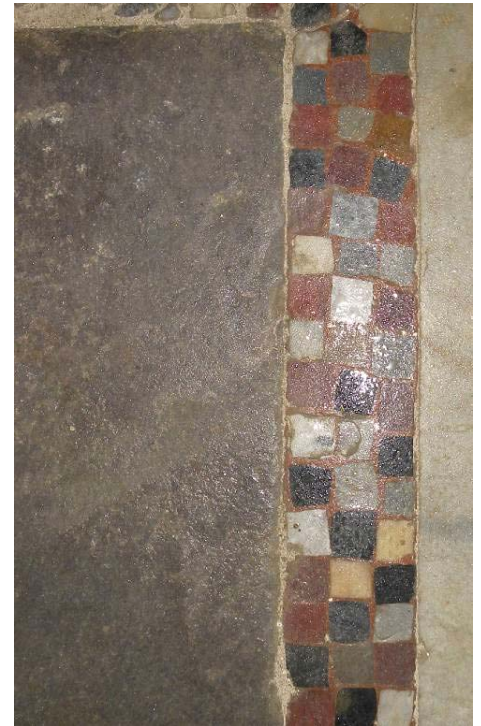
Εικ.22. Λεπτομέρεια από το δάπεδο το κονίαμα των μαρμαροθετημάτων είναι ερυθρωπό, εξαιρετικά σταθερό, συμπαγές και από τη χρήση, έχει γίνει λείο.

Για το αρμολόγημα των μαρμαροθετημάτων στο δάπεδο, προτείνεται να εφαρμοστεί κονίαμα που θα περιέχει κεραμάλευρο 0-2, άμμο ποταμού 0-2 και υδραυλική άσβεστο NHL3,5 σε αναλογία 2,5:0,5:1 κατά βάρος ενώ για την υπόλοιπη επιφάνεια θα πρέπει να εξεταστεί η επιλογή του κονιάματος, επί τόπου με τους επιβλέποντες.

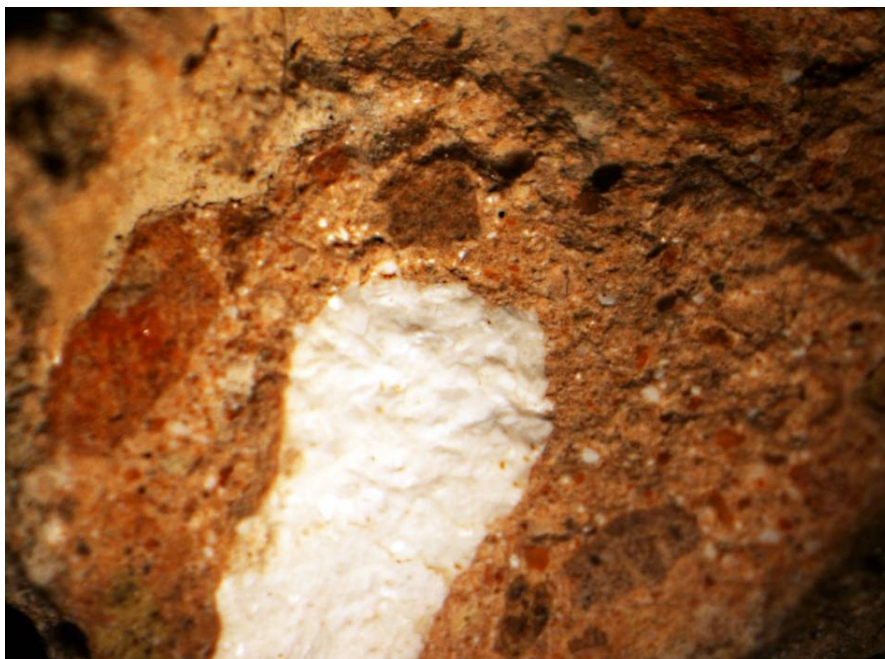
Εικ.23. Εικόνα μικροσκοπίου 15X από το κονίαμα του μαρμαροθετήματος διακρίνεται θραύσμα λευκής ψηφίδας που περιβάλλεται από κονίαμα με θραυστό κεραμικό.

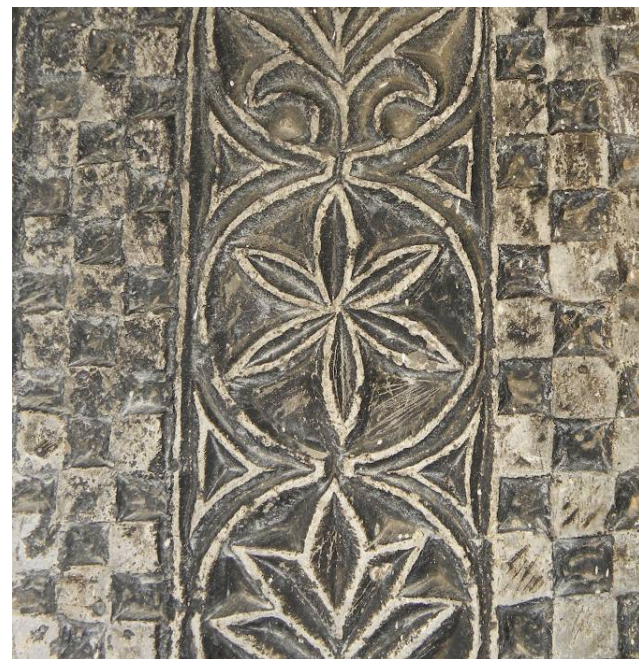
Τόσο το πλαίσιο του θυρώματος, όσο και τη ανάγλυφη πλάκα πάνω από αυτό, διατηρούνται σε καλή κατάσταση, καλύπτονται ωστόσο με αρκετά συμπαγές στρώμα αιθάλης. Στο πλαίσιο του θυρώματος, φαίνεται ότι έχει γίνει προσπάθεια αφαίρεσης της αιθάλης, με απόξεση κυρίως από τα εξέχοντα μέρη του διακόσμου, εντονότερο είναι το φαινόμενο στους σταθμούς έως το ύψος 1,7-1,8μ. (εικ.24). Επίσης, κατά τόπους, παρατηρούνται κατάλοιπα λευκών βαφών (ασβεστώματα) και κονιαμάτων. Στην ημικυκλική πλάκα παρατηρείται διαγώνια ρωγμή στην αριστερή της πλευρά. Ο αρμός που σχηματίζεται περιμετρικά τόσο στο μαρμάρινο πλαίσιο όσο και στη πλάκα, έχει σφραγιστεί με κονίαμα, το οποίο κατά τόπους αφήνει μεγάλα κενά (εικ.25). Επισημαίνεται πως αρχικά η πλάκα στην πίσω όψη της ήταν επιχρισμένη γεγονός που μαρτυρείται από τα κατάλοιπα της τοιχογραφίας που ακόμα σώζονται.

Εικ.24. Λεπτομέρεια από το πλαίσιο του Δ. θυρώματος παρατηρούνται ίχνη από την προσπάθεια αφαίρεσης της αιθάλης, με απόξεση κυρίως από τα εξέχοντα μέρη του διακόσμου,

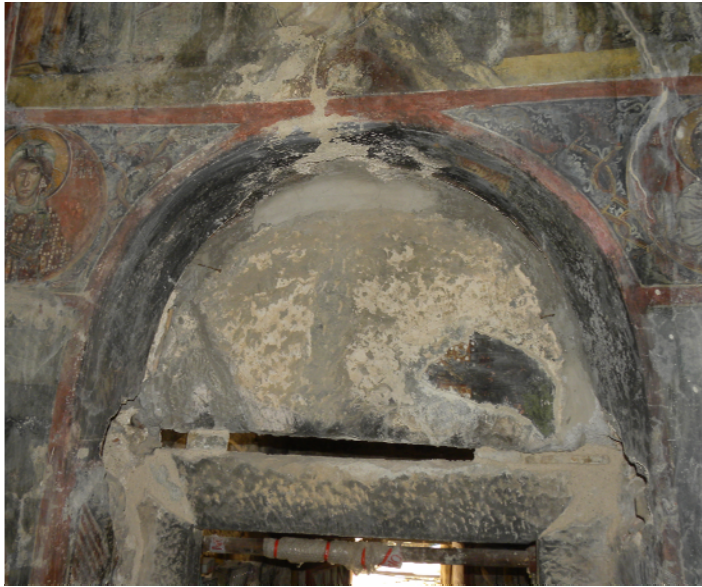
Εικ.25. Μεγάλα κενά, παρατηρούνται στις σφραγίσεις  
περιμετρικά του Δ. θυρώματος και της ημικυκλικής πλάκας

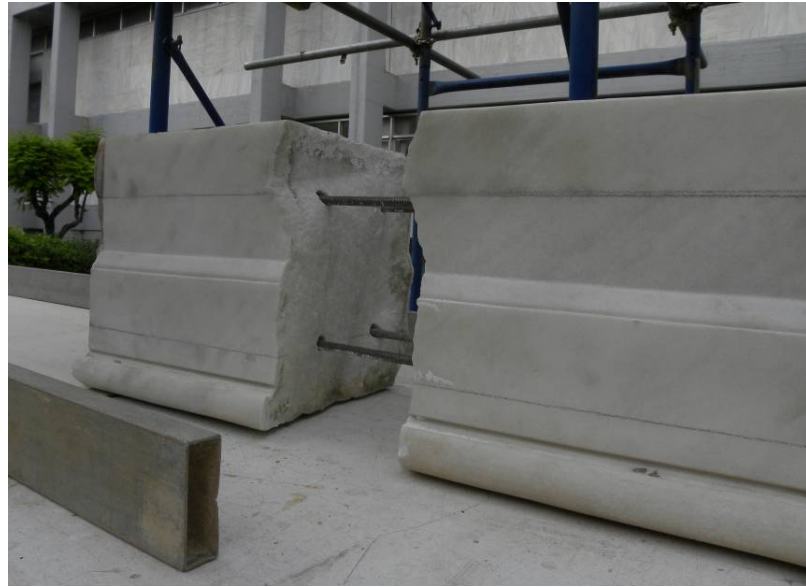
Εικ.26. Κατά τη συγκόλληση τοποθετούνται εσωτερικά καρφίδες  
ανοξείδωτου μετάλλου οι οποίες δεν εμφανίζονται στις εξωτερικές  
επιφάνειες.

Γενικά, η σύνδεση των θραυσμάτων, τόσο για την αποκατάσταση της μονολιθικότητας των μελών, όσο και για τη σύνδεση με τα νέα συμπληρώματα από μάρμαρο, θα πρέπει να γίνει με συγκόλληση των επιμέρους θραυσμάτων και εσωτερική ενίσχυση με ανοξείδωτο οπλισμό (καρφίδες τιτανίου) που θα προσαρμίζονται στις επιφάνειες θραύσης. Αναλυτικότερα καθαρίζονται με επιμέλεια οι θραυστιγενείς επιφάνειες ώστε να απομακρυνθούν όλα τα χαλαρά υλικά και οι ρύποι. Για την ενίσχυση των συγκολλήσεων, θα πρέπει να χρησιμοποιηθούν κοχλιοτομημένοι ράβδοι ανοξείδωτου μετάλλου (ανοξείδωτου χάλυβα 3/16 η τιτανίου Grade 2), που τοποθετούνται σε κατάλληλα διαμορφωμένες οπές στη μάζα του μαρμάρου. Το μήκος, η διάμετρος και το πλήθος των μεταλλικών στοιχείων υπολογίζεται με βάση την διατομή και το πλήθος των θραυσμάτων. Τα διατρήματα διανοίγονται με τρυπάνι με αδαμαντοφόρο κεφαλή με  $\varnothing$  4mm μεγαλύτερη από τις ράβδους στις θραυστιγενείς επιφάνειες. Τα διατρήματα πρέπει να βρίσκονται απέναντι, ώστε όταν τα θραύσματα προσαρμοστούν στην ορθή τους θέση, θα πρέπει να βρίσκονται σε ευθεία γραμμή (εικ. 26). Με τον τρόπο αυτό οι οπές γίνονται εσωτερικά, χωρίς να καταλήγουν στις εξωτερικές επιφάνειες. Για την συγκόλληση των θραυσμάτων, χρησιμοποιείται πολτός από λευκό τσιμέντο τύπου Aalborg Δανίας, με το οποίο γεμίζονται τόσο οι οπές όσο και οι επιφάνειες θραύσης. Ο αρμός συγκόλλησης που σχηματίζεται, θα πρέπει να σφραγιστεί με κονίαμα που θα προσομοιάζει με το μάρμαρο και θα είναι κατασκευασμένο από χαλαζιακή άμμο γκριζας απόχρωσης σε αναλογία 3:1 κατά βάρος με υδραυλική άσβεστο NHL-5.

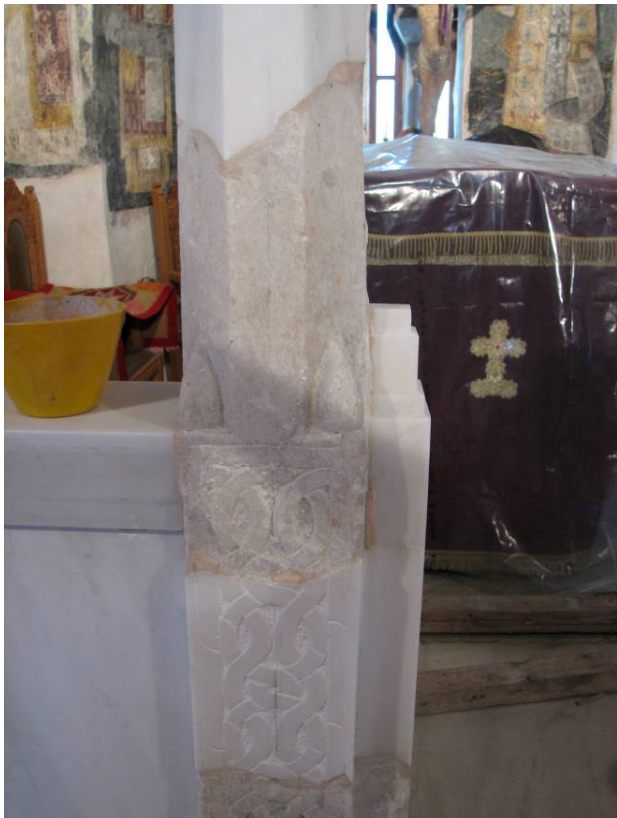
Εικ.27. Τα ελλείποντα τμήματα, μπορούν να  
συμπληρωθούν με τη λήψη εκμαγείων των θραυσσιγενών  
επιφανειών και τη διαμόρφωση νέων μαρμάρινων  
συμπληρωμάτων.

Το νέο μαρμάρινο συμπλήρωμα, πρέπει να είναι παρόμοιο σε ποιότητα και απόχρωση, με τα αυθεντικά μέλη, επομένως η επιλογή μαρμάρων, θα πρέπει να γίνει από τοπικά λατομεία. Επισημαίνεται πως νέα λατομεία μαρμάρου, υπάρχουν στην ευρύτερη περιοχή της Αρεόπολης. Τα ελλείποντα τμήματα, μπορούν να συμπληρωθούν με τη λήψη εκμαγείων των θραυστιγενών επιφανειών και τη διαμόρφωση νέων

μαρμάρινων συμπληρωμάτων (εικ.27), ανάλογα με τη μορφή των αντίστοιχων αρχιτεκτονικών μελών<sup>11</sup>. Η λήψη εκμαγείων, θα γίνει με απομόνωση όλων των επιφανειών με ειδικό μεταλλικό φύλλο, έτσι ώστε τα υλικά αντιγραφής να μην διεισδύσουν στην μάζα των μαρμάρων.

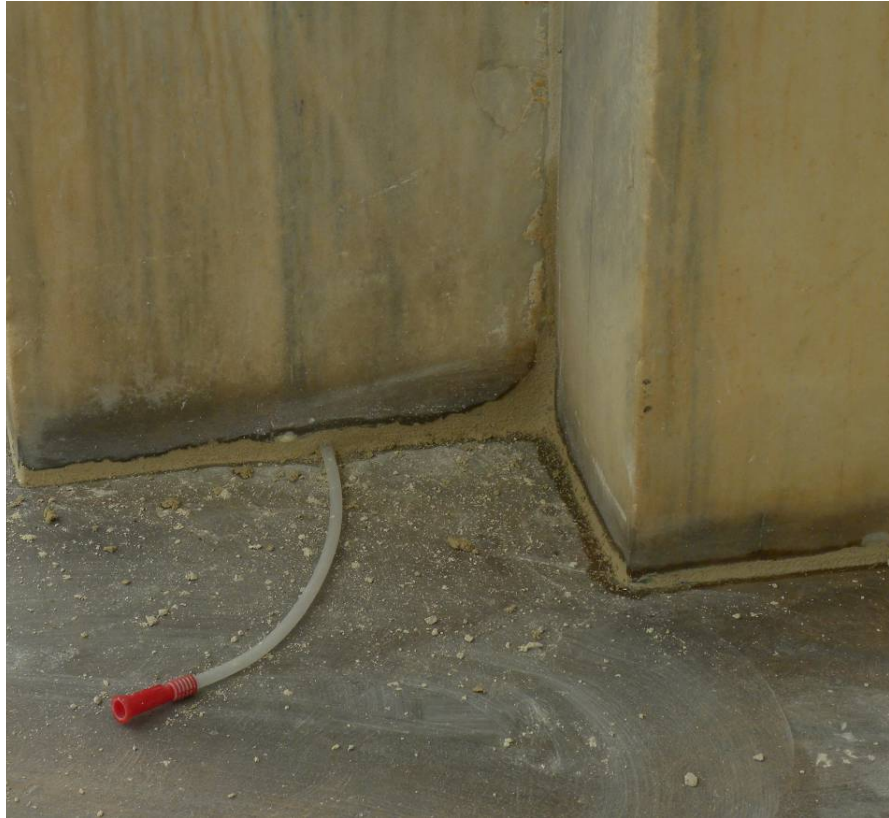
Εικ.28. Για την βελτίωση της έδρασης των αρχιτεκτονικών μελών, προτείνεται η  
έγχυση λεπτόρρευστου ενέματος στους αρμούς, μέσω κατάλληλα τοποθετημένων  
σωληνίσκων.

Πριν την εφαρμογή, θα πρέπει να αφαιρεθούν σαθρά υλικά και νεότερα κονιάματα, ενώ θα πρέπει σε όλες τις περιπτώσεις να διατηρηθούν όλα τα αυθεντικά. Επίσης, πρέπει να αφαιρεθούν τυχόν οξειδωμένα μεταλλικά στοιχεία. Για την βελτίωση της έδρασης των αρχιτεκτονικών μελών, προτείνεται να γίνει η έγχυση λεπτόρρευστου ενέματος στους αρμούς, μέσω κατάλληλα τοποθετημένων σωληνίσκων(εικ. 28).

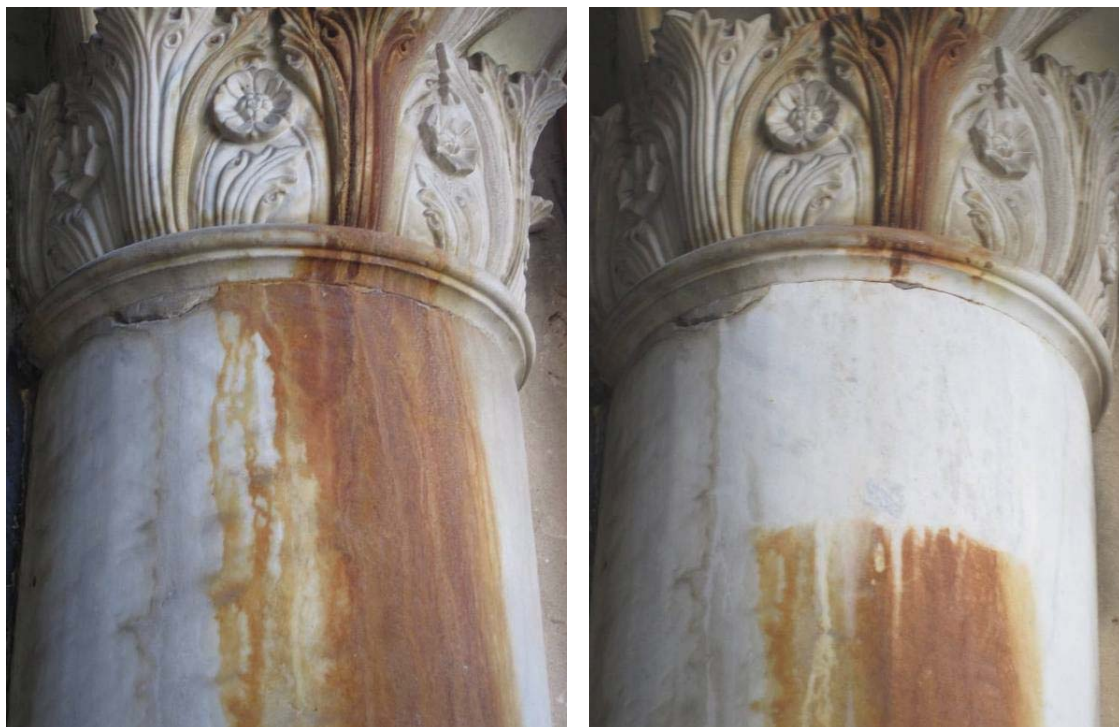
Εικ.30α,β. Λεπτομέρεια κίονα στον οποίο έχει γίνει δοκιμή καθαρισμού για την αφαίρεση κηλίδων από οξείδια σιδήρου.
