**ΑΠΟΚΑΤΑΣΤΑΣΗ ΣΙΝΑΙΤΙΚΟΥ ΜΕΤΟΧΙΟΥ**  
**ΑΓΙΟΥ ΙΩΑΝΝΗ ΜΠΑΛΑΤΑ ΣΤΗΝ ΚΩΝΣΤΑΝΤΙΝΟΥΠΟΛΗ**  
**RESTORATION OF THE SINAI MONASTERY'S DEPENDENCY**  
**OF ST. JOHN BALATAS AT ISTANBUL, TURKEY**

**ΕΚΘΕΣΗ ΑΥΤΟΨΙΑΣ**  
**PRELIMINARY REPORT**

**ΣΕΠΤΕΜΒΡΙΟΣ 2000 - SEPTEMBER 2000**

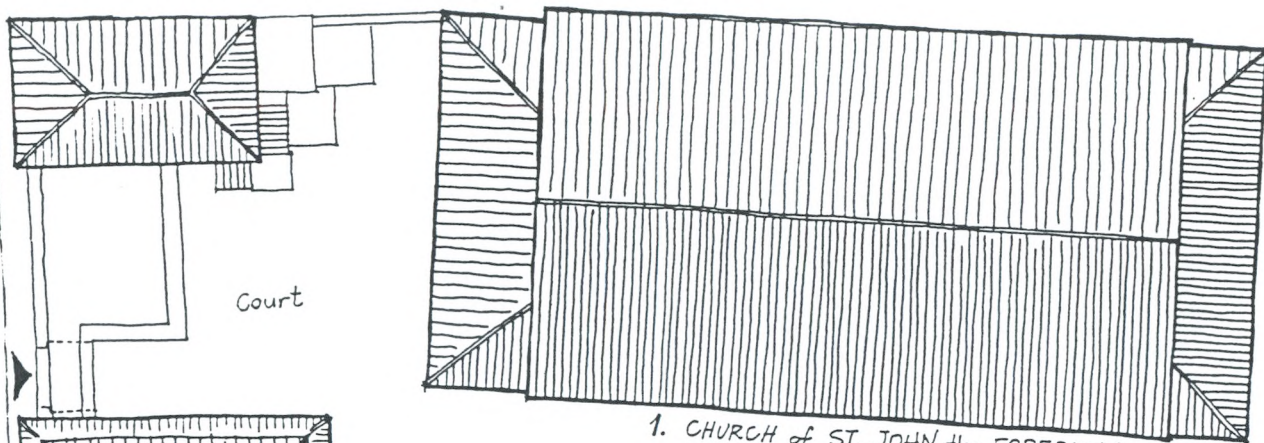
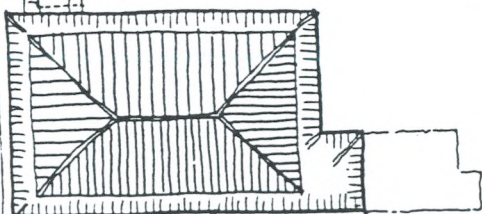
Τα τέσσερα σωζόμενα σήμερα κτίρια του συγκροτήματος βρίσκονται κτισμένα σε σειρά στα δυτικά του ναού και κατά μήκος του δρόμου (Βλ. τοπογραφικό). Είναι βέβαιο ότι τα άλλα κτίρια του συγκροτήματος ήταν κτισμένα στα ανατολικά και νότια του ναού, ήταν ευτελέστερης δόμησης και τα οποία κατεδαφίστηκαν πρόσφατα από τον Δήμο. (Βλ. Σχ.2-3)

1. CHURCH of ST. JOHN the FORERUNNER.
