**ΝΑΟΣ ΕΠΙΣΚΟΠΗΣ ΣΙΚΙΝΟΥ**  
**ΜΕΛΕΤΗ ΣΥΝΤΗΡΗΣΗΣ, ΑΠΟΚΑΤΑΣΤΑΣΗΣ & ΑΝΑΔΕΙΞΗΣ**

**ΕΛΛΗΝΙΚΗ ΕΤΑΙΡΕΙΑ ΠΕΡΙΒΑΛΛΟΝΤΟΣ ΚΑΙ ΠΟΛΙΤΙΣΜΟΥ**  
**ΣΥΜΒΟΥΛΙΟ ΑΡΧΙΤΕΚΤΟΝΙΚΗΣ ΚΛΗΡΟΝΟΜΙΑΣ**

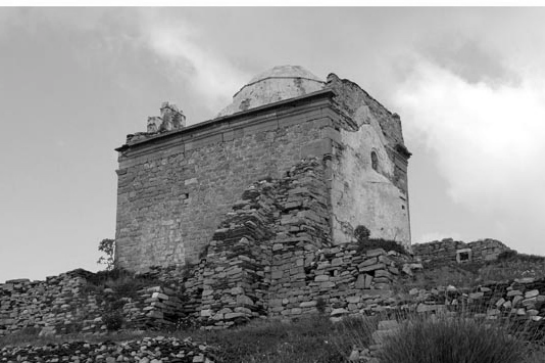
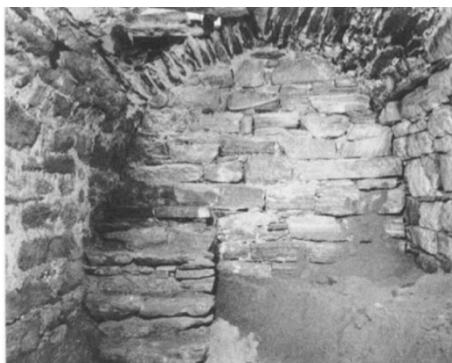
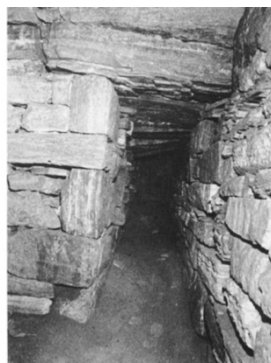
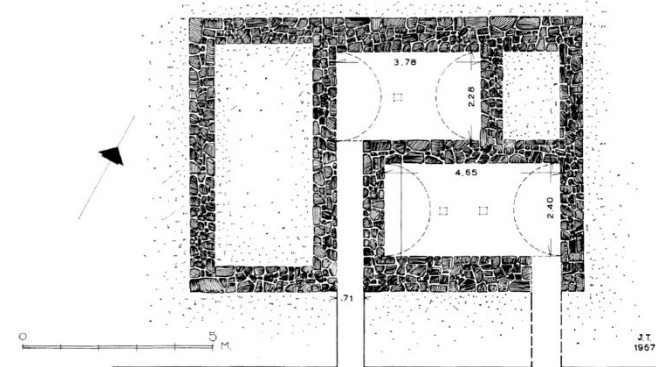
Κάτοψη κρυπτών (αναπαράσταση) | κλίμακα 1:200

Κάτω από το σηκό υπάρχει κρύπτη, κατασκευασμένη κατά την αρχική, Ρωμαϊκή φάση του μνημείου. Αποτελείται από δύο ανεξάρτητες θολωτές αίθουσες, πρόσβαση στις οποίες υπήρχε κατά την αρχαιότητα από δυο εισόδους τοποθετημένες εξωτερικά του μνημείου οι οποίες περνούσαν μέσα από τη νότια θεμελίωση. Οι αίθουσες δεν επικοινωνούσαν μεταξύ τους.

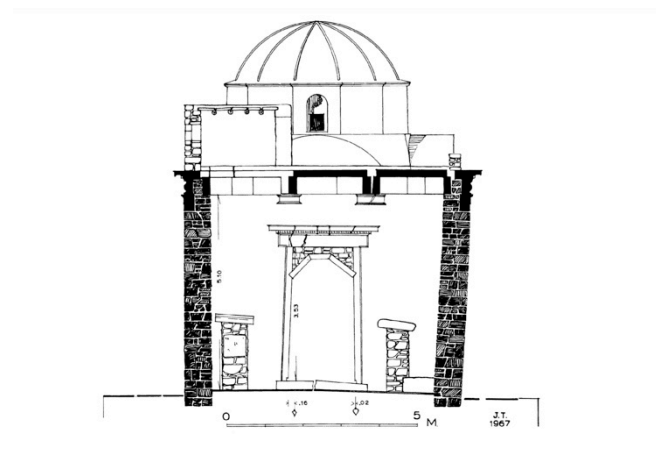
Εγκάρσια τομή 2-2 | κλίμακα 1:200

Η έλλειψη στατικής επάρκειας της Επισκοπής που επιδεινώθηκε μετά από ένα δυνατό σεισμό, οδήγησε το ναό στα πρόθυρα κατάρρευσης από τον 17ο αιώνα. Η επίκτητη κλίση του κτίριου είναι εμφανής τόσο στην τοιχοποιία (Εγκ. Τομή 2-2) όσο κ στο Ν. κίονα, του οποίου ο κατακόρυφος άξονας συμμετρίας έχει μετατοπιστεί (Κύρια όψη ναού).

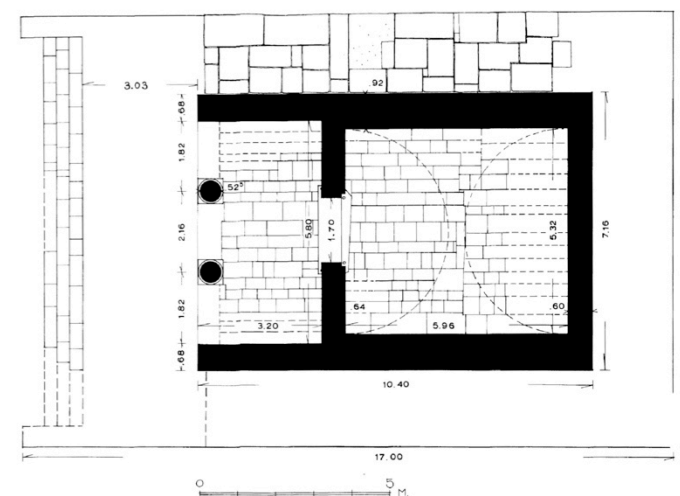
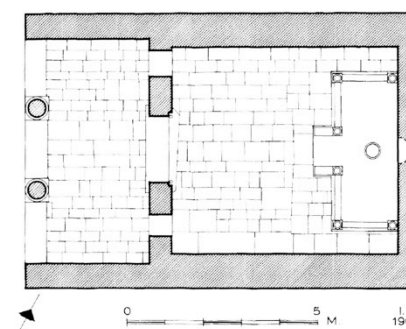
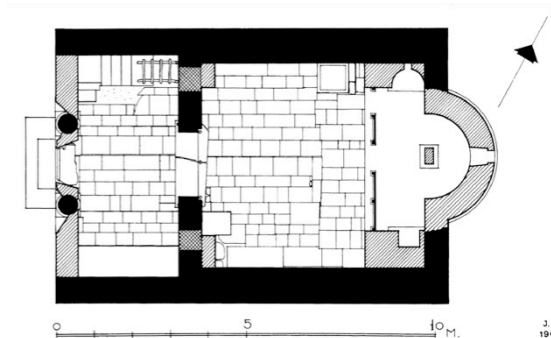
Εξέλιξη κατασκευαστικών φάσεων του ναού  
(από πάνω προς τα κάτω)  
Α. Ρωμαϊκή φάση  
Β. Πρωτοχριστιανικός ναός  
Γ. Ναός 17ου αιώνα

Το Ρωμαϊκό ηρώο μετετράπη σε Πρωτοχριστιανικό ναό τον 7ο αιώνα με μικρές αρχιτεκτονικές μετατροπές οι οποίες περιελάμβαναν τη διάνοιξη της κεντρικής εισόδου και την κατασκευή του τέμπλου. Η διάνοιξη επηρέασε τη στατική ευστάθεια του κτιρίου, ειδικά στο Ν.Α. τοίχο όπου υπάρχει απότομη κλίση του εδάφους.

Κατά τη δεύτερη φάση που χρονολογείται στον 17ο αιώνα, το κτήριο δέχθηκε εκτεταμένες επεμβάσεις, οι σημαντικότερες από τις οποίες είναι η κάλυψή του σηκού με θολοδομία με μορφή τυπική στους συνήθεις στις Κυκλάδες συνεπτυγμένους σταυροειδείς τρουλαίους ναούς, η διαμόρφωση κόγχης στον ανατολικό του τοίχο και η αναμόρφωση της πρόσοψης του κτηρίου με την τοίχιση των μετακίωνων διαστημάτων του άλλοτε ελεύθερου προστώου και την κατασκευή κωδωνοστασίου.

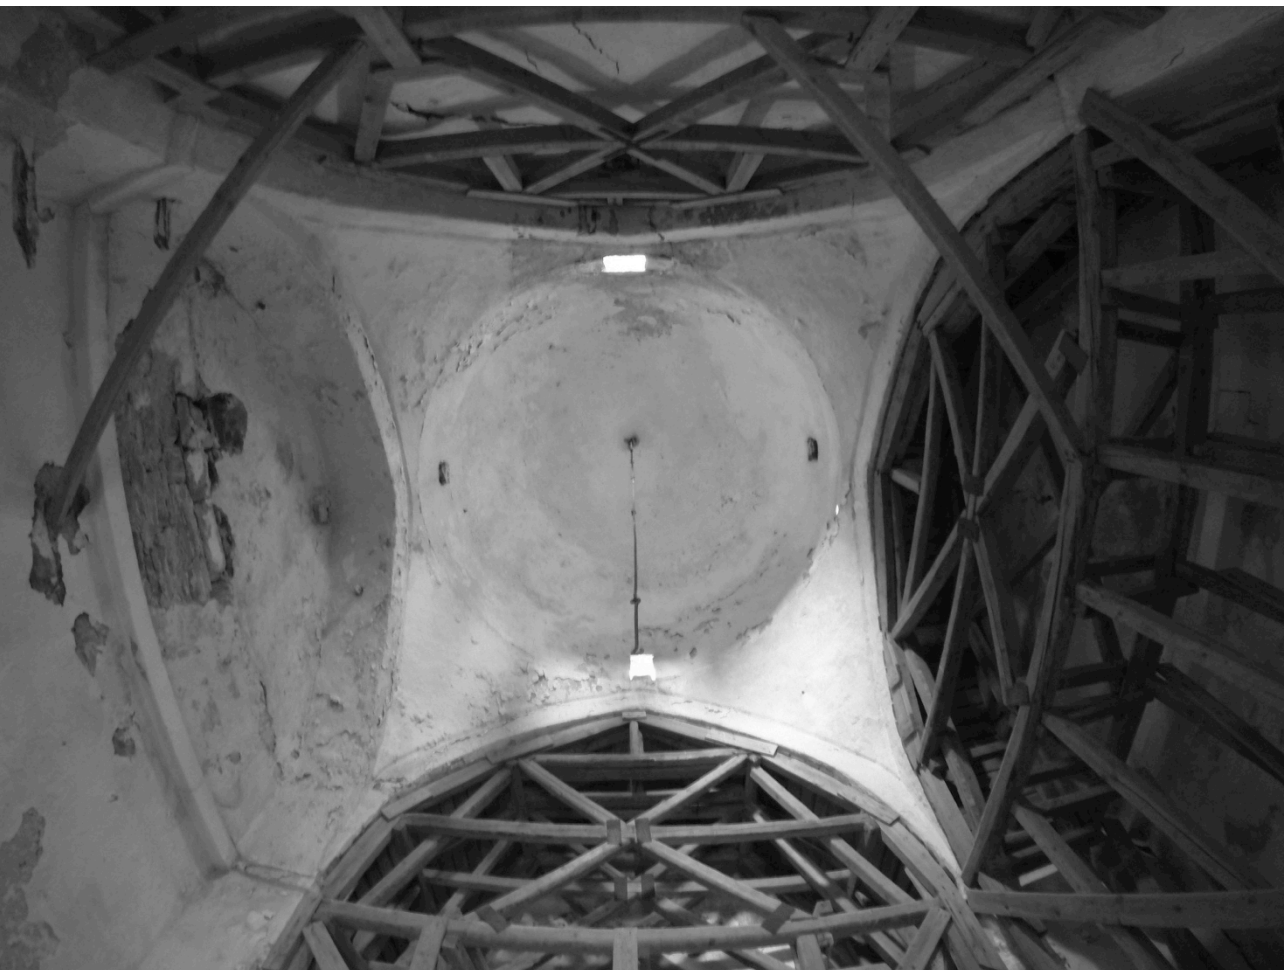
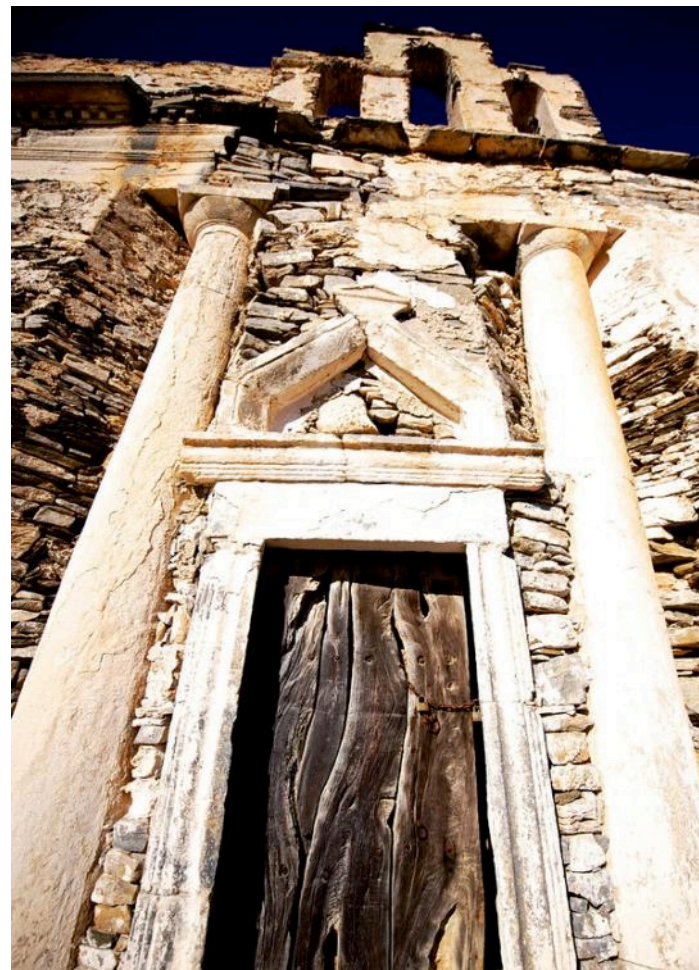
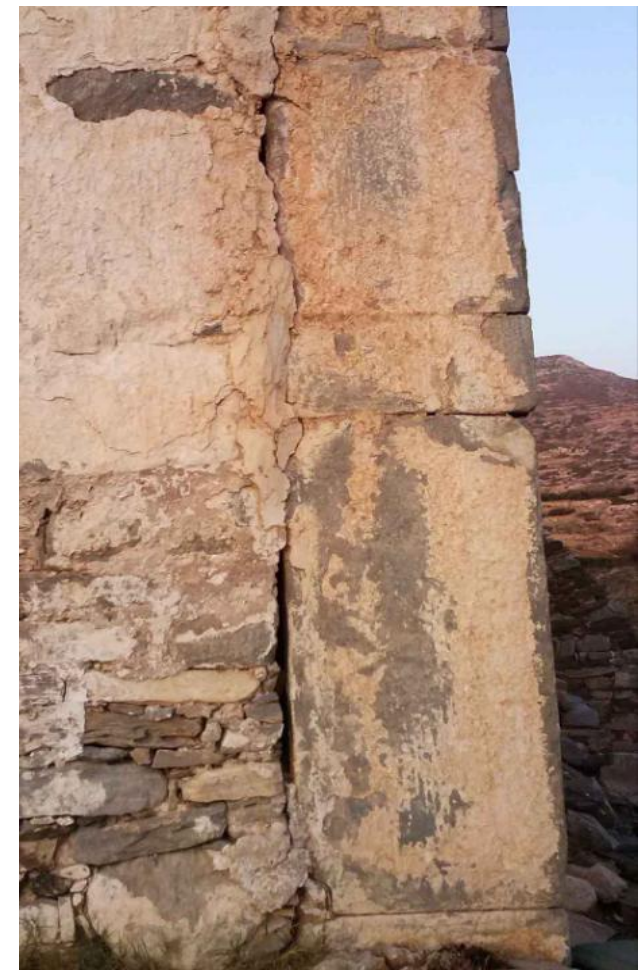
Μείωση κινδύνου κατάρρευσης δομήματος με προσωρινές ξύλινες υποστηλώσεις

Εμφανείς ενδείξεις φθοράς του μνημείου στη Ν.Δ. όψη

Ο ναός σήμερα τελεί υπό παντελή εγκατάλειψη και βρίσκεται κυριολεκτικά στα πρόθυρα κατάρρευσης. Από τον 17ο αιώνα δεν έχει πραγματοποιηθεί καμία εργασία συντήρησης, με αποτέλεσμα οι σεισμοί και η υποχώρηση του εδάφους στα Ν.Α. να καθιστούν το κτίριο επικινδύνως ετοιμόρροπο.

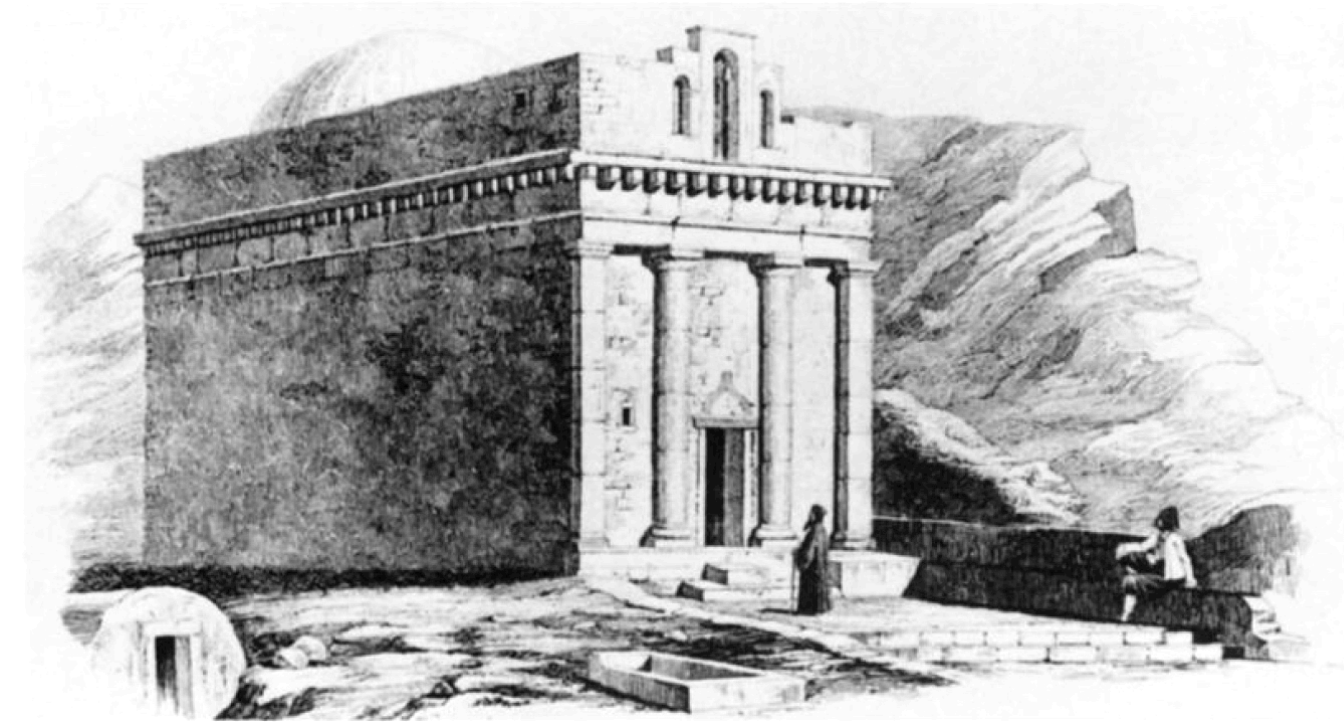
Σκίτσο του ναού της Επισκοπής (1837)

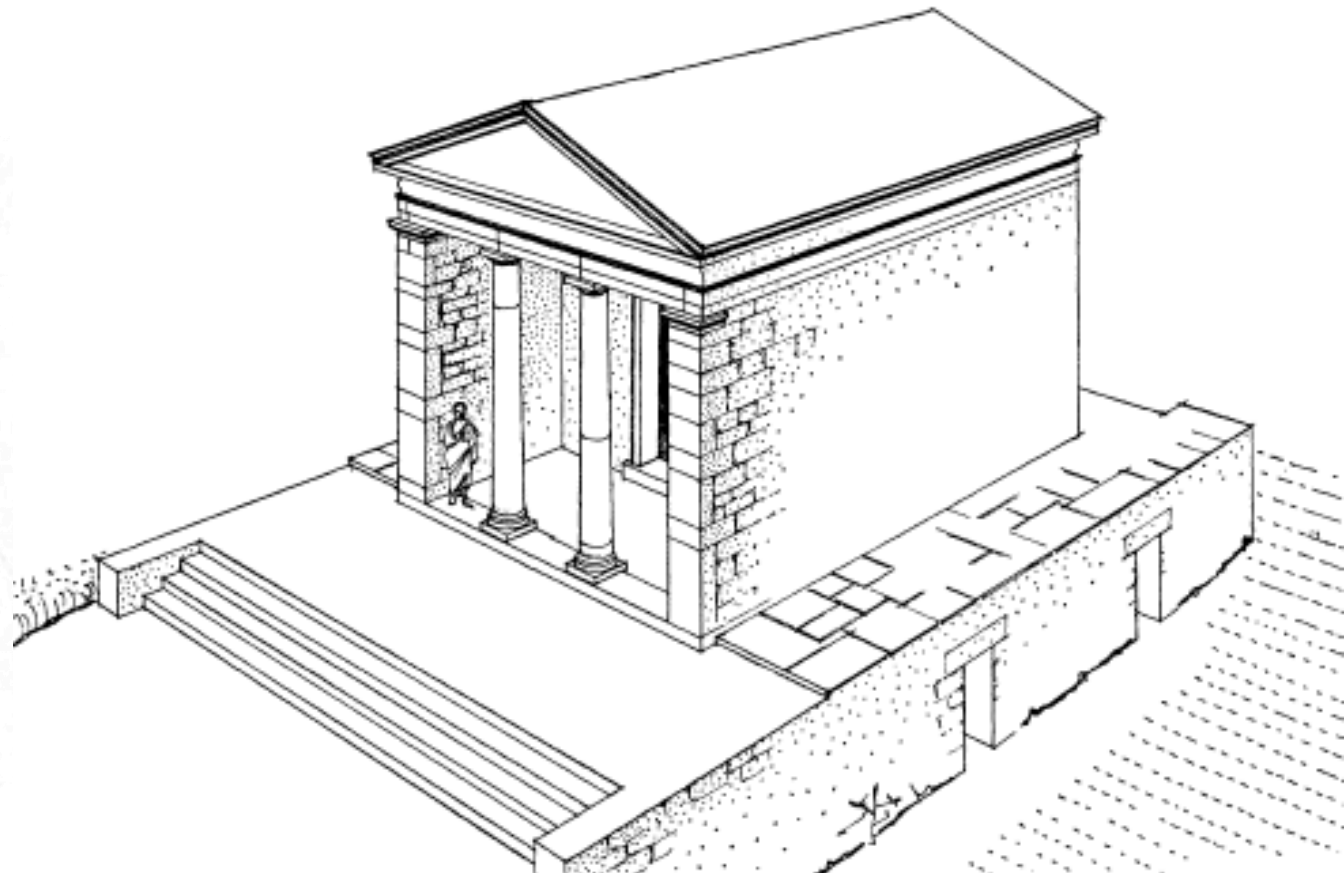
Αξονομετρική αναπαράσταση του ναού της Επισκοπής από ΝΑ
