## ΙΕΡΑ ΜΟΝΗ ΑΓΙΟΥ ΛΑΥΡΕΝΤΙΟΥ ΠΗΛΙΟΥ

### ΜΕΛΕΤΗ ΣΥΝΤΗΡΗΣΕΩΣ ΚΑΙ ΑΠΟΚΑΤΑΣΤΑΣΕΩΣ ΚΑΘΟΛΙΚΟΥ

Στάδιο μελέτης : ΟΡΙΣΤΙΚΗ ΜΕΛΕΤΗ - ΠΡΟΤΑΣΗ

Τίτλος σχεδίου : ΚΑΤΟΨΗ Α

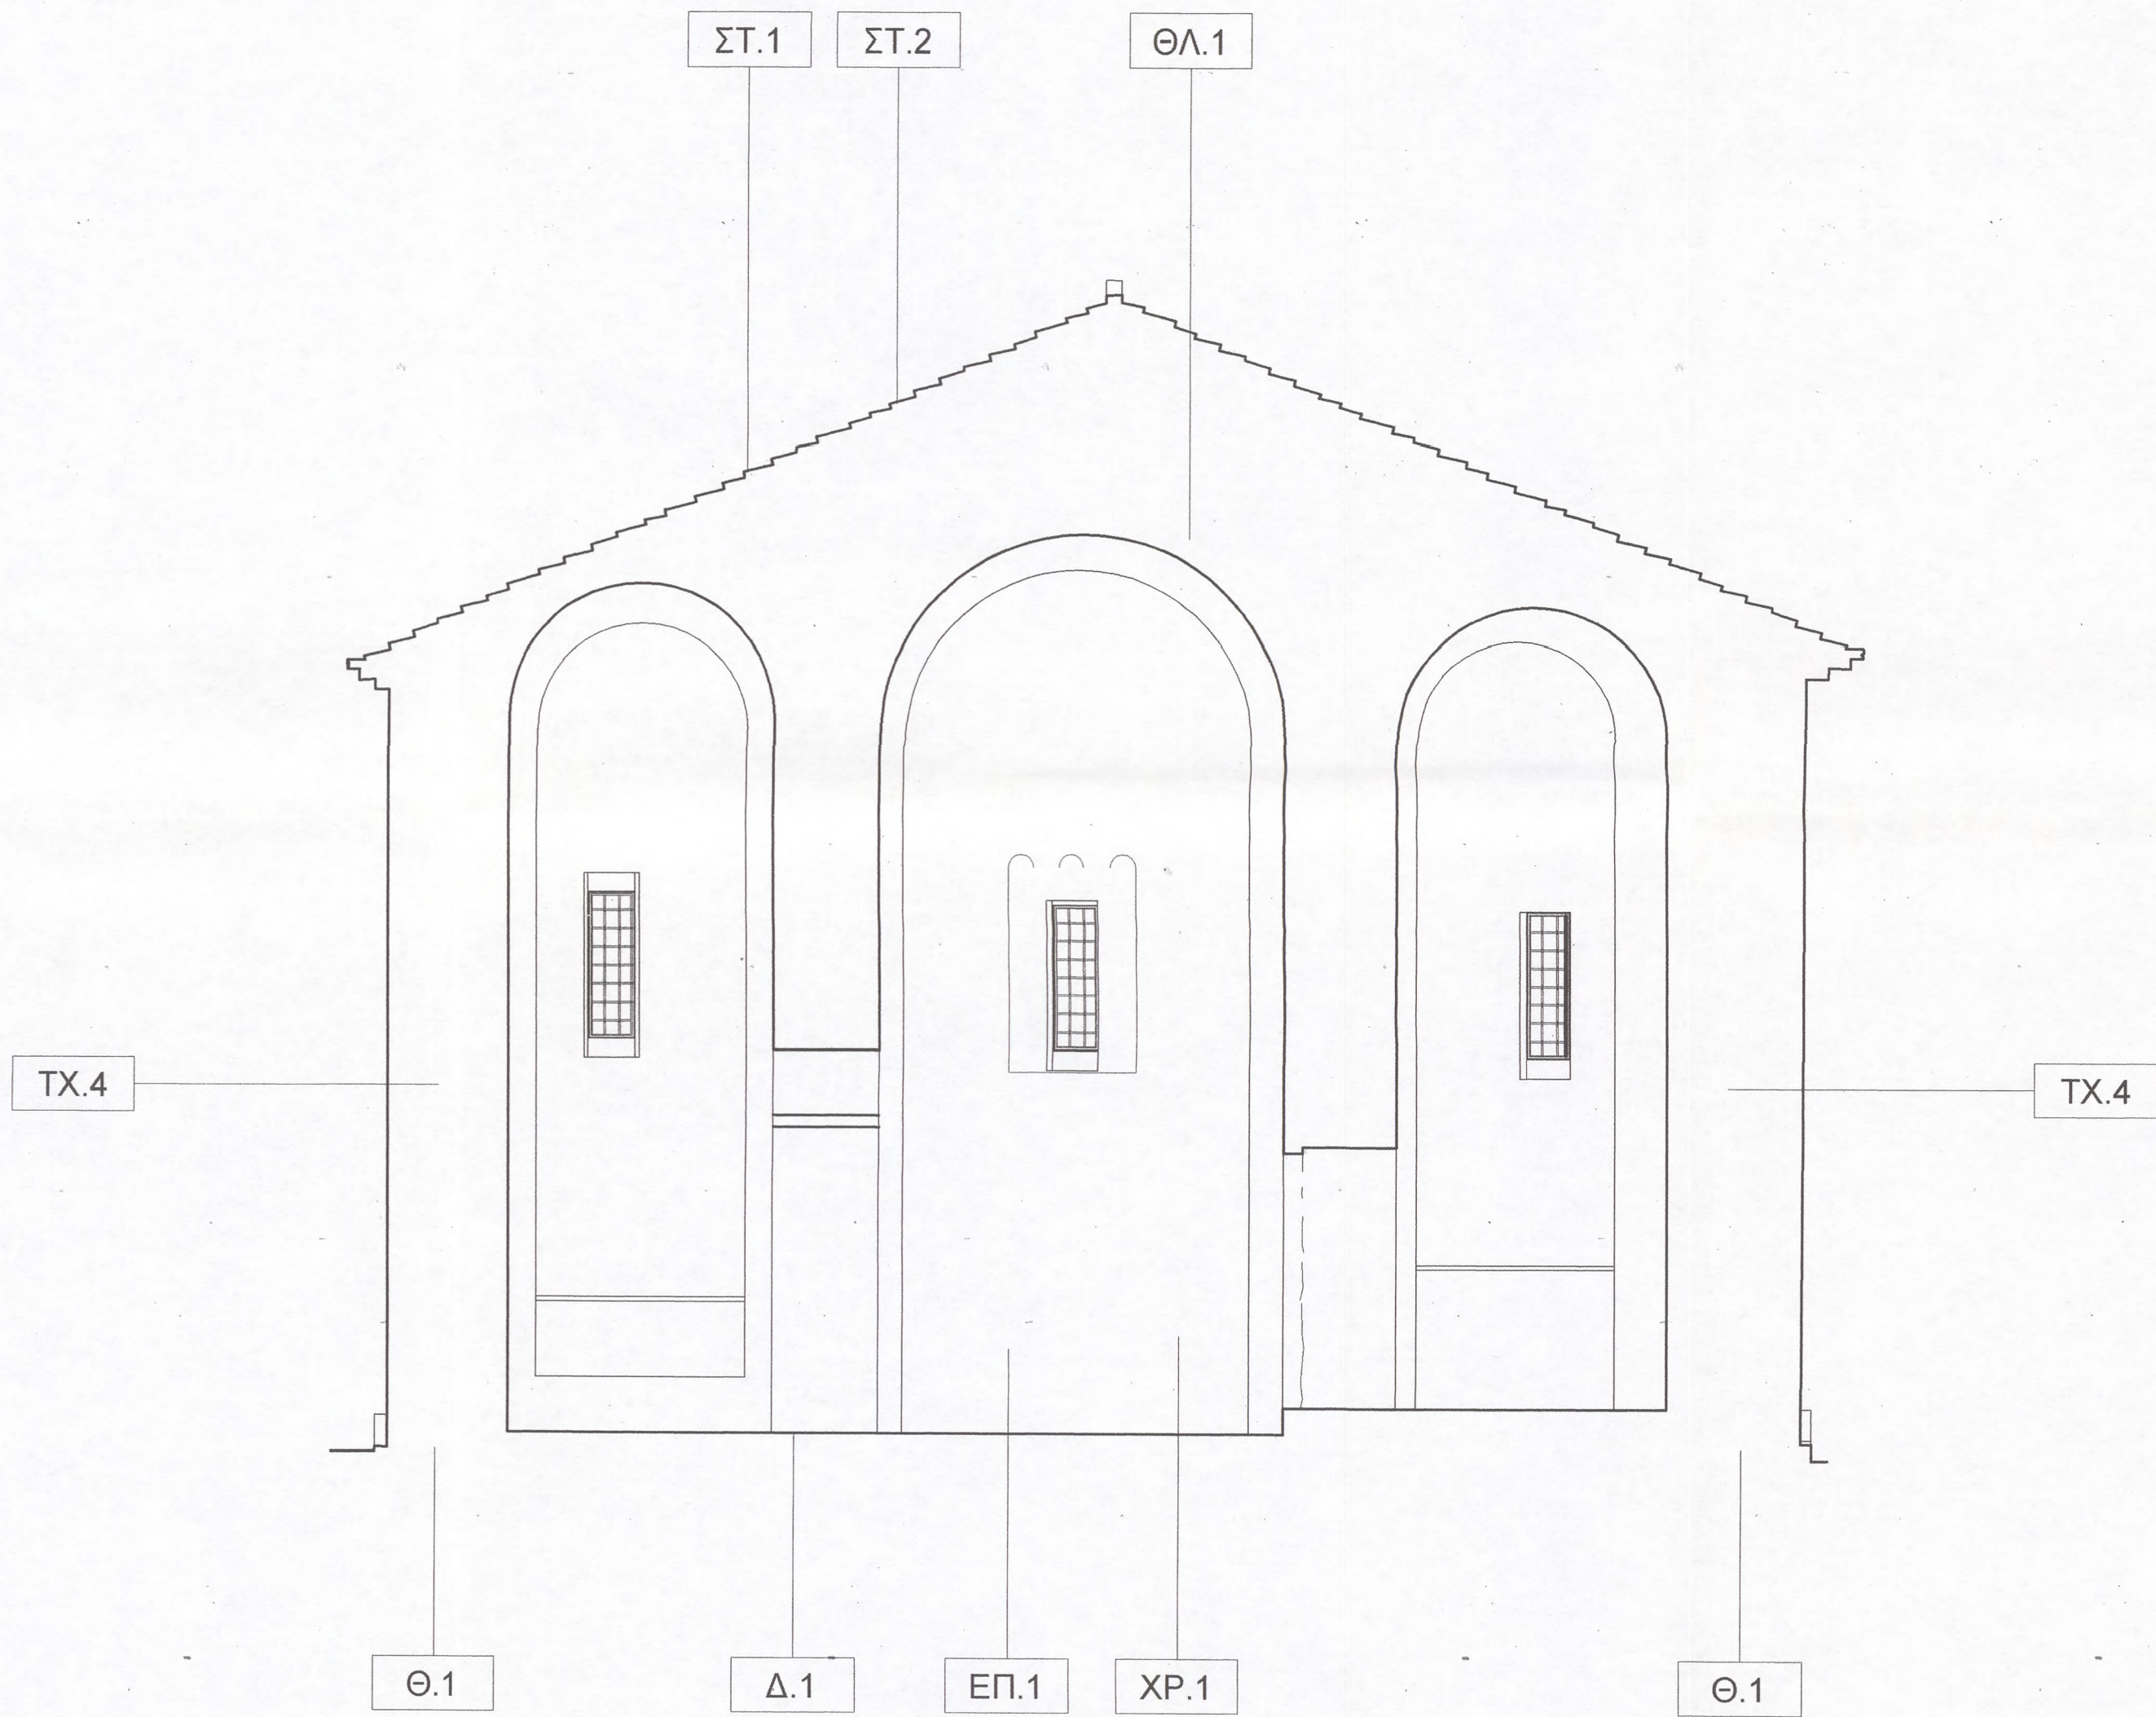
- ΘΟΛΟΙ  
ΘΛ.1 Διατήρηση και στερέωση θολοδομίας με επεμβάσεις στα εξωράχια  
ΘΛ.2 Διατήρηση και στερέωση θολοδομίας με επεμβάσεις στα εσωράχια και στα εξωράχια και εφαρμογή ενεμάτων  
ΘΛ.3 Διατήρηση και στερέωση θόλου με ενέματα ή βαθύ αρμολόγημα

- ΤΟΞΑ  
ΤΞ.1 Διατήρηση και στερέωση τόξων με επεμβάσεις στα εσωράχια  
ΤΞ.2 Διατήρηση δομικών τόξων ως έχουν
- ΚΙΟΝΕΣ  
Κ.1 Καθαρισμός από τα αβεστώματα από εξειδικευμένο συνεργείο συντηρητών  
Κ.2 Καθαρισμός από τα αβεστώματα από εξειδικευμένο συνεργείο συντηρητών

- ΣΥΣΤΗΜΑΤΑ ΕΝΙΣΧΥΣΕΩΣ  
Σ.Ε.1 Διατήρηση ξύλινων ελκυστήρων ως έχουν  
Σ.Ε.2 Απομάκρυνση των νευτερικών σιδηρών ελκυστήρων και τοποθέτηση νέου συστήματος ελκυστήρων από ανοξείδωτο χάλυβα  
Σ.Ε.3 Αποξήλωση περιδέσεως  
ΣΤΕΓΕΣ  
ΣΤ.2 Αποξήλωση νεώτερων γεμισμάτων και κατασκευή νέας στεγανώσεως, μετά τις εργασίες στερέωσης της θολοδομίας  
Αποξήλωση επικαλύψεως στέγης από σχιστόπλακες και κατασκευή νέας επικαλύψεως από σχιστόπλακες, μετά από τις εργασίες στερέωσης και στεγανώσεως της θολοδομίας

- ΣΤΟΙΧΕΙΑ ΟΥΦΕΩΝ  
ΣΟ.1 Διατήρηση πώρινου κυματίου ως έχει  
Σ.Ο.2 Διατήρηση πλίνθινης οδοντωτής ταινίας ως έχει  
Σ.Ο.3 Διατήρηση κεραμοπλαστικού διακόσμου ως έχει  
Σ.Ο.4 Διατήρηση επιγραφής ως έχει  
Σ.Ο.5 Διατήρηση και ηλιακού ωρολογίου ως έχει  
Σ.Ο.6 Διατήρηση μαρμάρινου αρχιτεκτονικού μέλους ως έχει  
Σ.Ο.7 Διατήρηση και συντήρηση γείσου με τοπικές επεμβάσεις

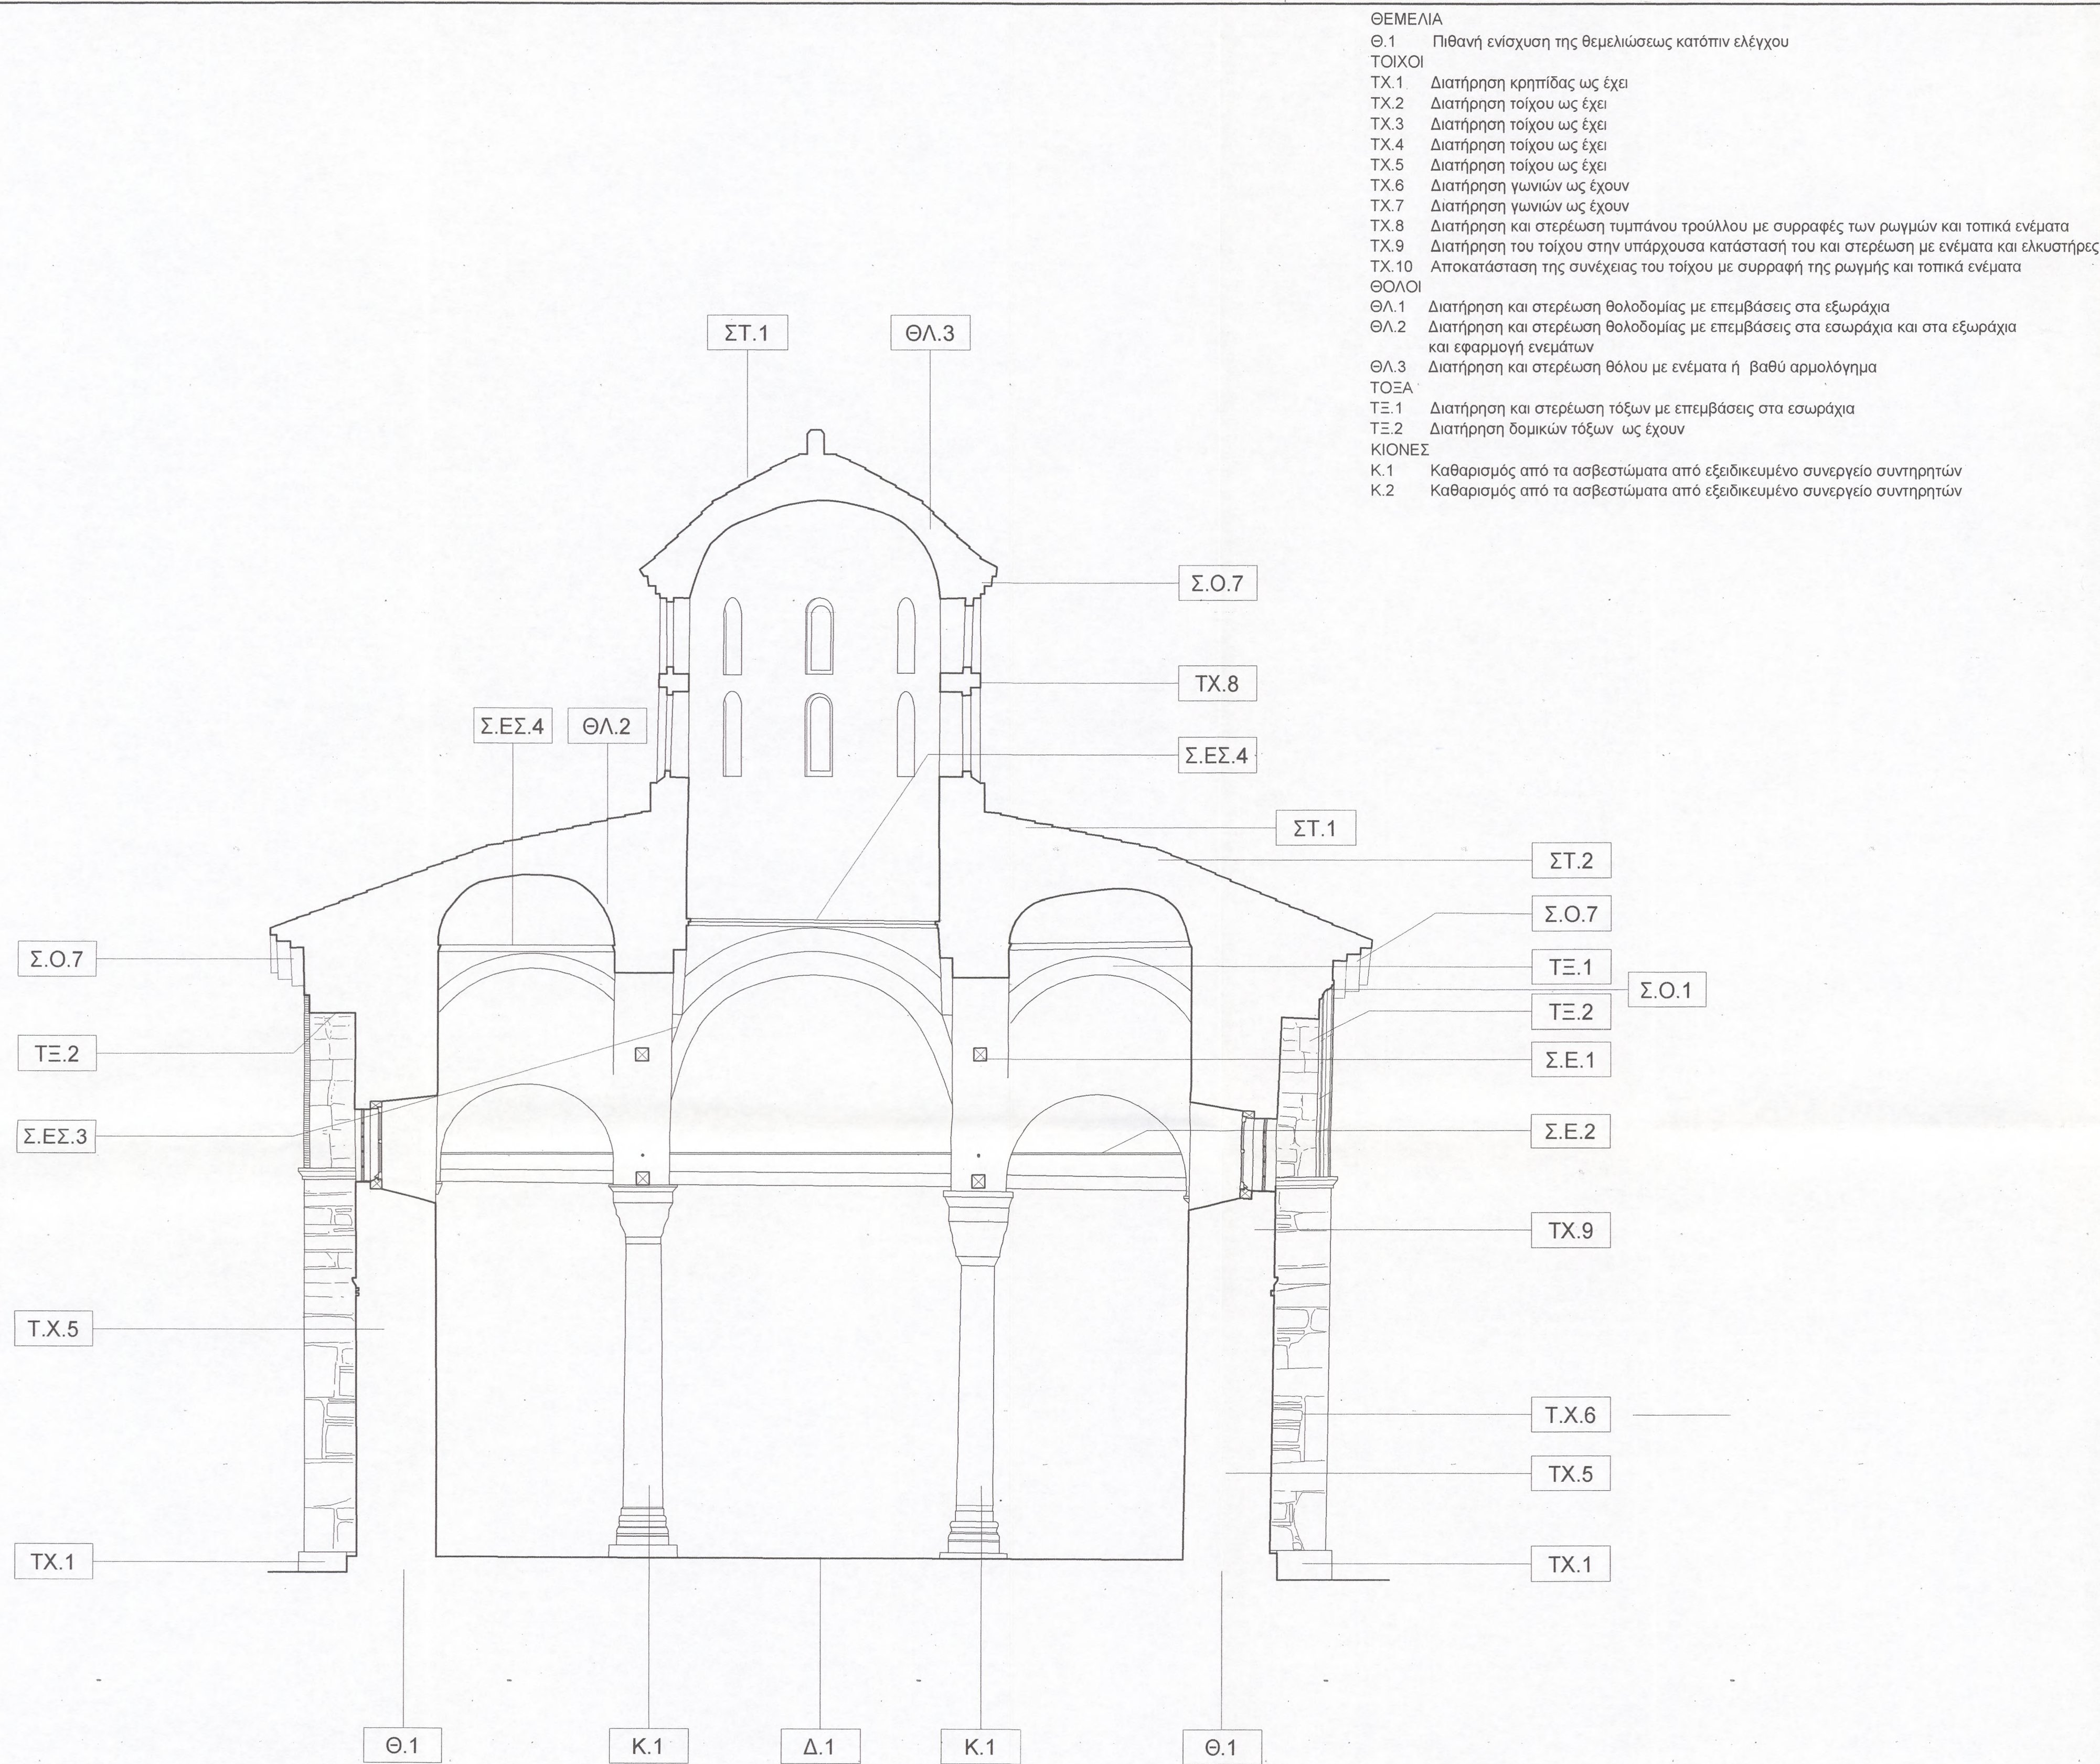
ΣΥΣΤΗΜΑΤΑ ΕΝΙΣΧΥΣΕΩΣ  
Σ.Ε.1 Διατήρηση ξύλινων ελκυστήρων ως έχουν  
Σ.Ε.2 Απομάκρυνση των νεωτερικών σιδηρών ελκυστήρων και τοποθέτηση νέου συστήματος ελκυστήρων από ανοξείδωτο χάλυβα  
Σ.Ε.3 Αποξήλωση περιδόσεως

ΣΤΕΓΕΣ  
ΣΤ.2 Αποξήλωση νεώτερων γεμισμάτων και κατασκευή νέας στεγανώσεως, μετά τις εργασίες στερέωσης της θολοδομίας  
Αποξήλωση επικαλύψεως στέγης από σχιστόπλακες και κατασκευή νέας επικαλύψεως από σχιστόπλακες, μετά από τις εργασίες στερέωσης και στεγανώσεως της θολοδομίας

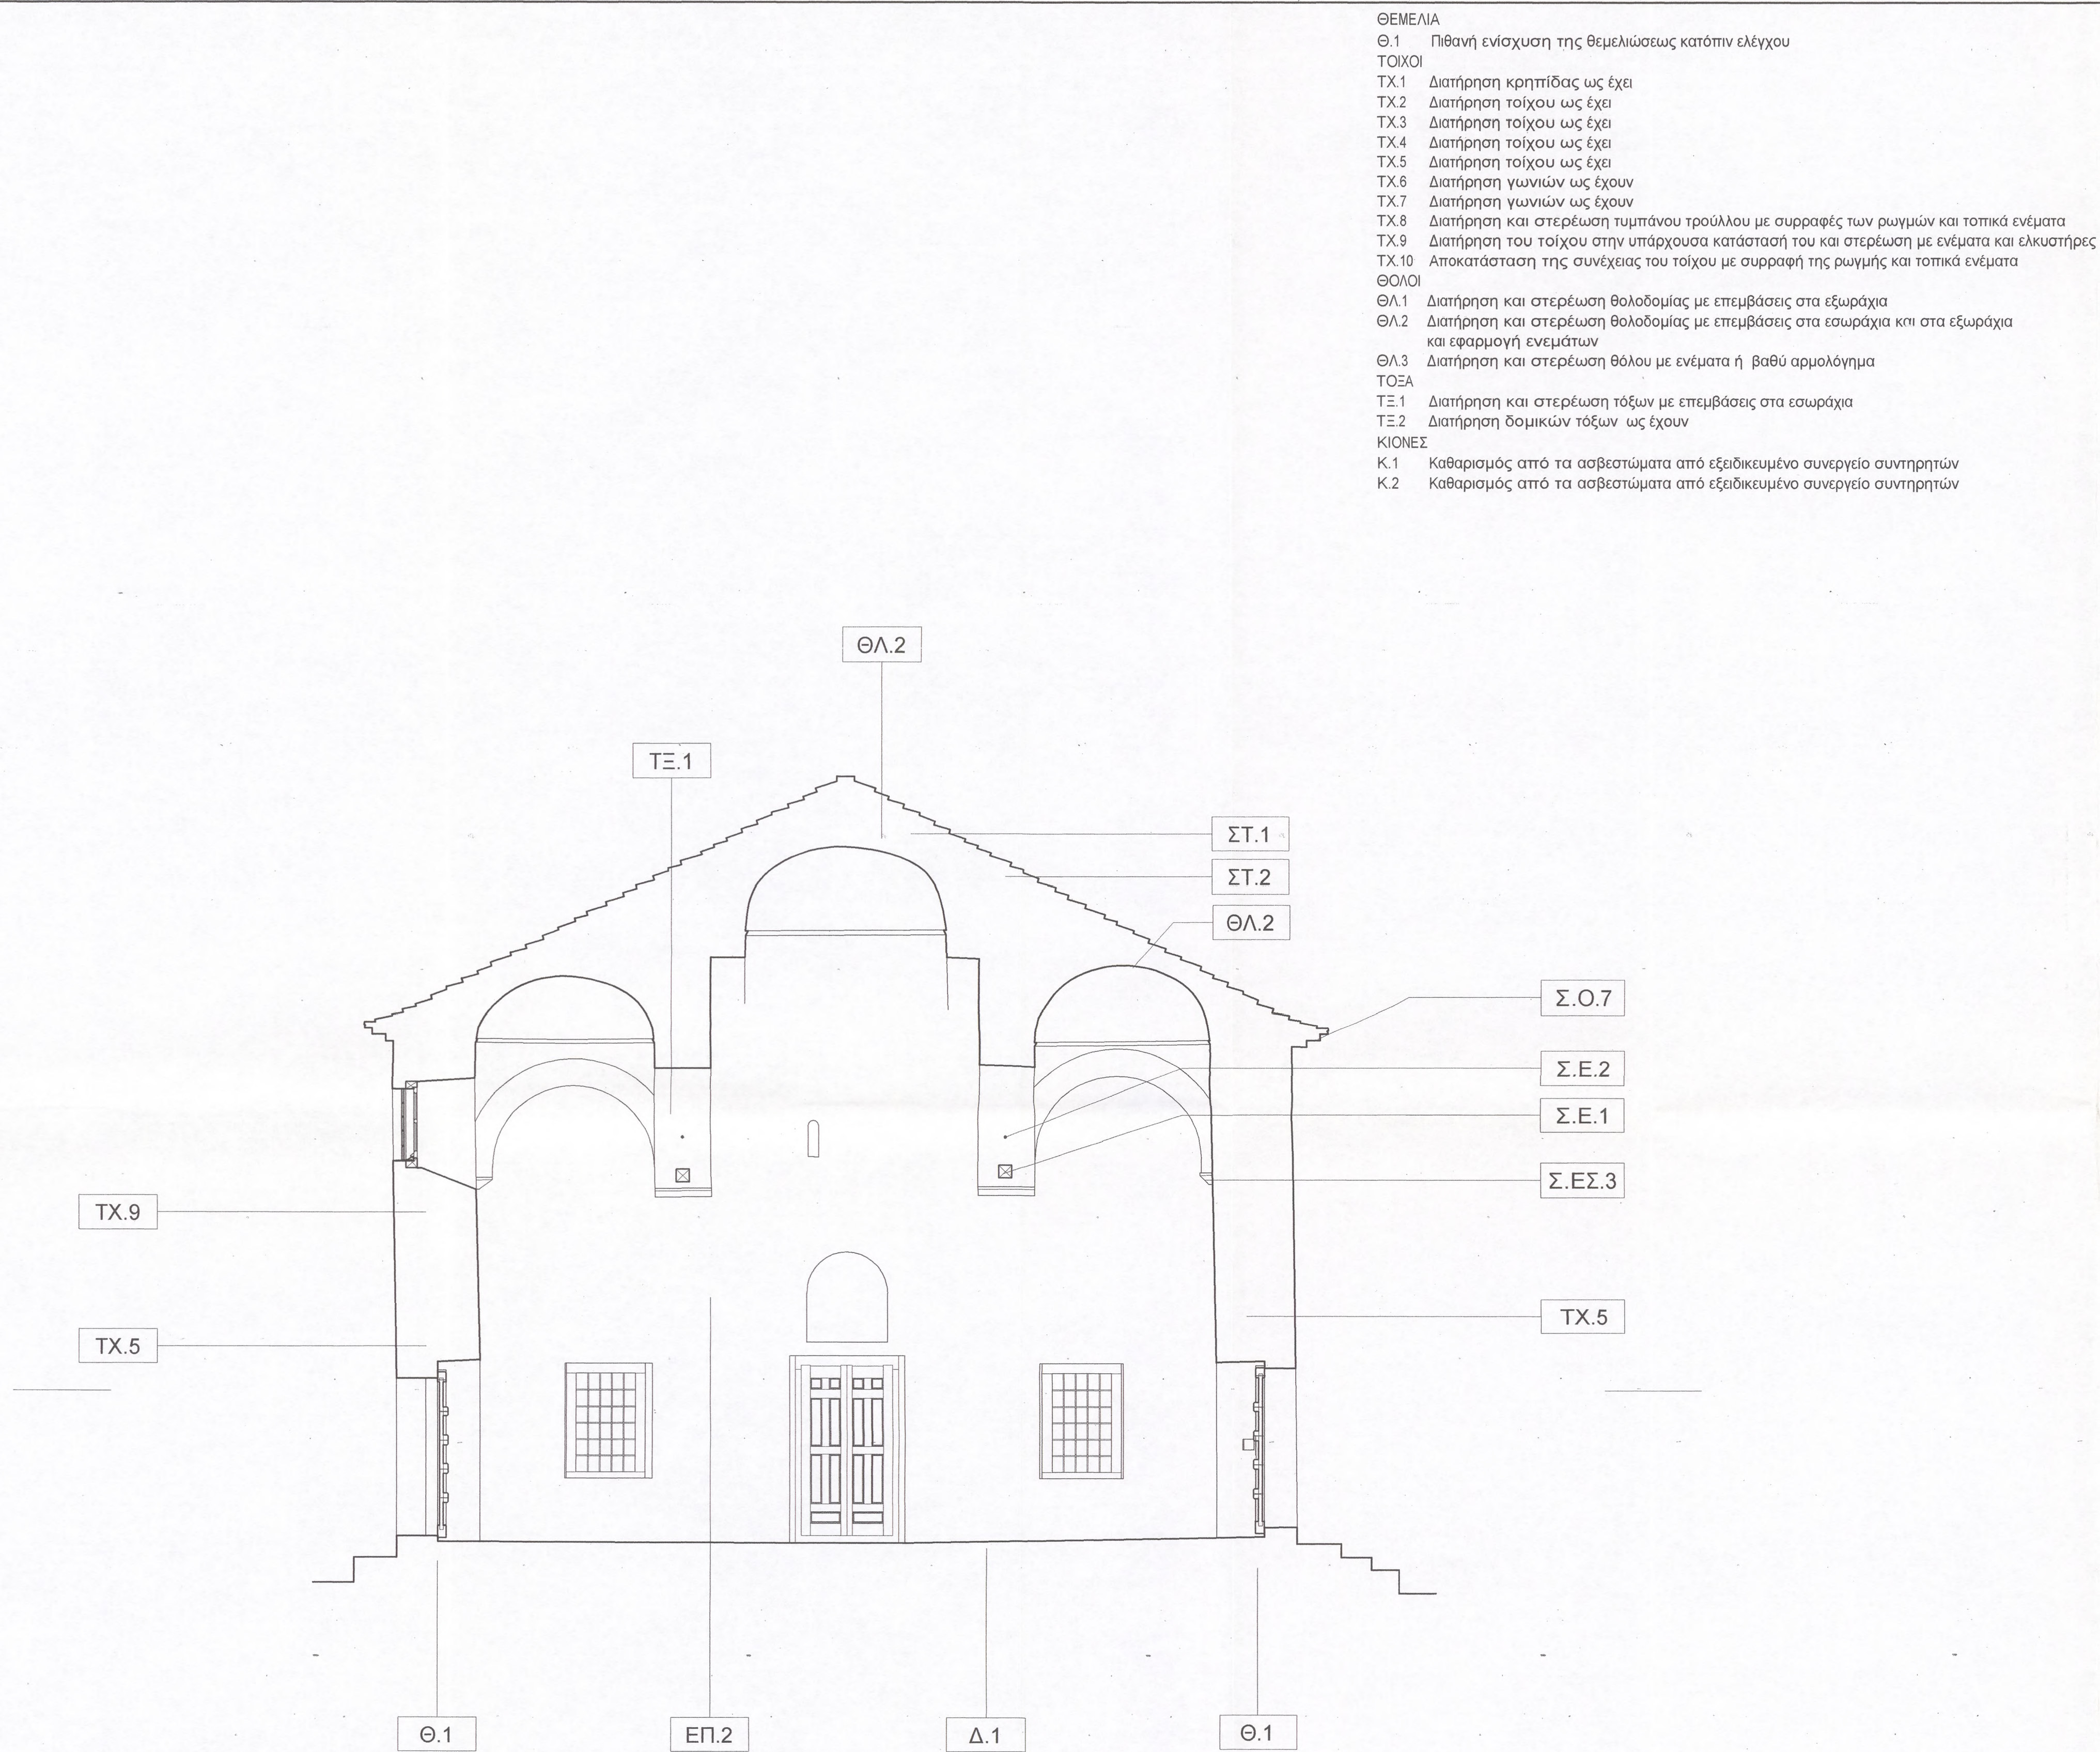
ΣΥΣΤΗΜΑΤΑ ΕΝΙΣΧΥΣΕΩΣ  
Σ.Ε.1 Διατήρηση ξύλινων ελκυστήρων ως έχουν  
Σ.Ε.2 Απομάκρυνση των νεωτερικών σιδηρών ελκυστήρων και τοποθέτηση νέου συστήματος ελκυστήρων από ανοξείδωτο χάλυβα  
Σ.Ε.3 Αποξήλωση περιδόσεως

ΣΤΕΓΕΣ  
ΣΤ.2 Αποξήλωση νεώτερων γεμισμάτων και κατασκευή νέας στεγανώσεως, μετά τις εργασίες στερέωσης της θολοδομίας  
Αποξήλωση επικαλύψεως στέγης από σχιστόπλακες και κατασκευή νέας επικαλύψεως από σχιστόπλακες, μετά από τις εργασίες στερεώσεως και στεγανώσεως της θολοδομίας

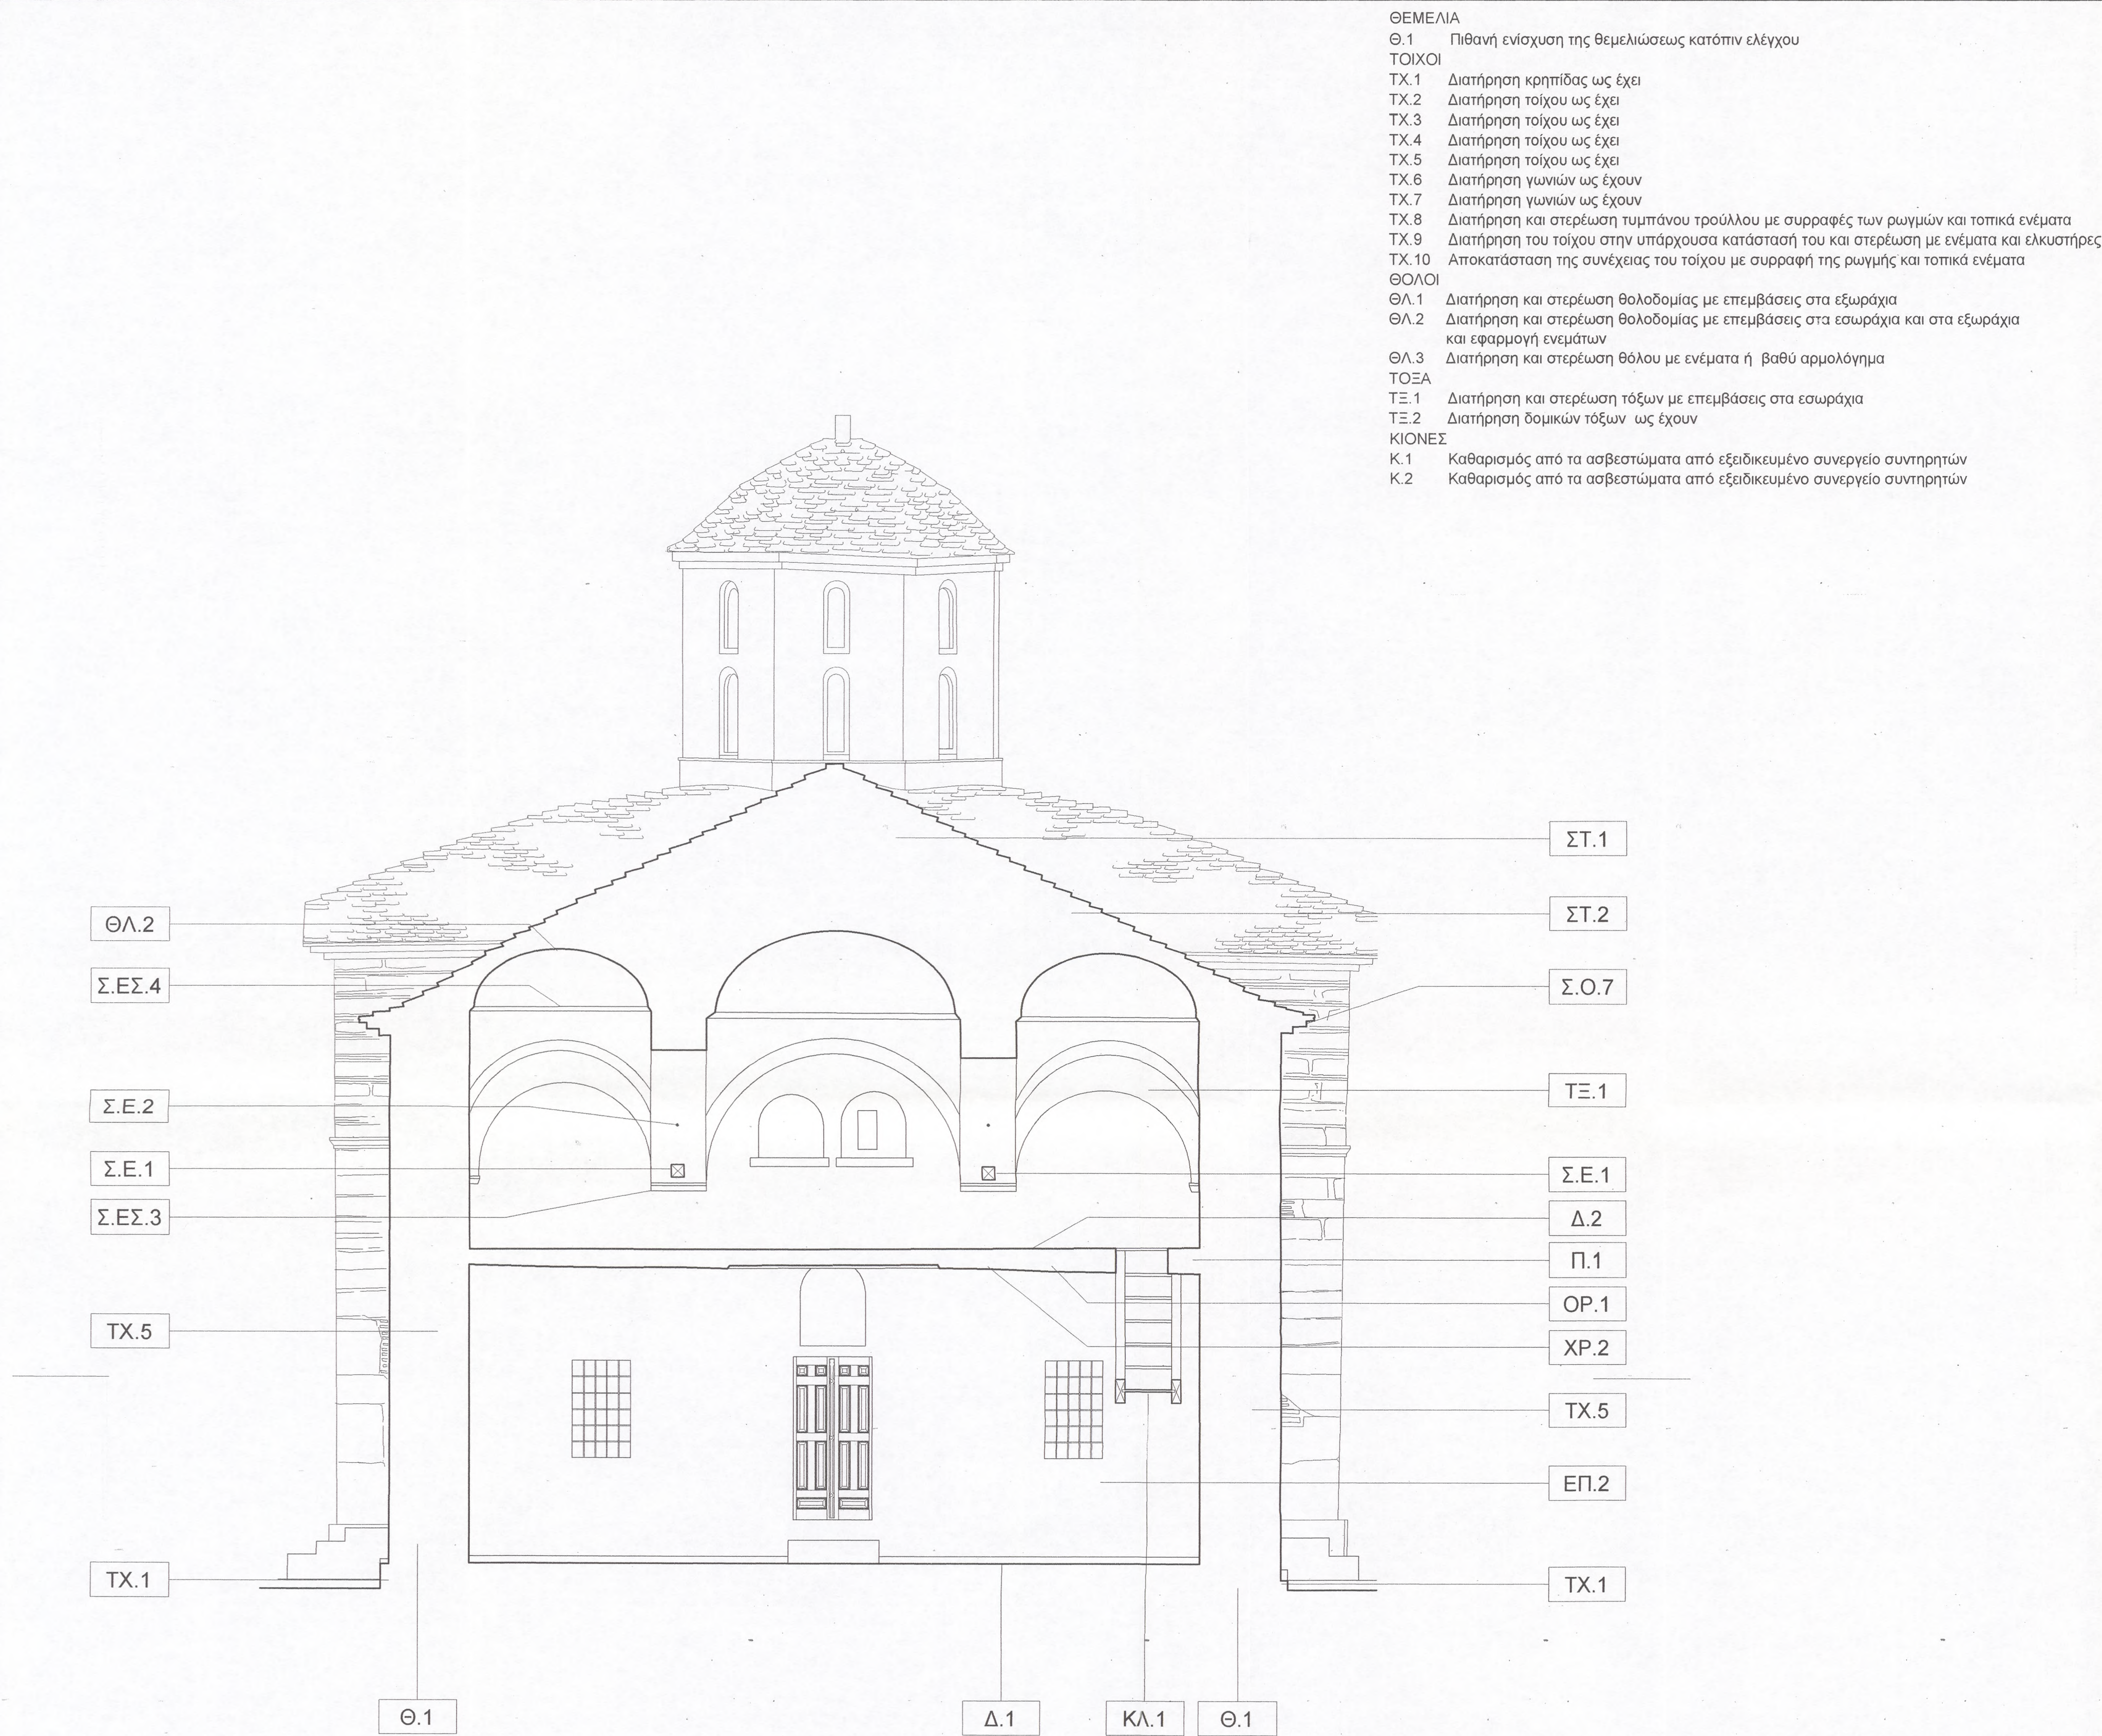
ΣΥΣΤΗΜΑΤΑ ΕΝΙΣΧΥΣΕΩΣ  
Σ.Ε.1 Διατήρηση ξύλινων ελκυστήρων ως έχουν  
Σ.Ε.2 Απομάκρυνση των νεωτερικών σιδηρών ελκυστήρων και τοποθέτηση νέου συστήματος ελκυστήρων από ανοξείδωτο χάλυβα  
Σ.Ε.3 Αποξήλωση περιδόσεως

ΣΤΕΓΕΣ  
ΣΤ.2 Αποξήλωση νεώτερων γεμισμάτων και κατασκευή νέας στεγανώσεως, μετά τις εργασίες στερέωσης της θολοδομίας  
ΣΤ.2 Αποξήλωση επικαλύψεως στέγης από σχιστόπλακες και κατασκευή νέας επικαλύψεως από σχιστόπλακες, μετά από τις εργασίες στερεώσεως και στεγανώσεως της θολοδομίας

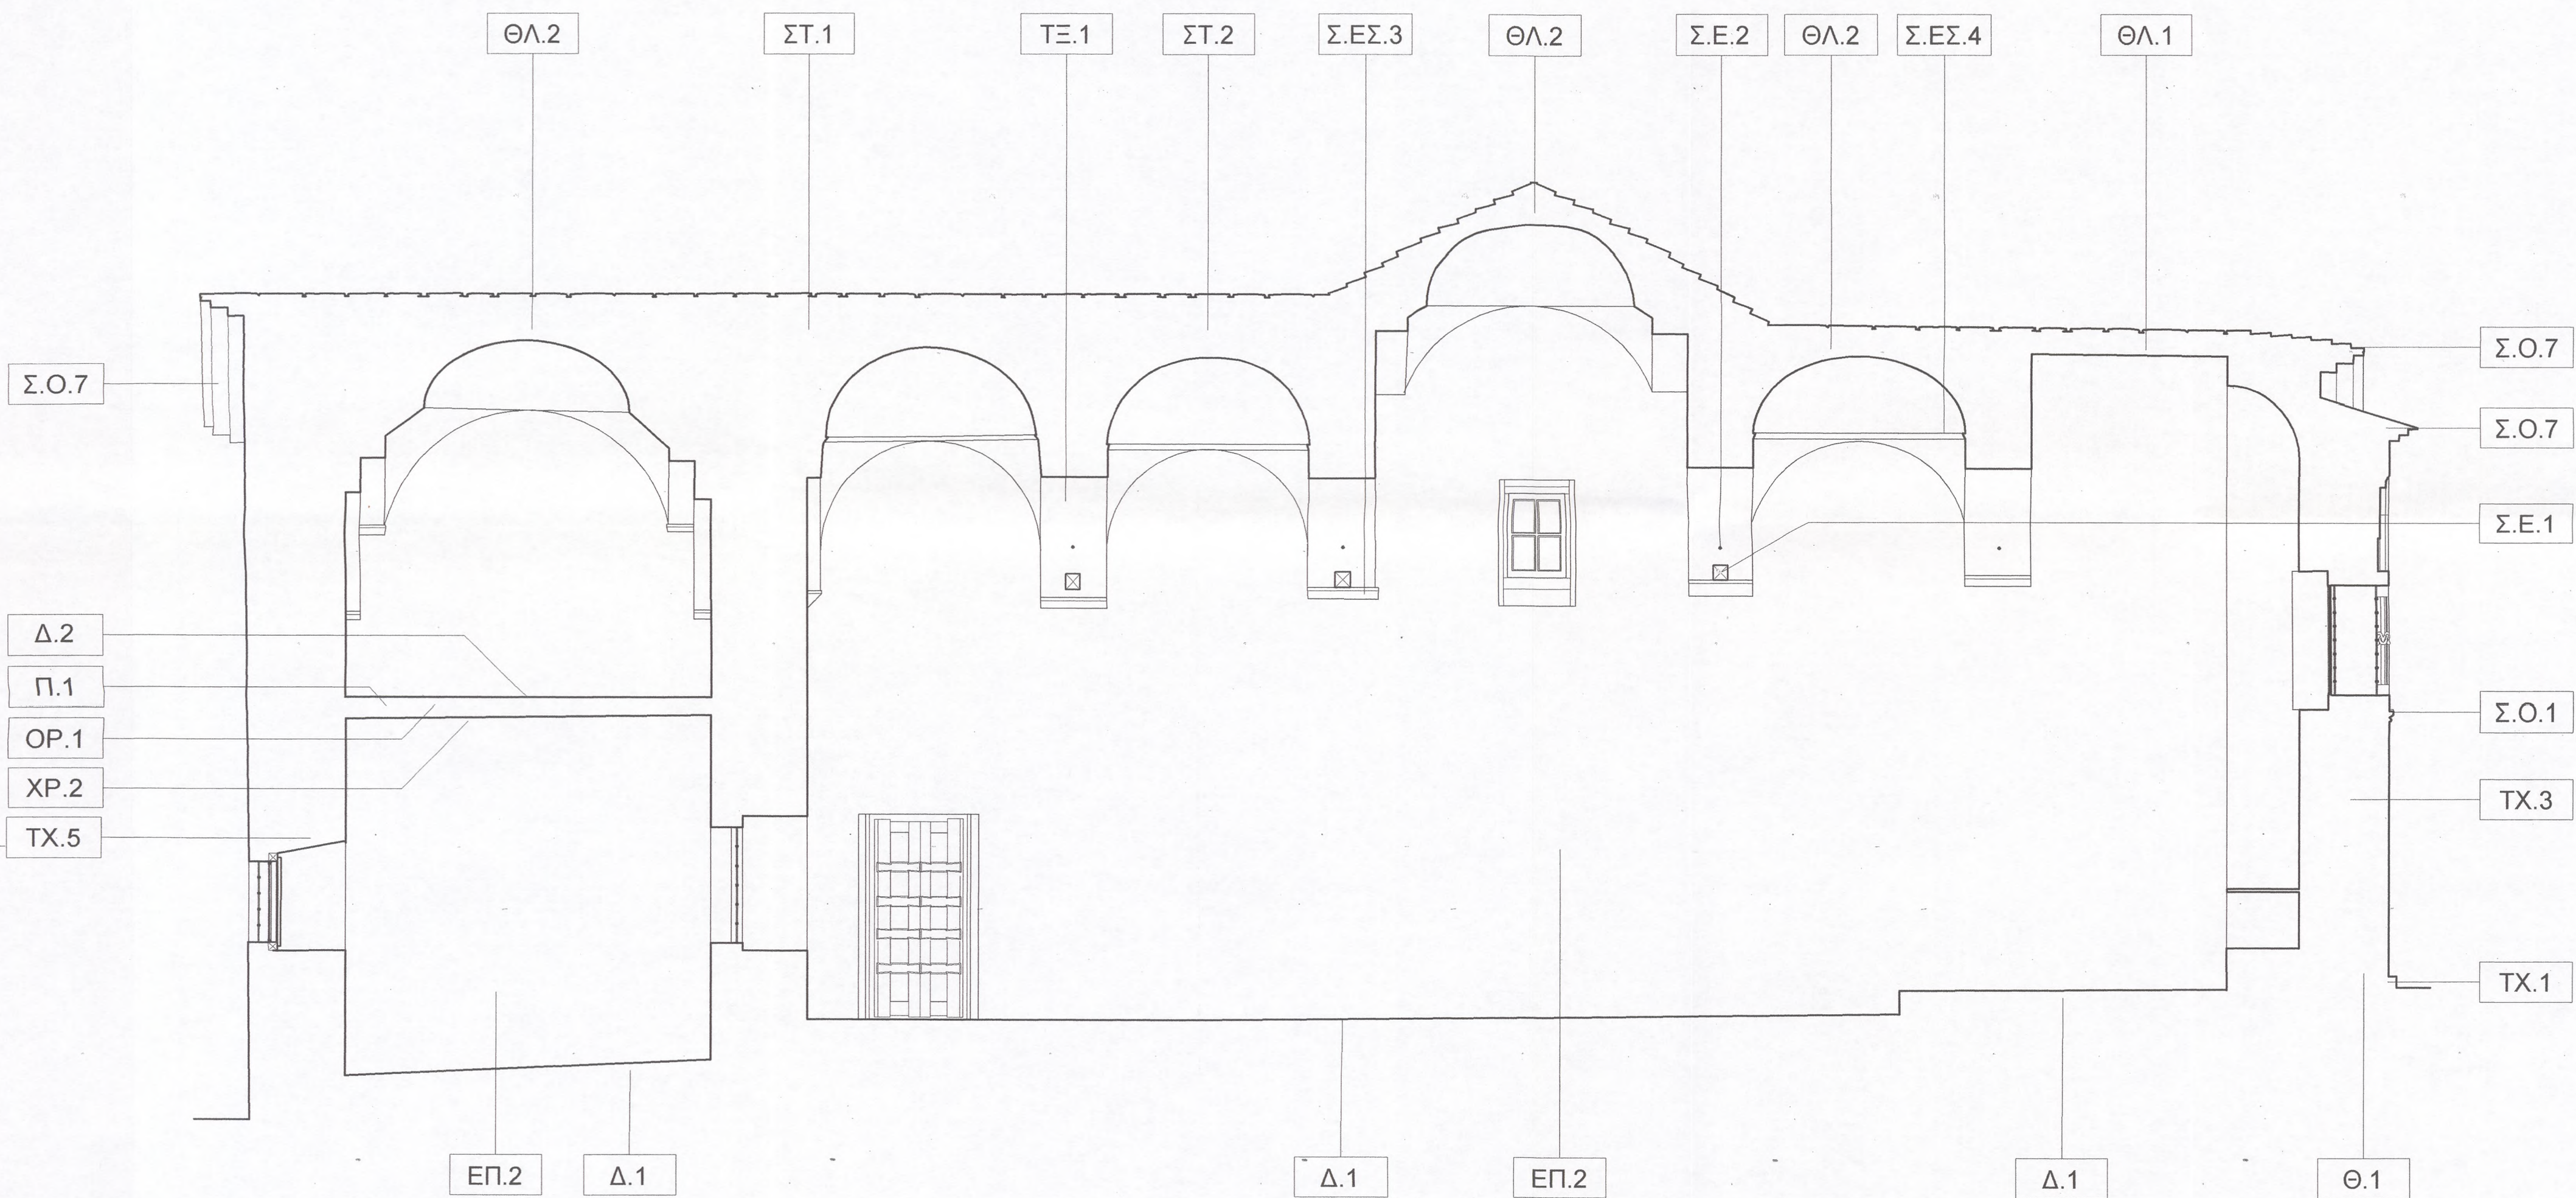
- ΘΟΛΟΙ  
ΘΛ.1 Διατήρηση και στερέωση θολοδομίας με επεμβάσεις στα εξωράχια  
ΘΛ.2 Διατήρηση και στερέωση θολοδομίας με επεμβάσεις στα εσωράχια και στα εξωράχια και εφαρμογή ενεμάτων  
ΘΛ.3 Διατήρηση και στερέωση θόλου με ενέματα ή βαθύ αρμολόγημα

- ΤΟΞΑ  
ΤΞ.1 Διατήρηση και στερέωση τόξων με επεμβάσεις στα εσωράχια  
ΤΞ.2 Διατήρηση δομικών τόξων ως έχουν
- ΚΙΟΝΕΣ  
Κ.1 Καθαρισμός από τα ασβεστώματα από εξειδικευμένο συνεργείο συντηρητών  
Κ.2 Καθαρισμός από τα ασβεστώματα από εξειδικευμένο συνεργείο συντηρητών

- ΣΥΣΤΗΜΑΤΑ ΕΝΙΣΧΥΣΕΩΣ  
Σ.Ε.1 Διατήρηση ξύλινων ελκυστήρων ως έχουν  
Σ.Ε.2 Απομάκρυνση των νεωτερικών σιδηρών ελκυστήρων και τοποθέτηση νέου συστήματος ελκυστήρων από ανοξείδωτο χάλυβα  
Σ.Ε.3 Αποξήλωση περιδέσεως  
ΣΤΕΓΕΣ  
ΣΤ.2 Αποξήλωση νεώτερων γεμισμάτων και κατασκευή νέας στεγανώσεως, μετά τις εργασίες στερέωσης της θολοδομίας  
ΣΤ.2 Αποξήλωση επικαλύψεως στέγης από σχιστόπλακες και κατασκευή νέας επικαλύψεως από σχιστόπλακες, μετά από τις εργασίες στερεώσεως και στεγανώσεως της θολοδομίας

- ΣΤΟΙΧΕΙΑ ΟΨΕΩΝ  
ΣΟ.1 Διατήρηση πώρινου κυματίου ως έχει  
ΣΟ.2 Διατήρηση πλίνθινης οδοντωτής ταινίας ως έχει  
ΣΟ.3 Διατήρηση κεραμοπλαστικού διακόσμου ως έχει  
ΣΟ.4 Διατήρηση επιγραφής ως έχει  
ΣΟ.5 Διατήρηση και ηλιακού ωρολογίου ως έχει  
ΣΟ.6 Διατήρηση μαρμάρινου αρχιτεκτονικού μέλους ως έχει  
ΣΟ.7 Διατήρηση και συντήρηση γείσου με τοπικές επεμβάσεις
