## ΙΕΡΑ ΜΟΝΗ ΑΓΙΟΥ ΛΑΥΡΕΝΤΙΟΥ ΠΗΛΙΟΥ

### ΜΕΛΕΤΗ ΣΥΝΤΗΡΗΣΕΩΣ ΚΑΙ ΑΠΟΚΑΤΑΣΤΑΣΕΩΣ ΚΑΘΟΛΙΚΟΥ

Στάδιο μελέτης : ΟΡΙΣΤΙΚΗ ΜΕΛΕΤΗ - ΠΡΟΤΑΣΗ

Τίτλος σχεδίου : ΚΑΤΟΨΗ Α

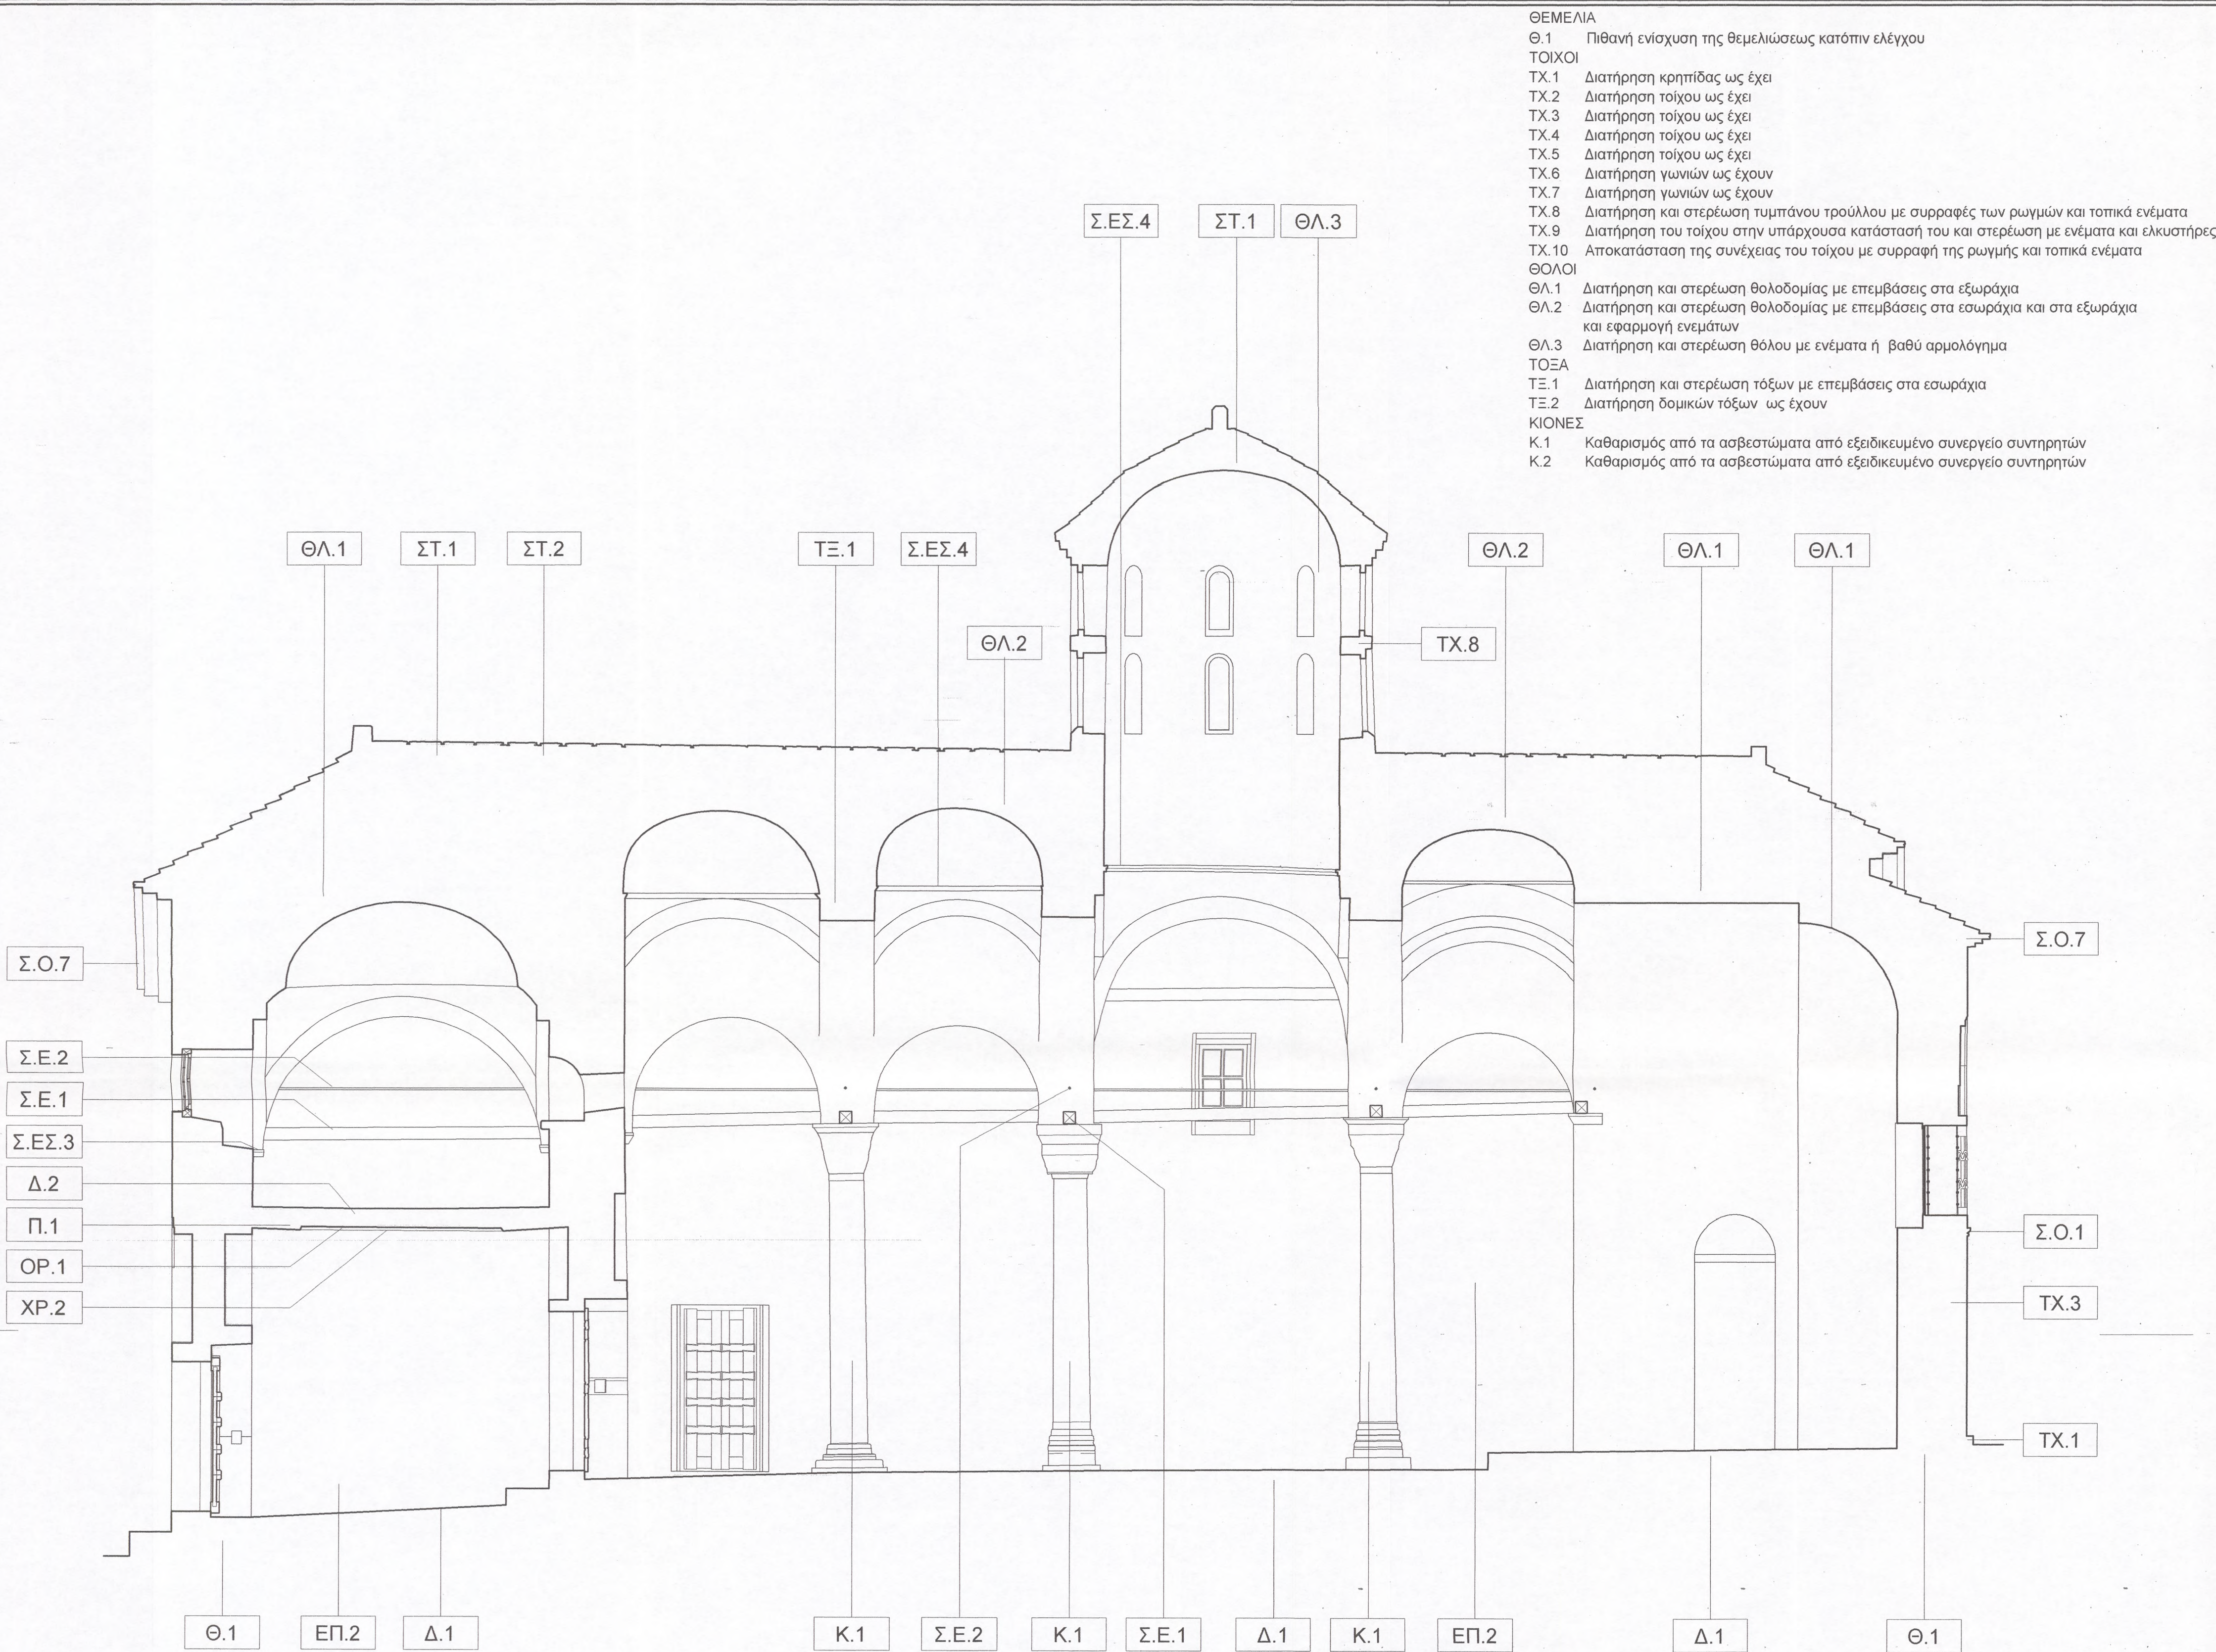
ΣΥΣΤΗΜΑΤΑ ΕΝΙΣΧΥΣΕΩΣ  
Σ.Ε.1 Διατήρηση ξύλινων ελκυστήρων ως έχουν  
Σ.Ε.2 Απομάκρυνση των νεωτερικών σιδηρών ελκυστήρων και τοποθέτηση νέου συστήματος ελκυστήρων από ανοξείδωτο χάλυβα  
Σ.Ε.3 Αποξήλωση περιδέσεως  
ΣΤΕΓΕΣ  
ΣΤ.2 Αποξήλωση νεώτερων γεμισμάτων και κατασκευή νέας στεγανώσεως, μετά τις εργασίες στερέωσης της θολοδομίας  
ΣΤ.2 Αποξήλωση επικαλύψεως στέγης από σχιστόπλακες και κατασκευή νέας επικαλύψεως από σχιστόπλακες, μετά από τις εργασίες στερέωσης και στεγανώσεως της θολοδομίας  
ΣΤΟΙΧΕΙΑ ΟΨΕΩΝ  
ΣΟ.1 Διατήρηση πλίνθινου κυματίου ως έχει  
ΣΟ.2 Διατήρηση πλίνθινης οδοντωτής ταινίας ως έχει  
ΣΟ.3 Διατήρηση κεραμοπλαστικού διακόσμου ως έχει  
ΣΟ.4 Διατήρηση επιγραφής ως έχει  
ΣΟ.5 Διατήρηση και ηλιακού ωρολογίου ως έχει  
ΣΟ.6 Διατήρηση μαρμάρινου αρχιτεκτονικού μέλους ως έχει  
ΣΟ.7 Διατήρηση και συντήρηση γείσου με τοπικές επεμβάσεις  
ΑΝΟΙΓΜΑΤΑ - ΚΟΥΦΩΜΑΤΑ  
ΒΛ. ΠΙΝΑΚΑ ΑΝΟΙΓΜΑΤΩΝ - ΚΟΥΦΩΜΑΤΩΝ

ΕΠΙΧΡΙΣΜΑΤΑ  
ΕΠ.1 Διατήρηση και συντήρηση παλαιών τοιχογραφημένων επιχρισμάτων από εξειδικευμένο συνεργείο συντηρητών  
ΕΠ.2 Αποξήλωση νεώτερων εσωτερικών επιχρισμάτων και κατασκευή νέων επιχρισμάτων από πατητό ασβεστοκονίαμα, χωρίς οδηγούς  
ΕΠ.3 Αποξήλωση νεωτερικών επιχρισμάτων τρούλλου και κατασκευή νέων, μετά τις δομικές ενισχύσεις του τυμπάνου  
ΑΡΜΟΛΟΓΗΜΑΤΑ  
ΑΡ.1 Διατήρηση παλαιών αρμολογημάτων με τοπικές μικροσυμπληρώσεις  
ΑΡ.2 Διατήρηση νεώτερων αρμολογημάτων με τοπικές αποξηλώσεις και ανακατασκευές κατά μήκος των ρηγματώσεων  
ΑΡ.3 Αποξήλωση νεωτερικών αρμολογημάτων από τσιμεντοκονίαμα και κατασκευή νέων αρμολογημάτων από ασβεστοκονίαμα, μετά από τις δομικές ενισχύσεις των τοίχων  
ΠΑΤΩΜΑΤΑ  
Π.1 Διατήρηση και συντήρηση ξύλινου πατώματος, με τοπικές ενισχύσεις  
ΔΑΠΕΔΑ  
Δ.1 Διατήρηση δαπέδου με τοπικές μικροεπεμβάσεις  
Δ.2 Διατήρηση και συντήρηση ξύλινου δαπέδου  
ΟΡΟΦΕΣ  
ΟΡ.1 Διατήρηση και συντήρηση οροφής νάρθηκα από συνεργείο εξειδικευμένων συντηρητών

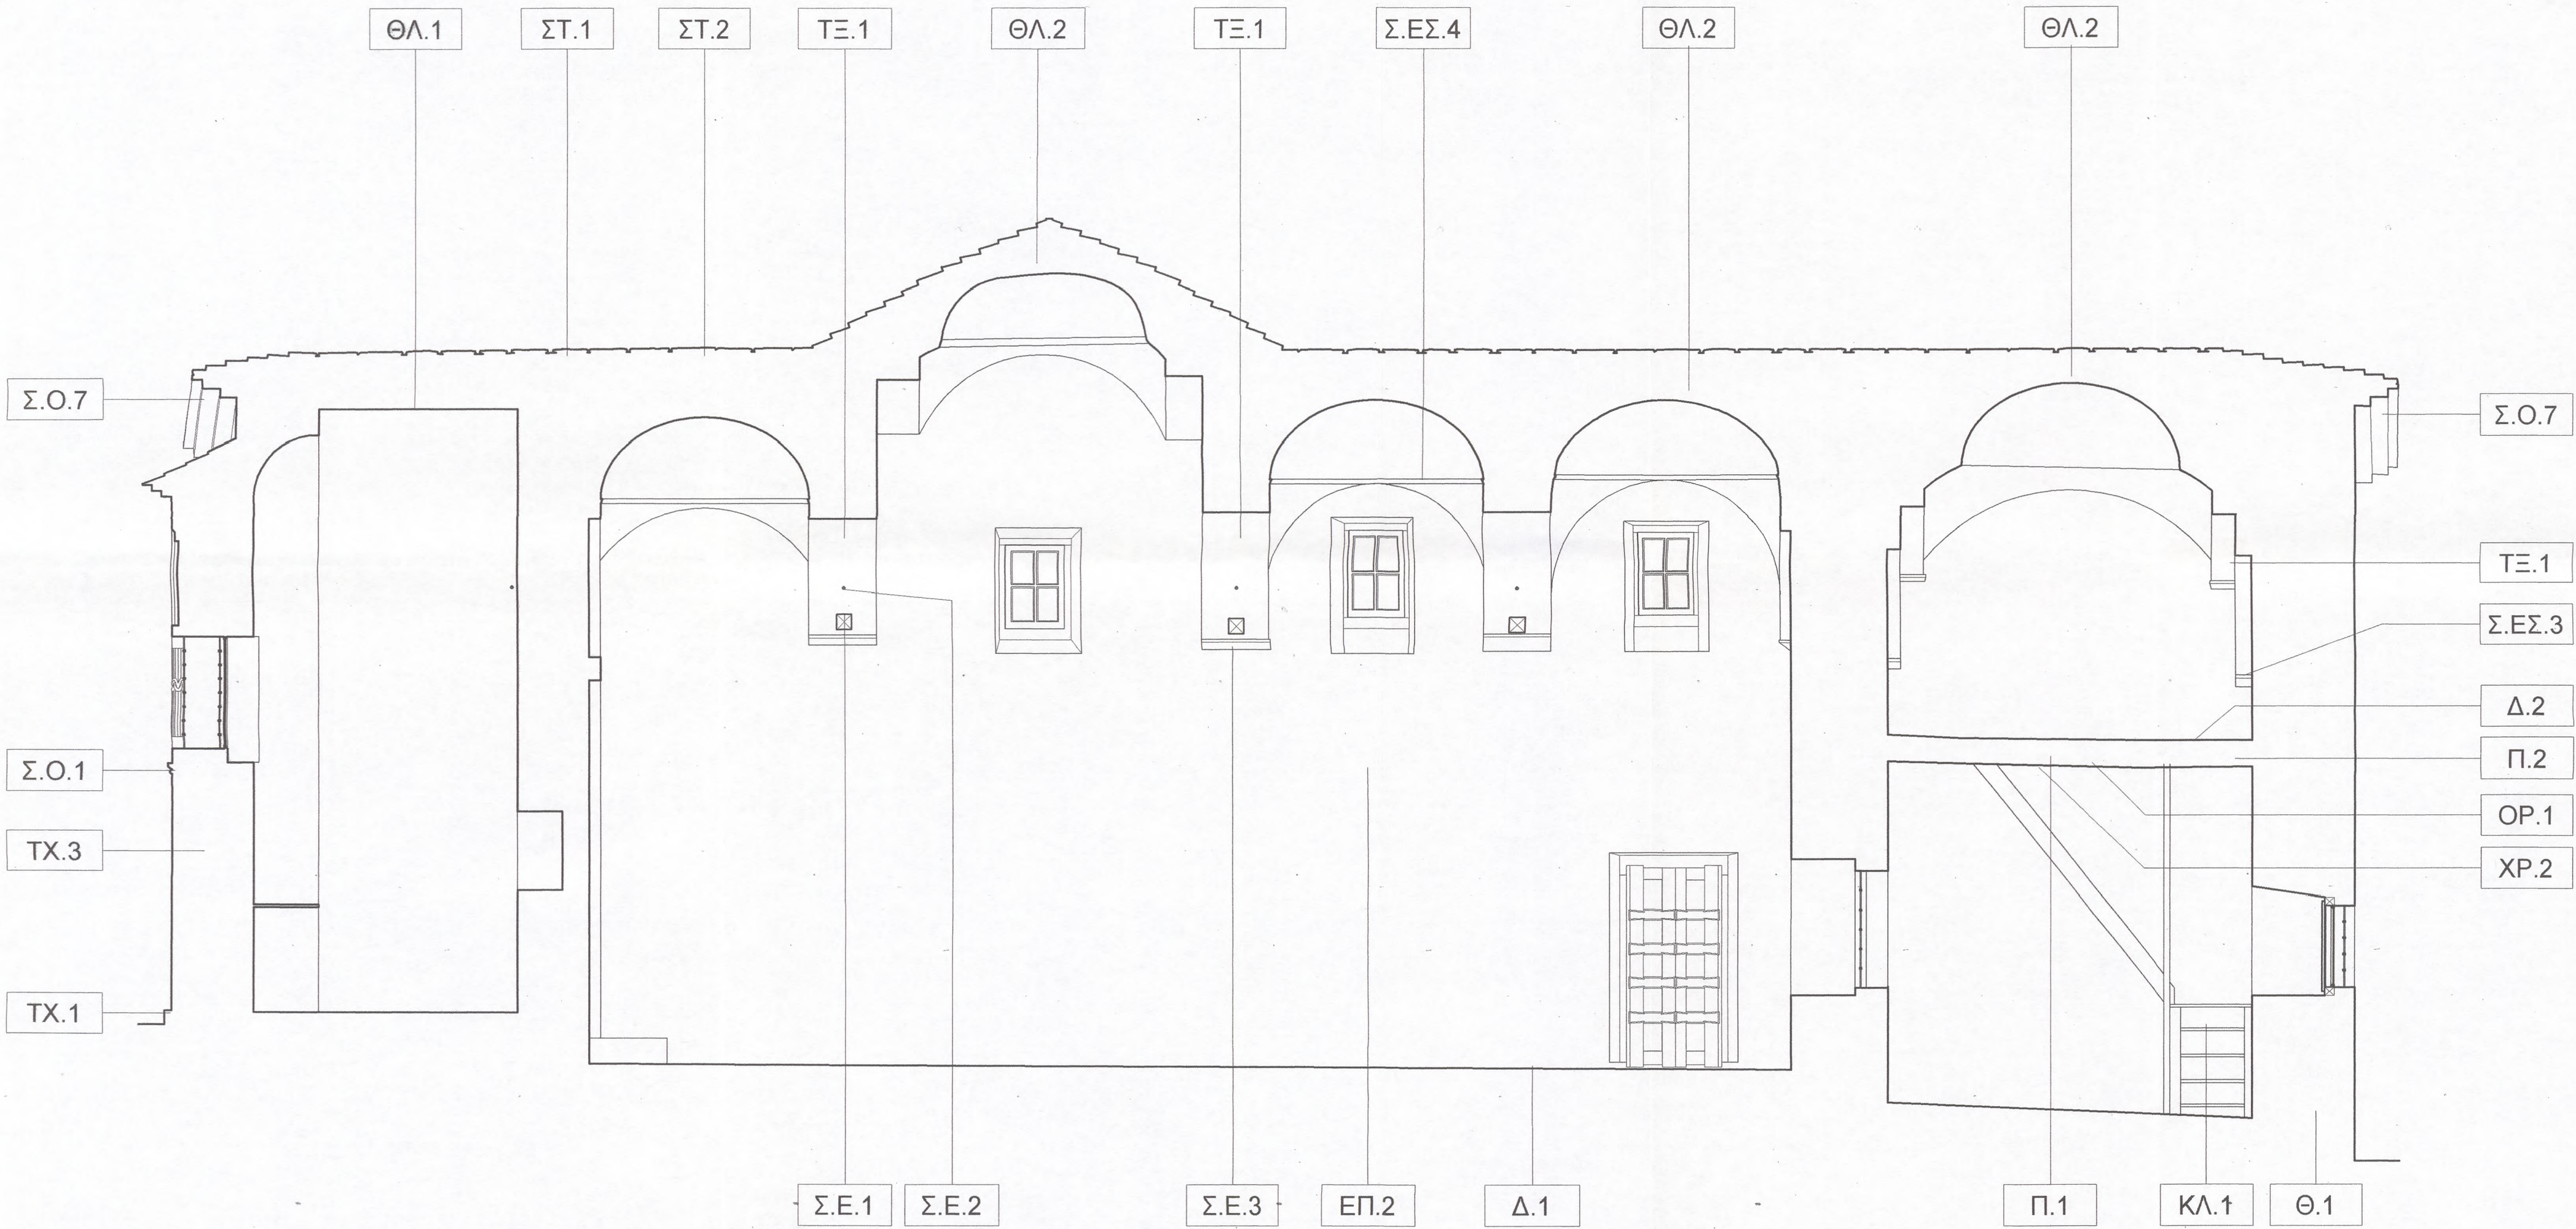
- ΘΟΛΟΙ  
ΘΛ.1 Διατήρηση και στερέωση θολοδομίας με επεμβάσεις στα εξωράχια  
ΘΛ.2 Διατήρηση και στερέωση θολοδομίας με επεμβάσεις στα εσωράχια και στα εξωράχια και εφαρμογή ενεμάτων  
ΘΛ.3 Διατήρηση και στερέωση θόλου με ενέματα ή βαθύ αρμολόγημα

- ΤΟΞΑ  
ΤΞ.1 Διατήρηση και στερέωση τόξων με επεμβάσεις στα εσωράχια  
ΤΞ.2 Διατήρηση δομικών τόξων ως έχουν
- ΚΙΟΝΕΣ  
Κ.1 Καθαρισμός από τα ασβεστώματα από εξειδικευμένο συνεργείο συντηρητών  
Κ.2 Καθαρισμός από τα ασβεστώματα από εξειδικευμένο συνεργείο συντηρητών

- ΣΥΣΤΗΜΑΤΑ ΕΝΙΣΧΥΣΕΩΣ  
Σ.Ε.1 Διατήρηση ξύλινων ελκυστήρων ως έχουν  
Σ.Ε.2 Απομάκρυνση των νεωτερικών σιδηρών ελκυστήρων και τοποθέτηση νέου συστήματος ελκυστήρων από ανοξείδωτο χάλυβα  
Σ.Ε.3 Αποξήλωση περιδέσεως

- ΣΤΕΓΕΣ  
ΣΤ.2 Αποξήλωση νεώτερων γεμισμάτων και κατασκευή νέας στεγανώσεως, μετά τις εργασίες στερέωσης της θολοδομίας  
ΣΤ.2 Αποξήλωση επικαλύψεως στέγης από σχιστόπλακες και κατασκευή νέας επικαλύψεως από σχιστόπλακες, μετά από τις εργασίες στερεώσεως και στεγανώσεως της θολοδομίας

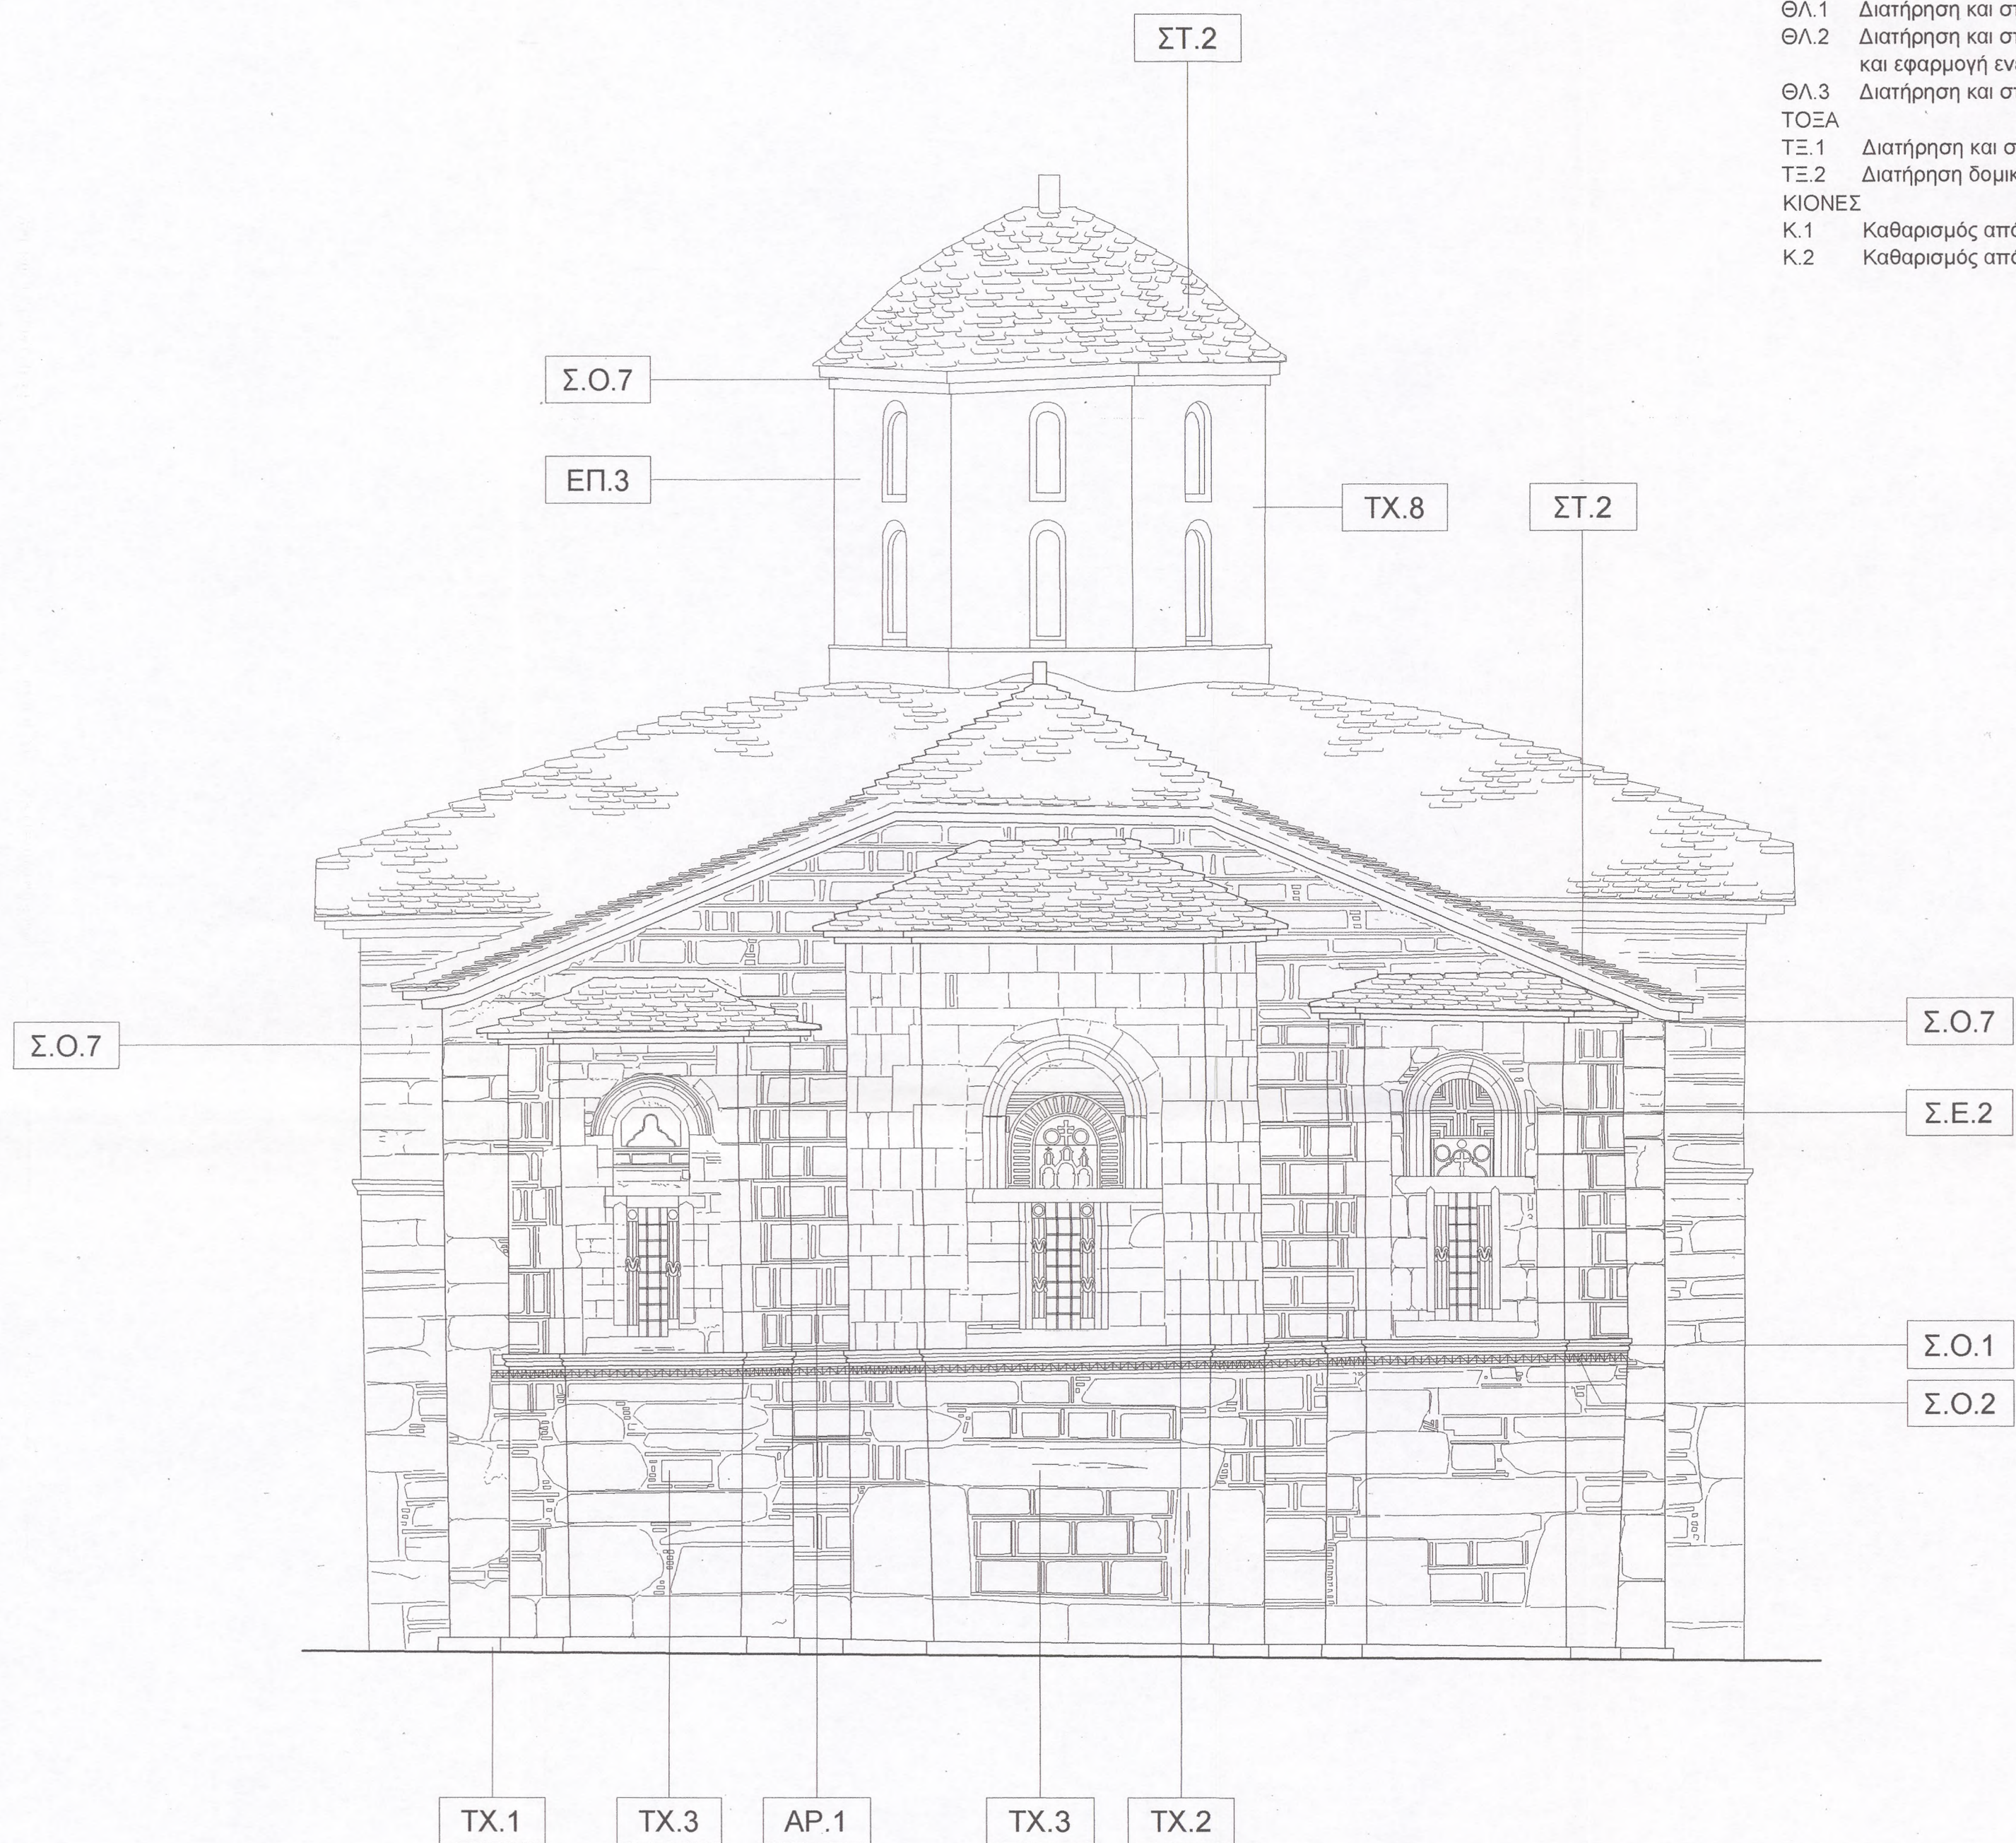
- ΘΕΜΕΛΙΑ  
Θ.1 Πιθανή ενίσχυση της θεμελίωσης κατόπιν ελέγχου  
ΤΟΙΧΟΙ  
ΤΧ.1 Διατήρηση κρηπίδας ως έχει  
ΤΧ.2 Διατήρηση τοίχου ως έχει  
ΤΧ.3 Διατήρηση τοίχου ως έχει  
ΤΧ.4 Διατήρηση τοίχου ως έχει  
ΤΧ.5 Διατήρηση τοίχου ως έχει  
ΤΧ.6 Διατήρηση γωνιών ως έχουν  
ΤΧ.7 Διατήρηση γωνιών ως έχουν  
ΤΧ.8 Διατήρηση και στερέωση τυμπάνου τρούλλου με συρραφές των ρωγμών και τοπικά ενέματα  
ΤΧ.9 Διατήρηση του τοίχου στην υπάρχουσα κατάσταση του και στερέωση με ενέματα και ελκυστήρες  
ΤΧ.10 Αποκατάσταση της συνέχειας του τοίχου με συρραφή της ρωγμής και τοπικά ενέματα  
ΘΟΛΟΙ  
ΘΛ.1 Διατήρηση και στερέωση θολοδομίας με επεμβάσεις στα εξωράχια  
ΘΛ.2 Διατήρηση και στερέωση θολοδομίας με επεμβάσεις στα εσωράχια και στα εξωράχια και εφαρμογή ενεμάτων  
ΘΛ.3 Διατήρηση και στερέωση θόλου με ενέματα ή βαθύ αρμολόγημα  
ΤΟΞΑ  
ΤΞ.1 Διατήρηση και στερέωση τόξων με επεμβάσεις στα εσωράχια  
ΤΞ.2 Διατήρηση δομικών τόξων ως έχουν

ΚΙΟΝΕΣ  
Κ.1 Καθαρισμός από τα ασβεστώματα από εξειδικευμένο συνεργείο συντηρητών  
Κ.2 Καθαρισμός από τα ασβεστώματα από εξειδικευμένο συνεργείο συντηρητών

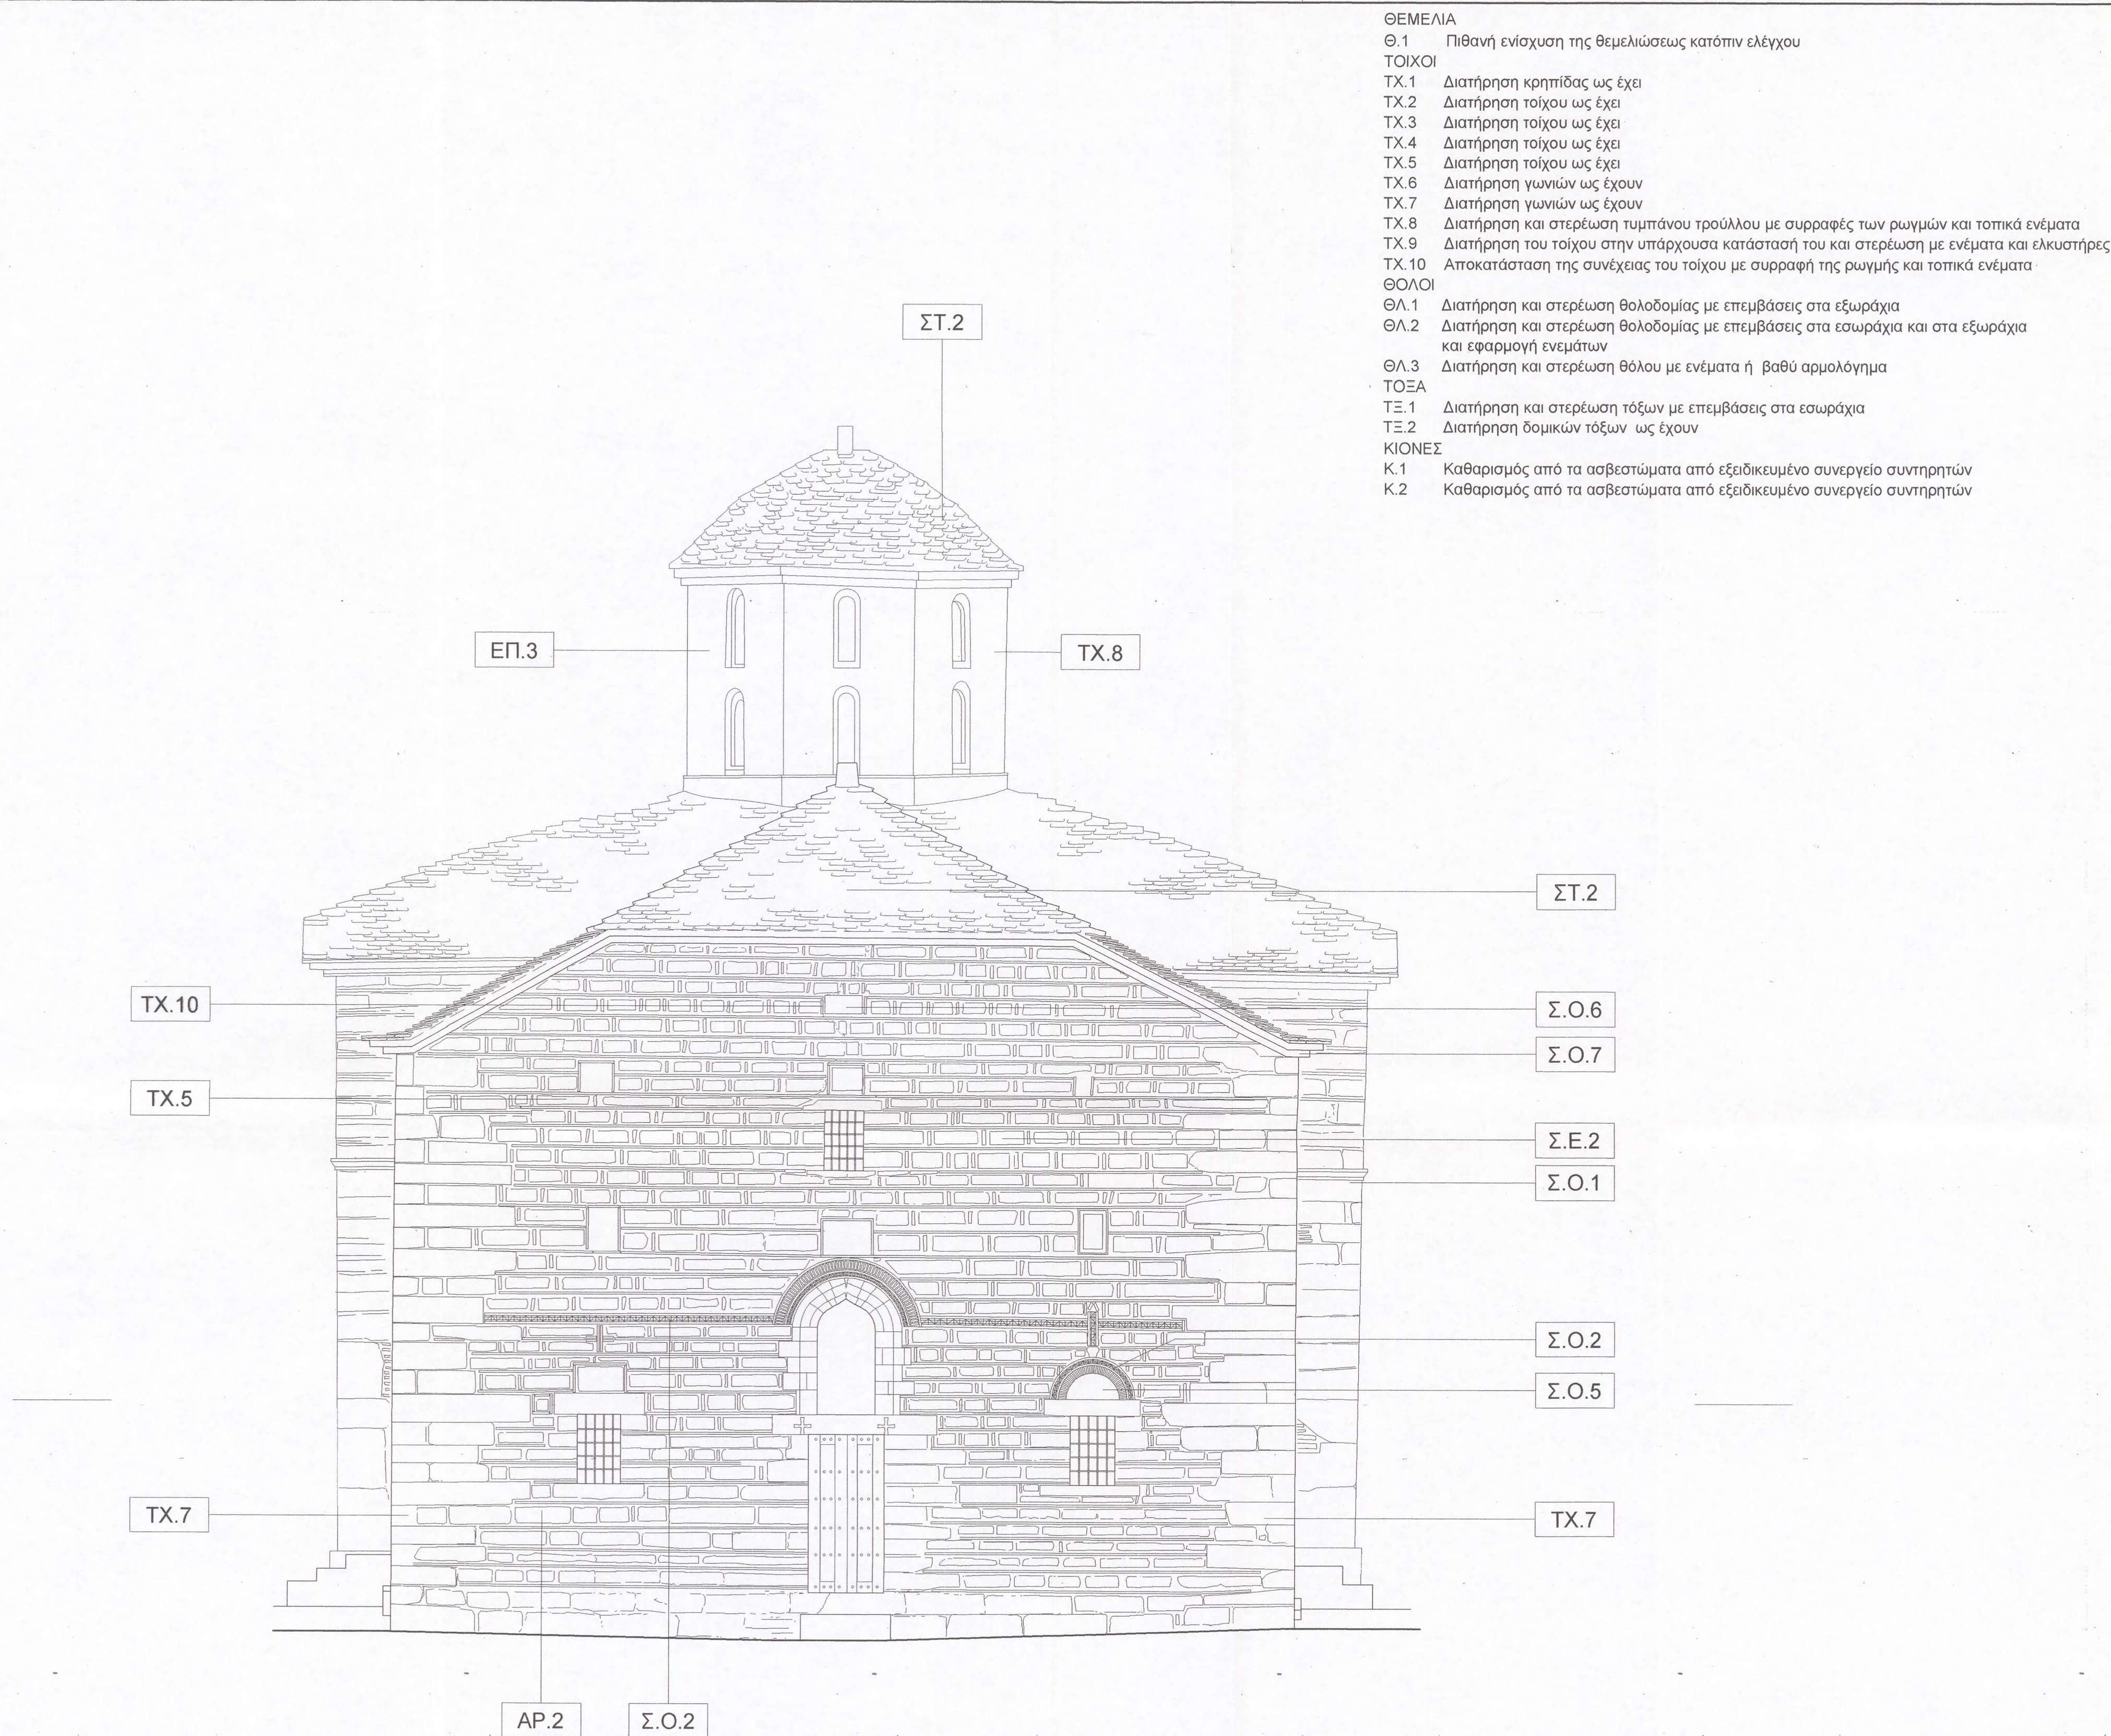
- ΘΕΜΕΛΙΑ  
Θ.1 Πιθανή ενίσχυση της θεμελίωσης κατόπιν ελέγχου  
ΤΟΙΧΟΙ  
ΤΧ.1 Διατήρηση κρηπίδας ως έχει  
ΤΧ.2 Διατήρηση τοίχου ως έχει  
ΤΧ.3 Διατήρηση τοίχου ως έχει  
ΤΧ.4 Διατήρηση τοίχου ως έχει  
ΤΧ.5 Διατήρηση τοίχου ως έχει  
ΤΧ.6 Διατήρηση γωνιών ως έχουν  
ΤΧ.7 Διατήρηση γωνιών ως έχουν  
ΤΧ.8 Διατήρηση και στερέωση τυμπάνου τρούλλου με συρραφές των ρωγμών και τοπικά ενέματα  
ΤΧ.9 Διατήρηση του τοίχου στην υπάρχουσα κατάσταση του και στερέωση με ενέματα και ελκυστήρες  
ΤΧ.10 Αποκατάσταση της συνέχειας του τοίχου με συρραφή της ρωγμής και τοπικά ενέματα  
ΘΟΛΟΙ  
ΘΛ.1 Διατήρηση και στερέωση θολοδομίας με επεμβάσεις στα εξωράχια  
ΘΛ.2 Διατήρηση και στερέωση θολοδομίας με επεμβάσεις στα εσωράχια και στα εξωράχια και εφαρμογή ενεμάτων  
ΘΛ.3 Διατήρηση και στερέωση θόλου με ενέματα ή βαθύ αρμολόγημα  
ΤΟΞΑ  
ΤΞ.1 Διατήρηση και στερέωση τόξων με επεμβάσεις στα εσωράχια  
ΤΞ.2 Διατήρηση δομικών τόξων ως έχουν

ΚΙΟΝΕΣ  
Κ.1 Καθαρισμός από τα αβεστώματα από εξειδικευμένο συνεργείο συντηρητών  
Κ.2 Καθαρισμός από τα αβεστώματα από εξειδικευμένο συνεργείο συντηρητών

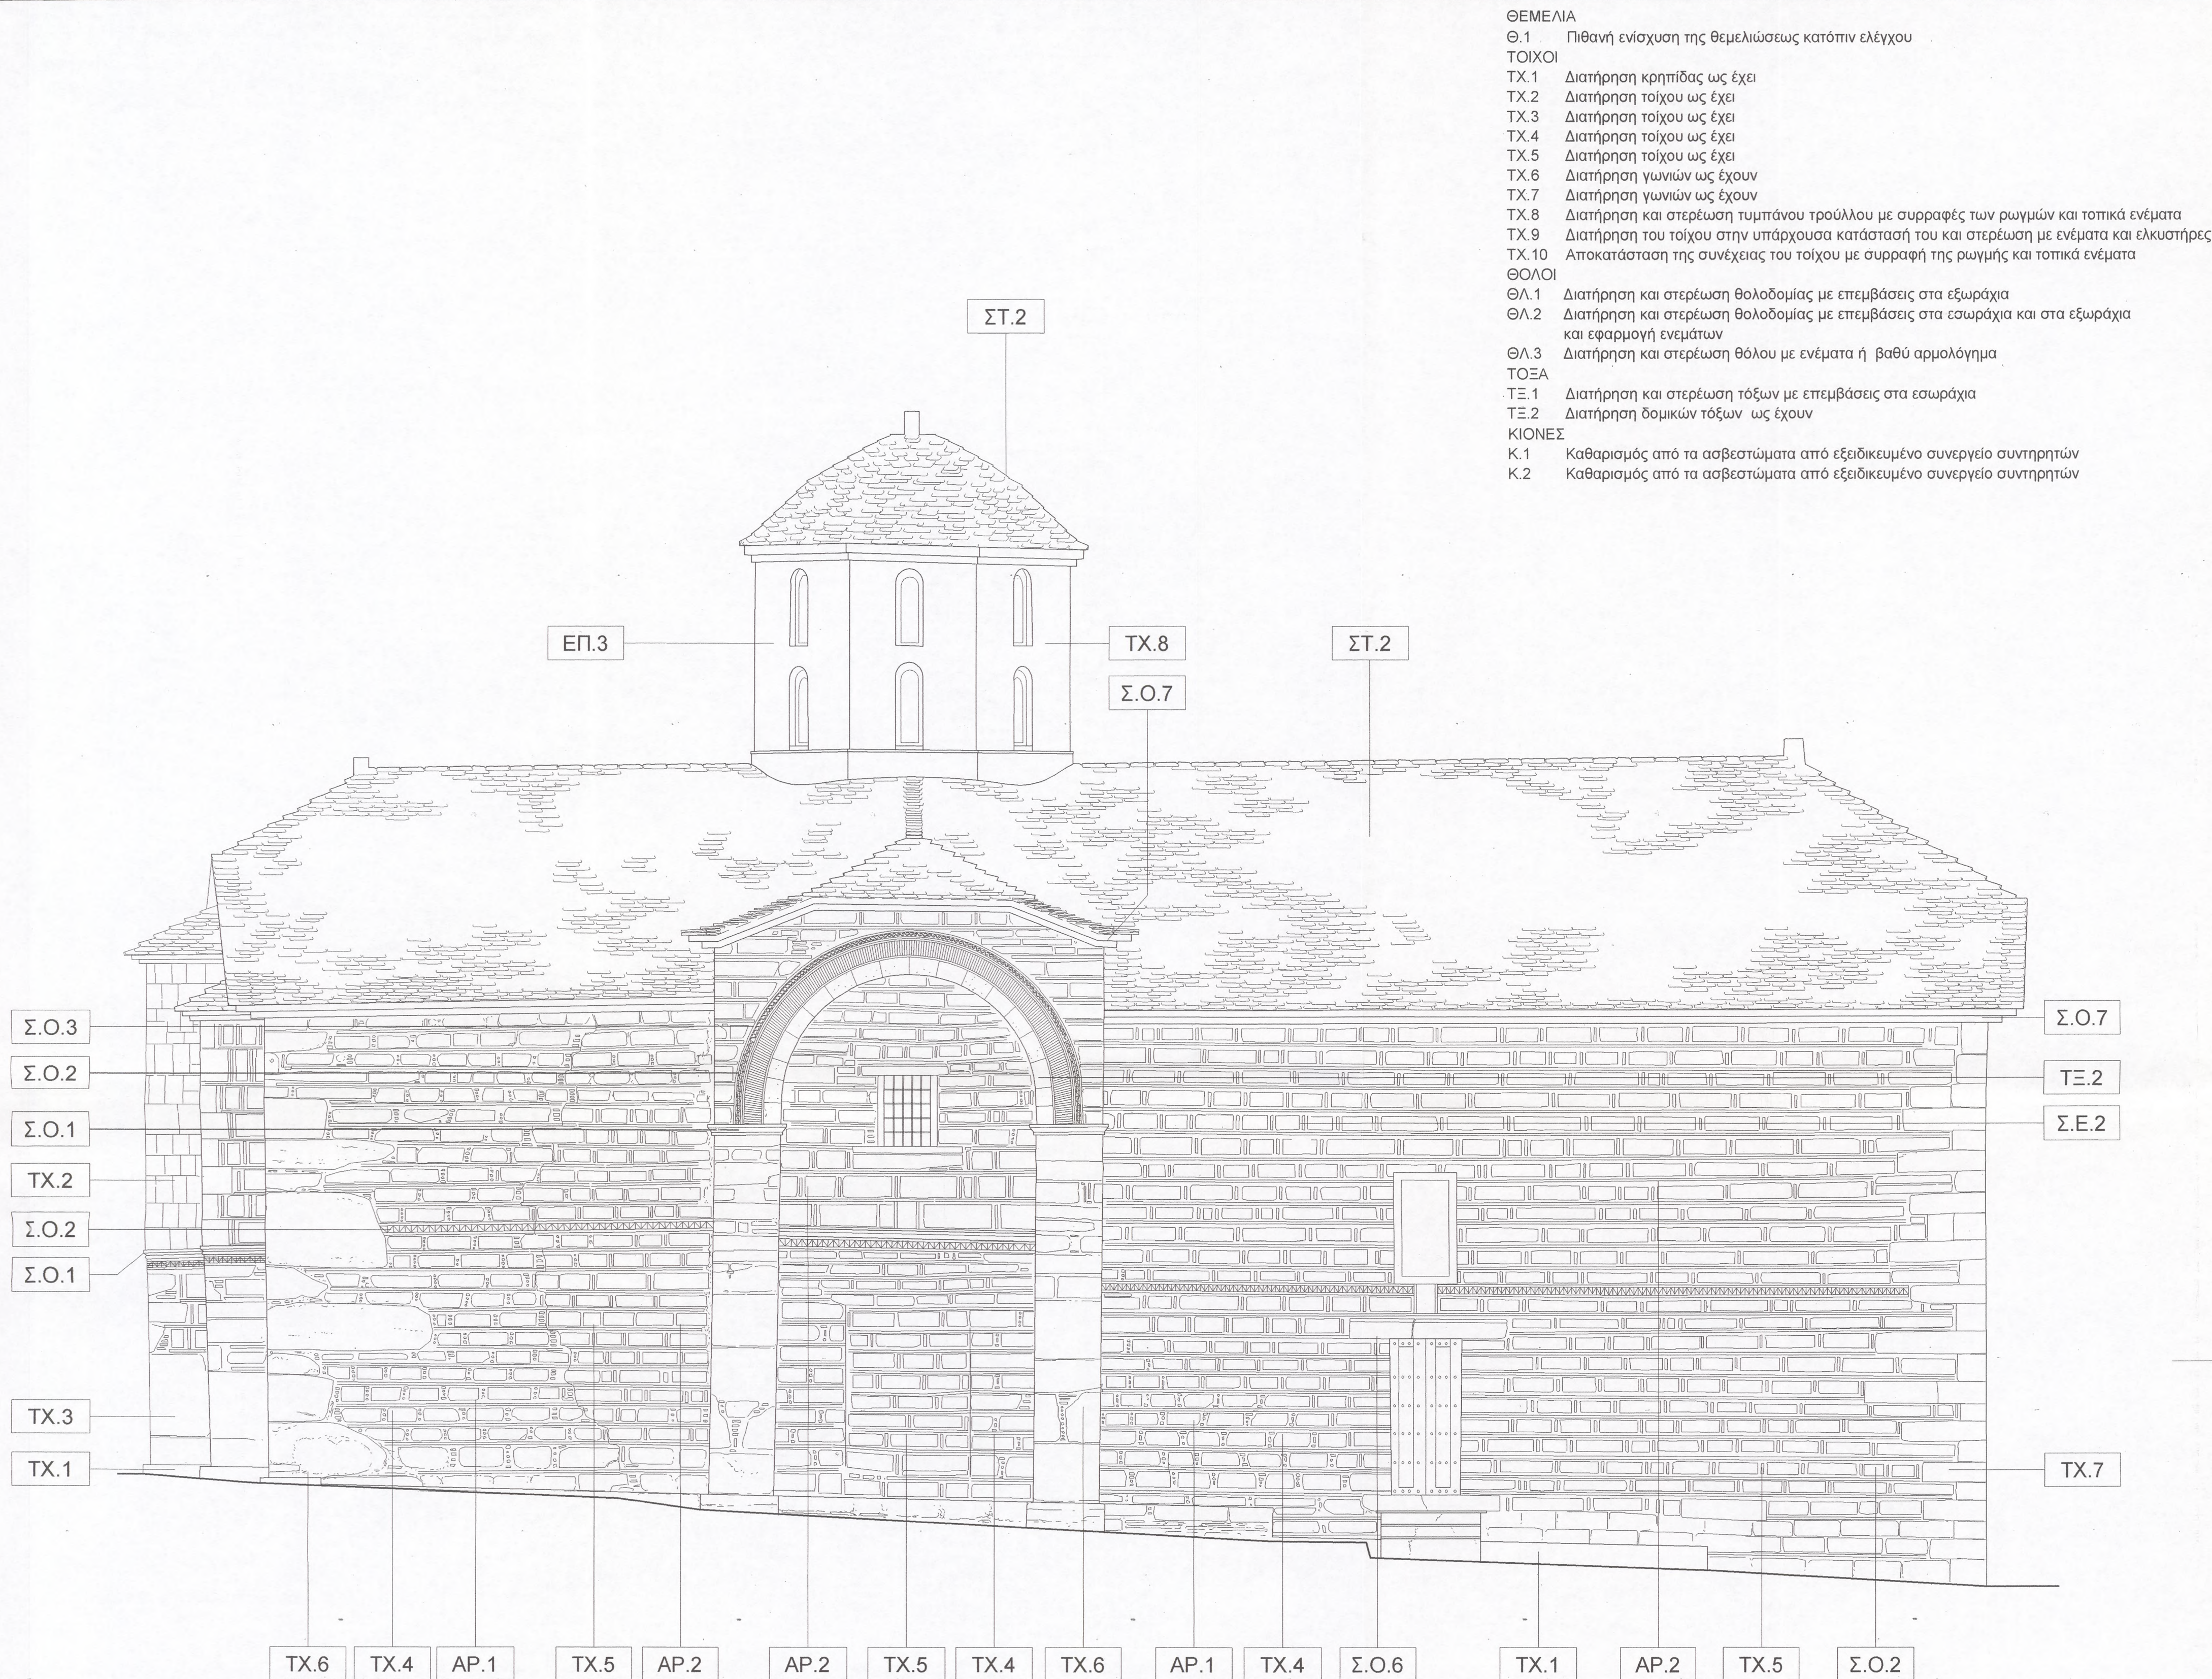
ΣΥΣΤΗΜΑΤΑ ΕΝΙΣΧΥΣΕΩΣ  
Σ.Ε.1 Διατήρηση ξύλινων ελκυστήρων ως έχουν  
Σ.Ε.2 Απομάκρυνση των νεωτερικών σιδηρών ελκυστήρων και τοποθέτηση νέου συστήματος ελκυστήρων από ανοξείδωτο χάλυβα  
Σ.Ε.3 Αποξήλωση περιδόσεως  
ΣΤΕΓΕΣ  
ΣΤ.2 Αποξήλωση νεώτερων γεμισμάτων και κατασκευή νέας στεγανώσεως, μετά τις εργασίες στερέωσης της θολοδομίας  
ΣΤ.2 Αποξήλωση επικαλύψεως στέγης από σχιστόπλακες και κατασκευή νέας επικαλύψεως από σχιστόπλακες, μετά από τις εργασίες στερέωσης και στεγανώσεως της θολοδομίας  
ΣΤΟΙΧΕΙΑ ΟΨΕΩΝ  
ΣΟ.1 Διατήρηση πώρινου κυματίου ως έχει  
ΣΟ.2 Διατήρηση πλίνθινης οδοντωτής ταινίας ως έχει  
ΣΟ.3 Διατήρηση κεραμοπλαστικού διακόσμου ως έχει  
ΣΟ.4 Διατήρηση επιγραφής ως έχει  
ΣΟ.5 Διατήρηση και ηλιακού ωρολογίου ως έχει  
ΣΟ.6 Διατήρηση μαρμάρινου αρχιτεκτονικού μέλους ως έχει  
ΣΟ.7 Διατήρηση και συντήρηση γείσου με τοπικές επεμβάσεις  
ΑΝΟΙΓΜΑΤΑ - ΚΟΥΦΩΜΑΤΑ  
ΒΛ. ΠΙΝΑΚΑ ΑΝΟΙΓΜΑΤΩΝ - ΚΟΥΦΩΜΑΤΩΝ

ΕΠΙΧΡΙΣΜΑΤΑ  
ΕΠ.1 Διατήρηση και συντήρηση παλαιών τοιχογραφημένων επιχρισμάτων από εξειδικευμένο συνεργείο συντηρητών  
ΕΠ.2 Αποξήλωση νεώτερων εσωτερικών επιχρισμάτων και κατασκευή νέων επιχρισμάτων από παπύρο ασβεστοκονίαμα, χωρίς οδηγούς  
ΕΠ.3 Αποξήλωση νεωτερικών επιχρισμάτων τρούλλου και κατασκευή νέων, μετά τις δομικές ενισχύσεις του τμήματος  
ΑΡΜΟΛΟΓΗΜΑΤΑ  
ΑΡ.1 Διατήρηση παλαιών αρμολογημάτων με τοπικές μικροσυμπληρώσεις  
ΑΡ.2 Διατήρηση νεώτερων αρμολογημάτων με τοπικές αποξηλώσεις και ανακατασκευές κατά μήκος των ρηγματώσεων  
ΑΡ.3 Αποξήλωση νεωτερικών αρμολογημάτων από τσιμεντοκονίαμα και κατασκευή νέων αρμολογημάτων από ασβεστοκονίαμα, μετά από τις δομικές ενισχύσεις των τοίχων  
ΠΑΤΩΜΑΤΑ  
Π.1 Διατήρηση και συντήρηση ξύλινου πατώματος, με τοπικές ενισχύσεις  
ΔΑΠΕΔΑ  
Δ.1 Διατήρηση δαπέδου με τοπικές μικροεπεμβάσεις  
Δ.2 Διατήρηση και συντήρηση ξύλινου δαπέδου  
ΟΡΟΦΕΣ  
ΟΡ.1 Διατήρηση και συντήρηση οροφής νάρθηκα από συνεργείο εξειδικευμένων συντηρητών
