## ΙΕΡΑ ΜΟΝΗ ΑΓΙΟΥ ΛΑΥΡΕΝΤΙΟΥ ΠΗΛΙΟΥ

### ΜΕΛΕΤΗ ΣΥΝΤΗΡΗΣΕΩΣ ΚΑΙ ΑΠΟΚΑΤΑΣΤΑΣΕΩΣ ΚΑΘΟΛΙΚΟΥ

Στάδιο μελέτης : ΟΡΙΣΤΙΚΗ ΜΕΛΕΤΗ - ΠΡΟΤΑΣΗ

Τίτλος σχεδίου : ΚΑΤΟΨΗ Α

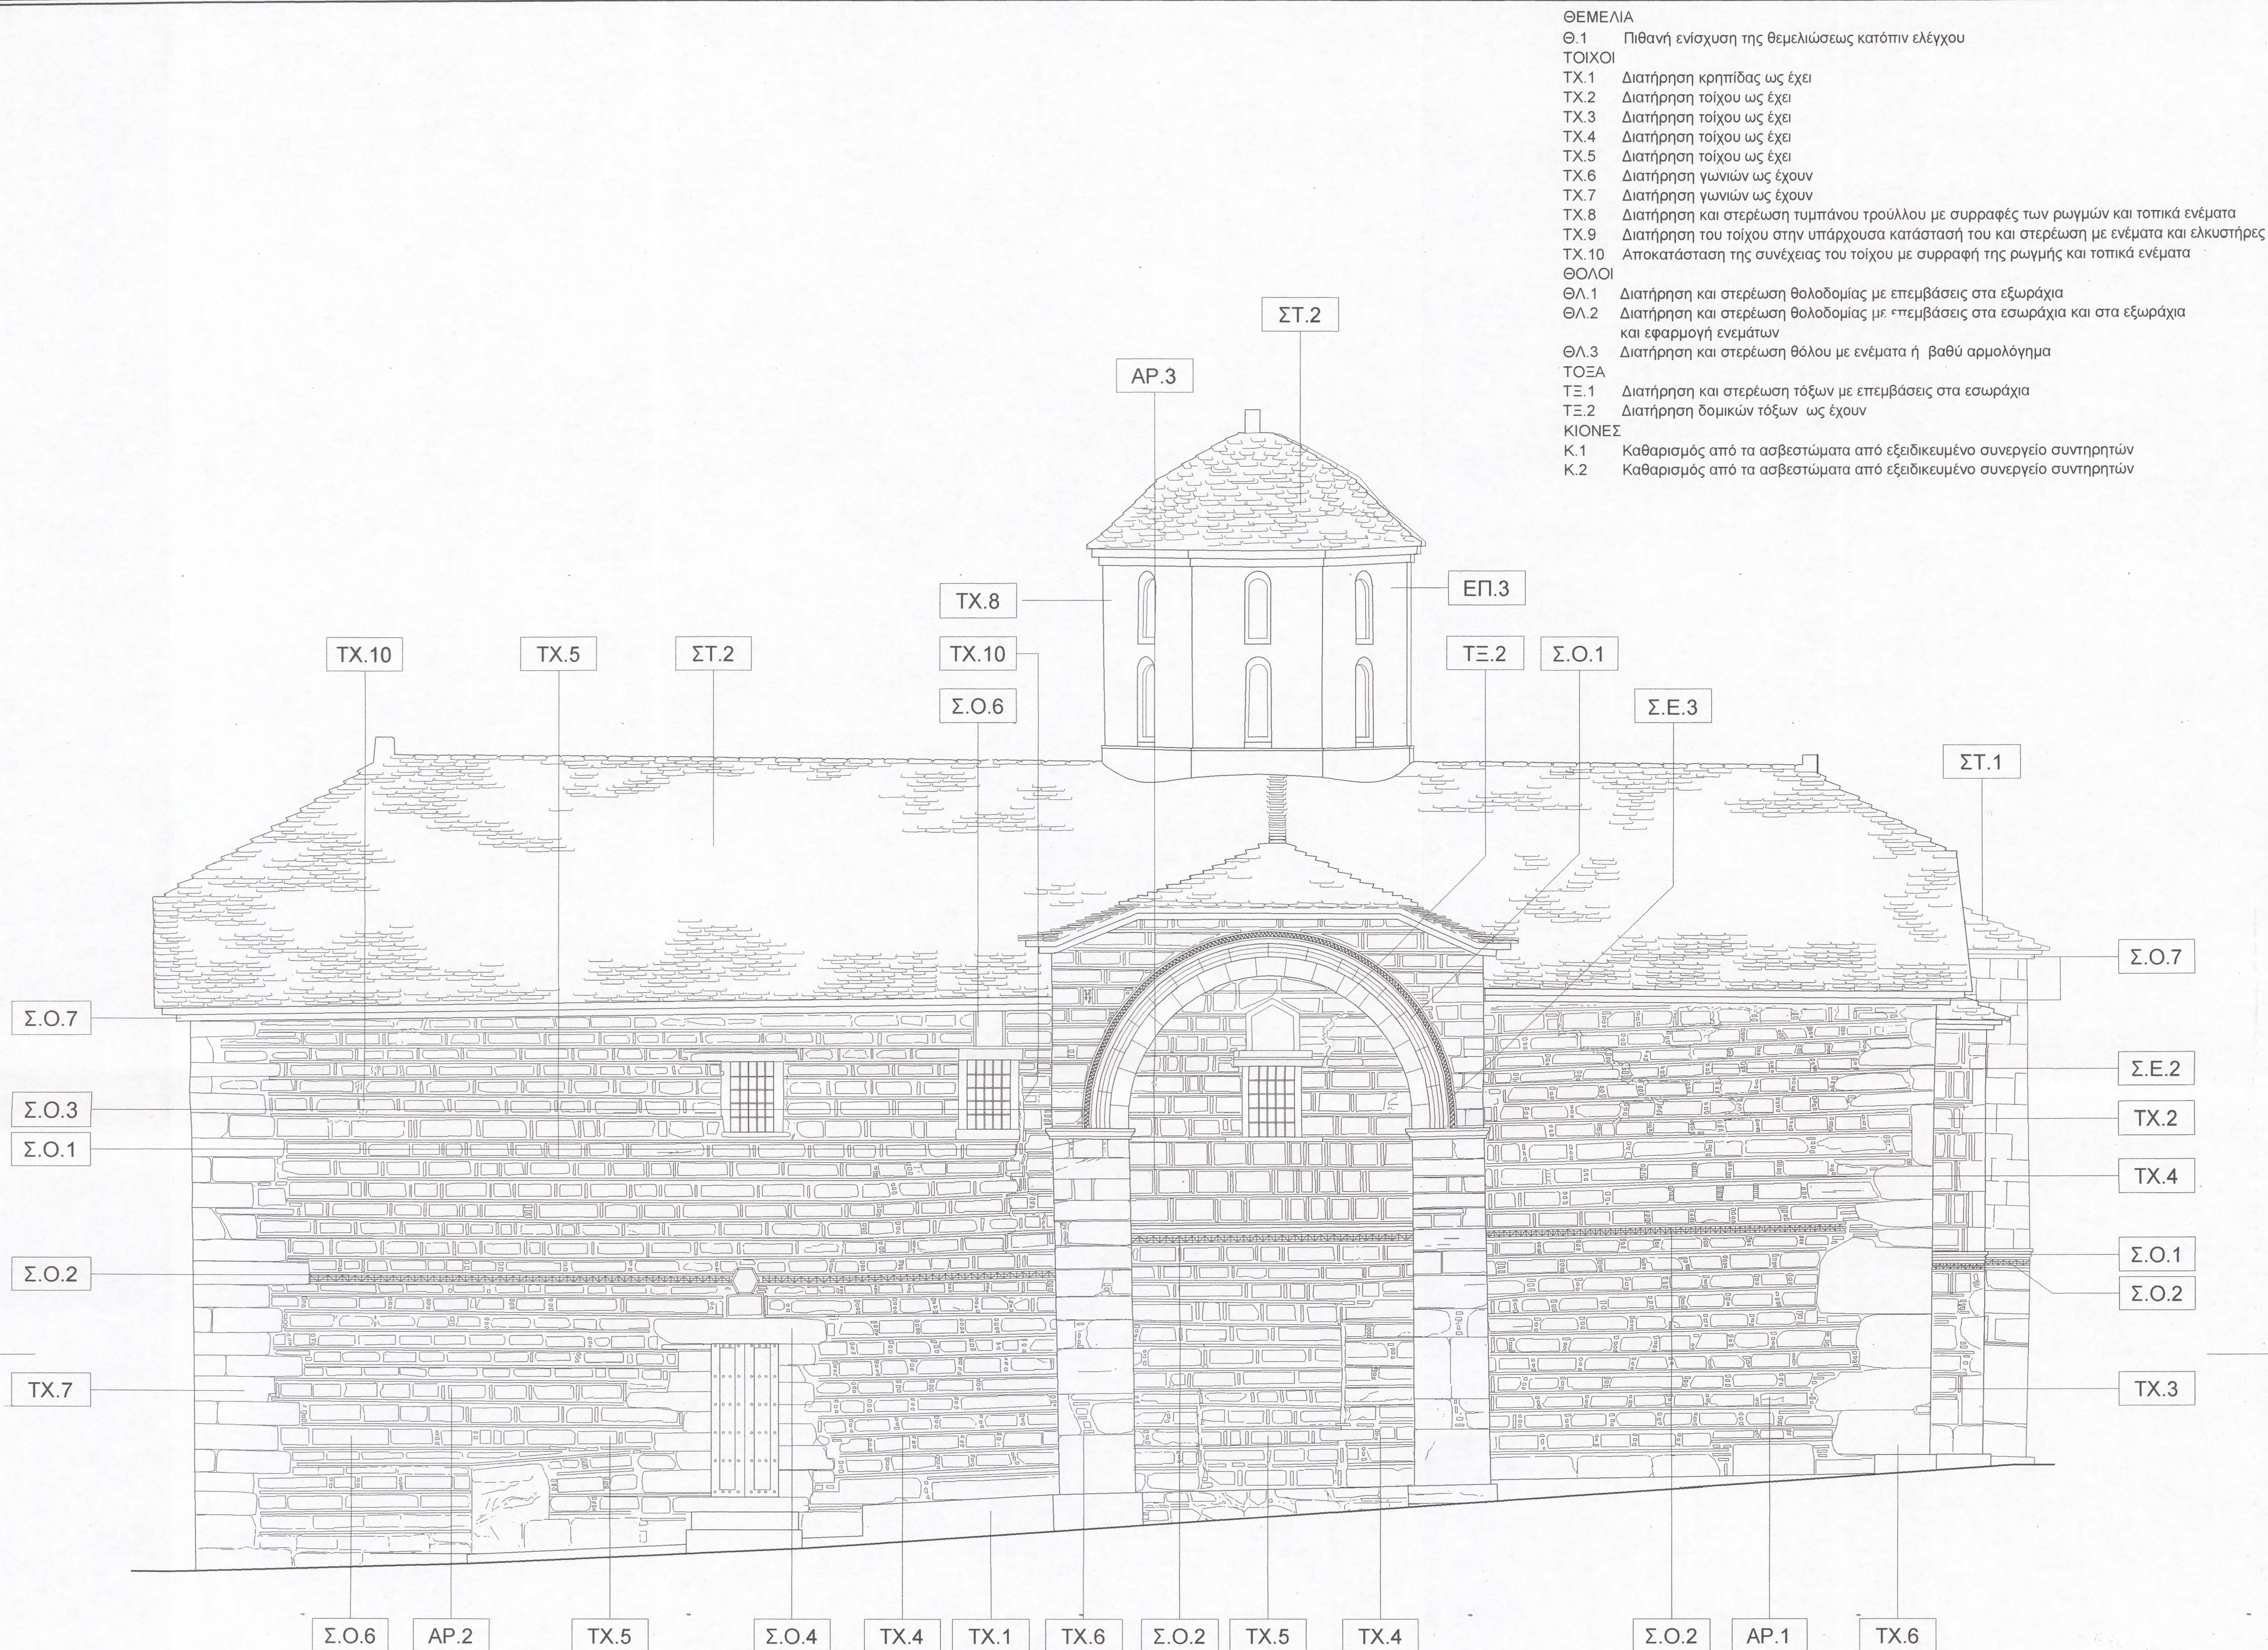
- ΘΕΜΕΛΙΑ  
Θ.1 Πιθανή ενίσχυση της θεμελίωσης κατόπιν ελέγχου  
ΤΟΙΧΟΙ  
ΤΧ.1 Διατήρηση κρηπίδας ως έχει  
ΤΧ.2 Διατήρηση τοίχου ως έχει  
ΤΧ.3 Διατήρηση τοίχου ως έχει  
ΤΧ.4 Διατήρηση τοίχου ως έχει  
ΤΧ.5 Διατήρηση τοίχου ως έχει  
ΤΧ.6 Διατήρηση γωνιών ως έχουν  
ΤΧ.7 Διατήρηση γωνιών ως έχουν  
ΤΧ.8 Διατήρηση και στερέωση τσιμέντου με συρραφές των ρωγμών και τοπικά ενέματα  
ΤΧ.9 Διατήρηση του τοίχου στην υπάρχουσα κατάστασή του και στερέωση με ενέματα και ελκυστήρες  
ΤΧ.10 Αποκατάσταση της συνέχειας του τοίχου με συρραφή της ρωγμής και τοπικά ενέματα  
ΘΟΛΟΙ  
ΘΛ.1 Διατήρηση και στερέωση θολοδομίας με επεμβάσεις στα εξωράχια  
ΘΛ.2 Διατήρηση και στερέωση θολοδομίας με επεμβάσεις στα εσωράχια και στα εξωράχια και εφαρμογή ενεμάτων  
ΘΛ.3 Διατήρηση και στερέωση θόλου με ενέματα ή βαθύ αρμολόγημα  
ΤΟΞΑ  
ΤΞ.1 Διατήρηση και στερέωση τόξων με επεμβάσεις στα εσωράχια  
ΤΞ.2 Διατήρηση δομικών τόξων ως έχουν

ΚΙΟΝΕΣ  
Κ.1 Καθαρισμός από τα ασβεστώματα από εξειδικευμένο συνεργείο συντηρητών  
Κ.2 Καθαρισμός από τα ασβεστώματα από εξειδικευμένο συνεργείο συντηρητών

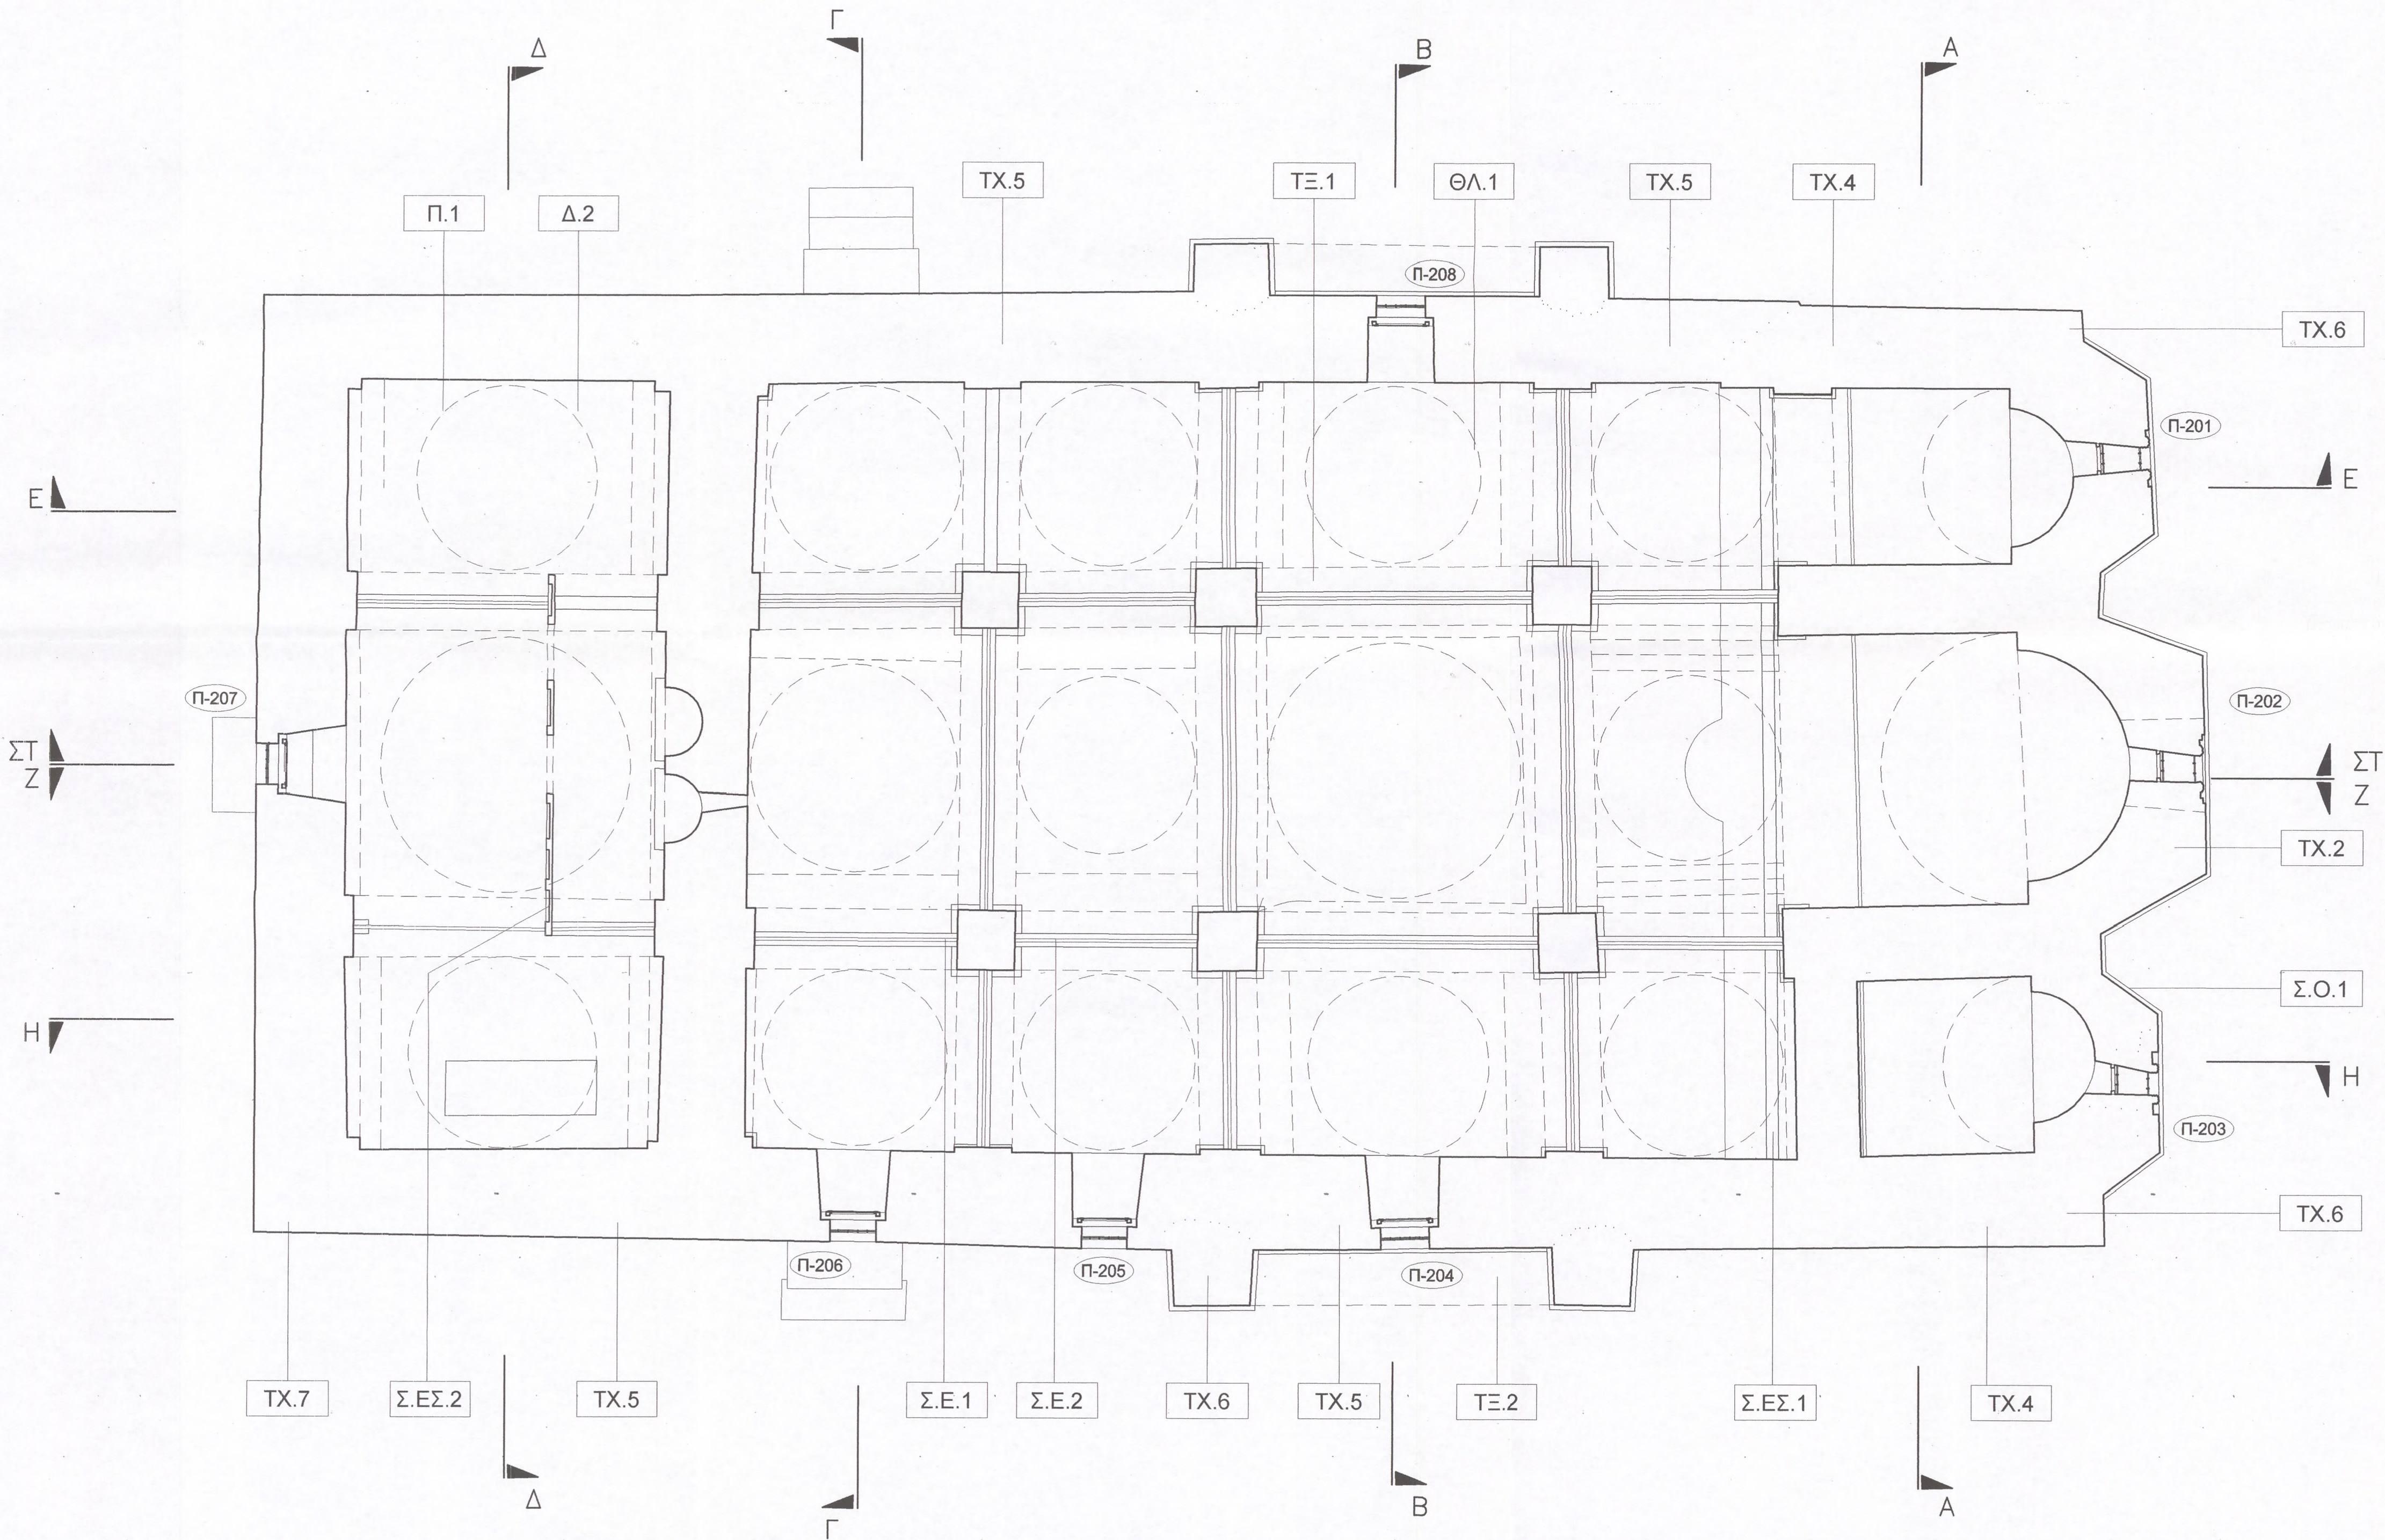
- ΣΤΟΙΧΕΙΑ ΕΣΩΤΕΡΙΚΟΥ / ΕΞΟΠΛΙΣΜΟΣ**  
Σ.ΕΣ.1 Ξυλόγλυπτο τέμπλο, σε μέτρια κατάσταση, με σημαντικές τοπικές φθορές  
Σ.ΕΣ.2 Ξύλινο τέμπλο, σε μέτρια κατάσταση, με εκτεταμένες τοπικές φθορές  
Σ.ΕΣ.3 Λίθινα λοξόγλυπτα υφαψίδια σε καλή κατάσταση καλυμμένα με ασβεστώματα  
Σ.ΕΣ.4 Κοσμήτης από κόνιαμα σε μέτρια κατάσταση με ρηγματώσεις, φθορές και αποσπάρσεις

- Η/Μ ΕΓΚΑΤΑΣΤΑΣΕΙΣ**  
Η/Μ.1 Πρόχειρη ηλεκτρική εγκατάσταση
- ΧΡΩΜΑΤΙΣΜΟΙ**  
ΧΡ.1 Τοιχογραφίες σε μέτρια κατάσταση  
ΧΡ.2 Ζωγραφικός διάκοσμος οροφής νάρθηκα σε μέτρια κατάσταση

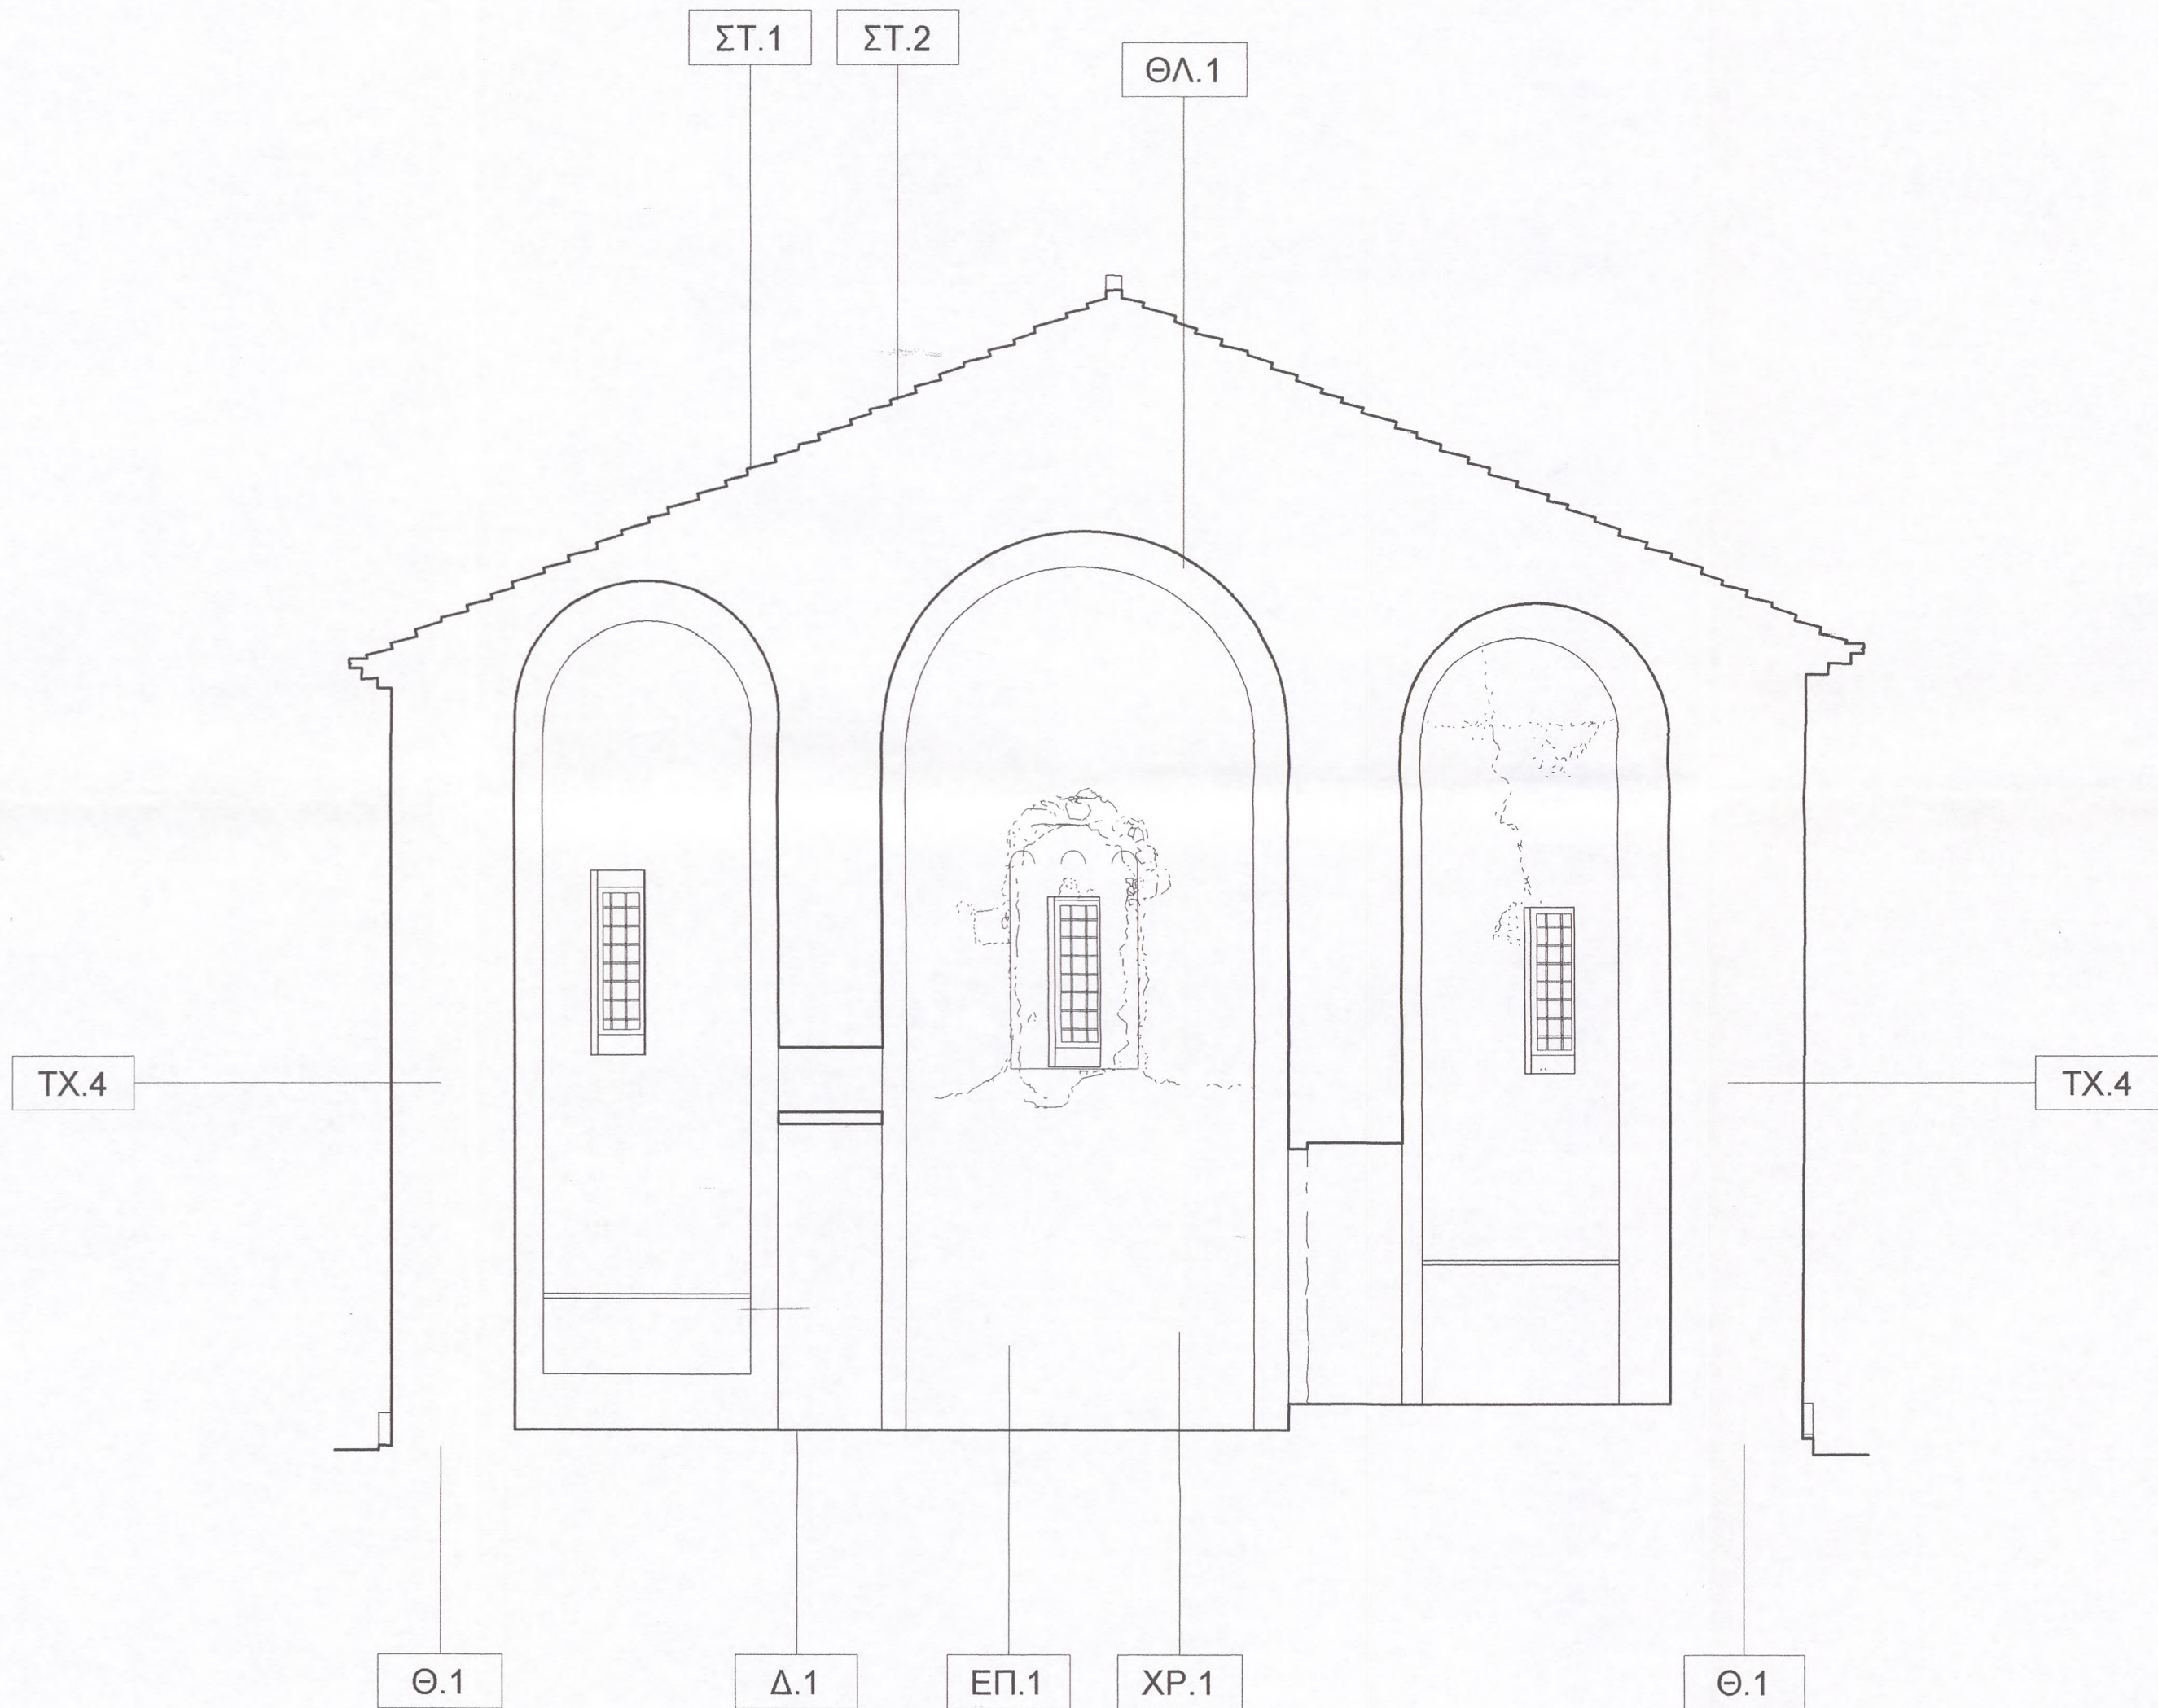
- ΘΟΛΟΙ**  
ΘΛ.1 Αρχική θολοδομία σε μέτρια κατάσταση, με περιορισμένες ρηγματώσεις και μικροπαραμορφώσεις  
ΘΛ.2 Μεταγενέστερη θολοδομία σε μέτρια κατάσταση, με πυκνές ρηγματώσεις και μικροπαραμορφώσεις και εφαρμογή ενεμάτων  
ΘΛ.3 Νεωτερικός θόλος τρούλλου σε μέτρια κατάσταση, με τοπικές μικρορηγματώσεις

- ΤΟΞΑ**  
ΤΞ.1 Μεταγενέστερα τόξα σε μέτρια κακή κατάσταση, με έντονες ρηγματώσεις και παραμορφώσεις  
ΤΞ.2 Αρχικά δομικά τόξα από πώρινους λαξευτούς θολίτες, σε καλή κατάσταση

- ΚΙΟΝΕΣ**  
Κ.1 Μαρμάρινος μονολιθικός κίονας, με μαρμάρινη βάση και κορινθιακό κιονόκρανο, καλυμμένο από ασβεστώματα, με μικρή απόκλιση από την κατακόρυφο  
Κ.2 Μεταγενέστερος κτιστός κίονας, που φέρει απλή ιωνική βάση ως κιονόκρανο, καλυμμένο από ασβεστώματα

- ΣΥΣΤΗΜΑΤΑ ΕΝΙΣΧΥΣΕΩΣ**  
Σ.Ε.1 Ξύλινοι ελκυστήρες, σε μέτρια κατάσταση, με πιθανές φθορές στα σημεία πάκτωσης στην τοχοποιία  
Σ.Ε.2 Σύστημα νεωτερικών σιδηρών ελκυστήρων αμφοβόλου αποτελεσματικότητας, που επί πλέον δημιουργεί σοβαρά αισθητικά προβλήματα στο μνημείο  
Σ.Ε.3 Περίδεση από σιδερένια λάμα, έντονα οξειδωμένη

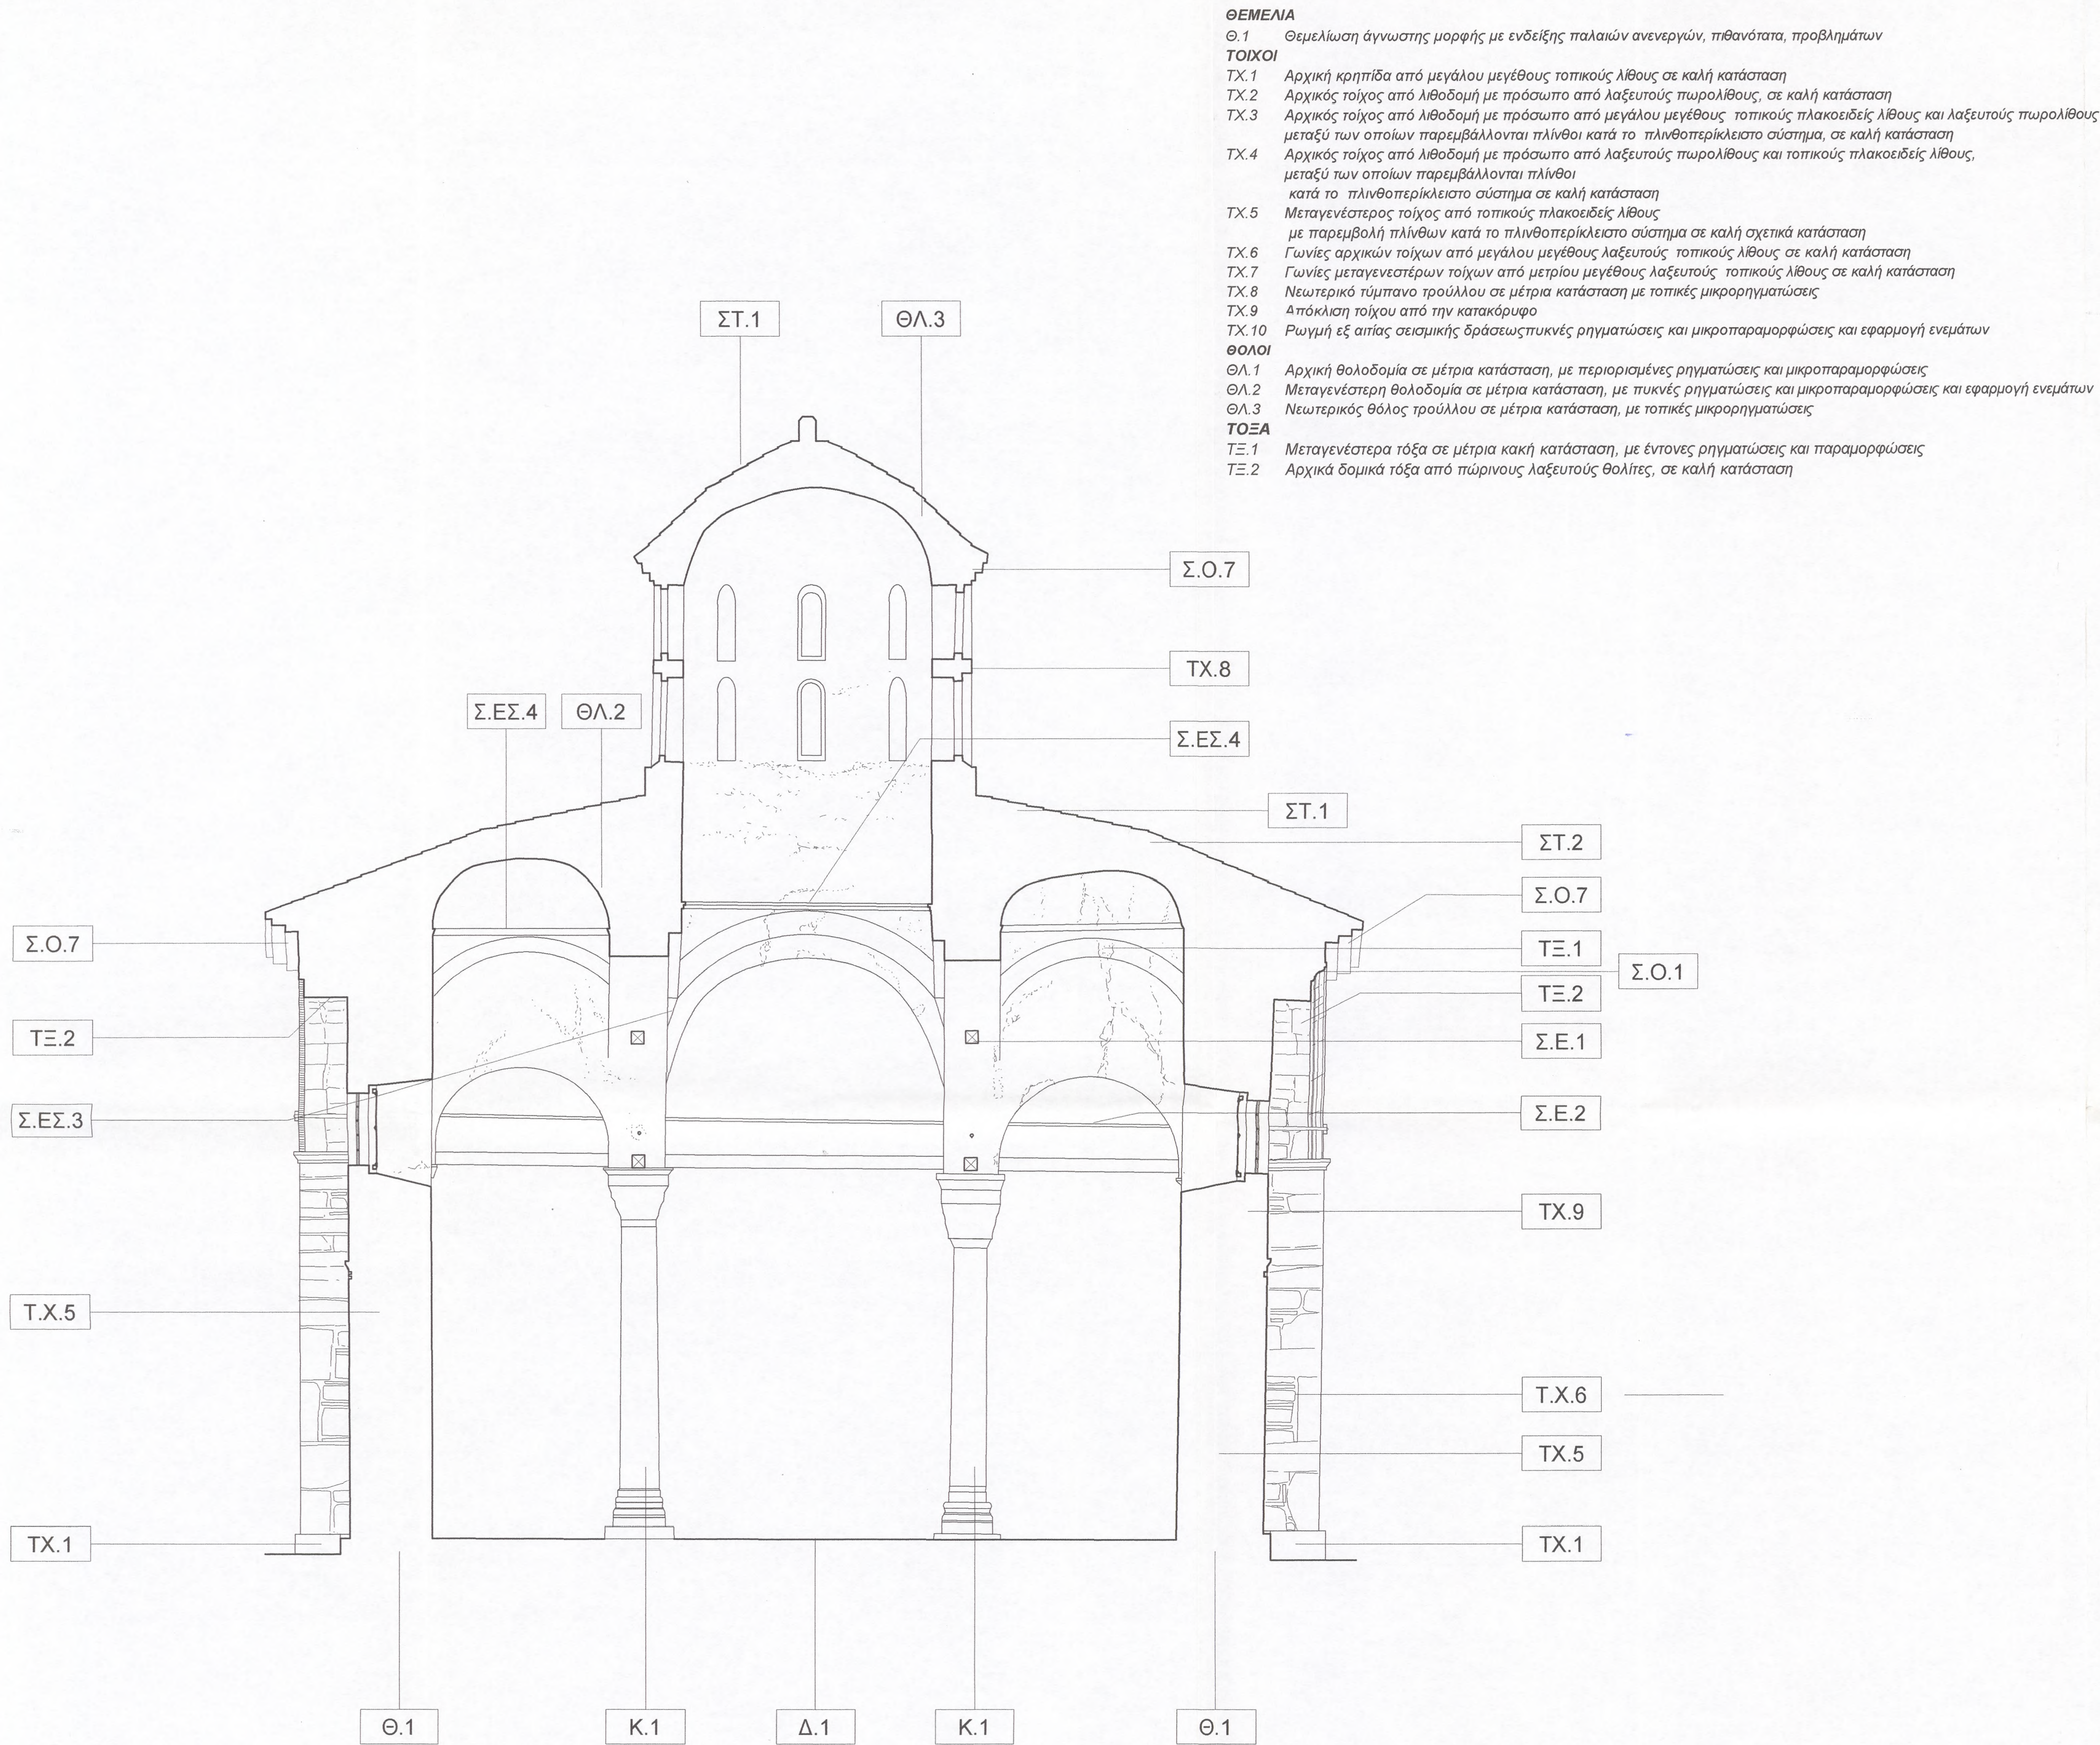
**ΚΙΟΝΕΣ**  
Κ.1 Μαρμάρινος μονολιθικός κίονας, με μαρμάρinin βάση και κορινθιακό κιονόκρανο, καλυμμένο από ασβεστώματα, με μικρή απόκλιση από την κατακόρυφο  
Κ.2 Μεταγενέστερος κτιστός κίονας, που φέρει απλή ιωνική βάση ως κιονόκρανο, καλυμμένο από ασβεστώματα

**ΣΥΣΤΗΜΑΤΑ ΕΝΙΣΧΥΣΕΩΣ**  
Σ.Ε.1 Ξύλινοι ελκυστήρες, σε μέτρια κατάσταση, με πιθανές φθορές στα σημεία πάκτωσης στην τοιχοποιία  
Σ.Ε.2 Σύστημα νεωτερικών σιδηρών ελκυστήρων αμφιβόλου αποτελεσματικότητας, που επί πλέον δημιουργεί σοβαρά αισθητικά προβλήματα στο μνημείο  
Σ.Ε.3 Περίδεση από σιδερένια λείμα, έντονα οξειδωμένη

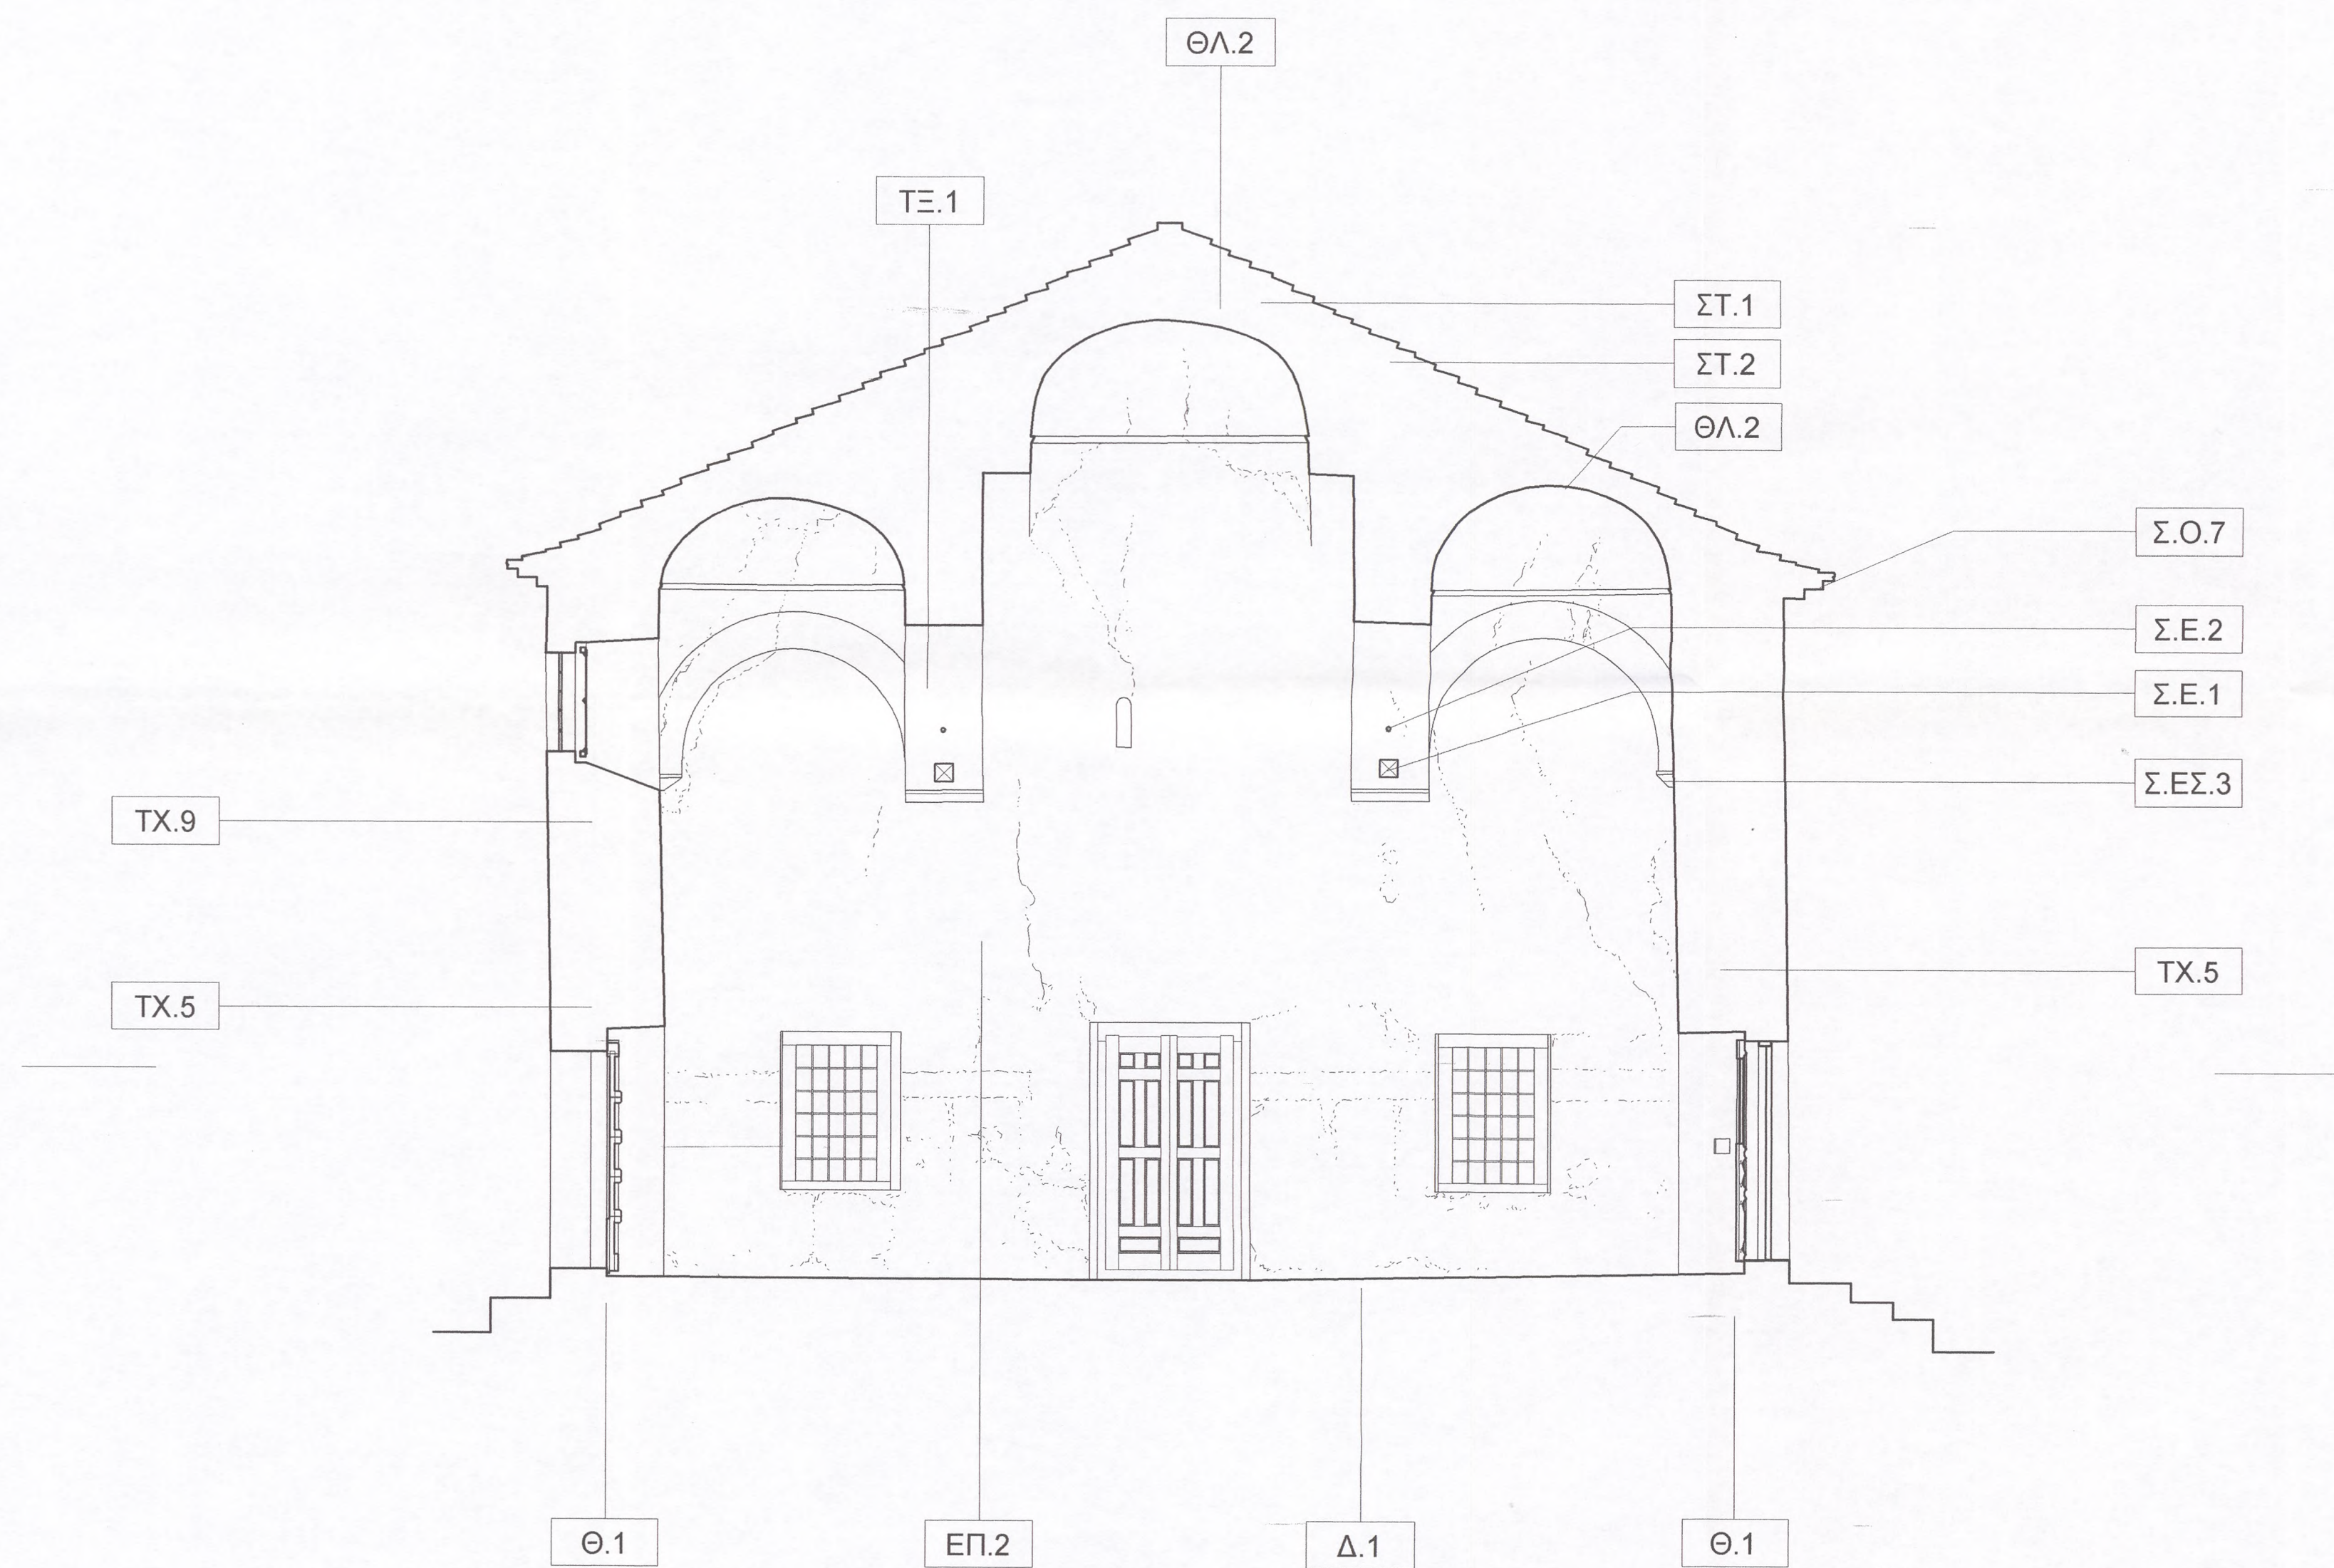
| Κλίμακα σχεδίου : 1:40 | ΥΚ.Ν.07 |

| Τίτλος σχεδίου : ΤΟΜΗ ΓΓ | Α/Α Σχεδίου : |

- ΘΕΜΕΛΙΑ**  
Θ.1 Θεμελίωση άγνωστης μορφής με ενδείξεις παλαιών ανενεργών, πθανότατα, προβλημάτων
- ΤΟΙΧΟΙ**  
ΤΧ.1 Αρχική κρηπίδα από μεγάλο μεγέθους τοπικούς λίθους σε καλή κατάσταση  
ΤΧ.2 Αρχικός τοίχος από λιθοδομή με πρόσωπο από λαξευτούς πωρολίθους, σε καλή κατάσταση  
ΤΧ.3 Αρχικός τοίχος από λιθοδομή με πρόσωπο από μεγάλο μεγέθους τοπικούς πλακοειδείς λίθους και λαξευτούς πωρολίθους μεταξύ των οποίων παρεμβάλλονται πλίνθοι κατά το πλινθοπερίκλειστο σύστημα, σε καλή κατάσταση  
ΤΧ.4 Αρχικός τοίχος από λιθοδομή με πρόσωπο από λαξευτούς πωρολίθους και τοπικούς πλακοειδείς λίθους, μεταξύ των οποίων παρεμβάλλονται πλίνθοι κατά το πλινθοπερίκλειστο σύστημα σε καλή κατάσταση  
ΤΧ.5 Μεταγενέστερος τοίχος από τοπικούς πλακοειδείς λίθους με παρεμβολή πλίνθων κατά το πλινθοπερίκλειστο σύστημα σε καλή σχετικά κατάσταση  
ΤΧ.6 Γωνίες αρχικών τοίχων από μεγάλο μεγέθους λαξευτούς τοπικούς λίθους σε καλή κατάσταση

ΤΧ.7 Γωνίες μεταγενεστέρων τοίχων από μετρίου μεγέθους λαξευτούς τοπικούς λίθους σε καλή κατάσταση  
ΤΧ.8 Νεωτερικό τύμπανο τρούλλου σε μέτρια κατάσταση με τοπικές μικρορρηγματώσεις  
ΤΧ.9 Απόκλιση τοίχου από την κατακόρυφο  
ΤΧ.10 Ρωγμή εξ αιτίας σεισμικής δράσεως/τυκνές ρηγματώσεις και μικροπαραμορφώσεις και εφαρμογή ενεμάτων

- ΘΟΛΟΙ**  
ΘΛ.1 Αρχική θολοδομία σε μέτρια κατάσταση, με περιορισμένες ρηγματώσεις και μικροπαραμορφώσεις  
ΘΛ.2 Μεταγενέστερη θολοδομία σε μέτρια κατάσταση, με πυκνές ρηγματώσεις και μικροπαραμορφώσεις και εφαρμογή ενεμάτων  
ΘΛ.3 Νεωτερικός θόλος τρούλλου σε μέτρια κατάσταση, με τοπικές μικρορρηγματώσεις

- ΤΟΞΑ**  
ΤΞ.1 Μεταγενέστερα τόξα σε μέτρια κακή κατάσταση, με έντονες ρηγματώσεις και παραμορφώσεις  
ΤΞ.2 Αρχικά δομικά τόξα από πώρινους λαξευτούς θολίτες, σε καλή κατάσταση

- ΚΙΟΝΕΣ**  
Κ.1 Μαρμάρινος μονολιθικός κίονας, με μαρμαρίνη βάση και κορινθιακό κιονόκρανο, καλυμμένο από ασβεστώματα, με μικρή απόκλιση από την κατακόρυφο  
Κ.2 Μεταγενέστερος κτιστός κίονας, που φέρει απλή κυνική βάση ως κιονόκρανο, καλυμμένο από ασβεστώματα

- ΣΥΣΤΗΜΑΤΑ ΕΝΙΣΧΥΣΕΩΣ**  
Σ.Ε.1 Ξύλινοι ελκυστήρες, σε μέτρια κατάσταση, με πιθανές φθορές στα σημεία πάκτωσης στην τοιχοποιία  
Σ.Ε.2 Σύστημα νεωτερικών σιδηρών ελκυστήρων αμφιδόλου αποτελεσματικότητας, που επί πλέον δημιουργεί σοβαρά αισθητικά προβλήματα στο μνημείο  
Σ.Ε.3 Περίδεση από σιδερένια λάμα, έντονα οξειδωμένη

- ΣΤΕΓΕΣ**  
ΣΤ.1 Στέγη διαμορφωμένη με νεώτερα γεγίσματα επί της θολοδομίας, σε μέτρια κατάσταση, με προβλήματα στεγανώσεως  
ΣΤ.2 Νεώτερη επικάλυψη στέγης από σχιστόπλακες, σε μέτρια κατάσταση/από σχιστόπλακες, μετά από τις εργασίες στερώσεως και στεγανώσεως της θολοδομίας
