## ΙΕΡΑ ΜΟΝΗ ΑΓΙΟΥ ΛΑΥΡΕΝΤΙΟΥ ΠΗΛΙΟΥ

### ΜΕΛΕΤΗ ΣΥΝΤΗΡΗΣΕΩΣ ΚΑΙ ΑΠΟΚΑΤΑΣΤΑΣΕΩΣ ΚΑΘΟΛΙΚΟΥ

Στάδιο μελέτης : ΟΡΙΣΤΙΚΗ ΜΕΛΕΤΗ - ΠΡΟΤΑΣΗ

Τίτλος σχεδίου : ΚΑΤΟΨΗ Α

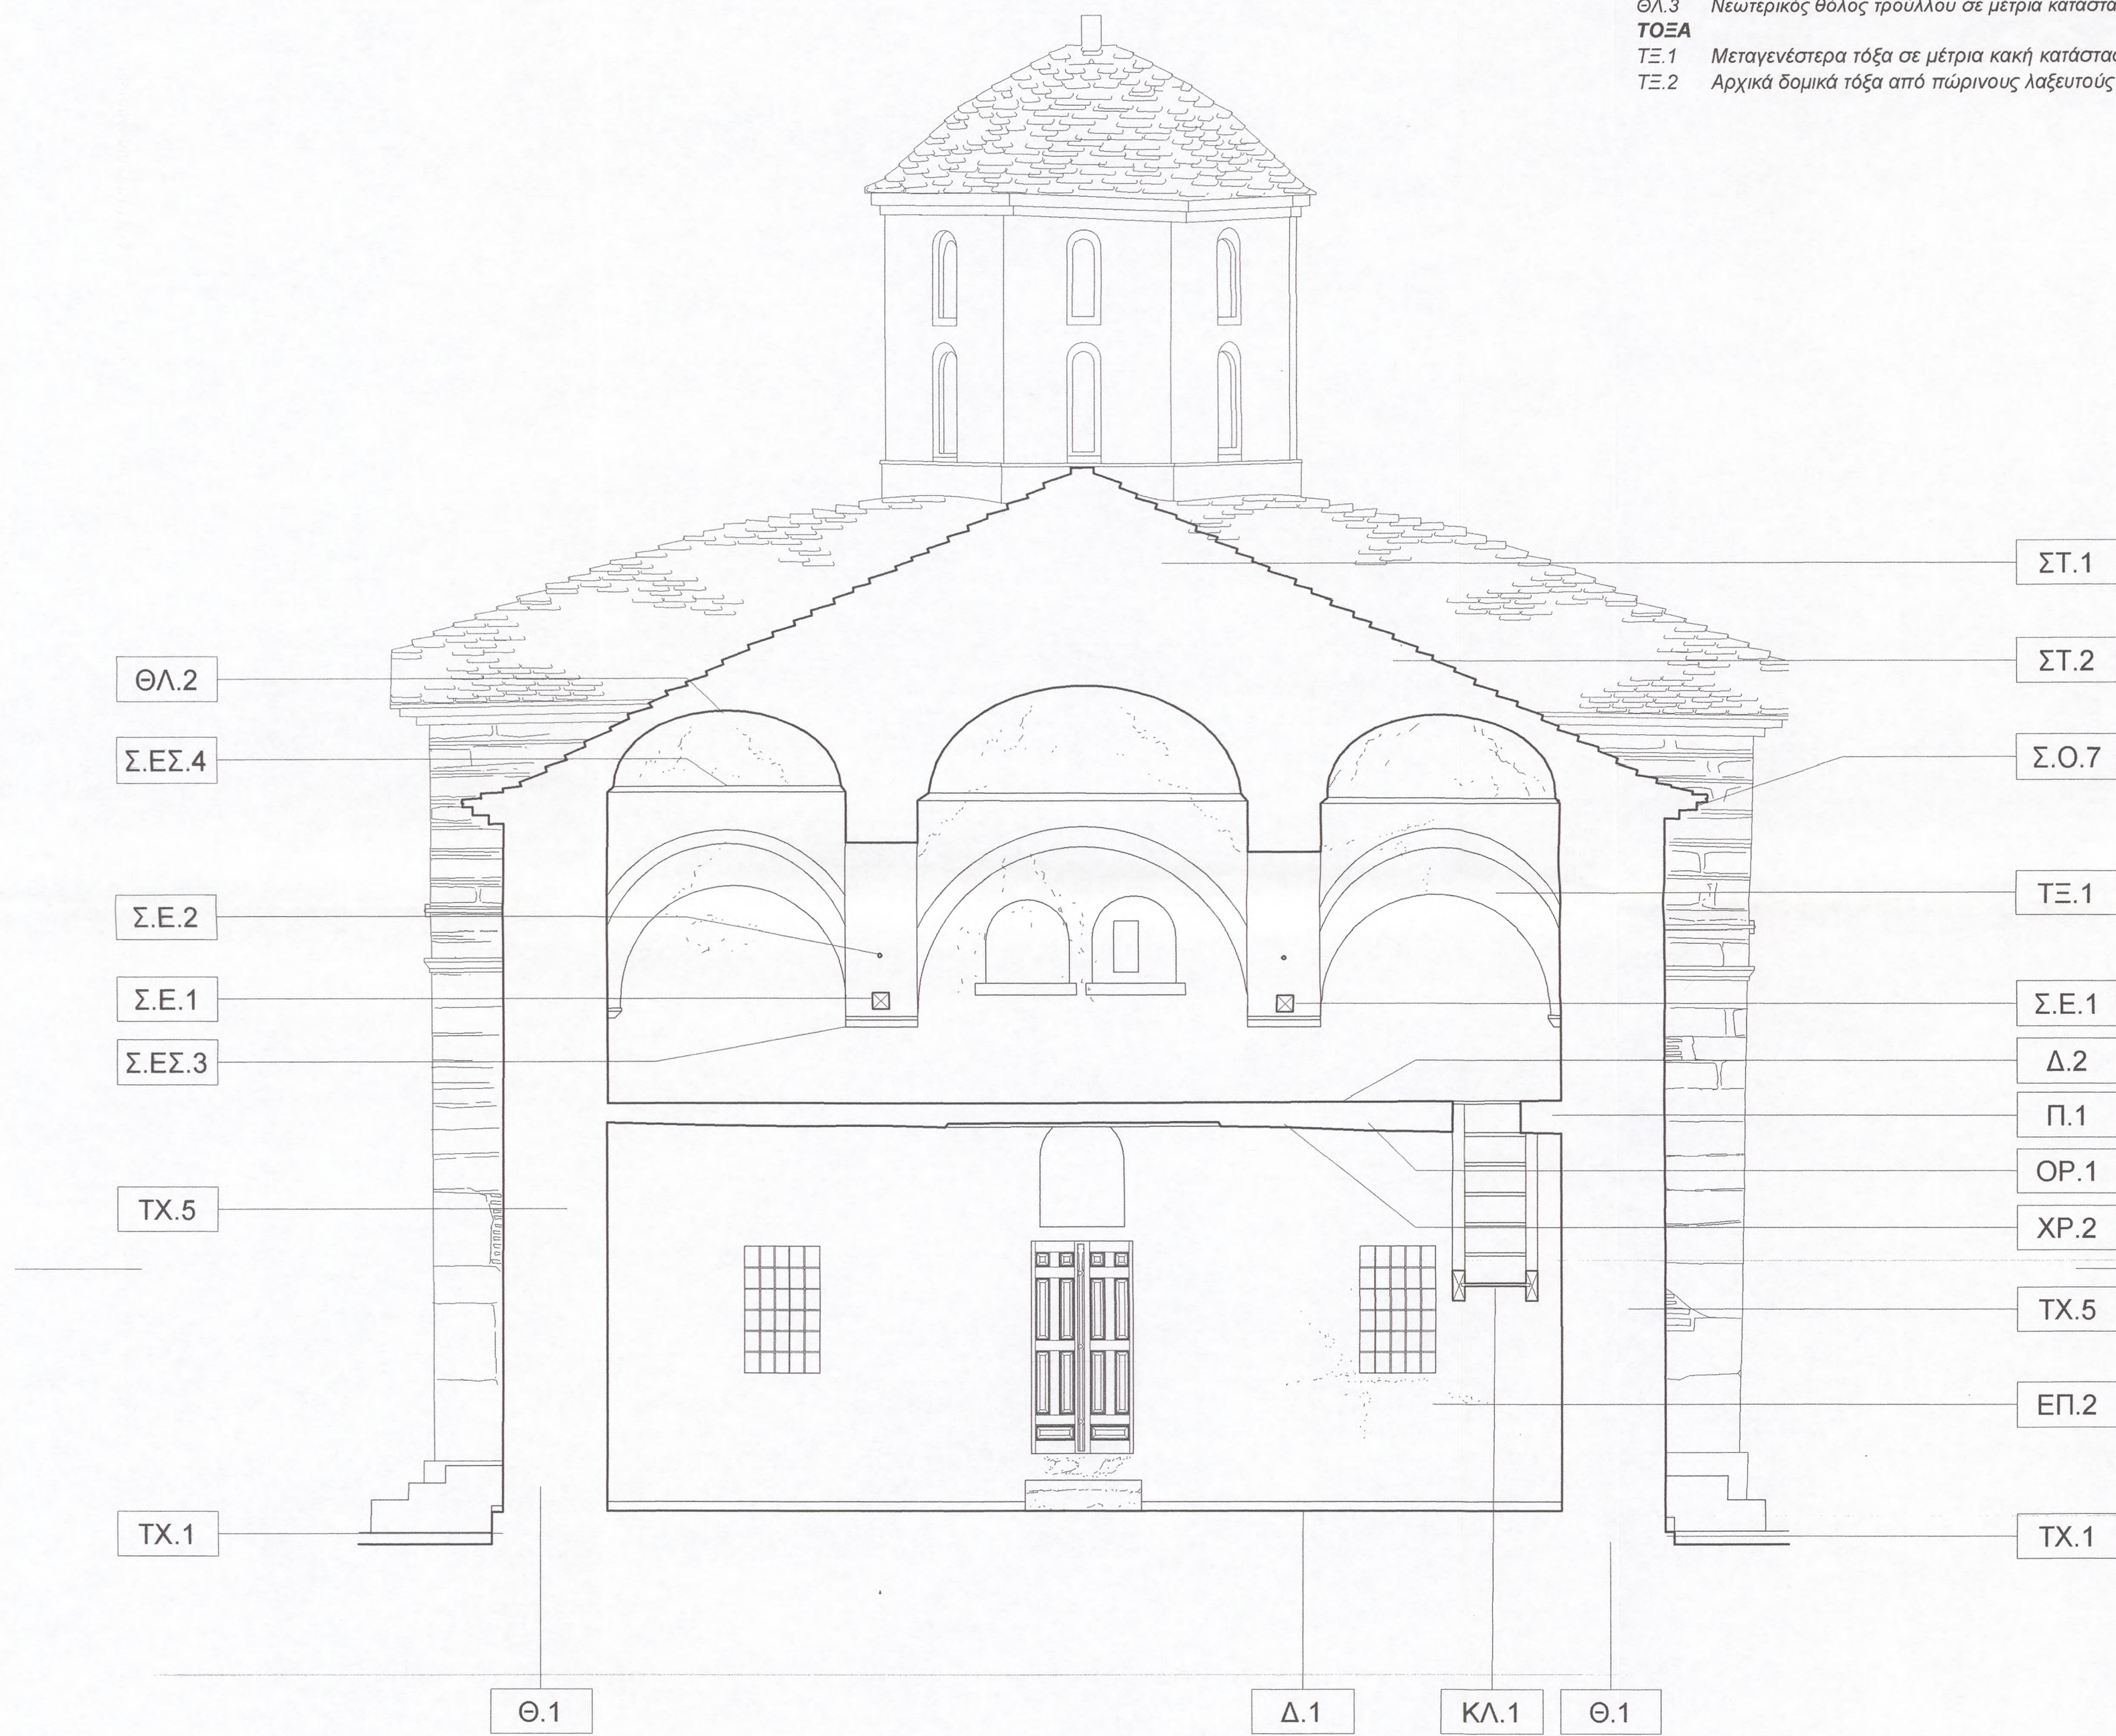
- ΘΕΜΕΛΙΑ**  
Θ.1 Θεμελίωση άγνωστης μορφής με ενδείξεις παλαιών ανενεργών, πθανότατα, προβλημάτων
- ΤΟΙΧΟΙ**  
ΤΧ.1 Αρχική κρηπίδα από μεγάλο μεγέθους τοπικούς λίθους σε καλή κατάσταση  
ΤΧ.2 Αρχικός τοίχος από λιθοδομή με πρόσωπο από λαξευτούς πωρολίθους, σε καλή κατάσταση  
ΤΧ.3 Αρχικός τοίχος από λιθοδομή με πρόσωπο από μεγάλο μεγέθους τοπικούς πλακοειδείς λίθους και λαξευτούς πωρολίθους μεταξύ των οποίων παρεμβάλλονται πλίνθοι κατά το πλινθοπερίκλειστο σύστημα, σε καλή κατάσταση  
ΤΧ.4 Αρχικός τοίχος από λιθοδομή με πρόσωπο από λαξευτούς πωρολίθους και τοπικούς πλακοειδείς λίθους, μεταξύ των οποίων παρεμβάλλονται πλίνθοι κατά το πλινθοπερίκλειστο σύστημα σε καλή κατάσταση  
ΤΧ.5 Μεταγενέστερος τοίχος από τοπικούς πλακοειδείς λίθους με παρεμβολή πλίνθων κατά το πλινθοπερίκλειστο σύστημα σε καλή σχετικά κατάσταση  
ΤΧ.6 Γωνίες αρχικών τοίχων από μεγάλο μεγέθους λαξευτούς τοπικούς λίθους σε καλή κατάσταση

ΤΧ.7 Γωνίες μεταγενεστέρων τοίχων από μετρίου μεγέθους λαξευτούς τοπικούς λίθους σε καλή κατάσταση  
ΤΧ.8 Νεωτερικό τύμπανο τρούλλου σε μέτρια κατάσταση με τοπικές μικρορρηγματώσεις  
ΤΧ.9 Απόκλιση τοίχου από την κατακόρυφο  
ΤΧ.10 Ρωγμή εξ αιτίας σεισμικής δράσεως/τυκνές ρηγματώσεις και μικροπαραμορφώσεις και εφαρμογή ενεμάτων

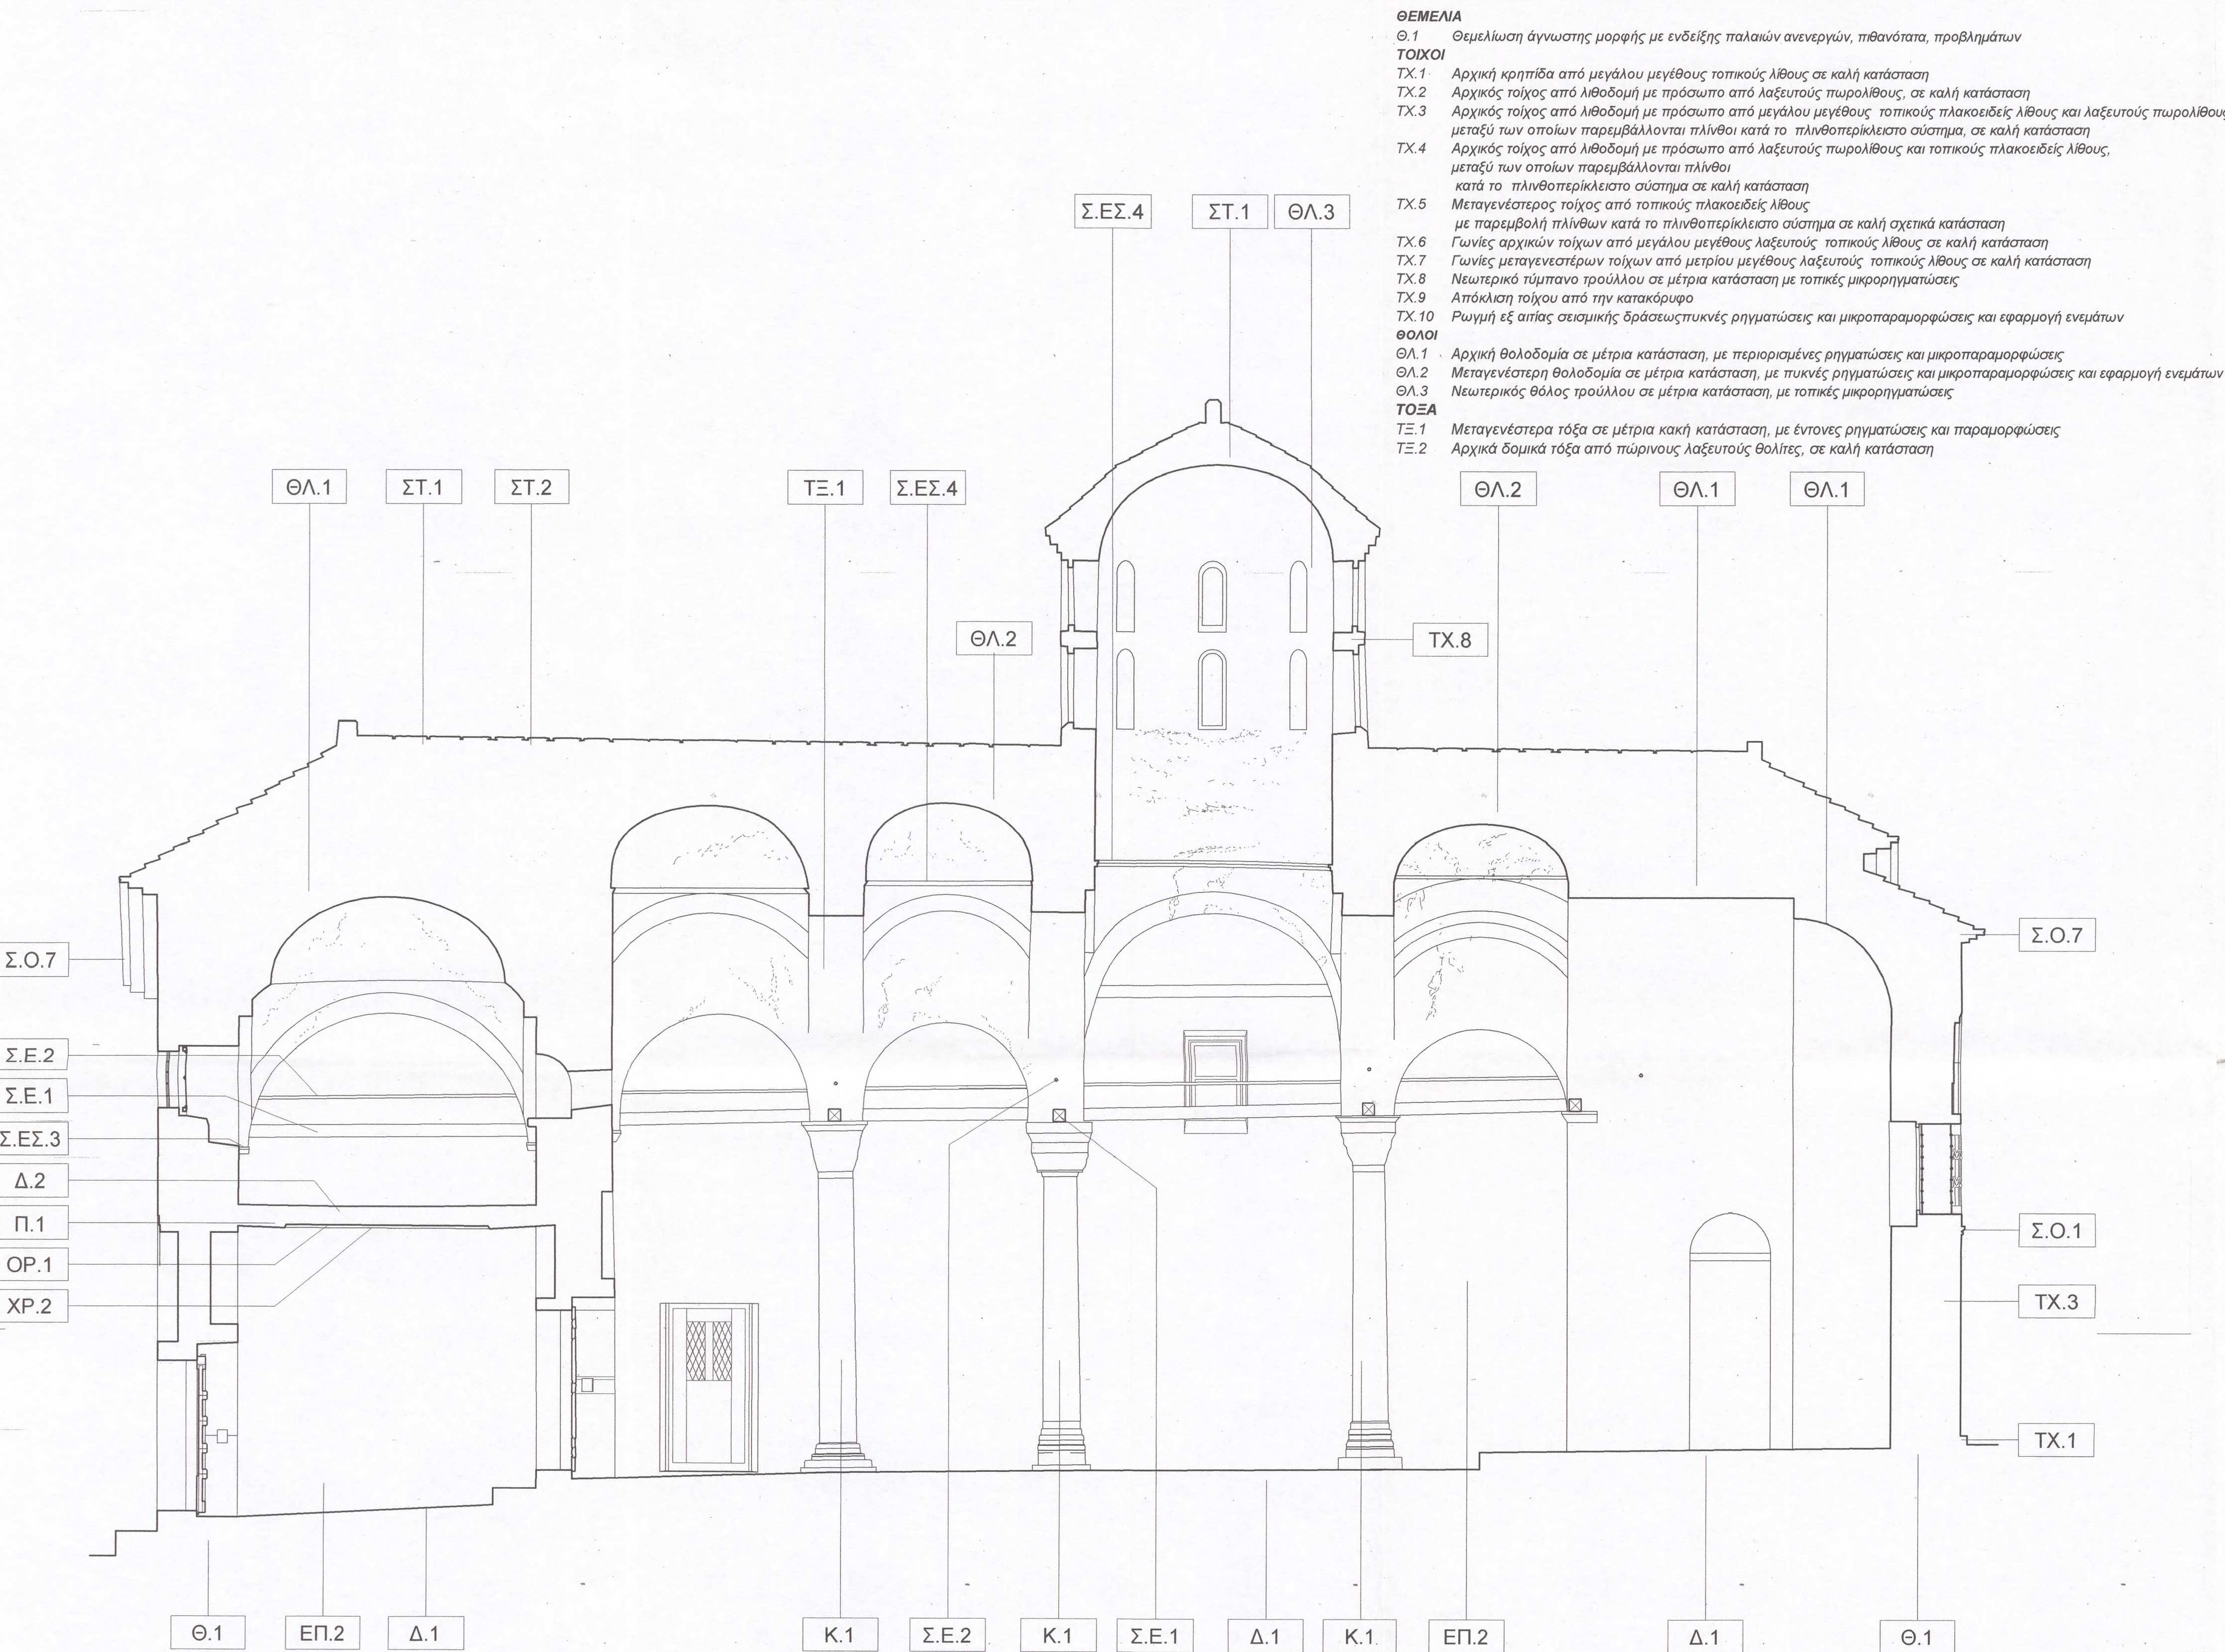
- ΘΕΜΕΛΙΑ**  
Θ.1 Θεμελίωση άγνωστης μορφής με ενδείξεις παλαιών ανενεργών, πιθανότατα, προβλημάτων
- ΤΟΙΧΟΙ**  
ΤΧ.1 Αρχική κρηπίδα από μεγάλο μεγέθους τοπικούς λίθους σε καλή κατάσταση  
ΤΧ.2 Αρχικός τοίχος από λιθοδομή με πρόσωπο από λαξευτούς πωρολίθους, σε καλή κατάσταση  
ΤΧ.3 Αρχικός τοίχος από λιθοδομή με πρόσωπο από μεγάλο μεγέθους τοπικούς πλακοειδείς λίθους και λαξευτούς πωρολίθους μεταξύ των οποίων παρεμβάλλονται πλίνθοι κατά το πλινθοπερίκλειστο σύστημα, σε καλή κατάσταση  
ΤΧ.4 Αρχικός τοίχος από λιθοδομή με πρόσωπο από λαξευτούς πωρολίθους και τοπικούς πλακοειδείς λίθους, μεταξύ των οποίων παρεμβάλλονται πλίνθοι  
ΤΧ.5 Μεταγενέστερος τοίχος από τοπικούς πλακοειδείς λίθους κατά το πλινθοπερίκλειστο σύστημα σε καλή σχετικά κατάσταση με παρεμβολή πλίνθων  
ΤΧ.6 Γωνίες αρχικών τοίχων από μεγάλο μεγέθους λαξευτούς τοπικούς λίθους σε καλή κατάσταση  
ΤΧ.7 Γωνίες μεταγενεστέρων τοίχων από μετρίου μεγέθους λαξευτούς τοπικούς λίθους σε καλή κατάσταση

ΤΧ.8 Νεωτερικό τύμπανο τρούλλου σε μέτρια κατάσταση με τοπικές μικρορρηγματώσεις  
ΤΧ.9 Απόκλιση τοίχου από την κατακόρυφο  
ΤΧ.10 Ρωγμή εξ αιτίας σεισμικής δράσεως πυκνές ρηγματώσεις και μικροπαραμορφώσεις και εφαρμογή ενεμάτων

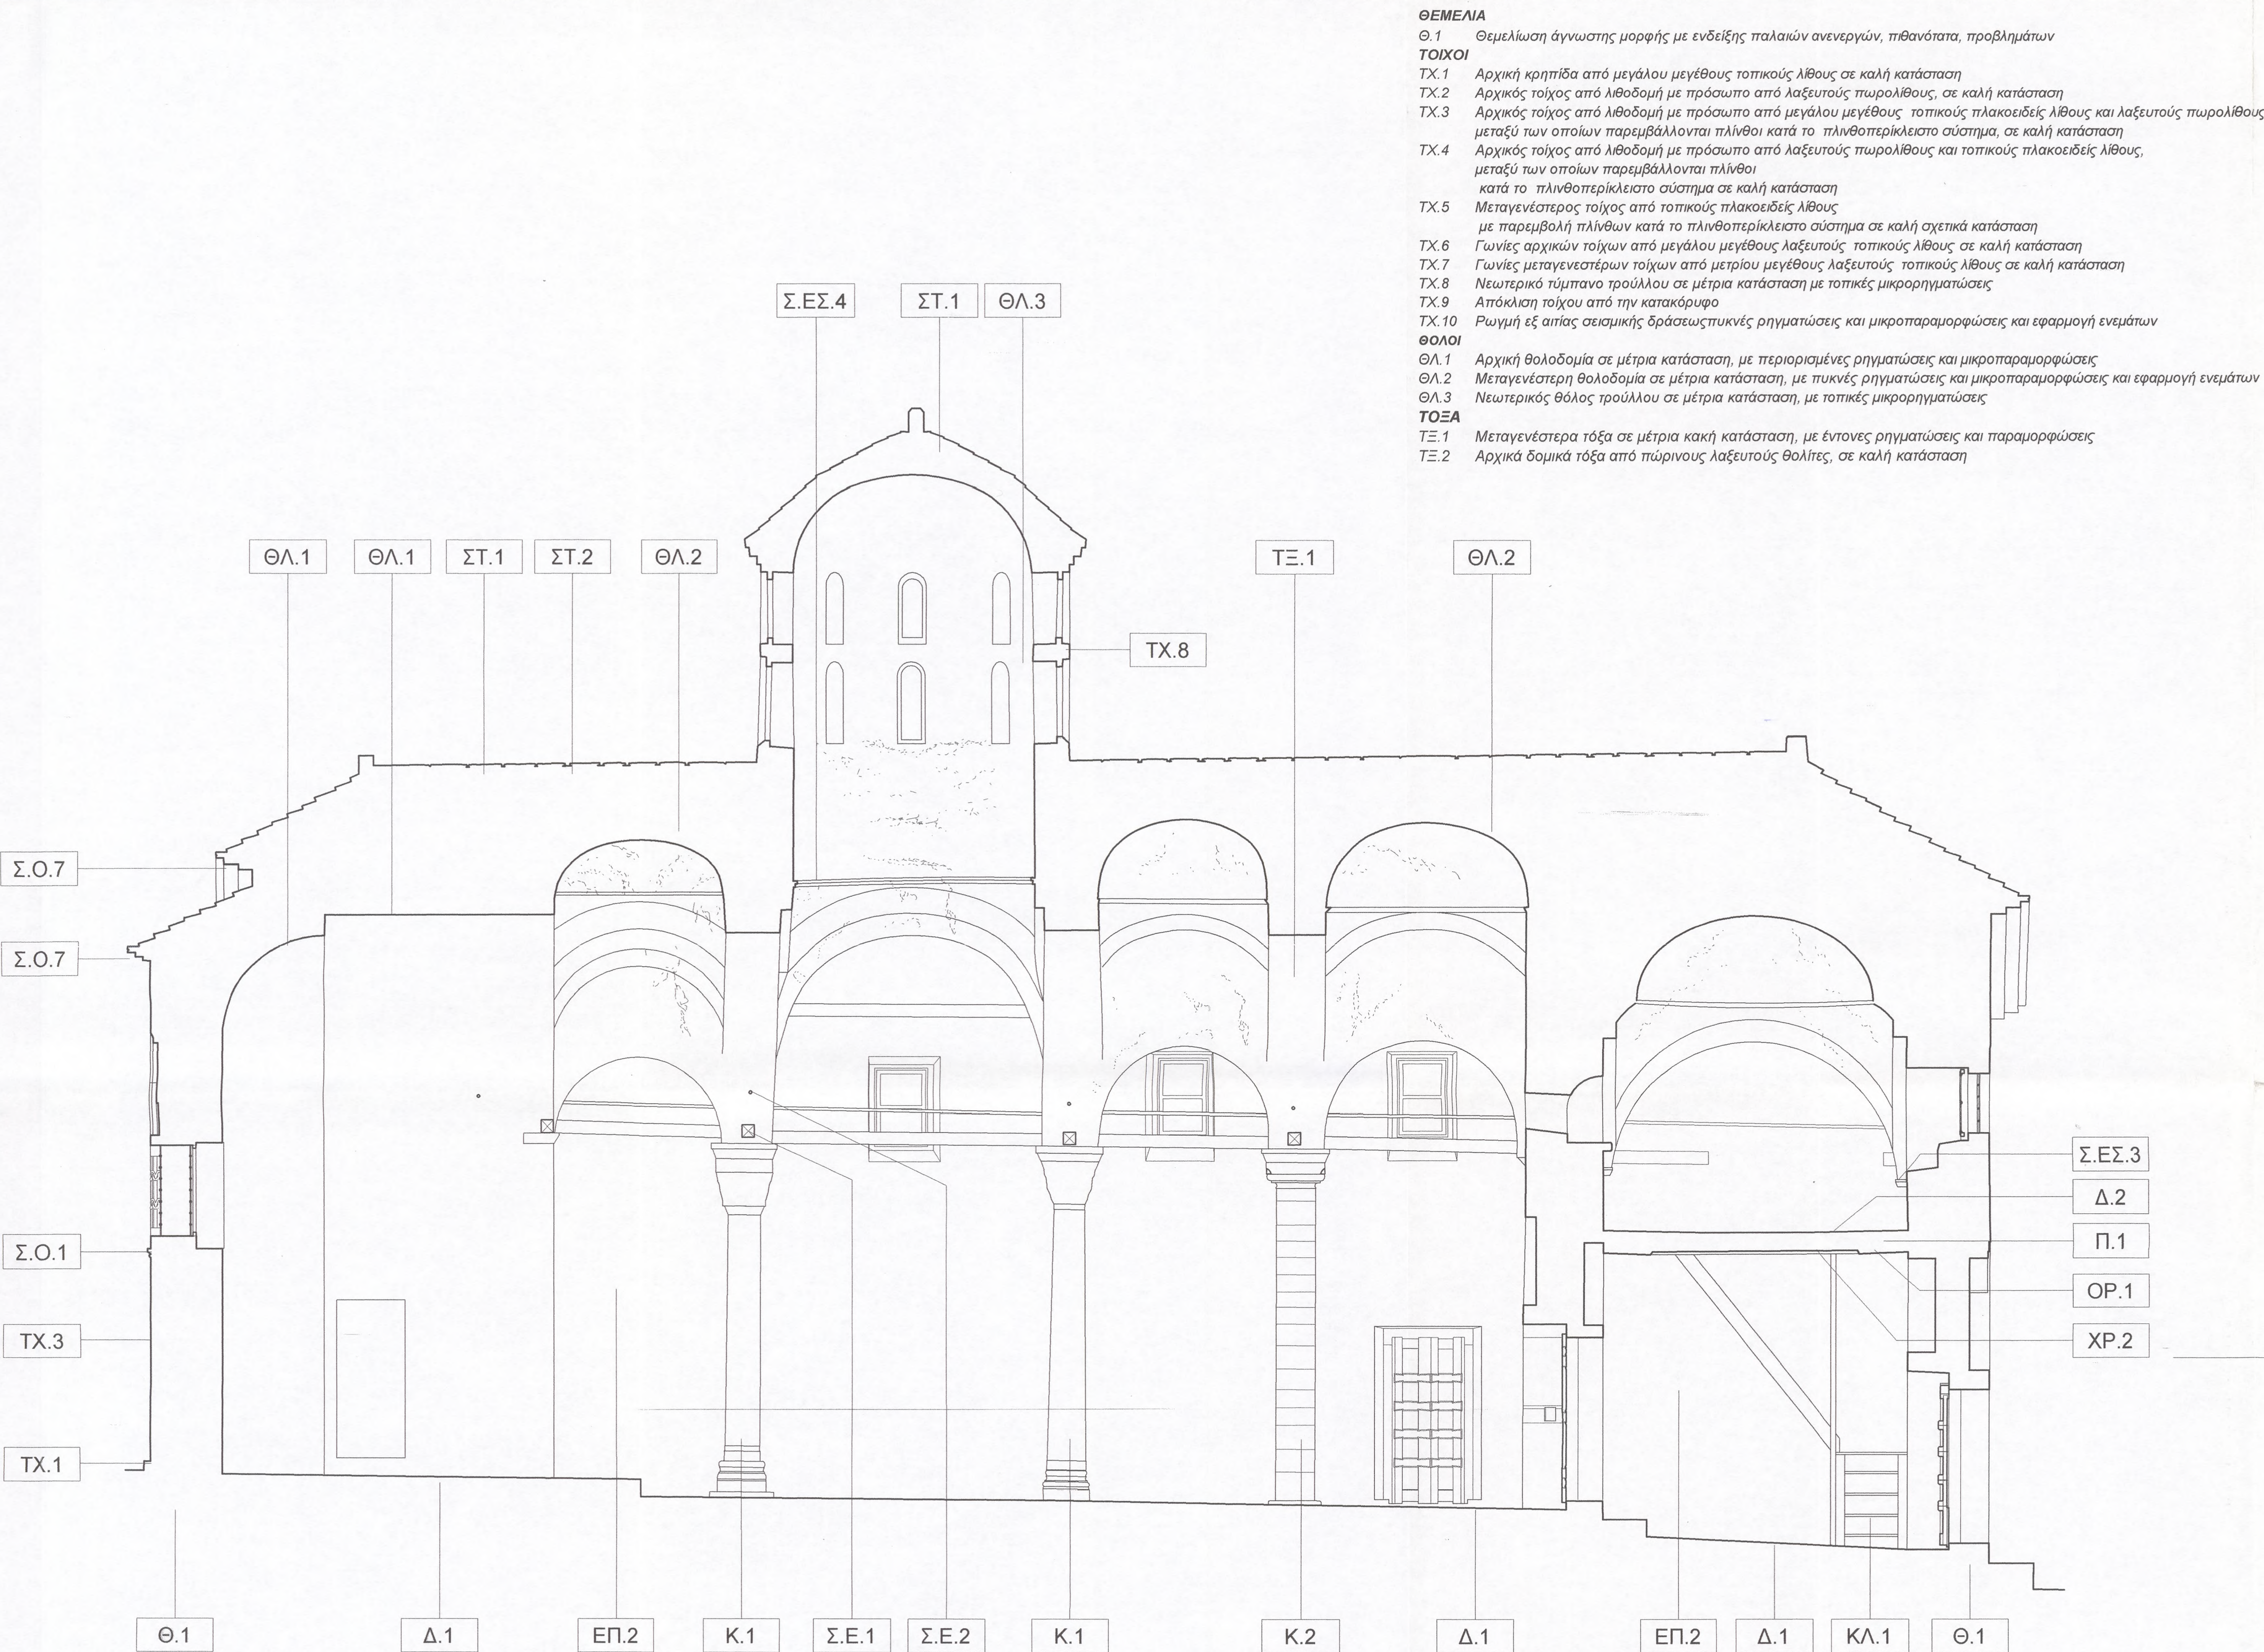
- ΘΕΜΕΛΙΑ**  
Θ.1 Θεμελίωση άγνωστης μορφής με ενδείξεις παλαιών ανενεργών, πιθανότατα, προβλημάτων
- ΤΟΙΧΟΙ**  
ΤΧ.1 Αρχική κρηπίδα από μεγάλους τοπικούς λίθους σε καλή κατάσταση  
ΤΧ.2 Αρχικός τοίχος από λιθοδομή με πρόσωπο από λαξευτούς πωρολίθους, σε καλή κατάσταση  
ΤΧ.3 Αρχικός τοίχος από λιθοδομή με πρόσωπο από μεγάλους τοπικούς πλακοειδείς λίθους και λαξευτούς πωρολίθους μεταξύ των οποίων παρεμβάλλονται πλίνθοι κατά το πλινθοπερίκλειστο σύστημα, σε καλή κατάσταση  
ΤΧ.4 Αρχικός τοίχος από λιθοδομή με πρόσωπο από λαξευτούς πωρολίθους και τοπικούς πλακοειδείς λίθους, μεταξύ των οποίων παρεμβάλλονται πλίνθοι κατά το πλινθοπερίκλειστο σύστημα σε καλή κατάσταση  
ΤΧ.5 Μεταγενέστερος τοίχος από τοπικούς πλακοειδείς λίθους με παρεμβολή πλίνθων κατά το πλινθοπερίκλειστο σύστημα σε καλή σχετικά κατάσταση  
ΤΧ.6 Γωνίες αρχικών τοίχων από μεγάλους λαξευτούς τοπικούς λίθους σε καλή κατάσταση  
ΤΧ.7 Γωνίες μεταγενεστέρων τοίχων από μετρίου μεγέθους λαξευτούς τοπικούς λίθους σε καλή κατάσταση

ΤΧ.8 Νεωτερικό τύμπανο τρούλλου σε μέτρια κατάσταση με τοπικές μικρορρηγματώσεις  
ΤΧ.9 Απόκλιση τοίχου από την κατακόρυφο  
ΤΧ.10 Ρωγμή εξ αιτίας σεισμικής δράσεως/πυκνές ρηγματώσεις και μικροπαραμορφώσεις και εφαρμογή ενεμάτων

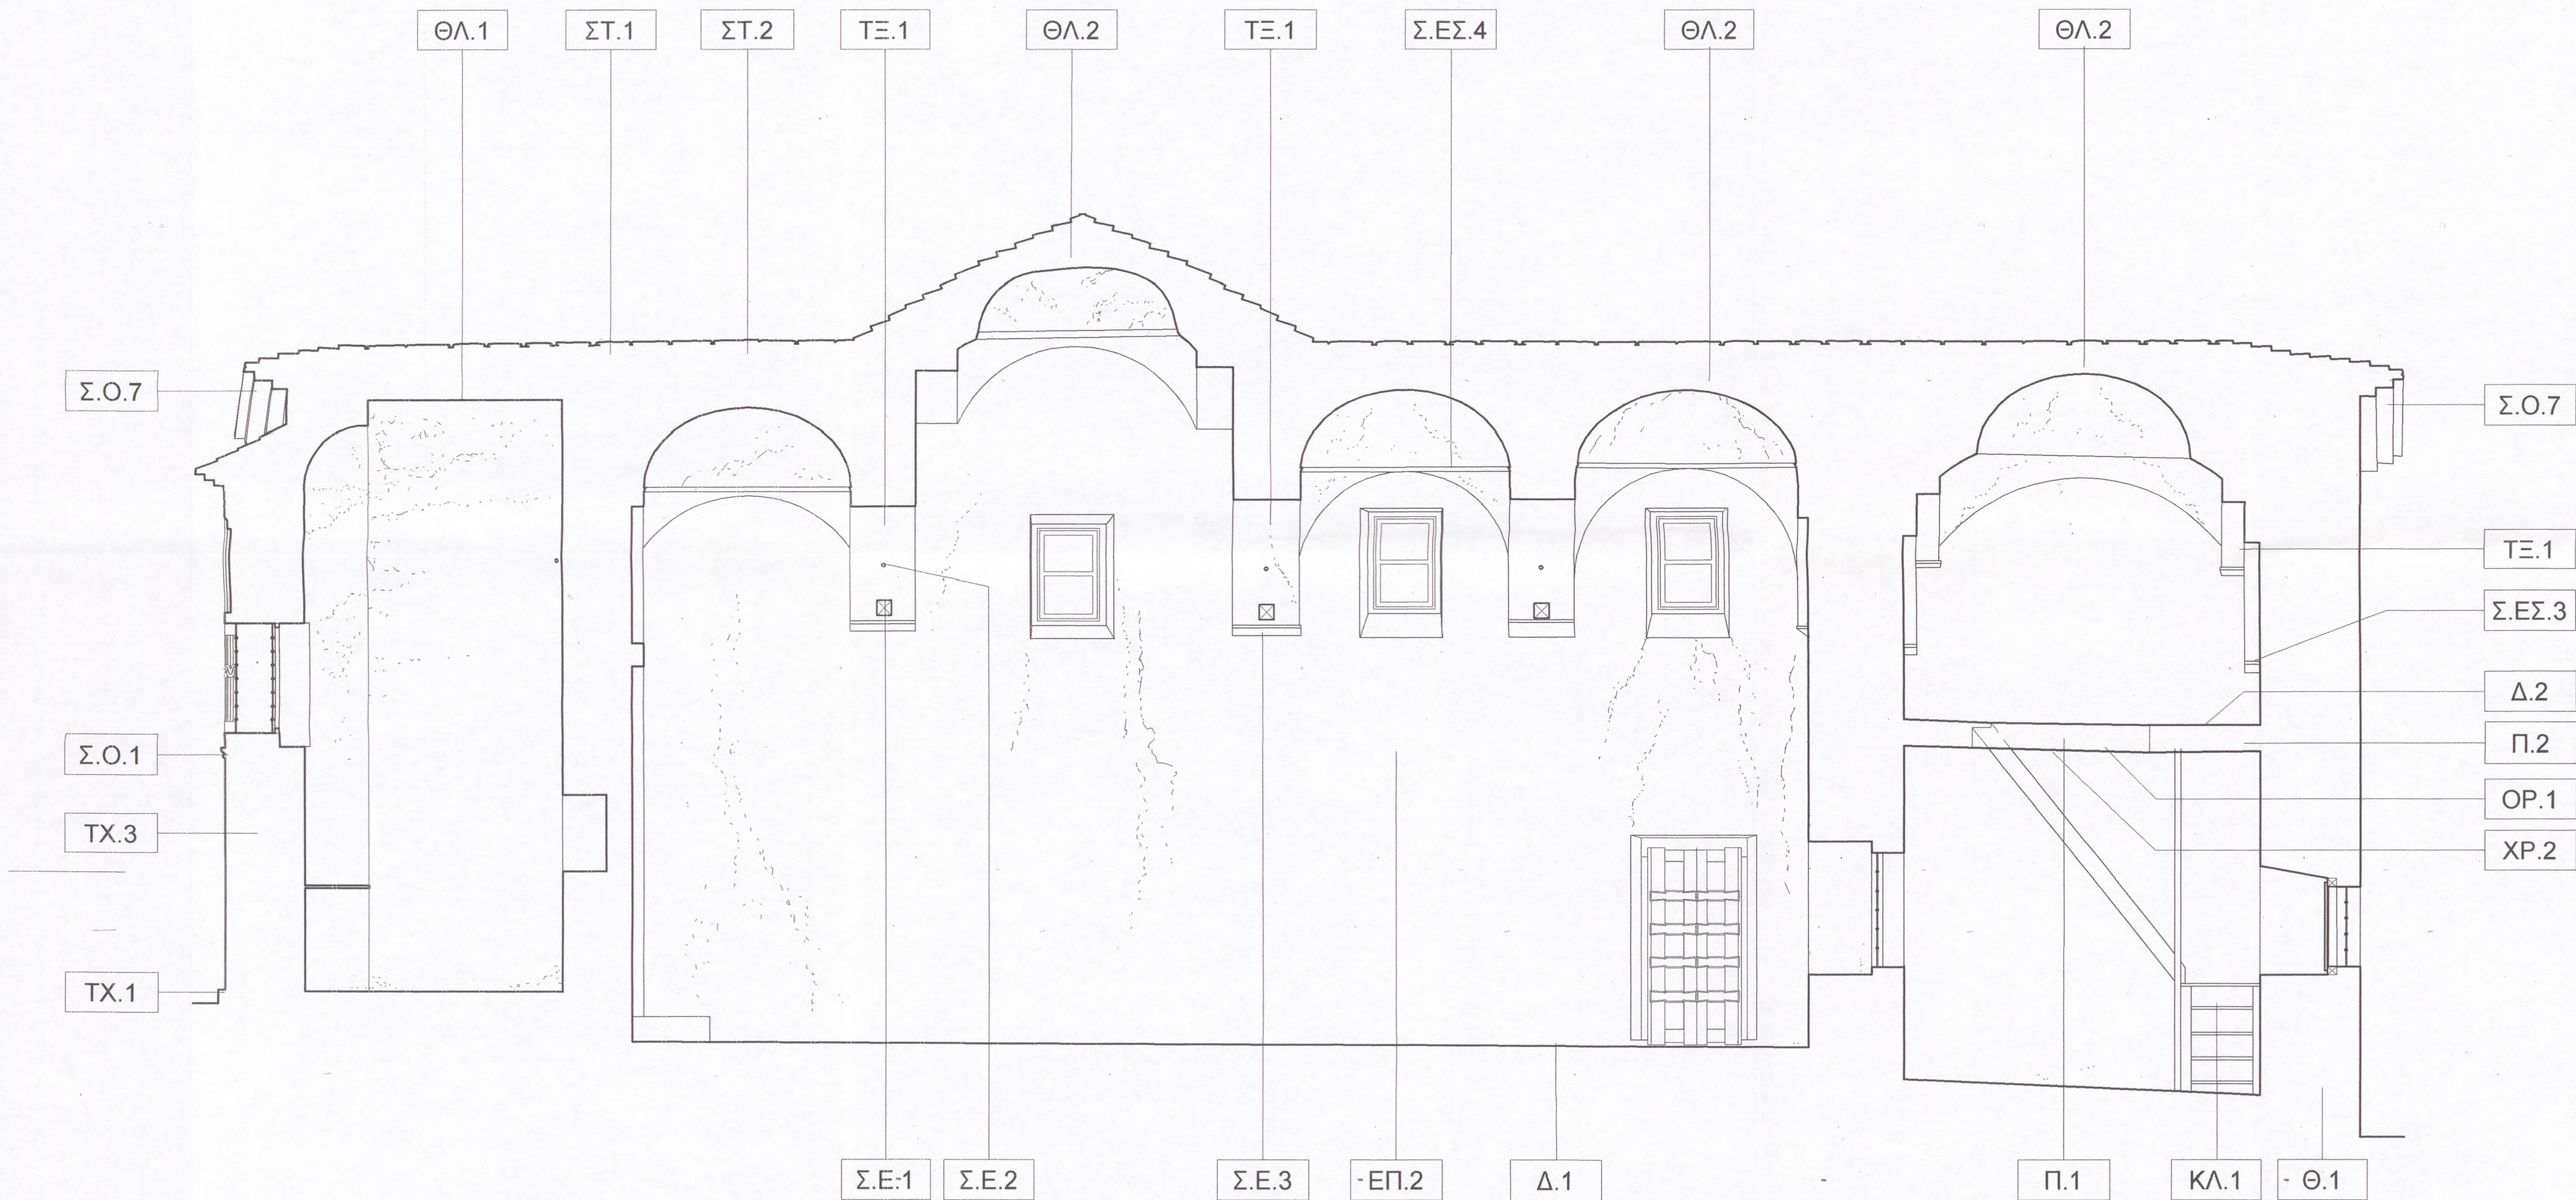
- ΣΤΟΙΧΕΙΑ ΕΣΩΤΕΡΙΚΟΥ / ΕΞΟΠΛΙΣΜΟΣ**  
Σ.ΕΣ.1 Ξυλόγλυπτο τέμπλο, σε μέτρια κατάσταση, με σημαντικές τοπικές φθορές  
Σ.ΕΣ.2 Ξύλινο τέμπλο, σε μέτρια κατάσταση, με εκτεταμένες τοπικές φθορές  
Σ.ΕΣ.3 Λίθινα λοξόγλυπτα υφαισθία σε καλή κατάσταση καλυμμένα με ασβεστώματα  
Σ.ΕΣ.4 Κοσμήτης από κόνιαμα σε μέτρια κατάσταση με ρηγματώσεις, φθορές και αποσθρώσεις

- Η/Μ ΕΓΚΑΤΑΣΤΑΣΕΙΣ**  
Η/Μ.1 Πρόχειρη ηλεκτρική εγκατάσταση
- ΧΡΩΜΑΤΙΣΜΟΙ**  
ΧΡ.1 Τοιχογραφίες σε μέτρια κατάσταση  
ΧΡ.2 Ζωγραφικός διάκοσμος οροφής νάρθηκα σε μέτρια κατάσταση

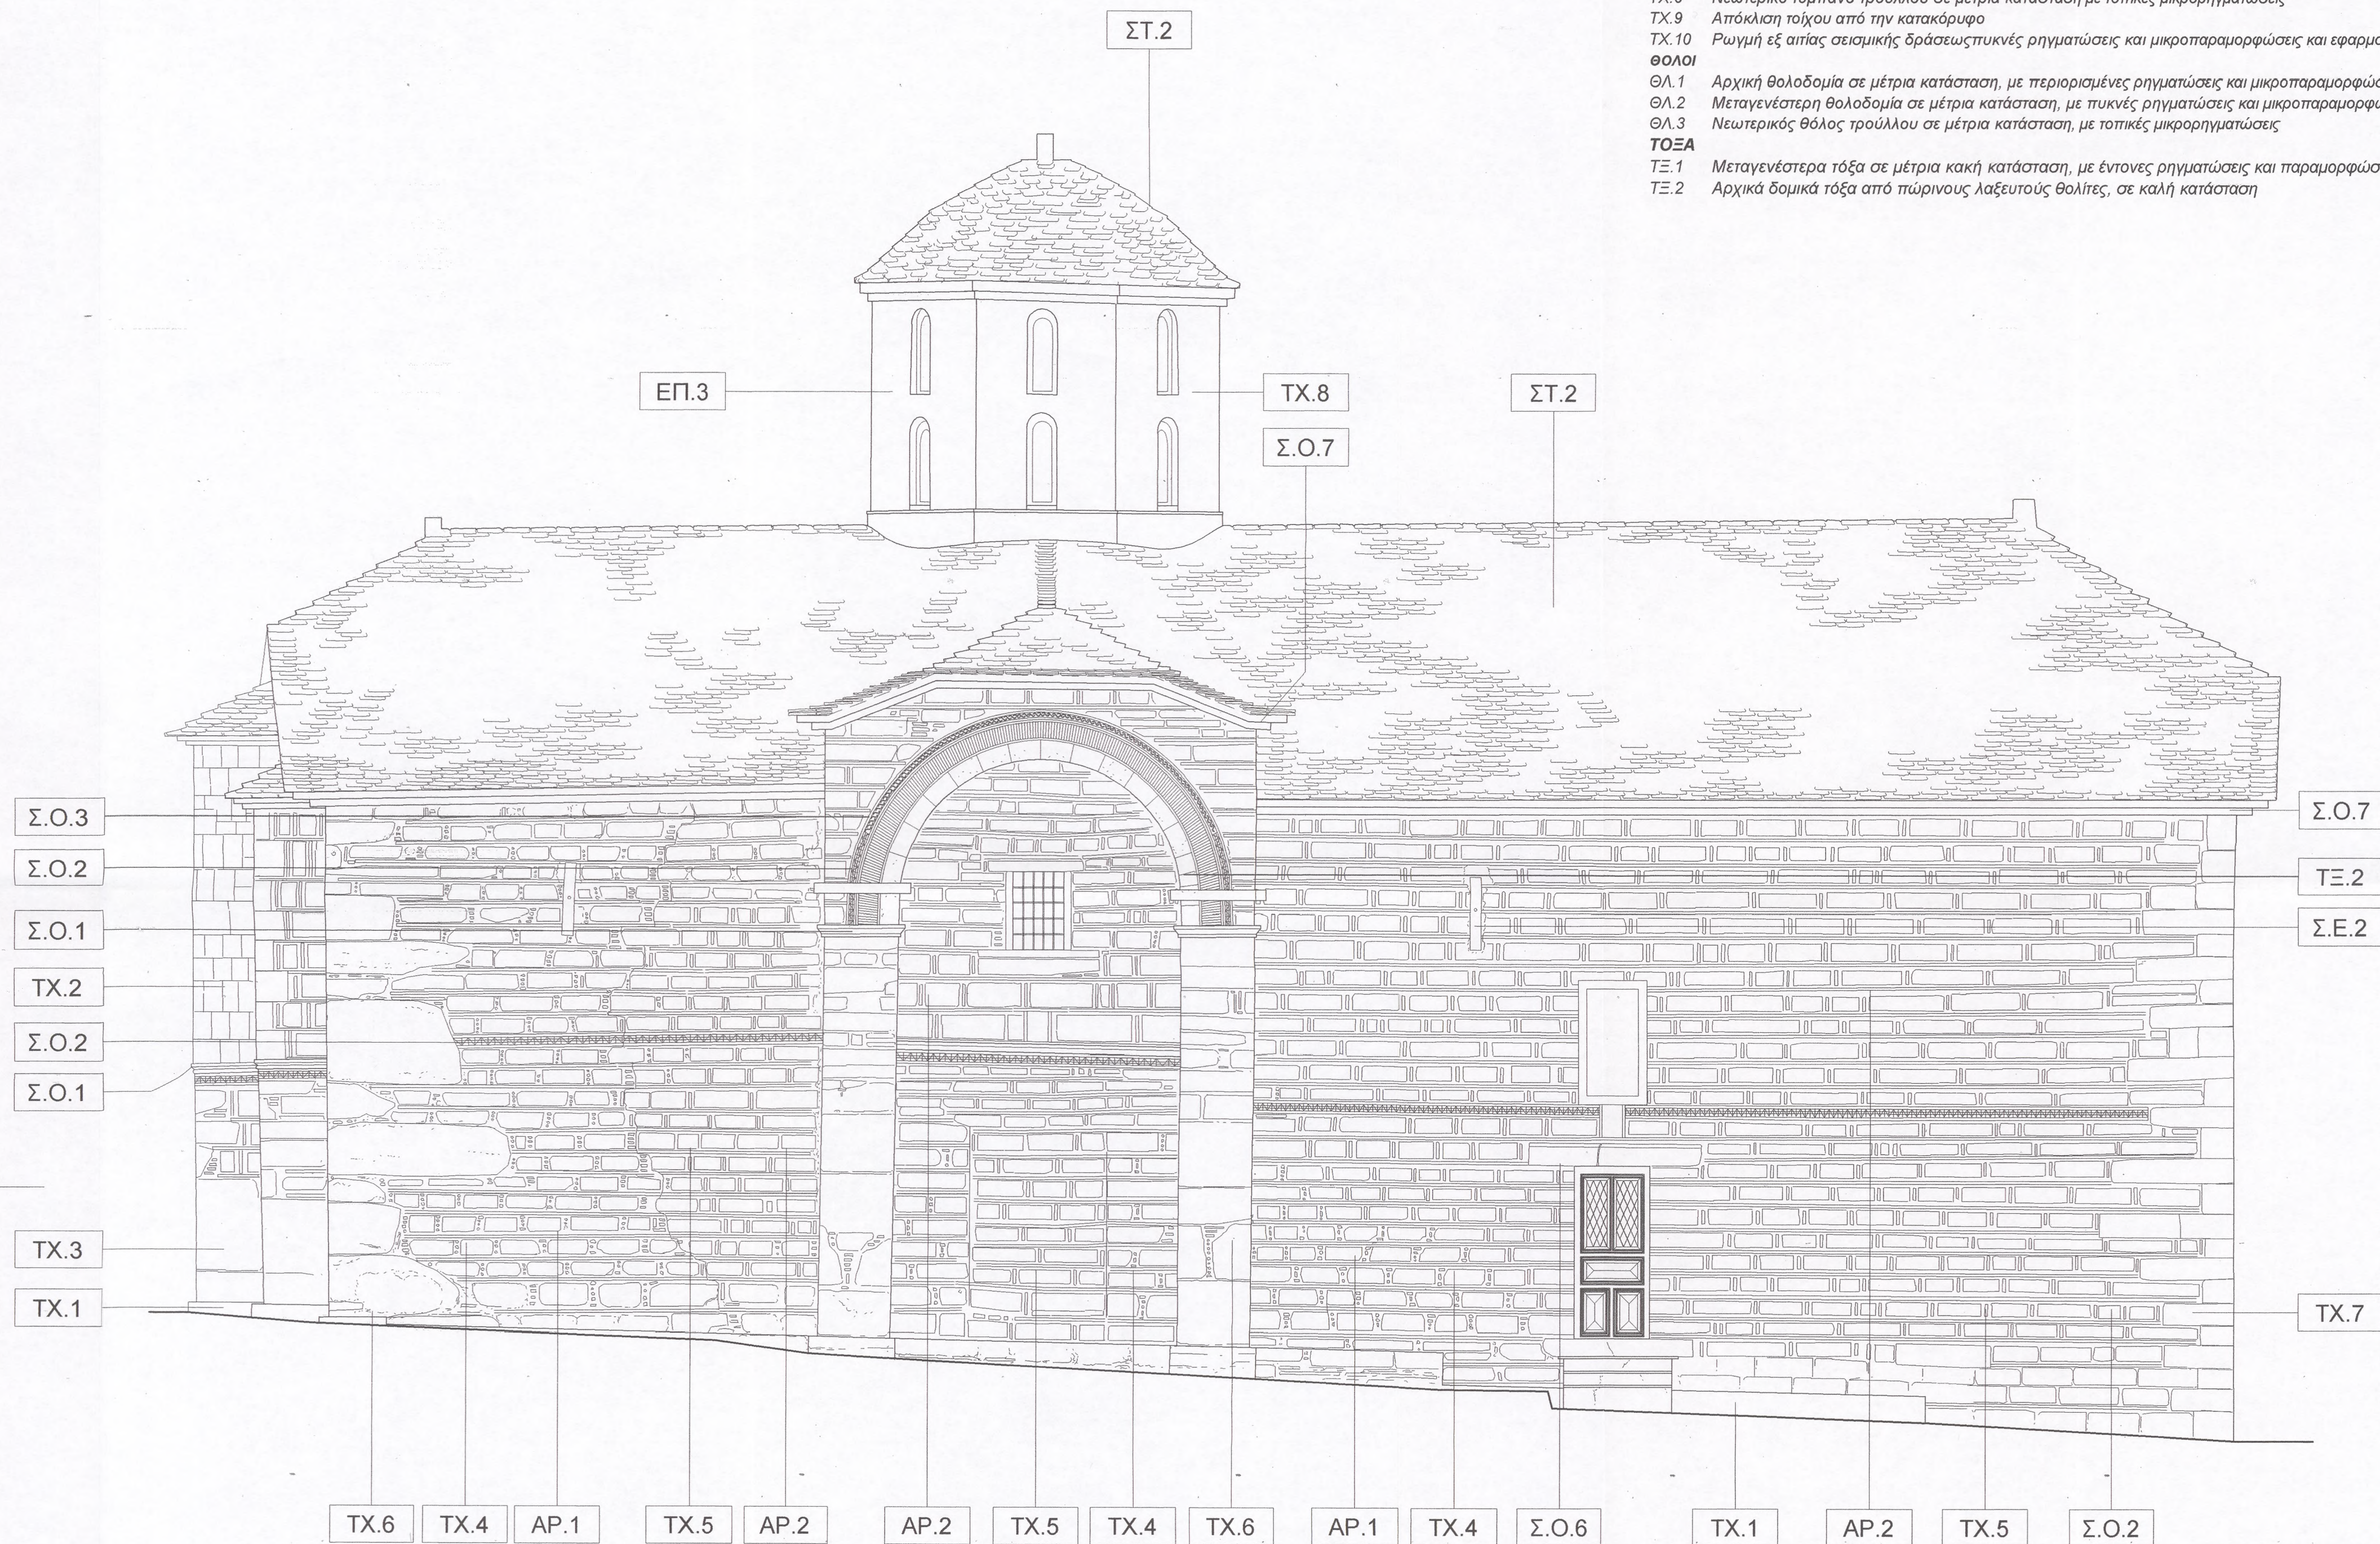
- ΘΕΜΕΛΙΑ**  
Θ.1 Θεμελίωση άγνωστης μορφής με ενδείξεις παλαιών ανενεργών, πιθανότατα, προβλημάτων
- ΤΟΙΧΟΙ**  
TX.1 Αρχική κρηπίδα από μεγάλους τοπικούς λίθους σε καλή κατάσταση  
TX.2 Αρχικός τοίχος από λιθοδομή με πρόσωπο από λαξευτούς πωρολίθους, σε καλή κατάσταση  
TX.3 Αρχικός τοίχος από λιθοδομή με πρόσωπο από μεγάλους τοπικούς πλακοειδείς λίθους και λαξευτούς πωρολίθους μεταξύ των οποίων παρεμβάλλονται πλίνθοι κατά το πλινθοπερίκλειστο σύστημα, σε καλή κατάσταση  
TX.4 Αρχικός τοίχος από λιθοδομή με πρόσωπο από λαξευτούς πωρολίθους και τοπικούς πλακοειδείς λίθους, μεταξύ των οποίων παρεμβάλλονται πλίνθοι κατά το πλινθοπερίκλειστο σύστημα σε καλή κατάσταση  
TX.5 Μεταγενέστερος τοίχος από τοπικούς πλακοειδείς λίθους με παρεμβολή πλίνθων κατά το πλινθοπερίκλειστο σύστημα σε καλή σχετικά κατάσταση  
TX.6 Γωνίες αρχικών τοίχων από μεγάλους λαξευτούς τοπικούς λίθους σε καλή κατάσταση  
TX.7 Γωνίες μεταγενετέρων τοίχων από μετρίου μεγέθους λαξευτούς τοπικούς λίθους σε καλή κατάσταση

TX.8 Νεωτερικό τύμπανο τρούλλου σε μέτρια κατάσταση με τοπικές μικρορρηγματώσεις  
TX.9 Απόκλιση τοίχου από την κατακόρυφο  
TX.10 Ρωγμή εξ αιτίας σεισμικής δράσεως πυκνές ρηγματώσεις και μικροπαραμορφώσεις και εφαρμογή ενεμάτων
